intervenção em arquitetura moderna:
restauração e requalificação do
HOSPITAL SANTA TEREZINHA
volume 01

Salvador, 2020

Trabalho final apresentado ao Mestrado Profissional em Conservação e Restauração de Monumentos e Núcleos Históricos (MP-CECRE) da Universidade Federal da Bahia, como requisito para obtenção do título de Mestre Profissional em Conservação e Restauração

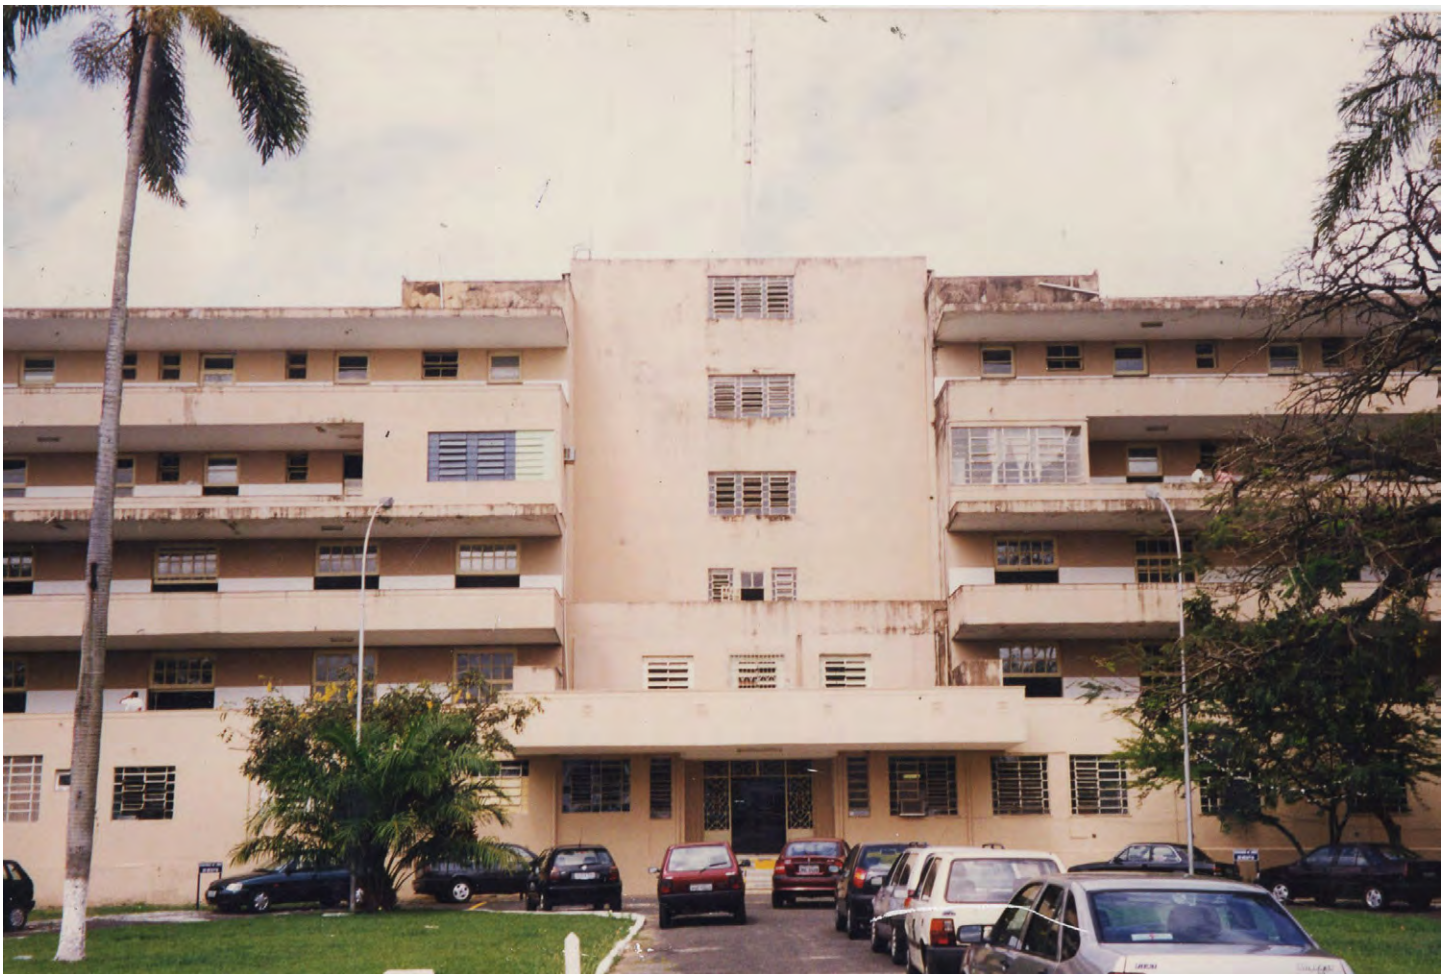
fotografia da década de 2000. nesta foto tirada a partir do estacionamento, mostrando a área central da fachada do hospital. há sujidade em alguns trechos. as esquadrias que conectam as enfermarias aos solários ainda não haviam sido substituídas pelas esquadrias de alumínio

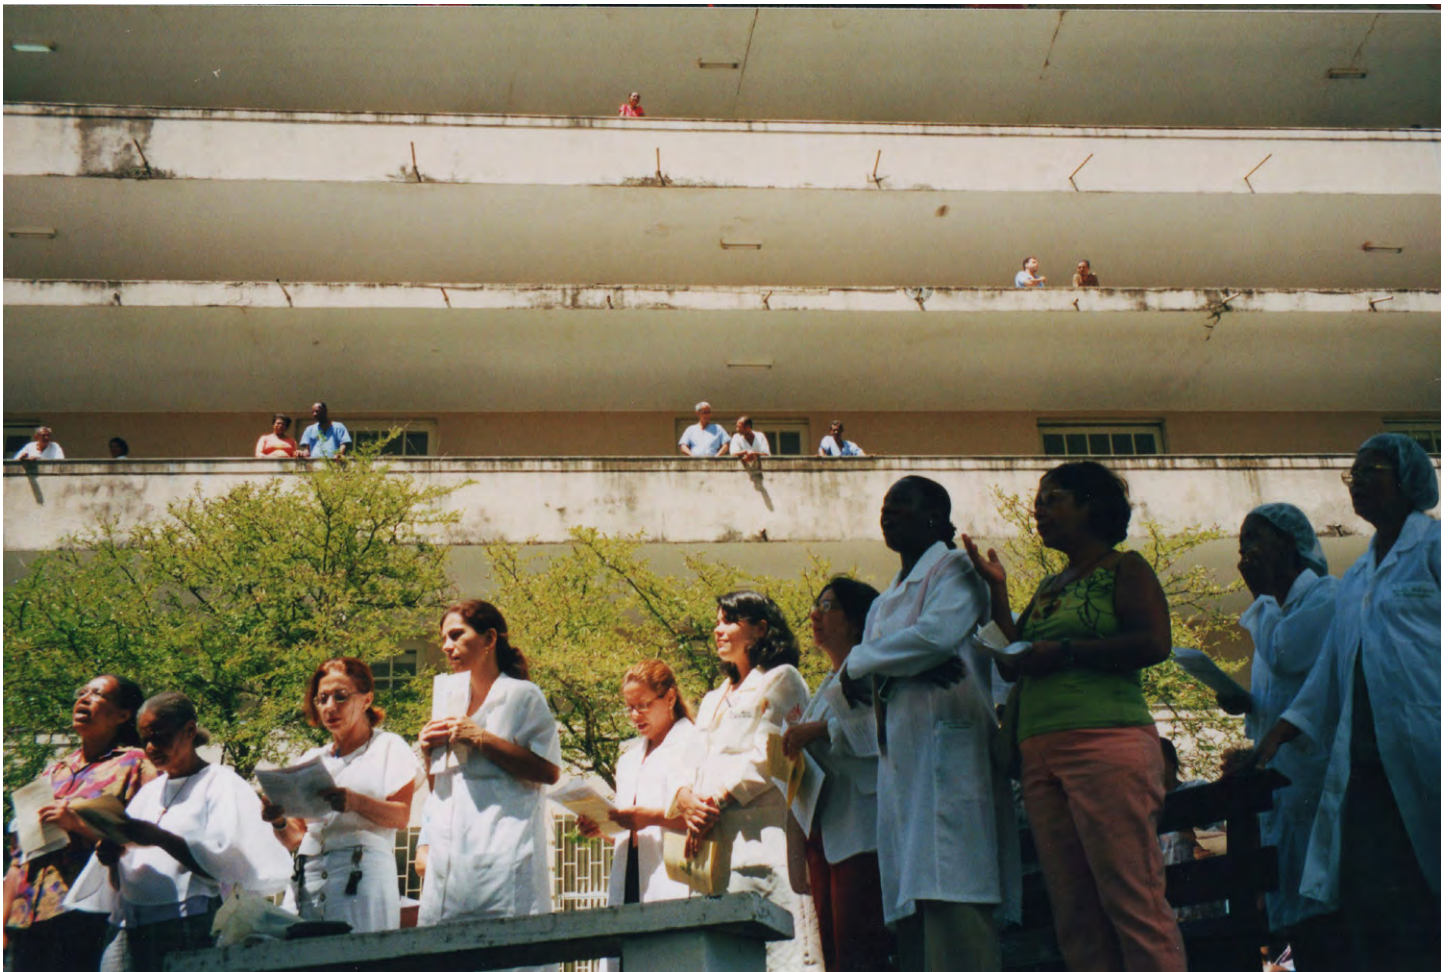
fotografia da década de 2000. tirada a partir do coreto, no dia de santa terezinha, data em que a comunidade do hospital realiza celebrações anualmente. ao fundo, observa-se sujidade nos solários. no primeiro pavimento, observa-se que as esquadrias de madeira ainda não haviam sido substituídas pelas esquadrias de alumínio

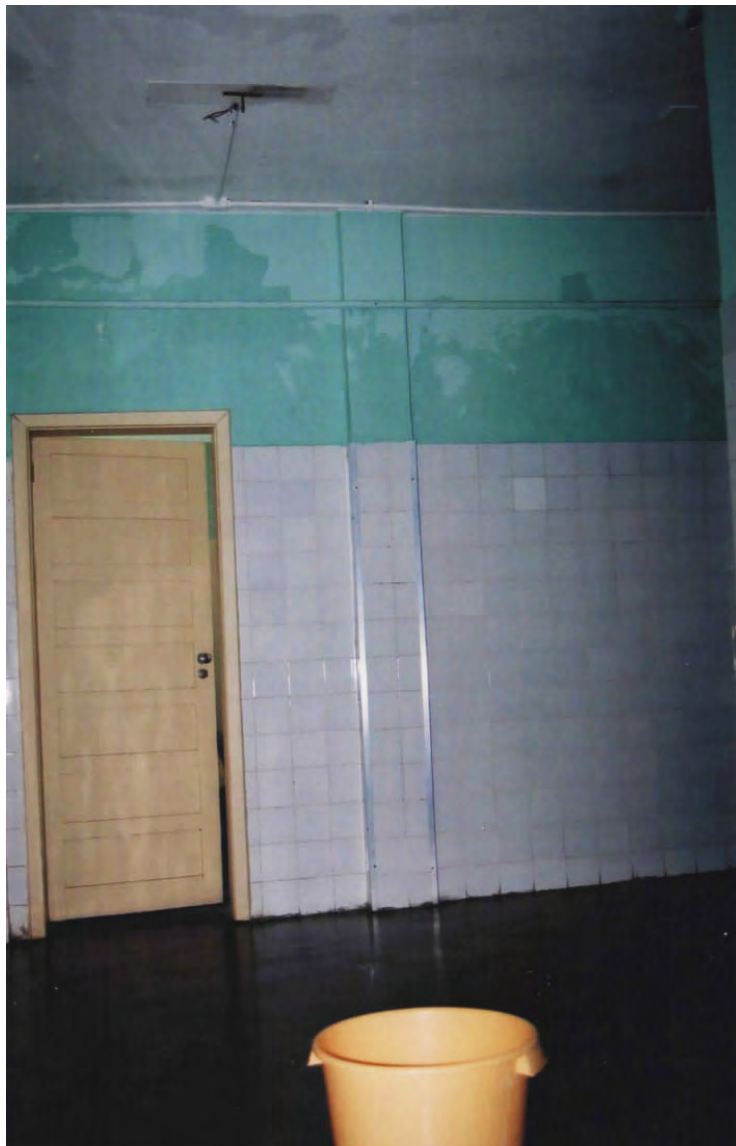
fotografia da década de 2000. sala não identificada do hospital. piso em granilite, revestimento em azulejo branco a meia altura, pintura colorida acima. na parede, observa-se grande mancha gerada pelo excesso de umidade

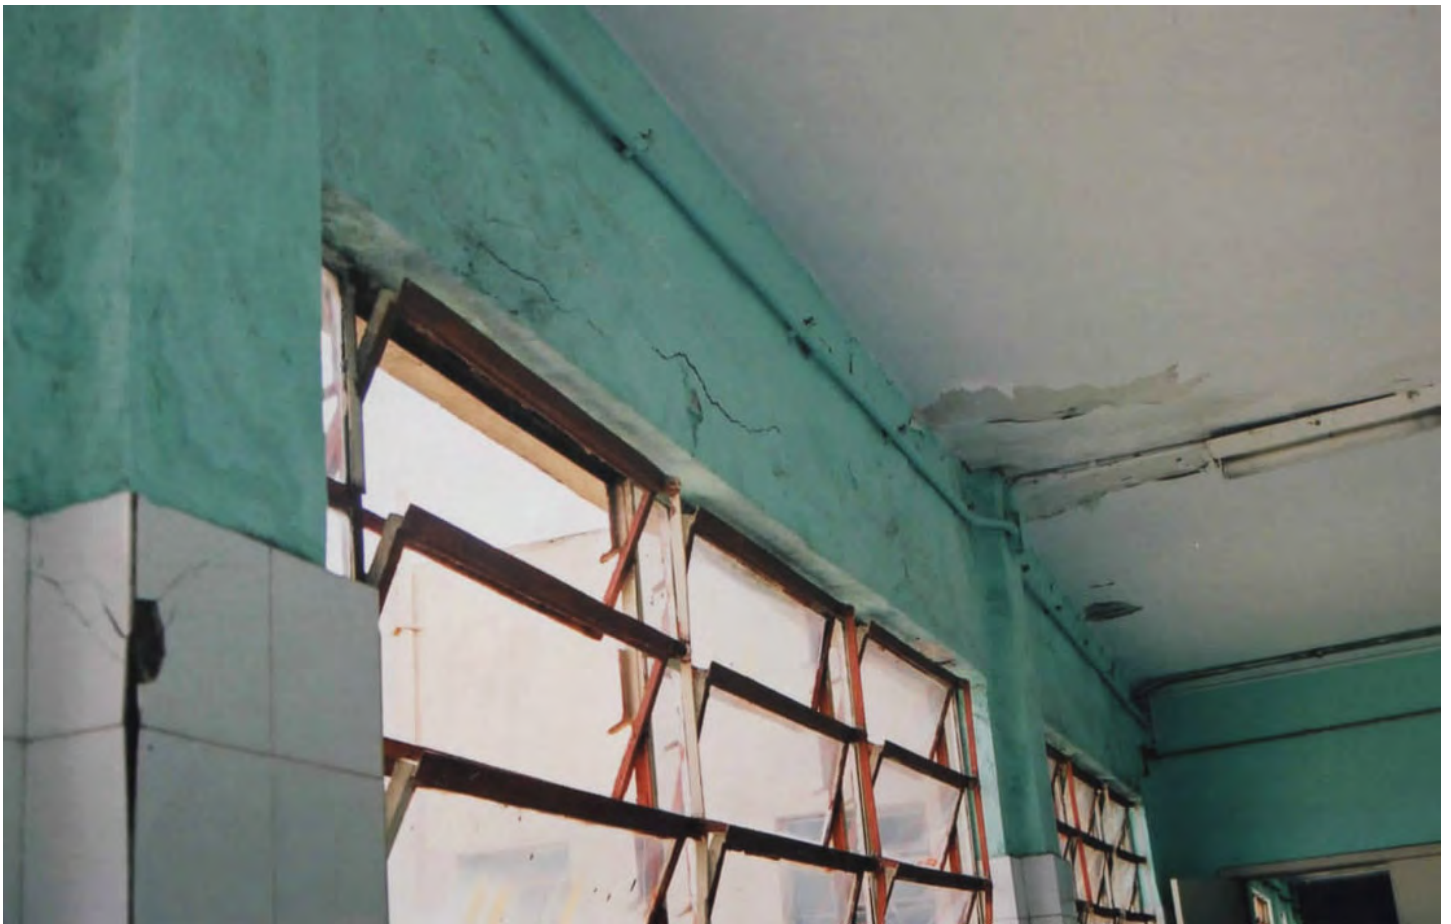
fotografia da década de 2000. na foto, esquadria original em ferro e vidro ainda não havia sido substituída pelas esquadrias de alumínio. pintura colorida acima, pintura branca no teto. em diversos trechos, manchas geradas pelo excesso de umidade e descolamento da camada pictórica

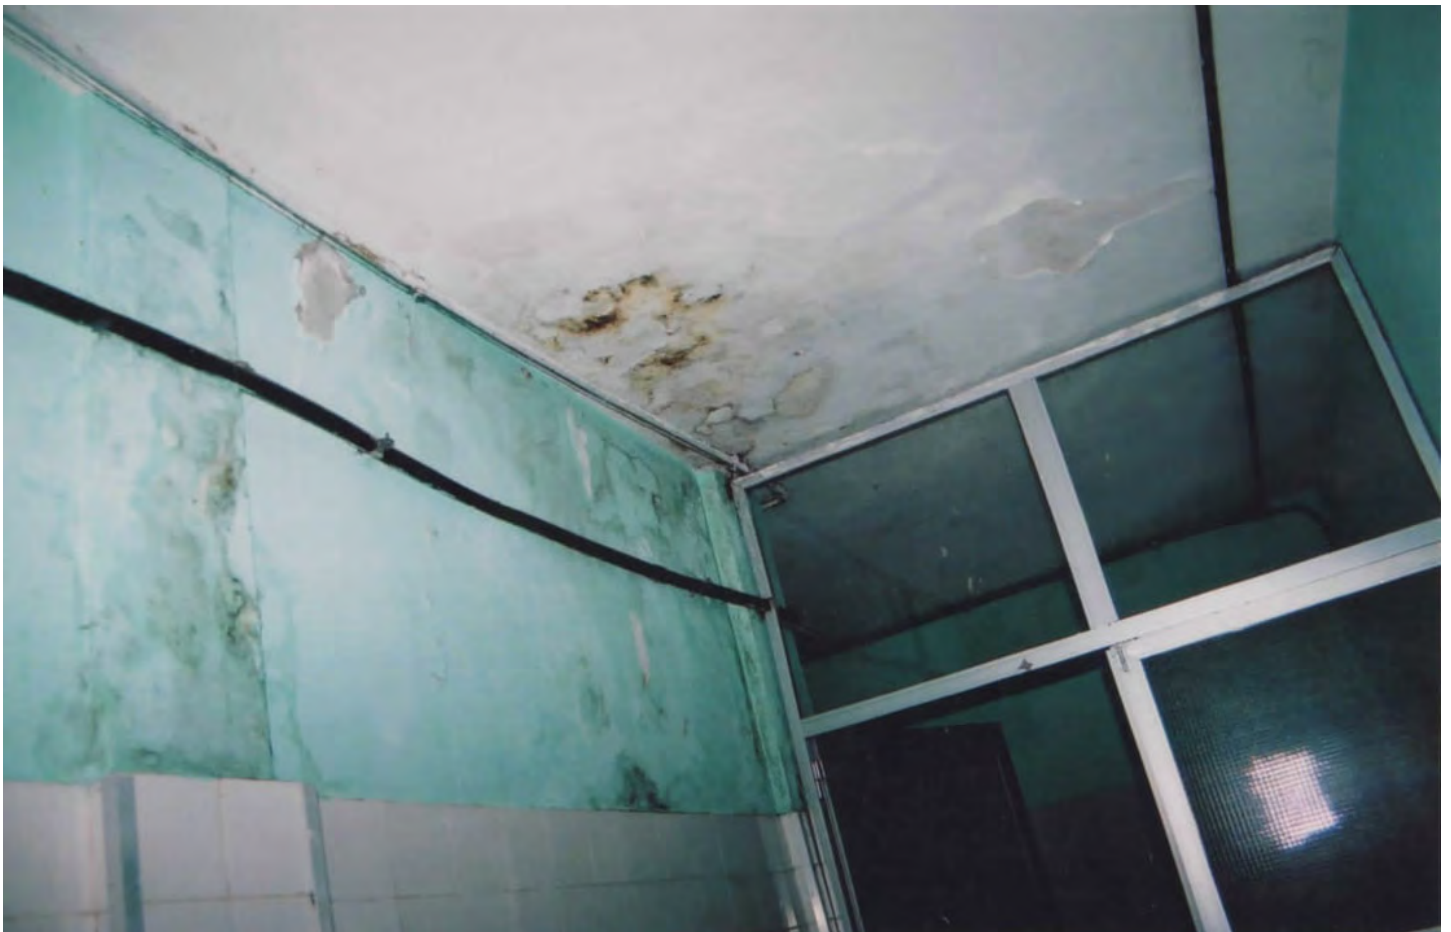
fotografia da década de 2000. circulação interna do hospital. revestimento em azulejo branco a meia altura, pintura colorida acima, esquadria de alumínio dividindo a circulação em duas partes. na parede e no teto, formação de bolhas e descolamento da camada pictórica

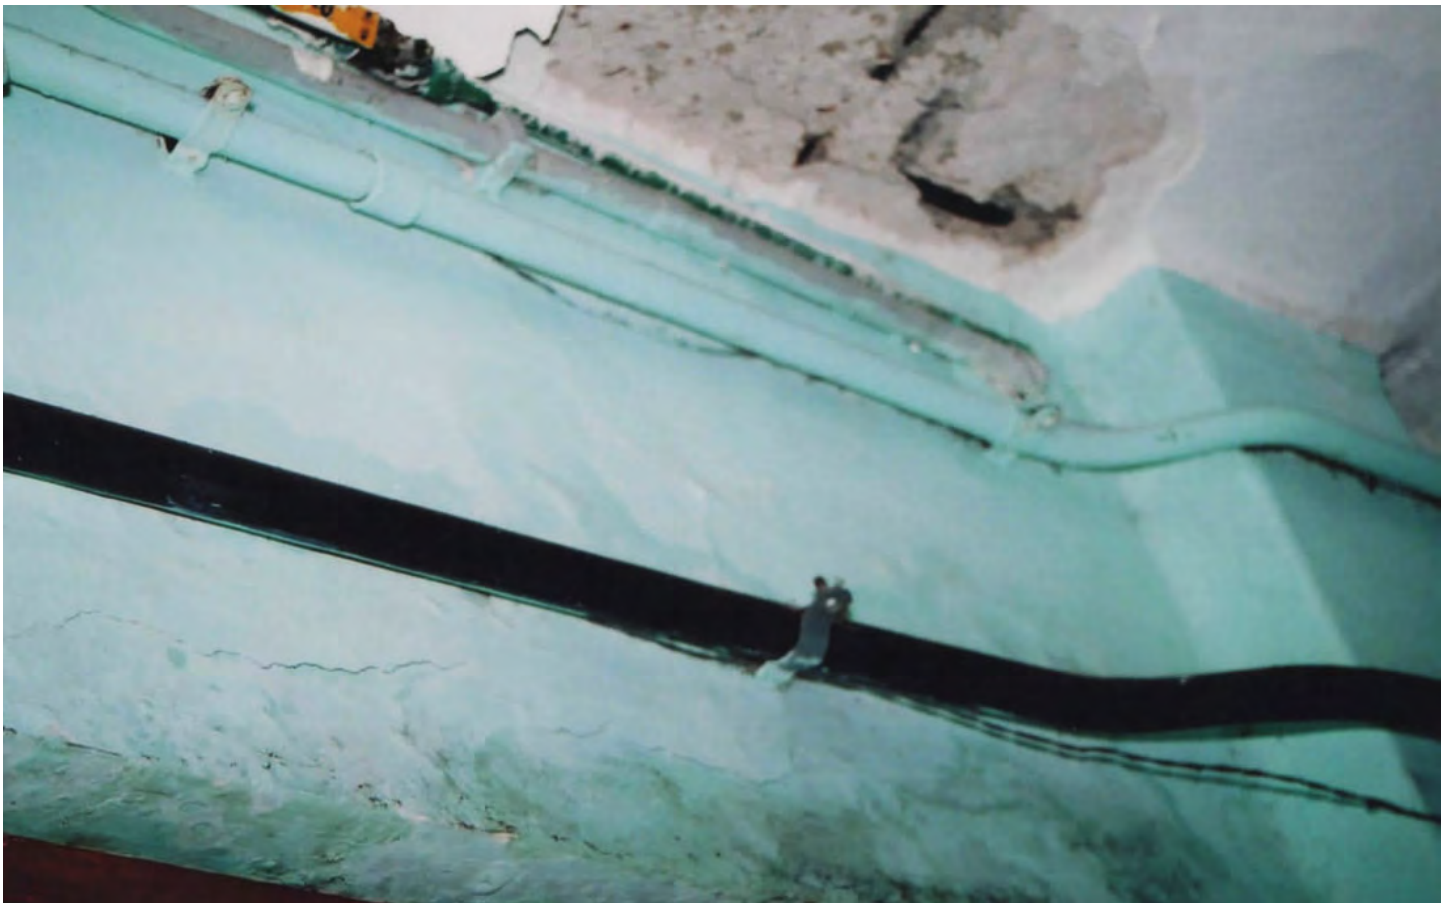
fotografia da década de 2000. na circulação de pavimento não identificado, observamos as instalações elétricas aparentes. pintura colorida na parede e branca no teto. nas paredes, manchas geradas pelo excesso de umidade. no teto, descolamento de pintura e perda do cobrimento da laje, deixando armadura exposta

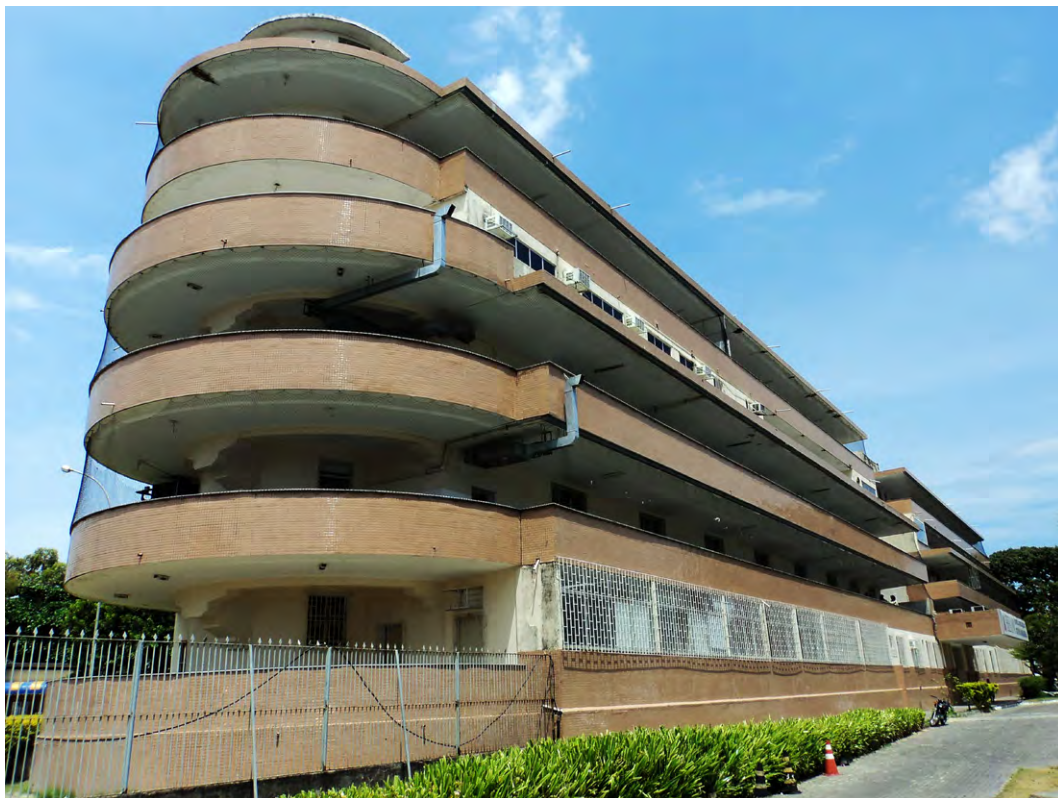
foto tirada em ângulo similar ao das fotos tiradas à época da inauguração do hospital. nesta foto, observa-se o revestimento em pastilhas que foi instalado em toda a fachada do edifício, bem como os fechamentos feitos em alguns trechos dos solários. além disso, observa-se à esquerda o gradil que isola o terreno correspondente à área administrada pelo hospital especializado octávio mangabeira do estacionamento em frente, pertencente à maternidade de referência josé maria de magalhães netto.

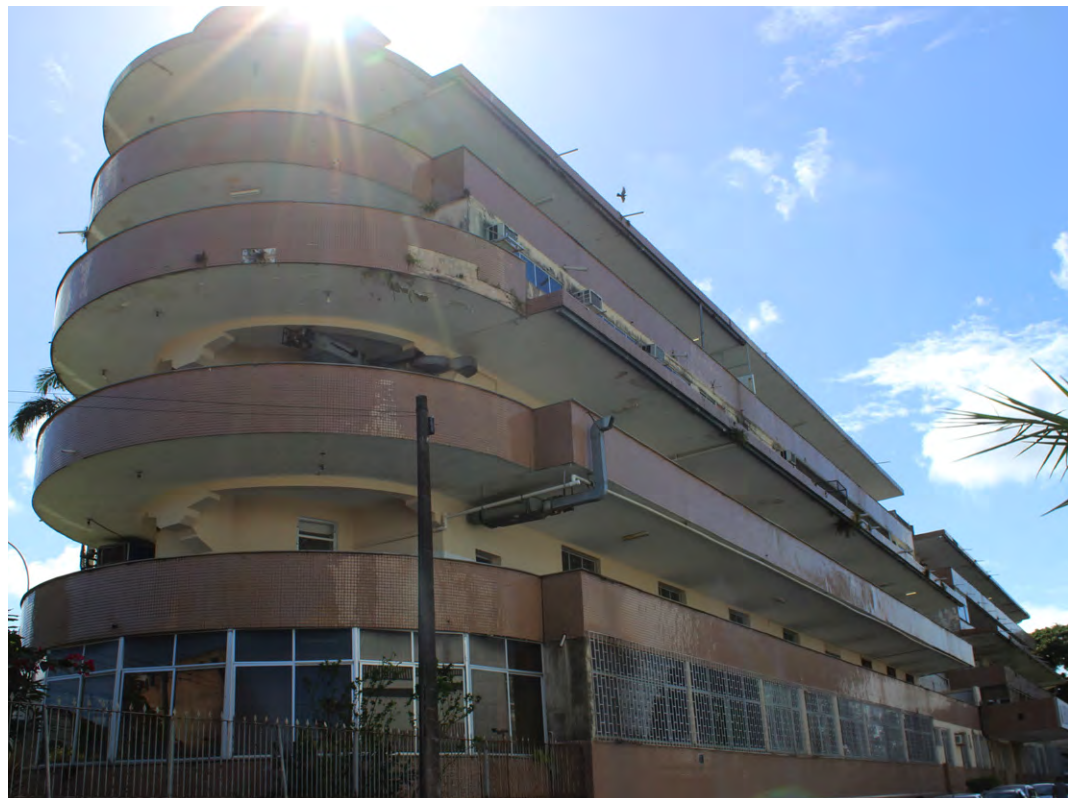
foto tirada alguns anos depois da foto ao lado é possível observar que a varanda arredondada da extremidade, antes aberta, agora foi também integrada ao interior do edifício. além disso, observa-se que o revestimento em pastilha se desprendeu em alguns trechos da fachada. a tela que antes fechava os primeiro e segundo pavimentos foi removida.

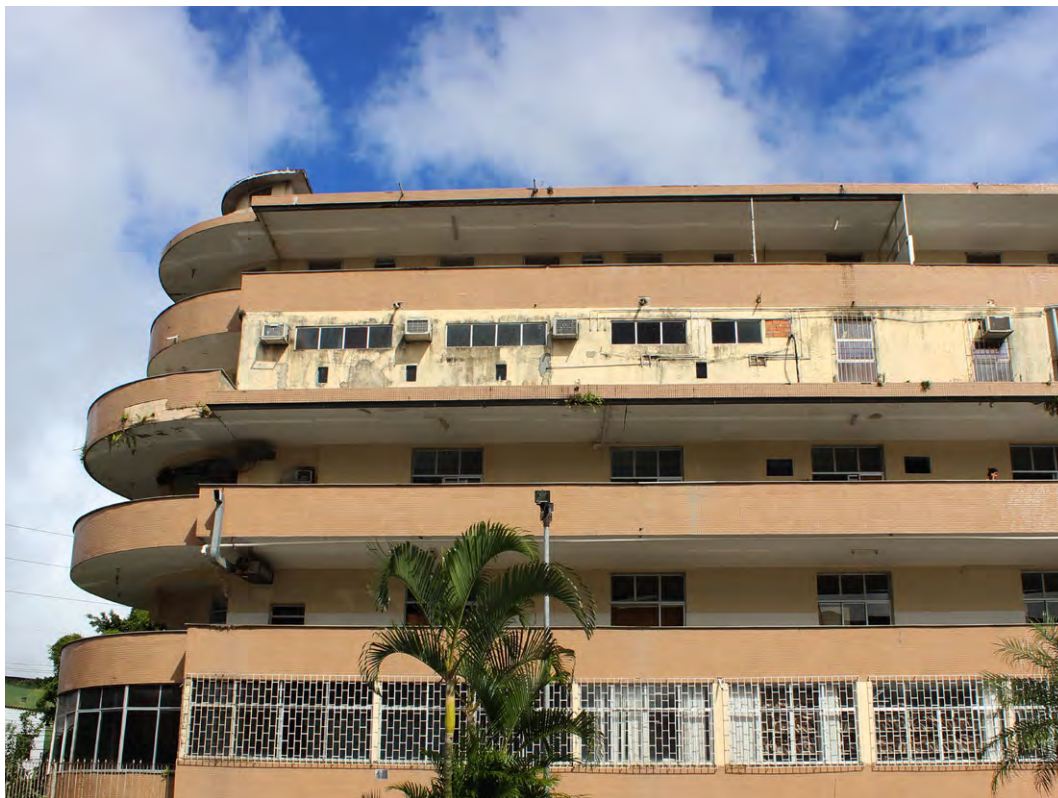
foto da extremidade sul da fachada principal. observam-se as esquadrias e a grade que fecham o solário do térreo, além do caráter improvisado do fechamento do terceiro pavimento, que corresponde à ampliação de algumas das enfermarias para criação de leitos de unidade de tratamento intensivo. além disso, é possível observar as esquadrias de alumínio de vidro que separam as enfermarias dos solários, com desenho mais simplificado em relação às esquadrias originais.

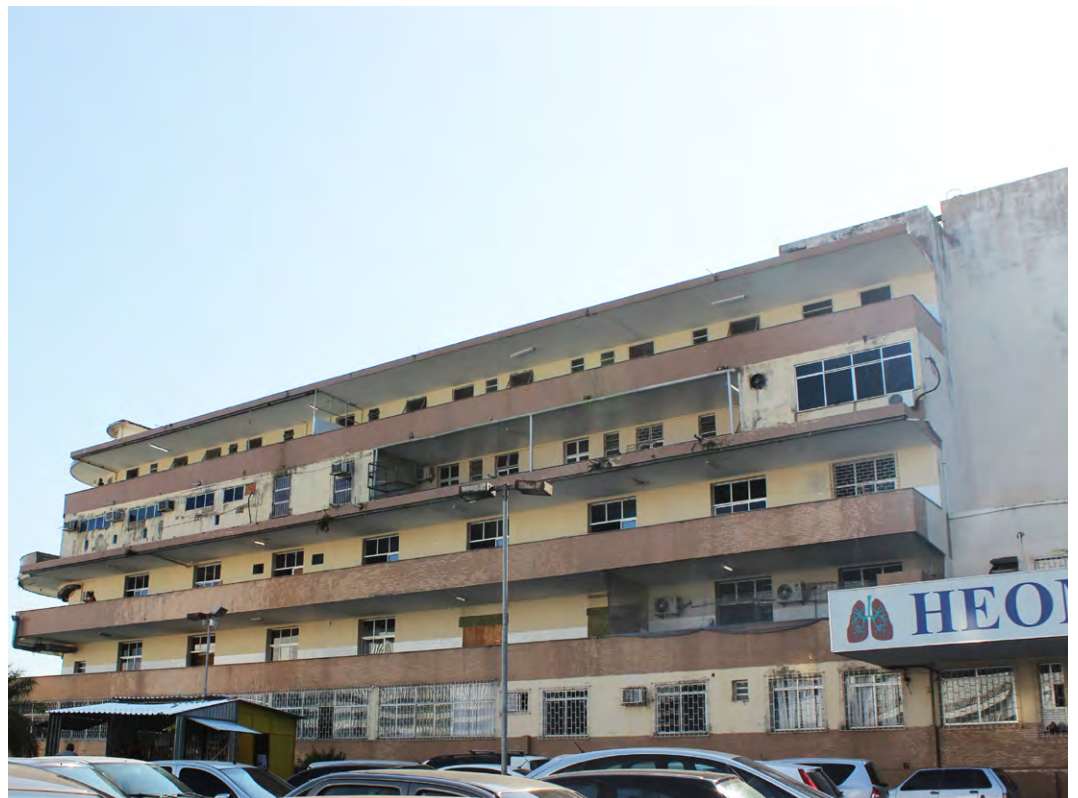
a partir do estacionamento, foto da extremidade sul da fachada principal. observam-se as esquadrias e a grade que fecham o solário do térreo, além do caráter improvisado do fechamento do terceiro pavimento, que corresponde à ampliação de algumas das enfermarias para criação de leitos de unidade de tratamento intensivo. além disso, é possível observar as esquadrias de alumínio de vidro que separam as enfermarias dos solários, com desenho mais simplificado em relação às esquadrias originais.

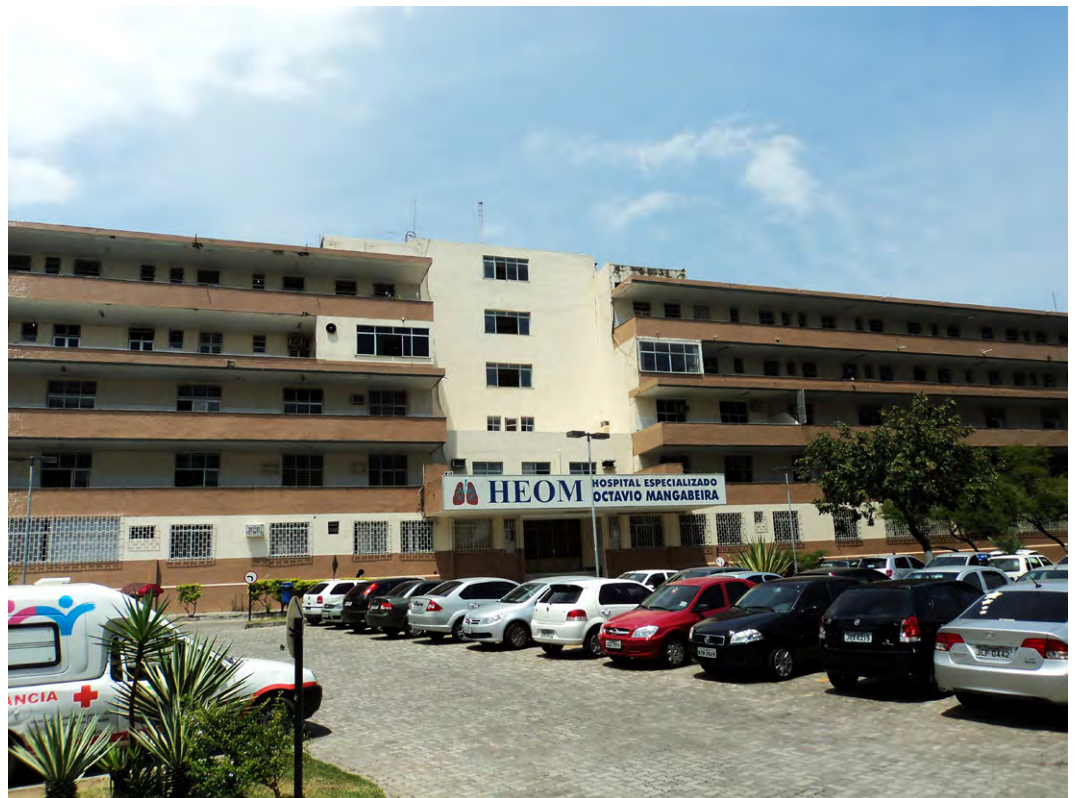
009

fotografia que mostra o trecho central do edifício e sua relação com as alas norte e sul. é possível observar que, há poucos anos, alguns dos danos observados hoje em dia, especialmente no bloco prismático central, não apareciam, provavelmente em decorrência de limpezas recorrentes realizadas no edifício.

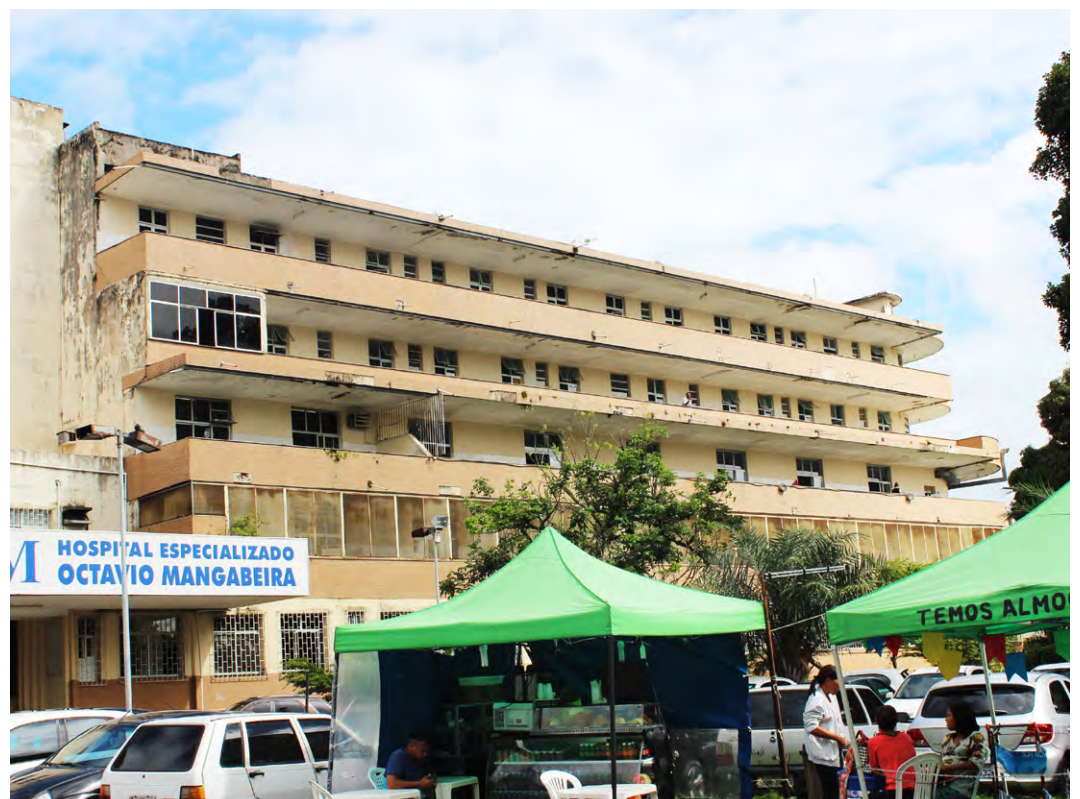
011

a partir do estacionamento, observa-se a ala norte do edifício. nela, o fechamento mais expressivo ocorre no primeiro pavimento, em que telas metálicas foram instaladas em toda a extensão do solário para, segundo relatos de funcionários do hospital, evitar a fuga de pacientes e o tráfico de drogas. na empena lateral, é possível observar a presença de sujidade em grandes trechos. observa-se ainda a relação do hospital com o estacionamento em frente, local onde diversas barracas foram montadas.

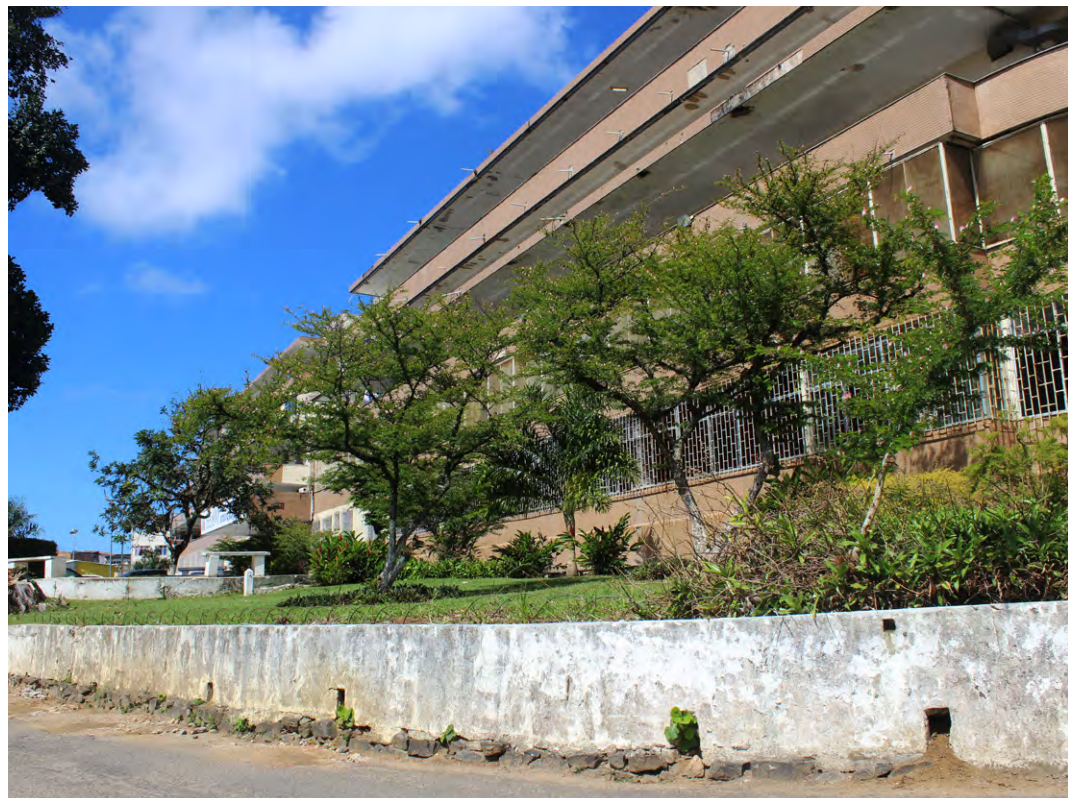
fotografia que mostra o edifício quase em sua completa extensão, em que se observa a relação do mesmo com o jardim em frente, além do dano que o fechamento em alguns trechos dos solários gera na apreensão desta arquitetura.

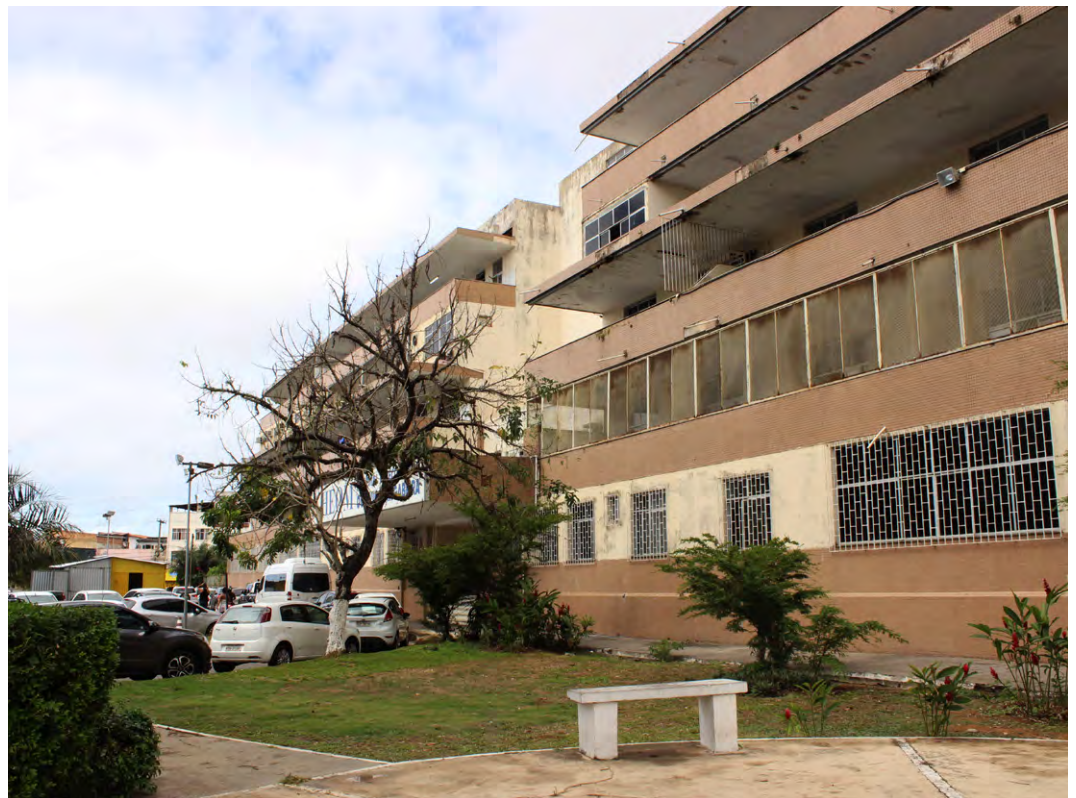
fotografia tirada a partir do coreto mostrando parte da ala norte do edifício, em que se observam os diversos fechamentos realizados em trechos da fachada. no térreo, o trecho fechado em alvenaria corresponde, também pelos vãos existentes, à conformação original. já o trecho que está fechado apenas por esquadrias e gradil metálico foi incorporada recentemente aos usos do interior do edifício. no primeiro pavimento, fechamento em tela metálica aparece em toda a extensão do solário. no segundo pavimento, há um fechamento transversal ao solário que isola um trecho do mesmo. no terceiro pavimento, há um pequeno trecho fechado por alvenaria.

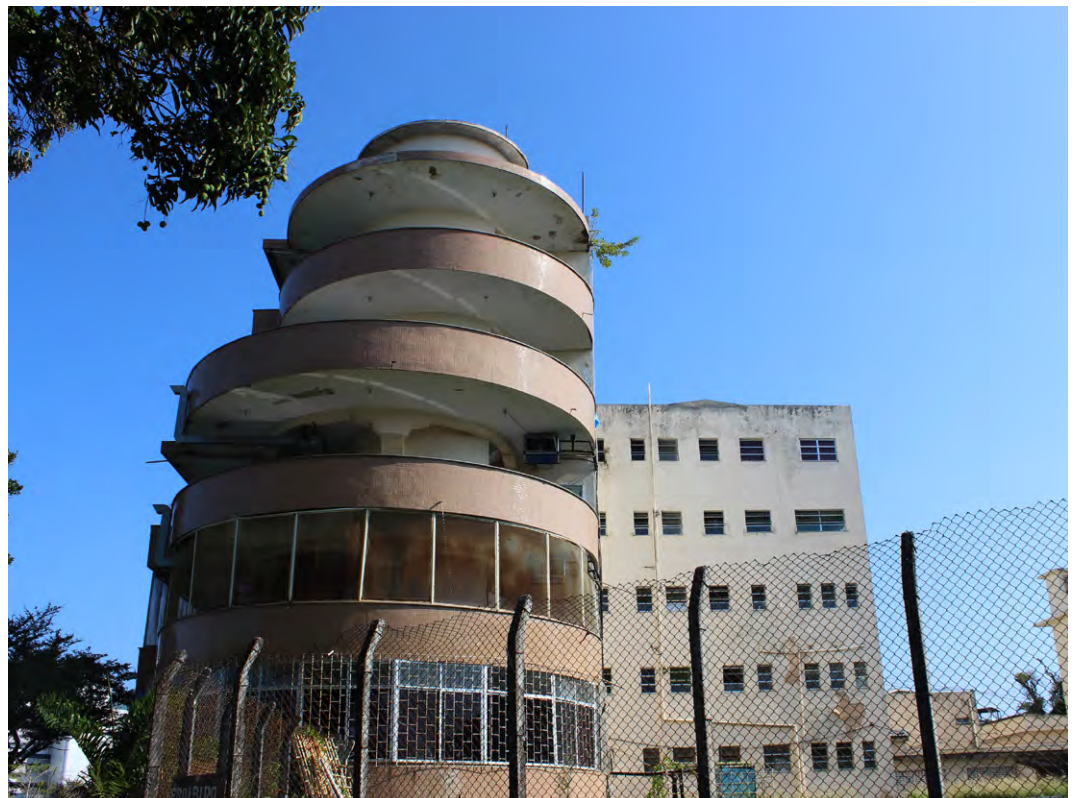
005

fotografia que mostra a extremidade norte do hospital, em que se observa o escalonamento que há entre os pavimentos, e a relação entre o bloco principal do edifício e um dos blocos prismáticos existentes ao fundo, ficando evidente o contraste entre as linhas arredondadas do primeiro e as linhas retas do segundo.

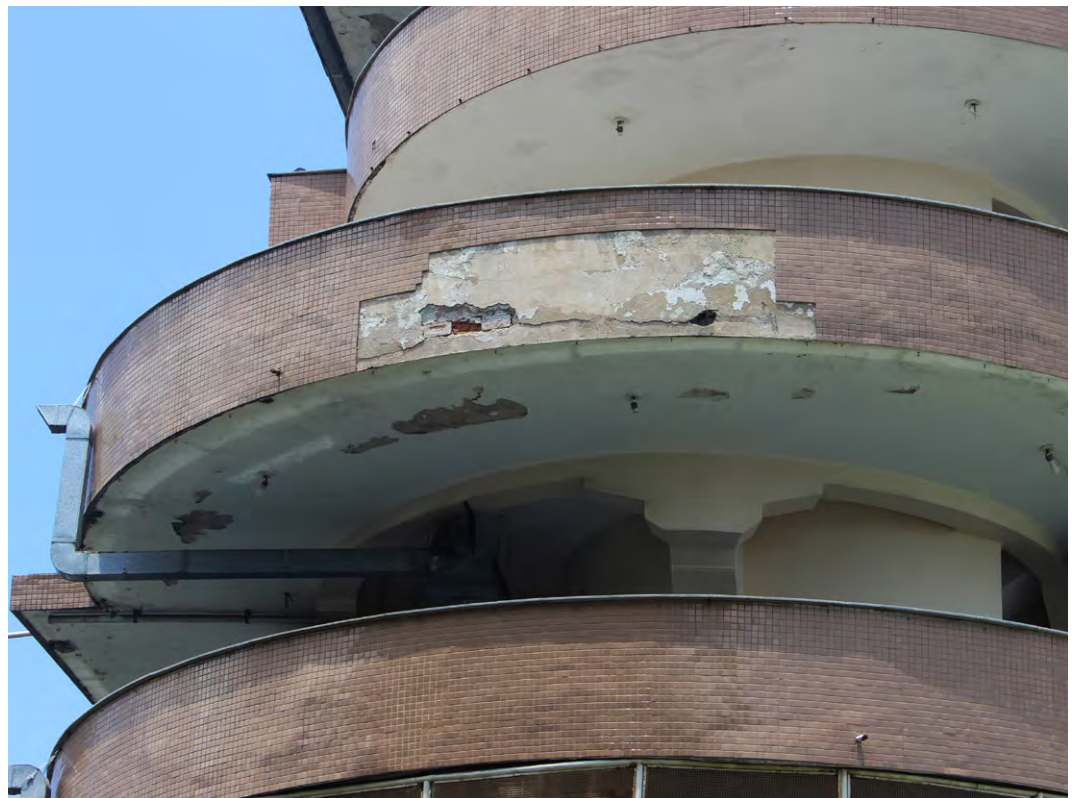
nesta foto, que mostra trecho ainda mais aproximado de uma das varandas arredondadas, observa-se que, alguns meses depois do registro anterior (ao lado), aparece um grande trecho em que a pastilha está descolada, e em que se perde inclusive parte do reboco e dos tijolos.

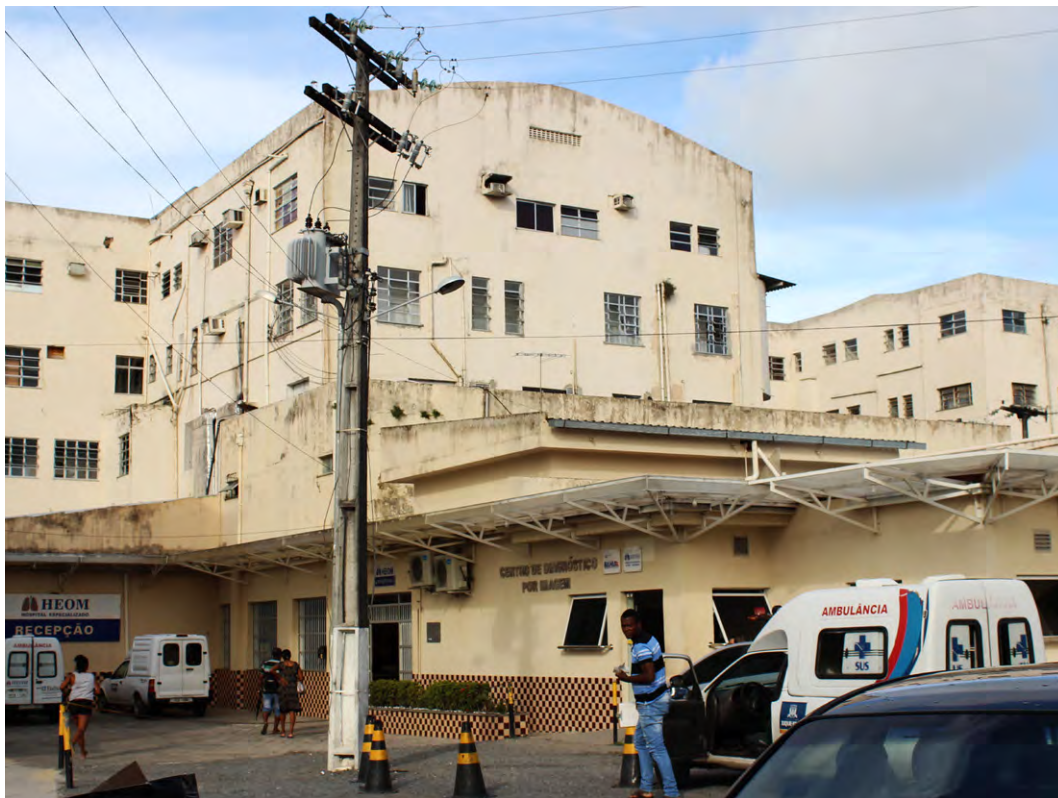
foto que mostra a relação entre os volumes prismáticos originais presentes na fachada oeste do edifício e a ampliação construída no térreo. no bloco central, observar que não há mais regularidade na distribuição das esquadrias ao longo dos pavimentos, diferente do que acontece na fachada do bloco principal. além da falta de regularidade na distribuição vãos, há também diversidade no modelo das esquadrias.

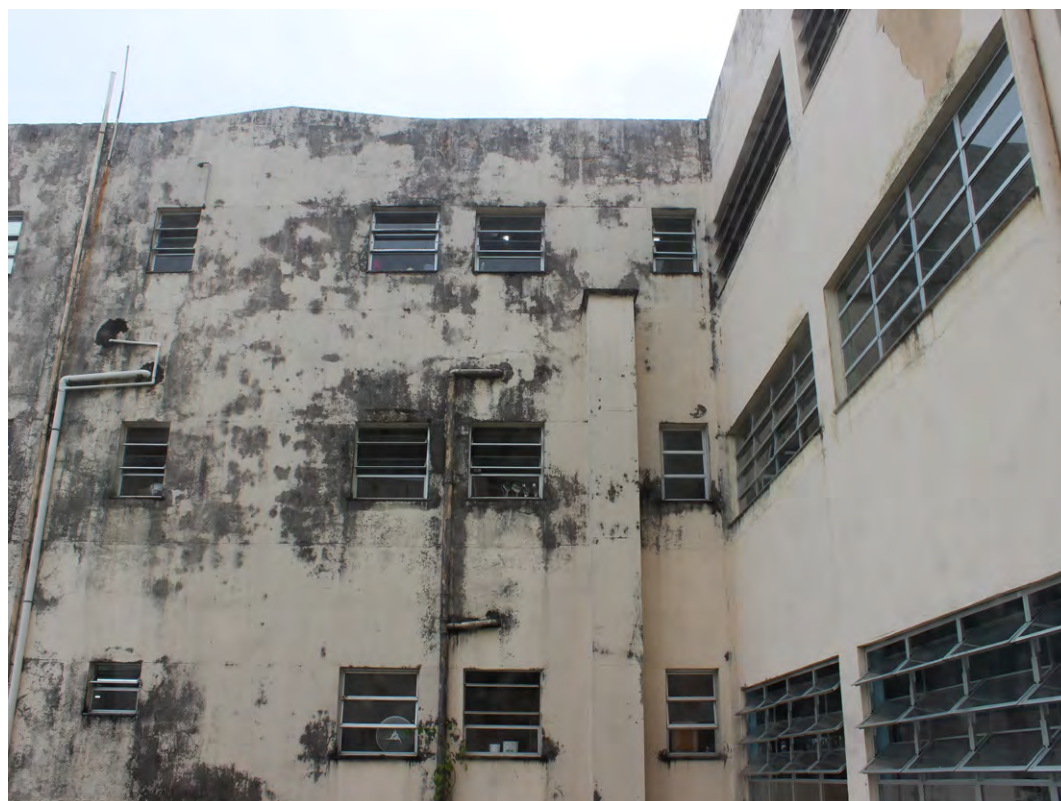
fachada sul do bloco prismático mais ao norte do edifício. observar o contraste entre a presença de sujidade nesta fachada e na fachada a ela adjacente (oeste), bem como em relação à fachada do mesmo bloco voltada a norte (ficha 004). instalações hidráulicas aparentes, esquadrias de alumínio e vidro no lugar das originais de madeira.

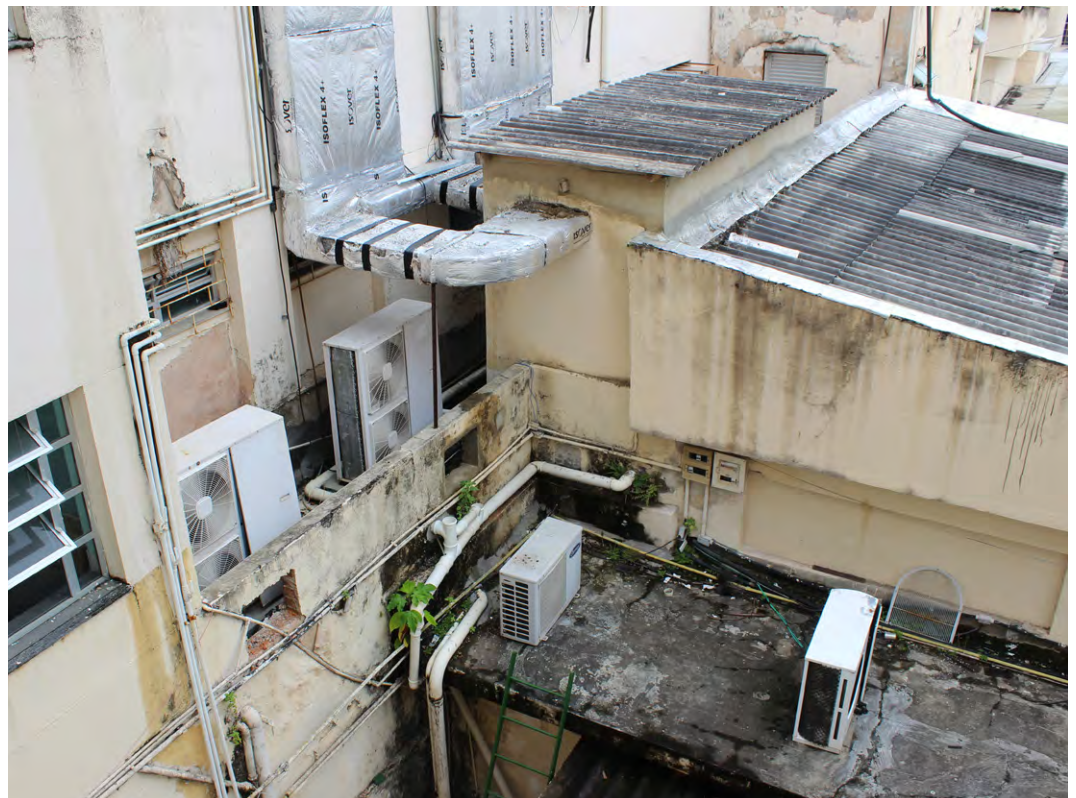
caráter improvisado da instalação de equipamentos de ar condicionado (condensadoras e dutos), e imagem caótica gerada pela sobreposição de volumes neste trecho do edifício, que passou por diversas ampliações.

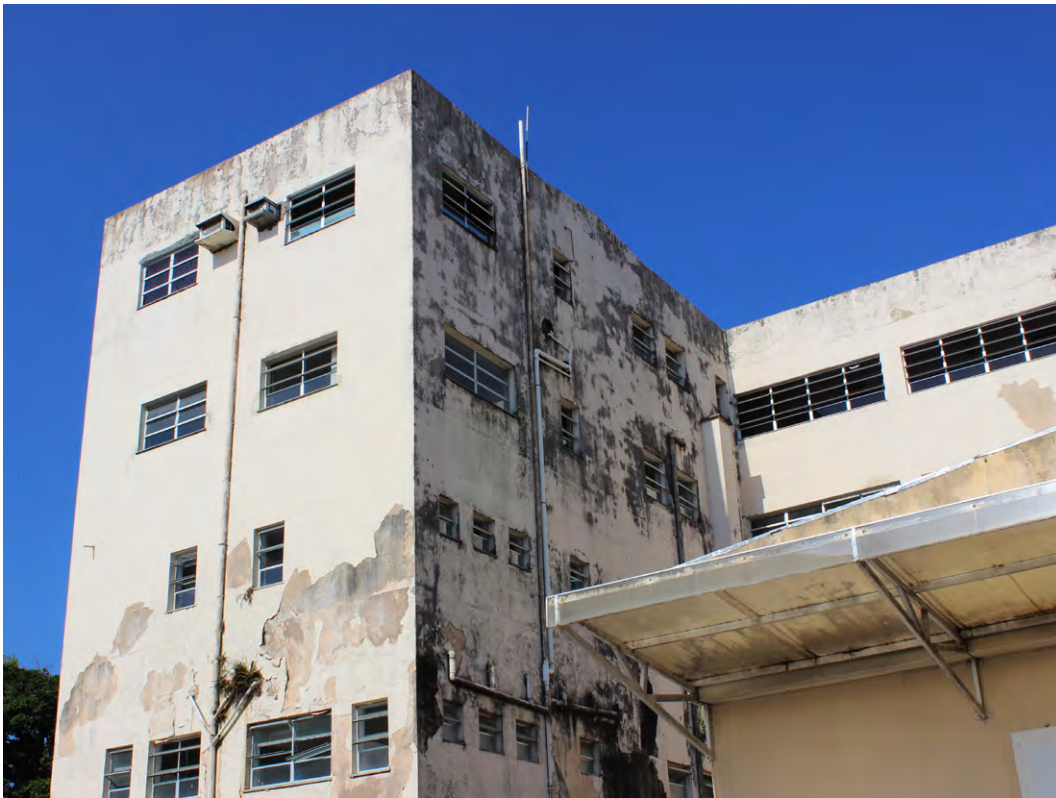
fachadas voltadas a oeste e sul deste bloco prismático. observa-se a sujidade que aparece em diversos trechos da fachada sul, bem como descolamento de pintura em grandes trechos da fachada oeste. instalações hidráulicas aparentes, e desenvolvimento de vegetações de pequeno porte em alguns trechos da mesma.

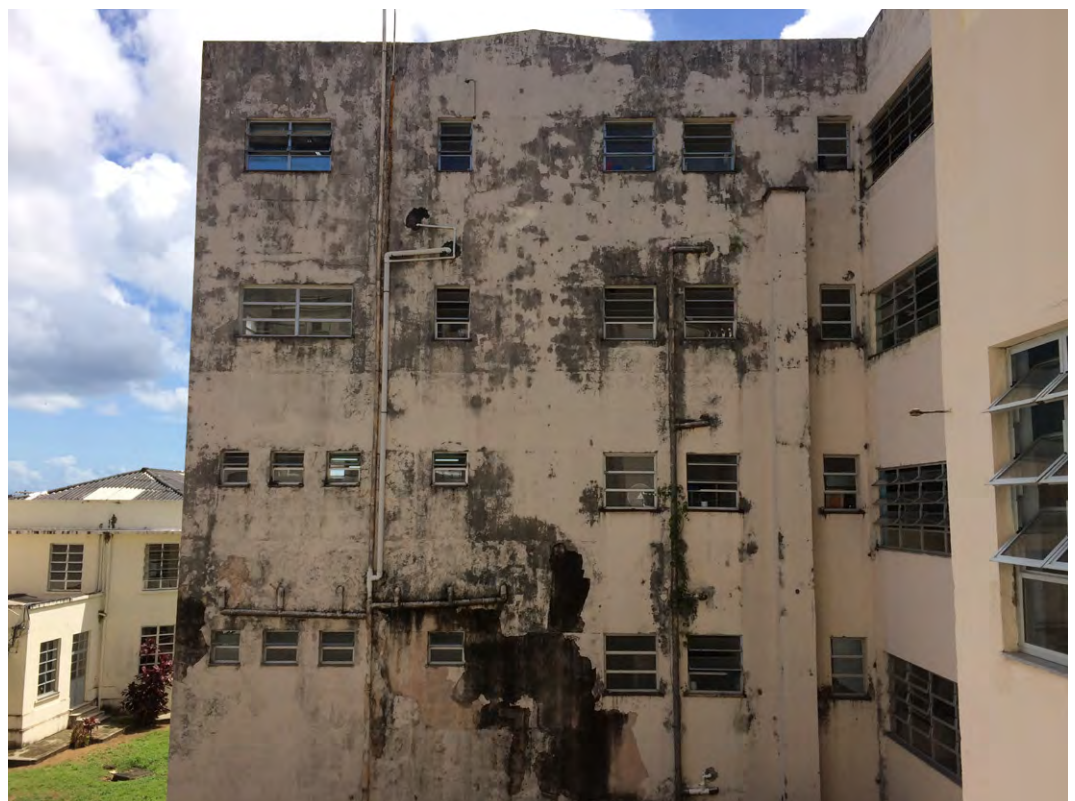
fachada sul do bloco prismático mais ao norte do edifício. observar o contraste entre a presença de sujeira nesta fachada e na fachada a ela adjacente (oeste), bem como em relação à fachada do mesmo bloco voltada a norte (ficha 004). crosta negra e descolamento de pintura em trecho dos primeiro e segundo pavimentos. instalações hidráulicas aparentes, esquadrias de alumínio e vidro no lugar das originais de madeira.
