intervenção em arquitetura moderna:
restauração e requalificação do
HOSPITAL SANTA TEREZINHA
volume 01

Salvador, 2020

Trabalho final apresentado ao Mestrado Profissional em Conservação e Restauração de Monumentos e Núcleos Históricos (MP-CECRE) da Universidade Federal da Bahia, como requisito para obtenção do título de Mestre Profissional em Conservação e Restauração

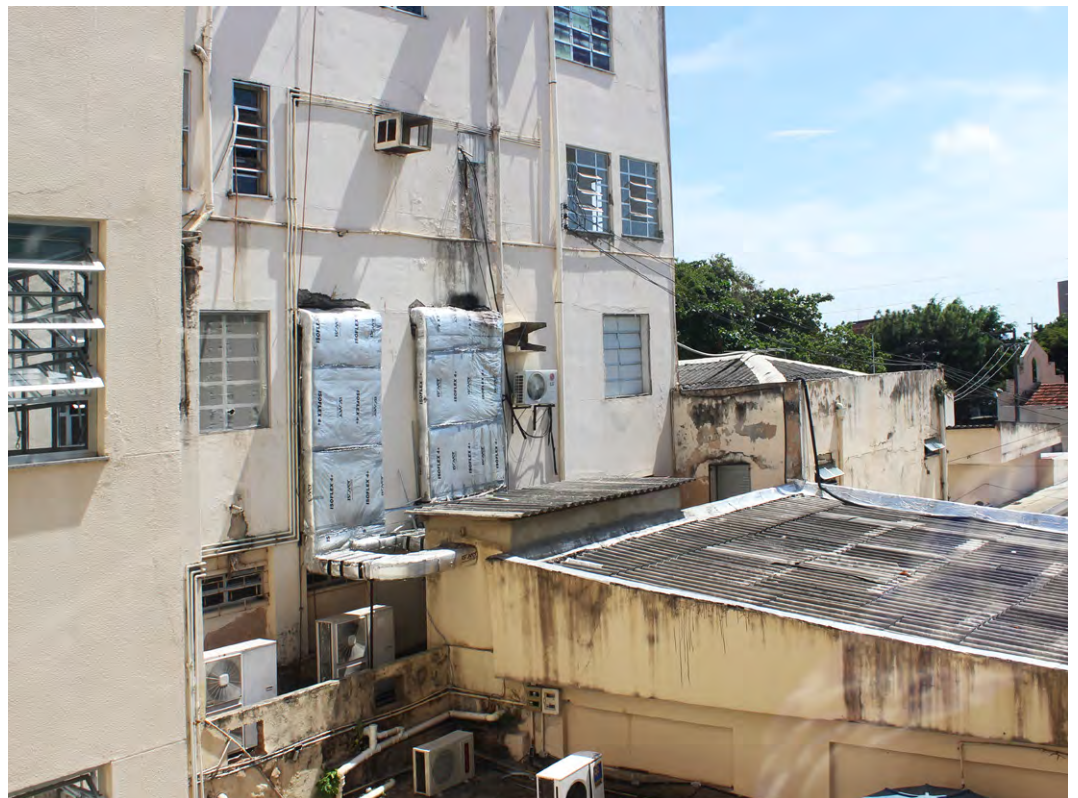
caráter improvisado da instalação de equipamentos de ar condicionado (condensadoras e dutos), e imagem caótica gerada pela sobreposição de volumes neste trecho do edifício, que passou por diversas ampliações.

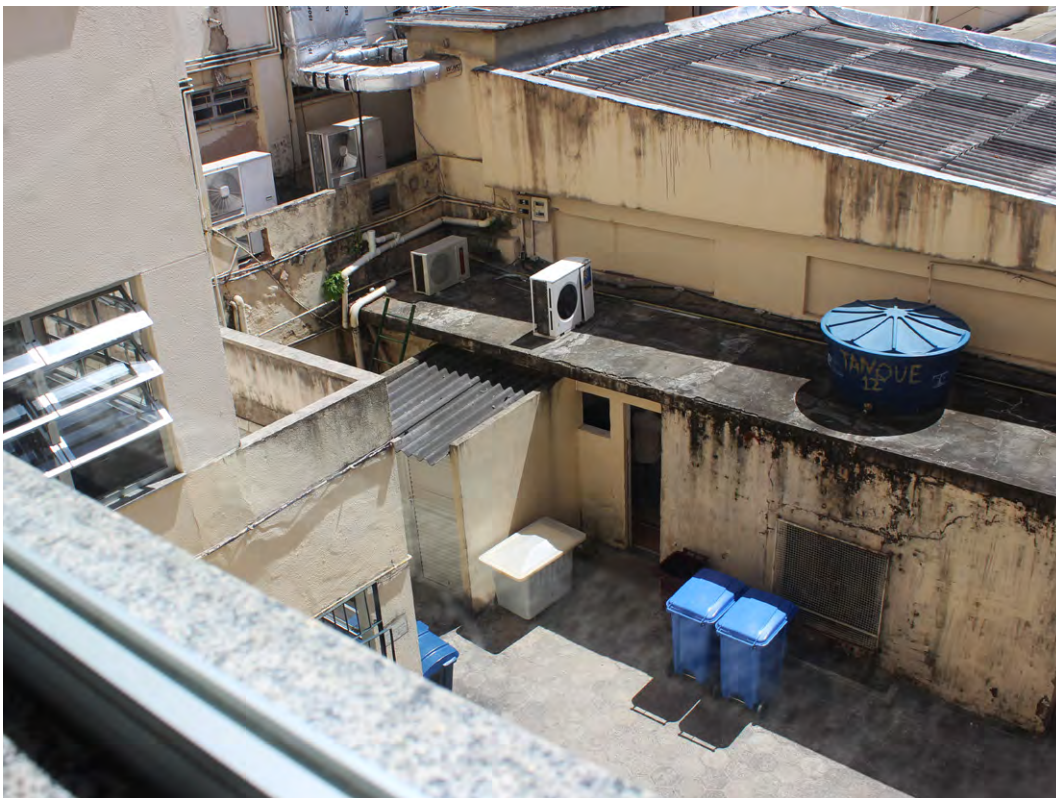
caráter improvisado da instalação de equipamentos de ar condicionado (condensadoras e dutos), e imagem caótica gerada pela sobreposição de volumes neste trecho do edifício, que passou por diversas ampliações.

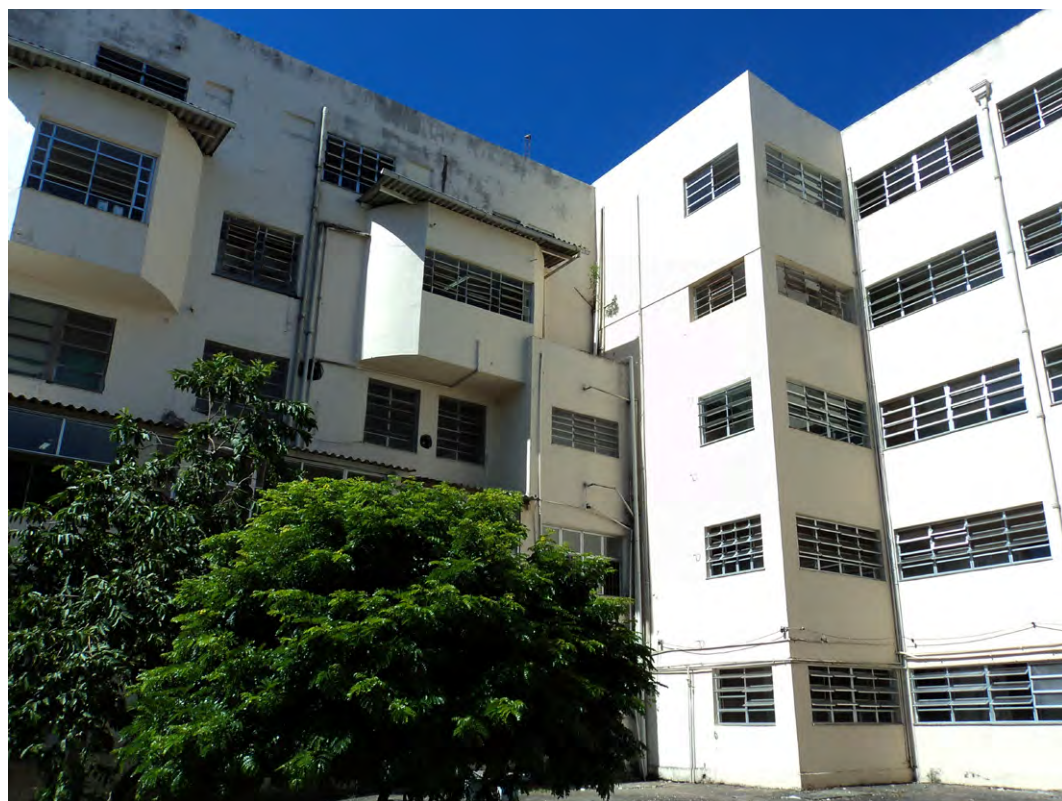
fachada sul do bloco prismático central. à direita, fechamento da área de circulação da ala sul do hospital, com esquadrias distribuídas regularmente pelos pavimentos. as esquadrias atuais são em alumínio e vidro, e correspondem ao desenho e ao sistema de abertura das originais, em madeira.

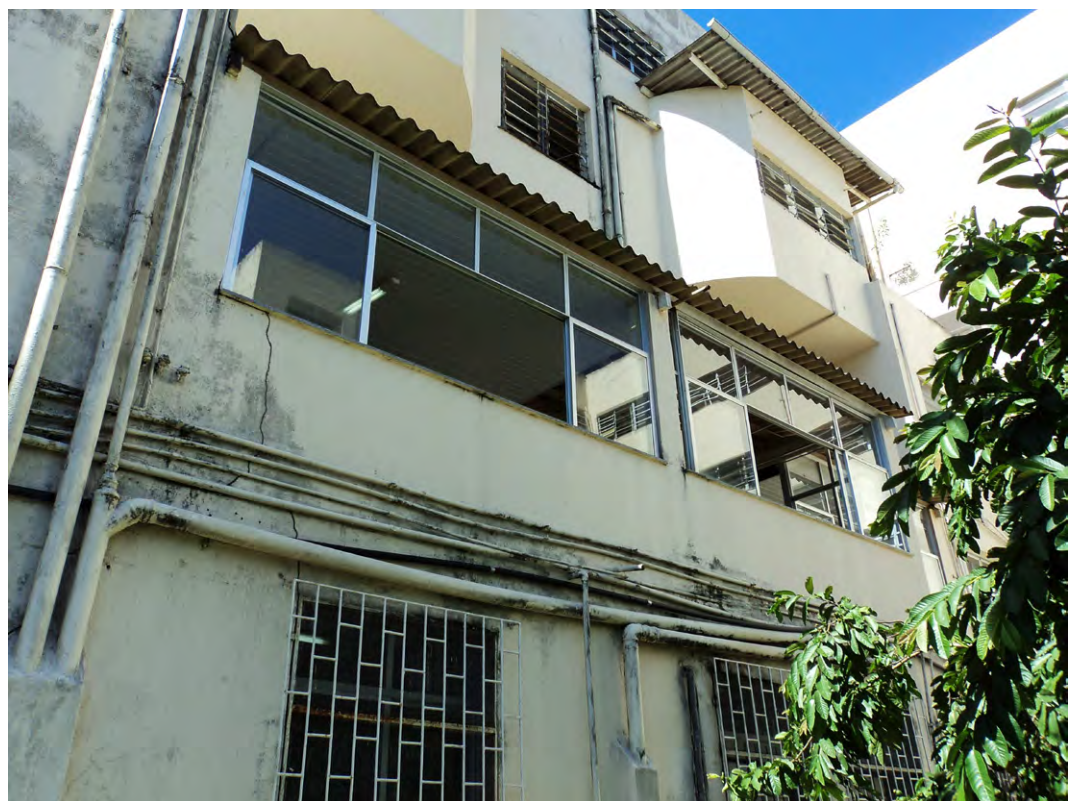
foto aproximada da fachada sul do bloco prismático central do edifício. nesta imagem é possível observar o caráter improvisado de ampliações que foram feitas em cada um dos pavimentos deste bloco, bem como a falta de uniformidade no desenho e de regularidade na distribuição dos vãos das novas esquadrias que foram instaladas. instalações hidráulicas aparentes, sujidade em alguns trechos e fissura vertical sob a esquadria do primeiro pavimento.

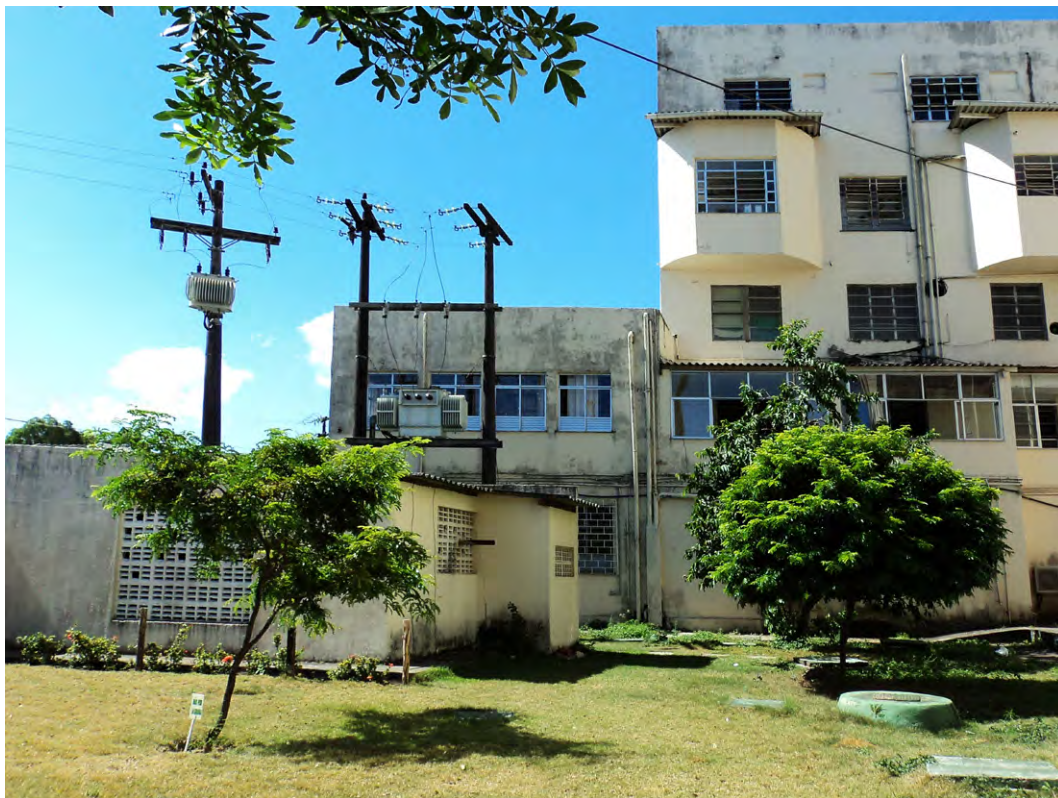
foto aproximada da fachada sul do bloco prismático central do edifício. nesta imagem é possível observar o caráter improvisado de ampliações que foram feitas em cada um dos pavimentos deste bloco, bem como a falta de uniformidade no desenho e de regularidade na distribuição dos vãos das novas esquadrias que foram instaladas. à esquerda, bloco em que está localizada a subestação do hospital.

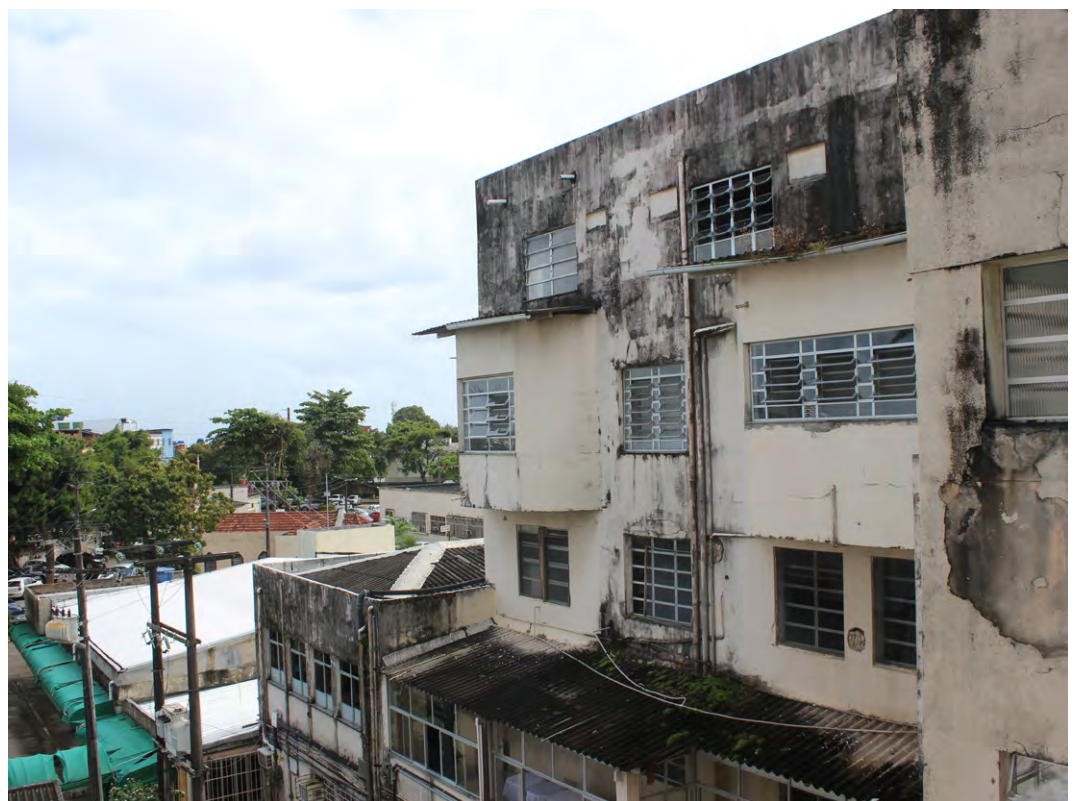
fachada sul do bloco prismático central do hospital. observa-se a sujidade presente em diversos trechos da fachada, bem como crosta negra e descolamento de pintura em outros. observa-se também a falta de regularidade na distribuição e desenho das novas esquadrias instaladas, e caráter improvisado das diversas ampliações que acontecem no térreo e no primeiro pavimento.

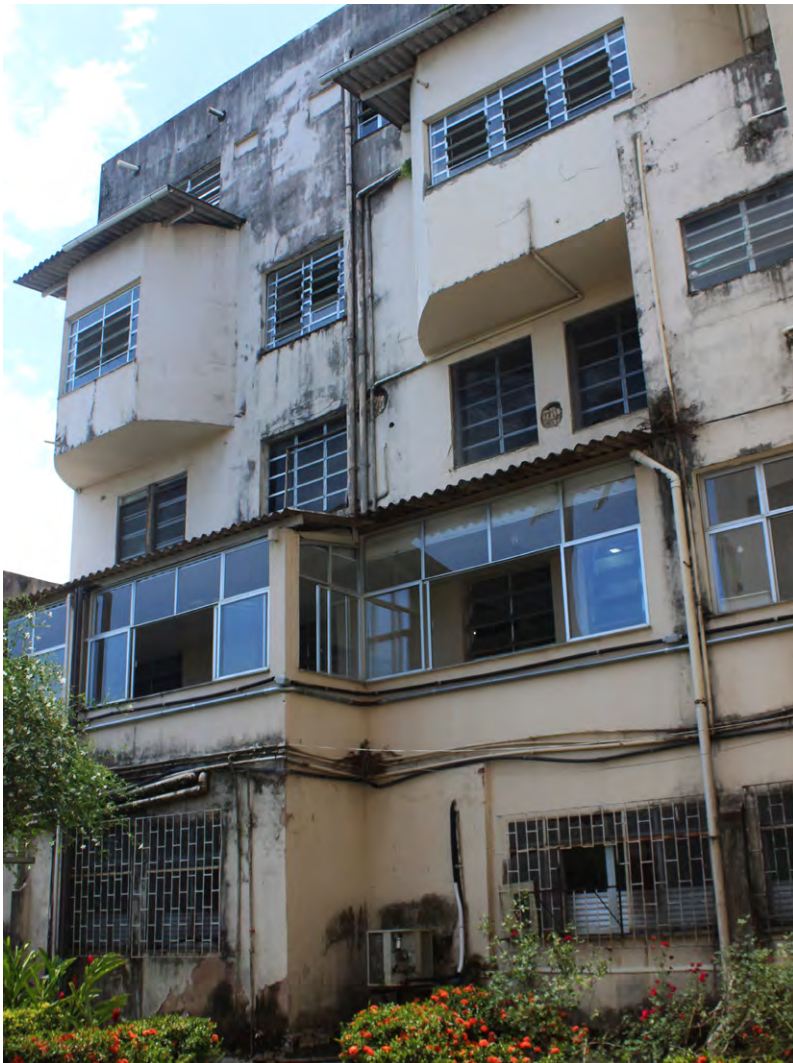
foto aproximada da fachada sul do bloco prismático central do edifício. nesta imagem é possível observar o caráter improvisado de ampliações que foram feitas em cada um dos pavimentos deste bloco, bem como a falta de uniformidade no desenho e de regularidade na distribuição dos vãos das novas esquadrias que foram instaladas.

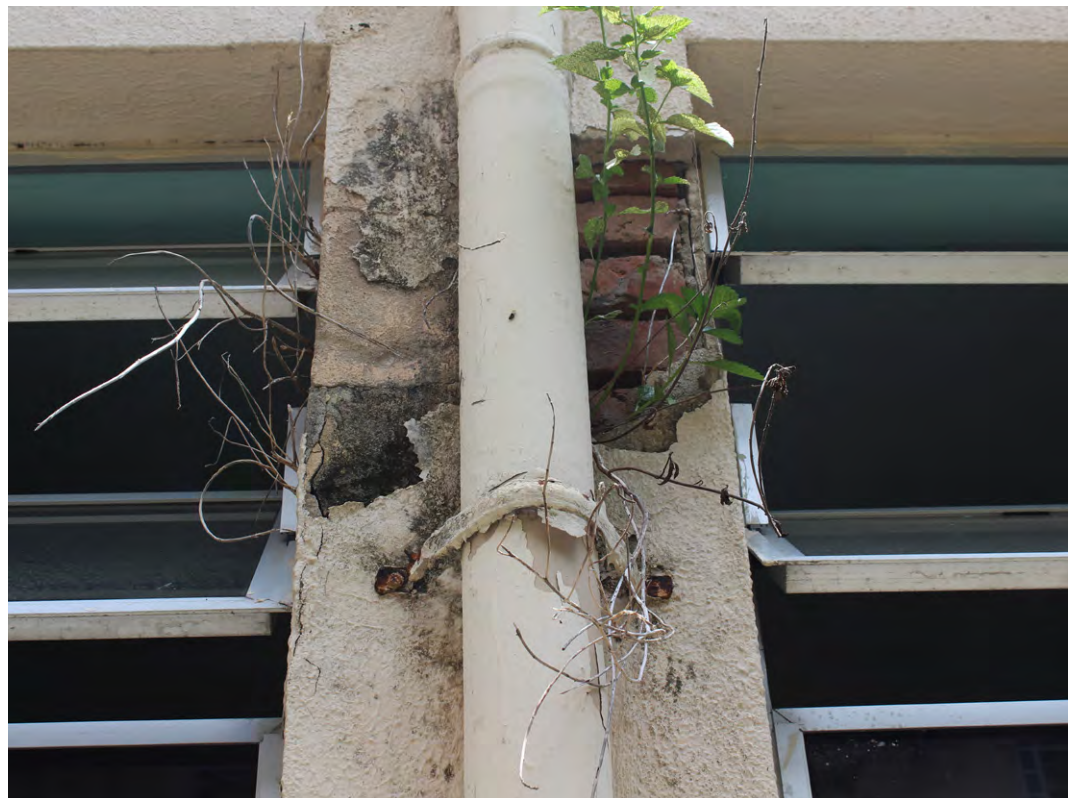
no térreo, um dos pontos em que há maior incidência de danos nessa fachada. descolamento da camada pictórica e perda do reboco, deixam à mostra os tijolos que compõem a alvenaria deste trecho. além disso, observa-se o desenvolvimento de vegetação de pequeno porte.

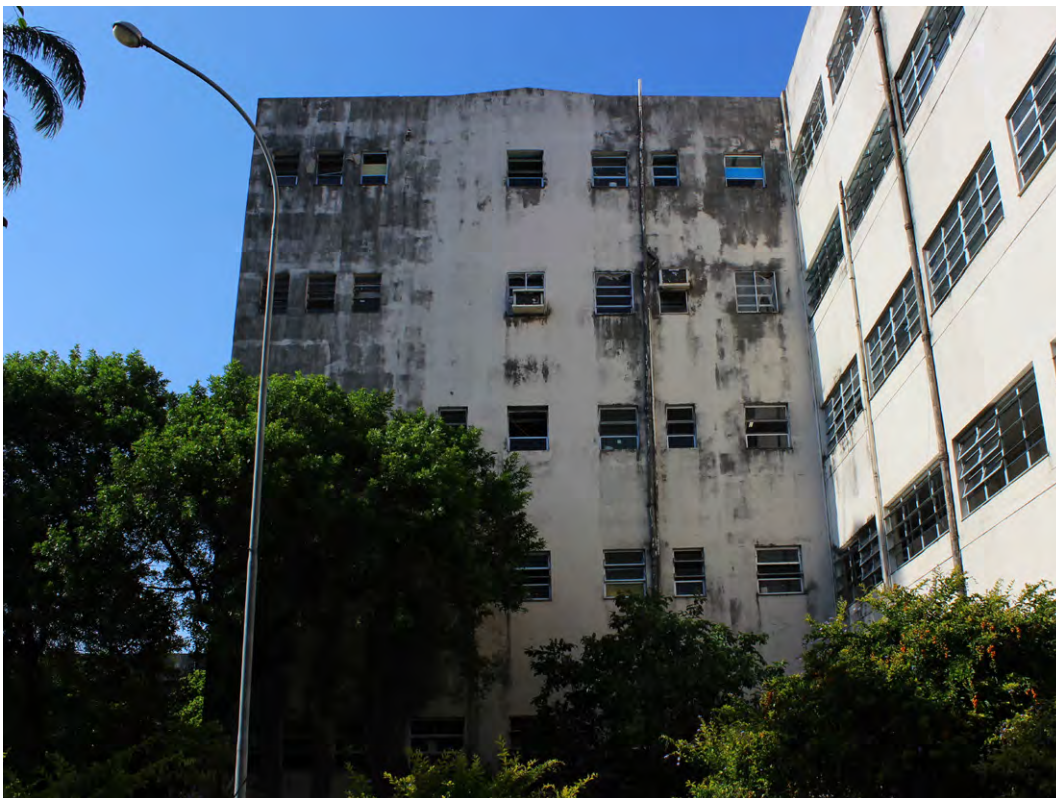
em oposição à fachada voltada a norte, a fachada voltada a sul deste bloco prismático apresenta grandes trechos com presença de sujidade.

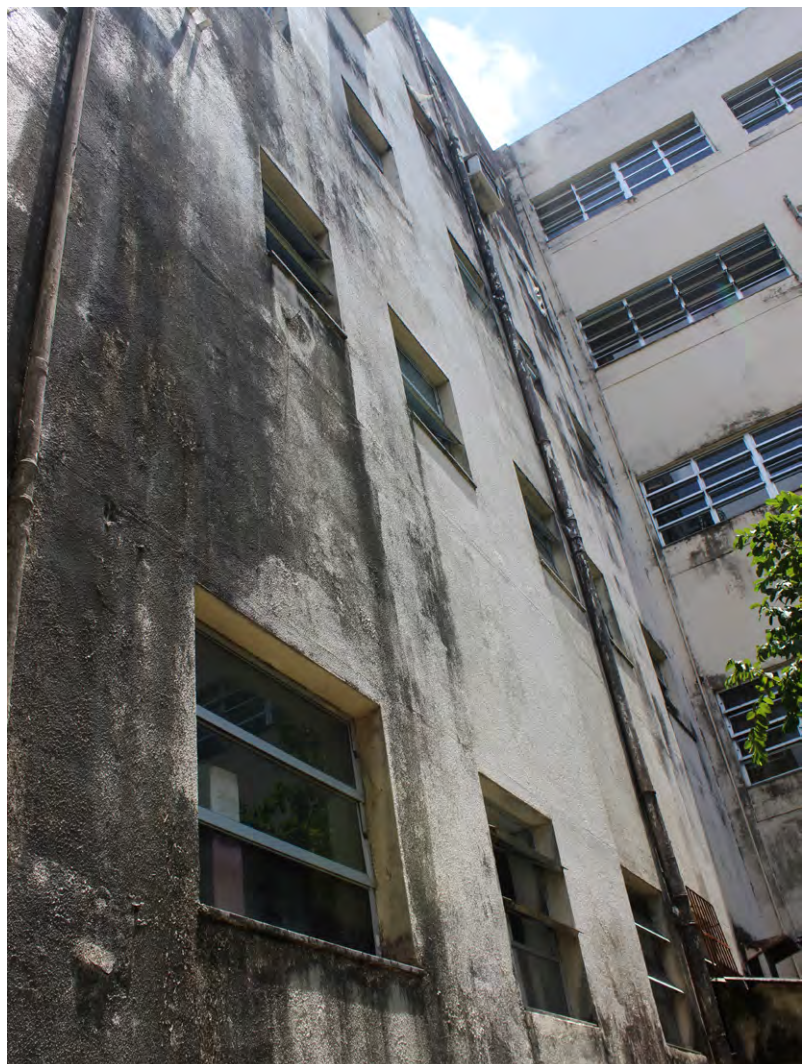
no bloco prismático mais ao sul do hospital, a fachada voltada a oeste apresenta menos danos que aquela voltada a sul, e mais danos que aquela voltada a norte. há descolamento de pintura em alguns trechos dos primeiro e segundo pavimentos, sujidade na platibanda e desenvolvimento de vegetação de pequeno porte nas proximidades das tubulações hidráulicas.

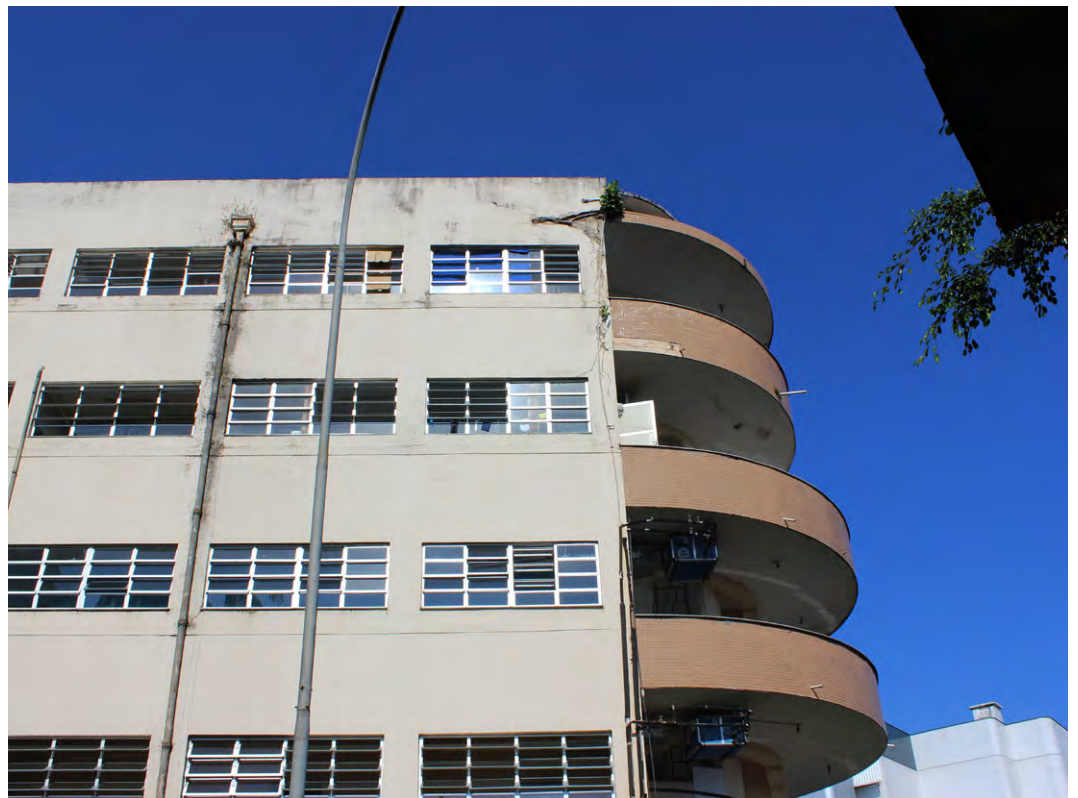
fotografia mostrando limite entre a extremidade arredondada do edifício e a fachada oeste. observa-se que os rasgos dos solários dão lugar a esquadrias distribuídas de maneira regular ao longo dos pavimentos. nesta fachada, há sujidade em pequenos trechos, especialmente na platibanda e na proximidade da tubulação hidráulica, e desenvolvimento de vegetação de médio porte no encontro entre a laje de cobertura e o bloco prismático.

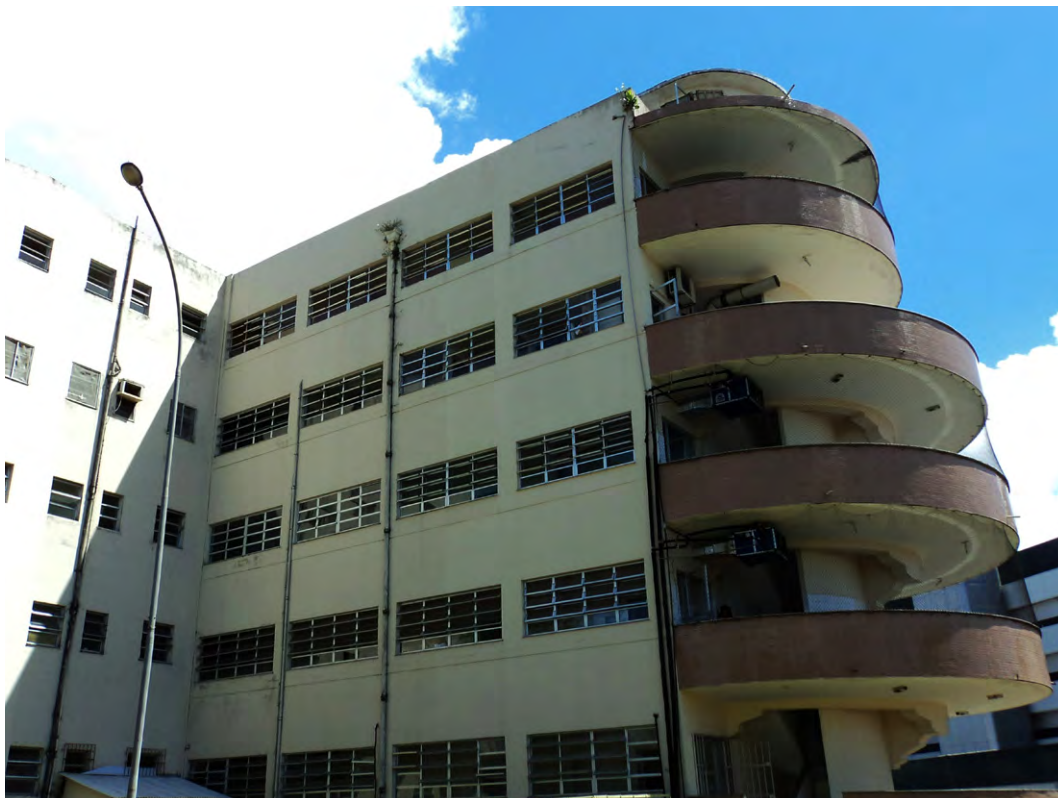
fotografia mostrando limite entre a extremidade arredondada do edifício e a fachada oeste. observa-se que os rasgos dos solários dão lugar a esquadrias distribuídas de maneira regular ao longo dos pavimentos. as esquadrias dessa fachada apresentam desenho e sistema de abertura similares aos das esquadrias originais, mas são em alumínio, não mais em ferro.

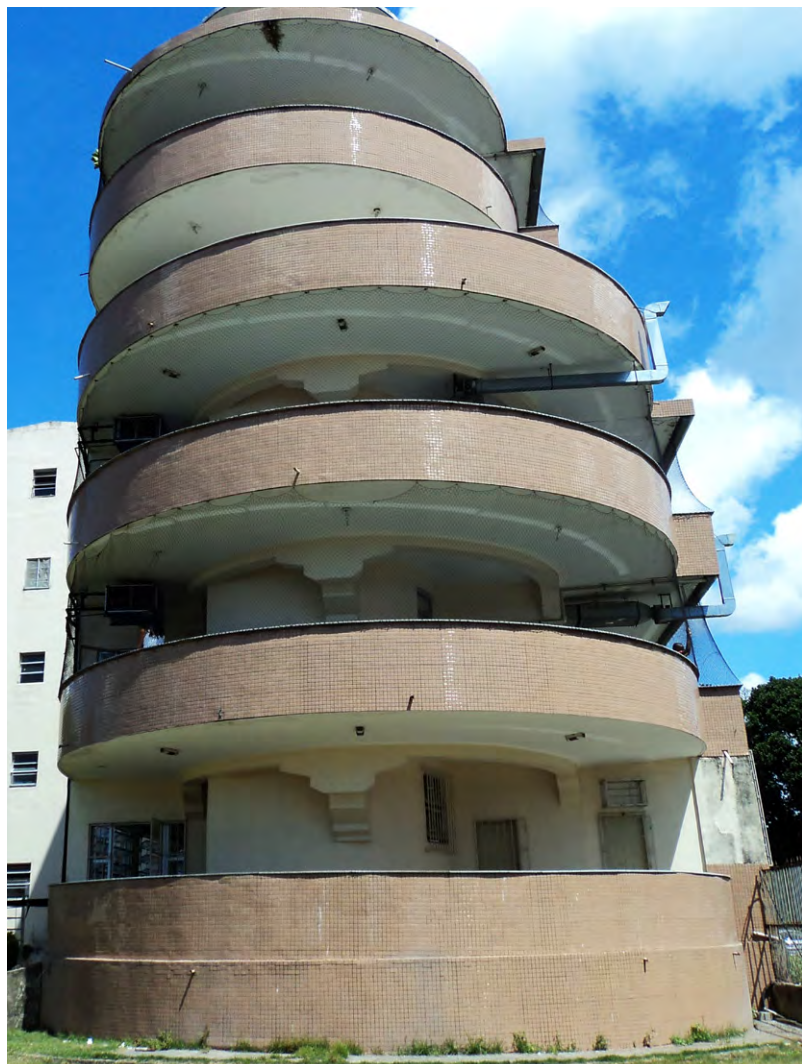
nesta foto, a varanda do térreo ainda não havia sido fechada, e havia nos primeiro e segundo pavimentos telas de proteção que foram posteriormente removidas.

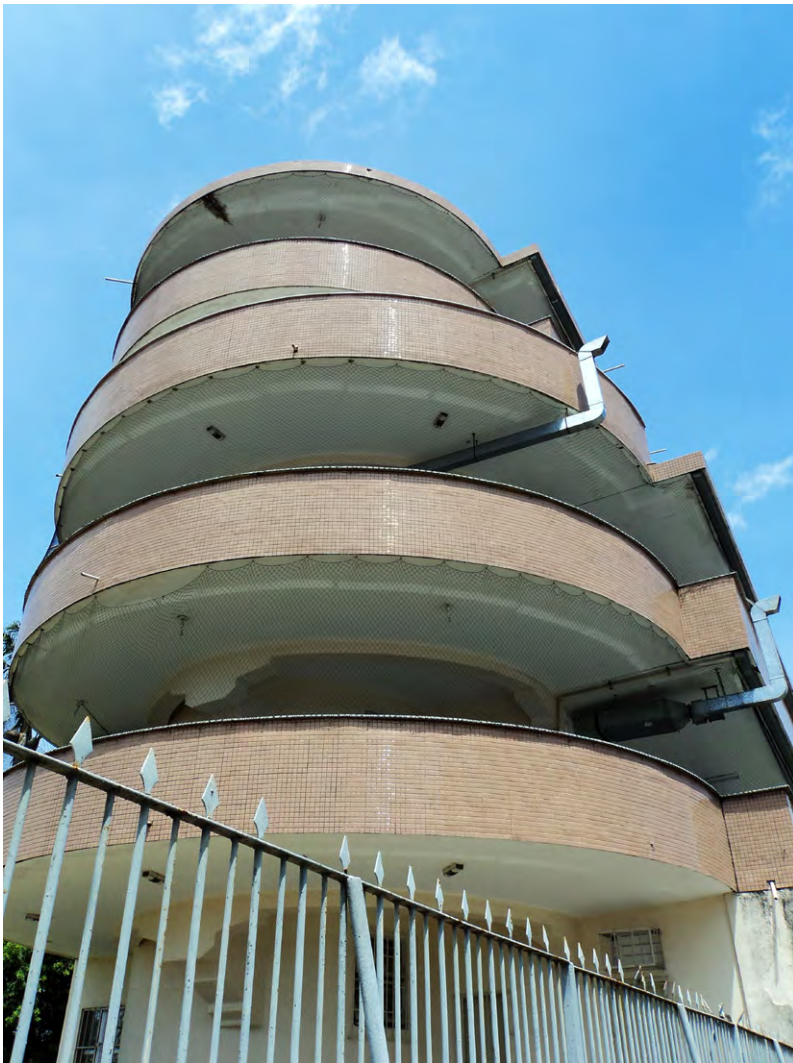
nesta foto, a varanda do térreo ainda não havia sido fechada, e havia nos primeiro e segundo pavimentos telas de proteção que foram posteriormente removidas. na base da foto observa-se a grade que isola o trecho administrado pelo hospital especializado octávio mangabeira do restante do complexo hospitalar.

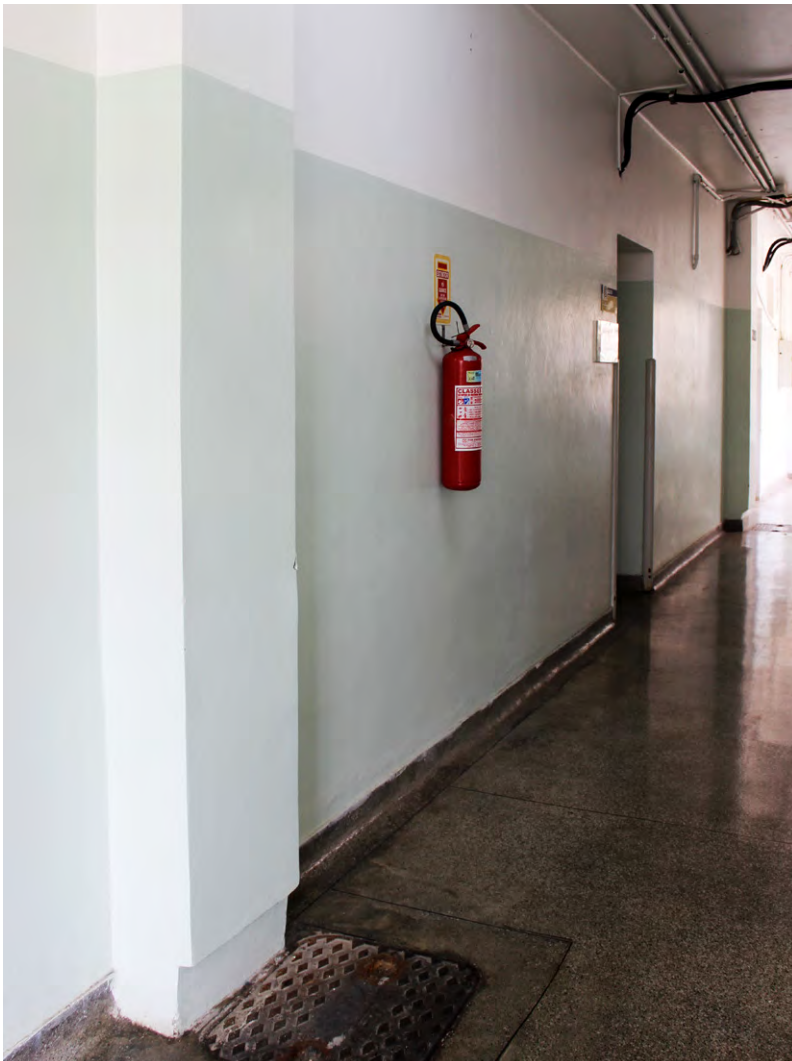
circulação da ala norte -
caixas de passagem instaladas em frente a cada um dos pilares

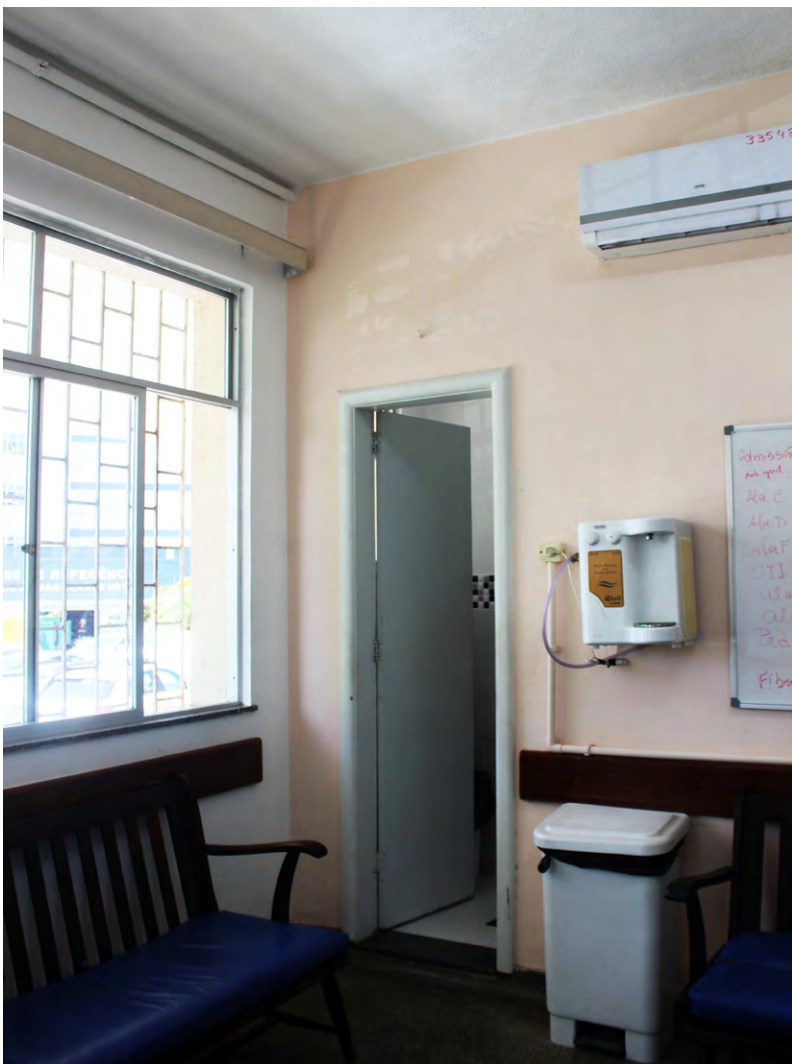
serviço social -
 piso e rodapé em granilite, paredes brancas e coloridas, esquadria de
 alumínio (desenho destas novas esquadrias não corresponde ao das
 esquadrias originais)

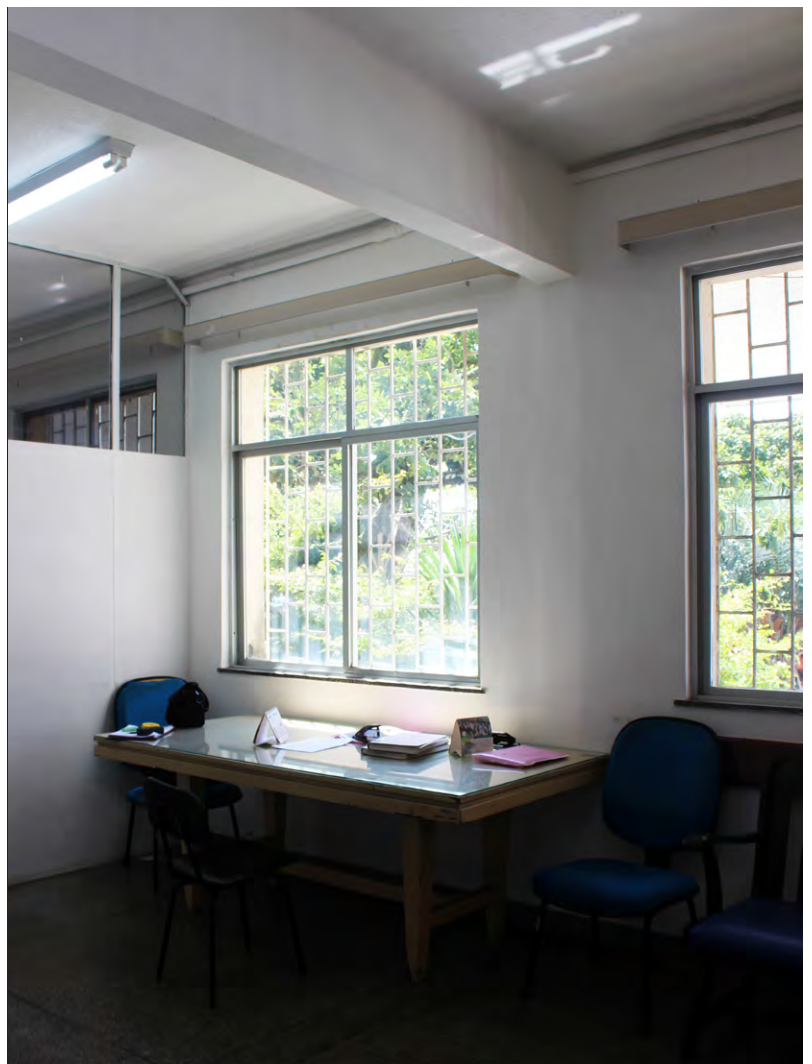
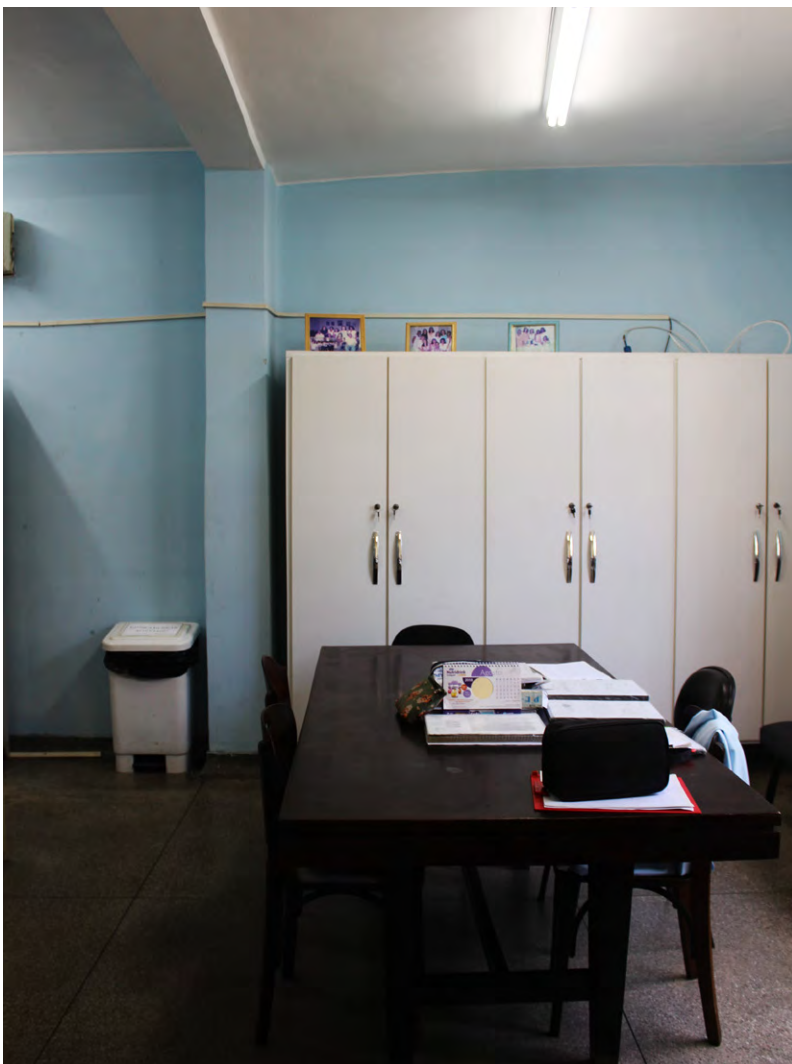
025

nutrição - piso e rodapé em granilite, paredes coloridas, estrutura aparente (a área em que o pé direito é menor - à direita - corresponde à trecho do que originalmente era o solário da ala norte no térreo)

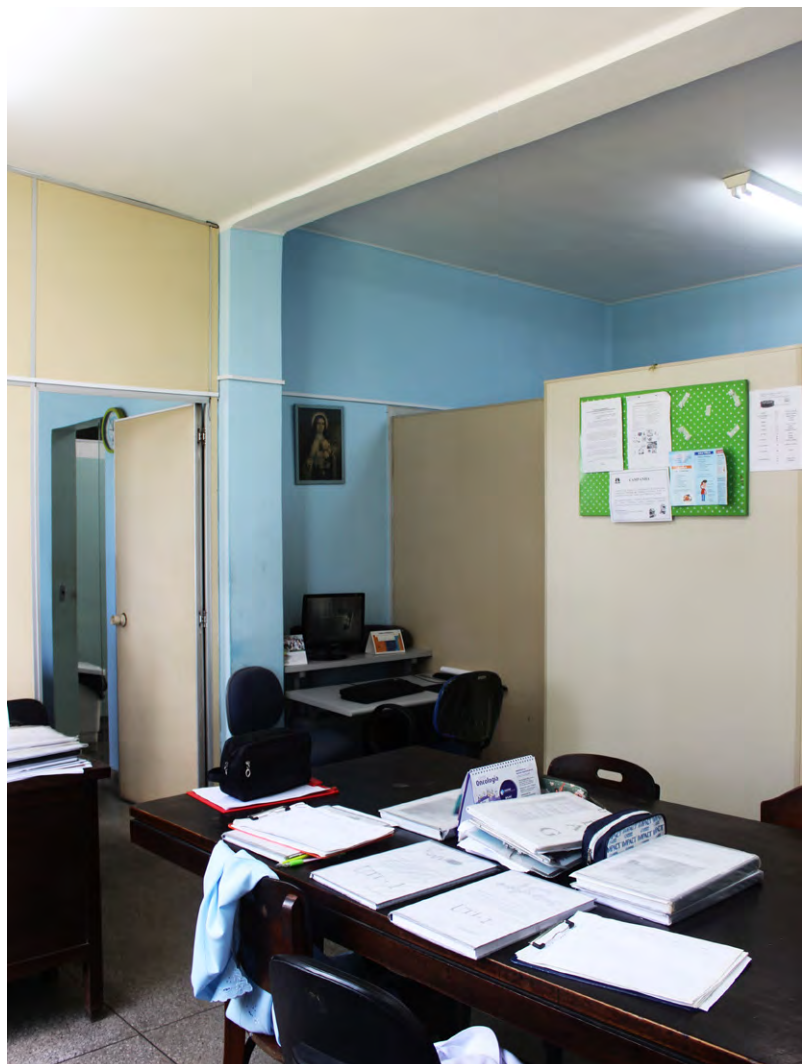
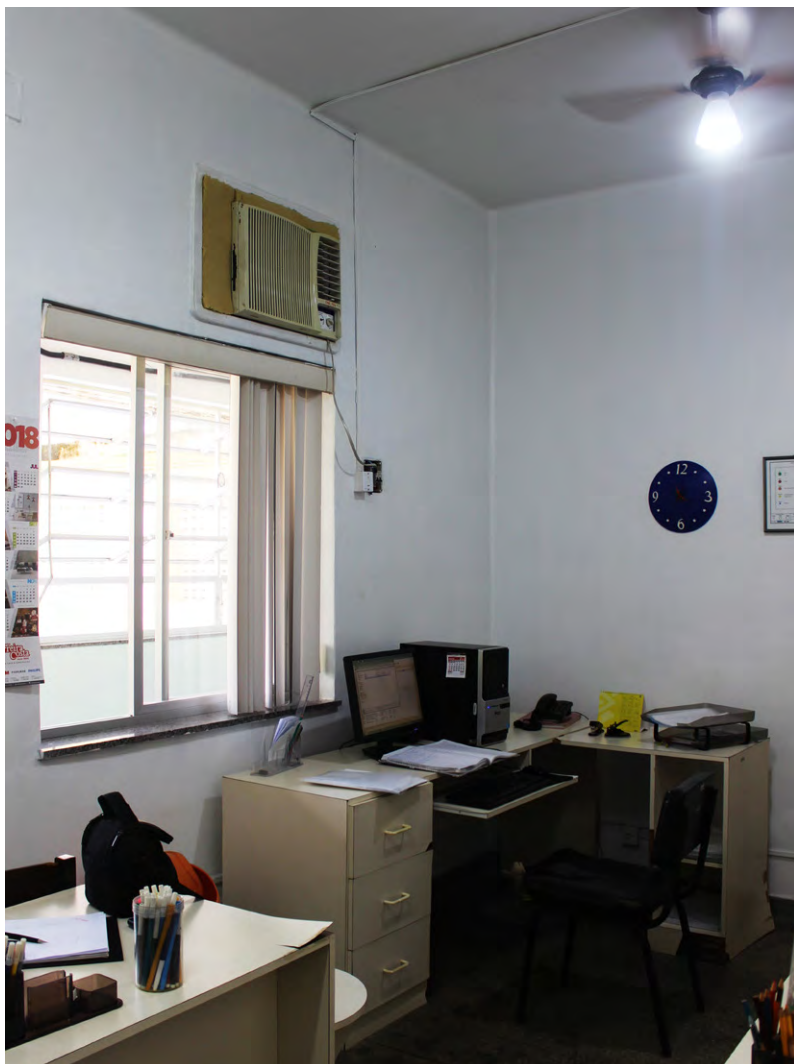
027

terapia ocupacional - piso e rodapé em granilite, paredes brancas, esquadria que conecta este ambiente à circulação da ala norte

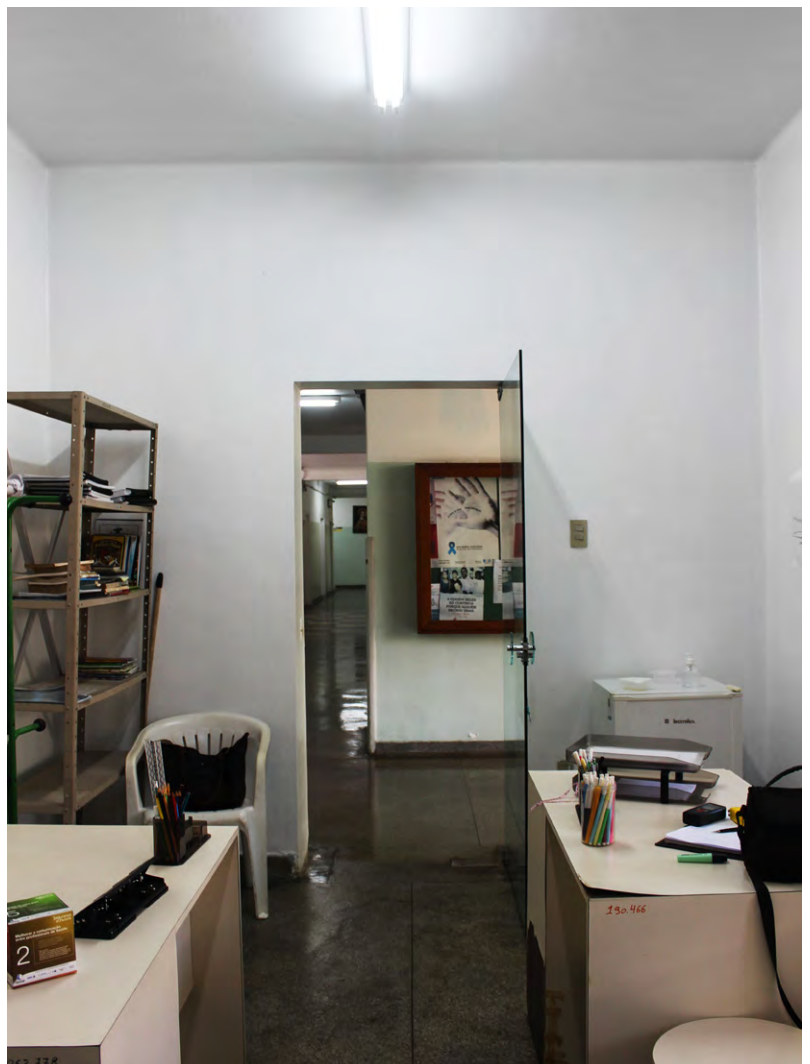
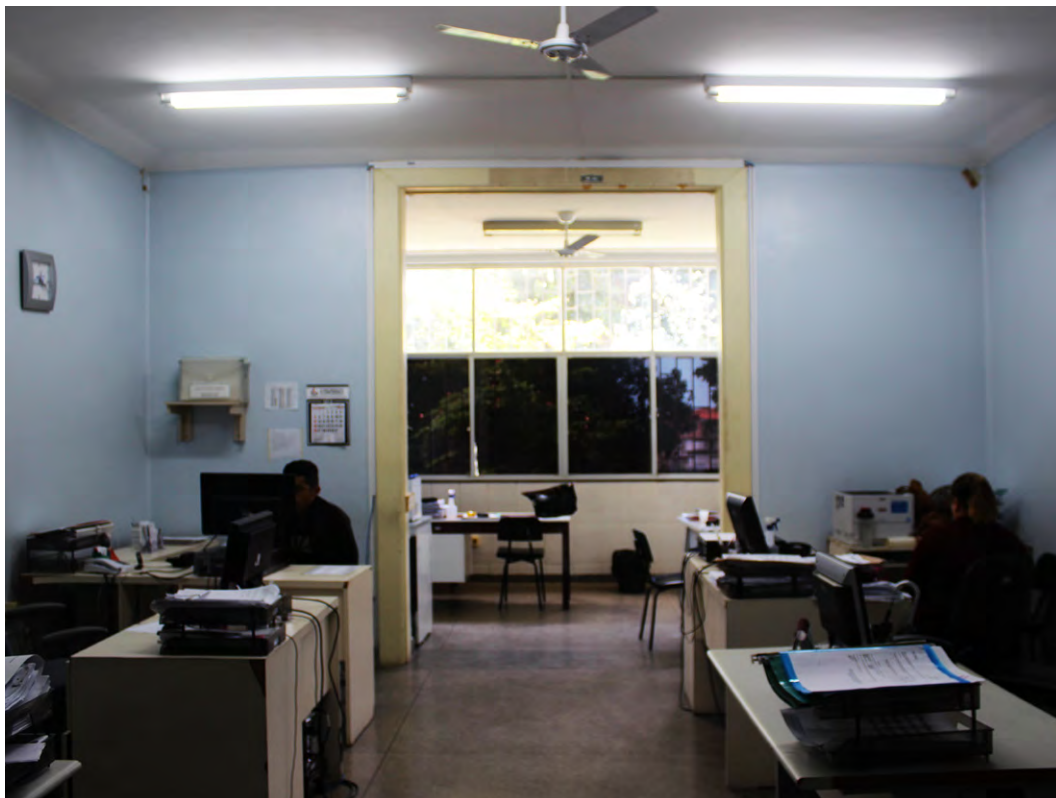
029

copel - piso e rodapé em granilite, parede colorida, laje com bordas chanfradas; alizar original remanescente da antiga esquadria que dividia a então enfermaria do solário, atualmente fechado

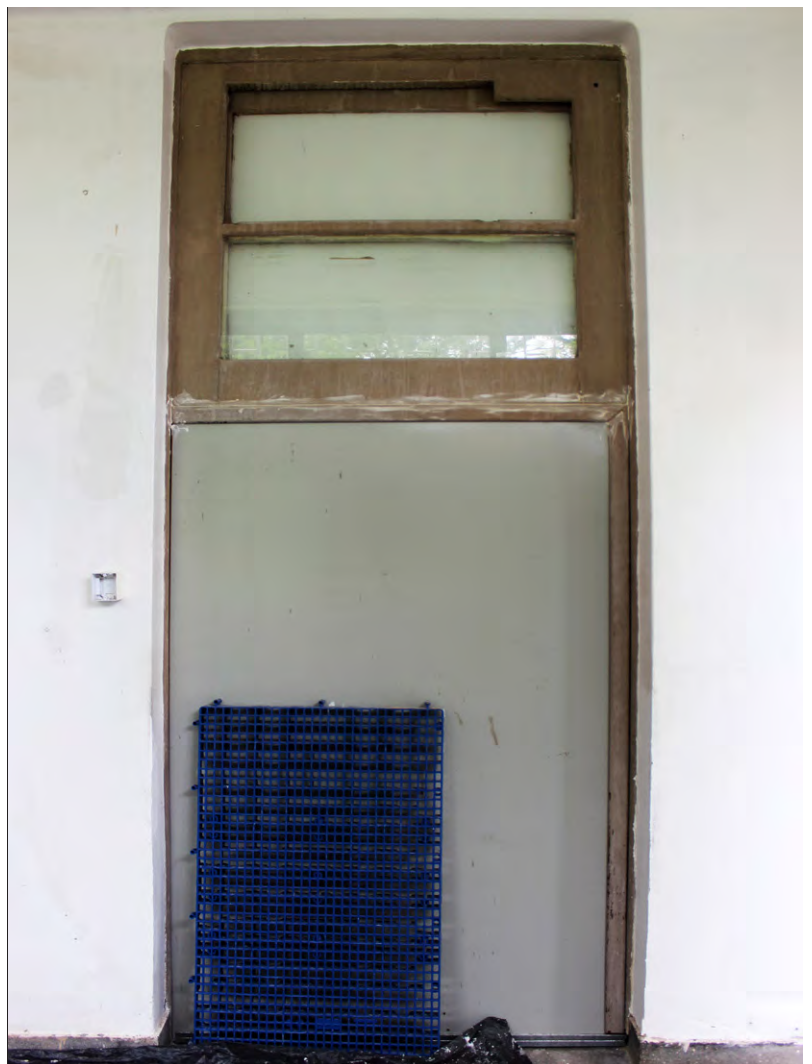
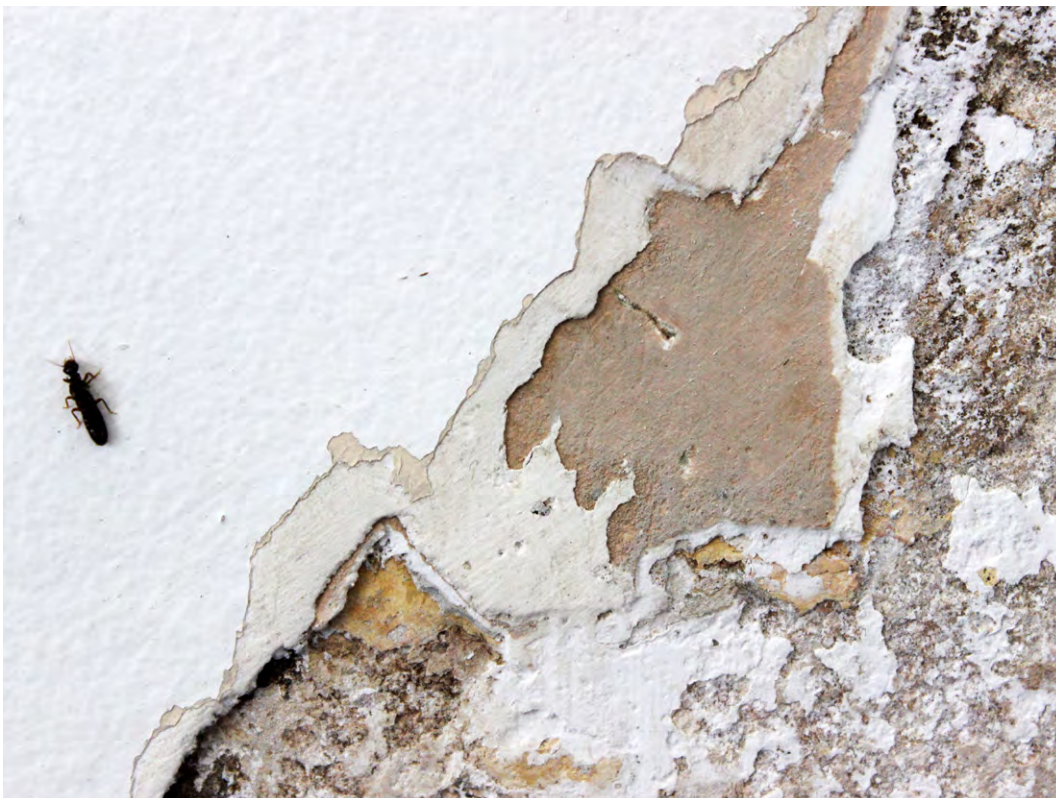
foto aproximada da face interna da parede da fachada em que é possível observar a estratificação das camadas pictóricas
