intervenção em arquitetura moderna:
restauração e requalificação do
HOSPITAL SANTA TEREZINHA
volume 01

Salvador, 2020

Trabalho final apresentado ao Mestrado Profissional em Conservação e Restauração de Monumentos e Núcleos Históricos (MP-CECRE) da Universidade Federal da Bahia, como requisito para obtenção do título de Mestre Profissional em Conservação e Restauração

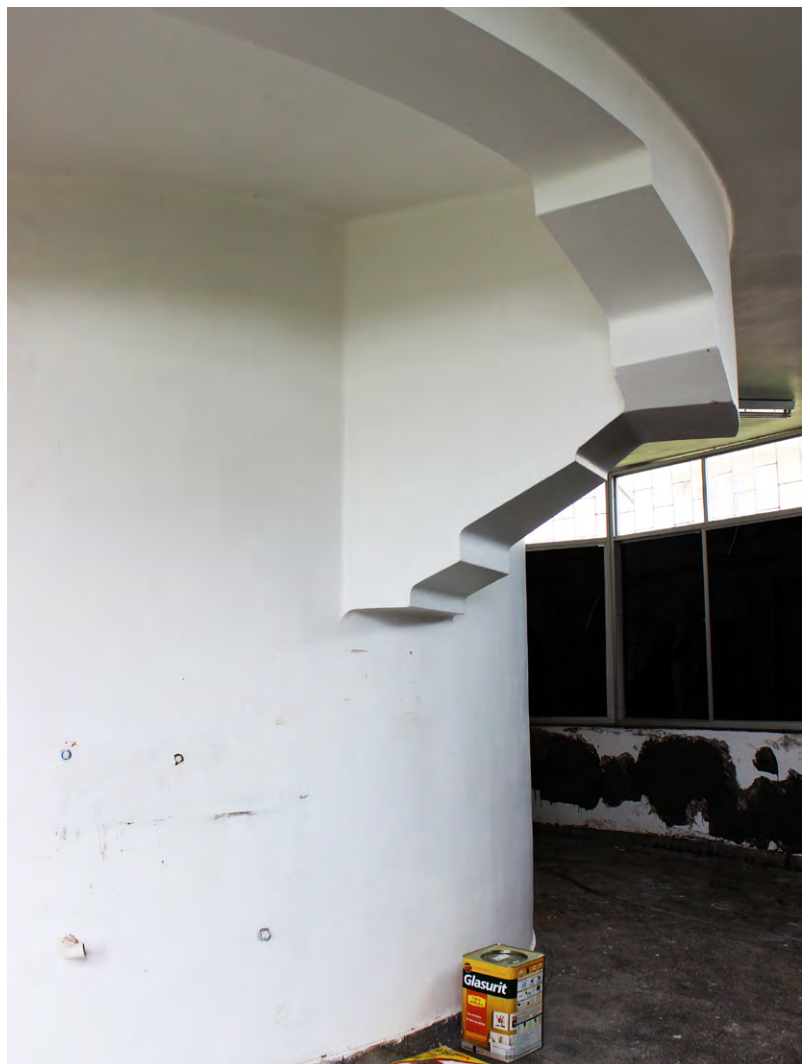
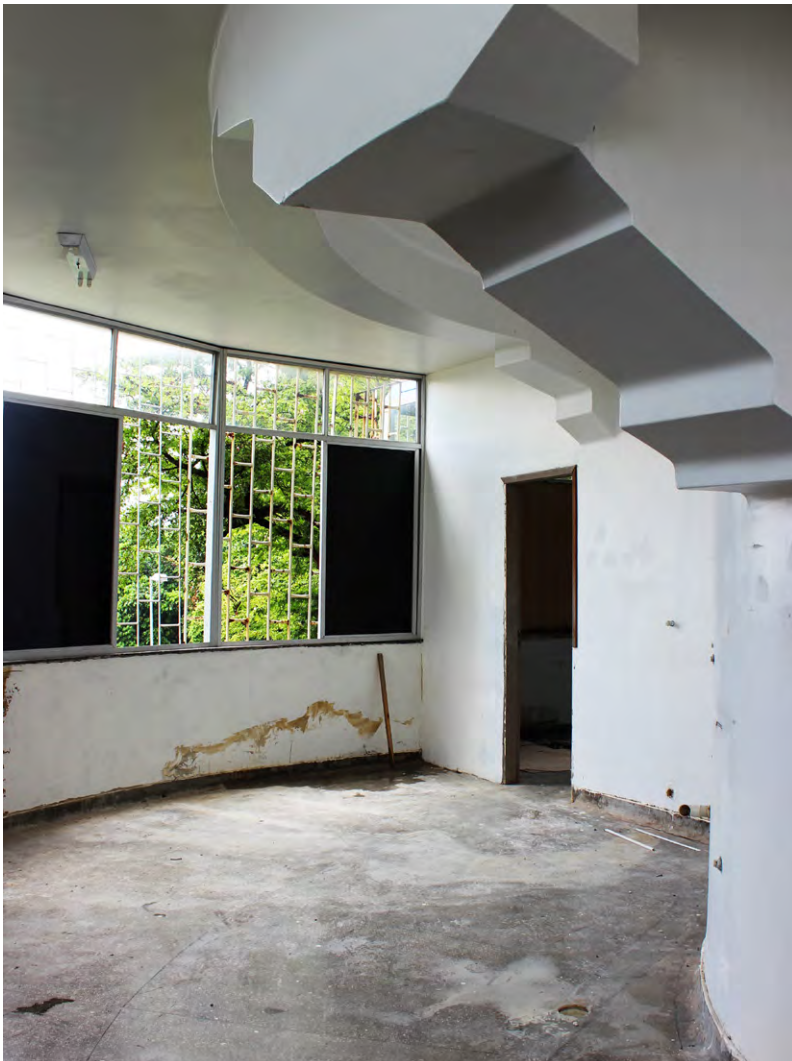
035

antiga varanda localizada na extremidade arredondada da ala norte do térreo do hospital, atualmente fechada por esquadrias de alumínio; viga arredondada conectada à caixa de escada por meio de um aumento de seção que se desenvolve em um elemento escalonado que é, além de estrutural, ornamental, e compõe as características *art déco* do edifício

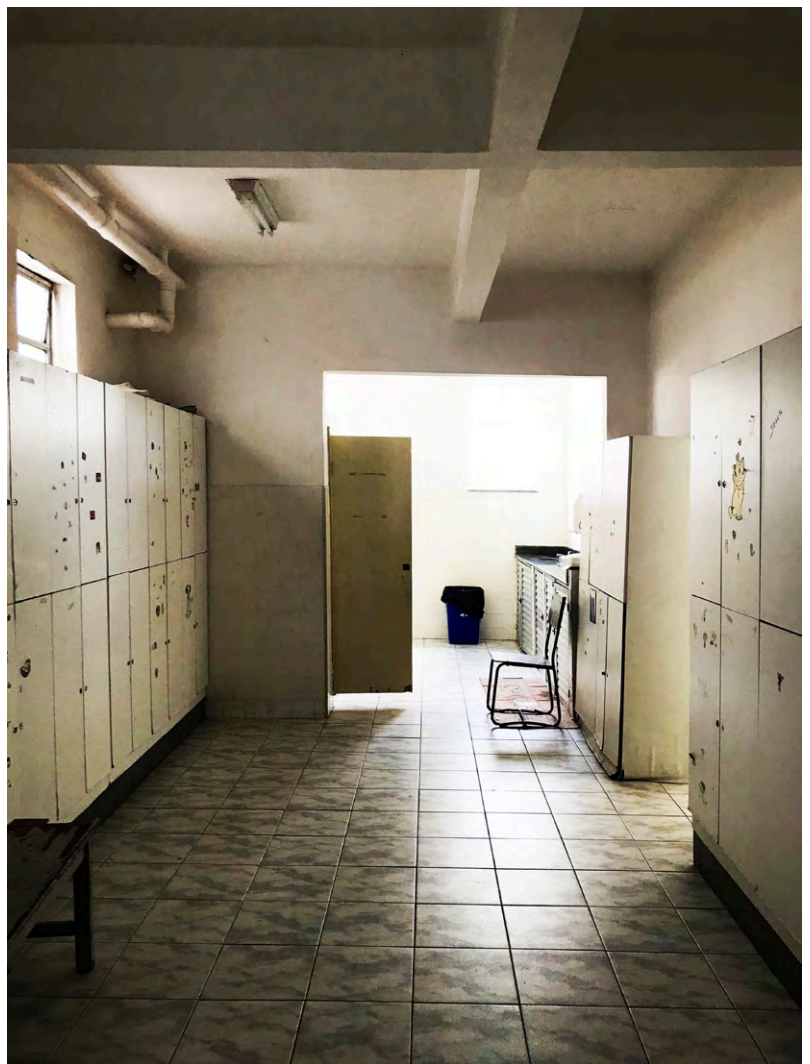
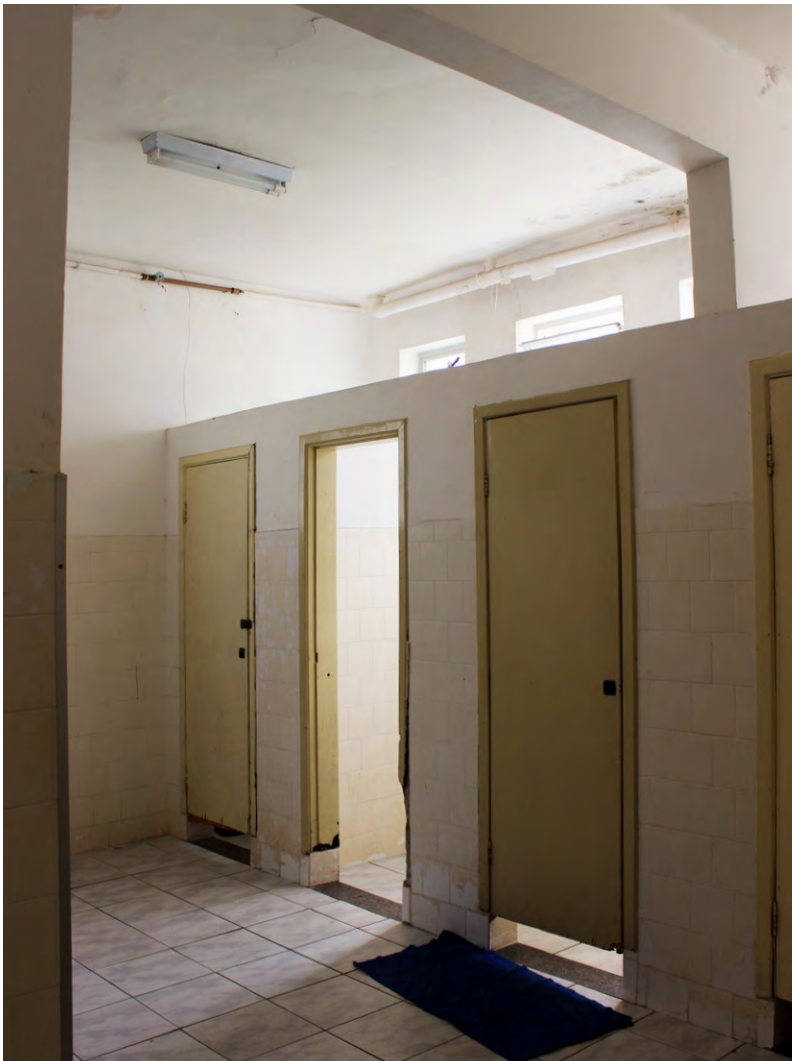
vestiário feminino - novo piso cerâmico, revestimento em azulejo a meia altura, estrutura e instalações hidráulicas aparentes; portas de madeira nas cabines sanitárias

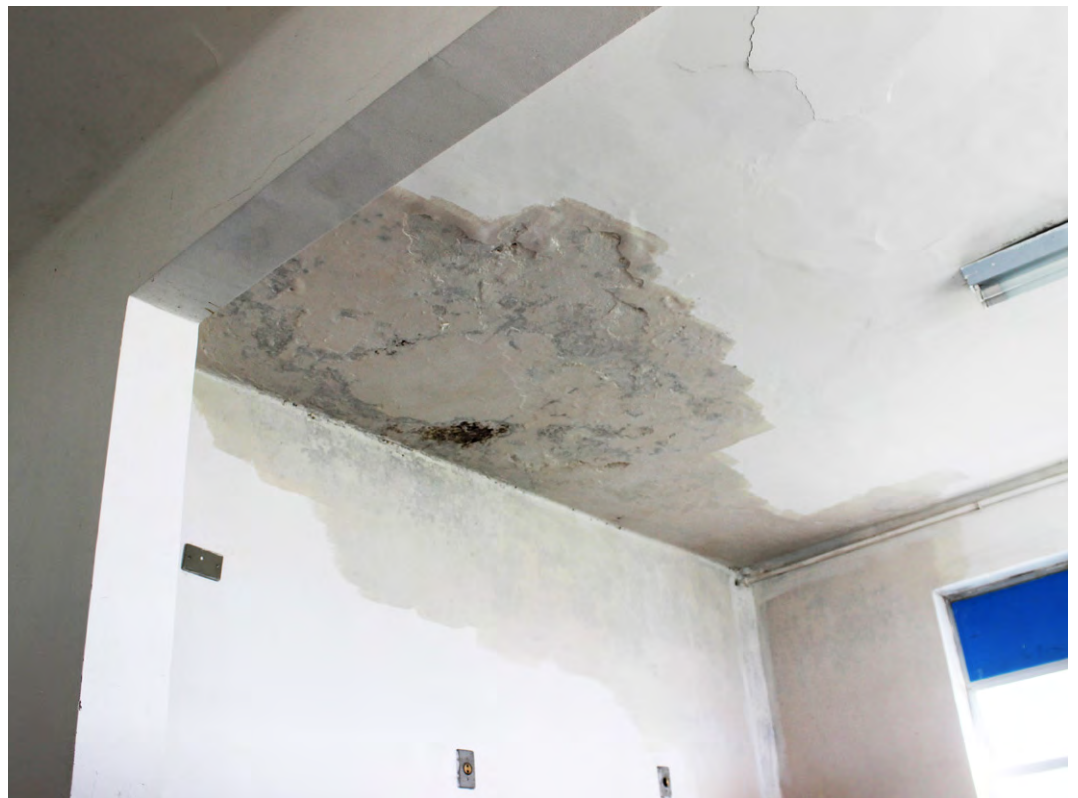
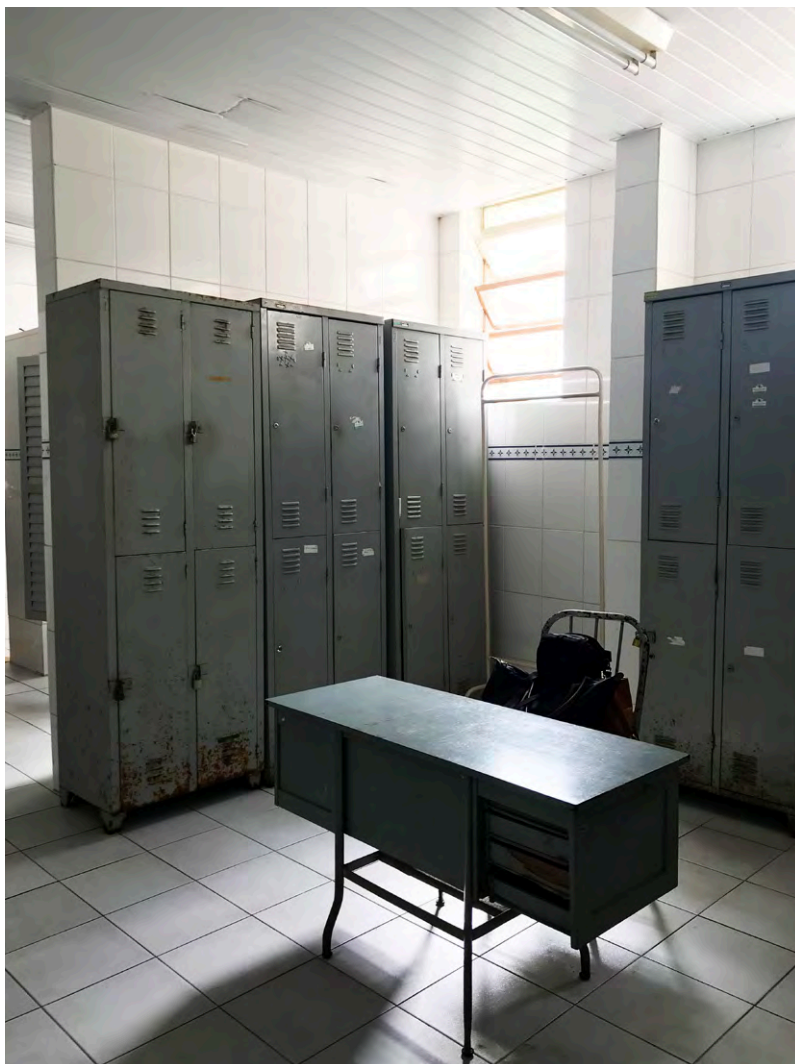
esta área do vestiário feminino foi recentemente reformada. foram instalados novos piso e revestimento, além de forro de pvc branco . a mesa e a cadeira de ferro são exemplares remanescentes do mobiliário *art déco* original do hospital

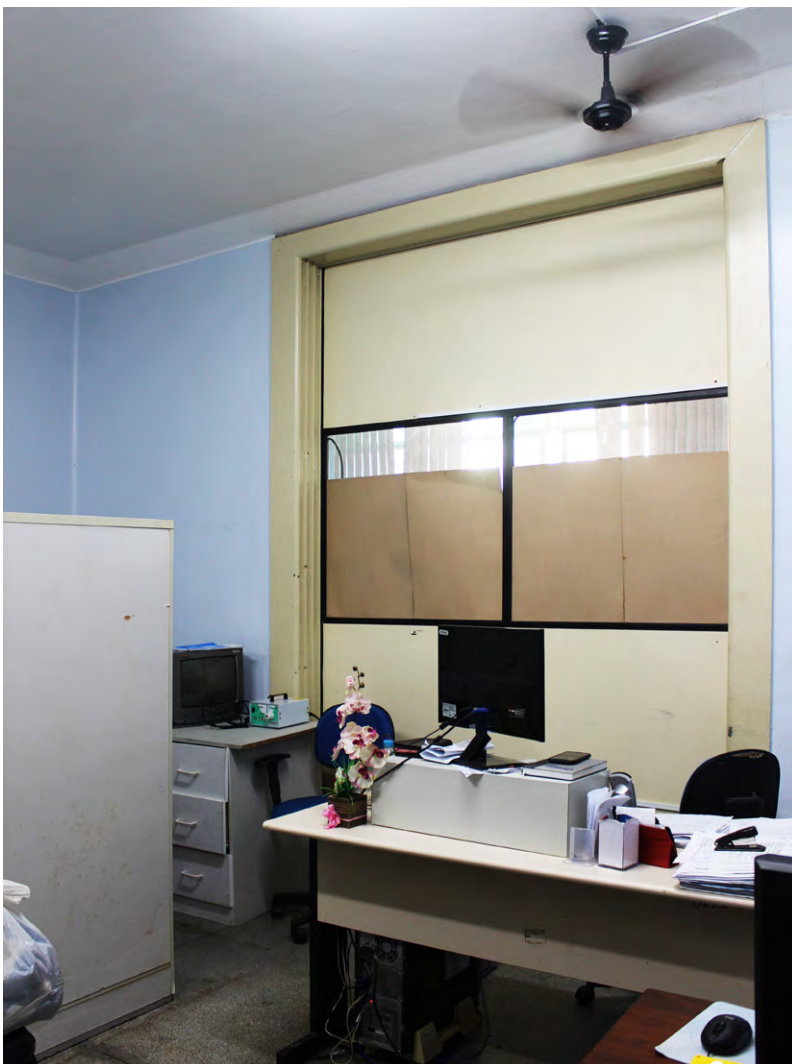
setor de patrimônio e manutenção de equipamento médico - piso e rodapé em granilite, pintura colorida nas paredes, pintura branca na laje de bordas chanfradas. alizar original remanescente e vão onde antes havia esquadria em guilhotina fechado por divisória de eucatex e vidro

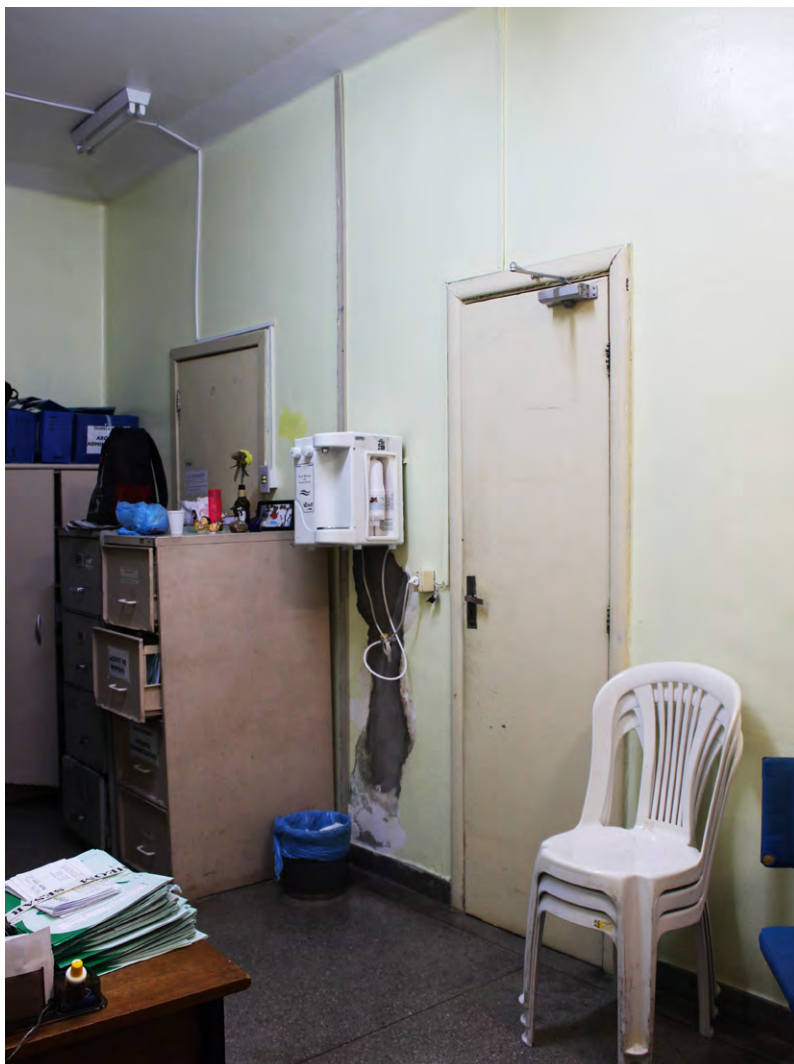
sala de exames externos - piso e rodapé em granilite, pintura colorida nas paredes, laje com pintura branca e bordas chanfradas. à direita, porta que conecta este ambiente ao sanitário. à esquerda, porta que conectaria este ambiente à varanda da extremidade arredondada da ala sul está isolada por armários

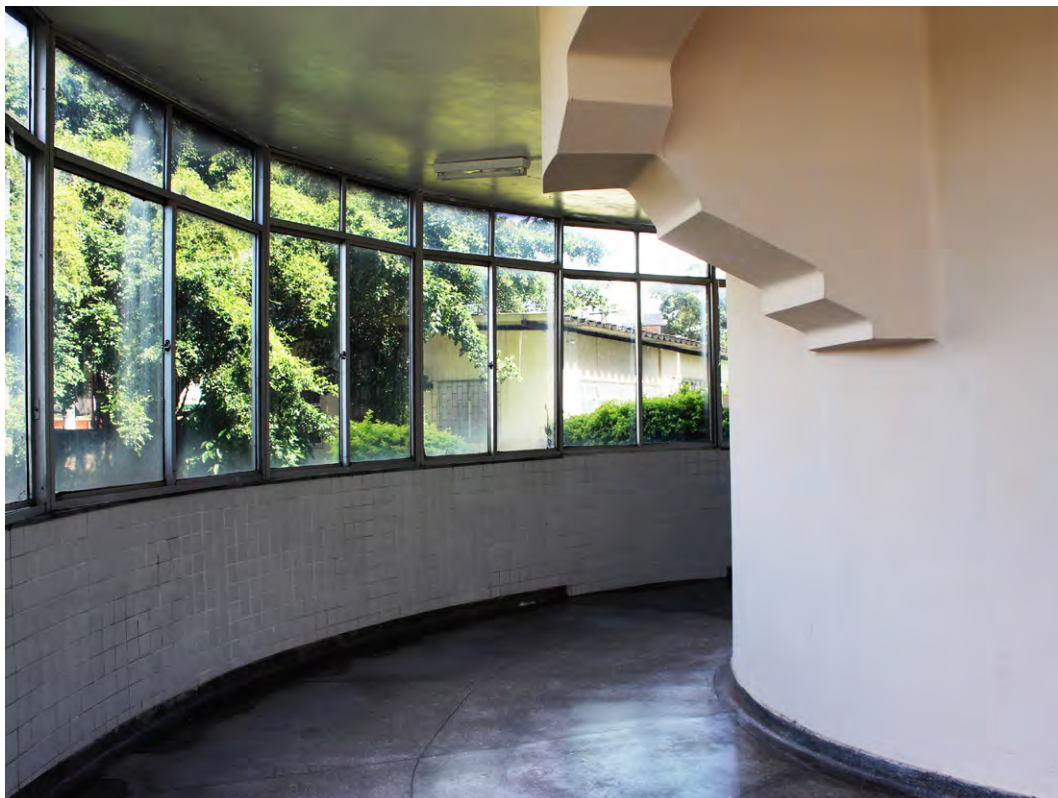
varanda arredondada extremidade sul - atualmente fechada por esquadrias de alumínio, é um ambiente sem uso. piso e rodapé em granilite, pintura colorida nas paredes, revestimento em azulejo branco na face interna da fachada. viga arredondada aparente, com extremidades desenvolvidas em desenho escalonado, elemento estrutural e ornamental representante do *art déco*. ao fundo, parte do jardim externo do hospital

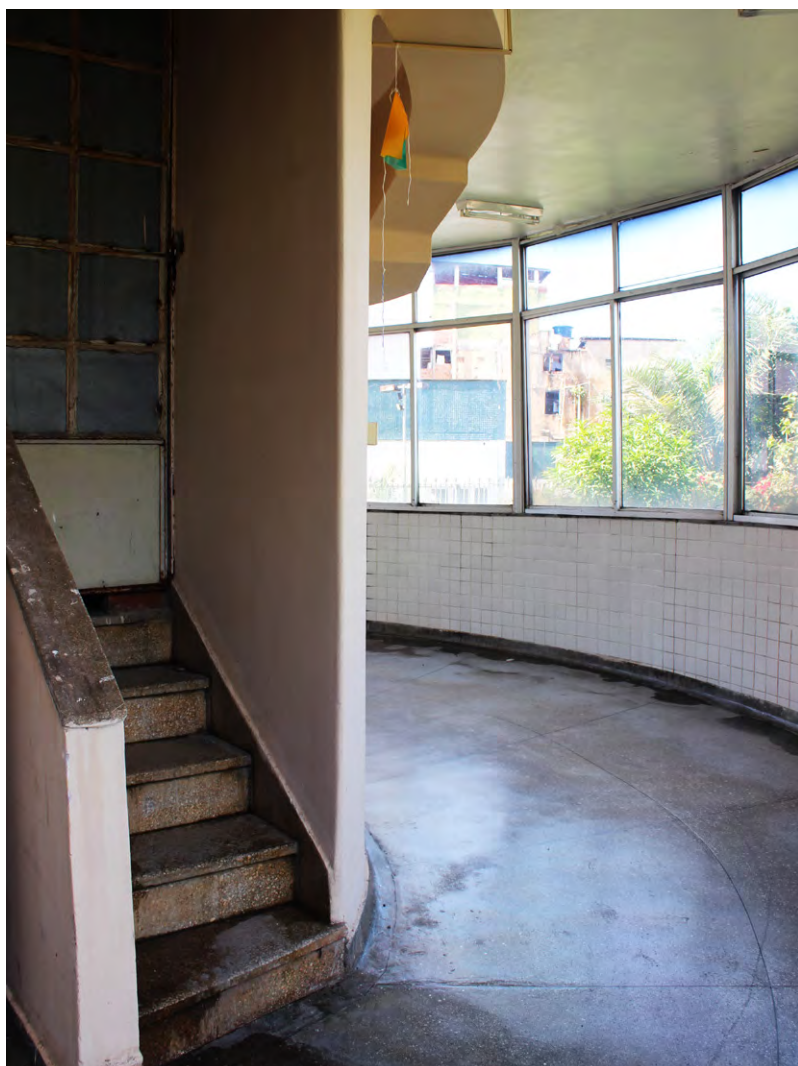
varanda arredondada extremidade sul - atualmente fechada por esquadrias de alumínio, é um ambiente sem uso. piso e rodapé em granilite, pintura colorida nas paredes, revestimento em azulejo branco na face interna da fachada. escada, atualmente isolada, fazia conexão direta entre os solários dos diversos pavimentos

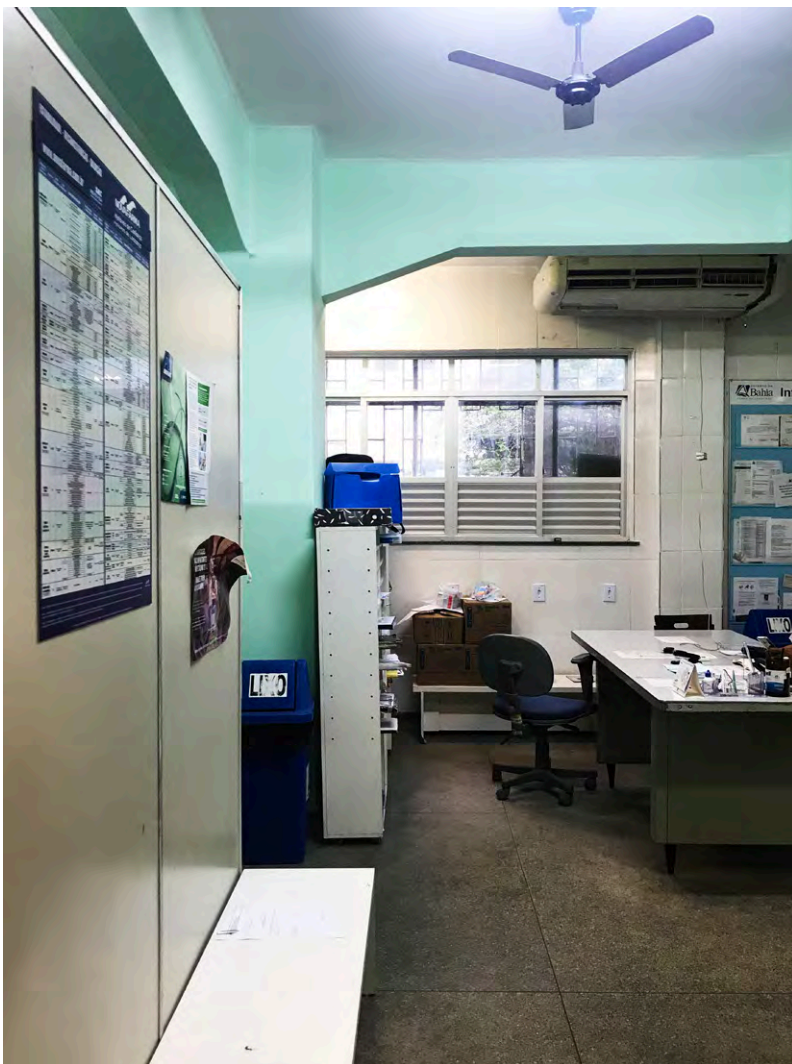
farmácia central – piso e rodapé em granilite, revestimento cerâmico na parede que corresponde à face interna da fachada. pintura colorida na estrutura aparente. aumento de seção das vigas nas extremidades. ao fundo, esquadrias em alumínio e vidro

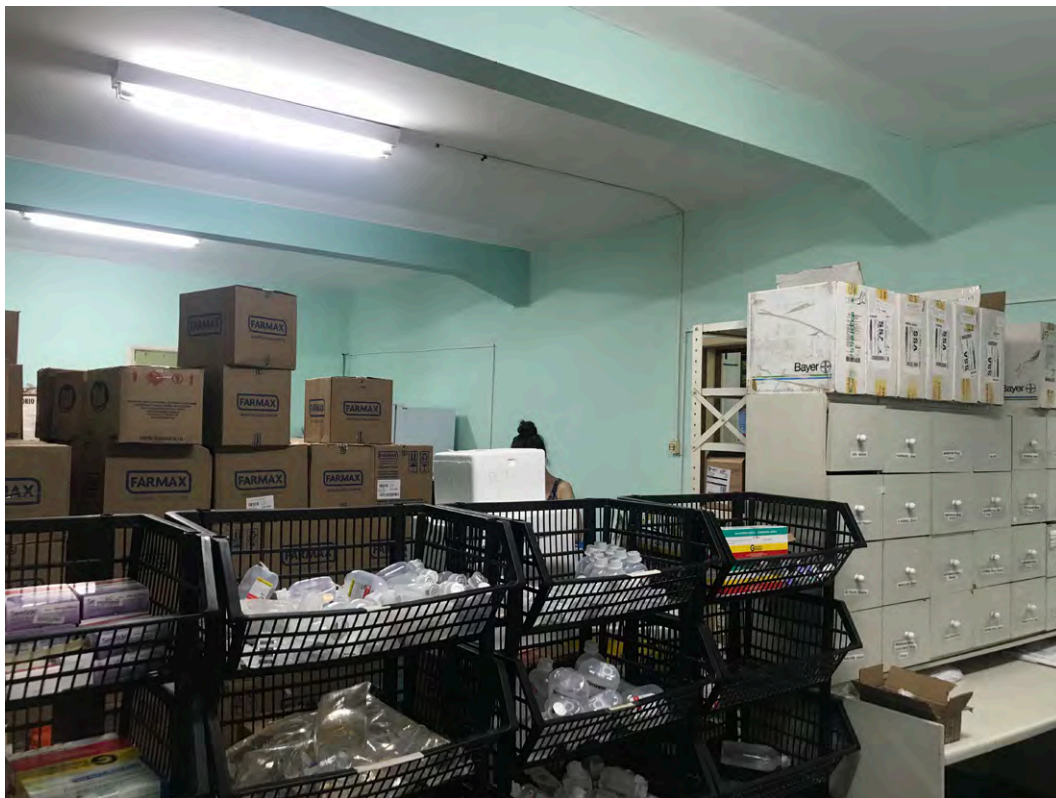
sala de recepção de insumos - pintura colorida nas paredes e na estrutura aparente, aumento de seção nas extremidades das vigas, pintura branca na laje

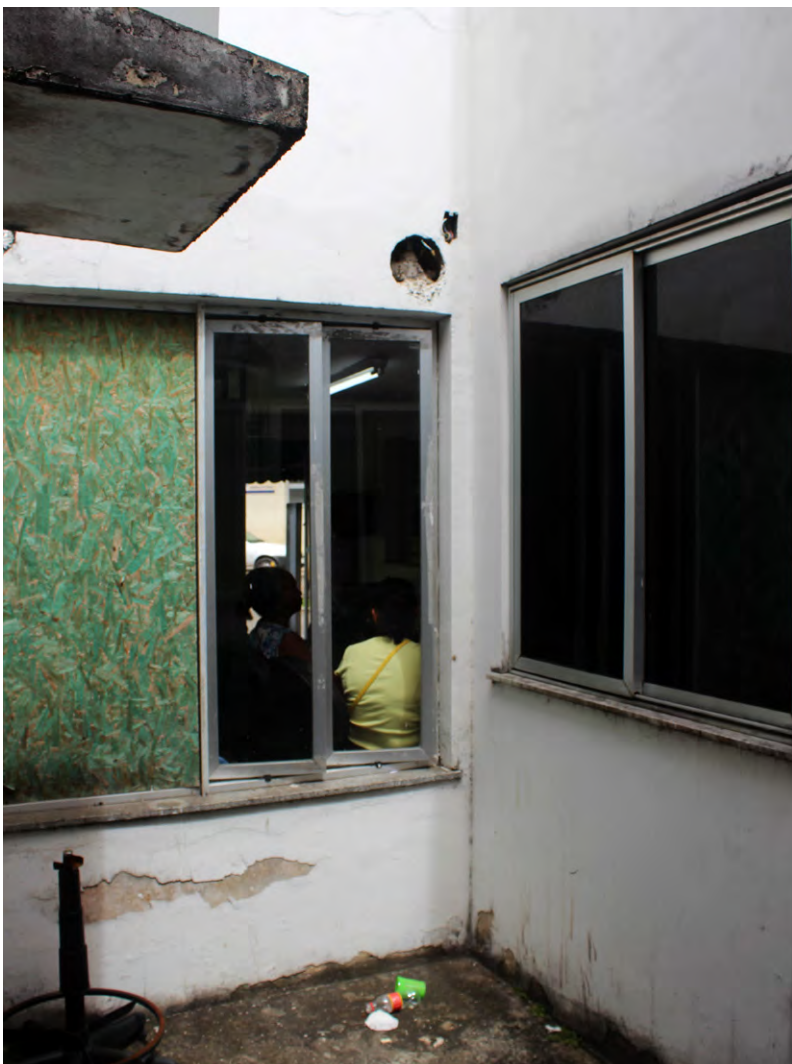
poço de ventilação conecta coordenação de raio-x, marcação de raio-x e tomografia, ambulatório (esquadria à esquerda) e depósito de utilidades (esquadria à direita)

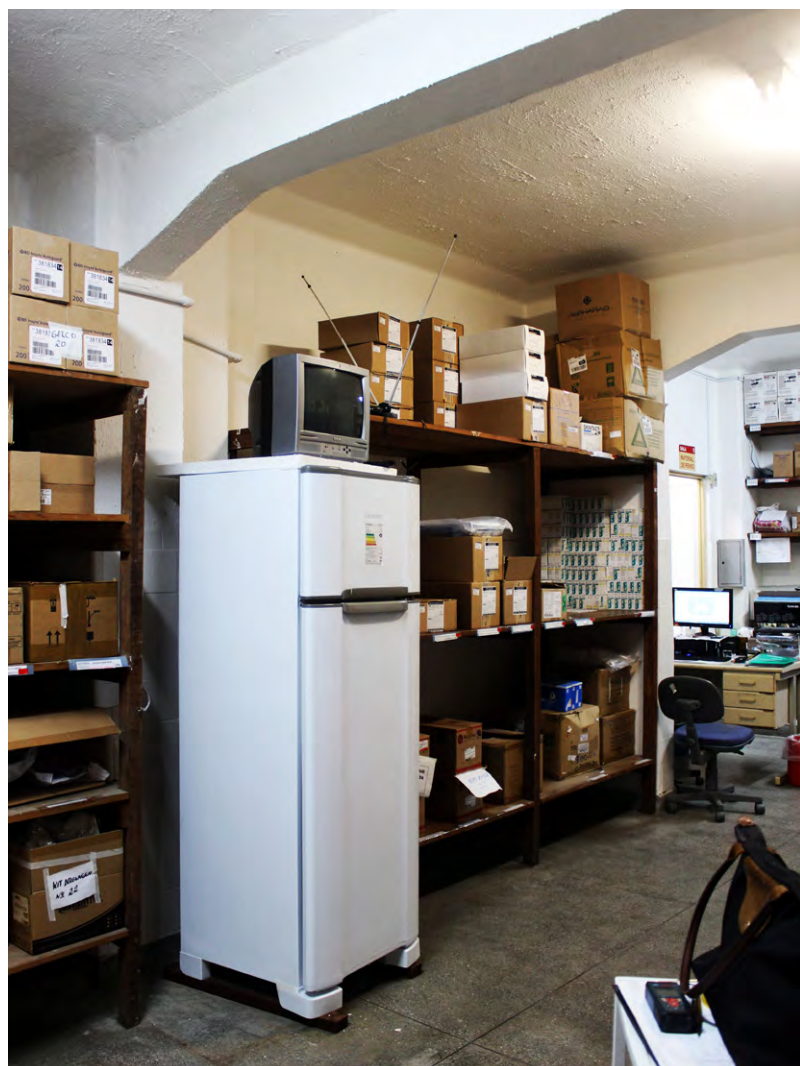
almoxarifado - piso e rodapé em granilite, pintura branca nas paredes e na estrutura aparente. aumento de seção do pilar no encontro com a laje

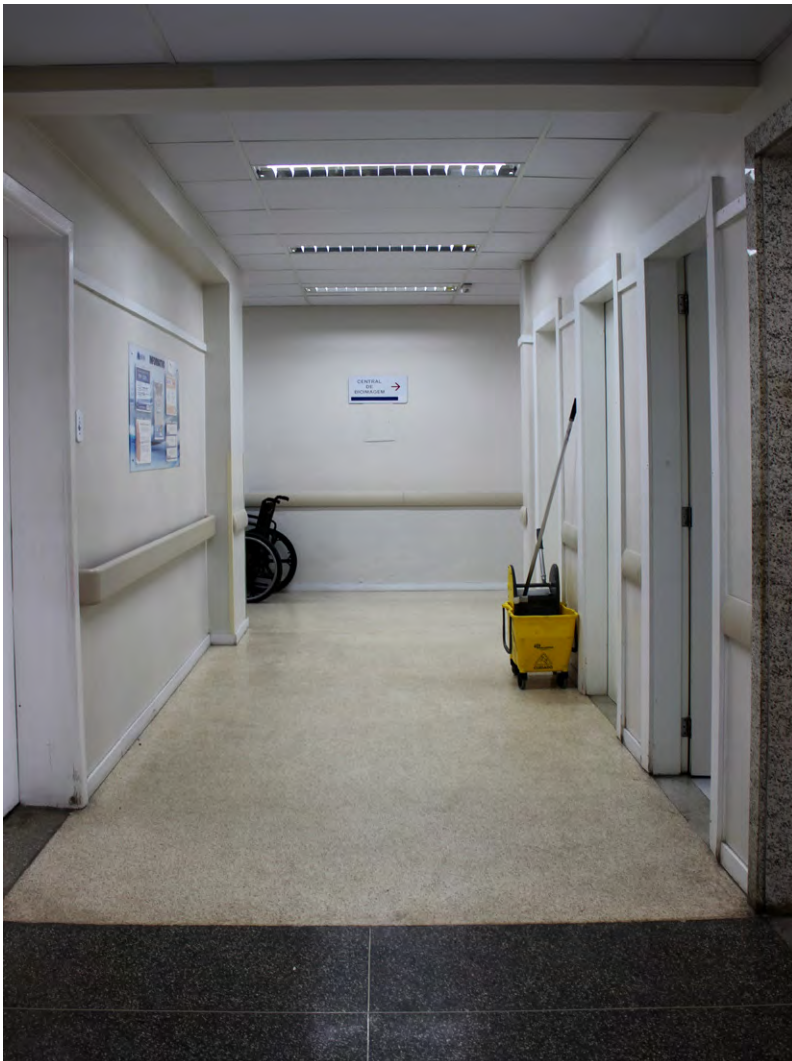
circulação da ampliação mais recente do edifício - piso em granilite claro, rodapé em madeira, pintura clara nas paredes, forro de pvc rígido

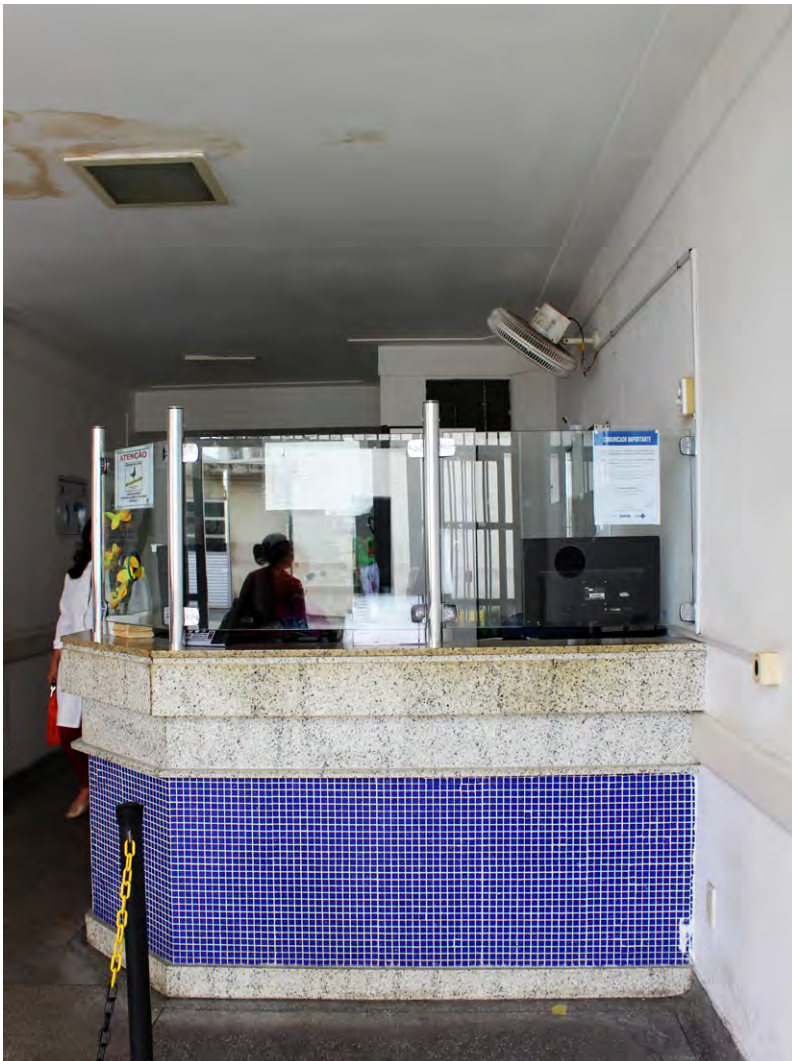
recepção - balcão da recepção geral do edifício. revestimento em pastilhas azuis e granito, fechamento em vidro

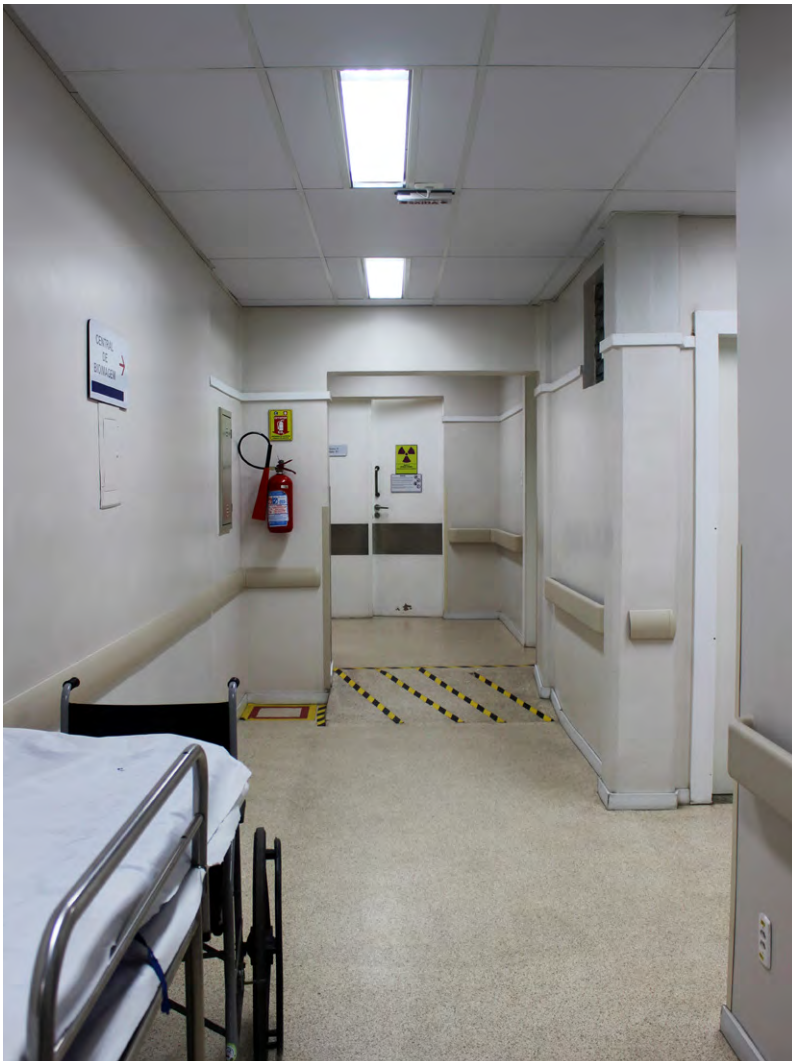
circulação da ampliação mais recente do edifício - piso em granilite claro, rodapé em madeira, pintura clara nas paredes, forro de pvc rígido

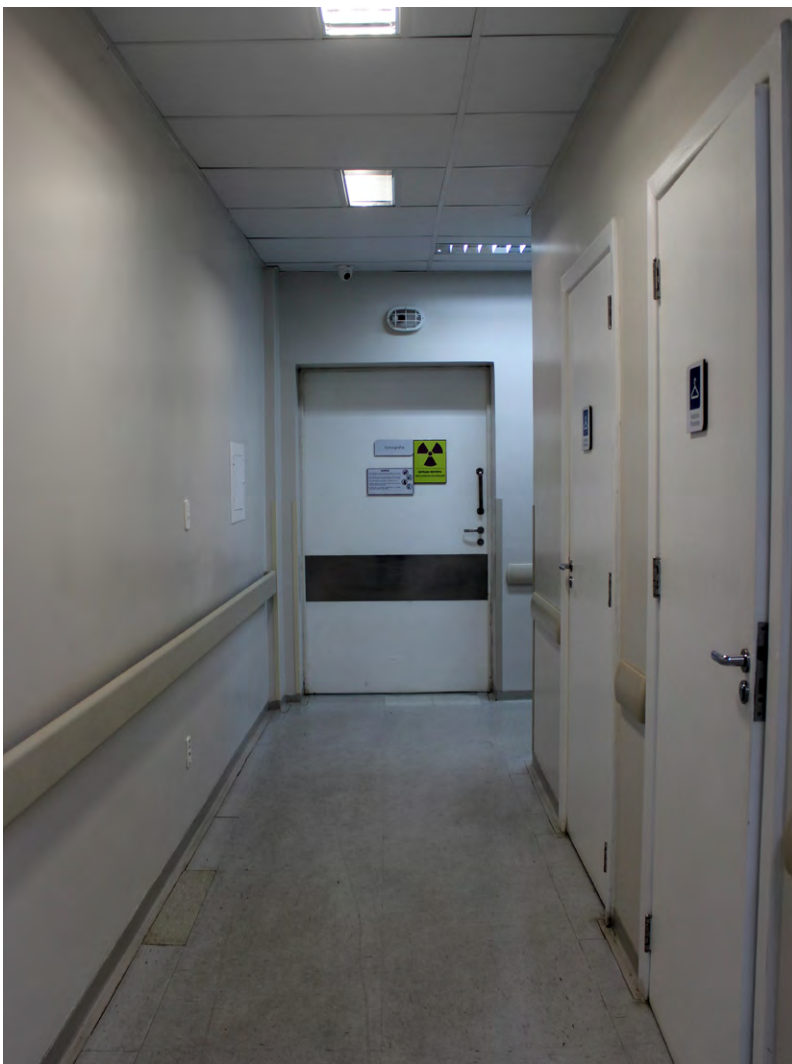
circulação da ampliação mais recente do edifício - piso em granilite claro, rodapé em madeira, pintura clara nas paredes, forro de pvc rígido

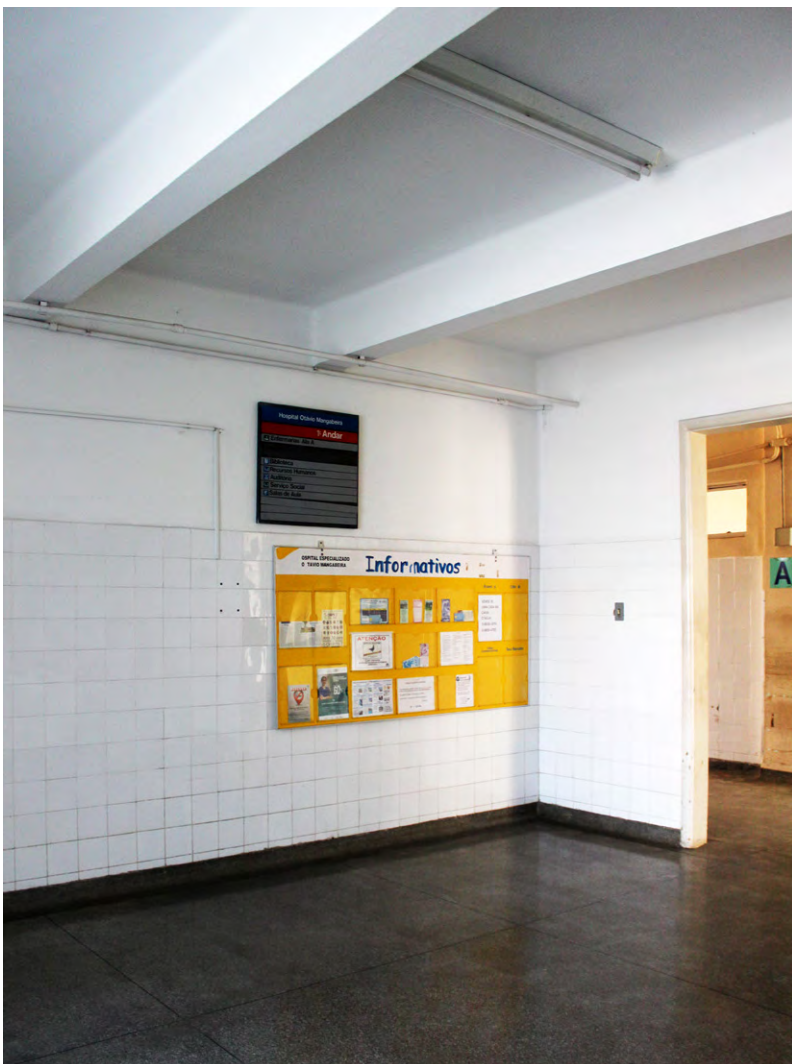
hall central que dá acesso ao elevador social e à escada principal. piso e rodapé em granilite, revestimento em azulejo branco a meira altura, vigas aparentes

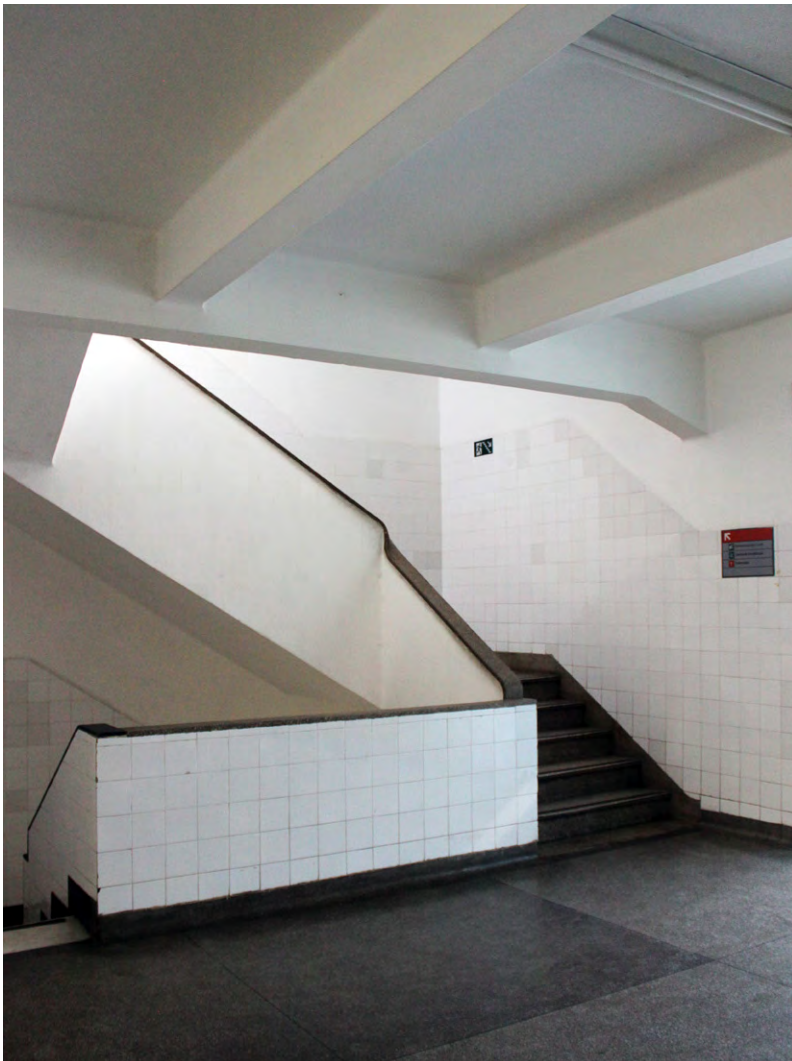
hall central que dá acesso ao elevador social e à escada principal. piso e rodapé em granilite, revestimento em azulejo branco a meira altura, vigas aparentes

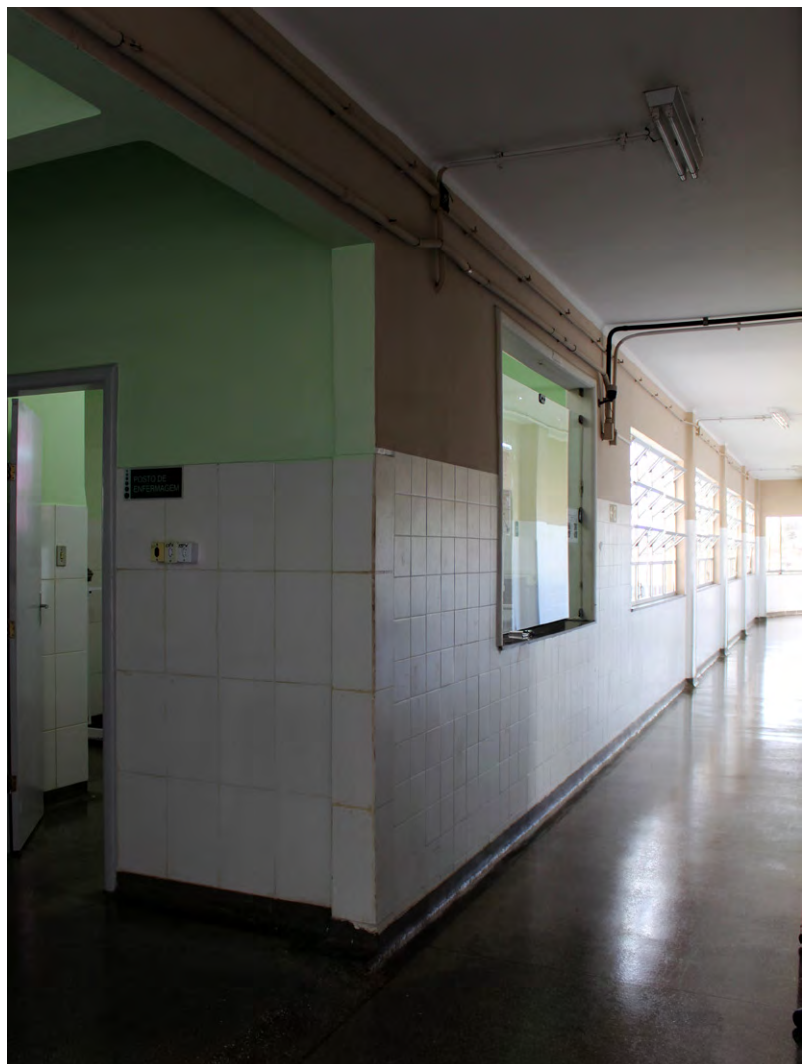
007

circulação da ala b. piso e rodapé em granilite, revestimento em azulejo branco a meia altura, pintura colorida acima. instalações elétricas aparentes. à esquerda, esquadrias de alumínio compõem a fachada oeste do edifício. à direita, vãos que levam às enfermarias

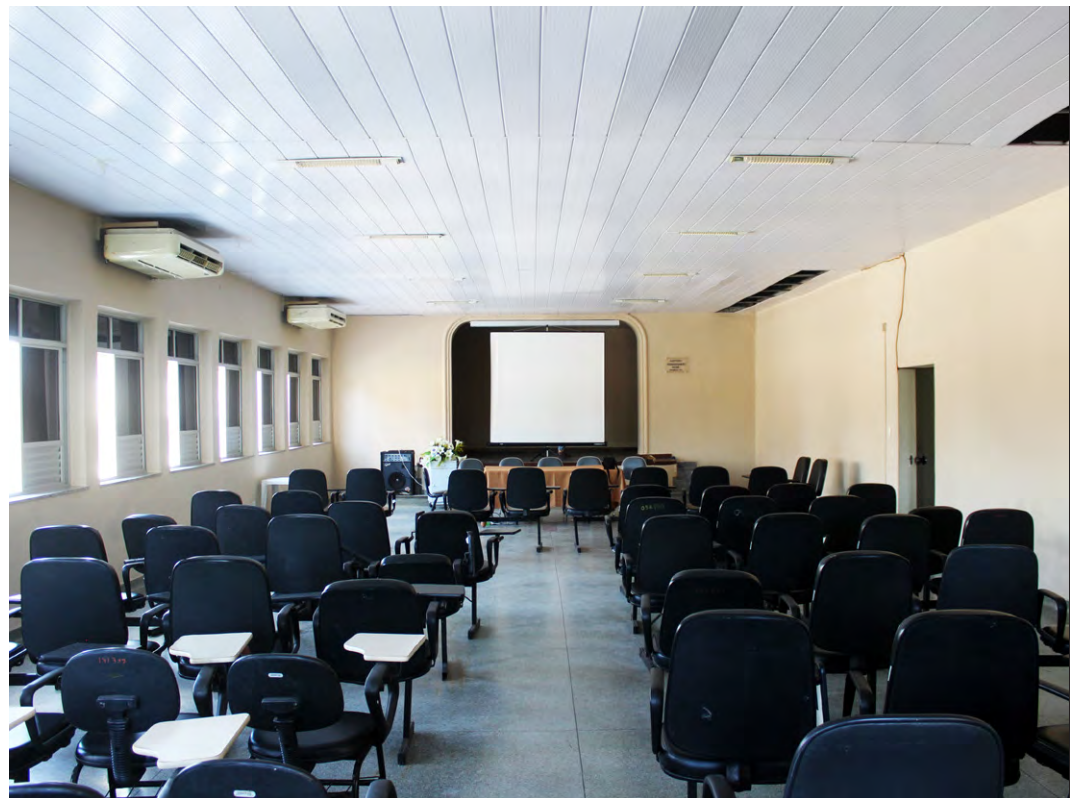
009

auditório localizado ao fundo do centro de estudos dr. walmir nogueira. piso e rodapé em granilite, pintura colorida nas paredes, forro em pvc. ao fundo e à direita, esquadrias de alumínio distribuídas regularmente substituem, nos mesmos vãos, esquadrias de madeira que estavam bastante danificadas

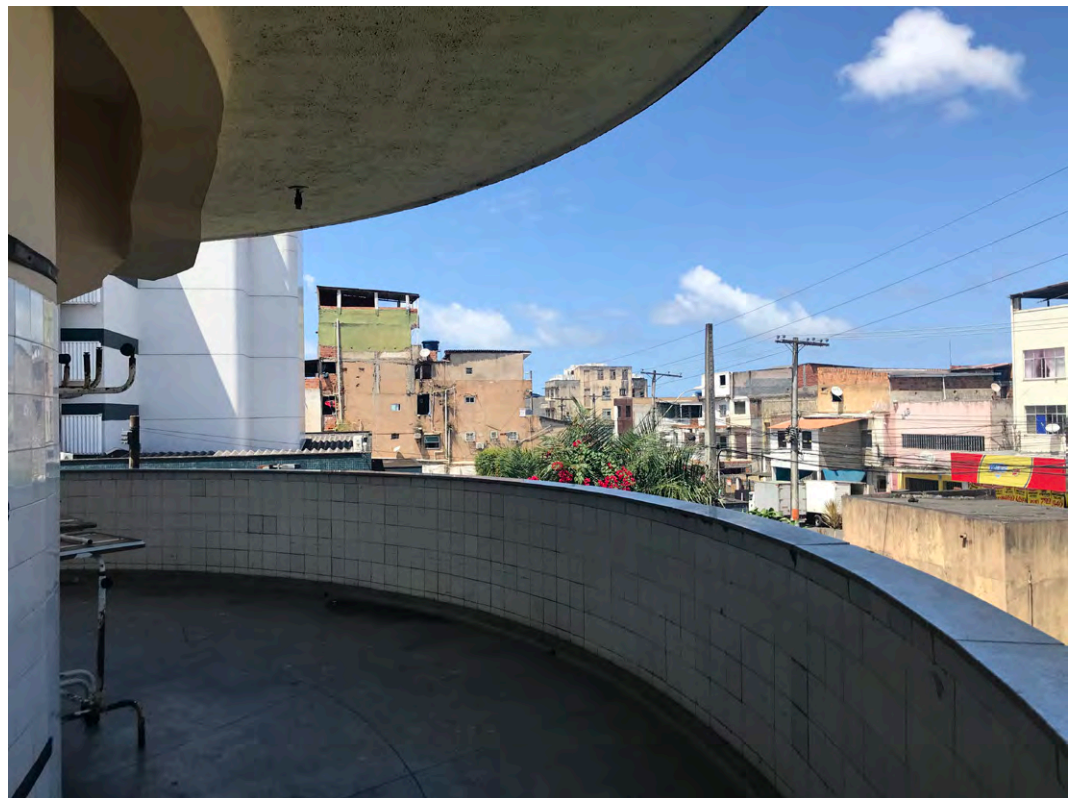
varanda da extremidade arredondada da ala a. piso e rodapé em granilite, revestimento do guarda-corpo em azulejo branco. ao fundo, está a maternidade de referência professor josé maria de magalhães netto.

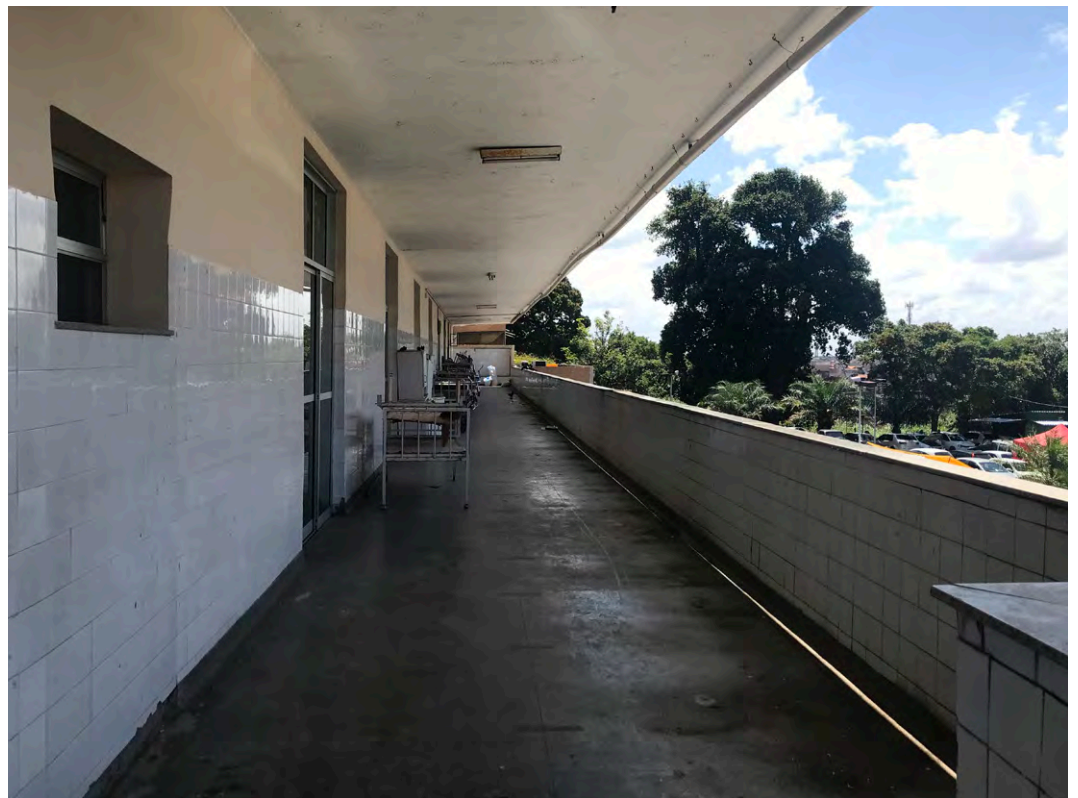
solário da ala a. piso e rodapé em granilite, revestimento do guarda-corpo em azulejo branco. à direita, revestimento em azulejo branco a meia altura, com pintura colorida acima. à esquerda, estacionamento e maternidade de referência professor josé maria de magalhães netto.

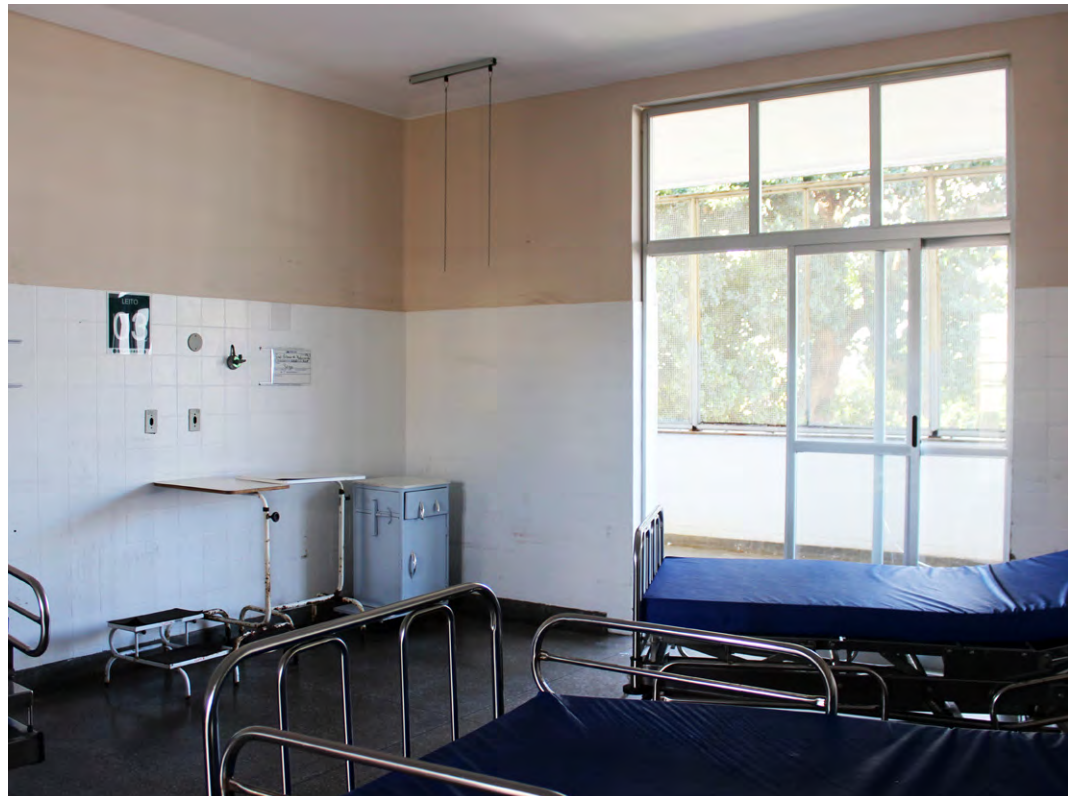
021

enfermaria 108 vista a partir da circulação da ala b. sem porta, a conexão entre os dois ambientes se dá diretamente pelo vão. ao fundo, esquadria de alumínio divide a enfermaria do solário da ala b
