intervenção em arquitetura moderna:
restauração e requalificação do
HOSPITAL SANTA TEREZINHA
volume 01

Salvador, 2020

Trabalho final apresentado ao Mestrado Profissional em Conservação e Restauração de Monumentos e Núcleos Históricos (MP-CECRE) da Universidade Federal da Bahia, como requisito para obtenção do título de Mestre Profissional em Conservação e Restauração

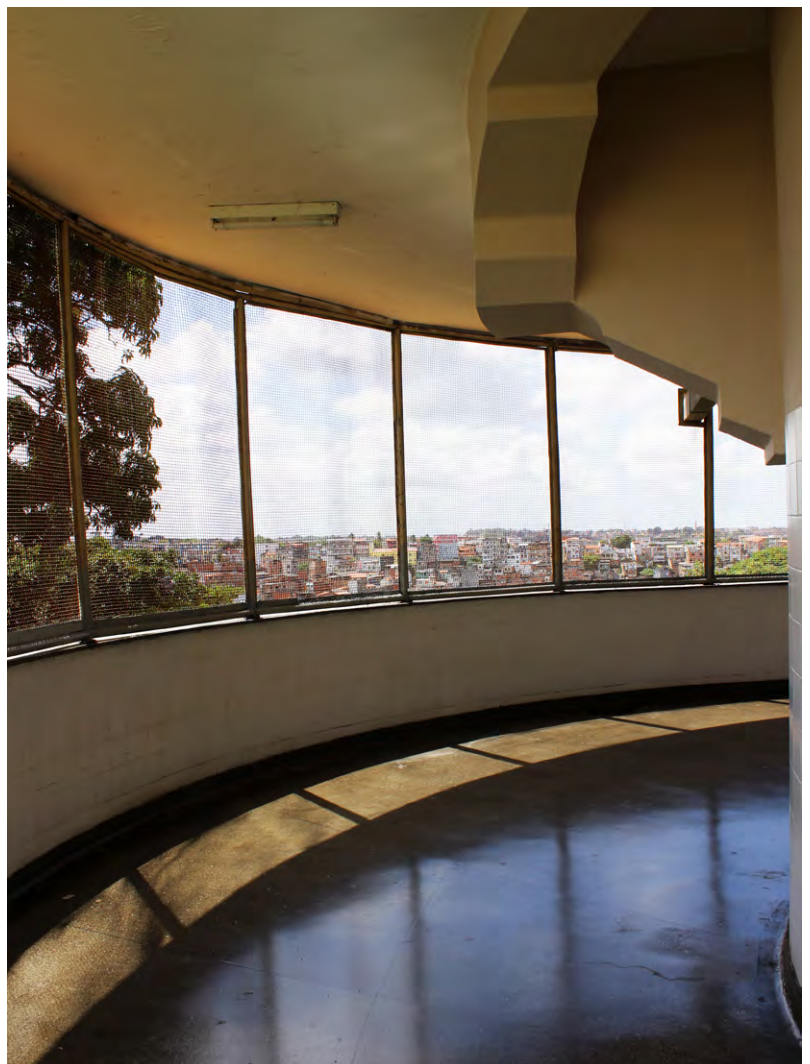
extremidade arredondada da ala b, fechada por tela metálica em toda a sua extensão, piso e rodapé em granilite, revestimento interno do guarda-corpo em azulejo branco, com chapim em granito. ao fundo, aparece trecho do pavilhão infantil

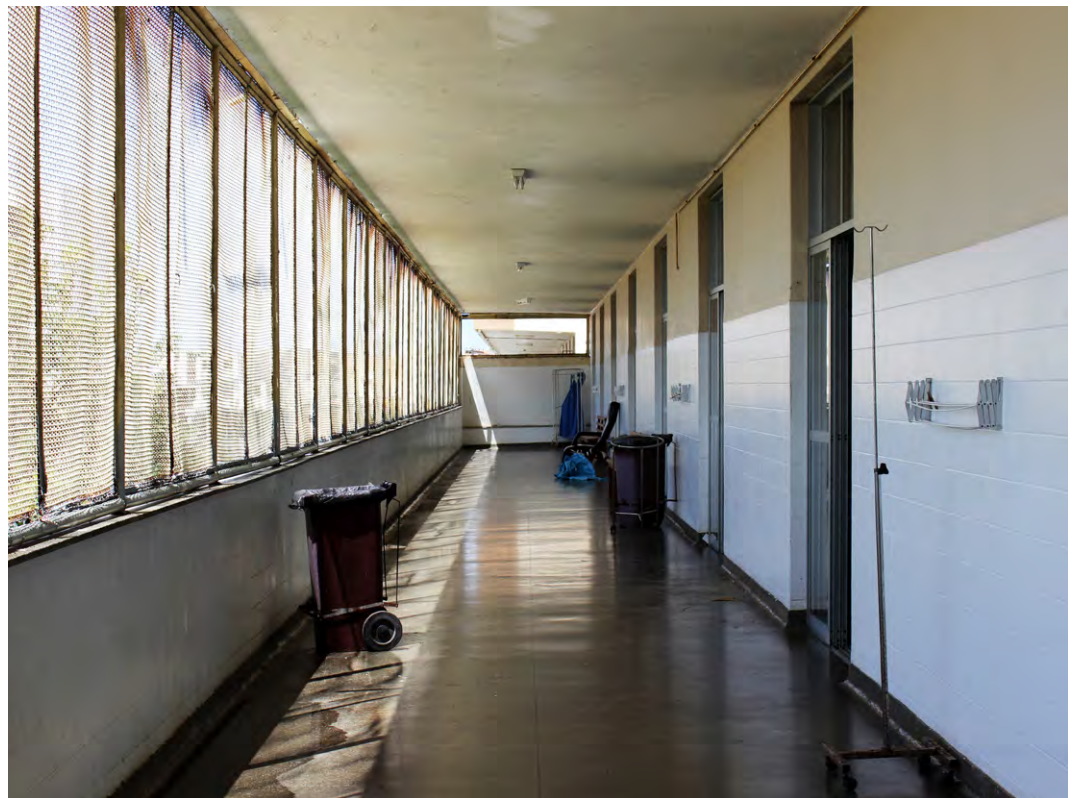
solário da ala b. piso e rodapé em granilite, revestimento em azulejo branco a meia altura, pintura colorida acima. à esquerda, fechamento em tela metálica em toda a extensão da varanda

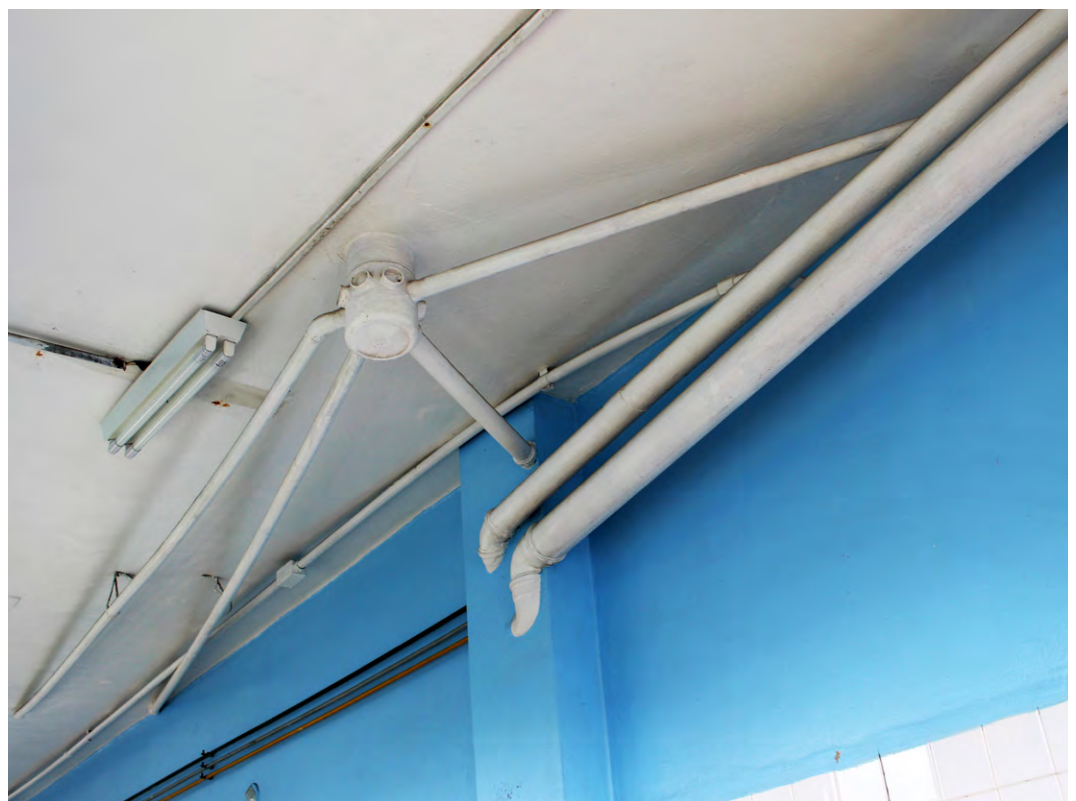
005

circulação da ala c. piso e rodapé em granilite, revestimento em azulejo branco a meia altura, pintura colorida acima, pintura branca na laje. à esquerda, esquadrias em alumínio instaladas no lugar das que, originalmente, eram em madeira. à direita, vãos que conectam às enfermarias

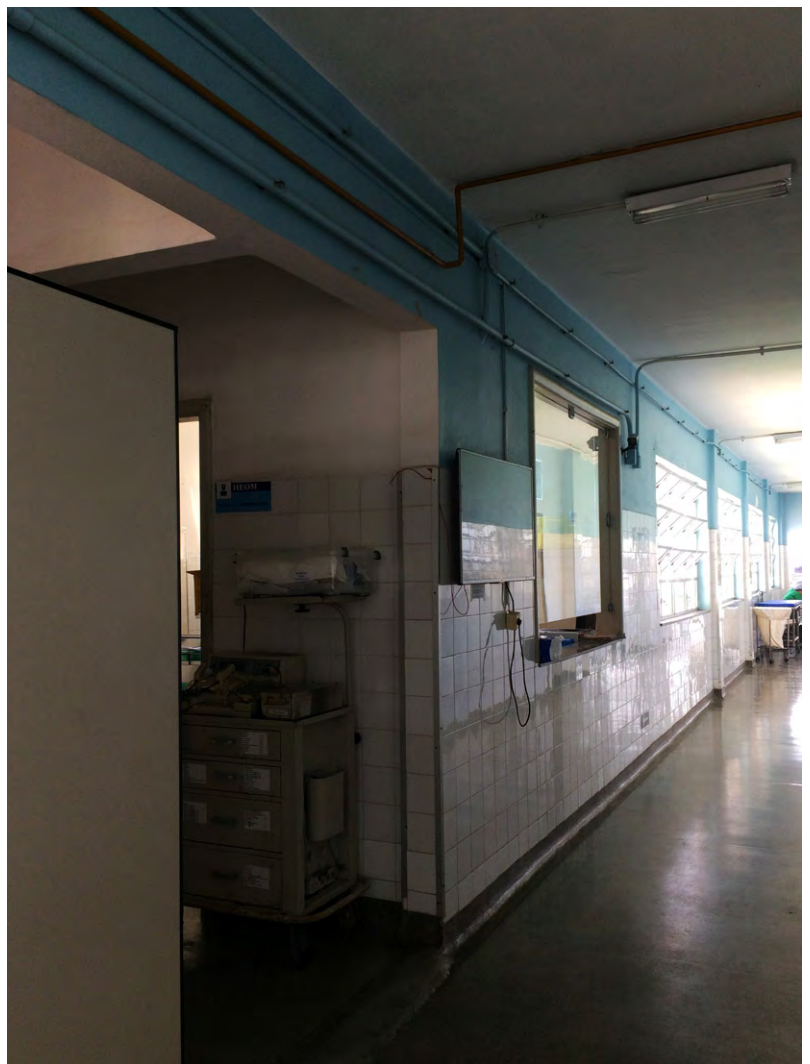
007

circulação da ala d. piso e rodapé em granilite, revestimento em azulejo branco a meia altura, pintura azul acima, pintura branca no teto. à esquerda, visor que conecta a circulação ao posto de enfermagem

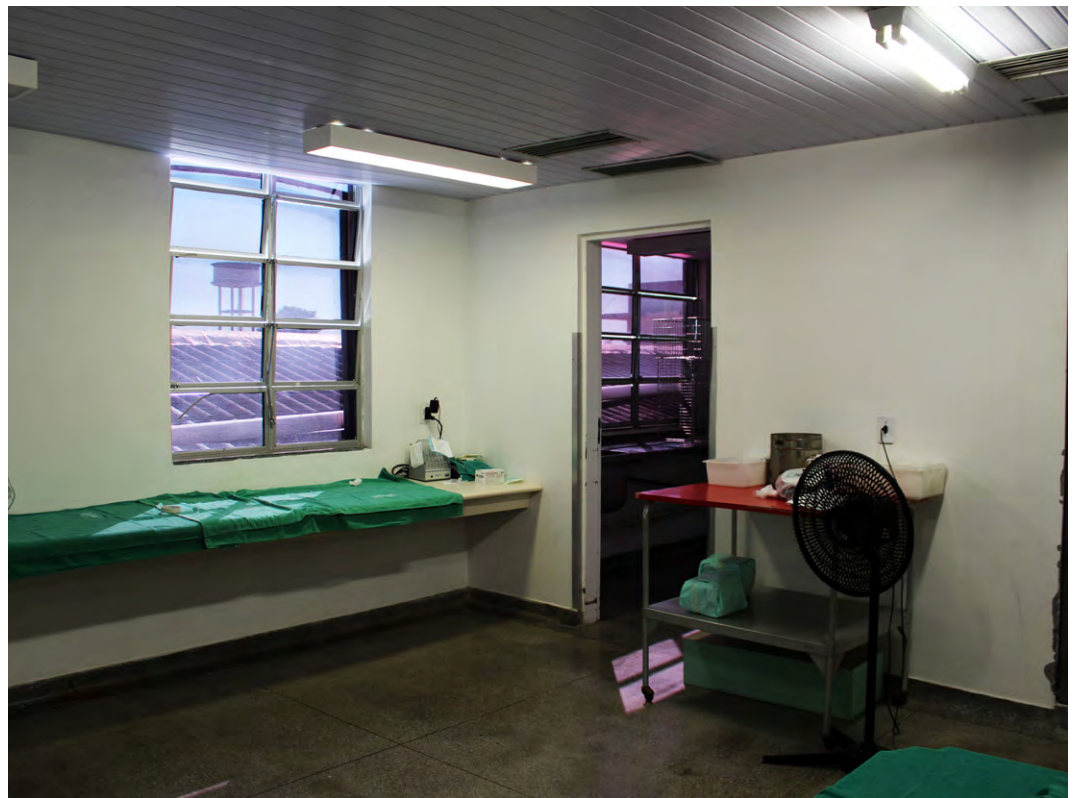
009

área de coordenação do material esterilizado. piso e rodapé em granilite, paredes brancas, forro em pvc. ao fundo, esquadrias em alumínio e vidro fumê. ao fundo, uma das máquinas de esterilização dos materiais

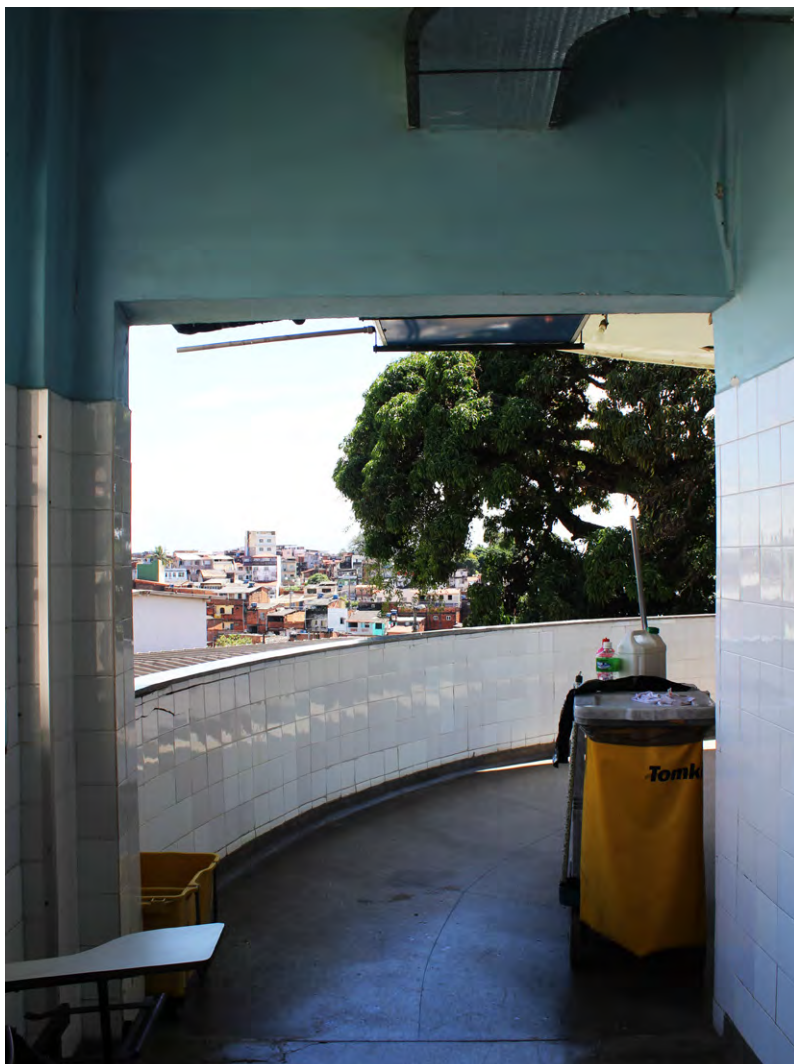
conexão entre a circulação e a varanda da extremidade arredondada da ala d. vão não fechado por esquadria. piso e rodapé em granilite, revestimento em azulejo branco a meia altura, pintura colorida acima. ao fundo, é possível observar características do entorno do edifício

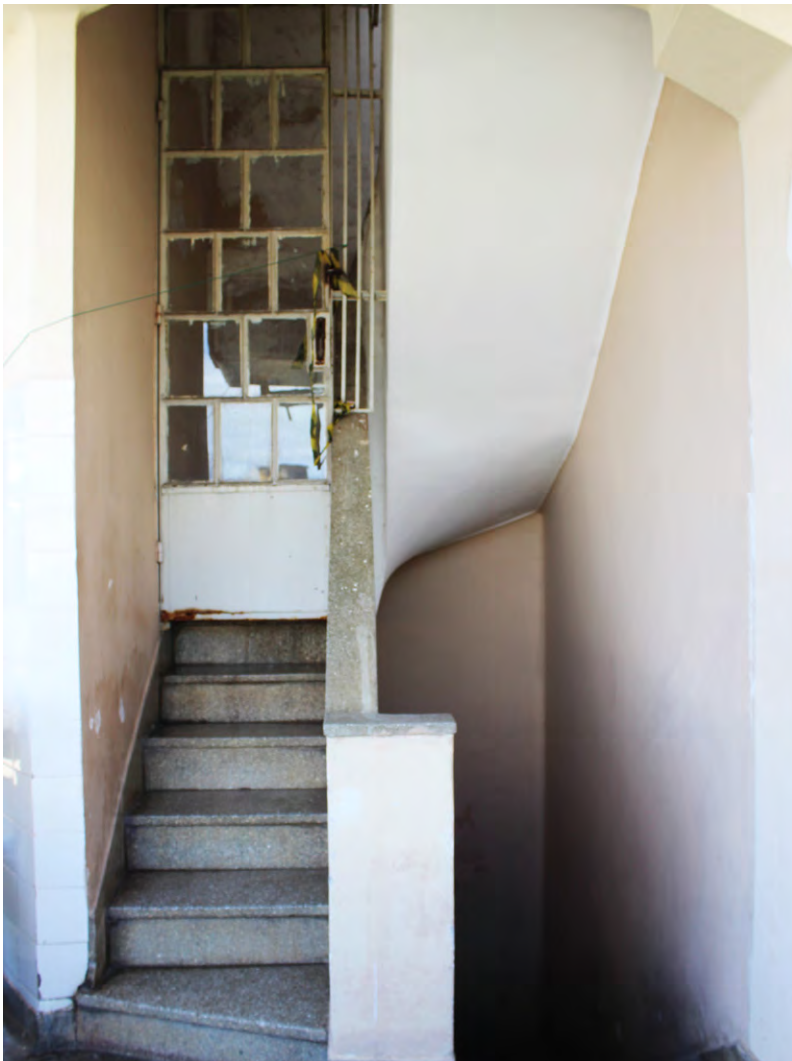
vista frontal da escada instalada na extremidade arredondada do edifício. há granilite nos degraus, rodapé e no corrimão. atualmente, há portas fechando cada um dos lances dessa escada, para impedir que os pacientes circulem livremente pelos pavimentos

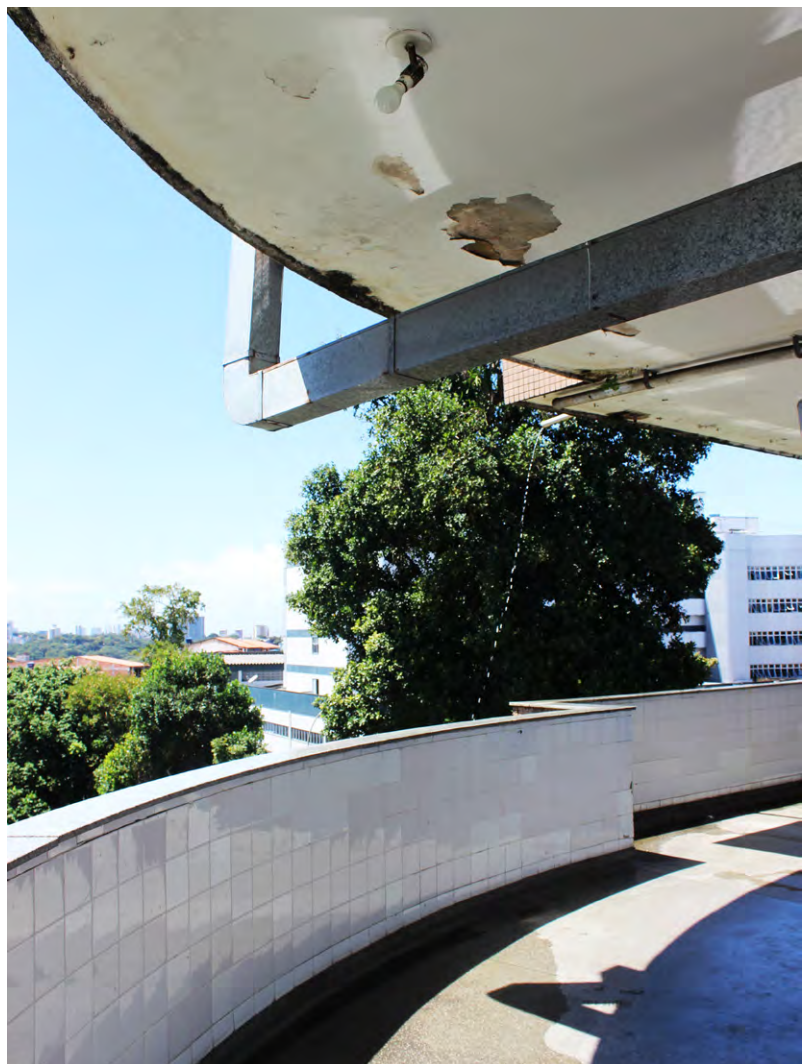
conexão entre a varanda arredondada e o solário da ala d. danos na laje de cobertura, e tubulação de exaustão aparente

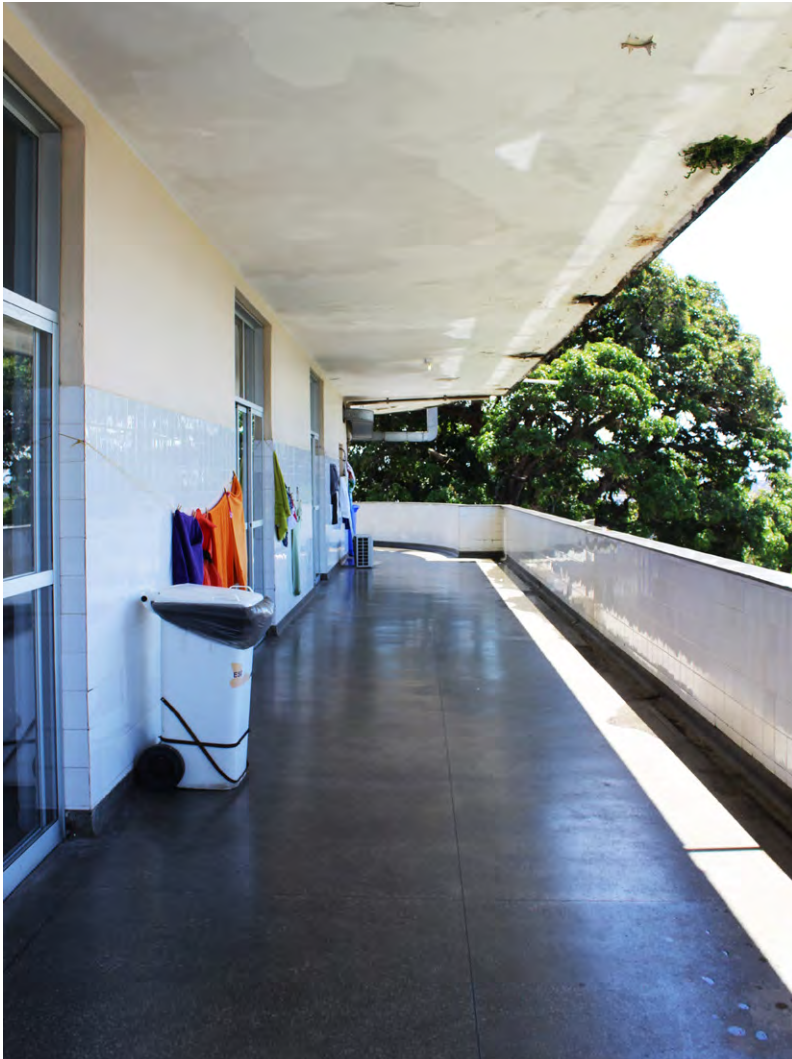
021

solário da ala d. piso e rodapé em granilite, revestimento em azulejos brancos a meia altura, pintura colorida acima. na laje de cobertura, algumas manchas geradas pelo excesso de umidade acumulada. nas bordas, observa-se nos trechos próximos aos buzinetes o desenvolvimento de vegetação de pequeno porte e biofilme

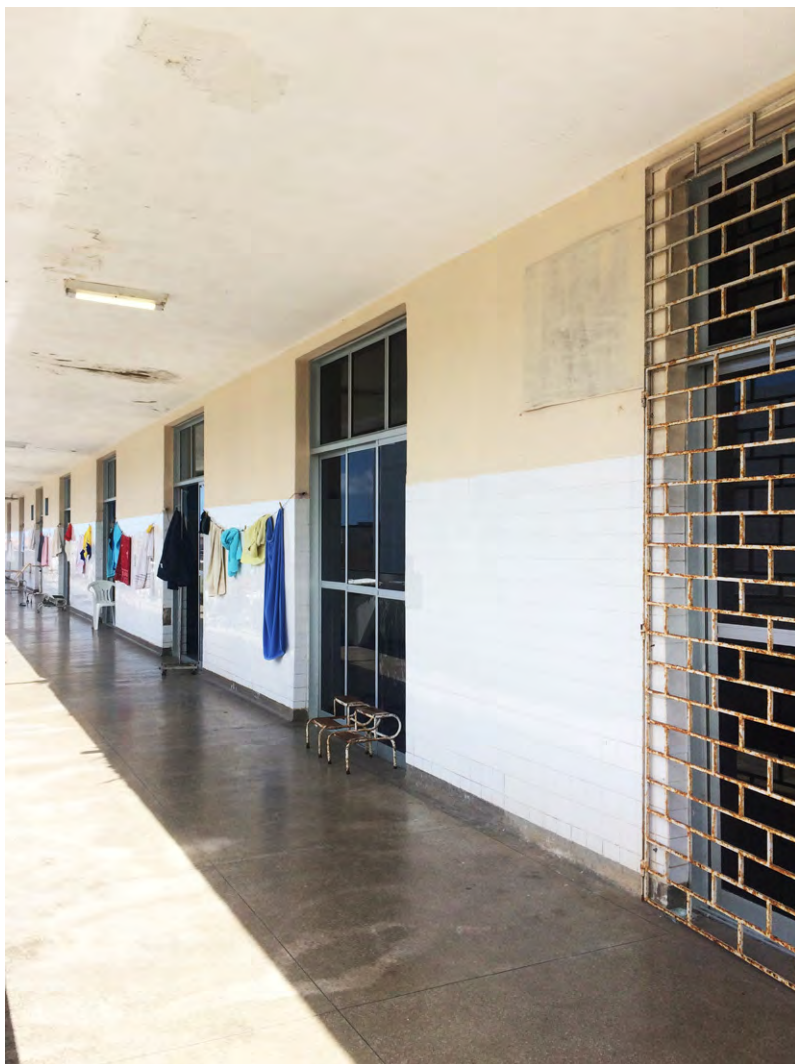
023

solário da ala d. piso e rodapé em granilite, revestimento em azulejo branco a meia altura, pintura branca acima. esquadrias de alumínio conectam o solário às diversas enfermarias da ala d.

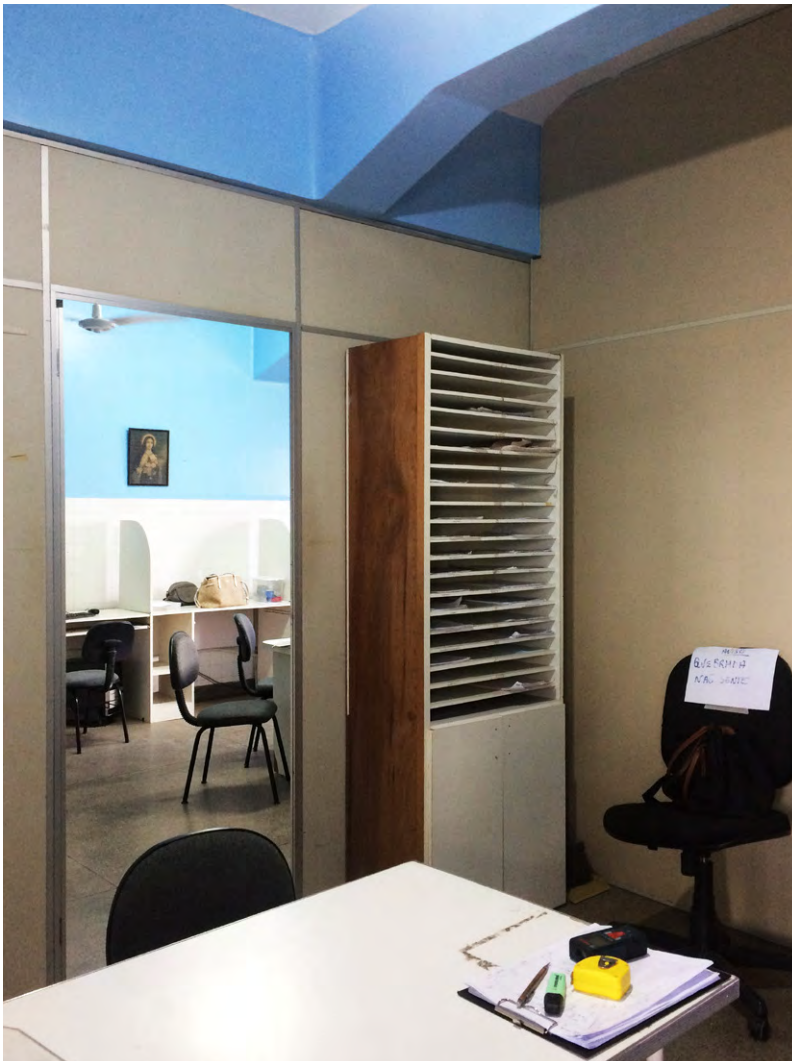
interior de uma das salas da prescrição médica, isolada das outras por meio de divisórias de eucatex. piso e rodapé em granilite, estrutura aparente, com aumento de seção na extremidade

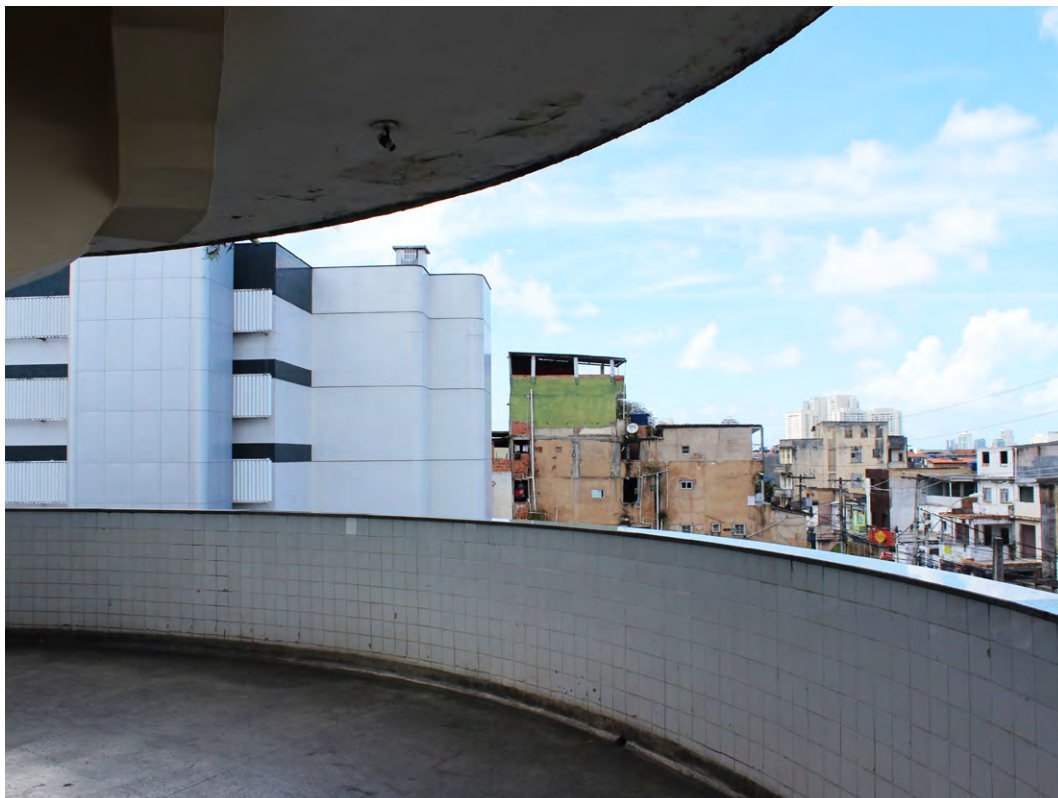
varanda arredondada da ala c. piso e rodapé em granilite, revestimento em azulejo branco no interior do guarda-corpo, chapim em granito. no fundo, à esquerda, está a maternidade de referência professor josé maria de magalhães netto, e à direita está o entorno do hospital, formado por edificações de pequeno porte

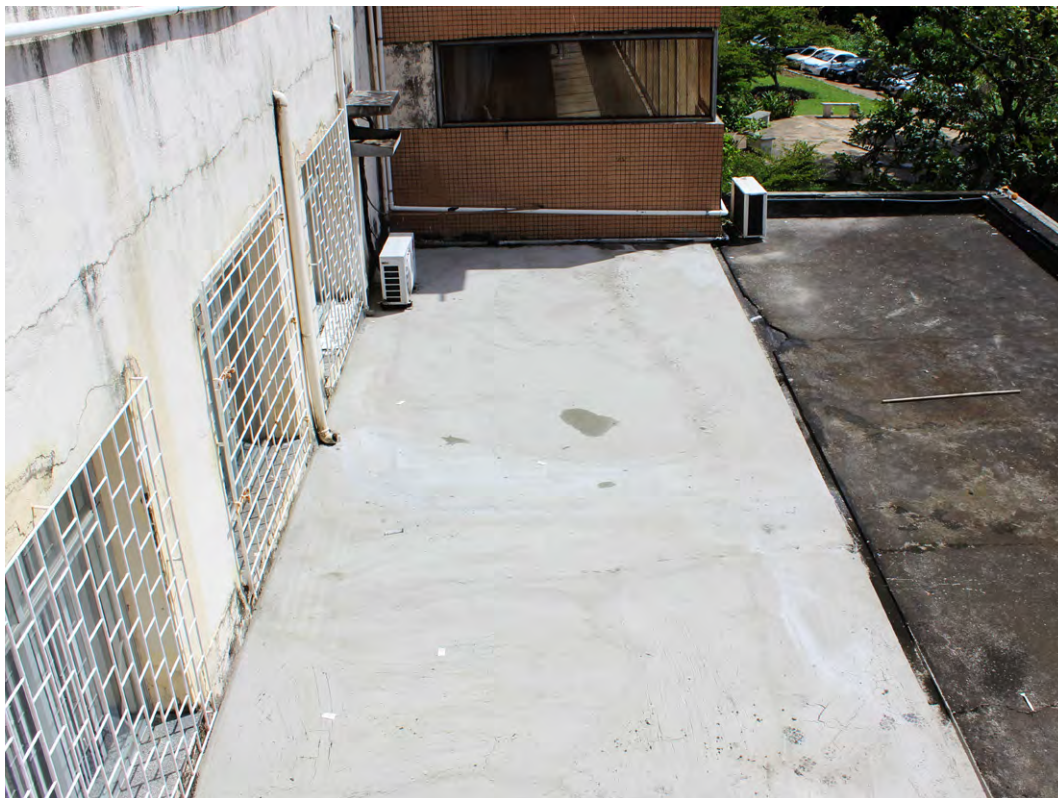
035

a partir do solário da ala c, observa-se a cobertura da marquise que marca antiga entrada principal do edifício

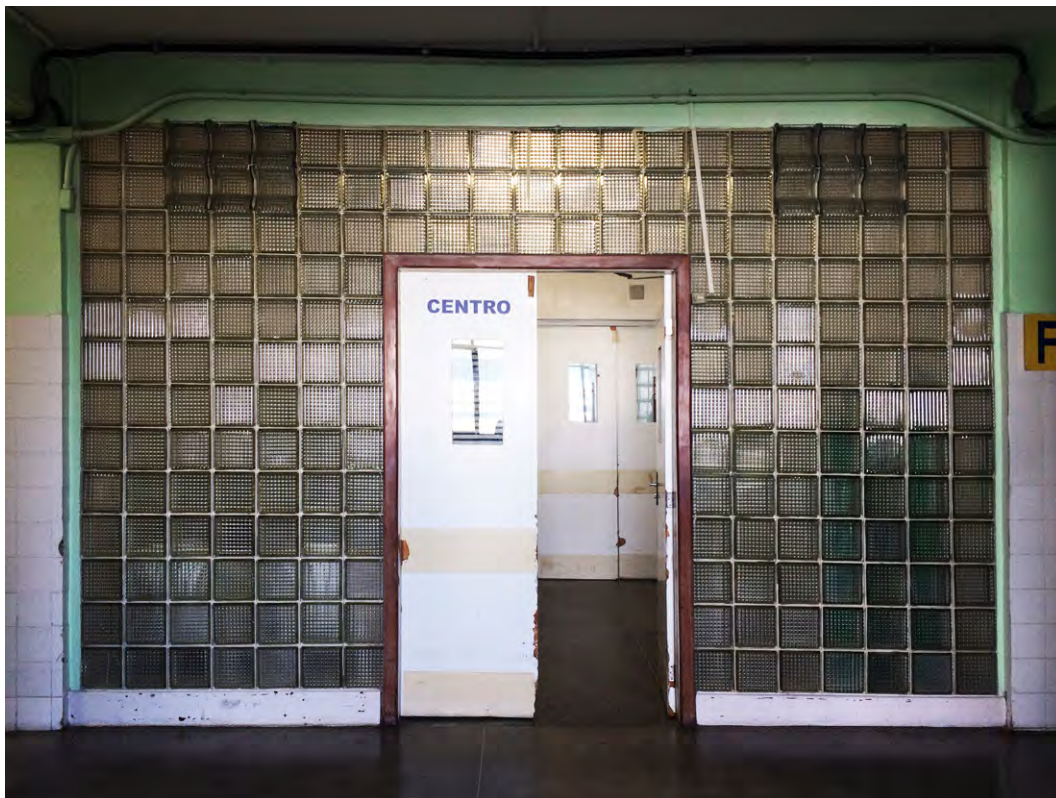
na circulação central, parede de tijolo de vidro isola o bloco prismático neste pavimento, onde está localizado o centro cirúrgico do hospital

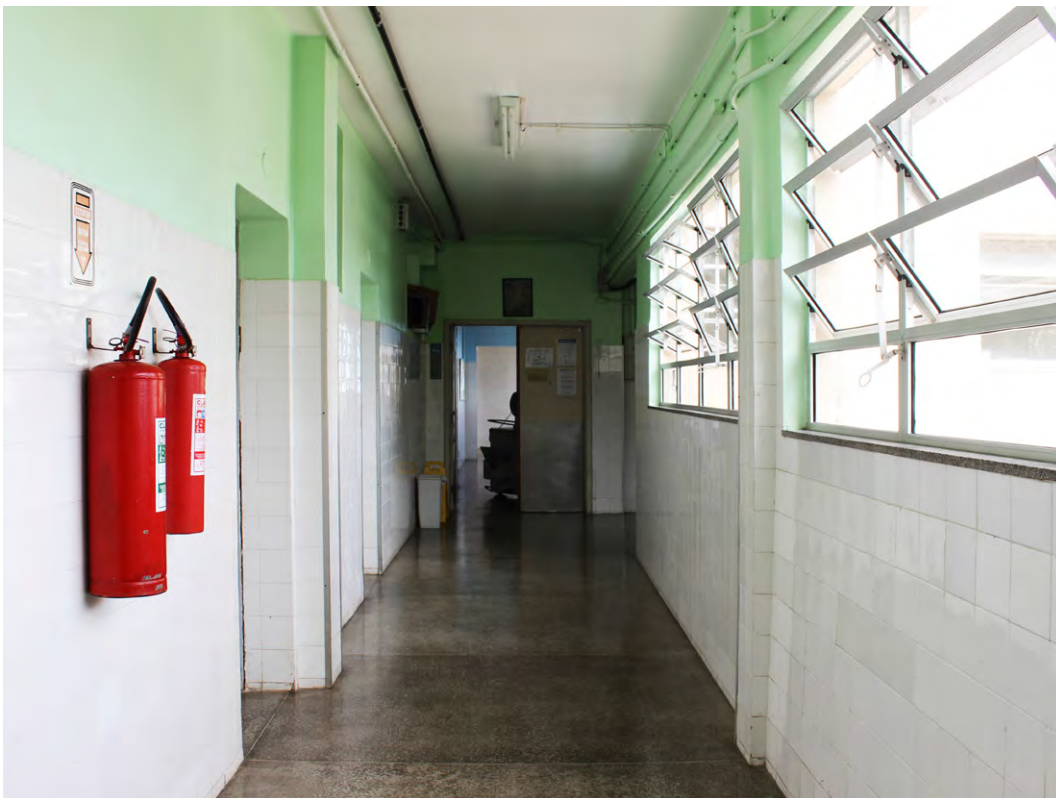
005

circulação ala e. piso em granilite, revestimento em azulejo branco a meia altura, pintura colorida acima. instalações elétricas aparentes, esquadria em alumínio em substituição às originais de madeira. ao fundo, porta vai-e-vem separa esta parte da circulação da ala e da circulação da unidade de tratamento intensivo

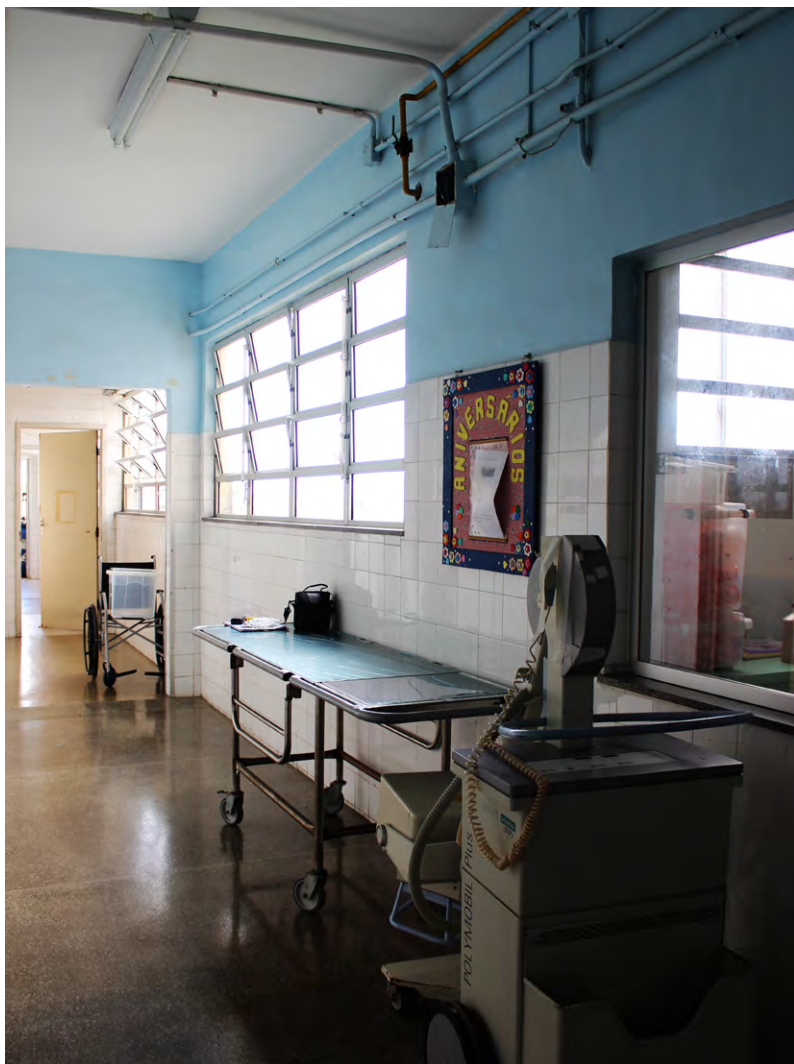
007

**circulação da ala e, trecho correspondente à unidade de tratamento intensivo.
piso em granilite, revestimento em azulejo branco, pintura colorida acima.
instalações elétricas e tubulações de gases medicinais aparentes. à direita, visor
de vidro do posto de enfermagem e esquadrias de alumínio**

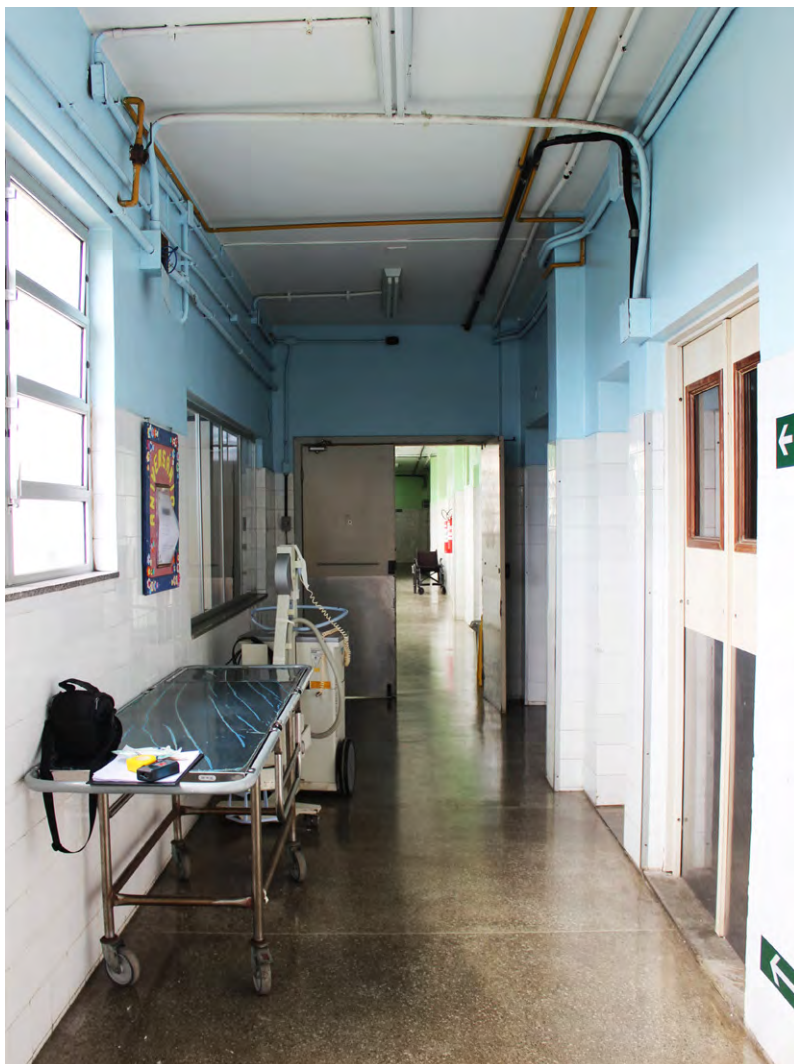
009

circulação da ala e, trecho correspondente à unidade de tratamento intensivo. piso em granilite, revestimento em azulejo branco, pintura colorida acima. instalações elétricas e tubulações de gases medicinais aparentes

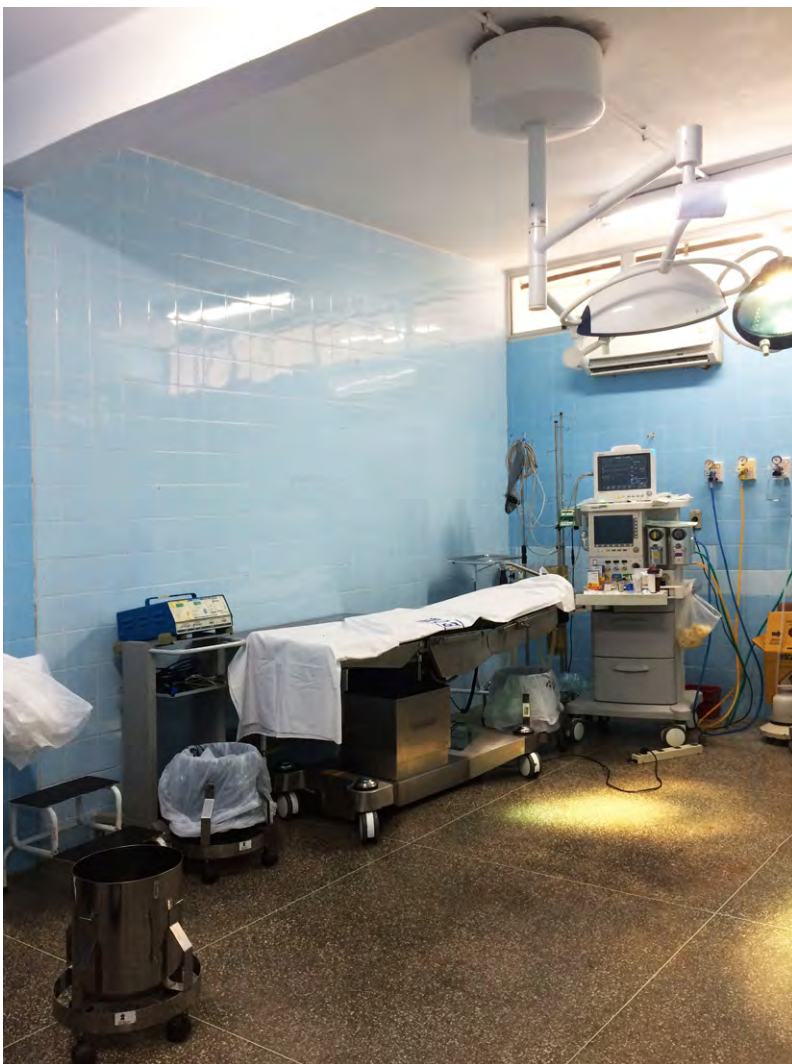
011

sala de cirurgia. piso em granilite, revestimento em azulejo azul em toda a parede. pintura branca no teto, viga aparente

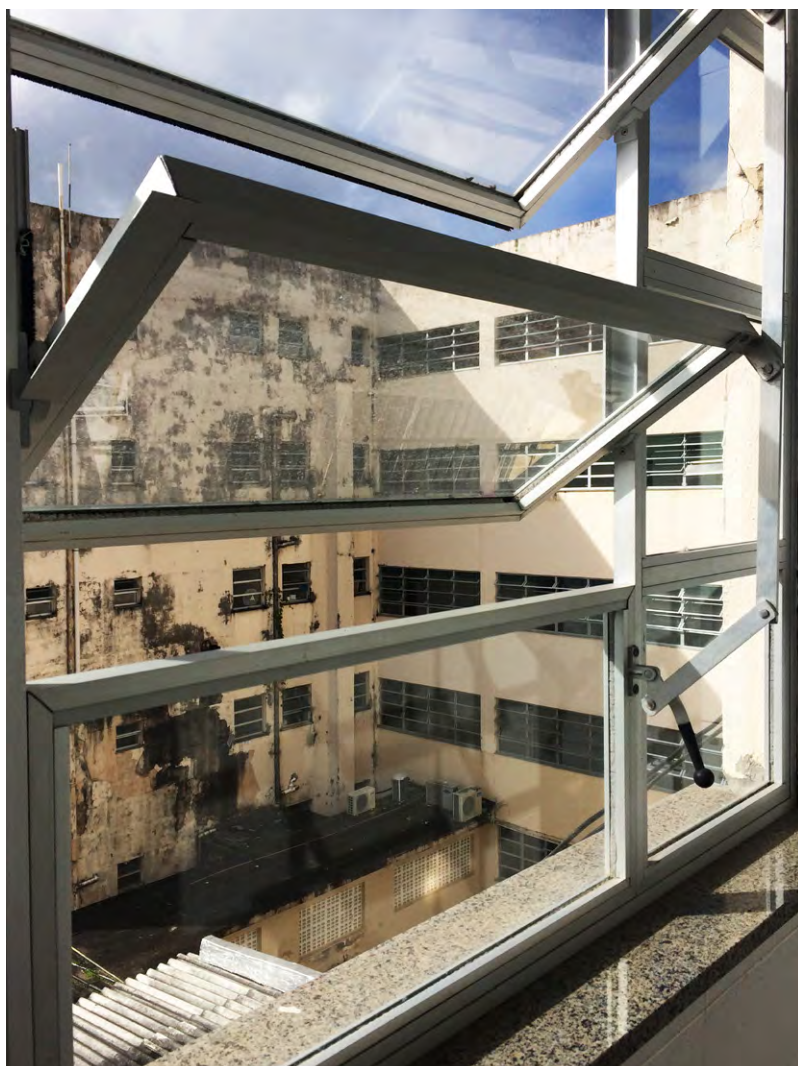
013

pela esquadria da circulação do centro cirúrgico, vê-se a fachada sul do bloco prismático e a fachada oeste do bloco principal

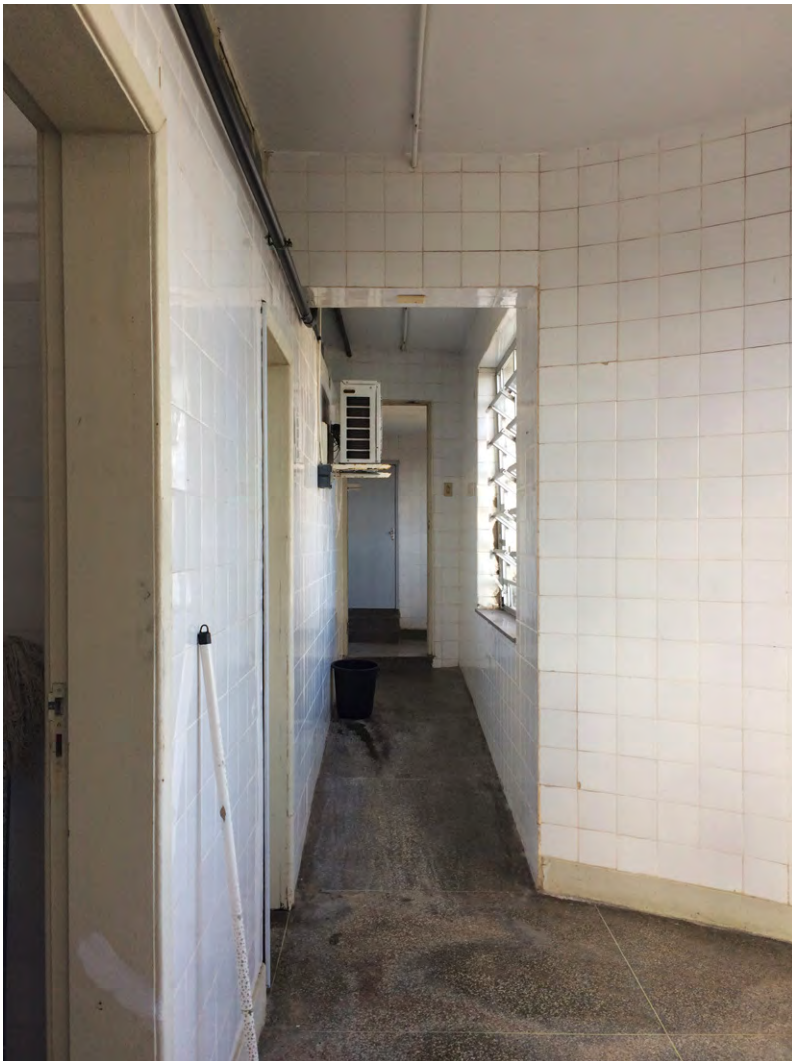
centro cirúrgico, circulação do lixo. piso em granilite, revestimento em azulejo branco em toda a parede

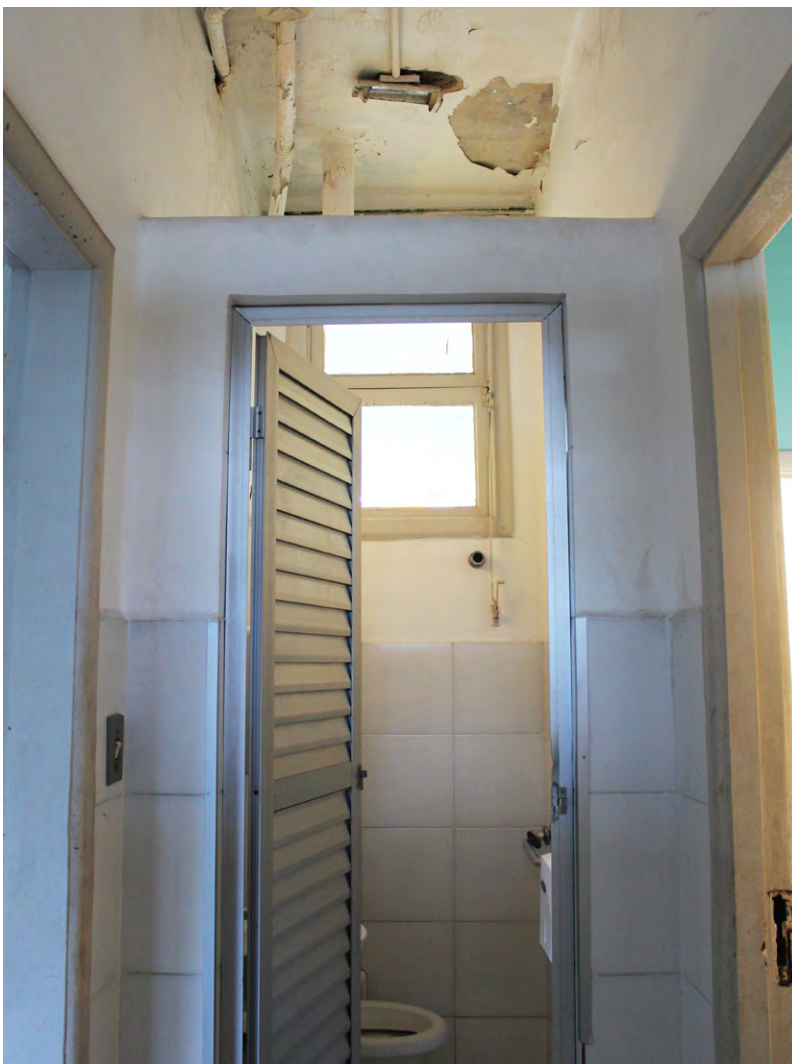
sanitário das enfermarias 316 e 318. revestimento cerâmico a meia altura, pintura branca ao fundo. porta de alumínio separa a cabine sanitária do pequeno hall. ao fundo, vê-se esquadria original remanescente. no teto, tubulação hidráulica aparente e descolamento de pintura em pequeno trecho

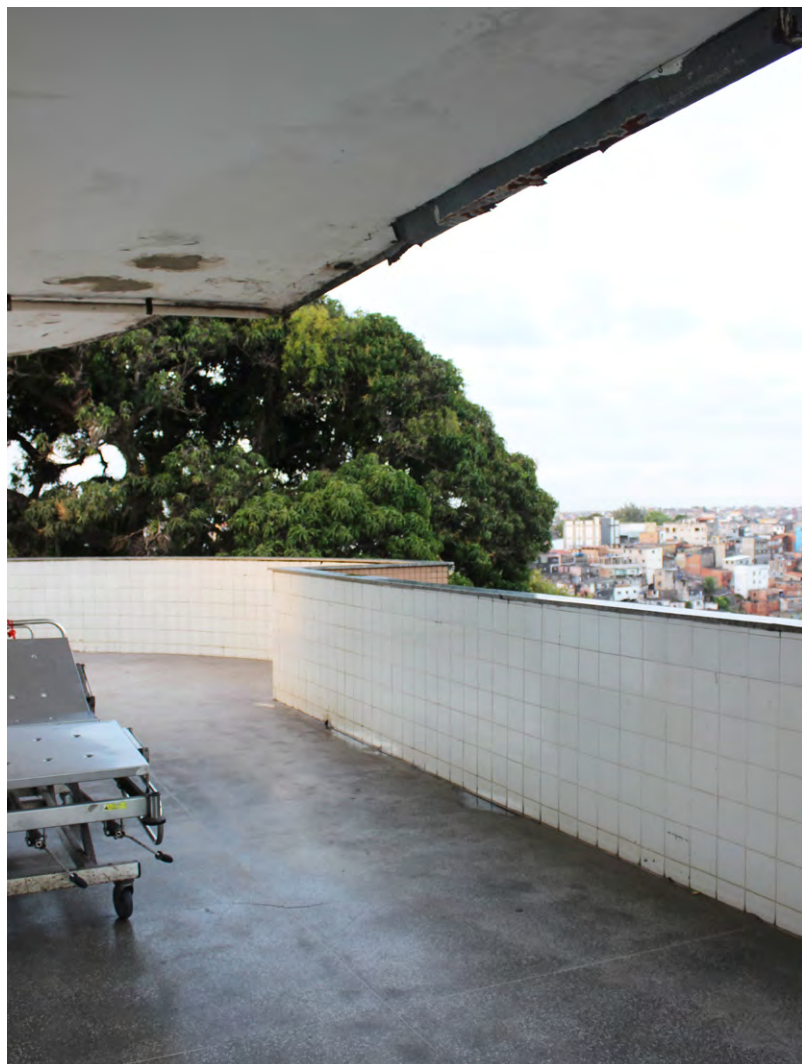
031

solário da ala f. piso em granilite. revestimento em azulejo branco, pintura branca na laje de cobertura. calha metálica que percorre toda a extensão do solário pela borda da laje está corroída em diversos trechos. ao fundo, parte do entorno do edifício, formado por pequenas edificações residenciais

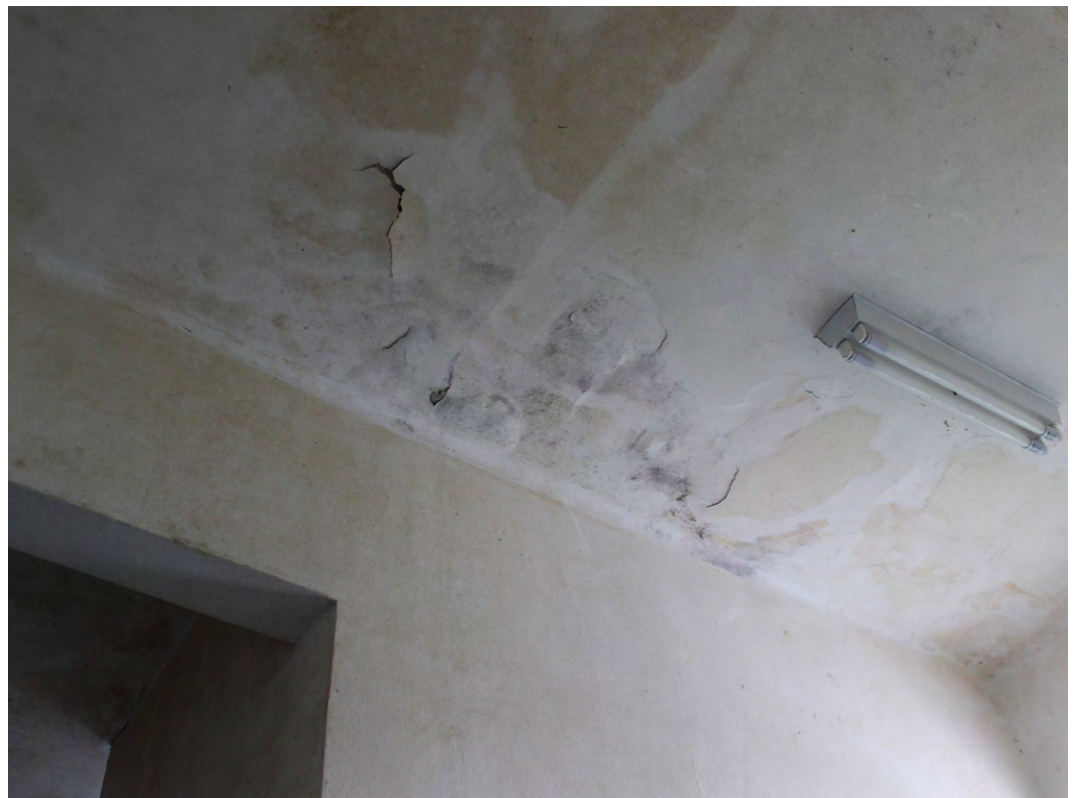
035

no teto do posto de enfermagem, grandes manchas e início de descolamento de pintura em alguns trechos, devido ao acúmulo de umidade em excesso

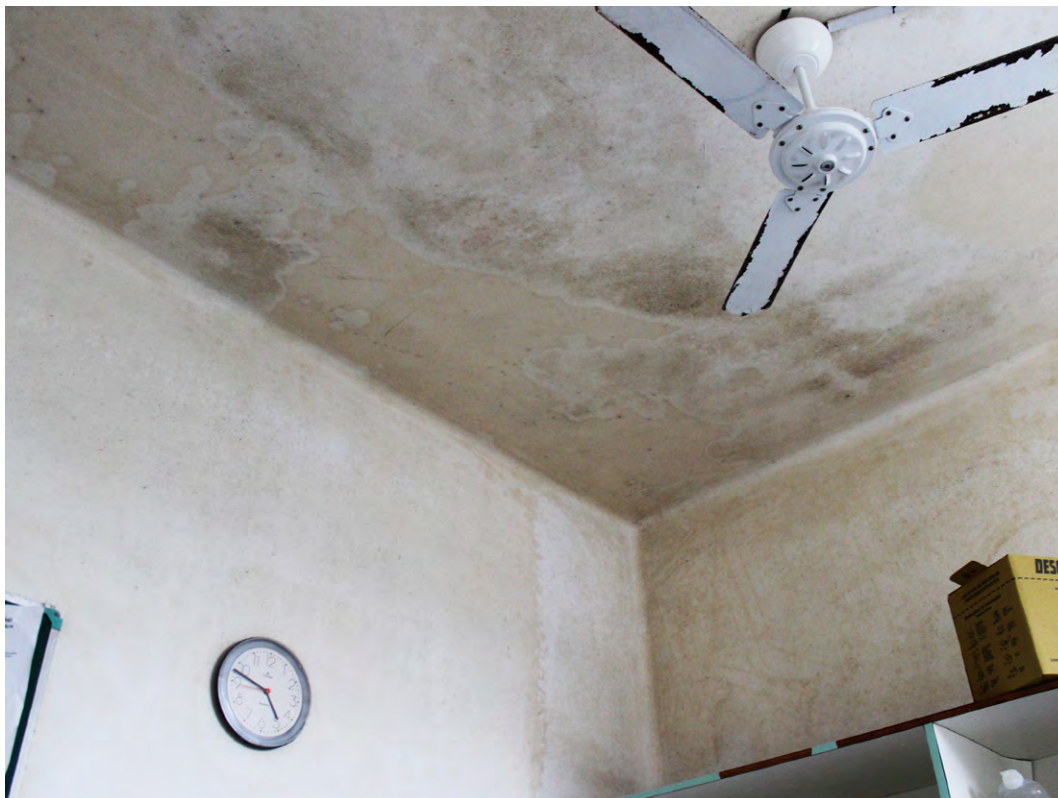
no teto do posto de enfermagem, grandes manchas e início de descolamento de pintura em alguns trechos, devido ao acúmulo de umidade em excesso

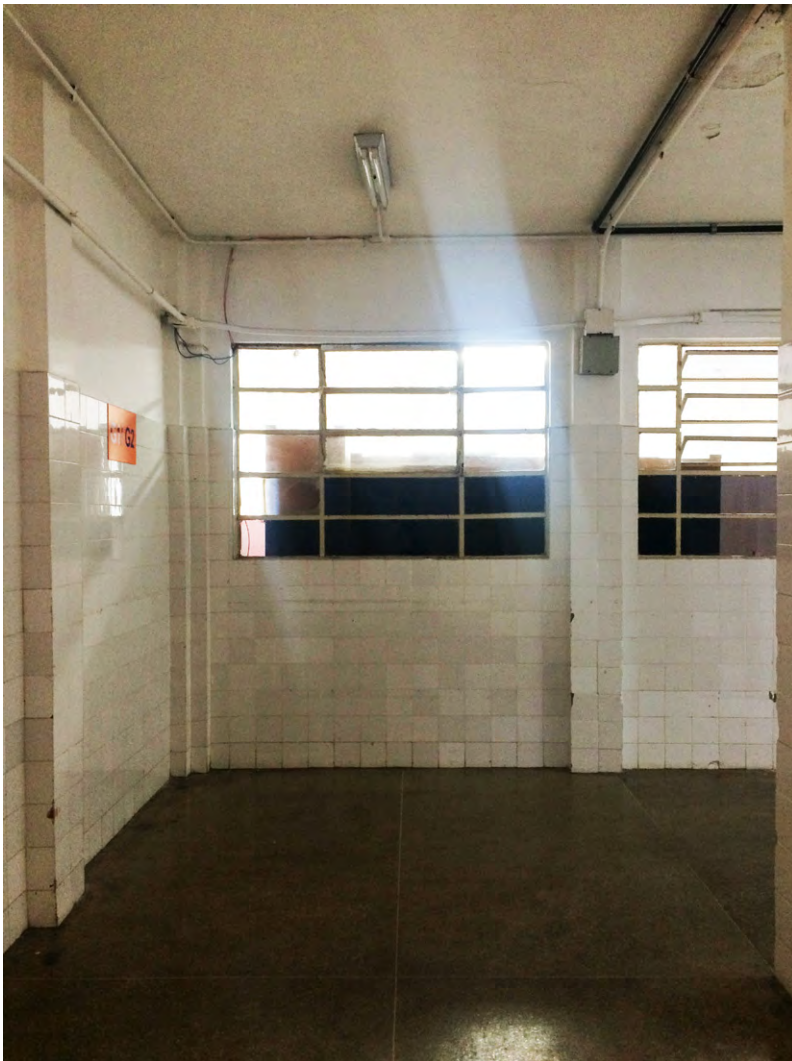
circulação central. piso em granilite, revestimento em azulejo branco a meia altura, pintura branca acima. esquadrias originais remanescentes. instalações elétricas aparentes
