intervenção em arquitetura moderna:
restauração e requalificação do
HOSPITAL SANTA TEREZINHA
volume 01

Salvador, 2020

Trabalho final apresentado ao Mestrado Profissional em Conservação e Restauração de Monumentos e Núcleos Históricos (MP-CECRE) da Universidade Federal da Bahia, como requisito para obtenção do título de Mestre Profissional em Conservação e Restauração

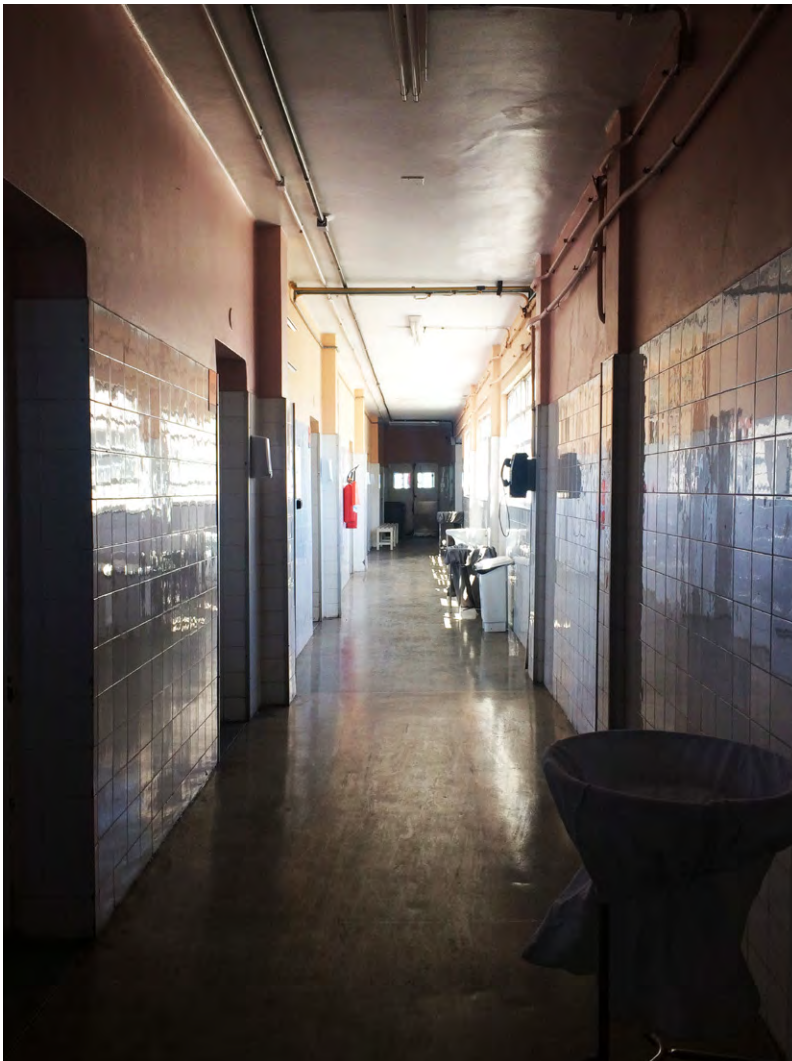
circulação da ala g. piso em granilite, revestimento em azulejo branco a meia altura, pintura colorida acima, instalações elétricas aparentes

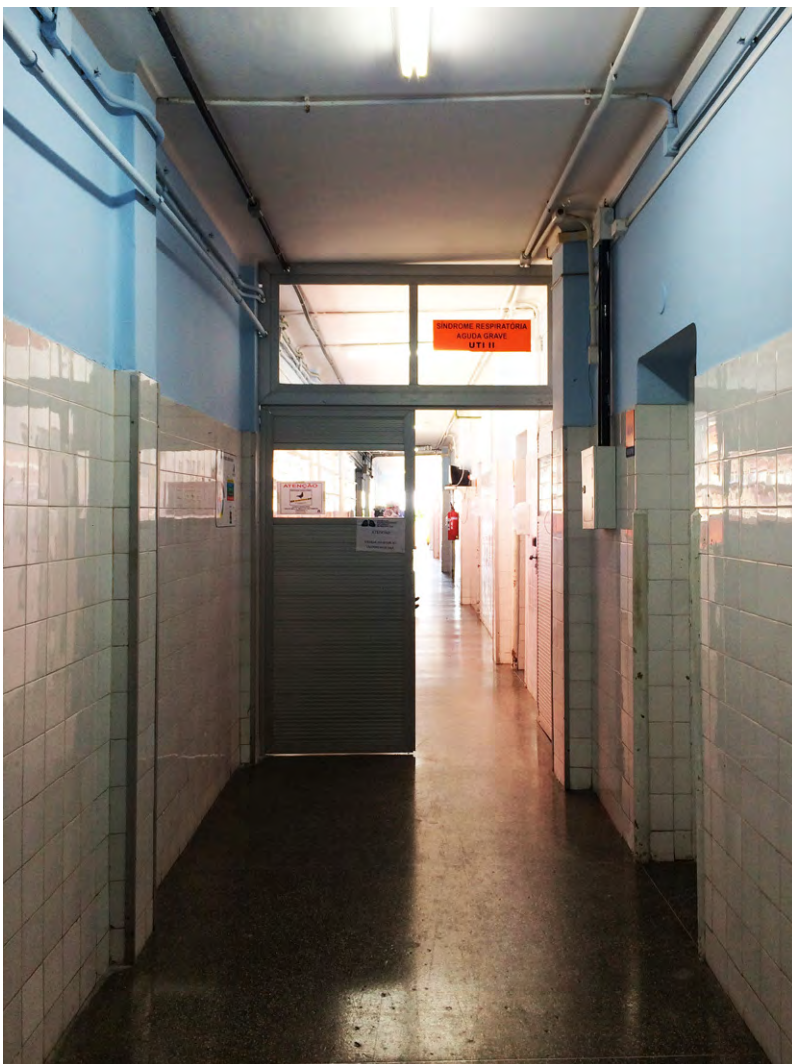
circulação da ala h. piso em granilite, revestimento em azulejo branco a meia altura, pintura colorida acima. instalações elétricas aparentes. porta de alumínio divide a circulação da ala g em dois trechos

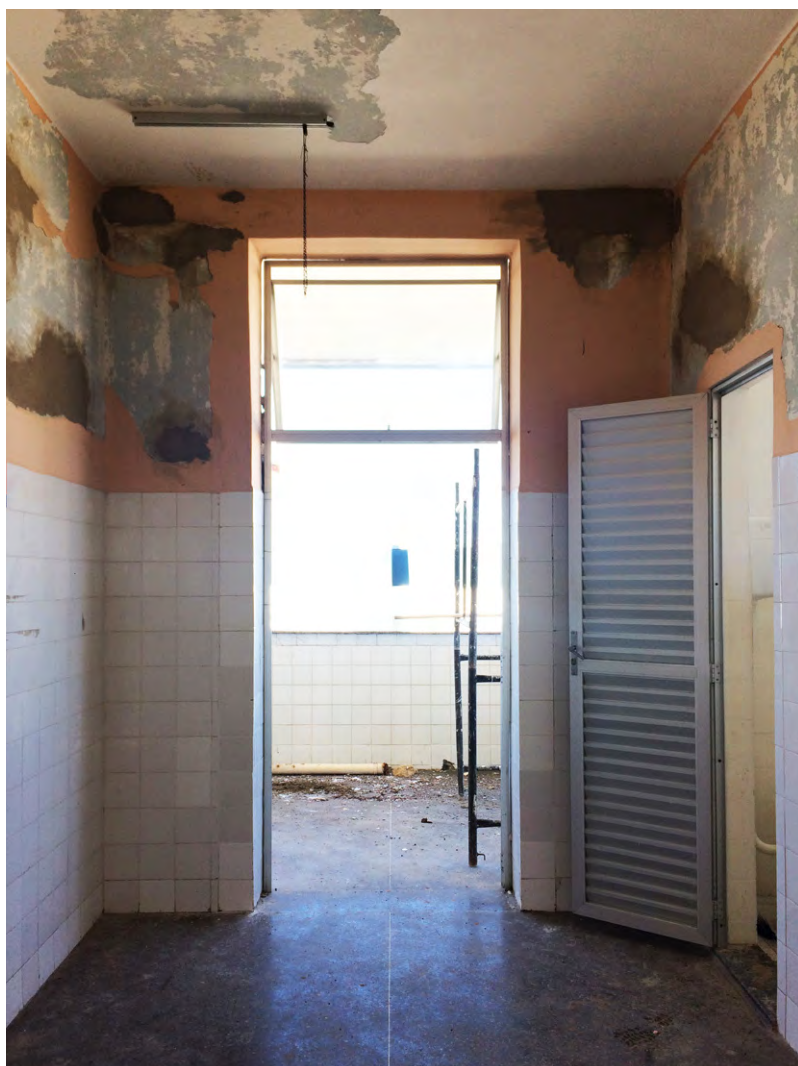
interior da enfermaria 421. piso em granilite, revestimento em azulejo branco a meia altura, pintura colorida acima. à direita, porta de alumínio conecta ao sanitário desta enfermaria. ao fundo, esquadria de alumínio leva ao solário da ala g. devido ao descolamento da camada pictórica em alguns trechos, é possível observar a estratificação da pintura da parede e do teto

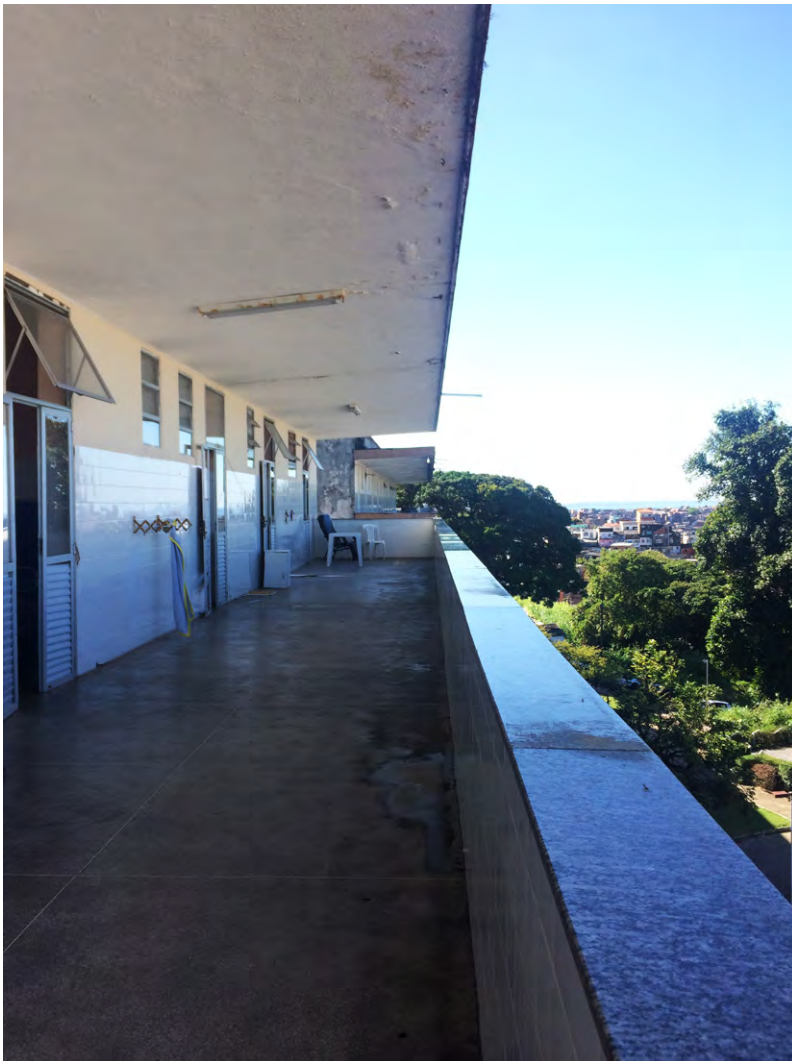
solário da ala g. piso em granilite, revestimento em azulejo branco a meia altura, pintura colorida acima, esquadrias de alumínio conectam o solário às enfermarias. na laje de cobertura, presença de bolhas e manchas na camada pictórica. no piso, é possível observar trechos em que a água pluvial fica acumulada

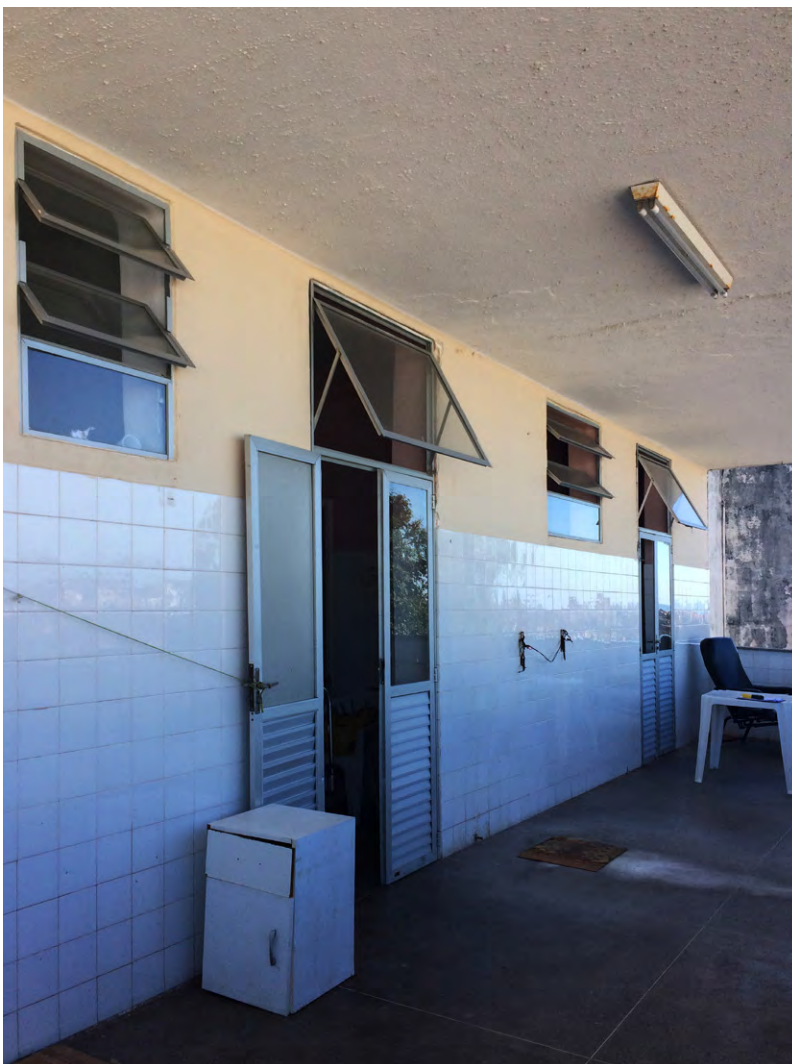
solário da ala g, piso em granilite, revestimento em azulejo branco a meia altura, pintura colorida acima. no piso, observa-se a formação de estalagmites

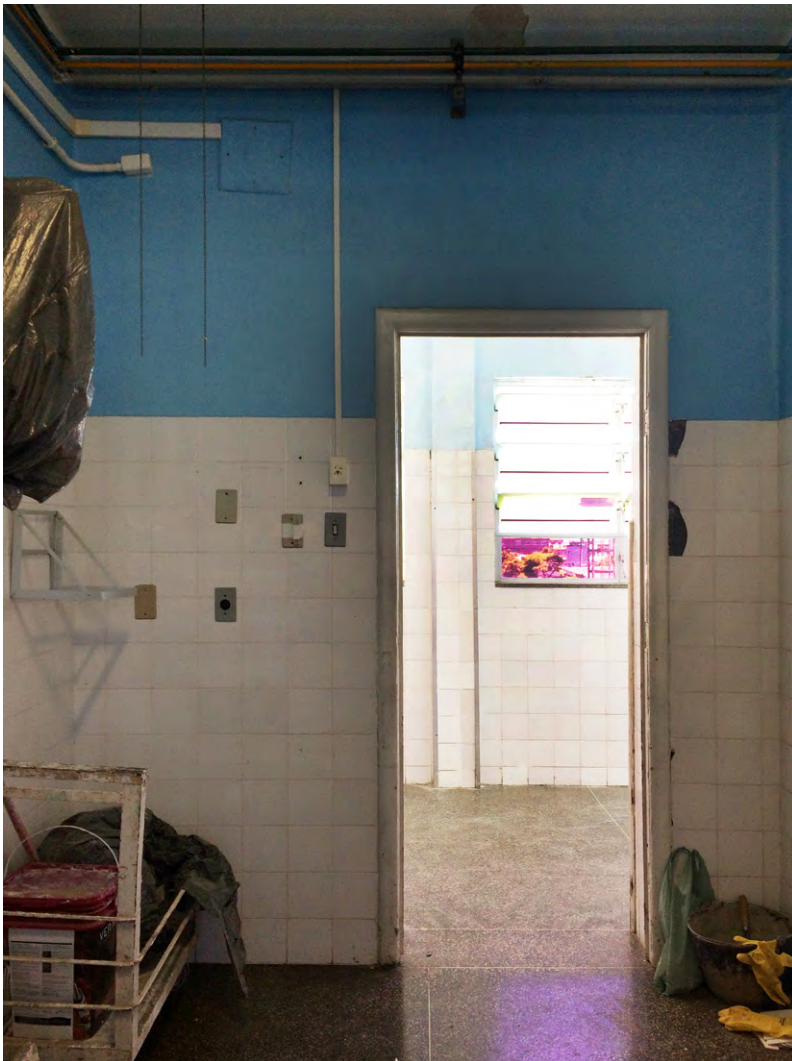
interior da enfermaria 418. piso em granilite, revestimento em azulejo branco a meia altura, pintura colorida acima. instalações elétricas e dos dutos de gases medicinais aparente. ao fundo, vão que conecta esta enfermaria à circulação da ala h

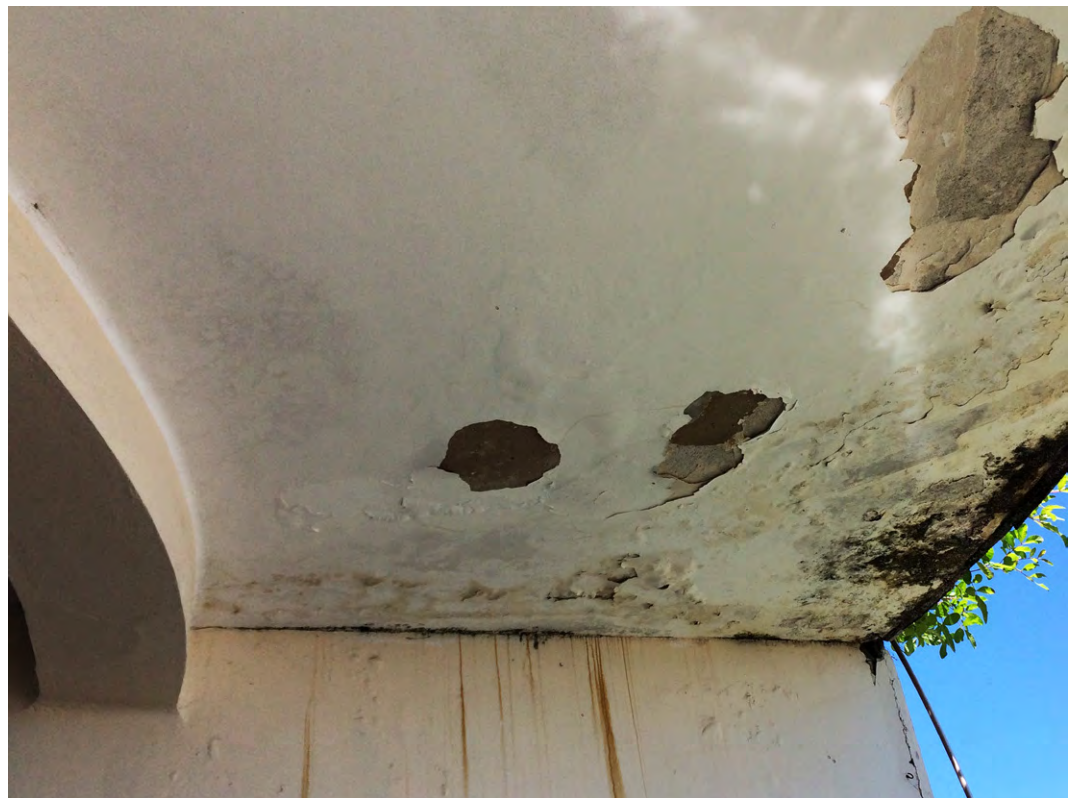
varanda da extremidade arredondada da ala h. fotografia aproximada mostrando alguns danos existentes na laje de cobertura: descolamento e formação de bolhas na camada pictórica, presença de manchas amareladas, formação de crosta negra na borda da laje, e desenvolvimento de vegetação de pequeno porte

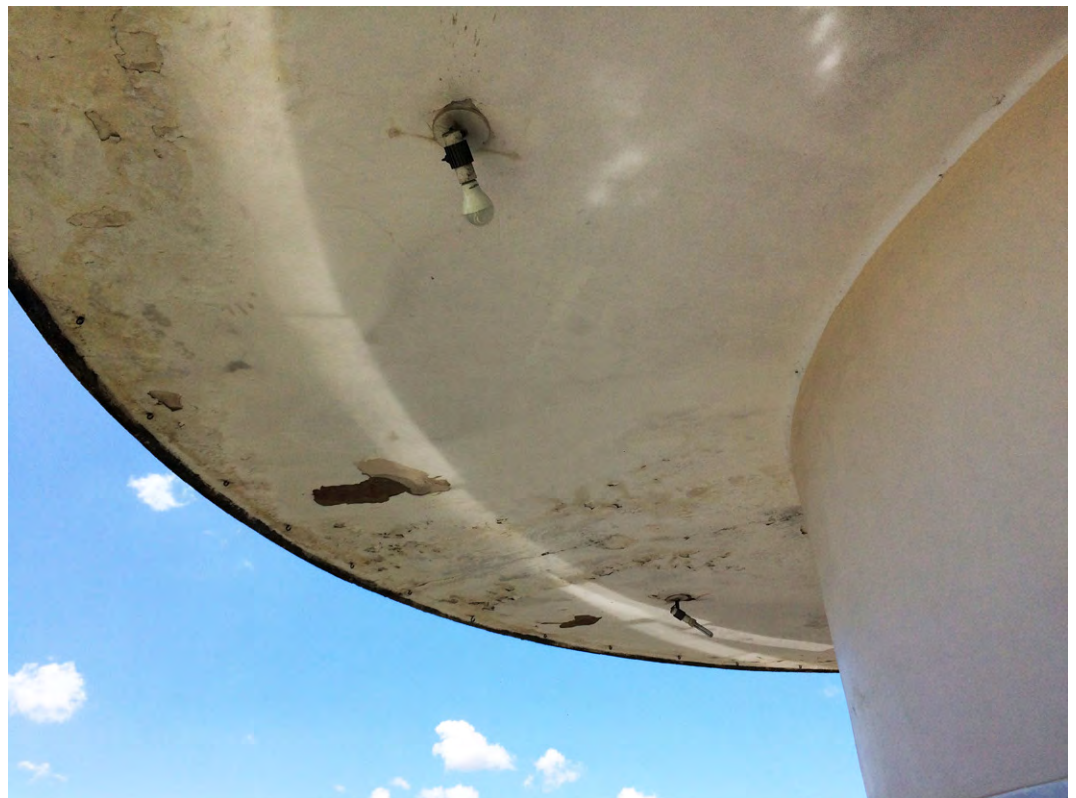
varanda da extremidade arredondada da ala h. observam-se na laje de cobertura alguns danos: formação de manchas amareladas devido ao excesso de umidade em alguns trechos, descolamento da camada pictórica, e formação de crosta negra nas bordas da laje, onde está a pingadeira

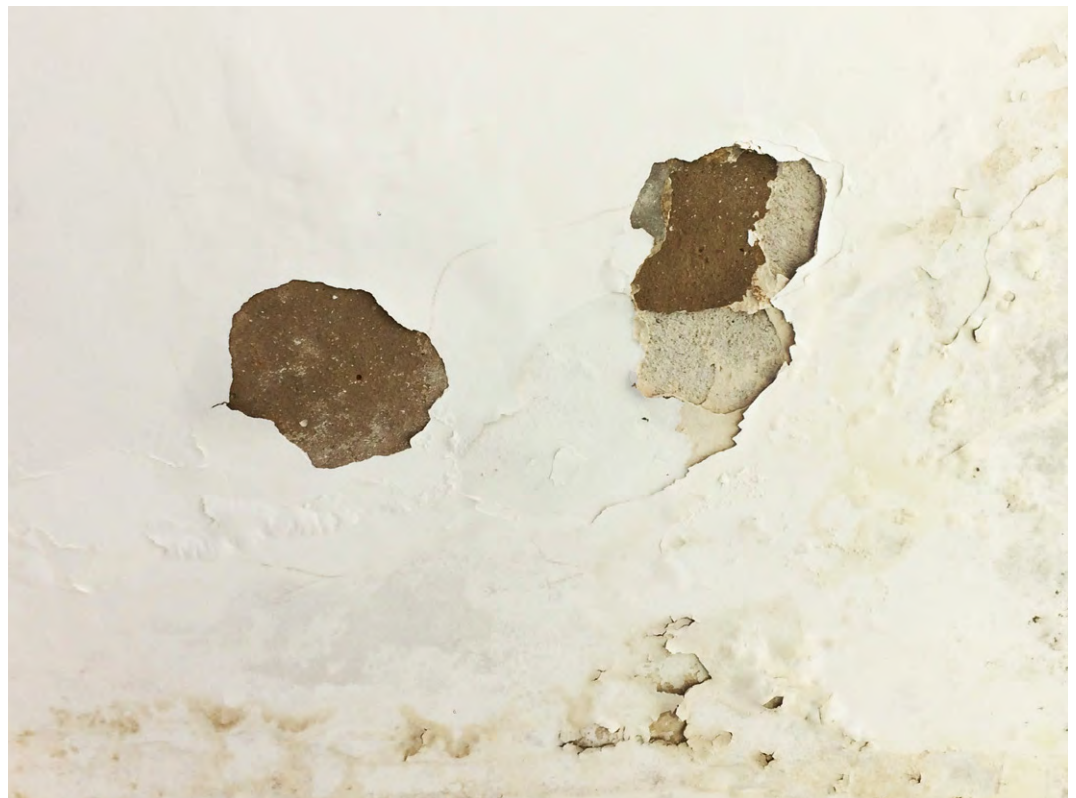
varanda da extremidade arredondada da ala h. fotografia aproximada mostrando alguns danos da laje de cobertura: manchas amareladas, formação de bolhas e descolamento da camada pictórica. no encontro entre a laje a parede, presença de crosta negra

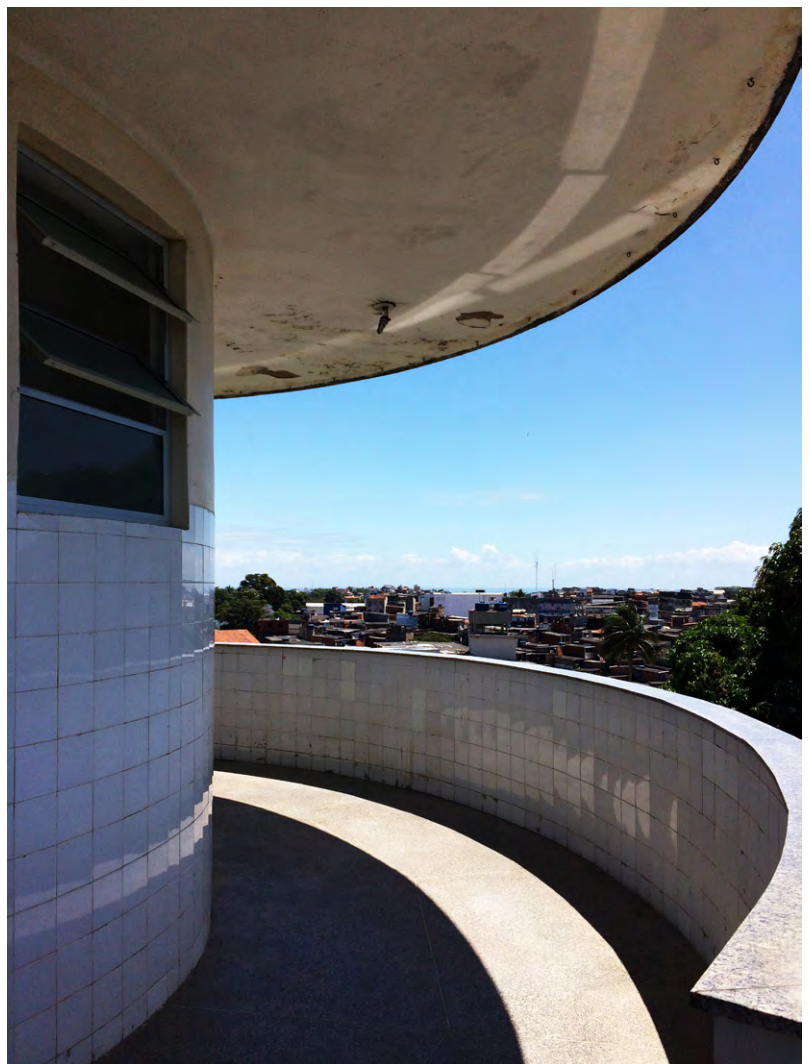
solário da ala h. piso em granilite, revestimento em azulejo branco a meia altura, pintura colorida acima. na borda da laje, observam-se alguns danos, como: descolamento da camada pictórica, perda de reboco e da camada de cobrimento, presença de crosta negra

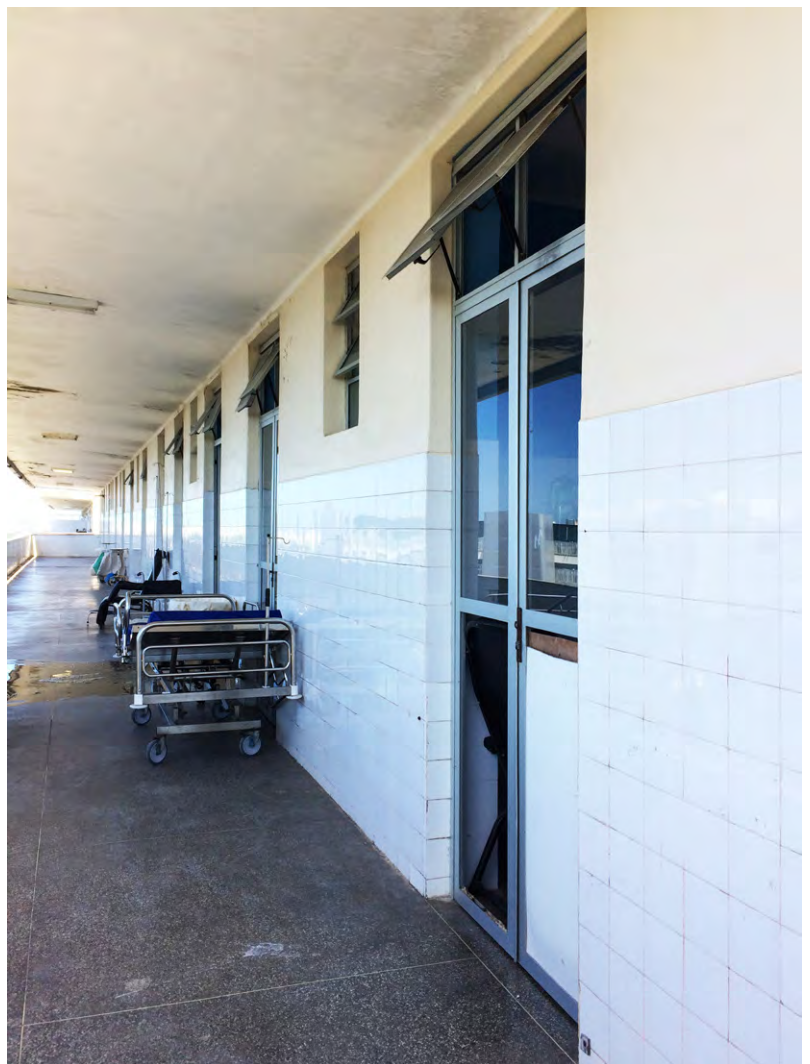
051

solário da ala h. danos pontuais existentes na proximidade dos buzinetes: formação de bolhas e de manchas na camada pictórica, perda de reboco e desenvolvimento de biofilme, além da presença de manchas avermelhadas possivelmente decorrentes da corrosão do metal da calha

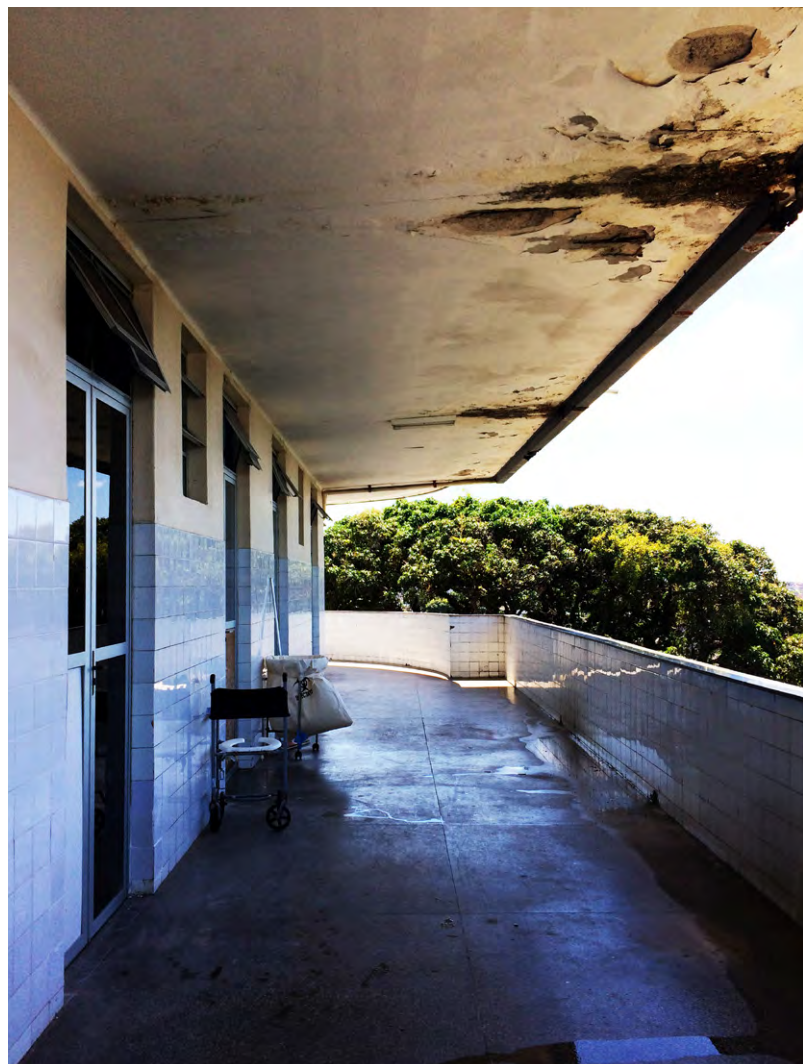
053

solário da ala h. danos pontuais existentes: formação de bolhas e de manchas na camada pictórica, perda de reboco e desenvolvimento de biofilme, além da presença de manchas avermelhadas possivelmente decorrentes da corrosão do metal da calha. perda do cobrimento da laje e armadura exposta

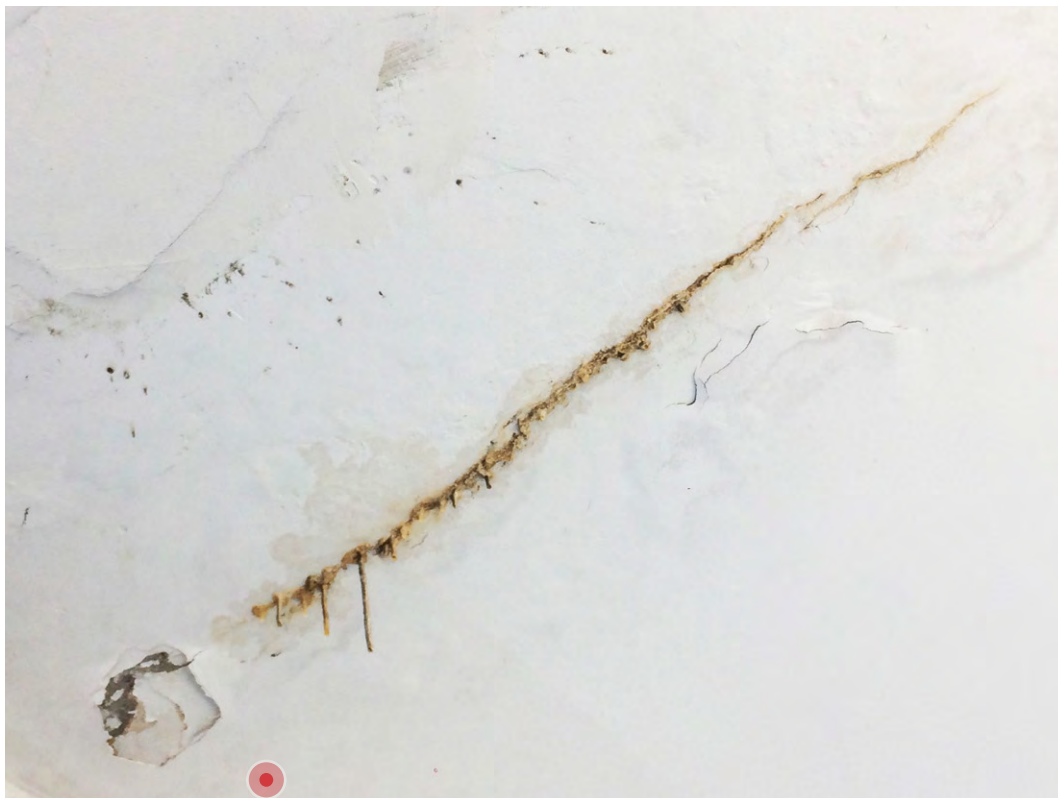
| <i>observações</i> | solário da ala h. formação de estalactite em trecho da laje |

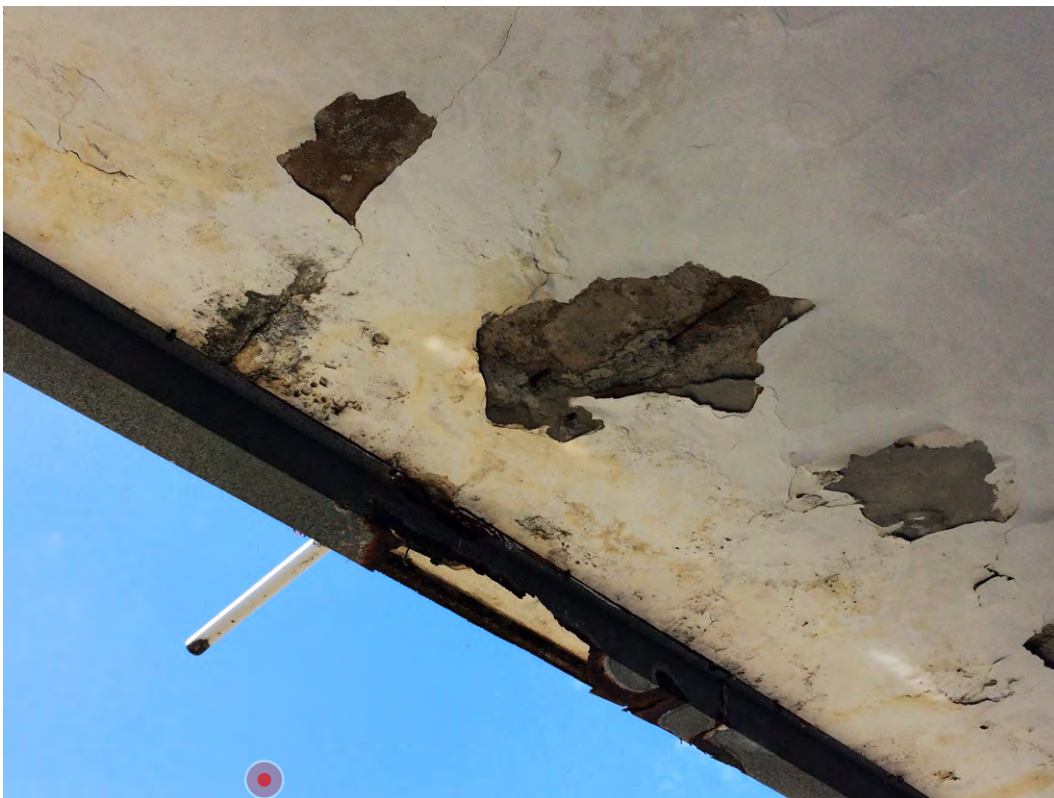
solário da ala h. danos pontuais presentes na proximidade do buzinate: descolamento da camada pictórica, formação de bolhas e de manchas amareladas, desenvolvimento de camada de biofilme, perda da reboco e do cobrimento da armadura

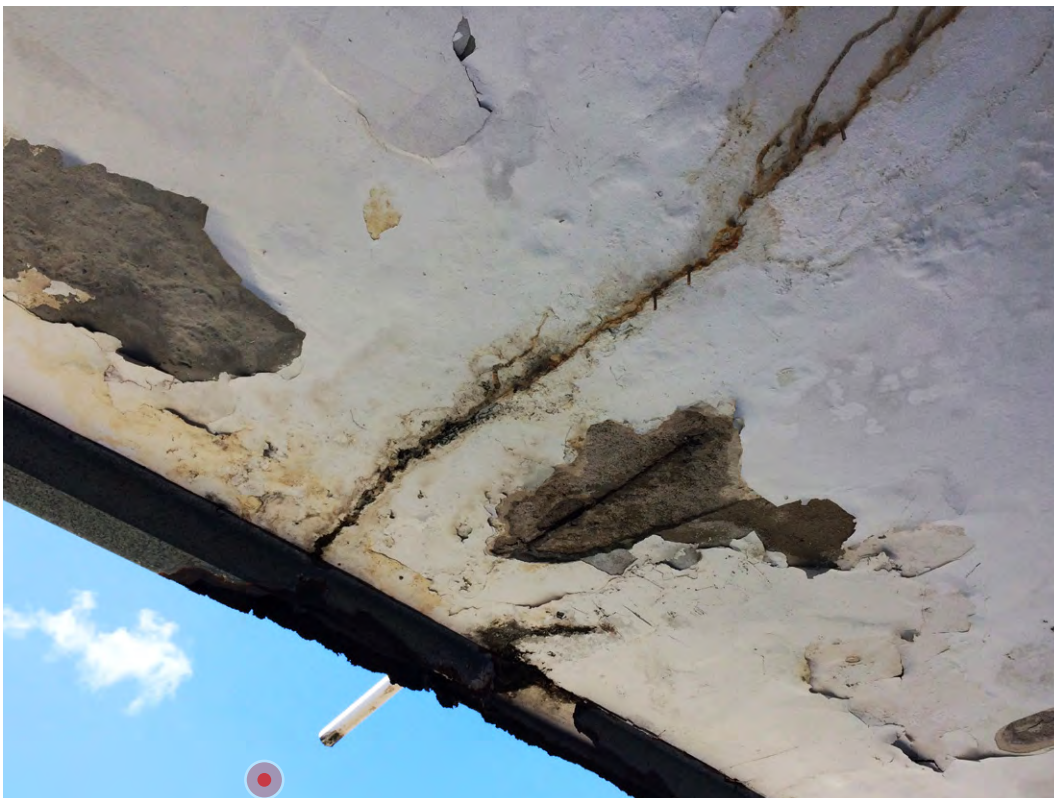
solário da ala h. danos pontuais presentes na proximidade do buzino: descolamento da camada pictórica, formação de bolhas e de manchas amareladas, perda da reboco e do cobrimento da armadura, e desenvolvimento de estalactite em caminho transversal à laje

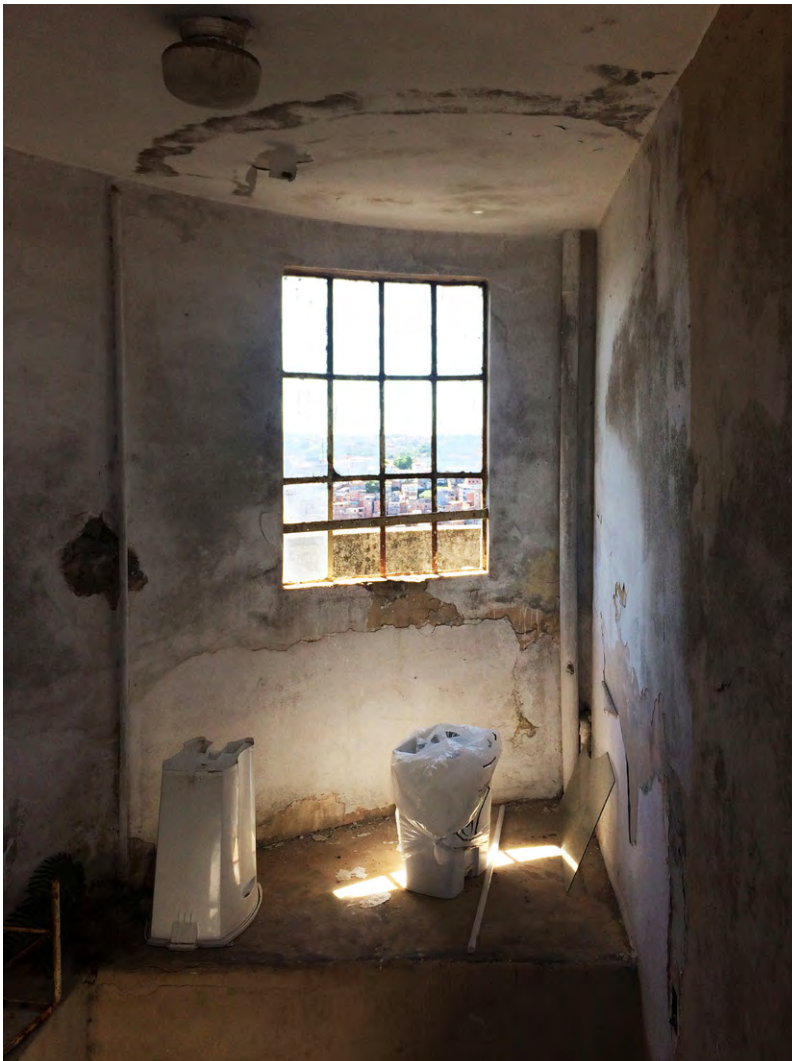
cobertura da escada da extremidade norte do edifício. nas paredes e no teto, sujeira, descolamento da camada pictórica e do reboco

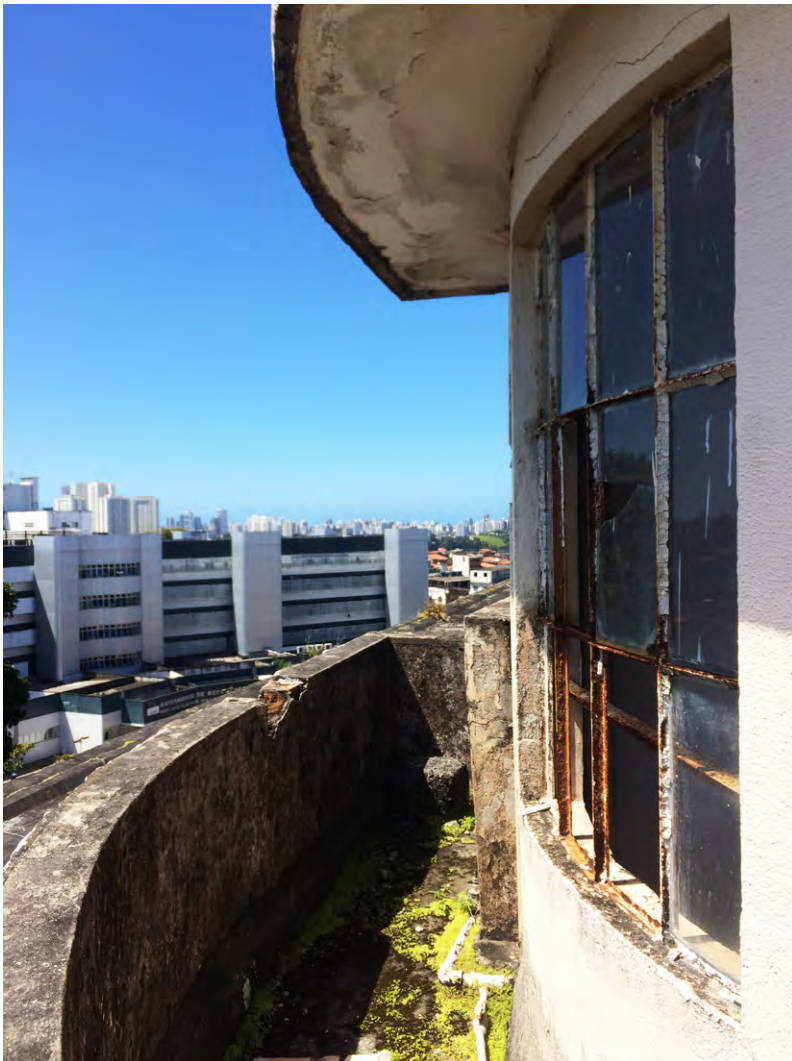
volume que conecta a escada da extremidade norte do edifício à laje de cobertura. à esquerda, maternidade de referência josé maria de magalhães netto. à direita, esquadria de ferro e vidro original. no guarda-corpo, presença de crosta negra e sujidade, perda de material (reboco e tijolo) em trecho pontual. no piso, desenvolvimento de biofilme e vegetação de pequeno porte

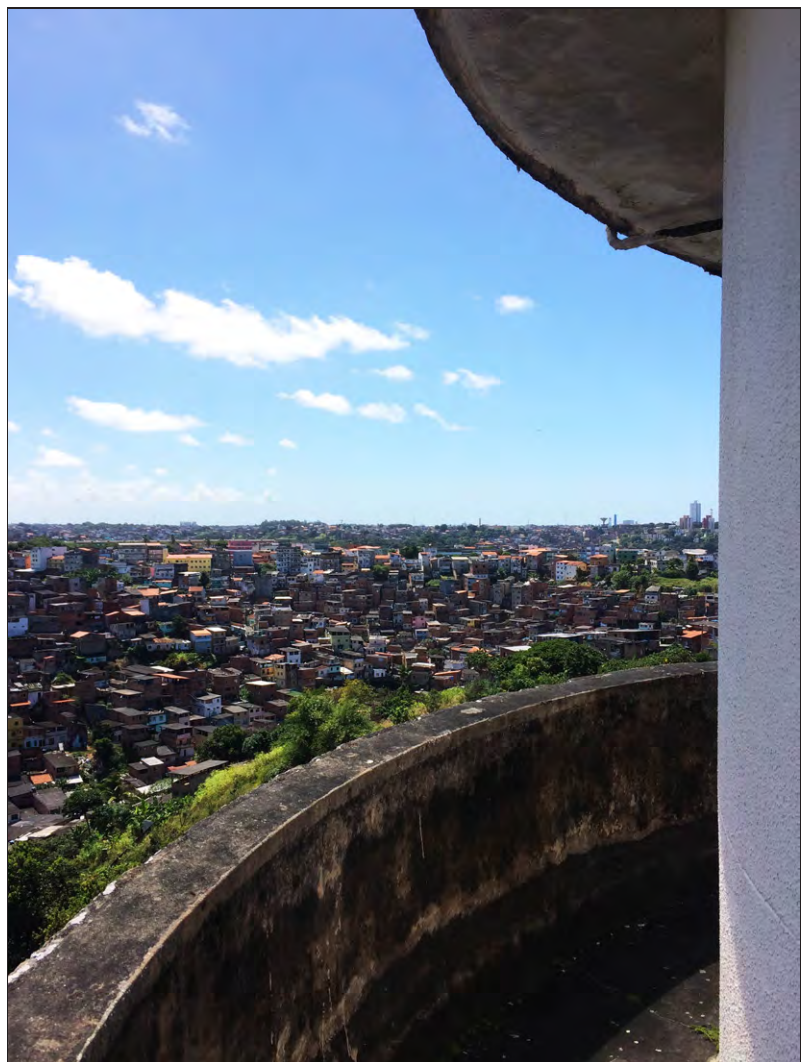
005

volume que conecta a escada da extremidade norte do edifício à laje de cobertura. à esquerda, bairro do iapi, que faz parte do entorno do complexo hospitalar..no guarda-corpo, presença de crosta negra e sujeidade no interior e no topo. no piso, desenvolvimento de biofilme e crosta negra
