intervenção em arquitetura moderna:
restauração e requalificação do
HOSPITAL SANTA TEREZINHA
volume 01

Salvador, 2020

Trabalho final apresentado ao Mestrado Profissional em Conservação e Restauração de Monumentos e Núcleos Históricos (MP-CECRE) da Universidade Federal da Bahia, como requisito para obtenção do título de Mestre Profissional em Conservação e Restauração

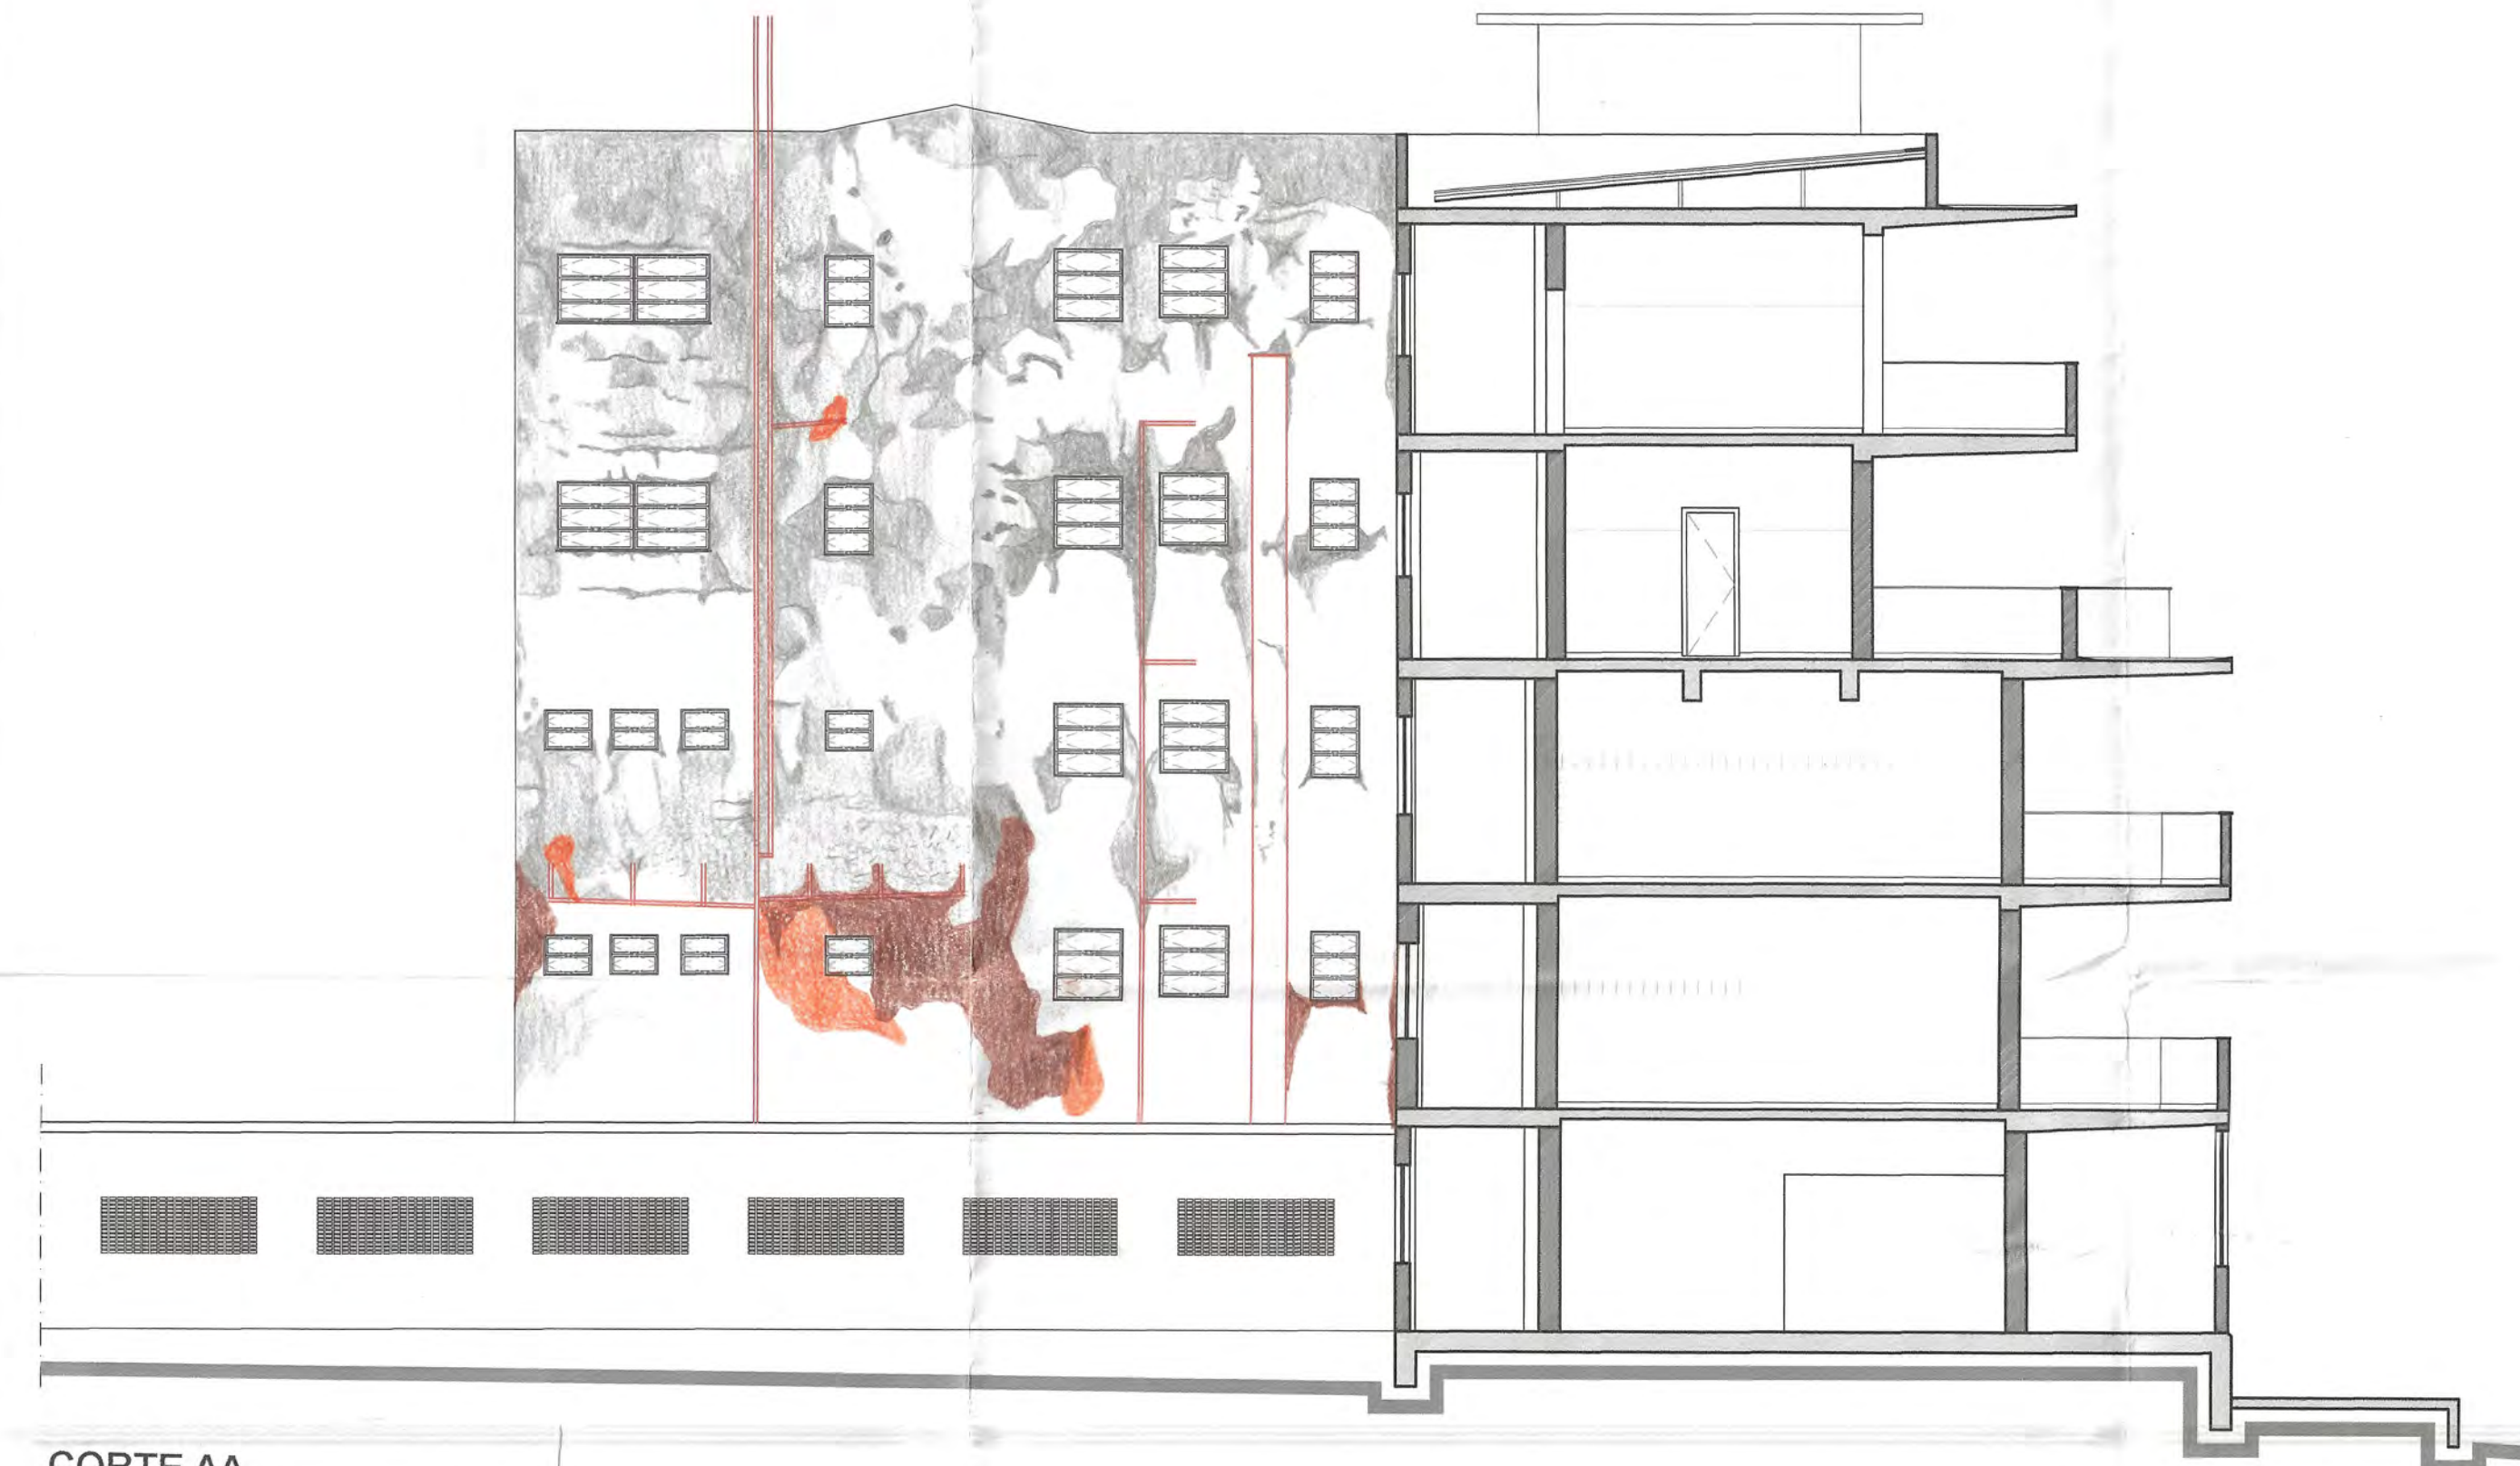
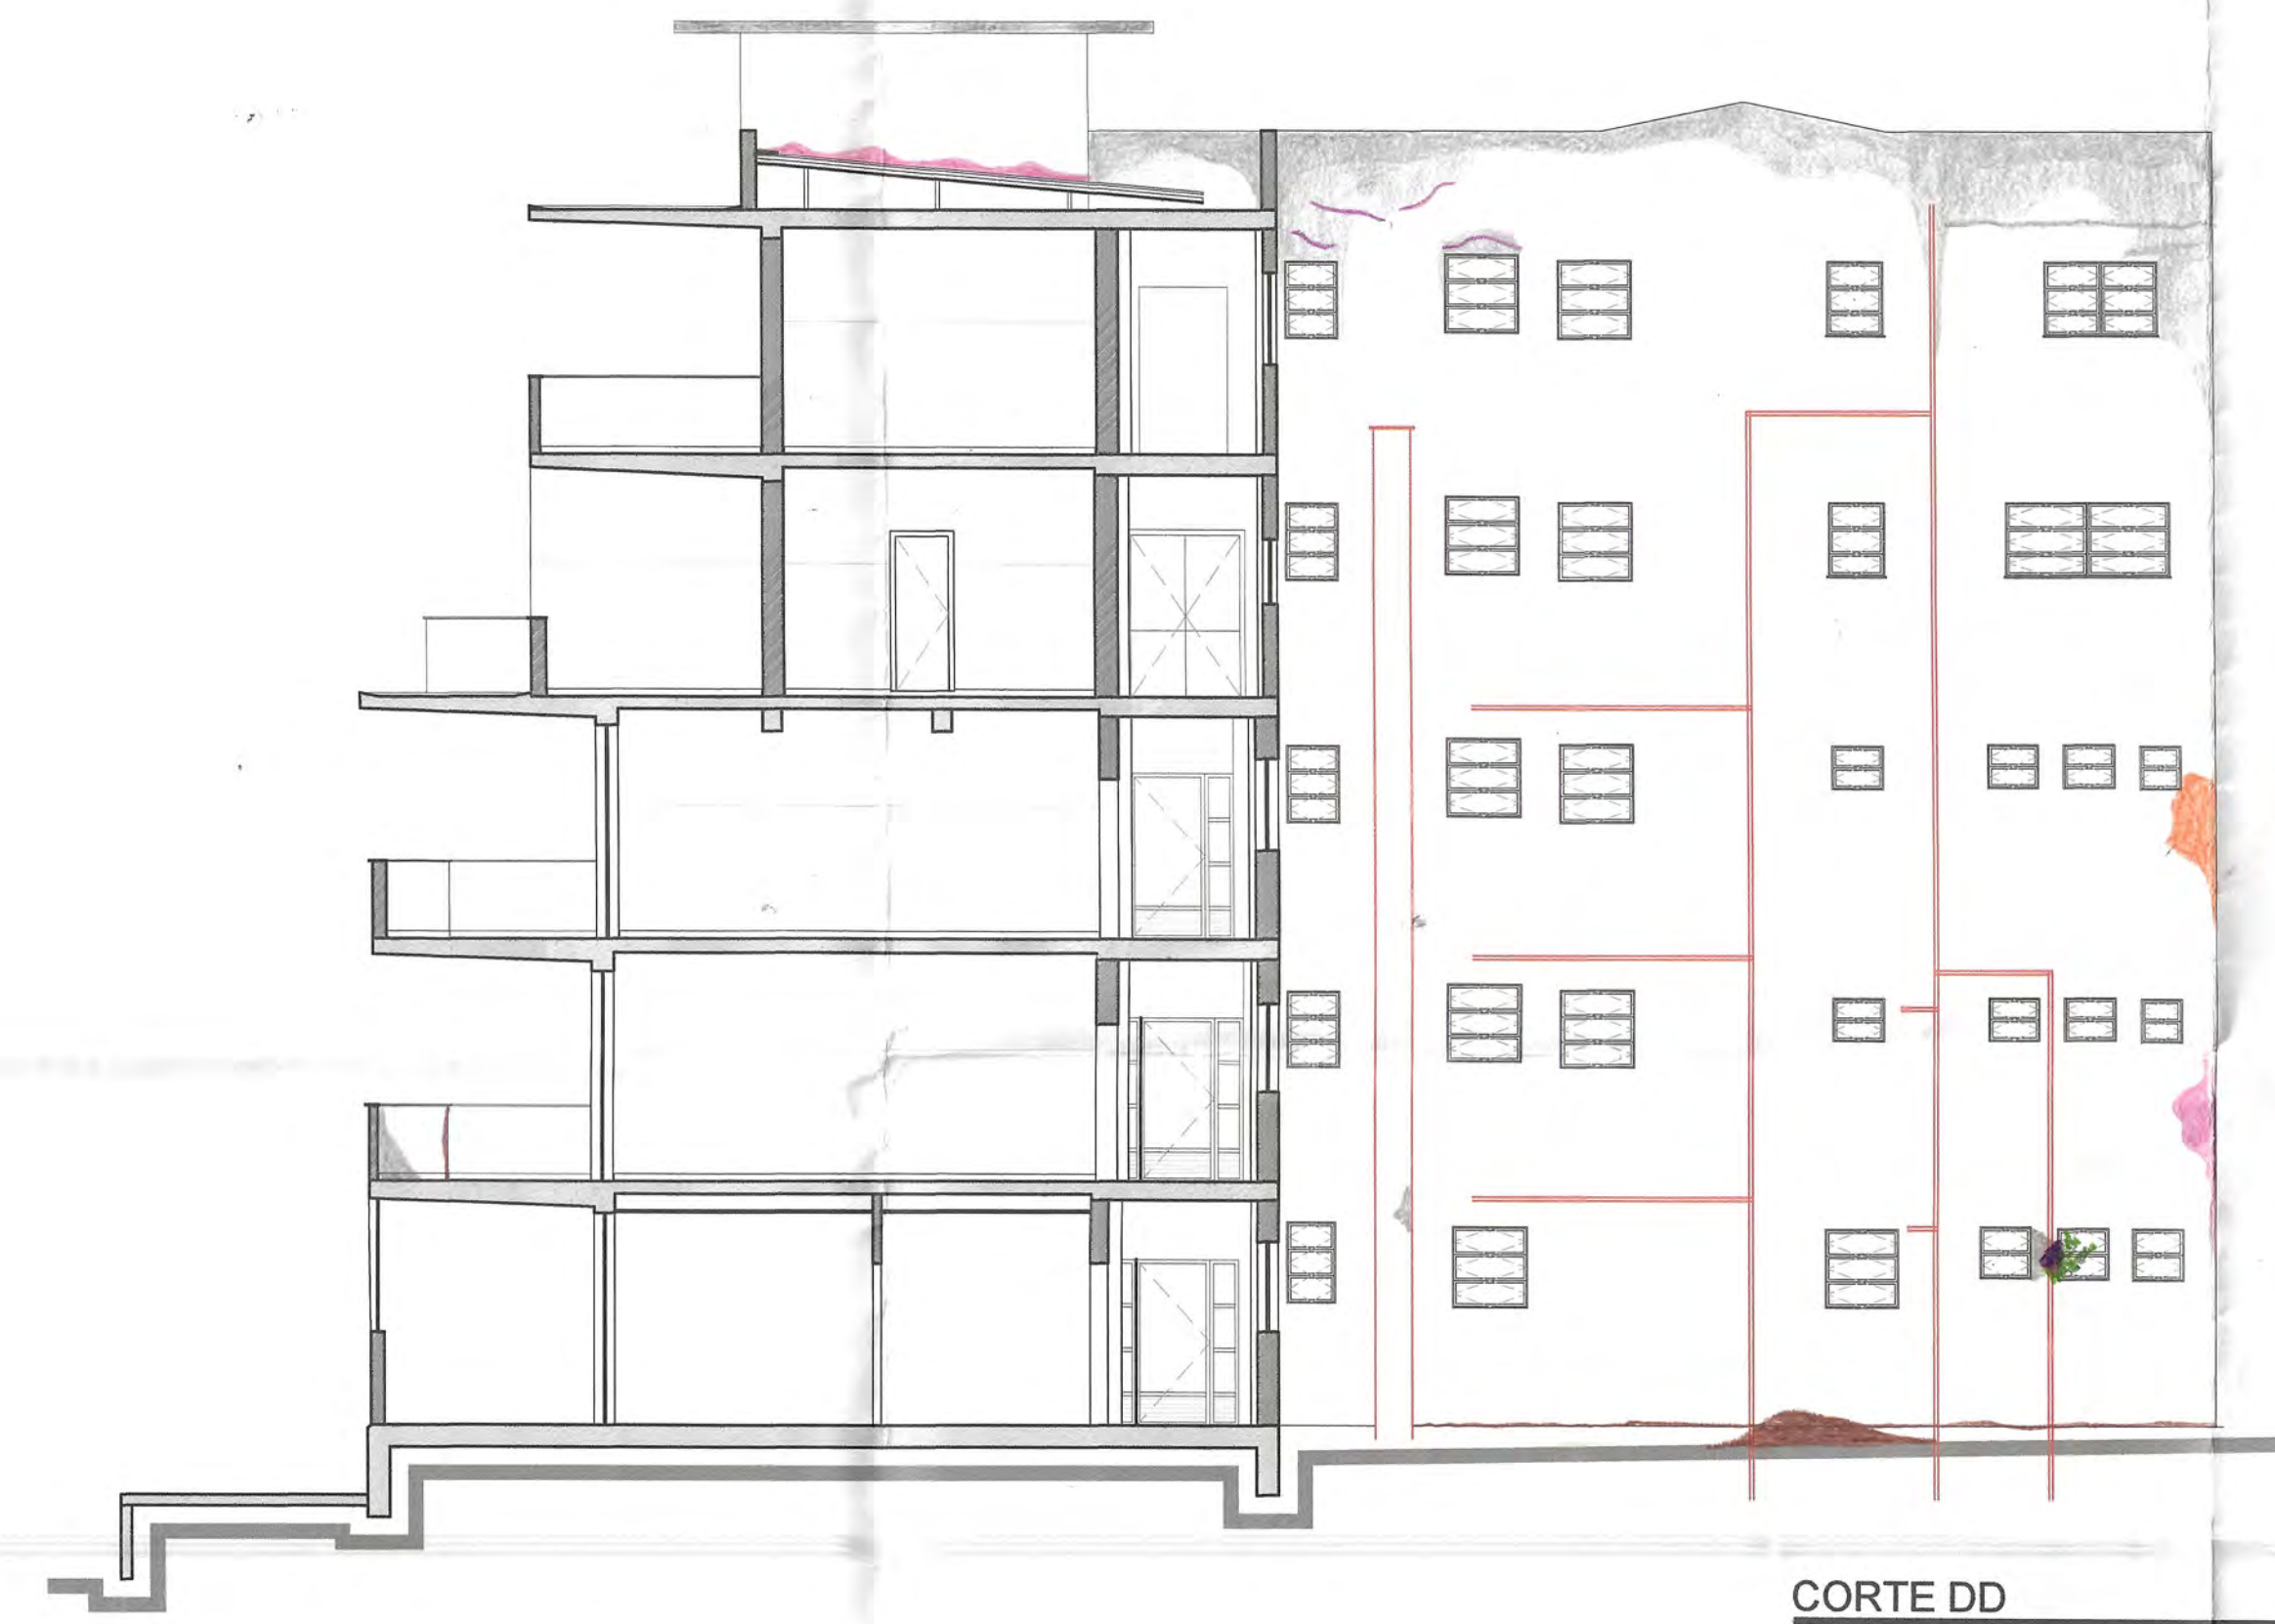
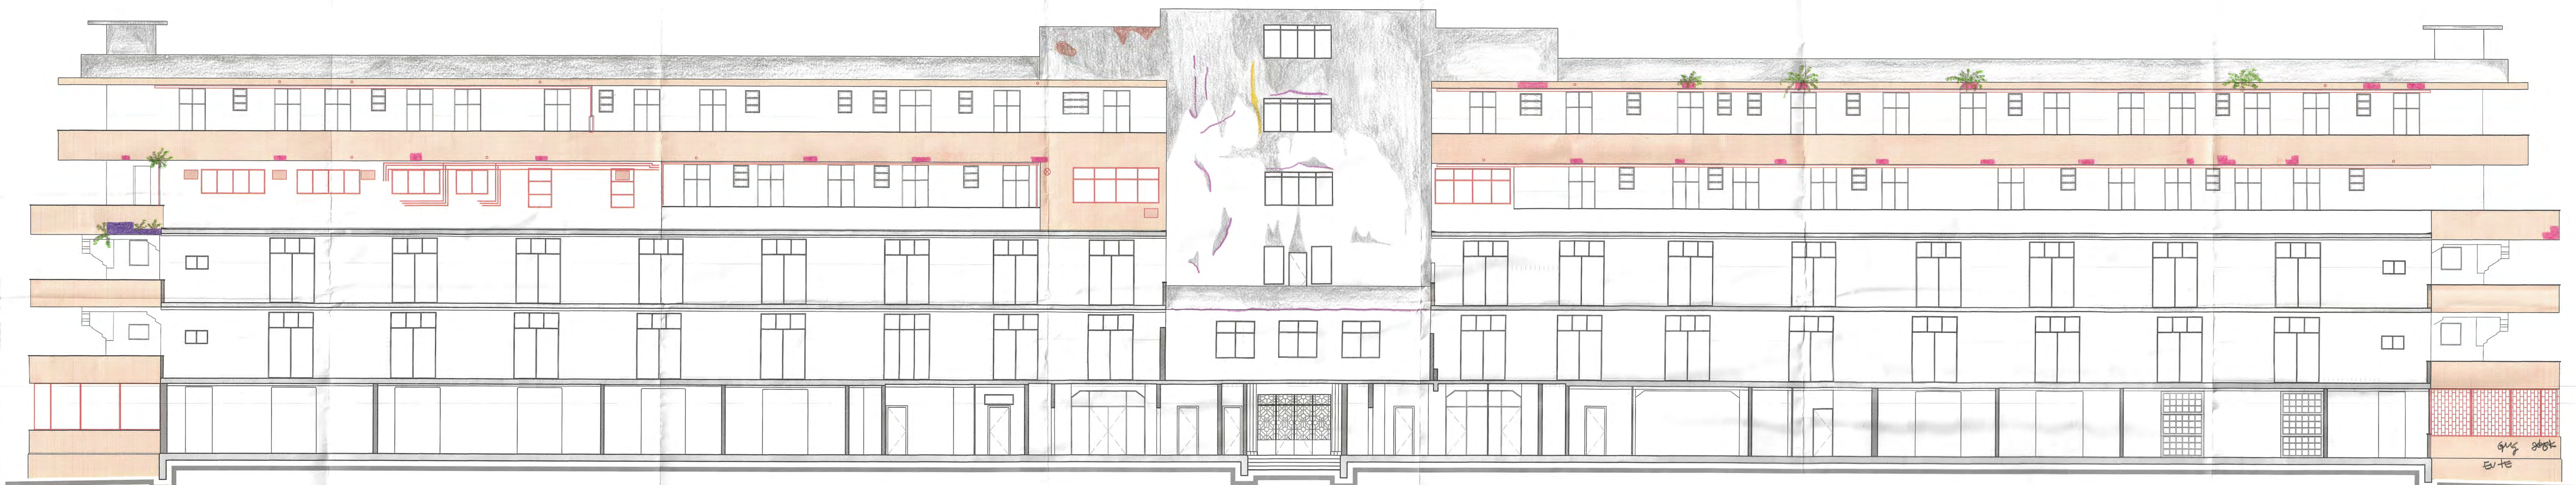
MAPEAMENTO DE DANOS
CORTE AA | CORTE DD | CORTE HH

| QUADRO DE DANOS - CORTE BB | | |
|---|---|--|
| [Linha tracejada] | ELEMENTO ESPÚRIO | ACRÉSCIMOS NÃO PATOLÓGICOS QUE CAUSAM DANOS NA IMAGEM DO EDIFÍCIO (AMPLIAÇÕES, INSTALAÇÕES ELÉTRICAS E HIDRÁULICAS, EQUIPAMENTOS DE AR-CONDICIONADO, ESQUADRIAS INCOMPATÍVEIS) |
| [Linha tracejada] | DESCOLAMENTO DA CAMADA PICTÓRICA | INFILTRAÇÃO |

| QUADRO DE DANOS - CORTE HH | | |
|---|---|--|
| [Linha tracejada] | ELEMENTO ESPÚRIO (PASTILHA 5x5) | ACRÉSCIMOS NÃO PATOLÓGICOS QUE CAUSAM DANOS NA IMAGEM DO EDIFÍCIO (REVESTIMENTO EM PASTILHA 5x5 EM TODA A EXTENSÃO DOS SOLÁRIOS) |
| [Linha tracejada] | DESCOLAMENTO DO REVESTIMENTO | INFILTRAÇÃO |
| [Linha tracejada] | FISSURA DO MICROFISSURA NA CAMADA PICTÓRICA | MOVIMENTAÇÃO NATURAL DA ESTRUTURA |
| [Linha tracejada] | MANCHA AMARELADA | INFILTRAÇÃO |

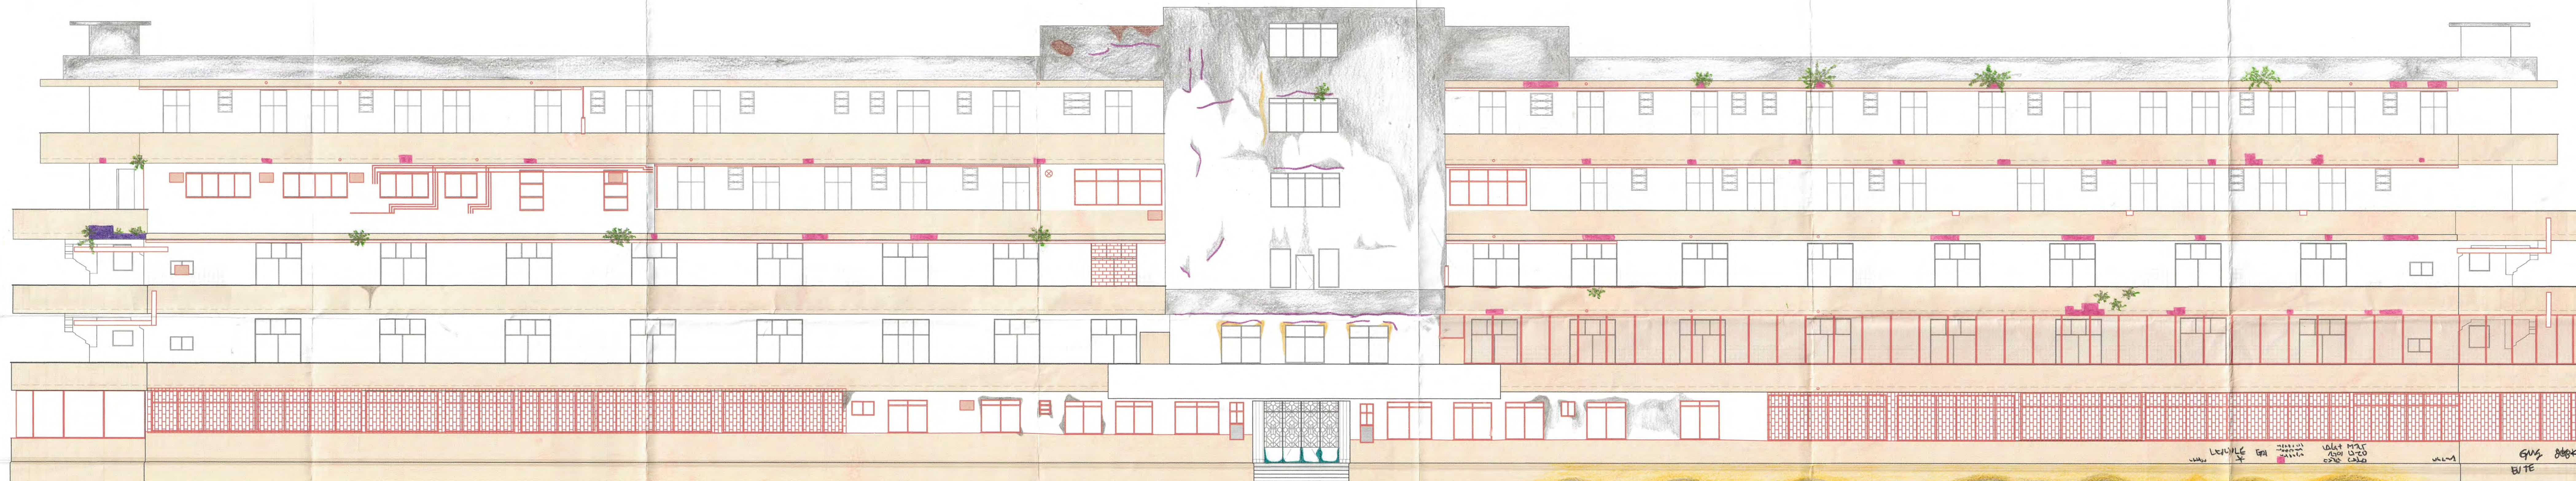
FACHADA LESTE
ESC: 1/100

| COR | AGENTE | CAUSA |
|---|---|--|
| [Red] | ELEMENTO ESPÓRIO | ACRÉSCIMOS NÃO PATOLÓGICOS QUE CAUSAM DANOS NA IMAGEM DO EDIFÍCIO (AMPLIAÇÕES, INSTALAÇÕES ELÉTRICAS E HIDRÁULICAS, EQUIPAMENTOS DE AR-CONDICIONADO, ESQUADRIAS INCOMPATÍVEIS) |
| [Pink] | ELEMENTO ESPÓRIO (PASTILHA 6x6) | ACRÉSCIMOS NÃO PATOLÓGICOS QUE CAUSAM DANOS NA IMAGEM DO EDIFÍCIO (REVESTIMENTO EM PASTILHA 6x6 EM TODA A EXTENSÃO DOS SOLÁRIOS) |
| [Orange] | DESCOLAMENTO DO REVESTIMENTO | INFILTRAÇÃO |
| [Purple] | FISSURA OU MICROFISSURA NA CAMADA PICTÓRICA | INFILTRAÇÃO |
| [Blue] | CORROÇÃO BASE DO PORTÃO METÁLICO | INFILTRAÇÃO |

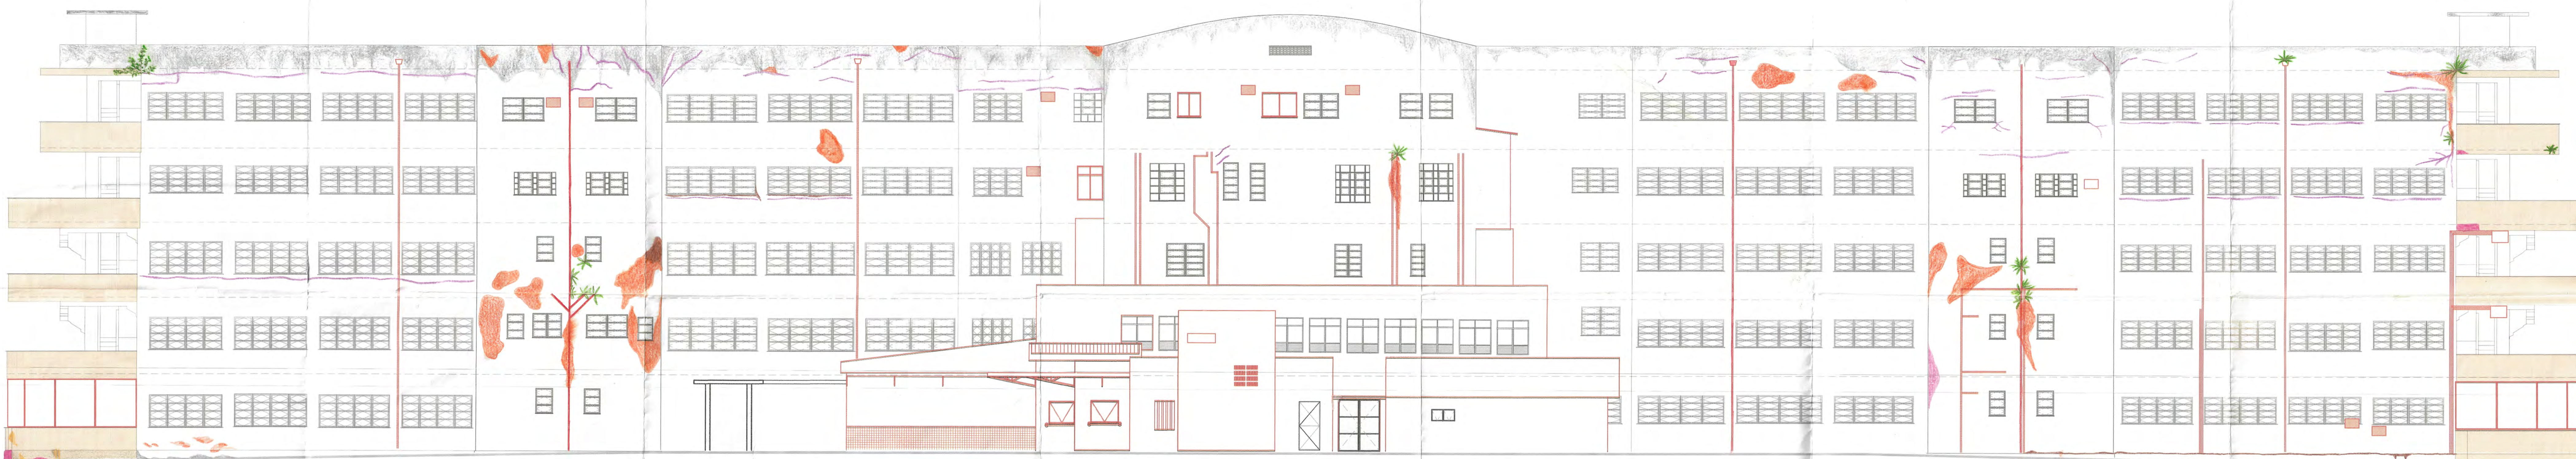
FACHADA OESTE
ESC: 1/100

| COR | AGENTE | CAUSA |
|---|---|--|
| [Orange] | DESCOLAMENTO DA CAMADA PICTÓRICA | INFILTRAÇÃO |
| [Green] | | ORIENTAÇÃO DA FACHADA E PROXIMIDADE A VIA DE TRÁFEGO RELATIVAMENTE INTENSO / ABSENÇA DE RUFO-PINGADERA NA PLATIBANDA / MANCHAS FORMADAS NO TERREO POR RESPINGO DA ÁGUA DRENADA PELOS BUZINOTES |
| [Green] | | ACÚMULO DE ÁGUA NA PROXIMIDADE DOS TUBOS DE Queda |
