**UNIVERSIDADE FEDERAL DA BAHIA - UFBA  
FACULDADE DE ARQUITETURA E URBANISMO  
MESTRADO PROFISSIONAL EM CONSERVAÇÃO E RESTAURAÇÃO DE  
MONUMENTOS E NÚCLEOS HISTÓRICOS - MPCECRE/PPGAU**

**PROPOSTA DE REQUALIFICAÇÃO PARA O  
CASARÃO SELARIA ESTRELA**

O Casarão Selaria Estrela, localizado no centro da cidade de Prados, Minas Gerais, data de princípios do século XIX e foi erguido pelo padre José Maria Pamplona que se estabeleceu no perímetro urbano da cidade dado a fatos decorrentes da crise na exploração do ouro na região e a migração de grupos que não mais podiam depender da exploração do metal - quase extinto - da zona rural para a cidade. O edifício, tombado em âmbito municipal, passou recentemente por uma profunda descaracterização e, em função da paralisação da obra e da inadequada manutenção, vem se degradando de forma acelerada. Este trabalho busca fazer uma leitura crítica com base nos aspectos físicos e históricos do edifício e da cidade de Prados para daí apresentar soluções para sua adequada requalificação enquanto elemento de expoente importância na história do lugar.

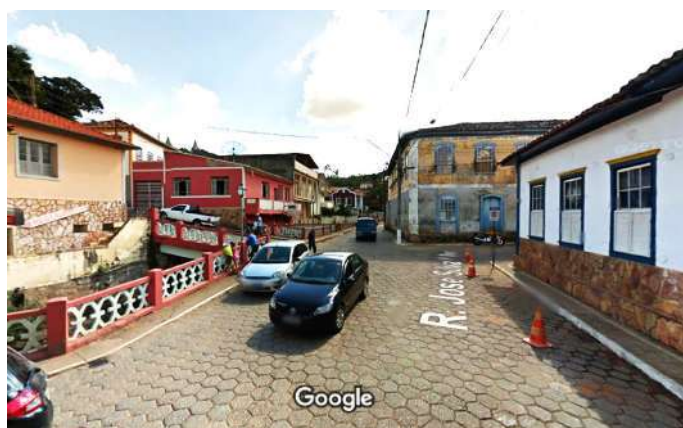
**Figura 42** - Afunilamento na Tv Ver. José Marques da Costa

exemplo simplificado - mas que retrata nitidamente esse inconveniente - ocorre na Tv. Vereador José Marques da Costa (ver Figura 42) - para onde está voltada uma das fachadas laterais da Selaria Estrela - que, mesmo que ainda muito estreita, é forçada a receber todo o fluxo supracitado e a ser eixo principal do fluxo de veículos já que as condicionantes da cidade a assumem como eixo e não fornecem a ela alternativas viáveis e o mais impressionante, nunca se foi articulada qualquer estratégia em âmbito global para desafogá-la.

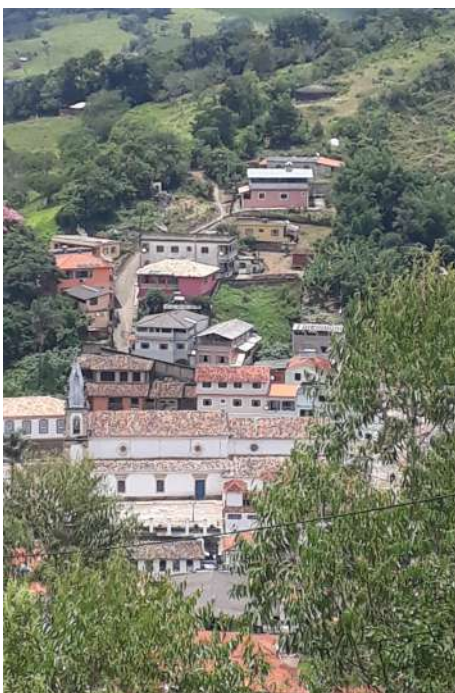
**Figura 43** - Ocupação a alguns metros da Igreja Matriz

O eixo que liga as duas igrejas, que compreende a rua direita da cidade e onde se concentra os relevantes casarios remanescentes do século XIX, foi adequadamente preservado com o passar do tempo - inclusive até com boas intervenções já na segunda metade do século XX preenchendo as citadas lacunas - ficando as discrepâncias mais evidentes fora desse eixo, próximas à praça central e nas encostas dos belos morros que margeiam toda a cidade. Essas ocupações (regulares ou não) não pararam de crescer e ganhar forma em função da citada ausência de diretrizes que pensassem o crescimento da cidade e sua adequada preservação e são ainda mais evidenciadas pela topografia tomando espaços significativos na cidade (ver Figura 43).

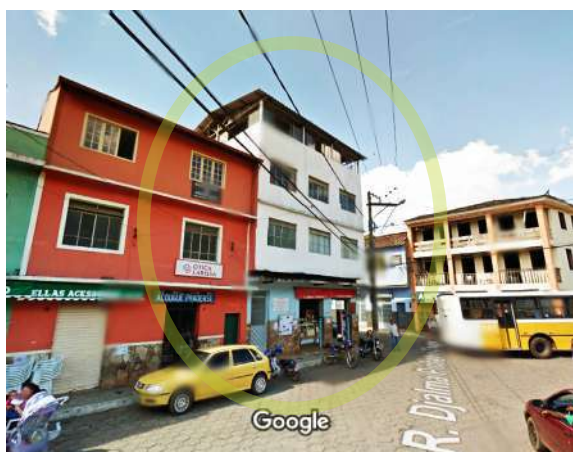
**Figura 44** - Centro da cidade de Prados  
Esquina entre as Ruas Magalhães Gomes e Djalma Pinheiro Chagas

O primeiro deles (ver Figuras 44 e 45) está localizado na esquina entre as Ruas Magalhães Gomes e Djalma Pinheiro Chagas, compreende o único edifício de 4 pavimentos no entorno do Casarão Selaria Estrela e nele funciona um comércio no piso térreo com os pavimentos superiores servindo de suporte para o funcionamento do mesmo. Percebe-se, em princípio, a completa despreocupação com a escala e as proporções do conjunto. O edifício instiga, de imediato, a intenção vertical num perímetro que começa a ser desenhado há 300 anos e que, por mais que tenha dificuldades, se esforça para manter uma adequada leitura de seus remanescentes. São claros os traços de improvisos e correções executivas, vê-se que a mínima atenção plástica foi dada à cobertura tampouco se atentou para sua melhor adequação ao bloco construído. O terraço envidraçado arremata a edificação dando uma resposta à ideia de se fazer um grande mirante com vistas privilegiadas para todo o centro da cidade mas pouco se preocupa com a resultante na

leitura dessa paisagem e com sua repercussão no conjunto. Não suficiente, o vidro translúcido expõe toda a face interna da cobertura dando uma grande evidência plástica ao beiral e ao sistema de coleta da água pluvial. A cobertura, por sua vez, compele uma tesoura metálica de inclinação baixa ao limite da fachada para a Rua Djalma Pinheiro Chagas e as folhas de zinco coroam a cobertura de forma grotesca, em duas águas, sendo uma lançada na calçada para a rua Djalma Pinheiro Chagas, sem calhas, e a oposta se lançando ao confrontante dentro da dimensão do terreno, com calhas. As modestas esquadrias metálicas das janelas cobrindo generosos vãos (talvez esse o único partido em potencial no edifício) complementam o semblante de um objeto que franze a leitura da paisagem e cuja cor apenas aplica contraste para contribuir para a percepção da lesão que causa ao conjunto. Pouquíssimas das edificações recentes propõem tamanho agravo ou agridem tanto a leitura da paisagem como o edifício em questão, não apenas pelo partido simplificado em que se encerrou a obra mas pelo perfil plástico tosco e grosseiro como a forma se propõe a permanecer.

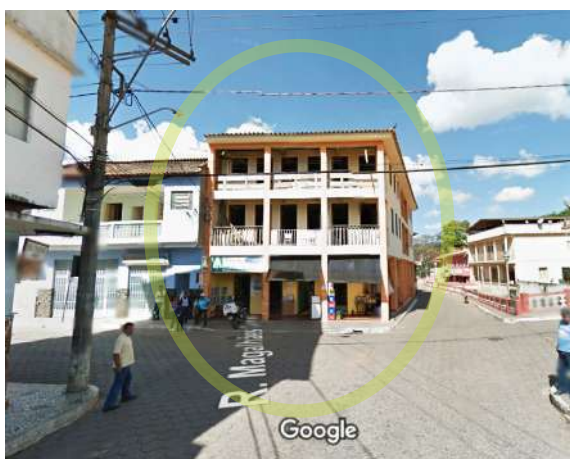
**Figura 46** - Centro da cidade de Prados  
Esquina entre a Ruas Magalhães Gomes e Tv. Ver. José Marques da Costa

O segundo objeto sob análise está localizado na esquina entre a Rua Magalhães Gomes e a Travessa Vereador José Marques da Costa (ver Figura 46), é único confrontante nesta com o Casarão Selaria Estrela e se trata de um edifício de três pavimentos sendo o térreo uma pequena galeria de nichos comerciais e garagem e os dois superiores apartamentos. A construção está parada estando concluídos todo o pavimento térreo (inclusive com as lojas funcionando) e, nos superiores, apenas um apartamento entre os quatro pretendidos, nos demais foram subidas as paredes internas mas aparenta não ter se concluído os rebocos e não há esquadrias ou qualquer outro elemento de acabamento. Apesar do objeto construído remeter a uma volumetria de intenção mais horizontal que o primeiro analisado, há também uma nítida pretensão vertical acentuada pelo número de pavimentos, pelo generoso pé direito no térreo, pelos pilares que marcam a fachada e pelo fato do edifício ser mais alto que seus confrontantes imediatos (ver Figura 47). A forma em si evoca um ritmo para as aberturas, assume as janelas em duas folhas de madeira com

fechamento em guilhotina com alisar emoldurando-as em argamassa cimentícia. O telhado foi construído em madeira com telha cerâmica capa e canal e beiral protegido por uma cimalha em concreto na forma de guarda pó. O objeto construído abarca toda a área do terreno (divergente à peculiaridade da ocupação e claramente preocupado com a máxima exploração da área útil) impondo ao conjunto uma volumetria severa, distorcida, que se enaltece na leitura grandes pilares de perfil quadrado, que avançam para a calçada abrigando um recuo no pavimento térreo que colabora com a circulação de pedestres e que privilegia os usuários da galeria comercial. Esta tem seus vãos vedados por portas de vidro translúcidos que contrapõem as esquadrias de madeira nas superiores e dificultam a expressão da unidade do edifício. Na fachada para a Rua Magalhães Gomes portas e janelas são recuadas e surgem varandas conectando os ambientes, marcadas pelas citadas colunas pintadas em tom acima das paredes de fundo e com frisos horizontais brancos. Estão presentes as logomarcas das lojas em placas e banners ainda sem muito critério de padronização e foram instalados toldos pretos de proteção contra a chuva e contra a luz solar (fachada norte) que se projetam para a calçada. Na fachada para a Tv. Ver. José Marques da Costa nota-se quatro grandes aberturas geminadas nos pavimentos superiores (ver Figura 48) que conectam o ambiente externo ao que seria a circulação vertical e área comum do edifício e que, por falta

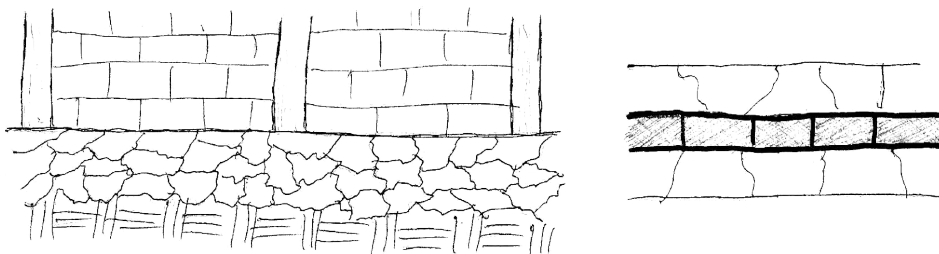
**Figura 58** - Fundação em linha contínua

O Casarão Selaria Estrela é alicerçado por um sistema de fundações em linha contínua em pedra argamassada (ver Figuras 58, 59 e 60) que chega bem próximo à linha do solo (e em alguns pontos até sobressai a ela) onde recebem as alvenarias do pavimento térreo. A varanda para a fachada noroeste, construída já no século XX, é construída em tijolo maciço dobrado e, em função da impossibilidade da prospecção, não se sabe o tipo de fundação utilizado.

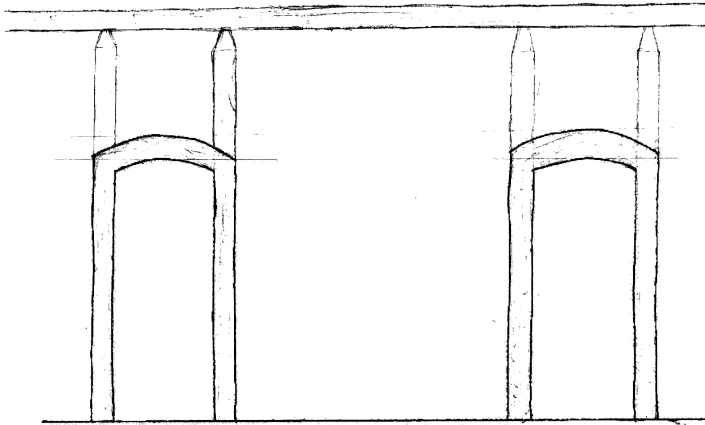
**Figura 62 - Esteios**

Os esteios, além da função estrutural, marcam os vãos de portas e janelas (ver Figuras 62 e 63) por servirem de aporte fixador dos elementos que as compõem além de suportarem e equilibrarem a trama do pau a pique nas vedações do primeiro pavimento.

Em função das instabilidades sofridas pelo edifício com a dificuldade de manutenção por parte do proprietário e o avanço das lesões estruturais que o mesmo vinha sofrendo, algumas correções foram feitas para sua manutenção e mesmo para prevenir sinistros maiores. Ainda é possível detectar desconexões sérias em sambladuras (ver Figuras 64) de frechais que nitidamente comprometeram a estabilidade do edifício. Entre essas correções recentes é perceptível o reforço no

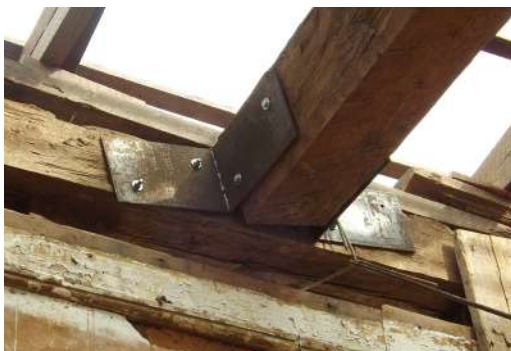
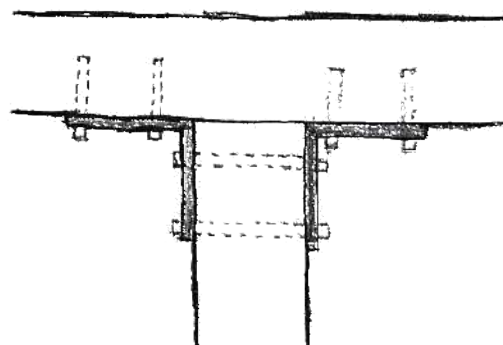
**Figura 65 - Reforço de encaixe**

encaixe entre peças de frechal com armaduras em “L” (ver Figuras 65 e 66) reforçando o contato entre as peças e evitando desligamentos. É importante aqui salienta-  
tar o elemento porque enaltece uma característica peculiar do sistema construtivo da estrutura e seu comportamento, respondendo diretamente sobre os demais.

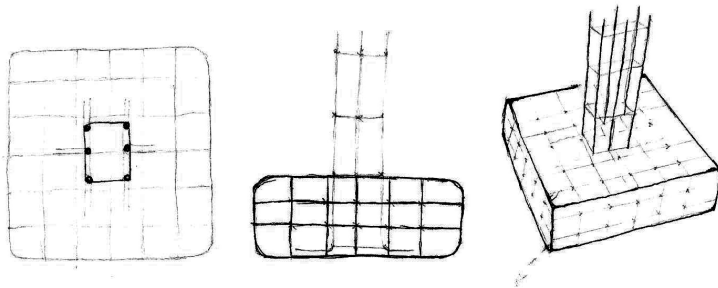
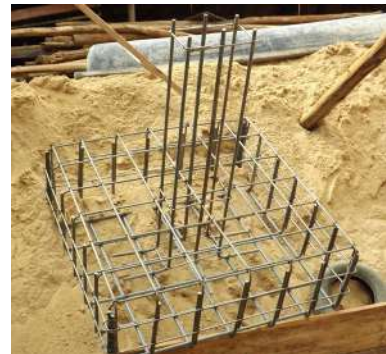
**Figura 70** - Esquema da ferragem

Já na fundação percebe-se que, quando ainda da montagem das formas, a face que se volta para a fundação original em pedra é mantida aberta de forma que, quando essas são preenchidas com o concreto ainda plástico - já com a armadura da ferragem (ver Figuras 70 e 71) dentro da forma - a massa escorre para os interstícios da fundação original e se fixa na sapata contínua formando um grande elemento monolítico (ver Figuras 72, 73 e 74). Esse tipo de intervenção invasiva corrompe com a unidade da matéria original, infringe com a adequada manutenção da integridade do elemento original e impossibilita qualquer tipo de intervenção futura, incluindo um necessário desligamento dos sistemas.

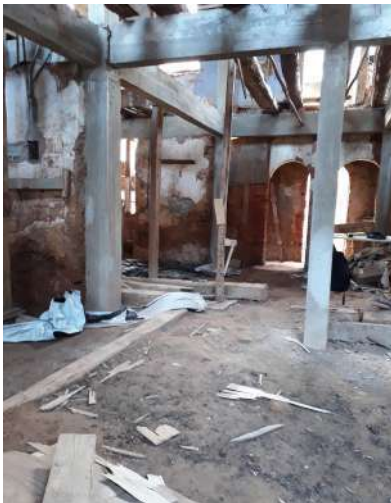
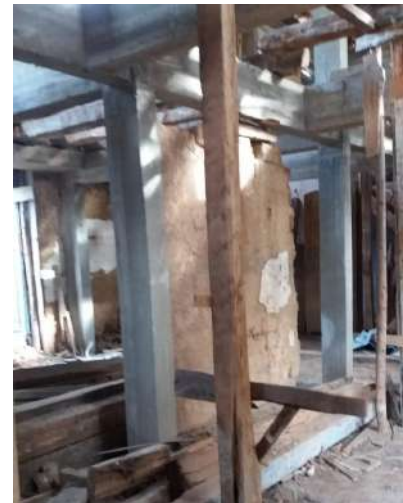
**Figura 76** - Pilares - Pavim. Térreo

No pavimento térreo projetam-se 29 pilares (ver figura 75) com perfil retangular de dimensões próximas a 0,3x0,2m, sendo um único pilar radicalmente fora dessa média por estar inserido dentro da alvenaria em adobe e, sendo assim, seguindo suas dimensões. Os pilares que se erguem na zona perimetral do edifício avançam paralelos à parede (ver Figuras 76 e 77), todos em prumo parafusados à alvenaria portante de adobe.

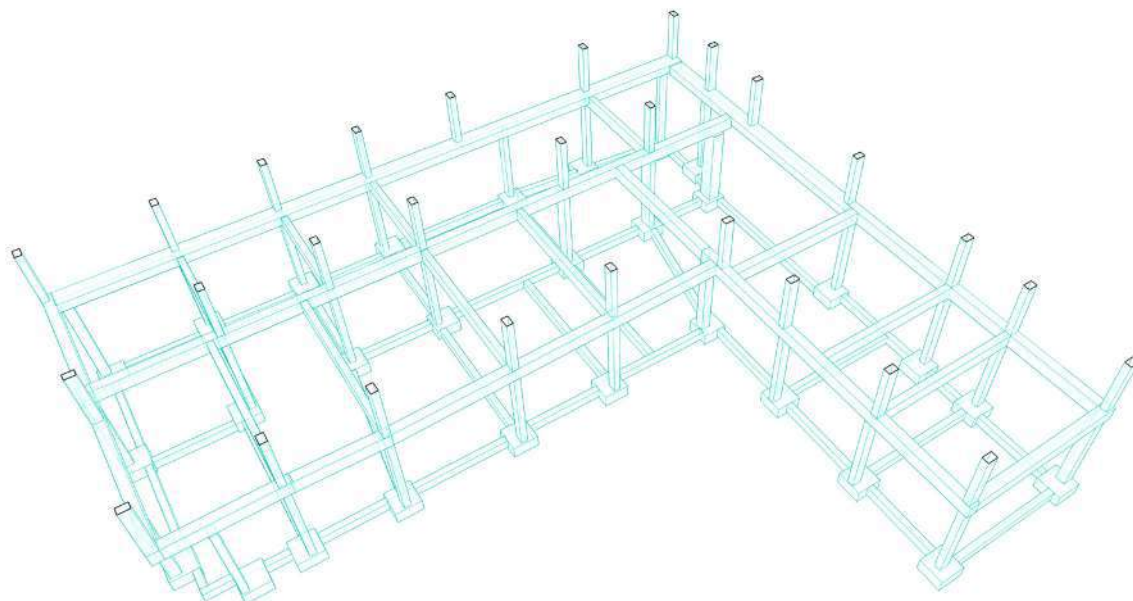
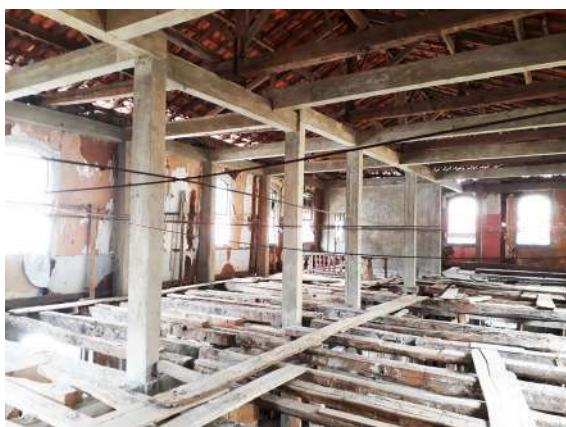
**Figura 82** - Estrutura em concreto armado  
Seção do primeiro pavimento

Como a proposição do novo projeto de intervenção determinava que todas as paredes internas do pavimento superior fossem derrubadas, resultou-se um panorama de pilares livres num grande salão, com alinhamentos confusos, sem qualquer conexão formal e num ritmo de vãos arbitrário e desconexo (ver Figura 82 e 83), nitidamente tentando se adaptar aos lances iniciados no pavimento térreo, sem desvios significativos, o que diminui o custo de sua execução. Aos pilares perimetrais se equiparam as incongruências da formação dos centrais, no entanto, têm como parâmetro os vãos das portas e janelas, que não poderiam ser obstruídos (ver Figura 84).

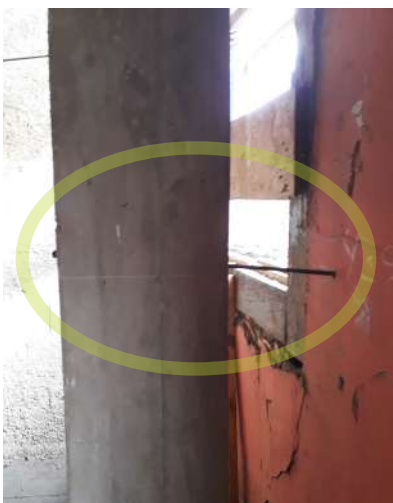
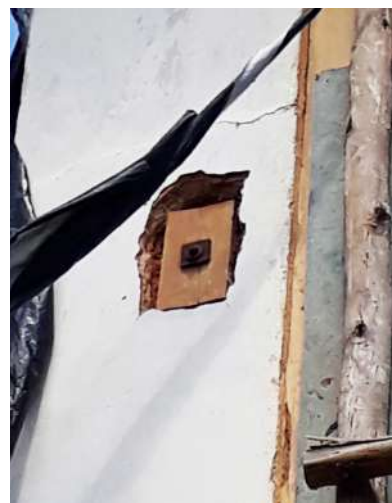
**Figura 85** - Pilar parafusado à alvenaria

deformações. A nova estrutura em concreto armado se fixa ao pau a pique e à gaiola de madeira por meio de barras metálicas rosqueadas em ambas as estruturas (ver Figura 85). Em ambas as pontas das barras são aplicadas arruelas metálicas com uma tala de madeira improvisada (ver Figura 86), com largura significativa para evitar que progressivas deteriorações da alvenaria retirem ou diminuam sua funcionalidade, o que aconteceria facilmente se o rosqueamento fosse feito com arruelas comuns sem o reforço da tala.

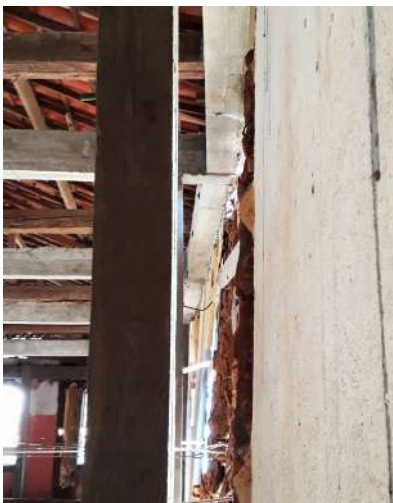
**Figura 87** - Cintamento projetado

O cintamento perimetral que faz a estabilização do primeiro pavimento é parafusado aos frechais sendo que as seções precisam avançar para além da projeção dos pilares para abarcar as deformações (ver Figura 87) que a alvenaria sofreu sem precisar puxá-lo para o alinhamento da nova estrutura.

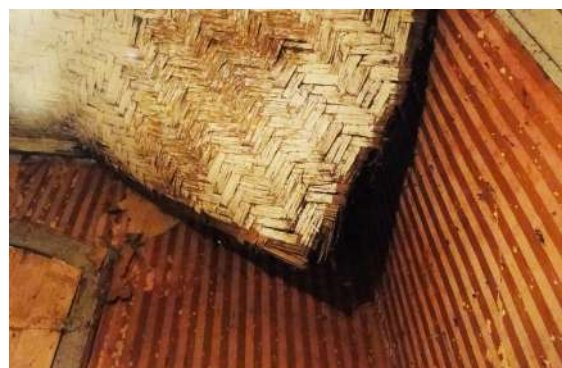
**Figura 107** - Esteiras pintadas na cor branca

No primeiro pavimento o forro era trabalhado em esteiras de taquara (ver Figura 107) de trança tipo escama - semelhante ao ambiente da escada no térreo - e em tabuados mais largos, fixados sob barrotes e pintados na cor branca.

Com as intervenções recentes grande parte da composição de forros e pisos foi destruída e descartada, apenas os barroteis entrepisos e a varanda estão mantidos quase que integralmente.

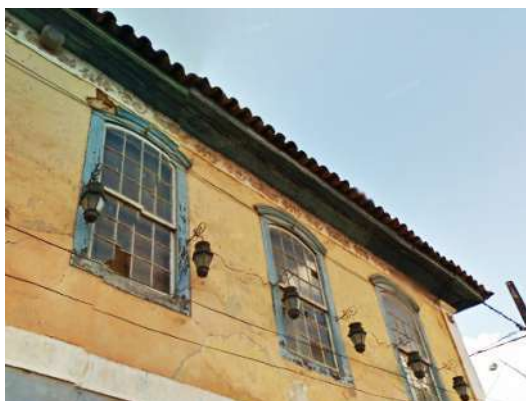
**Figura 128** - Antiga cimalha guarda pó

azul (ver Figuras 128). Sua linha base partia da faixa ornamentada branca com motivos florais nas fachadas e no outro vértice tocavam a ponta da última telha deixando um pequeno recuo para que a água pluvial não escorresse pela pequena face frontal da cimalha. Com a intervenção recente toda a cimalha foi destruída e descartada.

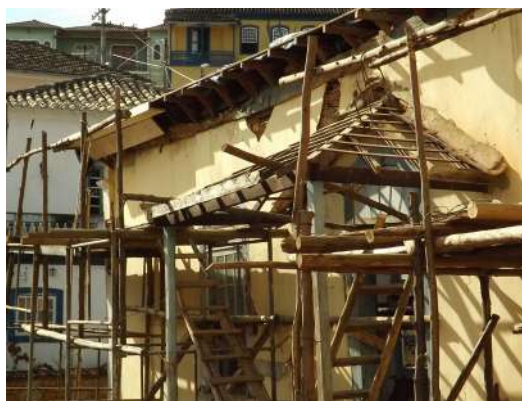
**Figura 129** - Telhado da varanda

A varanda acrescentada posteriormente possui telhado independente em três águas preso à vedação e é sustentado por dois pilares em madeira na linha do parapeito. Esse também foi completamente desmontado e restituído com novas peças de madeira e pretende-se recobri-lo aproveitando-se telhas em boas condições como capas e novas telhas como bica, procedimento ainda não executado (ver Figura 129).

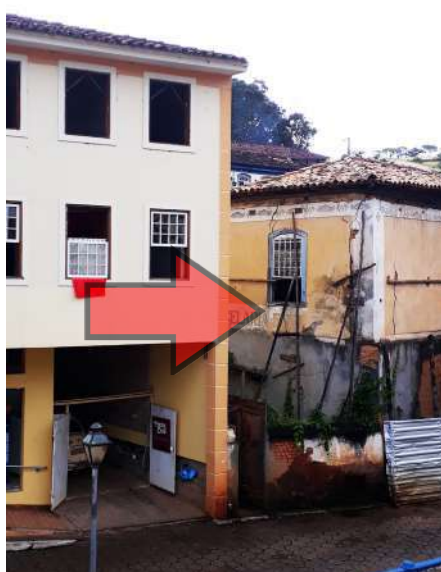
**Figura 133** - Fachada Noroeste

As fachadas noroeste, por sua vez, tendem a alguma incidência solar nos dias frios de inverno, principalmente nos períodos da tarde, à exceção da janela mais próxima da confrontação que sofre com uma significativa obstrução no período da tarde durante quase todo o ano, causada pela altura e proximidade com o edifício confrontante (ver Figura 133 e 134).

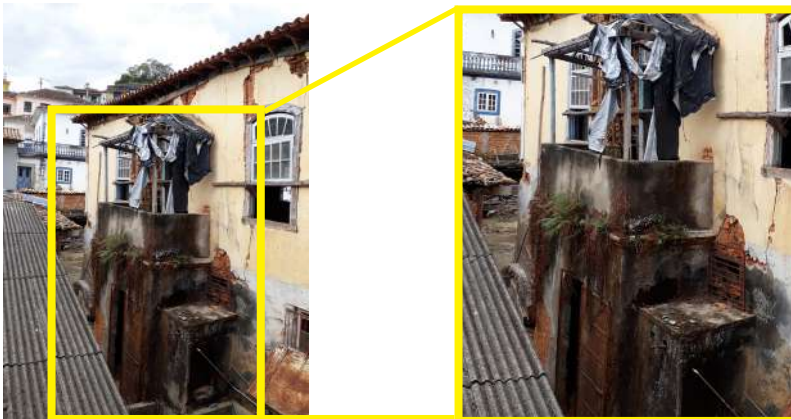
**Figura 145** - Casarão Selaria Estrela  
Fachada Noroeste

desses ventos, logo, deficientes de ventilação natural. Uma das consequências diretas desse fator é o surgimento de pontos de umidade que são difíceis de ser corrigidos e formam ambientes adequados para a propagação de biofilmes, pequenas vegetações, fadiga acelerada dos materiais construtivos (pinturas, rebocos e alvenarias) e tendem produzir zonas pouco salubres. Na Figura 145 é possível perceber o elemento construtivo que emoldurava a principal saída do térreo para o quintal no pavimento térreo e a antiga varanda no primeiro pavimento completamente tomada por biofilme, vegetações encrostadas na alvenaria e por manchas de água nas paredes. Para entender esse fenômeno é preciso se atentar à proximidade entre os objetos construídos e relacionar isso com a direção da ventilação predominante e à carta solar cruzando dados com o período de chuvas mais acentuado na região (ver Figuras 146).

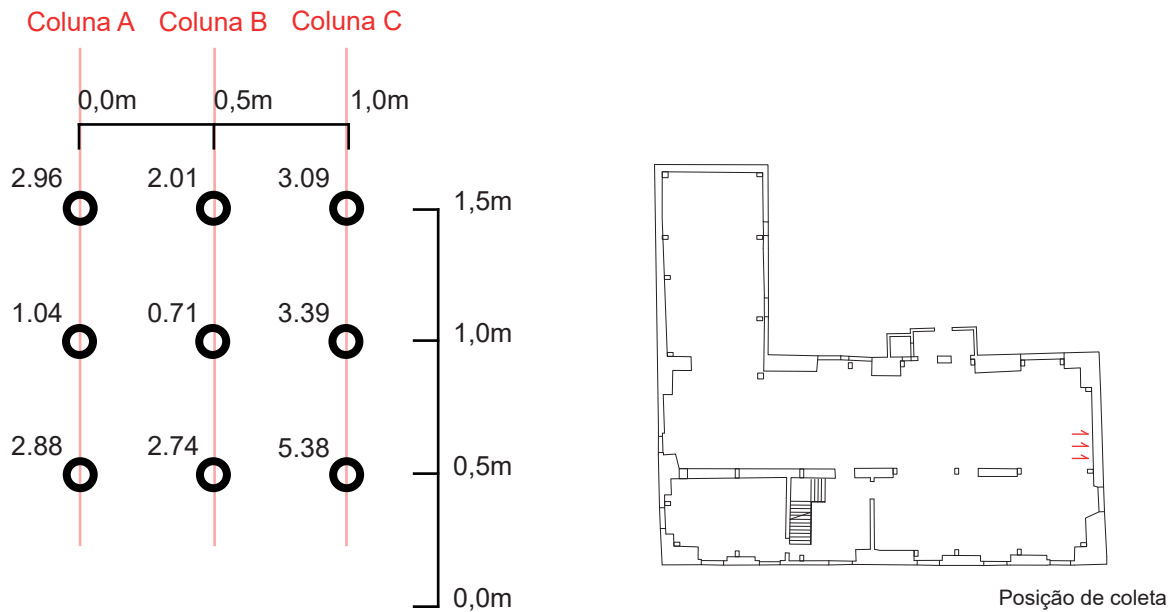
**Figura 151** - Verificação de umidade

Apesar de tudo isso, as análises em laboratório (ver Figura 151) não apontam para umidade ascendente alarmante. A Coluna C apresentou maiores índices (entre 5.3% e 3.0%, com característica ascendente) de presença de água e será reanalisada in loco na procura de causas mais concretas e diretrizes para novas sondagens serão apontadas para se mapear, com precisão, o movimento dessa água no lençol freático. O sistema público de drenagem pluvial funciona por bocas de lobo lançando as águas em manilhas subterrâneas até o córrego.

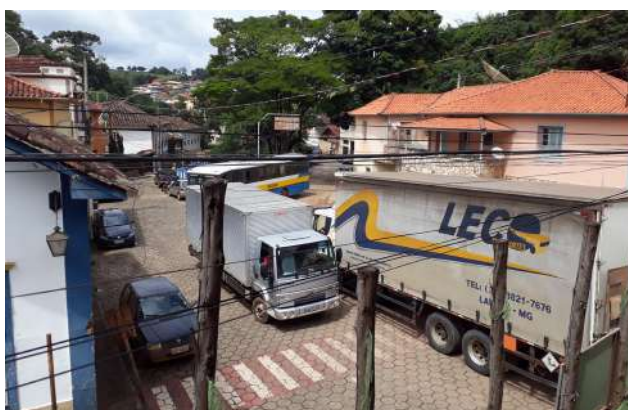
**Figura 154** - Tráfego próximo ao Casarão Selaria Estrela

Virtualmente o centro histórico da cidade passou a ser parte da MG 890 e a receber toda essa carga significativa de ônibus e caminhões em trânsito (ver Figura 154). Como visto na representação acima, esse trecho da rodovia passa obrigatoriamente na Tv. Vereador José Marques da Costa para onde o Casarão Selaria Estrela projeta uma de suas fachadas. Não há dados técnicos suficientes aqui para afirmar que as rachaduras nas fachadas Sudoeste e Noroeste (ver Volume III - Mapeamento de Danos - Folhas 05/12 e 07/12) foram causadas exclusivamente pela frequente vibração causada por esse atípico fluxo de veículos pesados muito próximo dos pontos lesados, no entanto percebe-se que há indícios muito marcantes de que essa vibração possa ter agravado essas rachaduras, ainda que originárias de outras causas, e até mesmo que seja fator relevante para sua movimentação. Tal percepção pode vir a fomentar estudos futuros que visem averiguar a influência desse novo tipo de fluxo não apenas no Casarão Selaria Estrela mas também em outros edifícios de valor histórico e cultural no centro da cidade de Prados bem como determinar diretrizes para defesa civil do ambiente construído no centro da cidade. Outro fator relevante dessa verificação diz respeito à poluição gerada pelos escapamentos desses veículos. Como pode ser visto no Mapeamento de Danos (ver Volume III - Mapeamento de Danos - Folhas 05/12) a citada fachada sudoeste apresenta significativa porção tomada por crosta negra possivelmente fruto de reações químicas entre agentes poluentes na superfície das alvenarias, externa à camada de pintura.

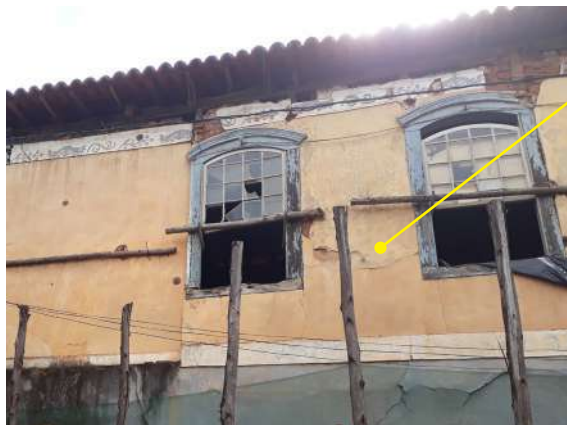
**Figura 158** - Fachada Sudoeste

No topo das vedações, a partir do encontro entre as vergas e os peitoris das janelas, formam-se fissuras arqueadas semelhantes às causadas por problemas de fundação, quando um arco se forma naturalmente para suportar a porção que se manteve. Em função da perda de vínculo entre a vedação de pau a pique e os

esteios, fissuras verticais se formam paralelas a estes partindo do encontro entre ombreiras e peitoris. Rachaduras horizontais também surgem no pano do reboco desprendido do sistema de vedação uma vez que ele não acompanha a descida do pau a pique e, compactado, trinca horizontalmente (ver Figura 158).

Trinca horizontal

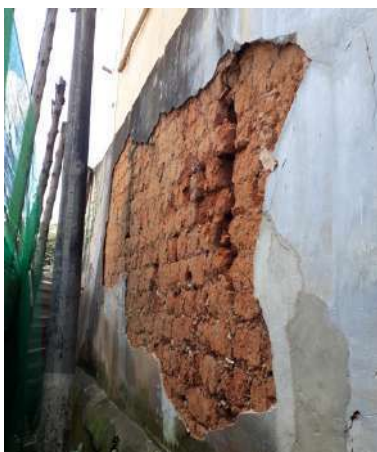
**Figura 159** - Rachadura no Pavim. Térreo

A grande rachadura no adobe no térreo (ver Figura 159) - ainda na fachada sudoeste - se justifica pela movimentação de toda a estrutura também em função dos tijolos maciços terem sido inseridos no pavimento superior e interferido no funcionamento do sistema da gaiola. O ponto de rompimento condiz claramente com a ligação entre o primeiro e o segundo instante de construção da edificação onde a movimentação exerceu enorme influência e ocorreu a perda de vínculo. A rachadura é atenuada pela queda do reboco que mantém a alvenaria desprotegida das intempéries

e a água da chuva tende a lixiviar argamassa de assentamento. Serão propostas reconstituições de argamassas para o assentamento das vedações, rebocos e, se necessário, para a produção de blocos de adobe novos.

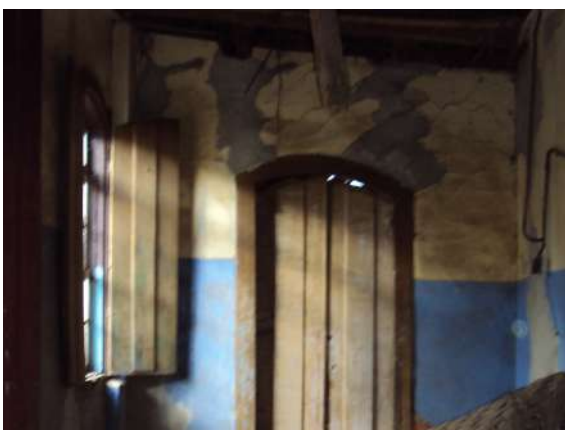
**Figura 160** - Deformação no portal, esquadria e na vedação

Os fatores que levaram à interdição do pavimento superior, no ano de 2011, diziam respeito a uma instabilidade estrutural verificada a partir da deformação de esquadrias internas e de partes da vedação em pau a pique (ver Figura 160), além de afundamentos consideráveis do antigo assoalho em madeira em pontos junto a esteios. Acredita-se que a falta de manutenção que assolava o prédio tenha repercutido também na conservação do telhado e este tenha perdido sua estanqueidade. Tendo isso, a água penetrando através do telhado penetrou na edificação e atingiu pontos da gaiola de madeira, causando a perda de seção de peças em pontos importantes e assim causando as lesões.

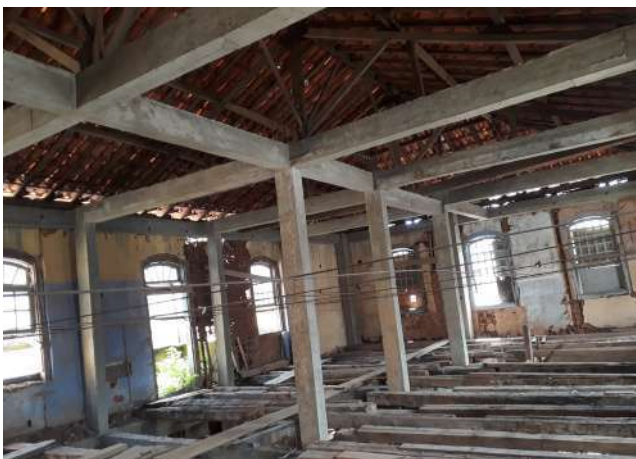
**Figura 162** - Vista pavimento superior

Uma análise em paralelo deve ser feita já considerando a instalação do esqueleto de concreto. A estrutura em concreto armado (ver Figura 161) foi construída no interior do Casarão Selaria Estrela entre março de 2015 e meados de 2016 objetivando a contenção de um arruinamento tido como iminente em função da degradação em curso das peças de madeira da gaiola, no pavimento superior. Além do extremo impacto causado pela execução mal dirigida, a obra também afetou drasticamente a espacialidade do prédio descaracterizando todo o pavimento superior (ver Figura 162).

Vê-se que uma série de alargamentos da alvenaria em adobe foi suprimida para instalação dos novos pilares em concreto. Esse fator é, por si só, bastante complexo uma vez que a espessura da alvenaria e o emparelhamento do adobe são fatores cruciais para a manutenção com eficiência de sua característica portante no térreo. Drasticamente afetada ela tenderá a desestabilizar a gaiola de madeira no pavimento superior e todo o conjunto, caso não seja recuperada.

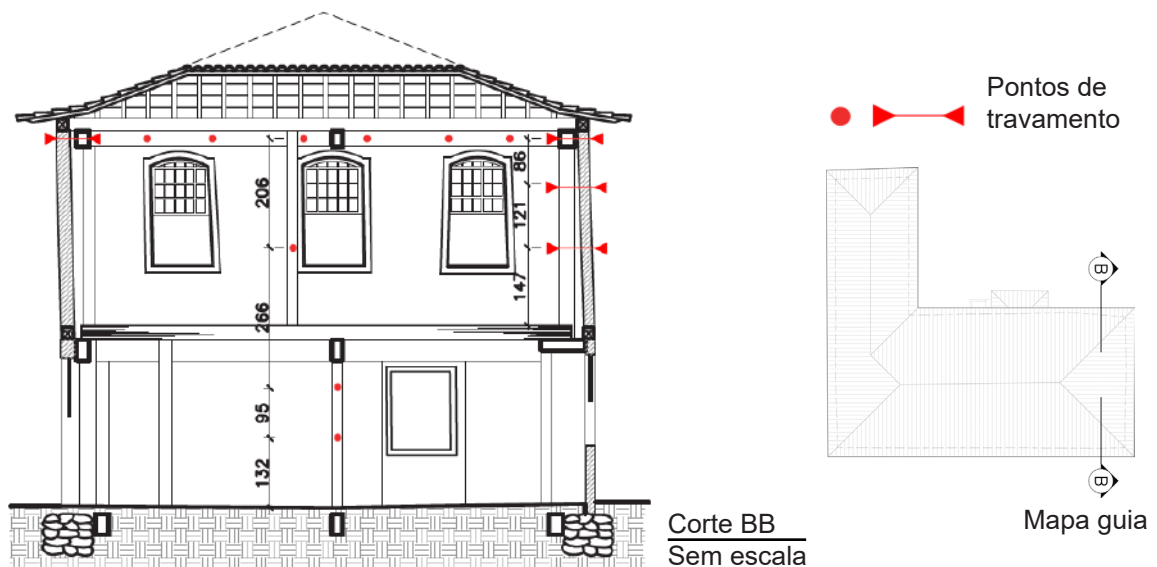
**Figura 163** - Posição dos pontos de travamento

Outro fator está na forma e posição como a nova estrutura é fixada à antiga. Mais uma vez o envolvimento de sistemas construtivos extremamente rígidos vinculados de forma pouco criteriosa a sistemas mais flexíveis vai repercutir em lesões. O travamento na cabeça e ponto médio dos esteios (ver Figura 163) no pavimento superior impedem o trabalho desse importante elemento do sistema da gaiola de trabalhar em consonância com o conjunto. De forma semelhante pode-se avaliar a fixação feita diretamente nos panos da vedação em pau a pique que dilata e contrai quando sujeita a fatores diversos. O impedimento da movimentação desses elementos - como já visto no caso da vedação em tijolo maciço no superior - vai gerar novos pontos de tensão desencadeando novas rachaduras, quedas de rebo-co, penetração de água nas alvenarias, lixiviação de material, perda de vínculos e consequentes novas deformações.

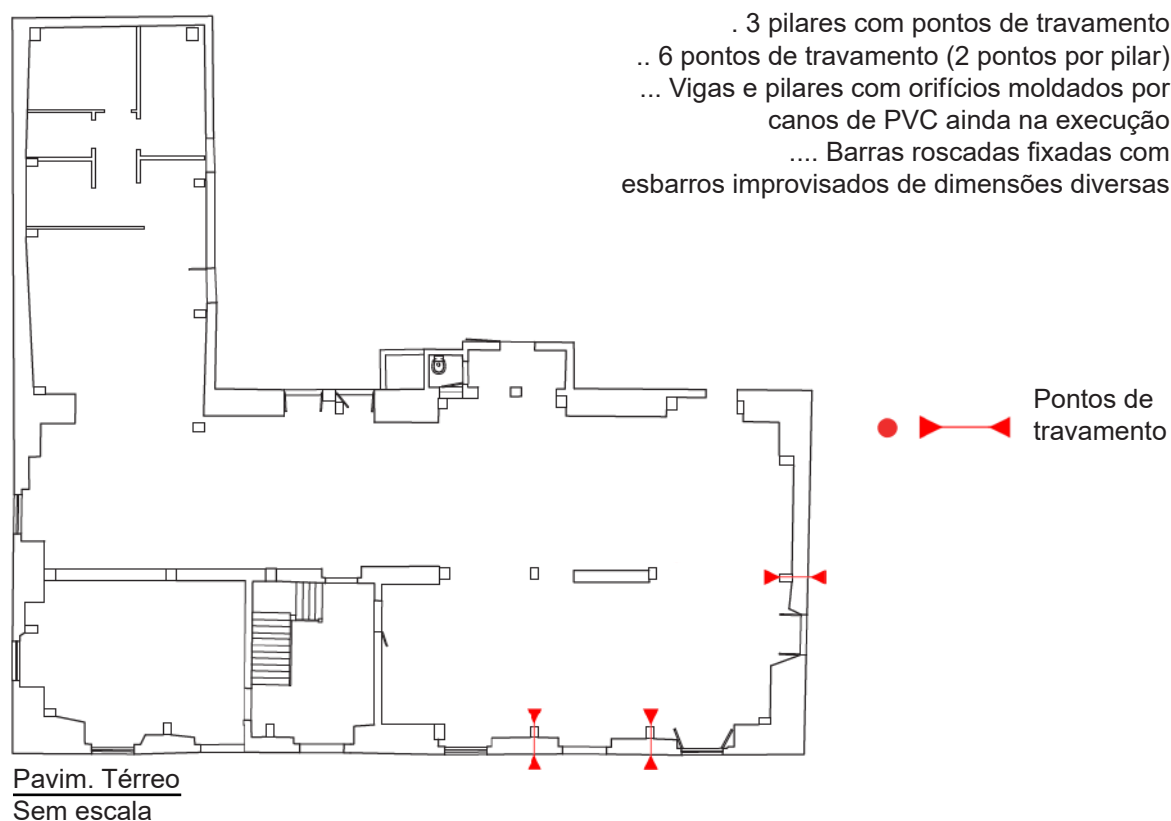
**Figura 164** - Travamentos no pavimento térreo

O travamento da estrutura de concreto na estrutura antiga foi a última etapa antes da obra ser interrompida. No pavimento térreo (ver Figura 164) há outros pontos no esqueleto de concreto onde aparentemente seria introduzida uma barra roscada para fixação, mas com a interrupção da obra a etapa não chegou a ser concluída. Já no pavimento superior (ver Figura 165) há um número maior de pontos de travamento em função da prioridade estar na estabilização da gaiola de madeira e suporte da carga do telhado. Observa-se, contudo, que apenas quatro dos nove pilares estão fixados pelas barras roscadas diretamente a esteios originais da gaiola, os demais se conectam aos panos de vedação.

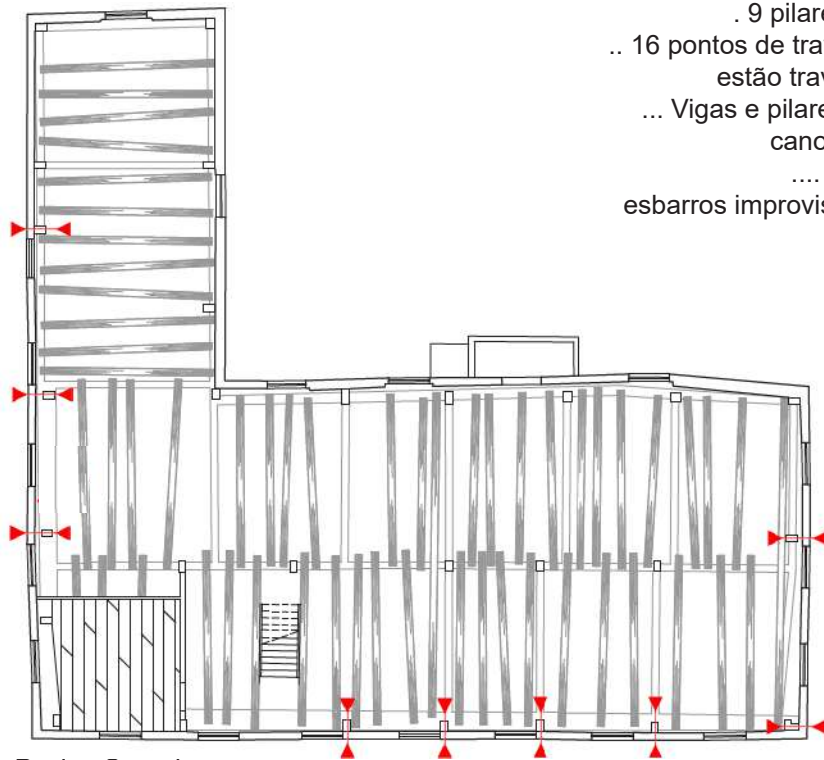
**Figura 165 - Travamentos no pavimento superior**

- . 9 pilares com pontos de travamento
- .. 16 pontos de travamento no total (dois pilares estão travados com apenas um ponto)
- ... Vigas e pilares com orifícios moldados por canos de PVC ainda na execução
- .... Barras roscadas fixadas com esbarros improvisados de dimensões diversas

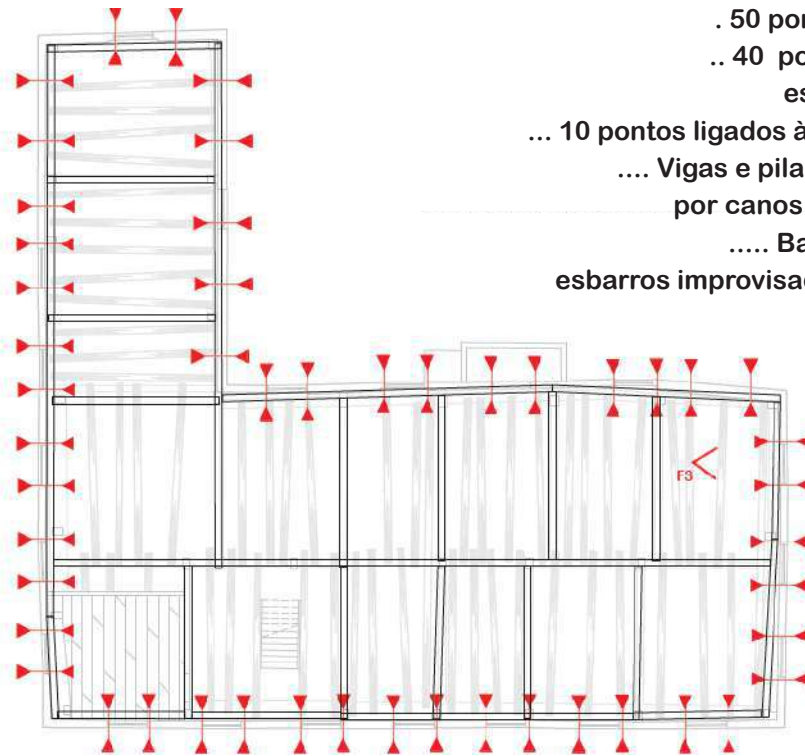
**Figura 166 - Travamentos na viga superior**

Junto ao vigamento na linha mais alta do esqueleto de concreto (imediatamente abaixo do telhado - ver Figura 166) está a maior concentração de pontos. Rigorosamente todos os esteios da gaiola de madeira estão fixados à estrutura de concreto em sua ponta superior, centímetros abaixo do ponto onde eles se conectam aos frechais (ver Figura 167).

- . 50 pontos de travamento no total
- .. 40 pontos ligados diretamente a esteios da gaiola de madeira
- ... 10 pontos ligados à alvenaria em tijolo maciço
- .... Vigas e pilares com orifícios moldados por canos de PVC ainda na execução
- ..... Barras roscadas fixadas com esbarros improvisados de dimensões diversas

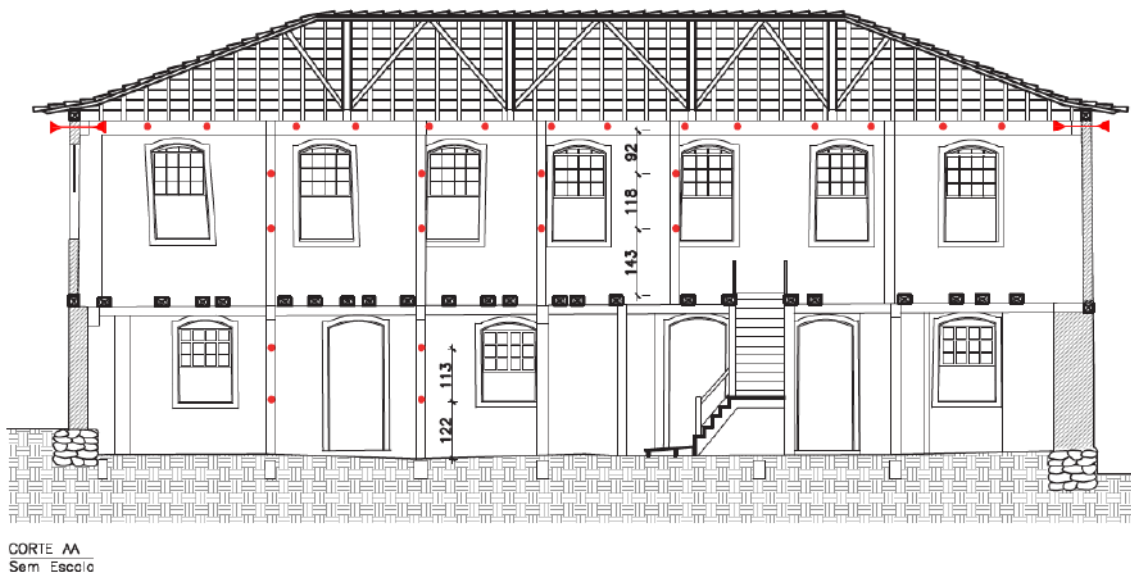
**Figura 168** - Pontos de travamento

No pavimento térreo a primeira linha de pontos de travamento (como visto, presente em apenas três pilares) está a aproximados 122cm do nível do solo (atualmente sem piso) e ela distancia-se da linha imediatamente acima em 113cm (ver Figura 168). No pavimento superior a primeira linha de pontos de travamento está a aproximados 143cm dos barrote (considerando que atualmente não há assoalhos) e ela distancia-se da linha imediatamente acima em 118cm e da linha de travamentos na altura da viga em 92cm.

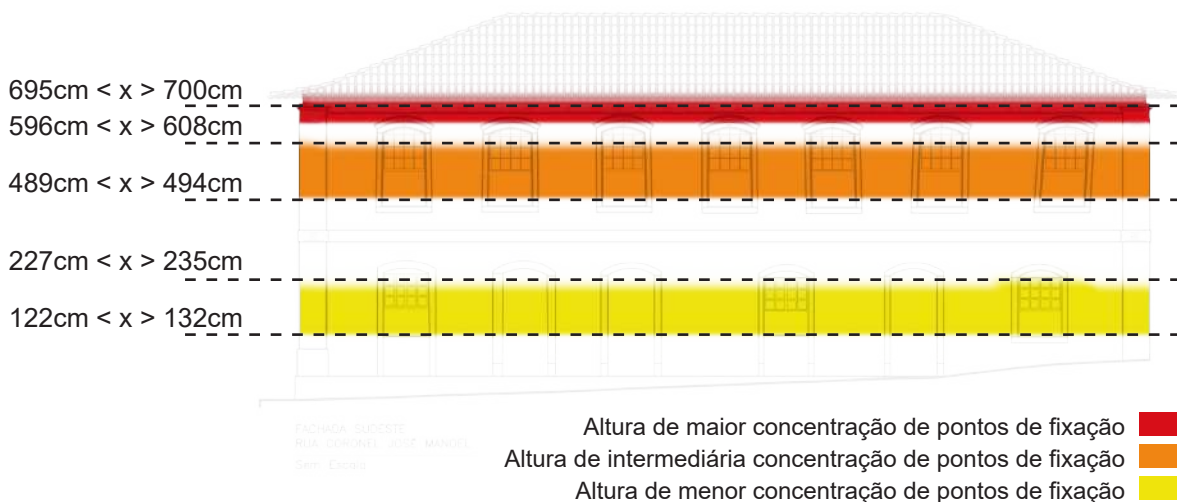
**Figura 169** - Pontos de travamento

A primeira consideração diz respeito à localização escolhida para inserção dos pontos de travamento (ver Figura 169). A etapa de fixação da estrutura nova na antiga se iniciou pelos pontos mais altos de conexão e trava o vigamento superior da estrutura às pontas superiores dos esteios, imediatamente abaixo da linha dos frechais e tesouras. Conclui-se daí que o objetivo tenha sido imobilizar, de alguma forma, a linha dos frechais para que houvesse estabilidade para a sustentação do telhado. É importante considerar, contudo, que atualmente as linhas das tesouras do telhado estão apoiadas sobre a estrutura de concreto uma vez que o apodrecimento e perda de boa parte do número de peças da gaiola (entre frechais, esteios e madres) apontam para o seu não funcionamento mais como elemento estruturante.

A fixação do vigamento superior às pontas superiores dos esteios garante, até certo ponto, também alguma estabilidade dos panos de fachada. Com o apodrecimento das madres em curso, repercutindo diretamente na movimentação e comportamento dos esteios, a estabilidade estrutural da gaiola poderia estar severamente comprometida. Em contraponto, a fixação dos esteios, como foi feita, associada ao apodrecimento das madres provoca a deterioração do sistema de pau a pique que vem se movimentando verticalmente para baixo uma vez que perdeu a estabilidade fornecida pelas madres (que também trabalham como base da vedação) quando em boas condições de conservação. Essas movimentações, como visto no Mapeamento de Danos, vem provocando fissuras arqueadas e paralelas aos esteios além de perdas constantes de argamassas de reboco e assentamento do material agravadas e associadas à penetração da água pluvial.

Dada a deterioração das madres, se a fixação com barras roscadas não fosse a melhor opção poderia se utilizar de outras ferramentas e técnicas tendo ainda o esqueleto de concreto como elemento apoiador. O que é fundamental de se entender é que as madres continuam a sofrer com os danos e, se não fixadas ao esqueleto, não trabalham em consonância com o conjunto todo. Se associarmos isso aos danos já detectados na alvenaria portante em adobe é possível ainda concluir que as madres continuarão a se movimentar e tenderão a se deslocar dos esteios e, conseqüentemente, continuar a deteriorar as vedações e perder por completo sua

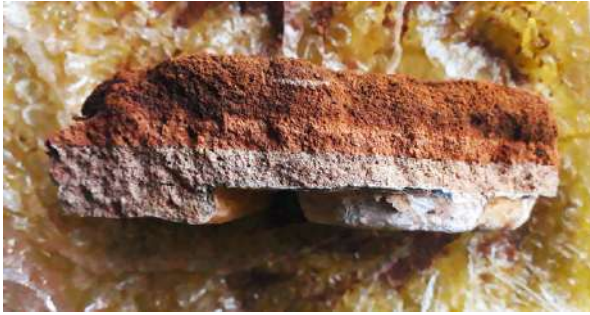
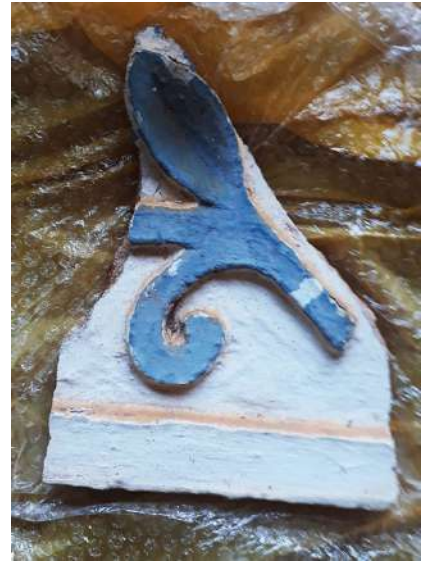
As placas de reboco desprendidas (ver Figuras 172 e 173) foram utilizadas nas análises da variação de argamassas uma vez que se pôde ler as sobreposições das

camadas e estudá-las individualmente a partir de sua densidade, umidade, peso e coloração. Entre os frutos dessas reflexões pode-se citar a identificação da camada mais interna (por consequência, mais antiga) à parede como a mais sensível e quebradiça e exatamente onde o corpo cedia e se desprendia da vedação. Como foi percebido em laboratório após a retirada das amostras finas da estufa para o cálculo do traço provável, percebeu-se um volume muito grande de material (ver Figura 174) em proporção, o que caracteriza uma argamassa densa, pesada, dura e que tende a ser quebradiça quando desprotegida de agentes externos.

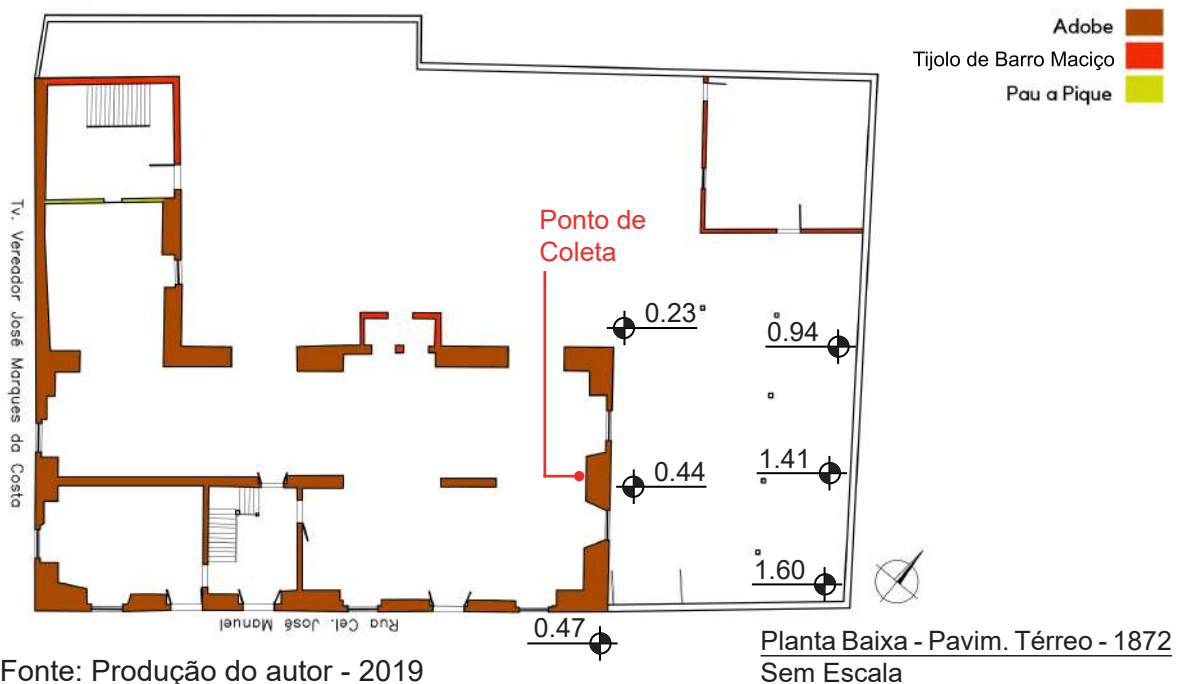
**Figura 175** - Antiga disposição do anexo

Outro fator notável na Tabela 2 é a relevante concentração de cloreto nas amostras colhidas no térreo. Fazendo um cruzamento de dados entre a topografia do terreno, os usos e as disposições das edificações anexas com o transcorrer dos anos, é possível notar que o alpendre da edícula única, por muitos anos se estendia para a seção nordeste do terreno (ver Volume III - Processo de Alterações - Folha 02/04). Esta extensão da cobertura dava abrigo ao setor de pintura da Selaria Estrela que utilizava óleos, ceras, graxas, vernizes, e tintas de variadas composições químicas no processo de acabamento das peças de montaria mas que eram executados de forma muito artesanal. Quando associamos essas informações às características topográficas do terreno (ver Figura 175) é possível ver que há uma declividade do ponto onde esses produtos químicos foram manuseados por anos até a parede onde foram coletadas as amostras. A hipótese aqui levantada é a de que a lavagem de materiais, mesas de trabalho e ferramentas por tantos anos escoou contaminantes com cloretos para as imediações do edifícios que, por capilaridade, foi absorvendo essa água com contaminantes e os impregnou nas argamassas do térreo.

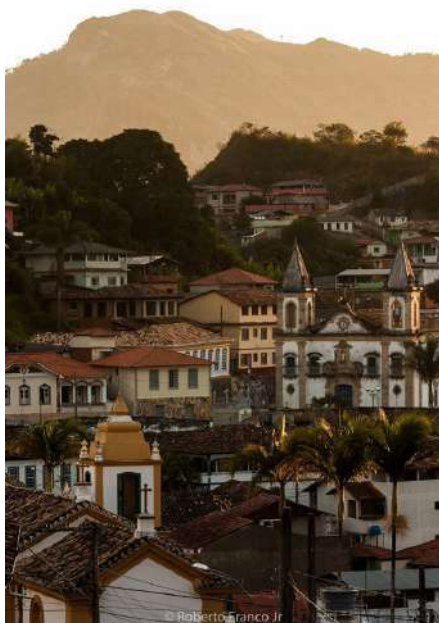
**Figura 187** - Centro Histórico de Prados  
(Capela do Rosário no primeiro plano e  
Matriz de N. Sra. da Conceição ao fundo)

Num breve estudo de caso utilizando a imagem na Figura 187 é fácil perceber como as ocupações ao fundo da Igreja Matriz de N. Sra. da Conceição lesam drasticamente o semblante da ocupação original, atentam à qualidade tipológica bem preservada (em sua grande porção de casarões do Século XIX), ocupa e destrói áreas que deveriam estar protegidas pela mata verde - que é elemento importante na análise da forma da cidade - e imprimem ao centro histórico uma produção arquitetônica módica e sem a mínima intenção de buscar se envolver de forma contemporânea com a imagem urbana que se busca preservar e com a escala, ritmo de aberturas, cores, volumetria e resposta de implantação que se produziu com o desenvolver da cidade histórica. Não se defende aqui, em hipótese alguma, o

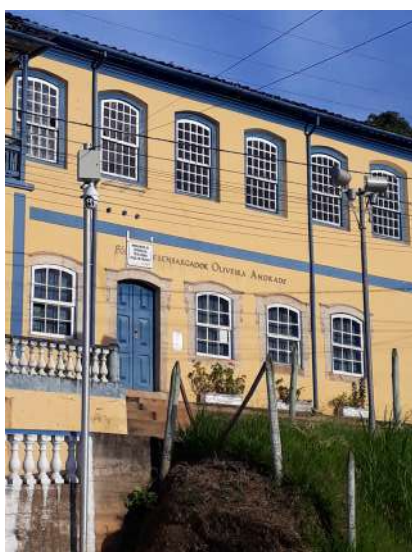
Pensa-se que não apenas as intervenções arquitetônicas mas também as que tangem à produção e gestão do organismo da cidade são elementos fundamentais fomentadores da necessidade de uma reflexão mais apurada sobre a proteção do centro histórico da cidade. Quebra molas de asfalto sobre a pavimentação de bloquete; novos postes metálicos com câmeras de segurança (ver Figura 188); má gestão da rede elétrica nos postes de luz; placas informativas e de publicidade; pinturas na praça, balaustradas, meio fio e construções públicas absolutamente sem critério de cor tonalidade ou qualidade do material; e falta de manutenção ou manutenção inadequada de aparelhos públicos são alguns exemplos de fatores que dão traços grosseiros ao conjunto e dificultam a boa preservação.

**Figura 188** - Câmera de segurança e holofotes em frente ao Fórum da Cidade (Século XIX)

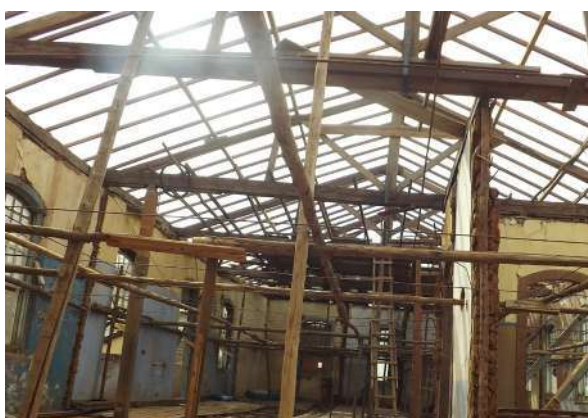
**Figura 189** - Vista interna do Casarão Selaria Estrela  
(Já com as paredes do piso superior demolidas e sem telhas na cobertura)

A citada etapa da intervenção foi iniciada no mês de dezembro de 2014 com a implantação do canteiro de obra, escoramentos primários externos, retirada das folhas das portas e janelas, instalação de travamentos internos horizontais com cabos de aço e madeira e verticais para escoramento do telhado e retirada das telhas da cobertura. O detalhe a se discutir aqui é o fato de, no princípio do mês de março do ano de 2015, ter sido executada a determinação de projeto de se derrubar todas as paredes internas do pavimento superior (ver Figura 189) quando se descaracterizou, de forma abrupta e violenta, o objeto arquitetônico. A intervenção comprometeu gravemente o edifício ainda pela desmontagem do telhado ter se iniciado pouco após a derrubada das paredes ficando a edificação sem sua cobertura, logo, não exercendo sua função principal de proteção do bem.
