**UNIVERSIDADE FEDERAL DA BAHIA - UFBA  
FACULDADE DE ARQUITETURA E URBANISMO  
MESTRADO PROFISSIONAL EM CONSERVAÇÃO E RESTAURAÇÃO DE  
MONUMENTOS E NÚCLEOS HISTÓRICOS - MPCECRE/PPGAU**

**PROPOSTA DE REQUALIFICAÇÃO PARA O  
CASARÃO SELARIA ESTRELA**

O Casarão Selaria Estrela, localizado no centro da cidade de Prados, Minas Gerais, data de princípios do século XIX e foi erguido pelo padre José Maria Pamplona que se estabeleceu no perímetro urbano da cidade dado a fatos decorrentes da crise na exploração do ouro na região e a migração de grupos que não mais podiam depender da exploração do metal - quase extinto - da zona rural para a cidade. O edifício, tombado em âmbito municipal, passou recentemente por uma profunda descaracterização e, em função da paralisação da obra e da inadequada manutenção, vem se degradando de forma acelerada. Este trabalho busca fazer uma leitura crítica com base nos aspectos físicos e históricos do edifício e da cidade de Prados para daí apresentar soluções para sua adequada requalificação enquanto elemento de expoente importância na história do lugar.

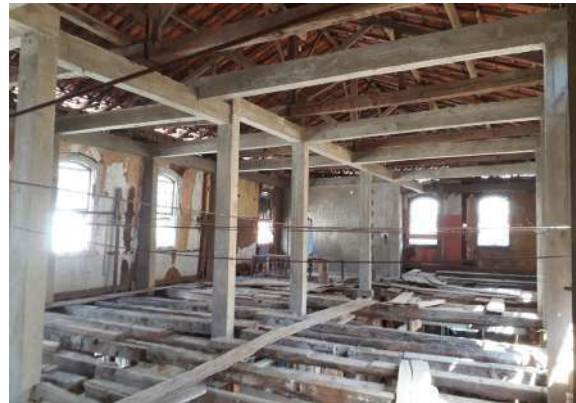
**Figura 191** - Estrutura em concreto armado concluída - Primeiro pavimento

Assim, no princípio do ano de 2016, a estrutura de concreto foi concluída (ver Figura 191) cumprindo as funções que balizaram sua idealização. Em paralelo aos procedimentos discutidos, o edifício herdou uma gama de novas lesões, muitas que sequer existiam antes da intervenção ou mesmo ameaçavam existir sob influência direta dos riscos aos quais estava submetido o Casarão. Não estando o projeto e a execução da obra submetidos ao crivo de profissionais especializados e habilitados na área de preservação e restauração de monumentos de interesse histórico e cultural, o processo foi se conduzindo de agente reabilitador a agente patógeno extremamente prejudicial aos traços do documento arquitetônico e a sua história. A segunda etapa de intervenções foi interrompida no início do ano de 2016, sem previsão de retorno.

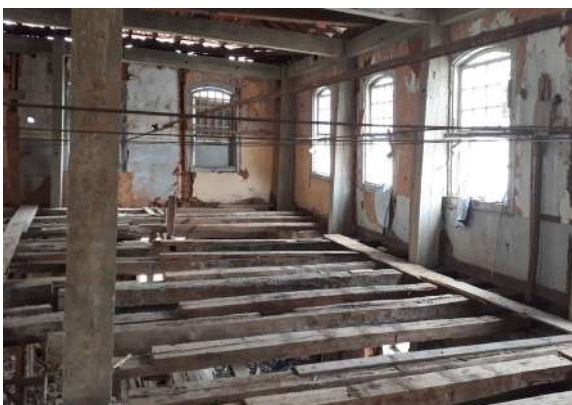
**Figura 192** - Casarão Selaria Estrela - Vista 1º Pavimento

Como já foi discutido, a intervenção que perdurou entre os anos de 2014 e 2016 foi, por si só, um elemento degradante significativo. Essa relevante degradação foi muito marcada pela devastação de todas as paredes internas do piso superior além de ter provocado inúmeros e variados danos por todo o edifício: perda de alvenarias

também no térreo, perda de reboco, perda de argamassa de assentamento, perda de elementos de esquadrias (vidro, folhas inteiras, peças de madeira de sobreverga e alisares) perda de todo o assoalho e todo o forro da edificação - inclusive no pavimento superior estão só os barrotes expostos sem assoalho (ver Figura 192) que foi parte descartado após ser usado inclusive como andaime no curso da obra - desestabilização da gaiola de madeira, dentre outros menores já discutidos.

A primeira delas vai enaltecer o ambiente interno do edifício. Como é possível perceber na Figura 192 não são perceptíveis, no primeiro pavimento, mais quaisquer marcas de que o prédio foi uma casa do princípio do século XIX. A não ser pelos registros, não haveria como determinar o que havia construído ali, sob que forma, dimensão dos cômodos ou sequer entender a disposição e conexão entre os ambientes. A unidade do objeto arquitetônico está perdida, a essência de seu entendimento enquanto residência do período não está mais presente, entendê-lo pelo que ele sempre foi passou a ser complexo, em si seu valor artístico foi severamente lesado e a função que ele tinha de transportar uma mensagem a respeito da identidade da sociedade pradense não pode mais ser mais cumprida.

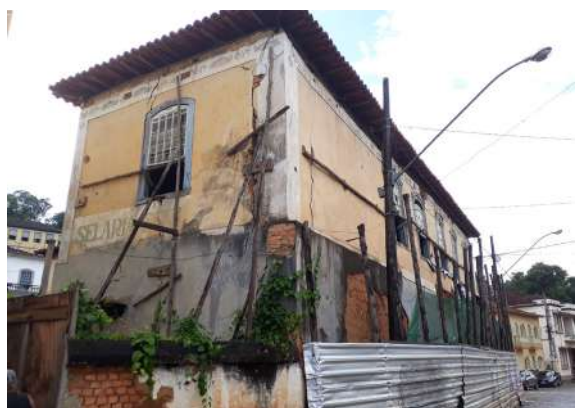
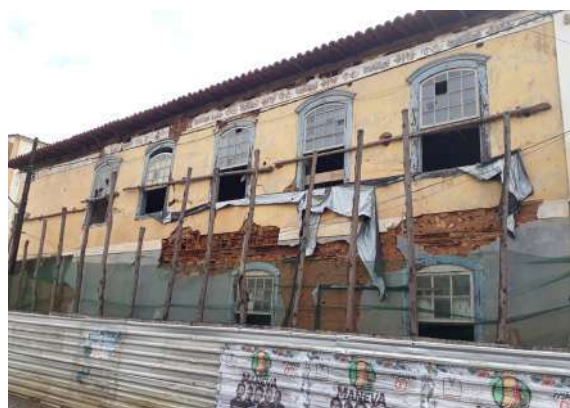
perspectiva externa ou em qualquer aspecto que pudesse alterar sua apreciação no contexto em que está inserido. No entanto o impacto que essa intervenção causou no edifício levou o mesmo a um semblante deformado externamente (ver Figuras 196 e 197) o que veio a interferir significativamente na forma como ele é compreendido e como ele contribui na leitura do espaço urbano. Resquícios desse impacto são a perda de argamassas de reboco algumas vezes até à camada de assentamento da alvenaria, perda de esquadrias, vidros quebrados, perda da cimalha, rachaduras expressivas, perfurações, dentre outros danos.

**Figura 196** - Vista externa do Casarão para a Tv. Ver. José M. da Costa

Tendo isso o plano de ações deve visar se manter o semblante que perdurou por tantos anos e que marca o fato de ser um edifício bicentenário se atentando, por exemplo, às imperfeições no assentamento da argamassa de reboco e as deformações das esquadrias que marcam a inequívoca idade do monumento. Tais partidos são importantes para que a notoriedade do monumento não seja perdida e se mantenha a continuidade na leitura que se tem do sítio histórico da cidade de Prados dada a inalienabilidade do monumento com o exterior já prevista por BRANDI (2004, p. 133).

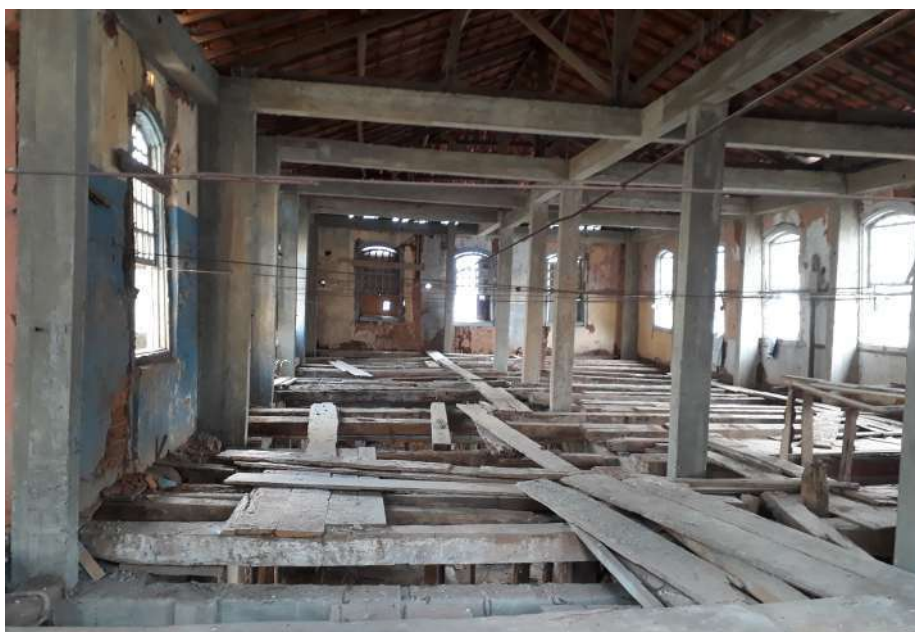
**Figura 202** - Vista do pavimento superior

compartimentação, as limitações de iluminação, os acessos, a direta conexão do edifício com o quintal e o pé direito mantido apesar da retirada dos forros. Contudo, no pavimento superior, a intervenção imprimiu uma descaracterização severa ao espaço não permitindo mais a mínima leitura do que ali existia (ver Figura 202). Sendo assim se assumirá a plenitude e a beleza do vazio imposto ao pavimento, a nova fenestração, o ritmo de aberturas reproduzindo para o interior do bloco, as cores dos ambientes, a permeabilidade e a nova iluminação e ventilação do espaço, características essas que, com a manutenção do escoramento em concreto, ficariam severamente obstruídas e se deturparia a compreensão da completude e nobreza do novo espaço.

A proposta se utilizará de uma nova estrutura autônoma e independente da remanescente que permitirá a leitura da inteireza do grande vazio no pavimento superior, a exposição ritmada das aberturas para o interior do edifício bem como a compreensão dos arranjos de cores variados que compunham o interior dos ambientes e que, nessa nova condição, desenharão grandes painéis de cores e texturas que, após reparados e consolidados, irão compor a nova identidade e unidade compositiva do espaço.

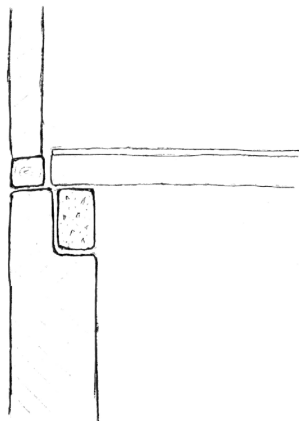
**Figura 219** - Sistema de vigamento

Tendo isso, a ideia será continuar o trabalho de fixação entre as duas estruturas com as mesmas barras roscadas seguindo a lógica que já foi iniciada para que haja uma unidade no trabalho e para que não seja necessário fazer desconexões de pontos já instalados, o que geraria riscos e retrabalhos desnecessários. Como todas as cabeças dos esteios já estão parafusadas (ver Figura 218), a ideia vai ser continuar parafusando a porção média de cada um dos esteios, seguindo a formação já iniciada, e se criar uma nova linha de pontos de fixação junto às madres também utilizando a estrutura de concreto como escoramento. Com base no levantamento cadastral é possível observar, no entanto, que a linha das madres não está

no mesmo nível da linha em que foi instalado o vigamento intermediário da estrutura de concreto (ver Figura 219). A solução para esse contratempo será instalar uma conexão temporária de madeira abaixo da linha da madre original (o que irá demandar a desmontagem de uma estreita faixa da alvenaria em adobe) correndo todo o perímetro do edifício em paralelo à viga e de forma que a madre original, a conexão temporária e a viga trabalhem unidas estabilizando a

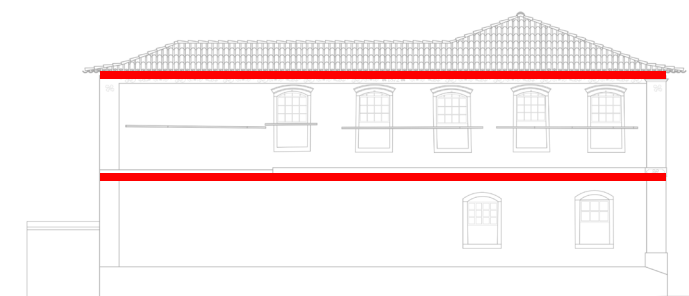
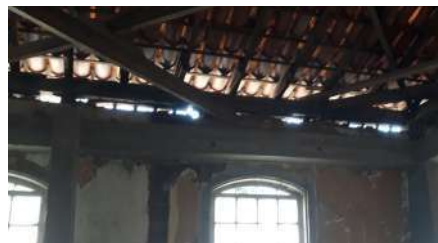
**Figura 222** - Peças a serem substituídas na fachada sudoeste

O segundo grande passo para se intervir na gaiola de madeira será então a seleção das peças em estado de degradação considerável a ponto de se promover substituições e assim fazê-las. Com base nos levantamentos cadastrais e na análise diagnóstico será determinado que as peças a serem substituídas serão as madres e frechais da fachada sudoeste (ver Figura 222), todo o frechal da fachada sudeste (ver Figura 223) e o frechal da fachada nordeste mais próxima à confrontação (ver Figura 224), sendo que nenhum esteio será substituído. Os critérios para a seleção especificamente dessas peças são os danos e deformações visíveis nelas, os danos nas vedações, alvenarias, esquadrias e rebocos oriundos da deterioração dessas peças - ainda que elas não estejam plenamente visíveis - e a presença de

seções que tiveram sambladuras comprometidas, ainda que em função de deteriorações pontuais de algumas peças.

Pouco mais complexa será a substituição da madre na fachada sudoeste. Como foi trabalhado no mapeamento de danos na análise diagnóstico pode-se perceber, na referida fachada, que boa parte das rachaduras, tanto as arqueadas como as verticais e mesmo as horizontais, têm relação direta com o apodrecimento da madre naquele setor do prédio. Será então crucial se substituir toda a peça que compromete seriamente a estabilidade da gaiola. No entanto, diferentemente dos frechais, as madres recebem carga das vedações em pau a pique e assim sua remoção e reinstalação precisa ser um pouco mais detalhada. As madres também recebem carga dos esteios mas, como já foi determinado, nesse instante do trabalho, todos eles já estarão travados ao esqueleto de concreto.

Deverá então se inserir um suporte provisório sustentado por andaimes (ver Volume III - Etapas de Execução - Restauração da Gaiola de Madeira - Pág. 04/21) para que se alivie toda a carga sobre essa madre e assim ela possa ser retirada e colocada uma nova, redesenhada especificamente para aquela seção considerando as peças que nela irão se encaixar. Depois disso a carga das paredes são soltas e os esteios e paus do pau a pique se encaixam nos orifícios produzidos na peça nova que, nesse caso, ainda estará sobre a conexão temporária de madeira que fixa a gaiola ao esqueleto de concreto representado na Figura 220.

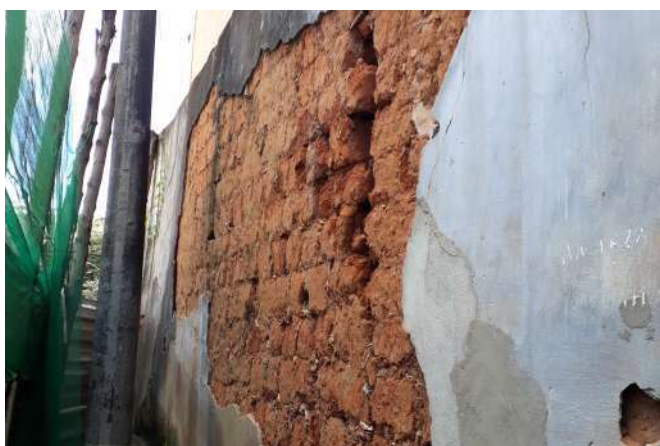
**Figura 229** - Rachadura na fachada sudoeste

O terceiro passo então será a correção das rachaduras. O elemento trabalhado como modelo e estudo de caso aqui será a rachadura na fachada sudoeste (ver Figura 229) surgida em função da movimentação irregular da gaiola de madeira, no pavimento superior, graças a inserção de elementos construtivos incompatíveis com a sua forma de trabalho e que forçaram movimentos que afetaram a alvenaria portante em adobe, no pavimento térreo.

A ideia de se tratar as fissuras e rachaduras depende da causa e origem delas. Como foi visto, as principais rachaduras identificadas no Casarão originaram-se da movimentação da estrutura em madeira causada pela deterioração das peças da gaiola e pela alteração de sua trabalhabilidade em função da inserção de tijolos de barro maciços substituindo vedações e esteios originais de madeira. O novo emparelhamento dos blocos da alvenaria em adobe foi uma alternativa para a solução das principais rachaduras no térreo bem como para a devolução de sua característica portante, no entanto, há rachaduras ainda nas vedações em pau a pique, no superior. Como já foi trabalhado, as principais delas são as verticais paralelas aos esteios (ver Figura 239), fruto da movimentação vertical da massa da vedação, e também as rachaduras arqueadas (ver Figura 240), que surgem com a deterioração de peças da madre e ela perde a função de base da vedação, causando assim a rachadura em forma de arco, típica de problemas de fundação.

Como visto no capítulo anterior, a gaiola de madeira estará, nesse momento do trabalho, completamente fixada ao esqueleto de concreto. Nessas condições a estrutura de concreto armado estará trabalhando como um escoramento de todo o pavimento superior (ainda sem telhado) e evitando que se empreguem cargas sobre a alvenaria portante. Assim a seção a ser trabalhada deverá ser desmontada e reconstruída com base nos parâmetros adotados no levantamento cadastral e nas formas de emparelhamento dos bolcos respeitando sempre as espessuras originais das paredes uma vez que são elas as responsáveis por portarem as cargas superiores. A última diretriz para execução desse trabalho vai exigir que as seções da alvenaria a serem desmontadas e remontadas nunca ultrapassem um metro e meio linear de parede construída (ver Volume III - Etapas de Execução - Restauração da Alvenaria Portante em Adobe - Pág. 07/22) e as seções imediatamente anterior e próxima à seção desmontada deverá estar sempre escorada com escoramentos inclinados de ambos os lados em dois pontos médios da altura da parede para se evitar movimentações indesejadas.

Como a estabilidade estrutural já terá sido restabelecida nesse ponto da execução, a causa do dano já estará isolada, assim, resta-nos tratar as rachaduras no âmbito da consequência, do dano em si, que é o rompimento na vedação.

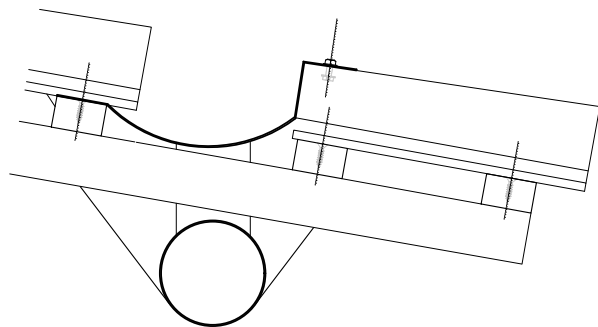
**Figura 234** - Detalhe calha embutida

Um fator relevante a ser considerado é a camada de biofilme e manchas enegrecidas se acumulando em toda a linha da base externa da edificação causada pela presença da água sendo lançada do telhado. Acreditando que a inserção de uma calha lesaria severamente a leitura e compreensão da imagem externa do edifício, optou-se por reconstituir a cimalha guarda pó da forma como era originalmente e por se utilizar do vazio formado entre a cimalha e a peça do contrafeito para se instalar uma calha embutida (Ver Figura 234 e Volume III - Etapas de Execução -

Telhado - Pág. 18/22), que irá coletar a água pluvial antes da última telha e conduzi-la a ser lançada no quintal. Como as duas últimas linhas de telhas não vão se tocar, deve-se atentar ao detalhe para que a última linha de telhas tenha fixação independente, não só sobre uma mas sobre duas ripas, uma vez que, se acidentalmente deslocada, pode cair e ferir um pedestre.

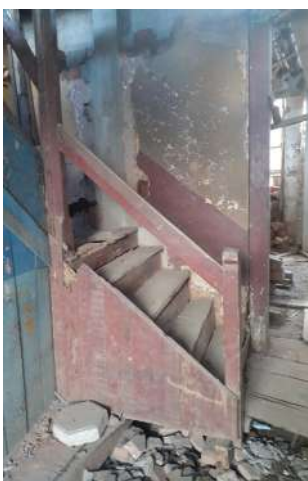
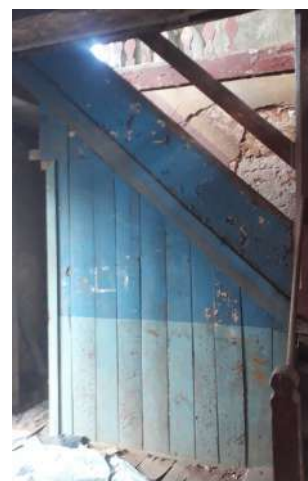
Verificado o grau de deterioração das peças da escada (ver Figuras 235 e 236) e a irregularidade nas relações das dimensões entre de pisos e espelhos, a postura escolhida será da completa restauração estrutural da escada remontando-se tantos os elementos de suporte e sustentação quanto as peças dos pisos e espelhos.

**Figura 235** - Escada principal

**Figura 236** - Escada principal

apresentam. Logo, a alteração do desenho da escada, fruto da remodelação dos pisos e espelhos, não irá afetar em nada sua relação com o caráter policromático das paredes e apenas buscará minimamente uma adequação o mais próximo possível do que as normas de acessibilidade exigem, uma vez que o espaço que a escada dispõe para ocupar não dá condição para se chegar fielmente ao exigido na NBR. Os balaustres, no pavimento superior, serão trabalhados como elementos de repetição cuja matriz do desenho está preservada, as peças perdidas ou muito danificadas serão substituídas por peças novas em madeira seguindo o desenho e fechando o vão da escada por motivos de segurança.

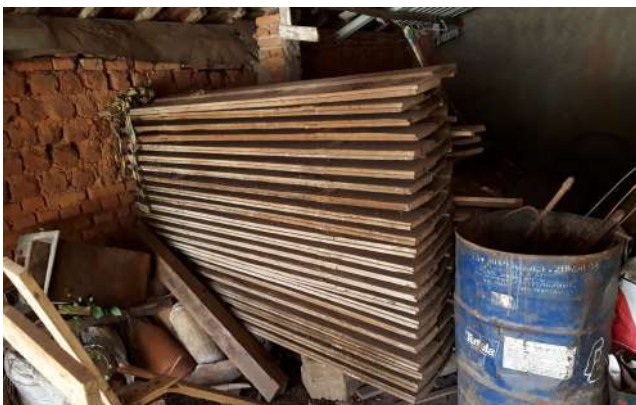
**Figura 237** - Folhas das esquadrias

No início da intervenção de 2014/2016 as folhas das esquadrias foram retiradas e guardadas sob o alpendre da edícula de forma adequada, elevadas do chão, em local seco e arejado (ver Figura 237). Essa condição permitiu que as peças se mantivessem em bom estado de conservação, como estavam quando do início da intervenção, ainda que com algumas perdas de pintura, alguns canais de xilófagos e as folhas das portas externas com desgaste em função da ação da água na base.

As portas externas que tiveram suas bases severamente degradadas pela ação da água terão o trecho degradado cortado e será aplicado uma prótese seguindo o mesmo desenho do perfil da porta original. Apenas na prótese será utilizado o selador nivelador e o número de demãos será definido com base no tom em que chegou também a peça original. As cores serão definidas no capítulo específico.

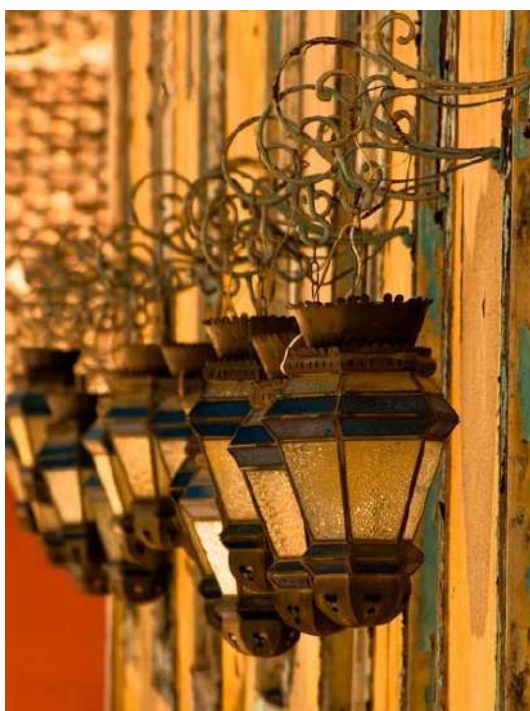
**Figura 243** - Arandelas

As arandelas (ver Figura 243) do Casarão Selaria Estrela passaram por tratamento muito semelhante ao dedicado às folhas das esquadrias: foram retiradas ainda no início da intervenção de 2014 e armazenadas em local e condições bastante adequados. Assim como as folhas das portas e janelas esse quadro favoreceu a manutenção do bom estado de conservação das peças das arandelas, no entanto, tendo a vista o partido trabalhado para a imagem externa do edifício, alguns procedimentos são importantes de serem aplicados nesses elementos de iluminação (ver Figura 244).

O primeiro deles será a desmontagem das peças. Diferentemente das folhas das esquadrias, a desmontagem das arandelas é bastante admissível porque ela pode ocorrer sem a utilização de técnicas que tendam a lesar as peças e a sua remontagem também não depende de pregos ou parafusamentos além dos que as peças já possuem. Depois de desmontadas as peças deverão passar por uma limpeza a seco com compressores sob baixa pressão, em caso de sujidade impregnada poderá se utilizar panos úmidos e as peças devem secar em ambiente ventilado e coberto. Para a limpeza dos vidros das luminárias deverá se utilizar apenas água, sabão neutro e esponjas macias que não provoquem ranhuras. A etapa seguinte será a preparação das superfícies metálicas para a pintura. Como se sabe,

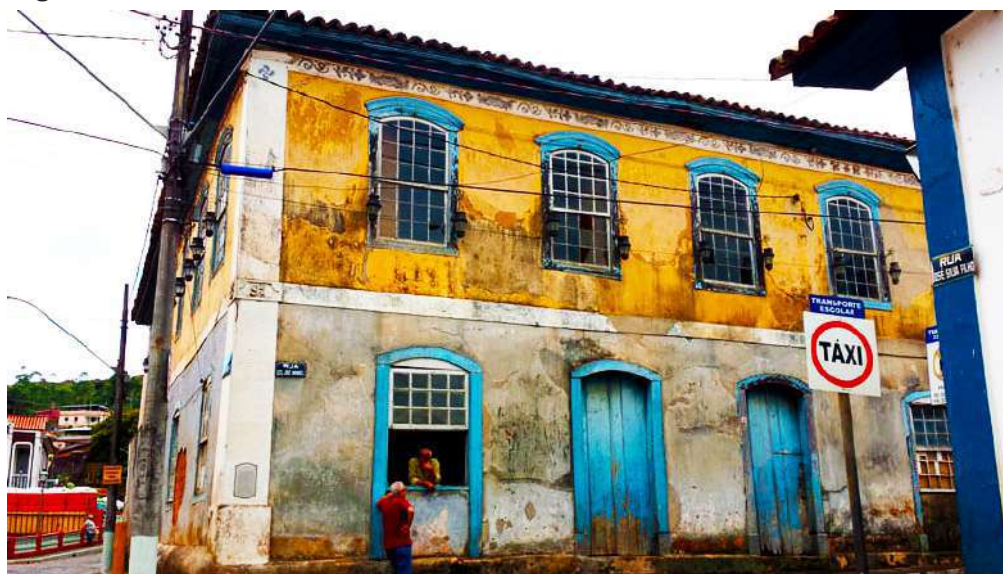
**Figura 246** - Fachada sudeste

No nosso entendimento, a paleta de cores atualmente na composição do edifício (ver Figura 246) deverá ser assumida e as lacunas (que já tiveram seu sistema construtivo restaurado) desaparecerão com a nova pintura. Entende-se que essas perdas não representam um lapso significativo na leitura da arquitetura, sendo assim, retomando o fundamento teórico já discutido, é honesto que se restabeleça os panos de cores externos, sem resquícios de danos severos à imagem do Casarão.

Externamente se propõe reintegrar as paredes externas do pavimento inferior com o cinza (código RGB: 215, 220, 220, código Hexadecimal: #D7DCDC, ver Figura 247) e do pavimento superior com o amarelo (código RGB: 240, 234, 44, código Hexadecimal: #F0EA2C, ver Figura 248). Os fundos dos cunhais e friso serão pintados em branco (código RGB: 255, 255, 255, código Hexadecimal: #FFFFFF) e os ornamentos florais dos frisos, assim como o texto “SELARIA ESTRELA” (ver Figura 249) na fachada noroeste, repetirão o mesmo cinza do pavimento inferior. Toda

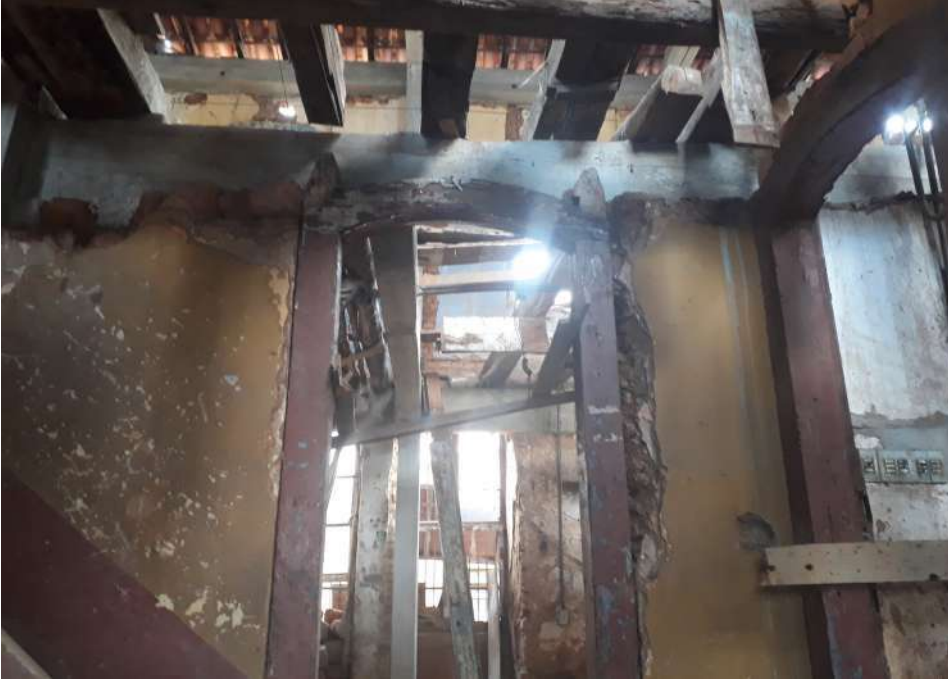
Caderno 2 Foto 24: Sala de acesso. Detalhe das pontas dos esteios que se cravavam numa madre, já retirada.

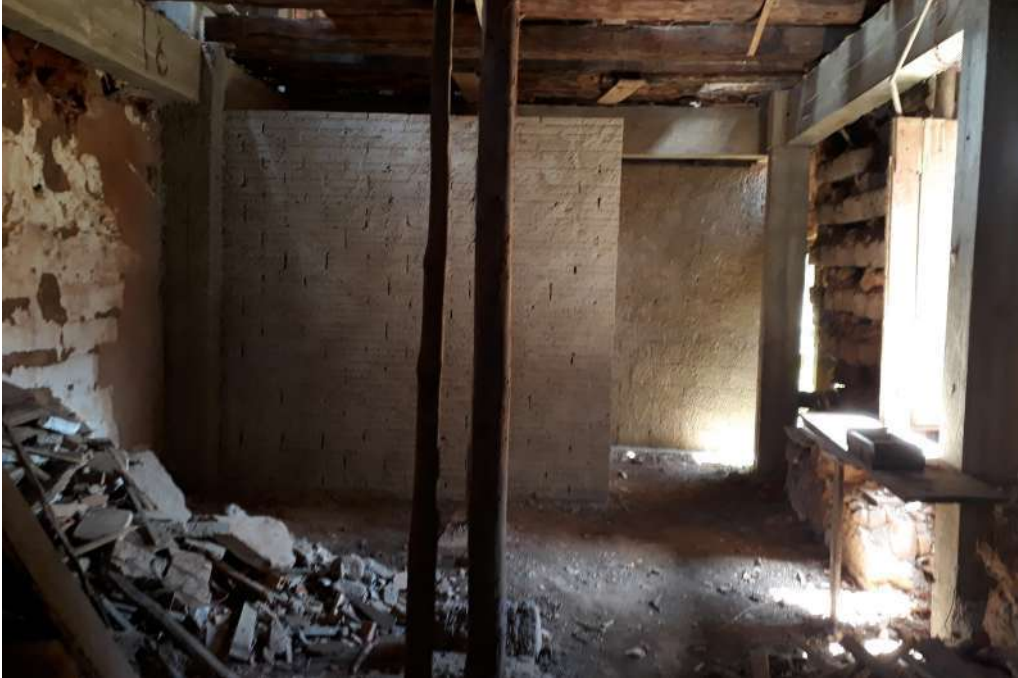
Caderno 2 Foto 33: Vista dos fundos do salão da Fábrica. Paredes em tijolo furados erguidas ao fim do ano de 2015

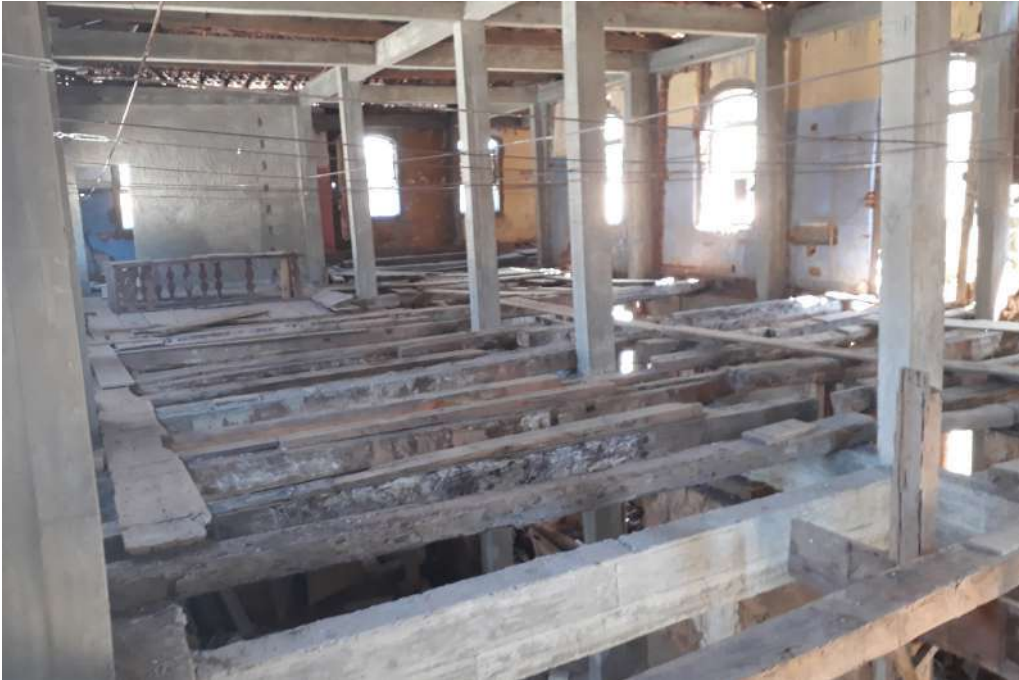
Caderno 2 Foto 37: Vista do primeiro Pavimento. Aos fundos paredes er-  
guidas em tijolos furados ao fim do ano de 2015

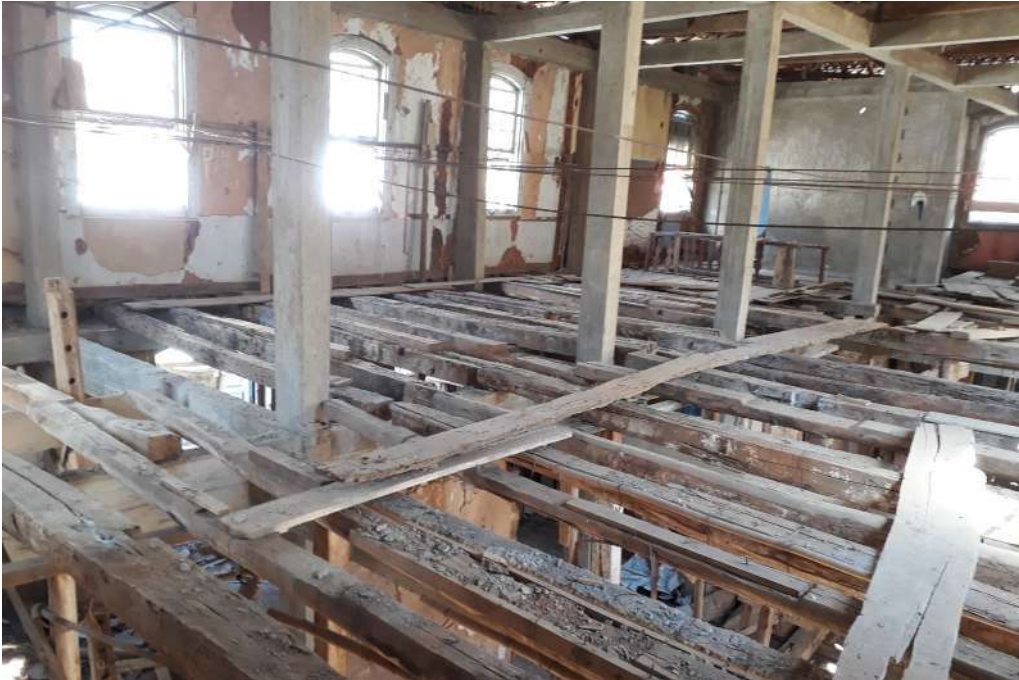
Caderno 2 Foto 38: Vista do primeiro Pavimento. Aos fundos paredes er-  
guidas em tijolos furados ao fim do ano de 2015

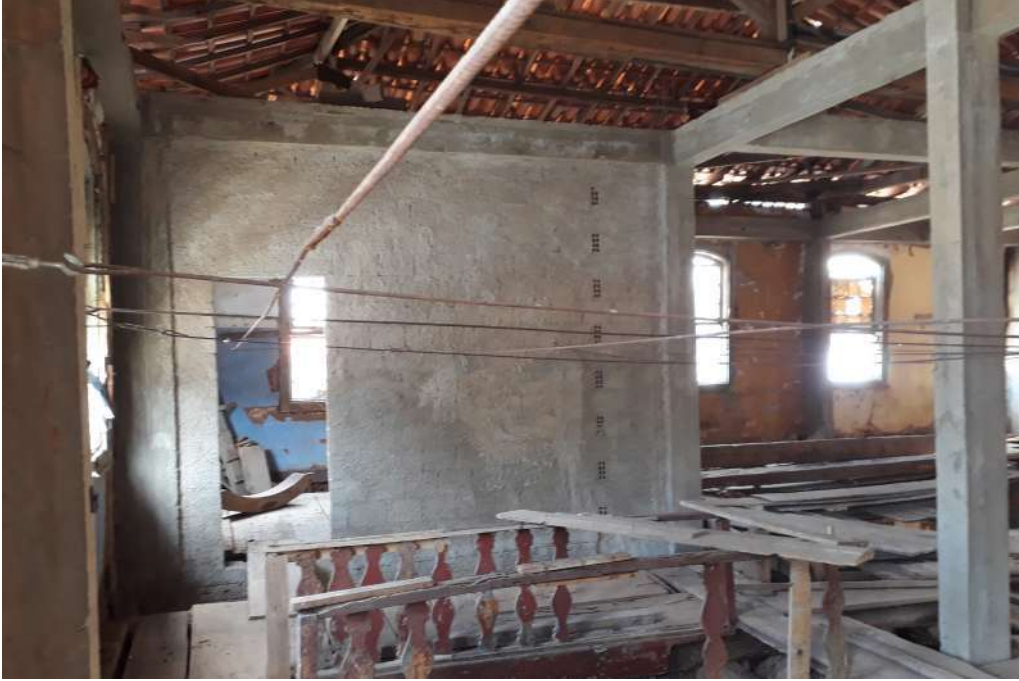
Caderno 2 Foto 39: Intervenção espúria no pavimento superior.

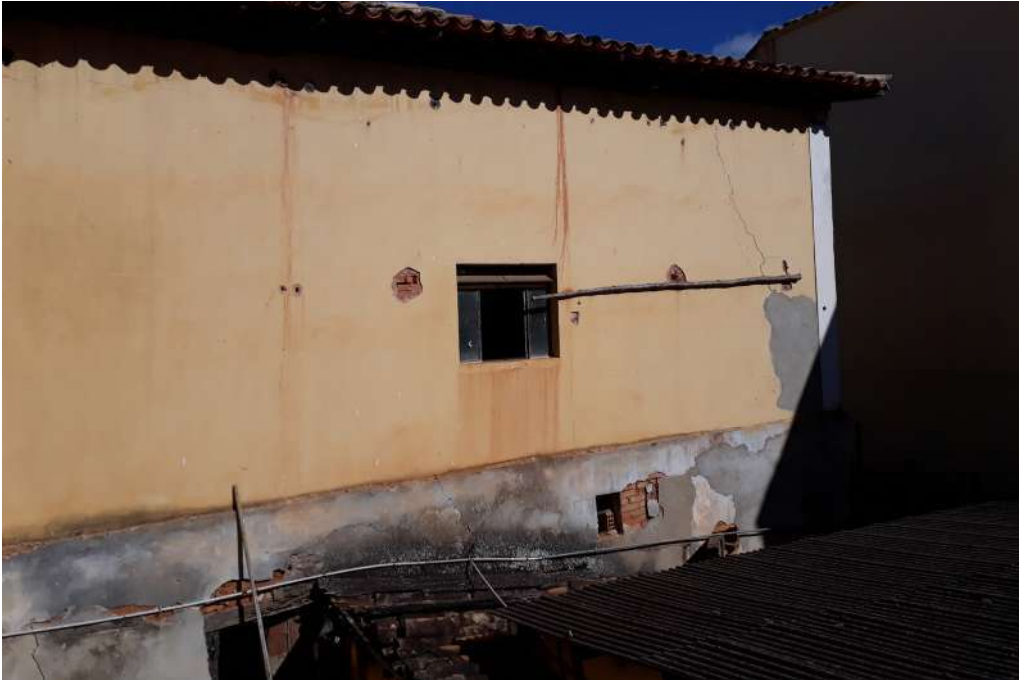
Caderno 2 Foto 41: Vista da esquadria metálica atemporal à construção original a partir da varanda dos fundos

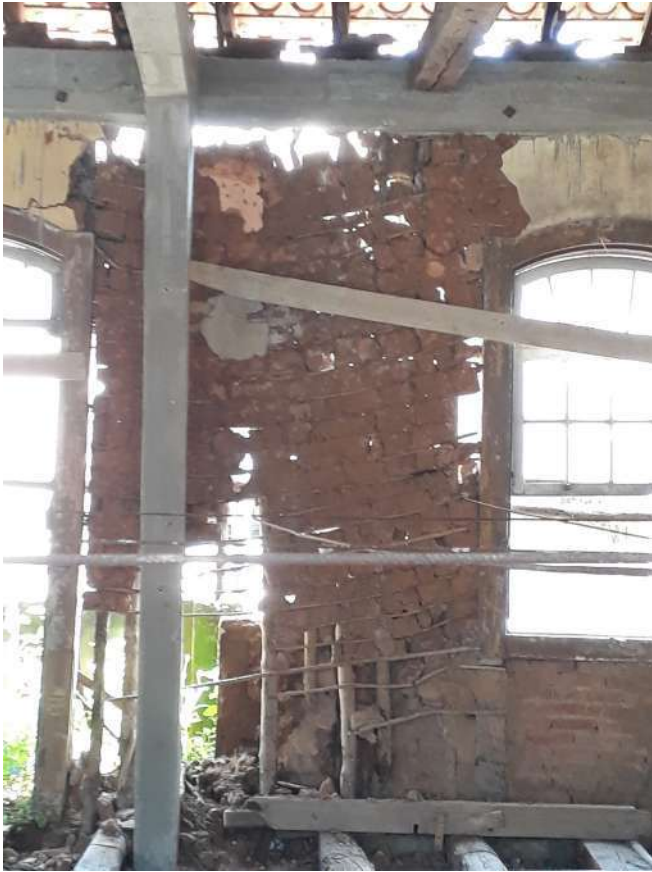
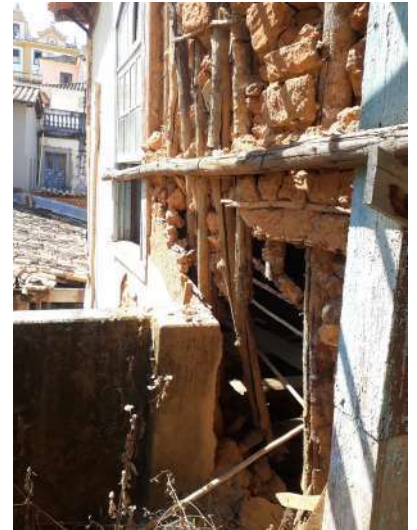
Caderno 2 Foto 48: Lixiviação na parede em pau a pique no pavimento superior.

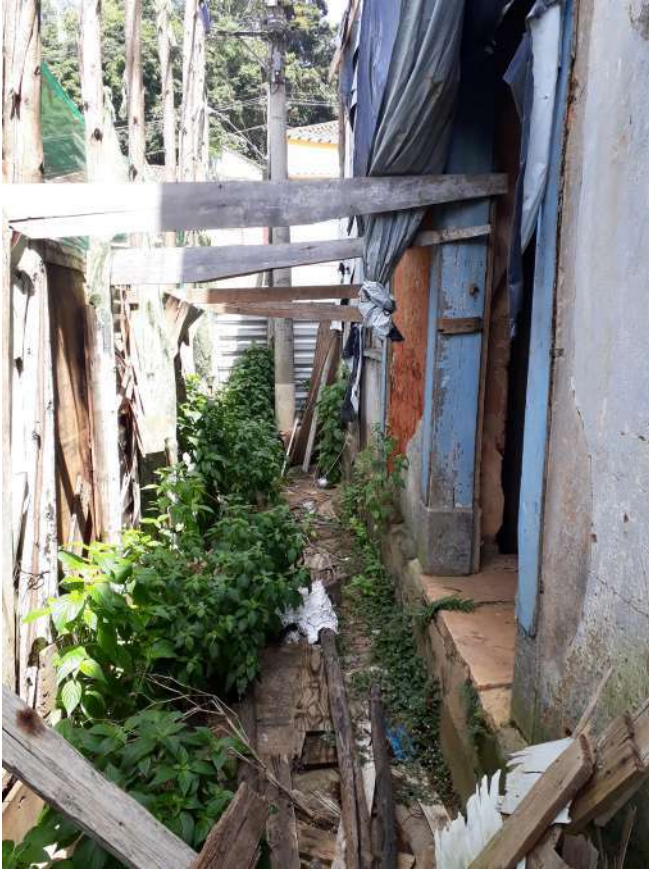
Caderno 2 Foto 49: Vegetação de pequeno porte e acúmulo de entulho entre a fachada sudeste e o tapume.

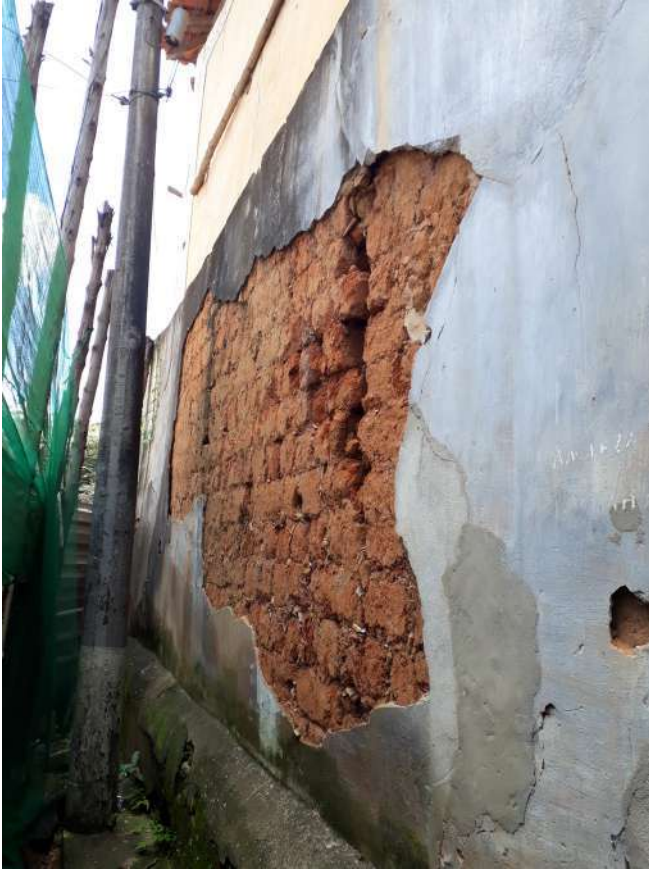
Caderno 2 Foto 50: Rachadura em  
progresso no pavimento térreo.

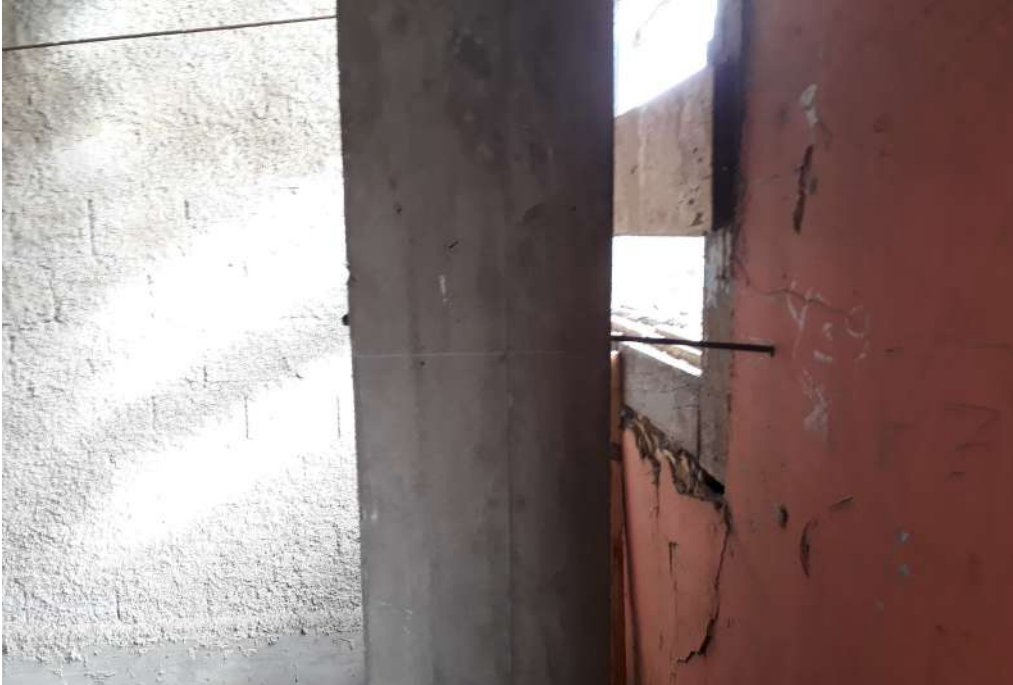
Caderno 2 Foto 52: Detalhe do tirante parafusado no pilar de concreto. Neste ponto em específico o pilar não toca a parede.

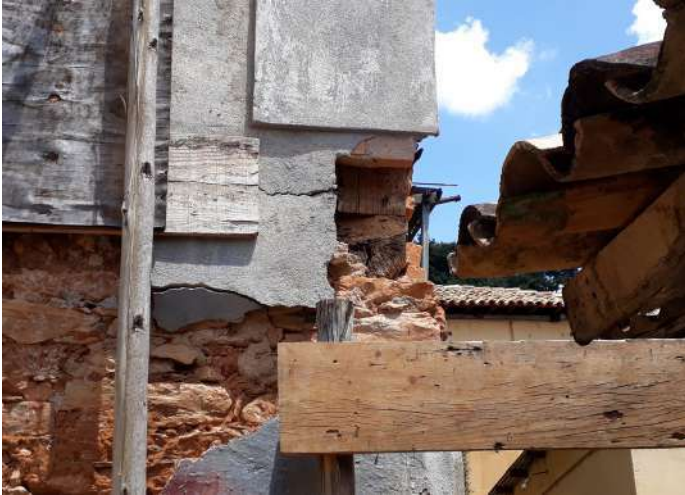
Caderno 2 Foto 53: Perda de reboco emboço no cunhal entre as fachadas nordeste e noroeste. Detalhe à Nordeste.

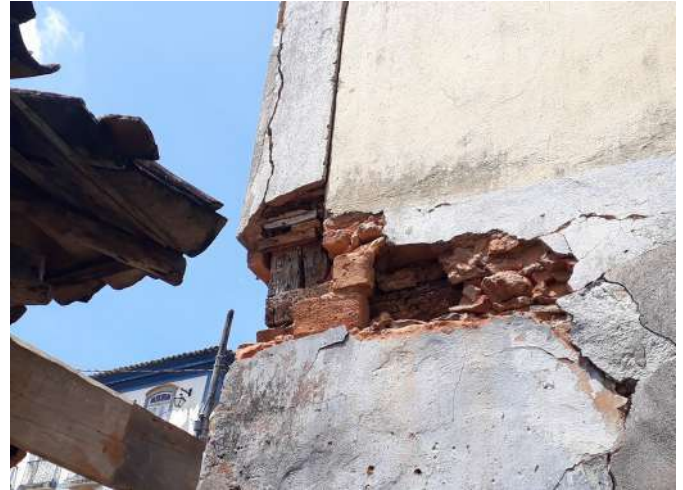
Caderno 2 Foto 54: Perda de reboco emboço no cunhal entre as fachadas nordeste e noroeste. Detalhe à Noroeste.

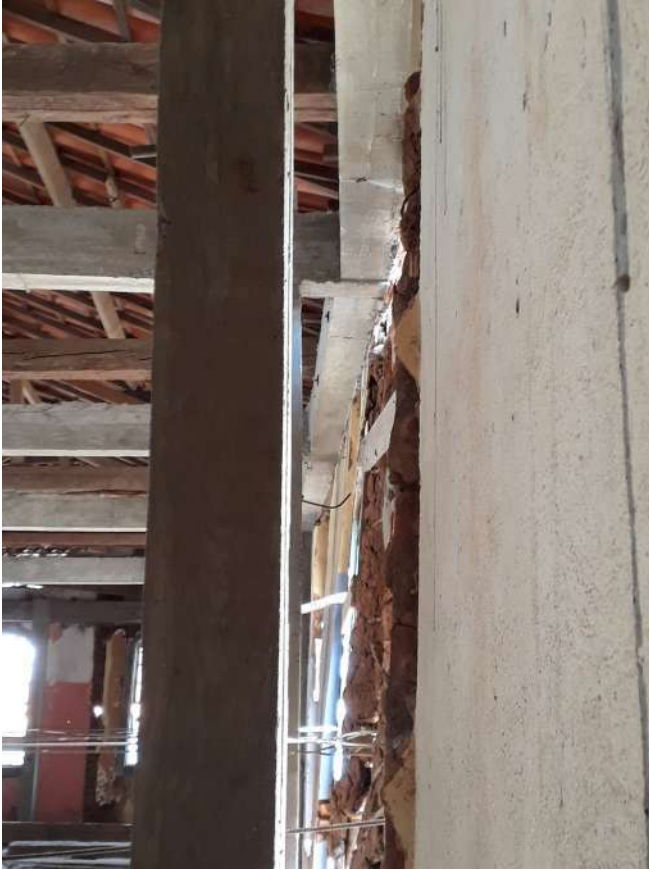
Caderno 2 Foto 55: Detalhe da viga em concreto armado se projetando para além do alinhamento dos pilares para se adequar à deformação da parede em pau a pique.

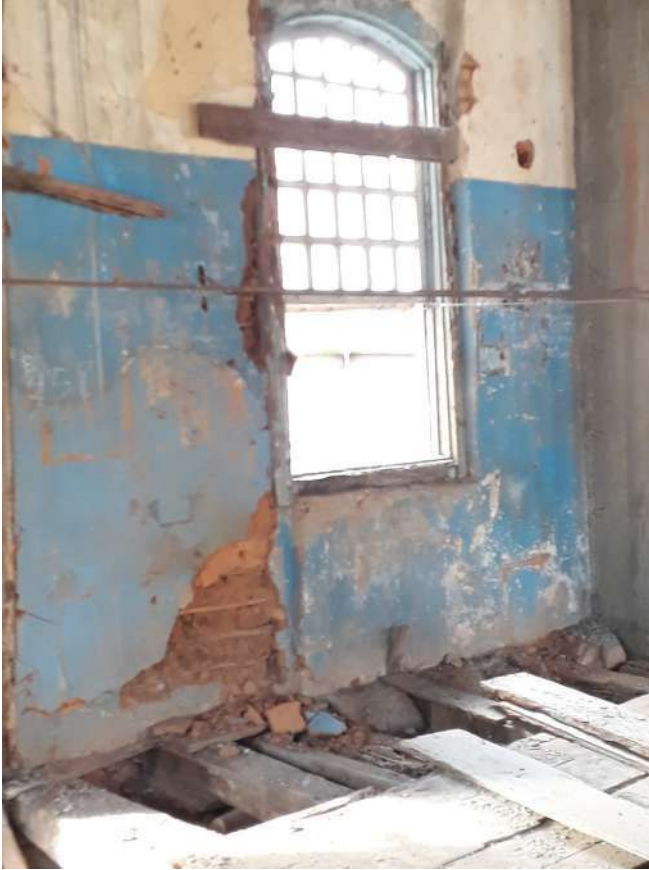
Caderno 2 Foto 56: Perda da camada de reboco e emboço na face interna no primeiro pavimento. Detalhe para o pau a pique já aparente.

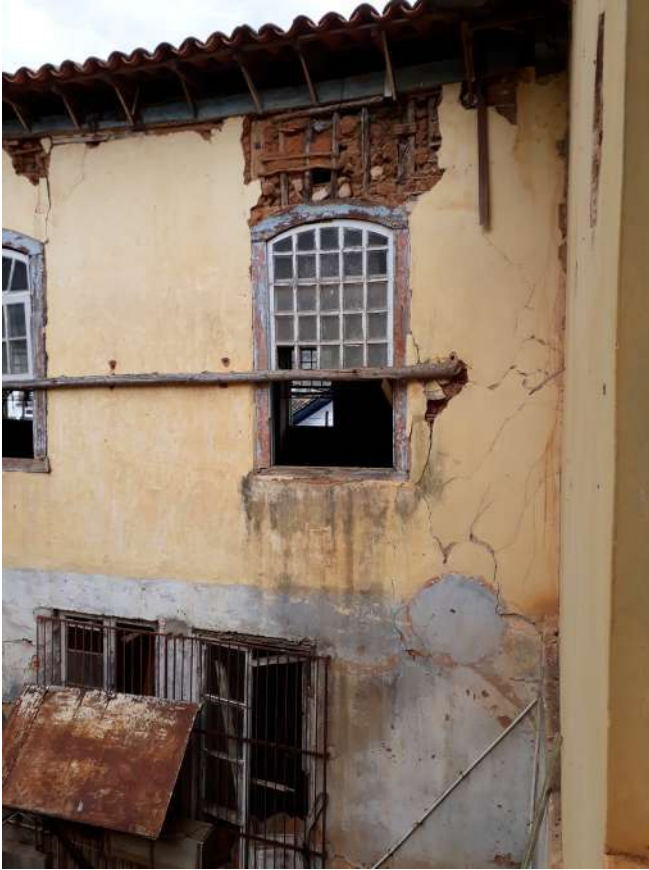
Caderno 2 Foto 57: Perda da camada de reboco e emboço na face externa no primeiro pavimento. Detalhe para o pau a pique já aparente.

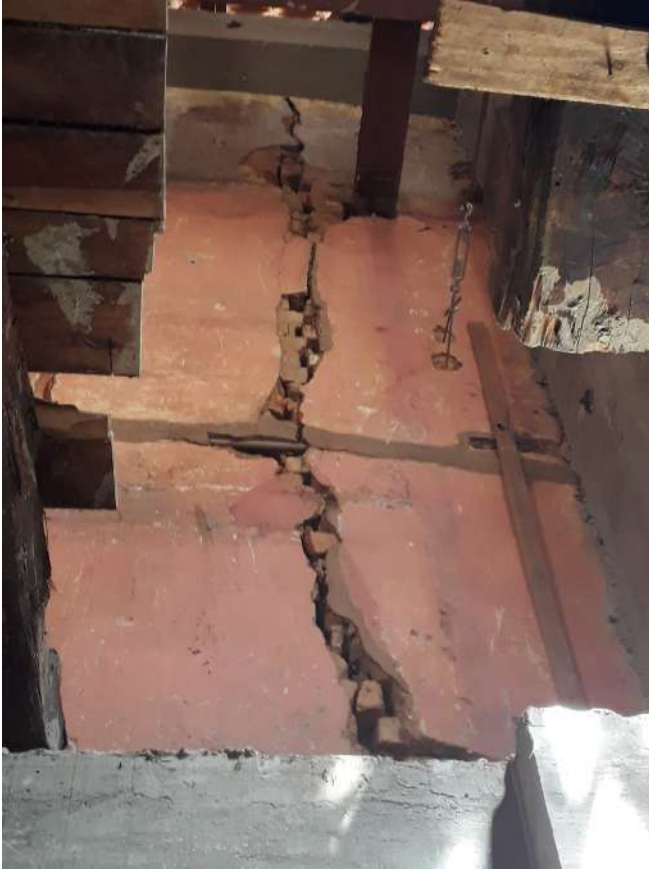
Caderno 2 Foto 58: Rachadura vertical expressiva na face interna no primeiro pavimento.

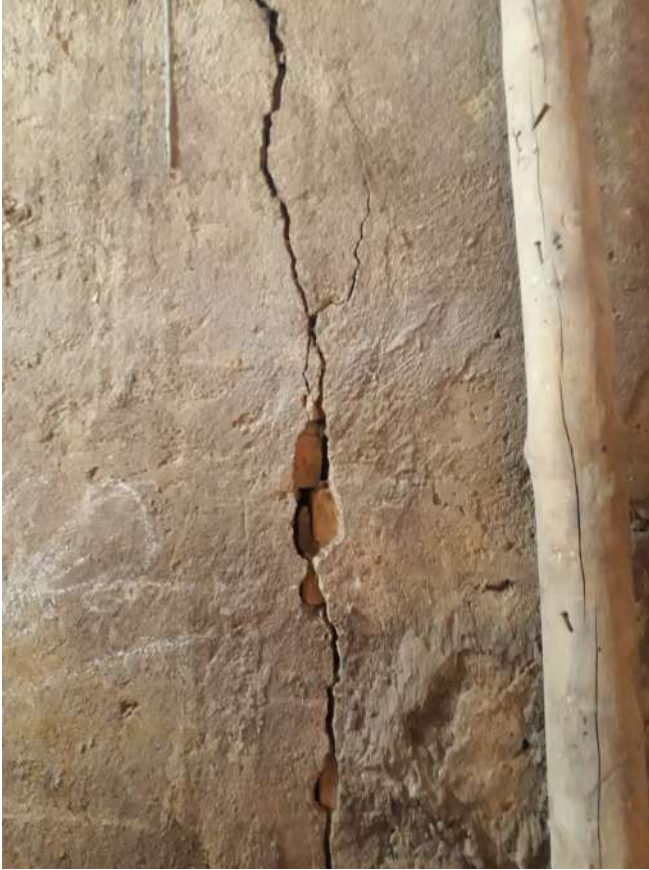
Caderno 2 Foto 59: Rachadura vertical expressiva na face interna no térreo.

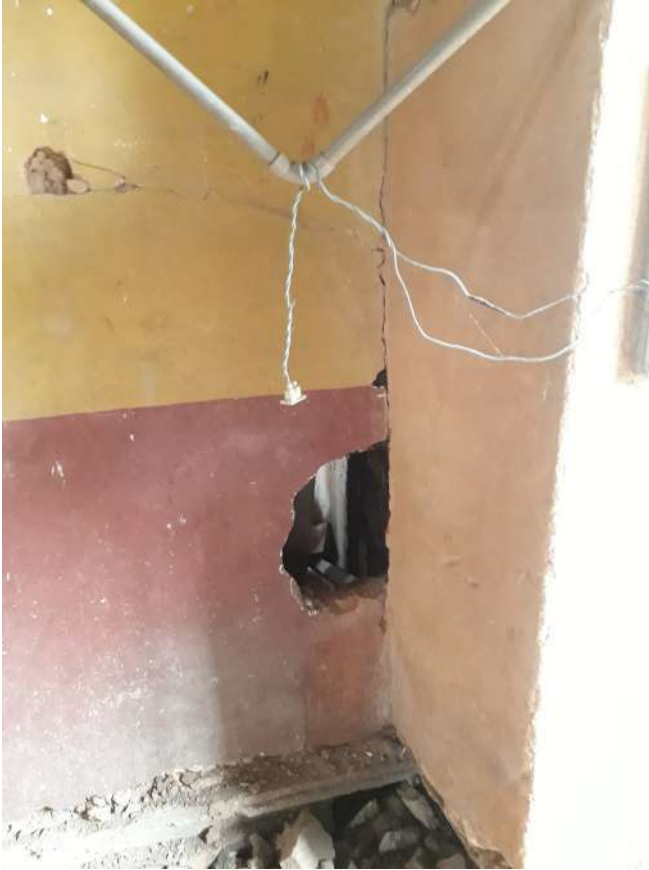
Caderno 2 Foto 60: Buraco na parede em adobe e instalações elétricas improvisadas

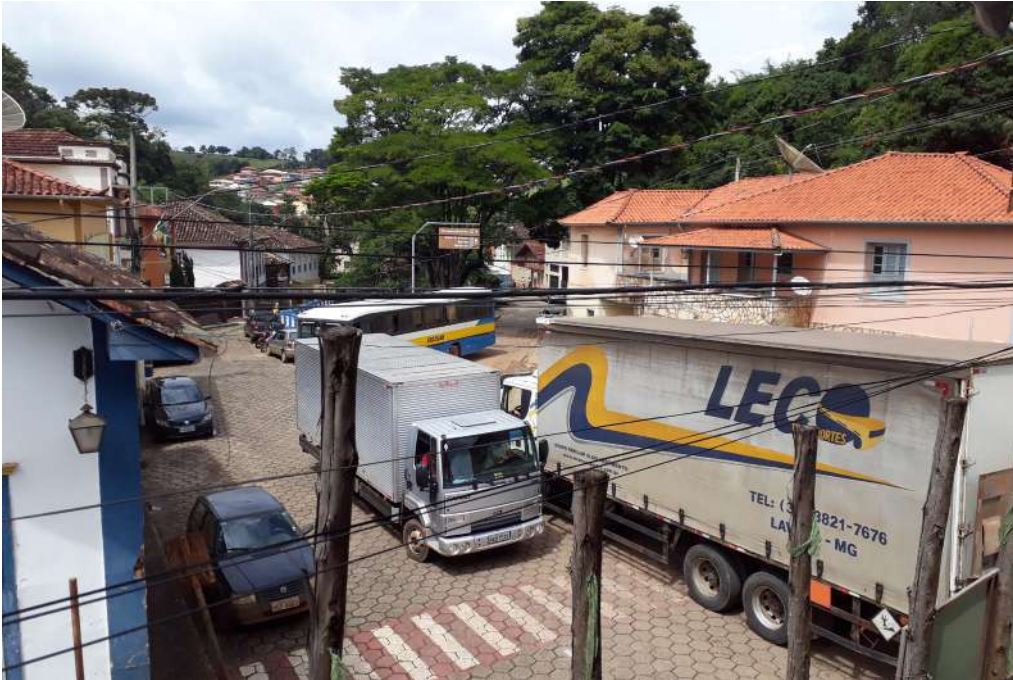
Caderno 2 Foto 61: Vista do pavimento superior para a Tv. Vereador José Marques da Costa. Evidência para o fluxo intenso de veículos pesados em determinados instantes do dia.
