**UNIVERSIDADE FEDERAL DA BAHIA - UFBA  
FACULDADE DE ARQUITETURA E URBANISMO  
MESTRADO PROFISSIONAL EM CONSERVAÇÃO E RESTAURAÇÃO DE  
MONUMENTOS E NÚCLEOS HISTÓRICOS - MPCECRE/PPGAU**

**PROPOSTA DE REQUALIFICAÇÃO PARA O  
CASARÃO SELARIA ESTRELA**

O Casarão Selaria Estrela, localizado no centro da cidade de Prados, Minas Gerais, data de princípios do século XIX e foi erguido pelo padre José Maria Pamplona que se estabeleceu no perímetro urbano da cidade dado a fatos decorrentes da crise na exploração do ouro na região e a migração de grupos que não mais podiam depender da exploração do metal - quase extinto - da zona rural para a cidade. O edifício, tombado em âmbito municipal, passou recentemente por uma profunda descaracterização e, em função da paralisação da obra e da inadequada manutenção, vem se degradando de forma acelerada. Este trabalho busca fazer uma leitura crítica com base nos aspectos físicos e históricos do edifício e da cidade de Prados para daí apresentar soluções para sua adequada requalificação enquanto elemento de expoente importância na história do lugar.

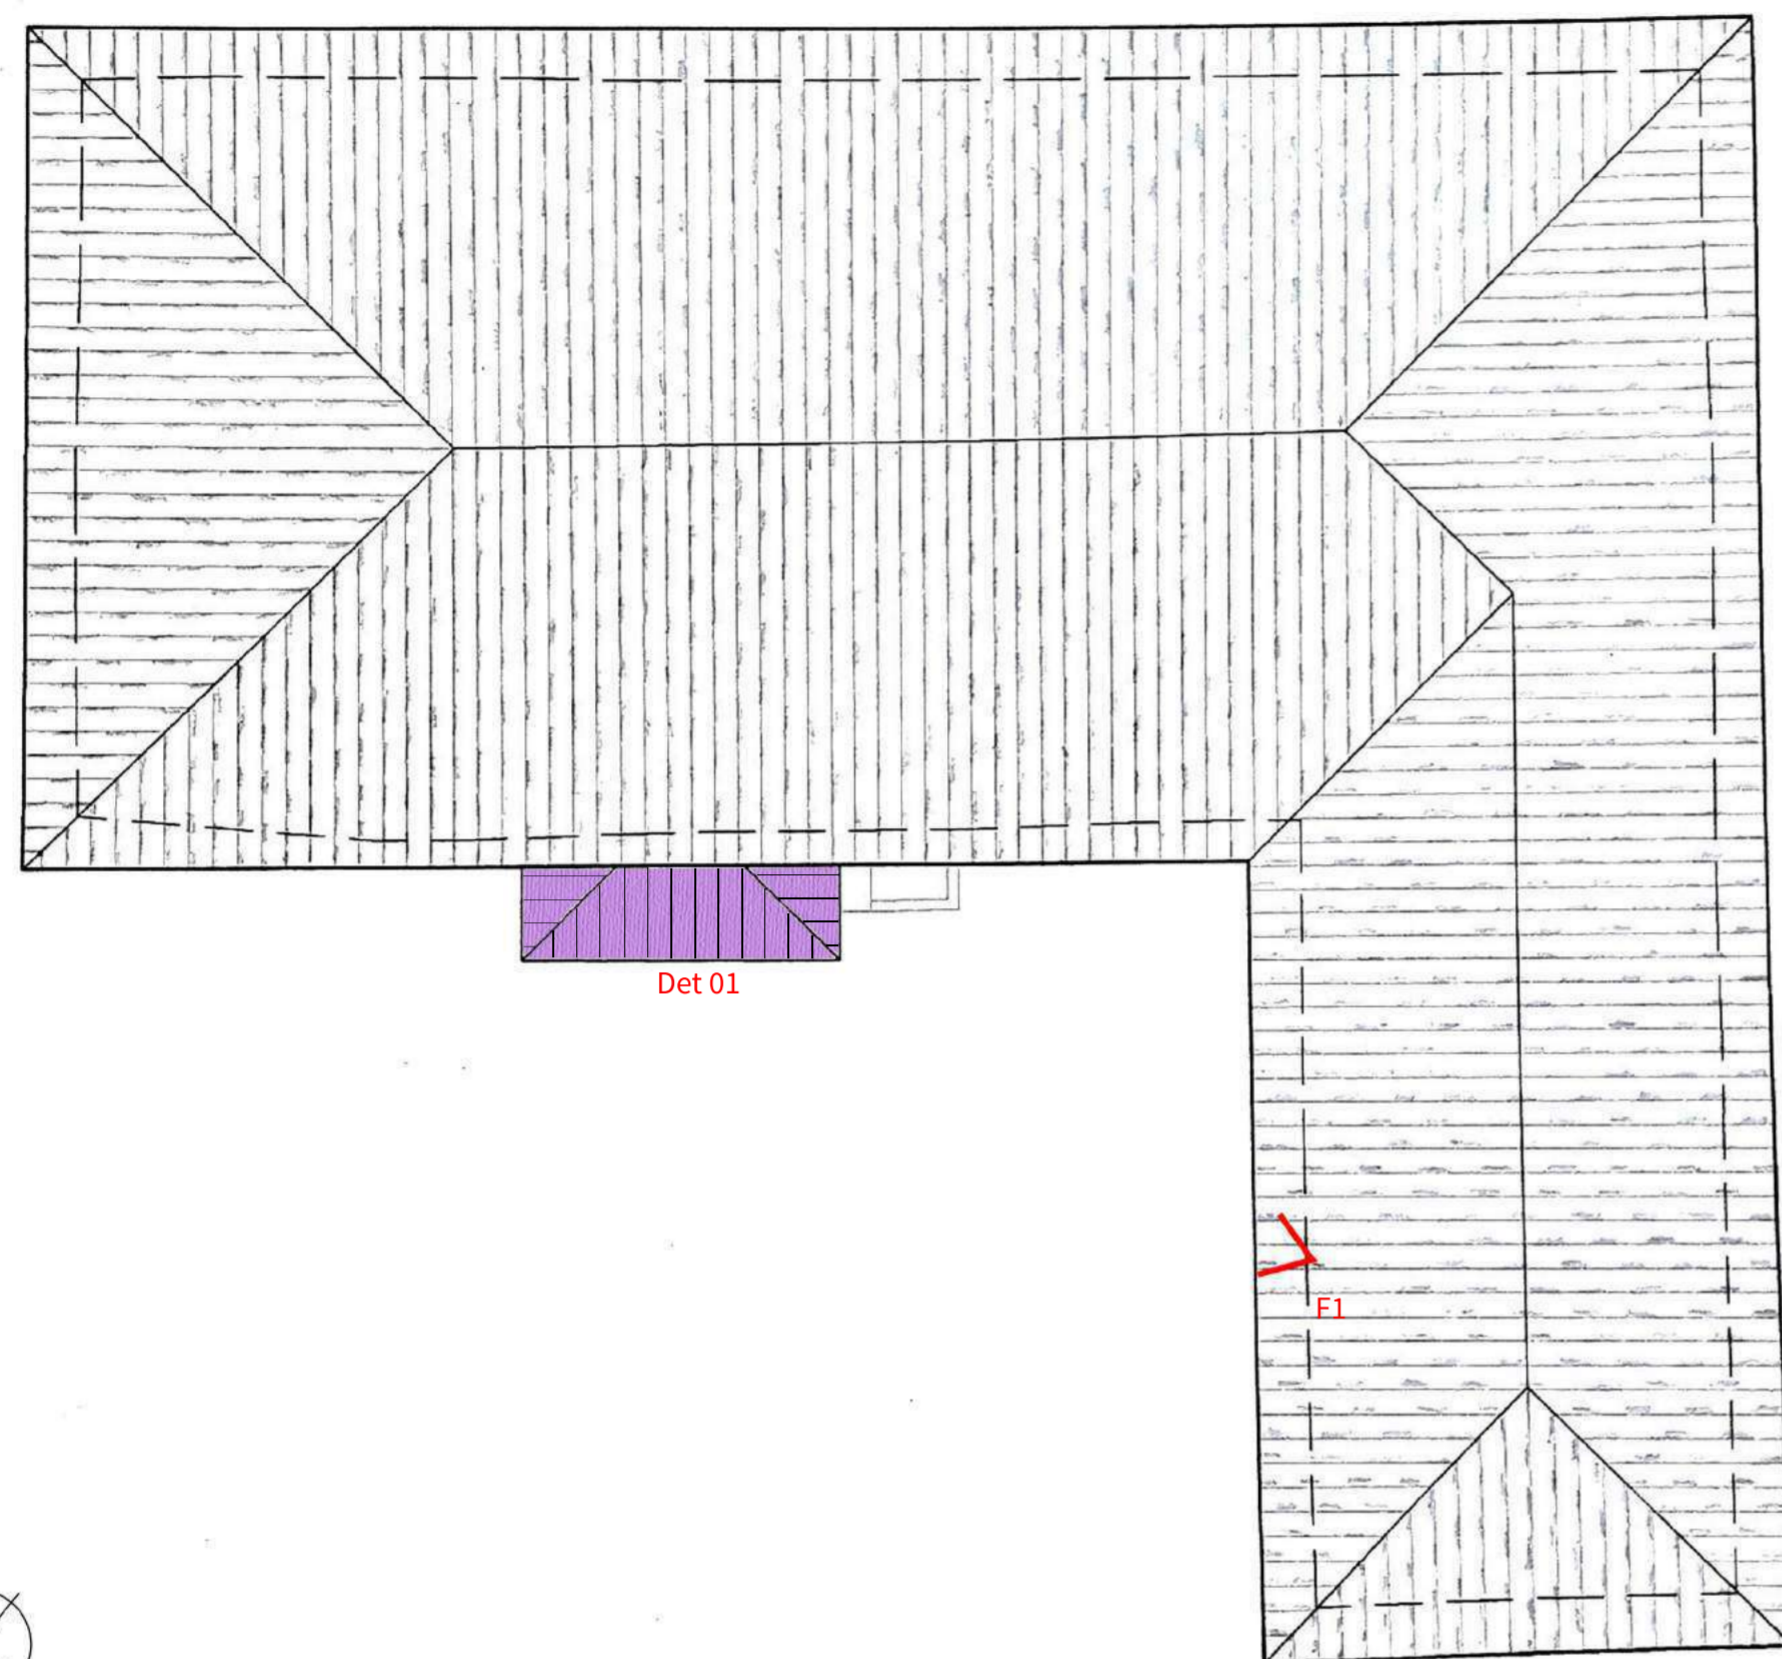
PLANTA DE COBERTURA  
Escala 1/100

Obs:  
Na data do Levantamento Cadastral e produção do Mapeamento de Danos a reforma da cobertura já havia sido concluída como parte da intervenção que se iniciou em 2014. Telhas novas foram utilizadas na função de bica e antigas, em boas condições, foram reutilizadas na função de capa.

Mancha enegrecida	Ação de água pluvial e de fungos	— Antes da intervenção de 2014 Aspereza e porosidade da telha absorve água propiciando ambientes adequados à proliferação de fungos. As telhas afetadas por esse dano são unanimemente as antigas, reutilizadas na função de capa

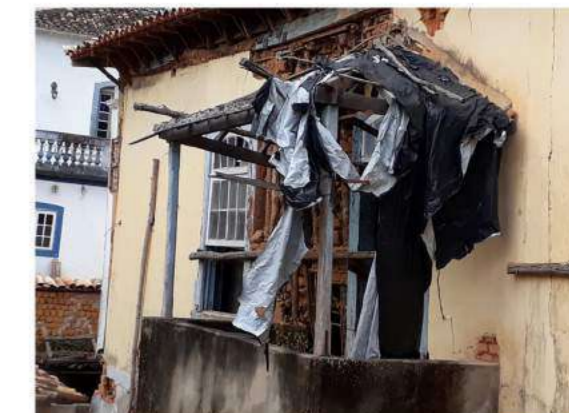
Det 01 - Ausência de telhas

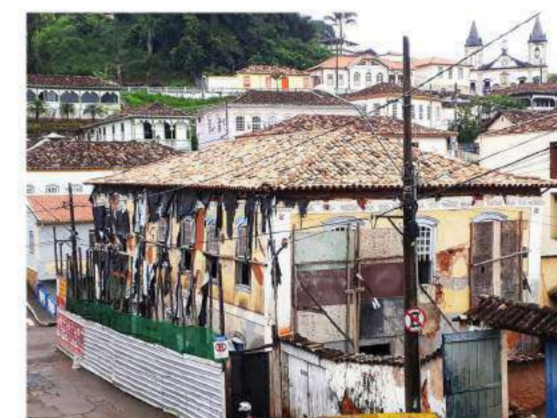
F1 - Ausência de telhas

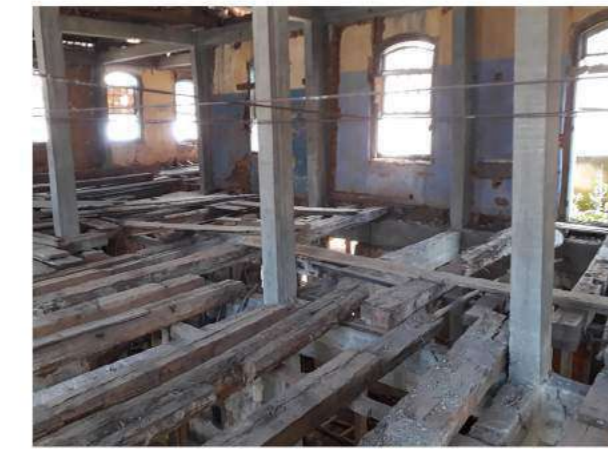
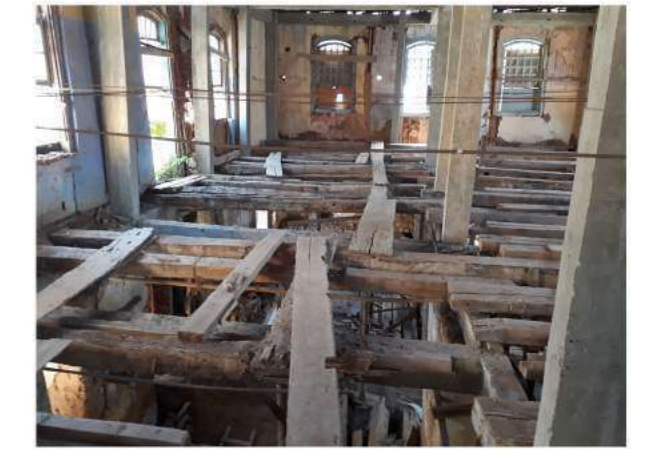
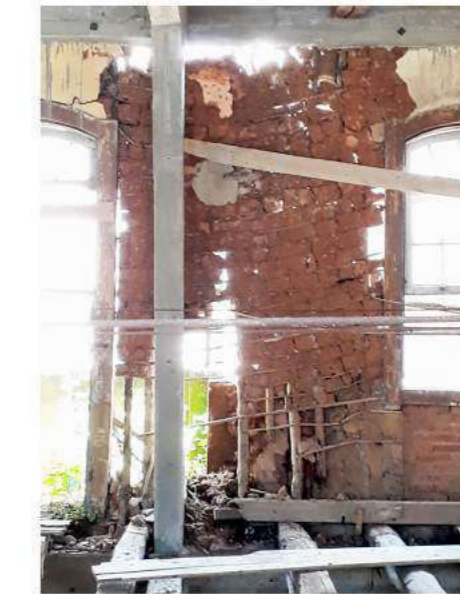
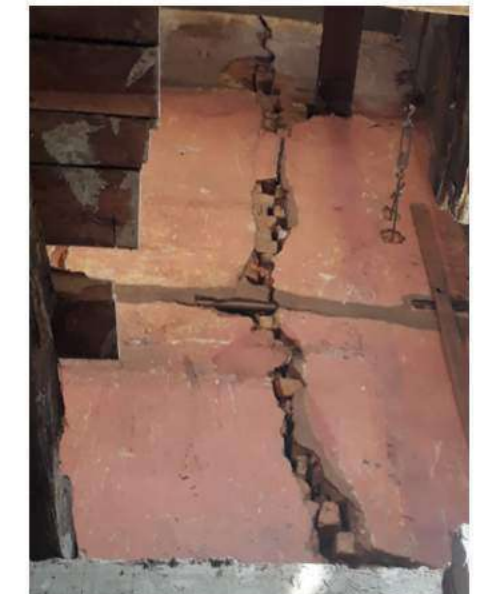
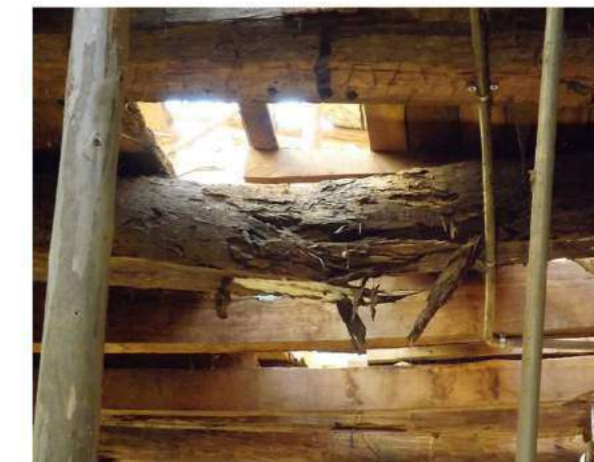
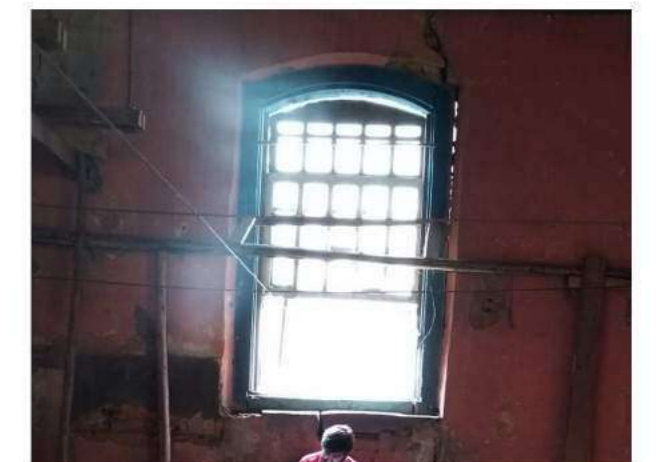
COR	DANO	AGENTE	CAUSA	OBSERVAÇÕES
	Ausência de assoalho	Ação antrópica	– Durante a intervenção de 2014 Assoalhos retirados durante obra de intervenção e descartados	Perda aproximada de 94% do assoalho no 1º pavimento
	Piso de degrau gasto	Ação antrópica	– Antes da intervenção de 2014 Desgaste em função da dimensão estreita dos pisos que força o usuário a pisar no centro e bocel das peças, causando desgaste repetidamente pontual.	Há desgaste significativo em todas as 16 peças de pisos
<b>XXX</b>	Pisos e espelhos de degrau danificados	Perda de vínculos estruturais	– Antes da intervenção de 2014 Desprendimento de algumas peças de pisos e espelhos por perda de vínculo com a estrutura da escada e desta com a estrutura da edificação	6 peças de pisos e 8 peças de espelhos danificados
	Deterioração de parte da vedação em pau a pique	Ação da água pluvial	– Antes da intervenção de 2014 Exposição à intempéries dada a degradação da cobertura, falta de estanqueidade do telhado e ausência de telhas que protegiam a seção. Causa também relacionada à construção da varanda em tijolo maciço em fins do século XIX com um dos peitoris tocando diretamente à vedação	Deterioração de uma área de 7m² de alvenaria de pau a pique com perda de 30% do material construtivo

Deterioração pontual no barrote	Ação de insetos xilófagos	– Antes da intervenção de 2014 Ambiente propício à ação e desenvolvimento de microorganismos dada a alta umidade pontual em função de um vazamento na tubulação hidráulica de uma antiga instalação sanitária no local	Lesão pontual mas com densidade e grau de deterioração avançado
	Rachadura	Movimentação da estrutura	– Antes da intervenção de 2014 Funcionamento e movimentação irregular do sistema da gaiola de madeira afetado pela alteração no sistema construtivo e pela perda de vínculo estrutural entre os elementos, quando se substituíram seções de pau a pique e esteios da gaiola por tijolos maciços assentados com cimento	
	Esquadria deslocada da parede	Movimentação da estrutura	– Antes da intervenção de 2014 Perda de vínculo estrutural das ombreiras da janela com a alvenaria dado o funcionamento irregular do sistema da gaiola de madeira afetado pela alteração no sistema construtivo, quando se substituíram seções de pau a pique e esteios por tijolos maciços assentados com cimento

Elemento espúrio (estrutura em concreto armado)	Ação antrópica	– Durante a intervenção de 2014 Elemento arbitrário e espúrio introduzido na edificação a fim de se conter um estado de arruinamento em curso

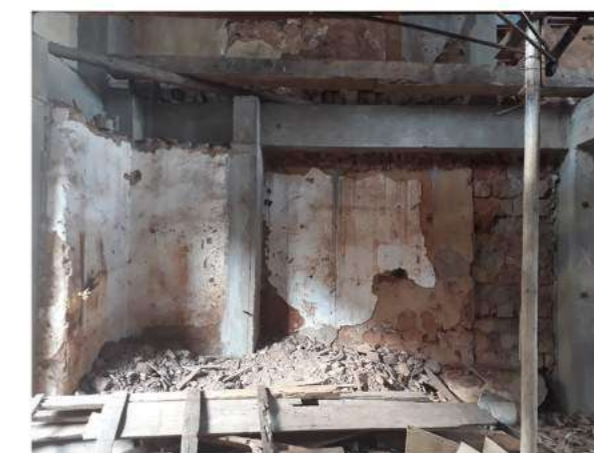
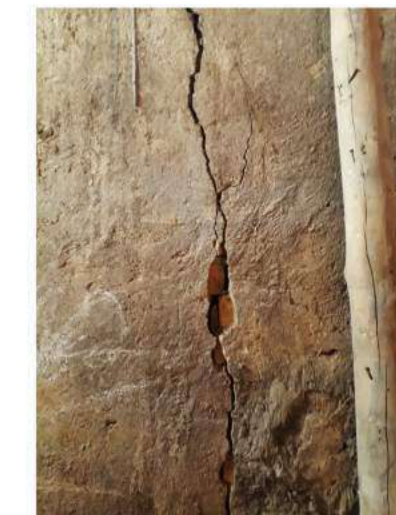
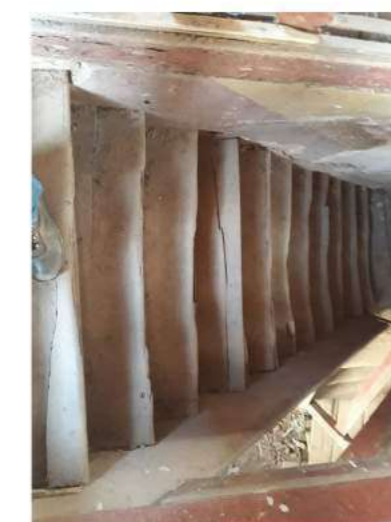
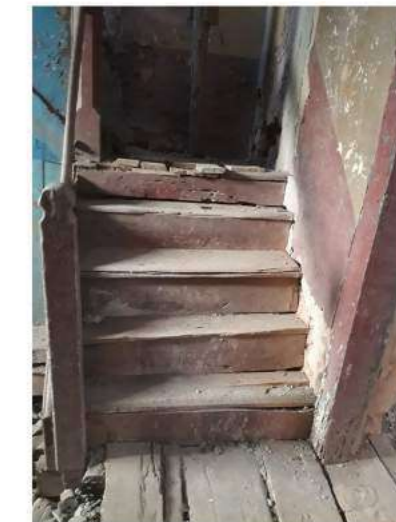
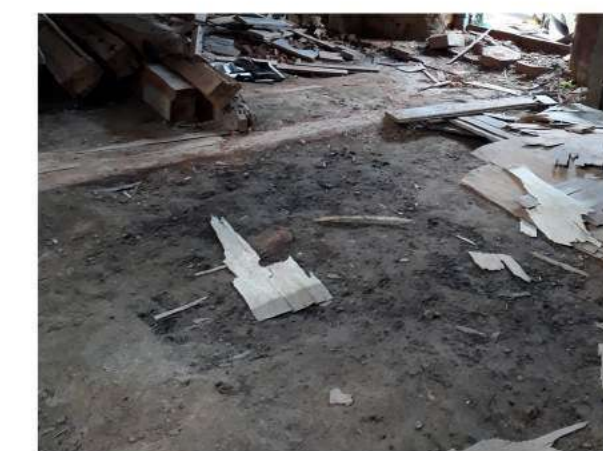
COR	DANO	AGENTE	CAUSA	OBSERVAÇÕES
	Ausência de assoalho	Ação antrópica	- Durante a intervenção de 2014 Assoalhos retirados durante obra de intervenção e descartados	Perda total do assoalho no pavimento térreo
	Pisos de degrau gastos	Ação antrópica	- Antes da intervenção de 2014 Desgaste em função da dimensão estreita dos pisos que força o usuário a pisar no centro e boel das peças, causando desgaste repetidamente pontual.	Há desgaste significativo em todas as 16 peças de pisos
<b>XXX</b>	Pisos e espelhos de degrau danificados	Perda de vínculos estruturais	- Antes da intervenção de 2014 Desprendimento de algumas peças de pisos e espelhos por perda de vínculo com a estrutura da escada e desta com a estrutura da edificação	6 peças de pisos e 8 peças de espelhos seriamente danificadas
	Acúmulo de material	Ação antrópica	- Durante a intervenção de 2014 Descarte, depósito e acúmulo inadequado de entulho de obra deixados durante e após a intervenção (terra, telhas quebradas, lixo, restos de madeira, etc.)	Aproximadamente 5,5m <sup>2</sup> de material a ser descartado

Rachadura	Movimentação da gaiola de madeira	- Antes da intervenção de 2014 ① Funcionamento e movimentação irregular do sistema da gaiola de madeira afetado pela alteração no sistema construtivo e pela perda de vínculo estrutural entre os elementos, quando se substituíram seções de pau a pique e esteios da gaiola por tijolos maciços assentados com cimento ② Funcionamento e movimentação irregular do sistema da gaiola de madeira afetado pela alteração no sistema construtivo e pela perda de vínculo estrutural entre os elementos, quando se substituíram seções de pau a pique e esteios da gaiola por tijolos maciços assentados com cimento. Rachadura potencializada pela penetração da água pluvial dada a queda do reboco e por se tratar do ponto exato de onde se partiu uma adição ao edifício ainda em fins do século XIX, reforçando o argumento da perda do vínculo estrutural	
	Elemento espúrio (estrutura em concreto armado)	Ação antrópica	- Durante a intervenção de 2014 Elemento arbitrário e espúrio introduzido na edificação a fim de se conter um estado de arruamento em curso

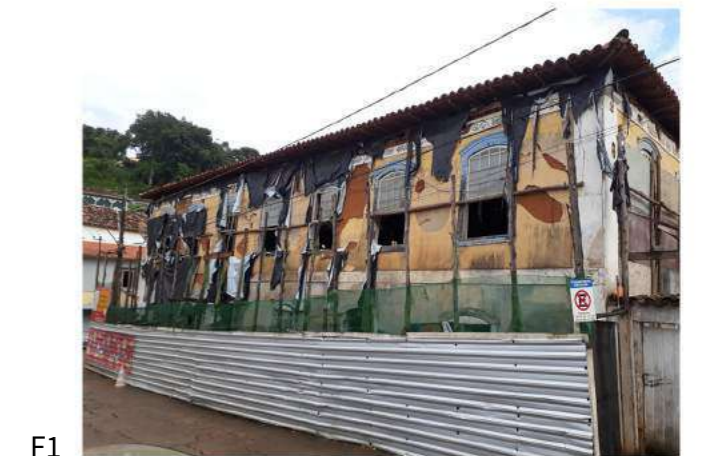
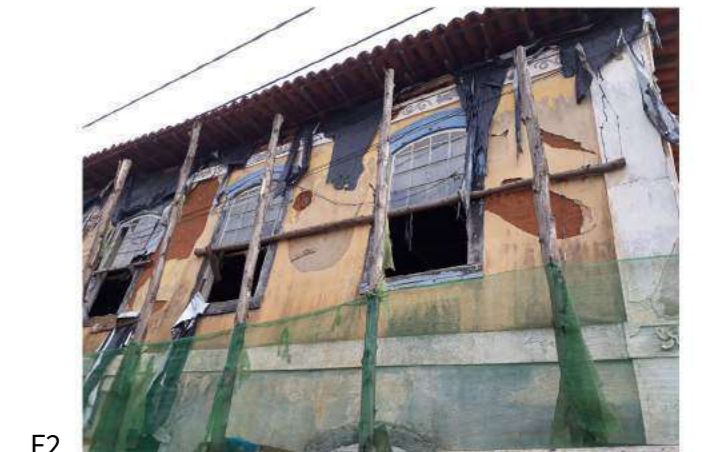
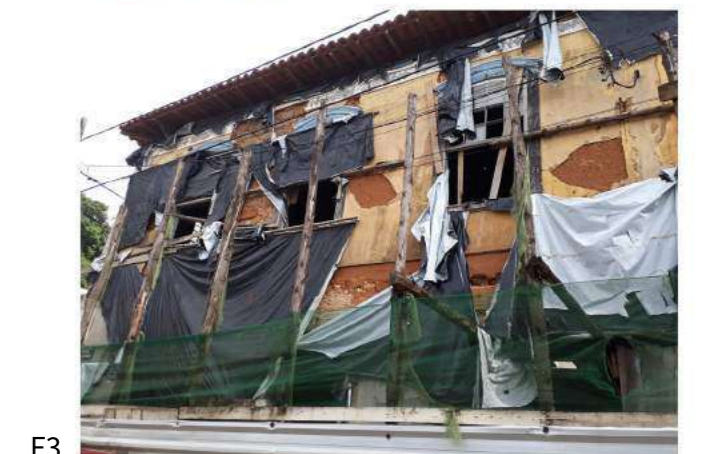
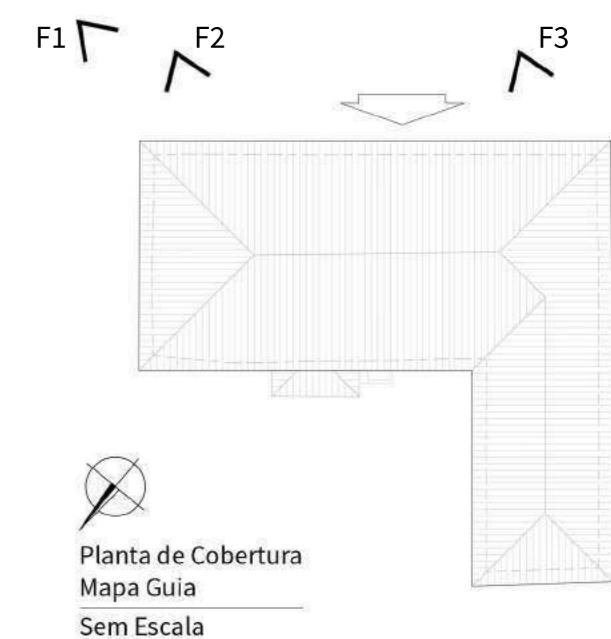
FACHADA SUDESTE  
RUA CORONEL JOSÉ MANOEL  
Escala 1/100

COR	DANO	AGENTE	CAUSA	OBSERVAÇÕES
	Ausência de folhas das janelas	Ação antrópica	- Durante a intervenção de 2014 As folhas em madeira foram retiradas sob o propósito da sua preservação e afastamento de agentes danosos no início da intervenção	Foram guardadas 104 das 110 folhas que compunham as 55 esquadrias do prédio. As demais permaneceram
	Ausência de cimalha	Ação antrópica	- Durante a intervenção de 2014 As cimalthas foram desmontadas e descartadas quando da total reforma do telhado original	A cimalha tipo 'guarda p6', pintada em azul, não corria todo o telhado, possuía 57,5m lineares e 80cm de largura (beiral)
	Ausência de vidro	Ação antrópica	- Antes da intervenção de 2014 Vandalismo	Doze placas medindo 18x25cm
	Perda de camada de pintura	Ação da água	- Antes da intervenção de 2014 Incidência direta da água da chuva, exposição constante a intempéries e possível incompatibilidade de tipos de tintas aplicadas sobrepostas	Perda aproximada de 2m <sup>2</sup>

Sujidade	Ação da água e deposição de poluentes presentes no ar	Partículas de sujeira em suspensão no ar ou trazidas pela água da chuva acumulam sobre a superfície áspera e porosa da parede	
	Elemento espúrio (reboco cimentício)	Ação antrópica	- Antes da intervenção de 2014 Escolha inadequada de material para execução de correção, com potencial causador de novos danos	Área aproximada de 3m <sup>2</sup> com espessura não verificada
①	Elemento espúrio (pontaletes de eucalipto)	Ação antrópica	- Durante a intervenção de 2014 Instalação de pontaletes para estabilização horizontal das paredes do pavimento superior que, com a conclusão e amarração da estrutura em concreto, já não possuem mais função de escoramento	Quatro pontaletes horizontais e três diagonais lançando carga ao solo escorando a fachada nordeste
	Mancha de água	Ação da água	Absorção por capilaridade da água penetrada no solo	
	Mancha enegrecida	Ação de poluentes ambientais e ação da água	- Antes da intervenção de 2014 Reação entre poluentes expelidos, microorganismos nas superfícies e água lançada pelo telhado que nunca possuiu calha e sofria com a falta de estanqueidade

Microflora	Ação de intempéries e transporte de cements	- Antes da intervenção de 2014 Ambiente propício ao desenvolvimento de colônias de microorganismos vegetais gerados pela deposição de cements pelo vento e mesmo por pássaros	
	Vegetação de pequeno porte	Ação de intempéries e transporte de cements	- Antes da intervenção de 2014 Crescimento de vegetação em pequenas fissuras na calçada por sementes depositadas por vento e por pássaros, a penetração das raízes tira a consistência da argamassa por se movimentar constantemente e por absorver água	
	Fissura	Movimentação da estrutura	- Antes da intervenção de 2014 ② Movimentação do sistema da gaiola de madeira acarretando a perda de vínculo estrutural junto aos esteios e, conseqüentemente, fissuras na camada do reboco	
		Ação da água	③ Alta penetração de água pluvial dada a degradação das telhas utilizadas como pingadeira deteriorando muito as argamassas de reboco

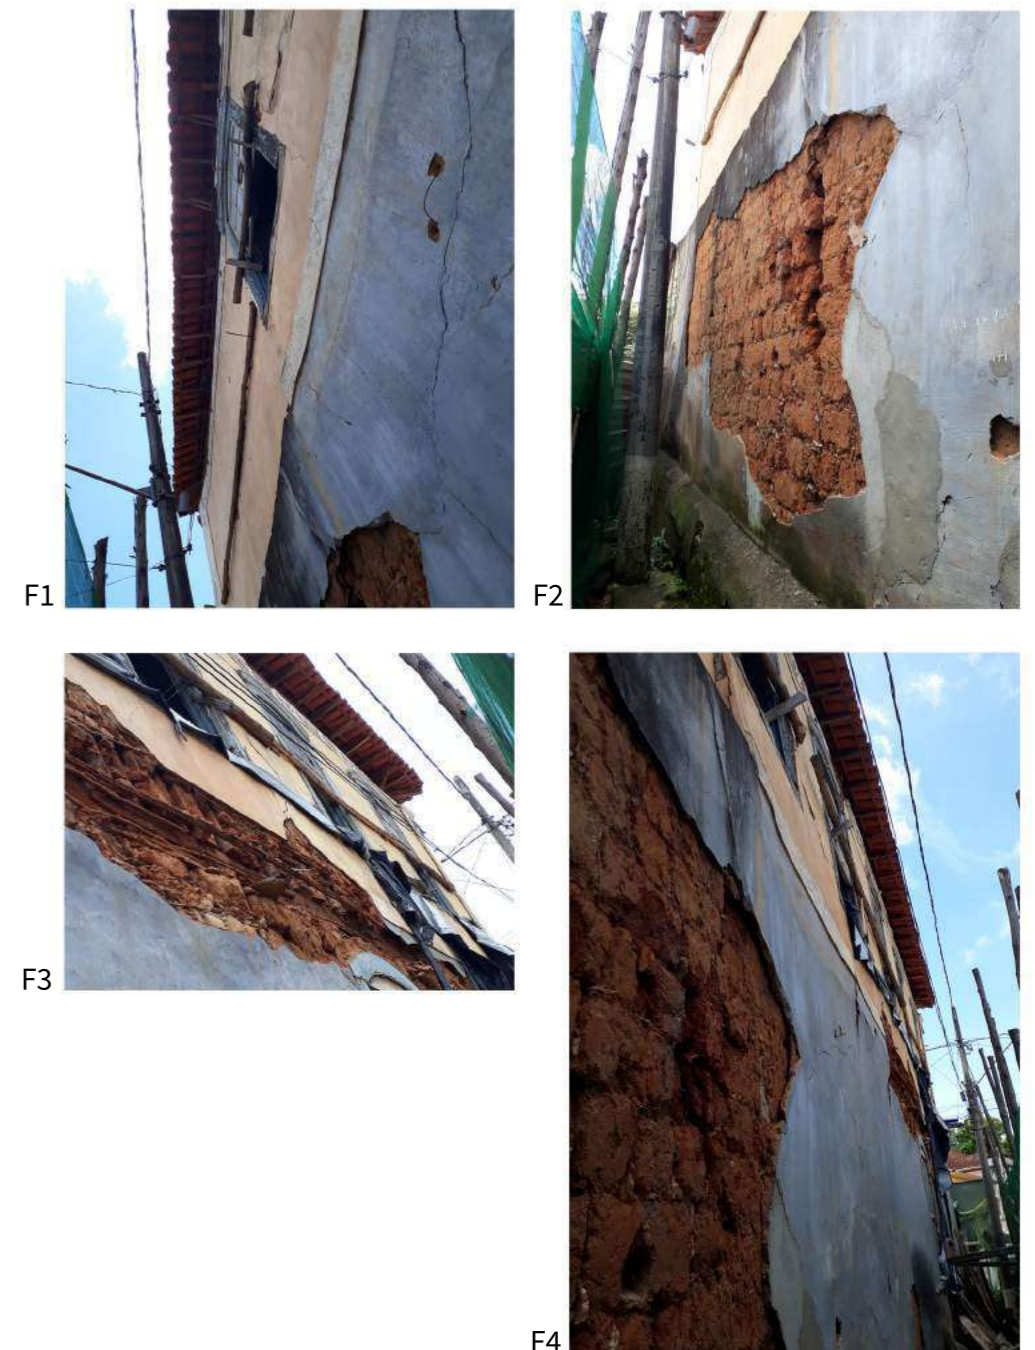
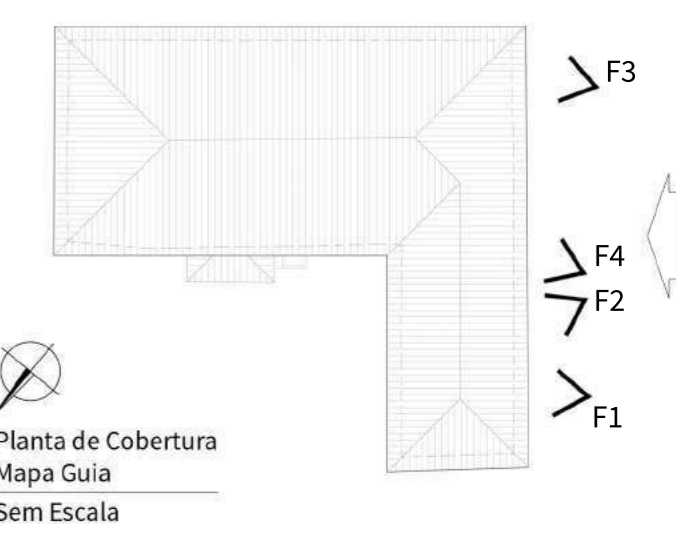
COR	DANO	AGENTE	CAUSA	OBSERVAÇÕES
[Purple]	Ausência de vidro	Ação antrópica	- Antes da intervenção de 2014 Vandalismo	Oito placas medindo 18x25cm
	Ausência de cimalha	Ação antrópica	- Durante a intervenção de 2014 As cimalkas foram desmontadas e descartadas quando da total reforma do telhado original	A cimalha tipo 'guarda pês', pintada em azul, não corria todo o telhado, possuía 57,5m lineares e 80cm de largura (beiral)
	Ausência de modenatura	Ação antrópica	- Durante a intervenção de 2014 Sobreverga destruída quando da montagem de andaimes e desmontagem da cimalha para a reforma do telhado	Perda de uma sobreverga inteira sobre arco abatido e 12cm de uma ao lado
	Ausência de folhas das janelas	Ação antrópica	- Durante a intervenção de 2014 As folhas em madeira foram retiradas sob o propósito da sua preservação e afastamento de agentes danosos no início da intervenção	Retiradas 104 das 110 folhas que compunham as 55 esquadrias. As demais permaneceram na edificação no correr da intervenção

[Grey]	Mancha enegrecida	Ação de poluentes ambientais e ação da água	- Antes da intervenção de 2014 Reação entre poluentes expelidos, microorganismos nas superfícies e água lançada pelo telhado que nunca possuiu calha e sofria com a falta de estanqueidade	
[Green]	Microflora	Ação de intempéries e transporte de cements	- Antes da intervenção de 2014 Ambiente propício ao desenvolvimento de colônias de microorganismos vegetais gerados pela deposição de cements pelo vento e mesmo por pássaros	
[Red]	Fissura	Movimentação da estrutura	- Antes da intervenção de 2014 ④ Funcionamento e movimentação irregular do sistema da gaiola de madeira afetado pela alteração no sistema construtivo e pela perda de vínculo estrutural entre os elementos, quando se substituíram seções de pau a pique e esteios da gaiola por tijolos maciços assentados com cimento ⑤ Seção da vedação em pau a pique, entre esteios, se movimentando para baixo em função do apodrecimento da madre gerando fissuras arqueadas ⑥ Desprendimento e movimentação do pau a pique desloca o recobo que, mais rígido, não acompanha o movimento da vedação e fissura ⑦ Desprendimento e movimentação do pau a pique causa a perda de vínculo com o esteio e trinca o reboco paralelamente a ele ⑧ Em função do apodrecimento da madre sob ação da água e potencializadas pela vibração causada pela movimentação de caminhões e ônibus na via próxima

[Red]	Rachadura	Movimentação da estrutura	- Antes da intervenção de 2014 Funcionamento e movimentação irregular do sistema da gaiola de madeira afetado pela alteração no sistema construtivo e pela perda de vínculo estrutural entre os elementos, quando se substituíram seções de pau a pique e esteios da gaiola por tijolos maciços assentados com cimento. Rachadura potencializada pela penetração da água pluvial dada a queda do reboco e por se tratar do ponto exato de onde se partiu uma adição ao edifício ainda em fins do século XIX, reforçando o argumento da perda do vínculo estrutural

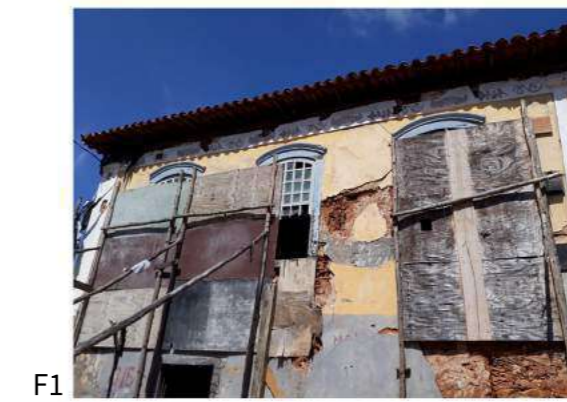
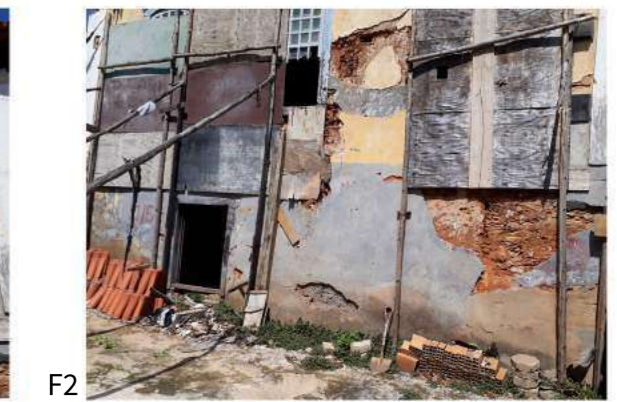
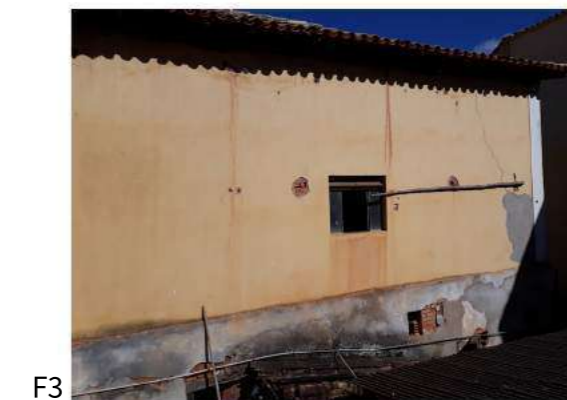
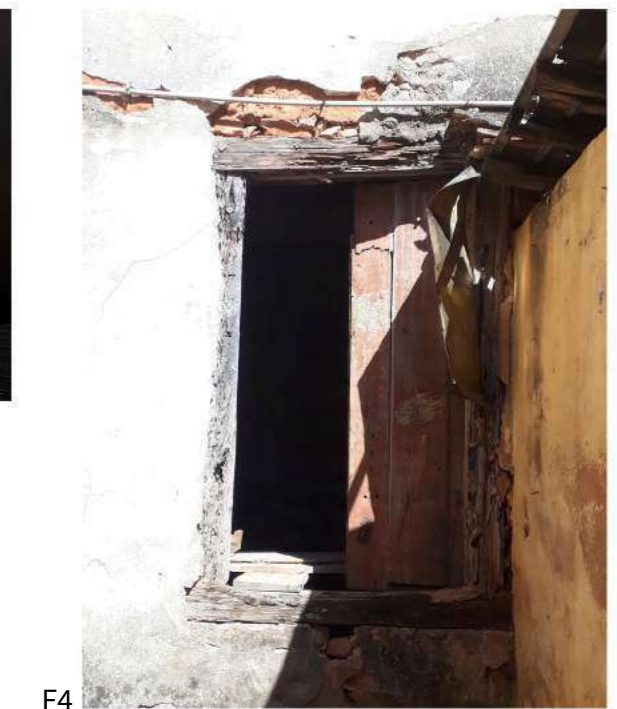
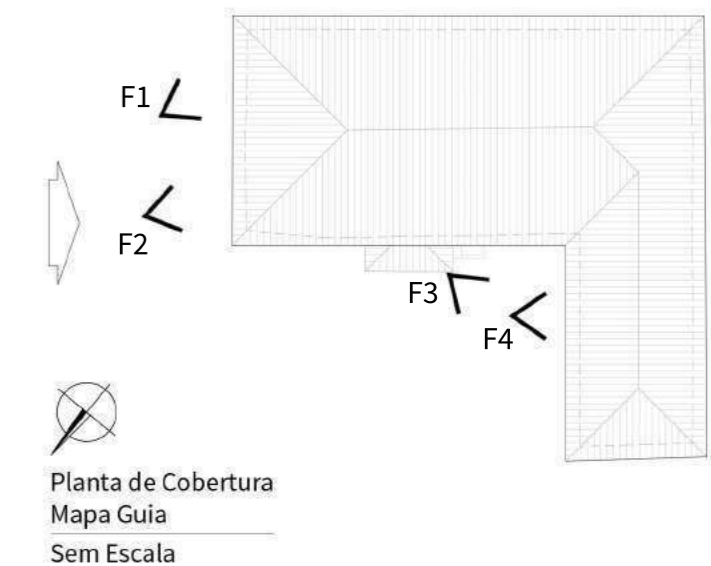
Ação antrópica	– Durante a intervenção de 2014 Impacto de marteladas dentro do prédio quando da montagem das formas de madeira para a execução da estrutura em concreto armado	
	Sujidade	Ação da água e deposição de poluentes presentes no ar	Partículas de sujeira em suspensão no ar ou trazidas pela água da chuva acumulam sobre a superfície áspera e porosa da parede	
	Elemento espúrio (reboco cimentício)	Ação antrópica	– Antes da intervenção de 2014 Escolha inadequada de material para execução de correção, com potencial de novos danos	Área aproximada de 5m <sup>2</sup> com espessura não verificada
①	Elemento espúrio (pontaletes de eucalipto e folhas de madeirite)	Ação antrópica	– Durante a intervenção de 2014 Instalação de pontaletes para estabilização horizontal das paredes do pavimento superior que, com a conclusão da estrutura em concreto, já não possuem mais função de escoramento	Dois pontaletes horizontais, seis verticais paralelos à fachada e três diagonais lançando carga ao solo escorando a fachada além de folhas de madeirite cobrindo uma área de 24m <sup>2</sup>

Vegetação de pequeno porte	Ação de intempéries e transporte de cements	– Antes da intervenção de 2014 Presença de sementes levadas pelo vento ou aves, presença de água e ausência de manutenção que permite às plantas iniciarem ciclo de crescimento	Aproximados 4,8m lineares de vegetação com porte de cerca de 15cm de altura
	Fissura	Movimentação da estrutura	– Antes da intervenção de 2014 ② Seção da vedação em pau a pique, entre esteios, se movimentando para baixo em função do apodrecimento da madre gerando fissuras arqueadas ③ Funcionamento e movimentação irregular do sistema da gaiola de madeira afetado pela alteração no sistema construtivo e pela perda de vínculo estrutural entre os elementos, quando se substituíram seções de pau a pique e esteios da gaiola por tijolos maciços assentados com cimento	
	Rachadura	Ação da água e movimentação da estrutura	– Antes da intervenção de 2014 Perda de vínculo entre elementos dada a queda do reboco e penetração da água

Deterioração pontual na verga	Ação da água	– Antes da intervenção de 2014 Apodrecimento da peça de madeira em função da água lançada pelo telhado do anexo	
	Mancha de Água	Ação da água	– Antes da intervenção de 2014 Acúmulo de água lançada pelo telhado que nunca possuiu calha	
	Mancha enegrecida	Ação de água	– Antes da intervenção de 2014 Reação entre poluentes expelidos, microorganismos nas superfícies e água lançada pelo telhado catalizada pela pouca incidência da radiação solar e da ventilação

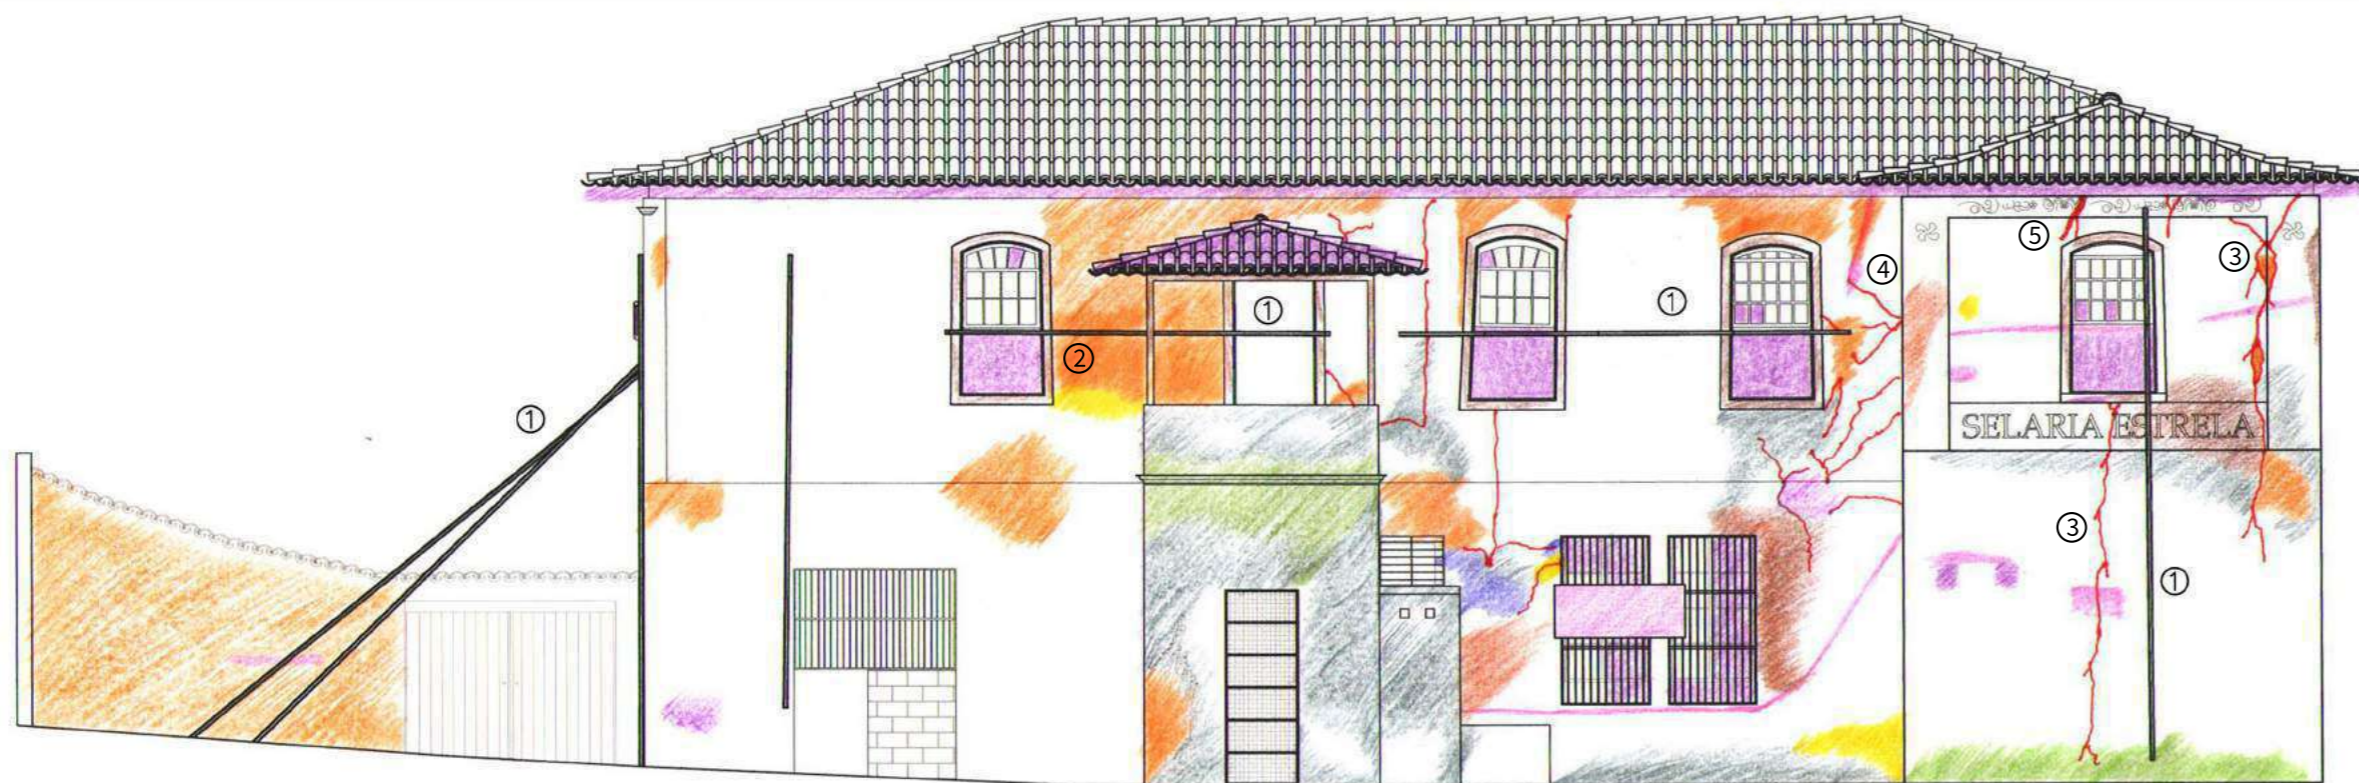
ELEVAÇÃO 02 – NOROESTE  
Escala 1/100

COR	DANO	AGENTE	CAUSA	OBSERVAÇÕES
[Purple]	Ausência de vidro	Ação antrópica	– Antes da intervenção de 2014 Vandalismo	Seis placas medindo aproximadam. 18x25cm e 9 placas medindo 44x44cm
	Ausência de cimalha	Ação antrópica	– Durante a intervenção de 2014 As cimalkas foram desmontadas e descartadas quando da total reforma do telhado original	A cimalha tipo 'guarda pó', pintada em azul, não corria todo o telhado, possuía 57,5m lineares e 80cm de largura (beiral)
	Ausência de telhas	Ação antrópica	– Durante a intervenção de 2014 Telhas retiradas durante intervenção para selação e troca e reconstrução da estrutura do telhado	Ausência aproximada de 100 telhas
	Ausência de folhas das janelas	Ação antrópica	– Durante a intervenção de 2014 As folhas em madeira foram retiradas sob o propósito da sua preservação e afastamento de agentes danosos no início da intervenção	Retiradas 104 das 110 folhas que compunham as 55 esquadrias. As demais permaneceram na edificação no correr da intervenção

Ação antrópica	– Durante a intervenção de 2014 Impacto de marteladas dentro do prédio quando da montagem das formas de madeira para a execução da estrutura em concreto armado	
[Yellow]	Perda de argamassa de reboco	Ação da água	– Antes da intervenção de 2014 Expansão e aumento da plasticidade da argila provocando erosão e desprendimento da argamassa por presença de água pluvial – Durante a intervenção de 2014 Impacto de marteladas dentro do prédio quando da montagem das formas de madeira para a execução da estrutura em concreto armado	Perda aproximada de 1m <sup>2</sup>
[Dark Orange]	Deterioração de parte da vedação em pau a pique	Ação da água pluvial	– Antes da intervenção de 2014 Exposição à intempéries dada a degradação e falta de estanqueidade da cobertura e ausência de telhas que protegem a varanda. Causa também relacionada à construção da varanda em tijolo maciço em fins do século XIX com um dos peitoris tocando diretamente a vedação	Deterioração de uma área de 7m <sup>2</sup> de alvenaria de pau a pique com perda de 30% do material construtivo

[Grey]	Sujidade	Ação da água e deposição de poluentes presentes no ar	Partículas de sujeira em suspensão no ar ou trazidas pela água da chuva acumulam sobre a superfície áspera e porosa da parede	
[Pink]	Elemento espúrio (reboco cimentício)	Ação antrópica	– Antes da intervenção de 2014 Escolha inadequada de material para execução de correção, com potencial de novos danos	Área aproximada de 1m <sup>2</sup> com espessura não verificada
	Elemento espúrio (chapa metálica)	Ação antrópica	– Antes da intervenção de 2014 Instalação inadequada para proteger material da antiga fábrica da exposição à chuva	Chapa metálica fixada à grade da janela medindo 1,7 x 0,7m
	Elemento espúrio (tubulação hidráulica)	Ação antrópica	– Antes da intervenção de 2014 Instalação inapropriada de sistema hidrossanitário	
①	Elemento espúrio (pontaletes de eucalipto)	Ação antrópica	– Durante a intervenção de 2014 Instalação de pontaletes para estabilização horizontal das paredes do pavimento superior que, com a conclusão da estrutura em concreto, já não possuem mais função de escoramento	Dois pontaletes horizontais, dois verticais e três diagonais lançando carga ao solo escorando a fachada nordeste

[Light Green]	Microflora	Ação de intempéries e transporte de cements	– Antes da intervenção de 2014 Ambiente propício ao desenvolvimento de colônias de microorganismos vegetais gerados pela deposição de cements pelo vento e mesmo por pássaros	
[Green]	Vegetação de pequeno porte	Ação de intempéries e transporte de cements	– Antes da intervenção de 2014 Presença de sementes levadas pelo vento ou aves, presença de água e ausência de manutenção que permite às plantas iniciarem ciclo de crescimento	Aproximados 4,5m lineares de vegetação com porte de cerca de 35cm de altura
[Red]	Fissura	Movimentação da estrutura	– Antes da intervenção de 2014 ③ Funcionamento e movimentação irregular do sistema da gaiola de madeira afetado pela alteração no sistema construtivo e pela perda de vínculo estrutural entre os elementos, quando se substituíram seções de pau a pique e esteios da gaiola por tijolos maciços assentados com cimento ④ Desprendimento e movimentação do pau a pique desloca o recobo que, mais rígido, não acompanha o movimento da vedação e fissura

[Red]	Rachadura	Movimentação da estrutura	– Antes da intervenção de 2014 ⑤ Movimentação da gaiola de madeira causa a perda de vínculo da alvenaria com o esteio e a rachadura surge paralelamente a ele	
[Grey]	Mancha enegrecida	Ação de água	– Antes da intervenção de 2014 Reação entre poluentes expelidos, microorganismos nas superfícies e água lançada pelo telhado catalizada pela pouca incidência da radiação solar e da ventilação

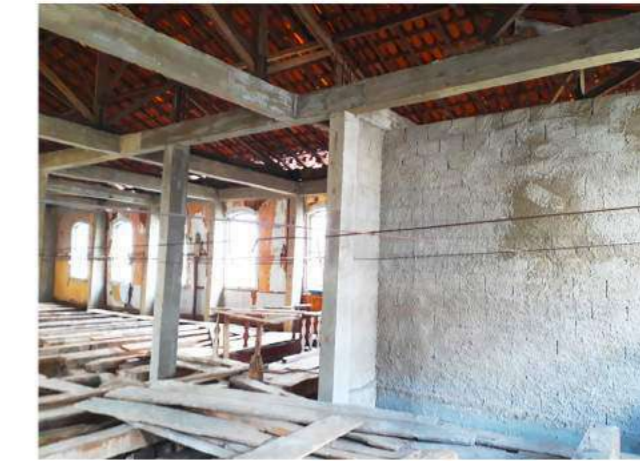
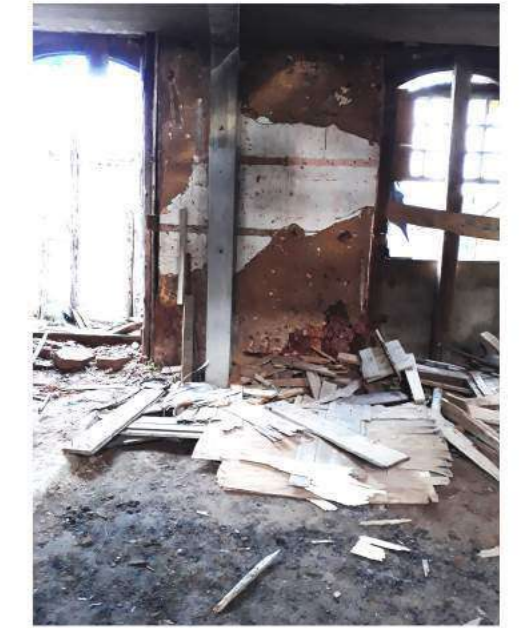
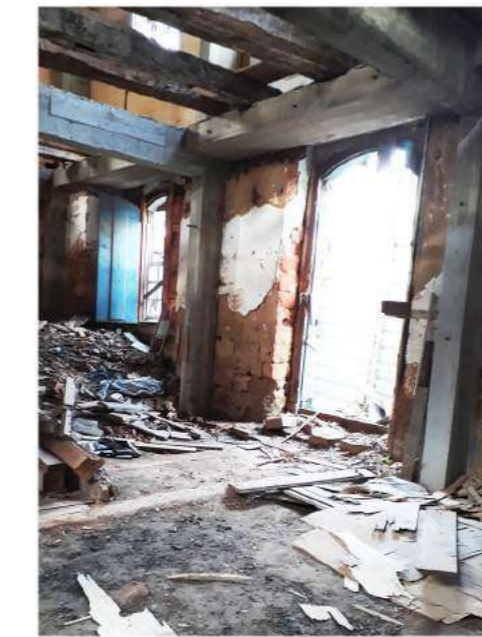
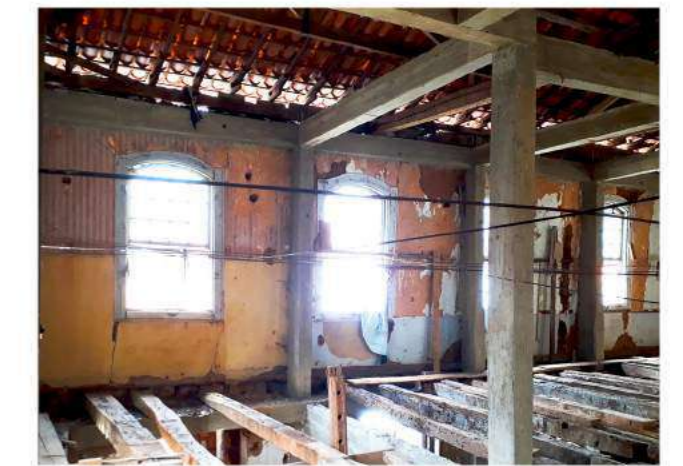
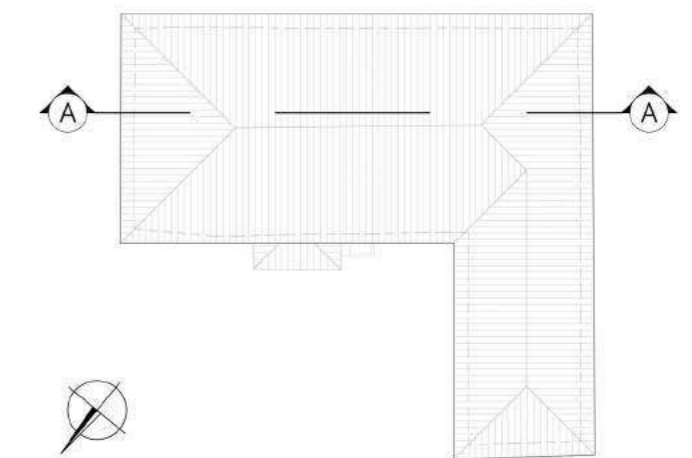
COR	DANO	AGENTE	CAUSA	OBSERVAÇÕES
	Ausência de vidro	Ação antrópica	- Antes da intervenção de 2014 Vandalismo	Doze placas medindo 18x25cm
	Ausência de forros	Ação antrópica	- Durante a intervenção de 2014 Forros de ambos os pisos completamente retirados durante obra de intervenção	Perda total dos forros em ambos os pisos
	Ausência de assoalho	Ação antrópica	- Durante a intervenção de 2014 Assoalhos completamente retirados durante obra de intervenção e descartados	Perda total do assoalho no pavimento térreo e aproximada de 94% no 1º pavimento
	Ausência de alvenaria	Ação antrópica	- Durante a intervenção de 2014 Aberturas feitas na alvenaria para instalação de travamentos nas paredes externas com tirantes de eucalipto	Perda de 0,5m² de alvenaria em pau a pique com espessura de 15cm
	Perda de camada de pintura	Ação da água	- Antes da intervenção de 2014 Penetração de água da chuva constante em função da falta de estanqueidade do telhado e ausência de inclinação no peitoril para transferir a água para a face externa  - Durante a intervenção de 2014 Penetração de água da chuva em função da retirada das folhas de madeira e da permanência constante da folha guilhotina aberta	Perda aproximada de 1m²

Perda de argamassa de reboco	Ação antrópica	- Durante a intervenção de 2014 Impacto de marteladas dentro do prédio quando da montagem das formas de madeira para a execução da estrutura em concreto armado	Perda aproximada de 9,5m²
	Perda de reboco + emboço	Ação da água	- Antes da intervenção de 2014 Penetração de água da chuva constante em função da falta de estanqueidade do telhado e ausência de inclinação no peitoril para transferir a água para a face externa	Perda aproximada de 1,5m²
		Ação antrópica	- Durante a intervenção de 2014 Impacto de marteladas dentro do prédio quando da montagem das formas de madeira para a execução da estrutura em concreto armado	
	Perda de camada de papel de parede	Ação da água	- Antes da intervenção de 2014 Penetração de água da chuva constante em função da falta de estanqueidade do telhado e ausência de inclinação no peitoril para transferir a água para a face externa  - Durante a intervenção de 2014 Penetração de água da chuva durante o período que o prédio permaneceu sem cobertura	Perda aproximada de 3,5m²

Fissura	Movimentação da estrutura	- Antes da intervenção de 2014 ① Seção da vedação em pau a pique, entre esteios, se movimentando para baixo em função do apodrecimento da madre gerando fissuras arqueadas ② Desprendimento e movimentação do pau a pique causa a perda de vínculo com o esteio e trinca o reboco paralelamente a ele	
	Elemento espúrio (cabos elétricos)	Ação antrópica	- Antes da intervenção de 2014 Instalação inapropriada de sistema elétrico e imprudência com instalações provisórias	
	Elemento espúrio (estrutura em concreto armado)	Ação antrópica	- Durante a intervenção de 2014 Elemento arbitrário e espúrio introduzido na edificação a fim de se conter um estado de arruamento em curso

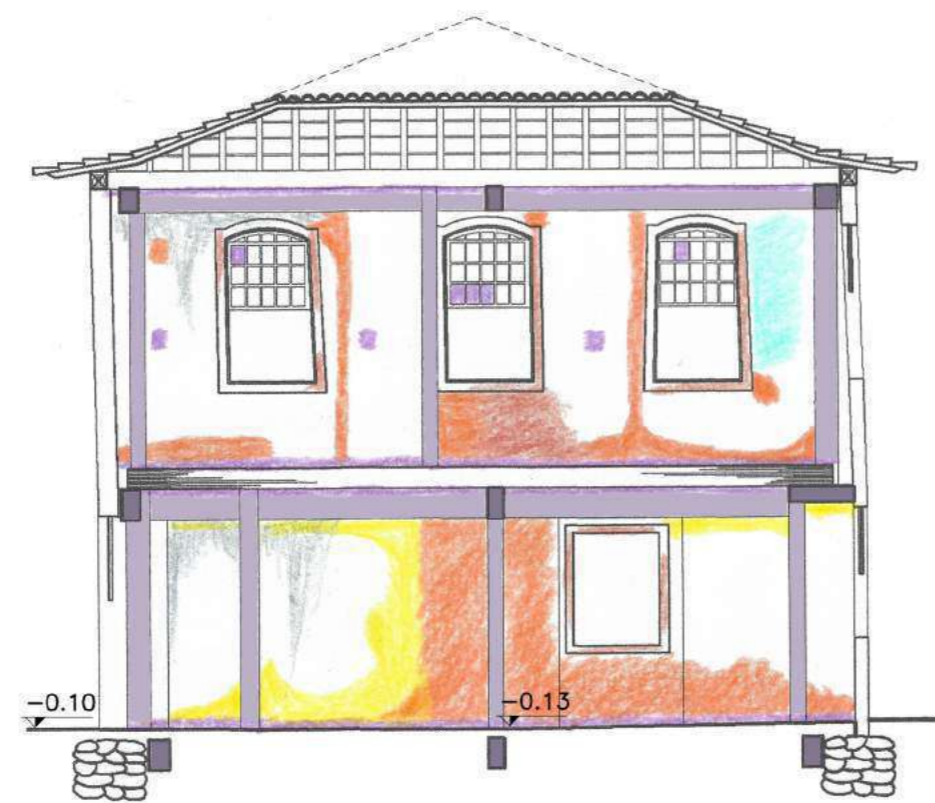
CORTE BB  
Escala 1/100

Elemento espúrio (estrutura em concreto armado)	Ação antrópica	— Durante a intervenção de 2014 Elemento arbitrário e espúrio introduzido na edificação a fim de se conter um estado de arruinamento em curso
