**UNIVERSIDADE FEDERAL DA BAHIA - UFBA  
FACULDADE DE ARQUITETURA E URBANISMO  
MESTRADO PROFISSIONAL EM CONSERVAÇÃO E RESTAURAÇÃO DE  
MONUMENTOS E NÚCLEOS HISTÓRICOS - MPCECRE/PPGAU**

**PROPOSTA DE REQUALIFICAÇÃO PARA O  
CASARÃO SELARIA ESTRELA**

O Casarão Selaria Estrela, localizado no centro da cidade de Prados, Minas Gerais, data de princípios do século XIX e foi erguido pelo padre José Maria Pamplona que se estabeleceu no perímetro urbano da cidade dado a fatos decorrentes da crise na exploração do ouro na região e a migração de grupos que não mais podiam depender da exploração do metal - quase extinto - da zona rural para a cidade. O edifício, tombado em âmbito municipal, passou recentemente por uma profunda descaracterização e, em função da paralisação da obra e da inadequada manutenção, vem se degradando de forma acelerada. Este trabalho busca fazer uma leitura crítica com base nos aspectos físicos e históricos do edifício e da cidade de Prados para daí apresentar soluções para sua adequada requalificação enquanto elemento de expoente importância na história do lugar.

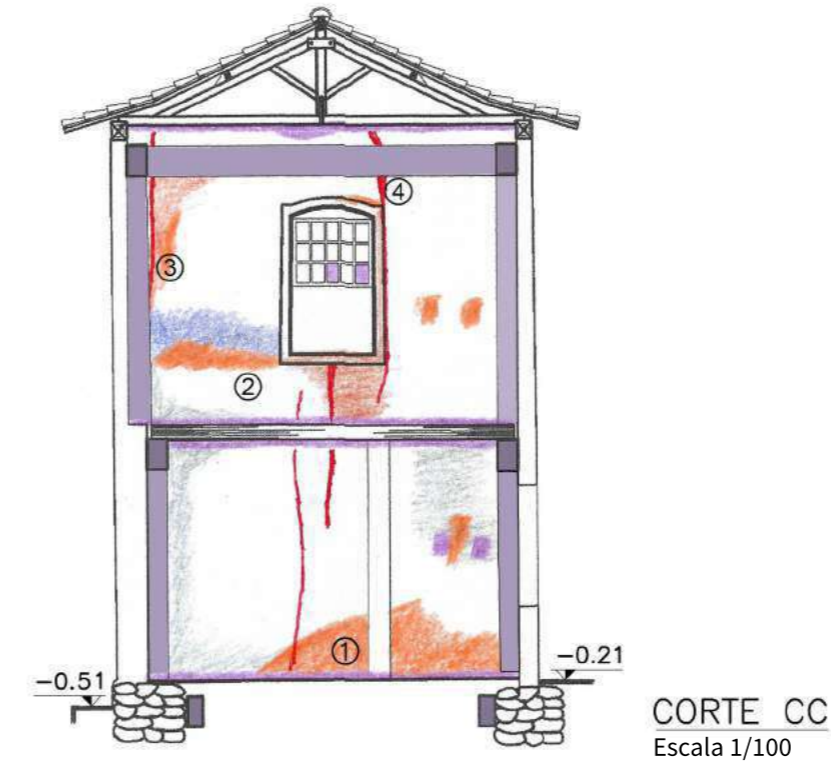
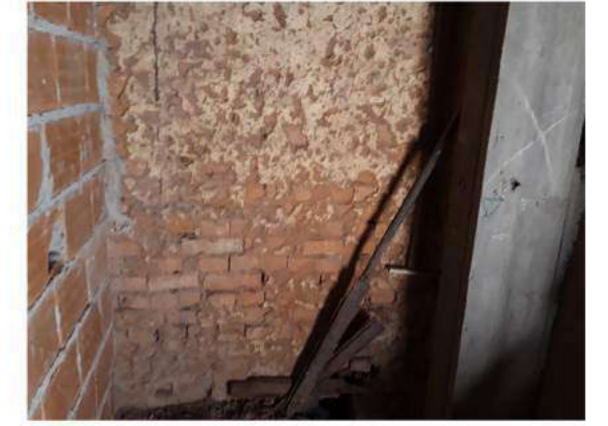
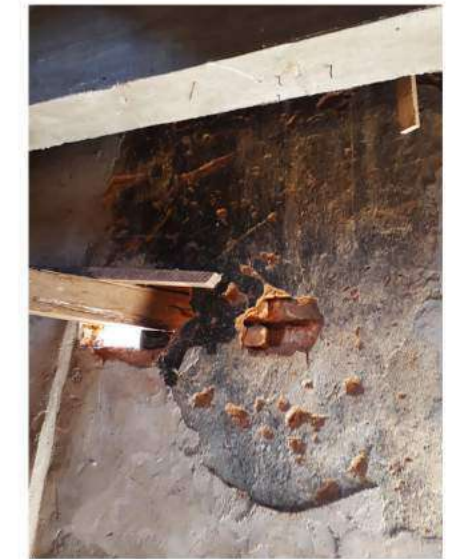
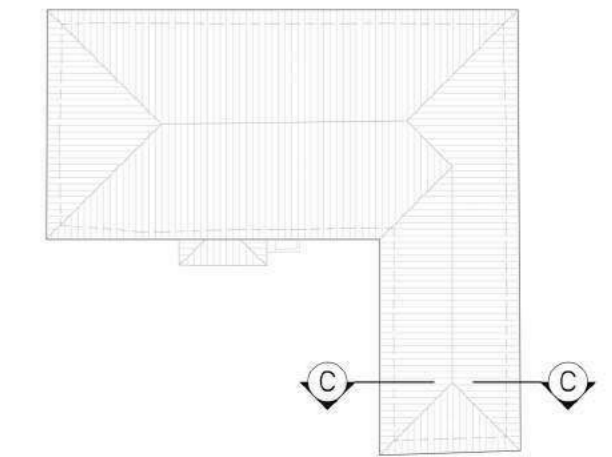
COR	DANO	AGENTE	CAUSA	OBSERVAÇÕES
	Ausência de assoalho	Ação antrópica	- Durante a intervenção de 2014 Forros de ambos os pisos completamente retirados durante obra de intervenção	Perda total do assoalho no pavimento térreo e aproximada de 94% no 1º pavimento
	Ausência de forro	Ação antrópica	- Durante a intervenção de 2014 Assobalhos completamente retirados durante obra de intervenção e descartados	Perda total dos forros em ambos os pisos
	Ausência de alvenarias	Ação antrópica	- Durante a intervenção de 2014 Aberturas feitas na alvenaria para instalação de travamentos no cunhal e montagem de andaimes	Perda de 0,5m² de alvenaria em tijolo de barro com espessura de 15cm
	Ausência de vidros	Ação antrópica	- Antes da intervenção de 2014 Vandalismo	Dois placas medindo 18x25cm
	Perda de Reboco + Emboço	Fadiga natural do material	- Antes da intervenção de 2014 ① Ausência de manutenção na alvenaria localizada abaixo de uma antiga escada de serviço em um ambiente, originalmente, sem ventilação e tido como de menor significância	Perda aproximada de 2,2m²

Rachadura	Movimentação da estrutura	- Antes da intervenção de 2014 ③ Funcionamento e movimentação irregular do sistema da gaiola de madeira afetado pela alteração no sistema construtivo e pela perda de vínculo estrutural entre os elementos, quando se substituíram seções de pau a pique e esteios da gaiola por tijolos maciços assentados com cimento ④ Perda de vínculo estrutural das ombreiras da janela com a alvenaria dado o funcionamento irregular do sistema da gaiola de madeira afetado pela alteração no sistema construtivo, quando se substituíram seções de pau a pique e esteios por tijolos maciços assentados com cimento	
	Fissura	Movimentação da estrutura	- Antes da intervenção de 2014 Funcionamento e movimentação irregular do sistema da gaiola de madeira afetado pela alteração no sistema construtivo e pela perda de vínculo estrutural entre os elementos, quando se substituíram seções de pau a pique e esteios da gaiola por tijolos maciços assentados com cimento

Elemento espúrio (estrutura em concreto armado)	Ação antrópica	- Durante a intervenção de 2014 Elemento arbitrário e espúrio introduzido na edificação a fim de se conter um estado de arruinamento em curso

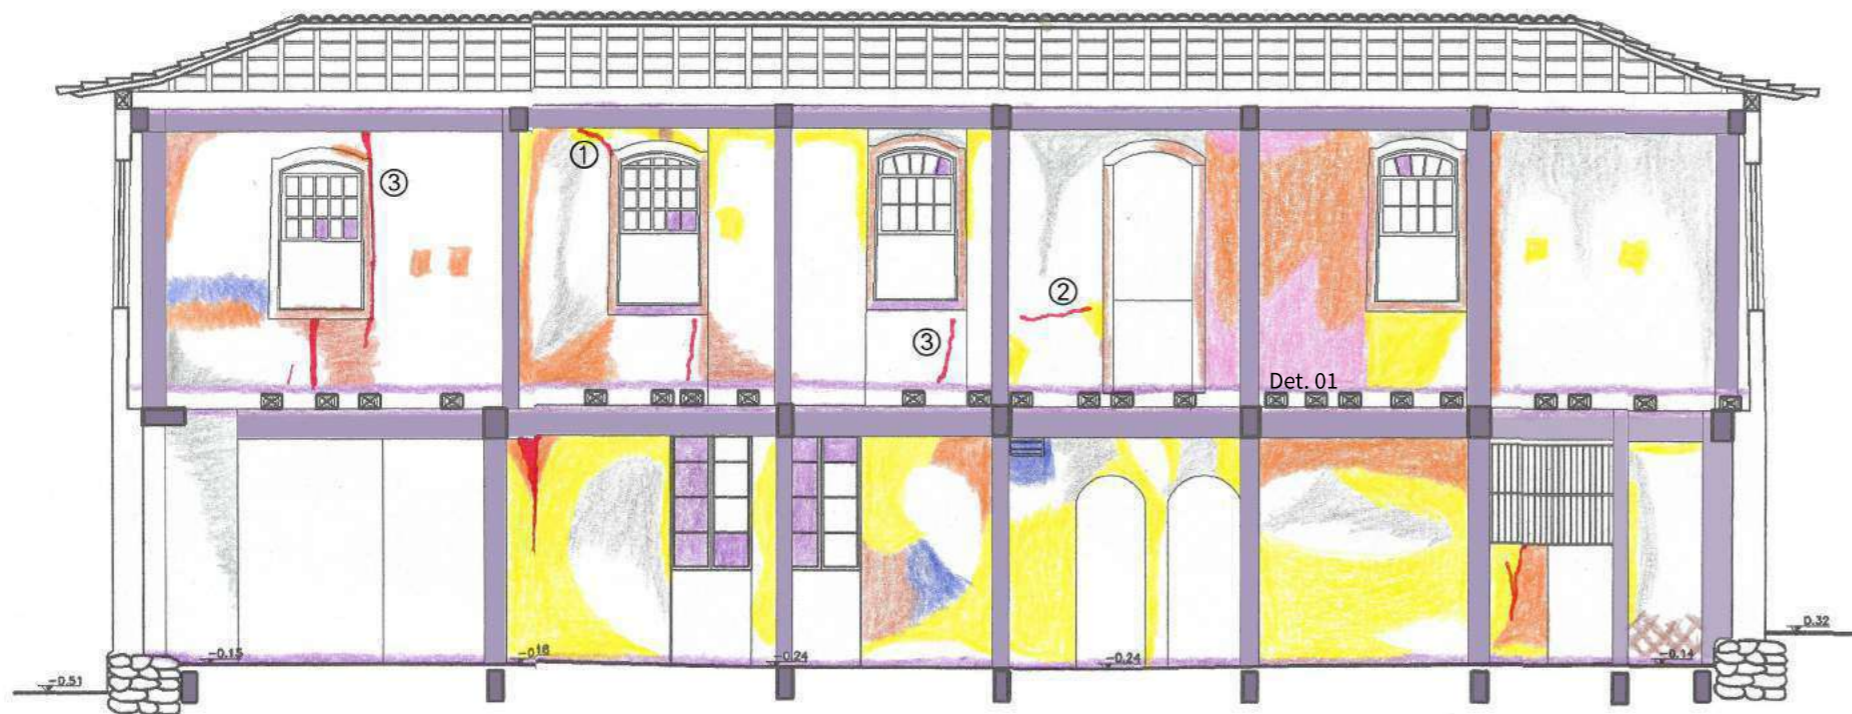
CORTE DD  
Escala 1/100

Perda de Reboco + Emboço + Argamassa de assentamento	Ação da água	- Antes da intervenção de 2014 Exposição à intempéries dada a degradação e falta de estanqueidade da cobertura e ausência de telhas que protegiam a varanda. Causa também relacionada à construção da varanda em tijolo maciço em fins do século XIX com um dos peitoris tocando diretamente a vedação	Deterioração de uma área de 7m² de alvenaria de pau a pique com perdas de 30% do material construtivo

Perda de Reboco + Emboço	Ação da água e movimentação da estrutura	- Antes da intervenção de 2014 Exposição à intempéries dada a degradação e falta de estanqueidade da cobertura e ausência de telhas que protegiam a varanda. Causa também relacionada à construção da varanda em tijolo maciço em fins do século XIX com um dos peitoris tocando diretamente a vedação - Durante a intervenção de 2014 Impacto de marteladas dentro do prédio quando da montagem das formas de madeira para a execução da estrutura em concreto armado	Perda aproximada de 2,2m²

Elemento espúrio (reboco cimentício)	Ação antrópica	- Antes da intervenção de 2014 Escolha inadequada de material para execução de correção, com potencial causador de novos danos	Área aproximada de 1m² com espessura não verificada

Fissura	Movimentação da estrutura	- Antes da intervenção de 2014 ① Seção da vedação em pau a pique, entre esteios, se movimentando para baixo em função do apodrecimento da madre gerando fissuras arqueadas ② Desprendimento e movimentação do pau a pique desloca o recobo que, mais rígido, não acompanha o movimento da vedação e fissura ③ Desprendimento e movimentação do pau a pique causa a perda de vínculo com o esteio e trínca o reboco paralelamente a ele

Elemento espúrio (estrutura em concreto armado)	Ação antrópica	- Durante a intervenção de 2014 Elemento arbitrário e espúrio introduzido na edificação a fim de se conter um estado de arruinamento em curso

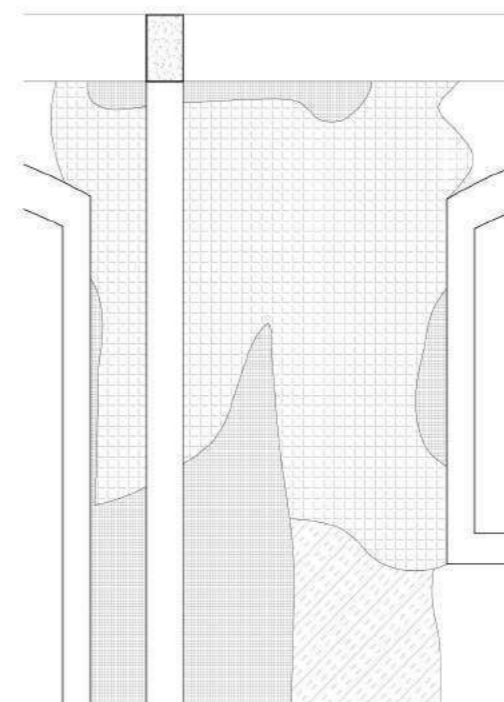
Det. 01

Perda das camadas de reboco, emboço, argamassa de preenchimento, mas manutenção das varas e paus

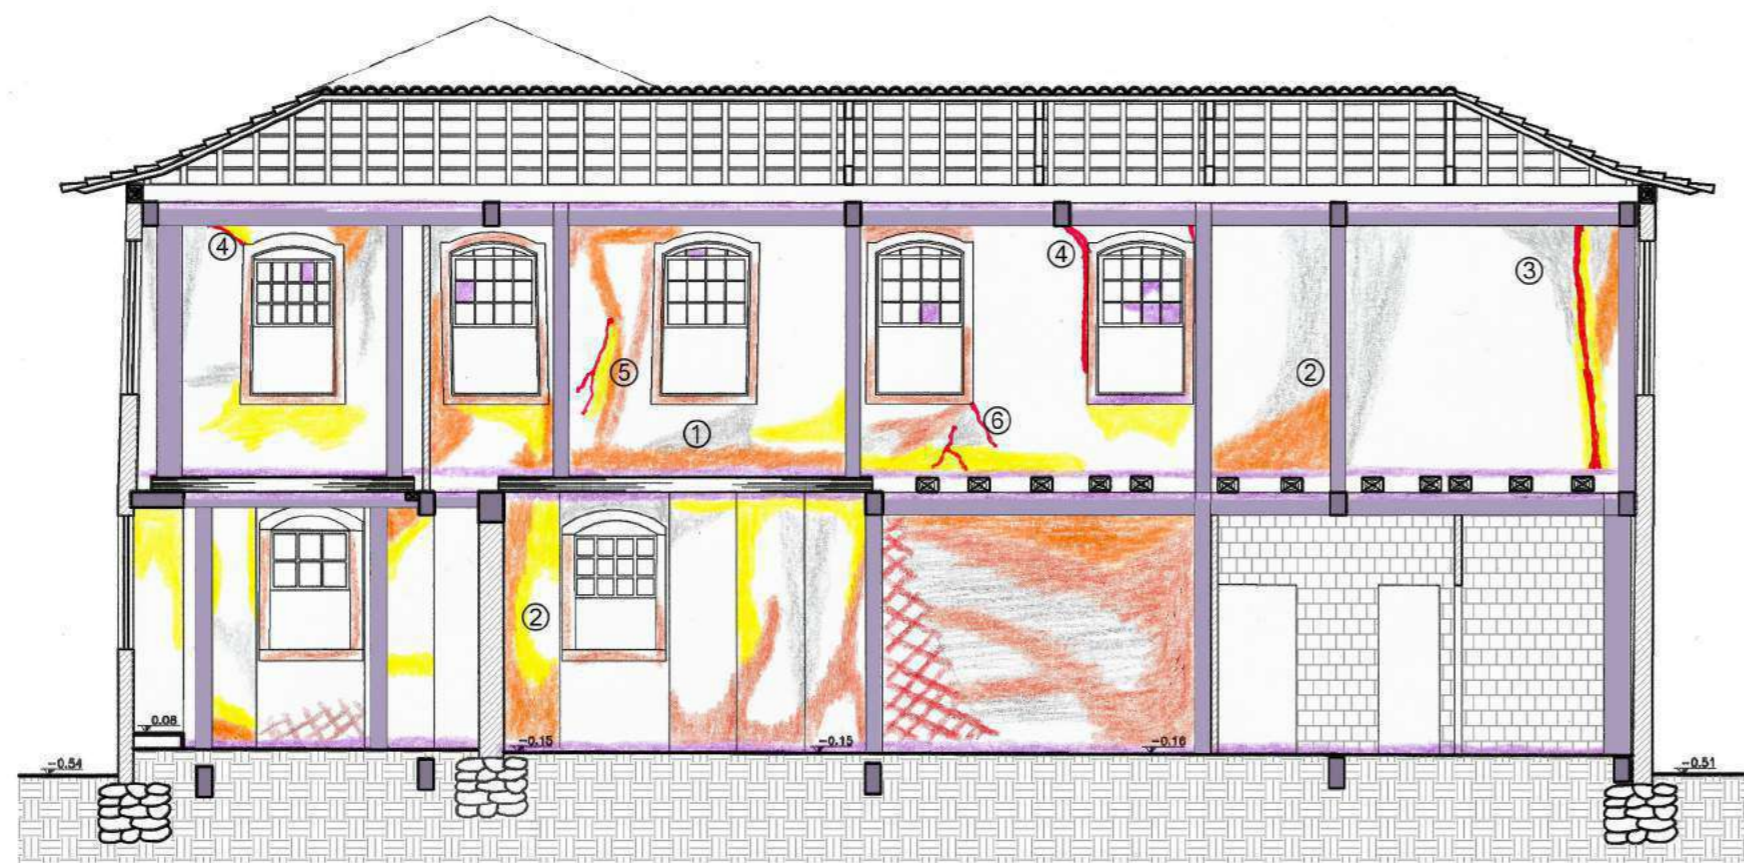
CORTE EE  
Escala 1/100

COR	DANO	AGENTE	CAUSA	OBSERVAÇÕES
	Ausência de assoalho	Ação antrópica	- Durante a intervenção de 2014 Assoalhos completamente retirados durante obra de intervenção e descartados	Perda total do assoalho pavimento térreo e aproximada de 94% no 1º pavimento
	Ausência de forro	Ação antrópica	- Durante a intervenção de 2014 Forros de ambos os pisos completamente retirados durante obra de intervenção	Perda total dos forros em ambos os pisos
	Ausência de vidros	Ação antrópica	- Antes da intervenção de 2014 Vandalismo	Oito placas medindo 18x25cm
	Ausência de peças do peitoril	Ação ação da água pluvial	- Antes da intervenção de 2014 Peças extraídas após deterioração pela exposição às chuvas	
	Perda de Reboco + Emboço	Ação da água	- Antes da intervenção de 2014 ① Lixiviação de material em resposta direta ao apodrecimento da madre e ação da água	Perda aproximada de 3m²
		Ação antrópica	- Durante a intervenção de 2014 ② Impacto de marteladas dentro do prédio quando da montagem das formas de madeira para a execução da estrutura em concreto armado

Perda de argamassa de reboco	Ação da água	- Antes da intervenção de 2014 Penetração de água da chuva constante em função da ausência de inclinação no peitoril para transferir a água para a face externa e pela zona degradada em função do apodrecimento da madre	Perda aproximada de 1m²
	Perda de camada de pintura	Ação da água	- Antes da intervenção de 2014 Penetração de água da chuva constante em função da ausência de inclinação no peitoril para transferir a água para a face externa - Durante a intervenção de 2014 Penetração de água da chuva em função da retirada das folhas de madeira e da permanência constante da folha guilhotina aberta	Perda aproximada de 2m²
	Acúmulo de material	Ação antrópica	- Durante a intervenção de 2014 Descarte, depósito e acúmulo inadequado de entulho de obra deixados durante e após a intervenção (terra, telhas quebradas, lixo, restos de madeira, etc.)	Aproximadamente 5,5m³ de material a ser descartado

Sujidade	Ação da água e deposição de poluentes presentes no ar	Partículas de sujeira em suspensão no ar ou trazidas pela água da chuva acumulam sobre a superfície áspera e porosa da parede	
	Rachadura	Movimentação da estrutura	- Antes da intervenção de 2014 ③ Funcionamento e movimentação irregular do sistema da gaiola de madeira afetado pela alteração no sistema construtivo e pela perda de vínculo estrutural entre os elementos, quando se substituíram seções de pau a pique e esteios da gaiola por tijolos maciços assentados com cimento	
	Fissura	Movimentação da estrutura	- Antes da intervenção de 2014 ④ Seção da vedação em pau a pique, entre esteios, se movimentando para baixo em função do apodrecimento da madre gerando fissuras arqueadas ⑤ Desprendimento e movimentação do pau a pique desloca o recobo que, mais rígido, não acompanha o movimento da vedação e fissura ⑥ Desprendimento e movimentação do pau a pique causa a perda de vínculo com o esteio e trinca o reboco paralelamente a ele

Elemento espúrio (estrutura em concreto armado)	Ação antrópica	- Durante a intervenção de 2014 Elemento arbitrário e espúrio introduzido na edificação a fim de se conter um estado de arruinamento em curso

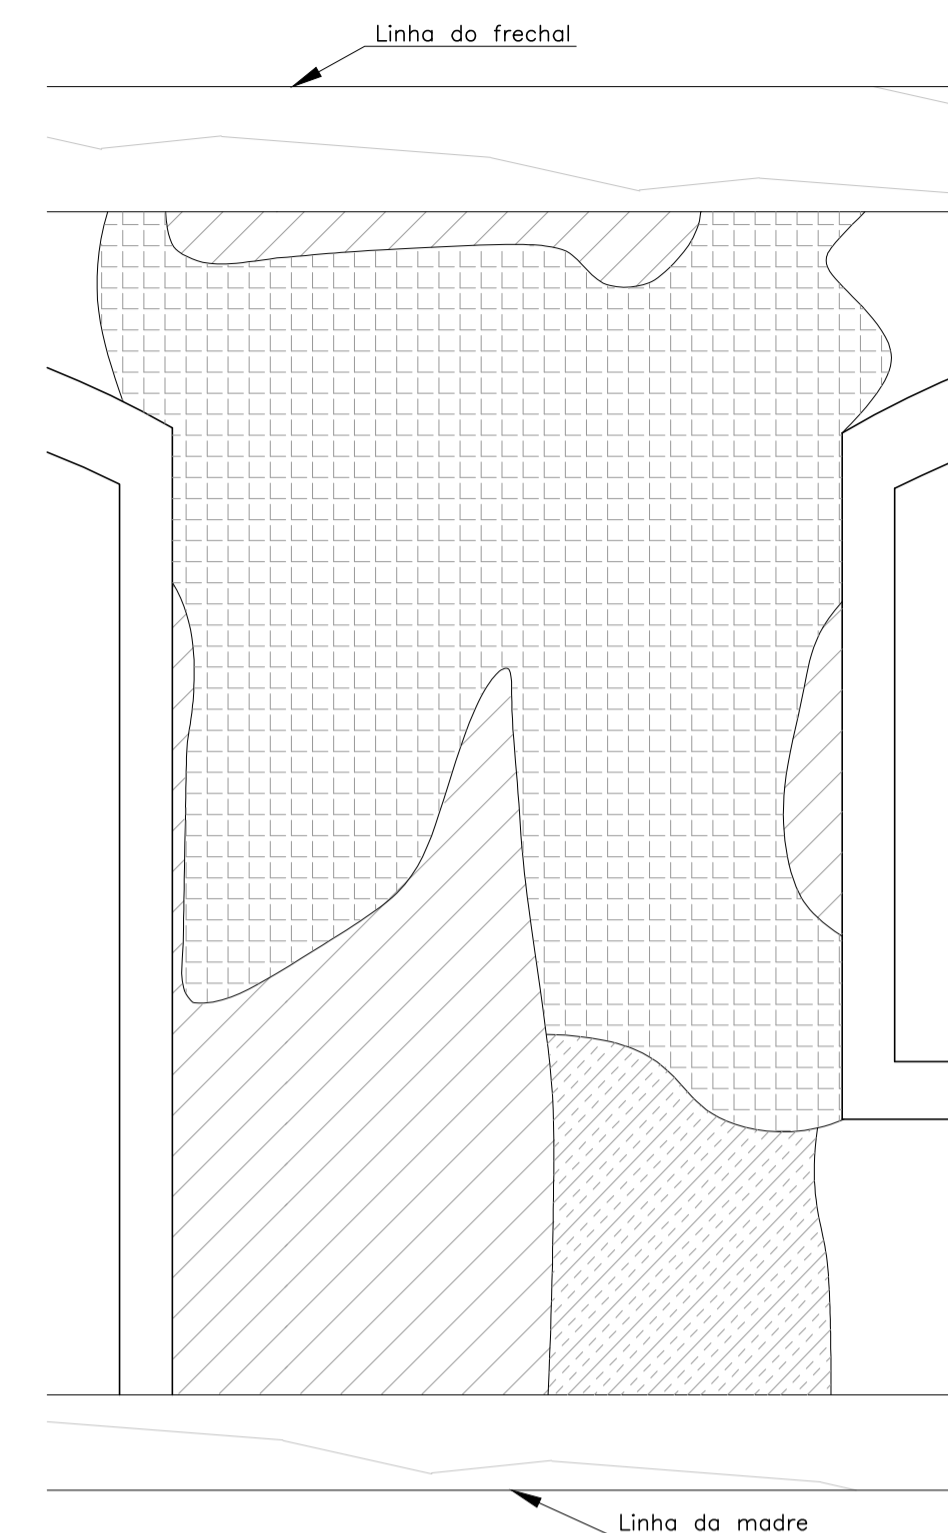
Det. 01  
Deterioração do Pau a Pique  
Escala 1/25

- Perda das camadas de reboco e emboço
- Perda completa do material construtivo
- Perda das camadas de reboco, emboço, argamassa de preenchimento, mas manutenção das varas e paus

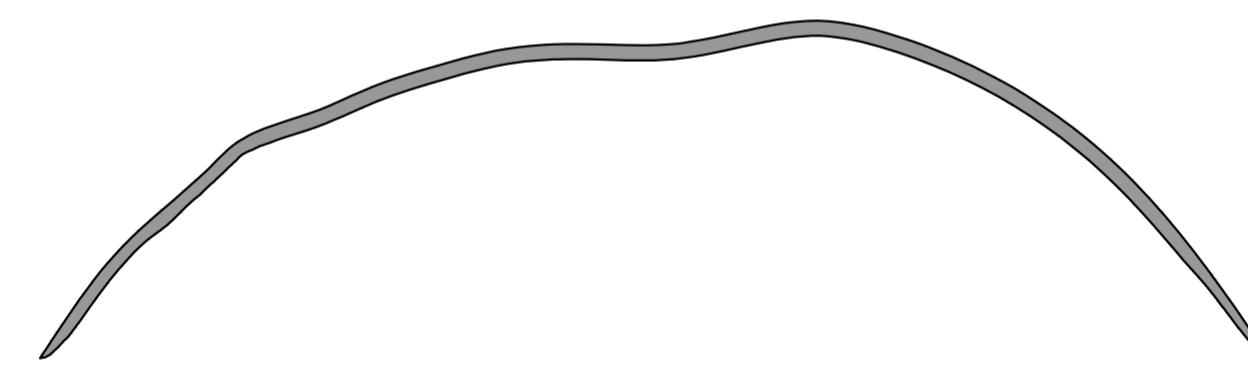
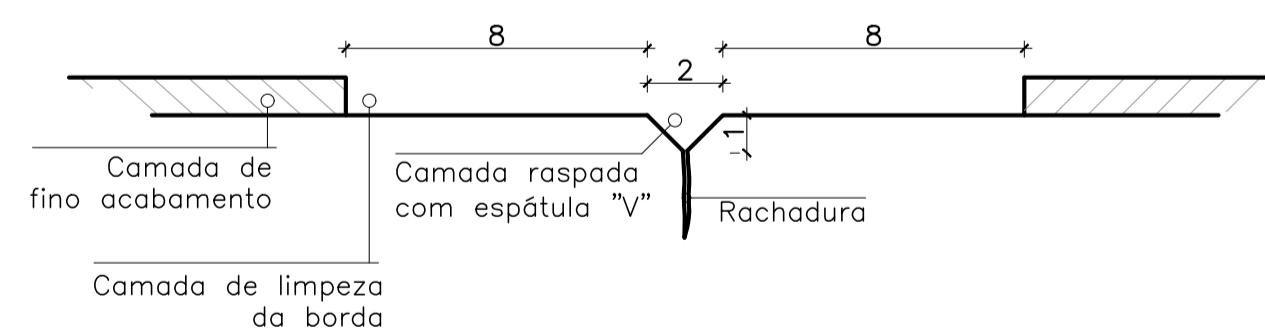
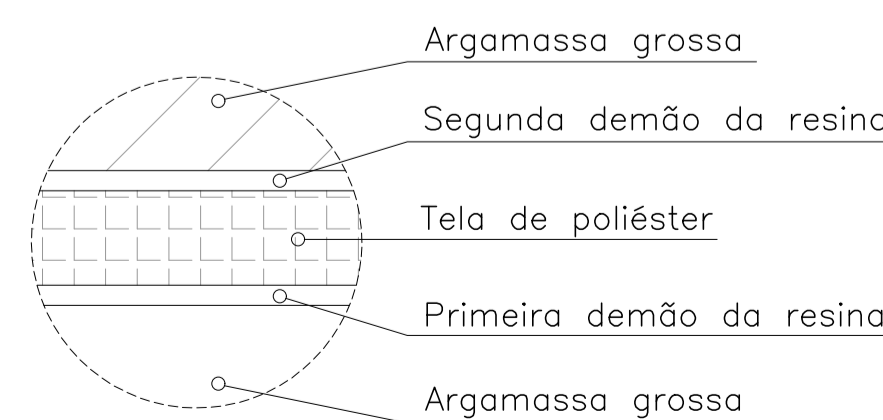
RACHADURA ARQUEADA  
Det. 01  
Sem Escala

Fissura Arqueada (Det. 01)  
Origina da madre deteriorada e da movimentação vertical da vedação

PROCEDIMENTO	MATERIAL
Injeção de Argamassa Grossa	Seringa adaptada e argamassa compatível
Primeira demão da resina impermeabilizante	Resina sintética, água e pulverizador
Segunda demão da resina impermeabilizante	Resina sintética, água e pulverizador
Aplicação da tela	Tela estruturante de poliéster e a segunda demão da resina impermeabilizante ainda fresca
Injeção de Argamassa Fina	Espátula e argamassa compatível

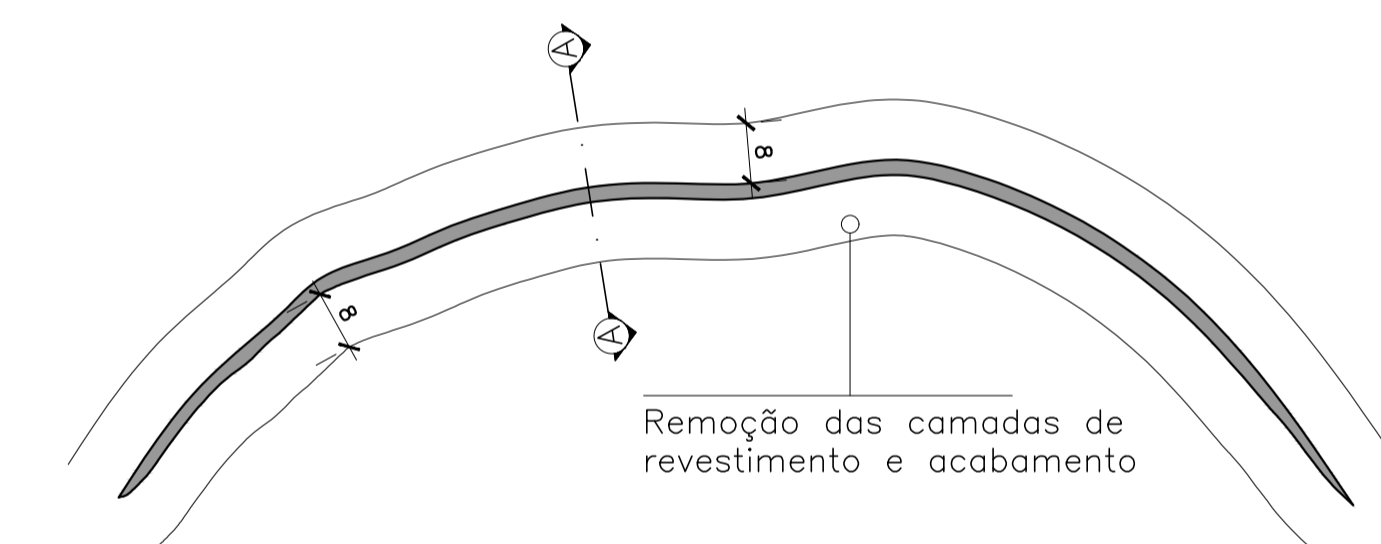
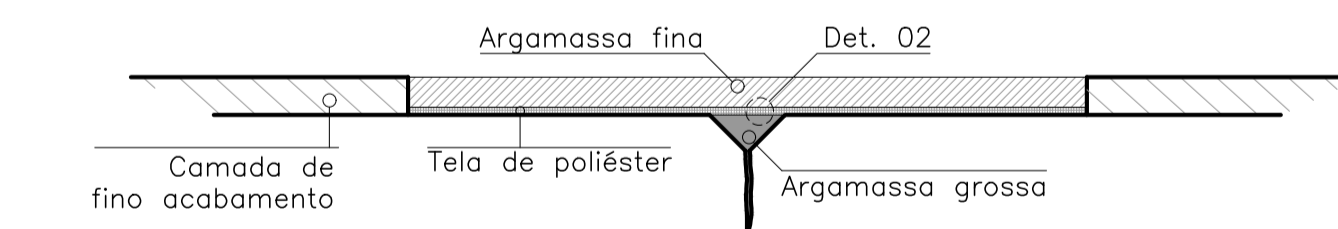
RACHADURA ARQUEADA  
Limpeza da Borda  
Det. 01  
Sem Escala

Fissura Vertical Paralela ao Esteio  
Origina da perda de vínculo entre os elementos com a movimentação vertical da vedação
