UNIVERSIDADE FEDERAL DA BAHIA
FACULDADE DE ARQUITETURA
PROGRAMA DE PÓS-GRADUAÇÃO EM ARQUITETURA E URBANISMO
MESTRADO PROFISSIONAL EM CONSERVAÇÃO E RESTAURAÇÃO DE
MONUMENTOS E NÚCLEOS HISTÓRICOS (MP-CECRE)

RESTAURAÇÃO E CONSERVAÇÃO DA CASA GODOY
PORTO ALEGRE/RS

Trabalho Final apresentado ao Mestrado Profissional em Conservação e Restauração de Monumentos e Núcleos Históricos (MP CECRE) da Universidade Federal da Bahia, como requisito para obtenção do título de Mestre Profissional em Conservação e Restauração de Monumentos e Núcleos Históricos.

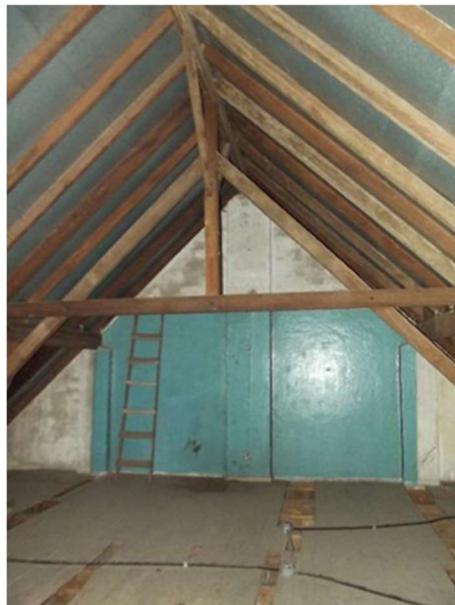
Figura 103 Aspecto do mesmo sótão nos dias atuais, com chapas galvanizadas como subcobertura.

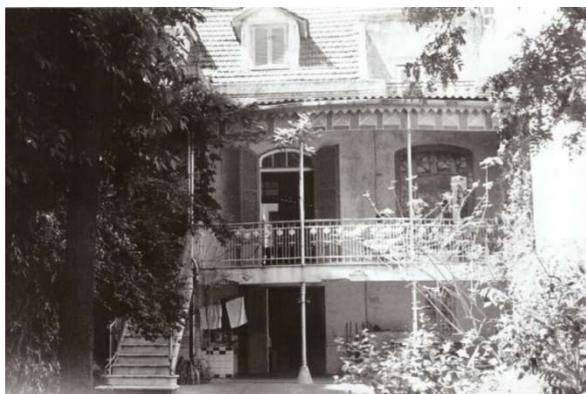
No ano seguinte, os levantamentos planialtimétricos e a consolidação do arco entre a sala de jantar e a saleta de fumar foram realizados, bem como a restauração da cobertura de vidro da varanda e seus elementos metálicos. A varanda possuía uma cobertura provisória de telhas onduladas devido à quebra da cobertura original, em vidro (ver figura 104 e 105).

Figura 104 Fachada dos fundos ainda com a cobertura improvisada em telhas onduladas na varanda.

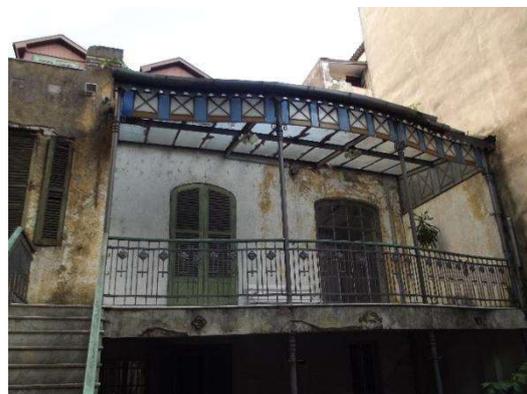
Figura 105 Cobertura em vidro restaurada no ano 2000. Porém, necessitando de reparos.

A cobertura em vidro da varanda também foi recuperada. Antes, possuía uma cobertura em telhas onduladas, pois a cobertura original não existia mais. A cobertura atual foi feita nos moldes da antiga e recebeu um vidro aramado para proteção contra quebras. Não foi suficiente, pois os vidros apresentam muitas quebras e trincas. Em dias de chuva, infiltra água por essas trincas e acumula no piso da varanda.

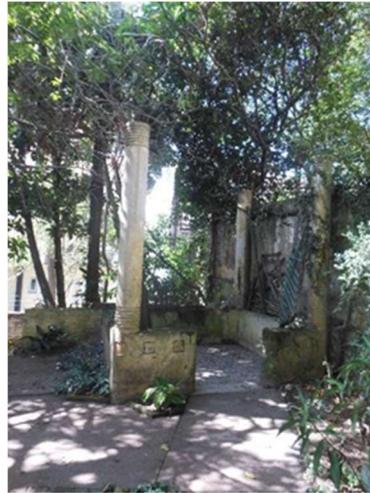
O caramanchão citado por Arno Tschiedel ainda existe. Porém, bastante degradado pela ação do tempo e do abandono. Possuía um pergolado treliçado de madeira que remete ao muxarabis e um “galo dos ventos³” no topo. O caramanchão era florido e tinha um banco (ver figuras 110 e 111).

Figura 111 Caramanchão nos dias atuais.

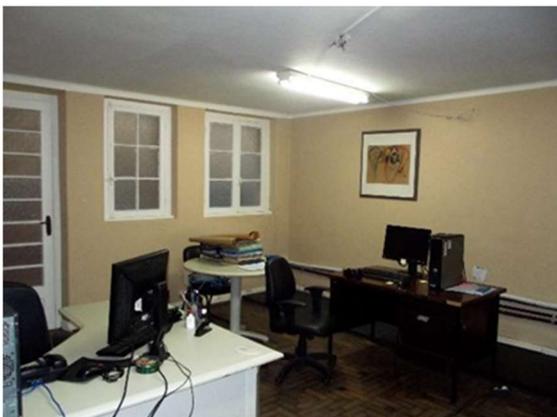
As paredes do porão foram repintadas em 2018 com tinta acrílica (ver figura 141). Os azulejos existentes na recepção e circulação são da década de 1970 (ver figura 142). São azulejos de igual modelo aplicados nos corredores do Colégio do Rosário, também localizado na Avenida Independência.

Figura 141 Sala da CPH com pintura acrílica.

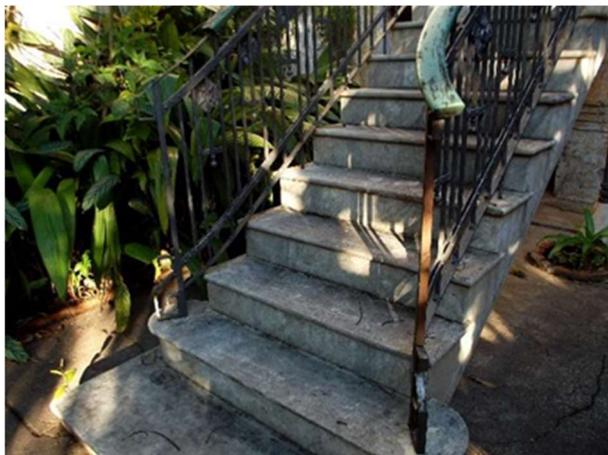
Figura 145 Mármore desgastado da escadaria da varanda.

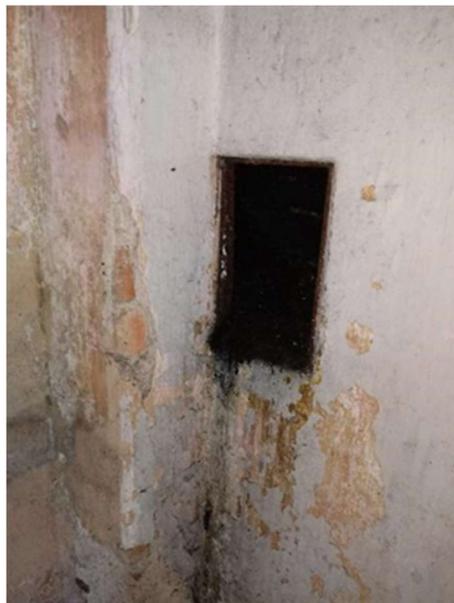
Figura 163 Compartimento junto à saída do fogão à lenha e chaminé. Presença de resíduos de carbono.

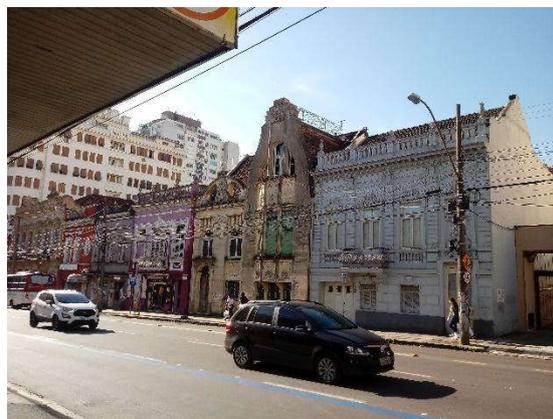
No nível do observador, as impressões do caminhar na Avenida Independência mudam constantemente. O escalonamento dos edifícios geram movimento e desconforto visual. No exemplo específico da quadra da Casa Godoy, a horizontalidade promovida pelas edificações do conjunto histórico geram conforto visual pela aproximação da escala humana. A ruptura gerada pelos edifícios altos coloca os mesmos como protagonistas, criando barreiras visuais sobre os edifícios históricos. Outras barreiras visuais acontecem como os postes e cabamentos elétricos que constituem um emaranhado de fios que se destacam negativamente na paisagem. A iluminação também contribui para a percepção do espaço. Na imagem a seguir, o sol incide fortemente nos panos de fachada dos edifícios altos, destacando-os ainda mais. Porém, o sombreamento também gera essa sensação (ver figura 164). Há barreiras ao nível do observador (ver figura 165).

Figura 165 Barreira visual promovida pela marquise do posto de combustíveis.

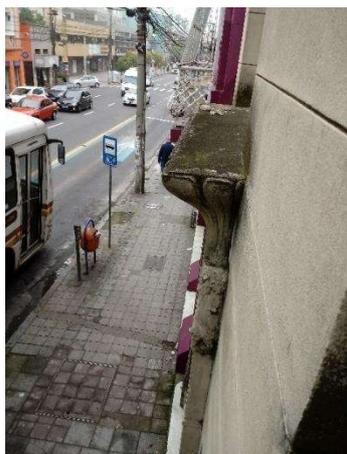
Quanto ao mobiliário urbano, há pontos de ônibus e lixeiras ao longo da avenida. Um desses pontos é muito próximo à porta principal da Casa Godoy e possui apenas uma placa de sinalização junto a uma lixeira (ver figura 166). A qualidade do mobiliário é bastante duvidosa. O calçamento do passeio é em ladrilho hidráulico com remendos em cimento e bocas de lobo para acesso a

Figura 166 Ponto de junto a Casa Godoy.

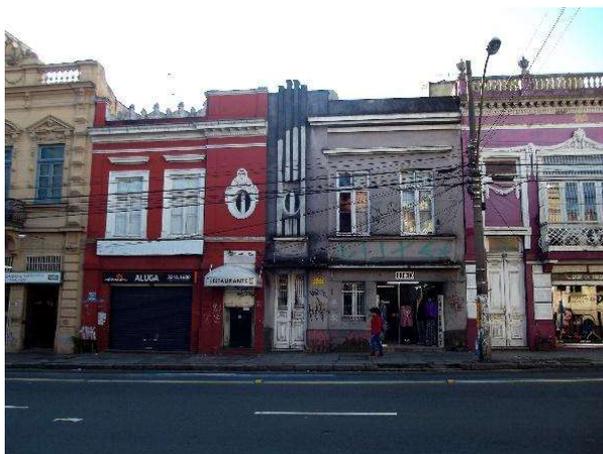
instalações subterrâneas. O cabeamento elétrico e telefônico é aéreo, por meio de postes de concreto com iluminação pública padrão (ver figura 167). Essa realidade é bastante comum na cidade, com raras exceções como a Rua dos Andradas. Todos os equipamentos buscam atender minimamente as normas de cada secretaria ou concessionária específica. O cabeamento aéreo prejudica a legibilidade do conjunto urbano e gera poluição visual.

Figura 167 Cabeamento aparente e poste com iluminação junto ao passeio.

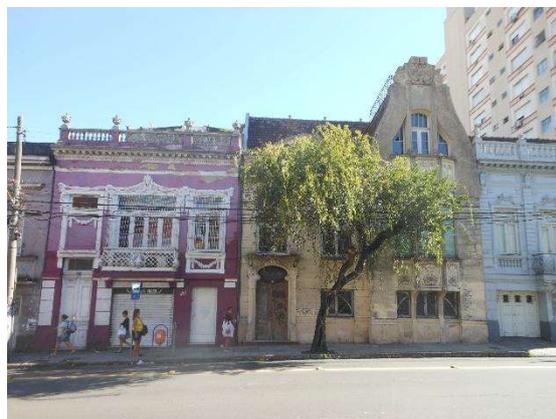
Figura 171 Ligustro em frente à Casa Godoy, que foi removido.

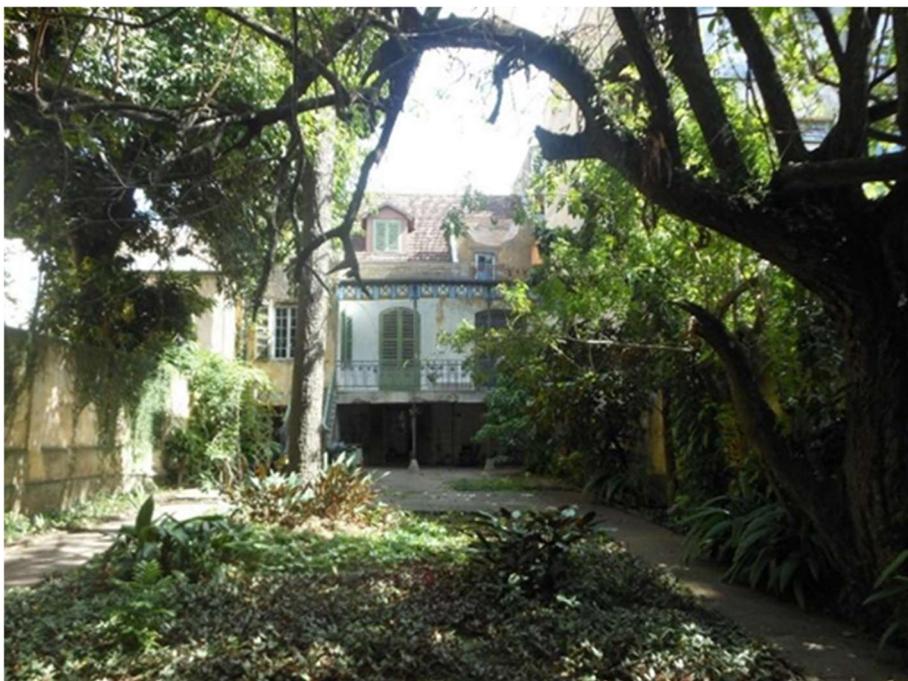
Há uma densa massa arbórea e arbustiva ao fundo do terreno da Casa Godoy. Algumas árvores como Jerivá e Araucária são nativas. Outras devem ser estudadas quanto ao corte ou podas periódicas. Há muita vegetação arbustiva próxima à casa, provocando maior teor de umidade e sombreamento na edificação, entupimento de calhas e dutos pela falta de manutenção. Nos terrenos vizinhos, há árvores de grande porte que contribuem para o sombreamento. Os panos de telhado voltados para o norte receberiam sol o dia todo, não fosse pelos edifícios altos próximos. São bastante inclinados e o escoamento das águas pluviais apresenta deficiências.

Figura 174 Vista do jardim a partir dos fundos, evidenciando a densa vegetação sem manutenção periódica.

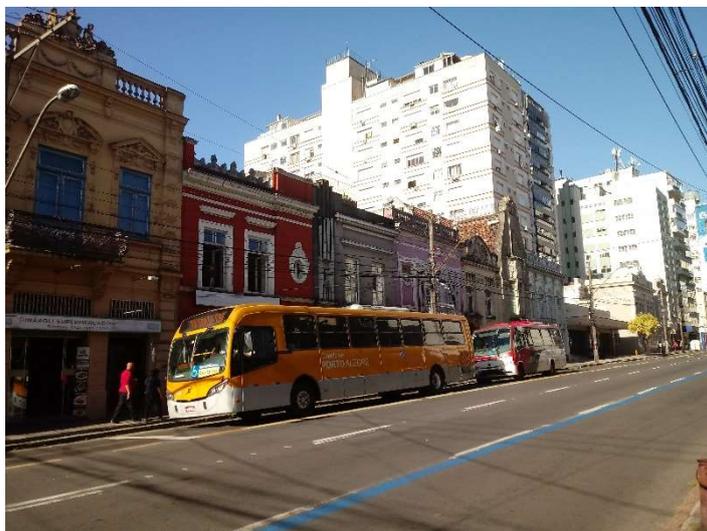
Figura 177 Local do ponto de ônibus atual.

A mudança do ponto de ônibus localizado quase em frente a casa deve ser a primeira das soluções a serem adotadas independente da medição de ruído, pois o ponto pode ser instalado em frente ao número 488 que possui um passeio mais alargado e, portanto, possibilidade de conduzir o ônibus a uma redução de velocidade bem antes de chegar no ponto e reduzir a vibração do local. Apesar de ser próximo à Casa Godoy não é em frente à ela e as demais casas do conjunto (ver figura 178).

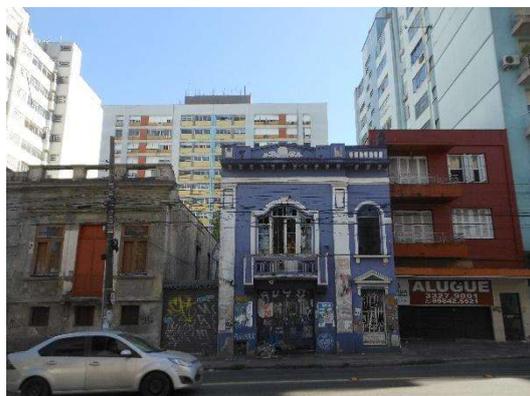
Havia uma casa noturna instalada em um antigo casarão da avenida. A casa denominada “Cabaret Voltaire” sofreu um incêndio em 2013 que consumiu 2/3 de sua estrutura e permanece até os dias de hoje, 2020, sem qualquer sinal de recuperação e com pessoas em situação de rua sobre suas marquises. Embora estivesse com documentação em dia, o uso inadequado do edifício pode ter sido a principal causa para esse desfecho. O incêndio, neste caso, aconteceu no momento em que o prédio ainda estava vazio. Cerca de 3 horas antes de abrir para uma festa (ver figura 195).

Figura 195 Prédio onde funcionou a Casa Noturna Cabaret, ainda com as marcas do incêndio de 2013 e do abandono.

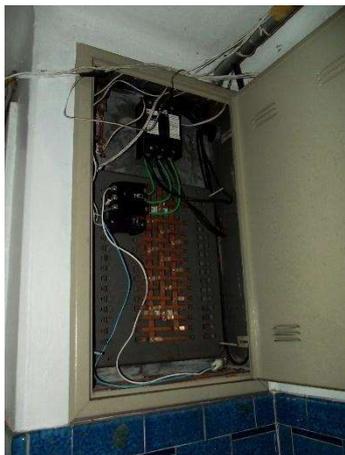
Algumas novas adaptações foram feitas. Os relógios medidores foram trocados para trifásicos, possibilitando maior segurança para uso de mais equipamentos que demandem mais energia. Porém, a instalação deverá ser melhor organizada para evitar riscos. Há fios aparentes e sem adequada adaptação. (ver figura 198 e 199). Os aparelhos de ar condicionado instalados em 2018 têm tomadas e disjuntores específicos. Foram instalados em razão do péssimo condicionamento térmico do edifício e, conforme mencionado na análise físico-ambiental, Porto Alegre tem invernos rigorosos e os aquecedores simples não dão conta de aquecer o ambiente. Pelo que se constatou, havia instalação de aquecedores somente nas salas de banho. Algo que não existe mais. Sendo assim, o ar condicionado no modo quente-frio foi a solução encontrada pela SMC para amenizar o frio do inverno e o calor intenso do verão. Porém, é necessário um estudo aprofundado sobre as instalações e sua correta adaptação à edificação, pois a perfuração de paredes tão antigas e os pontos de instalação dos condensadores (ver figura 200) podem prejudicar ainda mais o edifício. As mangueiras dos aparelhos de ar condicionado também não têm escoamento correto (ver figura 201).

Figura 198 Quadro de distribuição localizado na área de recepção.

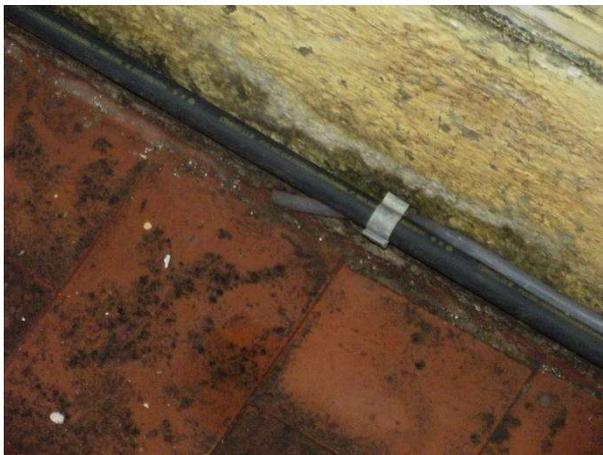
Figura 201 Mangueira transparente para escoamento das águas do ar condicionado instalada inadequadamente. Escoa diretamente no piso, junto à parede e junto ao eletroduto.

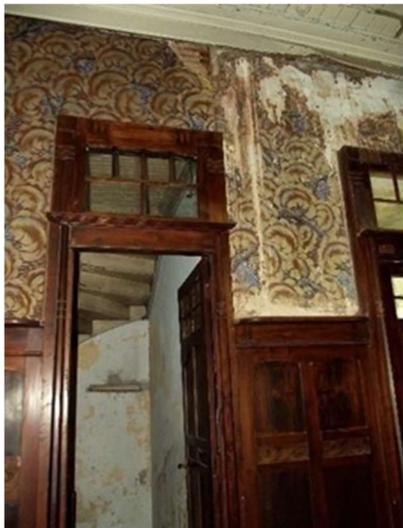
As sequelas deixadas pela ação da água descendente vão desde o ressecamento das fibras da madeira do forro, degradação e desprendimento de elementos decorativos em papel machê, perda da camada pictórica (ver figura 202), ressecamento, trincas e desprendimento de revestimento das paredes, perda de camada superficial da madeira pela aparente concavidade nos assoalhos, alteração cromática (ver figura 203) e outros (ver Volume II, Caderno Fotográfico de Diagnóstico).

Figura 202 Perda da camada pictórica e de parte do revestimento da sala de jantar pela ação da água descendente da cobertura.

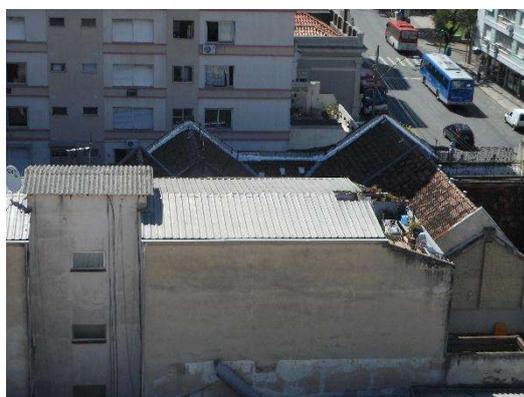
Ainda ocorrem outras ações da água no edifício. Tais como água ascendente por vazamentos por orifícios em tubos e conexões de cobre. Descendente de calhas tanto da casa, quanto dos vizinhos (ver figuras 204 e 205). Telhados encostando nas empenas sem rufos de parede (ver figura 206).

Figura 205 Mesmo prédio que subiu em altura sobre uma casa antiga que teve seu telhado original retirado

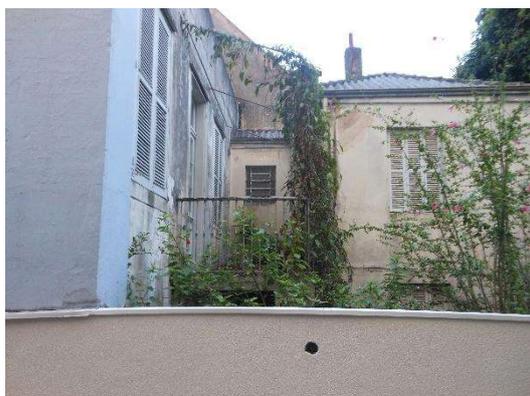
Figura 206 Telhado do anexo do prédio vizinho encostado na parede da Casa Godoy sem qualquer sinal de rufo junto à parede.

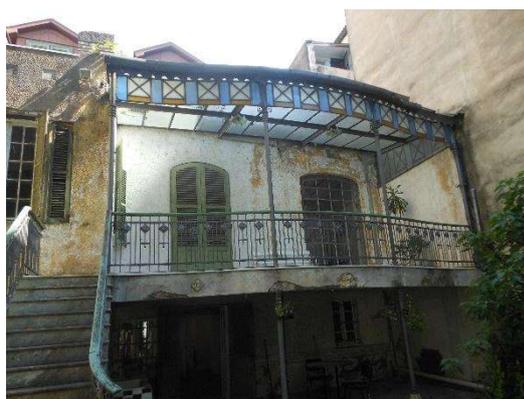
Infiltração por terraços dos vizinhos sem vedação e escoamento correto. Escoamento inadequado através de lajes de cobertura e quebra de calhas e tubos de queda (ver figura 207). Escoamento inadequado das águas pluviais no pátio interno, que não tem escoadouros o suficiente para dar vazão a tanta água. As calhas desembocam diretamente no piso na maioria dos casos e drenam junto à parede até alcançar parcialmente o escoadouro, pois no trajeto a água fica acumulada no piso até evaporar naturalmente.

Figura 207 Ruptura da calha na varanda, criando uma cortina de água junto à parede da divisa.

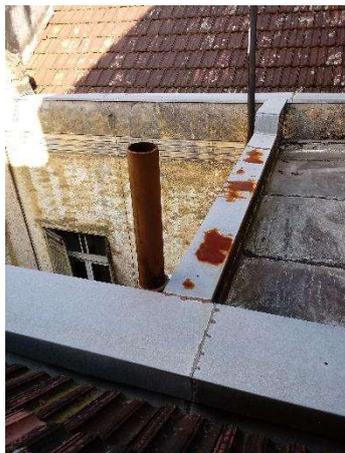
O rompimento de calhas pode ter como causa a oxidação de parafusos de conexão das peças. As calhas são em chapas metálicas galvanizadas à zinco e emendadas por parafusos para vencer a área de escoamento das coberturas. No entanto, pode ocorrer a oxidação por meio de pequenas brechas na superfície que não receberam a galvanização adequadamente ou através de parafusos não galvanizados (ver figuras 210 e 211).

Figura 210 Oxidação de um dos rufos.

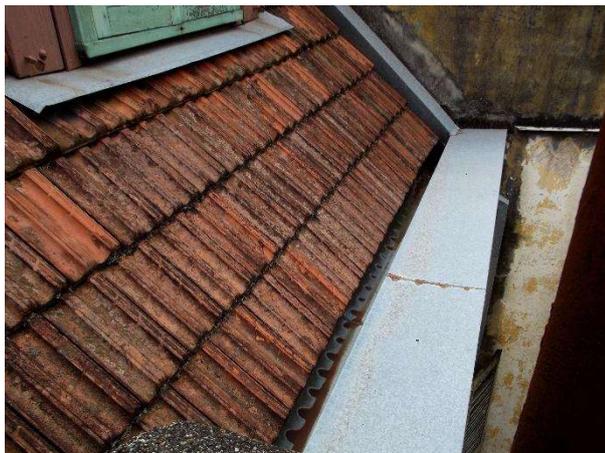
Figura 211 Calha com muitos pontos de oxidação.

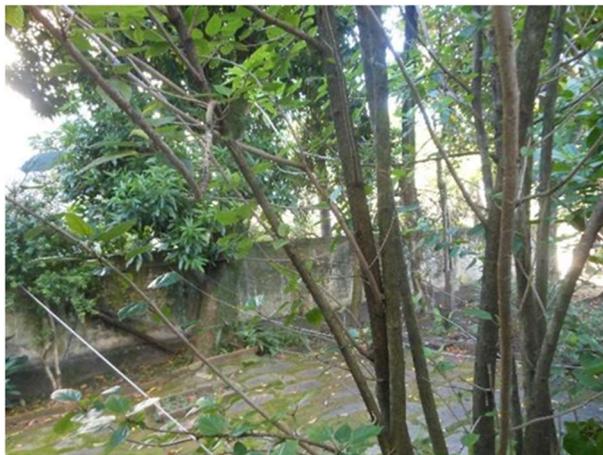
Figura 213 Árvores altas no pátio do vizinho com suas copas alcançando o jardim da Casa Godoy.

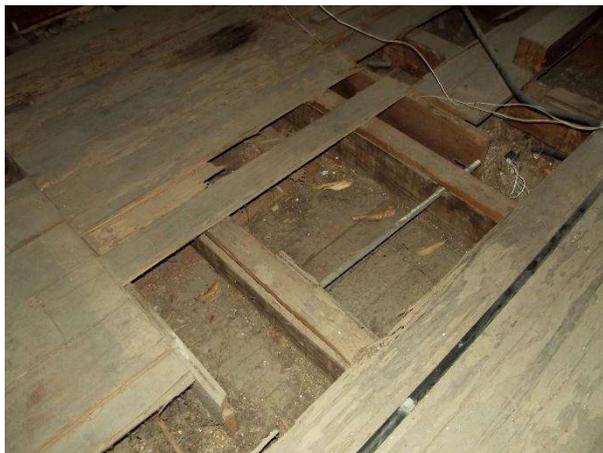
Os entrepisos, conforme já relatado, sofreram com as infiltrações. Os elementos de madeira, principalmente no segundo bloco, estão bastante comprometidos. Forros com pontos de podridão e assoalhos com pontos intransitáveis devido à perda de seção ou apodrecimento. Este setor da casa está sem uso pelos funcionários da prefeitura. A escadaria de serviço também está bastante comprometida, necessitando de um olhar cuidadoso sobre cada peça. O estado precário da porta de acesso ao terraço contribuiu para isso, pois em dias de chuva a água penetra pelas lacunas e acumula no patamar e alguns degraus (ver figura 214). Também não há forro na caixa de escada. É possível perceber que havia forro no passado, pela presença de uma porção de aba ainda presa à parede. O assoalho de ambos os sótãos está num estado de conservação ruim. No sótão do segundo bloco, está completamente comprometido (ver figura 215), ocasionando acidentes e comprometendo ainda mais o forro da sala de jantar. O local está intransitável. No sótão do primeiro bloco, há dúvidas quanto ao piso ser totalmente original, pois há trechos com tábuas mais estreitas e boa parte com tábuas mais largas com junta seca. Algumas destas estão em melhor estado de conservação.

Figura 215 Assoalho intransitável no sótão do bloco 2.

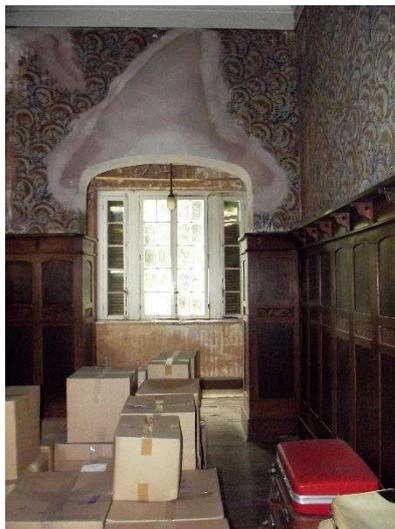
Figura 217 Arco recuperado no final da década de 1990.

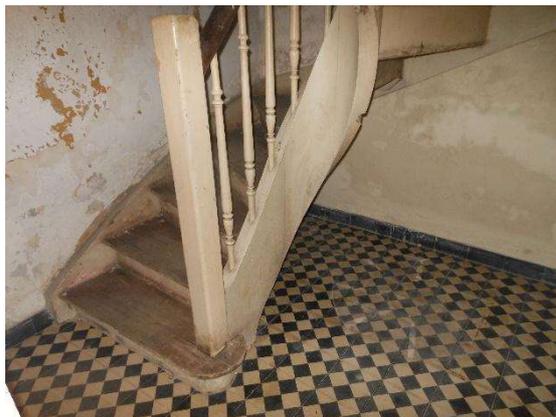
No porão de ambos os blocos, recentemente foi aplicado tinta acrílica nas paredes. A justificativa se vale da qualidade de vida dos servidores que lá trabalham, pois o mau odor é bastante forte devido ao alto teor de umidade dos ambientes. Especialmente na sala da copa e despensa. Esta última foi escolhida como local de ensaios destrutivos juntamente com o jardim de inverno, pois o reboco junto à parede da divisa tem forte presença de água. Junto à escada de serviço se percebe o craquelamento da tinta e muitos trechos de perda da camada de tinta, revelando a cor ocre. A parede da divisa apresenta situação pior. Próximo ao chão, atrás da escada, há perda das camadas de tinta que foi maquiada com a nova pintura. Porém, a mancha ainda aparece (ver figura 220). Junto a essa parede, tanto na despensa quanto na escada, passa uma tubulação antiga de cobre que, possivelmente pertence ou pertencia à sala de banho. Aparentemente, há algum orifício no encanamento, pois num dia de chuva foi constatado que a água entra com maior rapidez na sala da despensa pelo cano que está aparente pela ausência de reboco. A parede fica molhada na base e ascende para alguns pontos mais altos. O craquelamento da tinta e desprendimento da camada de tinta também ocorrem no átrio. As atuais salas do Centro de Pesquisa Histórica, biblioteca, recepção e circulações do porão foram recentemente pintadas e não apresentam danos aparentes. A sala da antiga copa apresenta deslocamento (ver figura 221). Num olhar mais criterioso se percebe manchas nas paredes e forro.

Figura 220 Manchas aparentes na parede do fundo, apesar da pintura nova.

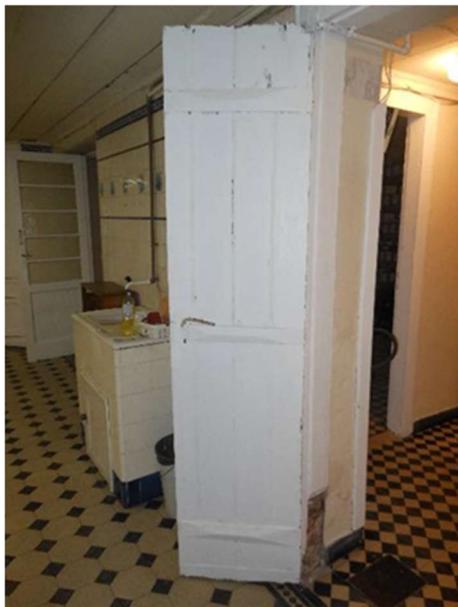
Figura 222 Podridão na porta de acesso à cozinha.

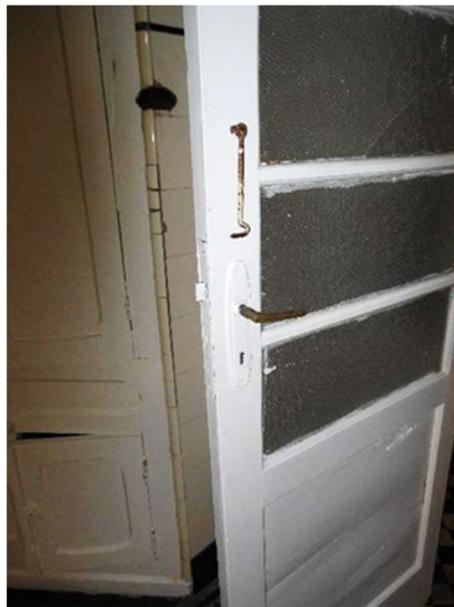
Figura 223 Ressecamento e descolamento das fibras da madeira.

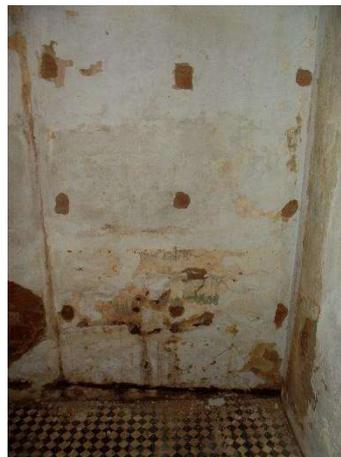
Figura 230 Parede com os pontos onde foram coletadas as amostras. No canto direito da imagem, a lacuna na parede

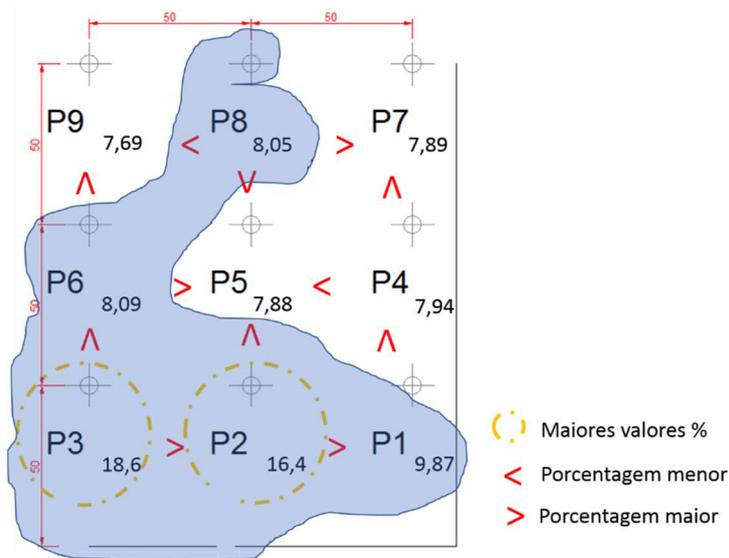
Conforme os diagramas abaixo, (ver figura 234 e 235), se pode notar maior teor na base da parede do porão. Os diagramas foram realizados com base nos valores preenchidos em uma tabela fornecida pelo NTPR.

Figura 234 Diagrama esquemático da determinação do teor de umidade da parede da despensa (Porão), de P1 a P9. Destaque para os maiores índices. (acima de 5%).

Conforme o diagrama relativo à parede da despensa (ver figura 235), os valores da base são bastante elevados. Especialmente P1, P2 e P3 que apresentam percentual maior à medida que se aproximam do centro da parede

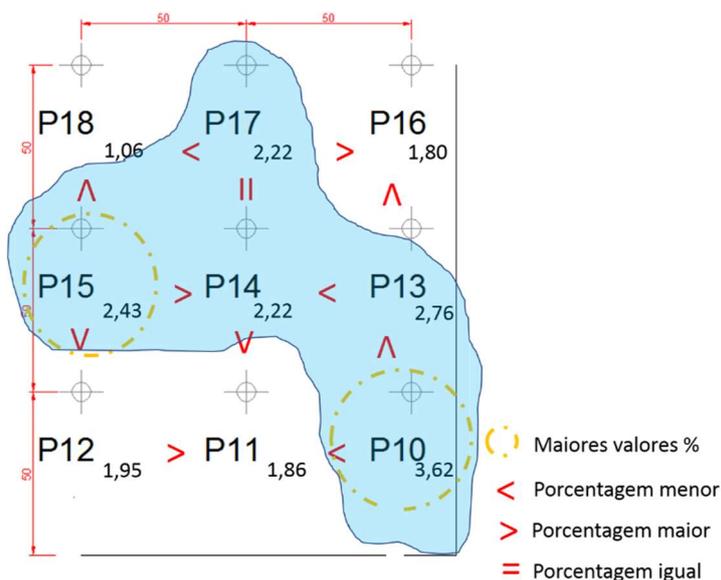
Figura 235 Diagrama esquemático da Determinação do teor de umidade no jardim de inverno (pavimento principal).

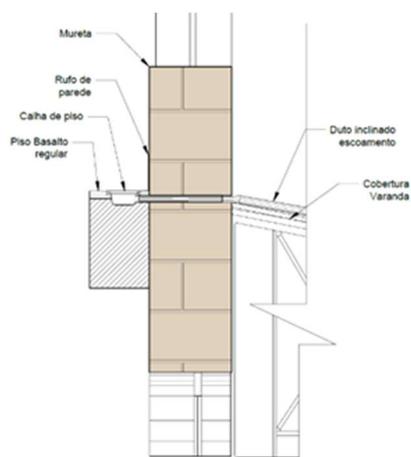
Figura 282 Calha de piso junto ao terraço para encaminhar as águas pluviais

instalação de uma calha de piso rente ao guarda corpo em alvenaria (ver figura 282). Esta calha receberá água da chuva diretamente e indiretamente pela gárgula junto à parede lateral leste. Esta gárgula, atualmente desemboca direto na laje e agrava a situação de acúmulo de água. A grelha de piso encaminhará a água por um tubo acima da cobertura da varanda, que descerá em outro tubo acoplado na calha da varanda até escoar pelo sistema do jardim. A varanda terá dois tubos de queda (ver figura 283). Um para escoar a água da própria cobertura e outro para escoar a água que vem do terraço. Será necessário que o projeto contemple a capacidade de suporte da cobertura da varanda para não comprometer sua resistência mecânica.

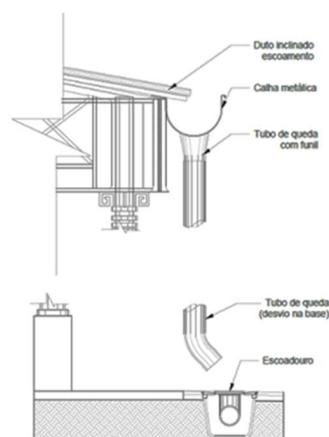
Figura 283 Calhas e tubo de queda junto à varanda.

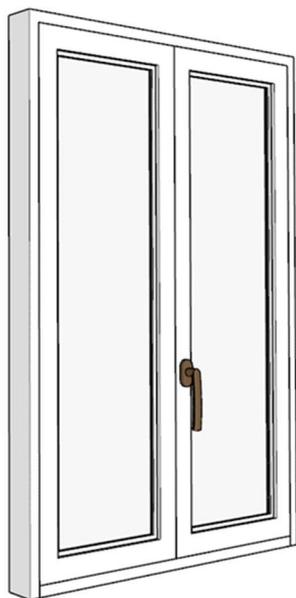
Figura 284 Novas janelas junto ao pátio.

As portas de acesso às atuais salas do PAC e arquivo, voltadas para o pátio central, serão substituídas por janelas novas. A substituição se deve às frequentes entradas de água da chuva nas salas e, por consequência, à obrigatoriedade de manter as portas fechadas. Este problema foi sanado parcialmente com a colocação de soleiras de pedra recentemente. Porém, a colocação de janelas funciona com maior eficiência, sendo que existe a porta da circulação que é suficiente para acesso. As janelas serão em madeira, em duas folhas com caixilho de vidro inteiriço e trancas metálicas contemporâneas (ver figura 284). O tamanho será próximo ao das demais, mas não serão reproduzidas com traços antigos. Serão contemporâneas. Os panos de peito destas novas janelas serão confeccionados em tijolos cerâmicos maciços em tamanhos próximos ou iguais aos antigos e assentados com argamassa de mesmo traço. As paredes devem ser descascadas junto ao vão da porta a ser retirada e deve se consolidar as alvenarias antigas e novas, buscando respeitar na medida do possível o tipo de corte e modo de assentamento dos tijolos e espessuras dos rejuntas. O mesmo se aplica ao vão da porta de acesso ao banheiro que também será fechado, conforme mencionado no item anterior. O assentamento dos tijolos será feito com argamassa e tela metálica ou de PVC. A tela será aplicada na junta de argamassa, em forma de L a partir da parede, seguindo sobre a fiada de tijolos até alcançar a outra extremidade do vão, formando outro L (ver figura 285). Esse processo se repete a cada duas fiadas até atingir a altura do parapeito da nova janela conforme projeto.

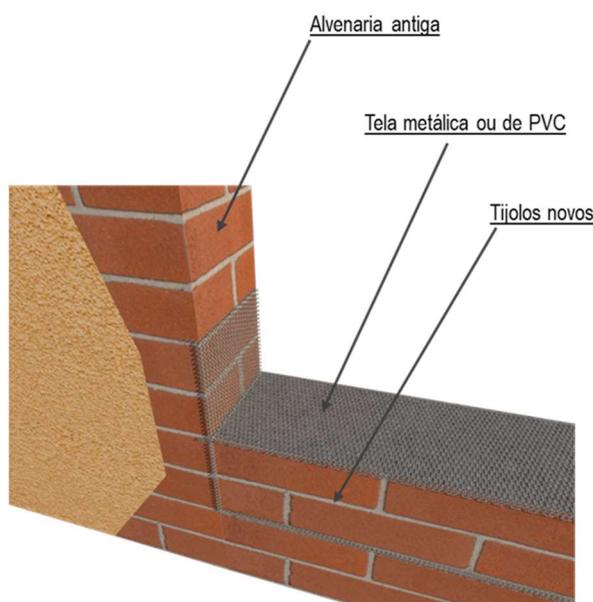
Figura 285 Fechamento dos vãos de porta convertidos em janelas.

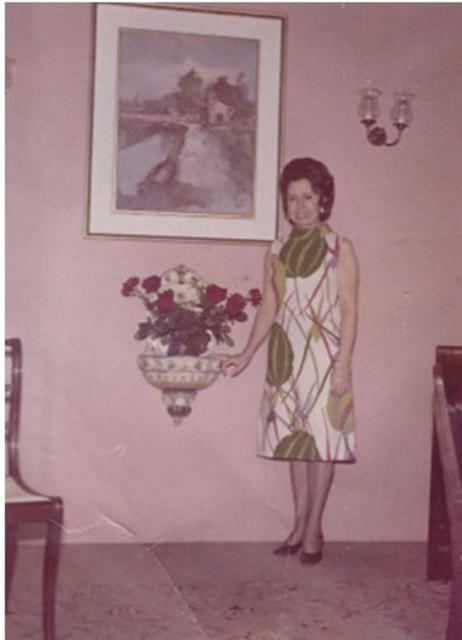
Jardim de Inverno. As marcas das luminárias e lavatório ainda são visíveis.

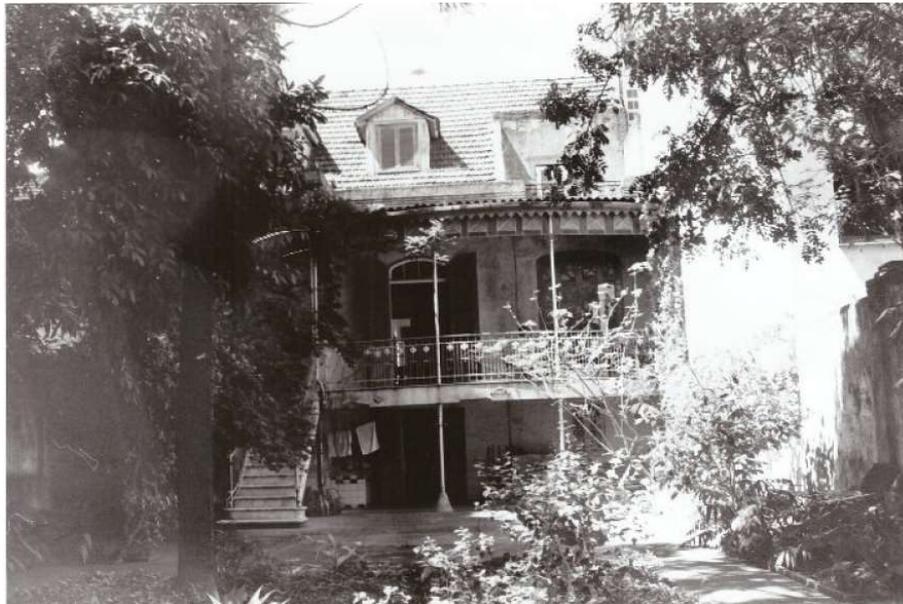
Varanda junto à fachada norte com elementos em ferro e vidro. Uma cobertura provisória em telha ondulada que permaneceu até a intervenção feita no ano 2000.

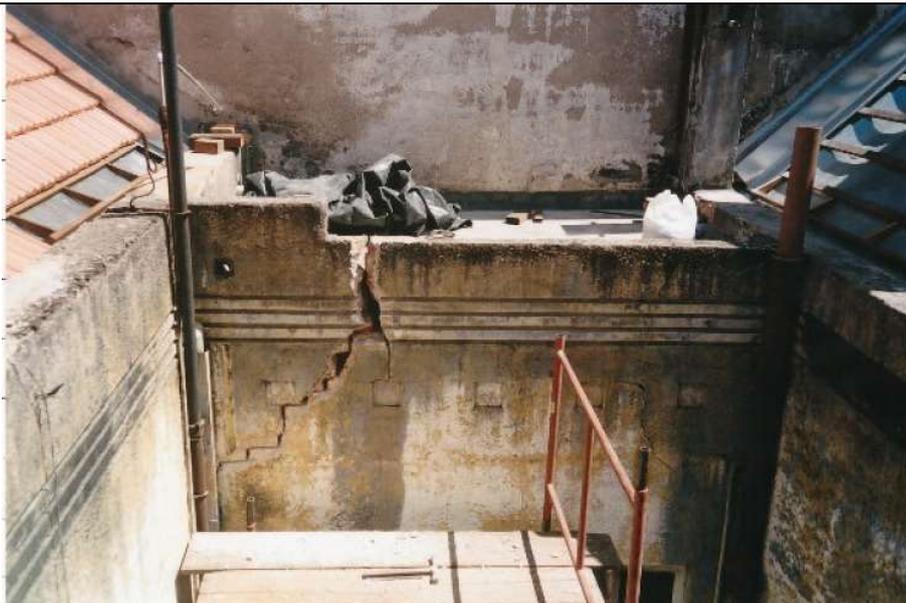
Grande rachadura presente na platibando do volume dos banheiros junto ao pátio central.

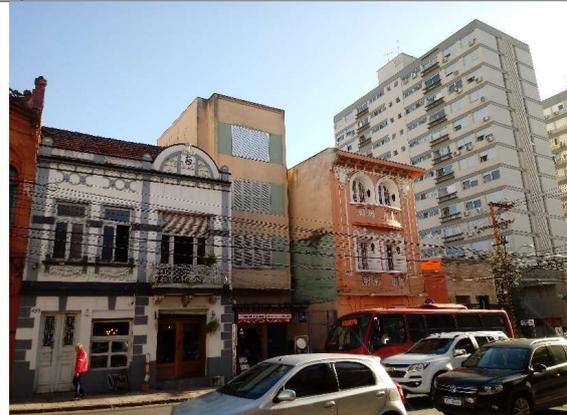
Porção de quadra com predominância de edifícios ecléticos. Porém, comprometimento da percepção face à presença de edifícios altos.

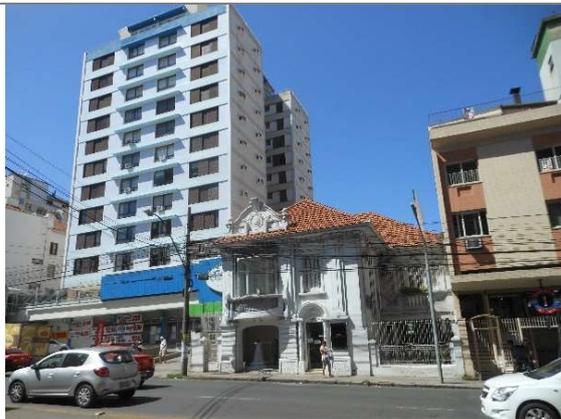
Fig.13: Impacto visual dos grandes edifícios sobre os antigos casarões.

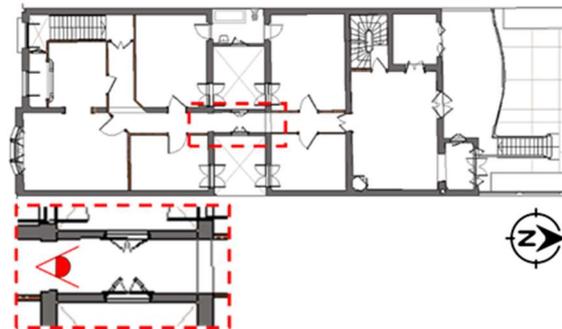
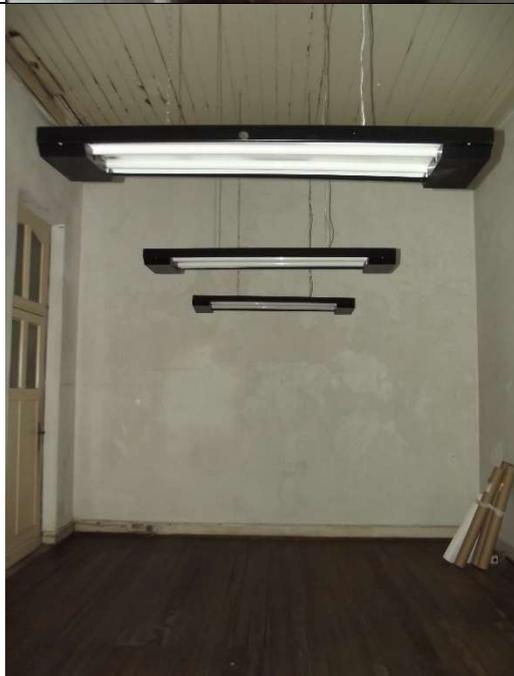
A sala A26 também era um antigo dormitório que, assim como o A22, tem acesso direto à sala de banho. O ambiente está sem uso devido ao seu estado de conservação ruim.

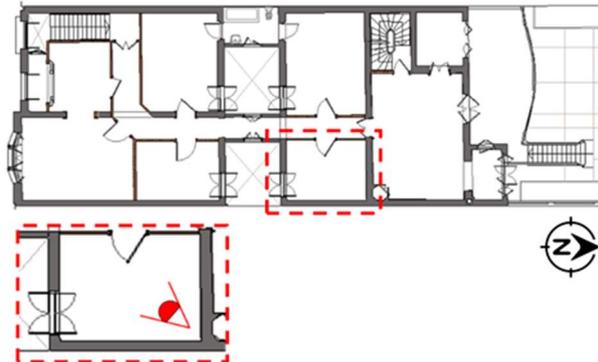
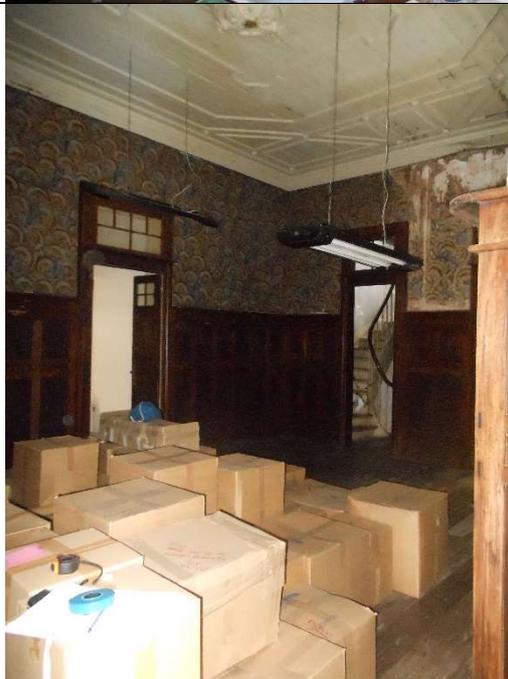
A29 é a antiga sala de jantar. Tem muitos bens integrados que vão além das pinturas murais, como por exemplo os lambris de madeira e o elevador monta-pratos. Atualmente está sem uso pelo seu estado de conservação ruim.

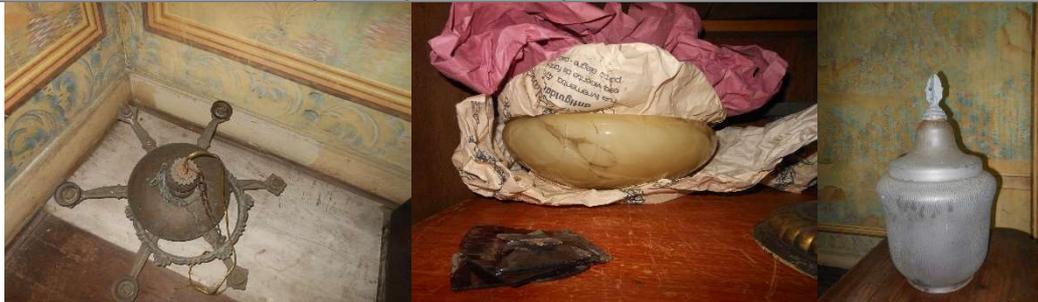
Algumas luminárias originais permanecem na casa, necessitando apenas de recuperação para uso.

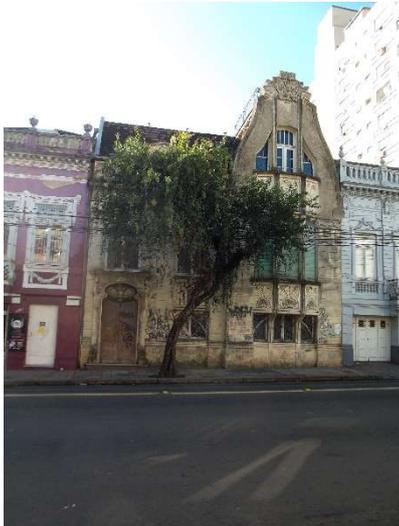
Até abril de 2019, existia uma árvore do tipo *Ligustrum lucidum* (Ligustro) comprometida pela ação de plantas daninhas, agravando seu estado de conservação. Sua presença comprometia a legibilidade do edifício e aumentava o sombreamento dos ambientes junto à esta fachada.

Fig.1: Aspecto da Casa Godoy ainda com a árvore na frente. (junho/2018).

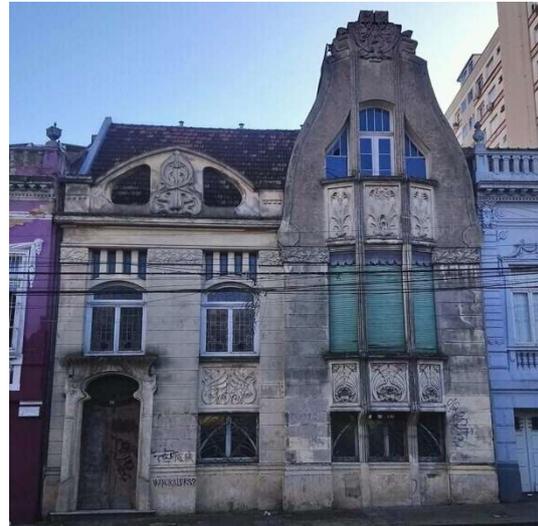
Fig.2: A fachada sem a árvore. (Imagem Jorge Stocker Jr, maio/2019).

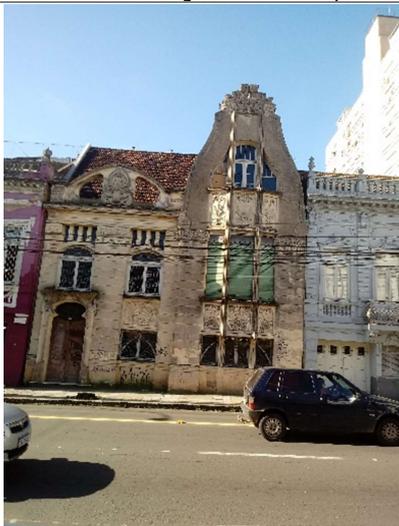
Fig.3: Incidência solar à tarde durante a primavera/verão (novembro/2019).

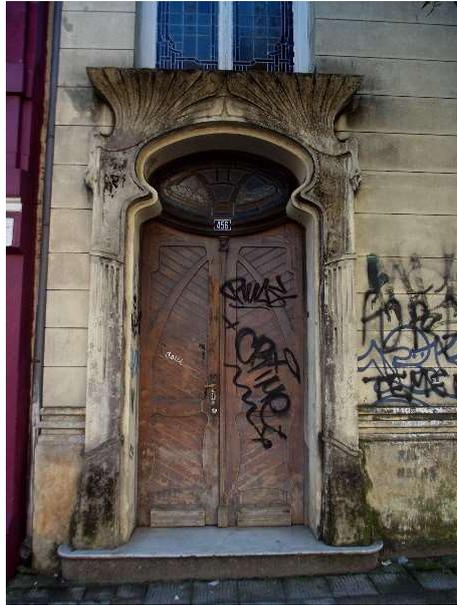
Fig.8: Porta de acesso principal com pichações e alteração cromática (Imagem junho/2018).

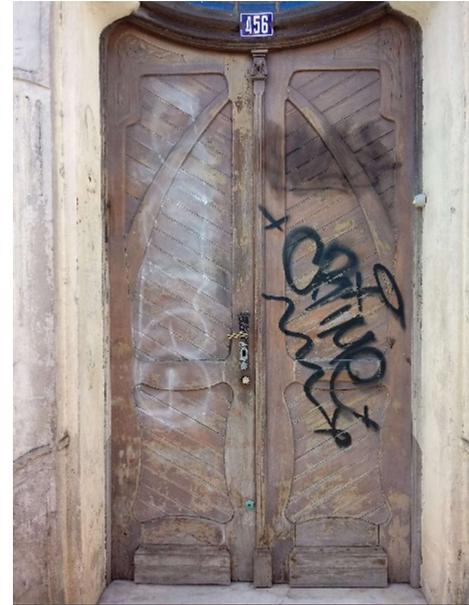
Fig.9: Tentativa de remoção da pichação com uso de Tíner, comprometendo a aparência da madeira (Imagem novembro/2019).

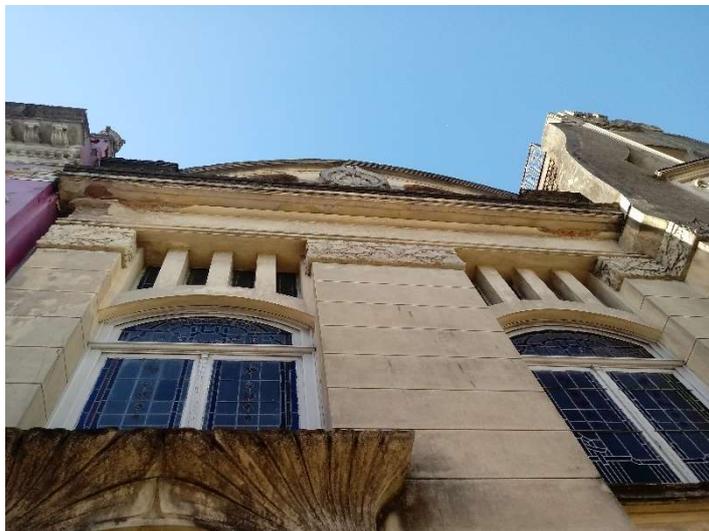
Fig.10: Desprendimento de reboco nas cimalkhas do coroamento (Imagem novembro/2019).

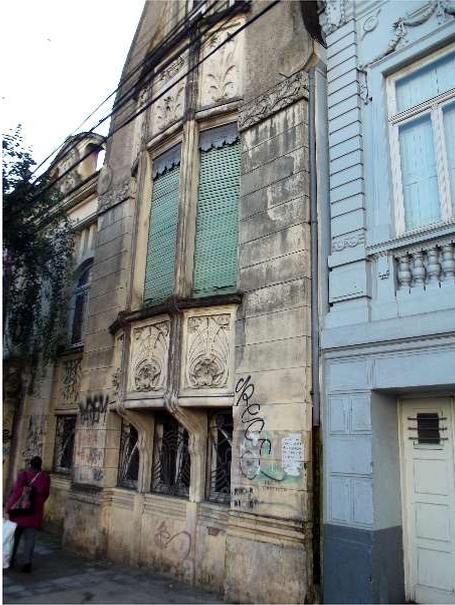
Fig.12: Presença de pedaços de cartazes colados na fachada sem autorização prévia e de forma errada.

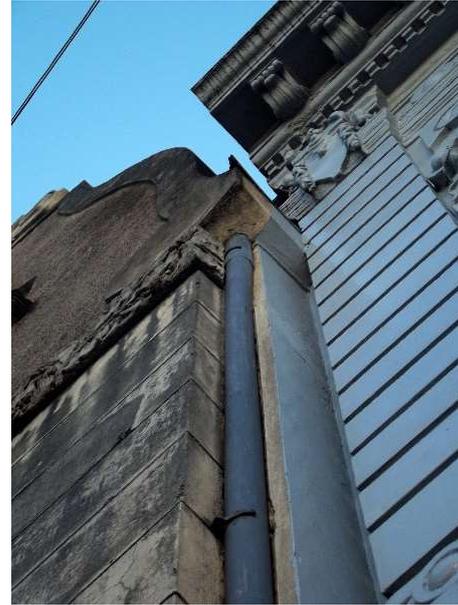
Fig.13: Tubo de queda junto ao frontão, cuja calha está sobre a borda. Possivelmente, área de contribuição maior que a capacidade de escoamento.

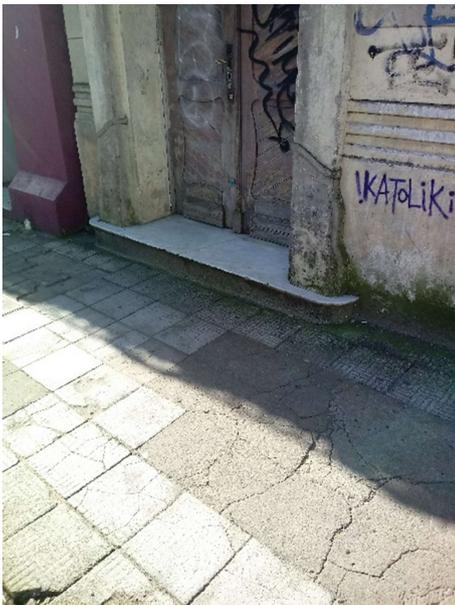
Fig.13: A calçada apresenta grande camada de microflora e biofilme junto à base do prédio. Os remendos em cimento foram executados de forma improvisada para tapar as lacunas dos ladrilhos. Porém, criaram outras lacunas visuais (Imagem novembro/2019).

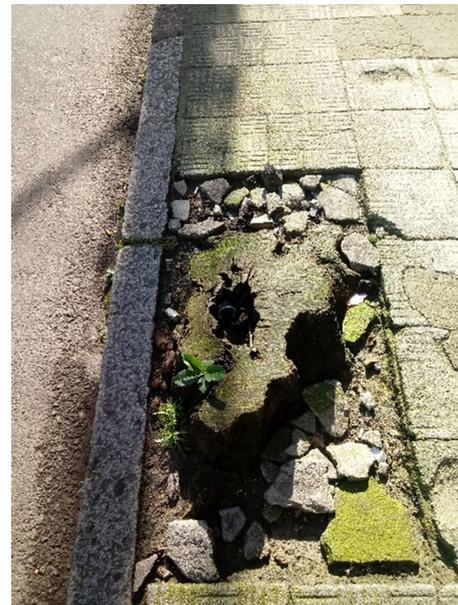
Fig.14: Local da árvore que foi removida, restando sua base bastante oca. (Imagem novembro/2019).

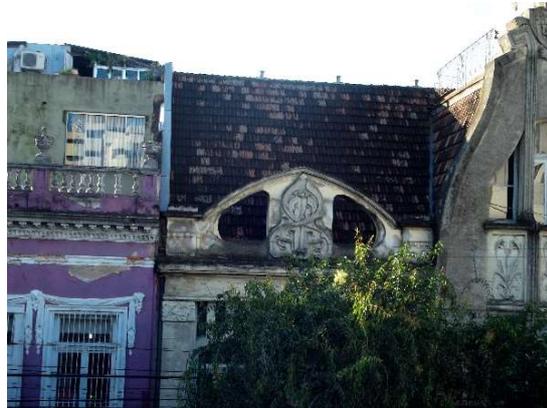
Fig.6: Na edificação ao lado foram feitas modificações na volumetria e função da mesma, comprometendo a proteção contra a ação de intempéries nas paredes de ambas as casas.

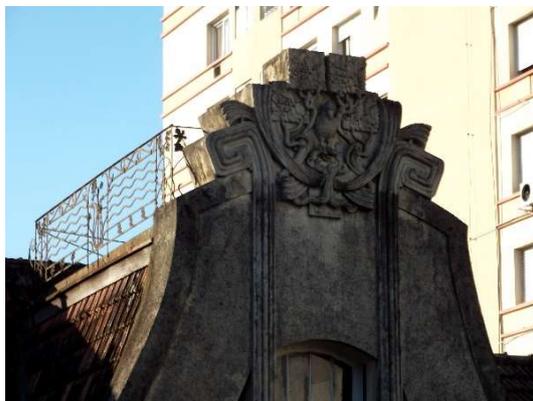
Fig.07: Detalhe do gradil do coramento comprometido pela ação de oxidação.

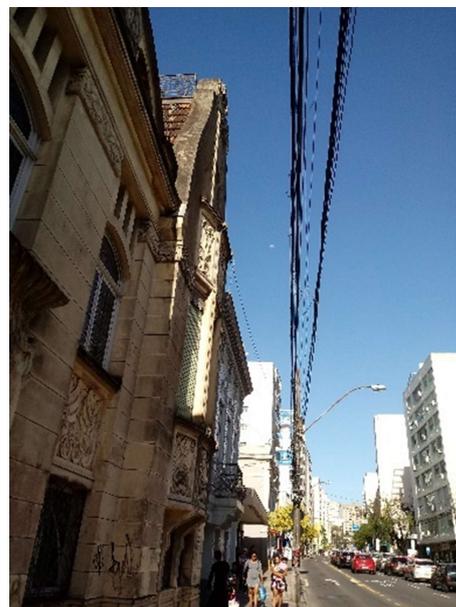
Fig.6: Aspecto do cabeamento de rede suspenso e próximo ao edifício. Algo recorrente na cidade.

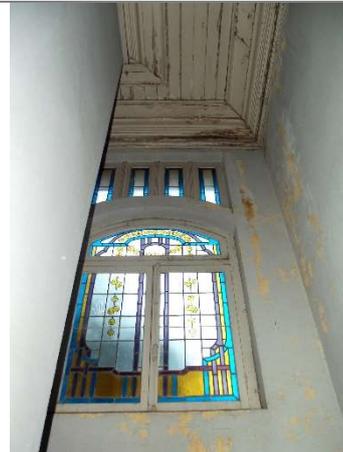
Fig.2: Forro em madeira arrematado por cabeça emoldurada por frisos, cimalkhas e abas. Muitos pontos de podridão e perda da superfície da madeira.

Análise preliminar: As paredes do átrio receberam camadas de tinta incompatível com a pintura original que, juntamente com a presença de água geraram craquelamento e desprendimento das camadas de tinta. Os remendos com argamassa de cimento junto ao Quadro Geral de Distribuição também geram incompatibilidade entre materiais. O QGD foi adaptado para instalações elétricas na década de 1990. A ação humana tem sido o ponto que permite a entrada de agentes maiores como a presença de água. O sistema de escoamento deficiente, juntamente com a parede do vizinho que está sem telhado e sem escoamento adequado, podem contribuir para que o teor de umidade permaneça alto dentro do edifício. Unindo isso ao uso de materiais e técnicas inadequadas, não há outro resultado que não seja a permanência ou agravamento dos danos. O ambiente nunca recebe sol e permanece fechado por conta do grande fluxo da via.

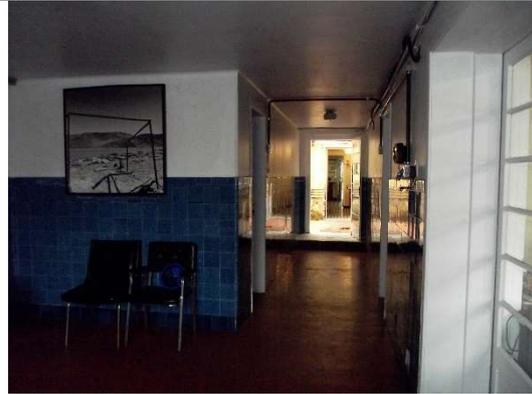
Fig.2: Ambiente A05 - Circulação de acesso entre a recepção e o pátio interno, que também acessa o segundo bloco.

Análise preliminar: Faltam peças de azulejos e há um hidrômetro instalado dentro da parede fronteira da recepção, junto à janela, camuflado por um pedaço de madeira compensada. Os revestimentos de azulejo e piso são da década de 1970 e já perderam algumas peças. As instalações elétricas e de processamento de dados são de fins da década de 1990 e atuais e foram instaladas de forma improvisada. Novamente, as tintas utilizadas para pintura do ambiente não são adequadas e apenas camuflam o problema existente. A pintura é recente e, portanto, oculta manchas e outros problemas internos. Problemas que se apresentam nos azulejos com alto teor de umidade. O local sofreu adaptações para receber as novas atividades propostas pela Secretaria da Cultura de Porto Alegre. Porém, por ser um porão, sofreu modificações por diversas vezes antes para adaptar as necessidades de seus usuários.

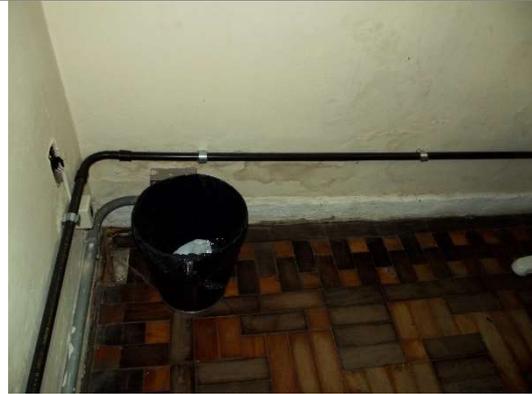
Fig.2: Os tacos de madeira foram adicionados na década de 1970. As janelas possuíam tampos internos venezianados que foram retirados no momento do restauro da fachada, no ano 2000.

Novamente, o uso de materiais e técnicas inadequadas, sanando um problema e camuflando outro. A água é o maior agente.

O uso do Ar-condicionado também provoca maior dilatação e retração dos materiais pela ação da água e do ar quente ou frio. Porém, não é possível abrir as janelas. O ambiente é muito fechado. As paredes também apresentam manchas de água e bolhas, conforme figura 2.
