UNIVERSIDADE FEDERAL DA BAHIA
FACULDADE DE ARQUITETURA
PROGRAMA DE PÓS-GRADUAÇÃO EM ARQUITETURA E URBANISMO
MESTRADO PROFISSIONAL EM CONSERVAÇÃO E RESTAURAÇÃO DE
MONUMENTOS E NÚCLEOS HISTÓRICOS (MP-CECRE)

RESTAURAÇÃO E CONSERVAÇÃO DA CASA GODOY
PORTO ALEGRE/RS

Trabalho Final apresentado ao Mestrado Profissional em Conservação e Restauração de Monumentos e Núcleos Históricos (MP CECRE) da Universidade Federal da Bahia, como requisito para obtenção do título de Mestre Profissional em Conservação e Restauração de Monumentos e Núcleos Históricos.

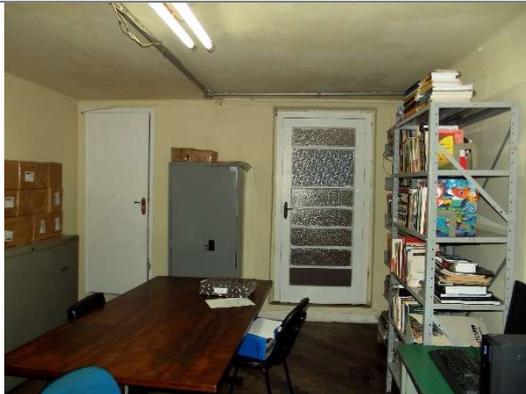
Fig. 1: Vista da porta envidraçada de acesso ao pátio central e da porta do banheiro. Locais com nível mais alto em relação ao ambiente. Manchas de água no forro que, provavelmente, é de estuque.

Análise preliminar: Manchas de água no forro são aparentes, apesar da pintura recente. Ambiente muito próximo ao banheiro e o pátio central, que são locais que concentram a presença de água pelo seu uso ou por problemas de escoamento. Também há manchas de água e pontos de podridão nos tacos de madeira.

O local concentra alto teor de umidade. Não é adequado para acondicionar livros no atual estado em que se encontra. A pintura também buscou camuflar os danos das paredes e forro. O local já foi dormitório de empregados e câmara escura para revelação de fotos. Havia uma parede divisória nesse cômodo que se perdeu na década de 1920. Como os demais, os tacos de madeira também são da década de 1970.

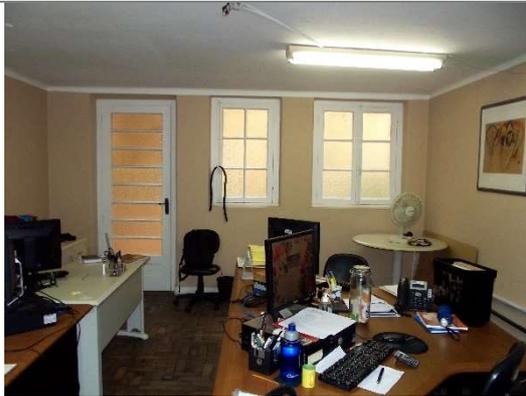
Fig.1: Esquadrias que se abrem ao pátio central. Ambiente mal distribuído e desconfortável pela temperatura local semelhante a rua e o mau odor de mofo.

Análise preliminar: Conforme mencionado na ficha 4, o local sofreu alagamentos por água da chuva que desce pelos tubos de queda, mas não tem escoamento superficial suficiente no pátio central. O imóvel ficou fechado por alguns anos e, portanto, muitos alagamentos aconteceram até que se tomasse ações para sanar o problema. Como consequência, os tacos de madeira apodreceram em sua maioria, estando alguns praticamente ociosos e com perda de seção. Também foi feita uma nova pintura nas paredes e forro como medida para afastar o mau odor e foi colocado ar-condicionado para manter o ambiente numa temperatura mais agradável.

As medidas paliativas têm atuado para maquiagem o agente causador em todos os casos: a água. As manchas de água e podridão permanecem. Os tacos ainda respondem ao teor de umidade em dias de chuva, retendo água. O ambiente permanece insalubre e escuro. Os cabeados elétricos continuam enjambrados. Faltam tomadas e muitos equipamentos são ligados em régua e benjamins, trazendo riscos no local.

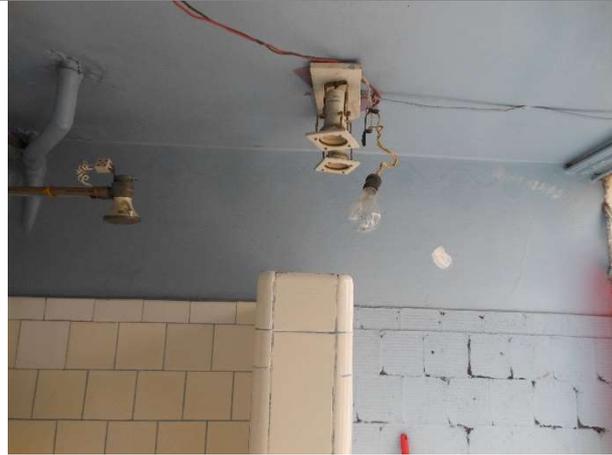
Fig. 2: Instalações elétricas e hidráulicas improvisadas, trazendo riscos ao edifício.

Não se sabe ao certo se esse banheiro sofria alagamentos no passado. Pois seu nível está muito próximo do pátio. Mas se observa a perda de peças de azulejos em todos os cantos, manchas de água nas paredes e teto que foi camuflado levemente com tinta não compatível com a original. Manchas de água também aparecem no ladrilho hidráulico. Inclusive, misturadas à ferrugem do encanamento de cobre original da edificação. As instalações elétricas oferecem grande risco ao prédio, conforme figura 2. Os fios expostos e remendados com fitas isolantes que facilitam para incêndios.

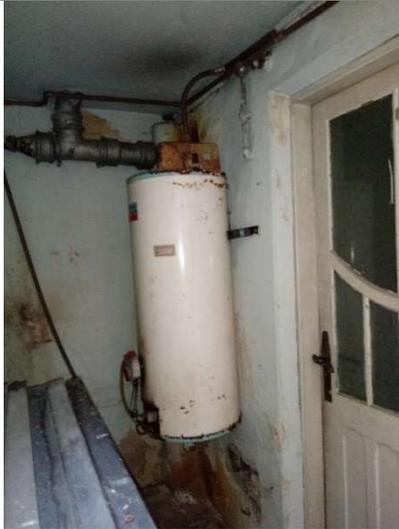
Fig.3: Boiler para aquecimento da água da residência. Não se tem a data de sua instalação.
Fig.4: Piso em ladrilho hidráulico

Análise preliminar: Depósito utilizado para armazenar as instalações de aquecimento da casa. O local tem alto teor de umidade. É escuro, parcialmente fechado e fica entre dois banheiros e a parede da divisa. A parede da divisa do terreno foi aproveitada para fechamento desse bloco construído junto ao pátio central em 1928. Se supõe que a laje de cobertura desse volume tem suas vigas de ferro engastadas nas paredes de alvenaria externas dos blocos 1 e 2. A parede entre o banheiro de serviço e o depósito funciona como parede estrutural para sustentar a sala de banho do pavimento principal que fica sobre esse depósito, também. O depósito tem perda de argamassa de revestimento, perda de camadas de tinta, biofilme e outros danos provocado pelo agente, água. O boiler está bastante enferrujado e isso ajuda a danificar ainda mais as paredes.

Esse aquecedor está desativado. Porém, o ambiente que nunca é aberto tem bastante contato com o pátio central que recebe águas pluviais de todos os lados. O que agrava ainda mais a presença de água no ambiente. Unindo ainda à tubulação dos banheiros, parede divisória sem reforço, calhas e dutos dos vizinhos e falta de boa ventilação.

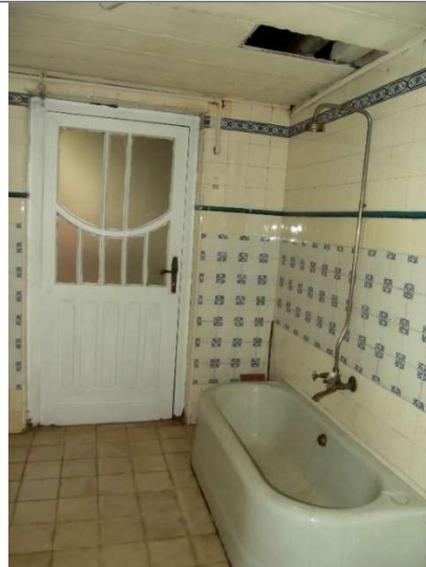
Fig.2: Louças e metais originais. Forro em madeira.

Estado de conservação: Regular a ruim

Análise preliminar: A sala de banho foi construída no mesmo período da casa. Em 1926, com as reformas feitas pela Família Tschedel, o local recebeu melhorias. Segundo depoimentos colhidos pela Secretaria da Cultura, o local era escuro e se supõe que não havia azulejos ainda. As louças são originais e esta era a única sala de banho da casa até então. O teor de umidade é bastante alto neste ambiente pela proximidade com a parede da divisa que possui tubulação. Pelo uso atribuído ao espaço e pela pouca ventilação e iluminação. O local não possui janelas. A porta visualizada nas imagens se comunica com o depósito, que está fechado e, portanto, não recebe ventilação adequada. As esquadrias internas dão sinais de apodrecimento na base, nos marcos e espelhos das portas. Assim como o forro em madeira. Os azulejos começam a perder o vidrado nas bordas, com manchas e alteração cromática em algumas peças. Alguns frisos decorativos se soltaram da parede. O piso apresenta manchas de água muito evidentes. Um recente vazamento da tubulação deixou manchas alaranjadas. Presença de óxido de ferro pela corrosão de parte dos tubos e conexões em cobre. A instalação foi desligada para evitar novos vazamentos. O ambiente não é mais utilizado para banhos, mas a torneira ainda era.

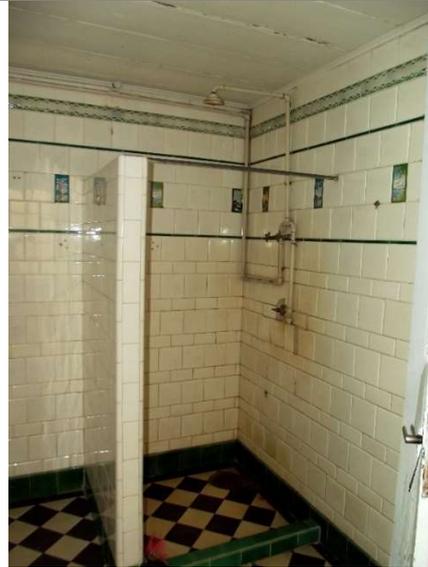
Fig. 2: Paredes divisórias em tabique revestidas com azulejos. Piso em ladrilho com paginação diagonal. Forro em madeira com tábuas de 28 cm de largura e junta seca.

Análise preliminar: O banheiro social se integra com a sala de banho e foi feito no mesmo período. Antes da ampliação, era o único banheiro para atender a casa toda. Atualmente, é o banheiro de uso dos funcionários da Secretaria da Cultura. Se mantém limpo e ventilado. Porém, como nos demais ambientes, sofre com o alto teor de umidade e pouca iluminação. O uso atribuído ao ambiente contribui para isso. Como ainda é utilizado, a movimentação das águas nas tubulações da pia e vaso sanitário contribuem para sua conservação. A ducha está desativada, mas nota-se na parede que as manchas de ferrugem e água se espalham. Muitos azulejos estão se soltando e perdendo sua textura homogênea do vidro. O piso apresenta manchas de água, mas ainda se conserva em bom estado. A janela voltada para o pátio interno contribui muito para a ventilação do ambiente. A iluminação ainda é baixa, mas já recebe luz da rua. As paredes de tabique estão parcialmente expostas a presença de água, porque os azulejos já não têm mais rejuntas inteiros há muito tempo.

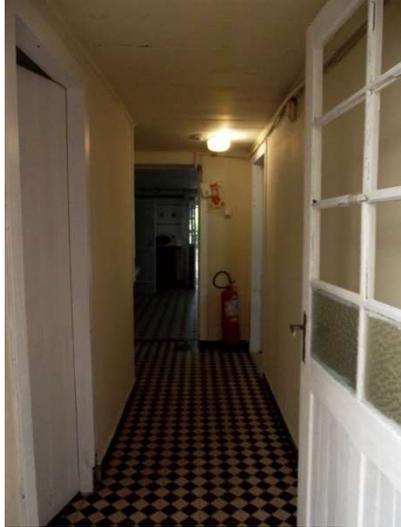
Fig. 1: Acesso do pátio para a circulação.

a quebra de parte da vidraça da porta que aparece na figura 1. Devido a um temporal com ventos, a porta bateu com força, quebrando peças do caixilho. O piso em ladrilho apresenta manchas de água e leves desníveis, variando de 1 a 2 cm. Porém, um desnível maior em relação a cozinha: 4 cm. O que pressupõe ser próprio da argamassa de assentamento. Conforme relatado anteriormente, as paredes divisórias são em tabique. A parede de esquina é a que permeia o banheiro e sala de banho. Nota-se a podridão dos espelhos e esteio de madeira que provocou perda de seção e exposição da estrutura da parede em tabique. Na figura ao lado, é possível ver o ripado de madeira se desprendendo da estrutura de tábuas verticais. O reboco e ripado estão se desprendendo do suporte. O forro está bastante comprometido pela ação de insetos xilófagos, tendo lacunas em muitos pontos.

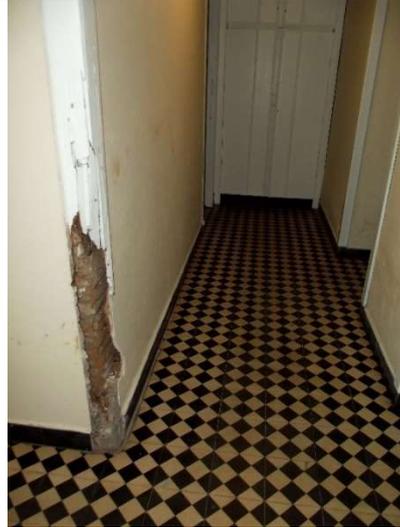
Fig. 2: Circulação em "L", atendendo o setor de serviços.

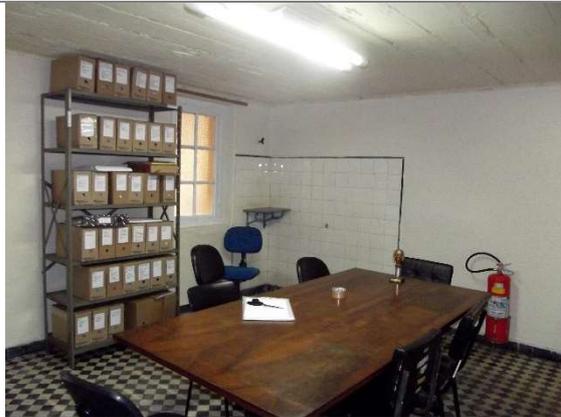
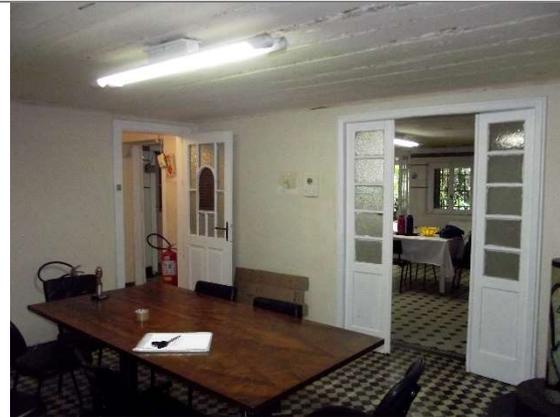
O ambiente é ventilado. O forro em madeira está bastante comprometido pela ação dos insetos xilófagos e água. A parede da divisa sofreu deslocamentos do revestimento que se desprende com textura pulverulenta e tem manchas de água bem evidentes. Apesar da pintura nova que tenta maquiagem os danos. O odor de mofo é forte no ambiente. As instalações elétricas são inadequadas, apresentando riscos. Algo que acontece por todo o prédio.

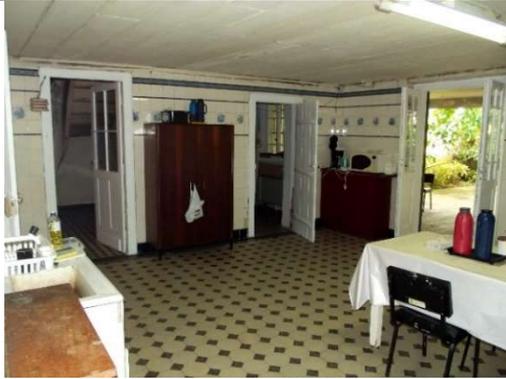
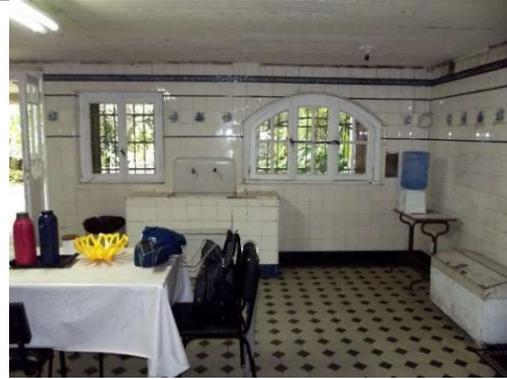
Análise preliminar: A cozinha sempre teve este uso. A ação da água no prédio durante muito tempo, combinada com os problemas atuais de escoamento das águas pluviais e a densa vegetação do jardim contribuem para a continuidade do alto teor de umidade no ambiente. Havia um fogão à lenha, mas não se sabe quando foi removido. Pelo posicionamento da chaminé e marca na parede norte, se percebe que ficava no canto esquerdo da cozinha, junto à janela em arco que dá para o antigo depósito de lenha. Provavelmente, se tratava de um fogão em ferro, pois não há marcas no piso e na parede. Houve desprendimento, trincas e perda parcial do vidro de algumas peças de azulejo. As esquadrias de madeira apresentam pontos de podridão. A janela em arco não abre (tampas soltos). O forro em madeira, está tomado pelos insetos xilófagos e bastante apodrecido. Algumas tábuas foram substituídas, mas já apresentam danos menores. O piso em ladrilho hidráulico apresenta manchas de água e alteração de cor (desbotamento). As pias ainda são utilizadas, mas o desgaste das louças é visível.

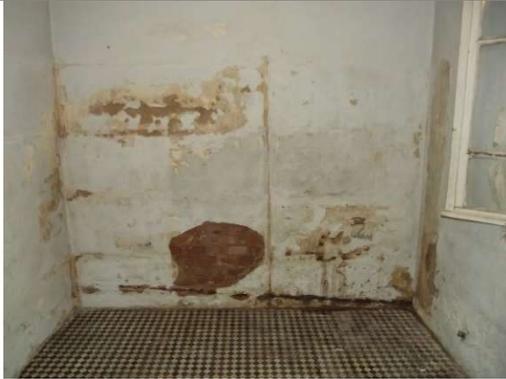
Fig.1: Parede cuja argamassa de revestimento está com teor de umidade muito acima do permitido. Reboco contaminado.

Análise preliminar: A despensa concentra um alto teor de umidade. Fica junto à divisa oeste do terreno, junto à parede do vizinho. Na parede ao fundo que aparece nas imagens, se nota manchas de água, a perda de revestimento, e concentração de microflora, biofilme. Próximo ao chão, há um cano de cobre aparente que pertence à tubulação hidráulica. Em dias de chuva, se pode ver a água vertendo nesses pontos e criando acúmulo de água no piso, que está com manchas esbranquiçadas pela ação da água. Junto à porta de acesso ao ambiente, o piso estufou e o desnível chega a 6 cm, conforme imagem abaixo. Possivelmente por erro de execução do assentamento. Na outra imagem, se pode ver a alvenaria aparente sob o marco da porta que perdeu seção da madeira pela ação de insetos xilófagos. Na figura 2, mostra o uso atual como depósito. Diversos móveis velhos e objetos quebrados acumulados nesse ambiente que está insalubre. O mau odor de mofo é extremo. Impossível de abrigar pessoas e objetos.

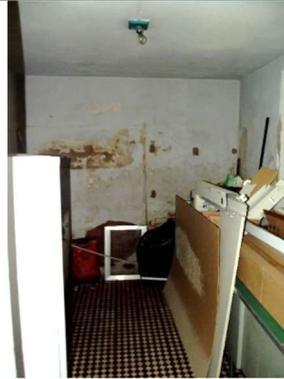
Fig.2: O local virou depósito de móveis e objetos.

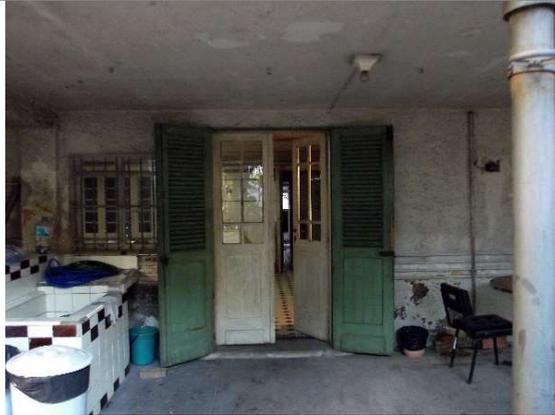
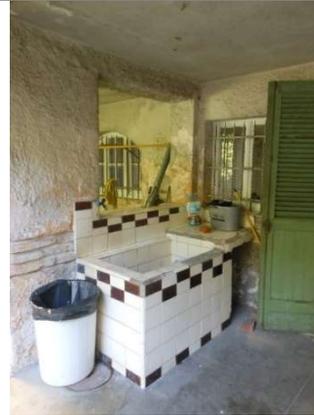
Análise preliminar: O local é aberto e pelas condições, poderia se dizer que seu estado é regular. Tendo em vista a exposição às intempéries e densa vegetação. A cobertura é o entepiso da varanda em laje de cerâmica. A viga de ferro é visível na borda inferior da laje. O teto é coberto com argamassa de revestimento e apresenta manchas de água e desagregação do reboco em alguns pontos. O piso em cimento, possui sulcos que demarcam a malha de estrutura da varanda, que se alinham com os pilares de seção circular, metálicos e com base cônica de concreto. Algumas dessas bases apresentam fissuras de revestimento. Há tubulações hidráulicas aparentes na parede externa da despensa. Uma segue até o tanque e outra vai para o subsolo. Possivelmente, esgoto cloacal que vem dos sanitários. As manchas de água e formação de microrganismos são bem visíveis. Principalmente na parede da divisa.

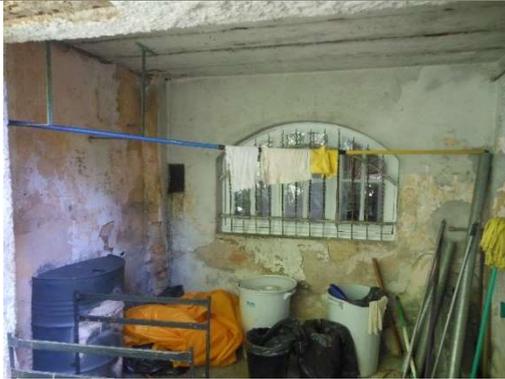
Fig. 1: Depósito com utensílios de limpeza jogados e peças de aço desmontadas.

Análise preliminar: Esta área de depósito aberta fica junto à lavanderia e cozinha. Era um depósito de lenha. As paredes são autoportantes de alvenaria de tijolos maciços, pois são paredes externas da edificação. O entepiso todo em madeira com forro de igual modelo dos demais ambientes do porão deste bloco. Percebe-se, pela presença constante da água, que as paredes perdem a cada dia as camadas de tinta e desagrega a argamassa de revestimento, juntamente com manchas de água e microrganismos. O forro está totalmente apodrecido pela ação de insetos xilófagos e à ação direta da água. Assim, o piso em cimento também apresenta manchas de água e pequenos danos. No canto da mesma parede há o duto da chaminé que é em alvenaria. Na segunda imagem abaixo, se pode ver um nicho com material carbonizado que deve fazer parte do sistema de aquecimento da casa, que era à lenha.

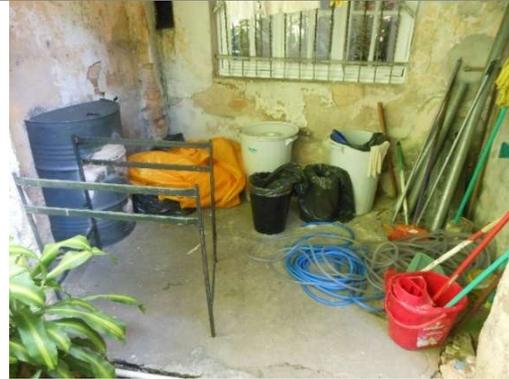
Fig. 2: Armazenamento inadequado.

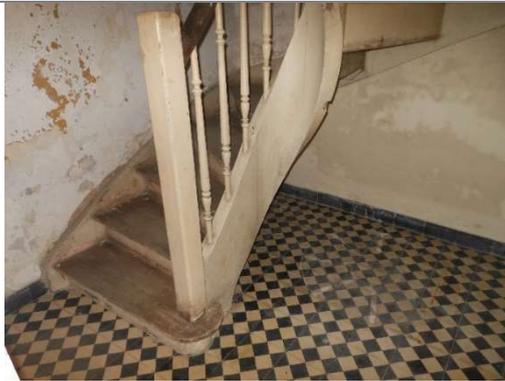
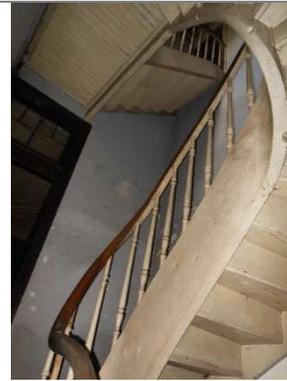
Análise preliminar: A escada de serviço é toda em madeira, serve desde o porão até o sótão por uma caixa fechada que pode ser isolada na área íntima da casa. Servia principalmente para acesso dos empregados. Também era o caminho mais curto para acessar os sanitários.

O estado da escada é bastante ruim. Durante muito tempo, ela também recebeu toda água descendente do telhado. Os degraus estão apodrecidos em boa parte pela ação dos insetos xilófagos, facilitada pela baixa luminosidade, alto teor de umidade e presença de água nas paredes. Como mencionado anteriormente, essa parede é hidráulica e abaixo do piso passa o encanamento de esgoto cloacal. Assim como a sala da despensa, esse ambiente também é muito úmido e com odor forte de mofo. Foi pintado recentemente com tinta acrílica, mas não foi o suficiente para maquiar as manchas de água.

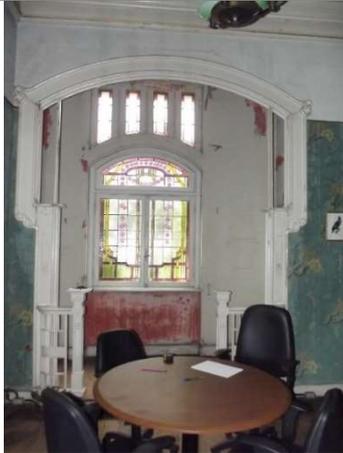
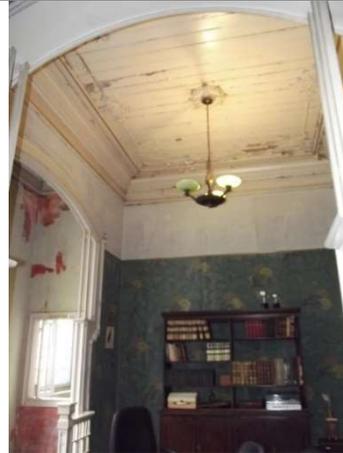
Todos os elementos de madeira estão comprometidos pela ação de insetos xilófagos. A pintura tem fortes manchas de água. O topo da parede tem fissuras no revestimento e no espaço do tablado, a pintura inadequada e posterior está se desprendendo após craquelamento da tinta. As paredes são em tabique, exceto a parede entre a sala e o gabinete que é a parede mestra do bloco 1. tudo isso se deve à ação da água descendente do telhado durante muitos anos.

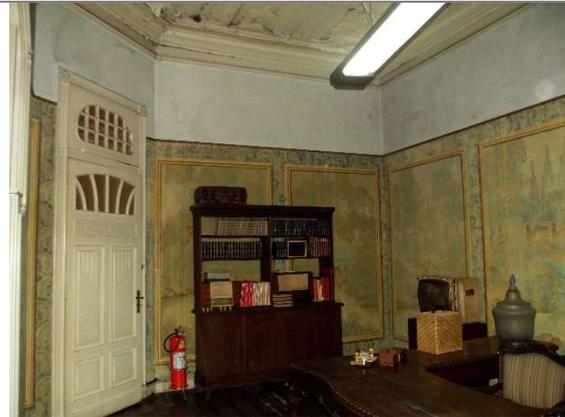
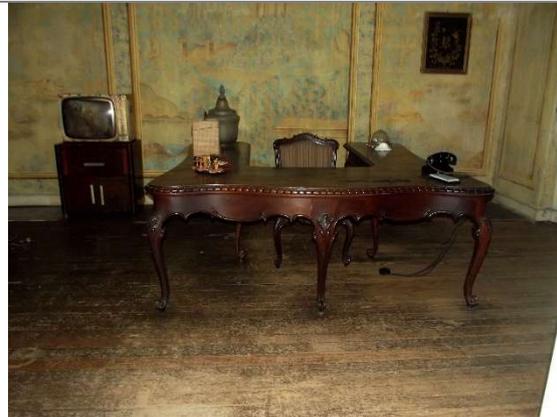
Análise preliminar: O ambiente também sofreu com a ação de infiltração de água descendente do telhado. As pinturas murais e elementos de madeira ficaram comprometidos. Piso comprometido pela ação de insetos xilófagos já apresenta vários pontos de podridão e remendos de locais onde se perdeu a seção da madeira. O forro com ornatos em papel machê também apresenta muitos danos. Os ornatos estão se soltando e as madeiras estão perdendo camada superficial por conta do ressecamento das fibras. As esquadrias também apresentam problemas semelhantes. A janela da frente está com algumas palhetas das persianas comprometidas por água e insetos. Os tampos envidraçados estão em estado regular a bom. As paredes estão com manchas de água e proliferação de microrganismos. Este ambiente, assim como a sala de estar, vibra com a passagem de veículos pesados na Avenida Independência. O teor de umidade é alto e não há possibilidade de abrir as janelas por conta do barulho e poluição. Assim, o ambiente é bastante escuro.

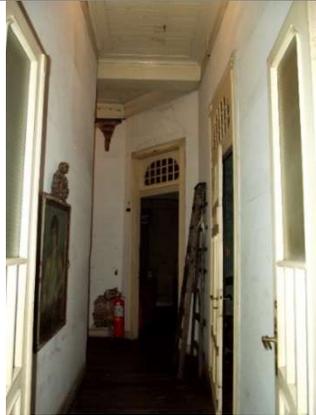
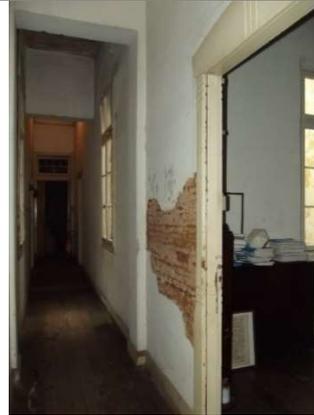
Análise preliminar: A circulação funciona como uma grande via que se integra a todos os ambientes sociais e íntimos do pavimento principal. Suas paredes são em tabique de fasquio que, no passado, receberam pinturas murais. Porém, foram pintadas de branco, anos mais tarde. As paredes em tabique estão com fissuras de revestimento em toda sua extensão. Em alguns pontos, o revestimento já se soltou, ficando à mostra a estrutura e suporte da parede. O piso em madeira está quase todo comprometido pela ação dos insetos xilófagos e da água que vinha do telhado. Assim, o forro também está comprometido, inclusive, com perdas de seção. A parede da sala de jantar, no fim do corredor, tem uma fissura a partir da verga da porta. Essa fissura também aparece na outra face da parede. A fissura pode ser de revestimento devido a trabalhabilidade dos entrepisos em decorrência das infiltrações de água.

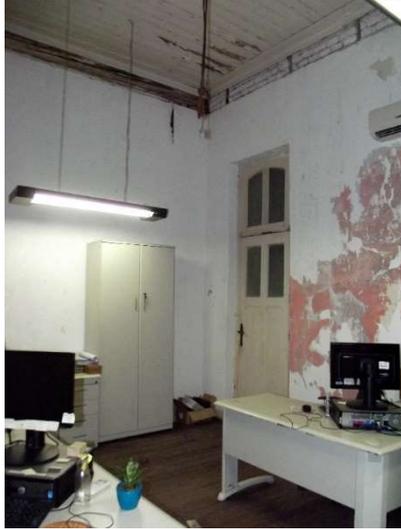
Fig.1: Sala da equipe da Coordenação da Memória cultural. Parede revelando a cor original.

Análise preliminar: O ambiente era um antigo dormitório, que posteriormente se transformou em sala de estar e agora, sala da equipe da Coordenação da Memória Cultural da Secretaria Municipal da Cultura. Assim como os demais, forro e pisos de madeira comprometidos pela ação de insetos xilófagos e infiltração de água descendente no passado. A parede de fundo mostrada na figura 1 é da divisa. Assim, se nota a perda das abas dos forros por podridão. As paredes receberam pinturas na cor branca sobre as pinturas originais a base de cal. A tinta branca está craquelando e rompendo por ser inadequada e combinada com o teor de umidade do ambiente, que também fica junto à sala de banho construída em 1928 e com vista para pátio central. As instalações elétricas inadequadas também apresentam riscos. O Ar condicionado split instalado de forma inadequada. O ambiente pega pouco sol. Há um quadro de distribuição junto à parede entre a porta e a janela, atrás dos armários.

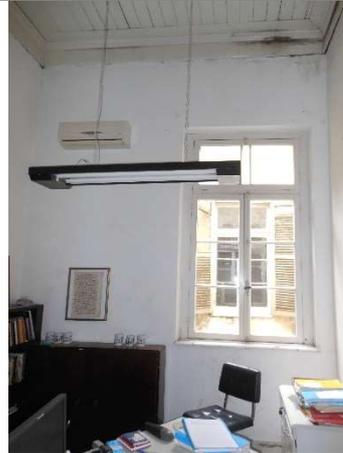
Fig.2: Vista para o pátio interno.

Estado de conservação: ruim

Análise preliminar: A atual sala da Coordenação da Memória Cultural teve uso anterior como dormitório. As paredes internas são em tabique de fasquio e externas em alvenaria de tijolos maciços autoportantes. Forro e piso em madeira comprometido pela ação de insetos xilófagos. Pontos de podridão em ambos são evidentes. O ambiente recebe sol entre as 11 e 15 horas. Apesar do pátio interno, a luz do sol não é presente o dia todo. Principalmente no inverno. Recentemente, foi instalado um ar condicionado, cujo condensador está suspenso por mísulas metálicas no lado externo. A sala tem teor de umidade alto e como é um local com dificuldades de conservar calor no inverno, aquecedores menores não eram suficientes. Necessitando de ar condicionado. Ressecamento dos elementos em madeira, craquelamento da pintura, entre outros danos ativos e inativos.

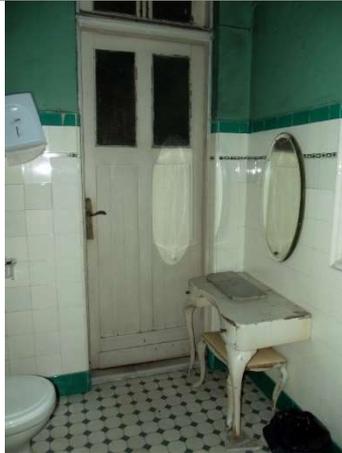
Fig.1: Porta de acesso da sala de banho ao antigo dormitório do casal (atual sala sem uso).

Análise preliminar: A sala de banho foi construída em 1928 junto ao pátio central e na parede da divisa do terreno. A cobertura se dá por laje mista de alvenaria e ferro e um forro em madeira. A parede junto ao pátio é em alvenaria de tijolos maciços e as lajes se apoiam nas paredes externas dos dois blocos. O ambiente apresenta manchas de água e também sofre pelas deficiências de escoamento das águas pluviais. A parede voltada para o pátio já sofreu várias fissuras do tipo rachadura que foram fechadas na ocasião do restauro das coberturas. Porém, outras estão aparecendo. Trincas, perda parcial do vidro, estufamento e desbotamento nos azulejos da parede da divisa. Tudo se deve à presença de água. A laje de cobertura recebe água de contribuição de metade dos panos de telhado dos dois blocos. Além disso, a água custa a escoar e chegar nos tubos de queda.

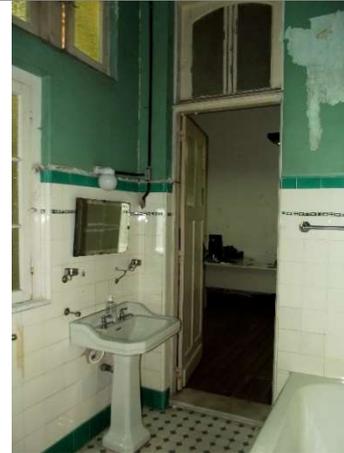
Fig.2: Porta de acesso a atual sala da equipe CMC.

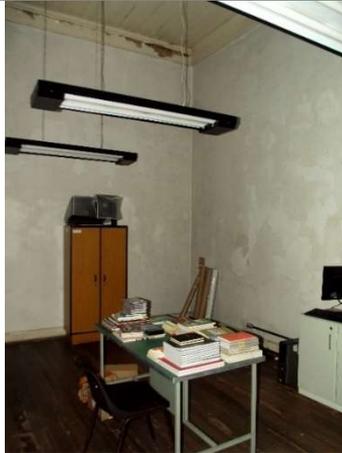
Fig.1: Ainda no ano de 2018, a sala estava com poucos móveis.

Análise preliminar: O antigo dormitório serve de depósito para materiais de escritório de outras secretarias. O local não poderia ter esse uso, pois tanto o piso de madeira quanto o forro estão comprometidos pela ação da água e de insetos xilófagos. O assoalho está com muitos pontos de podridão e o forro perdeu seção de algumas peças por conta da infiltração direta de água que vaza da calha por entre a parede e o rodaforro. A janela também está bastante comprometida. Os tampos venezianados perderam algumas palhetas e outras estão se perdendo pela podridão. A ausência de pingadeiras eficazes para proteger as esquadrias é um dos fatores. A água é o principal agente. O ambiente está bastante perigoso e não pode receber pessoas. As paredes estão com grandes manchas de água, desagregação de pintura e alto teor de umidade. Este cômodo não recebe sol.

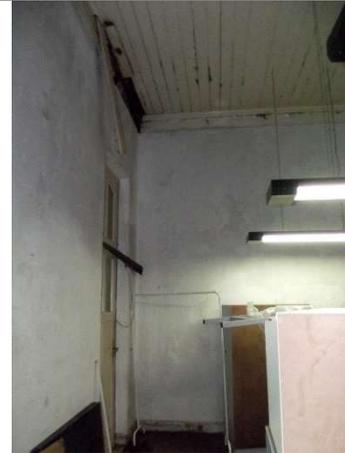
Fig.2: Perda de seção do forro de madeira.

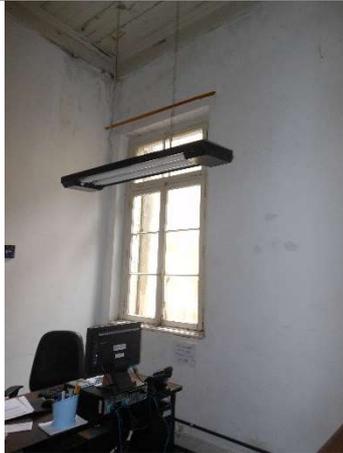
Fig. 1: Sala provisória EPAHC.

Análise preliminar: Assim como a sala 3, a sala 4 está com assoalhos e forros comprometidos pela ação da água e insetos xilófagos. Todas as paredes apresentam manchas de água e marcas de escorrimento pelo período em que a casa apresentou goteiras. Ao pisar no assoalho, a sensação é de que as tábuas estão soltas. Apenas jogadas sobre os barrotes. As juntas estão mais abertas. As tábuas se desencaixaram entre si. As instalações elétricas e de processamento de dados estão improvisadas por todo o prédio. Este ambiente, apesar de se voltar para o pátio central, nunca recebe sol. A luminosidade é maior à tarde quando o sol incide sobre a parede oposta.

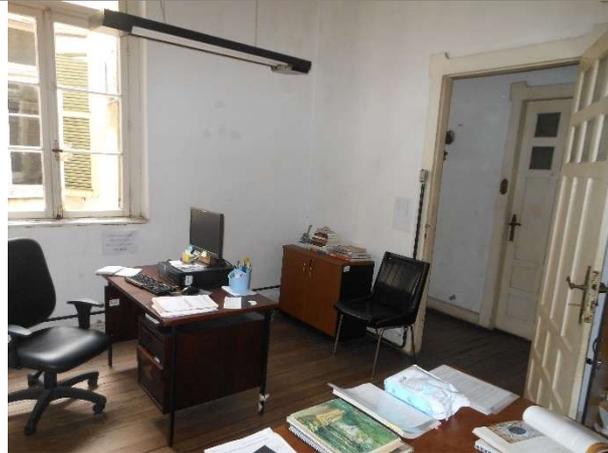
Fig. 2: A janela voltada para o pátio não recebe sol direto por ser sul.

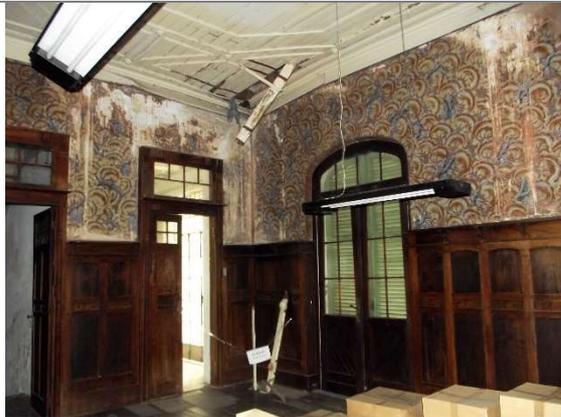
Fig.1: Antiga sala de jantar com forro muito comprometido pela ação direta da água durante muito tempo.

Análise preliminar: A sala de jantar sofreu diretamente a ação da água descendente do telhado. As pinturas murais se danificaram em muitos pontos. O revestimento de parede sofreu fissuras. Principalmente na parede de tabique junto à porta da escada. Perdendo porção do revestimento. O forro está bastante apodrecido. O assoalho também apresenta a sensação de estar solto dos barrotes, bem como uma textura mole em alguns pontos. Inclusive, alguns leves desníveis se apresentam. A sala está repleta de caixas e malas. O peso não parece ser apropriado, apresentando certo risco. As instalações elétricas estão improvisadas e está se evitando ligar as luzes. Os lambris apresentam pontos de podridão. O forro decorado com ornatos em papel machê, frisos, abas, cimalthas e cabeiras de madeira também está com alteração cromática além da podridão.

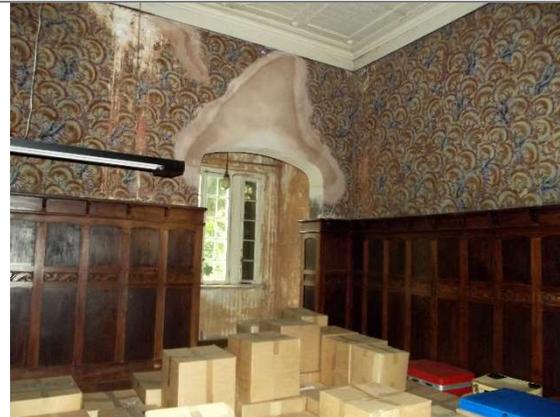
Fig.2: Consolidação do arco entre a sala e a saleta de fumar feito no ano 2000.

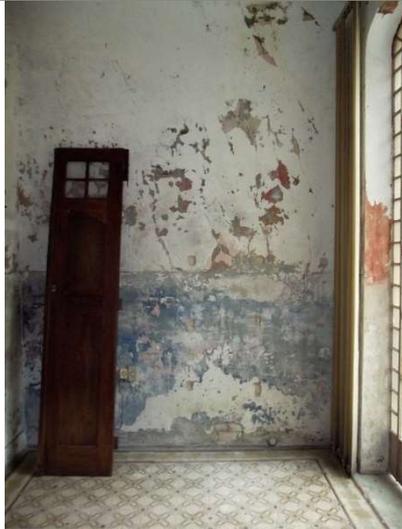
Fig. 1: parede da divisa, evidenciando as diversas camadas pictóricas.

Análise preliminar: A presença de água compromete o estado do ambiente. Desagregação das diversas camadas de tinta, craquelamento da tinta branca, desprendimento do revestimento da laje de alvenaria e ferro, cujas vigas estão em processo de corrosão. A laje de cobertura recebe um terraço. O escoamento de água desse terraço também é deficitário, apesar de possuir manta impermeabilizante. Presença forte de microrganismos e manchas de água no ambiente. Inclusive no ladrilho hidráulico. Pontos de ferrugem na esquadria de ferro. Ambiente que nunca recebe sol direto pela interferência da varanda. A porta de ferro nunca mais foi aberta. Está emperrada. A parede do fundo nas imagens é da divisa e recebe água tanto ascendente quanto descendente.

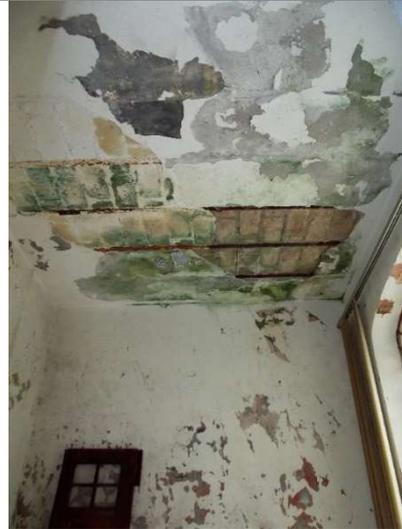
Fig. 2: Laje de cobertura, sofrendo pela ação de água e microrganismos.

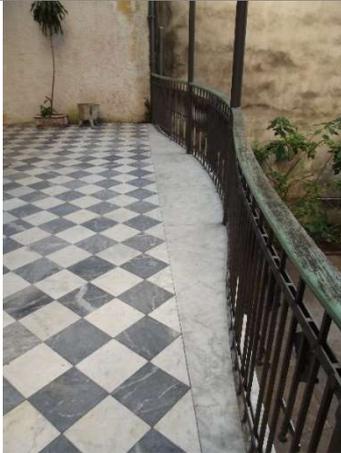
Fig.1: Piso em mármore apuano.

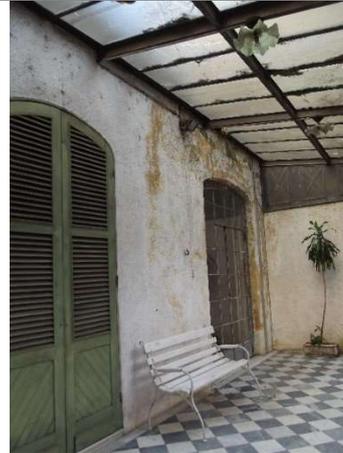
Fig.2: Cobertura em vidro e estrutura em aço.

Análise preliminar: A varanda teve sua cobertura restaurada entre os anos de 1999 e 2000. Porém, praticamente todos os vidros apresentam fissuras e quebras apesar de serem aramados. As paredes apresentam desagregação das pinturas, presença de microrganismos como biofilme e microflora e macroflora na parede da divisa. A calha está quebrada e o tubo de queda que deveria escoar a água que vem do terraço e da cobertura está solto e com peças faltantes. Impossível de cumprir sua função. Sendo assim, a parede apresenta grossa camada de biofilme. Os guarda-corpos estão em bom estado nos elementos metálicos. Os elementos em madeira estão apodrecidos pela ação direta da água. Há vegetação arbustiva muito próxima e trepadeiras costumam crescer junto ao gradil. A escadaria de acesso ao jardim está com o mármore muito desgastado e com alteração de cor por conta das intempéries e falta de manutenção e limpeza adequados.

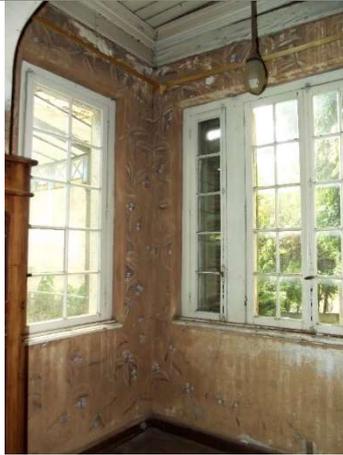
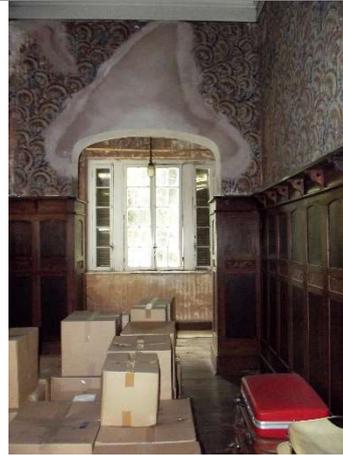
Fig. 1: Antiga sala de fumar com janelas voltadas para o jardim. Fig.2: Arco entre a sala de jantar e a sala de fumar.

Análise preliminar: A antiga sala de fumar, assim como a sala de jantar, apresenta danos relacionados à ação da água que, por sua vez, contribui para outros agentes como insetos e microrganismos. O assoalho de madeira apresenta remendos sobre lacunas resultantes do apodrecimento. O forro está praticamente todo empenado e com peças de arremate se desprendendo. Acima do forro, há madeiras compensadas para proteção. Porém, nada foi feito quanto ao próprio forro. O vão em arco foi consolidado no ano 2000, mas como visto anteriormente, há uma fissura sobre a verga da janela da cozinha que é na mesma parede estrutural de alvenaria. A parede da janela da sala, vista na figura 2, apresenta fissuras. A pintura mural está comprometida por manchas de água. Esse cômodo receberia luz solar e vento se fosse aberto. Porém, raramente está.

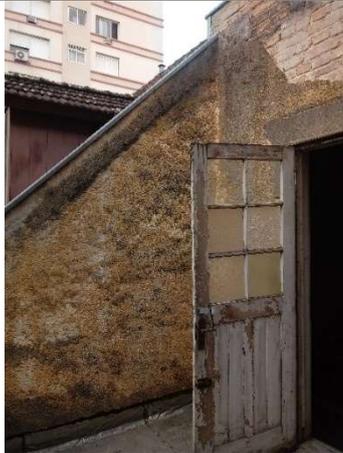
Fig.1: Porta de acesso com todas as peças comprometidas e em desaparecimento.

Análise preliminar: O terraço sofre ação de intempéries e águas pluviais. A manta impermeabilizante não é suficiente para sanar a concentração de água. O escoamento é lento e por dutos embutidos na platibanda do guarda-corpo, que descarrega na cobertura da varanda e desce direto. Pois o tubo de queda está quebrado. As paredes perderam parte da argamassa de revestimento e a água contribui para o desenvolvimento de microrganismos e macroflora. Os tijolos expostos às intempéries acabam sofrendo esfoliação e vão perdendo sua camada de suporte. A crosta negra também se acumula junto ao biofilme, pois o local recebe o ar de gases poluentes das vias próximas. Ainda há a deposição de sementes por pássaros que contribui para macrofloras e microfloras. A porta de acesso pouco cumpre sua função por estar desaparecida e em péssimo estado. Na mureta da divisa, houve um aumento com tijolos furados sobre os antigos.

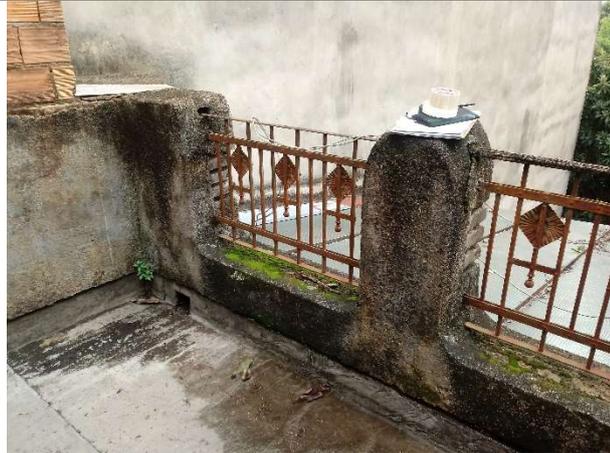
Fig.2: Gradil do guarda-corpo em processo de oxidação.

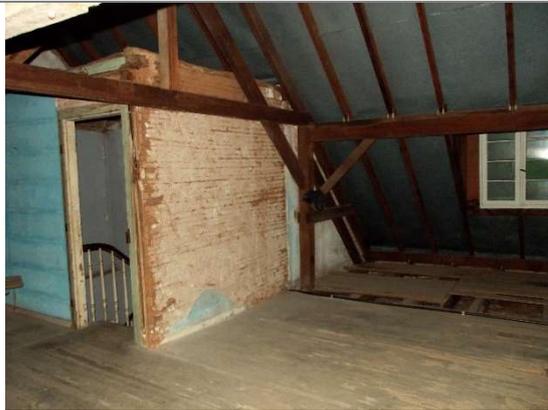
Fig.1: Paredes de tabique sem o revestimento.

Estado de conservação: ruim

Análise preliminar: O sótão do bloco 2 é acessado diretamente pela escada de serviço, se interligando com o sótão do bloco 1 por um passadiço em alvenaria de tijolos maciços. Embora o restauro tenha ocorrido, o entressôdo não foi mexido, e este, está seriamente comprometido. Todo o tabuado de madeira está apodrecido e sem condições de trânsito de pessoas. O local está interditado. Só é possível pisar sobre os barrotes que também apresentam comprometimento pela ação de insetos xilófagos. Não há luz elétrica no local e as janelas raramente são abertas, pois quando chove, a água bate no telhado e respinga para dentro do ambiente. É bastante escuro, quente e com alto teor de umidade. O sótão não cria um colchão de ar para refrescar os pavimentos no verão e nem esquentar no inverno. A porta de acesso ao passadiço está bastante danificada por ação da água e insetos xilófagos e sem os vidros.

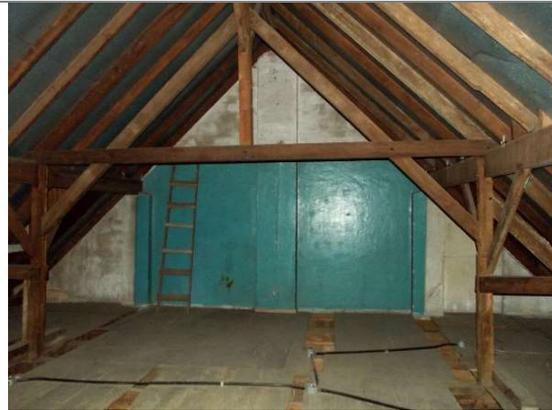
Fig.2: Estrutura de tesouras de linha alta com subcobertura de chapas galvanizadas à zinco.

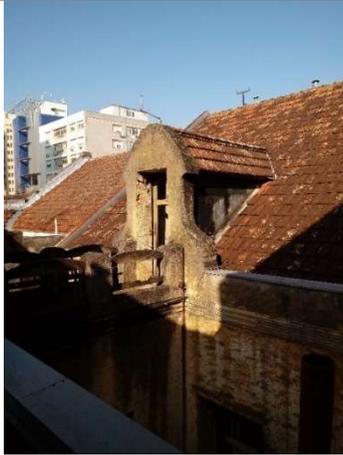
Fig.1: Conexão entre os dois sótãos.

Análise preliminar: As coberturas foram restauradas, como já foi mencionado. As lajes de cobertura também foram restauradas e receberam mantas impermeabilizantes. Porém, as calhas e tubos de queda apresentam grandes falhas por não atender a demanda de água e por erro de execução. Os tubos de queda estão mal localizados. Não há vazão correta e as lajes demoram para escoar a água que sai por gárgulas nas platibandas. Os tubos de queda não são embutidos nas paredes. O que certamente é melhor. Mas não foram projetadas de forma adequada. As mansardas foram recuperadas com os telhados, mas as portas de acesso e elementos internos permaneceram em mau estado.

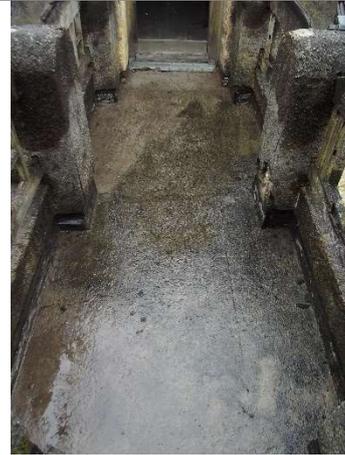
Fig.2: Passadiço sobre o pátio central que interliga os dois blocos pelo pavimento principal e coberturas.

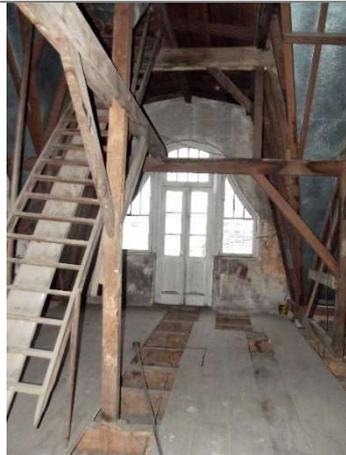
Fig.1: Grandes lacunas no assoalho de madeira

Análise preliminar: O sótão do bloco 1 apresenta os mesmos danos que o sótão do bloco 2. Ambos foram restaurados, mantendo os mesmos entrespisos comprometidos por insetos xilófagos e ação contínua da água. Também apresenta lacunas no assoalho de madeira e risco para trânsito de pessoas. As paredes apresentam manchas de água, microorganismose desprendimento da argamassa de revestimento e expõem as alvenarias. A escada de acesso à claraboia para manutenção do telhado também está comprometida e oferece riscos para uso. Se pode ver as instalações elétricas feitas de forma inadequada. A esquadria do frontão está com a porta emperrada e as janelas não trancam com segurança. Há vidros quebrados pela ação do vento na janela que não fecha. A porta de acesso ao sótão praticamente não existe mais. Perdeu muitas peças de fechamento. Os barrotes são engastados nas paredes.

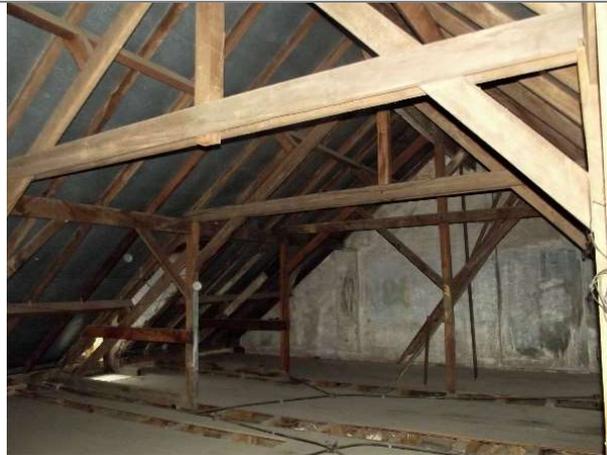
Fig.2: Manchas de água nas paredes.

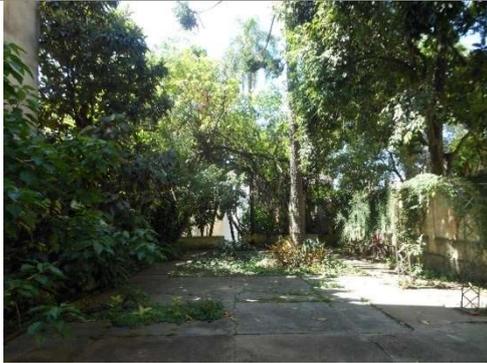
Fig. 1: Araucária quase centenária.

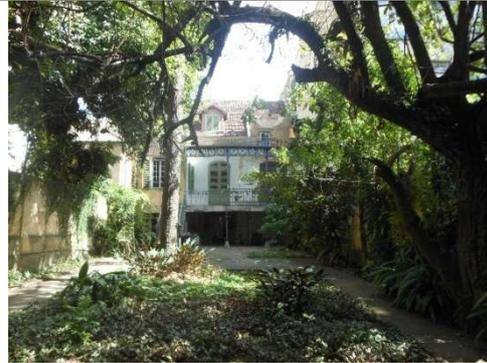
Fig. 2: Crescimento desordenado da vegetação.

Análise preliminar: O jardim que hoje se apresenta somente tem o caramanchão como objeto original que está bastante danificado. Duas colunas que sustentaram o pergolado ripado em madeira estão comprometidas. Três delas permanecem no lugar, enquanto uma está rompida ao meio. As colunas apresentam fissuras de revestimento. São em cimento armado e uma delas está com as armaduras expostas conforme se vê no mapa de danos. O ladrilho hidráulico ainda resiste as intempéries e as folhas das árvores, mas as muretas estão perdendo as camadas de revestimento e estão tomadas de micro e macrofloras. O biofilme também se espalha. As poucas peças do ripado de madeira estão apodrecidas. A vegetação cresce de forma desordenada no jardim que pouco tem manutenção. Há uma árvore morta, mas há outra árvore de grande porte no terreno vizinho à direita da casa que pode estar comprometendo o muro e o piso com suas raízes. Na última imagem abaixo, é possível ver a grande fissura no muro onde a árvore está encostada. E assim, o piso do jardim também estufou e rompeu em alguns pontos próximos.

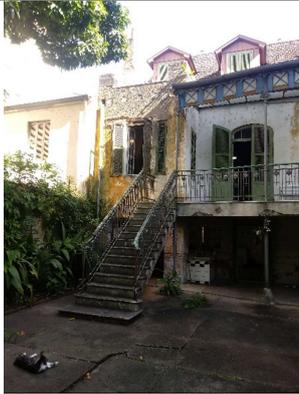
Fig.1: Vista a partir dos fundos do jardim. Grande pano de telhado de mansardas, coroando o edifício.

Análise preliminar: A fachada norte passou por restauro da cobertura e elementos metálicos da varanda. Porém, foi executado conforme o original. A fachada recebe sol pleno entre as 11 horas e 16 horas. No inverno, esse período é mais curto. A vegetação muito próxima das paredes compromete a qualidade da argamassa de revestimento que se desprende e deixa os tijolos expostos à intempéries, que provocam erosão da camada de suporte. A ação das intempéries, juntamente com a vegetação que cresce junto às paredes e a deposição de sementes agravam os danos e deixam a fachada suscetível à ação de microrganismos e a crosta negra que vem dos gases poluentes do entorno urbano. Elementos em mármore com desgaste e mudança de cor visível pelas mesmas razões. Os elementos metálicos ainda estão em estado regular, mas sem manutenção. Exceto no terraço que está com gradil bastante enferrujado.

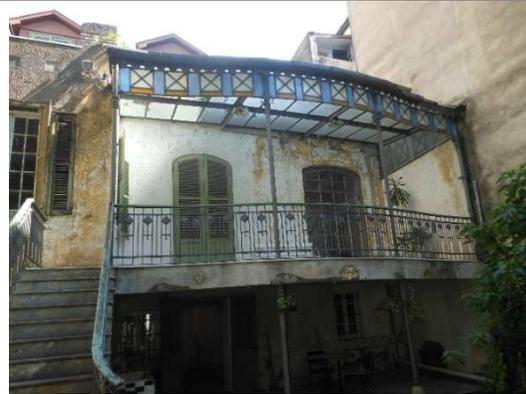
Fig.2: Detalhe dos vidros coloridos do beiral da varanda.
