UNIVERSIDADE FEDERAL DA BAHIA
FACULDADE DE ARQUITETURA
PROGRAMA DE PÓS-GRADUAÇÃO EM ARQUITETURA E URBANISMO
MESTRADO PROFISSIONAL EM CONSERVAÇÃO E RESTAURAÇÃO DE
MONUMENTOS E NÚCLEOS HISTÓRICOS (MP-CECRE)

RESTAURAÇÃO E CONSERVAÇÃO DA CASA GODOY
PORTO ALEGRE/RS

Trabalho Final apresentado ao Mestrado Profissional em Conservação e Restauração de Monumentos e Núcleos Históricos (MP CECRE) da Universidade Federal da Bahia, como requisito para obtenção do título de Mestre Profissional em Conservação e Restauração de Monumentos e Núcleos Históricos.

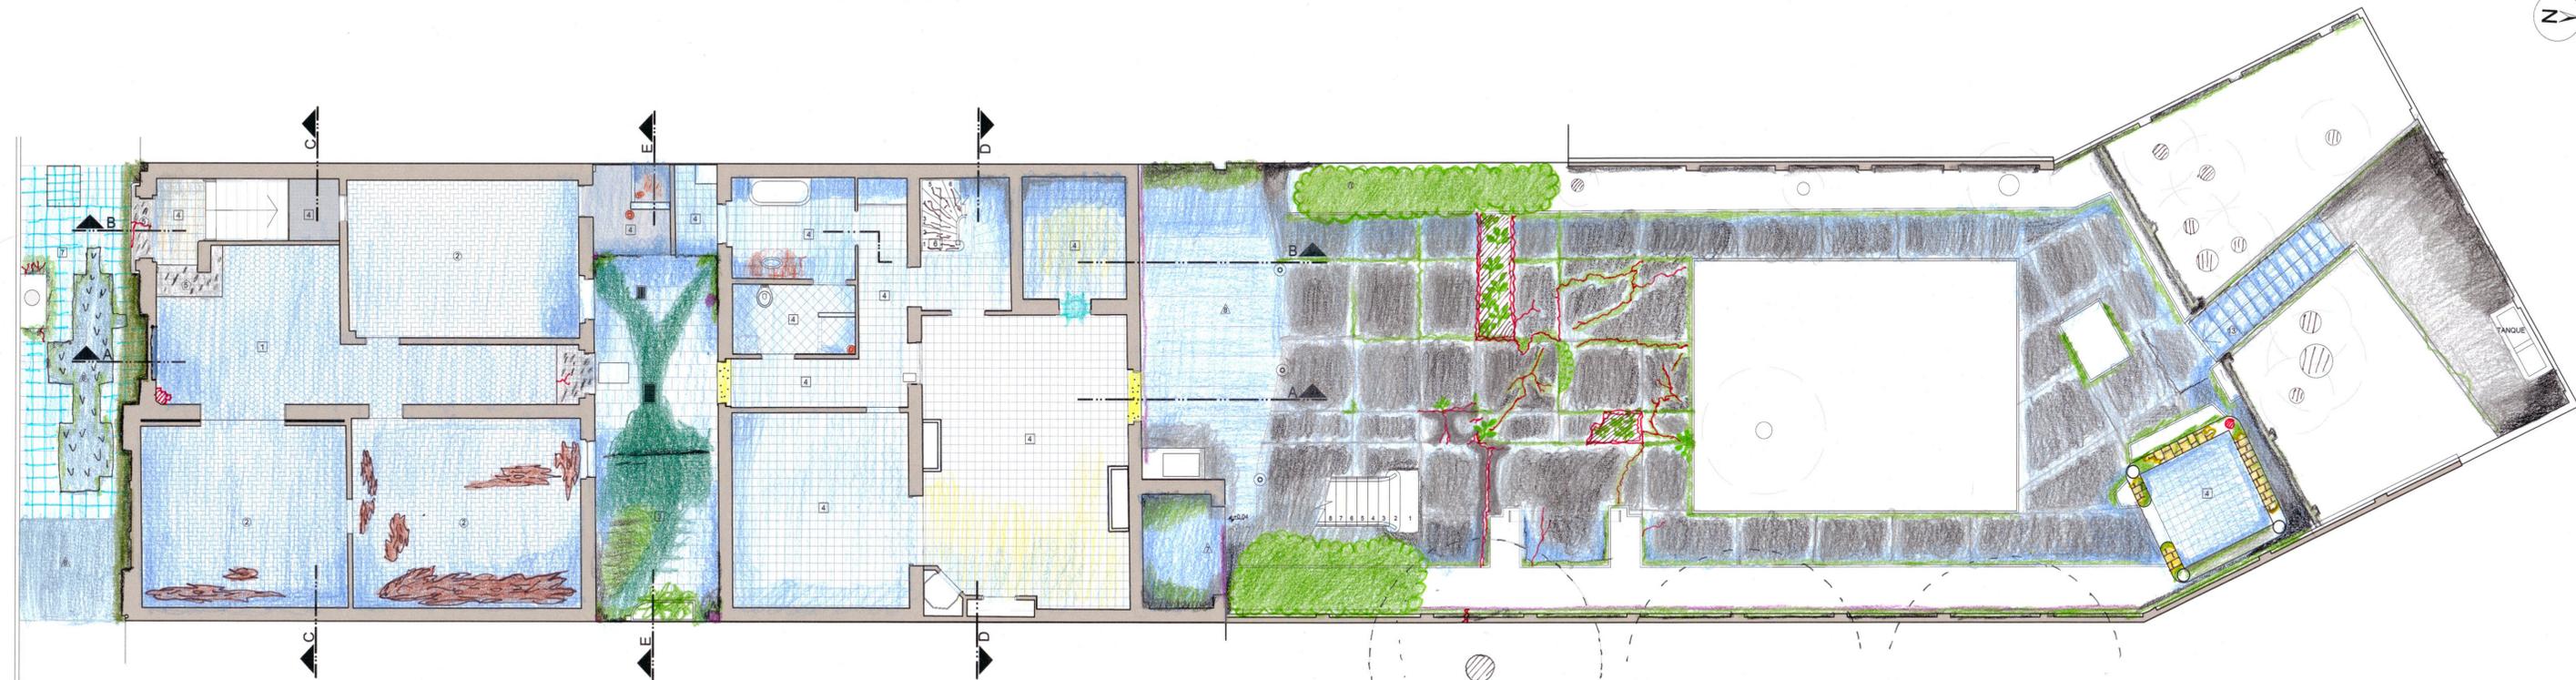
PLANTA DE PISO PORÃO E ÁREAS EXTERNAS
ESCALA 1/75

Concentração de microflora nos cantos dos pisos e paredes do passeio público	Ação da água Ação biológica Ação antrópica	A água da chuva, aliada a falta de manutenção e limpeza do passeio promovem o acúmulo de microforas nos cantos onde não há escoamento superficial adequado ou grelhas de escoamento das águas da fachada junto ao piso. O que pode ainda ser contribuído com a deposição de sementes por pássaros.		Manchas de água nos ladrilhos	Ação da água	Infiltração por água ascendente e descendente (parcialmente inativa). Possível tubulação desativada com vazamento junto à parede oeste (sala de banho, caixa de escada e despensa).		Perda de seção do piso cimentício do jardim	Ação antrópica Ação da água	Perda da resistência do material devido ao uso e falta de manutenção adequada, aliada à ação das intempéries em geral.		Microflora	Ação da água Ação antrópica Ação animal	A água da chuva, alto teor de umidade e deposição de sementes por pássaros. Falta de manutenção e limpeza.		Piso em tácos de madeira	Ação da água Ação biológica Ação antrópica	Acúmulo de água por escoamento inadequado aliado a sujidades e folhas acumuladas pela falta de manutenção e limpeza adequada que possibilitam a proliferação de microorganismos.

Concentração de biofilme	Ação da água Ação biológica Ação antrópica	Acúmulo de água por escoamento inadequado aliado a sujidades e folhas acumuladas pela falta de manutenção e limpeza adequada que possibilitam a proliferação de microorganismos.		Estufamento do ladrilho hidráulico	Ação da água Ação antrópica	Infiltração por água ascendente. Alto teor de umidade no ambiente. Provável erro de execução no assentamento do ladrilho, deixando o ar penetrar e contribuir para o estufamento.		Fissuras no piso de cimento	Ação da água Ação antrópica	Ação de água da chuva e incidência de sol forte no local, contribuindo para a dilatação e retração contínuas do material. Bem como a falta de manutenção periódica do jardim.		Macroflora	Ação antrópica Ação da água Ação animal	Transporte de sementes por pássaros ou vento. Águas pluviais, contribuindo para o crescimento da vegetação Falta de poda, manutenção da vegetação e limpeza.		Piso em tácos de madeira	Ação da água Ação biológica Ação antrópica	Argamassa de cimento	Ação antrópica	Escolha inadequada do material para reintegração do revestimento. Aplicação inadequada, desconsiderando a composição original da argamassa.

Manchas enegrecidas nas peças em mármore	Ação da água Ação de gases poluentes	Deposição de poeira e folhas trazidas pelo vento e água da chuva que penetram na superfície, já desgastada, e poros do material. Falta de manutenção e conservação.		Ferrugem	Ação da água Ação antrópica	Perda da camada de tinta em alguns pontos que permitiu a infiltração de água da chuva e provocou uma reação química nos compostos dos elementos em ferro que são corroídos em diferentes pontos e mudando sua coloração.		Estufamento e ruptura do piso de cimento	Ação da água Ação antrópica	As rachaduras e rupturas do material podem, ter como causa o crescimento desordenado de raízes de árvores e arbustos sob o piso. Também sinalizado por uma trinca no muro da divisa que tem árvores de grande porte junto a ele. Porém, pertencem ao terreno vizinho à esquerda. A falta de manutenção periódica do jardim e a água da chuva contribuem para tal.		Alta concentração de biofilme	Ação da água Ação biológica Ação antrópica	Ação direta e acúmulo de água de chuva por escoamento inadequado aliado a sujidades e folhas acumuladas pela falta de manutenção e limpeza adequada que possibilitam a proliferação de microorganismos.		Piso em tácos de madeira	Ação da água Ação biológica Ação antrópica	Manchas de cimento	Ação antrópica	Deposição de poeira e folhas trazidas pelo vento e água da chuva que penetram na superfície, já desgastada, e poros do material. Falta de manutenção e conservação.

Manchas de água nos tácos de madeira	Ação da água	Ambiente mais baixo que o pátio central, que ocasionou infiltração de água pelas portas junto ao pátio durante muito tempo. Sanado com a colocação de soleiras mais altas. Alto teor de umidade ambiente		Manchas de ferrugem no piso da sala de banho.	Ação da água Ação antrópica	Oxidação de tubos e conexões das instalações hidrossanitárias da sala de banho que, misturadas à presença de água por vazamentos ocasionou as manchas. Falta de manutenção.		Perda de coluna de sustentação do caramanchão e perda da estrutura de cobertura	Ação antrópica Ação biológica	Falta de manutenção e o abandono do espaço aliada a intempéries, folhas de árvores e microorganismos podem ter provocado perda de resistência dos materiais. Levando à queda de uma das colunas e perda do revestimento das ferragens em outra. A estrutura em madeira ripada que cobria o caramanchão se perdeu devido ao apodrecimento e perda de seção ocasionado pela ação direta da água da chuva e contribuindo para ação de insetos xilófagos.		Manchas de água em revestimentos de pisos e muros	Ação da água Ação humana	Água das chuvas e ausência de escoadouros das águas pluviais aliada a baixa luminosidade em alguns pontos ocasionada pelas árvores e prédios vizinhos nas laterais. Deposição de folhas caídas das árvores que funcionam como pequenos reservatórios de água.		Piso em tácos de madeira	Ação da água Ação biológica Ação antrópica	Manchas de água nos tácos de madeira	Ação da água	Ambiente mais baixo que o pátio central, que ocasionou infiltração de água pelas portas junto ao pátio durante muito tempo. Sanado com a colocação de soleiras mais altas. Alto teor de umidade ambiente

Apodrecimento de alguns tácos	Ação da água Ação de xilófagos	Conforme descrito acima, ambiente propício à proliferação de insetos xilófagos. Infiltração direta de água cessado há pouco tempo.		Desgaste superficial de algumas peças de cerâmicas e ladrilhos	Ação antrópica Ação da água	Desgaste pelo uso (tráfego de pessoas). Muitos anos sem manutenção adequada. Ambiente com pouca ventilação e iluminação. Água ascendente e descendente que pode comprometer a aparência e resistência do material.		Perda da argamassa de revestimento do caramanchão	Ação da água Ação antrópica	Falta de manutenção, perda da cobertura, intempéries, ausência de pingadeiras para escoamento das águas na superfície murada, pouca luminosidade e muita vegetação e água podem fragilizar os materiais, ocasionando a perda da argamassa de revestimento.		Fisuras no revestimento do caramanchão	Ação da água Ação antrópica Ação das intempéries	Falta de manutenção, perda da cobertura, intempéries, pouca luminosidade e água podem fragilizar o material que responde com fissuração e, posteriormente, a perda da argamassa de revestimento, conforme descrito no item acima.		Piso em tácos de madeira	Ação da água Ação antrópica	Acúmulo de água no pátio central	Escoamento superficial insuficiente. Poucos escoadouros para amparar as águas vindas dos tubos de queda, dutos de ar-condicionado e cortinas de água da chuva. Instalações inadequadas e mal planejadas.

Acúmulo de água no pátio central	Ação da água Ação antrópica	Escoamento superficial insuficiente. Poucos escoadouros para amparar as águas vindas dos tubos de queda, dutos de ar-condicionado e cortinas de água da chuva. Instalações inadequadas e mal planejadas.		Trincas nos degraus da escada de madeira (serviço)	Ação da água Ação antrópica	Ambiente escuro e com pouca ventilação. Propício à proliferação de insetos xilófagos Infiltração de água descendente (parcialmente inativa) e ascendente por meio de tubulações antigas e em mau estado. tráfego de pessoas que trabalham no local é constante.		Perda da argamassa de revestimento do caramanchão	Ação da água Ação antrópica	Falta de manutenção, perda da cobertura, intempéries, ausência de pingadeiras para escoamento das águas na superfície murada, pouca luminosidade e muita vegetação e água podem fragilizar os materiais, ocasionando a perda da argamassa de revestimento.		Elementos espúrios	Ação antrópica	Instalações posteriores inadequadas como tubulações e eletrodutos aparentes sem preocupação estética com o edifício. Fios, tubos de queda e outros elementos mal instalados		Piso em tácos de madeira	Ação da água Ação antrópica

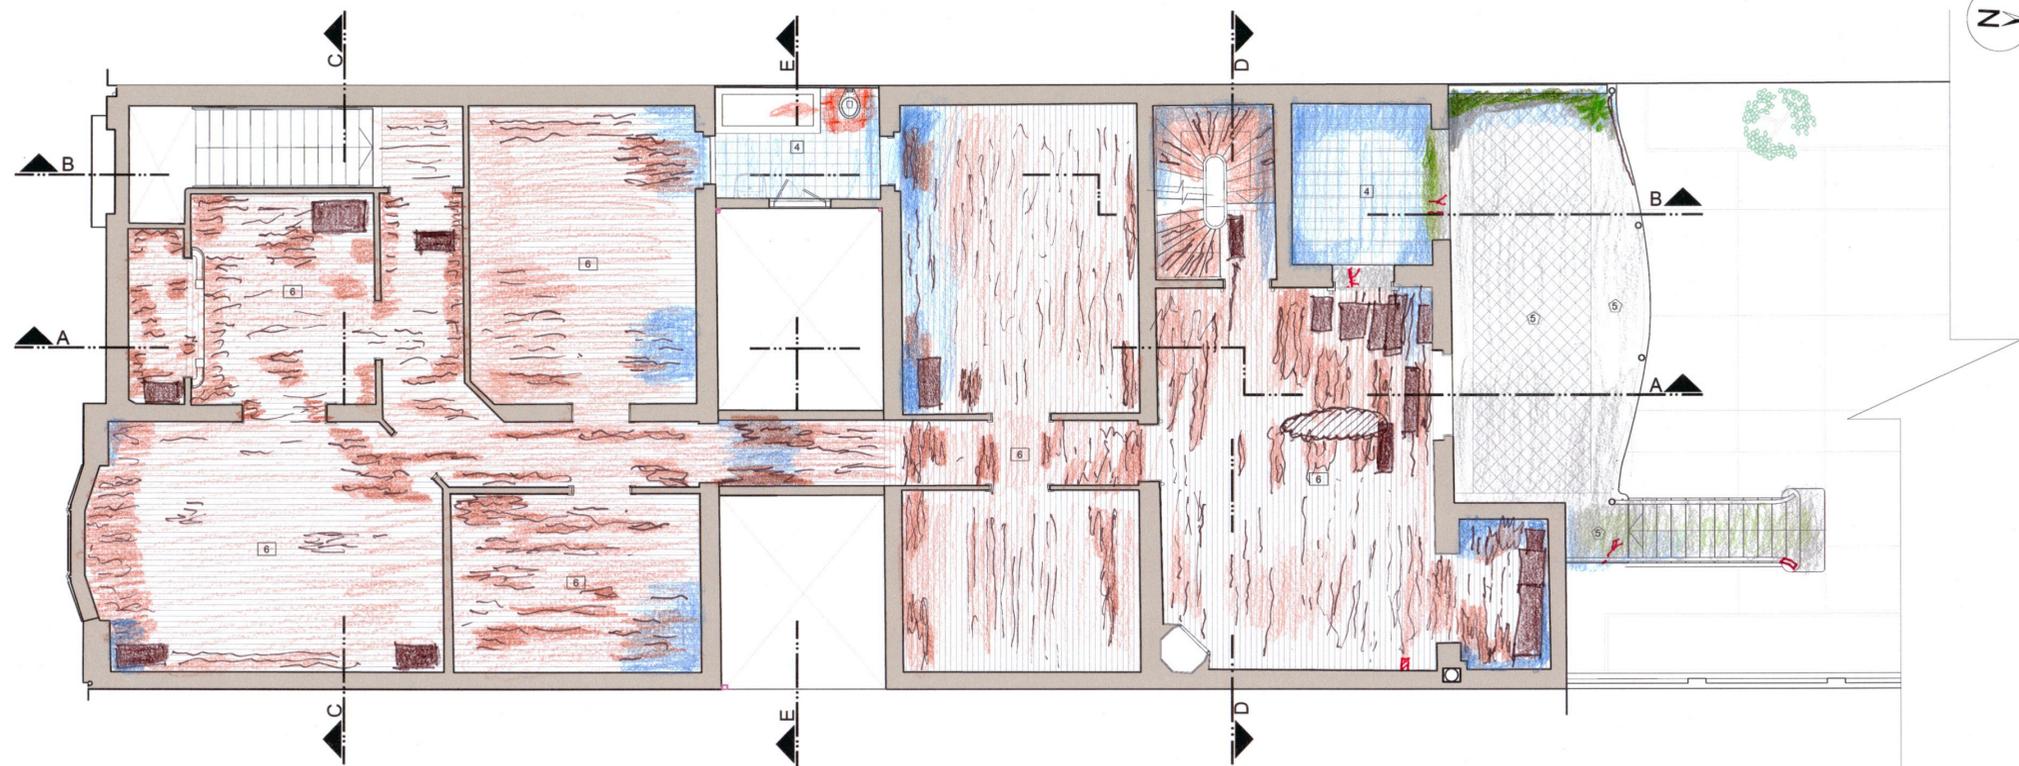
PLANTA DE PISO PAVIMENTO PRINCIPAL
ESCALA 1/75

- O imóvel sofreu danos por densa infiltração de água descendente em abundância proveniente da cobertura, atingindo entrepisos e paredes. O problema foi sanado no ano 2000, com a recuperação das coberturas.
- As calhas mal acondicionadas e mal calculadas continuam trazendo dificuldades: constantemente entopem e não tem vazão suficiente para toda água de contribuição dos panos de telhado.
- Ocorrem rompimentos de emendas das calhas e a infiltração direta em alguns pontos.
- O mármore presente na escadaria, soleiras e pisos da varanda é nomeado como apuano, pois apesar de vir da mesma região, não se tem certeza se é ou não o Mármore de Carrara comercialmente conhecido.
- Não foi possível avaliar em laboratório os danos exatos em peças de madeira, nem o tipo de madeira. O imóvel está em uso e não era possível remover peças para tais análises.

LEGENDA	DANO	AGENTES	CAUSAS PROVÁVEIS	LEGENDA	DANO	AGENTES	CAUSAS PROVÁVEIS
	Trincas nos degraus da escadaria de madeira do ático e serviço.	Ação da água Insetos xilófagos Ação antrópica	Ambiente escuro e com pouca ventilação propício à proliferação de insetos xilófagos. Infiltração de água descendente (parcialmente inativo) e ascendente por meio de tubulações antigas e em mau estado. Tráfego de pessoas que trabalham no local é constante.		Manchas de água no piso de madeira	Ação da água	Infiltração de água descendente da cobertura por meio de transbordamento da calha ocasionada pela ruptura de emendas da mesma.
	Perda da camada superficial da madeira	Ação da água Insetos xilófagos Ação biológica	Água descendente por longos períodos, pouca luminosidade e temperatura, propiciando o aparecimento de fungos, bactérias e insetos xilófagos, revelando a mudança de coloração na madeira e leve concavidade. Deixando-a frágil e aparentemente mole na superfície.		Manchas no ladrilho da sala de banho	Ação da água Oxidação do ferro Ação antrópica	A tubulação muito antiga associada à possíveis vazamentos nas louças sanitárias podem ter ocasionado as manchas alaranjadas que provêm da oxidação ou possível corrosão dos tubos e conexões em cobre.

Ressecamento das fibras da madeira	Ação da água Insetos xilófagos	Ambiente propício à proliferação de insetos xilófagos. Infiltração de água descendente que ocorreu em abundância por muitos anos, ocasionando maior trabalhabilidade da madeira e ressecando suas fibras após a cessão da infiltração direta.		Trincas nas soleiras e degraus de mármore	Ação da água Ação antrópica Ação química	Uso inadequado, abandono e falta de manutenção. Água da chuva, associada à poluição atmosférica. Uso de produtos químicos inadequados para limpeza e manutenção.
	Perda de seção da madeira	Ação da água Insetos xilófagos	Infiltração de água descendente que ainda ocorre em alguns pontos, pouca luminosidade e ventilação em alguns ambientes propiciam à proliferação de insetos xilófagos e alto teor de umidade, provocando a ruptura do material.		Manchas enegrecidas na escadaria em mármore da varanda	Ação da água Ação antrópica Ação biológica	Deposição de poeira proveniente da poluição e sujeira suspensas e folhas trazidas pelo vento que acumulam água e apodrecem sobre a superfície. Proliferação de microorganismos. Água da chuva e águas pluviais sobre as peças.

Remendos no assoalho	Ação antrópica	Pedaços de madeira laminada para cobrir os danos maiores presentes no assoalho. Tais como perda de seção e apodrecimento parcial das peças. Falta de manutenção periódica e a ação inadequada frente ao problema.		Manchas de água em revestimentos de pisos	Ação da água	Infiltração por água ascendente e descendente (parcialmente inativa). Possível vazamento junto à parede oeste no porão.
	Concavidade aparente no assoalho	Ação da água Insetos xilófagos	Leve concavidade em alguns pontos de emendas das peças do tabuado que pode ter origem nas condições dos barotes. Podem estar comprometidos pela ação de insetos xilófagos e alto teor de umidade. Pois os entrepisos estão propícios à isto pela falta de iluminação. Ausência de tratamento periódico das madeiras e a ação da água em abundância que descende da cobertura contribuem para isso.		Microflora	Ação da água Ação antrópica Ação animal	A água da chuva, alto teor de umidade e deposição de sementes por pássaros. Falta de manutenção e limpeza.

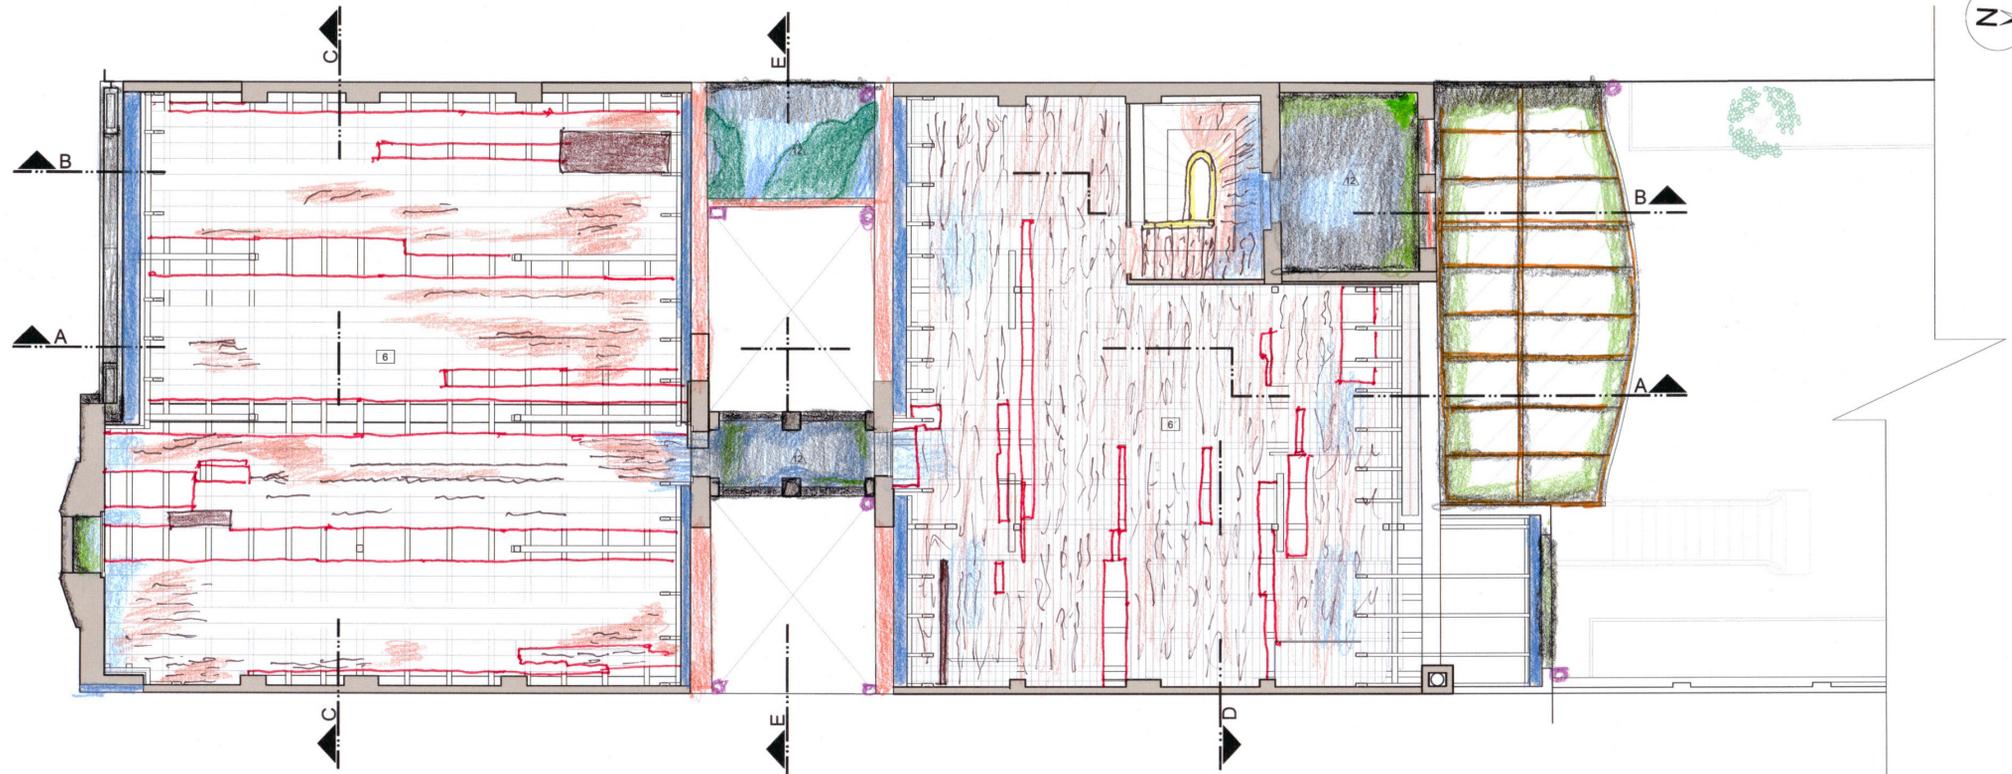
PLANTA DE PISO SÓTÃO
ESCALA 1/75

LEGENDA	DANO	AGENTES	CAUSAS PROVÁVEIS
	Perda da camada superficial da madeira	Ação da água Ação biológica Ação de insetos	Água descendente por longos períodos, pouca luminosidade e temperatura, propiciando o aparecimento de fungos, bactérias e insetos xilófagos, revelando a mudança de coloração na madeira e leve concavidade, fragilizando e deixando a madeira aparentemente mole.
	Ressecamento das fibras da madeira	Ação da água Ação de insetos	Ambiente propício à proliferação de insetos xilófagos; Infiltração de água descendente que ocorreu em abundância por muitos anos, ocasionando trabalhabilidade excessiva da madeira e ressecando suas fibras após a cessão da infiltração.
	Perda de seção da madeira	Ação da água Ação de insetos	Alto teor de umidade e calor, pouca luminosidade em muitos pontos propiciam à proliferação de insetos xilófagos e consequente ruptura da peça.
	Remendos no assoalho	Ação antrópica	Pedaços de madeira laminada para cobrir os danos maiores presentes no assoalho. Tais como perda de seção e apodrecimento parcial das peças. Falta de manutenção periódica e a ação inadequada frente ao problema.

Perda de muitas peças do assoalho com barroteamento aparente.	Ação da água Ação de insetos Ação biológica Ação antrópica	A perda de grande parte dos assoalhos nos dois sótãos se deve à ação contínua e por longos períodos da água da chuva através das lacunas da cobertura. Com a pouca luminosidade, abandono do espaço e falta de manutenção periódica, as peças chegaram ao apodrecimento pela ação generalizada de insetos xilófagos, fungos e bactérias alto teor de umidade e calor em excesso devido à convecção. A troca das coberturas favoreceu para sanar a ação da água. Porém, os danos continuaram a se desenvolver.
	Acúmulo de Biofilme e crosta negra no passadiço entre os sótãos e no terraço.	Ação da água Intempéries Ação antrópica Ação biológica	Acúmulo de água da chuva pela ausência de pingadeiras (erro de projeto e/ou execução) e superfícies que possibilitem a boa drenagem superficial das águas, contribuindo para proliferação de microorganismos. Possivelmente, a crosta negra se faz presente junto ao biofilme por estar em local próximo à via e bastante alto. A incidência solar direta o dia todo também contribui com a união entre calor e alto teor de umidade para proliferação dos microorganismos.

Microflora	Ação da água Ação de animais Intempéries	Deposição de sementes por pássaros ou vento. Água da chuva e sol no terraço e passadiço. Acúmulo de água pela drenagem ruim.
	Perda da camada de tinta	Ação da água Ação antrópica	Pouca ventilação e incidência de luz natural. Ação da água por infiltração descendente da cobertura no passado. Falta de manutenção por pintura e limpeza periódica do local.
	Macroflora	Ação da água Ação antrópica Ação de animais	Transporte de sementes por pássaros ou vento. Águas pluviais, contribuindo para o crescimento da vegetação Falta de poda, manutenção da vegetação e limpeza.

- Não há presença de fezes de animais no sótão nem resquícios de morcegos, marimbondos e outros que possam causar danos ao ambiente.

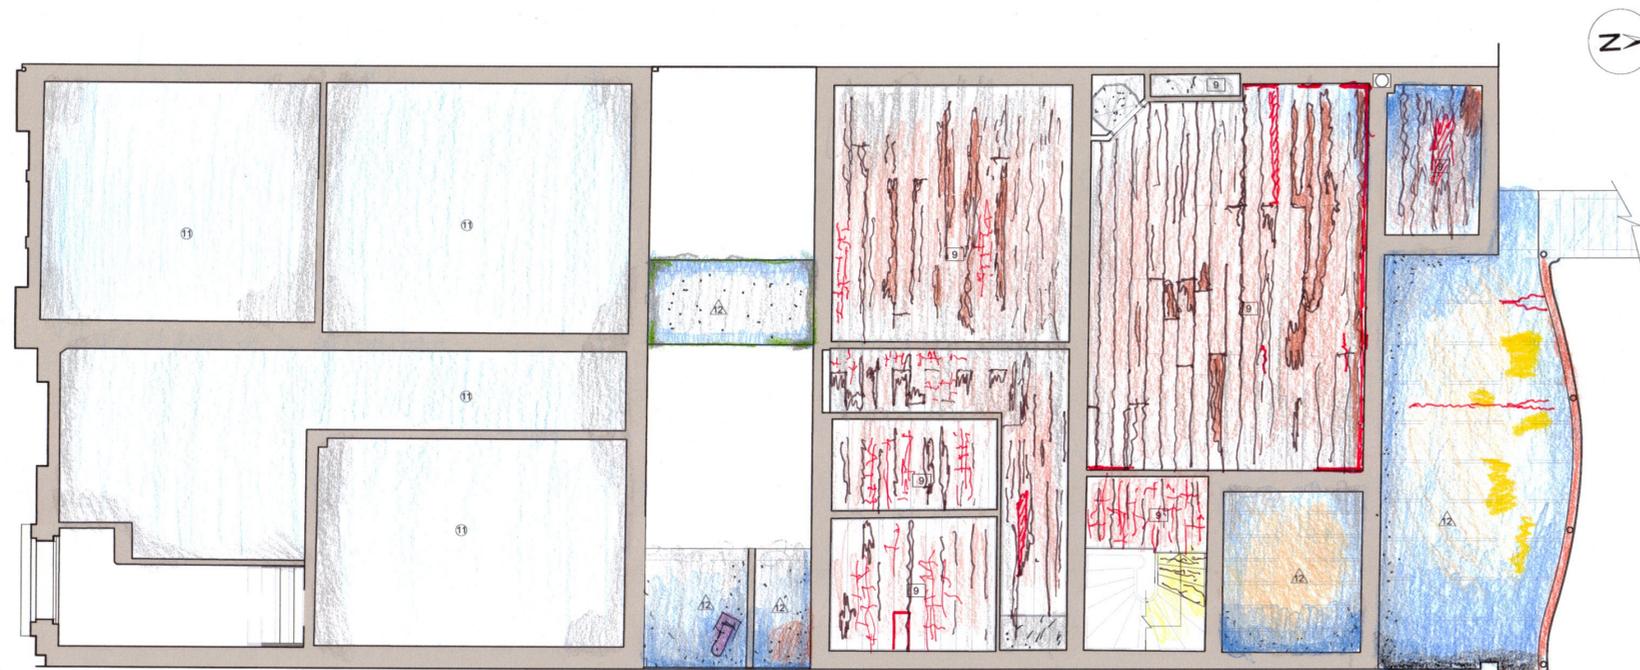
PLANTA DE FORRO PORÃO
ESCALA 1/75

LEGENDA	DANO	AGENTES	CAUSAS PROVÁVEIS	LEGENDA	DANO	AGENTES	CAUSAS PROVÁVEIS
	Perda da camada superficial da madeira	Ação da água Ação de insetos Ação biológica	Água descendente por longos períodos, pouca luminosidade e temperatura, propiciando o aparecimento de fungos, bactérias e insetos xilófagos, revelando a mudança de coloração na madeira e concavidade leve. Deixando a madeira frágil e aparentemente mole na superfície.		Fissuras no revestimento da laje da área coberta	Ação da água Ação antrópica Ação das intempéries	Falta de manutenção, maior exposição as intempéries, vegetação e águas pluviais provocam a trabalhabilidade excessiva do material que responde com fissuração.
	Ressecamento das fibras da madeira	Ação da água Ação de insetos Ação antrópica	Ambiente propício à proliferação de insetos xilófagos. Infiltração de água descendente que ocorreu em abundância por muitos anos, ocasionando maior trabalhabilidade da madeira e ressecando suas fibras após a cessão da infiltração.		Ferrugem	Ação da água Ação do oxigênio Ação antrópica	Perda da argamassa de revestimento em alguns pontos, principalmente em vergas, que permitiu a infiltração de água da chuva e provocou uma reação química nos compostos dos elementos em ferro que são corroídos em diferentes pontos e mudando sua coloração. Falta de manutenção e reparo.

Perda de seção das peças em madeira do forro e rodaforros	Ação da água Ação de insetos Ação antrópica	Infiltração de água descendente que ainda ocorre em alguns pontos, pouca luminosidade e ventilação, alto teor de umidade em alguns ambientes propiciam à proliferação de insetos xilófagos e microorganismos.		Perda parcial do capeamento da laje da área coberta	Ação da água Ação das intempéries	Maiores exposições as intempéries e águas pluviais provocam a trabalhabilidade excessiva do material que responde com fissuração e, posteriormente, a perda da argamassa de revestimento.
	Buracos na superfície da madeira	Ação da água Ação de insetos Ação antrópica	Concavidade profunda em alguns pontos e extremidades das peças que podem estar comprometidas pela ação generalizada de insetos xilófagos combinados com o alto teor de umidade presente no porão. Ausência de tratamento periódico das madeiras e a ação da água em abundância que descendia da cobertura contribuem para isso.		Desagregação da pintura da laje da despensa.	Ação da água Ação antrópica	Água descendente e ascendente na parede da divisa oeste, ocasionando alto teor de umidade e fragilizando o material do revestimento da laje, revelando as camadas subjacentes de tinta..

Perda de peça do forro da sala de banho	Ação da água Ação de insetos Ação antrópica	Infiltração de água descendente que ainda ocorre em alguns pontos, pouca luminosidade e ventilação em no ambiente, alto teor de umidade por ser uma área molhada que propiciam à proliferação de insetos xilófagos. Poderia ainda ser por ação humana na retirada da peça inutilizada ou para manutenção das instalações que passam no entrepiso		Sujidade	Ação da água Ação antrópica Ação de insetos	Deposição de poeira pelo vento e alto teor de umidade. Bem como ausência de limpeza e manutenção de forros que acumulam pó, teias de aranha e outros insetos que promovem sujeira.
	Perda da camada de tinta da parte inferior da escadaria de serviço	Ação da água Ação antrópica	Alto teor de umidade, pouca luminosidade, longo período de infiltração de água descendente e falta de pintura e conservação das madeiras.				
	Apodrecimento da madeira do forro do depósito junto à lavanderia	Ação da água Ação antrópica Ação de insetos Ação biológica	Ambiente exposto junto ao jardim. A ação ainda presente da infiltração de água descendente, insetos xilófagos e proliferação de microorganismos ocasionou o apodrecimento generalizado do forro. Falta de manutenção e conservação periódica das madeiras.

- O forro em estuque no porão do primeiro bloco não tem danos aparentes, pois foi recentemente pintado com tinta em acabamento brilhante.
- No porão do segundo bloco, os forros em madeira estão comprometidos por ataque generalizado de insetos devido à fragilidade provocada pela água descendente de antes, unida à falta de manutenção e conservação. Recentemente, numa ação da Secretaria da Cultura, esses ambientes foram pintados para melhorar as condições de trabalho. Pois o mau cheiro promovido pelo alto teor de umidade causam desconforto e, em muitos casos, crises alérgicas a quem ali trabalha e convive diariamente.
- Importante salientar que ainda há infiltração de água descendente em alguns locais. Tanto pelo escoamento ineficiente e defeitos nas calhas, quanto pelas calhas e tubos de queda dos prédios vizinhos.

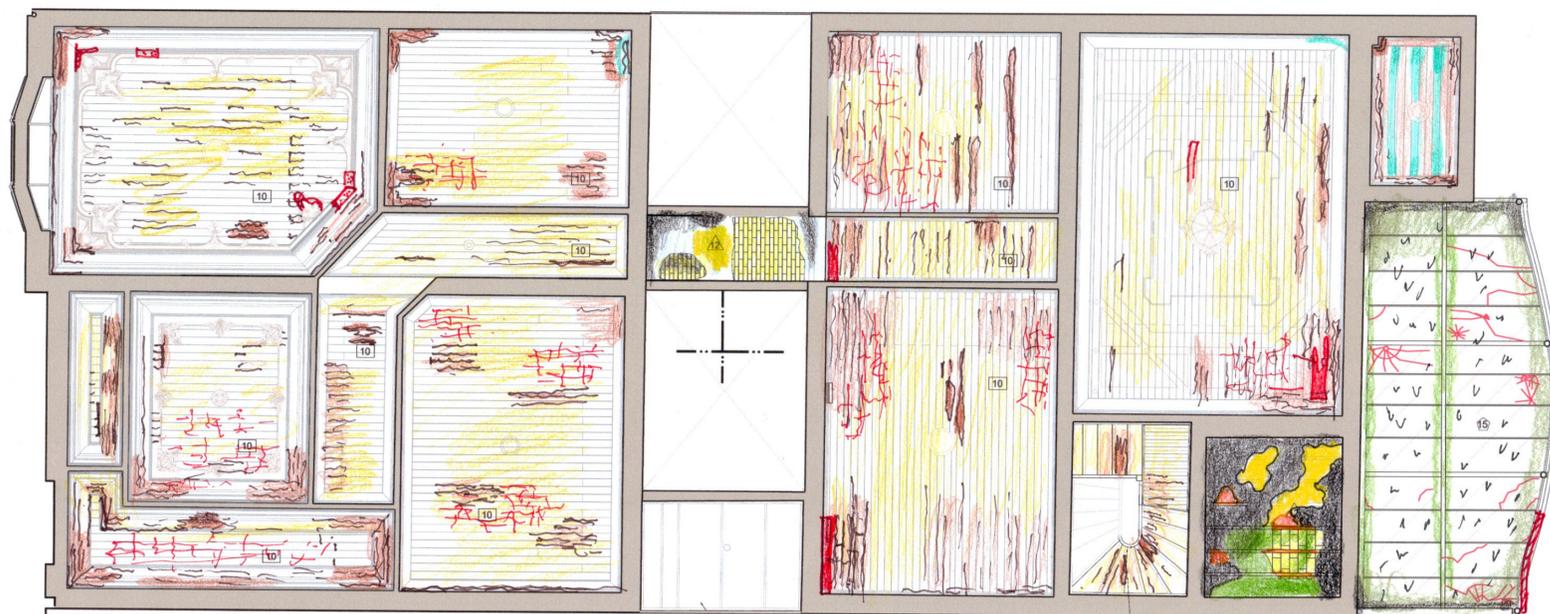
PLANTA DE FORRO PAVIMENTO PRINCIPAL
ESCALA 1/75

LEGENDA	DANO	AGENTES	CAUSAS PROVÁVEIS	LEGENDA	DANO	AGENTES	CAUSAS PROVÁVEIS
	Perda de seção da madeira	Ação da água Ação de insetos	Infiltração de água descendente que ainda ocorre em alguns pontos, pouca luminosidade e ventilação em alguns ambientes propiciam à proliferação de insetos xilófagos e alto teor de umidade.		Perda parcial do capeamento da laje do jardim de inverno e passadiço.	Ação da água Ação biológica Ação química	Infiltração de água ascendente e descendente, oxidação das bigornas em ferro que sustentam a laje de tijolos e presença de água que contribuem para o aparecimento de fungos e bactérias.
	Craquelamento da tinta nos forros de madeira	Ação da água Ação antrópica	Infiltração de água descendente constante por longo período que provocou a dilatação e retração constante das fibras das madeiras, causando ruptura na superfície da tinta.		Biofilme na laje do jardim de inverno	Ação da água Ação antrópica	Acúmulo de água na laje do terraço sobre o jardim de inverno e baixa luminosidade, contribuindo para proliferação de microorganismos. Falta de limpeza e manutenção.

Empeno das peças do forro	Ação da água	Infiltração de água descendente, conforme descrito acima, ocasionando fadiga das peças e deformação após longos períodos de trabalhabilidade intensa.		Microflora	Ação da água Ação biológica Ação de animais	Deposição de sementes por pássaros ou vento Água da chuva e sol no terraço combinados com o desenvolvimento de microfloras que interpenetram a laje nas partes em que perdeu a argamassa de revestimento.
	Perda da camada superficial da madeira	Ação da água Ação de insetos	Água descendente por longos períodos, pouca luminosidade e temperatura, propiciando o aparecimento de fungos, bactérias e insetos xilófagos, revelando a mudança de coloração na madeira e concavidade leve. Deixando a madeira frágil e aparentemente mole na superfície.		Sujidades	Ação da água Ação de partículas em suspensão Ação de insetos	Alto teor de umidade ambiente, combinados com deposição de poeira pelo vento e água da chuva. Presença de insetos como aranhas, que criam teias e acumulam pó no ambiente.

perda parcial de elementos decorativos do forro (papel machê e madeira)	Ação da água Ação de insetos	Infiltração de água descendente. Alto teor de umidade do ambiente combinado com a ação de insetos xilófagos.		Fissuras na cobertura da varanda	Ação de intempéries Ação antrópica	Chuvas de granizo, ventos e queda de frutos das árvores que não tem manutenção periódica como podas e remoções. Falta de limpeza e manutenção para evitar que as fissuras avancem.
	Apodrecimento das fibras da madeira	Ação da água Ação de insetos	Ambiente propício à proliferação de insetos xilófagos Infiltração de água descendente, ocasionando maior trabalhabilidade da madeira e ressecando suas fibras após a cessão da infiltração direta.		Desagregação da pintura do forro do jardim de inverno	Ação de intempéries Ação antrópica	Infiltração de água pelo terraço, fragilizando o material do revestimento da laje e revelando as camadas subjacentes de tinta.

Perda da camada de tinta da do forro em madeira	Ação da água Ação antrópica	Alto teor de umidade, pouca luminosidade, longo período de infiltração de água descendente e falta de pintura e conservação das madeiras.

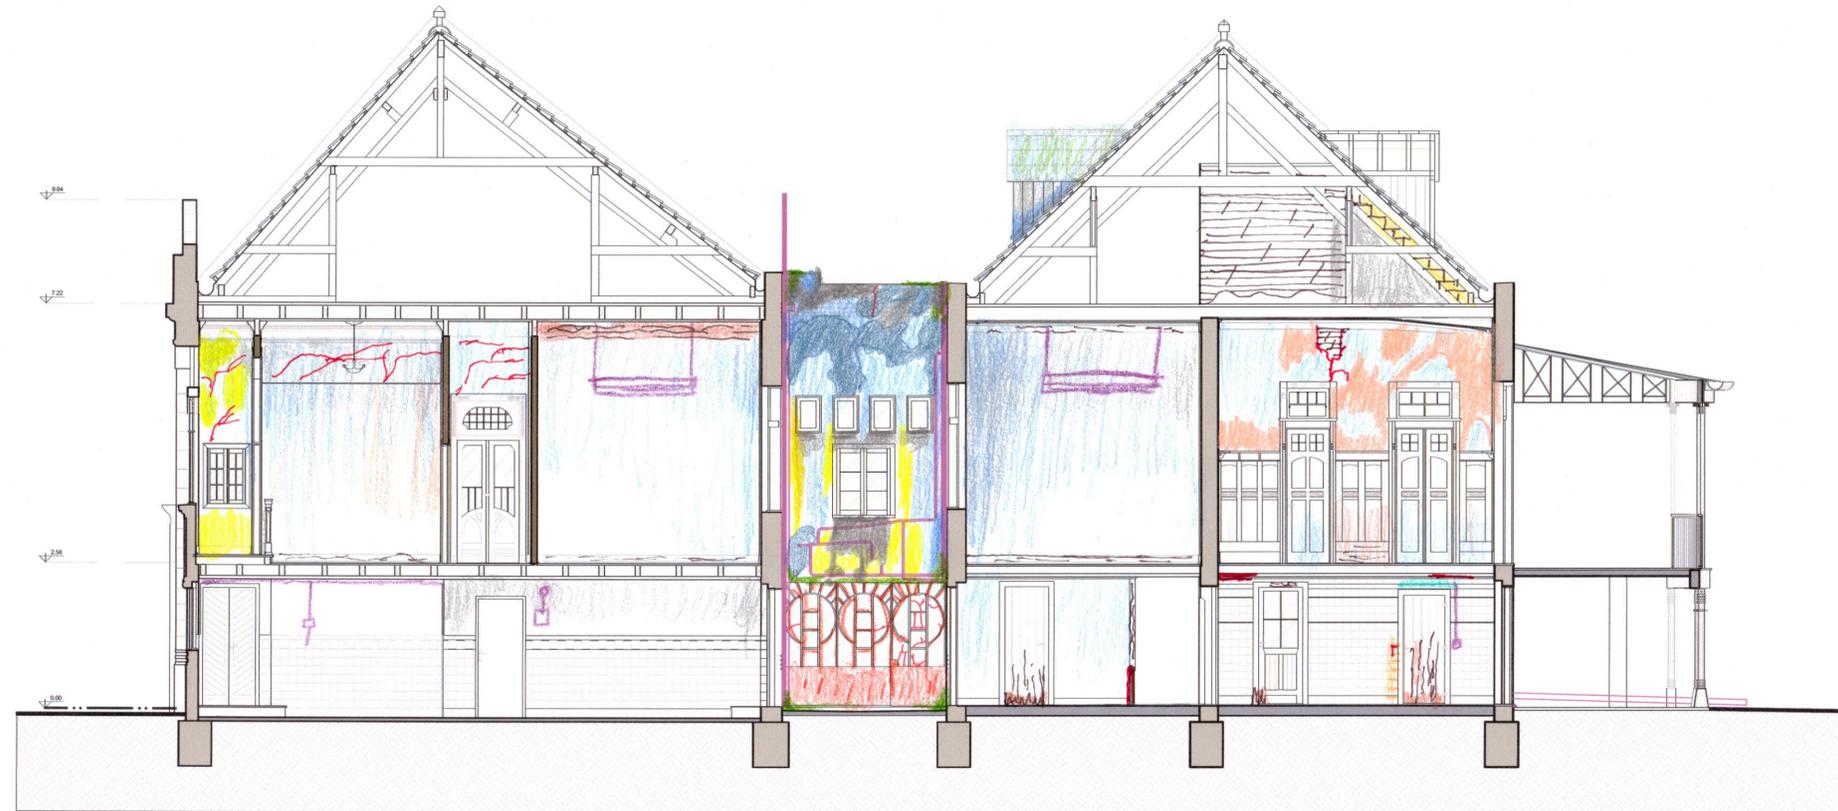
CORTE LONGITUDINAL A-A
ESCALA 1/75

LEGENDA	DANO	AGENTES	CAUSAS PROVÁVEIS	LEGENDA	DANO	AGENTES	CAUSAS PROVÁVEIS
	Mancha de Água	Ação da água	Infiltração descendente por água da chuva. Teor de umidade alto, baixa luminosidade e ventilação nos ambientes. Principalmente os do primeiro bloco (frente).		Perda da camada pictórica	Ação da água	Infiltração de água descendente em grande quantidade, provocando manchas esbranquiçadas nas pinturas murais pelo escorrimento da base de cal e os pigmentos que compoem a mesma. A pouca luminosidade pela não abertura das portas e janelas, assim como a baixa luminosidade, contribuem para reter alto teor de umidade no ambiente e prosseguir com o dano.
	Perda da camada superficial da madeira em rodafornos	Ação da água Ação de insetos	Água descendente por longos períodos, pouca luminosidade e temperatura, propiciando o aparecimento de fungos, bactérias e insetos xilófagos, revelando a mudança de coloração na madeira e concavidade leve. Deixando a madeira frágil e aparentemente mole na superfície.		Desagregação da pintura	Ação da água	Dilatação e retração do material que craquelou e rompeu a camada de tinta superficial, levando ao seu descolamento e revelando pinturas subjacentes.

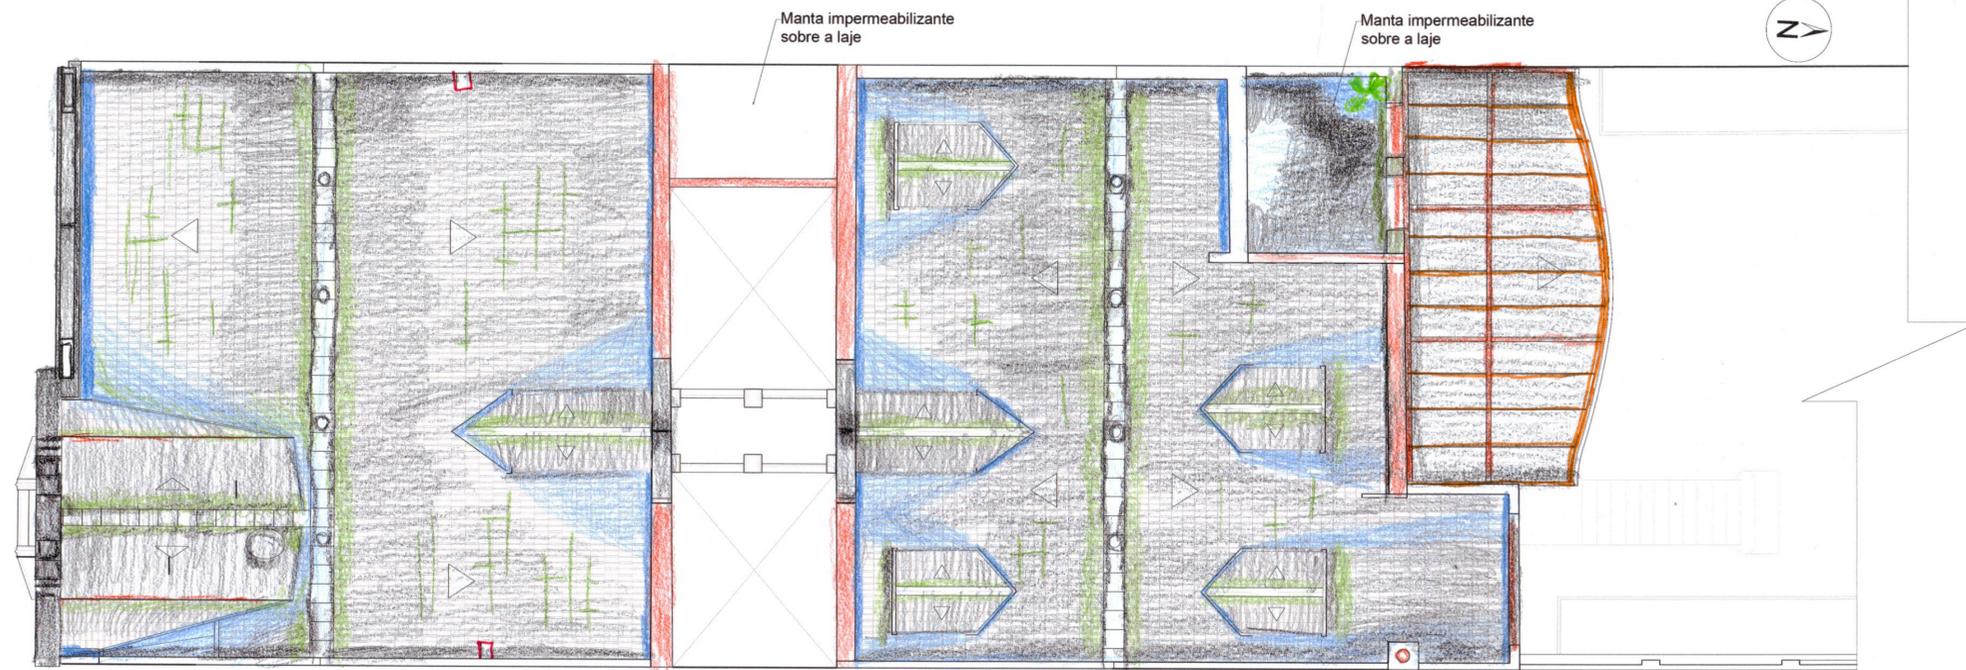
PLANTA DE COBERTURA
ESCALA 1/75

TABELA DE DANOS			
LEGENDA	DANO	AGENTES	CAUSAS PROVÁVEIS
	Mancha de Água	Ação da água	Incidência direta de água da chuva e acúmulo em concavidades e rugosidades do edifício, propiciando outros danos.
	Biofilme	Ação da água Ação biológica	Acúmulo de água nos cantos e elementos, contribuindo para proliferação de microorganismos.
	Microflora	Ação da água Ação de animais Ação biológica	Deposição de sementes por pássaros ou vento Água da chuva e sol nos panos de telhado, acumulando nos cantos e concavidades
	Crosta Negra	Ação da água Ação biológica	Água da chuva associada à alta concentração de gases poluentes gerados pelo alto tráfego de veículos da região.
	Sujidades	Ação da água Ação biológica	Deposição de partículas em suspensão aliada à água da chuva.
	Macroflora nas lajes	Ação da água Ação de animais	Transporte de sementes por pássaros ou vento.
	Deslocamento ou perda de telhas	Ação mecânica	Colocação inadequada, ocasionando o deslocamento das peças pela incidência de fortes chuvas e ventos que resultaram em quebra.

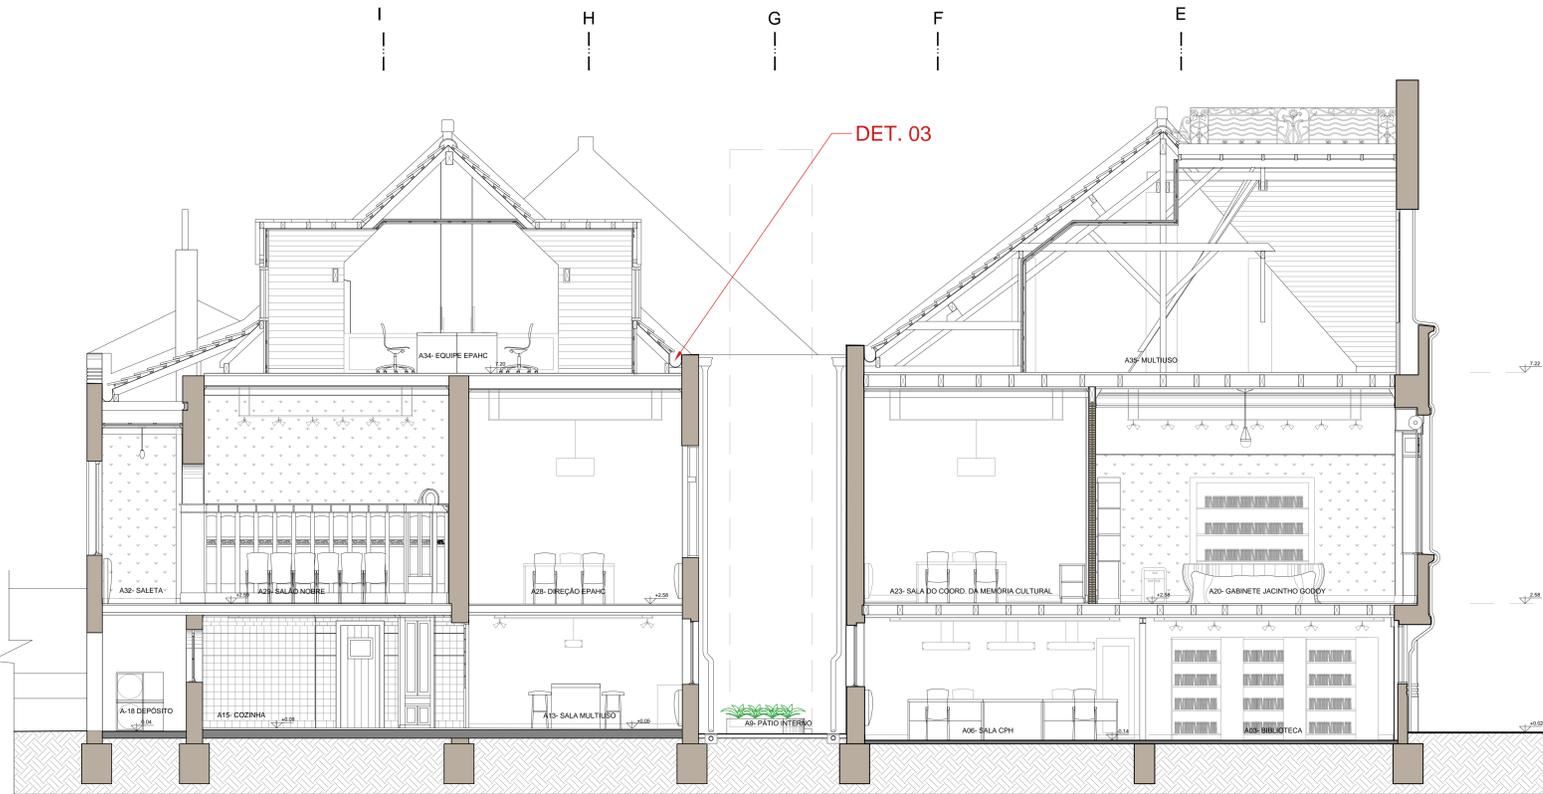
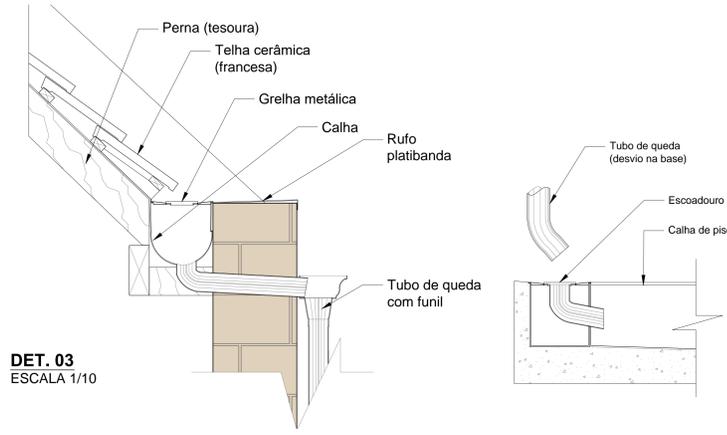
As calhas e rufos metálicos apresentam pontos de oxidação. Principalmente junto aos parafusos. Todas deverão ser substituídas mediante a um projeto de drenagem que contempla desde as calhas até o escoamento profundo.

DET. 03
As novas calhas devem receber uma grelha de proteção e escoamento em toda a sua extensão. A medida não substitui a necessidade de manutenção e limpeza periódica, mas prolonga o período livre de sujidades. Os ralos de piso direcionarão as águas até alcançar a caixa de passagem, conforme Prancha 03. Os tubos de queda devem desembocar bem próximos ao escoadouro, com desvio para evitar respingos na base das paredes.
