**UNIVERSIDADE FEDERAL DA BAHIA
FACULDADE DE ARQUITETURA
MESTRADO PROFISSIONAL EM CONSERVAÇÃO E
RESTAURAÇÃO DE MONUMENTOS E NÚCLEOS HISTÓRICOS**

**RESTAURAÇÃO E REQUALIFICAÇÃO DA IGREJA E CONVENTO DE NOSSA
SENHORA DA CONCEIÇÃO DA LAPA EM SALVADOR/BA**

Trabalho final apresentado ao Mestrado Profissional em
Conservação e Restauração de Monumentos e
Conjuntos Históricos (MP-CECRE), Universidade
Federal da Bahia, como requisito para obtenção do grau
de Mestre Profissional em Conservação e Restauro.

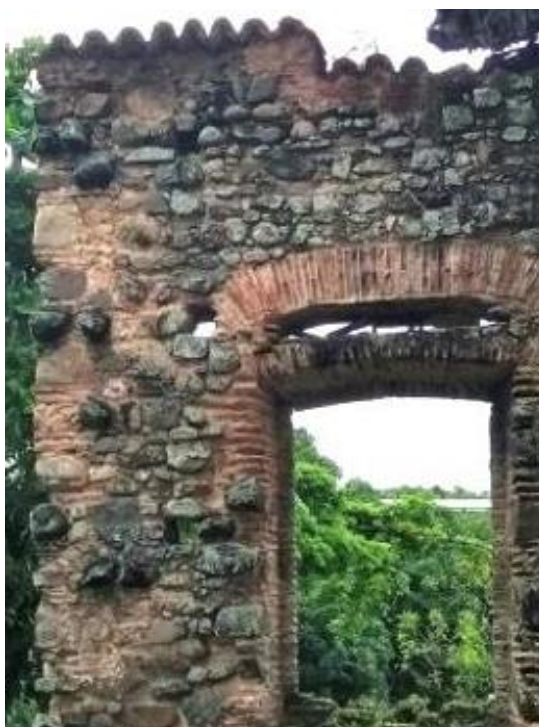
Figura 21- Trecho em ruína de alvenaria de pedra aparente

Atualmente, há um trecho de parede que se encontra sem revestimento, portanto em pedra aparente e em estado de ruína na fachada sudeste.

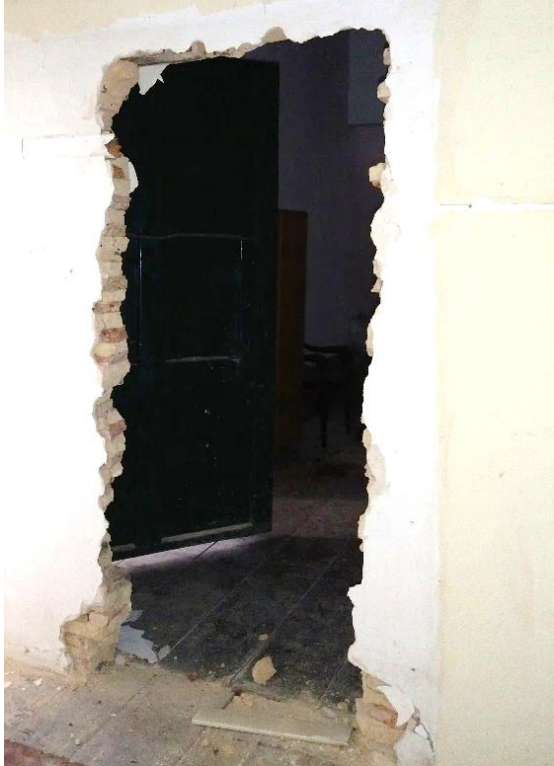
Figura 22- Trecho demolido de alvenaria

Também são vistas alvenarias em tijolo cerâmico maciço, em alguns trechos de ambientes internos, que se encontram aparentes devido a demolições ou reformas inacabadas.

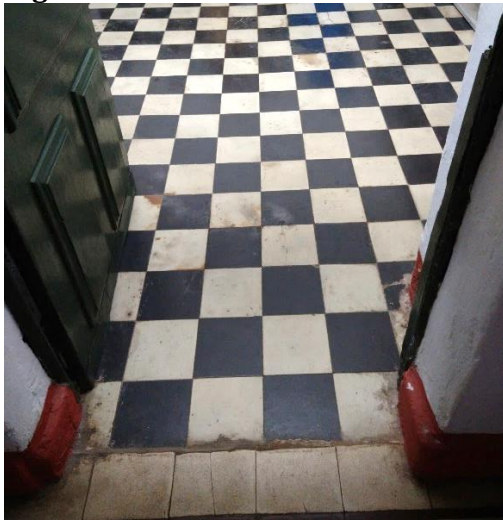
Figura 41- Piso em ladrilho hidráulico

No corredor paralelo à Av. Joana Angélica e suas salas adjacentes, assim como na atual recepção da igreja, o piso é em ladrilho hidráulico. A padronagem dos ladrilhos hidráulicos é vasta, sendo diferente em cada cômodo e apresentam danos como desgaste e sujeira (Figura 39, 41 e 42).

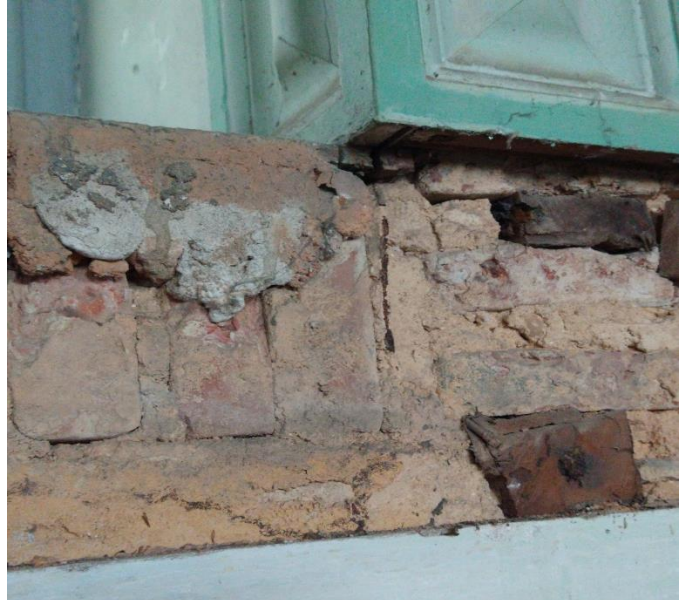
Figura 63- Vão de janela em tijolinho

Quanto aos enquadramentos dos vãos, estes não são visualizados, com exceção apenas para o enquadramento da arcada da entrada que é em pedra (Figura 59). No entanto, devido à perda de reboco em algumas áreas da Igreja e do Convento, é possível observar que os vãos são em tijolo maciço, conforme Figura 62 e 63.

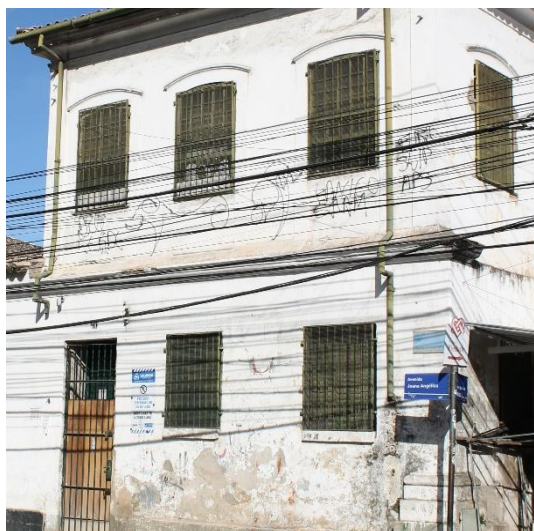
Figura 104- Vandalismo na fachada

Por estar localizado em uma área urbana central, o objeto estudado apresenta incidência de fatores comuns desse meio ambiente como agentes poluentes, vandalismo e tráfego intenso de veículos (Figuras 104 e 105). As edificações do entorno, em sua maioria de um a três pavimentos, não causam sombreamento significativo sobre o conjunto, como ilustrado na análise ambiental apresentada, já que apresentam relativo

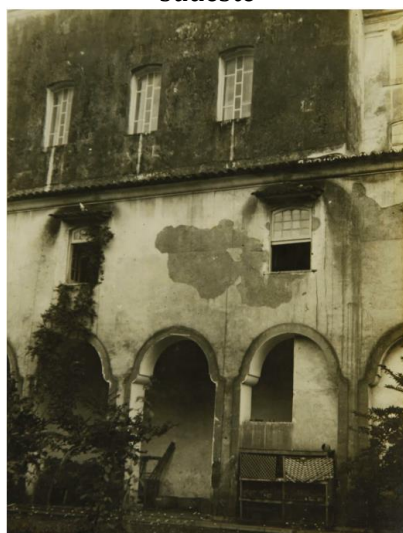
Figura 106- Trecho da fachada sudeste

Destaca-se que, devido a essa implantação e à disposição longitudinal do conjunto à Av. Joana Angélica, nem todas as fachadas são visíveis pelos transeuntes da cidade. Deste modo, evidencia-se que a falta de visibilidade da fachada sudeste - nem seus próprios usuários a visualizam e/ou acessam - é também um provável motivo da ausência de manutenção deste trecho do conjunto, observada também nos mais antigos registros fotográficos do convento (Figura 106 e 107).

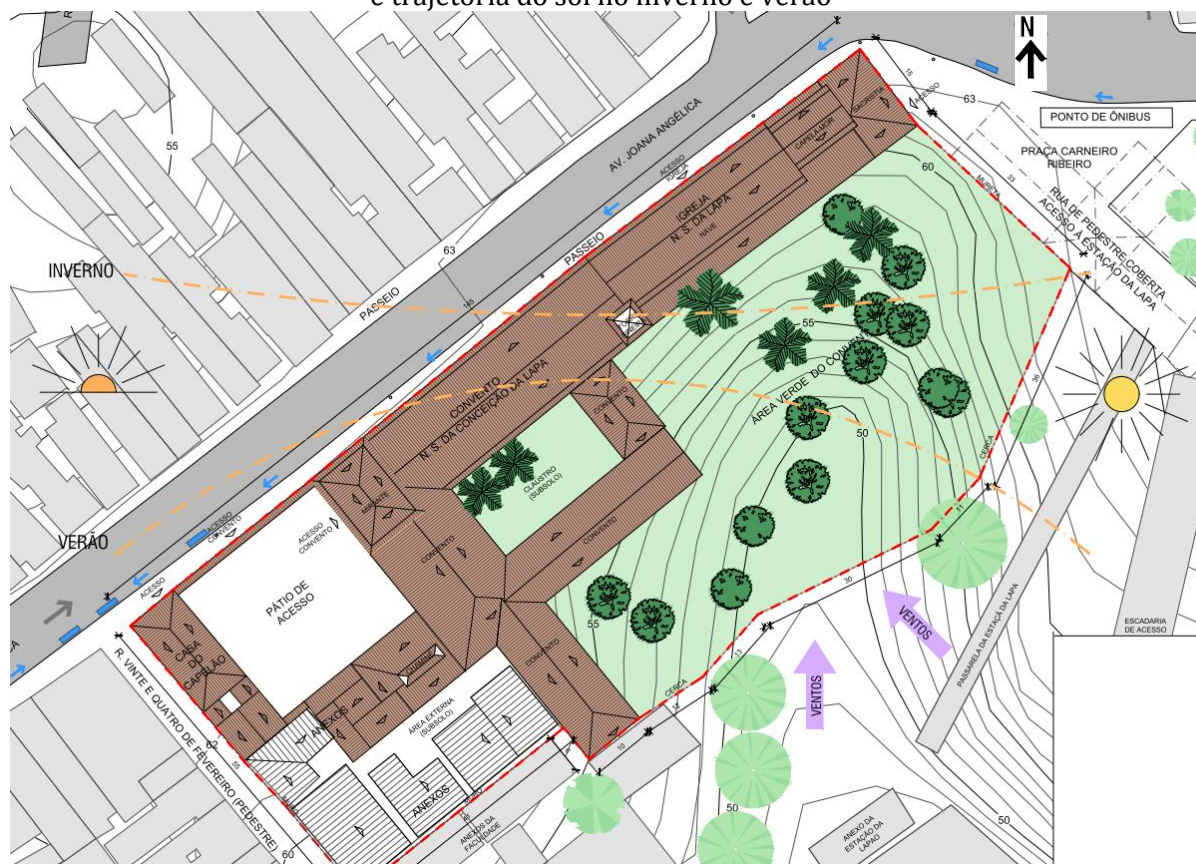
Figura 109- Planta de situação com indicação dos ventos predominantes em período chuvoso e trajetória do sol no inverno e verão

E por fim, o estado de conservação do objeto de estudo é afetado diretamente pela orientação dos edifícios do conjunto que define a exposição às intempéries, como ventos, águas pluviais e sol. Desta maneira, identifica-se que a fachada sudeste é a mais danificada por tais circunstâncias, apresentando patologias relacionadas à forte incidência de chuvas, devido aos ventos predominantes em períodos chuvosos, e à quase nula incidência de sol durante todo ano, além da atuação do microclima da densa vegetação, citada anteriormente (Figura 109). A fachada nordeste também apresenta danos relacionados à pouca incidência do sol, acentuada pelo sombreamento gerado pela densa vegetação, e microclima do entorno imediato. E por fim, as fachadas noroeste e sudoeste, que recebem elevada incidência solar e poucos ventos, apresentam menos patologias relacionadas a tais agentes ambientais.

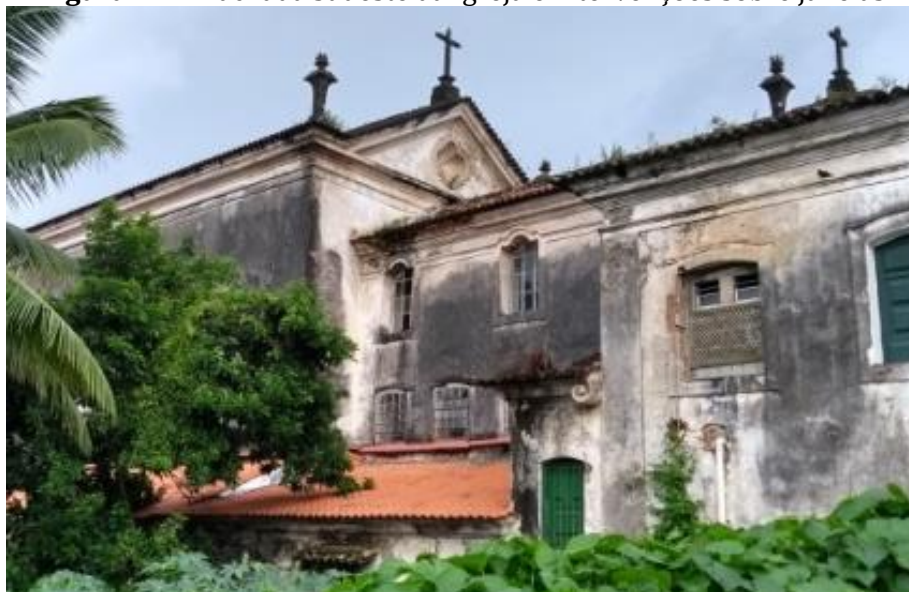
Figura 122- Fachada sudeste da Igreja e intervenções sobre janelas

No entanto, a fachada voltada para o fundo do terreno apresenta-se parcialmente desconfigurada, devido à sobreposição de uma cobertura sobre algumas janelas da capela-mor. Além disso, na sacristia e corredor lateral, são detectadas pequenas modificações de portas e janelas, mas que não afetam a leitura do conjunto (Figura 122).

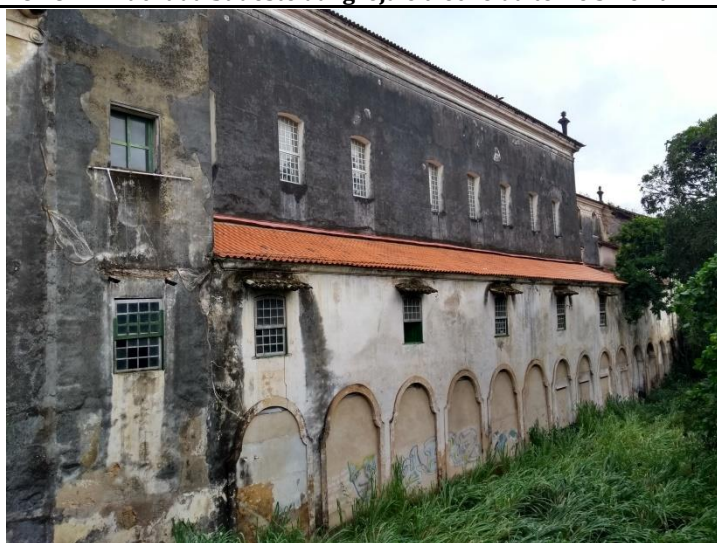
FOTO 41: Fachada Sudeste da igreja e trecho da torre sineira

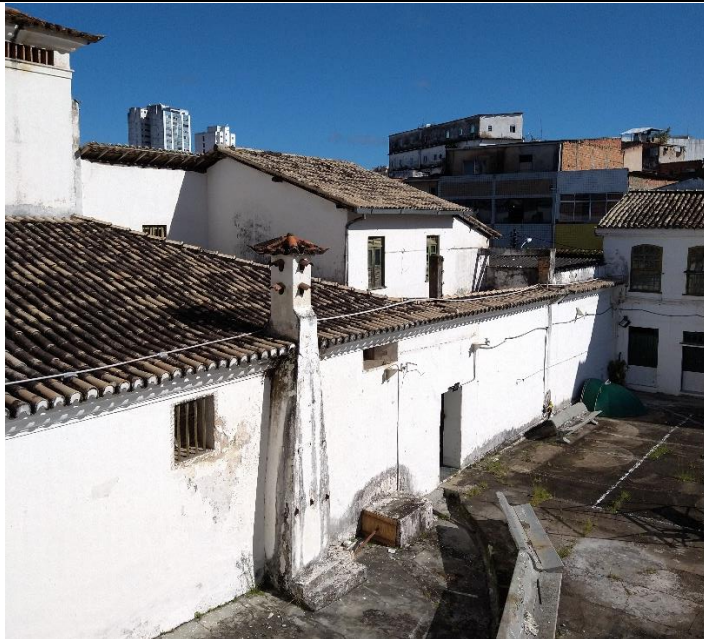
FOTO 61 e FOTO 62: Lateral do convento com muro e anexos. Destaque para as duas chaminés

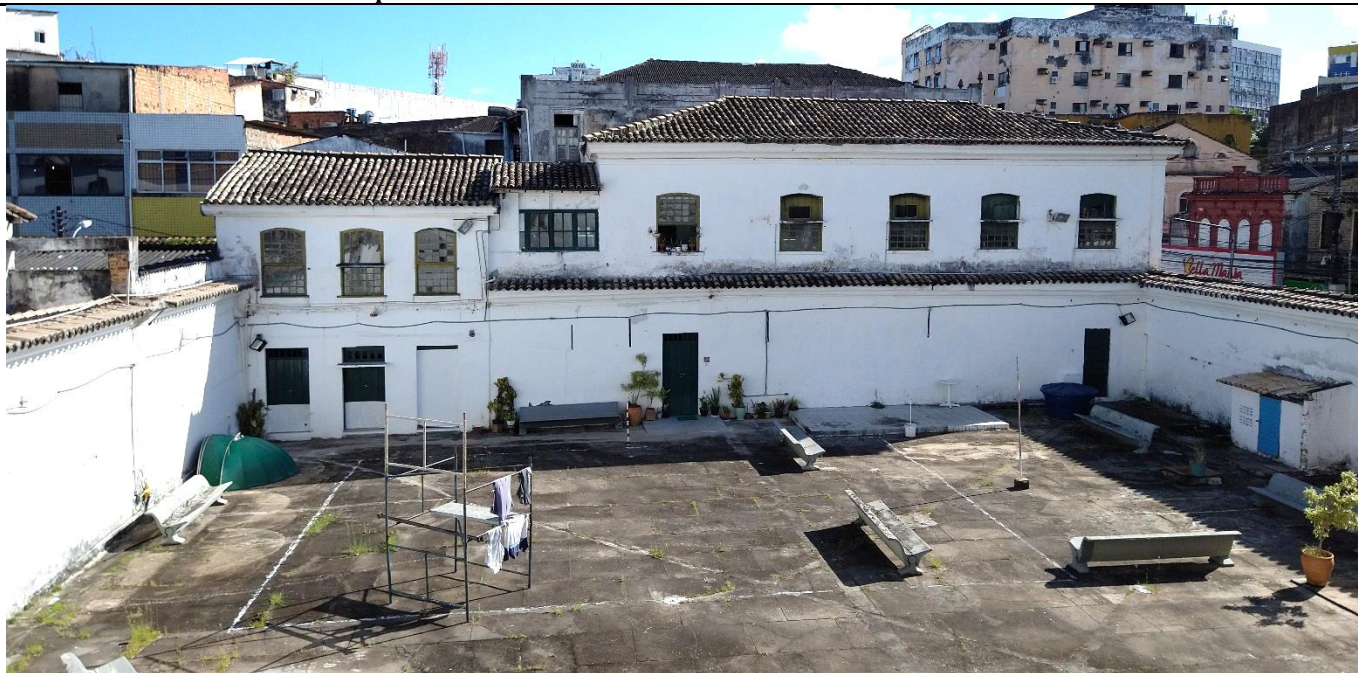
FOTO 63: Cobertura da casa do capelão e dos muros

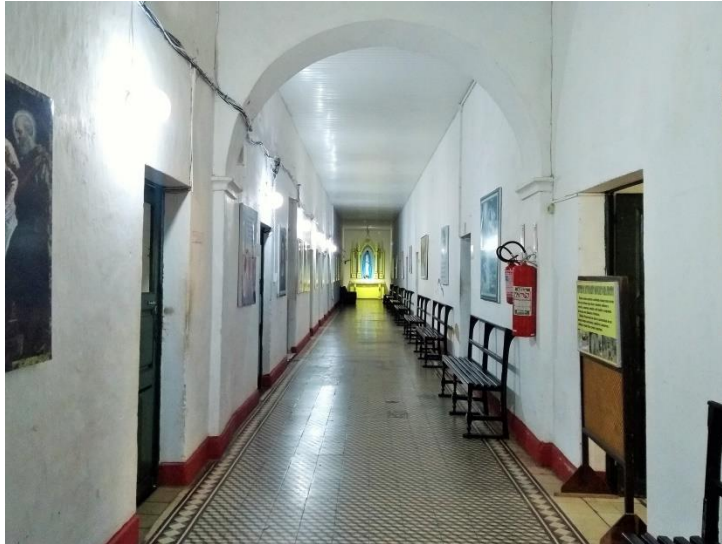
FOTO 76: Corredor do convento conectado à sala de coro

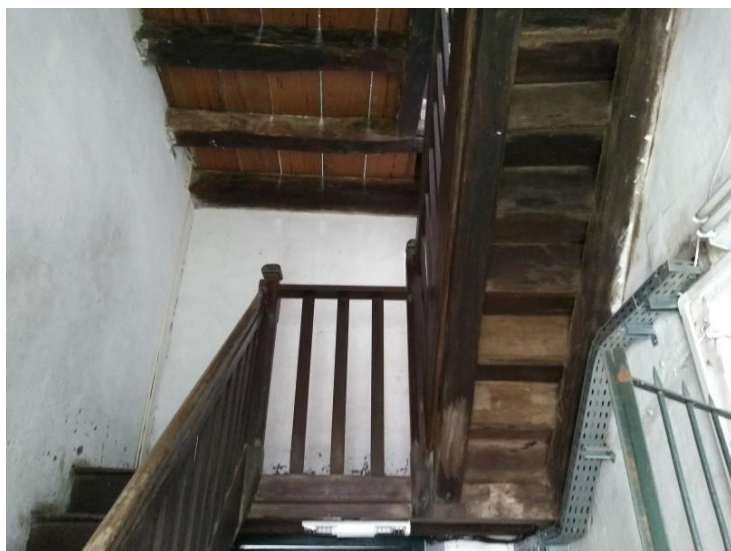
FOTO 93: Escada de acesso à Torre Sineira

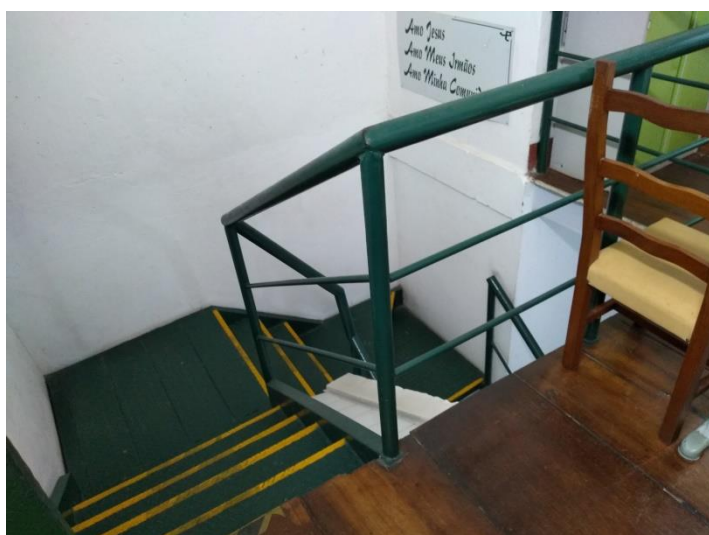
FOTO 95: Escada metálica do térreo do convento para o pátio do subsolo

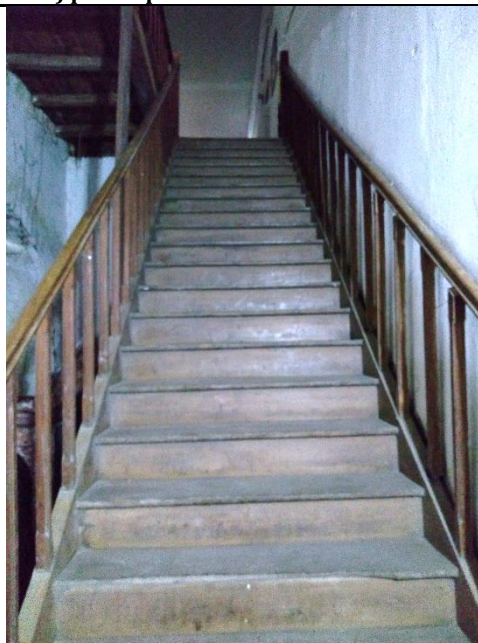
FOTO 96: Escada em madeira do térreo do convento (ao fundo) para o pátio do subsolo

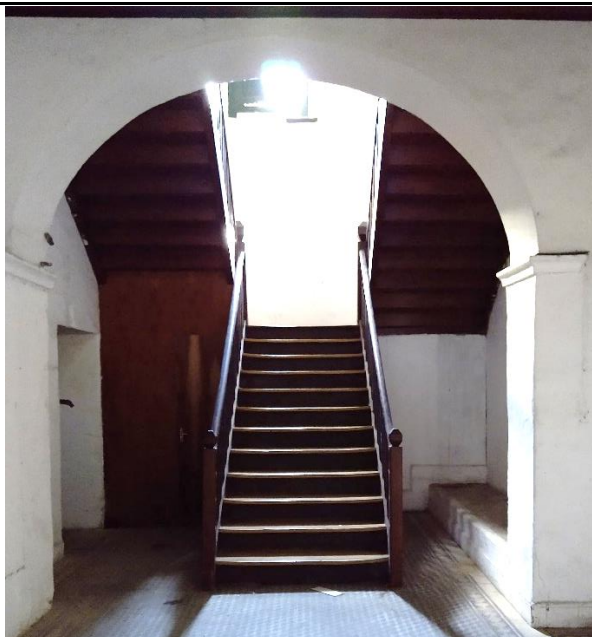
FOTO 97: Escada em madeira do térreo ao 1º pav. do convento

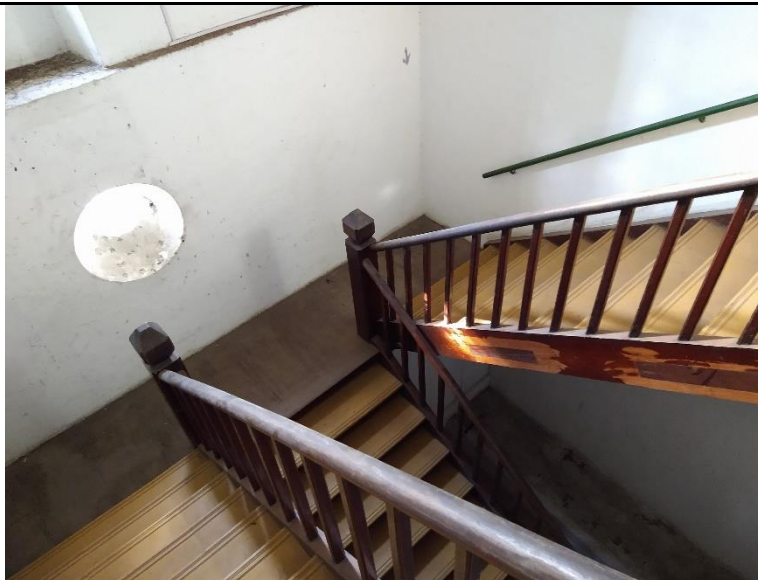
FOTO 98: Escada em madeira do térreo ao 1º pav. do convento

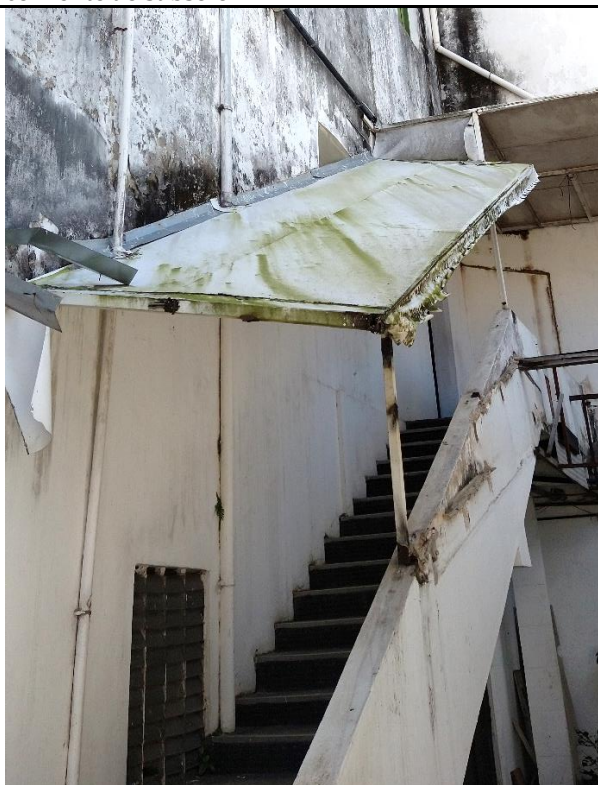
FOTO 99: Escada externa em concreto do térreo do convento ao subsolo

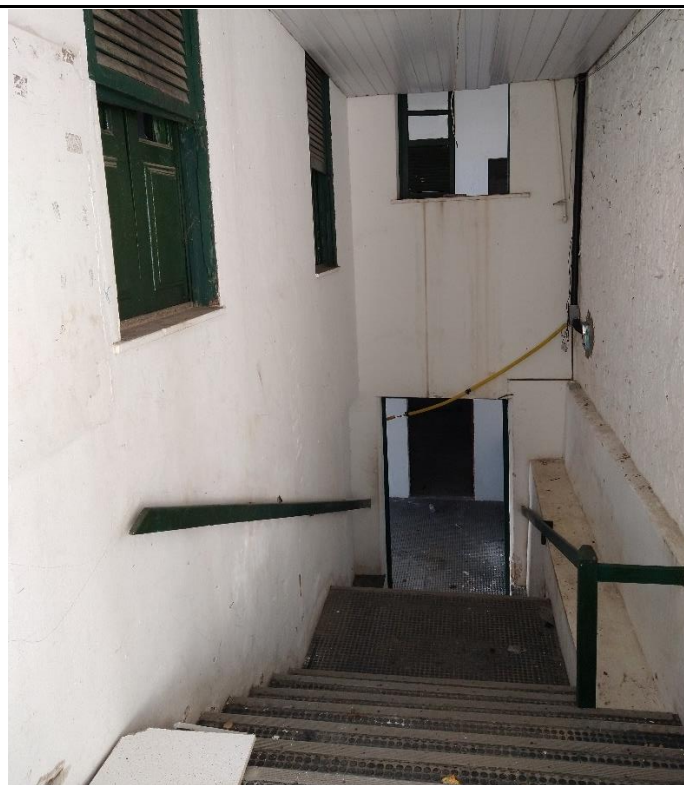
FOTO 100: Escada externa em concreto do pátio externo ao subsolo
