**ACESSIBILIDADE A EDIFÍCIOS HISTÓRICOS DE INTERESSE  
TURÍSTICO POR PESSOAS COM MOBILIDADE REDUZIDA: um  
estudo de exemplos representativos situados na Rota Acessível do  
Centro Histórico de Salvador**

Dissertação apresentada ao Programa de Pós-graduação em Arquitetura e Urbanismo da Faculdade de Arquitetura da Universidade Federal da Bahia, como requisito parcial para obtenção de grau de mestre.

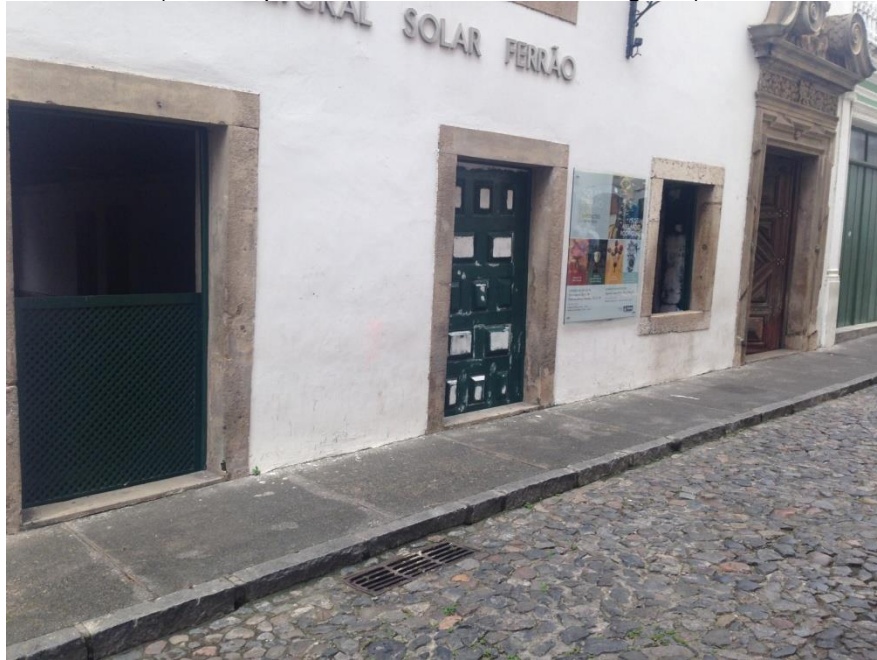
Figura 29: Passeio da Rota Acessível do CHS – trecho em frente ao Solar Ferrão (entrada para visitantes à direita na fotografia)

A calçada de acesso ao solar Ferrão (Figura 29) possui largura de 1,47 m, piso antiderrapante (concreto lavado), plano, sem ressaltos ou depressões na região próxima ao edifício.

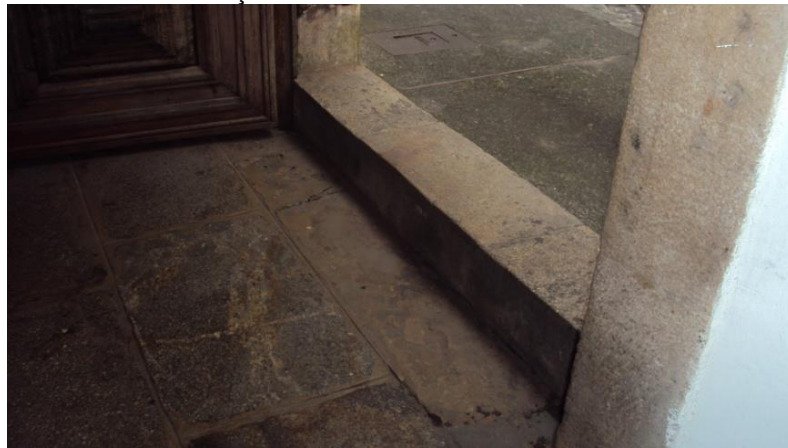
Para acessar o edifício pela portada principal há um degrau de 3,5 cm de altura para o lado da calçada e 26 cm de altura para o interior da edificação (Figura 30). Não há rampa nesse local, o que torna difícil o acesso desde a entrada da edificação. As outras portas, que também possuem desníveis, ficam eventualmente abertas para entrada do público. Há uma entrada pelos fundos, por onde se acessa o segundo subsolo. Essa entrada não pode ser usada como acesso alternativo para pessoas com dificuldade de locomoção, pois entre a praça localizada aos fundos do Solar ferrão (Praça das Artes, Cultura e Memória) e o edifício em questão existem desníveis e escadas.

Figura 30: Galeria Solar Ferrão – entrada de visitantes – desnível entre calçada e área interna.

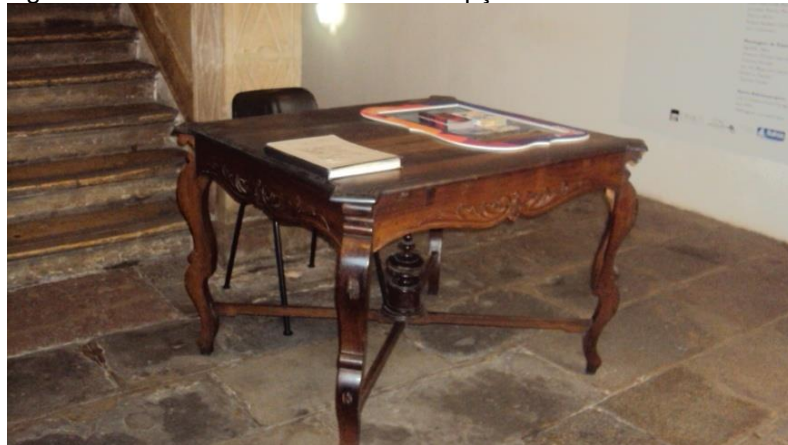
Figura 31: Galeria Solar Ferrão – Recepção de visitantes

A partir da portada principal, ocorre o controle de entrada de visitantes. Nesse vestíbulo de acesso existe uma mesa de atendimento em madeira com altura de 84 cm e espaço livre sob a mesa de 69,5 cm (Figura 31). Como não ultrapassa 85 cm, a

mesa tem altura na faixa prevista pela NBR 9050/2015 para o atendimento ao público, mas não permite a aproximação frontal da cadeira de rodas, pois para isso, a NBR 9050/2015 determina altura livre mínima de 73 cm abaixo da superfície da mesa ou balcão de atendimento. Em relação à circulação e aproximação frontal de uma cadeira de rodas, o espaço atende, uma vez que ultrapassa a medida do módulo de referência de 80 x 120 cm para aproximação frontal da mesa.

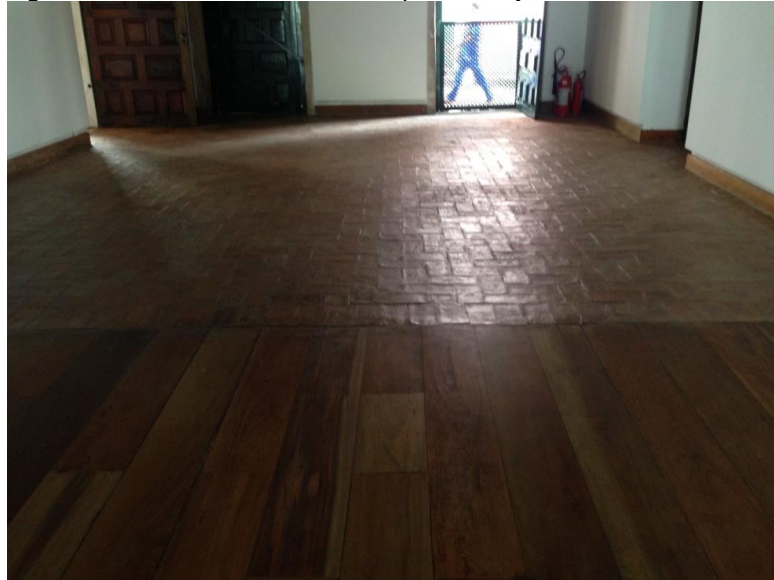
Figura 32: Galeria Solar Ferrão – piso em tijoleira e taboado

que 1 metro. O piso da galeria é composto de tijoleira e assoalho em tábua corrida, sem desníveis ou depressões nos locais onde ocorre a mudança de tipo de piso (Figura 32). Não havia nenhuma exposição no dia da avaliação física do espaço, mas esse fato não impossibilitou a análise do ambiente.

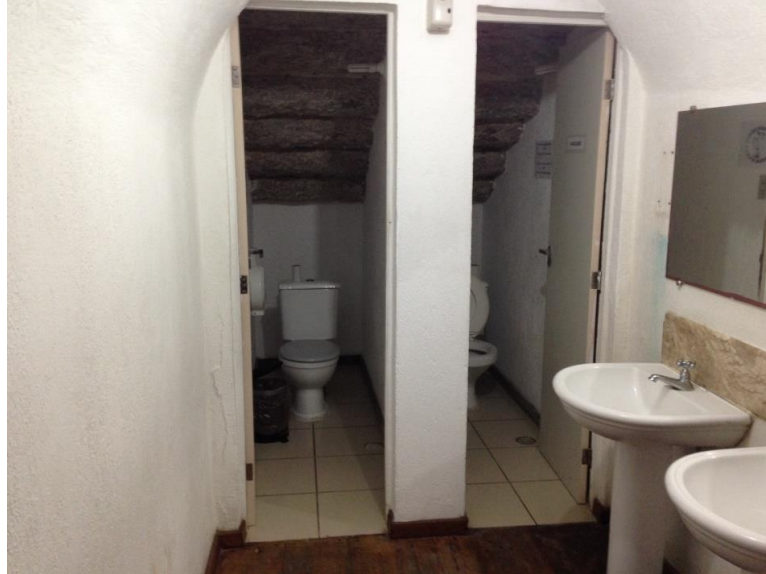
Os sanitários possuem acesso único para os usuários de gênero masculino ou feminino com porta com vão maior que 80 cm. Não são adaptados, com área de lavatórios também comum aos dois gêneros e apenas uma bacia sanitária feminina e outra masculina. Os lavatórios são de coluna, portanto não indicados para uso de cadeirantes. As bacias sanitárias se localizam no espaço do desvão da escada de acesso aos pavimentos superiores, sendo estreitos para possibilitar a instalação correta de acessórios como barras de apoio e o acesso e uso de pessoas com cadeiras de rodas (Figura 33).

Figura 33: Galeria Solar Ferrão – sanitários feminino e masculino

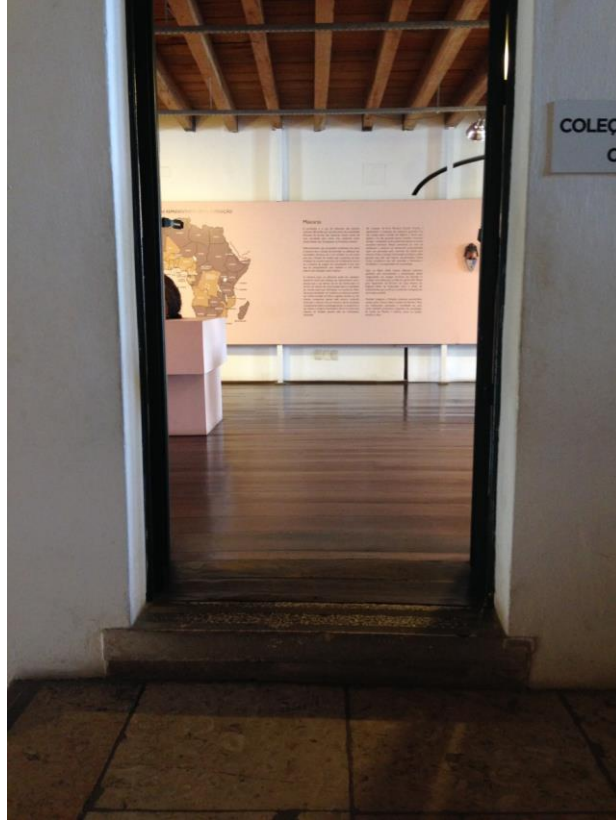
sinalização alerta de desnível de piso (Figura 34). A altura das placas informativas dos painéis das paredes é de 1,37 m.

Figura 34: Solar Ferrão – Porta de entrada da Exposição de Arte Africana Cláudio Masella

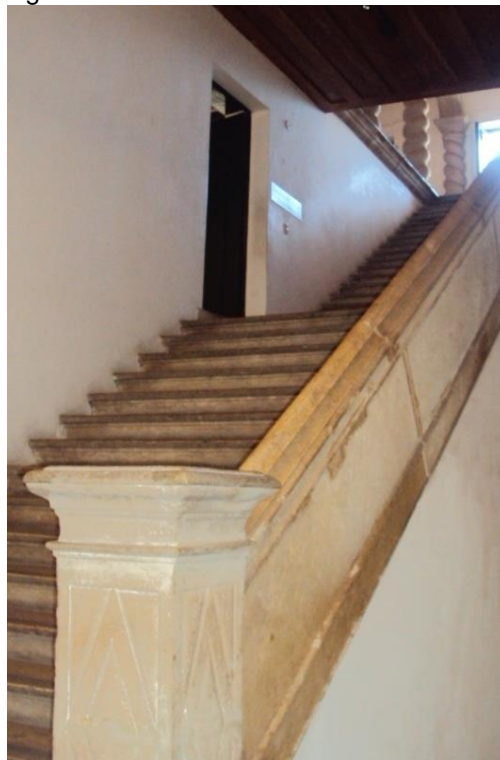
Para alcançar o pavimento nobre (2º pavimento) deve-se subir pela mesma escadaria de mármore (Figura 36). Não há elevadores na edificação, portanto toda a circulação vertical ocorre através das escadarias. Esse elemento possui, em uma das laterais, guarda-corpo em alvenaria com acabamento superior em mármore e altura de 1,10 m. Na outra lateral, apresenta parede em alvenaria sem corrimão. São dois lances de escada com 16 e 19 degraus cada.

Figura 36: Solar Ferrão – escadaria

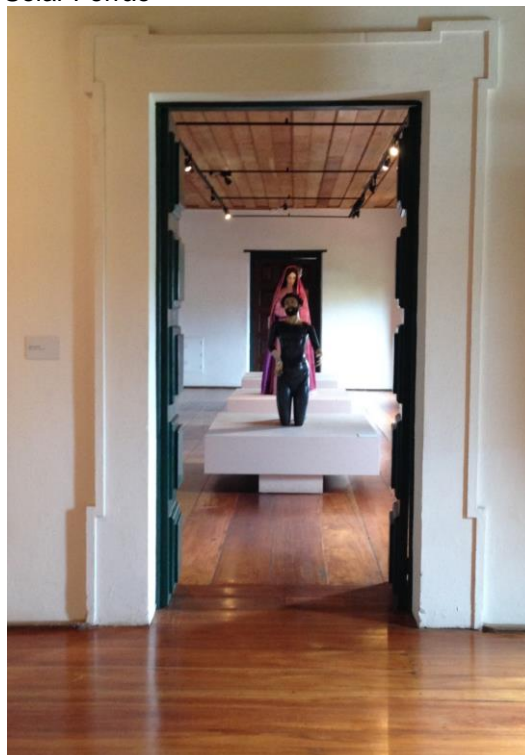
O piso de todo o pavimento é em assoalho de tábua corrida, sem desníveis ou depressões (Figura 37). As mesas expositoras com as obras de arte encontram-se dispostos distantes umas das outras, proporcionando uma circulação livre por todos os salões. As mesas expositoras possuem altura variando entre 46 a 106 cm. As placas informativas das obras estão afixadas sobre essas mesas, sempre próximas à quina, situação que facilita a aproximação de um cadeirante para a leitura das informações (Figura 38). As placas informativas dos painéis instalados nas paredes estão entre 132 e 142 cm do piso. As portas entre os salões têm, no mínimo, 104 cm de largura e o acesso ao terraço externo não apresenta qualquer obstáculo ou desnível, apesar da transição do piso de madeira da área interna para mármore na área externa.

Figura 37: Museu Abelardo Rodrigues – Solar Ferrão

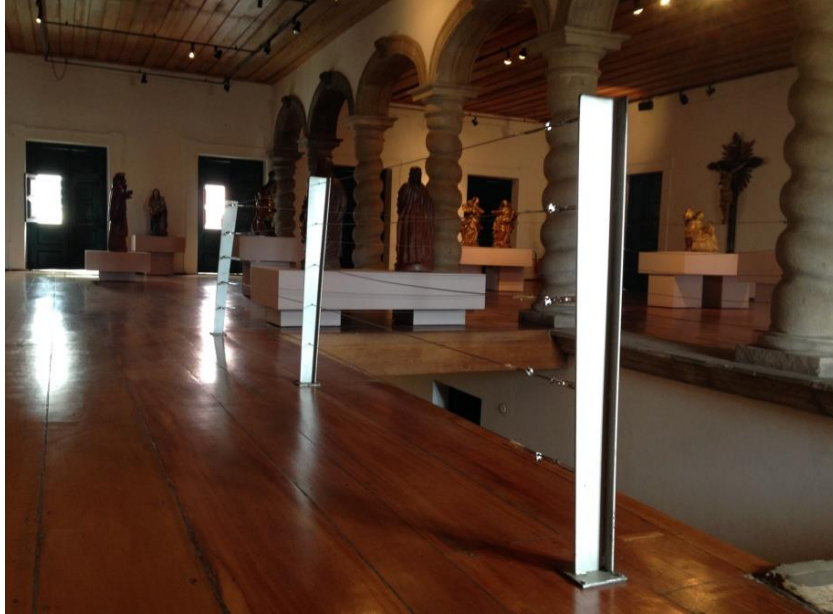
Ao redor da escadaria, como não há nenhum elemento original para proteção de quem circula pelo salão principal, foram instalados guarda-corpos de metal e cabos de aço com altura de 1,28 m (Figura 39). As peças (montantes) de metal estão firmemente afixadas no piso e os cabos de aço estão firmes e esticados. Visualmente esse guarda-corpo como elemento contemporâneo é leve, discreto e cumpre sua função de delimitar a área aberta da escadaria.

Figura 39: Museu Abelardo Rodrigues – Solar Ferrão – Guarda-corpo

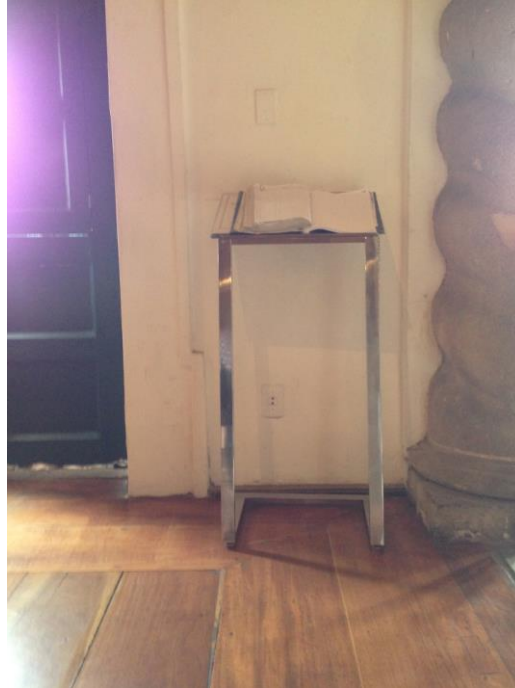
Nas salas de exposição estão disponíveis um pedestal similar a um púlpito para o visitante registrar sua assinatura no livro de visitas (Figura 41). Suas dimensões são 107 cm de altura, na parte da frente, e 48 de largura. Como não possui recuo frontal, e sua altura é maior que 90 cm, um usuário de cadeira de rodas tem dificuldades de utilizar o equipamento.

Figura 41: Museu Abelardo Rodrigues  
Solar Ferrão – Pedestal para assinatura dos  
visitantes.

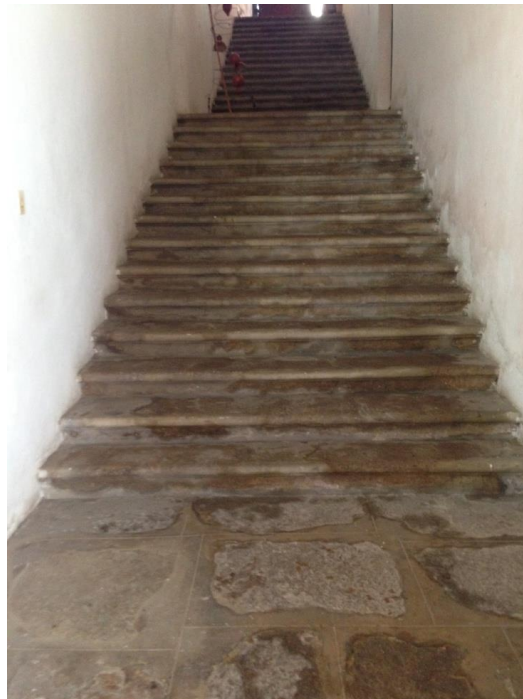
Para sair do Solar Ferrão, o visitante deverá retornar ao vestíbulo principal de entrada, subindo os 30 degraus (Figura 42), ultrapassando novamente a portada principal, alcançando a via externa e a rota acessível.

Figura 42: Solar Ferrão – escadaria de  
acesso aos subsolos

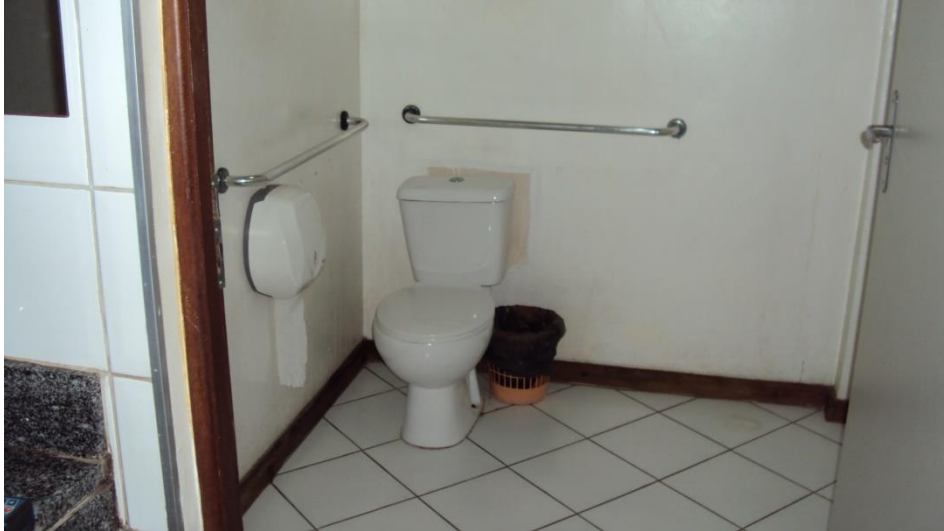
Salienta-se que, apesar desses sanitários serem considerados acessíveis, apresentam muitos itens não conformes, o que denota a falta de observância dos requisitos exigidos pela NBR 9050/2015.

Figura 43: Solar Ferrão – sanitários acessíveis

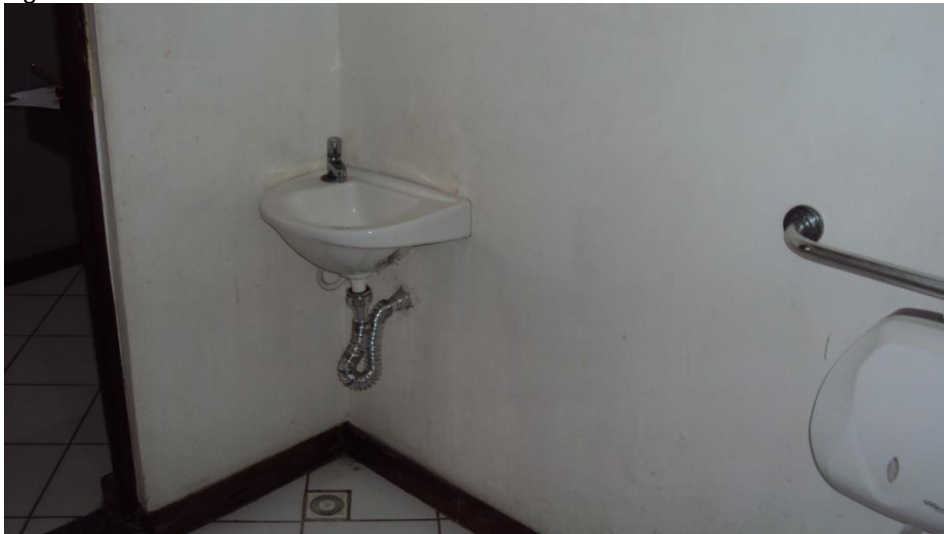
Figura 44: Solar Ferrão – sanitários acessíveis – lavatório sem coluna

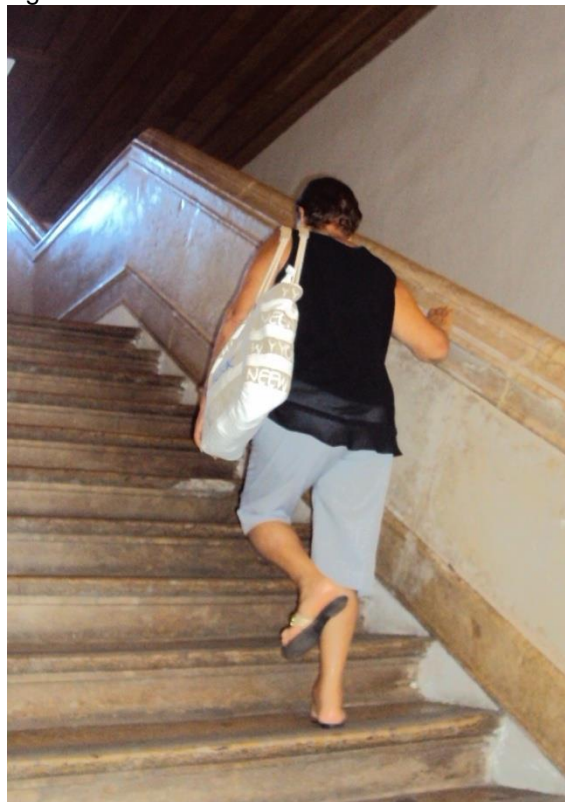
corrimão. Na inexistência desse equipamento se dirigiu à parede lateral da escada para buscar apoio com as mãos (Figura 50). Subiu a escadaria de forma vagarosa, apoiada na parede lateral. Circulou com facilidade por todos os ambientes, observou que os objetos expostos e as placas informativas estavam bem visíveis e legíveis (Figura 51). De acordo com a participante, pessoas com maior dificuldade de locomoção e cadeirantes precisarão da ajuda de terceiros para participar de todas as atividades realizadas no local, devido principalmente ao número de escadas e desníveis entre alguns ambientes.

No final da visita comentou que, para ela, descer as escadarias foi mais difícil que subir, pois a falta de corrimão provoca insegurança.

Figura 50: Solar Ferrão – escadaria – visita 01

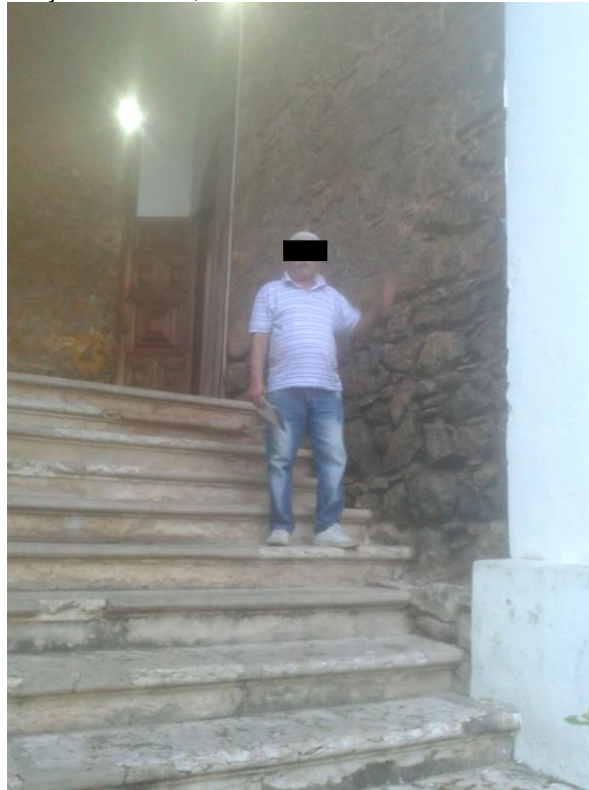
A saída foi realizada pelo acesso dos fundos, já que este se interliga com a Praça das Artes e o estacionamento utilizado (Figura 54). Fez esta opção, para evitar subir dois lances de escadas com 30 degraus no total. Por essa saída, existe uma escadaria em mármore com alguns degraus danificados na borda, que podem provocar acidentes (Figura 55).

Figura 54: Solar Ferrão – escadaria de acesso à Praça das Artes, Cultura e Memória

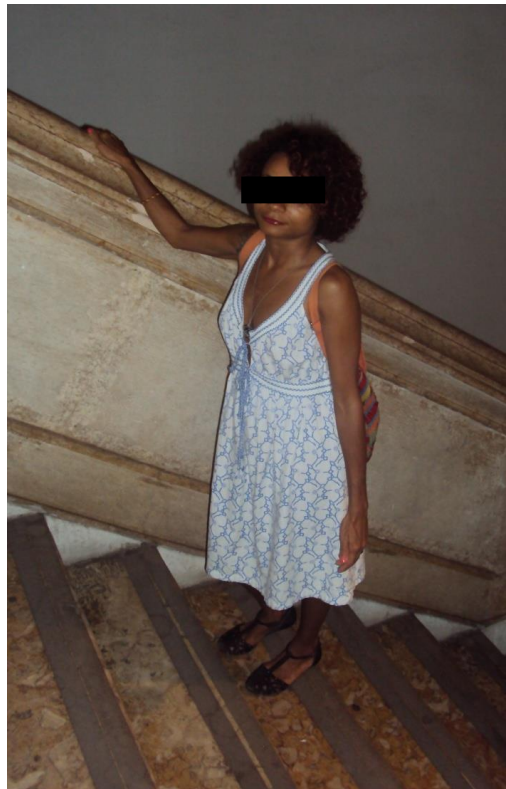
Seguiu para a escadaria com o intuito de visitar o pavimento denominado entressolho. Nesse momento, mostrou necessitar de apoio para subir as escadas (Figura 56), quando prontamente foi questionada pela funcionária do local se precisaria de ajuda para subir. Subiu o primeiro lance apoiada de um lado pelo corrimão da escadaria e do outro com o apoio do braço da pesquisadora que a acompanhava. Visitou a exposição de arte Africana com facilidade e seguiu para o pavimento nobre. Utilizou a escadaria da mesma forma, comentando que o corrimão é muito alto e de material liso (mármore).

Figura 56: Solar Ferrão – participante subindo a escadaria – Visita 03

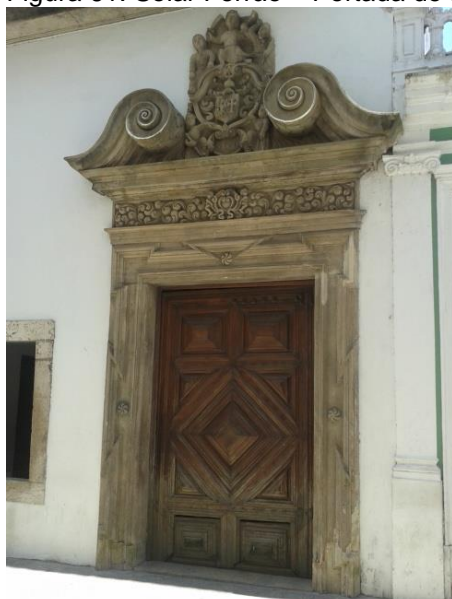
Assim considerado, essa entrada acessível ao cadeirante poderá ser pela portada de menor desnível, citada anteriormente, que também se caracteriza por ser a entrada de acesso de maior número de pessoas ao edifício. O acesso aos demais ambientes e equipamentos se fará a partir dessa entrada (Figura 61).

Figura 61: Solar Ferrão – Portada de acesso

Para a parte interna com desnível de 26 cm, a rampa deverá possuir inclinação máxima de 8,33%, já que o espaço à frente da porta permite o avanço da rampa. Como não há parede na lateral esquerda da entrada, deve-se instalar uma guia de balizamento com altura mínima de 0,05 m na lateral da rampa. A rampa interna deverá ser instalada de forma que se permita a reversibilidade da instalação. O material que se sugere é estrutura metálica com piso emborrachado, lembrando que o piso existente não deverá ser retirado ou danificado. Para o acesso entre o hall de entrada e a Galeria Solar Ferrão, a rampa deverá seguir a mesma inclinação e materiais citados para a parte interna do acesso ao imóvel.

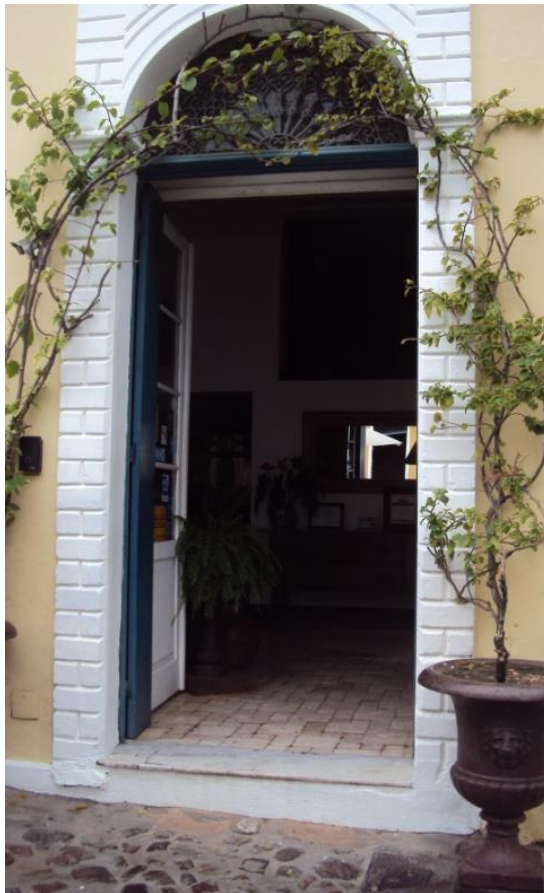
Na entrada do hotel, a porta principal tem largura de 1,28 m, atendendo bem às necessidades de acesso, mas o usuário encontrará uma barreira, devido à existência de um degrau de 20 cm de altura entre a calçada e o interior do hotel (Figura 65). Um vestíbulo de entrada recebe o visitante que poderá se dirigir à direita para a recepção do hotel ou para a esquerda em direção ao restaurante e bar. Nas duas direções, há um desnível de 12 cm de altura, devidamente sinalizado com faixa de alerta de piso na cor vermelha, pois o piso da recepção e da área do restaurante é mais baixo que o do vestíbulo (Figura 66).

Figura 65: Praça Anchieta, nº 16/18  
Porta de acesso ao hotel

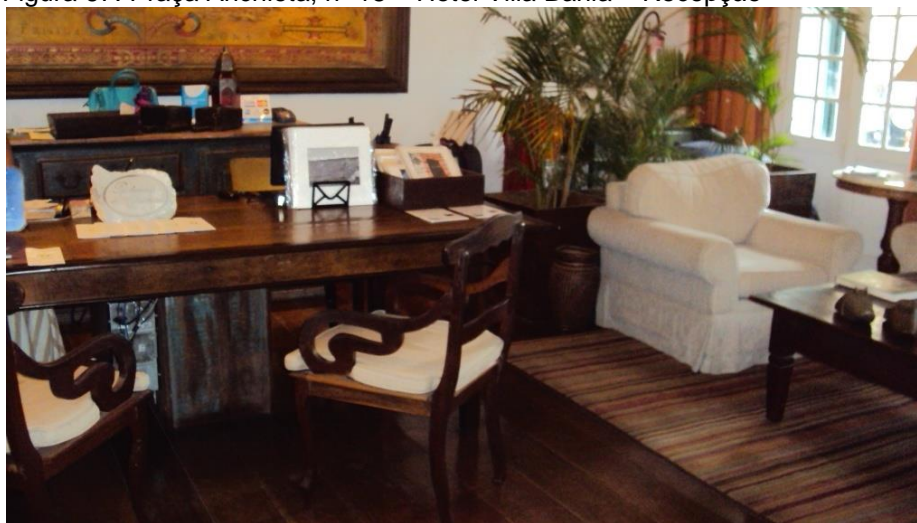
A área de circulação no ambiente da recepção é ampla. Para o hóspede efetuar o seu registro, não existe um balcão e, sim, uma mesa em madeira com cadeiras à frente (Figura 67). A área permite a aproximação à mesa para o cadeirante, mas a mesa não permite a aproximação frontal, já que a altura do tampo é de 77 cm e a área livre sob a mesa é de 63,5 cm, sendo 73 cm a altura mínima necessária para a cadeira encaixar sob a mesa.

Figura 67: Praça Anchieta, nº 18 – Hotel Villa Bahia – Recepção

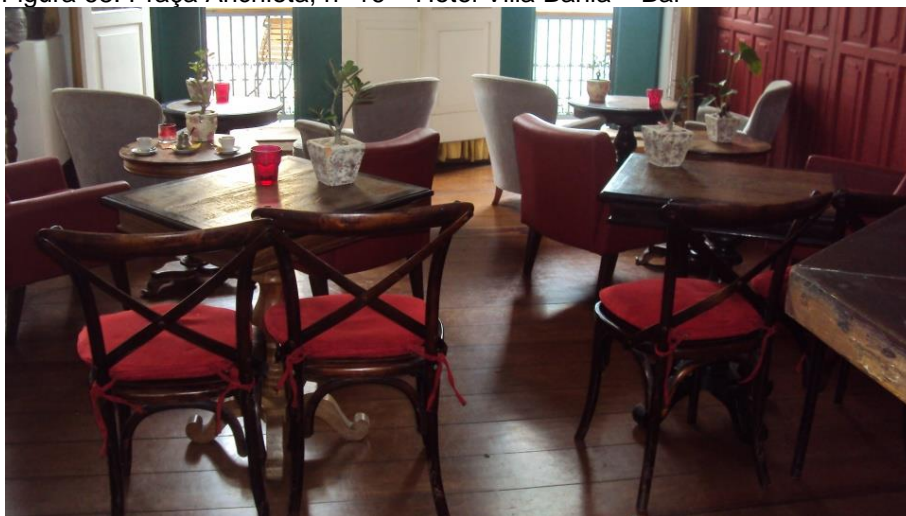
Figura 68: Praça Anchieta, nº 16 – Hotel Villa Bahia – Bar

No restaurante e bar, a área para circulação entre os ambientes atende aos requisitos, com distância média de 1,10 m entre os móveis. Na área de mesas do bar, não há atendimento aos requisitos, uma vez que as mesas e cadeiras encontram-se muito próximas umas das outras e a altura livre sob as mesas é de apenas 69 cm (Figura 68). A mesma altura se apresenta também sob as mesas do restaurante (Figura 69). Entre o restaurante e o pátio externo, também utilizado com área do restaurante, com mesas e cadeiras do mesmo modelo, encontram-se três portas de folha dupla com largura mínima de 1,16 m. Há um pequeno desnível nas soleiras dessas portas que variam entre 3 e 5 cm de altura (Figura 70). Apesar das portas largas, a distribuição das cadeiras no ambiente impede o acesso livre de uma cadeira de rodas e os desníveis, mesmo pequenos são maiores que 1,5 cm, já exigindo uma pequena rampa para facilitar o acesso.

Em relação ao mobiliário, recomenda-se a substituição da mesa da recepção por outro modelo, também em madeira, condizente com o estilo da decoração, mas que possibilite a aproximação frontal do cadeirante. Em relação às mesas do bar e do restaurante, 5% do total deverão ser substituídos por outras que possibilitem a aproximação frontal, com altura mínima de 73 cm na parte inferior do tampo, conforme itens 9.3.2 e 10.8 da NBR 9050/2015 (Figuras 87 e 88).

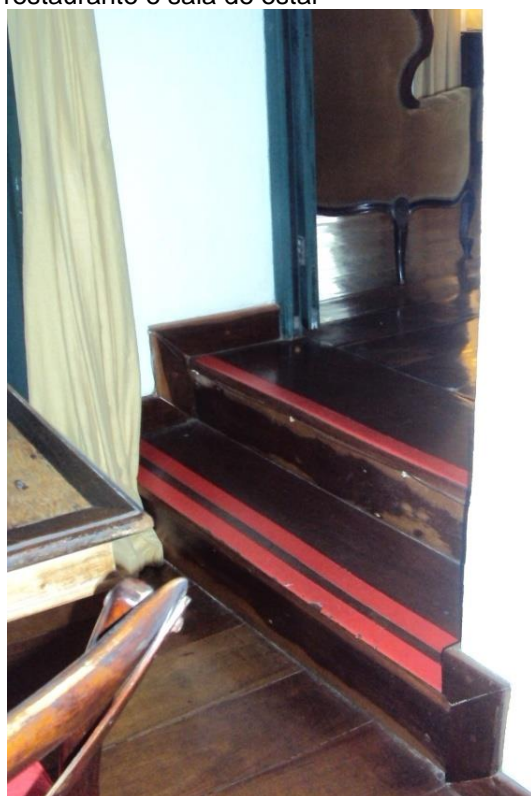
Entre o salão do restaurante e a sala de estar de uso exclusivo de hóspedes (Figura 71), a porta, também de duas folhas, possui largura de 1,26 m, mas encontram-se dois degraus de 19 cm de altura e 30 cm de passo (largura do piso). A área de circulação nesse ambiente é livre e ampla. Da sala de estar existe acesso para outro pátio externo, originalmente pertencente ao edifício nº 18, onde se localiza a piscina e a *mikvé*. Apesar de ser área de uso dos hóspedes, o hotel permite o acesso de visitante, uma vez que muitas pessoas solicitam conhecer a *mikvé*, elemento que revela e atesta a importância histórica do imóvel. Entre a sala de estar e a área da piscina a porta com 1,21 m de largura também atende aos requisitos de acessibilidade, mas há um desnível de 5 cm na soleira entre os ambientes (Figura 72).

Figura 71: Praça Anchieta, nº 16/18  
Hotel Villa Bahia – degraus entre  
restaurante e sala de estar

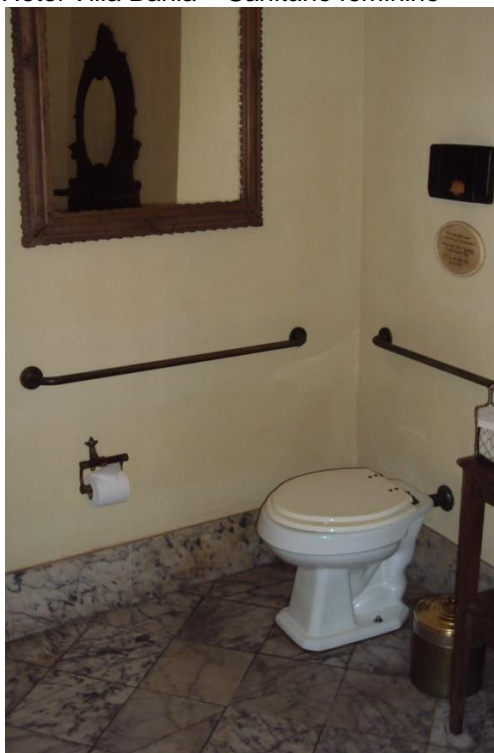
O usuário que necessite utilizar os sanitários deverá se dirigir ao saguão de recepção, acessar o corredor à esquerda que possui largura de 2,06 m. Nesse corredor se localizam dois sanitários. O feminino (Figuras 73 e 74), parcialmente adaptado, possui porta de acesso de 89 cm de largura e maçaneta do tipo argola. Essa porta é pesada e quando aberta, possui vão livre de, no máximo, 79,5 cm. Possui molas e, por isso, o usuário deve segurá-la firmemente para conseguir entrar no sanitário. A avaliação do sanitário feminino apresenta-se no Quadro a seguir:

Figura 73: Praça Anchieta, nº 18  
Hotel Villa Bahia – Sanitário feminino

Pelo menos um dos sanitários disponíveis deve ser adaptado. Recomenda-se que o sanitário feminino, por possuir área maior e já estar parcialmente adaptado, passe a ser um sanitário família ou unissex totalmente adaptado, com todos os equipamentos determinados pela NBR 9050/2015, de maneira que possa ser utilizado por pessoa em cadeira de rodas com acompanhante, de sexos diferentes. O sanitário masculino se converte em um sanitário também unissex.

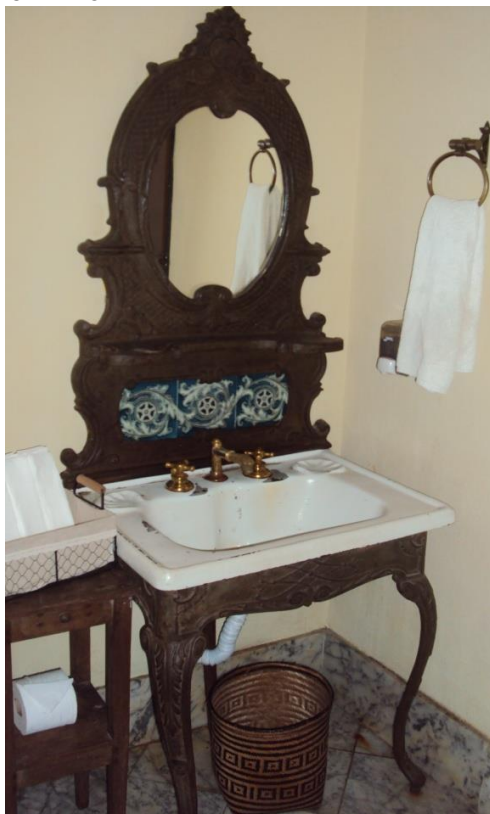
Figura 74: Praça Anchieta, nº 18  
Hotel Villa Bahia – Lavatório do sanitário feminino

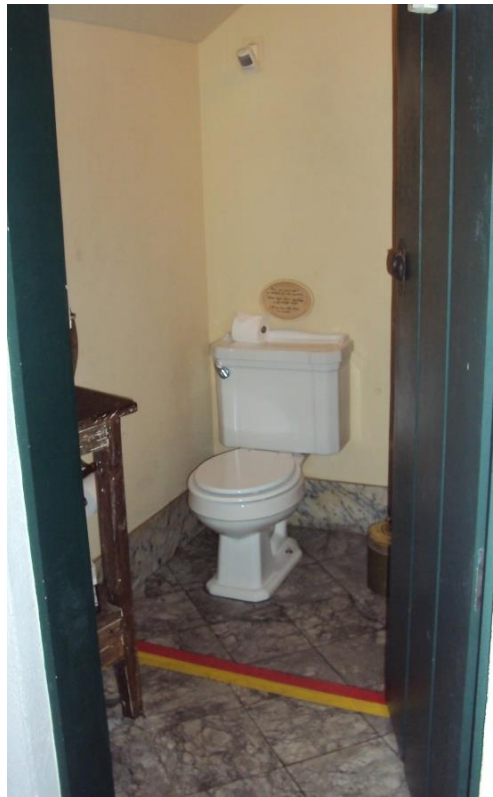
O sanitário masculino (Figura 75) não atende a pessoas com deficiência e apresenta características que dificultam seu uso por idosos ou por pessoas com mobilidade reduzida. Possui porta com largura de 68 cm e existe um degrau entre a área em frente ao lavatório e a área da bacia sanitária. Esse desnível é sinalizado com faixa de alerta no piso (Figura 76), mas, apesar do cuidado em sinalizar o desnível, essa característica impossibilita o uso pelo cadeirante e causa desconforto aos outros usuários.

Figura 75: Praça Anchieta, nº 18  
Hotel Villa Bahia – Sanitário masculino

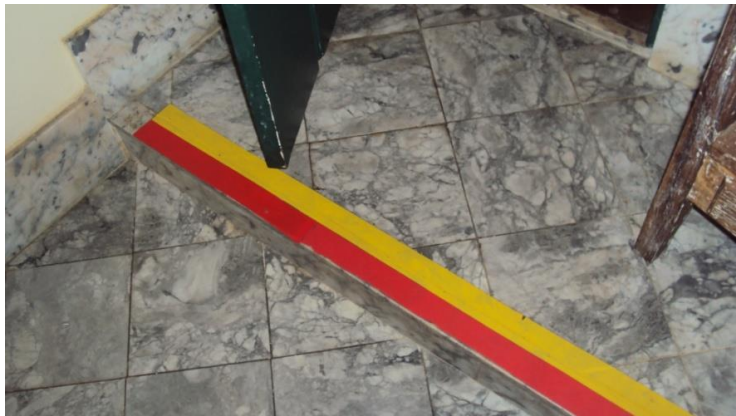
Figura 76: Praça Anchieta, nº 18, Hotel Villa Bahia.  
Desnível do sanitário masculino

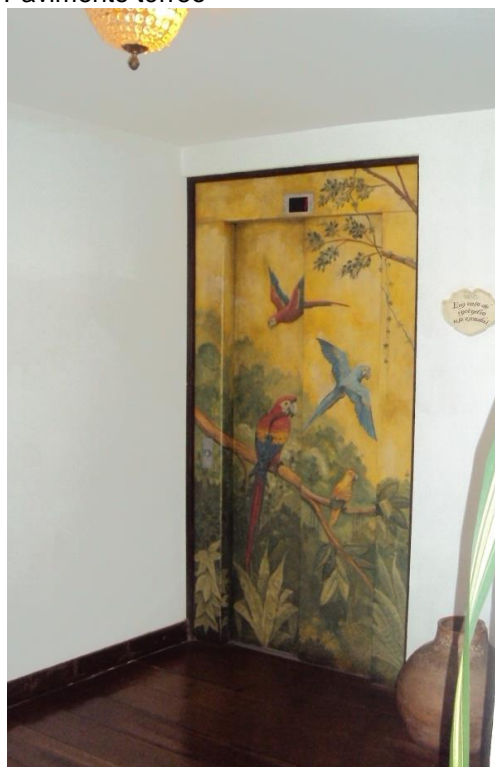
O hotel possui elevador (Figura 77), cujo acesso é feito através da área da recepção. Este equipamento foi instalado na parte do estabelecimento pertencente ao imóvel nº 16, ou seja, não faz parte da edificação tombada pelo IPHAN. O elevador possui cabine com dimensões 0,95 x 1,16 m. Sua porta de acesso tem 0,80 m de largura. A largura da porta atende à NBR 9050/2015, mas suas dimensões não, pois as medidas mínimas determinadas são 1,10 x 1,40 m para elevadores instalados após a sua vigência e 1,00 x 1,25 m para elevadores já existentes (ABNT, 2000).

Figura 77: Praça Anchieta, nº 16/18  
Hotel Villa Bahia – Porta do elevador  
Pavimento térreo

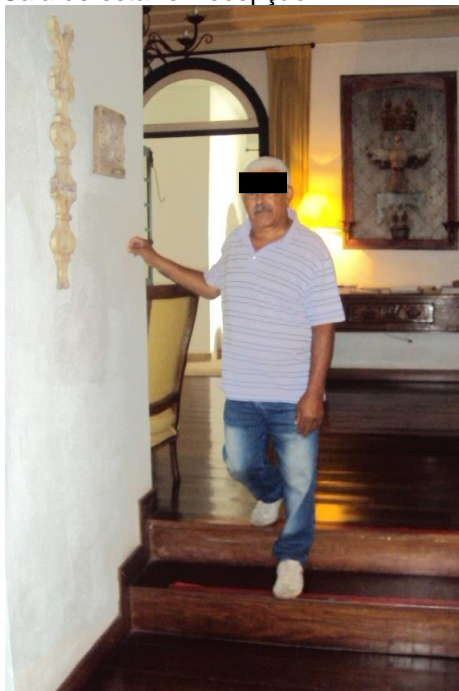
Figura 80: Praça Anchieta, nº 18  
Hotel Villa Bahia – Desnível entre  
Sala de estar e Recepção

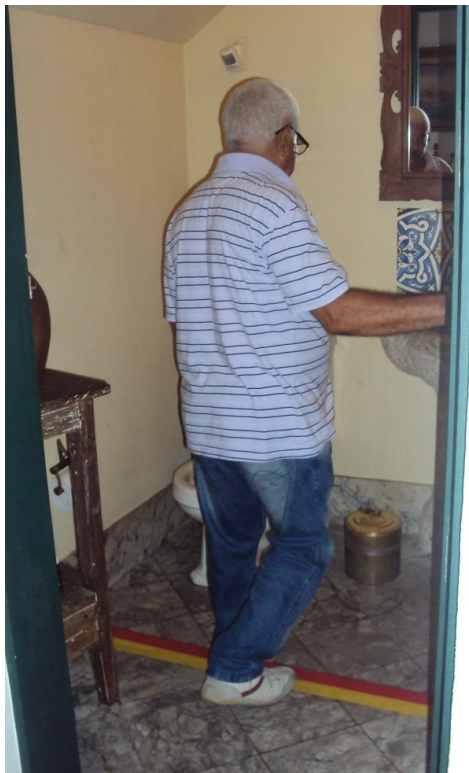
Em seguida entrou no Hotel e circulou pelas áreas da recepção, restaurante e bar (Figura 79), sala de estar e área da piscina, onde observou a *mikvé* e realizou a leitura das informações. Voltou pela circulação entre a sala de estar e a recepção (Figura 80), parando no sanitário masculino para simular a sua utilização. De imediato observou e criticou a existência de um degrau no interior do sanitário (Figura 81).

Figura 81: Praça Anchieta, nº 18  
Hotel Villa Bahia – Sanitário masculino

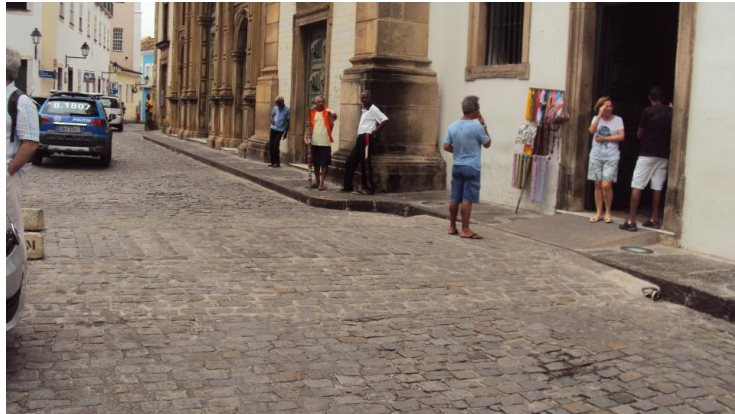
A Rota Acessível do CHS alcança a Igreja de São Francisco, onde foi instalada uma travessia de pedestres e rampas em frente ao acesso à portaria do convento (Figura 90). Esse é o acesso utilizado rotineiramente por visitantes. Apenas nos horários das missas, a porta principal da Igreja e a passagem entre a portaria e a igreja ficam abertos.

Figura 90: Acesso à Igreja de São Francisco integrado à Rota Acessível do CHS – entrada de visitantes

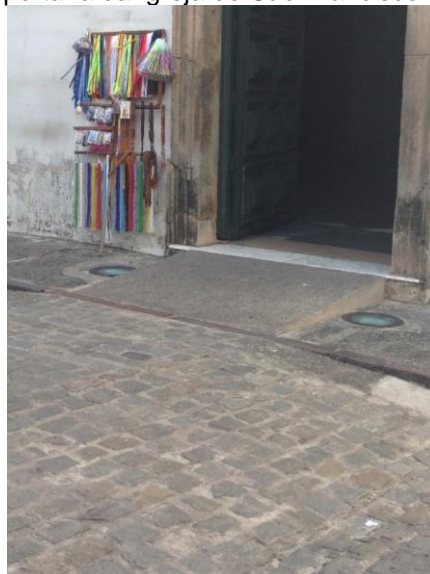
No acesso ao interior do convento foi instalada uma rampa com o mesmo material do passeio, ou seja, concreto ciclópico (Figura 91). Essa rampa possui inclinação variando de 9 a 11%. Não há faixa de circulação da calçada em frente à rampa, pois esta desemboca diretamente na faixa para travessia de pedestre. A rampa não possui guia lateral e suas bordas não são rampadas, como previsto na NBR 9050/2015. Dessa forma, a própria rampa causa uma barreira ao pedestre que circula pela calçada em frente à Igreja. A porta de acesso à portaria tem largura de 1,52 m e soleira em mármore nivelada com a rampa de acesso externo e o piso do interior da edificação

Figura 91: Rampa de acesso à portaria da Igreja de São Francisco

EDIFÍCIO	ITEM	RECOMENDAÇÕES	OBSERVAÇÕES QUANTO AOS CUIDADOS EM EDIFICAÇÕES TOMBADAS
Igreja de São Francisco	Acesso externo	Atende aos requisitos.	
	Acesso ao edifício	Instalar abas laterais na rampa.	
	Circulação interna	Substituir rampas existentes por rampas com a inclinação adequada.	Elemento removível para não causar danos ou impactos negativos ao patrimônio. Conforme o pensamento de Viollet-le-Duc, deve-se ceder às necessidades presentes, mas com uso de novos materiais. A integridade do monumento deve ser garantida, de acordo com o pensamento de Riegl.
	Sanitários	Adequar à NBR 9050/2015.	Solicitar autorização do IPHAN. Sanitários existentes, não necessitando de intervenções agressivas. Conforme o pensamento de Viollet-le-Duc, deve-se ceder às necessidades presentes. O registro da data da intervenção é uma recomendação de Boito que deverá ser atendida.
	Mobiliário	Instalar balcão para aquisição de entrada com dimensões de acordo com a NBR 9050/2015.	Elementos com design e matérias contemporâneos. Elemento removível para não causar danos ou impactos negativos ao patrimônio. Viollet-le-Duc e Boito defendem o uso de novos materiais. Brandi recomenda que a intervenção não crie um falso histórico.

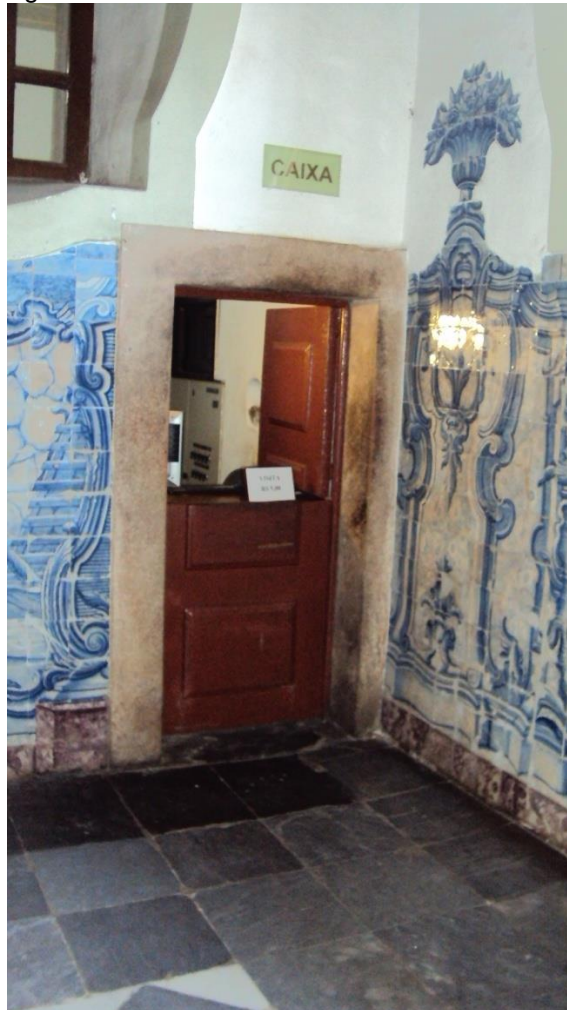
Na portaria ocorre a venda de ingressos para a visita à igreja e demais áreas. O balcão para compra de ingresso é em madeira, acoplado a um vão de porta com altura de 1,67 m (Figura 92). O visitante, com altura próxima ou superior a essa, deverá se inclinar ou abaixar para realizar a compra do bilhete. A largura do vão é de 0,77 m e a altura do balcão é de 0,90 m. Não há recuo frontal para aproximação de cadeira de rodas. O espaço para circulação na portaria é amplo, livre e desimpedido. O piso é regular, em mármore, e, nessa área, o visitante já observa as pinturas e azulejos nas paredes laterais e no teto.

Figura 92: Igreja de São Francisco. Guichê para compra de ingresso

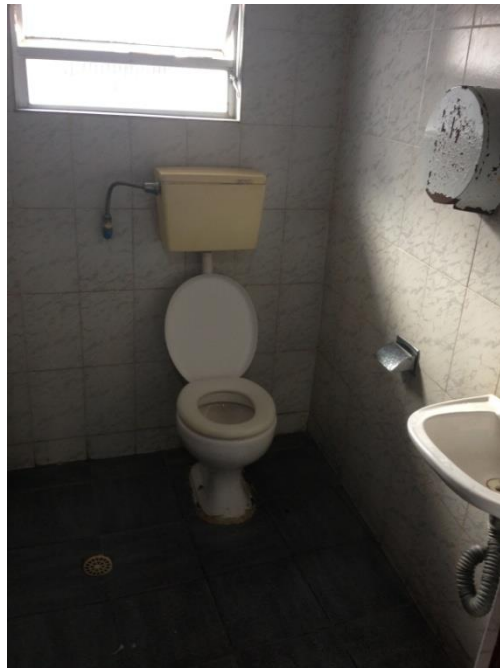
Figura 93: Igreja de São Francisco  
Sanitário feminino - visitantes

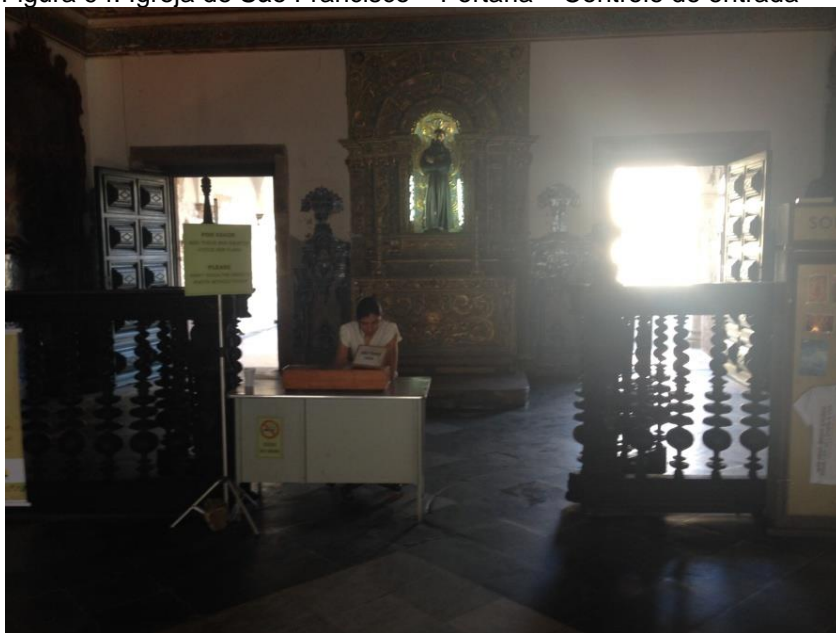
Para conhecer o claustro, a igreja e demais ambientes abertos à visitação pública, o visitante deve apresentar o bilhete de ingresso ao funcionário responsável pelo controle de entrada. Ao entregar o bilhete, o visitante passa entre a mesa onde fica o funcionário e a balaustrada de jacarandá existente na portaria (Figura 94). O espaço livre é de 91 cm. A porta entre a portaria e o claustro, por ter um desnível de 3 cm na soleira, possui uma rampa de placa OSB (*Oriented Strand Board*) para tapume com inclinação de 6,6% (Figura 95). Toda a área do claustro pode ser acessada sem dificuldades. O piso é nivelado e o acesso à área central descoberta pode ser realizado através de uma rampa com 1,16 m de largura e inclinação de 17,5% (Figura 96). Em frente a essa rampa, já na área descoberta, foram colocadas, provisoriamente, pedras pertencentes à última obra de restauro realizada no convento (Figuras 97 e 98). Apesar de provisório, esse volume de pedras já se encontra coberto de limo e está a 1,03 m da rampa de acesso, atrapalhando o percurso de quem deseja circular pela área descoberta do claustro.

Figura 94: Igreja de São Francisco – Portaria – Controle de entrada

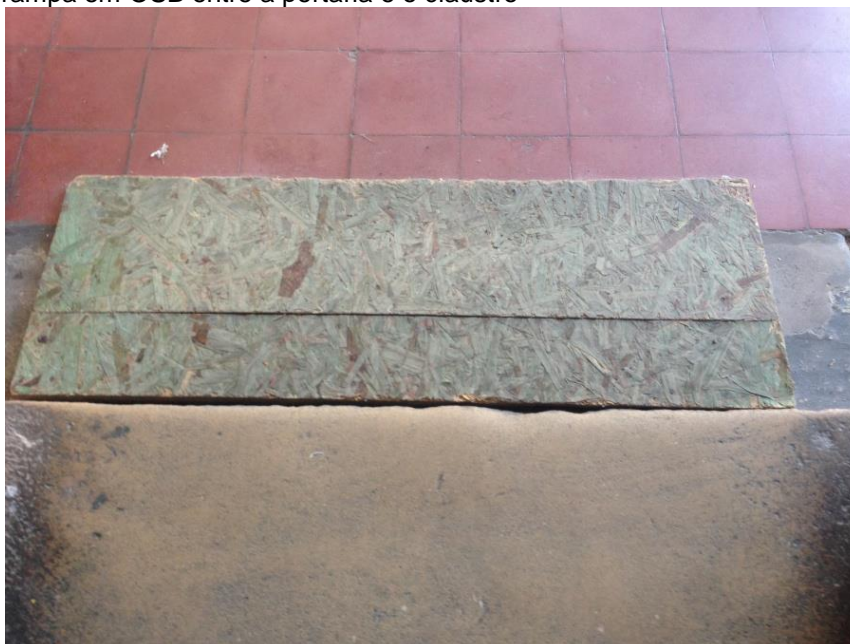
Figura 95: Igreja de São Francisco – Soleira (parte inferior da imagem) e rampa em OSB entre a portaria e o claustro

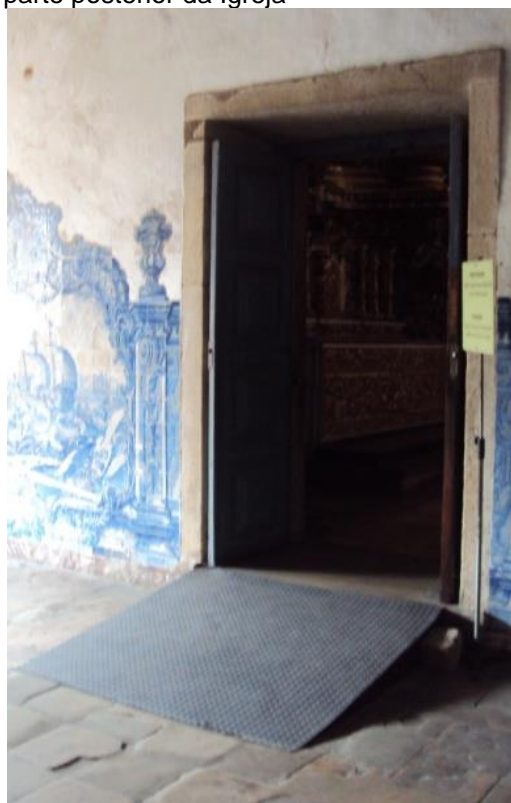
Seguindo em direção à igreja, o piso da área adjacente ao claustro, de pedra, possui partes danificadas (Figura 99). Nessa área, a porta de acesso à igreja (entrada pela parte posterior, próximo ao arco-cruzeiro) possui 1,13 m de largura e uma rampa para vencer o desnível de 19 cm. Essa rampa tem largura de 1,49 m e inclinação de 13,8%. É uma rampa com estrutura em madeirite, forrada com emborrachado preto (Figura 100). Importante observar que as rampas do Convento de São Francisco possuem caráter provisório e podem ser retiradas e recolocadas sem causar qualquer dano ao patrimônio.

Figura 100: Igreja de São Francisco – entrada pela parte posterior da Igreja

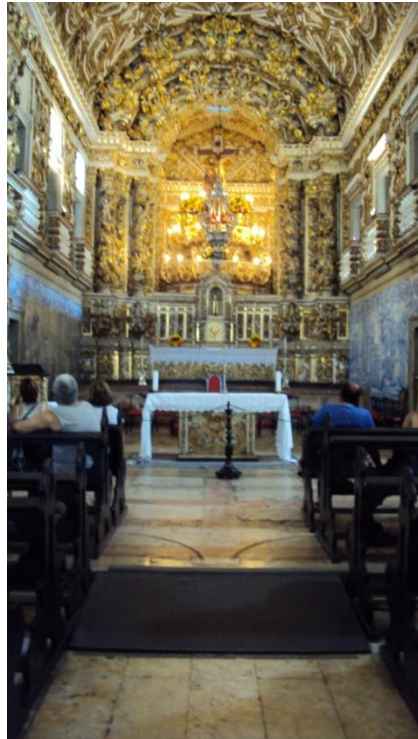
Figura 101: Interior da Igreja de São Francisco – nave central

O interior da igreja é amplo, com mobiliário que não cria barreiras, mesmo para o cadeirante. É possível circular por toda a área permitida e o único desnível existente nas naves central e laterais foi resolvido com rampas de madeirite, forradas com emborrachado preto. Essas rampas possuem inclinação de 15,7 % (Figuras 101 e

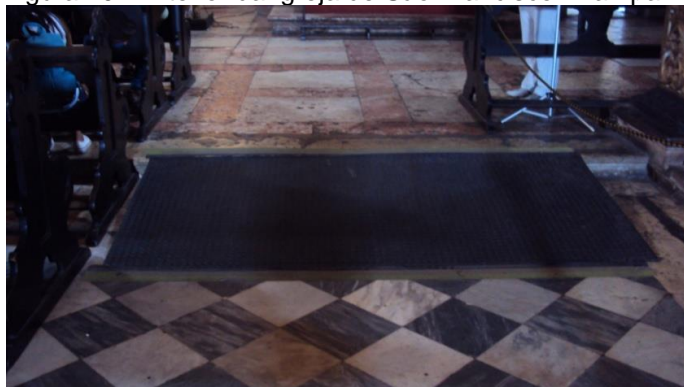
Figura 102: Interior da Igreja de São Francisco – rampa

102). Do lado esquerdo da igreja, também na parte posterior, está a porta de acesso à capela das almas. Essa porta tem 1,12 m de largura e logo a sua frente há uma rampa que vence o desnível de 20 cm e possui 15,5% de inclinação. A área da capela das almas é mais difícil de circular, devido ao piso de mármore com algumas placas (lápides) soltas e quebradas, que provocam desníveis nesse piso.

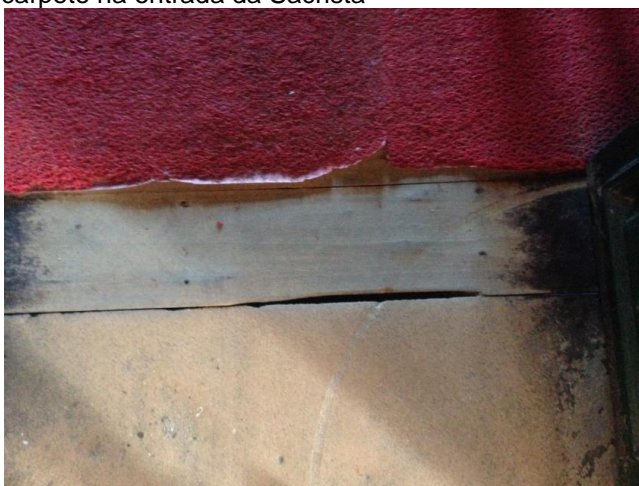
Voltando para a área de acesso à sacristia, nota-se que, na soleira da porta, existe uma fissura entre o piso de pedra do salão anterior e o piso de madeira da sacristia. Um tapete vermelho adjacente à soleira possui a borda danificada e descolada do

piso, podendo causar acidentes como quedas, principalmente nas pessoas com dificuldade de locomoção (Figura 103). Na sacristia a circulação só é permitida parcialmente, não apresentando qualquer dificuldade de acesso e realização do trajeto.

Figura 103: Igreja de São Francisco – Soleira e carpete na entrada da Sacrista

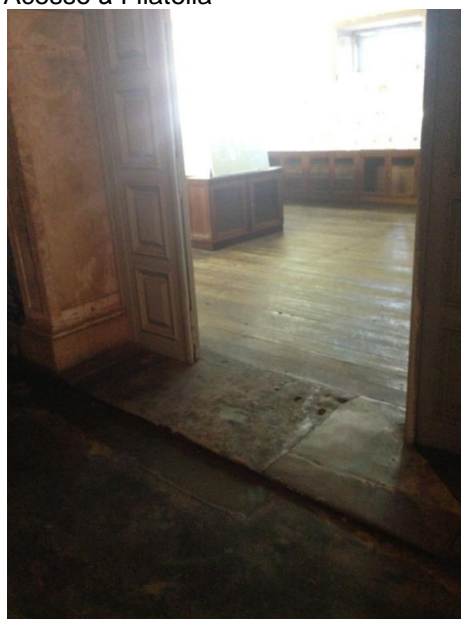
Os visitantes ainda podem conhecer o salão ao lado da sacristia, onde está a filatelia. Nesse local, a única barreira encontrada foi o desnível de 3 cm entre a soleira e o piso (Figura 104).

Figura 104: Igreja de São Francisco. Acesso à Filatelia

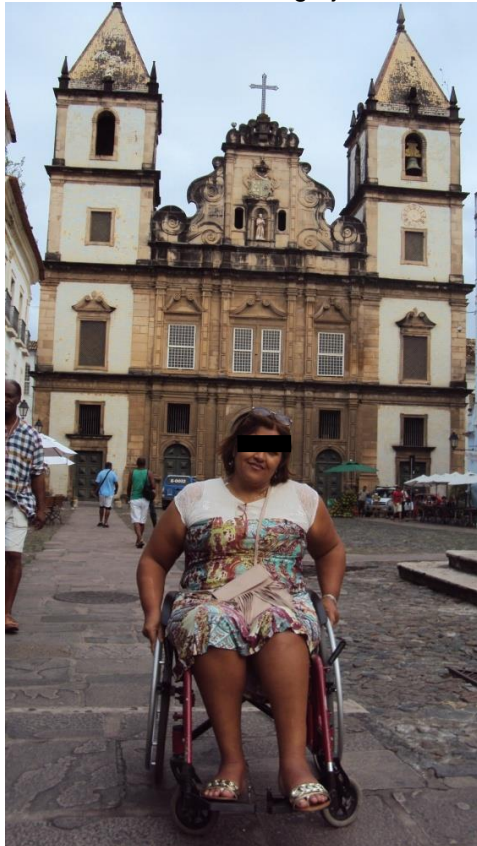
A visita a Igreja de São Francisco foi realizada no dia 01 de agosto de 2015, no período entre 15:20 e 16:00 h. A participante chegou ao Centro Histórico de automóvel particular como passageira. Estava acompanhada de dois adultos e uma criança. O veículo ficou estacionado no Terreiro de Jesus. A participante se dirigiu à rota acessível e se deslocou até a Igreja de São Francisco (Figura 107).

Figura 107: Largo do Cruzeiro de São Francisco e fachada da Igreja – Visita 02
