**ACESSIBILIDADE A EDIFÍCIOS HISTÓRICOS DE INTERESSE  
TURÍSTICO POR PESSOAS COM MOBILIDADE REDUZIDA: um  
estudo de exemplos representativos situados na Rota Acessível do  
Centro Histórico de Salvador**

Dissertação apresentada ao Programa de Pós-graduação em Arquitetura e Urbanismo da Faculdade de Arquitetura da Universidade Federal da Bahia, como requisito parcial para obtenção de grau de mestre.

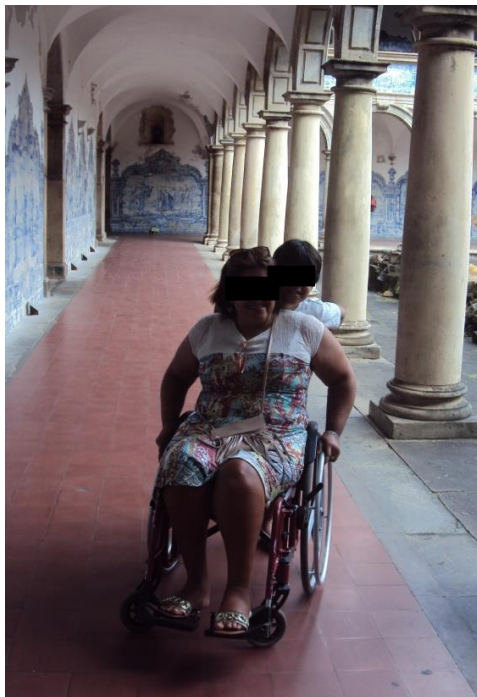
Visitou, em seguida, o claustro, circulando por toda a área coberta (Figura 108). Seguiu para a sacristia, onde observou que o carpete, mesmo danificado nas bordas, não causou nenhum impedimento ao seu acesso. Entrou na igreja, comentando que a existência das rampas com piso emborrachado é excelente, mas lhe pareceu visualmente que possuem inclinação maior que a determinada pela NBR 9050/2004. Realizou todo o percurso de maneira independente, mas solicitou ajuda para subir a rampa de acesso à igreja. Visitou a capela das almas, evitando as tampas das lápides, pois algumas estavam com o mármore quebrado e solto, seguiu para a filatelia onde circulou livremente e retornou para a saída manobrando sozinha a cadeira de rodas de volta à rota acessível.

Figura 108: Igreja de São Francisco Claustro – Visita 02

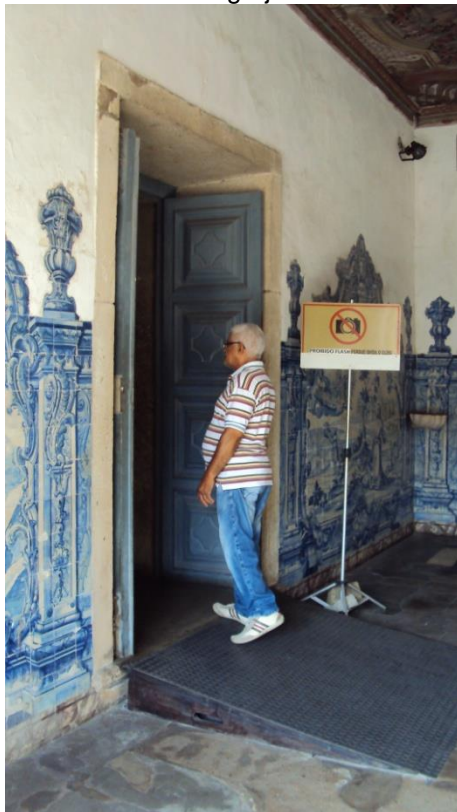
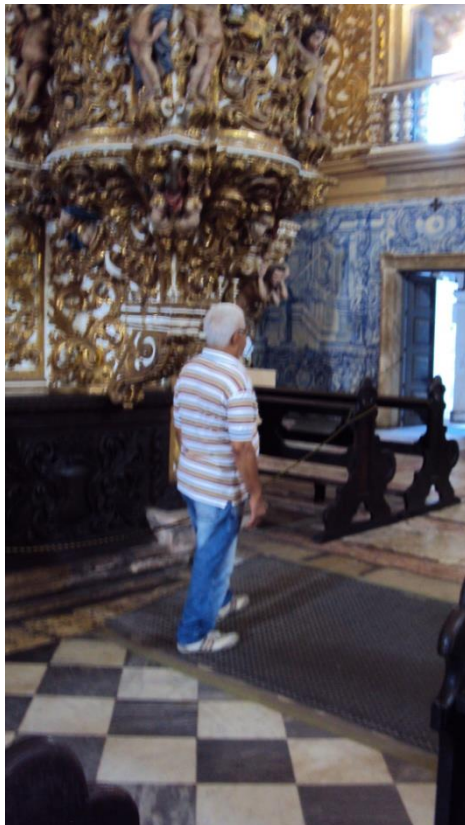
Entrou pela portaria do Convento, simulou a compra do ingresso, se dirigiu ao claustro e em seguida à sacristia. Nesse percurso, observou apenas que o piso do ambiente de acesso à sacristia e à igreja encontra-se bastante desgastado. Seguiu para a igreja (Figuras 109 e 110) e, em seguida, passou pela capela das almas. Visitou a filatelia, observando o desnível da soleira da porta dessa sala de exposição. Simulou o uso do sanitário e finalizou a visita considerando a avaliação positiva também em relação à sinalização. Como pontos negativos citou que as ladeiras que precisou subir até chegar à Igreja são um entrave à visita e que o sanitário deveria ser mais adequado. Como ponto positivo, observou que é possível circular por todos os espaços abertos à visita.

Figura 109: Convento de São Francisco.  
Acesso à nave da igreja – Visita 03

Figura 110: Igreja de São Francisco.  
Visita 03

As rampas, que possuem inclinação superior ao determinado pela NBR 9050/2015, mesmo em casos excepcionais, deverão ser substituídas por outras com inclinação máxima de 8,33% e guias laterais com altura mínima de 0,05 m. O material poderá ser o mesmo existente: estrutura em madeira e piso emborrachado. Será necessário, também, a substituição do carpete da sacristia, observando que deverá ter as bordas bem coladas ao piso. As peças em mármore da capela das almas, que se encontram soltas ou quebradas, deverão sofrer manutenção, assim como o piso
