**UNIVERSIDADE FEDERAL DA BAHIA**  
**FACULDADE DE ARQUITETURA**

MESTRADO PROFISSIONAL EM CONSERVAÇÃO E RESTAURAÇÃO DE  
MONUMENTOS E NÚCLEOS HISTÓRICOS – MP-CECRE

**INTERVENÇÃO NA USINA ASSUCAREIRA SANTO ANTÔNIO:  
JOIA DO PATRIMÔNIO INDUSTRIAL SUL-MATO-GROSSENSE**

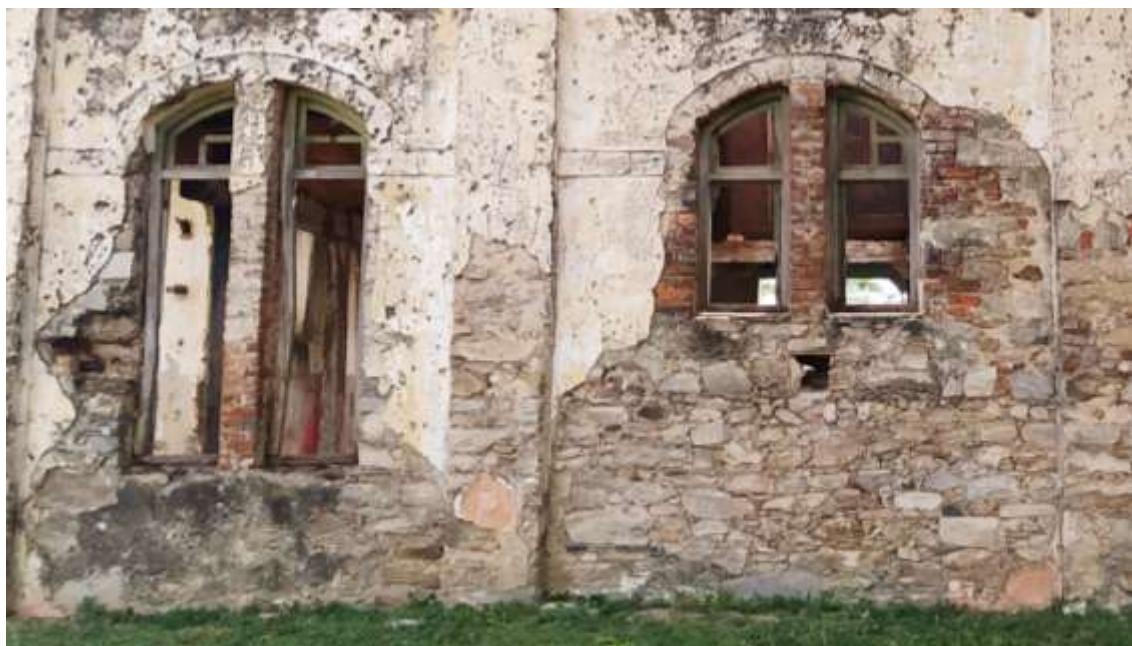
**Figura 38** – Alvenaria mista de pedra e tijolos maciços

A construção da Usina Santo Antônio é composta por alvenaria de pedra e tijolo maciço (Fig. 38), sendo revestida de argamassa por toda sua extensão, esta considerada alvenaria mista e autoportante. Klüppel e Santana (2005, p. 196) reforçam o conceito deste sistema e o relacionam à técnica construtiva de alvenaria de pedra. De acordo com relatos orais, especialmente do trabalhador Leônidas Corrêa, as pedras existentes na alvenaria foram extraídas originalmente de uma pedreira, na localidade de Duque Estrada, distante aproximadamente 10 quilômetros da cidade de Miranda. Estas pedras possuem diferentes dimensões e cores, unidas por argamassa. Albernaz e Lima (1998, p. 33) denominam também esta técnica como apenas alvenaria de pedra.

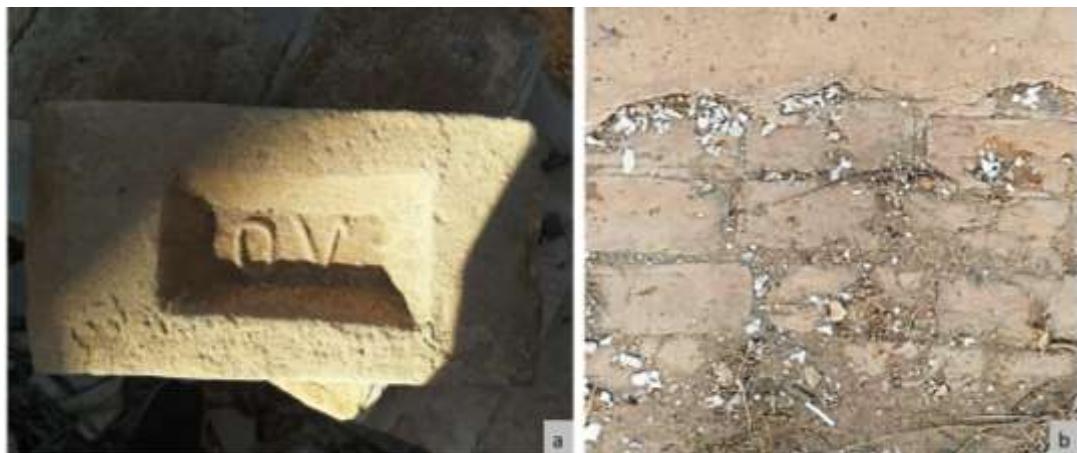
**Figura 39** – Tijolo com grafia “O. V” encontrado no interior da Usina. À direita, piso em tijoleira de pedra revestido por camada cimentícia

Os pisos da edificação se caracterizam por seu uso (fabril). Eles proporcionavam maior durabilidade em razão dos maquinários e da constante circulação de trabalhadores. O piso cimentício foi utilizado em todo o interior do edifício, bem como suas adjacências, e possui base em tijoleira de pedra (em formato retangular, Fig. 39b), comumente utilizada em épocas precedentes, possivelmente coberta pela camada de cimento em intervenção posterior. Bonelli (2008, p. 17) destaca a presença das tijoleiras em diversas regiões do Brasil como “revestimentos de piso”. Por toda a extensão interna da fábrica, havia pilares, estruturas de passarela de madeira (aroeira<sup>37</sup>, Fig. 40) e pisos de tabuado corrido, de mesmo material, estes atualmente inexistentes, devido ao estado de conservação do espaço.

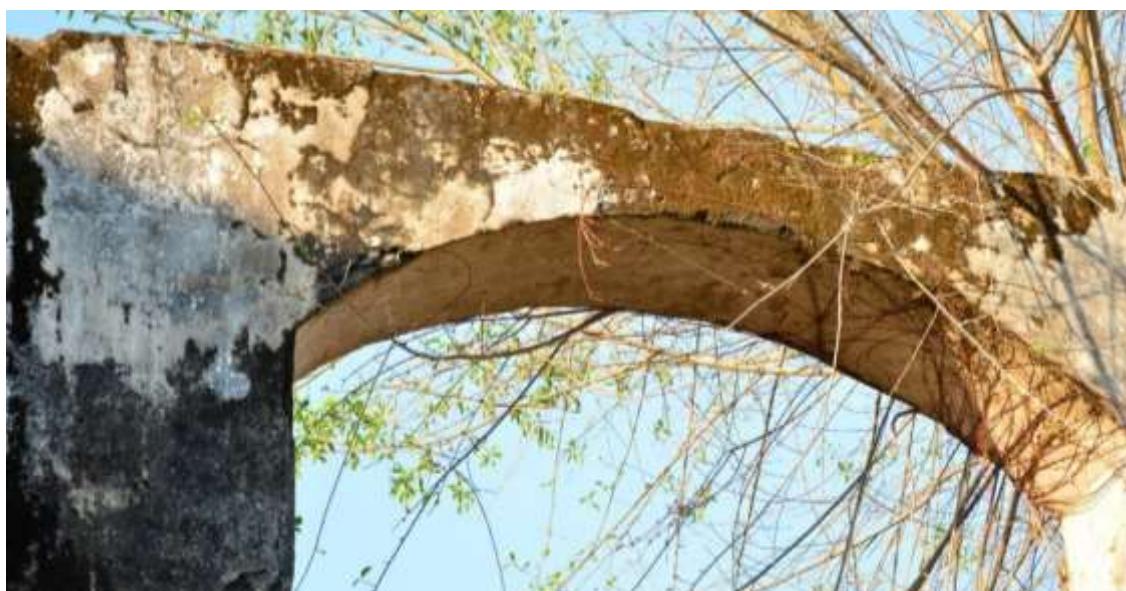
**Figura 54** – Superfície de parede com a presença de biofilme

Ao relacionar os danos existentes, para além de agentes climáticos e mecânicos, há extensa presença de biofilme que ocupa todas as fachadas, nas faces interna e externa, pois não há cobertura e há muitas áreas sombreadas na edificação, de modo que os fatores climáticos, juntamente da presença de água, tornam propício o desenvolvimento de microrganismos, que, em alguns pontos, apresentam coloração preta (Fig. 54) e, em outros, coloração esverdeada. Além

Para Labres (2019), a presença do biofilme em condições propícias torna-se praticamente inevitável – requerendo manutenções periódicas no edifício –, além de relacionar a orientação solar das fachadas e evaporação/absorção de água a esta patologia. Com aparência semelhante ao biofilme, há também nas superfícies a sujidade, por ação de água pluvial e partículas de poeira, muito comuns devido ao entorno da Usina, as quais, fixadas à superfície, reforçam o aspecto escurecido das fachadas.

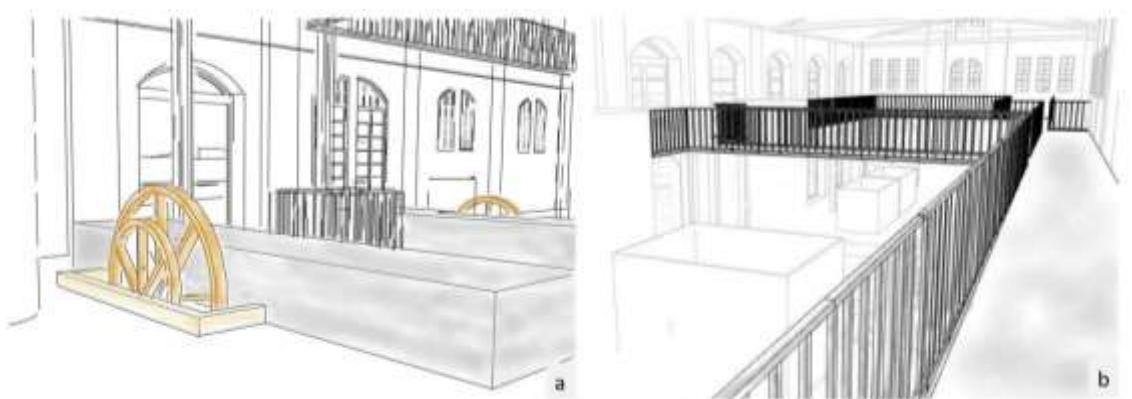
**Figura 67** – À esquerda, maquinários fixos (motores a vapor); à direita, passarelas de contemplação

Como parte deste conjunto, inserem-se as passarelas (Fig. 67b) do pavimento superior, que colapsaram, assim como a cobertura original, auxiliando na leitura interna do galpão, associada à manutenção das máquinas e dos processos de cozer, cristalizar e misturar o caldo da cana. As passarelas em questão apresentam material distinto ao original (madeira), trazendo novo aspecto industrializado, a partir do uso de metal (chapa expandida), e gradil de mesmo material, em coloração escura, causando destaque em conjunto com as máquinas em ferro fundido, estabelecendo conexões de tons terrosos e escuros.

Para compor o uso de Memorial, optou-se por manter os maquinários remanescentes no interior do edifício. As máquinas pesadas, de grande porte e fixas (Fig. 67a), devem passar por procedimentos de restauro no próprio canteiro de obras. Estes fazem parte da composição fabril, tornando-se necessários para compreensão espacial, volumétrica e produtiva.

A base destas estruturas possui apoios em pilares de perfil “I” e vigas (mãos francesas) que serão fixadas nas paredes com conectores de cisalhamento. Os pisos da passarela (chapas expandidas) têm espessura de 10 cm.

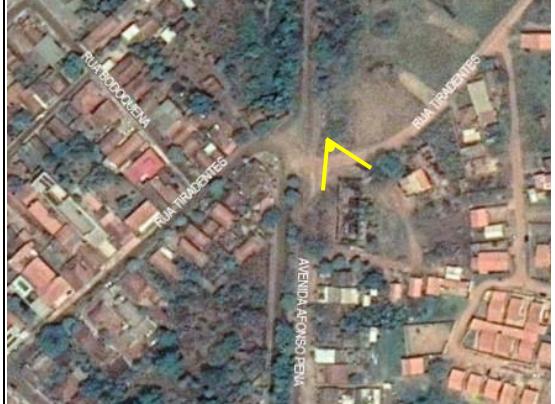
LEGENDA	LOCALIZAÇÃO NO MAPA
<p>FACHADA PRINCIPAL (NORDESTE) JUNTAMENTE A CHAMINÉ E COBERTURAS EM PROCESSO DE DEGRADAÇÃO E DESABAMENTO MAIS AVANÇADO, COM ENFOQUE NA COBERTURA LATERAL DO GALPÃO, RESTANDO APENAS SUA ESTRUTURA EM MADEIRA.</p>

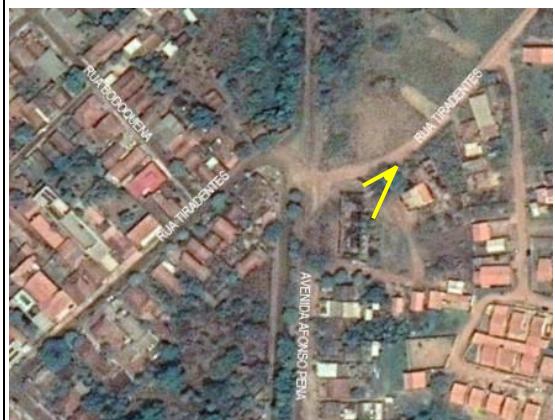
LEGENDA	LOCALIZAÇÃO NO MAPA
<p>VISTA LATERAL DA USINA, MAIS PRECISAMENTE DA FACHADA NOROESTE, COM REMANESCENTES DE ESTRUTURA EM MADEIRA, EM PROCESSO DE DEGRADAÇÃO AVANÇADO E VEGETAÇÃO ABRANGENDO UMA ÁREA MAIOR DA FACHADA.</p>

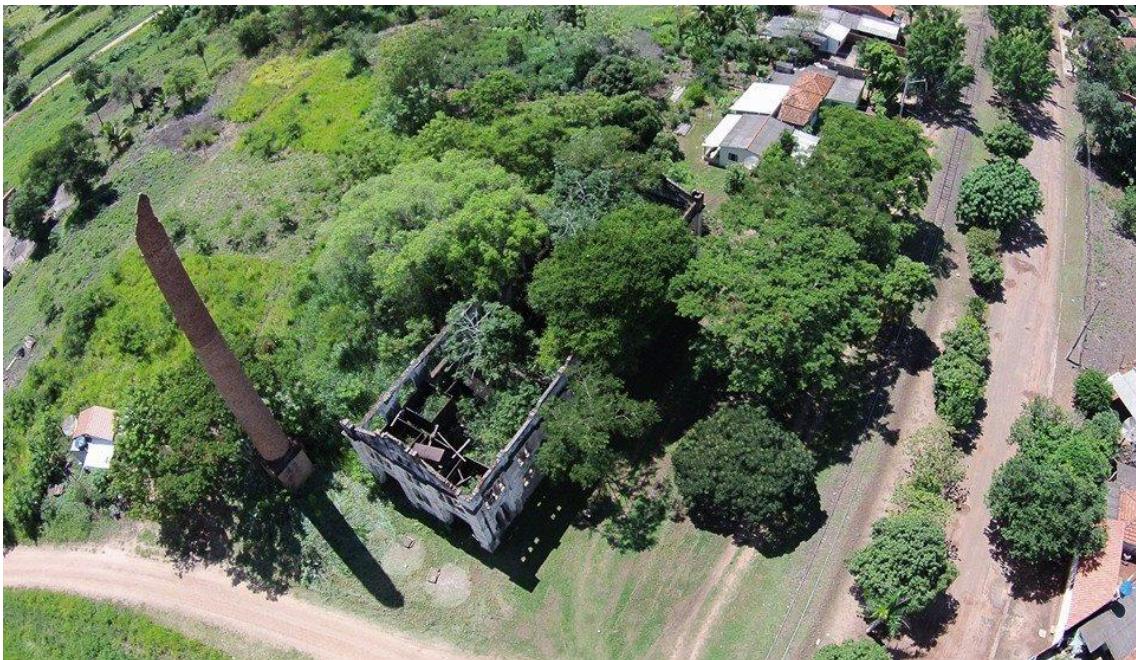
**09**

LEGENDA	LOCALIZAÇÃO NO MAPA
<p>IMAGEM AÉREA DA USINA NO ANO DE 2015 COM DENSA VEGETAÇÃO EM TODA SUA EXTENSÃO, EXTERNA E INTERNA SINTETIZANDO O ESPAÇO CONSTRUÍDO A MESMA.</p>

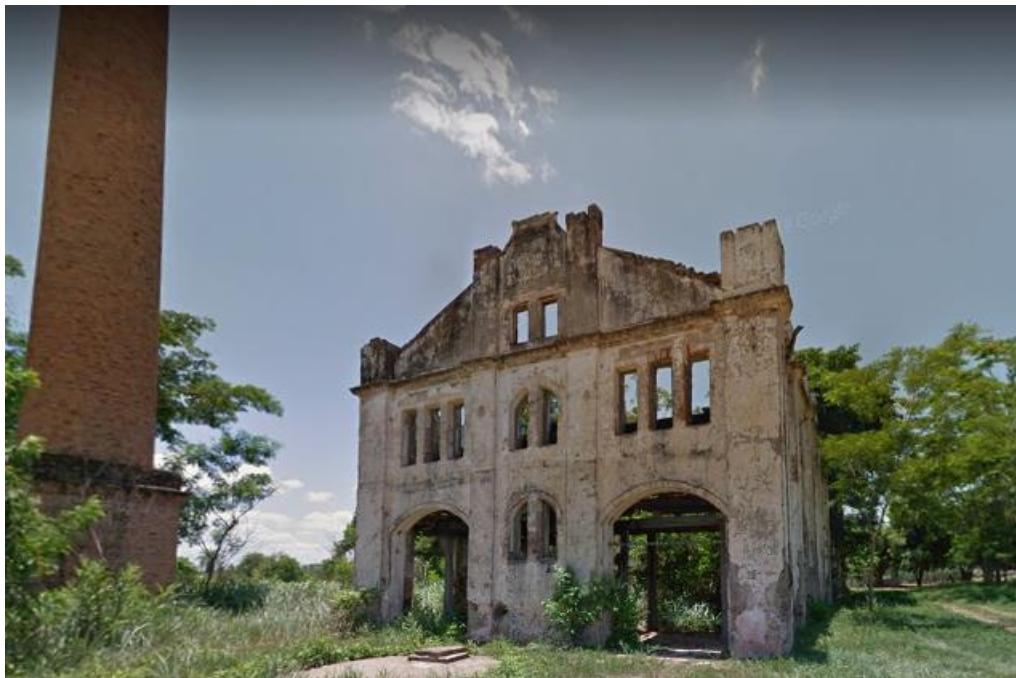
**10**

LEGENDA	LOCALIZAÇÃO NO MAPA
<p>FOTOGRAFIA DE 2012 QUE MOSTRA UM POUCO A RESPEITO DESSE ESTADO DE CONSERVAÇÃO, HÁ AUSÊNCIA DE ESQUADRIAS E PRINCIPALMENTE VEGETAÇÃO EM SEU CONTORNO, FACHADAS E NA FACE INTERNA DO OBJETO, BEM COMO NA CHAMINÉ E ENTORNO DESSE EDIFÍCIO.</p>

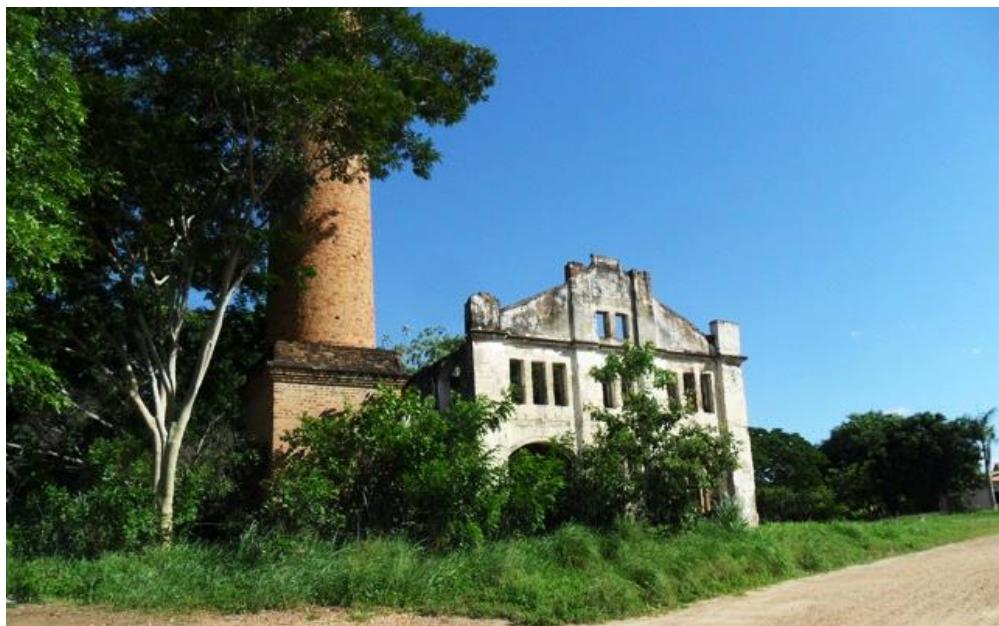
**11**

LEGENDA	LOCALIZAÇÃO NO MAPA
<p>NESTA FOTOGRAFIA DE 2016 O EDIFÍCIO SE ENCONTRA TOMADO POR VEGETAÇÃO, EM MAIOR VOLUME PRÓXIMO A CHAMINÉ E SUA FACHADA PRINCIPAL.</p>	<p style="text-align: center;">FONTE: GOOGLE MAPS, INDICAÇÃO FEITA PELA AUTORA.</p>

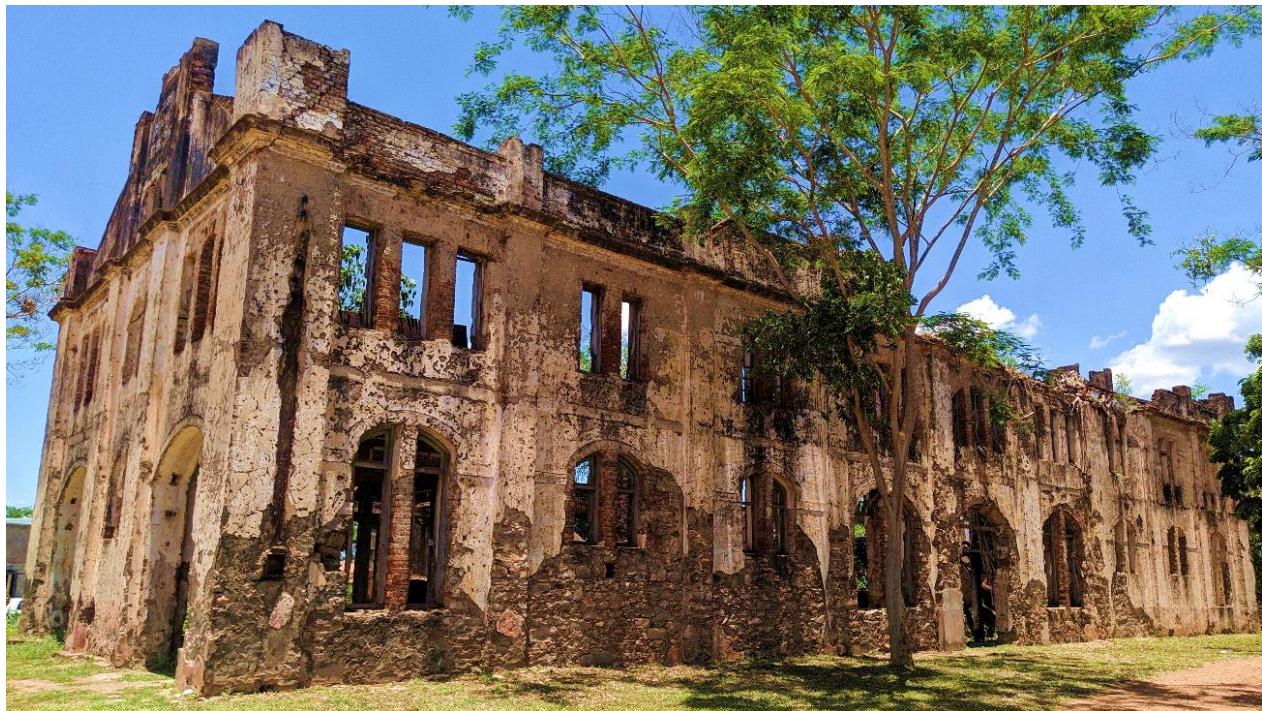
13

FACHADA NOROESTE COM SINAIS CLAROS DE  
DEGRADAÇÃO PELA VISIBILIDADE MAIOR DA BASE  
DO EDIFÍCIO EM PEDRA E TIJOLOS MACIÇOS,  
PARTE DA ESTRUTURA SUPERIOR AUSENTE. HÁ  
VEGETAÇÕES PRÓXIMAS A ESTA FACHADA COMO  
DEMONSTRADO TAMBÉM NA FOTOGRAFIA.

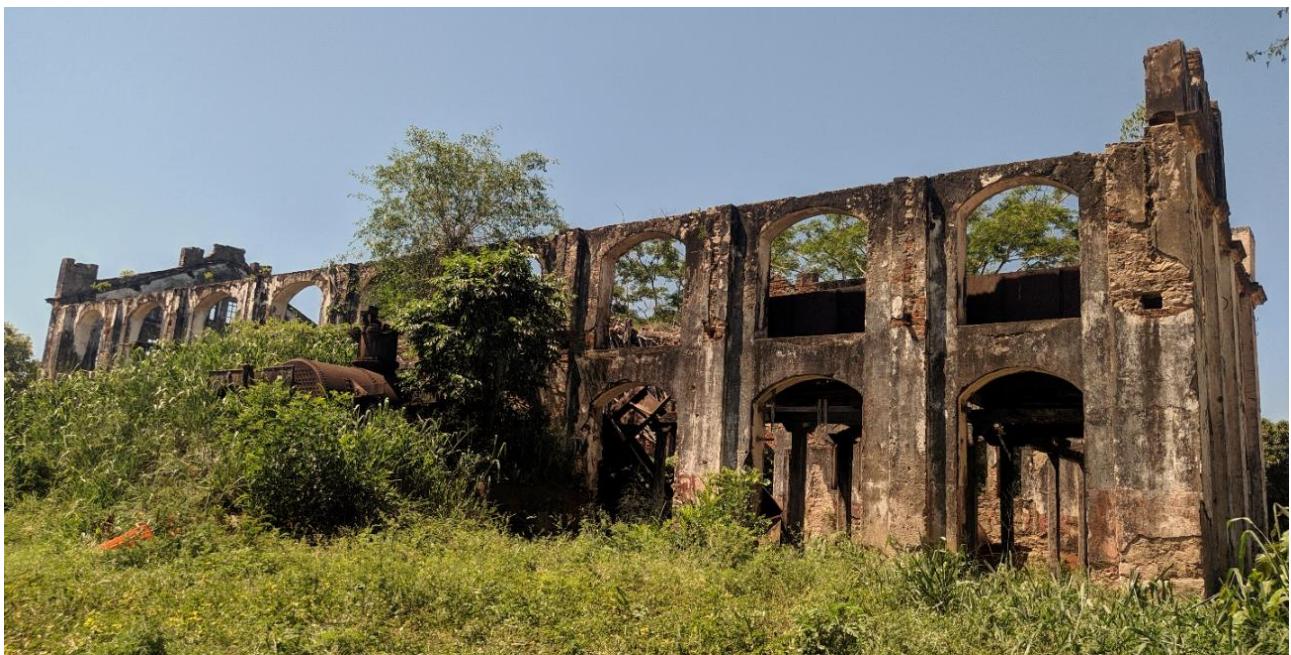
14

FACHADA SUDESTE ATUALMENTE, COM VASTA  
VEGETAÇÃO EM SUA MAIORIA JUNTAMENTE AO  
MAQUINÁRIO PRESENTE EXTERNAMENTE A ESSA  
FACHADA, DE ACORDO COM A IMAGEM ANTIGA  
HAVIA UMA COBERTURA DE MEIA ÁGUA NESTA  
FACE, POSSIVELMENTE PARA PROTEÇÃO DESSE  
MAQUINÁRIO QUE ALI FICAVA.

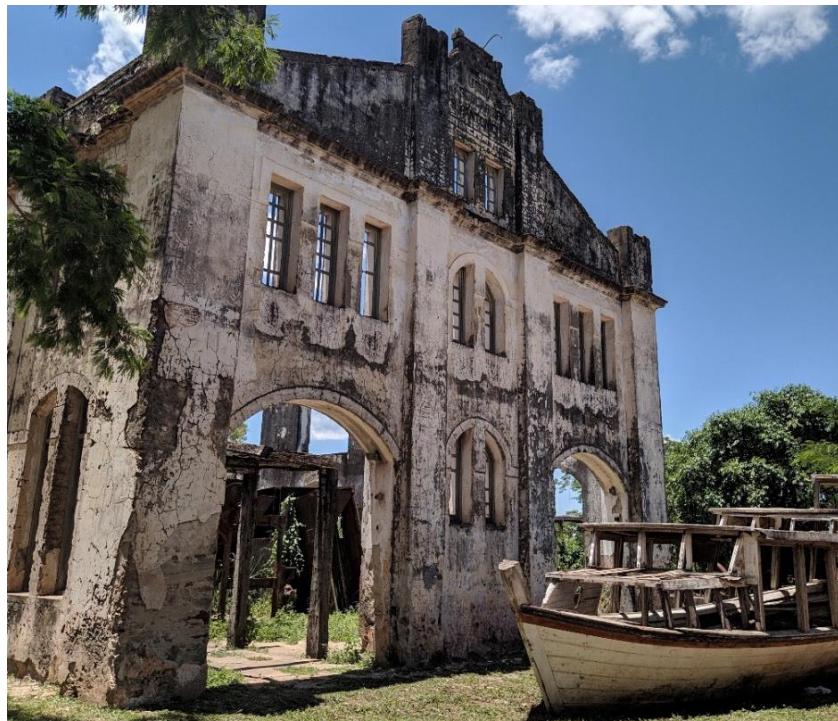
15

FACHADA SUDOESTE MAIS BEM PRESERVADA,  
COM ALGUNS ELEMENTOS DE ESQUADRIAS NA  
PORÇÃO ELEVADA, ELEMENTOS EM MADEIRA.  
BARCO EXISTENTE A FREnte FOI INSERIDO EM  
2015 POR UM CIVIL LOCAL. SEU FRONTÃO  
APRESENTA MAIORES MARCAS DE  
DANIFICAÇÃO.

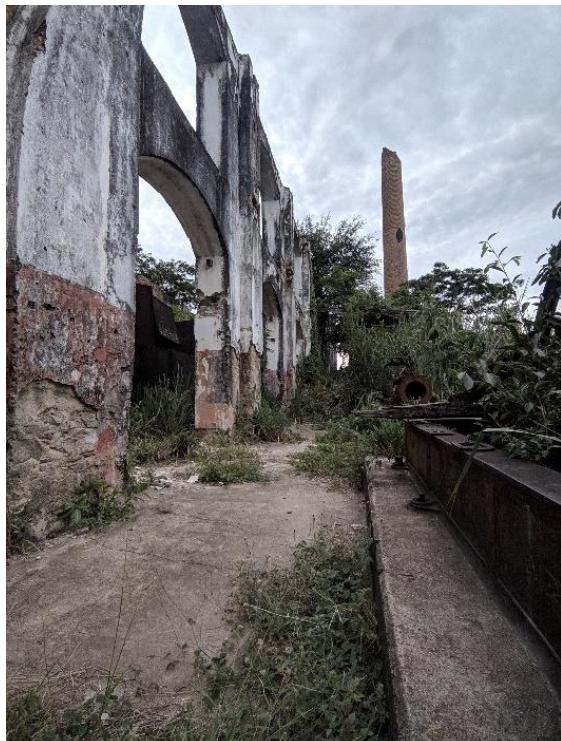
**20**

LEGENDA	LOCALIZAÇÃO NO MAPA
<p>VISTA POSTERIOR EM PERSPECTIVA DA FACHADA NOROESTE, COM MAQUINÁRIOS AO LADO DIREITO, ESPAÇO QUE PREVIAMENTE PERTENCIA AO GALPÃO LATERAL DO EDIFÍCIO.</p>

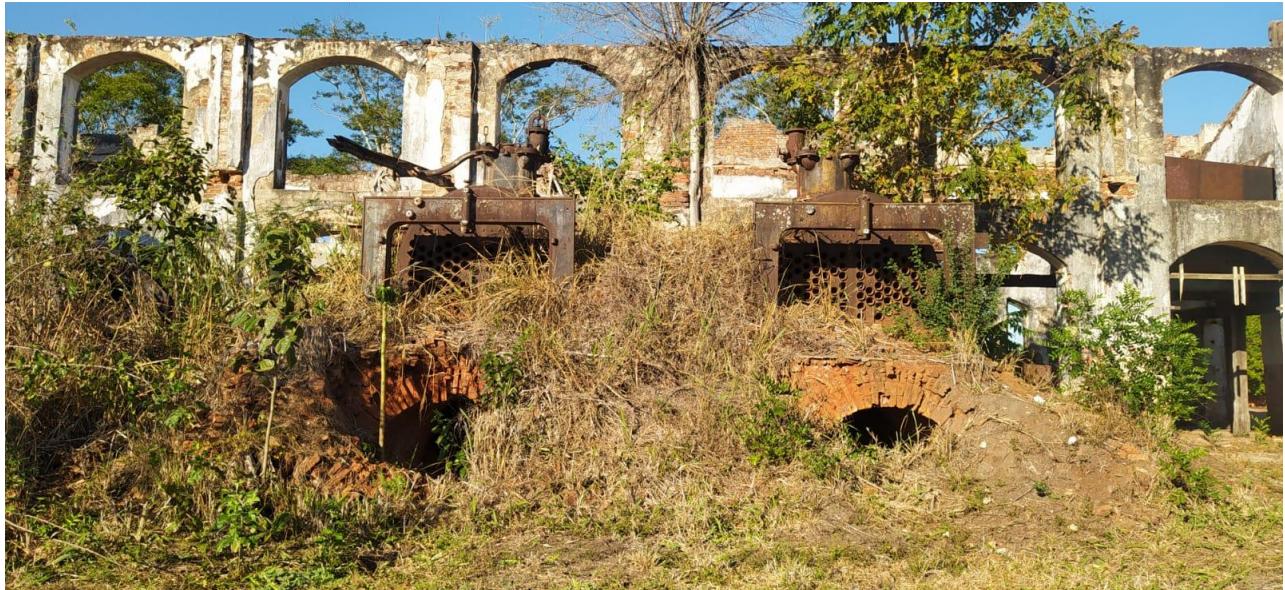
21

PARTE DA FACHADA NOROESTE, COM DESTAQUE À ÁREA DAS CALDEIRAS (DUAS UNIDADES) E FORNALHAS (DUAS UNIDADES) ABAIXO, COBERTAS POR VEGETAÇÃO.

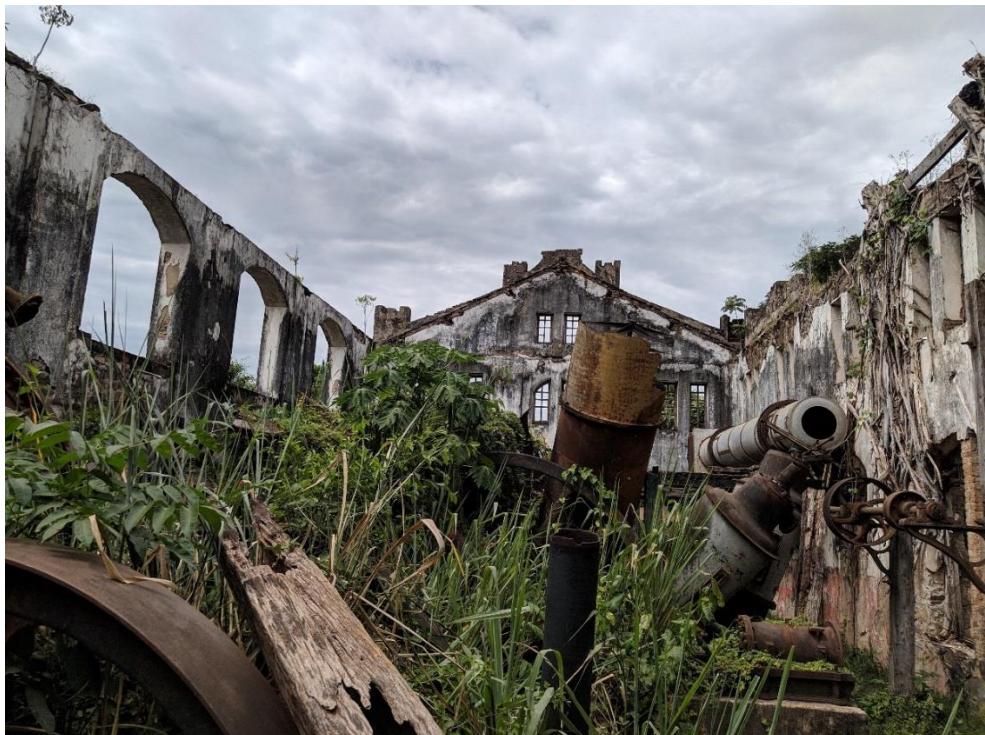
22

LEGENDA	LOCALIZAÇÃO EM PLANTA
VISTA INTERNA DA EDIFICAÇÃO, PRÓXIMA AO EIXO DA MESMA, COM MAQUINÁRIOS DESORDENADOS JUNTAMENTE A DENSA VEGETAÇÃO.

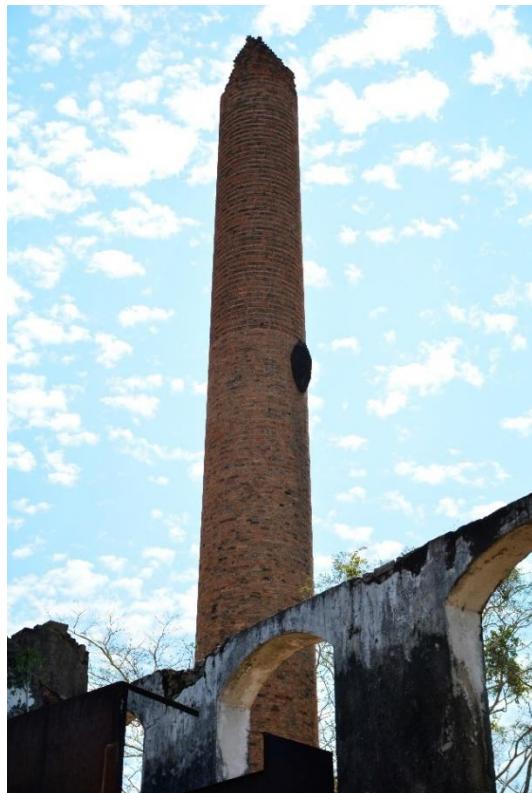
28

VISTA ELEVADA DA CHAMINÉ AO FUNDO E O  
INTERIOR DA EDIFICAÇÃO COM PRESENÇA  
PERDURÁVEL DE BIOFILME.

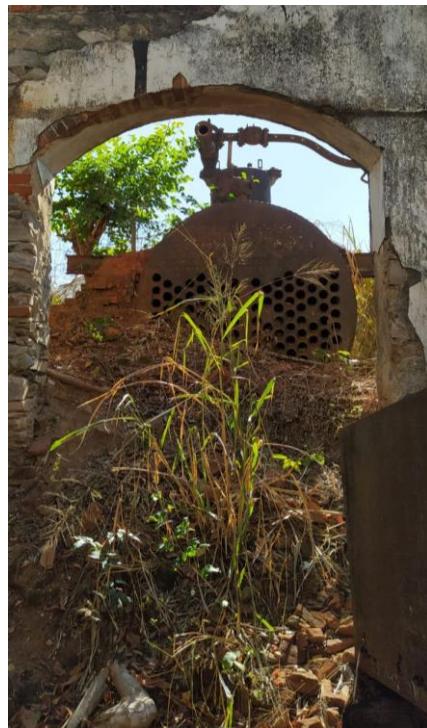
**30**

LEGENDA	LOCALIZAÇÃO EM PLANTA
<p>VISTA INTERNA DA FACHADA NOROESTE, VOLTADA AO CAMINHO ÀS CALDEIRAS, NO EIXO DA EDIFICAÇÃO PRINCIPAL (GALPÃO FABRIL). É POSSÍVEL VISUALIZAR O DESLOCAMENTO DE TERRA E MATERIAS ORIUNDOS DA ELEVAÇÃO DE TERRA PRESENTE NA ÁREA DAS CALDEIRAS QUE VÃO PARA O INTERIOR DO GALPÃO.</p>

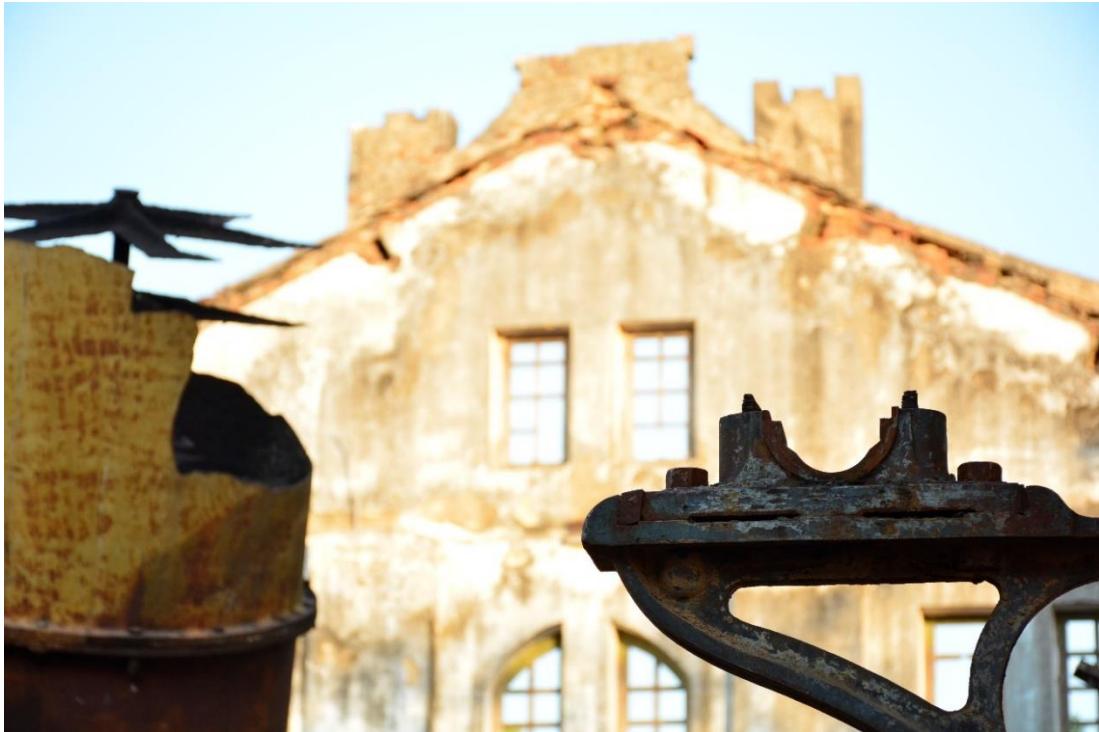
31

APOIO EM FERRO (JÁ OXIDADO POR EXPOSIÇÃO  
A INTEMPÉRIES) PARA EIXOS E CORREIAS,  
ENGASTADO NA ESTRUTURA DE ALVENARIA.

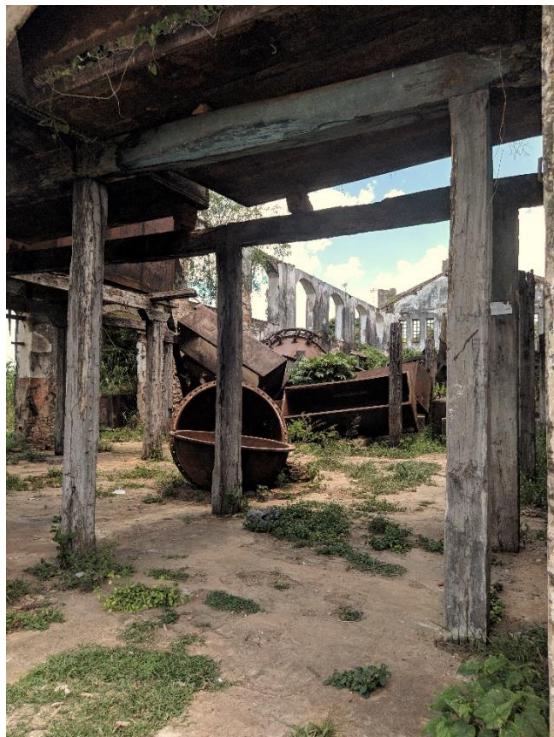
36

LEGENDA	LOCALIZAÇÃO EM PLANTA
<p>PRIMEIRA ENTRADA PRINCIPAL DO EDIFÍCIO, APRESENTA UM PISO CIMENTÍCIO (COMUM EM ESPAÇOS COMERCIAIS PELA MAIOR DURABILIDADE) E PILARES EM MADEIRA QUE POSSIVELMENTE SUSTENTAVAM OS MAQUINÁRIOS MAIS PESADOS EM FERRO FUNDIDO. ALGUNS DESSES MAQUINÁRIOS ENCONTRAM-SE ESPALHADOS POR TODO INTERIOR BEM COMO EXTERIOR.</p>

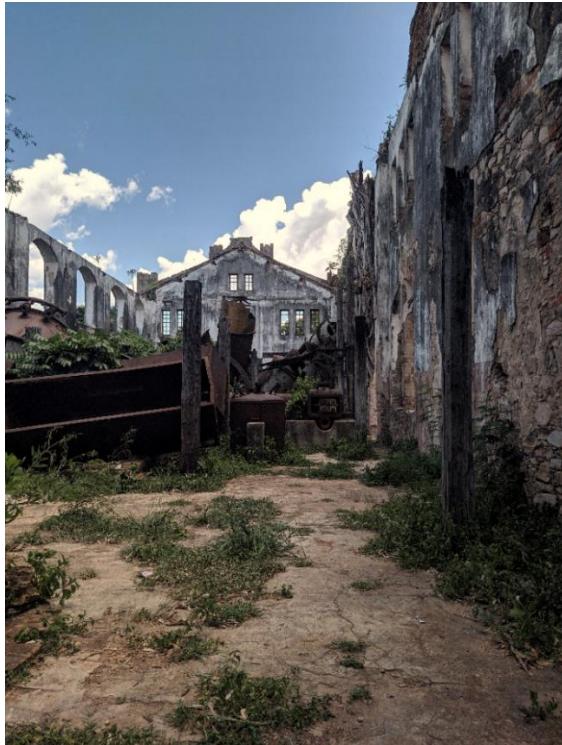
37

VISTA INTERNA COM MAQUINÁRIO E  
VEGETAÇÕES A FREnte, OS PILARES EM  
MADEIRA ENCONTRAM-SE DEGRADADOS E  
ALGUNS INCLINADOS, A PONTO DE TOMBAR,  
HÁ TAMBÉM MAQUINÁRIO REVIRADO E  
GRANDE VOLUME DE PLANTAS NAS  
ADJACÊNCIAS E INTERIOR DESTAS MÁQUINAS.  
ALVENARIA EXPOSTA.

Os pilares de madeira engastados no piso apresentam movimentação recorrente, ocasionando, juntamente às raízes de vegetação, movimentações na superfície externa. Desta forma, como passo seguinte, a retirada de maquinários suspensos (tanques de melado, máquina de secagem) deve ser feita para subsequente remoção dos pilares de madeira que apresentam elevado aspecto de degradação (apodrecimento).

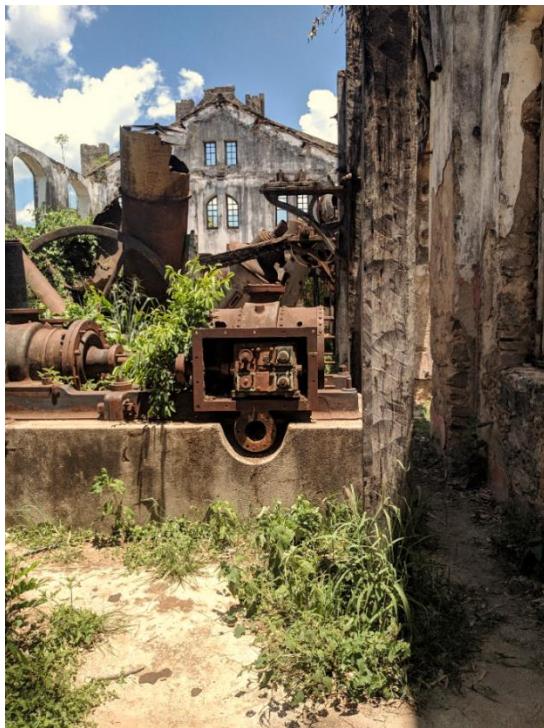
38

LEGENDA	LOCALIZAÇÃO EM PLANTA
ALVENARIA QUE APOIA MAQUINÁRIO, E MUITOS OUTROS CAÍDOS AO LONGO DA EDIFICAÇÃO, ALGUNS APOIADOS SOBRE A ESTRUTURA DE MEZANINO DE MADEIRA E AÇO, OUTROS APOIADOS APENAS AO SOLO.	<p>FONTE: AUTORA.</p>

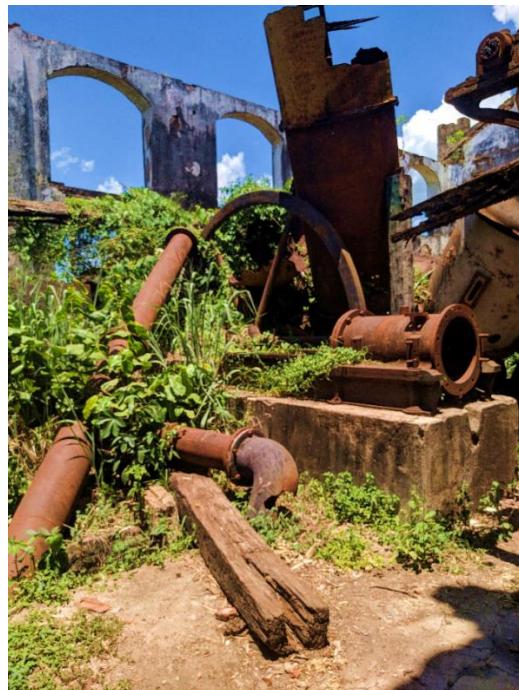
39

LEGENDA	LOCALIZAÇÃO EM PLANTA
<p>PARTE DO MAQUINÁRIO TOMBADO QUE SE JUNTOU A VEGETAÇÃO DE DIVERSAS CARACTERÍSTICAS, ENTRE FOLHAGENS MAIS ALTAS E BAIXAS. NESTA IMAGEM PERCEBE-SE UM DOS PILARES DE MADEIRA CAÍDO DE MODO QUE SE REÚNE AO CONJUNTO DEGRADADO, E TUBULAÇÃO EM FERRO, QUE TRANSPORTAVAM O VAPOR GERADO PELAS MÁQUINAS.</p>	<p>FONTE: AUTORA.</p>

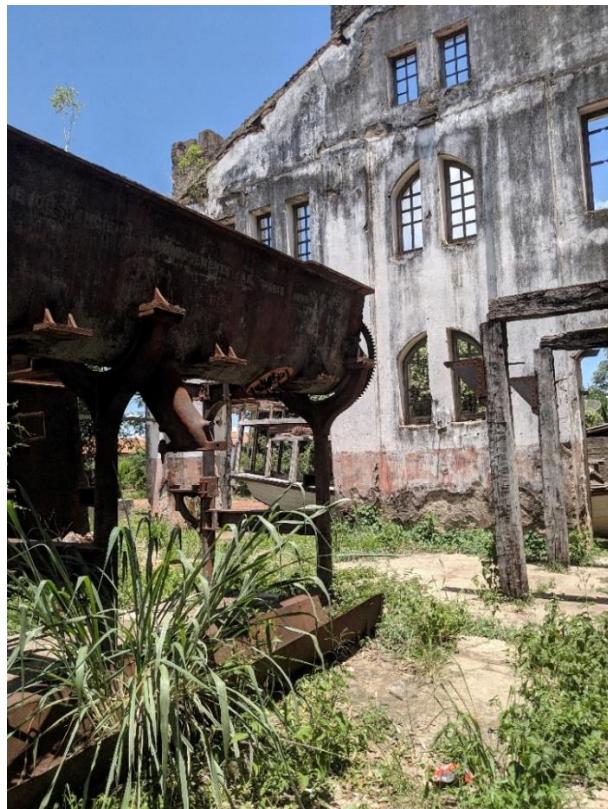
**42**

LEGENDA	LOCALIZAÇÃO EM PLANTA
MISTURADOR EM ESTRUTURA DE FERRO, IMPORTADO DE UMA COMPANHIA FRANCESA E DATADO EM 1883.

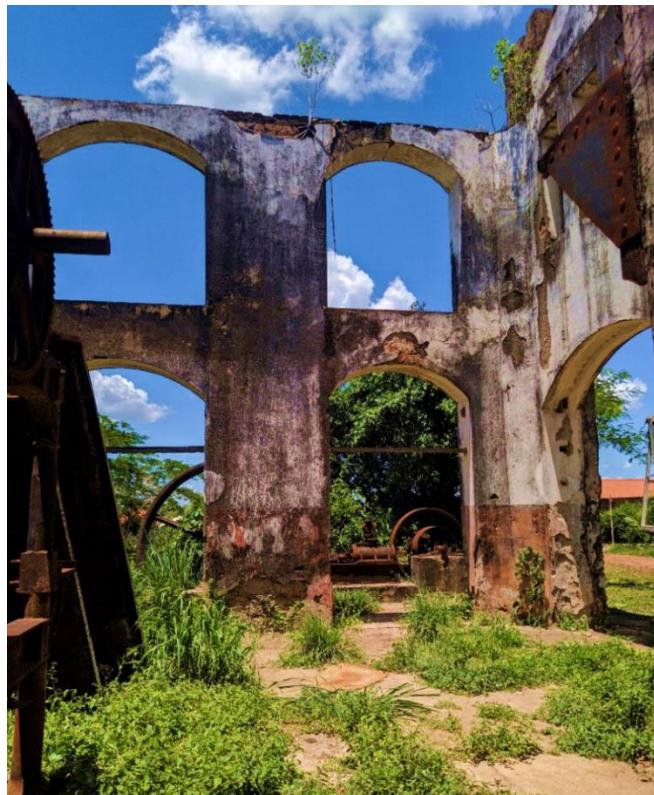
43

LEGENDA	LOCALIZAÇÃO EM PLANTA
FACE POSTERIOR DA EDIFICAÇÃO COM ABERTURAS EM ARCO PLENO, PISO CIMENTÍCIO COM VEGETAÇÃO BAIXA EM GRANDE PARTE. MAQUINÁRIO NA PARTE EXTERNA DA USINA, LOCALIZADO NA FACHADA SUDESTE.

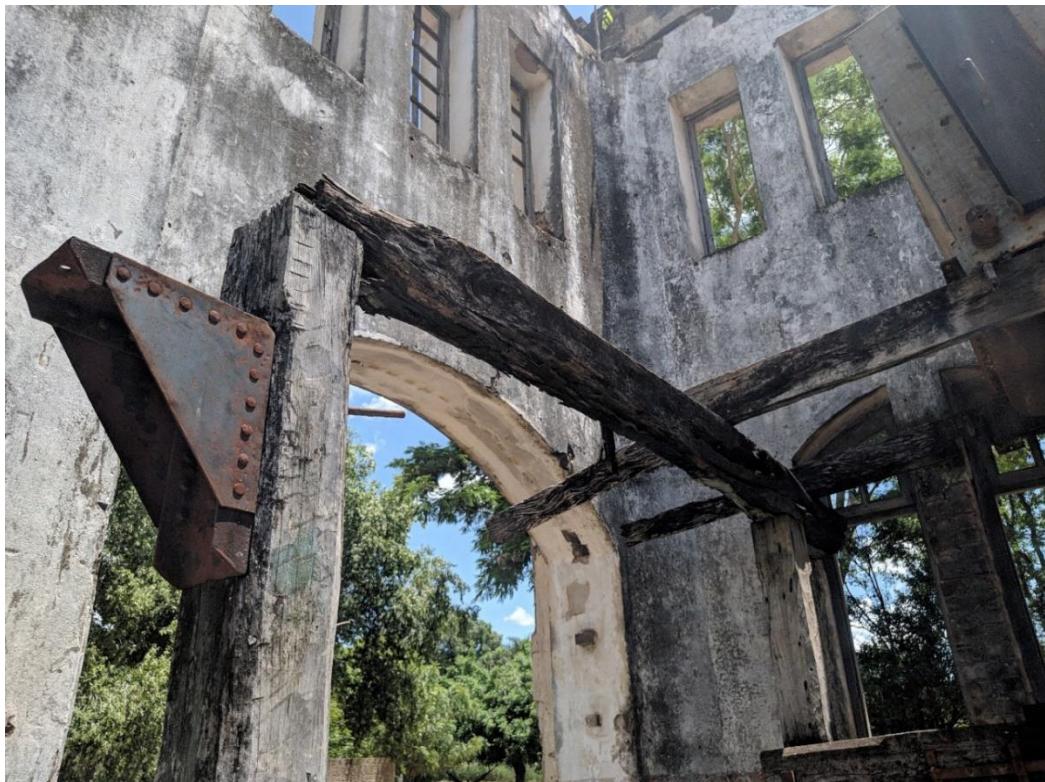
**44**

LEGENDA	LOCALIZAÇÃO EM PLANTA
<p>APOIO EM MADEIRA DE MAQUINÁRIO,          JUNTAMENTE A SUPORTE EM FERRO, COM          ALGUMAS ESQUADRIAS NO ENTORNO,          ALVENARIA MELHOR PRESERVADA NESTA          PORÇÃO.</p>

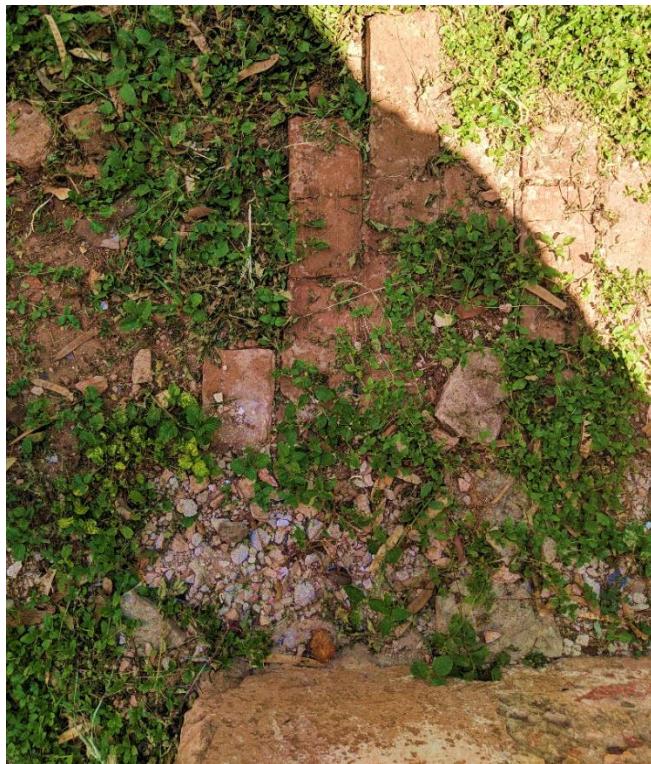
**45**

LEGENDA	LOCALIZAÇÃO EM PLANTA
<p>PISO EM LAJOTA DE PEDRA SITUADO NA FACHADA SUDOESTE EM TODA BORDA DO EDIFÍCIO, A VEGETAÇÃO DIFICULTA A APARÊNCIA DESTE PISO EM ALGUNS PONTOS DO ENTORNO DA USINA.</p>

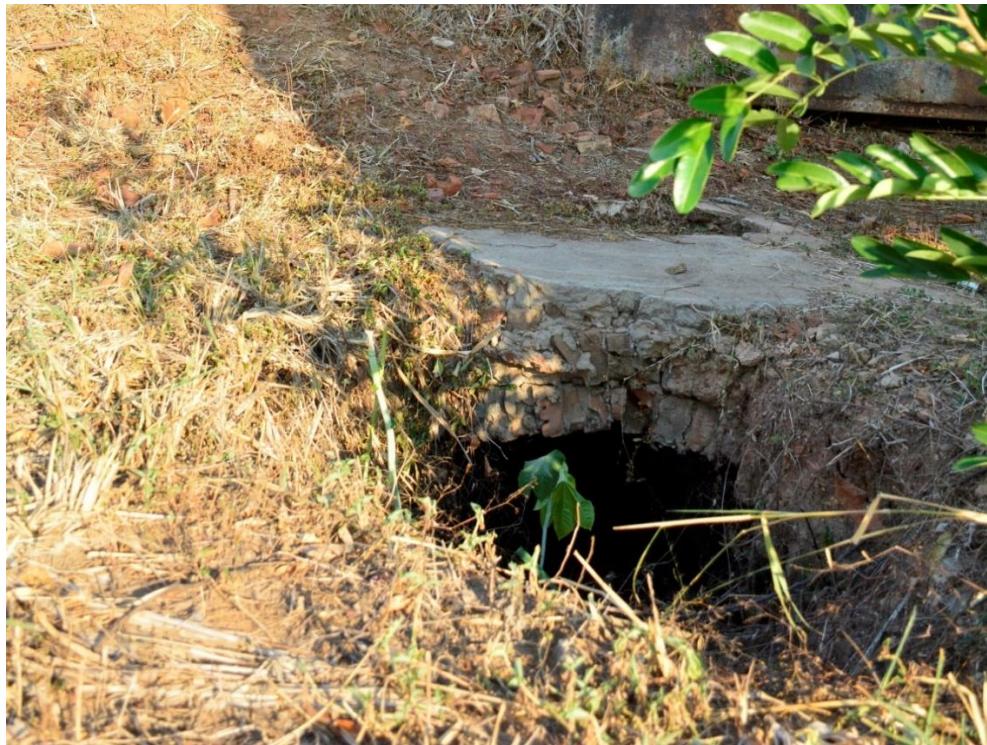
**47**

LEGENDA	LOCALIZAÇÃO EM PLANTA
<p>PASSAGEM SUBTERRÂNEA ABAIXO DAS CALDEIRAS, QUE FAZ LIGAÇÃO ATÉ A CHAMINÉ.</p>

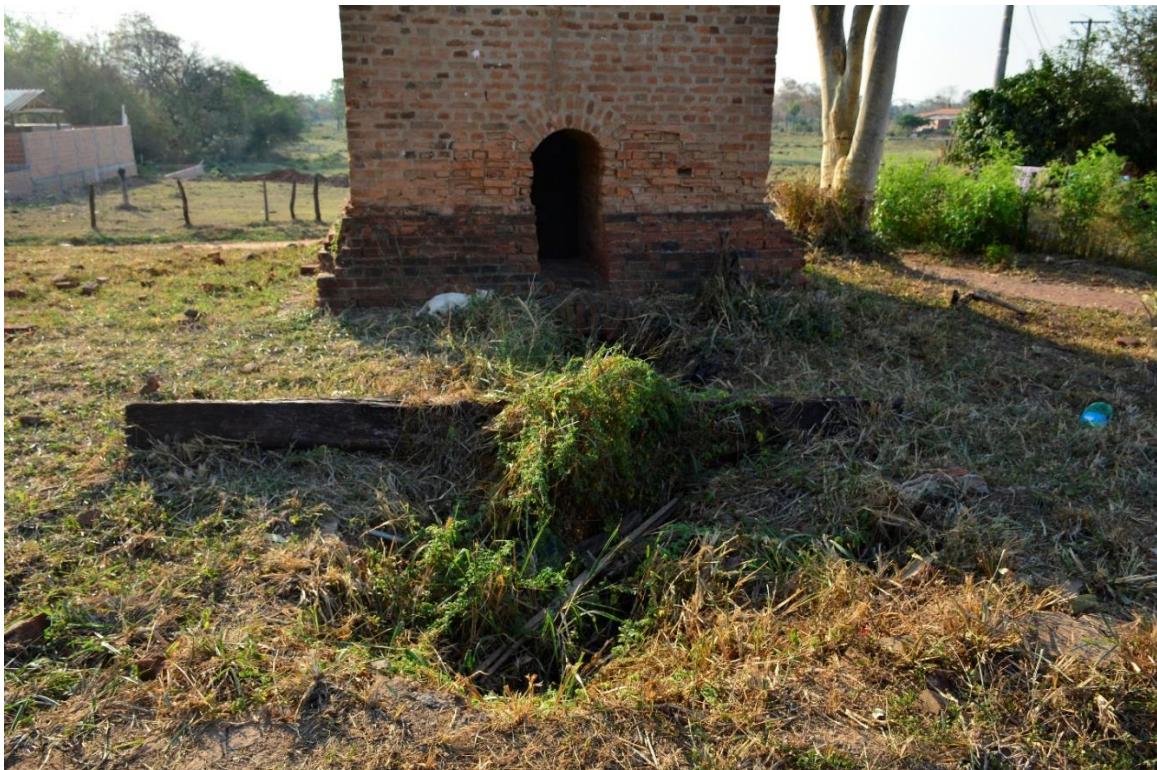
48

LEGENDA	LOCALIZAÇÃO EM PLANTA
LIGAÇÃO DA GALERIA A CHAMINÉ, NO QUAL O VAPOR ERA EXPELIDO.	 FONTE: AUTORA.

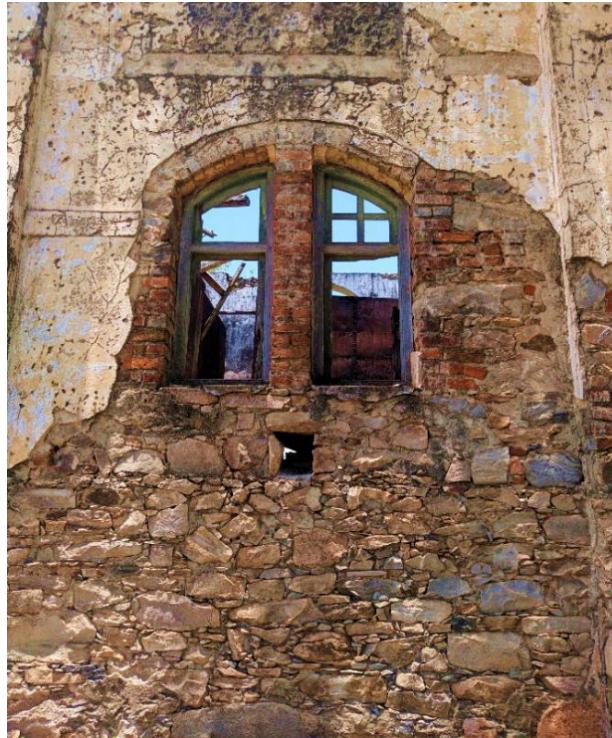
49

LEGENDA	LOCALIZAÇÃO NO MAPA
<p>ESQUADRIA EM ARCO PLENO DIVIDIDA POR ALVENARIA NA FACHADA SUDESTE, COM SEU ENTORNO APARENTE DE PEDRAS E ARGAMASSA, PARA ESTRUTURAR ESSA JANELA, HÁ O USO DE TIJOLOS MACIÇOS POR TODA SUA EXTENSÃO E EM SUA VERGA, AS PEDRAS POSSUEM DIFERENTES DIMENSÕES E COLORAÇÕES.</p>	<p>FONTE: AUTORA.</p>

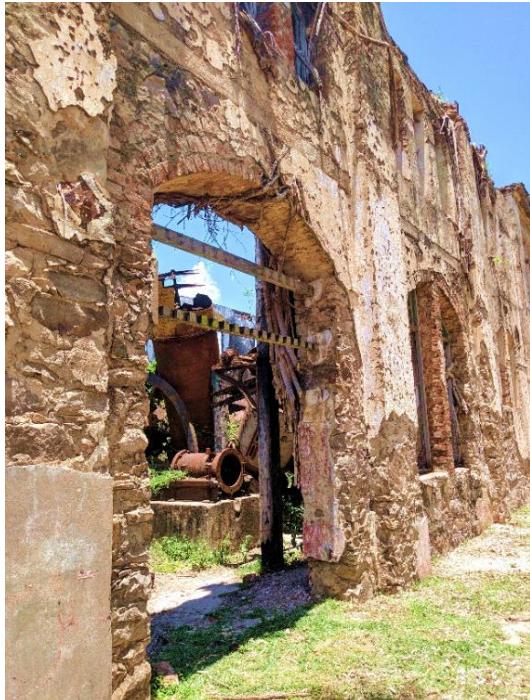
50

ESQUADRIA CENTRAL DA FACHADA NOROESTE, APRESENTA DOIS SUPORTES DE MADEIRA NO QUAL SE LOCALIZAVA UMA PORTE DE DUAS FOLHAS, VENEZIANA, AO LADO JANELA ALTA EM PEITORIL BAIXO E SEMI CÍRCULO, ALVENARIA EXPOSTA EM SUA MAIORIA E VEGETAÇÃO RETIRADA ANTERIORMENTE PELA PREFEITURA DA CIDADE, APENAS COM RAÍZES RESTANTES, E SEGUNDO RELATOS OCORreu EM 2016 SEM ALGUM SUPORTE TÉCNICO, EM DECORRÊNCIA DISTO, PARTE DA ESTRUTURA DE ALVENARIA SUPERIOR DESABOU.

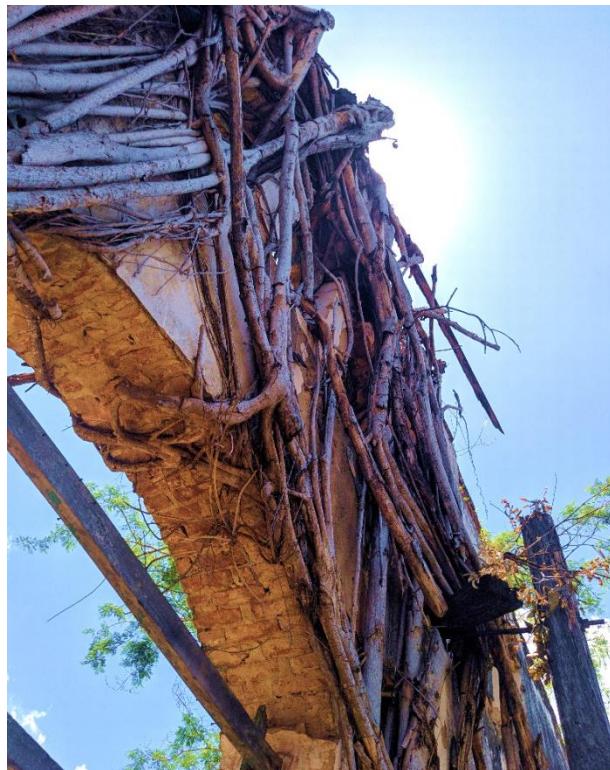
**51**

LEGENDA	LOCALIZAÇÃO EM PLANTA
<p>RAÍZES REMANESCENTES DE VEGETAÇÃO JÁ RETIRADA ANTERIORMENTE (APROXIMADAMENTE HÁ CINCO ANOS) UNIDAS A ESTRUTURA ACIMA DA ESQUADRIA, NESTE CASO A PORTA CENTRAL DA FACHADA NOROESTE, HÁ TAMBÉM NESTA ABERTURA PEQUENOS SUPORTES EM MADEIRA QUE COMPUNHAM A PORTA.</p>

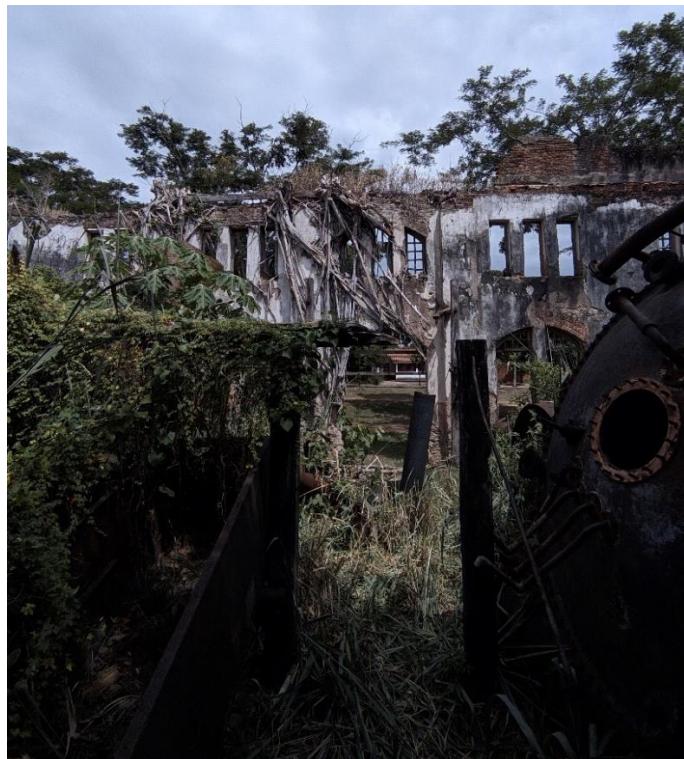
**52**

LEGENDA	LOCALIZAÇÃO EM PLANTA
<p>VISTA DO EIXO DA EDIFICAÇÃO, COM A PERCEPÇÃO DE VEGETAÇÃO E MAQUINÁRIO ASSOCIADOS JUNTAMENTE A DENSA VEGETAÇÃO AO LONGO DO EDIFÍCIO.</p>

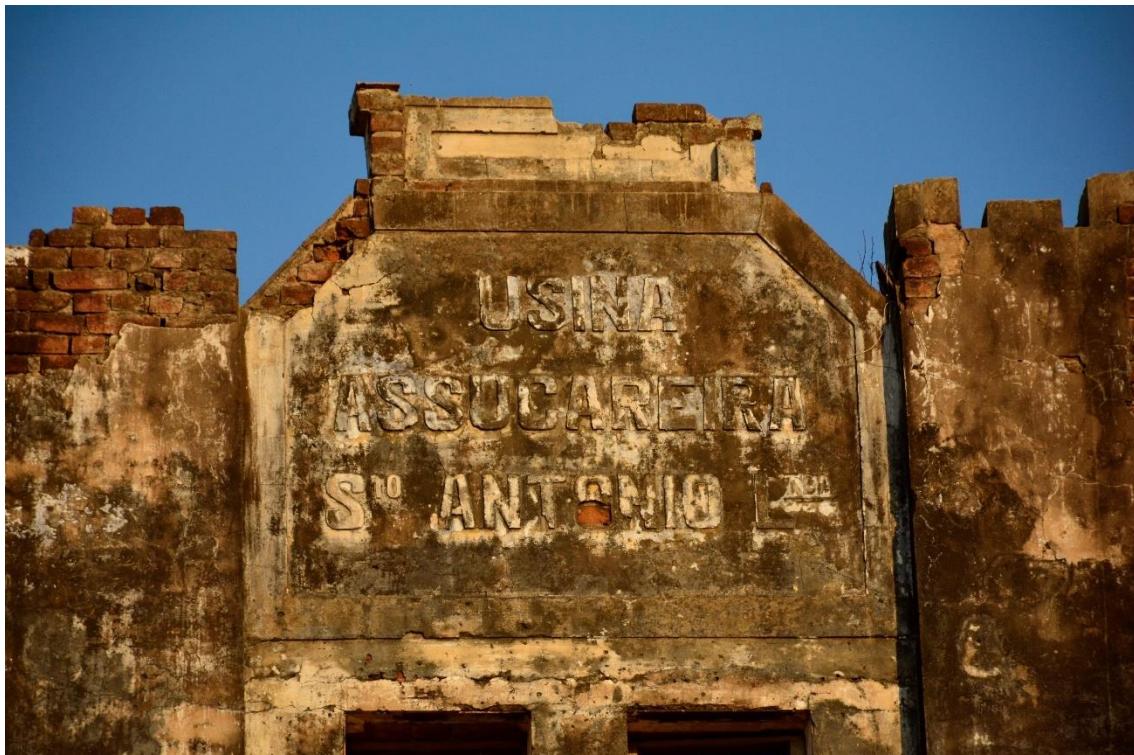
53

PARTE DE FRONTÃO COM A INSCRIÇÃO DO ESPAÇO  
"USINA ASSUCAREIRA STO ANTONIO LTDA" QUE  
DEMONSTRA PRESENÇA DE BIOFILME,  
DESCOLAMENTO DE REBOCO, FISSURAS E  
PEQUENAS PERDAS NO TOPO DO MESMO.

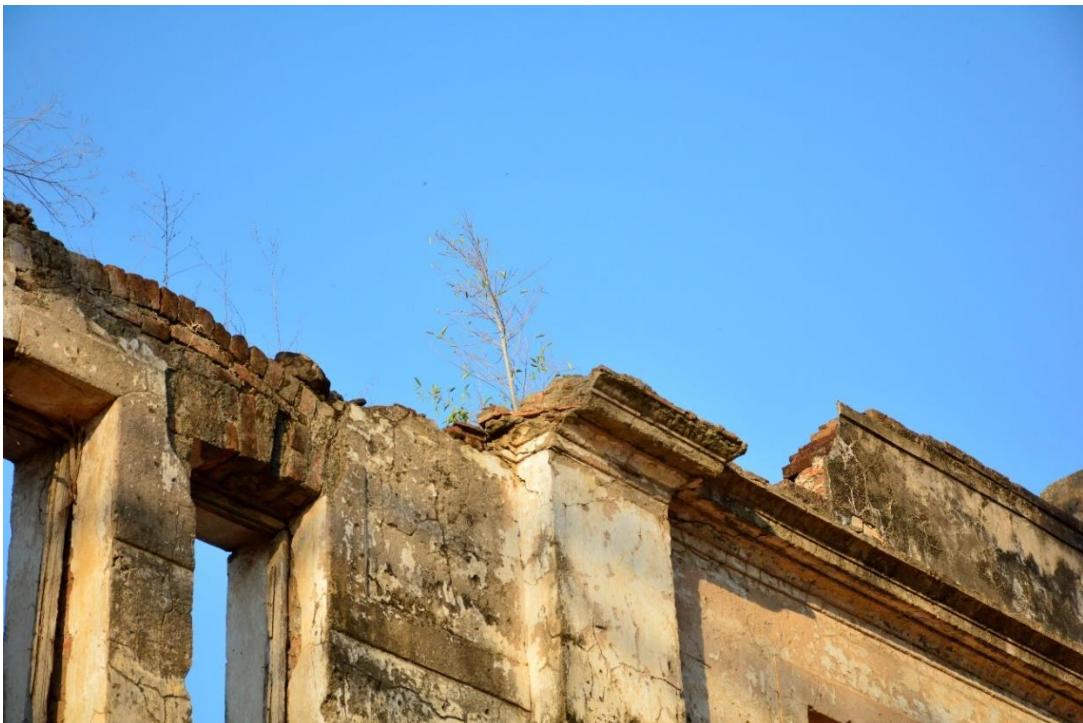
54

PARTE DE CIMALHA E PLATIBANDA PERDIDOS  
POR AÇÃO MECÂNICA, ANTRÓPICA E  
VEGETAÇÃO. É PERCEPTÍVEL VEGETAÇÃO  
PARASITÁRIA NO TOPO DA ESTRUTURA.

PERDA DE ALVENARIA (CIMALHA E PLATIBANDA)	AÇÃO MECÂNICA + ANTRÓPICA + INTEMPÉRIES	MOVIMENTAÇÃO ESTRUTURAL (ATRAVÉS DE UMA FORÇA APLICADA, COMO ATRITOS) DEVIDO A EXTRAÇÃO DE VEGETAÇÃO ADERIDA À ALVENARIA PREVIAMENTE DEGRADAÇÃO NATURAL DO MATERIAL EXPOSTO A CONDIÇÕES CLIMÁTICAS
D02
