**UNIVERSIDADE FEDERAL DA BAHIA**  
**FACULDADE DE ARQUITETURA**

MESTRADO PROFISSIONAL EM CONSERVAÇÃO E RESTAURAÇÃO DE  
MONUMENTOS E NÚCLEOS HISTÓRICOS – MP-CECRE

**INTERVENÇÃO NA USINA ASSUCAREIRA SANTO ANTÔNIO:  
JOIA DO PATRIMÔNIO INDUSTRIAL SUL-MATO-GROSSENSE**

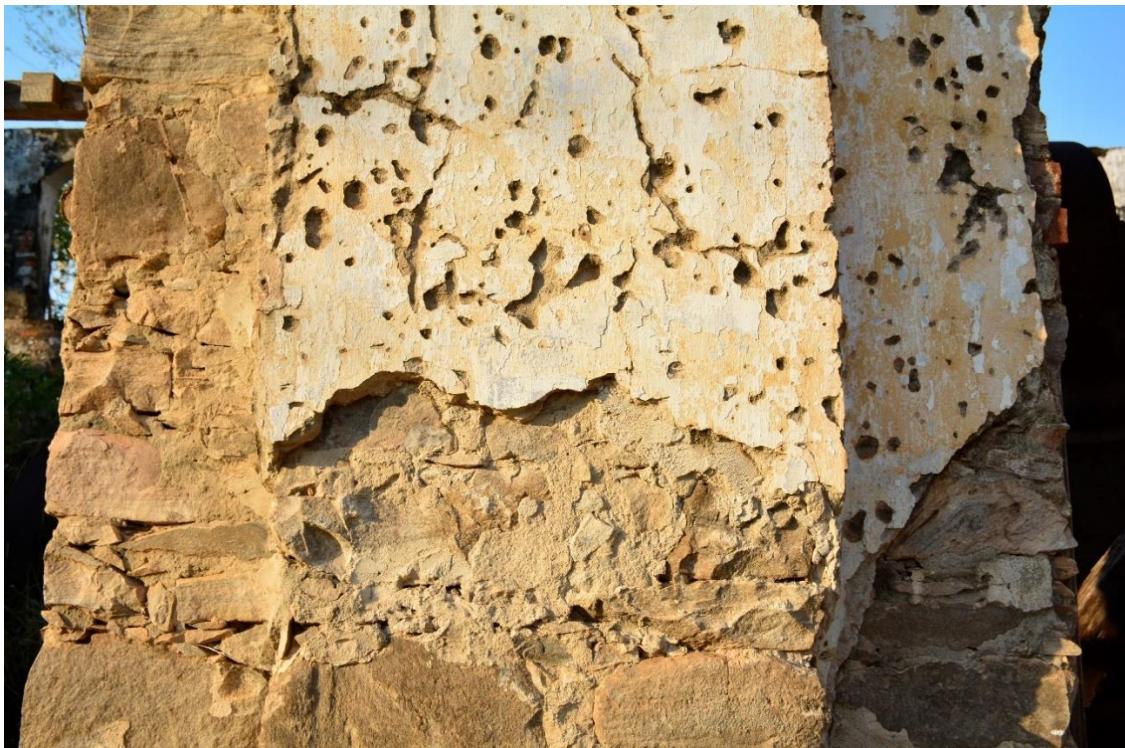
55

VESICULAS PRESENTES NA ESTRUTURA DE  
ESQUADRIA, QUE SE DISTRIBUI AO LONGO DE  
FACHADAS, ABAIXO VÊ-SE A ALVENARIA EXPOSTA.

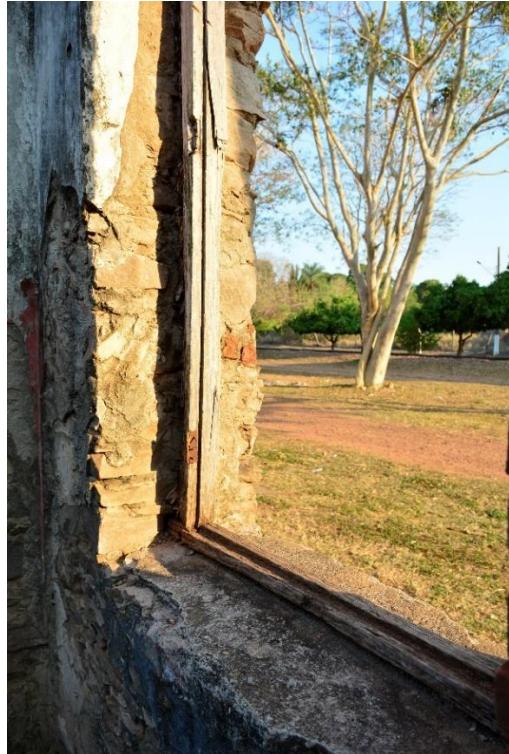
**56**

LEGENDA	LOCALIZAÇÃO EM PLANTA
<p>QUADRO DE ESQUADRIA REMANESCENTE, EM PARTES QUEBRADA, COM APARÊNCIA RESSECADA, DEVIDO A EXPOSIÇÃO DIRETA A INTEMPÉRIES.</p>

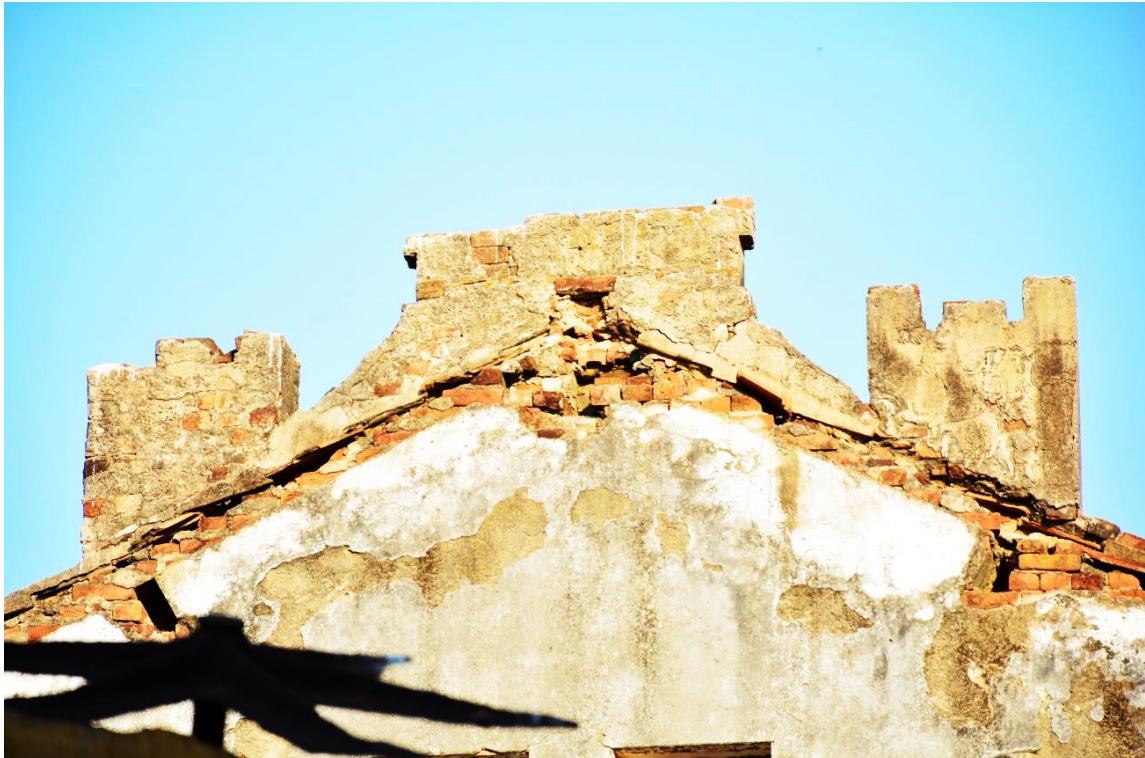
57

REMANESCENTE DE ESTRUTURA DE COBERTURA (CUMEEIRA), TELHAS QUEBRADAS E PERDA DE ALVENARIA DECORRENTE DO DESABAMENTO DE TELHADO QUE ABRIGAVA AS TERÇAS EM MADEIRA. NA PERDA DE ESTRUTURA É PERCEPTÍVEL A ALVENARIA EXPOSTA.

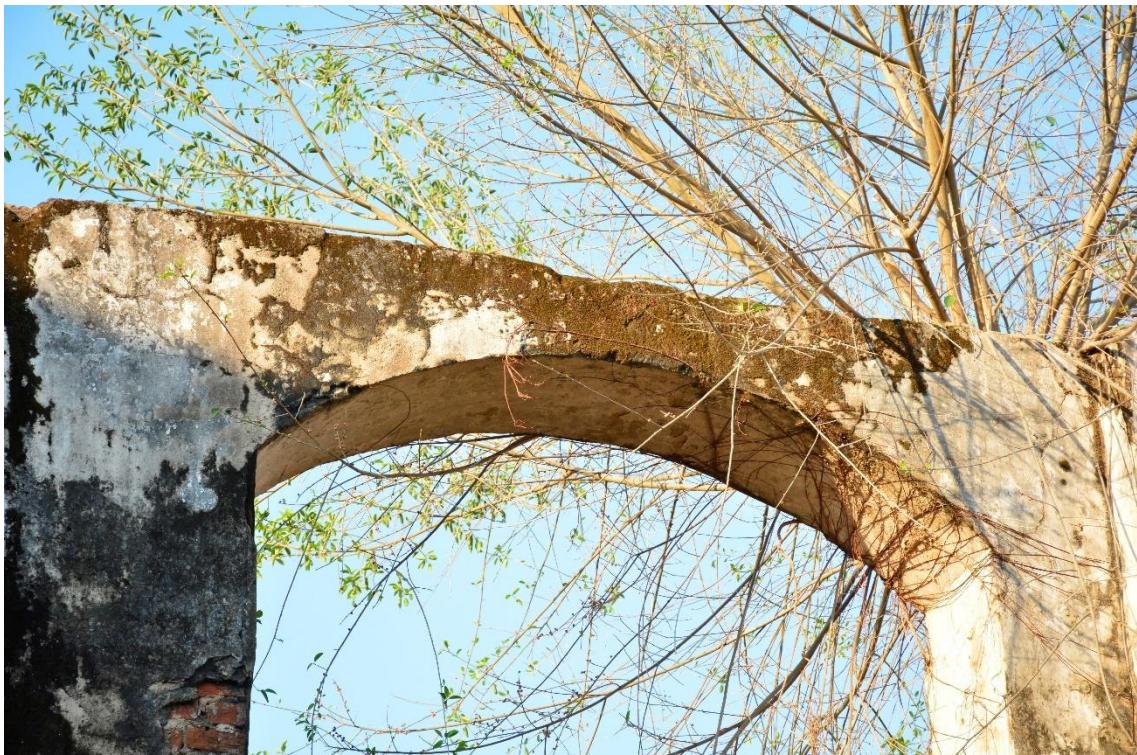
58

PRESENÇA AFLORADA DE BIOFILME NA FACE  
INTERNA DA EDIFICAÇÃO, EM REBATIMENTO A  
FACHADA NOROESTE. CONTÍGUA A ESTRUTURA HÁ  
VEGETAÇÃO SECA BEM COMO A PRESENÇA DE  
PEQUENAS RAÍZES.

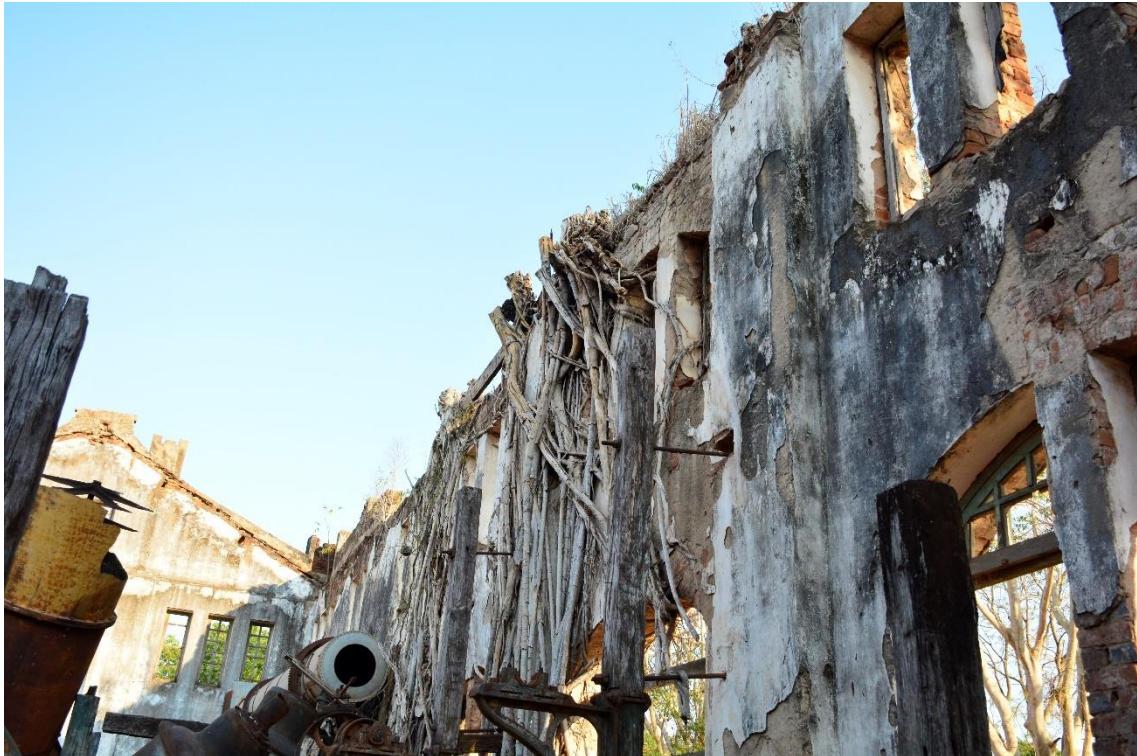
59

RAÍZES DE ANTIGA FIGUEIRA RETIRADA NO EDIFÍCIO QUE SE ENCONTRA ENGASTADA NA ESTRUTURA E SE AMPLIA EM PARTE DA FACE INTERNA, INCLUSIVE NA DEGRADAÇÃO DE QUADROS DE ESQUADRIA.

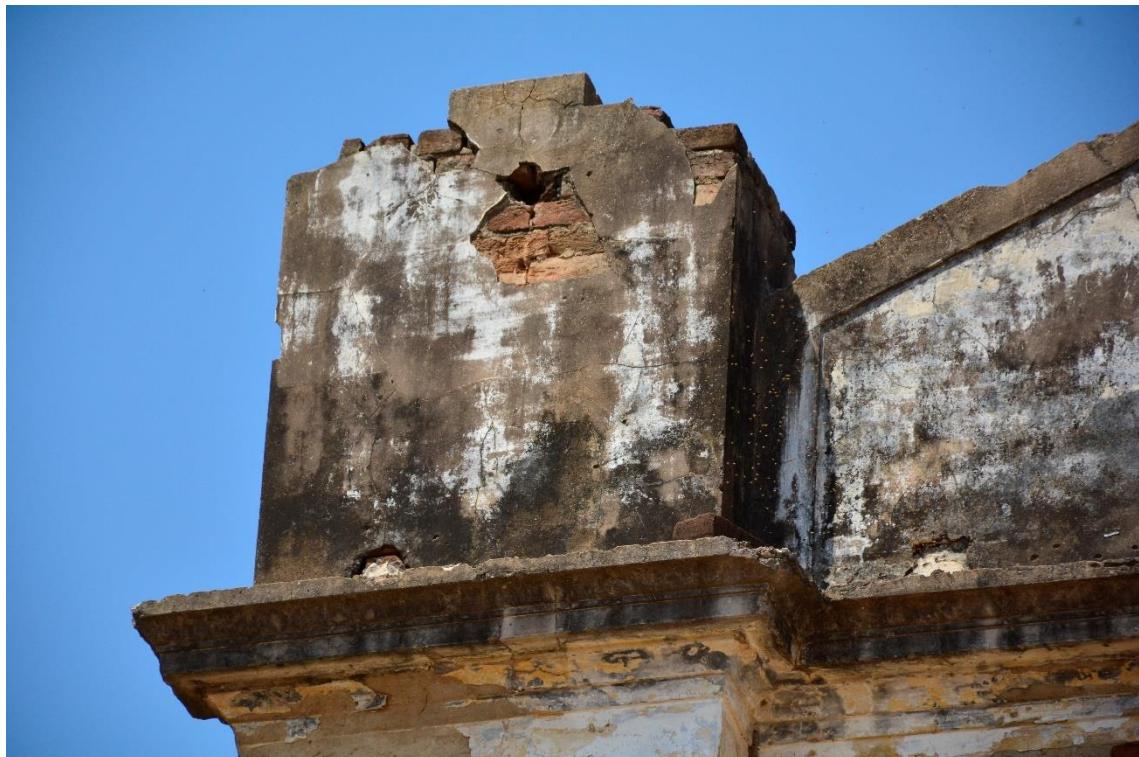
60

TOPO DE ESTRUTURA DA PILASTRA PRESENTE NA  
FACHADA NORDESTE COM BIOFILME, FISSURAS E  
DESCOLAMENTO DE REBOCO.

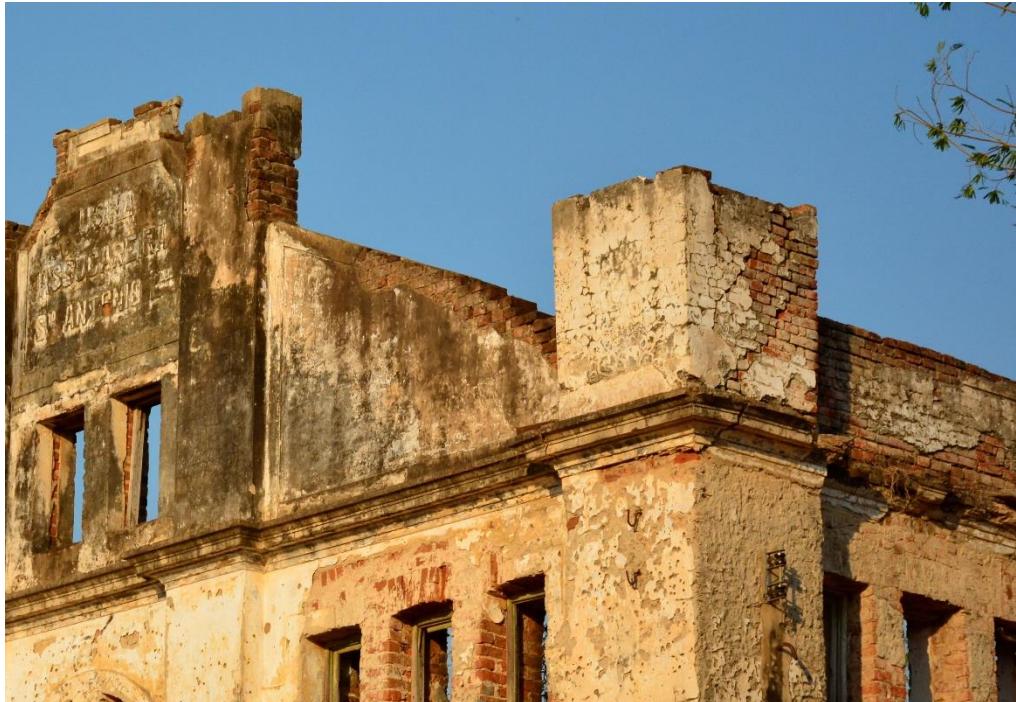
61

TOPO DE PILASTRA DA FACHADA NORDESTE,  
COM PRESENÇA DE TRINCAS EM SEU CORPO  
QUE SE AMPLIA A CIMALHA, OCASIONA PERDE  
DE REBOCO E DESPLACAMENTO DO MESMO.

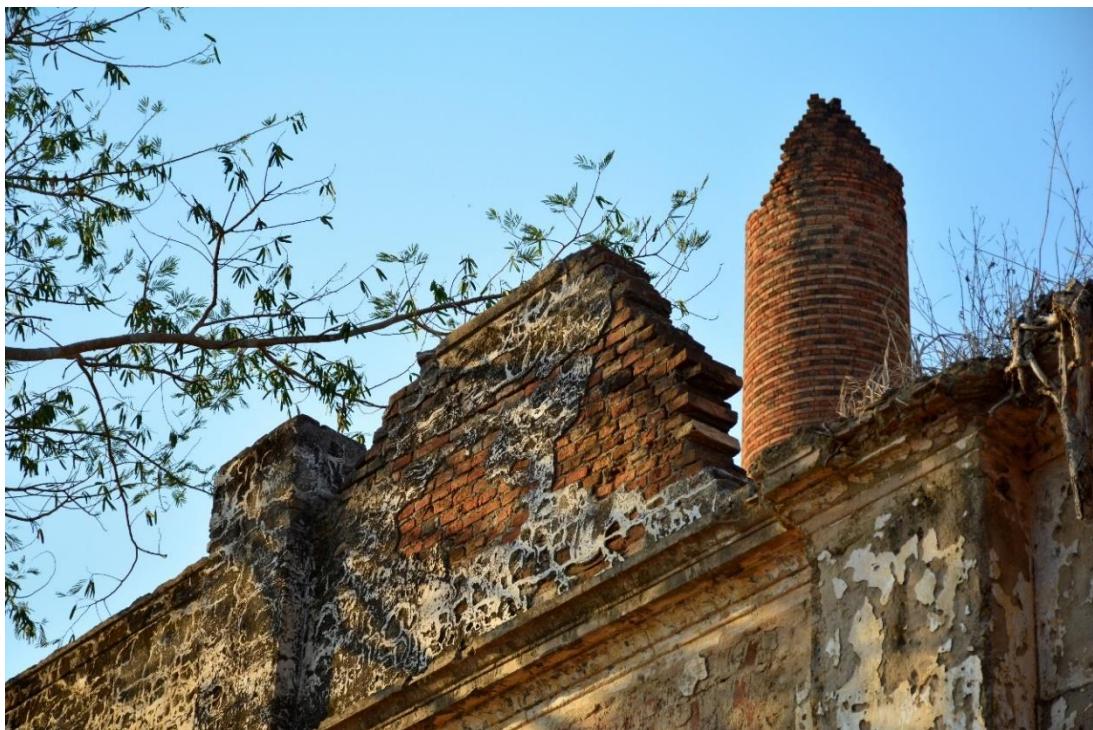
62

LEGENDA	LOCALIZAÇÃO EM PLANTA
PLATIBANDA PERDIDA COM PERDA DE REBOCO, DESCOLAMENTO, BIOFILME, SUJIDADE NAS CIMALHAS E VEGETAÇÃO PARASITÁRIA EM SUA BASE.	<p>FONTE: AUTORA.</p>

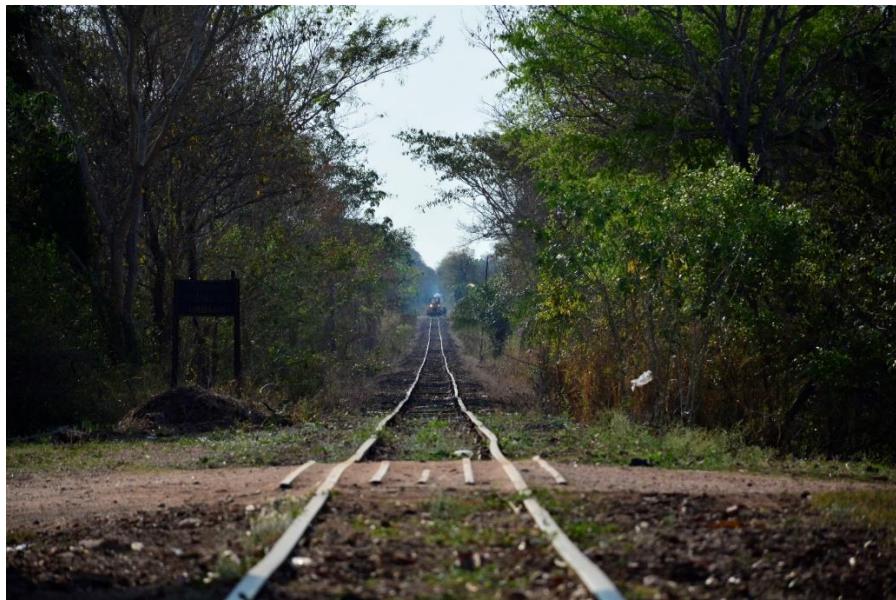
63

LINHA FÉRREA QUE PASSA PRÓXIMO A EDIFICAÇÃO,  
COM MATA CILIANAR A FREnte E RUA TIRADENTES  
ATRAVESSANDO TRILHOS.

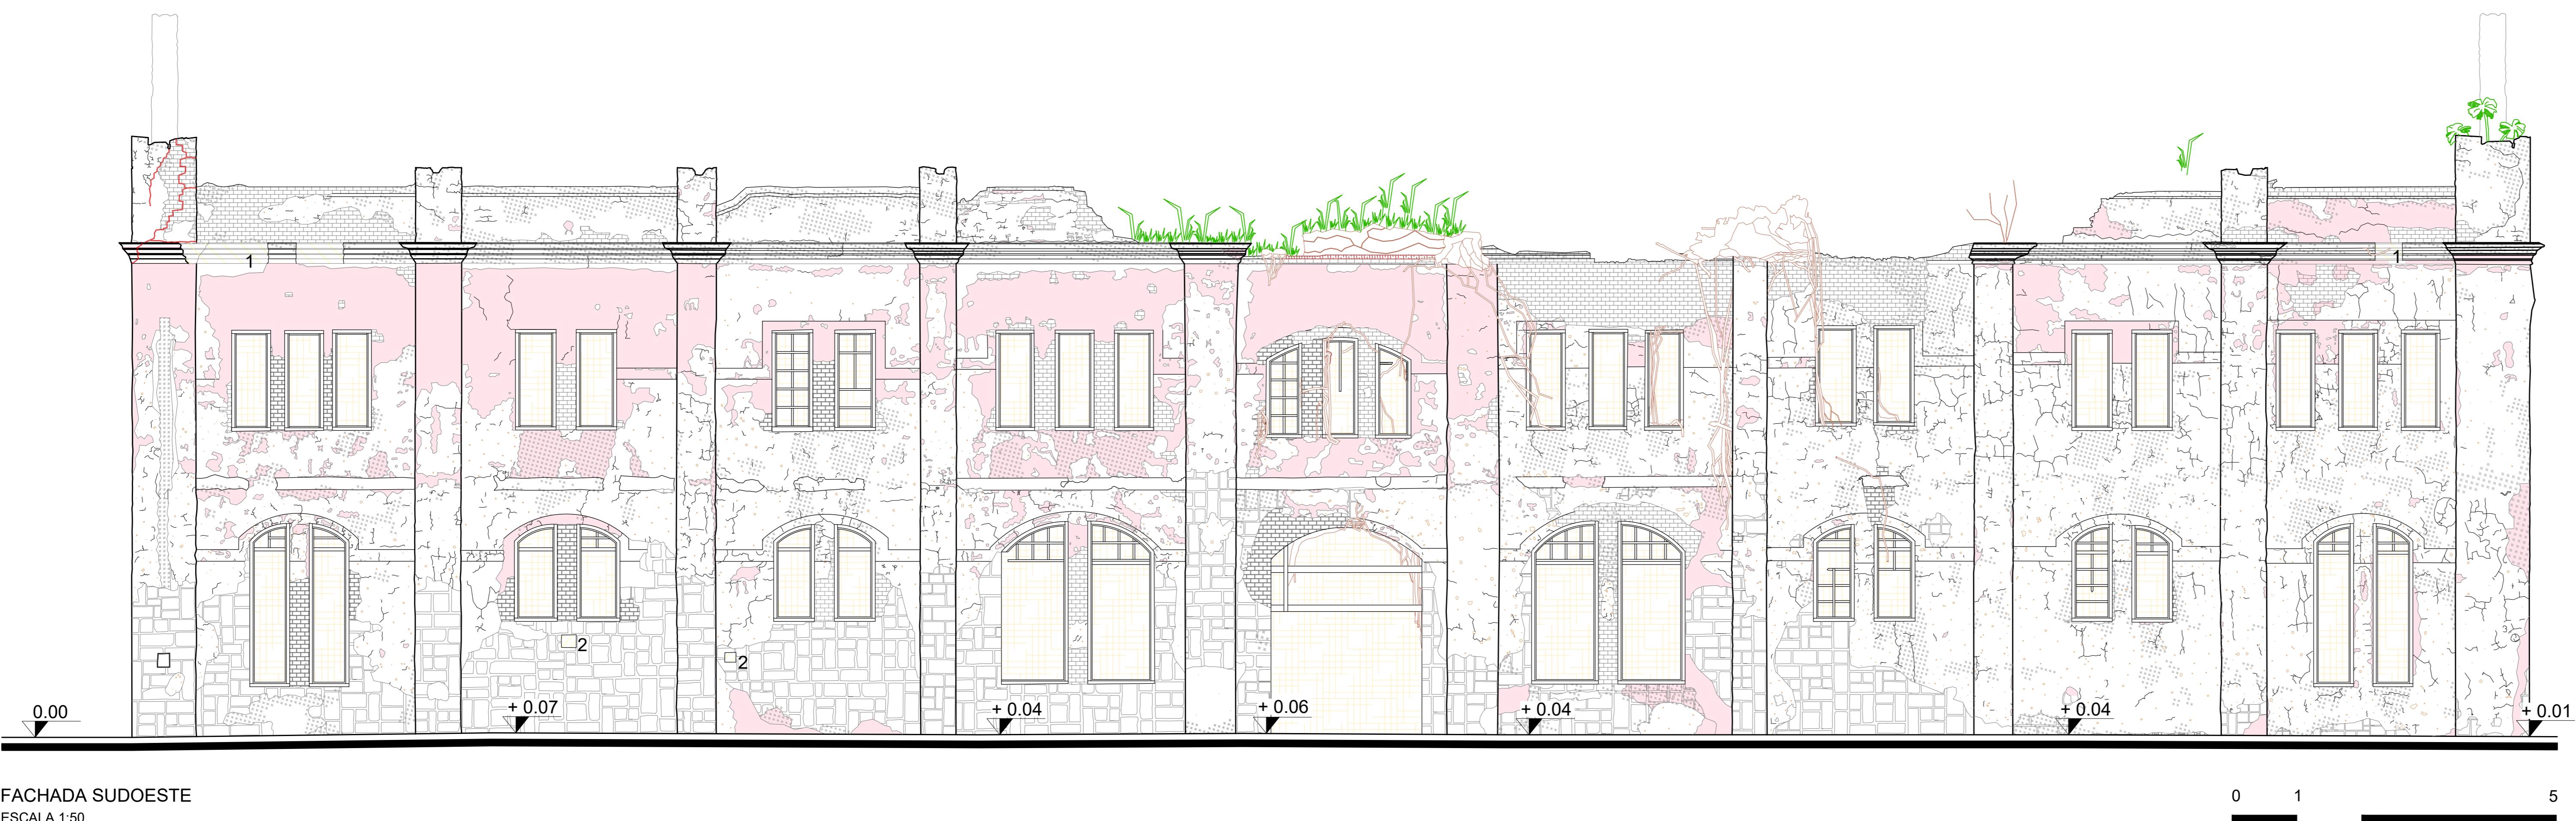
FACHADA SUDOESTE  
ESCALA 1:50

MAPEAMENTO DE DANOS FACHADA SUDOESTE			
	DANO	AGENTE	CAUSA PROVÁVEL
D01	DESAGREGAÇÃO DE REBOCO	AÇÃO DE INTEMpéRIES	CONDICÕES AMBIENTAIS VARIÁVEIS (UMIDADE RELATIVA DO AR, PERÍODOS DENSOS DE CHUVA, VARIAÇÕES DE TEMPERATURA)   TEMPERATURA DAS SUPERFÍCIES   PROCESSO DE EROSÃO   COMPOSIÇÃO DA ARGAMASSA   BAIXA RESISTÊNCIA MECÂNICA
D02	BIOFILME	AÇÃO DE ÁGUA + BIOLÓGICA	ACUMULO DE ÁGUA NA SUPERFÍCIE   CONDIÇÃO CLIMÁTICA FAVORÁVEL AO DESENVOLVIMENTO DE MICROORGANISMOS   DISPONIBILIDADE DE NUTRIENTES NOS SUBSTRATOS
D03	DESPRENDIMENTO DE REBOCO	AÇÃO DE INTEMpéRIES + MECÂNICA	ACUMULO DE ÁGUA NA SUPERFÍCIE   EFEITOS DE GRAVIDADE   DEFORMAÇÃO DO MATERIAL AO LONGO DO TEMPO, LIGADA A SUA DEGRADAÇÃO NATURAL   MOVIMENTAÇÃO ESTRUTURAL (DESTABILIZAÇÃO, CHOQUES E ATRITOS)   PRESENÇA DE ÁGUA NA SUPERFÍCIE
D04	RETRAÇÃO DE REVESTIMENTO	AÇÃO MECÂNICA + INTEMpéRIES	VARIACÕES DIMENSIONAIS DO MATERIAL (DILATAÇÃO E RETRAÇÃO)   VARIACÕES DE NATUREZA CLIMÁTICA, COMO A TEMPERATURA, UMIDADE RELATIVA DO AR E PERÍODOS DE CHUVA

D05	VESICULAS	AÇÃO MECÂNICA + INTEMpéRIES	PROCESSO INICIAL DE EMPOLAMENTO NA SUPERFÍCIE QUE SE ROMPEM E ORIGINAM ESTA CONFIGURAÇÃO   COMPOSIÇÃO DA ARGAMASSA   IMPUREZAS PRESENTES NO MATERIAIS   AÇÃO DE VENTO E CHUVA   PRESENÇA DE ÁGUA NA SUPERFÍCIE
D06	TRINCA	AÇÃO MECÂNICA + ANTRÓPICA	MOVIMENTAÇÃO ESTRUTURAL NA FACE SUPERIOR DA TORRE, DEVIDO A PERDA DE VÍNCULO E SUPORTE COM A COBERTURA   EXISTÊNCIA PRÉVIA DE VEGETAÇÃO DE MÉDIO PORTE
D07	PERDA DE ALVENARIA	AÇÃO MECÂNICA + ANTRÓPICA	MOVIMENTAÇÃO ESTRUTURAL (ATRITO, IMPACTOS) DEVIDO A EXTRAÇÃO DE VEGETAÇÃO DE MÉDIO PORTE ADERIDA A ALVENARIA PREVIAMENTE   DEGRADAÇÃO DO MATERIAL POR CONDIÇÕES CLIMÁTICAS
D08	VEGETAÇÃO PARASITÁRIA	AÇÃO DE ÁGUA + BIOLÓGICA	PRESença DE ÁGUA NA SUPERFÍCIE   TRANSPORTE DE SEMEANTES POR PÁSSAROS E VENTO   PRESENÇA DE LUZ E UMIDADE   SUBSTRATO APROPRIADO AO SEU DESENVOLVIMENTO (POR MEIO DE FENDAS, FISSURAS, INCLUSIVE EM PONTOS DE DESPRENDIMENTO DO REBOCO)

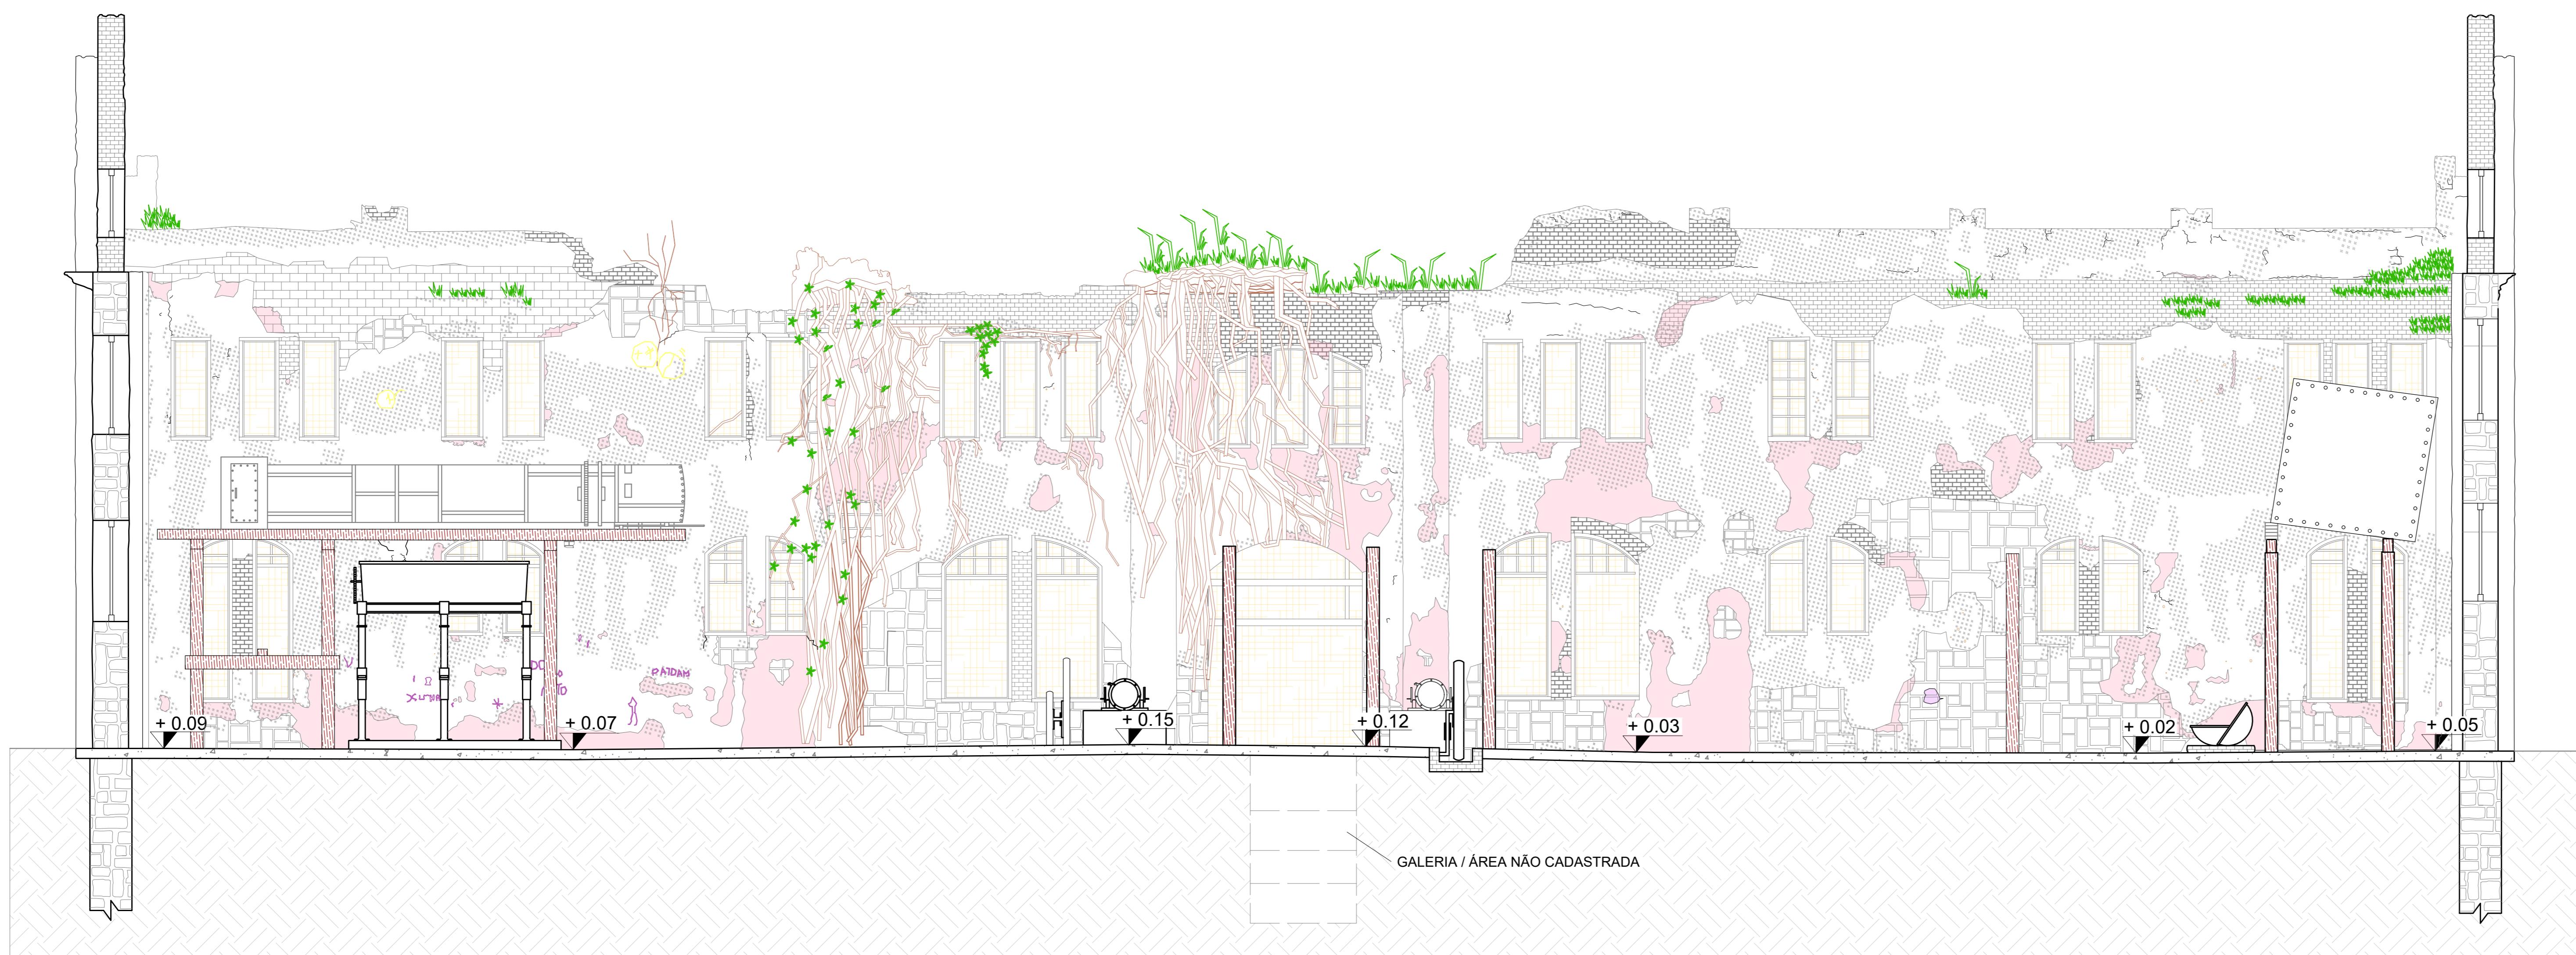
CORTE BB  
ESCALA 1:50

MAPEAMENTO DE DANOS			
CORTE BB - REBATIMENTO FACHADA SUDESTE			
	DANO	AGENTE	CAUSA PROVÁVEL
D01	DESAGREGAÇÃO DE REBOCO	AÇÃO DE INTEMpéRIES + MECÂNICA	CONDICIONES AMBIENTAIS VARIÁVEIS (UMIDADE RELATIVA DO AR, PERÍODOS DENSOS DE CHUVA, VARIAÇÕES DE TEMPERATURA)   TEMPERATURA DAS SUPERFÍCIES   PROCESSO DE EROSÃO   COMPOSIÇÃO DA ARGAMASSA   BAIXA RESISTÊNCIA MECÂNICA
D02	BIOFILME	AÇÃO DE ÁGUA + BIOLÓGICA	ACUMULO DE ÁGUA NA SUPERFÍCIE   CONDIÇÃO CLIMÁTICA FAVORÁVEL AO DESENVOLVIMENTO DE MICROORGANISMOS   DISPONIBILIDADE DE NUTRIENTES NOS SUBSTRATOS
D03	DESPRENDIMENTO DE REBOCO	AÇÃO DE INTEMpéRIES + MECÂNICA	ACUMULO DE ÁGUA NA SUPERFÍCIE   EFEITOS DE GRAVIDADE   DEFORMAÇÃO DO MATERIAL AO LONGO DO TEMPO, LIGADA A SUA DEGRADACAO NATURAL   MOVIMENTAÇÃO ESTRUTURAL (DEESTABILIZAÇÃO, CHOQUES E ATRITOS)   PRESENÇA DE ÁGUA NA SUPERFÍCIE
D04	RETRAÇÃO DE REVESTIMENTO	AÇÃO MECÂNICA + INTEMpéRIES	VARIACOES DIMENSIONAIS DO MATERIAL (DILATAÇÃO E RETRAÇÃO)   VARIACOES DE NATUREZA CLIMÁTICA, COMO A TEMPERATURA, UMIDADE RELATIVA DO AR E PERÍODOS DE CHUVA

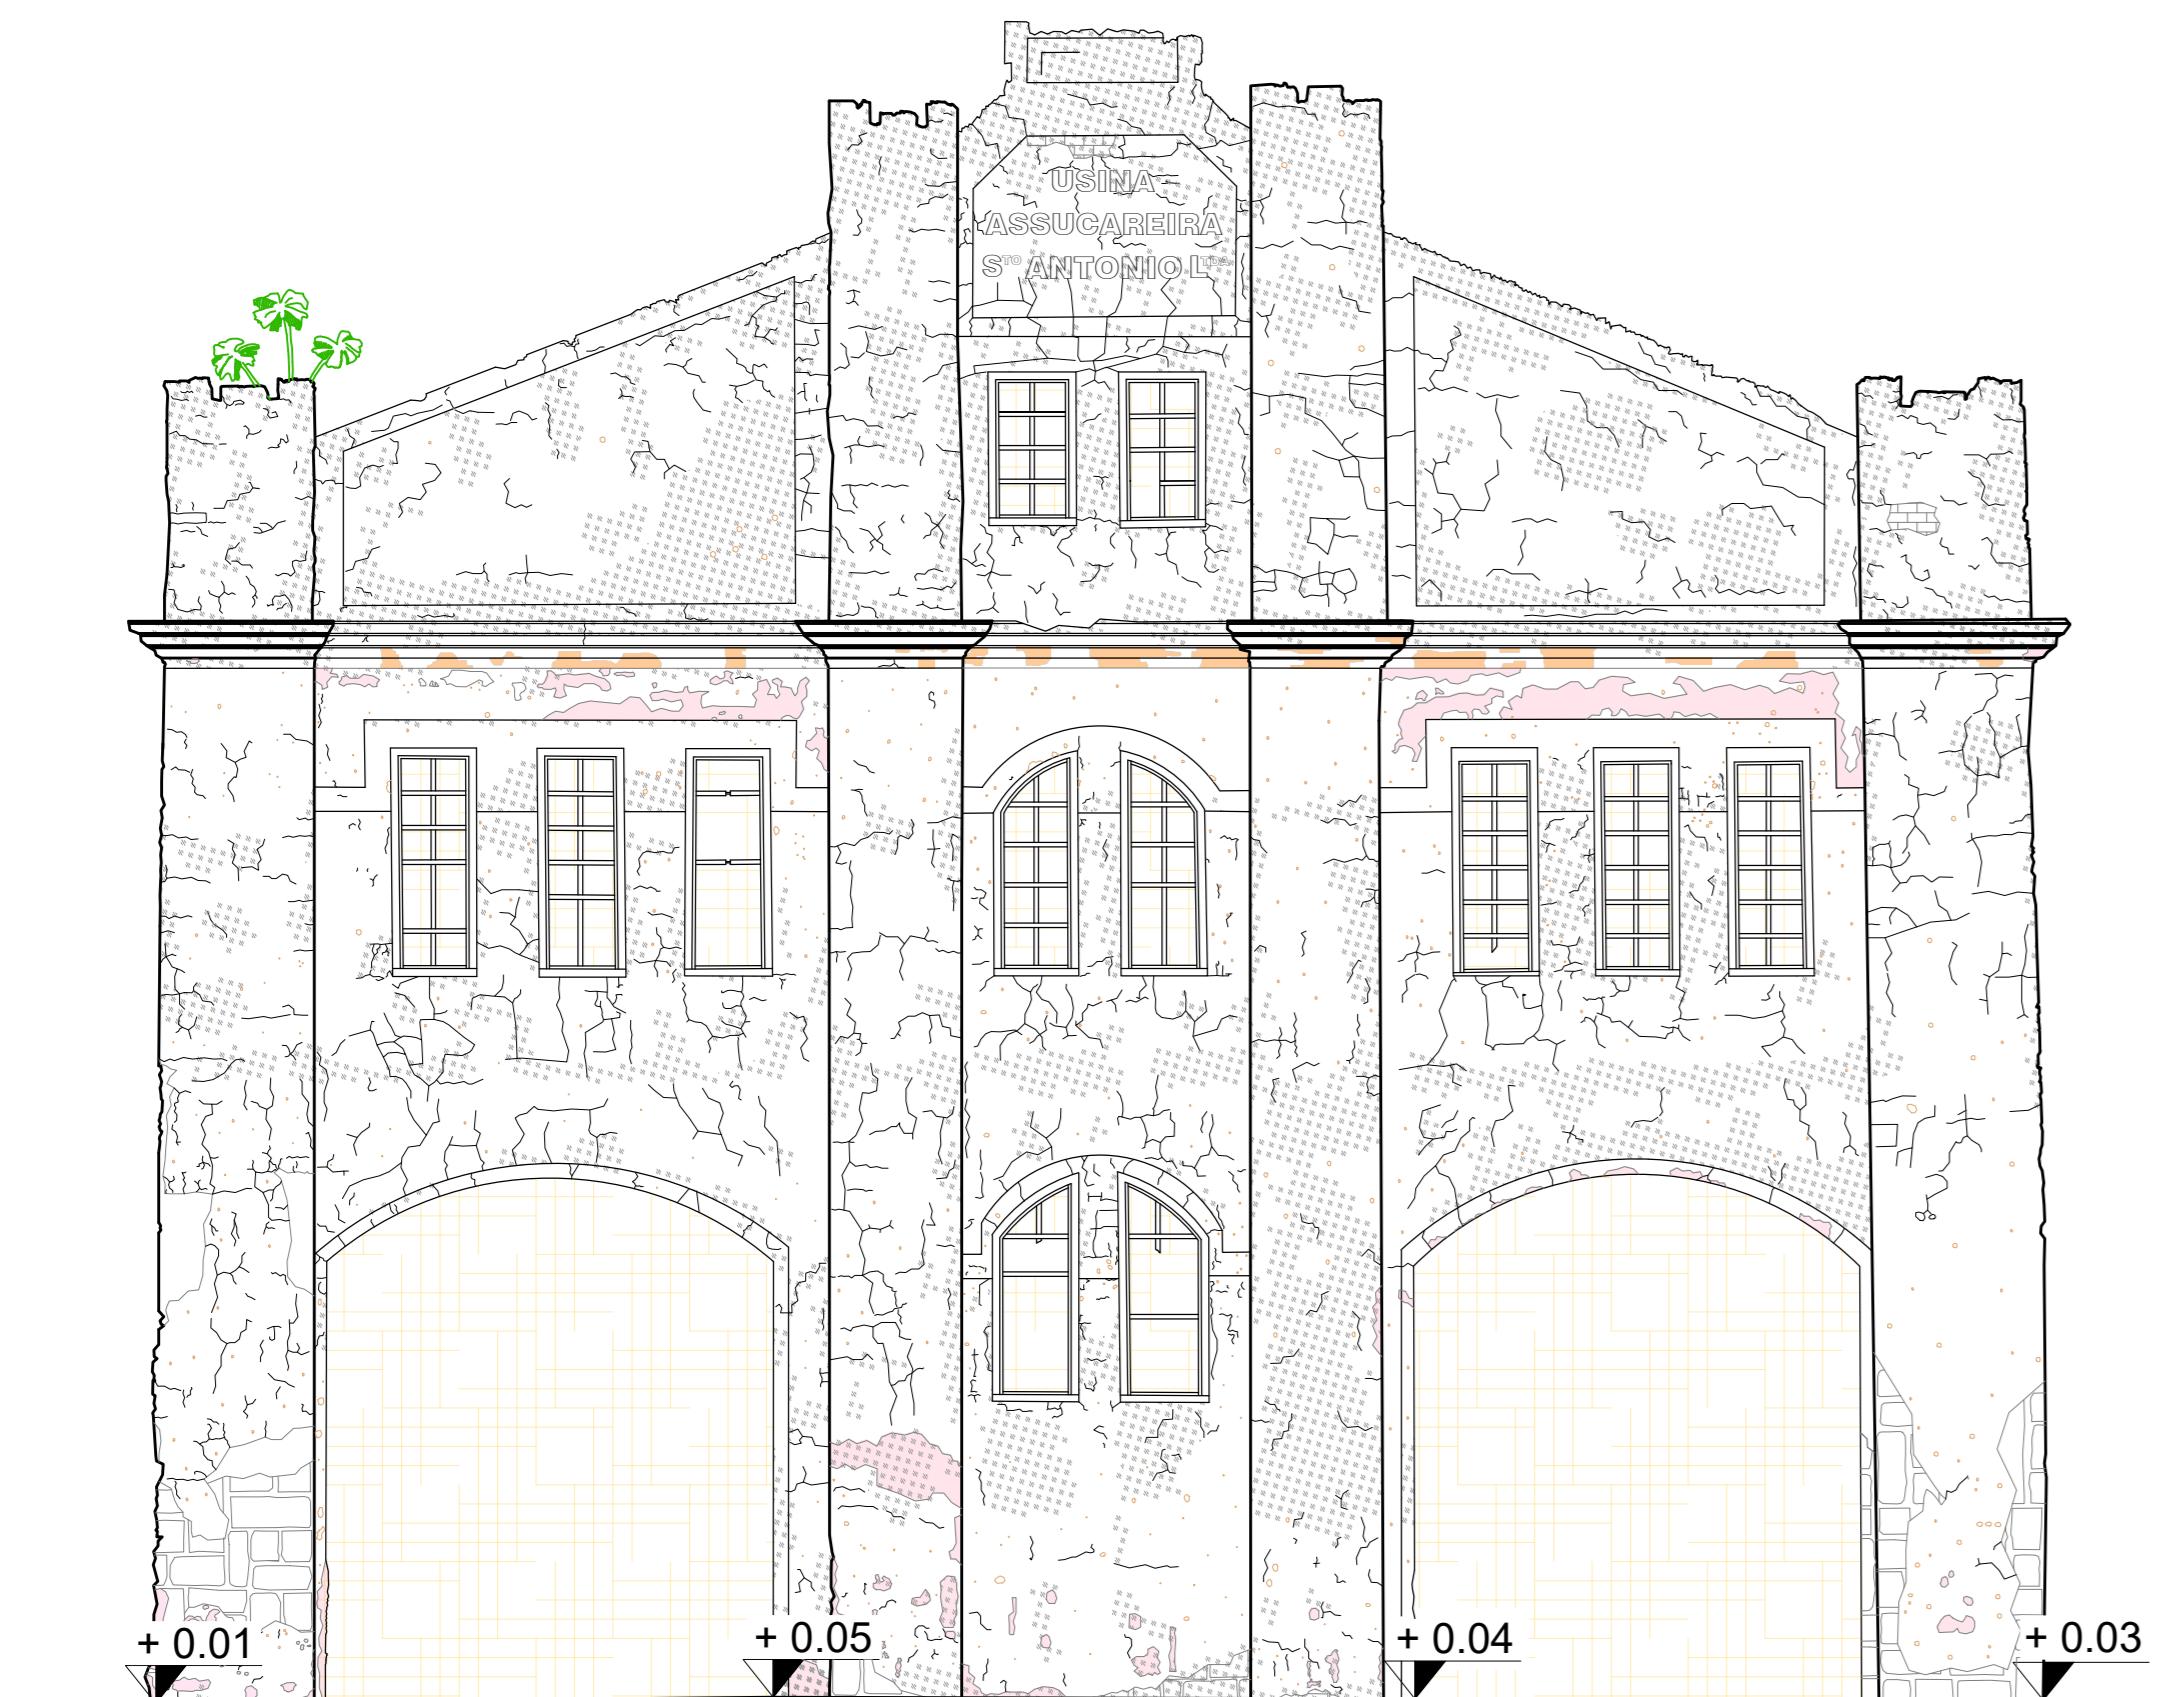
FACHADA SUDESTE  
ESCALA 1:50

MAPEAMENTO DE DANOS FACHADA SUDESTE			
	DANO	AGENTE	CAUSA PROVÁVEL
D01	DESAGREGAÇÃO DE REBOCO	AÇÃO DE INTEMpéRIES + MECÂNICA	CONDICIONES AMBIENTAIS VARIÁVEIS (UMIDADE RELATIVA DO AR, PERÍODOS DENSOS DE CHUVA, VARIAÇÕES DE TEMPERATURA)   TEMPERATURA DAS SUPERFÍCIES   PROCESSO DE EROSÃO   COMPOSIÇÃO DA ARGAMASSA   BAIXA RESISTÊNCIA MECÂNICA
D02	BIOFILME	AÇÃO DE ÁGUA + BIOLÓGICA	ACÚMULO DE ÁGUA NA SUPERFÍCIE   CONDIÇÃO CLIMÁTICA FAVORÁVEL AO DESENVOLVIMENTO DE MICROORGANISMOS   DISPONIBILIDADE DE NUTRIENTES NOS SUBSTRATOS
D03	SUJIDADE	AÇÃO DE ÁGUA PLUVIAL + PARTÍCULAS SÓLIDAS (POEIRA)	ACÚMULO DE ÁGUA NA SUPERFÍCIE ASSOCIADA A ADERÊNCIA DE PARTÍCULAS SÓLIDAS NAS SUPERFÍCIES
D04	DESPRENDIMENTO DE REBOCO	AÇÃO DE INTEMpéRIES + MECÂNICA	ACÚMULO DE ÁGUA NA SUPERFÍCIE   EFEITOS DE GRAVIDADE   DEFORMAÇÃO DO MATERIAL AO LONGO DO TEMPO, LIGADA A SUA DEGRADAÇÃO NATURAL   MOVIMENTAÇÃO ESTRUTURAL (DEESTABILIZAÇÃO, CHOQUES E ATRITOS)   PRESENÇA DE ÁGUA NA SUPERFÍCIE

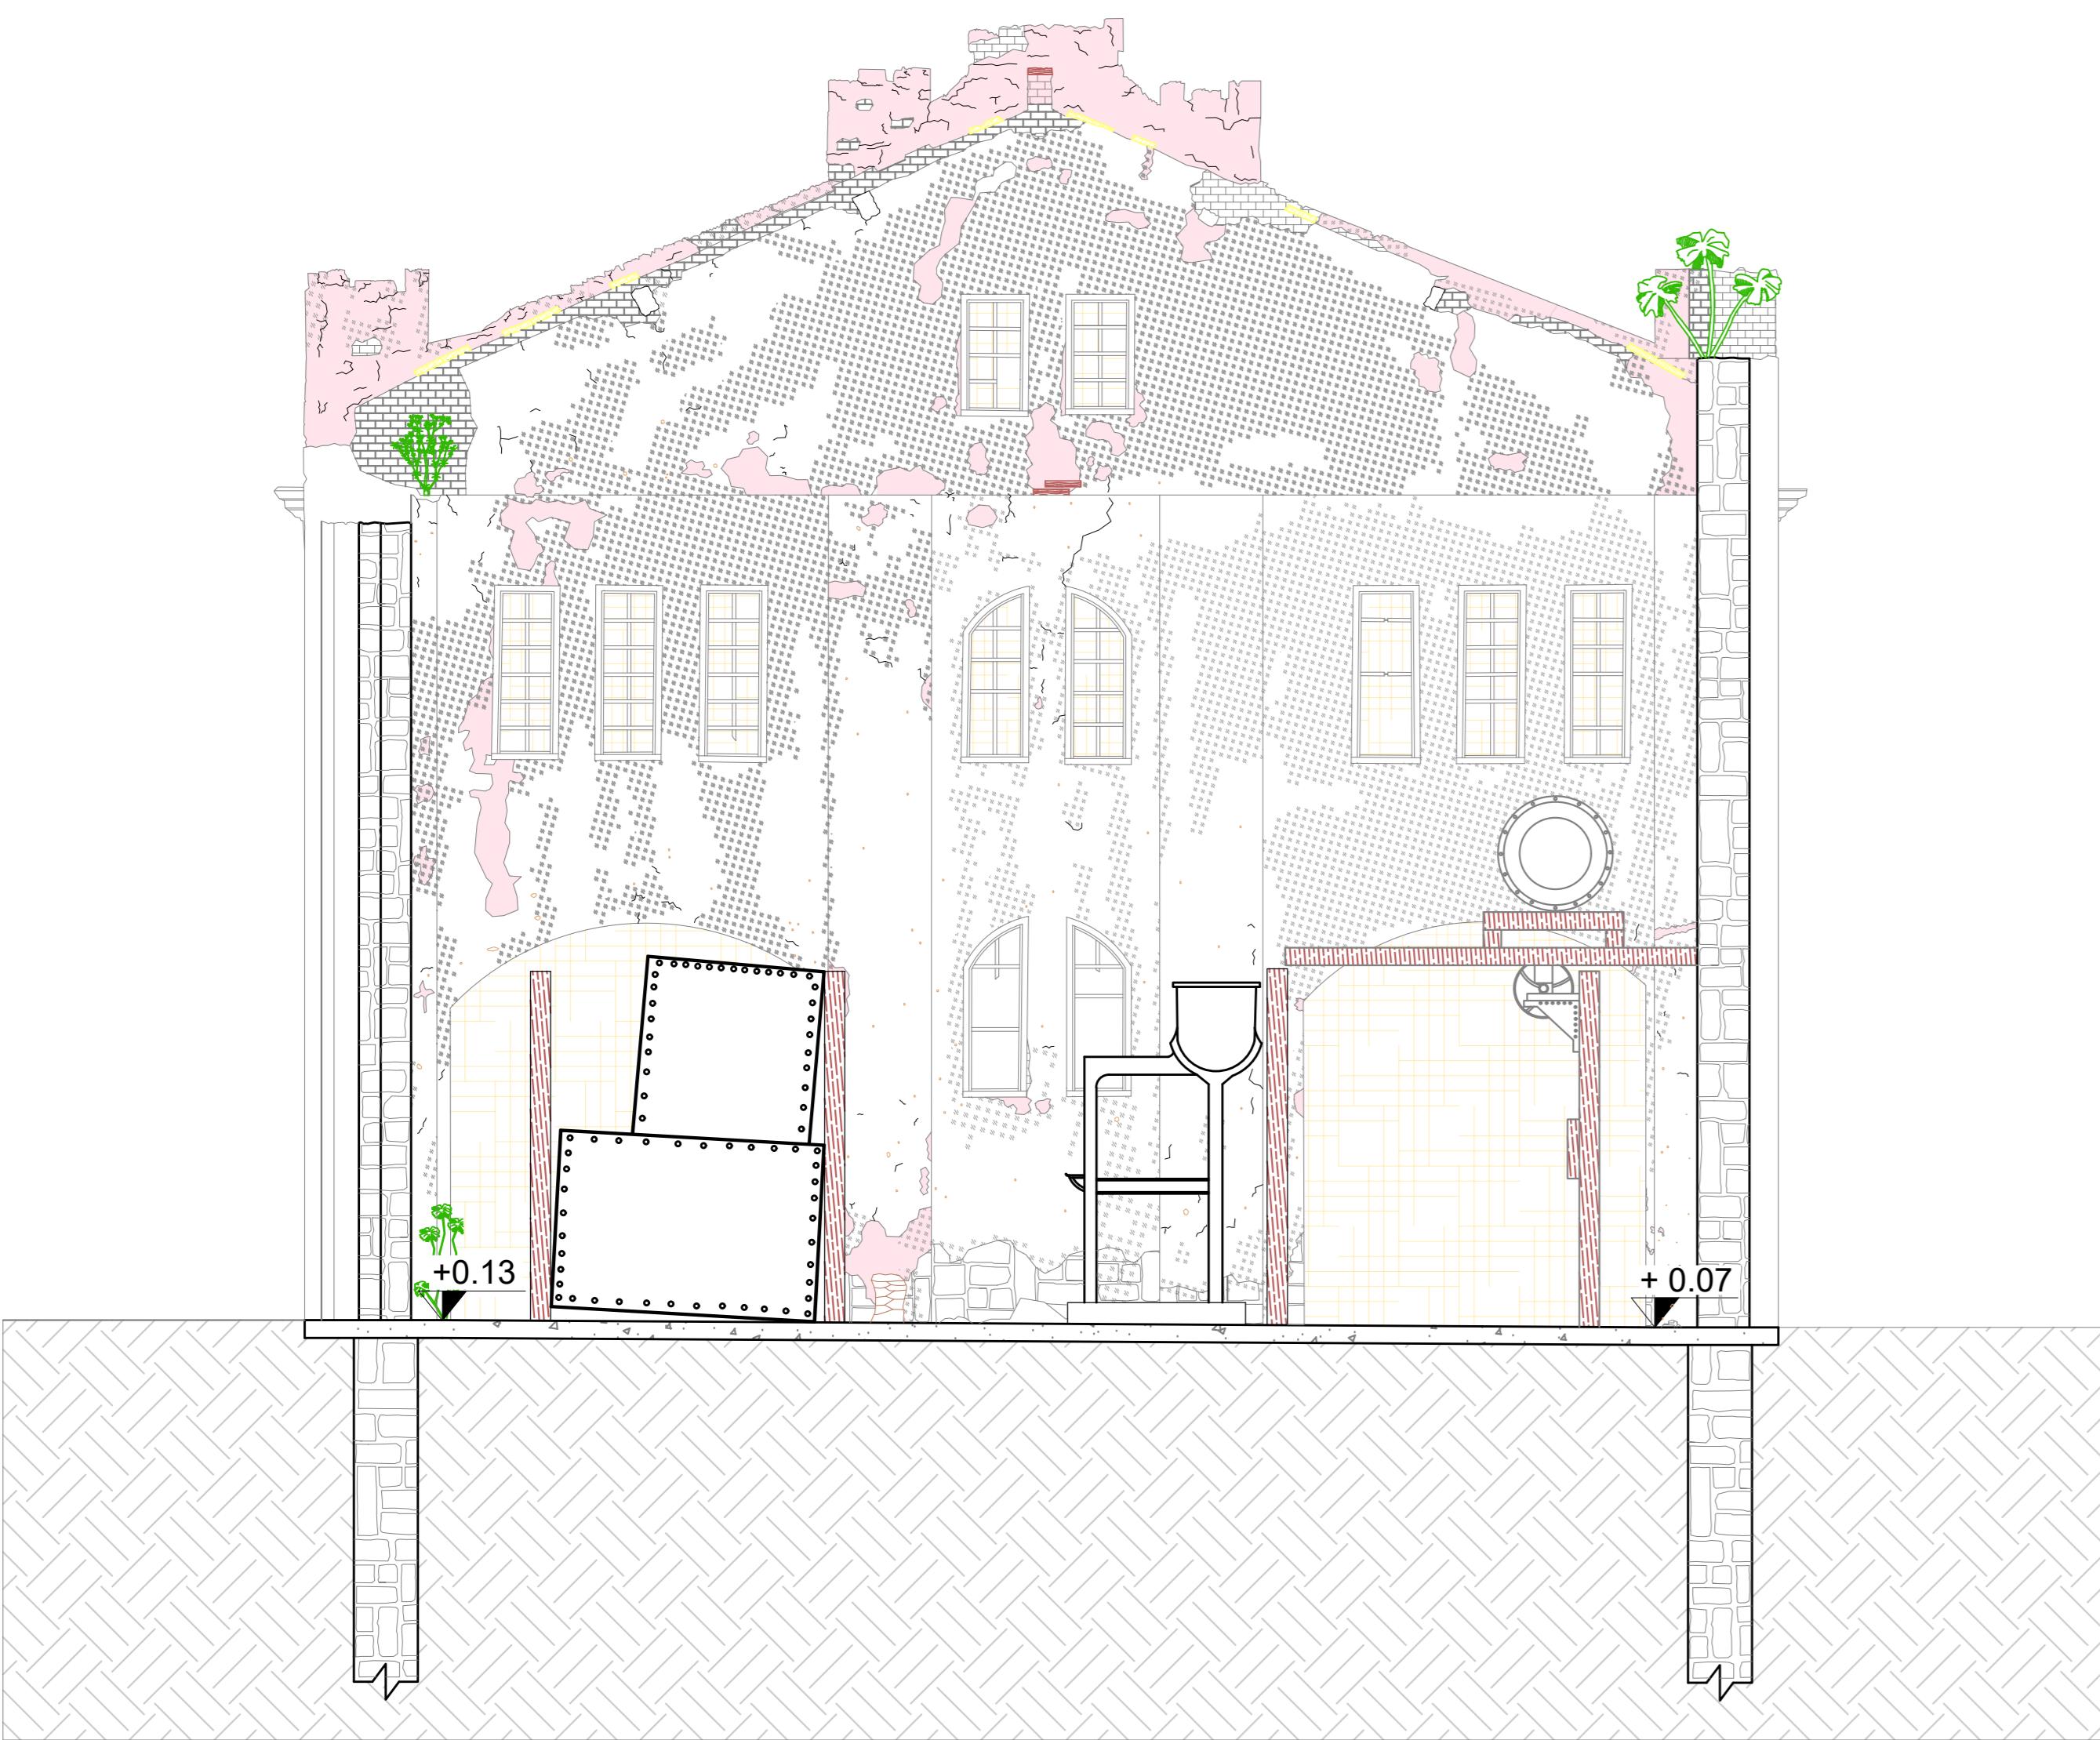
CORTE CC  
ESCALA 1:50

MAPEAMENTO DE DANOS			
CORTE CC - REBATIMENTO FACHADA SUDESTE			
	DANO	AGENTE	CAUSA PROVÁVEL
D01	DESAGREGAÇÃO DE REBOCO	AÇÃO DE INTEMpéRIES + MECÂNICA	CONDICÕES AMBIENTAIS VARIÁVEIS (UMIDADE RELATIVA DO AR, PERÍODOS DENSOS DE CHUVA, VARIAÇÕES DE TEMPERATURA)   TEMPERATURA DAS SUPERFÍCIES   PROCESSO DE EROSÃO   COMPOSIÇÃO DA ARGAMASSA   BAIXA RESISTÊNCIA MECÂNICA
D02	BIOFILME	AÇÃO DE ÁGUA + BIOLÓGICA	ACUMULO DE ÁGUA NA SUPERFÍCIE   CONDIÇÃO CLIMÁTICA FAVORÁVEL AO DESENVOLVIMENTO DE MICROORGANISMOS   DISPONIBILIDADE DE NUTRIENTES NOS SUBSTRATOS
D03	DESPRENDIMENTO DE REBOCO	AÇÃO DE INTEMpéRIES + MECÂNICA	ACUMULO DE ÁGUA NA SUPERFÍCIE   EFEITOS DE GRAVIDADE   DEFORMAÇÃO DO MATERIAL AO LONGO DO TEMPO, LIGADA A SUA DEGRAĐAÇÃO NATURAL   MOVIMENTAÇÃO ESTRUTURAL (DEESTABILIZAÇÃO, CHOQUES E ATRITOS)   PRESENÇA DE ÁGUA NA SUPERFÍCIE
D04	RETRAÇÃO DE REVESTIMENTO	AÇÃO MECÂNICA + INTEMpéRIES	VARIACOES DIMENSIONAIS DO MATERIAL (DILATAÇÃO E RETRAÇÃO)   VARIACOES DE NATUREZA CLIMÁTICA, COMO A TEMPERATURA, UMIDADE RELATIVA DA AR E PERÍODOS DE CHUVA
