**UNIVERSIDADE FEDERAL DA BAHIA**  
**FACULDADE DE ARQUITETURA**

MESTRADO PROFISSIONAL EM CONSERVAÇÃO E RESTAURAÇÃO DE  
MONUMENTOS E NÚCLEOS HISTÓRICOS – MP-CECRE

**INTERVENÇÃO NA USINA ASSUCAREIRA SANTO ANTÔNIO:  
JOIA DO PATRIMÔNIO INDUSTRIAL SUL-MATO-GROSSENSE**

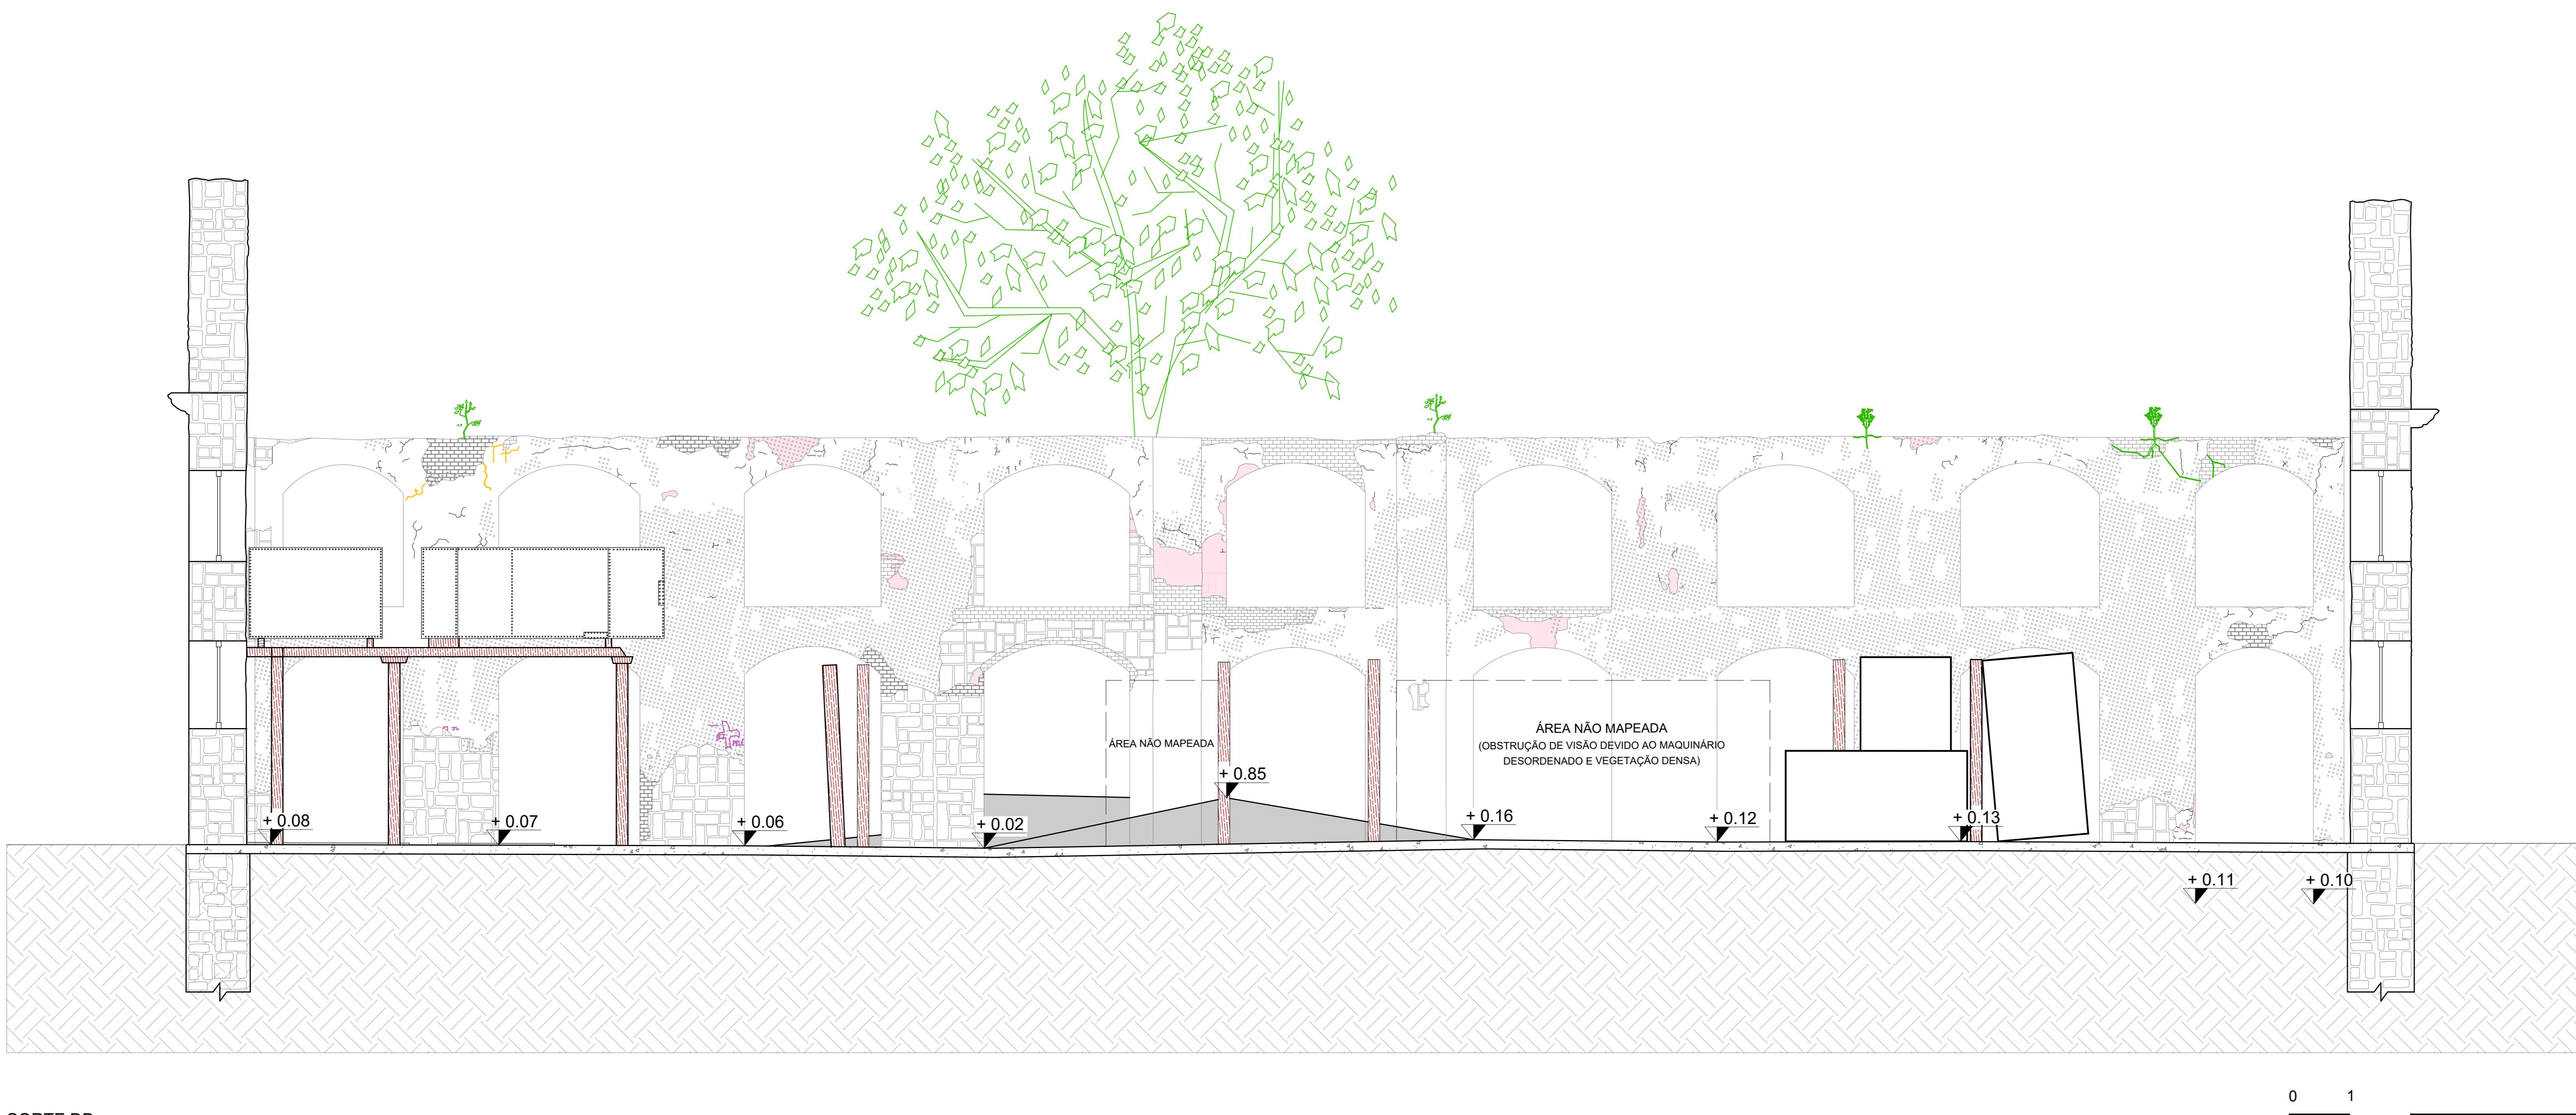
CORTE DD  
ESCALA 1:50

MAPEAMENTO DE DANOS			
CORTE DD - REBATIMENTO FACHADA NORDESTE			
	DANO	AGENTE	CAUSA PROVÁVEL
D01	DESAGREGAÇÃO DE REBOCO	AÇÃO DE INTEMpéRIES + MECÂNICA	CONDICIONES AMBIENTAIS VARIÁVEIS (UMIDADE RELATIVA DO AR, PERÍODOS DENSOS DE CHUVA, VARIAÇÕES DE TEMPERATURA)   TEMPERATURA DAS SUPERFÍCIES   PROCESSO DE EROSÃO   COMPOSIÇÃO DA ARGAMASSA   BAIXA RESISTÊNCIA MECÂNICA
D02	BIOFILME	AÇÃO DE ÁGUA + BIOLÓGICA	ACUMULÔ DE ÁGUA NA SUPERFÍCIE   CONDIÇÃO CLIMÁTICA FAVORÁVEL AO DESENVOLVIMENTO DE MICROORGANISMOS   DISPONIBILIDADE DE NUTRIENTES NOS SUBSTRATOS
D03	DESPRENDIMENTO DE REBOCO	AÇÃO DE INTEMpéRIES + MECÂNICA	ACUMULÔ DE ÁGUA NA SUPERFÍCIE   EFEITOS DE GRAVIDADE   DEFORMAÇÃO DO MATERIAL AO LONGO DO TEMPO, LIGADA A SUA DEGRAĐAO NATURAL   MOVIMENTAÇÃO ESTRUTURAL (DEESTABILIZAÇÃO, CHOQUES E ATRITOS)   PRESENÇA DE ÁGUA NA SUPERFÍCIE
D04	RETRAÇÃO DE REVESTIMENTO	AÇÃO MECÂNICA + INTEMpéRIES	VARIACÔES DIMENSIONAIS DO MATERIAL (DILATAÇÃO E RETRAÇÃO)   VARIAÇÕES DE NATUREZA CLIMÁTICA, COMO A TEMPERATURA, UMIDADE RELATIVA DO AR E PERÍODOS DE CHUVA

D05	VESICULAS	AÇÃO MECÂNICA + INTEMpéRIES	PROCESSO INICIAL DE EMPOLAMENTO NA SUPERFÍCIE QUE SE ROMPEM E ORIGINAM ESTA CONFIGURAÇÃO   COMPOSIÇÃO DA ARGAMASSA   IMPUREZAS PRESENTES NO MATERIAIS   AÇÃO DE VENTO E CHUVA   PRESENÇA DE ÁGUA NA SUPERFÍCIE
D06	VEGETAÇÃO PARASITÁRIA	AÇÃO DE ÁGUA + BIOLÓGICA	PRESÊNCIA DE ÁGUA NA SUPERFÍCIE   TRANSPORTE DE SEMENTES POR PÁSSAROS E VENTO   PRESÊNCIA DE LUZ E UMIDADE   SUBSTRATO APROPRIADO AO SEU DESENVOLVIMENTO (POR MEIO DE FENDAS, FISSURAS, INCLUSIVE EM PONTOS DE DESPRENDIMENTO DO REBOCO)
D07	VEGETAÇÃO DE GRANDE PORTE	AÇÃO DE ÁGUA + ANIMAIS + VENTOS	PRESÊNCIA DE ÁGUA NA SUPERFÍCIE   TRANSPORTE DE SEMENTES POR PÁSSAROS E VENTO   AUÉNCIA DE PISO NO LOCAL (ELEVACÔ DE TERRA/ÁREA DE CALDEIRAS), FACILITANDO A GERMINAÇAO DE PLANTAS   CONDIÇÕES AMBIENTAIS APROPRIADAS AO SEU DESENVOLVIMENTO
D08	FISSURAS	AÇÃO MECÂNICA + INTEMpéRIES + BIOLÓGICA	MOMENTAÇÃO ESTRUTURAL DEVIDO A PERDA DE VÍNCULO COM A COBERTURA (COLAPSO, IMPACTO E ATROPO) E AO DESPRENDIMENTO DO REBOCO   DEGRADAÇÃO NATURAL DO MATERIAL   PRESÊNCIA DE ÁGUA NA SUPERFÍCIE   PRESÊNCIA DE VEGETAÇÃO PARASITÁRIA (PEQUENAS RAÍZES NA ESTRUTURA)   EXPOSIÇAO A SOL E CHUVA

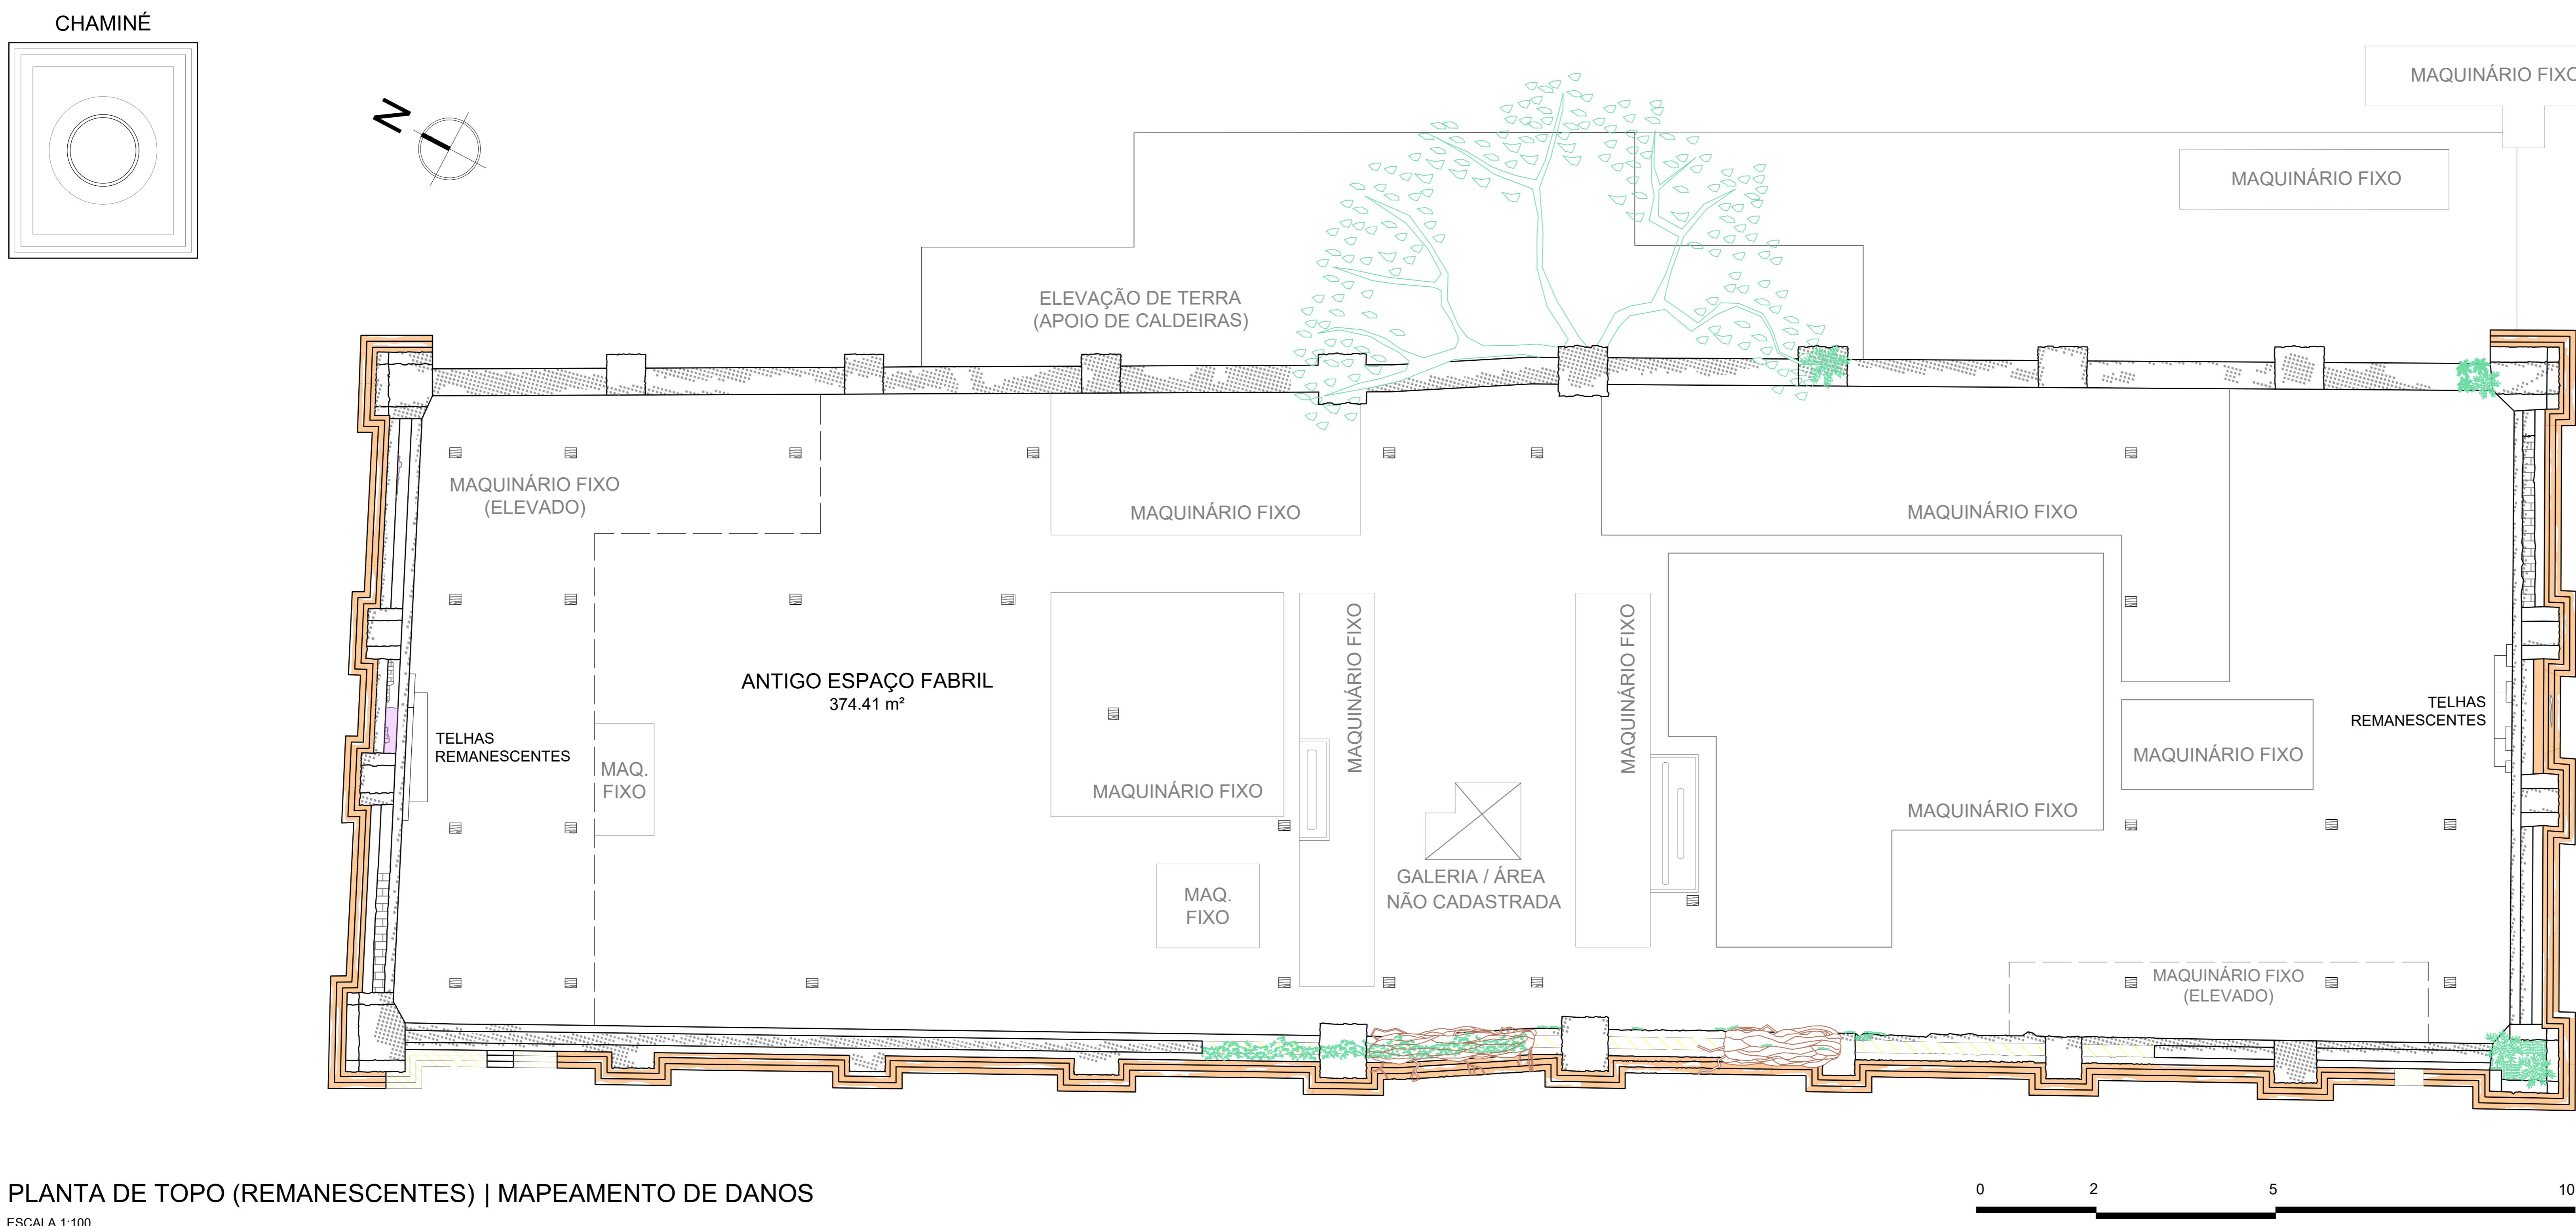
MAPEAMENTO DE DANOS PLANTA DE TOPO				
	DANO	AGENTE	CAUSA PROVÁVEL	
D01

PERDA DE ALVENARIA (CIMALHA E PLATIBANDA)	AÇÃO MECÂNICA + ANTRÓPICA + INTEMPÉRIES	MOVIMENTAÇÃO ESTRUTURAL (ATRAVÉS DE UMA FORÇA APLICADA, COMO ATRITOS) DEVIDO A EXTRAÇÃO DE VEGETAÇÃO ADERIDA À ALVENARIA PREVIAMENTE DEGRADAÇÃO NATURAL DO MATERIAL EXPOSTO A CONDIÇÕES CLIMÁTICAS
D02

PERDA PARCIAL DE ALVENARIA	AÇÃO DE INTEMPÉRIES + AÇÃO MECÂNICA	MOVIMENTAÇÃO ESTRUTURAL (DEESTABILIZAÇÃO, IMPACTO, ATRITO) DEVIDO AO DESABAMENTO DE COBERTURA   EXPOSIÇÃO DIRETA A INTEMPÉRIES (SUPERFÍCIE MAIS ELEVADA DO SOLO)   DEGRADAÇÃO NATURAL DO MATERIAL

VEGETAÇÃO PARASITÁRIA	AÇÃO DE ÁGUA + BIOLÓGICA + VENTO	PRESença DE ÁGUA NA SUPERFÍCIE   TRANSPORTE DE SEMENTES POR PÁSSAROS E VENTO   PRESença DE LUZ E UMIDADE   SUBSTRATO APROPRIADO AO SEU DESENVOLVIMENTO (POR MEIO DE FENDAS, FISSURAS, INCLUSIVE EM PONTOS DE DESPRENDIMENTO DO REBOCO)
D06

DESPRENDIMENTO DE REBOCO	AÇÃO DE INTEMPÉRIES + MECÂNICA	ACÚMULO DE ÁGUA NA SUPERFÍCIE   EFEITOS DE GRAVIDADE   DEFORMAÇÃO DO MATERIAL AO LONGO DO TEMPO, LIGADA A SUA DEGRADAÇÃO NATURAL   MOVIMENTAÇÃO ESTRUTURAL (DEESTABILIZAÇÃO, CHOQUES E ATRITOS) DEVIDO AO DESABAMENTO DA COBERTURA
D07
