**TRAVESSIAS: CENTRO DE FORMAÇÃO E REFERÊNCIAS
CULTURAIS DE SANTO AMARO DO SUL / RS**

VOLUME I

Trabalho Final apresentado como requisito para conclusão do Mestrado Profissional em Conservação e Restauração (MP-CECRE) da Universidade Federal da Bahia (UFBA)

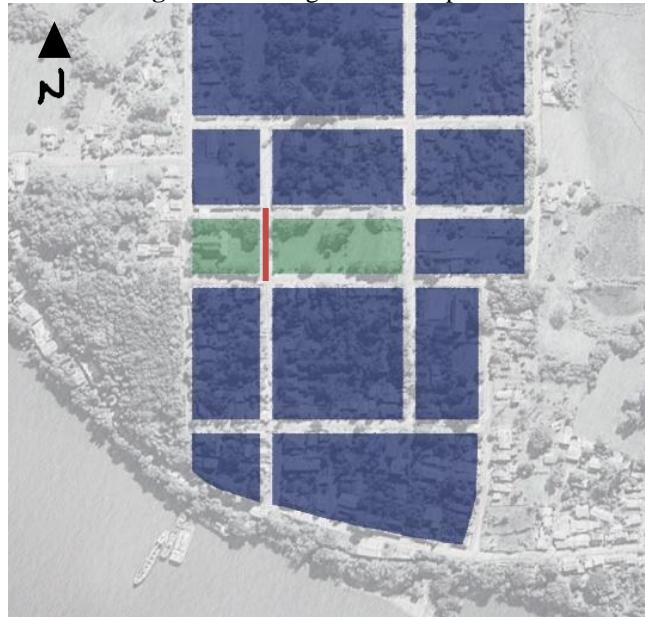
Figura 60 - Diagrama macroparcelas

Observa-se que a praça, em seu desenho original, não possuía uma rua em frente à igreja, o que, com a abertura da rua Marechal Câmara, gerou uma fratura que alterou a leitura do ambiente (demarcado com linha vermelha na imagem 60)

Quarteirões demarcados em azul, praça demarcada em verde, a linha vermelha demonstra a abertura da rua em frente à igreja. Fonte: Google Earth, editada por Paola Maia Fagundes, 2024.

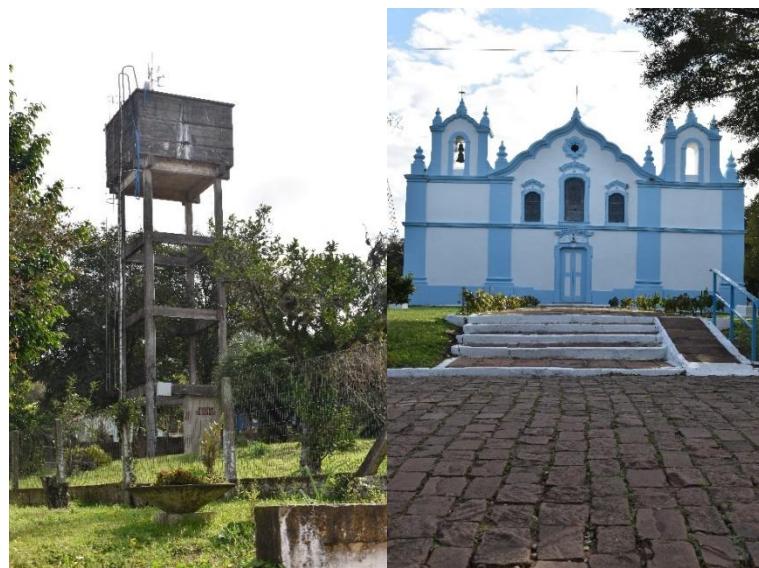
Figura 66 - Caixa d'água localizada nos fundos do lote

As construções recentes, em relação à volumetria, estão em harmonia com o conjunto tombado, excetuando-se cinco edificações que possuem um recuo frontal, o que resulta em

quebra do alinhamento tradicional na rua, além de uma caixa d'água que abastece a Vila, com mais de 7 metros de altura, a qual, como já observado, compete com a imponência da igreja.

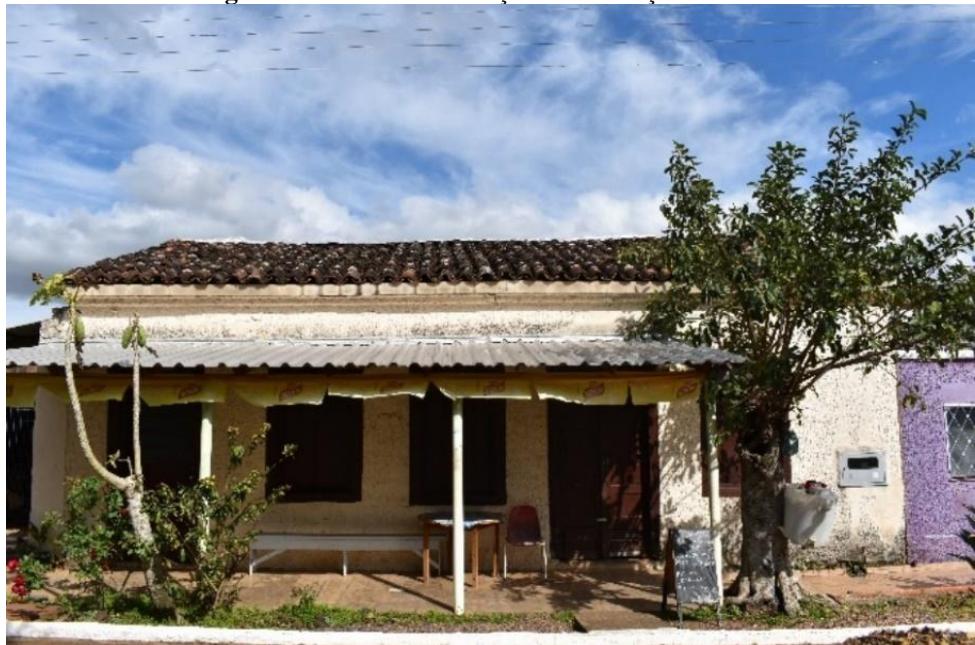
Figura 81 - Descaracterização de edificação tombada

A área de estudo apresenta algumas descaracterizações, sejam por intervenções que alteraram as tipologias das edificações ou por falso histórico, impactando negativamente na ambiência do conjunto. É possível observar na figura 81 que algumas edificações tombadas foram comprometidas pela adição de anexos, toldos e outros elementos que obstruem a percepção integral do bem.

Cobertura de telha ondulada metálica em frente de edificação. Fonte: Paola Maia Fagundes, 2023.

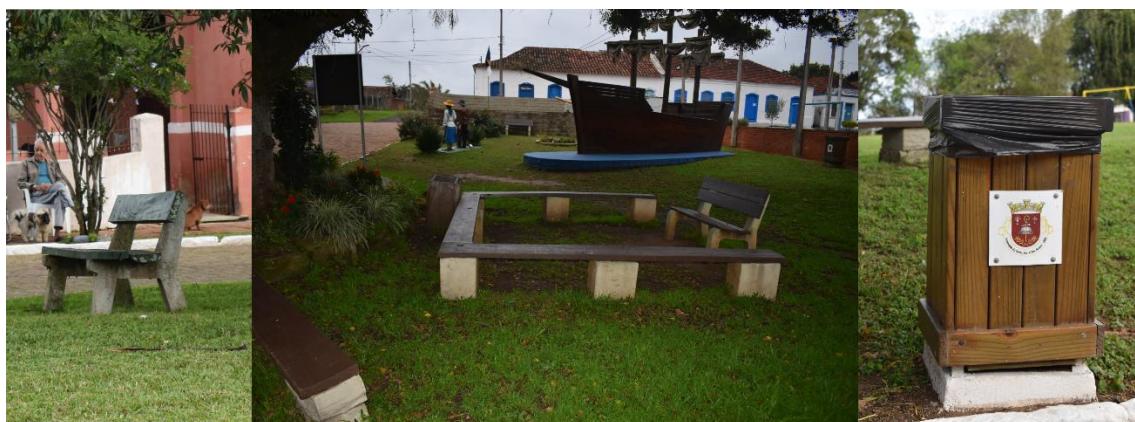
Figura 83 - Lixeiras e bancos

A Praça Marechal Câmara possui diversas intervenções com a instalação de equipamentos de uso público. O mobiliário urbano é variado, entre lixeiras, bancos, equipamentos de ginástica e um grande barco. Esses equipamentos não possuem uma linguagem estética uniforme, os bancos são fabricados em madeira e concreto, enquanto as lixeiras apresentam revestimento de madeira. Assim, julga-se necessária a unificação do estilo do mobiliário urbano.

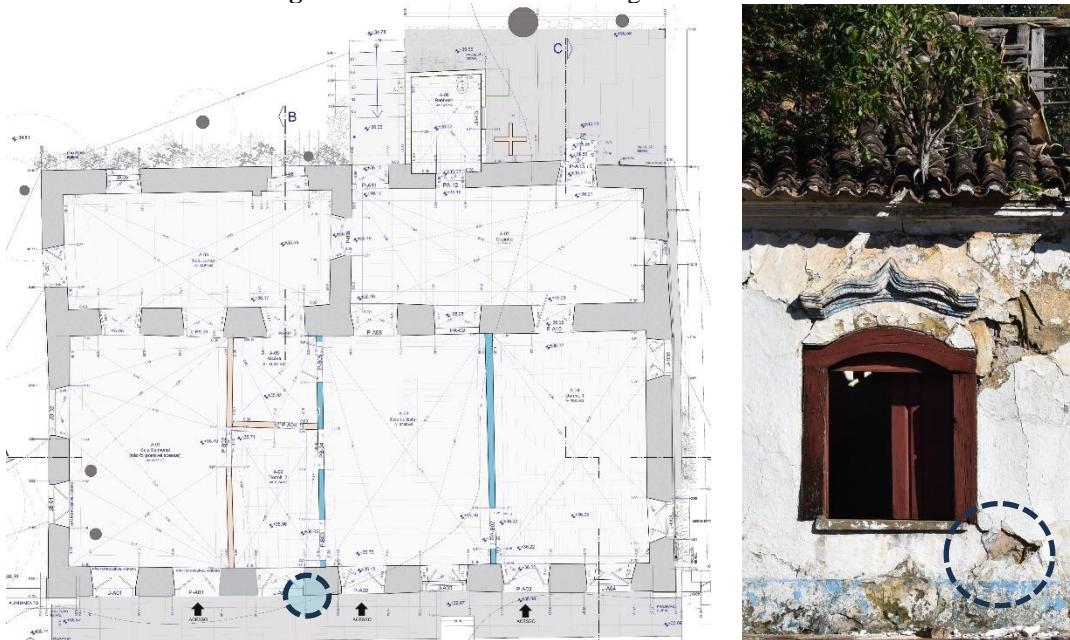
Figura 177 - Planta Baixa e Fotografia da fachada leste

Para a **amostra 01**, foi coletada a argamassa de revestimento da fachada leste, próximo à janela J-A02. A alvenaria analisada é composta por estrutura de pedra e revestida por argamassa, com traço confirmado pelos testes laboratoriais. Conforme demonstrado na planta e fotografia abaixo.

Sinalizado local de coleta da amostra 01. Fonte: Paola Maia Fagundes, ano 2023.

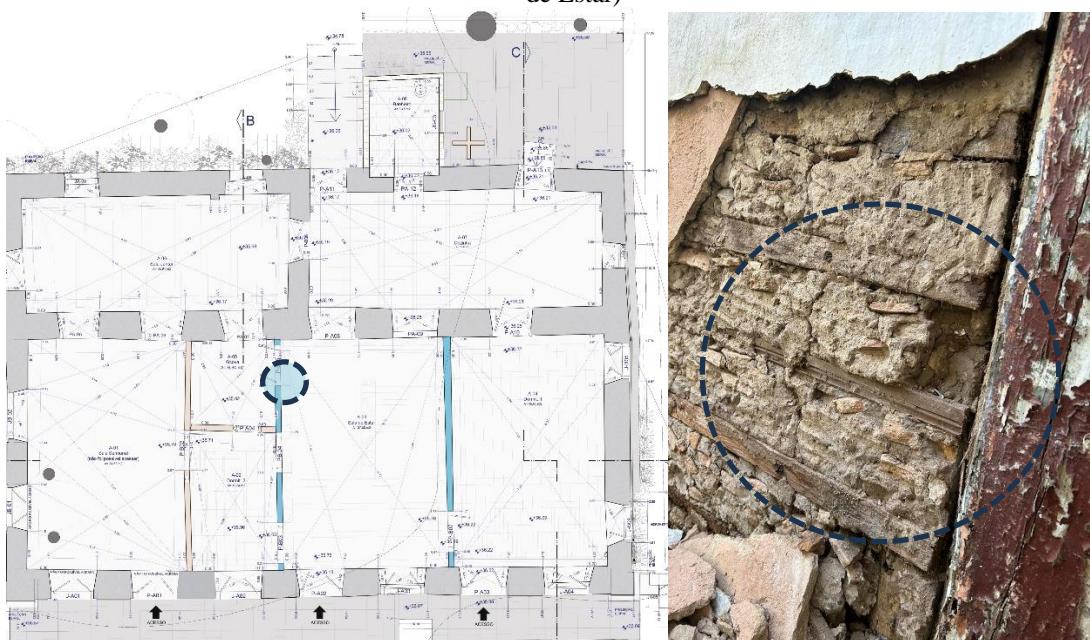
Figura 178 - Planta Baixa e Fotografia do local de retirada da amostra (Porta PB05, Ambiente 03, Sala de Estar)

Para a **amostra 02**, foi coletada a argamassa de preenchimento da parede de tabique, próximo à porta P-B05, no ambiente 03, referente à sala de estar. A parede é composta por estrutura de fasquios de madeira horizontais e verticais fixados através de pregos, argamassa de preenchimento da estrutura e argamassa de revestimento. A localização está demarcada na planta e fotografia abaixo.

Sinalizado local de coleta da amostra 02. Fonte: Paola Maia Fagundes, ano 2023

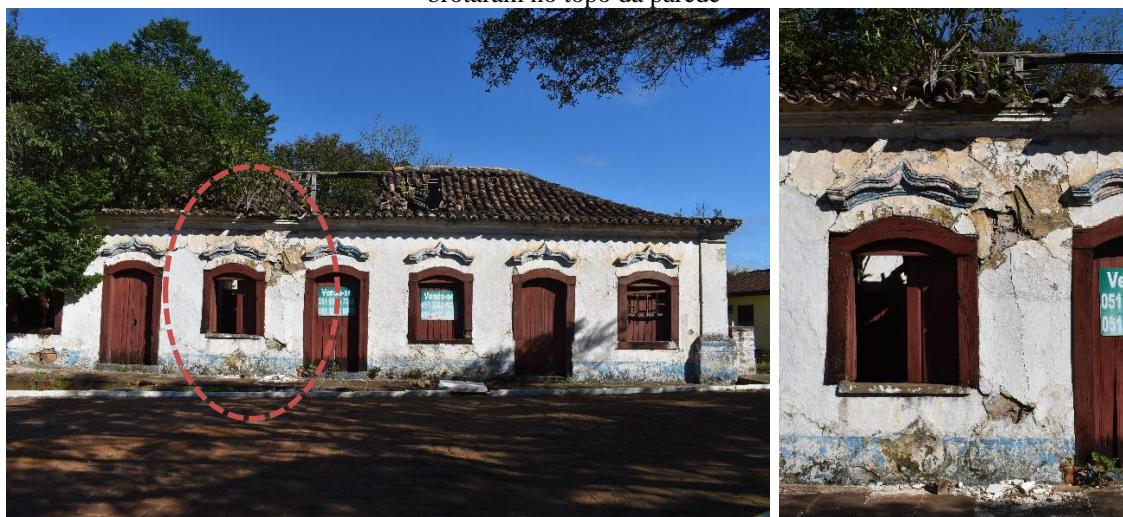
As fachadas leste e norte apresentam danos menos evidentes em comparação com as fachadas oeste e sul. Na fachada leste (figura 189), a incidência solar ocorre durante o período da manhã até aproximadamente o meio-dia. Especificamente no setor da janela JA-02 (figura 190), há desprendimento de reboco e instabilidade estrutural causado pelo crescimento de raízes de uma árvore que brotou na cobertura. Essa fachada, voltada para a rua Demétrio Ribeiro exibe elementos decorativos mais destacados, como modenatura de vãos.

Figura 189 - Incidência solar na fachada leste. A fotografia foi feita no mês de agosto, às 10:00h.
Circulado na figura, a janela JA2, que apresenta instabilidade estrutural

Figura 190 - Janela JA2. Possível observar o desprendimento do reboco e as raízes da árvore que brotaram no topo da parede

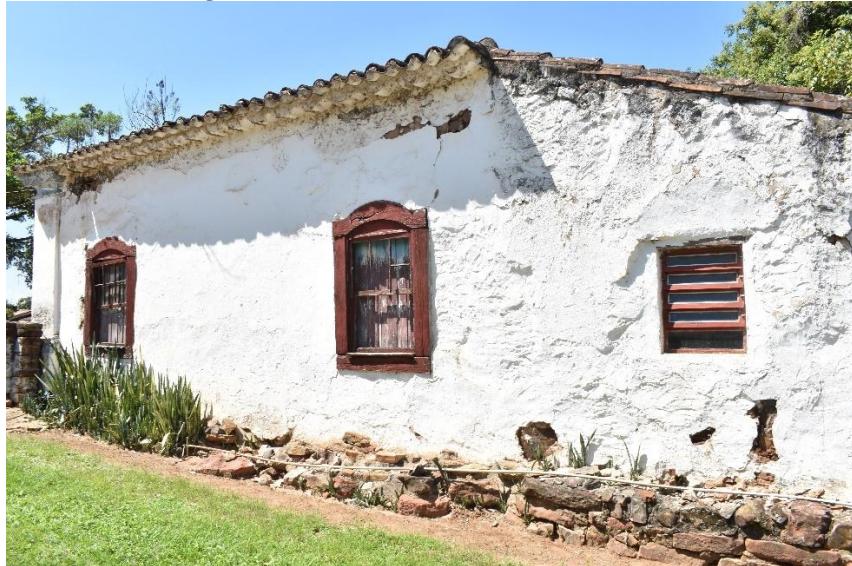
Figura 191 - Incidência solar na fachada norte

A fachada norte (figura 191) recebe maior incidência solar, com exposição direta de sol durante todas as estações do ano e sofre menor impacto ao vento sudeste. De acordo com Lersh:

Esta fachada é a em melhor estado de conservação, estando protegida do vento sudeste, com insolação e pouca vegetação no entorno. A fotografia foi feita no mês de fevereiro, às 11:00h. Fonte: Paola Maia Fagundes, 2021.

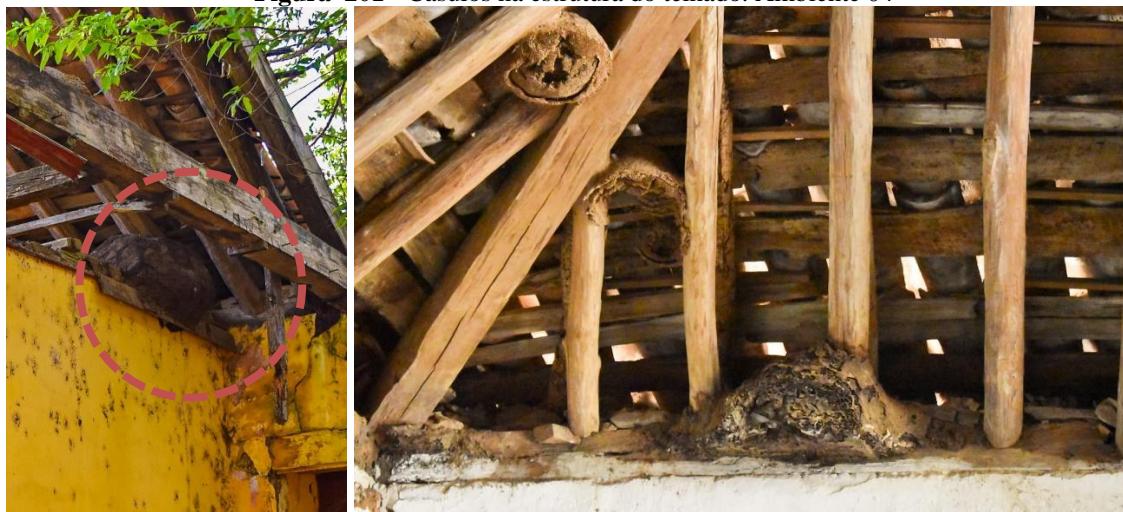
No ambiente 04, dormitório, cujas fachadas estão orientadas para norte / leste, foi encontrado um ninho de urubus, os quais representam uma ameaça à integridade da superfície dos materiais, sendo identificados dejetos desses animais nas paredes e no assoalho de madeira (imagem 199). De acordo com Lersh (2003, p. 83), as fezes das aves “quando em contato com a água, provocam reações químicas nos materiais de construção”. Nas estruturas do telhado e nas esquadrias é possível observar biodegradação devido ao ataque biológico de insetos xilófagos (imagem 200), que se alimentam dos elementos em madeira da edificação, e de marimbondos, que constroem seus casulos na estrutura de madeira (imagem 201).

Figura 200 - Ninho de insetos xilófagos. Circulados na imagem. Ambiente 01

Figura 201 - Casulos na estrutura do telhado. Ambiente 04

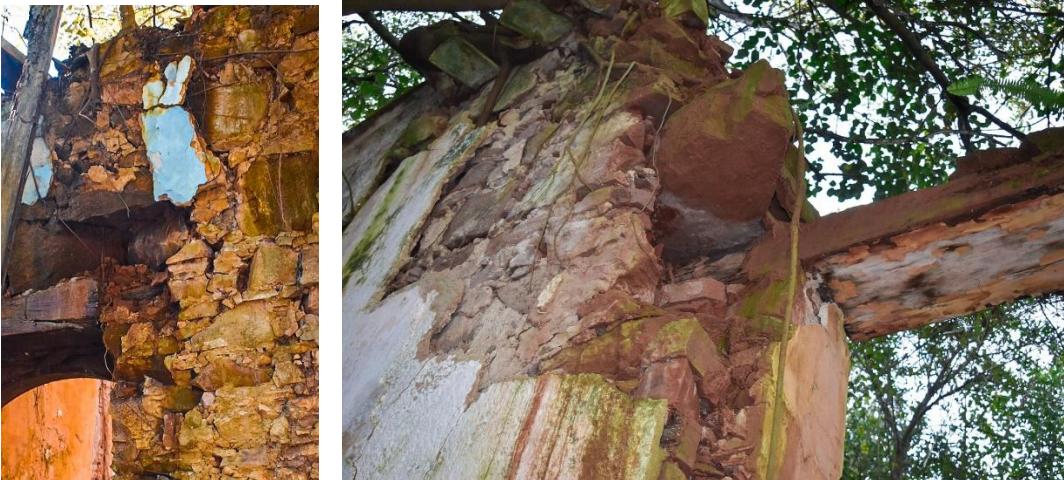
A argamassa de assentamento é composta por matérias-primas naturais, como cal e barro. A exposição direta às águas pluviais resultou na erosão ou “lavagem da argamassa” de assentamento, provocando o deslocamento das pedras (figuras 202 e 203).

Figura 202 - Perda de argamassa de assentamento**Figura 203 - Deslocamento de grandes pedras**

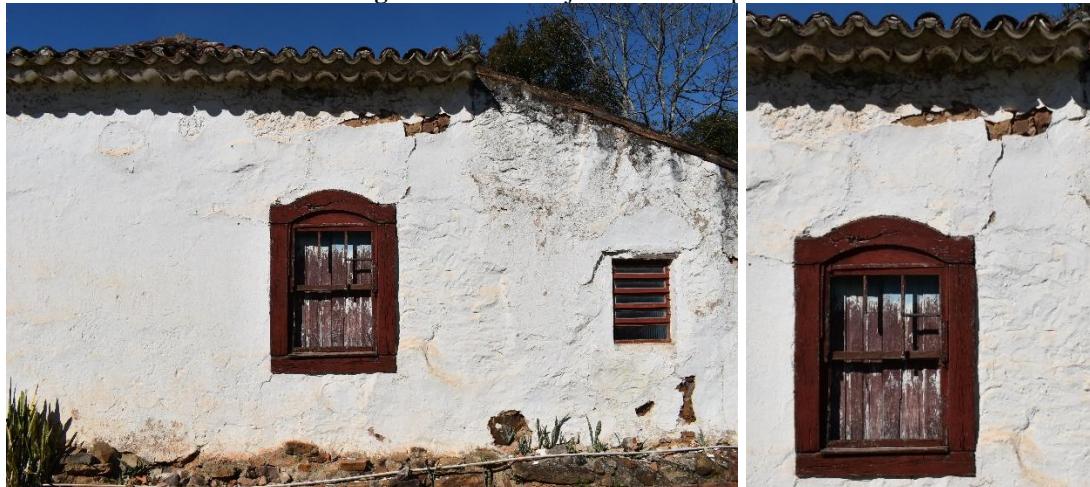
Em determinadas situações, é possível compreender a origem dessas patologias na Casa das Pestanas, seja pela presença de raízes de vegetações (imagem 209), como na janela JB-04 (imagens 210 e 211), seja pela ocorrência de fissuras relacionadas a recalques na fundação.

Figura 210 - Rachadura originada por recalque na fundação. Janela JB04 é possível observar rachadura no ângulo de 45 graus em direção à cobertura

Figura 211 - Setor janela JB04 ampliado

Durante o processo de restauração, será necessário realizar prospecções na edificação para confirmar a origem desses problemas, que podem estar relacionados ainda a danos no telhado ou na fundação em áreas onde não foi possível o acesso.

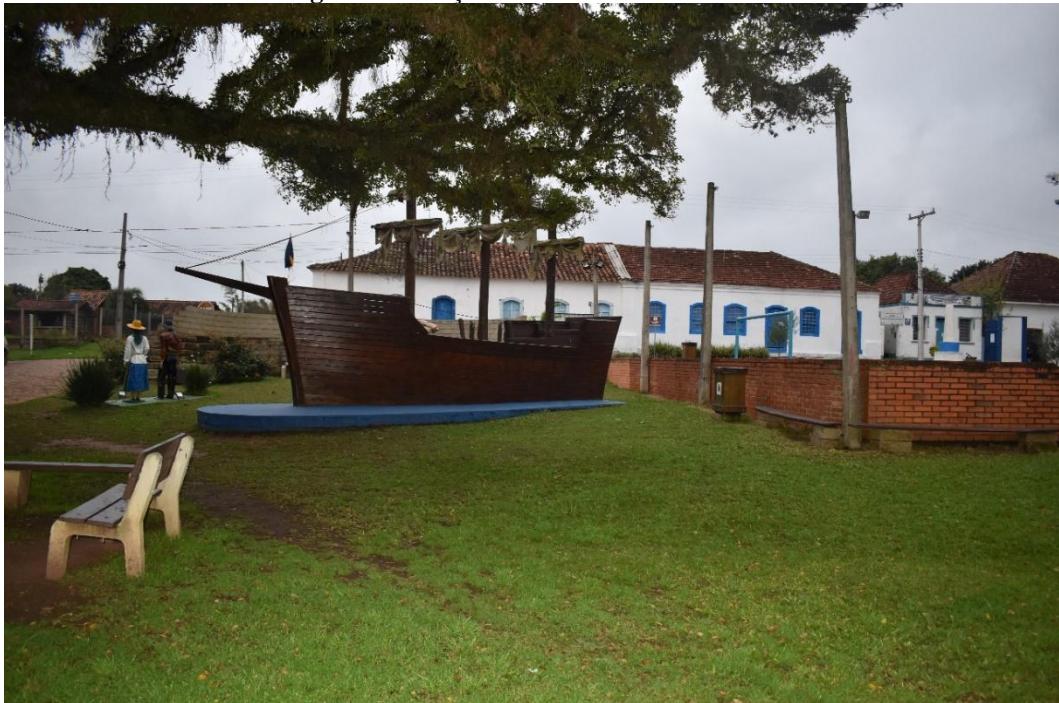
Figura 286 Praça e elementos destoantes

A partir do quadro e das ações descritas, foi desenvolvida uma proposta preliminar para a ambiência da praça histórica, auxiliando na qualificação e recuperação urbana e atentando para os seus valores paisagísticos.

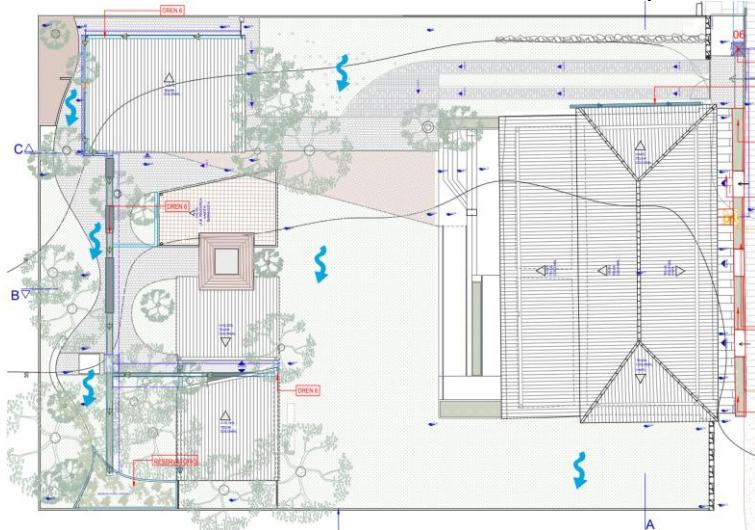
O lote apresenta um desnível de 2,6 metros no sentido norte/sul, com cota de 36,10 m na parte alta e 34,50 m na parte baixa, além de irregularidades na topografia. Para a construção da nova edificação, será necessário ajustar as cotas de declividade do terreno, melhorando a acessibilidade universal e o escoamento da água pluvial, evitando a proximidade das edificações, conforme figura 288.

Figura 288 Condicionantes naturais. Setas em azul” demonstram o fluxo preferencial das águas

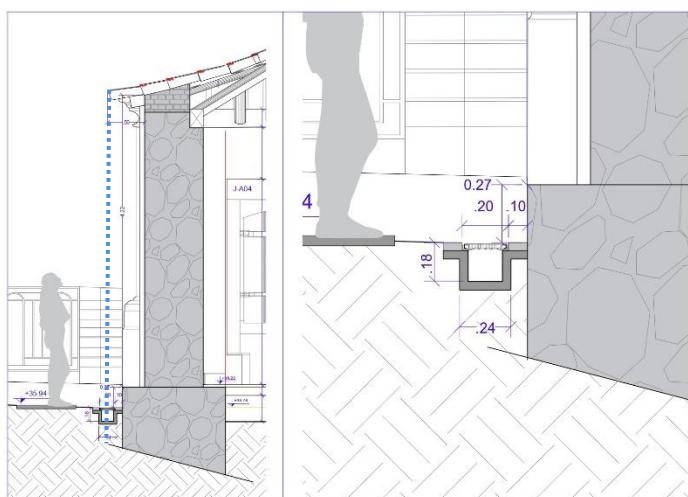
Conforme apresentado no conjunto mapa de danos (volume III), todas as fachadas possuem danos ocasionados pela ação da água pluvial na base da edificação. As águas do telhado com cimento voltado para leste, norte e sul não possuirão calhas instaladas, para evitar o acúmulo de água próximo às fundações e bases das paredes externas da Casa das Pestanas, serão instalados sistemas de drenagem superficial.

Figura 290 Detalhamento da grelha de piso. No primeiro desenho tracejado azul claro demonstrando o caminho das águas da cobertura

No passeio da fachada leste e próximo às fachadas norte e sul, alinhadas com o beiral, serão implementadas grelhas superficiais para coleta da água pluvial, evitando o acúmulo na base da edificação ou a infiltração nas fundações. Devem ser instaladas afastadas 10 cm das fachadas para evitar contato com suas superfícies. A fachada oeste possui sistema de calha intermediária embutida na cobertura, portanto, não será necessária a instalação deste dispositivo.

Sugere-se o uso de grelha de piso com superfície antiderrapante da marca Calha Forte²⁸ (aço inoxidável), com 20 cm de largura, e tela anti-inseto em malha de alumínio. Na fachada oeste, a grelha deve receber pintura eletrostática em cor próxima a pedra de arenito, enquanto nas fachadas leste e sul devem ser pintadas na cor cinza escuro. A calha será instalada com uma declividade mínima de 2%, direcionando a água para armazenamento na cisterna. Conforme as normas de instalação do fabricante, deve-se construir uma caixa de alvenaria nas medidas especificadas no projeto, assegurando o correto encaixe da grelha, nivelada com o piso (Volume III, Proposta de Intervenção,

pranchas 2 e 15). Aplicar impermeabilizante e massa cimentícia nas laterais para fixar o porta-grelha. Após, realizar o acabamento do piso conforme especificado no projeto.

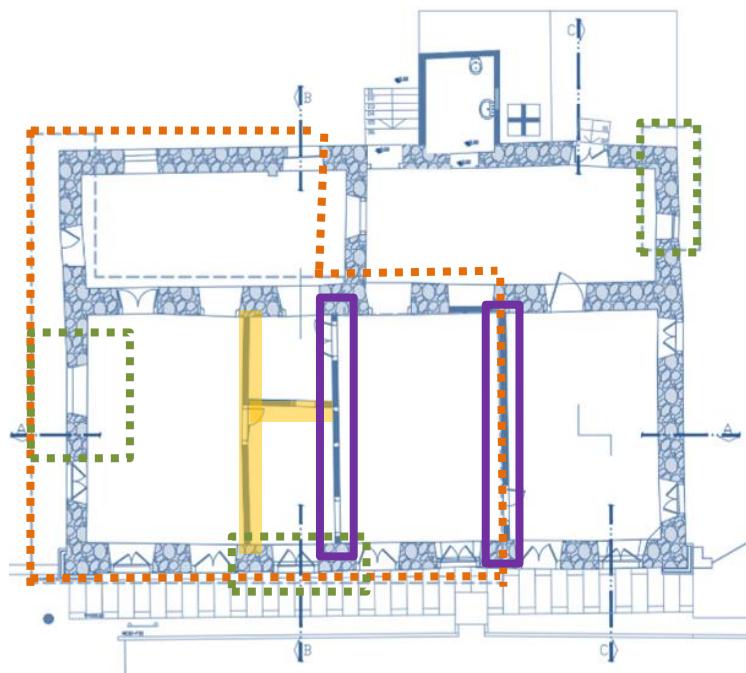
Figura 292 Levantamento cadastral realizado em 2021. Tracejado em laranja áreas com perda da estrutura da cobertura. Em verde paredes que apresentam instabilidade estrutural. Em roxo, paredes de tabique. Em amarelo, perda do setor no ano de 2023.

Os elementos verticais, como as paredes de alvenaria de pedra e divisórias em tabique, apresentam sinais de instabilidade, deslocamentos de pedras, fissuras e

Dadas as condições dos vãos, recomenda-se vedar com alvenaria de tijolos onde a passagem não for necessária. Nos pontos de trânsito, deve-se utilizar um sistema de escora com passagem aberta, atentando para a proteção da área de contato das vergas com as escoras apoiadas nos vãos. Para evitar danos à estrutura é recomendada a proteção do vão com espuma de nylon.

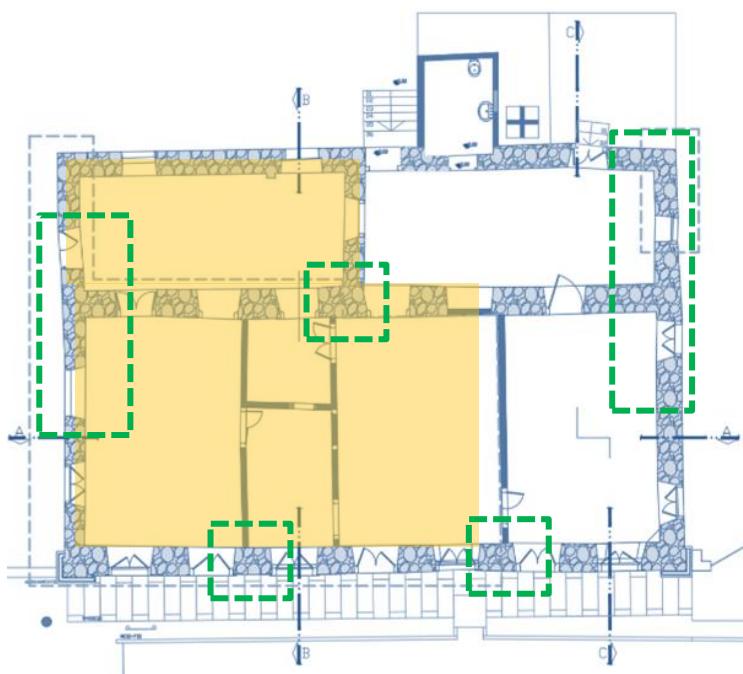
Figura 293 Marcado em verde áreas a escavar para análise da fundação. Em amarelo, os ambientes que possuem espécies vegetais em seu interior

Remover todos os assoalhos e armazenar em ambiente protegido. É necessário realizar a prospecção da fundação nos pontos marcados na figura 293 para verificar a profundidade e o estado da alvenaria.

Se as fundações possuírem microfloras, liquens ou microorganismos, será necessário aplicar biocidas conforme descrito por Oliveira (2011, p. 32), utilizando uma solução de Preventol a 2% ou sal de amônio quaternário (Desogen). Certificar-se de que os produtos não sejam corrosivos evitando danos às estruturas. Em seguida, limpar com água com baixa pressão utilizando uma solução de detergente neutro (Detertec PH7) e água.

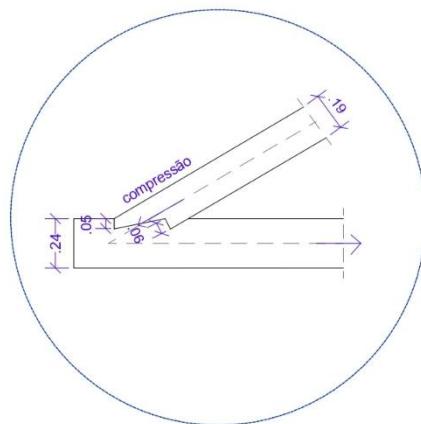
Figura 294 Sambladura com dente duplo. Ponto de encontro entre a perna e a linha na tesoura.

Substituir as seções comprometidas das peças estruturais e instalar próteses de madeira. As tesouras são resistentes à tração e compressão, mas vulneráveis ao cisalhamento horizontal (ver Apêndice A- Carregamento da Tesoura), as sambladuras devem ser realizadas de acordo com a força atuante na peça e detalhados no volume III, planta de cobertura.

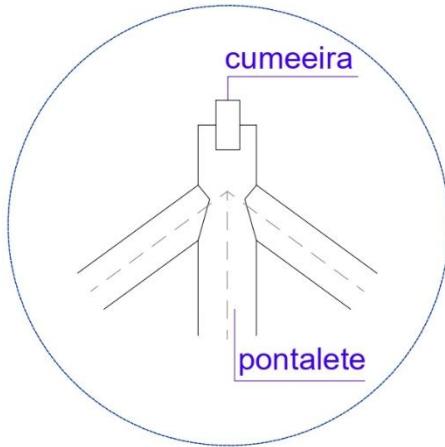
Figura 295 Sambladura com dente simples. Ponto de encontro do pontalete e banzo superior

Todo o madeiramento deverá passar por tratamento contra o ataque de insetos xilófagos e fungos, a partir de pincelamento ou imersão em fungicida à base de Piretróide Sintético e Carbamato, ideal para madeiras secas sem contato com o solo. Sobre o tratamento contra os xilófagos, Oliveira (2011) menciona:

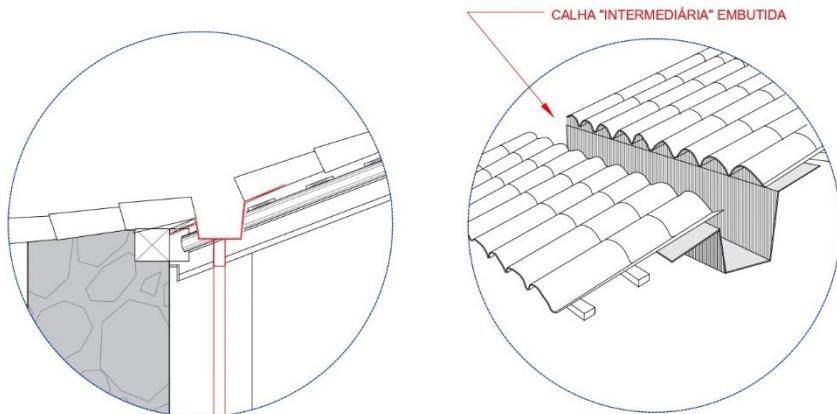
Figura 296 Detalhe ampliado da calha na fachada oeste

externamente às paredes, passando por shafts de gesso acartonado no banheiro e na copa, e estes condutores serão conectados à rede pública de drenagem.
