Requalificação do Conjunto Urbanístico da Rua do Comércio, no bairro do Centro em Maceió/AL

Trabalho Final de Mestrado Profissional
apresentado ao Programa de Pós-Graduação em
Arquitetura e Urbanismo da Faculdade de
Arquitetura da Universidade Federal da Bahia
como requisito para obtenção do Grau de Mestre
Profissional em Conservação e Restauração de
Monumentos e Núcleos Históricos

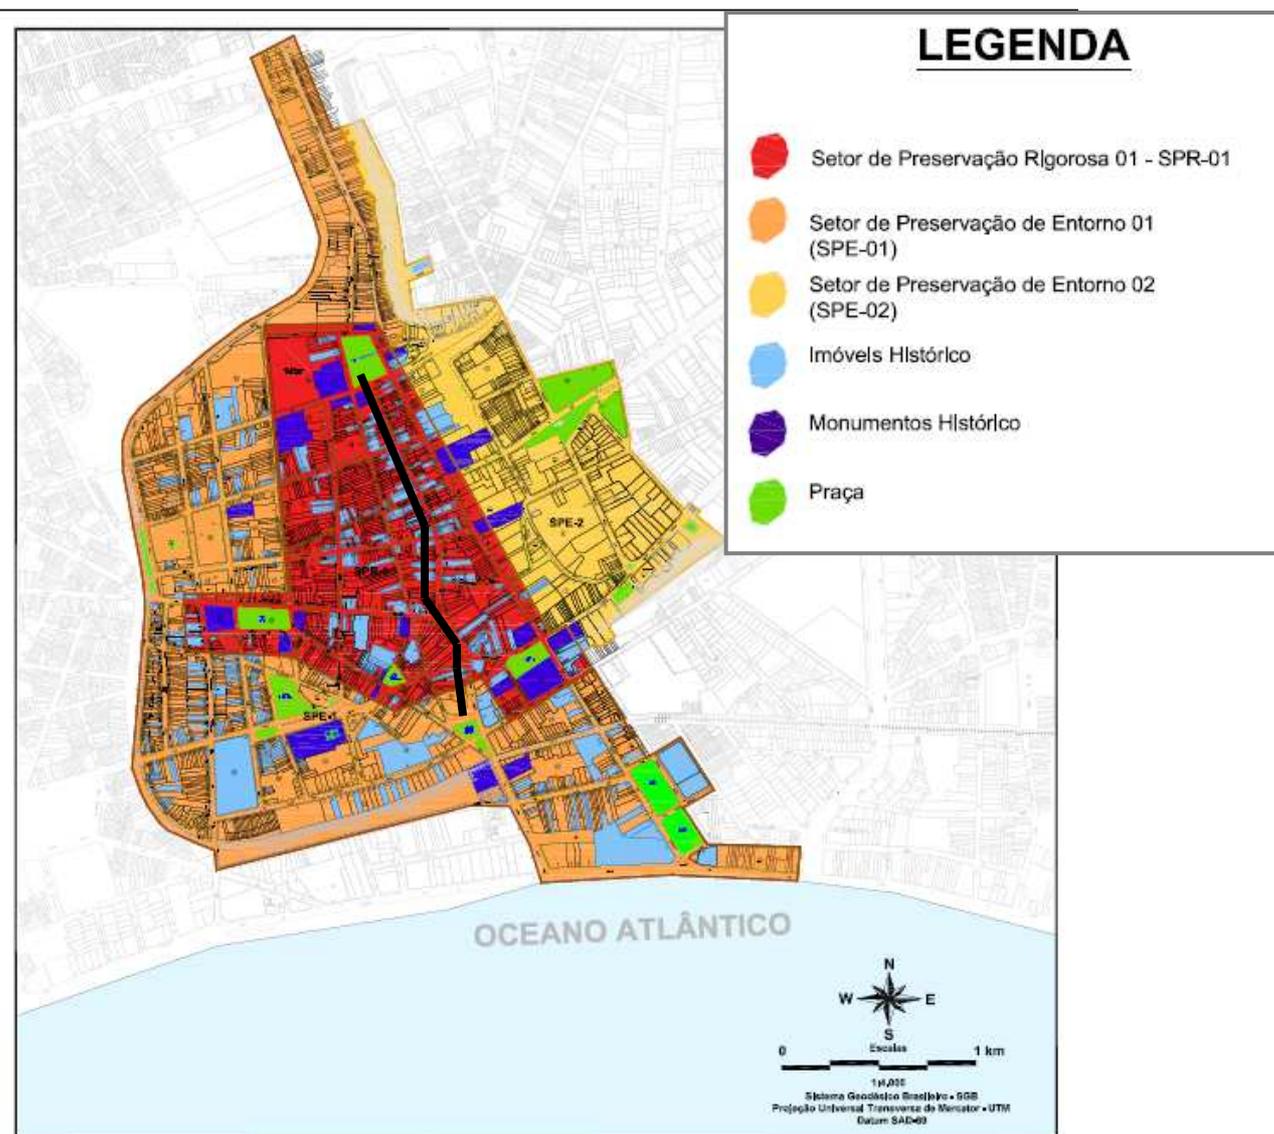
Figura 3: Mapa da Zona Especial de Preservação Cultural – ZEP 2 (Centro) de Maceió, com destaque para a Rua do Comércio em preto. Fonte: SEMPLA – Prefeitura Municipal de Maceió, 2011.

I – Setor de Preservação Rigorosa 1 (SPR-1), a área constituída pelo núcleo histórico do Centro de Maceió, que mantém a morfologia urbana e a tipologia das edificações, com as seguintes diretrizes:

- a) verticalização baixa, até 4 (quatro) pavimentos, compatível com a preservação do patrimônio cultural;
- b) atividades de comércio, serviços e industriais, até o grupo II, compatibilizadas com a preservação do patrimônio cultural;
- c) estímulo a implantação do uso residencial. (2006, p.26)

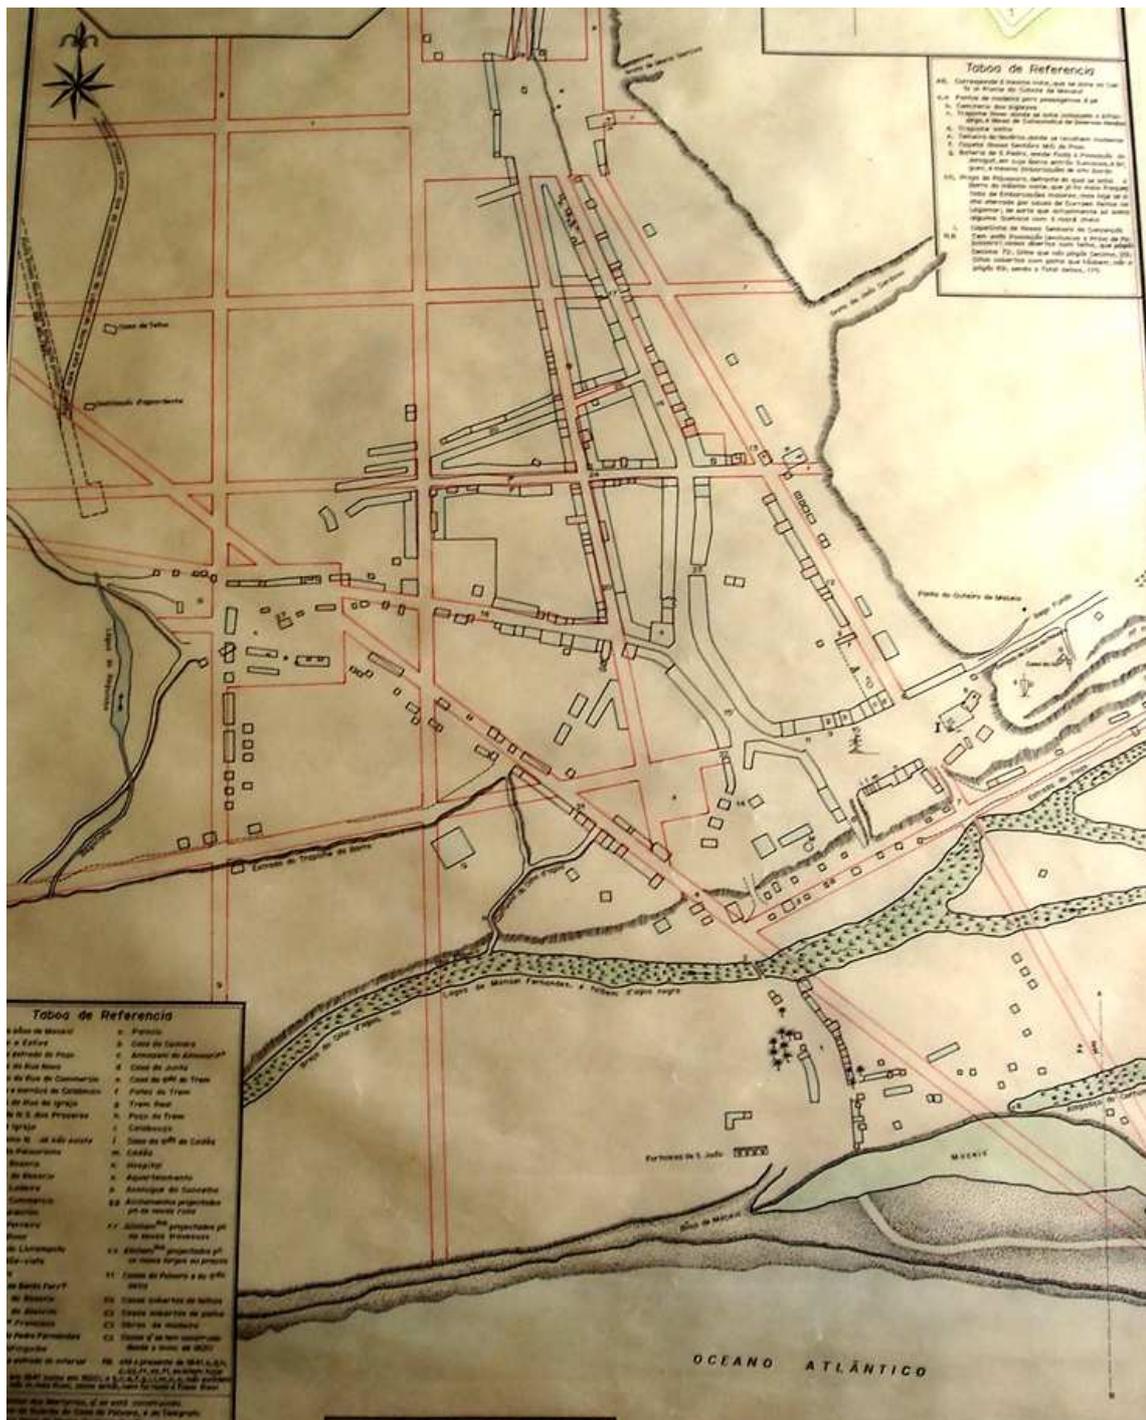
Figura 5: Mapa da vila de Maceió em 1820, levantado por José da Silva Pinto, por ordem do então governador Sebastião Francisco de Melo e Póvoas. Fonte: Instituto Histórico e Geográfico de Alagoas – IHGAL, 2009.

Ainda sobre o mapa de 1820, percebe-se a importância da Rua do Comércio, principal e mais antiga via da vila, com traçado tortuoso e longo e com edifícios durante todo seu trajeto. Seu desenho é originado do caminho feito por carros de boi que seguiam provavelmente do primitivo engenho de açúcar até o interior do Estado. Sua função comercial sempre foi marcante, a função de serviços e residencial também esteve presente, mas menos representada. A via ajudou a estruturar os eixos viários que ficam em seu entorno.

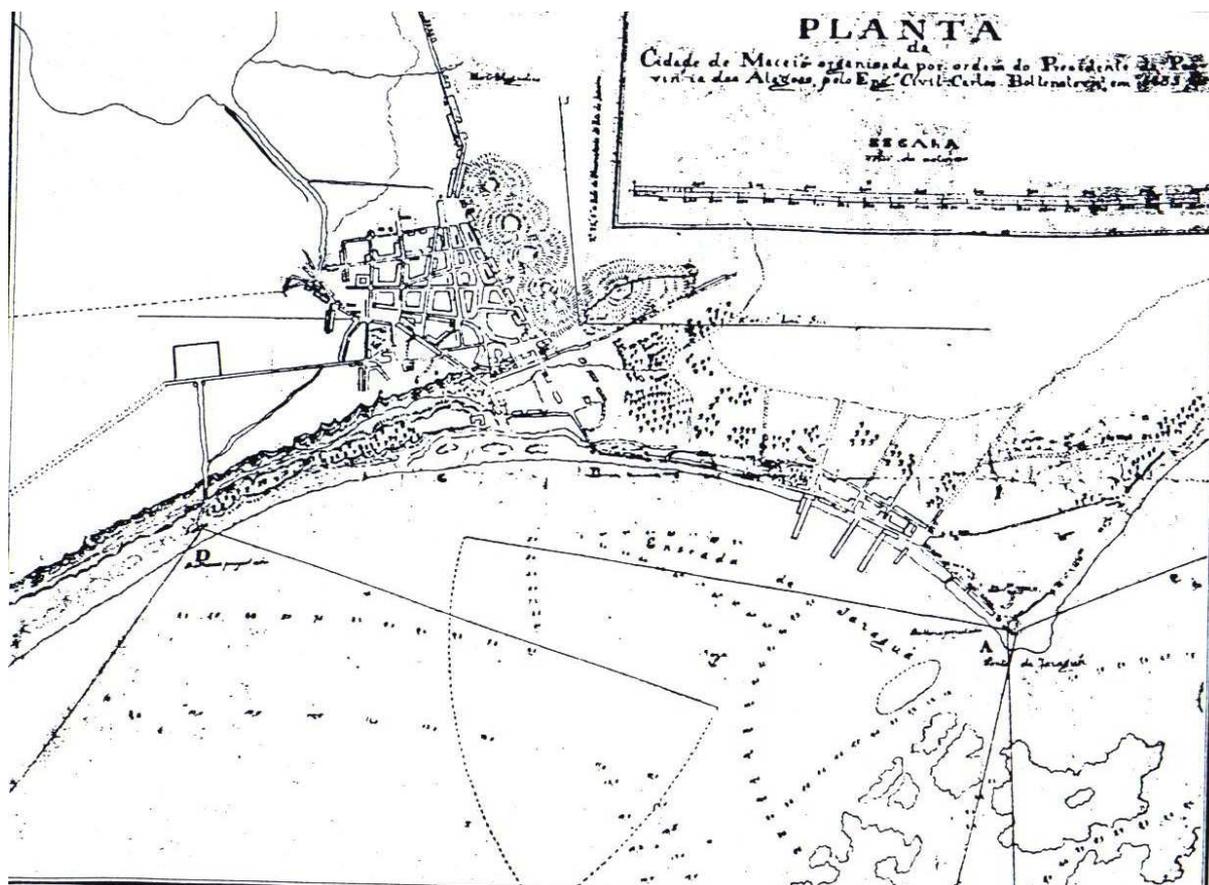
Figura 9: Mapa de Maceió em 1869. Fonte: Museu do Comércio – MUCOM, 2009.

Na segunda metade do século XIX, a partir do mapa de 1869 (ver Figura 09), observa-se que o bairro do Centro teve um crescimento significativo e já proposto por Melo e Póvoas ainda em 1820. Observa-se também a presença de um canal que ligava o centro urbano à lagoa (hoje ele desapareceu) pelo bairro da Levada, facilitando a comunicação entre a vila e o interior através da navegação pela lagoa e pelo vale do Mundaú. Já na zona portuária de Jaraguá, o número de trapiches aumentou de dois para quatro, o que indica um crescimento da atividade em Maceió.

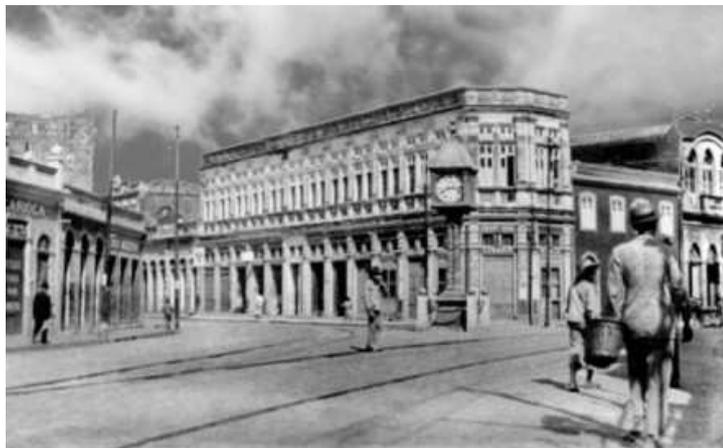
Figura 12: Rua do Comércio na década de 1920. Fonte: Museu de Imagem e Som de Alagoas – MISA em Agosto de 2009.

Na seqüência de fotos abaixo, percebe-se a mudança da Rua do Comércio com o passar dos anos. Na década de 1920 (ver Figura 12), o auge da arquitetura colonial e eclética nas edificações, o relógio oficial em pleno funcionamento e os

trilhos do bonde presentes. A rua é pavimentada e com calçada, e o fluxo de pedestres, carros e bondes é efetuado sem maiores problemas.

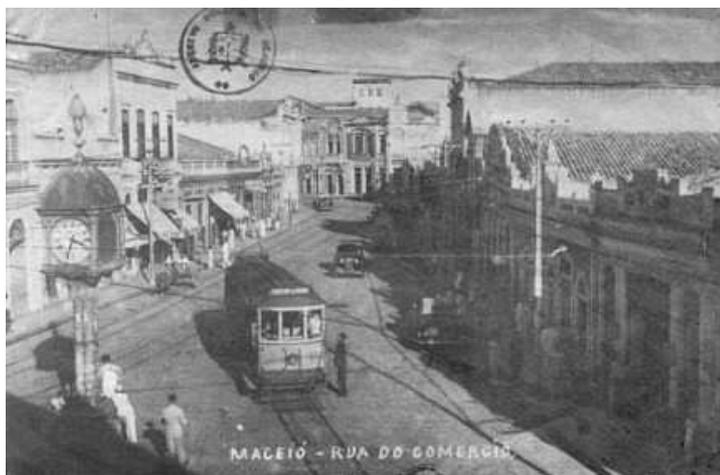
Figura 13: Rua do Comércio entre as décadas de 1920 e 1950. Fonte: Museu de Imagem e Som de Alagoas – MISA em Agosto de 2009.

Os anos passam e algumas necessidades em uma cidade de clima tropical como Maceió, onde faz muito sol e calor, mas também possui períodos de chuva, se fazem presentes. Os toldos descritos por Lima Júnior são visíveis nas fachadas de alguns prédios (ver Figura 13). O bonde e o relógio aparecem novamente, em conjunto com alguns poucos carros e pedestres.

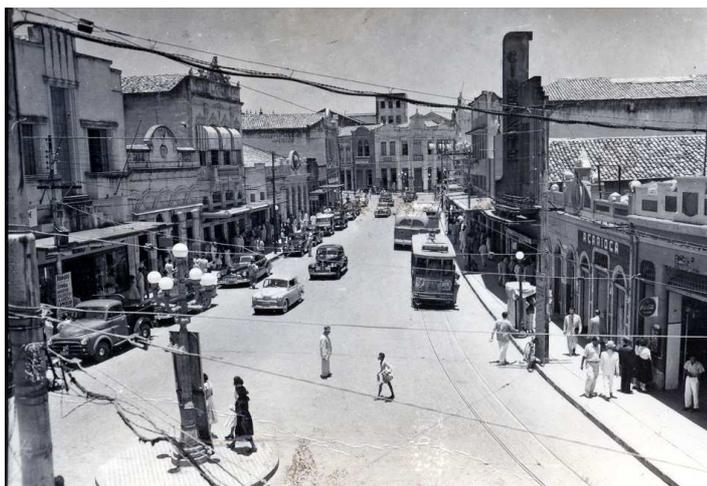
Figura 14: Rua do Comércio na década de 50. Fonte: Museu de Imagem e Som de Alagoas – MISA em Agosto de 2009.

Na década de 1950, o crescimento da cidade é evidente. As intervenções sobre a arquitetura original é percebida de diversas formas (ver Figura 14). Desde toldos mais sofisticados a marquises de cimento armado, até o início da propaganda nos estabelecimentos comerciais, o que se poderia chamar de letreiros primitivos.

A aparência das fachadas tem uma mudança clara, parece que se adéquam a uma nova estética corrente, a da arquitetura protomoderna. Fachadas com linhas mais retas e limpas, com pouco ou nenhum rebuscamento, herdaram da arquitetura eclética o uso da platibanda, também arrematada superiormente por um elemento decorativo (mas agora simples, sem ornamentos complexos). Mantém também a harmonia no alinhamento da via e no gabarito dos edifícios.

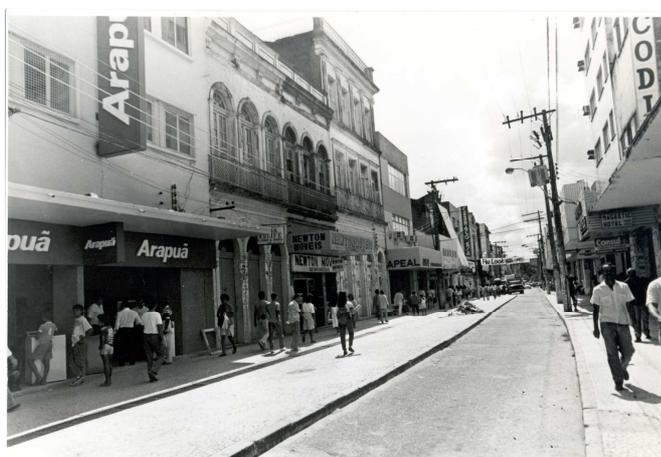
Figura 15: Rua do Comércio em 1989. Fonte: Museu de Imagem e Som de Alagoas – MISA em Agosto de 2009.

Nesta foto de 1989 (ver Figura 15), não existe mais bonde, e apenas uma via é destinada para veículos motorizados. O que viria a ser, alguns anos depois, abolida em um trecho, com a criação do “calçadão do comércio”, só para pedestres. E consolidada e ampliada em outro, dando lugar a duas faixas de veículos.

Já nesta época, poucas são as edificações que mantêm sua fachada original, e as que perduram, estão geralmente mal cuidadas. As marquises e letreiros começam a se tornar marcantes na paisagem.

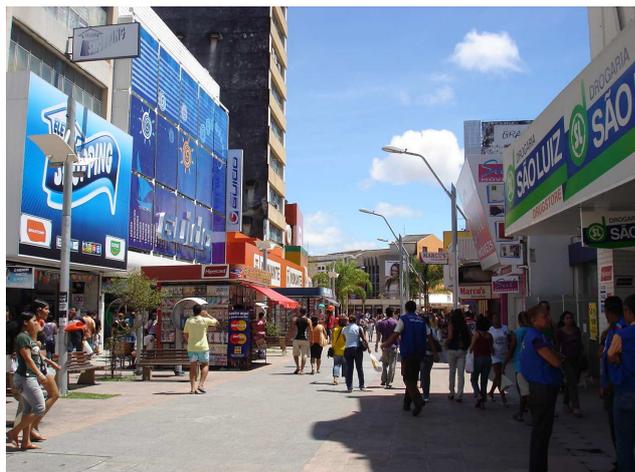
Figura 16: Rua do Comércio hoje. Trecho entre as ruas 2 de Dezembro e do Livramento. Fonte: Camila Marques, 2009.

Se há 20 anos poucas eram as edificações que mantinham sua fachada original, hoje esse número caiu ainda mais (ver Figura 16). Edificações significantes foram derrubadas para a construção de outras com maiores espaços internos e fachadas com outros estilos arquitetônicos, prezando a divulgação do estabelecimento em detrimento da beleza estética da fachada. Através de grandes letreiros fixos em grandes marquises ou na própria estrutura do prédio (o que acaba encobrindo a fachada de qualquer forma).

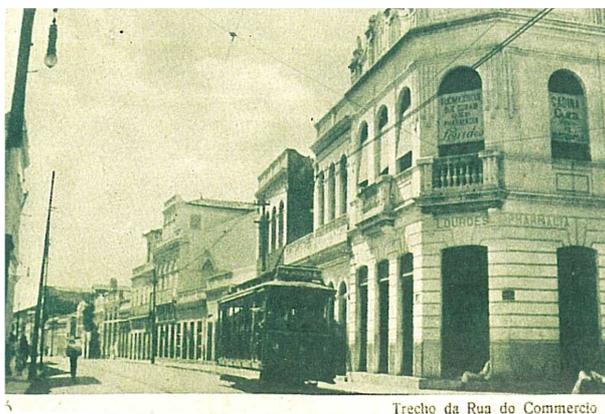
Figura 17: Rua do Comércio no começo do século XX. Cruzamento com a Av. Moreira Lima. Fonte: TENÓRIO; DANTAS, 2009.

As poucas fachadas originais são resultado de abandono ou da preocupação de alguns proprietários em mantê-las. Apesar de estas também não estarem ilesas ao uso de grandes marquises e letreiros que complicam sua plena visualização e apreciação (ver comparação de antes e depois nas Figuras 17 e 18).

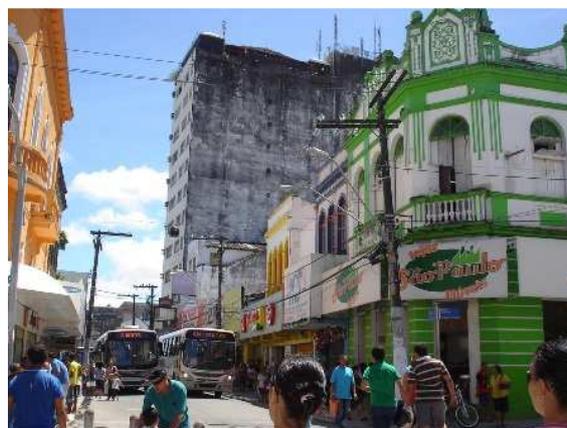
Figura 18: Rua do Comércio hoje. Cruzamento com a Av. Moreira Lima. Fonte: Camila Marques, 2009.

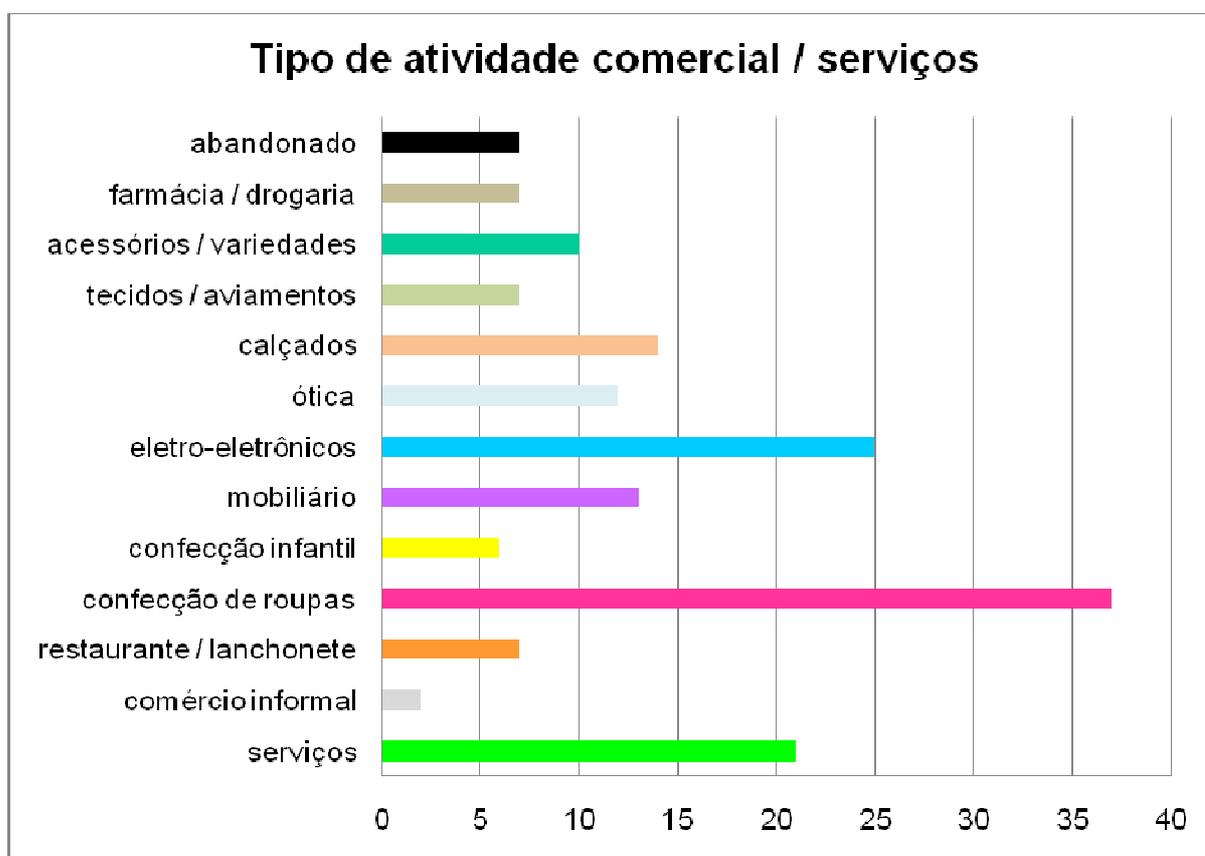
Gráfico 1: Tipos de atividade comercial e de serviços presente na Rua do Comércio.

O gráfico mostra que a atividade comercial predominante na Rua do Comércio é a de confecção de roupas, seguida dos estabelecimentos de eletroeletrônicos e da prestação de serviços. Esta última muitas vezes se instala nos pavimentos superiores de edifícios onde no térreo existe uma atividade comercial, o que sugere que esse número possa ser ainda maior, caso o edifício seja de caráter empresarial e possua vários pavimentos.

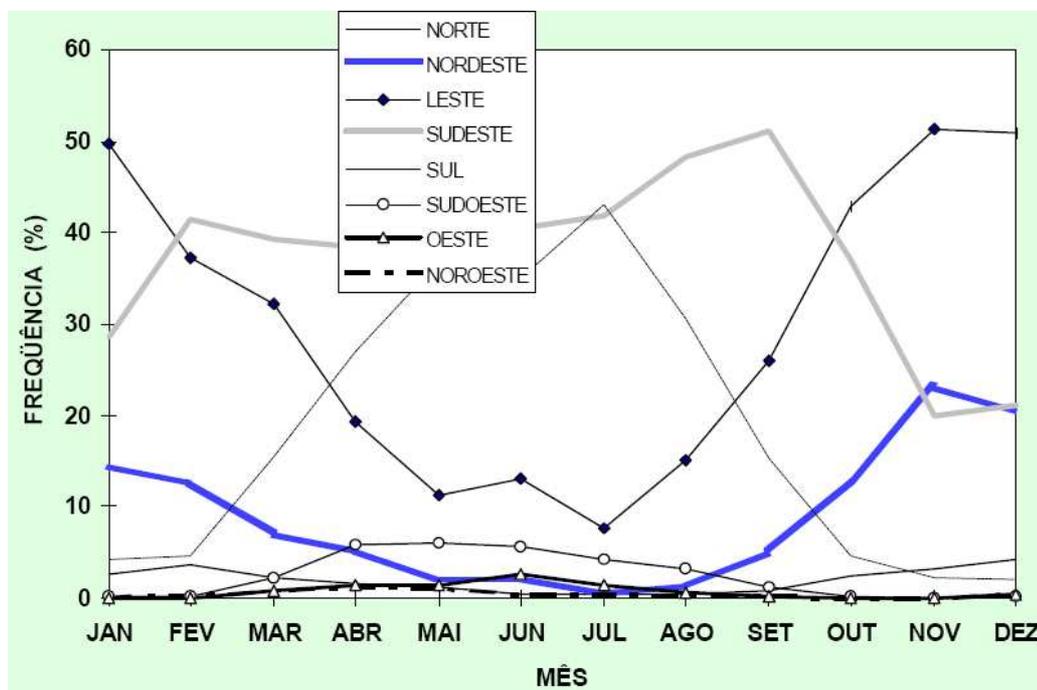
Figura 24: Gráfico da Frequência de Ventos em Maceió. Fonte: GOULART, Solange; LAMBERTS, Roberto; FIRMINO, Samantha. Dados climáticos para projeto e avaliação energética de edificações de 14 cidades brasileiras. 1998.

Já no que concerne a ventilação em Maceió, o sentido predominante dos ventos é Sudeste. No verão o vento Nordeste também surge como predominante, o que alivia as temperaturas elevadas desse período do ano.

O gráfico e a rosa dos ventos apresentados abaixo (ver Figuras 24 e 25) comprovam tal informação, com acréscimo dos ventos Leste e Sul.

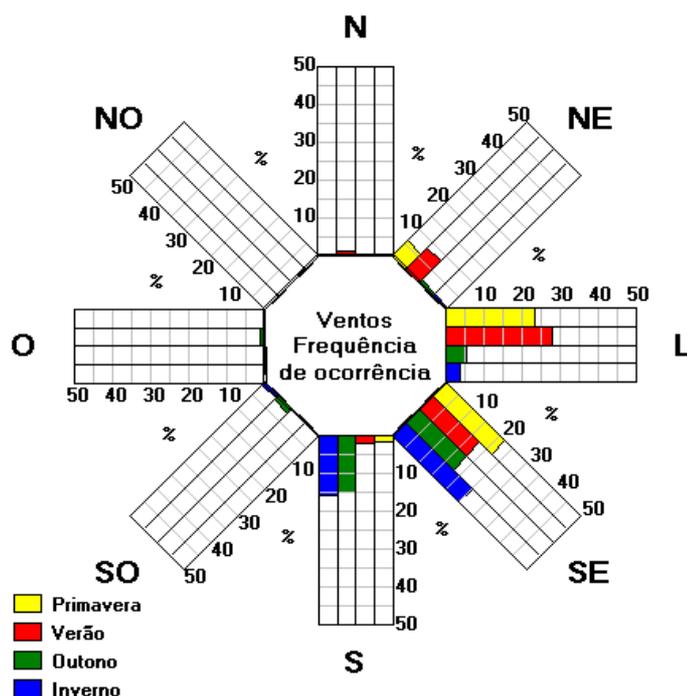
Figura 25: Esquema da Frequência de Ventos em Maceió. Fonte: SOL-AR 6.2, 2009.

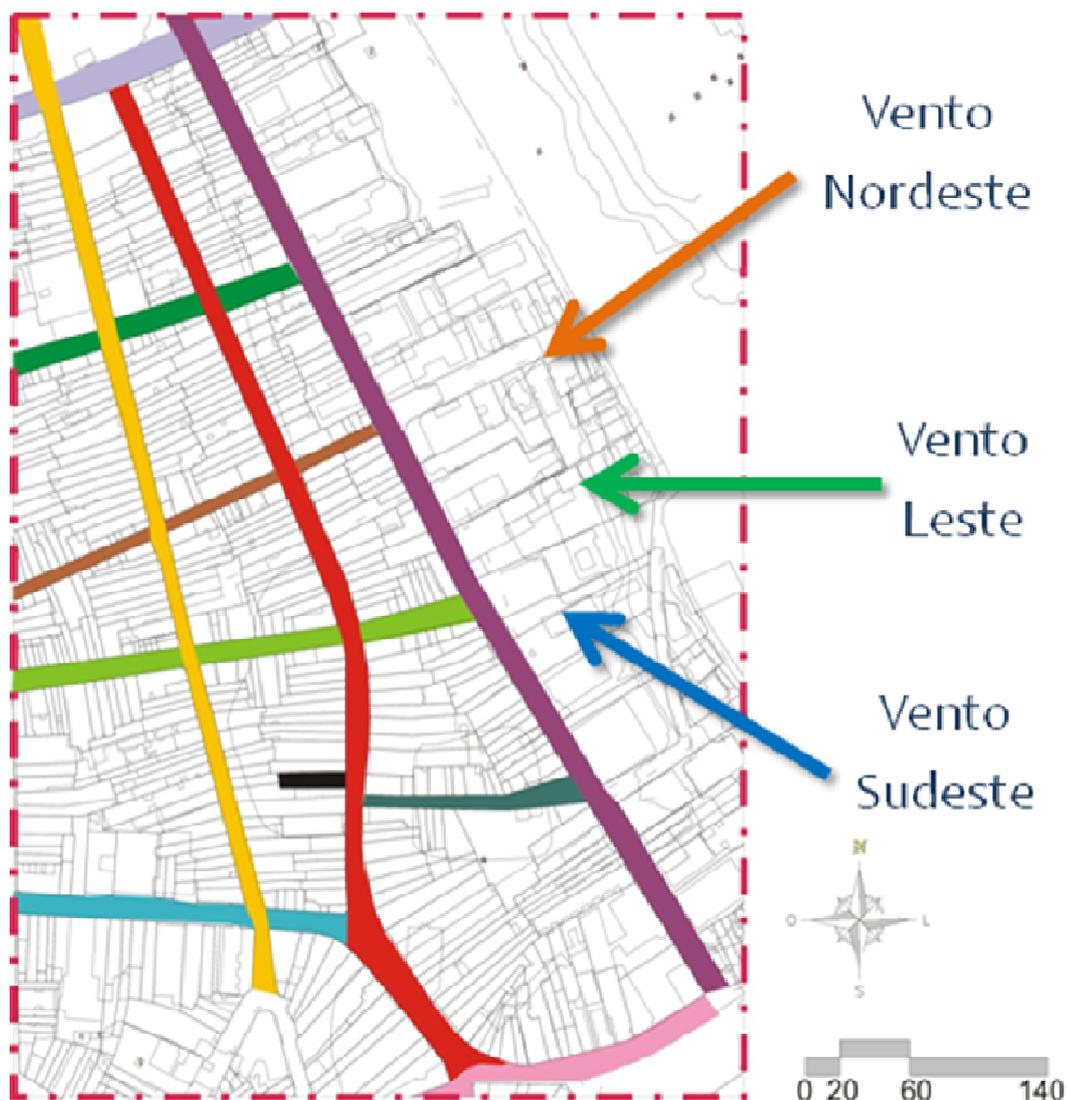
Figura 27: Esquema dos ventos predominantes no mapa da Rua do Comércio (em vermelho).

Com enfoque específico na rua, os ventos tornam a caminhada no calçadão (trecho exclusivo de pedestres) e nas calçadas mais amenas aos transeuntes, pois alivia as temperaturas elevadas (ver Figura 27).

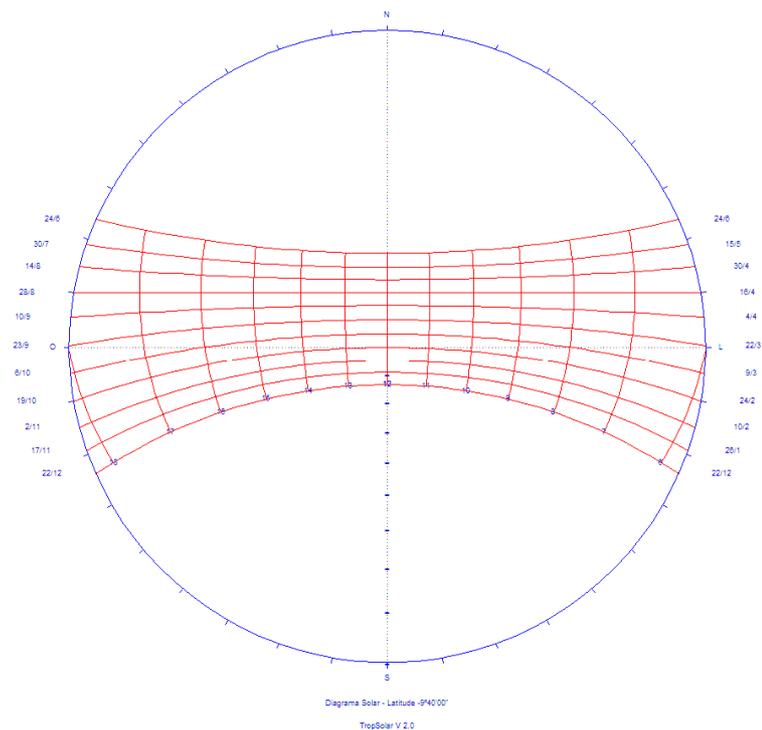
Figura 32: Carta Solar de Maceió. Fonte: TropSolar V.2.0.

A Carta Solar representa em um plano a trajetória do Sol durante um ano em uma determinada latitude. Esta informação auxilia na análise e projeção edilícia e urbana, já que transmite fidedignamente onde o Sol estará em determinados dia e horário. Com isso, segue a carta solar de Maceió, na latitude 9°40' S (ver Figura 32).

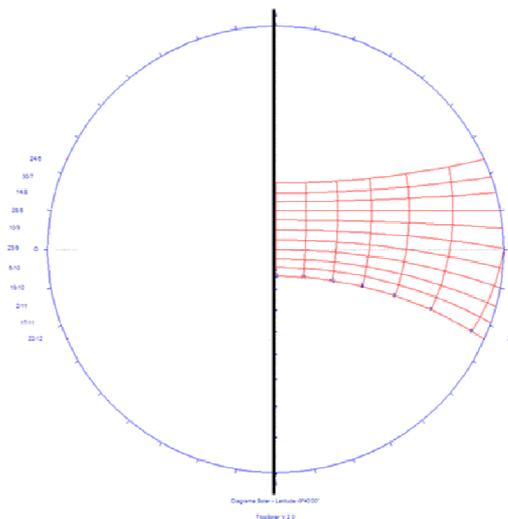
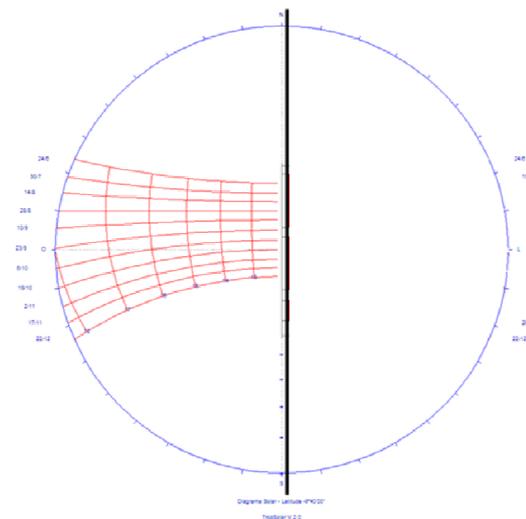
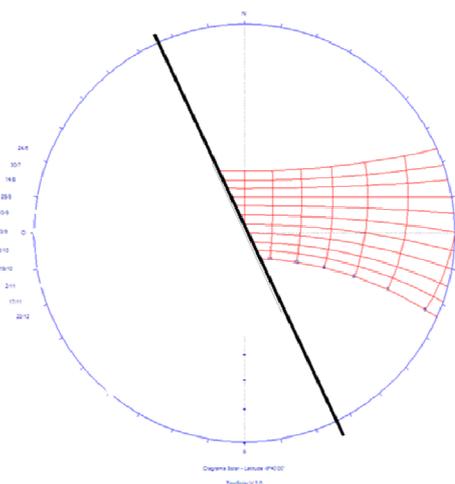
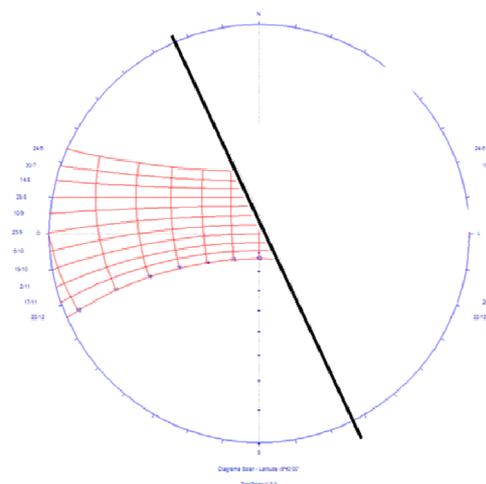
Figura 33: Fachada Leste.

Figura 34: Fachada Oeste.

Figura 35: Fachada Nordeste.

Figura 36: Fachada Sudoeste.

Transferindo essas informações para a Rua do Comércio, seguem os esquemas de como o Sol incide nas fachadas presentes no local, que se situam nas orientações: Leste, Oeste, Nordeste e Sudoeste.

A partir destes dados, pode-se concluir que as fachadas Leste receberiam incidência solar do nascer do Sol até o meio-dia. Enquanto as fachadas Oeste teriam incidência solar direta no outro período do dia, a partir do meio dia até o Sol se pôr. Já as fachadas Nordeste e Sudoeste têm uma incidência solar mais variável durante o decorrer do ano, se comparadas às fachadas Leste e Oeste.

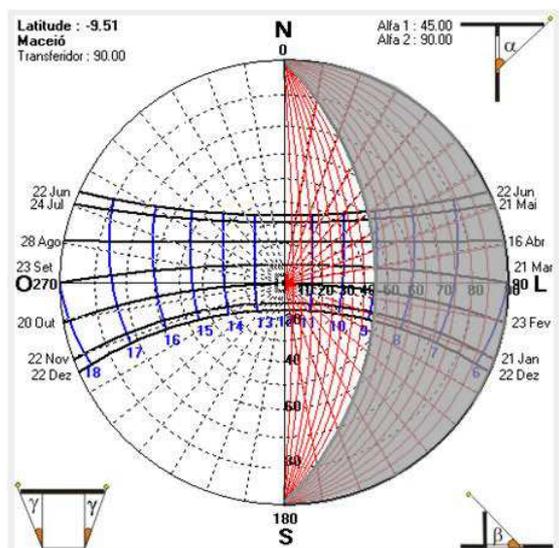
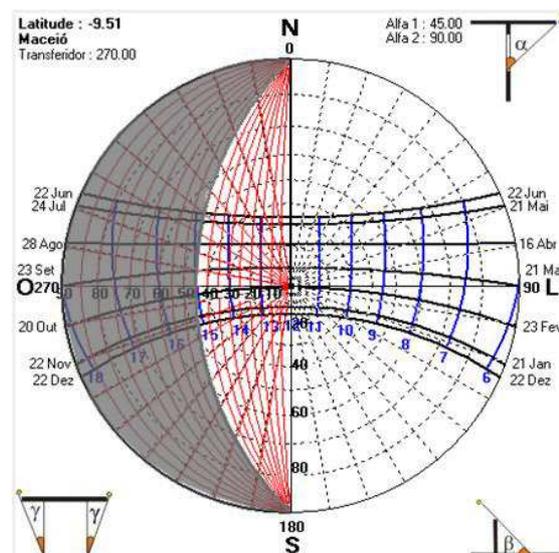
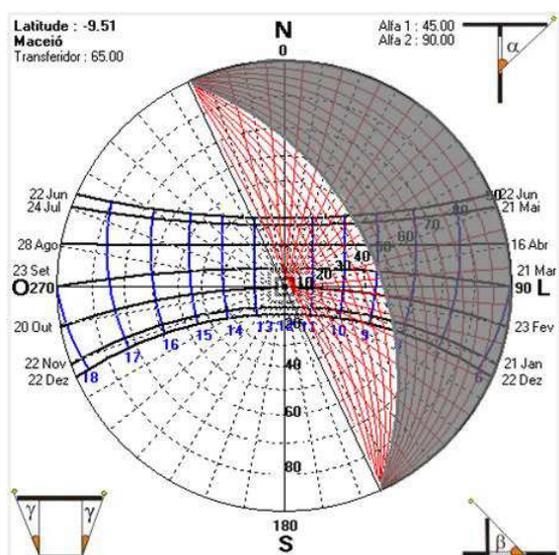
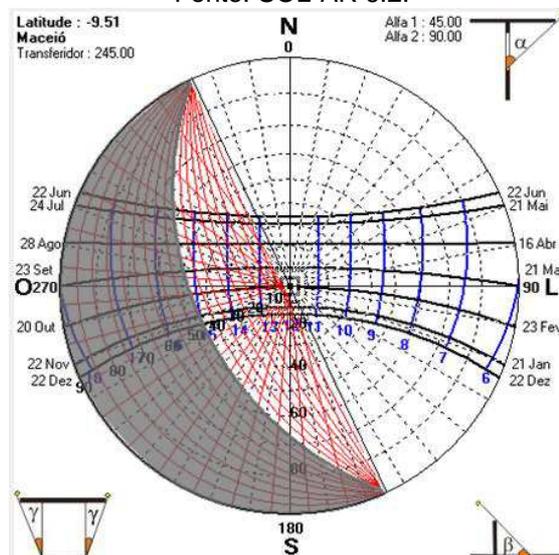
Figura 18: Fachada Leste.
Fonte: SOL-AR 6.2

Figura 19: Fachada Oeste
Fonte: SOL-AR 6.2.

Figura 20: Fachada Nordeste.
Fonte: SOL-AR 6.2

Figura 21: Fachada Sudoeste.
Fonte: SOL-AR 6.2

No caso da Rua do Comércio, a obstrução existente é de outras edificações. E já que os edifícios são geminados e formam um “pano de rua”, a simulação considerou a largura da obstrução infinita e gabarito de altura único de 9 metros (ver Figuras 18, 19, 20 e 21).

A partir das cartas solares com representação da máscara de sombra, podemos concluir que a incidência solar sobre as fachadas se dá, de forma geral, a partir das 9h00min da manhã até o meio dia nas fachadas Leste e Nordeste. E do meio dia até as 15h00min nas fachadas Oeste e Sudoeste. Tal fato se deve a influencia das fachadas opostas e circundantes.

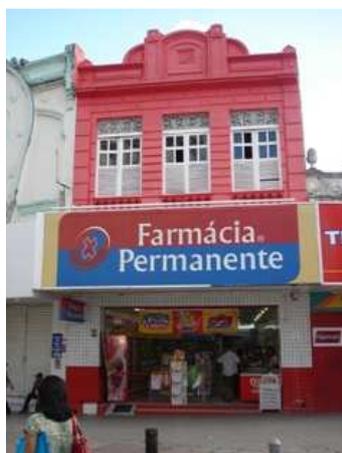
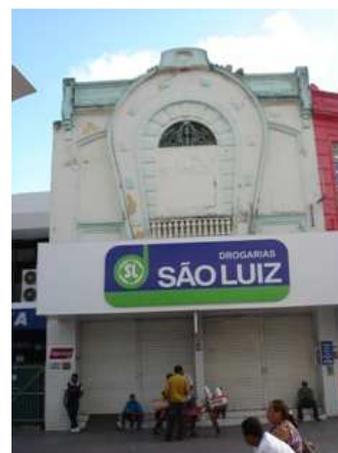
Figura 37: Foto retirada de forma mais ortogonal possível. Fonte: Camila Marques, 2011.

Figura 38: Foto retirada de forma mais ortogonal possível. Fonte: Camila Marques, 2011.

As fotos foram realizadas com uma câmera digital comum⁴: Sony Cybershot W5 – 5.1MP, sem zoom. Procurou-se posicionar a câmera da forma mais ortogonal possível com relação à fachada do edifício (ver Figuras 37 e 38). Como a rua tem um sentido predominante Norte-Sul, as fachadas estão localizadas a Leste a Oeste, ou seja, enquanto um lado recebe incidência solar, o outro está sombreado.

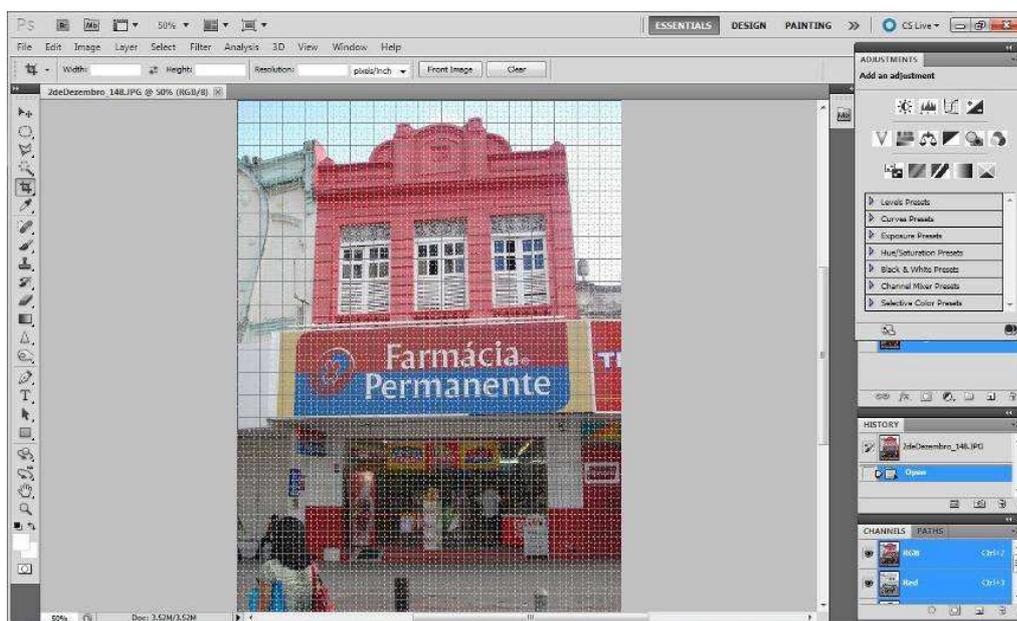
Figura 42: Imagem da área de trabalho do *software* Adobe Photoshop CS5 com foto não retificada e grelha por sobre ela.

As fotos foram retificadas individualmente, e os procedimentos adotados foram: i) importar a foto para a área de trabalho do programa; ii) ativar a grelha com eixos vertical e horizontal (Figura 42) e; iii) forçar os contornos do edifício para que eles se igualassem aos eixos ortogonais. Os comandos usados para efetuar esta correção foram: *Edit > Transform > Distort* (Figura 43). Concluída a correção, a foto é aparada (cortada) e salva com outro nome (ver Figura 44 com foto não retificada e Figura 45 com foto retificada).

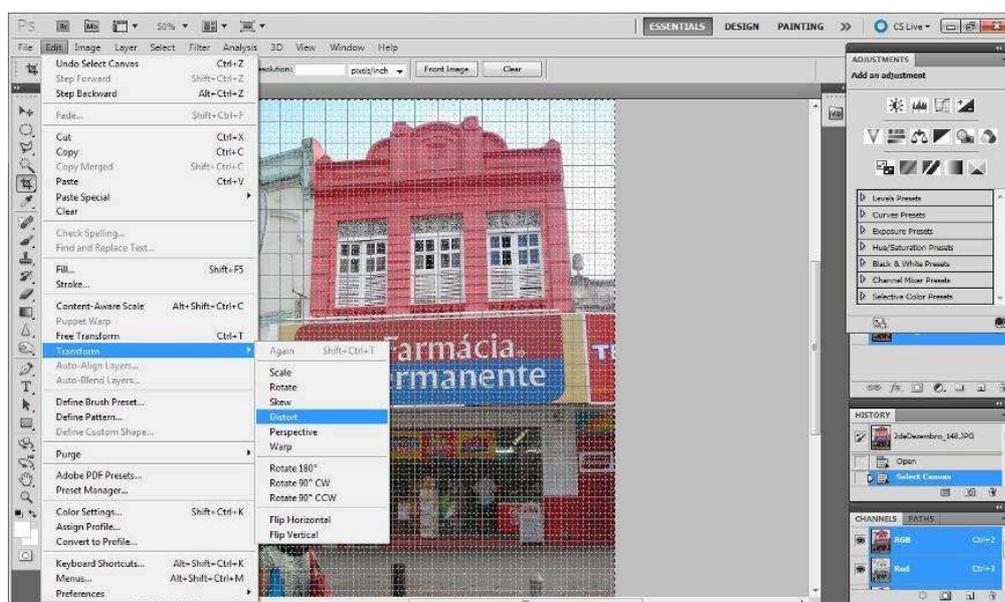
Figura 43: Imagem da área de trabalho do software Adobe Photoshop CS5 com foto não retificada, grelha e comando Edit > Transform > Distort.

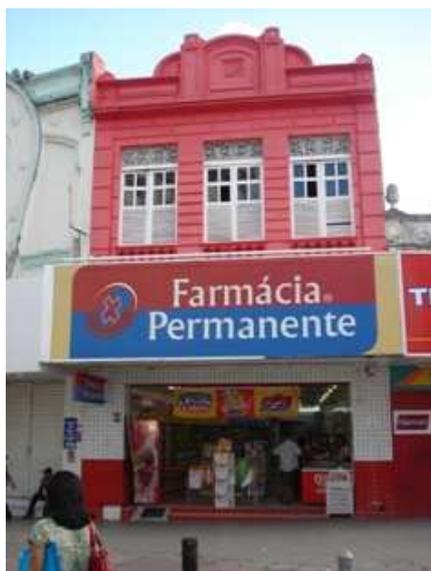
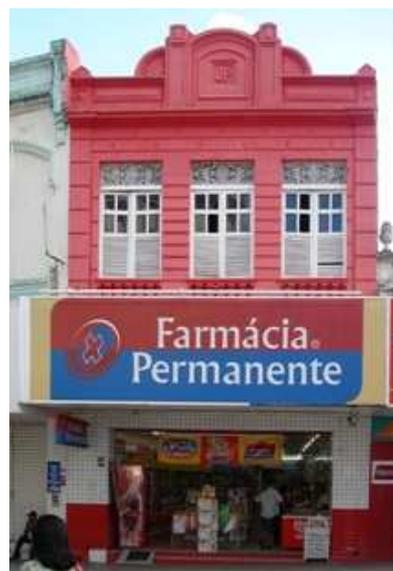
Figura 44: Foto retirada, não retificada. Fonte: Camila Marques, 2011.

Figura 45: Foto após retificação no Adobe Photoshop CS5. Fonte: Camila Marques, 2011.

O principal problema desta forma de retificação é que esta correção perspectiva é feita a olho nu, de forma individual, ou seja, existem erros. E as fotos muito oblíquas necessitam de muita correção para ajustar os contornos aos eixos ortográficos, o que implica ainda mais erros. É importante ressaltar que se deve retificar (trazer para os eixos ortográficos X e Y) o plano da fachada, que é o plano base, pois os elementos sacados e reentrâncias devem ser rebatidos posteriormente no momento do desenho sobre a imagem (vetorização).

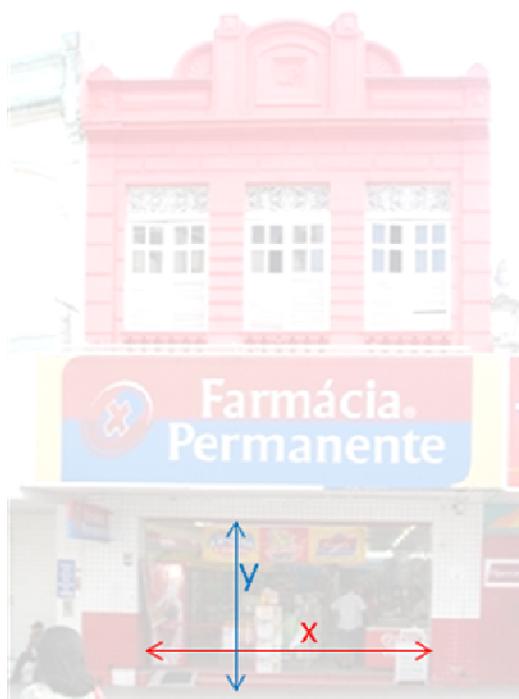
Figura 46: Medidas ortogonais (X e Y) que devem ser tiradas *in loco*.

Os procedimentos adotados foram os seguintes: i) importar a imagem raster; ii) transformá-la em bloco; iii) colocá-la na escala correta, e para isso é necessário que duas medidas (eixo X e Y) tenham sido tiradas *in loco* (Figura 46) e; desenhar por sobre a imagem já com escala e proporção ajustadas (Figura 47). No momento do desenho sobre a imagem, deve-se considerar apenas o plano da fachada, outros volumes sacados ou reentrâncias devem ser rebatidos para este plano base, para que as medidas sejam as mais próximas possíveis da realidade.

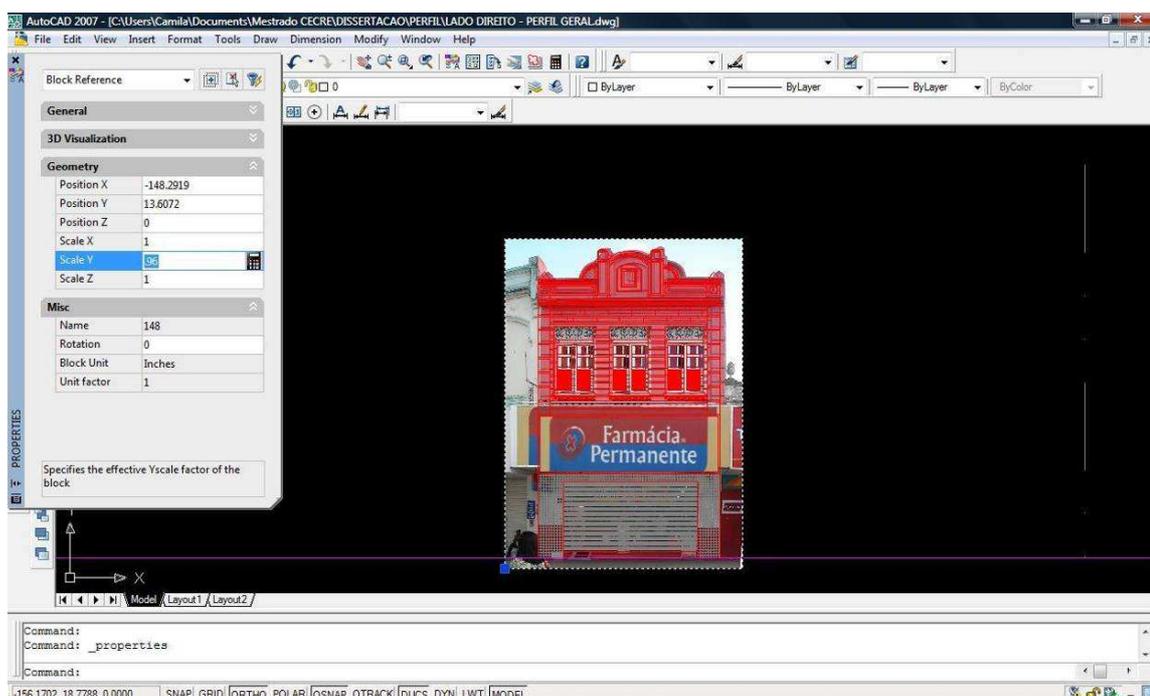
Figura 47: Desenho por sobre a foto retificada (vetorização).

O nível de detalhes da vetorização depende do objetivo do trabalho. Caso seja apenas o entendimento de conjunto arquitetônico (como é o caso aqui), alguns elementos muito pequenos podem ser subtraídos, pois poluem o desenho como um todo. Já se o objetivo for visualizar todos os detalhes de cada edificação, ou montar mapas temáticos de elementos construtivos, superfícies, cores ou mapas de danos, cada componente é essencial e deve ser representado.

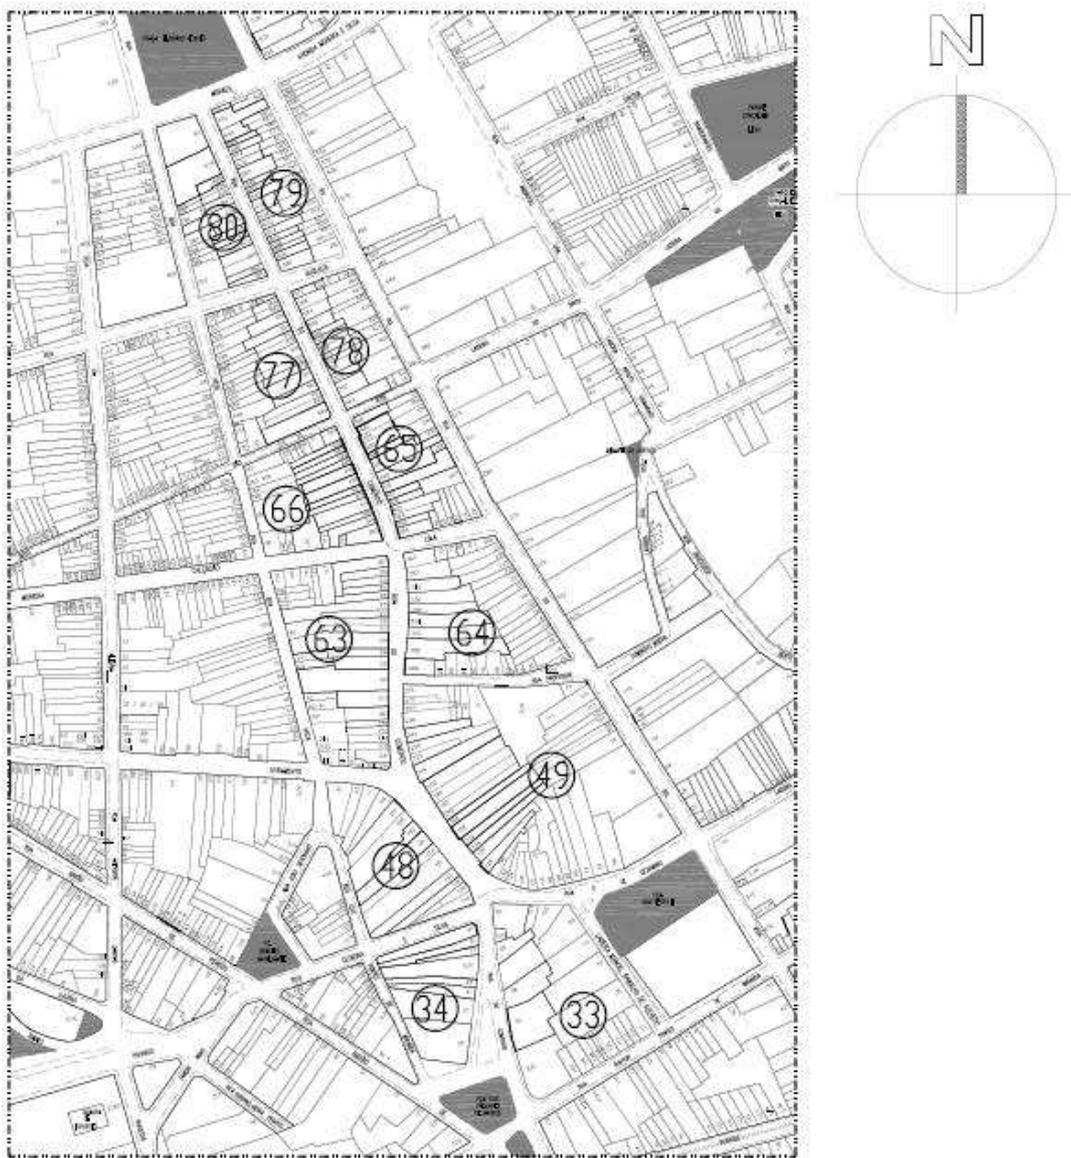
Figura 48: Mapa da Rua do Comércio e seu entorno, com a indicação das quadras para referência dos perfis.

Os resultados aqui alcançados foram os perfis das fachadas dos dois lados da Rua do Comércio. Isto representa o desenho técnico de 164 edificações, presentes em dez das doze quadras que a rua perpassa. Duas quadras, as de números 33 e 34 (ver Figura 48), não puderam ser levantadas devido à invasão do comércio informal a este trecho da via, impossibilitando a tomada fotográfica.

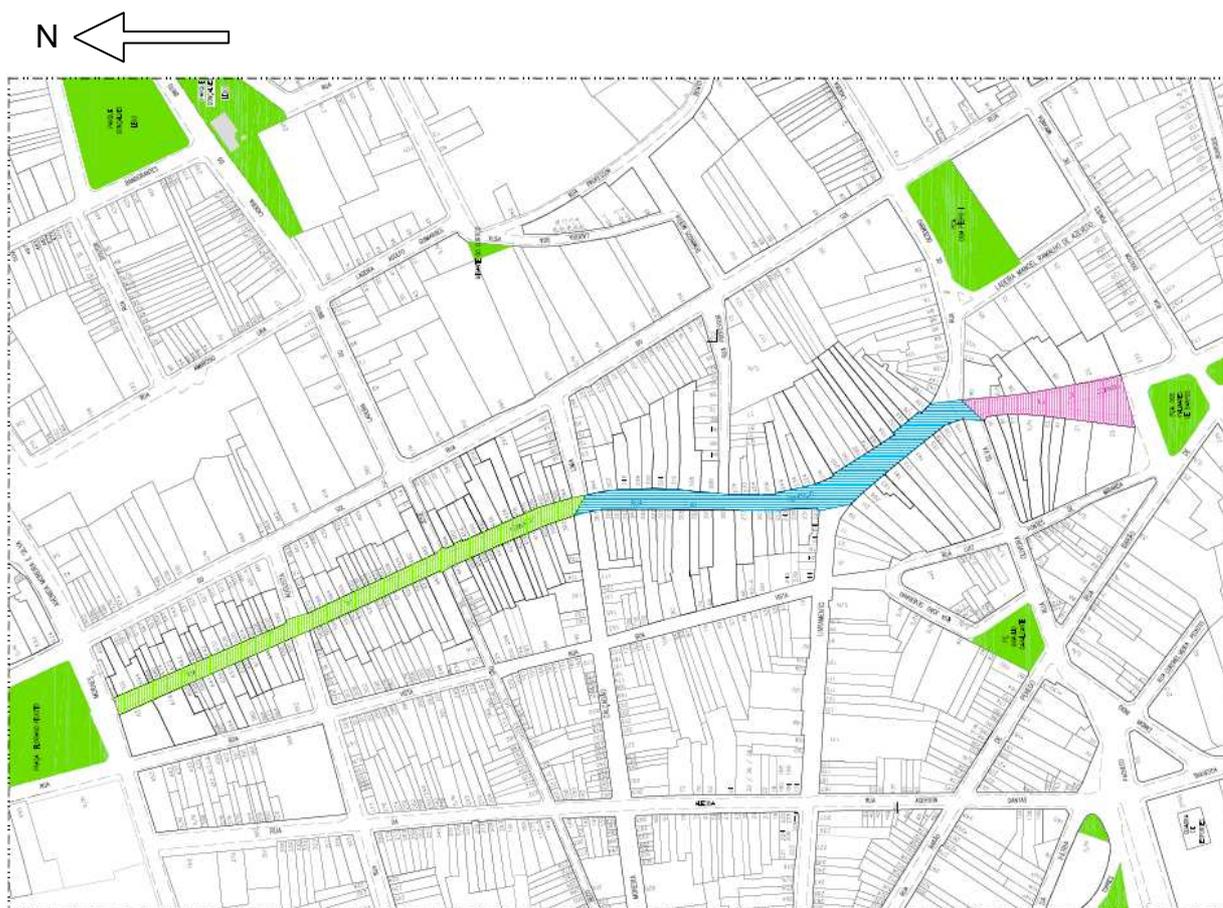
Figura 49: Mapa da Rua do Comércio apresentando sua segmentação enquanto imagem urbana. Fonte: Prefeitura Municipal de Maceió, 1999 (editado).

A partir dos mapas temáticos, fotografias e visitas ao local, pode-se perceber que a Rua do Comércio não possui uma unidade de apreensão do seu conjunto urbano e de sua paisagem. Optou-se então por adotar essa segmentação existente para explicar os problemas lá encontrados. A rua é então dividida em três partes:

O primeiro trecho, em rosa, está hoje completamente invadido por barracas do comércio informal. Tal fato deu-se quando a prefeitura concluiu as primeiras etapas das obras do projeto de Requalificação do bairro do Centro. Um dos objetivos do órgão era remover os camelôs que estavam distribuídos por todo o bairro, com barracas fixadas nos calçadões, o que inviabilizava a passagem dos pedestres e o comércio formal.
