Requalificação do Conjunto Urbanístico da Rua do Comércio, no bairro do Centro em Maceió/AL

Trabalho Final de Mestrado Profissional
apresentado ao Programa de Pós-Graduação em
Arquitetura e Urbanismo da Faculdade de
Arquitetura da Universidade Federal da Bahia
como requisito para obtenção do Grau de Mestre
Profissional em Conservação e Restauração de
Monumentos e Núcleos Históricos

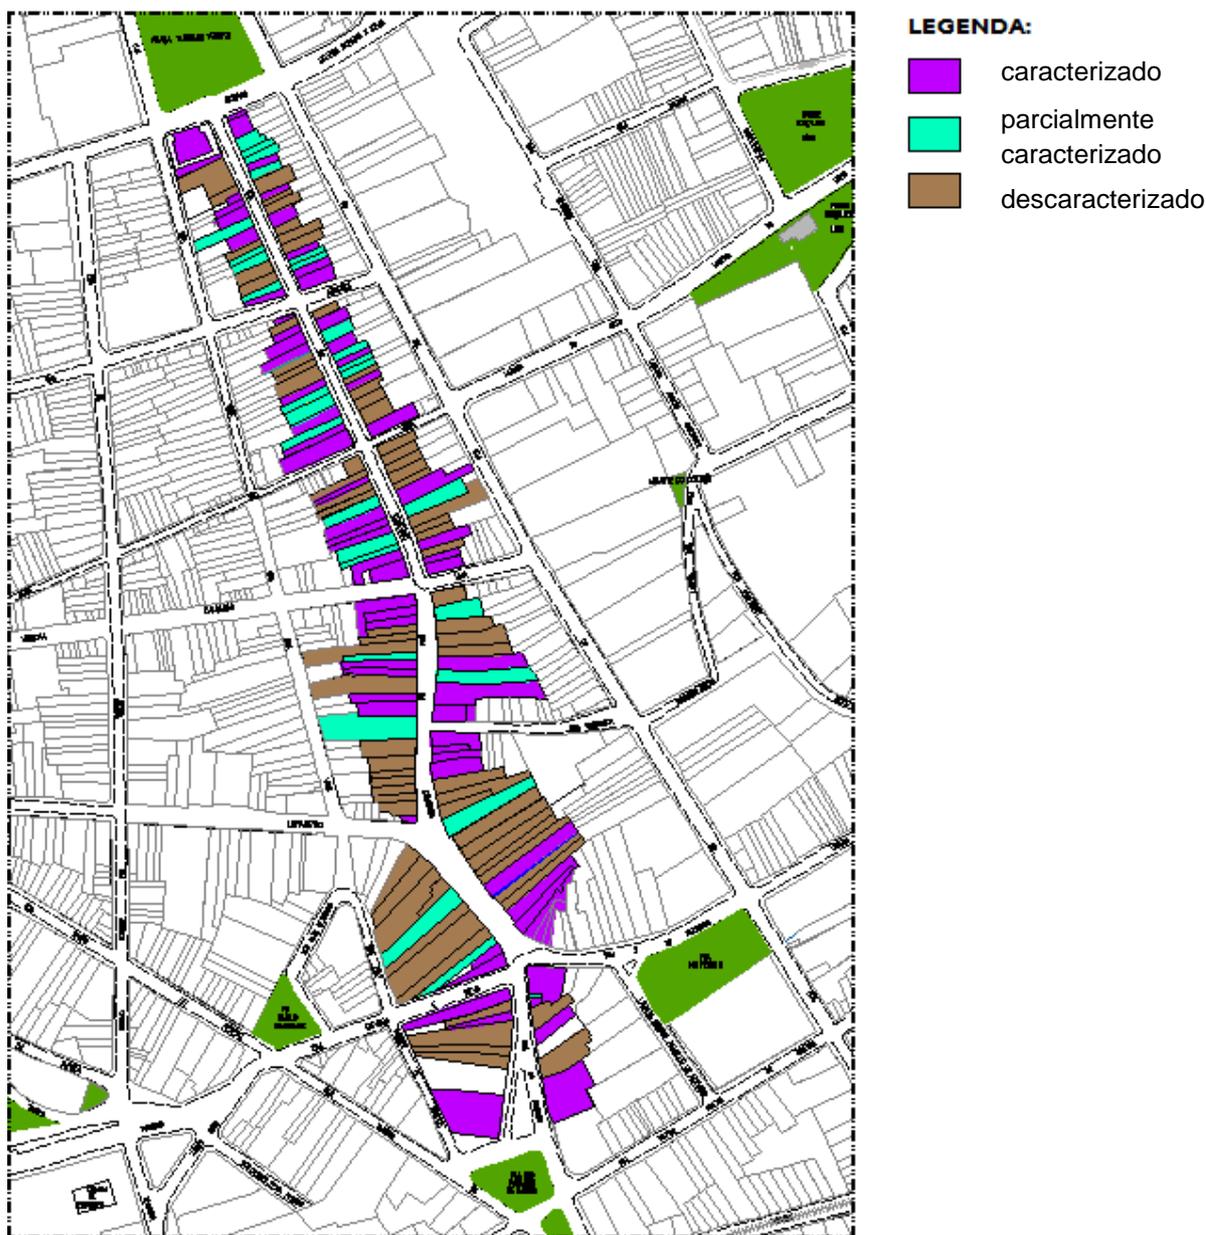
Figura 50: Mapa para auxiliar graficamente a localização e a quantidade de edifícios caracterizados, parcialmente caracterizados e descaracterizados. Fonte: Prefeitura Municipal de Maceió, 1999 (editado).

As duas lacunas tornam a percepção do conjunto arquitetônico remanescente quase impossível, visto que quase metade dos edifícios, 43%, já está descaracterizada, seja por alteração de fachada ou por encobrimento de edifícios por veículos de propaganda. Apenas 39% de todo o conjunto ainda possui exemplares caracterizados, e os outros 18% estão parcialmente caracterizados. Não existe um ponto de aglomeração de edifícios caracterizados e outro de descaracterizados, eles se mesclam ao longo de toda a via (ver Figura 50).

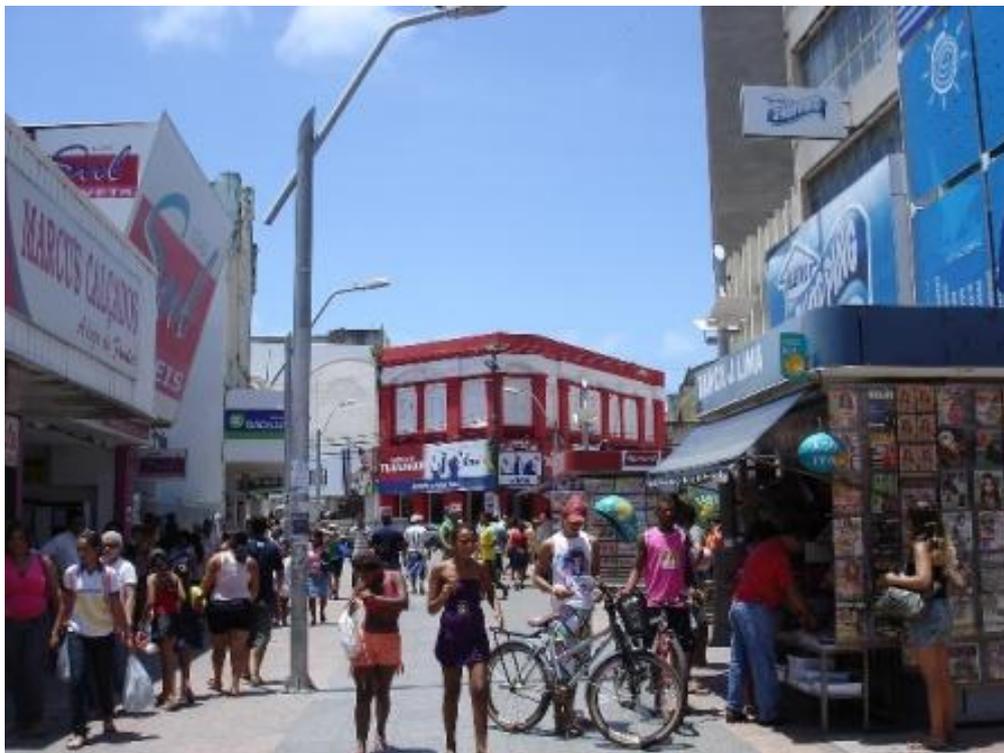
n° 08

Observações: Início do trecho de calçadão de pedestres. Observar os equipamentos urbanos, como bancas de revista e telefones públicos.

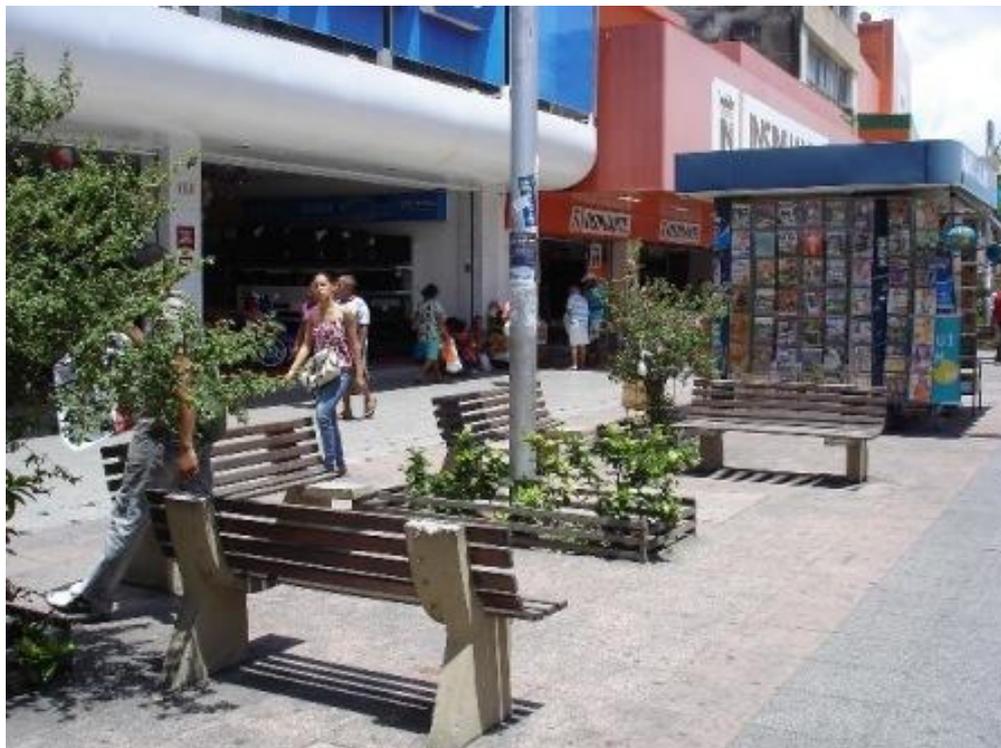
Observações: Observar os equipamentos urbanos, como banca de revista, bancos e vegetação.

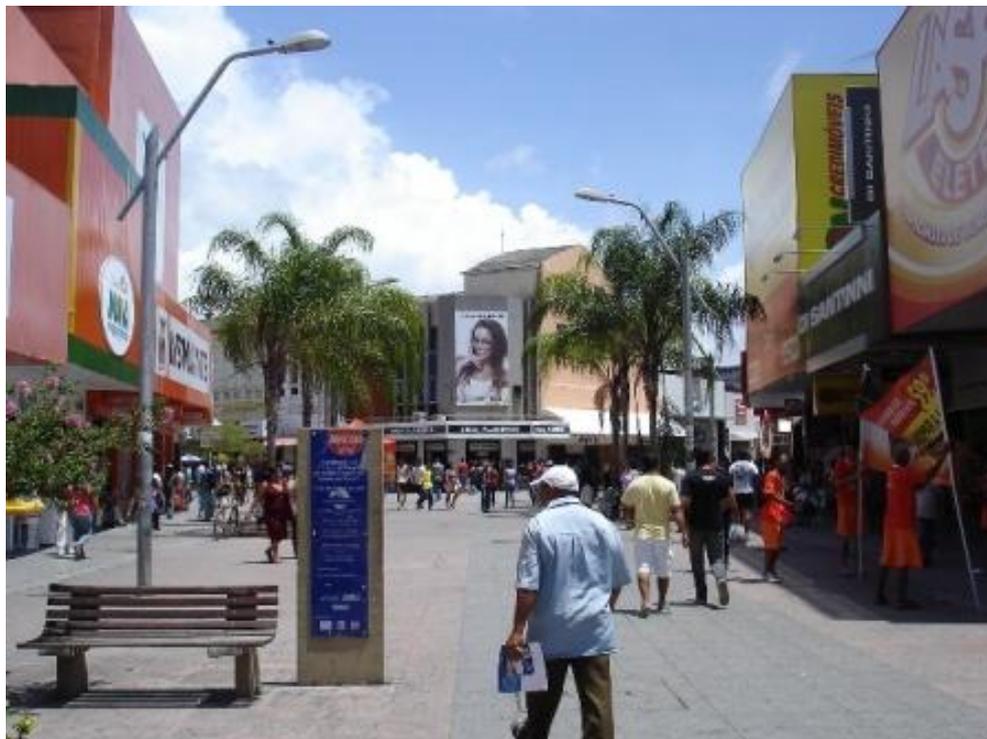
Observações: Observar os equipamentos urbanos e a vegetação de médio porte como as palmeiras no calçadão de pedestres.

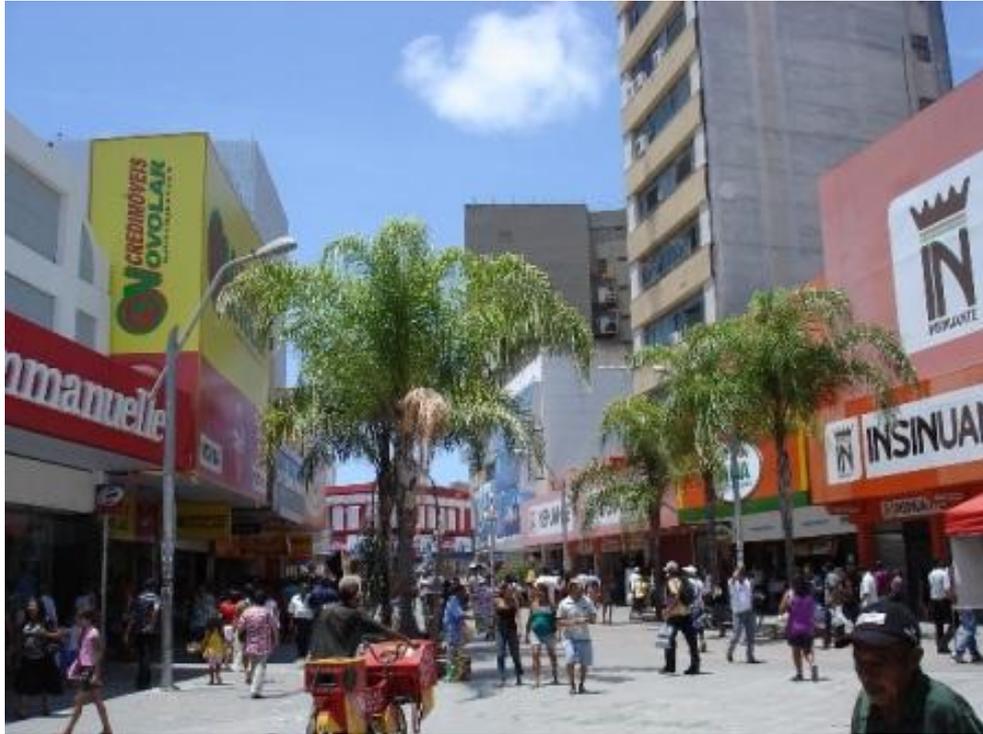
n° 11

Observações: Observar que as palmeiras não efetuam a função de sombreamento dos transeuntes.

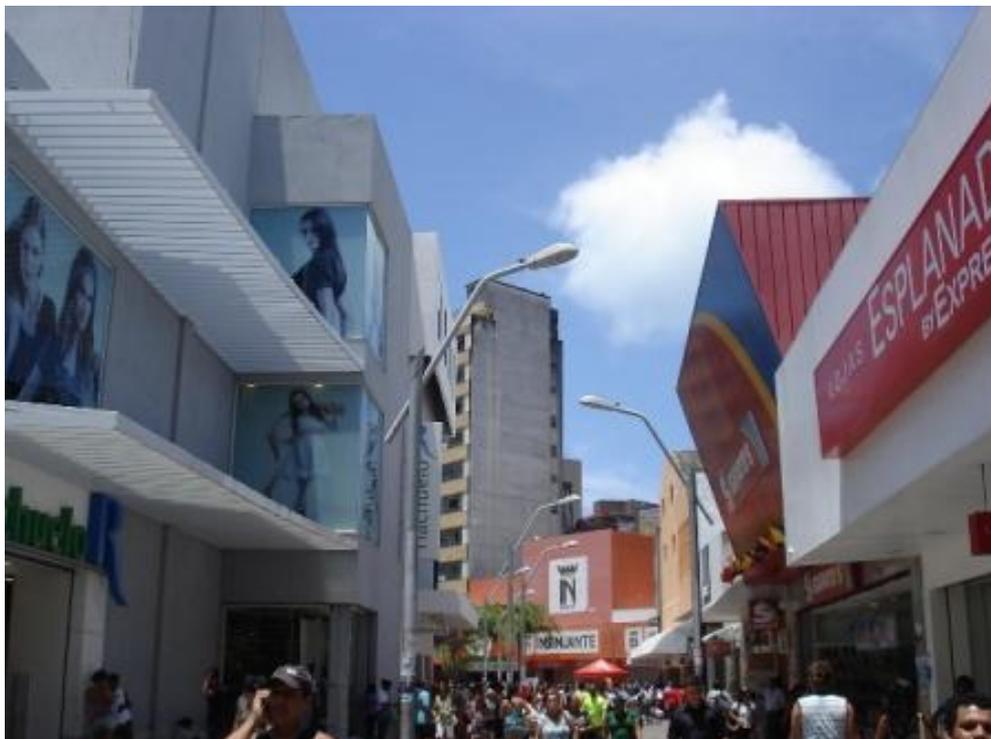
Observações: Observar o impacto dos engenhos publicitários e dos altos edifícios na paisagem.

- i) Falta de unidade da rua, que está segmentada em três trechos;
- ii) Alguns equipamentos urbanos estão com suas dimensões fora de escala e proporção, como a altura de postes;
- iii) Em alguns trechos, a fiação elétrica, de telefone e lógica está superficial (aérea) e não subterrânea;
- iv) Falta de acessibilidade;
- v) Calçadas estreitas onde é permitida a passagem de veículos;
- vi) Descaracterização dos edifícios;
- vii) Pavimentos superiores degradados devido à subutilização ou do uso como depósitos;
- viii) O superdimensionamento e a falta de regulação dos engenhos publicitários.

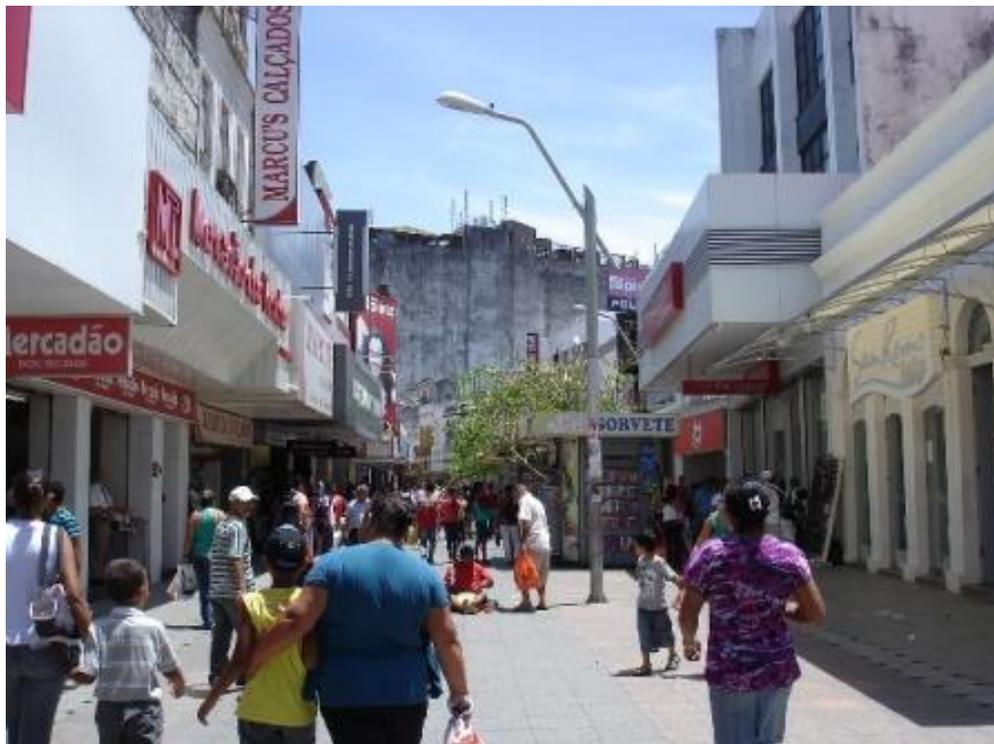
Observações: Observar a frente outro conjunto de equipamentos urbanos com banca de revista, bancos, telefones públicos e vegetação. Ao fundo o edifício Lobão Barreto.

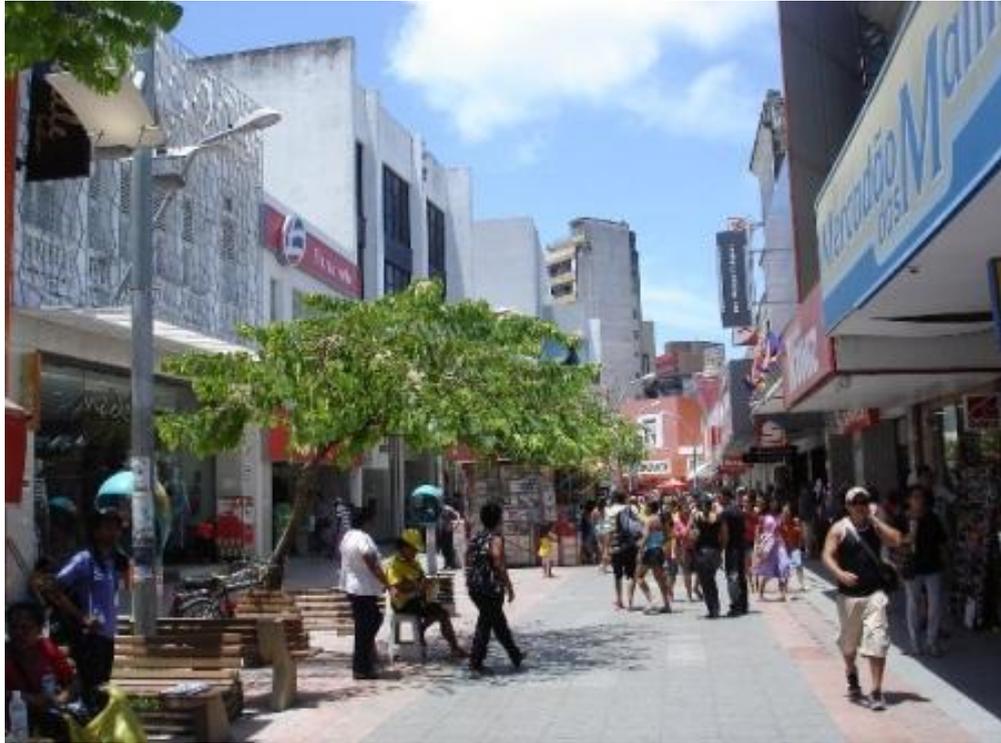
Observações: Observar equipamento urbano inserido do calçadão do comércio, com árvores de pequeno porte.

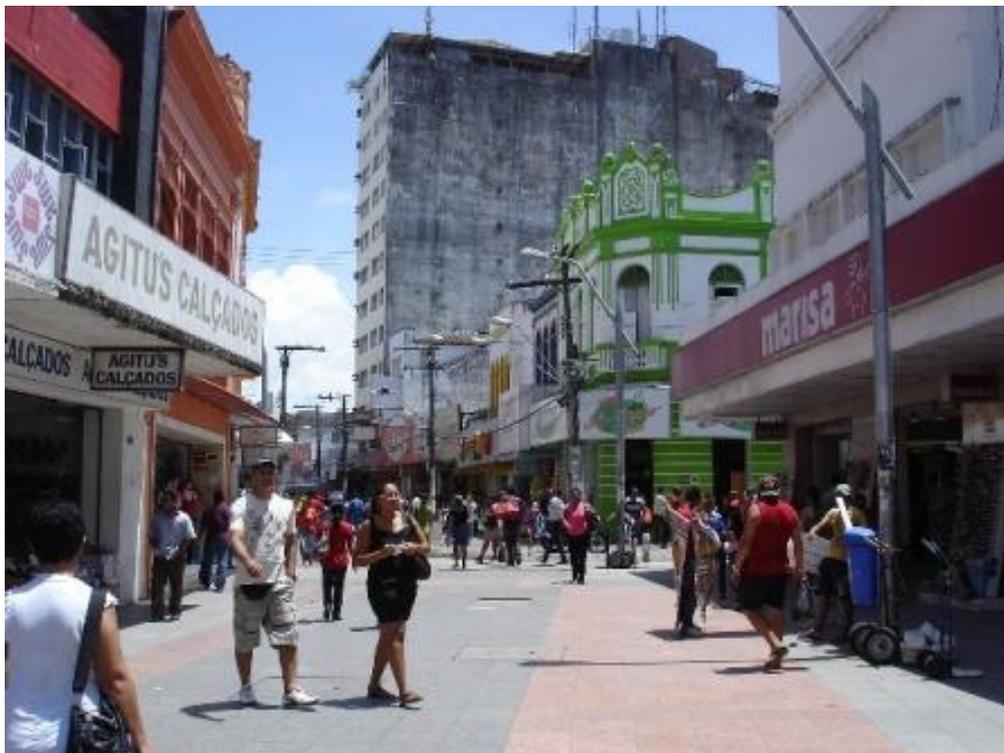
Observações: Término do trecho de calçada para pedestres da Rua do Comércio. Observar o impacto do edifício Lobão Barreto ao fundo.

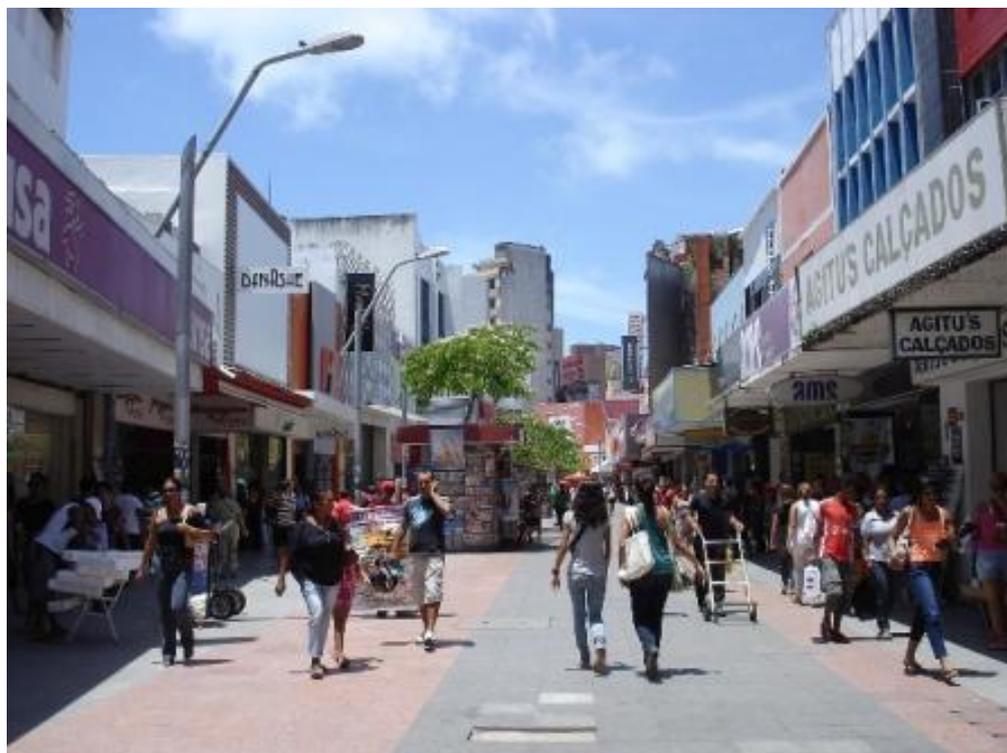
Observações: Observar o impacto dos engenhos publicitários na paisagem.

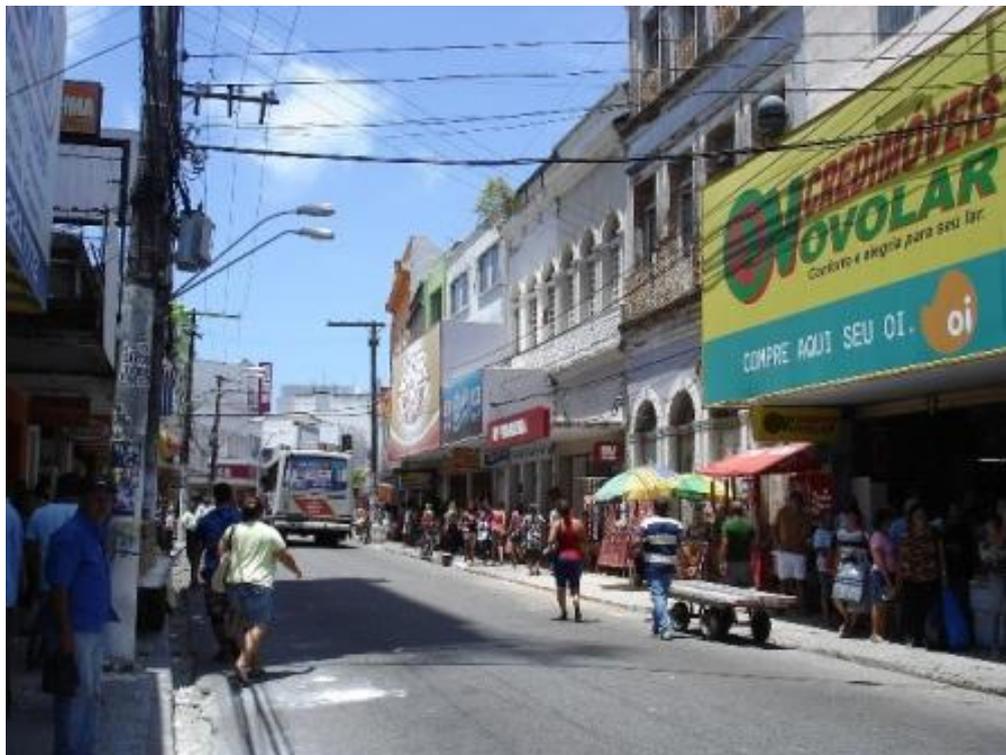
Observações: Trecho da Rua do Comércio onde existe via para veículos automotores. O movimento maior é de ônibus. A dimensão das calçadas não é suficiente para abrigar todos os pedestres. A fiação elétrica não é embutida, como ocorre no trecho de calçadão exclusivo para pedestres.

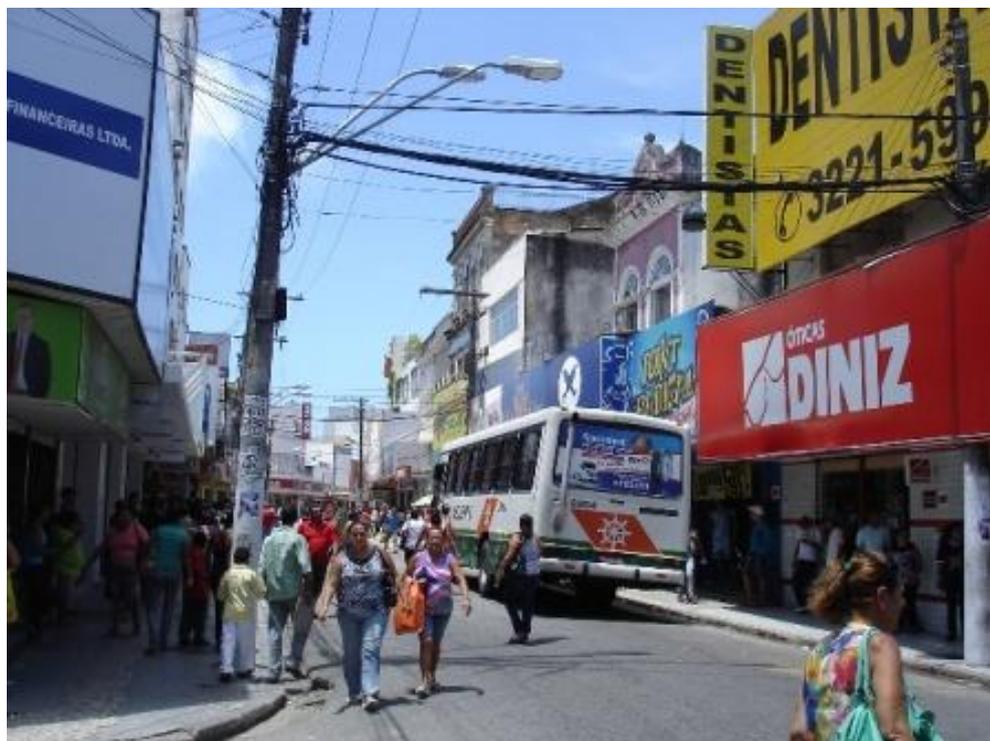
n° 22

Observações: Confusão visual entre ônibus, pedestres, edifícios de caráter histórico, engenhos publicitários superdimensionados e fiação elétrica superficial.

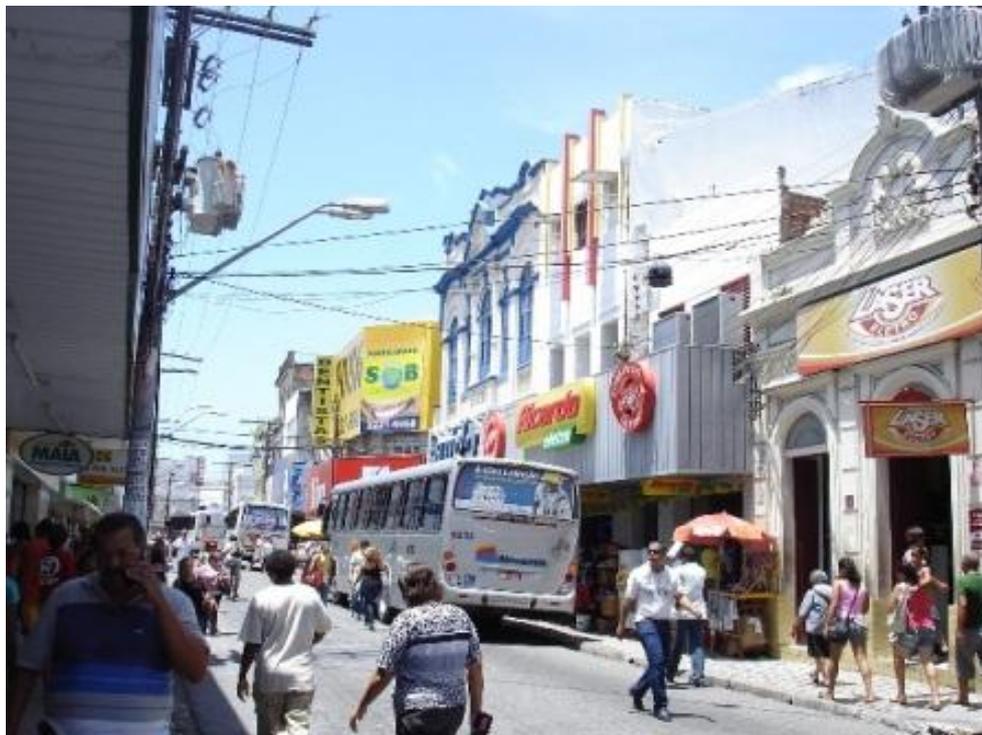
nº 25

Observações: A fiação elétrica superficial e alguns engenhos publicitários prejudicam a visão do conjunto urbano de caráter histórico.

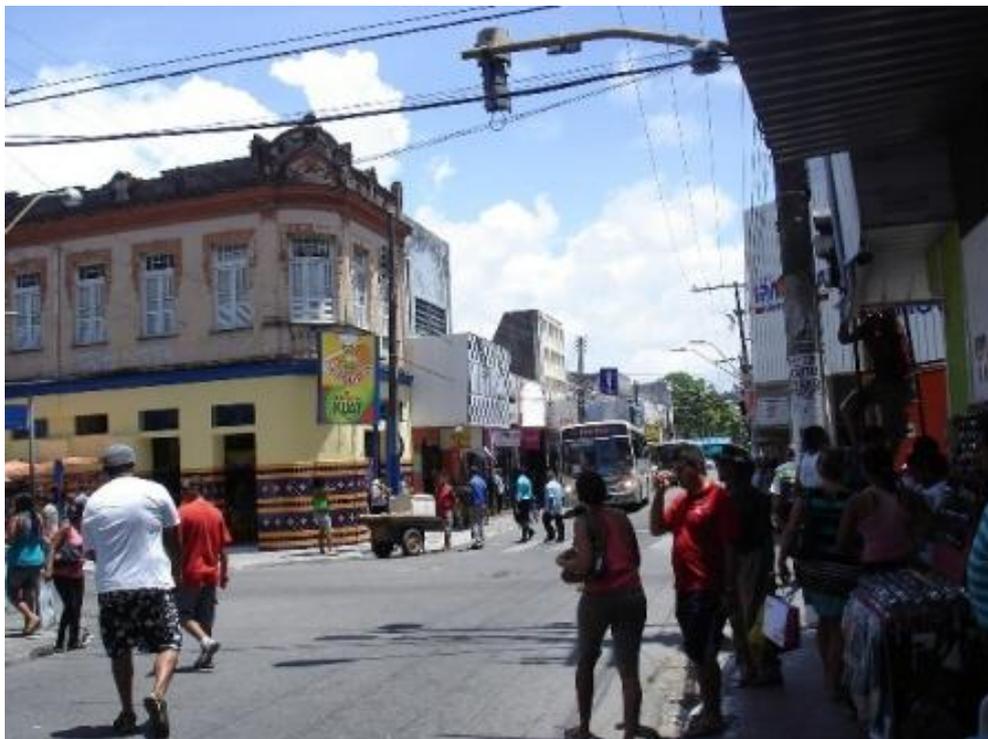
n° 26

Observações: A fiação elétrica superficial interfere negativamente na paisagem.

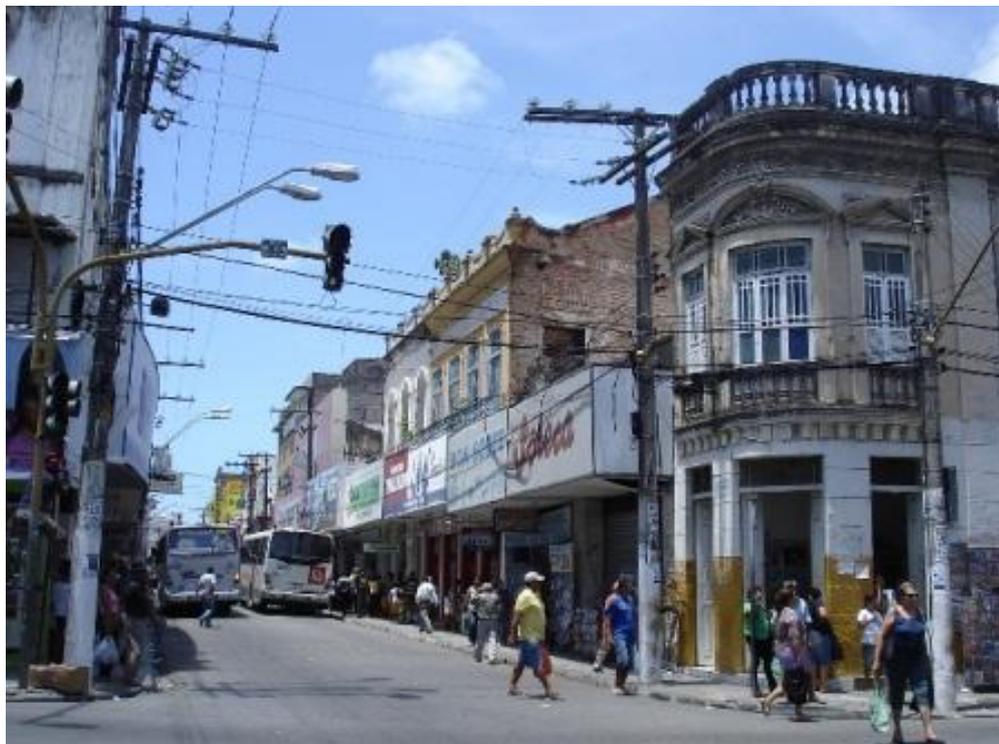
n° 27

Observações: Os engenhos publicitários superdimensionados são quase padronizados em dimensões e alturas.

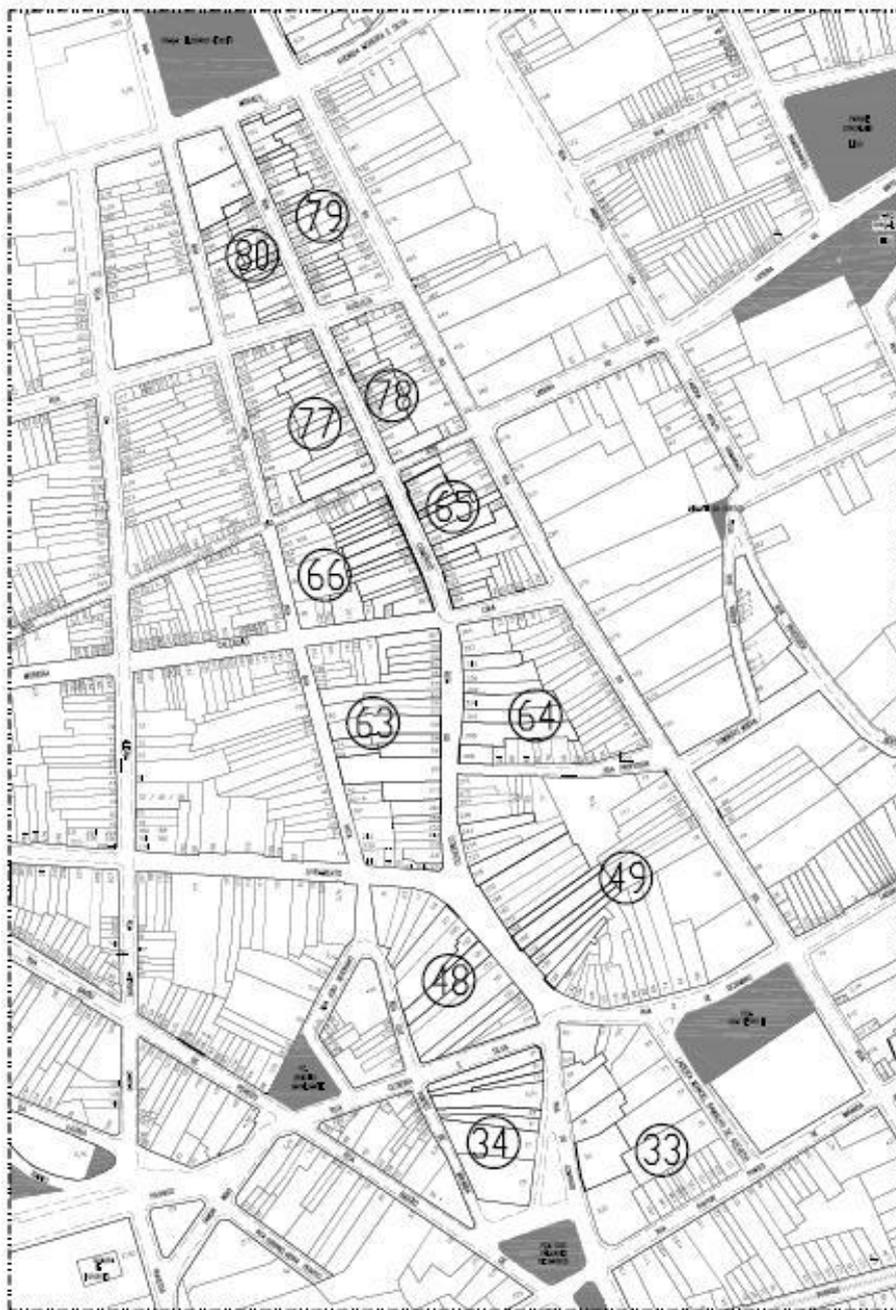
Mapa de localização das quadras (usar de referência na apresentação das fachadas):

Observações: O trecho da Rua do Comércio correspondente as quadras 33 e 34 está invadido pelo comércio informal, portanto as fachadas do referido trecho não foram levantadas e fotografadas.

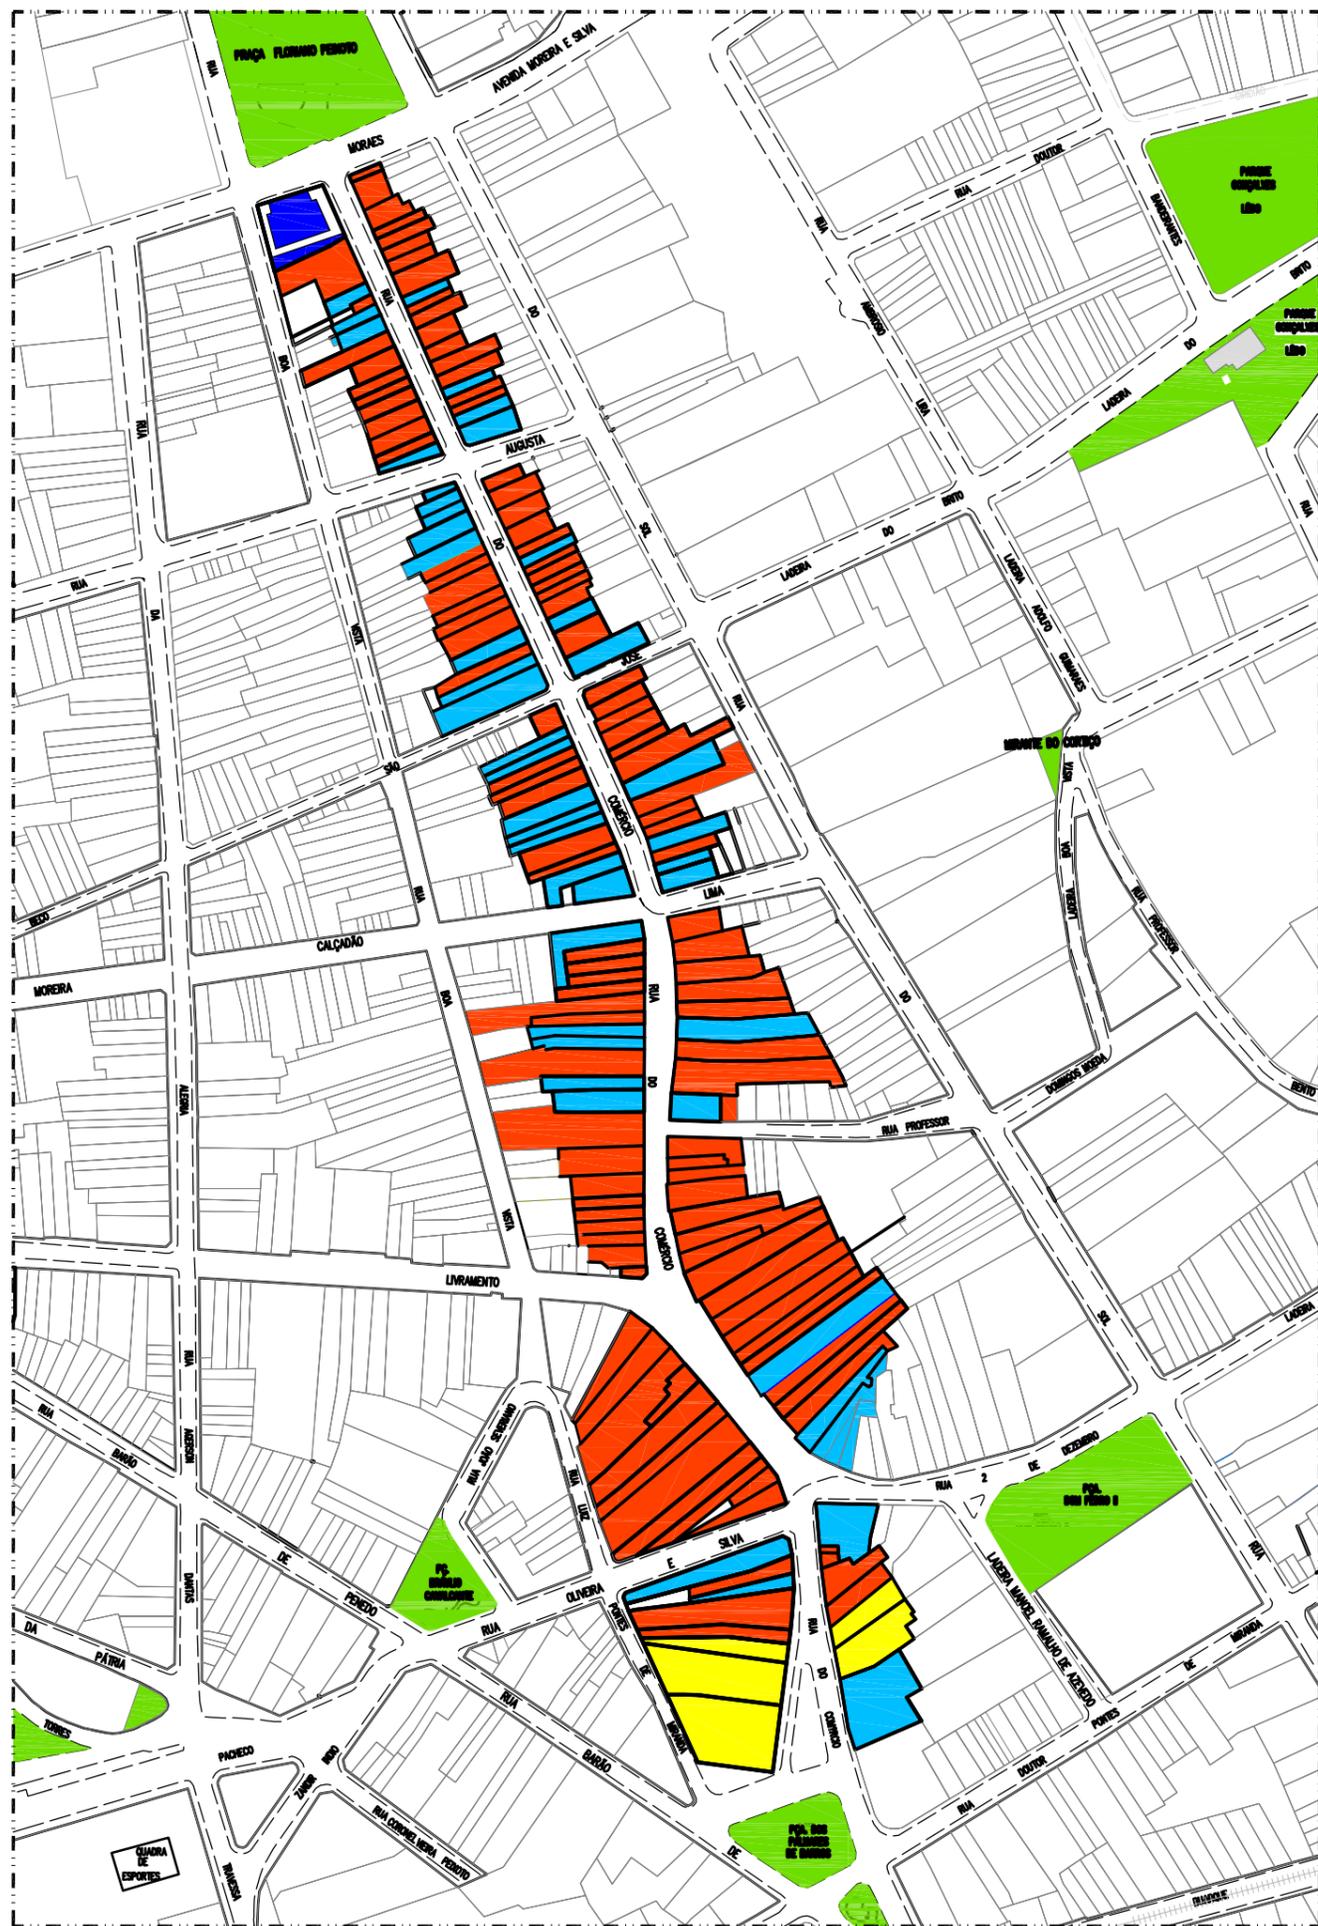
- Monumento Histórico (município)
- Imóvel Histórico (município)
- Parte do conjunto urbanístico da SPR-01*
- Parte do conjunto urbanístico da SPE-01**

* SPR-01: Setor de Preservação Rigorosa 01

** SPE-01: Setor de Preservação de Entorno 01

Ambos estão dentro da Zona Especial de Preservação Cultural do bairro do Centro - ZEP-02.

A Rua do Comércio não possui nenhum bem tombado.

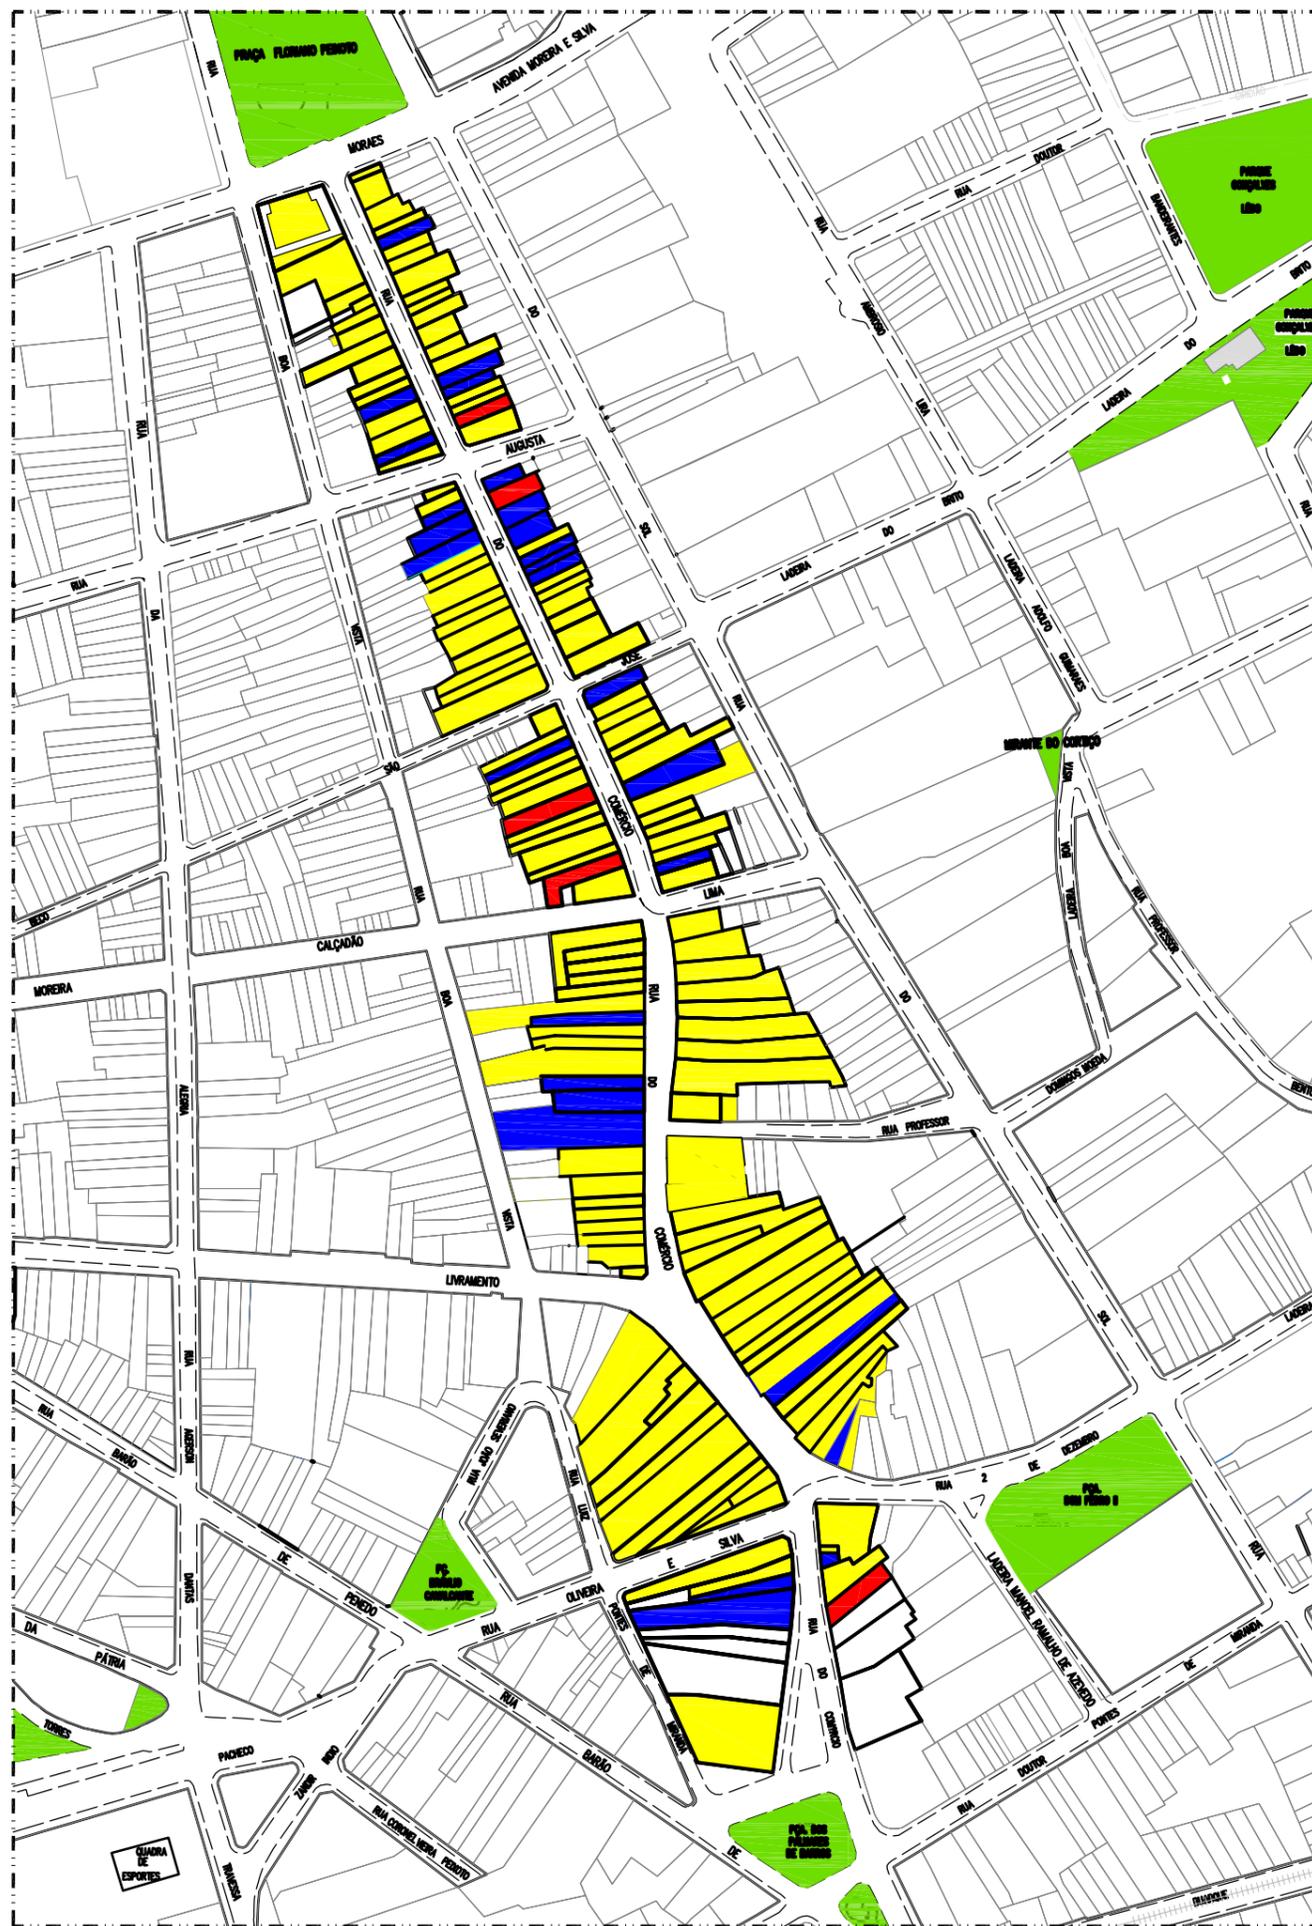
Os seguintes critérios foram adotados para determinar o nível do estado de conservação:

- **bom:** quando o edifício está íntegro - possui poucos danos ou danos leves;
- **regular:** quando o edifício possui alguns danos ou danos de média gravidade;
- **ruim:** quando o edifício possui muitos danos ou danos graves que afetam sua estrutura e consolidação.

OBS.: Os critérios são analisados a partir das fachadas.

Por conta de o bairro ter a função de centralidade econômica no município e ter um comércio vivo e dinâmico, o estado de conservação dos edifícios é bom (80% dos imóveis), quando se leva em conta a integridade física e a quantidade de danos dos mesmos. Apenas 3% dos edifícios estão com estado de conservação ruim, e geralmente coincidem com os abandonados.

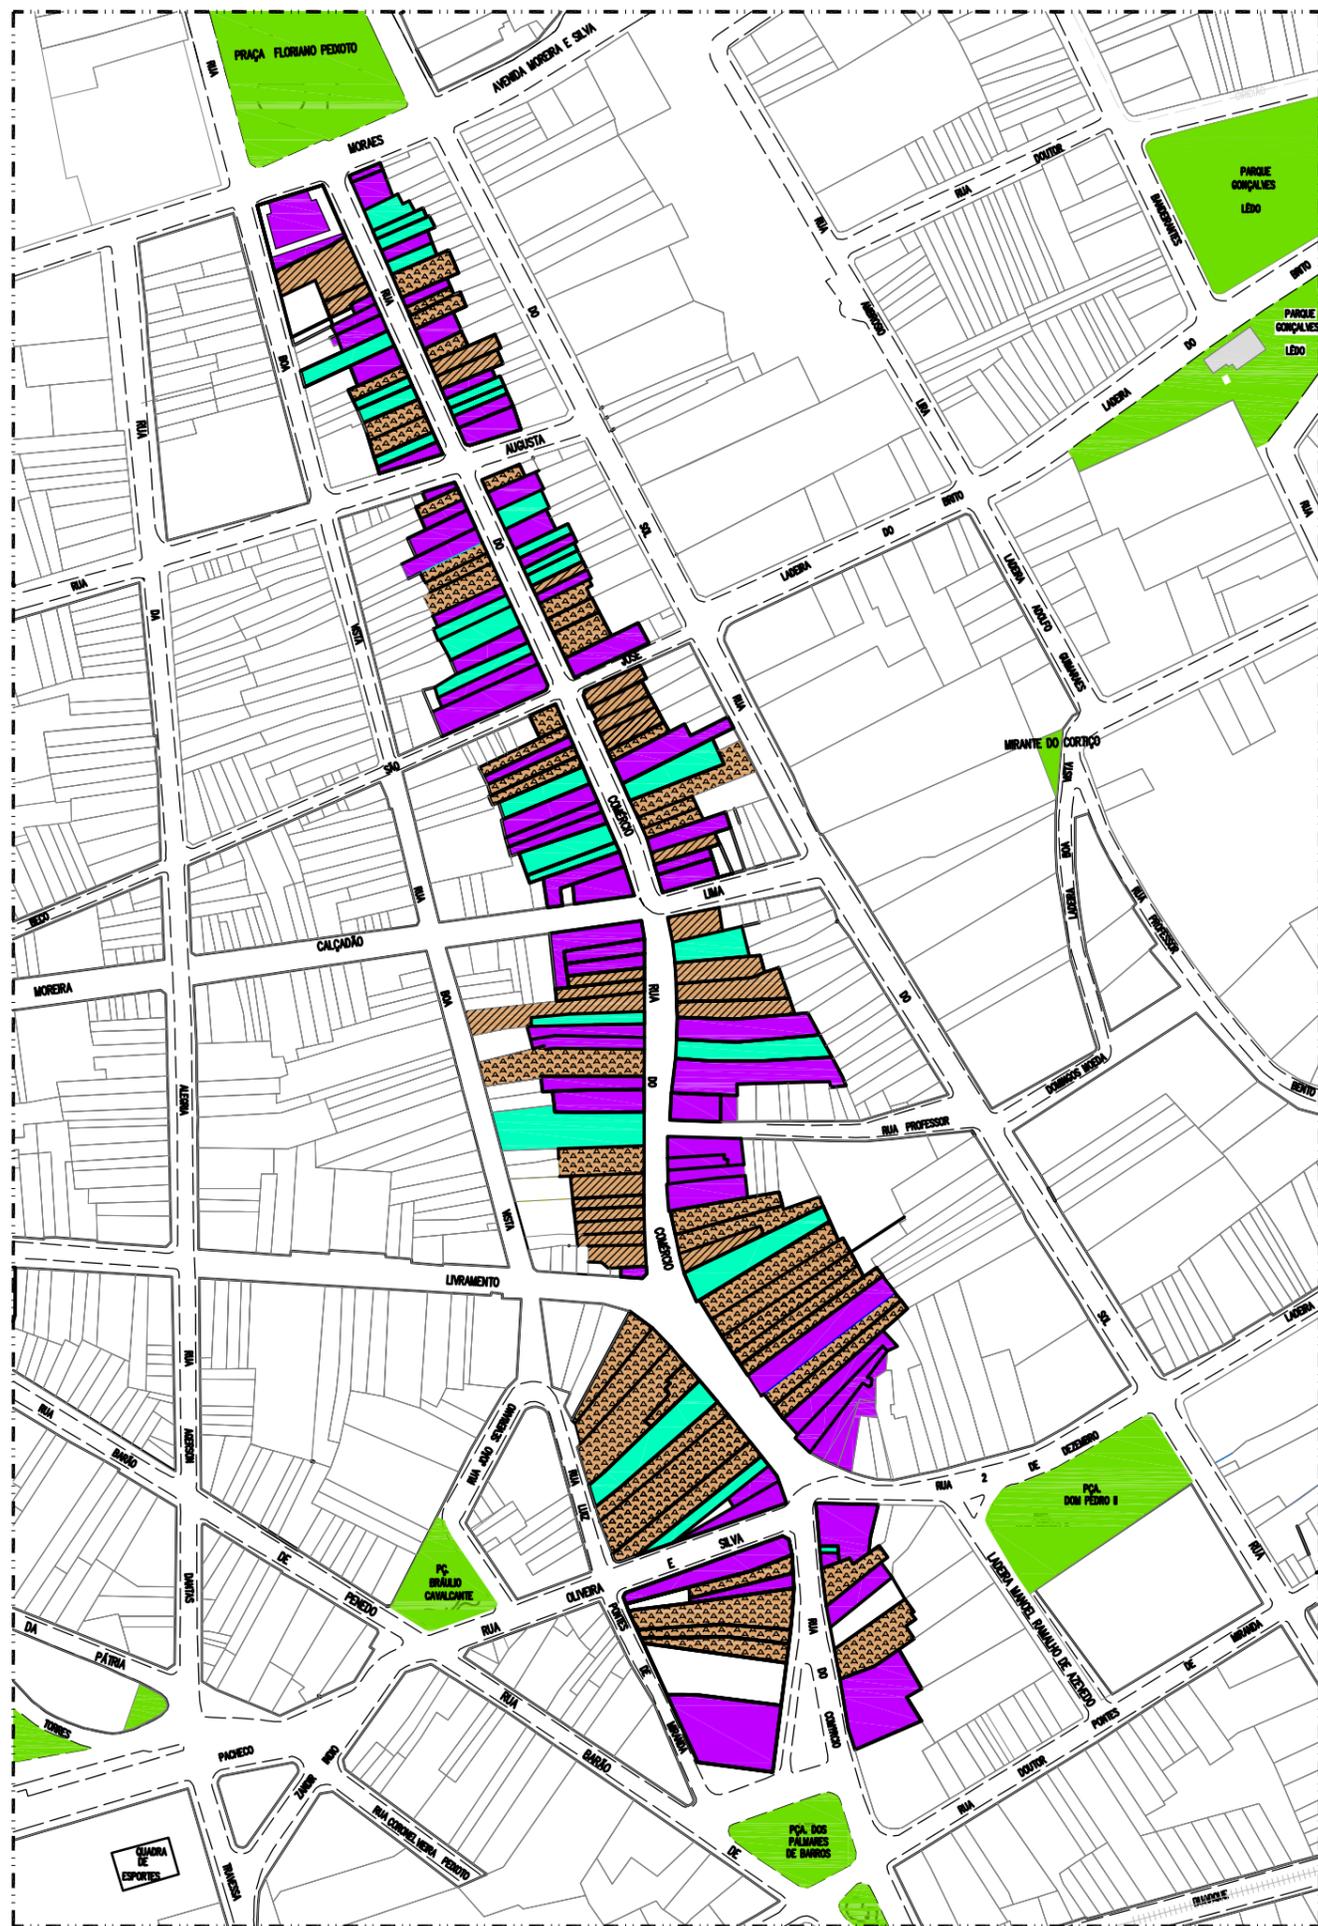
Os seguintes critérios foram adotados para determinar o nível do grau de conservação:

OBS.: Nesta análise, desconsiderou-se a abertura dos vãos no pavimento térreo, já que a grande maioria dos edifícios possui essa conformação, devido ao uso comercial.
