Requalificação do Conjunto Urbanístico da Rua do Comércio, no bairro do Centro em Maceió/AL

Trabalho Final de Mestrado Profissional
apresentado ao Programa de Pós-Graduação em
Arquitetura e Urbanismo da Faculdade de
Arquitetura da Universidade Federal da Bahia
como requisito para obtenção do Grau de Mestre
Profissional em Conservação e Restauração de
Monumentos e Núcleos Históricos

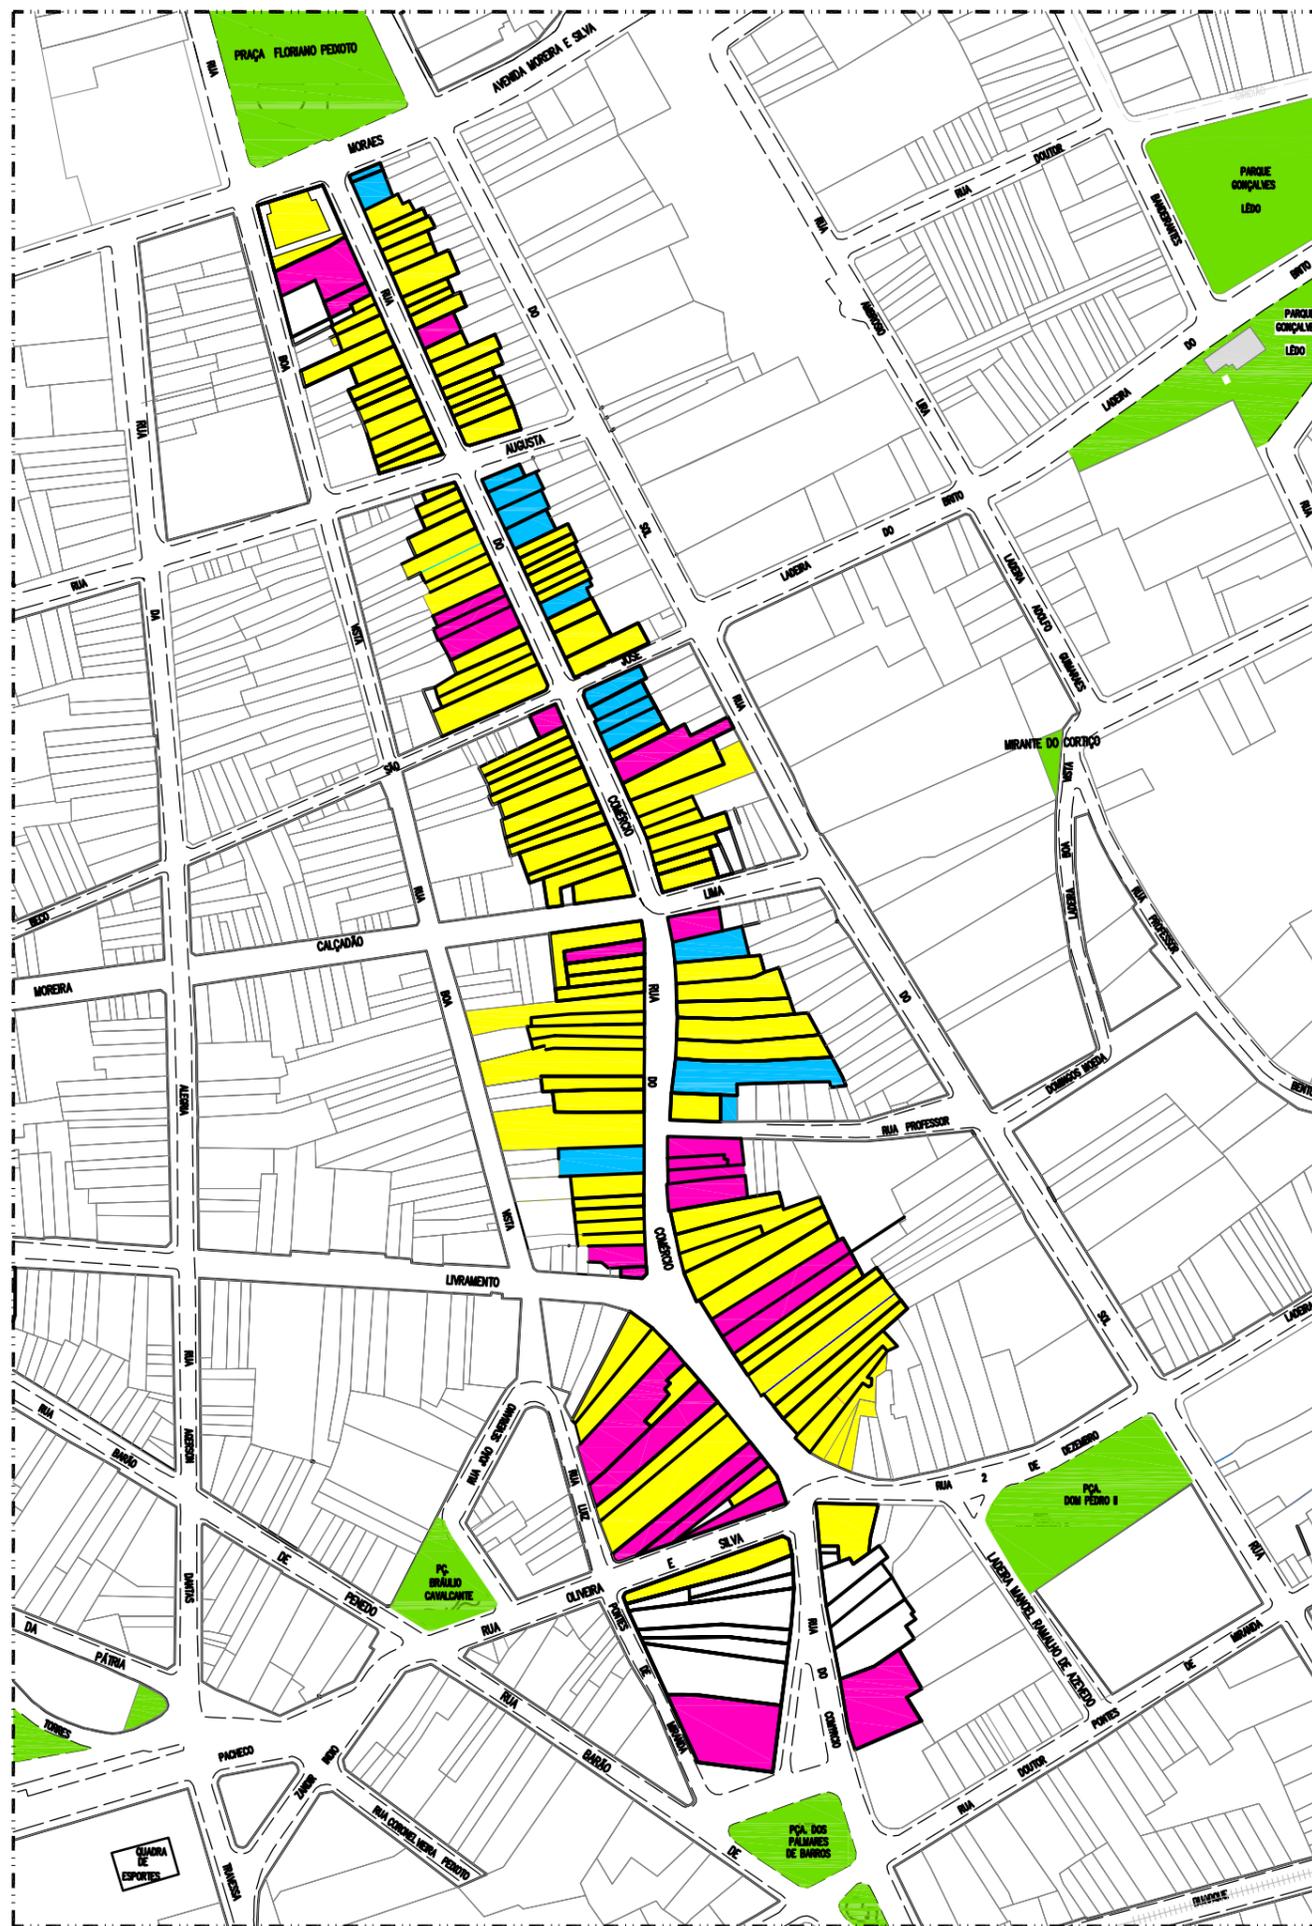
- integrado
- parcialmente integrado
- desintegrado

Os seguintes critérios foram adotados para determinar o nível do grau de integração:

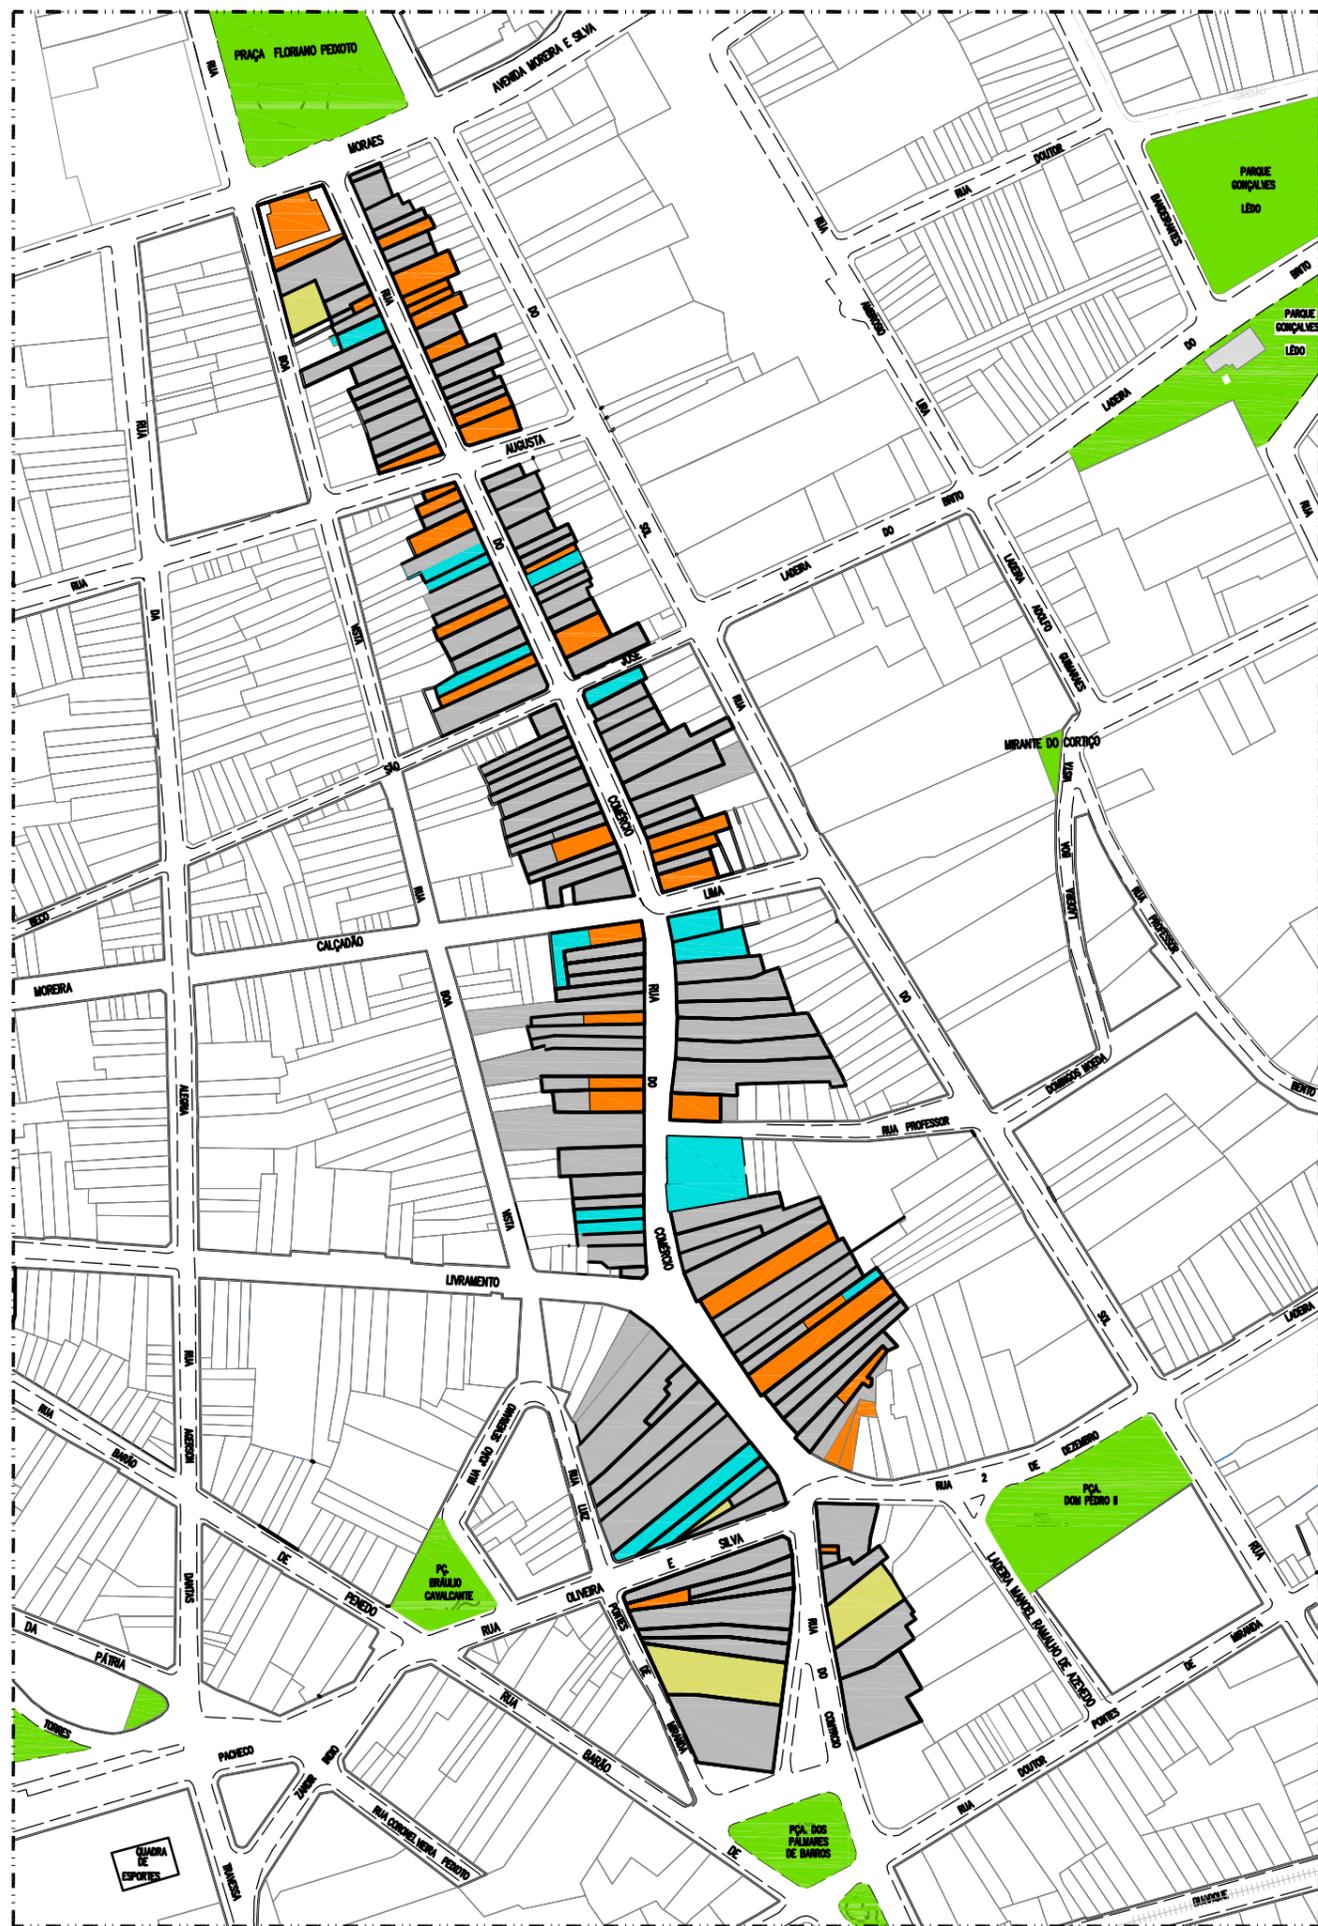
- telha cerâmica
- telha de fibro-cimento
- telha metálica
- sem cobertura

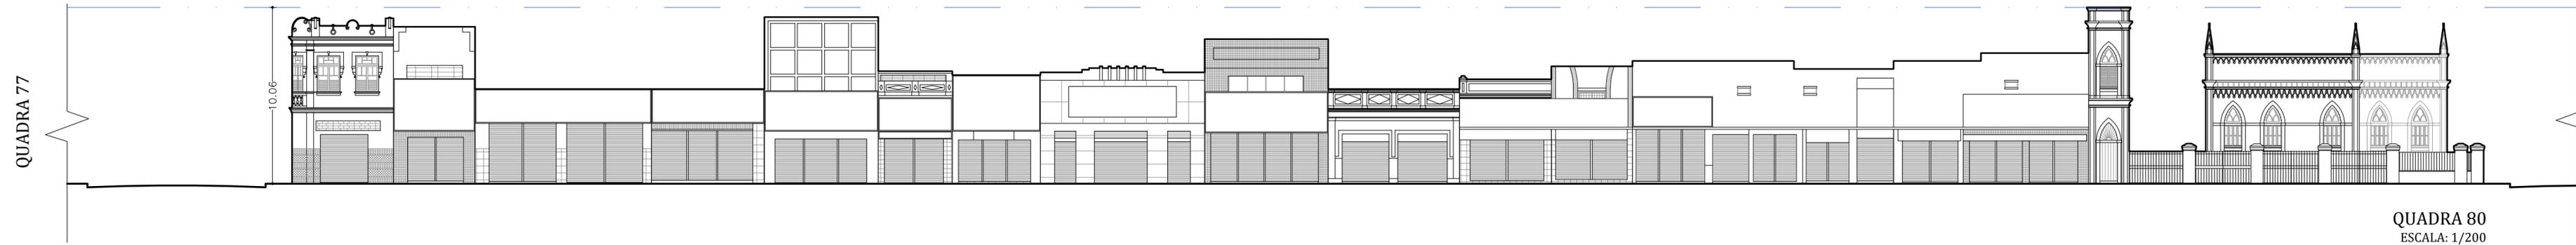
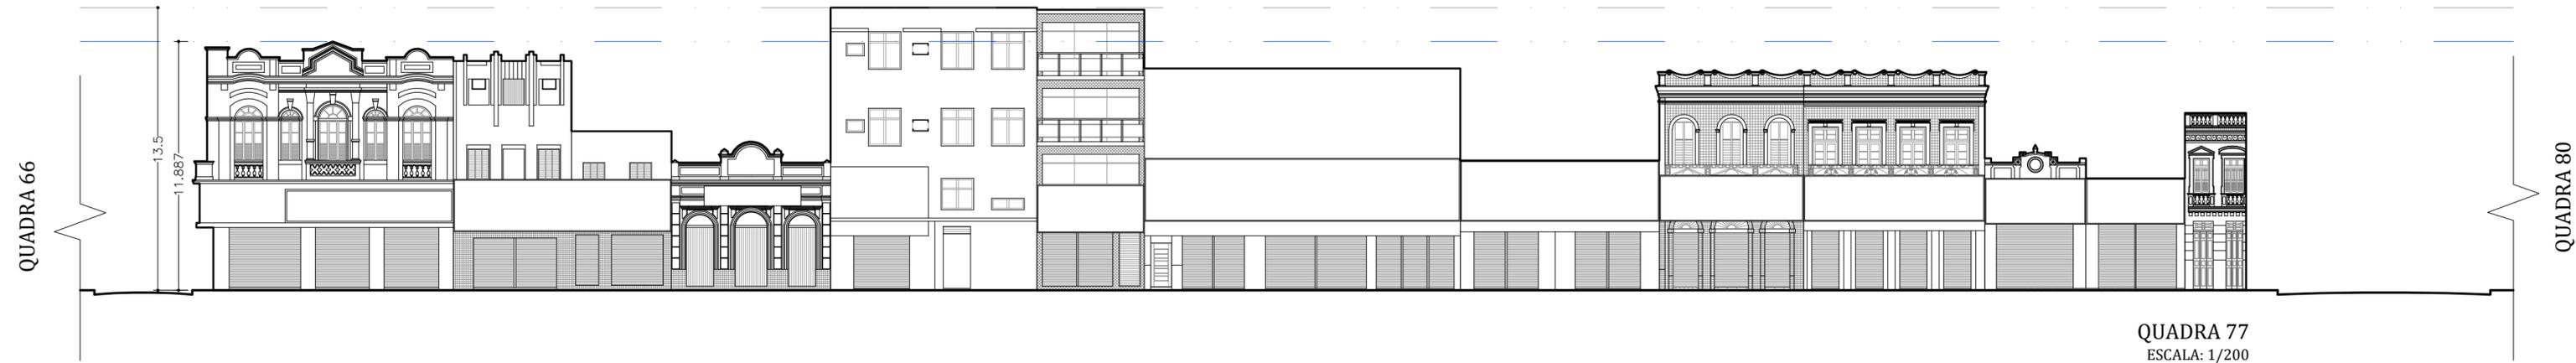
instituição:	Universidade Federal da Bahia - UFBA		
curso:	Mestrado Profissional em Conservação e Restauração de Monumentos e Núcleos Históricos - MP/CECRE		
convênio:	UNESCO/IPHAN/UFBA-FAU		
conteúdo:	PERFIL - Rua do Comércio, Centro - Maceió/AL		
PERFIL LADO ESQUERDO			
arquiteta e desenho:	Camila Meira Barbosa Marques		PRANCHA: 8/20
etapa:	Diagnóstico		
escala:	1/200	data:	28/04/2011

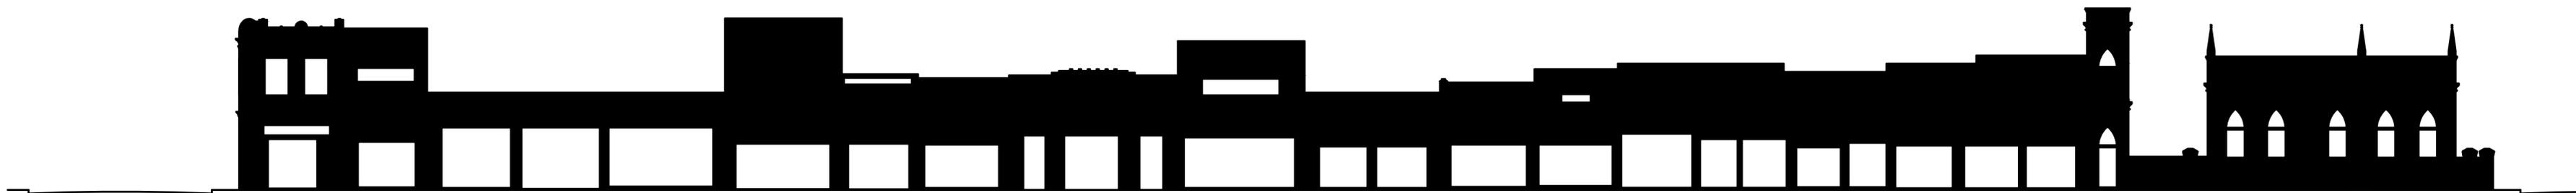
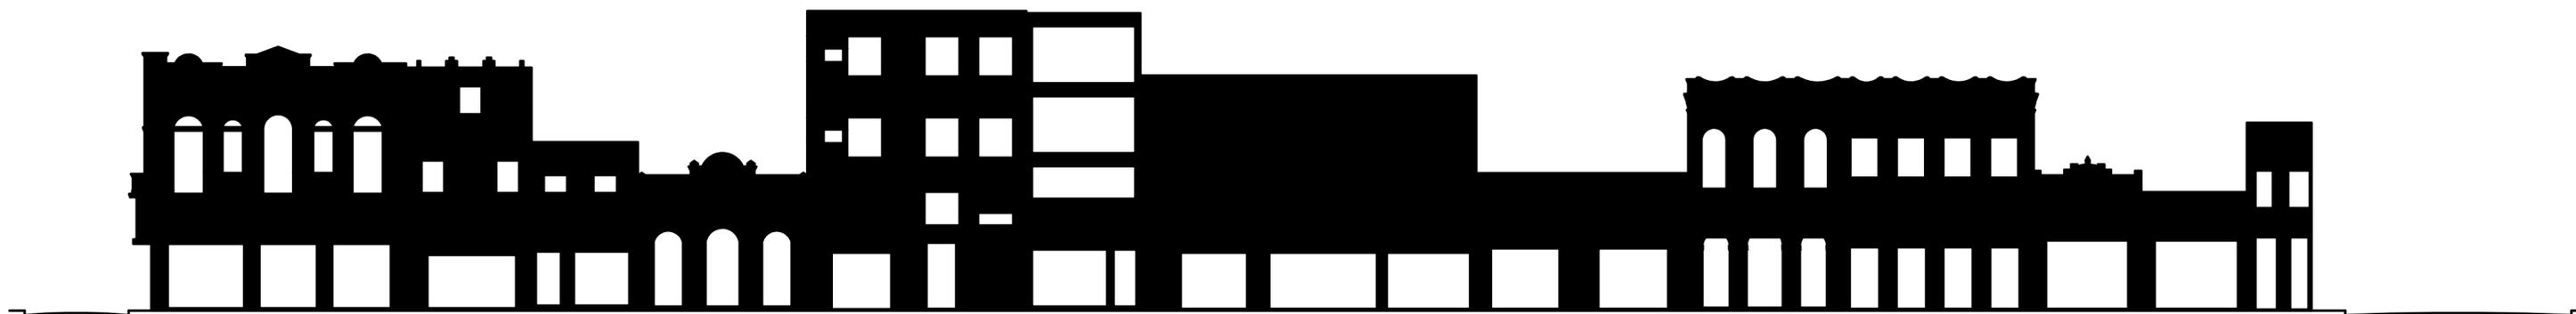
curso:	Mestrado Profissional em Conservação e Restauração de Monumentos e Núcleos Históricos - MP/CECRE		
convênio:	UNESCO/IPHAN/UFBA-FAU		
conteúdo:	PERFIL - LADO ESQUERDO - Rua do Comércio, Centro - Maceió/AL		
	ABERTURAS E VEDAÇÕES		
arquiteta e desenho:	Camila Meira Barbosa Marques		PRANCHA: 9/10
etapa:			
escala:	1/200	data:	28/04/2011

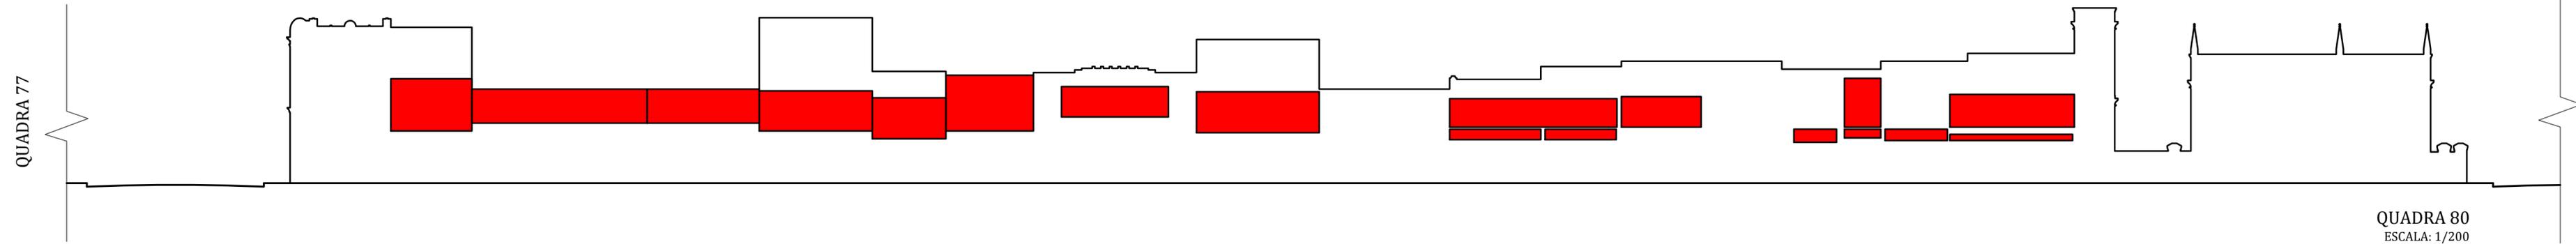
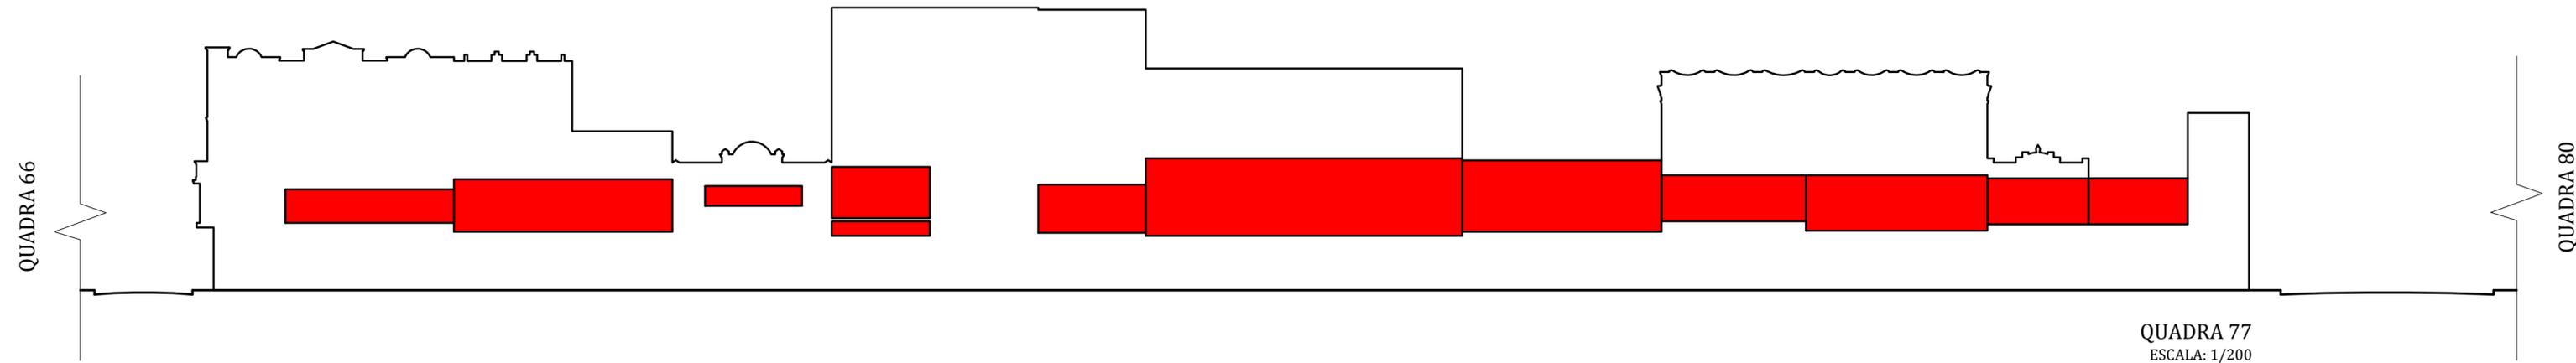
instituição:	Universidade Federal da Bahia - UFBA		
curso:	Mestrado Profissional em Conservação e Restauração de Monumentos e Núcleos Históricos - MP/CECRE		
convênio:	UNESCO/IPHAN/UFBA-FAU		
conteúdo:	PERFIL - LADO ESQUERDO - Rua do Comércio, Centro - Maceió/AL		
ENGENHOS PUBLICITÁRIOS			
arquiteta e desenho:	Camila Meira Barbosa Marques		PRANCHA: 10/20
etapa:	Diagnóstico		
escala:	1/200	data:	28/04/2011

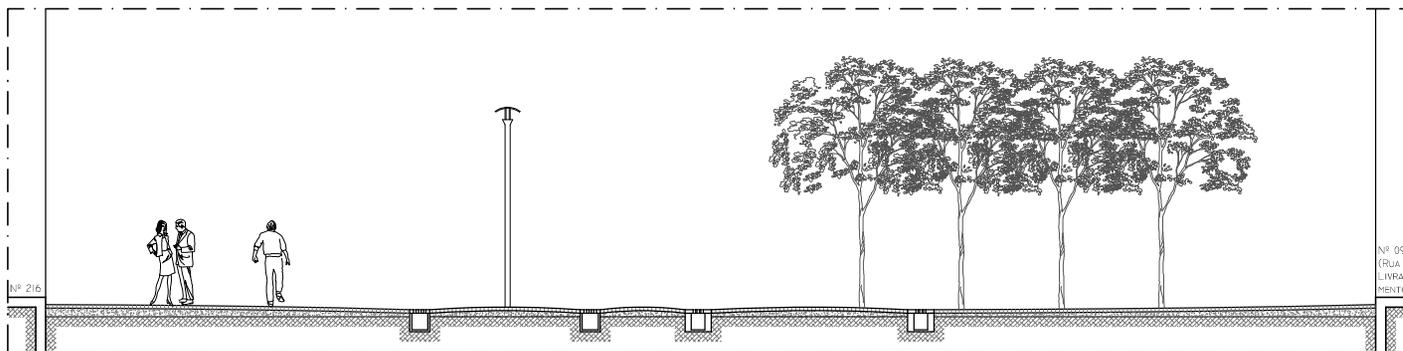
CORTE CC'
ESCALA: 1/50

- PEDRA PORTUGUESA ASSENTADA DE FORMA IRREGULAR COM JUNTAS DE AREIA + CIMENTO OU CAL
-

- AREIA GROSSA COMPACTADA E REGULARIZADA
-

- SOLO

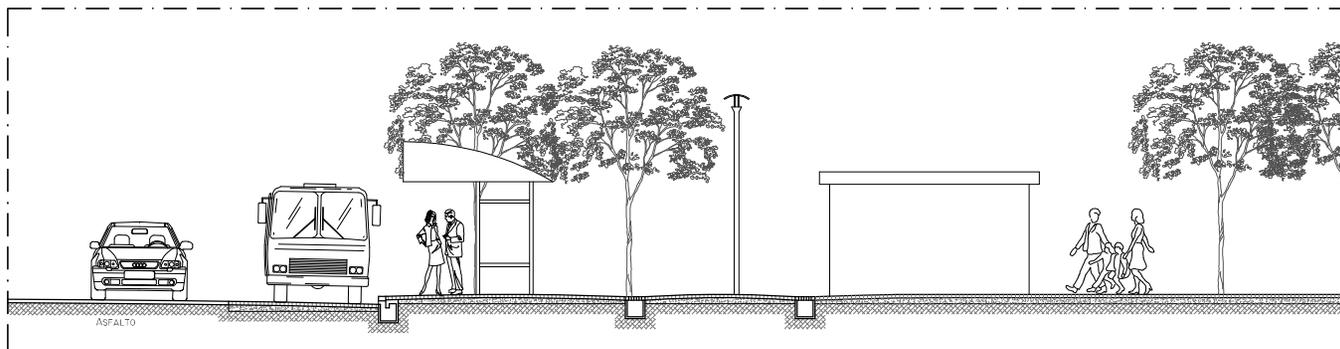
CORTE DD'
ESCALA: 1/50

- PEDRA PORTUGUESA ASSENTADA DE FORMA IRREGULAR COM JUNTAS DE AREIA + CIMENTO OU CAL
-

- AREIA GROSSA COMPACTADA E REGULARIZADA
-

- SOLO
