**MESTRADO PROFISSIONAL EM CONSERVAÇÃO E
RESTAURAÇÃO DE MONUMENTOS E NÚCLEOS HISTÓRICOS
FACULDADE DE ARQUITETURA E URBANISMO DA
UNIVERSIDADE FEDERAL DA BAHIA**

**ENTRE FAZENDA FORTALEZA DE SANT'ANNA E ASSENTAMENTO
DÊNIS GONÇALVES**

Projeto de Intervenção no Conjunto Edificado da Sede

Trabalho Final apresentado ao Mestrado Profissional em Conservação e Restauração de Monumentos e Núcleos Históricos (MP-CECRE), da Universidade Federal da Bahia, como requisito para obtenção do título de Mestre Profissional em Conservação e Restauração.

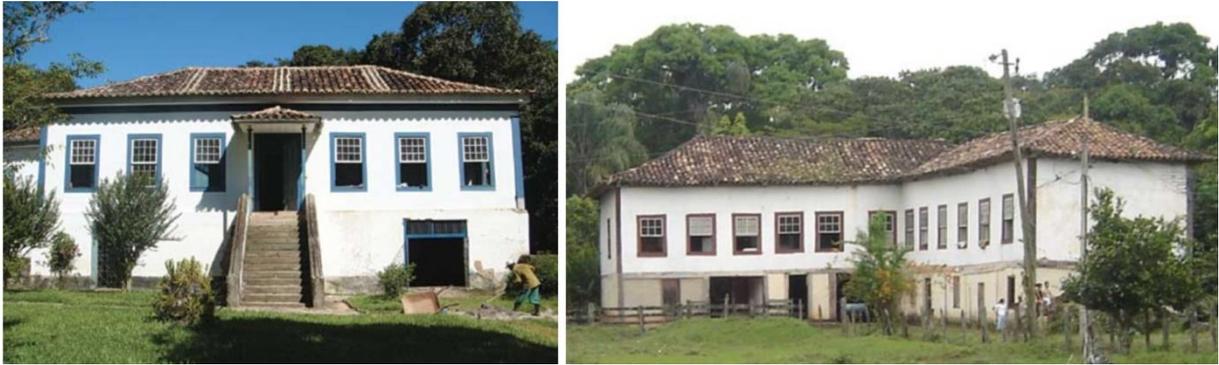
Figuras 1 e 2 – Casas-grandes das fazendas Bom Retiro e da Pedra, nas quais observamos as características construtivas típicas da primeira metade do século XIX.

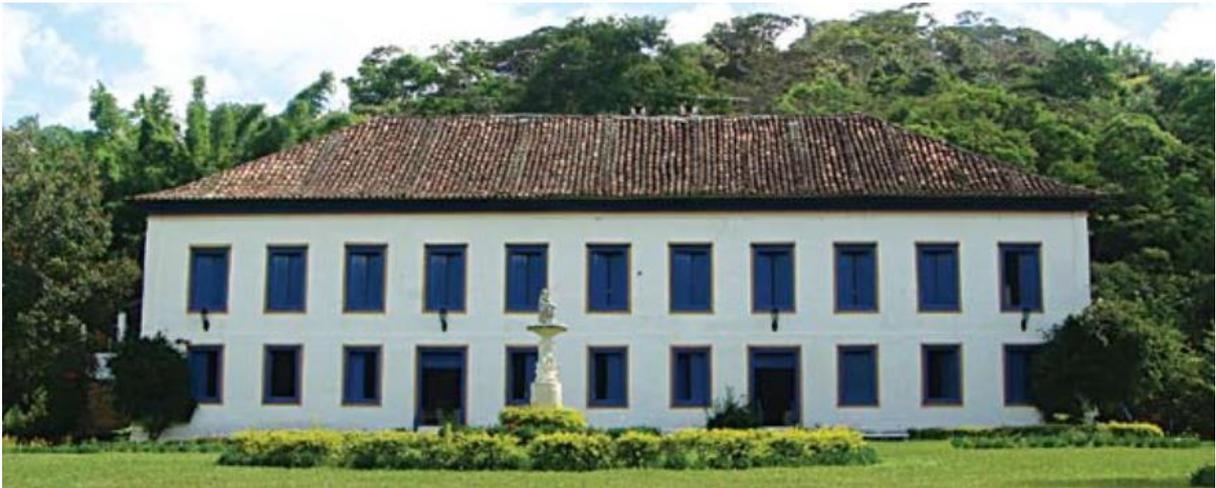
Figura 2 – Ordenação regular de fachada, reflexo do movimento neoclássico na arquitetura rural. Casa-grande da fazenda Mulungu-Vermelho, em Vassouras (RJ).

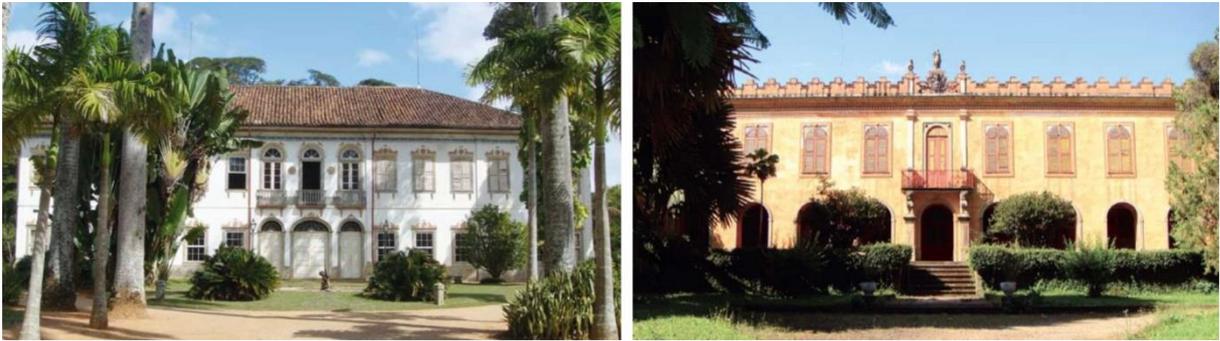
Figuras 3 e 4– Casas-grandes das fazendas Paraizo (Rio das Flores, RJ) e Lordelo (Sapucaia, RJ), na qual se observam outras características trazidas pelo movimento neoclássico para a arquitetura rural.

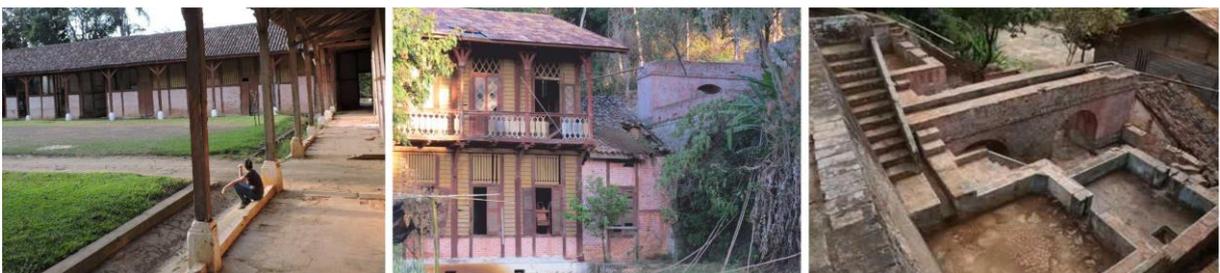
Figuras 5, 6 e 7 – Oficinas, casa-de-máquinas e tanques do aqueduto da Fazenda Fortaleza de Sant'Anna (Goianá, MG) projetados por engenheiro alemão.

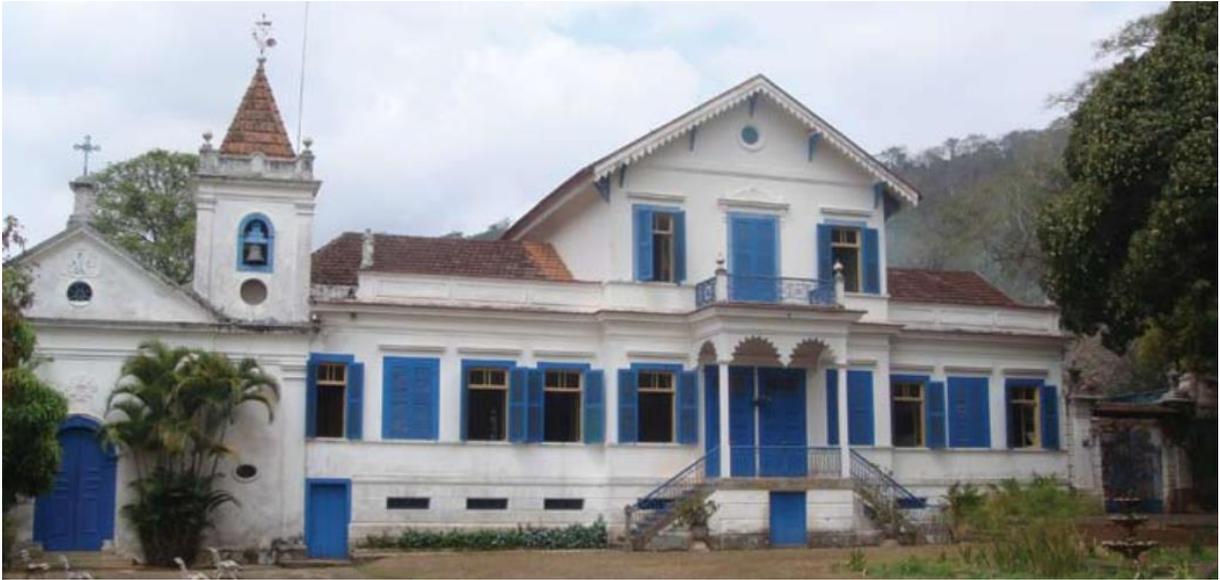
Figura 8 – Casa-grande da fazenda Rio Novo (Paraíba do Sul, RJ), cujos elementos da fachada são influenciados pelo movimento eclético historicista, de fins do século XIX.

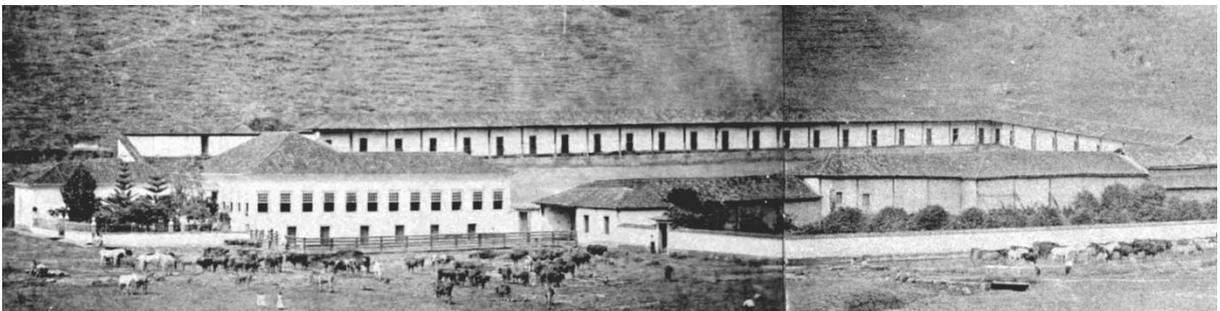
Figura 9 – Sede da Fazenda Oriente, (Paraíba do Sul, RJ), cujas edificações distribuem-se em “quadrilátero funcional” em torno do terreiro.

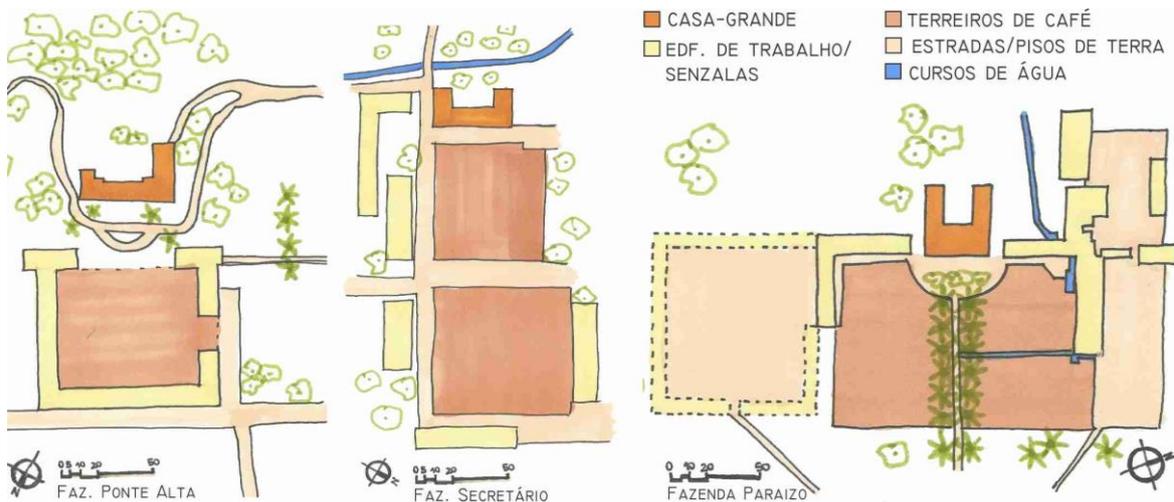
Figura 10 – Diferentes configurações de quadriláteros funcionais, mais fechadas ou abertas, observadas nas fazendas Ponte Alta (Barra do Piraí, RJ), Paraizo (Rio das Flores, RJ) e Secretário⁶⁴ (Vassouras, RJ).

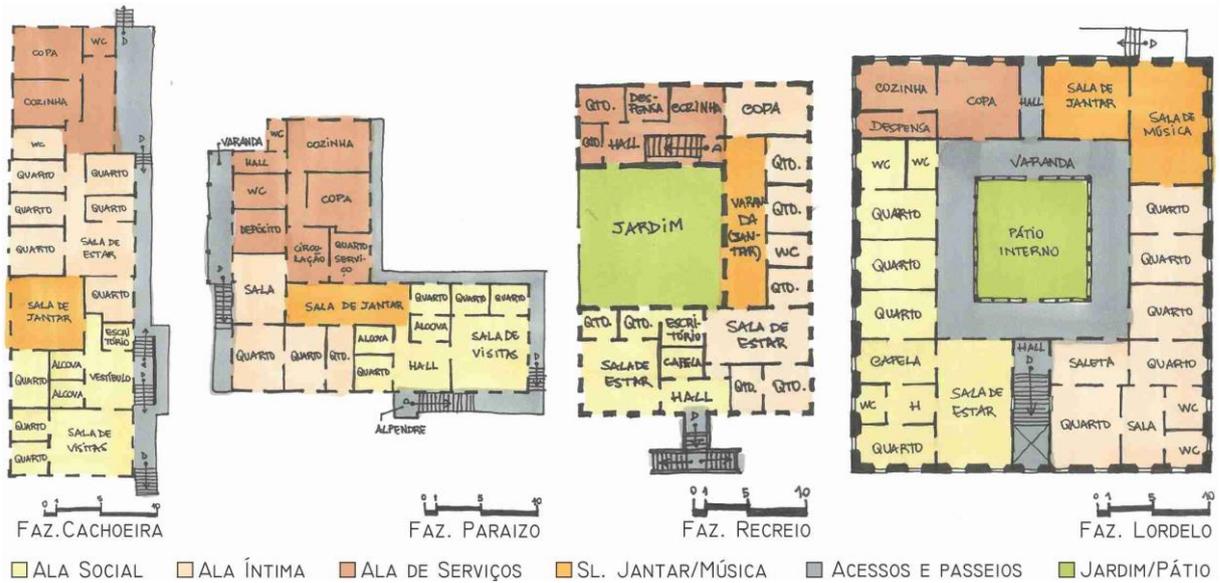
Figura 11 – Plantas baixas e setorização de diferentes casas-grandes, configuradas, respectivamente, em retângulo, em “L”, em “U” e em prisma com pátio interno.

Como se observa nos croquis acima, o interior da morada geralmente possuía divisão entre ala íntima (cujo acesso era restrito aos moradores e onde geralmente se recolhiam as mulheres), ala social (na qual se recebiam visitantes e se efetuavam negócios) e ala de serviços (onde se concentravam empregados e se realizavam as atividades domésticas cotidianas). A parte social, “a mais imponente da casa, era sempre voltada para o acesso principal⁶⁹”, e nela se localizavam os escritórios, os salões de estar, jantar e capelas (quando estas eram internas). Em diversas situações, as salas de jantar funcionavam como espaço de conexão, interligando as alas íntimas, de hóspedes e de serviços domésticos⁷⁰. Muitas vezes elas coincidiam com as grandes varandas, onde se distribuía compridas mesas de jantar.

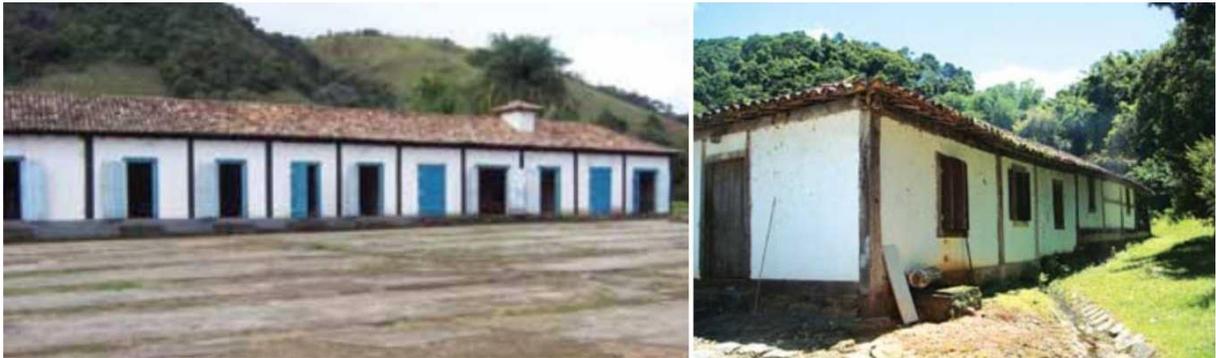
Figura 12 e 13– Senzalas das fazendas Atalaia (Monnerat, RJ) e Bom Retiro (Barra do Piraí, RJ).

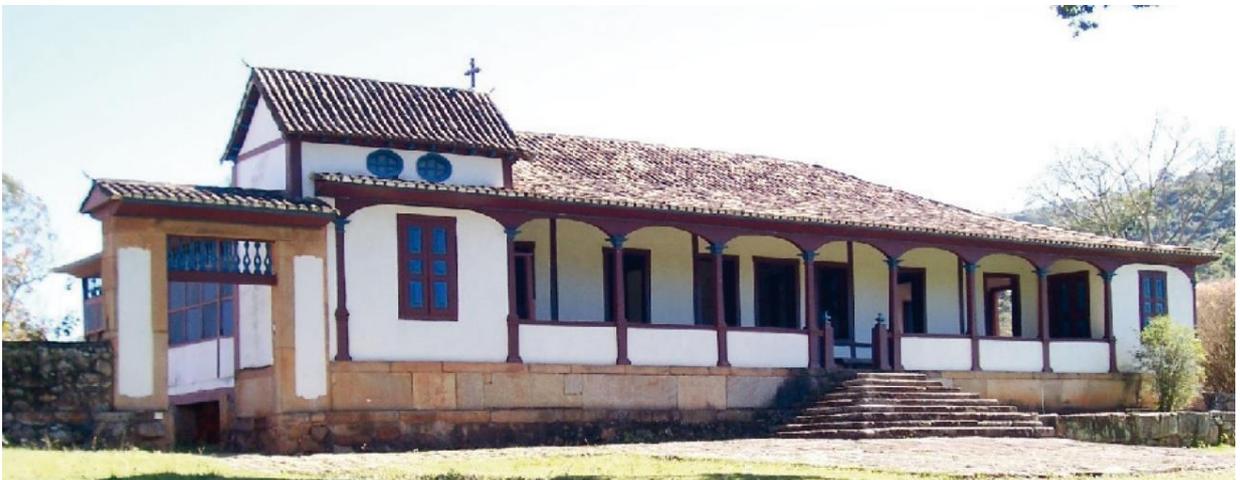
Figura 14 - Fazenda Boa Esperança, em Belo Vale (MG) e sua capela, incorporada ao volume da casa-grande, à esquerda da foto.

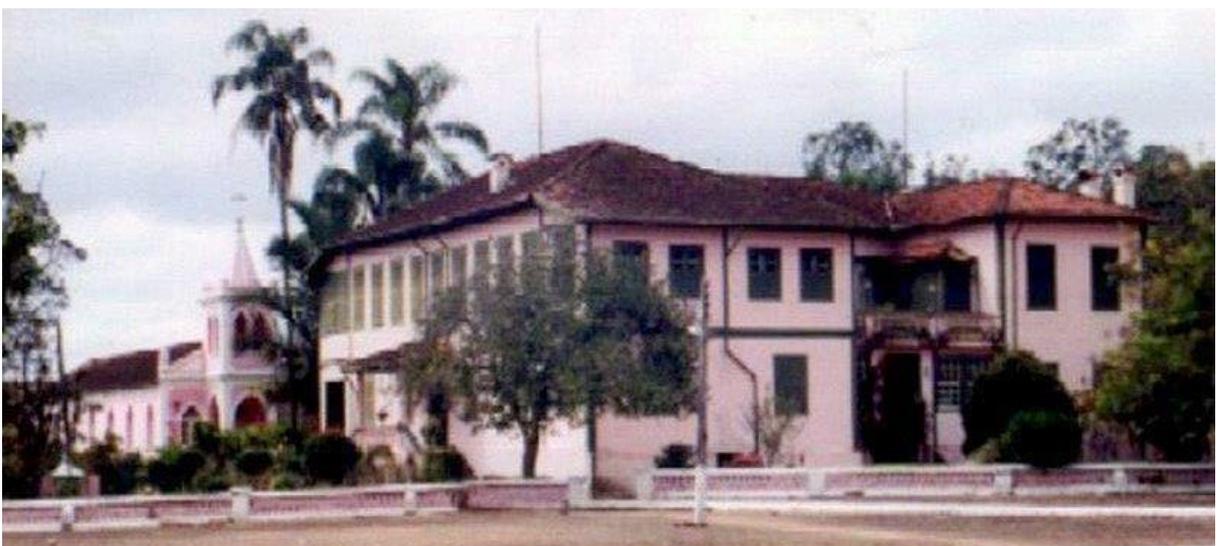
Figura 15 - Fazenda Fortaleza de Sant'Anna, em Goianá (MG), antes do incêndio da casa-grande, com sua capela ao fundo, totalmente autônoma em relação à habitação.

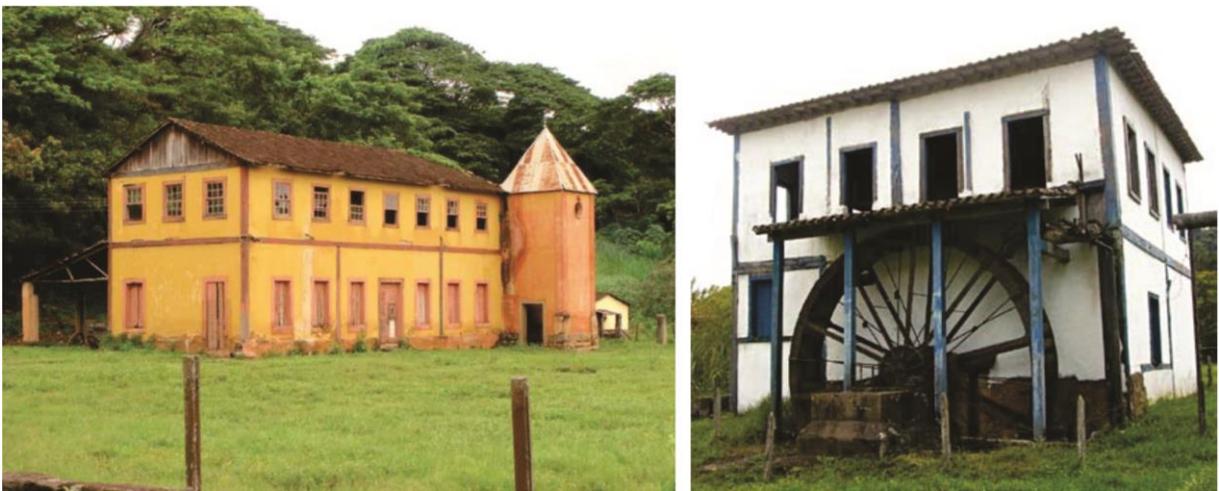
Figuras 16 e 17 – Casas-de-máquinas das fazendas Lordelo (Sapucaia, RJ) e Paraizo (Valença, RJ).

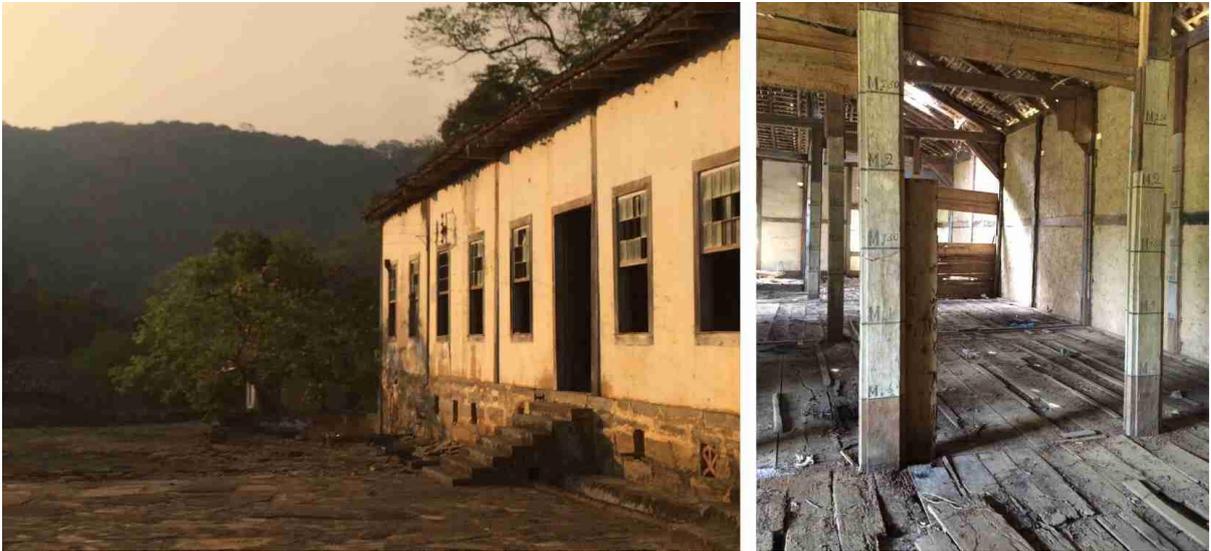
Figuras 18 e 19– Tulha da Fazenda Boa-Esperança (Belmiro Braga, MG), conectada ao terreiro de café, e interior da tulha da Fazenda Fortaleza de Sant'Anna (Goianá, MG), cuja planta livre, é interrompida apenas pelos esteios que sustentam o telhado, nos quais há marcações de nível do café.

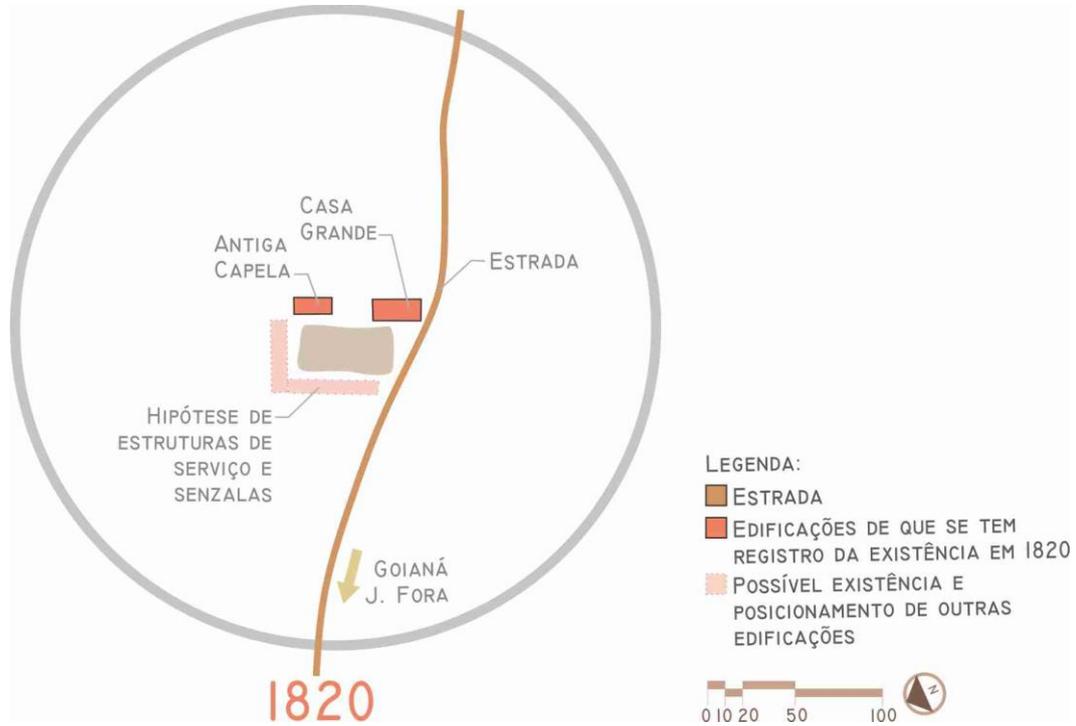
Figura 21 - Hipótese da configuração espacial da sede em 1820.

fazenda com as cidades de Goianá e Chácara. Abaixo, segue uma hipótese deste arranjo espacial visto em planta-baixa:

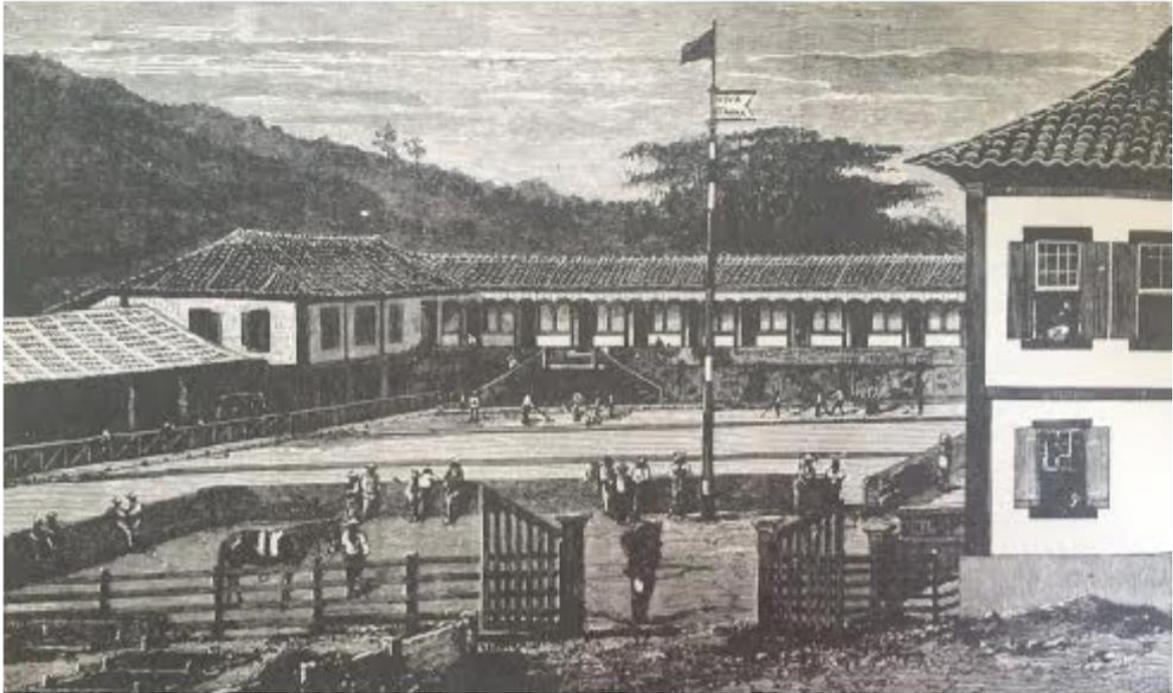
Figura 22 - Gravura da Sede em 1865-6, por Jacques Buckhardt, ilustrador da expedição do casal Agassiz ao Brasil.

Na gravura, se entrevê um trecho dos estábulos, à esquerda, a casa do administrador, ao fundo (onde, no pavimento térreo, se instalaria também o hospital para escravos¹¹⁷), e uma parte da casa-grande, com seus dois pavimentos, à direita. Segundo a passagem transcrita acima, infere-se que o primeiro pavimento da casa-grande era destinado à 'senzala-de-dentro'¹¹⁸ e a serviços de beneficiamento e armazenagem do café, indicando que não deviam existir, ainda, edificações específicas para esta função, que mais tarde foi assumida pela casa-de-máquinas e pelas tulhas.

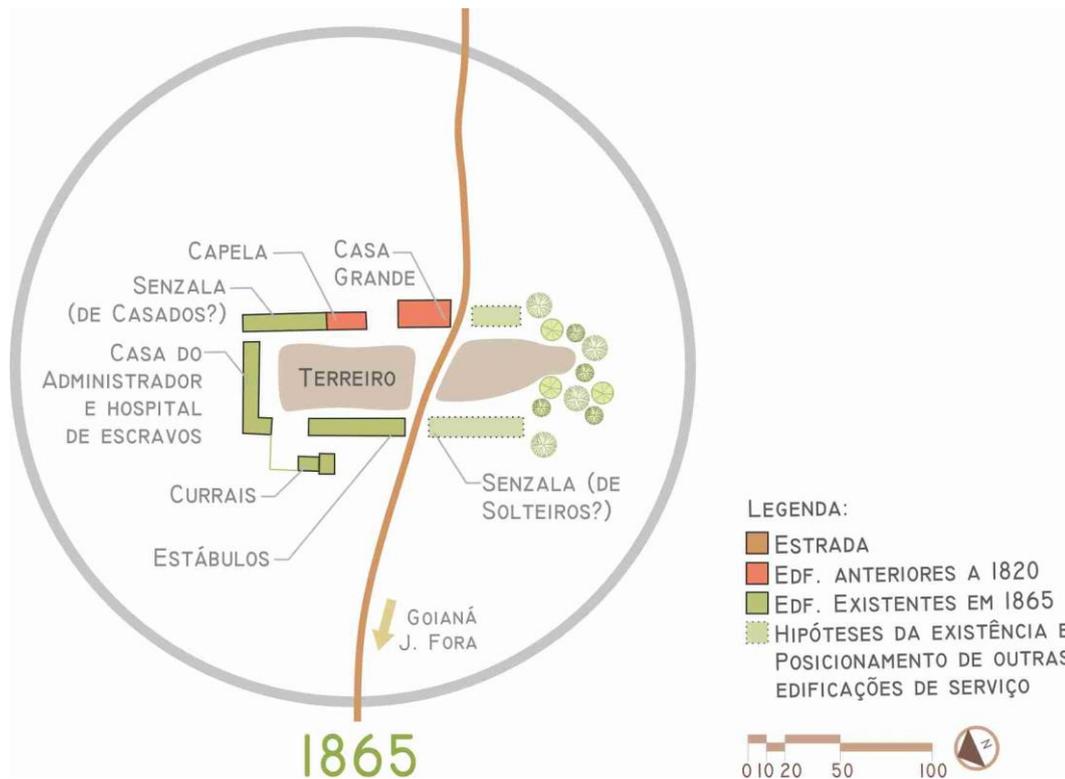
Figura 23 - Hipótese da configuração espacial da sede em 1865.

Quanto à casa-grande, acredita-se que, nessa época, ela configurava um volume de planta retangular, com dois pavimentos, construído com a técnica do pau-a-pique. A gaiola estruturante de madeira ficava aparente e as paredes eram caiadas de branco, com telhado coberto por telha cerâmica capa-canal. ROSA (2001), baseada nas investigações sobre o inventário da Baronesa, descreve o interior da morada:

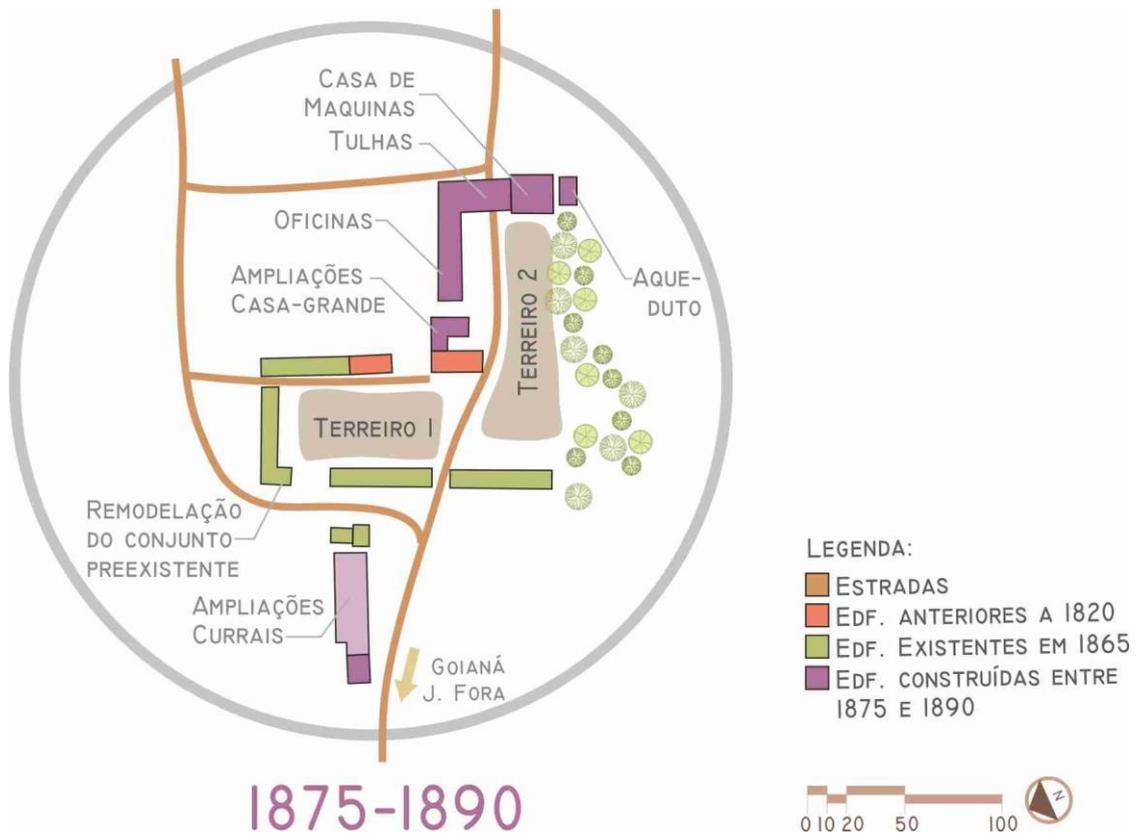
Figura 24 - Hipótese da configuração espacial da sede a partir da década de 1870.

BARBOSA (2016) acredita que este processo de reforma e ampliação da sede tenha se estendido por mais de dez anos, tendo se iniciado com mão-de-obra escrava e terminado por adaptar o complexo para o trabalho livre, remodelando-se, por exemplo, parte da antiga senzala para abrigar escritórios¹³⁷. A casa-grande também foi ampliada e seu volume, antes prismático ou em “L”, passaria ao formato de “U”. As novas paredes adicionadas à edificação não seriam mais de pau-a-pique, mas de tijolos cerâmicos maciços, provavelmente produzidos na própria olaria da fazenda.

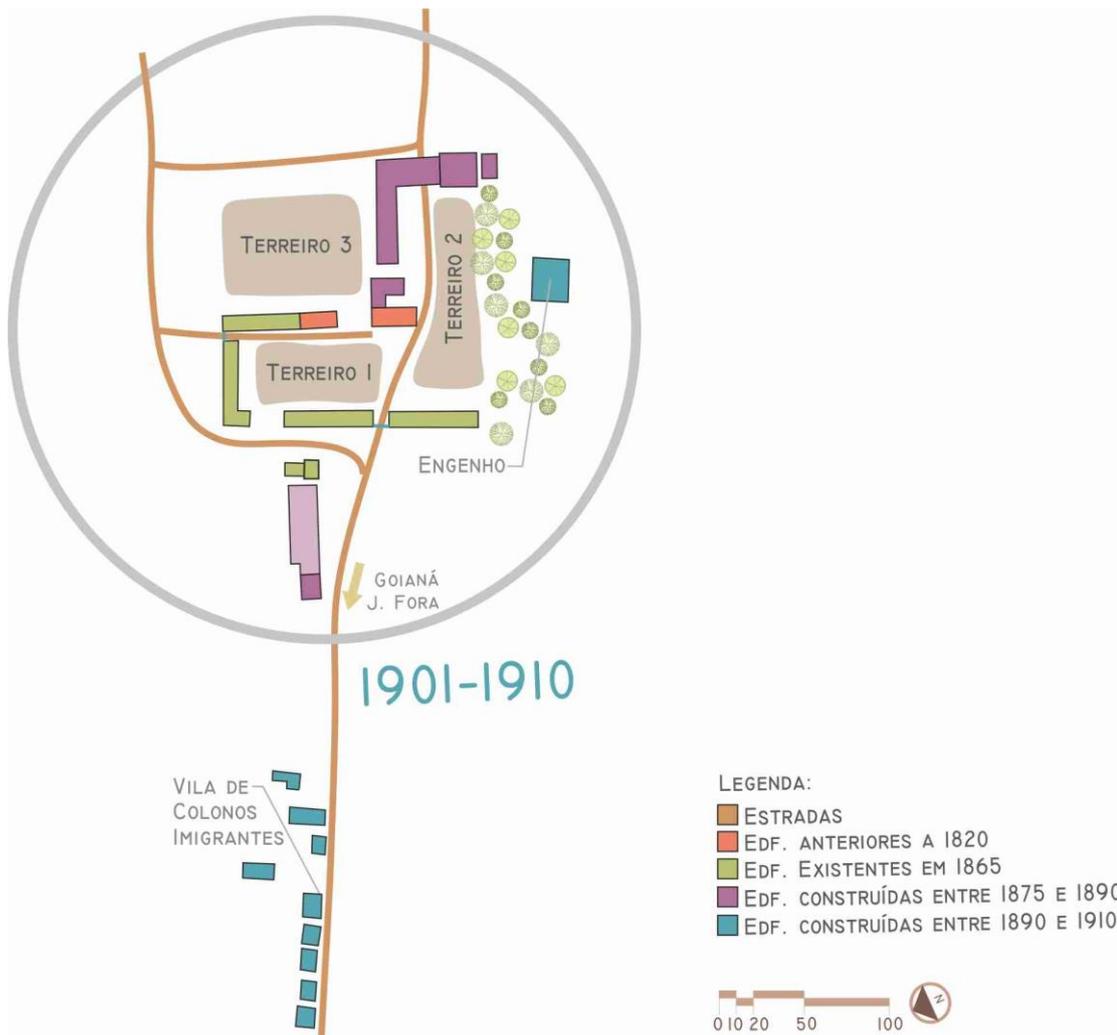
Figura 25 - Hipótese da configuração espacial da sede a no fim do século XIX.

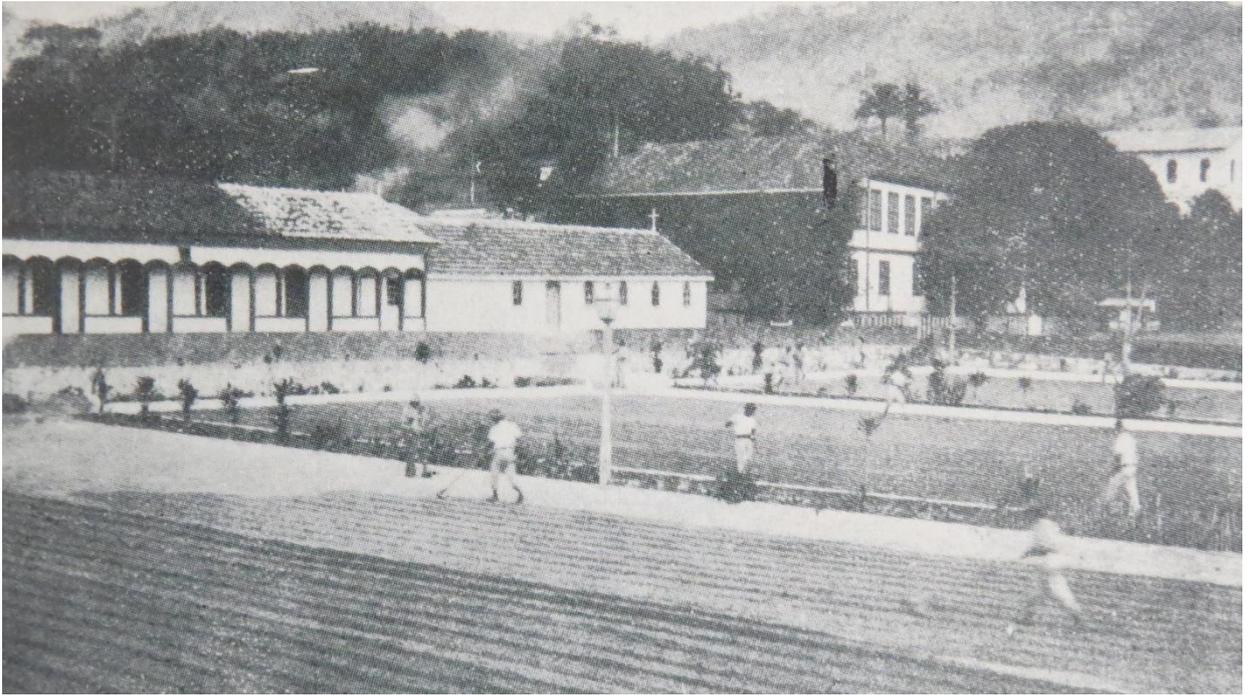
Figura 29 - Fotografia da Área da Sede no ano de 1915.

Um registro fotográfico da sede, datado de 1915, revela a existência, até esta época, da edificação que segundo BARBOSA (2016) abrigaria a senzala de casados e demarcava o limite Leste do primeiro terreiro de café. Uma parte de sua fachada, com um avarandado e diversas portas que provavelmente conduziam a compartimentos individuais, pode ser vista à esquerda da imagem. Observamos também a existência da antiga capela, ao centro, e da casa-grande já ampliada, ao fundo. Na extremidade direita, no alto da encosta, entrevê-se parte de uma edificação que possivelmente era o engenho da fazenda, onde se produziam rapadura, melado, aguardente e outros derivados da cana, da qual hoje existem apenas as ruínas.

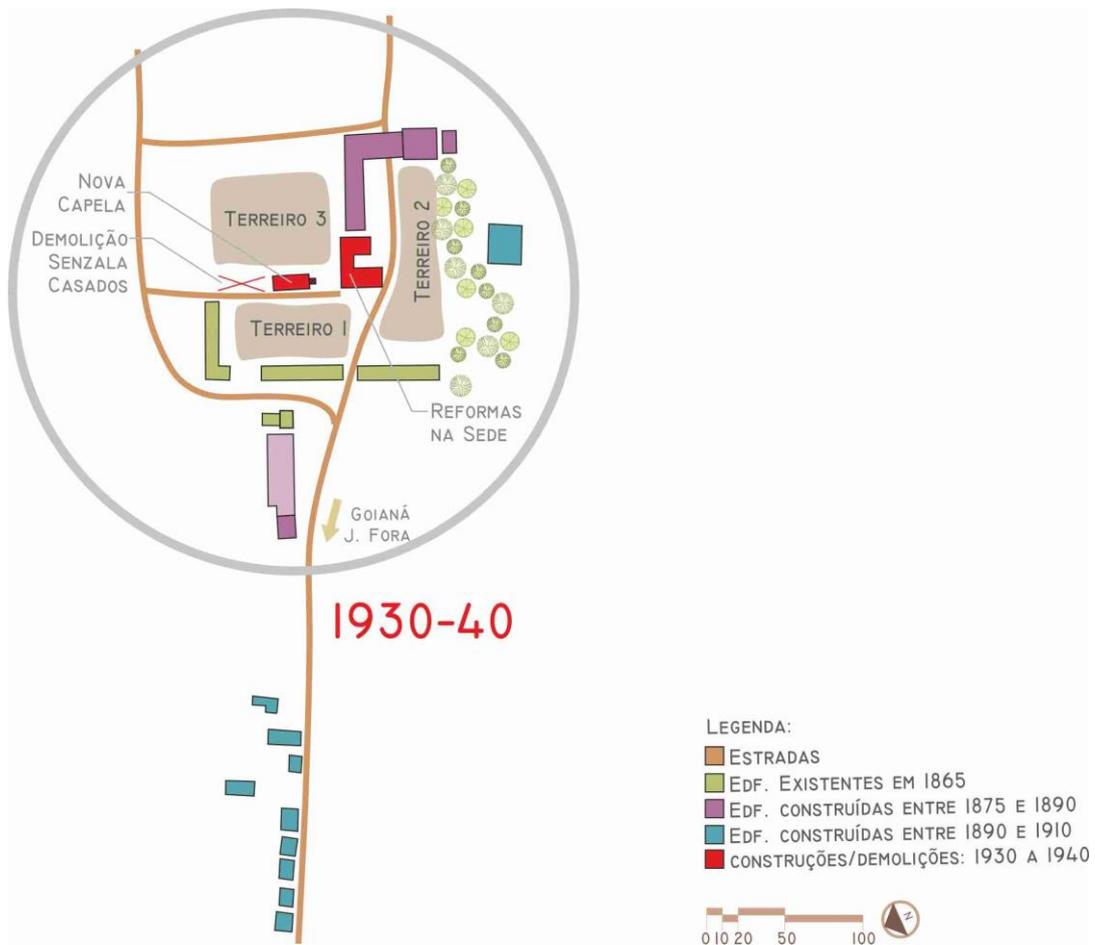
Figura 30 – Hipótese de configuração espacial da sede na década de 1930.

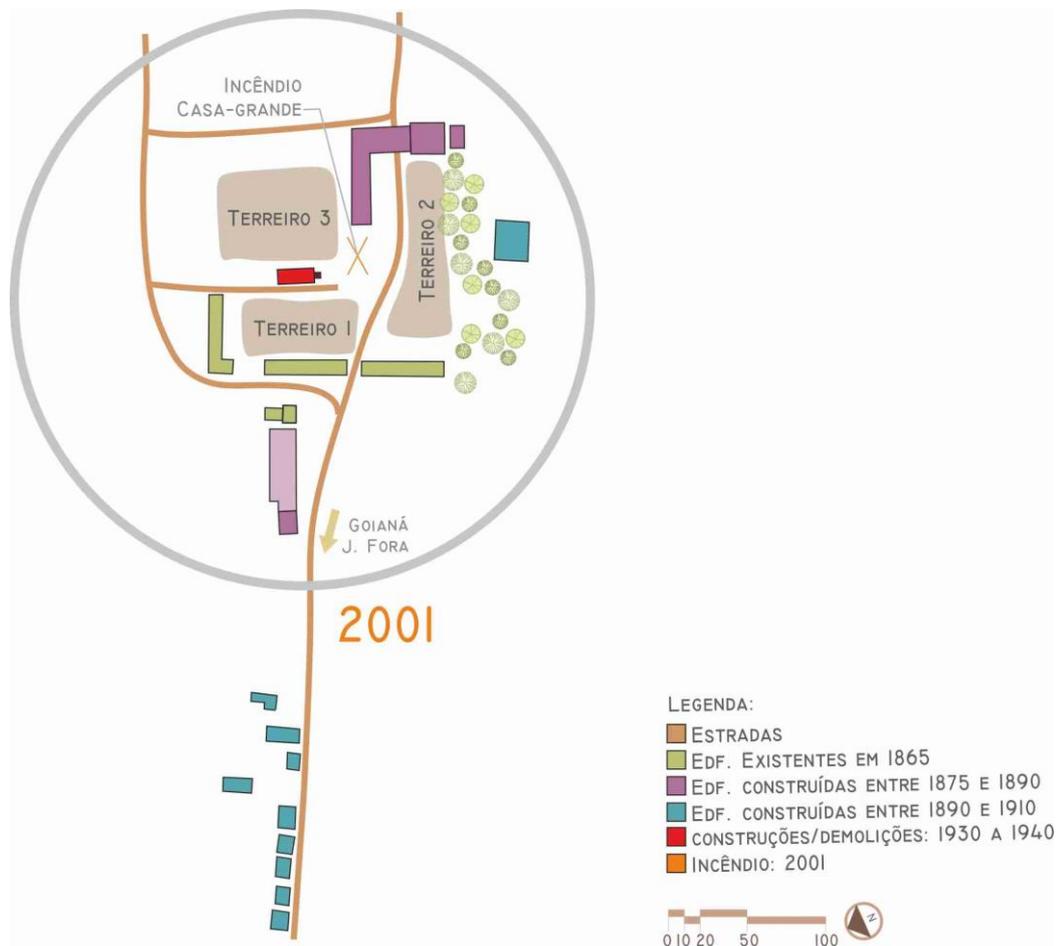
Figura 32 – Configuração espacial da sede após o ano de 2001.

A configuração da sede ficaria, então, da seguinte maneira, no início do século XXI:

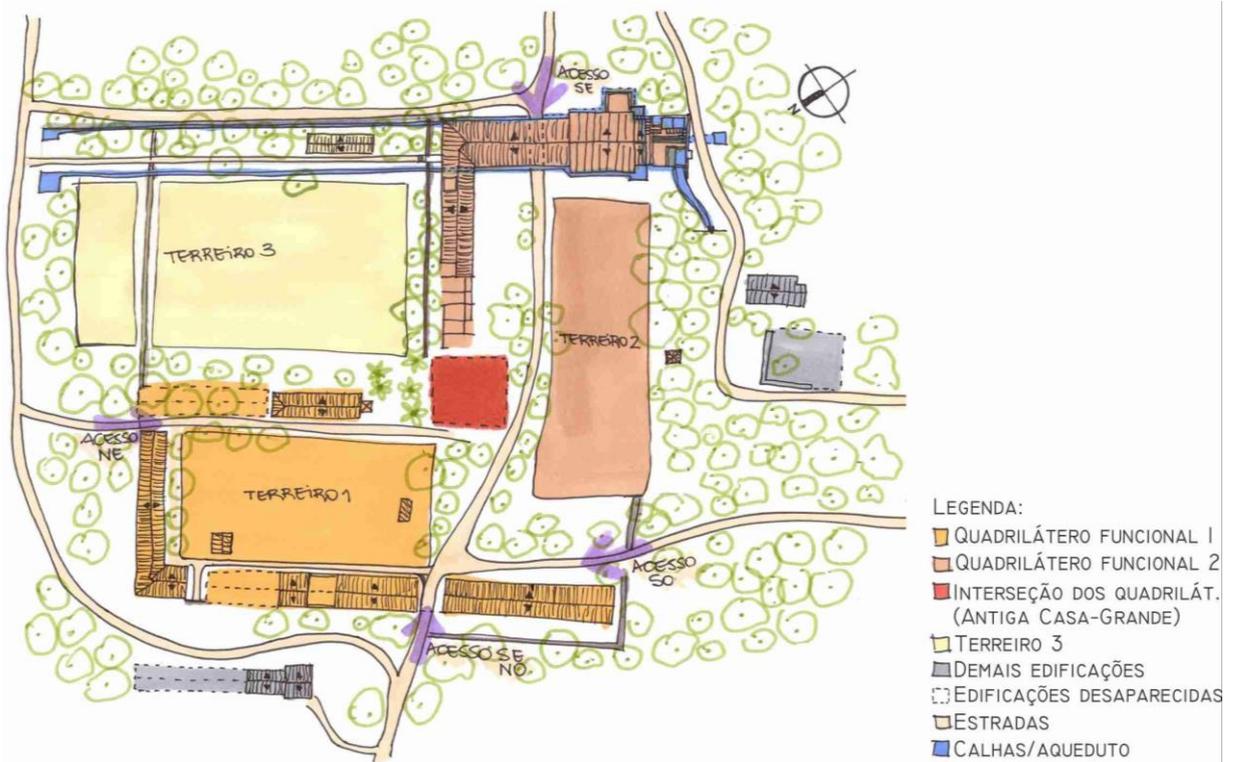
Mapa 3 – Croqui da configuração, em planta, do conjunto da sede, estruturado em torno de dois quadriláteros funcionais que testemunham períodos de desenvolvimento distintos da fazenda.

A planta-baixa do conjunto, em forma de “L”, provém da interseção de dois quadriláteros funcionais - cada um com seu terreiro - que representam períodos históricos distintos do desenvolvimento da fazenda. No vértice de conexão destes quadriláteros, se encontrava, até 2001, a casa-grande. Sua posição de destaque no espaço, além de possibilitar o controle das atividades desenvolvidas, tinha relação com o valor simbólico da edificação dentro da hierarquia rural, enquanto morada dos senhores.

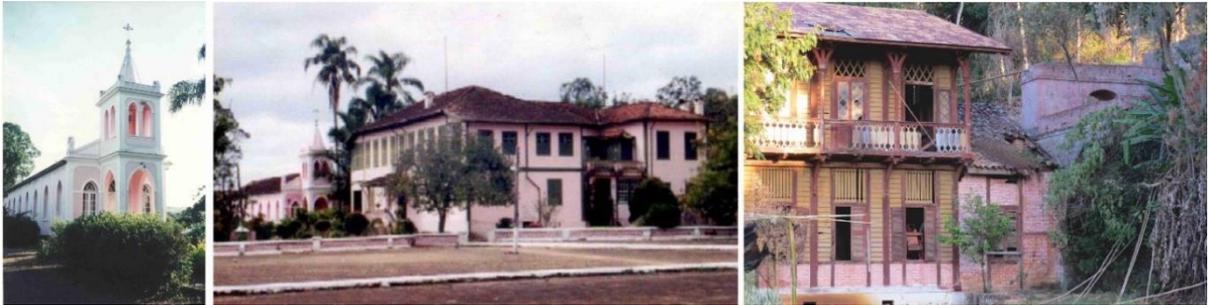
Figuras 35, 36 e 37- Capela, casa-grande e casa-de-máquinas: elementos de destaque na paisagem.

O protagonismo da casa-grande dentro do conjunto era reforçado pelos seus dois pavimentos, que a destacavam, através da altura, do cenário mais ou menos homogêneo configurado pelas demais edificações. Não por acaso, as outras duas estruturas que se sobressaem pelo gabarito são as simbolicamente mais importantes, depois da casa-grande: a torre da igreja (simbolizando a força religiosa) e a casa-de-máquinas (simbolizando a força do produto ali beneficiado, o café). Esta configuração nos leva a crer que o conjunto foi construído de modo a evidenciar metaforicamente os três poderes que regiam a vida rural: a influência dos senhores, a fé católica e a produtividade da terra.

O destaque dado à casa-de-máquinas na FFSA, que depois do incêndio da casa-grande acabou se transformando no ponto-focal do conjunto, pode ser percebido não só pela diferenciação de pé-direito, mas no cuidado com o projeto arquitetônico e com a ornamentação. Esta não era uma prática recorrente nas fazendas cafeeiras do Vale do Paraíba: usualmente, estruturas que pertenciam ao sistema produtivo, incluindo a casa-de-máquinas, se colocavam em posição hierarquicamente inferior à casa-grande, possuindo uma conformação mais sóbria e rudimentar. Tal fato acaba por evidenciar a relevância dada pela família Ferreira Lage à produção, em sua propriedade, de acordo com uma visão progressista que encararia a fazenda enquanto uma verdadeira “indústria rural”, que mereceria valorização.

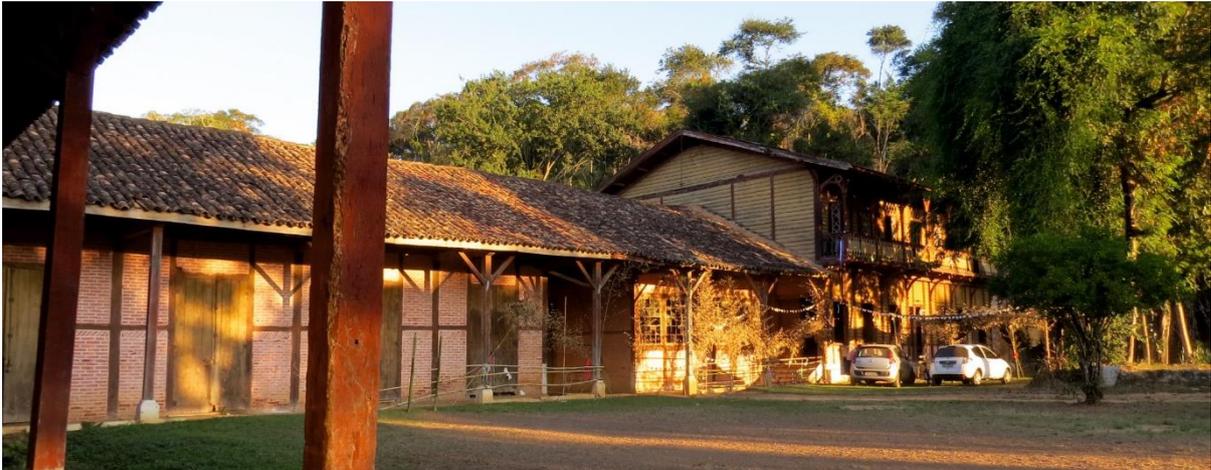
Figura 38 - Relação volumétrica entre telhas e casa-de-máquinas.

De fato, enquanto indústria rural, o conjunto edificado da sede foi projetado para servir a funções de ordem predominantemente prática, onde cada arranjo espacial é focado na otimização da produção. A beleza, no entanto, encontra seu lugar no projeto arquitetônico refinado, no cuidado com os detalhes, na interação dos materiais, cores e texturas com a natureza, no ritmo constante demarcado pelas estruturas de madeira, preenchidas ora por tijolos, ora por vedações de tabuado, encobertas por telhas cerâmicas e destacadas do pano-de-fundo verde da vegetação circundante.

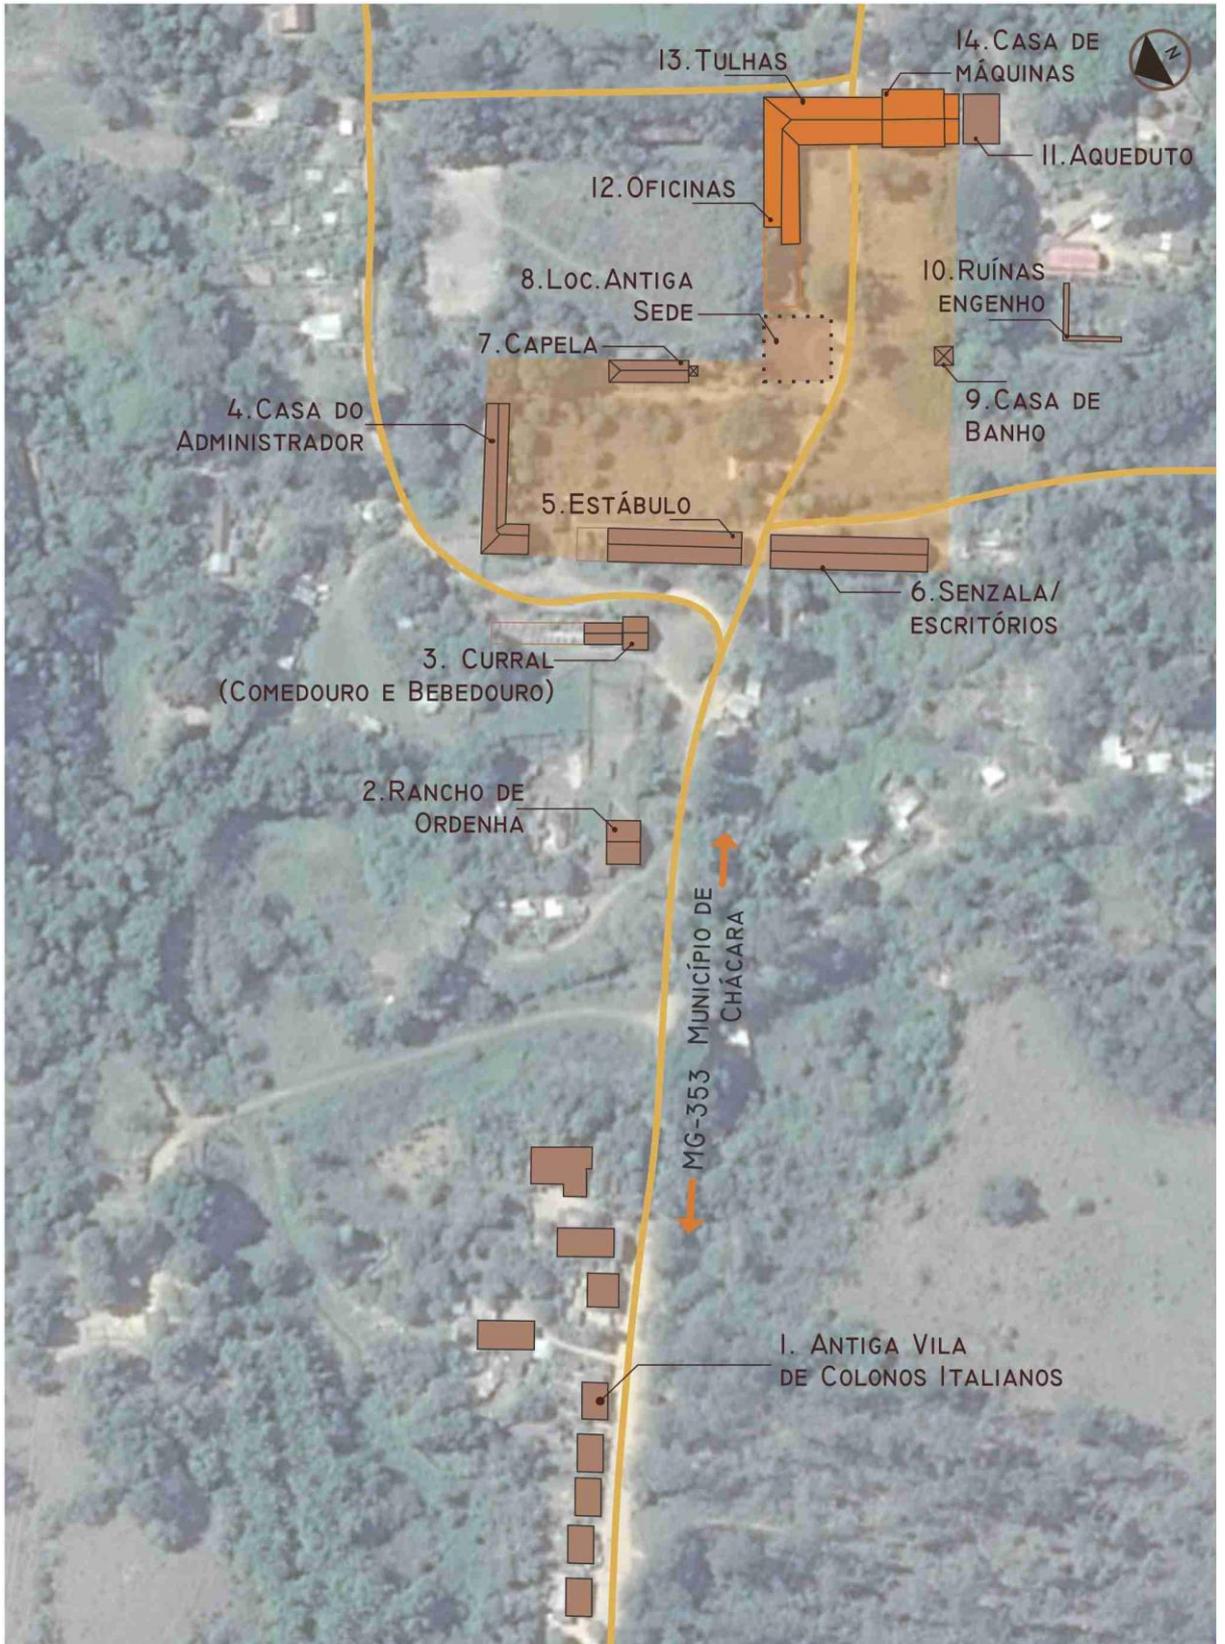
Mapa 4 – Distribuição e denominação dos edifícios históricos da área da sede.

A seguir, realizaremos uma breve descrição das edificações que fazem parte da sede, para que o leitor possa compreender melhor as características arquitetônicas e as relações construtivas e históricas que definem o conjunto. Faremos um “percurso” desde a porteira, às margens da MG-351, até o recorte de intervenção deste trabalho, composto pelas oficinas, telhas e casa-de-máquinas, o qual será analisado de maneira um pouco mais aprofundada, de modo a dar suporte ao futuro projeto de restauração. No mapa abaixo, as edificações estão numeradas e nomeadas segundo as funções que desempenhavam até a criação do assentamento:

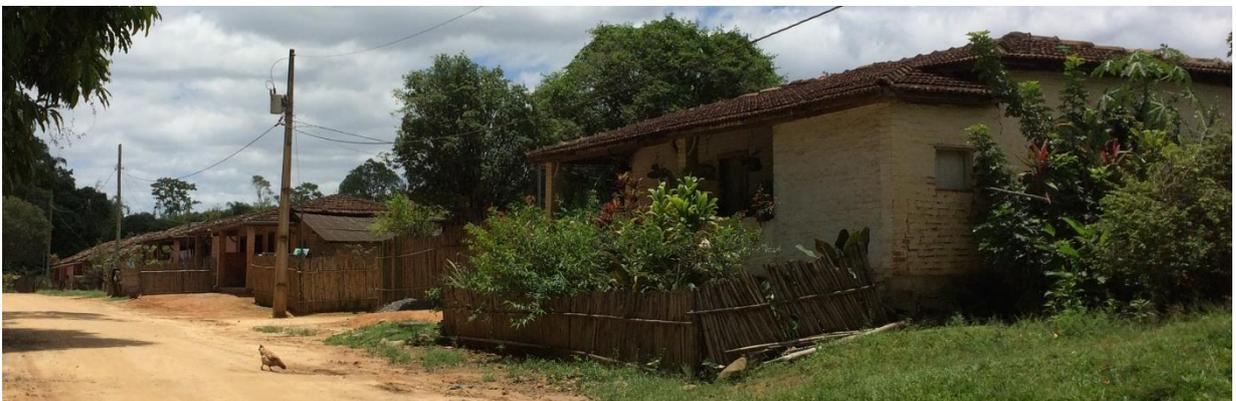
Figura 39 - "Avenida": vila de colonos na entrada da sede.

Pouco antes da sede, encontramos uma vila de colonos (1) chamada de “Avenida” pelos moradores, que foi construída para moradia dos imigrantes italianos no início do Século XX, sob a influência das tradições construtivas trazidas por eles. Ela é composta por diversas casas geminadas, edificadas em alvenaria autoportante de tijolos maciços, com cobertura em telha cerâmica (capa-canal ou francesa) e avarandados na fachada frontal. Vilas semelhantes se espalham por todo o território, formando núcleos nos quais residem diversas famílias de colonos, num tipo de implantação que era comum em fazendas cafeeiras que receberam imigrantes¹⁵⁶.

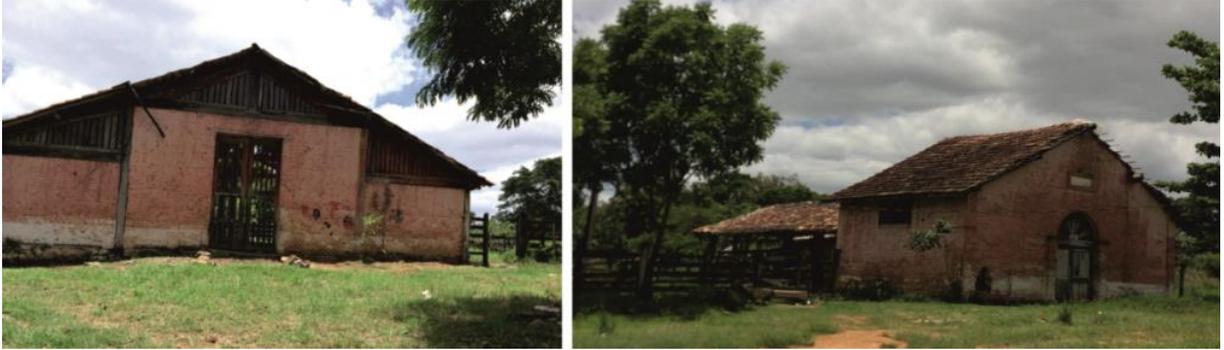
Figuras 40 e 41 - Currais (nº2 e nº3)

Mais à frente, ainda fora da sede, encontramos duas construções de tijolos e madeira - uma com estrutura em gaiola (2) e outra em alvenaria autoportante (3) - telhado em duas águas, cobertura de telhas cerâmicas e pavimentação em pedra marroada¹⁵⁷, que serviam como currais. Logo após o segundo curral (3), chegamos ao pórtico de entrada da antiga área da sede, o qual “se constitui de dois grandes
