**MESTRADO PROFISSIONAL EM CONSERVAÇÃO E
RESTAURAÇÃO DE MONUMENTOS E NÚCLEOS HISTÓRICOS
FACULDADE DE ARQUITETURA E URBANISMO DA
UNIVERSIDADE FEDERAL DA BAHIA**

**ENTRE FAZENDA FORTALEZA DE SANT'ANNA E ASSENTAMENTO
DÊNIS GONÇALVES**

Projeto de Intervenção no Conjunto Edificado da Sede

Trabalho Final apresentado ao Mestrado Profissional em Conservação e Restauração de Monumentos e Núcleos Históricos (MP-CECRE), da Universidade Federal da Bahia, como requisito para obtenção do título de Mestre Profissional em Conservação e Restauração.

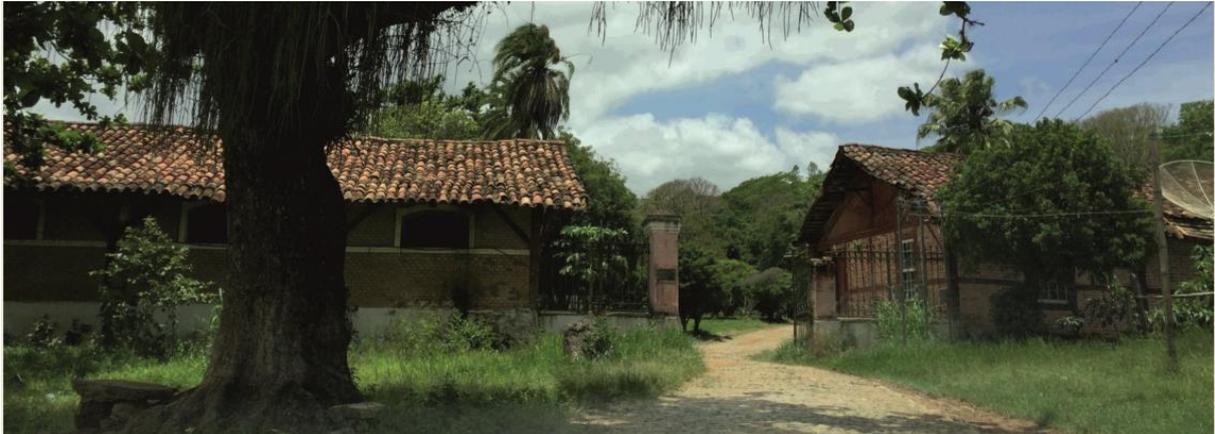
Figura 42 - Edificações que compõem os "limites" do interior da sede: estábulos, à esquerda, e escritórios à direita, com pórtico de entrada ao centro.

Não encontramos muros, mas sim duas construções longilíneas estabelecendo o limite NO do interior da sede. Ambas possuem estrutura de madeira com vedação em tijolos maciços e telhado em duas águas, estruturado por tesouras do tipo “romana” distribuídas equidistantemente, cobertas por telhas cerâmicas do tipo capa e canal. As aberturas, apesar de terem formatos diferentes em uma e outra edificação, distribuem-se em ritmo constante pelas fachadas. A construção do lado esquerdo do pátio, a NE, (5) corresponde ao antigo estábulo. Grande parte da edificação encontra-se bastante comprometida, alguns trechos estão sem telhados e com paredes arruinadas, e outros apresentam perigo eminente de desabamento. **(Para fotos, ver Volume II: Caderno Fotográfico, imagens 47 a 52)**

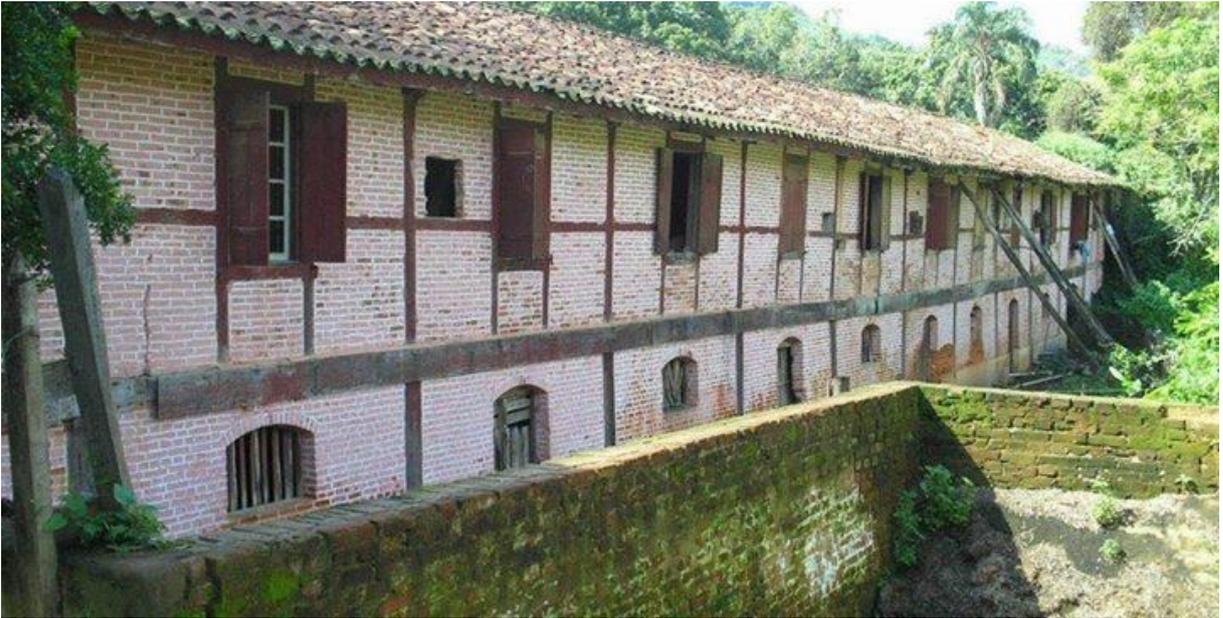
Figura 43 - Fachada NO dos escritórios.

O segundo pavimento é dividido em alguns cômodos que conformavam escritórios, com piso de tábuas corridas, sobre barrotes de madeira com grandes seções transversais - alguns são mesmo troncos de árvore inteiros, levemente falquejados. A fachada SE é percorrida, em toda a sua extensão, por um avarandado delimitado na parte externa por esteios que sustentam a carga do telhado.

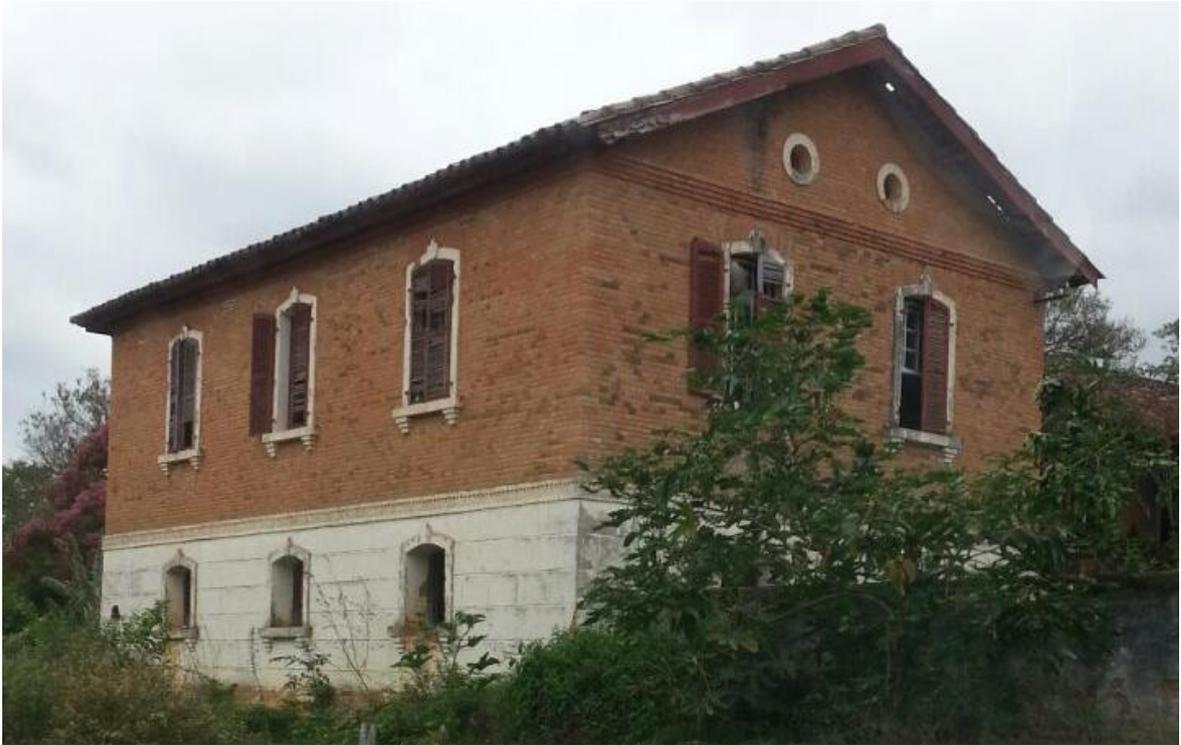
Figura 44 - Casa do administrador.

A Norte do estábulo, observa-se outra edificação longilínea (4) que configura o limite NE da sede - a casa do administrador. Também por diferença de topografia, ela possui um subsolo na parte NO. Com planta em formato de “L”, a construção se ergue em alvenaria estrutural de tijolos aparentes, com telhado em duas águas, e possui certo refinamento na ornamentação, que pode ser percebido nos batentes dos vãos, nas cimalthas e nos óculos, assim como no embasamento, que possui bossagem imitando pedra. Parte da fachada SO é percorrida por um corredor avarandado, e todas as aberturas seguem um ritmo constante, reforçando a regularidade das fachadas. Junto à fachada SE se encontra o pórtico que controla o acesso NE da sede. **(Para mais fotos, ver Volume II: Caderno Fotográfico, imagens 65 a 73)**

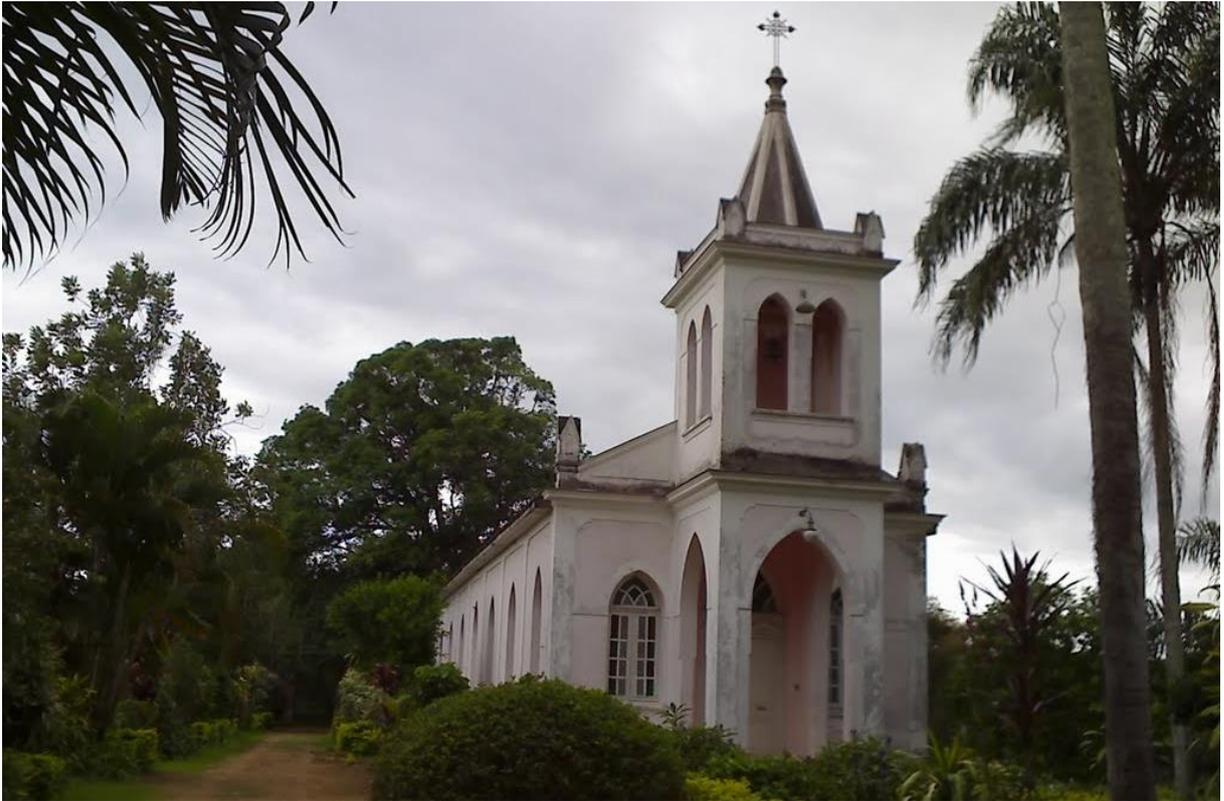
Figura 45 - Capela.

Adentrando o terreno pelo acesso NE, logo vemos a capela (7), edificada em 1931, em alvenaria estrutural de tijolos maciços¹⁵⁹, substituindo a estrutura de mesma função que ali se localizava desde início do século XIX. Observam-se traços neogóticos, como os vãos em arco ogival encerrados por esquadrias com caixilhos de vidro colorido, remetendo a vitrais. A torre sineira se posiciona em volume destacado da fachada principal, guardando o acesso ao interior, e possui cobertura metálica bastante inclinada, fazendo referência às agulhas góticas, o que potencializa a verticalidade intencionada pela edificação. A cobertura da nave da capela é em telhas cerâmicas francesas. **(Para mais fotos, ver Volume II: Caderno Fotográfico, imagem 74 a 79)**

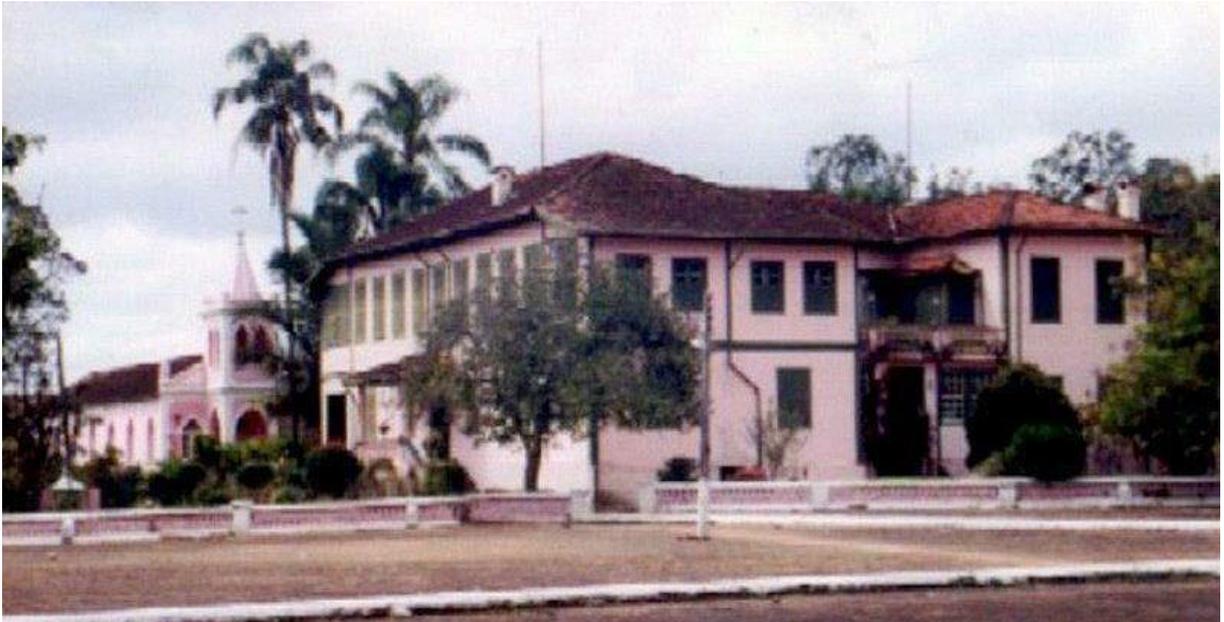
Figura 46 - Antiga casa-grande, incendiada em 2001. À frente, um dos terreiros de secagem de café.

No terreno logo à frente da fachada SO da capela, encontra-se uma área livre onde antes se localizava a casa-grande (8), incendiada em 2001. Segundo BARBOSA (2016), ela possuía dois pavimentos e volumetria em “U”, derivada de ampliações de um partido inicial retangular. Possuía estrutura autônoma de madeira e paredes de pau-a-pique (a parte mais antiga) e de tijolos cerâmicos maciços (a parte mais nova) com cobertura em telhas cerâmicas francesas e vãos vedados por esquadrias duplas, em guilhotina de madeira com caixilhos em vidro, no interior, e rótulas com venezianas em madeira, no exterior. **(Para mais fotos, ver Volume II: Caderno Fotográfico, imagens 01 a 06)**

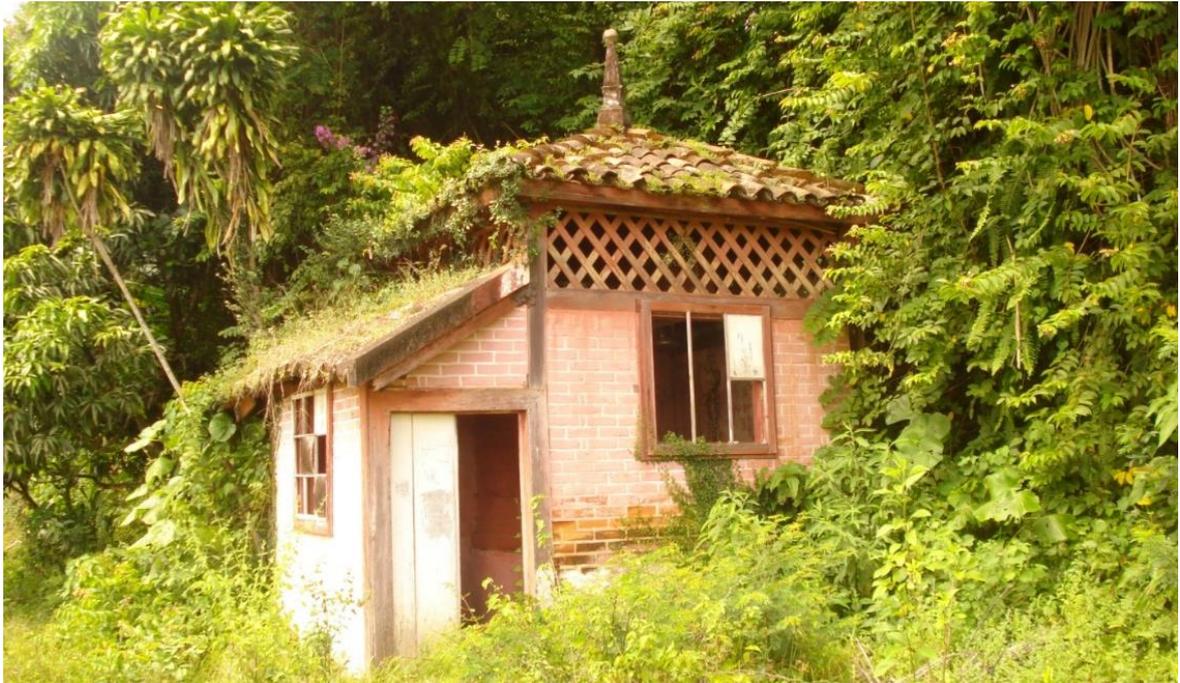
Figura 47 - Casa-de-banho.

A Sul, uma encosta demarca o limite da sede (esta é a única fronteira que não é delimitada por edificações), ao sopé da qual se encontra uma pequena estrutura que servia de casa de banho (14) para os proprietários. Edificada em estrutura autônoma de madeira, ela possui paredes de tijolos cerâmicos e cobertura de telhas capa-canal, encimada por uma pequena agulha. Muxarabis e esquadrias em caixilhos vedam os vãos e, no interior, havia chuveiro e tanque para a higiene pessoal dos usuários.

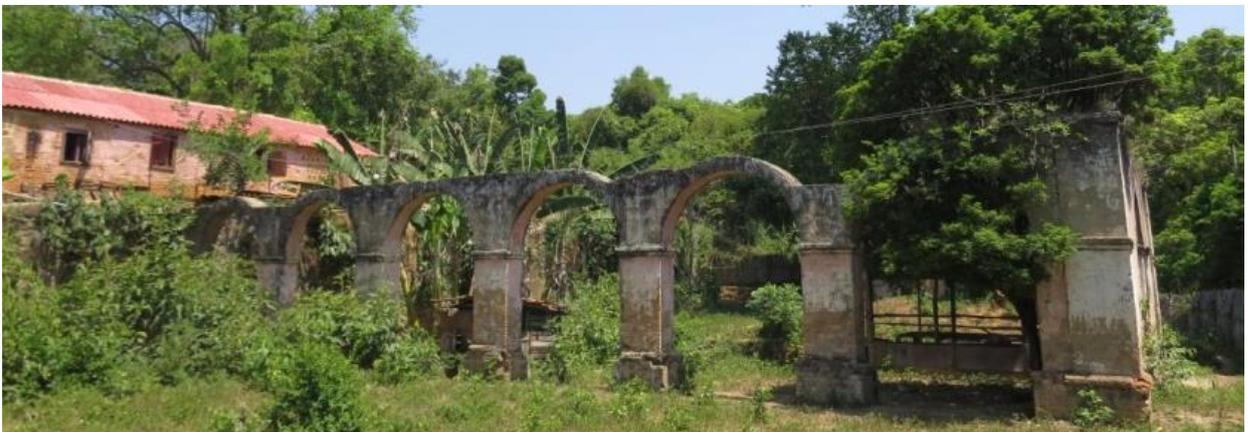
Figura 48 - Ruínas de Alambique/Olaria.

No topo da colina localizam-se ruínas que, segundo relatos de moradores, pertencem ao antigo engenho da FFSA. Observa-se a presença de paredes em alvenaria estrutural de tijolos e portais estruturados por arcos plenos, que percorrem toda a extensão remanescente do primeiro pavimento. Entre as ruínas, fixada numa chaminé, encontra-se uma placa de mármore com a inscrição “Fazenda da Fortaleza de Sant’Anna – 1893”, indicando que esta teria sido outra ampliação do conjunto executada durante a administração de Frederico Ferreira Lage. **(Para mais fotos, ver Volume II: Caderno Fotográfico, imagens 84 a 87)**

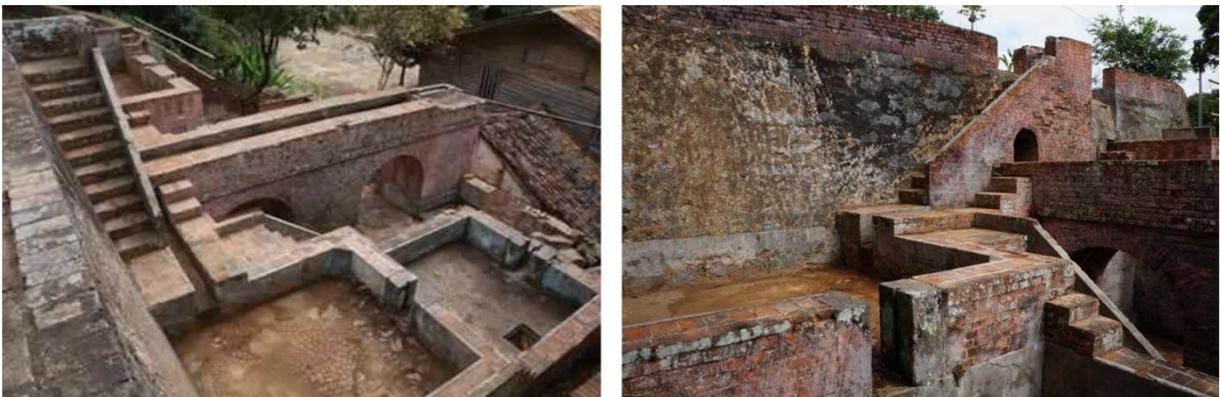
Caminhando pela estrada sobre a encosta, encontram-se, a Leste das ruínas, os tanques de separação e distribuição, ponto terminal do aqueduto que trazia água e grãos de café desde as plantações, nas serras, até a sede. Ao passar por esta estrutura, os grãos eram separados e direcionados para os terreiros, enquanto parte da água destinava-se à movimentação do maquinário de beneficiamento e ao abastecimento geral da sede.

Os tanques se assentam em platôs com cotas de nível variadas, sobre uma estrutura de arrimo estruturada com pedras marroadas de grandes dimensões. Escadas ligam a casa-de-máquinas, situada no nível da sede, até o topo da encosta, entremeando tanques e arcos, tudo construído com alvenaria autoportante de tijolos maciços¹⁶⁰. Existem pisos de tijoleiras cerâmicas quadrangulares, além de grandes lajeados de pedra, mosaicos de cacos de tijolo ou telha e resquícios de revestimento de argamassa em alguns tanques. **(Para mais fotos, ver Volume II: Caderno Fotográfico, imagens 149 a 158)**

Figuras 49 e 50- Tanques de distribuição do aqueduto, estruturas que separavam água e grãos.

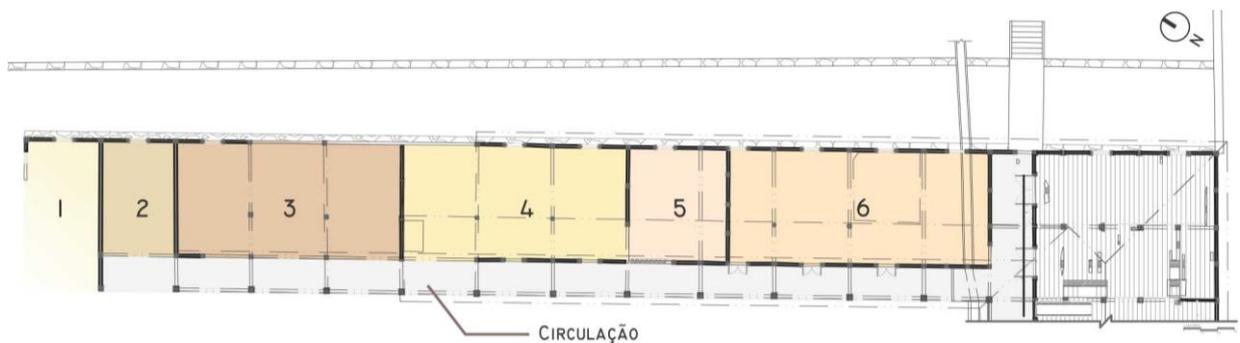
Figura 51 - Planta-baixa com setorização das oficinas

As oficinas ocupam a extremidade NE do conjunto em “L”, apresentando planta retangular e longilínea, dividida internamente em 6 ambientes, nos quais se executavam diversos serviços necessários ao funcionamento apropriado da fazenda, tais como conserto e armazenamento de carroças, tratores e maquinários, depósito de materiais de construção, atividades de ferreiro, serralheria e carpintaria. Alguns destes compartimentos possuem comunicação entre si, permitindo fluxo direto, e outros são acessados separadamente, pela fachada SO, como se vê abaixo:

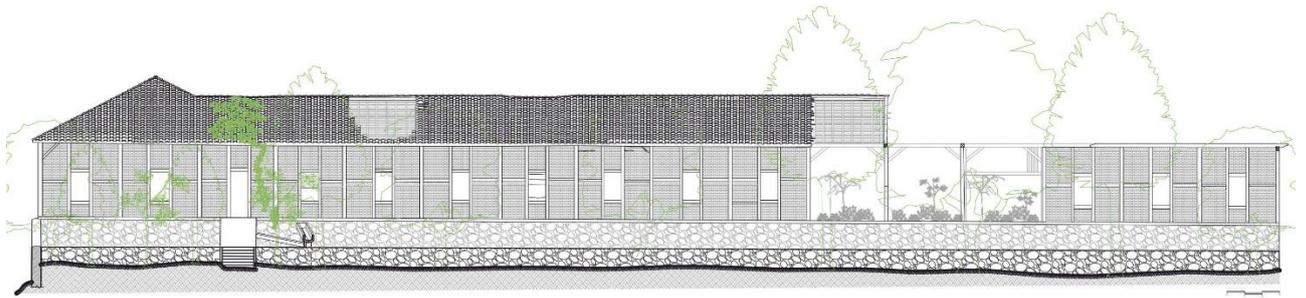
Figura 52 - Fachada NE das oficinas.

A estrutura em gaiola de madeira configura o volume de um pavimento, com pé direito de 7m, protegido na parte superior por telhado em duas águas, estruturado sobre tesouras romanas e recoberto por telhas cerâmicas capa-canal. Os elementos estruturais (esteios, baldrames, travessas, madres e frechais) são protagonistas no desenvolvimento do ritmo das fachadas, responsáveis por demarcar, de forma bastante clara, os tramos de parede e de aberturas, que se distribuem a distâncias praticamente constantes, como podemos observar na fachada NE, mesmo com a lacuna ocasionada pelo arruinamento de parte da edificação:

A fachada NE das oficinas também fica em situação delicada, pois a insolação direta é barrada pela barreira vegetal existente junto a ela. Isto proporciona um microclima mais úmido neste local, incentivando o desenvolvimento de microrganismos e patologias relacionadas à presença de água, como a erosão e cristalização de sais, nos tijolos, e fendilhamento ou apodrecimento de peças de madeira (ver Volume III: prancha 11 do levantamento planialtimétrico e 11 do Mapeamento de Danos).

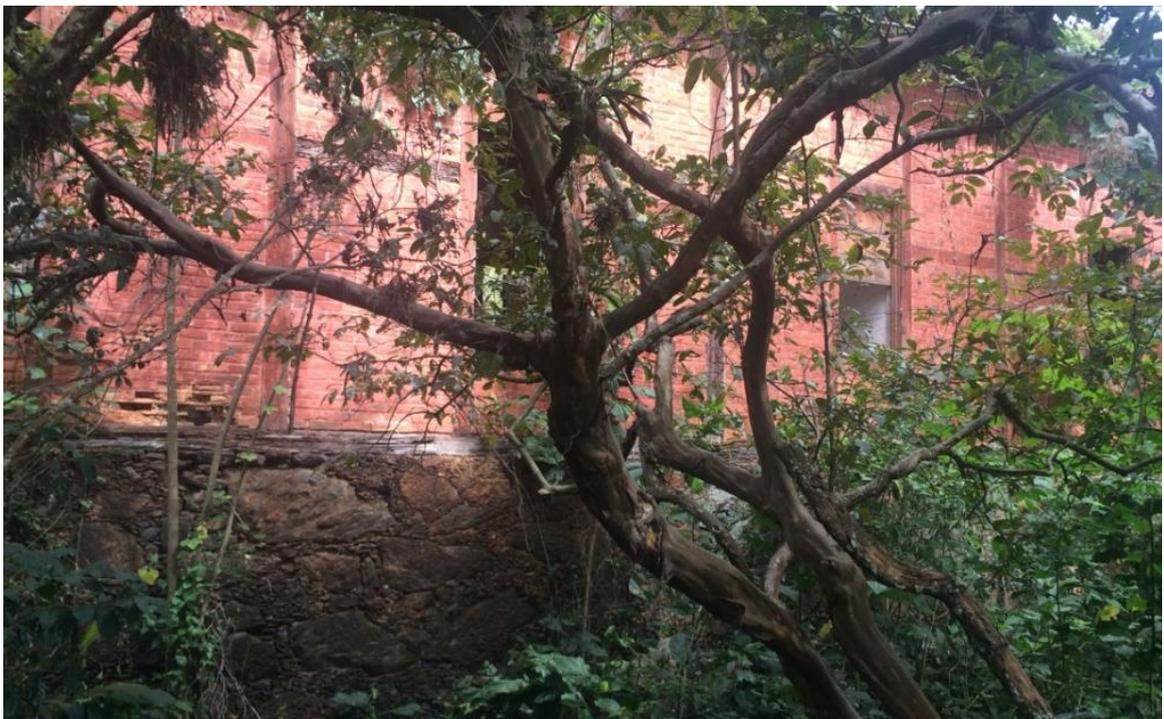
Figura 53 - Texturas e cores das edificações relacionadas à vegetação circundante.

Os tijolos são os responsáveis pelo preenchimento da gaiola, configurando as paredes que, por não apresentarem revestimento nas fachadas, adquirem o aspecto do material, fosco devido às propriedades pouco reflexivas da cerâmica, e de textura rugosa, devido à intercalação das fiadas com a argamassa de assentamento. A cor terrosa destes elementos se associa à das telhas cerâmicas e à das peças de madeira da estrutura, pintadas de marrom-acastanhado, conformando um conjunto cromático cuja matriz vermelha estabelece, segundo as teorias da cor, uma relação harmoniosa de complementaridade com o verde da vegetação circundante. O embasamento da edificação, em arrimo de pedra marroada, sustenta e confere a esta fachada uma compleição bastante robusta.

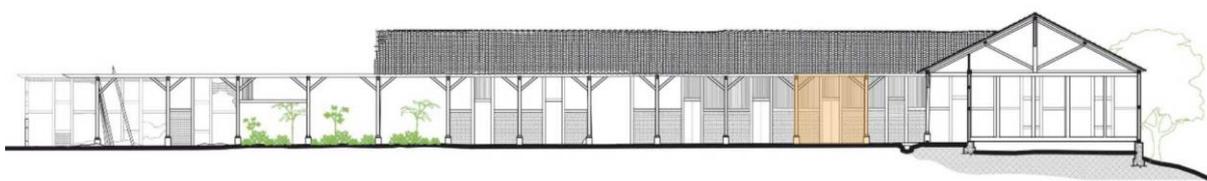
Figura 54- Fachada SO das oficinas (tulhas em corte, à direita).

A fachada SE também apresenta um ritmo bem definido, delimitado por duas camadas: a primeira, mais à frente, é conformada pelos esteios de madeira com mãos francesas duplas nos quais se descarrega a cobertura, distribuídos equidistantemente, conformando módulos regulares. Por não ter vedações, esta camada apresenta permeabilidade visual e enquadra o plano posterior, que delimita os cômodos internos. A associação destes dois planos configura um amplo corredor avarandado que percorre todo o comprimento da edificação, permitindo a circulação externa e o acesso a todos os ambientes, cujas portas ficam voltadas para ele.

Acreditamos que o plano posterior teria, inicialmente, sido composto por módulos como o assinalado em laranja, no desenho acima. Ao longo do tempo, entretanto, ele foi bastante alterado, tanto por demanda das atividades que ocorriam em seu interior, que necessitavam de mais ou menos espaço de acesso, como pelo arruinamento de parte da edificação, no qual perdemos a leitura do trecho NO. O módulo inicial continua, ainda assim, a predominar na composição. Ele se divide em três tramos: dois esteios delimitam uma porta central, ladeada por paredes de tijolos que vão até a altura das madres. Daí até o frechal, a fachada é parcialmente vedada por ripados de madeira, que controlam a luz, mas deixam passar a ventilação.

Na extremidade direita da fachada SO, observamos, em corte, o bloco das tulhas. Fica perceptível, na figura 54, a diferenciação de gabarito entre os dois blocos, ocasionada por um pequeno aumento na altura da linha de cumeeira. A estrutura das tulhas conecta-se à das oficinas pelo compartilhamento do telhado e pela amarração dos frechais. Ela possui pavimento único e planta retangular, dividida em três compartimentos distintos: um bloco a Norte, onde se armazenavam os grãos secos a espera de beneficiamento, um bloco central, por onde passa a estrada e por onde se controla o acesso SE da sede, e um bloco a Sul, diretamente conectado à casa-de-máquinas e à estrada, no qual o café, já beneficiado e ensacado, esperava pelo transporte.

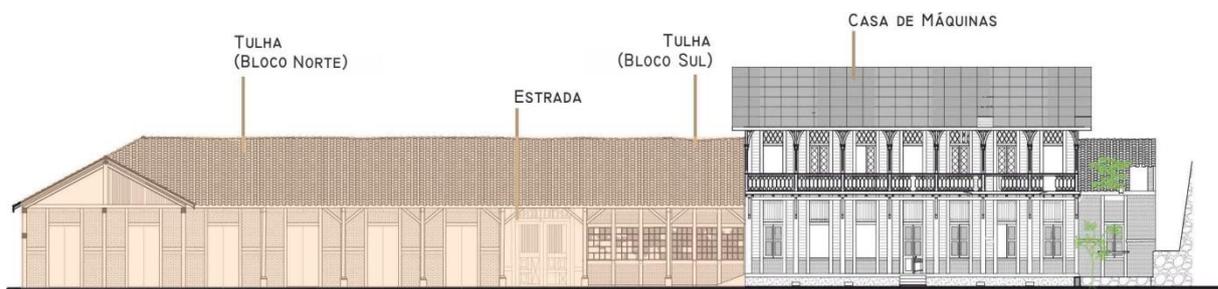
Figura 56 - Fachada NO das tulhas e casa-de-máquinas.

Ao observar a fachada NO, notamos que o ritmo regular, assim como a distribuição das aberturas, é decorrente da própria estruturação da gaiola de madeira, característica marcante do enxaimel baixo-saxão, como veremos no próximo subcapítulo. Temos aqui, como na fachada SE das oficinas, duas camadas, cuja separação possibilita a existência de um corredor avarandado. A primeira camada é configurada pelos esteios com mãos francesas onde se descarrega a cobertura, que são distribuídos pela fachada a uma distância aproximada de 4.10m, formando tramos idênticos.

Estes tramos configuram uma regularidade geométrica que, de certa maneira, enquadra e dá cadência ao plano posterior, no qual se observam três situações rítmicas diferentes: no bloco Norte, intercalam-se seis módulos de parede e de

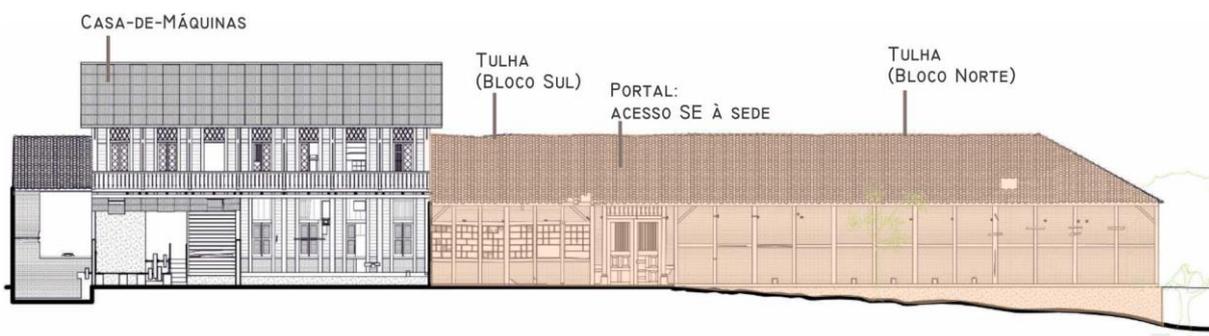
Figura 57 - Fachada SE da casa-de-máquinas e telhas.

Na fachada SE, essa tripartição das telhas se mantém, mas com uma configuração um pouco diferente: o bloco Norte se divide em 12 tramos de parede (L=1.95) sem aberturas, com exceção de algumas seteiras próximas ao embasamento, cuja função é ventilar a área sob o piso interno, que é elevado do solo para proteger os grãos da umidade. O bloco ao centro, por onde passa a estrada, é fechado por um grande portal que controla o acesso SE da sede. Ele é composto por duas folhas almofadadas de madeira, com vãos gradeados na parte superior, sobrepostos por uma bandeira fixa recortada com elementos decorativos geométricos. No bloco Sul, a configuração se repete à da fachada NO.

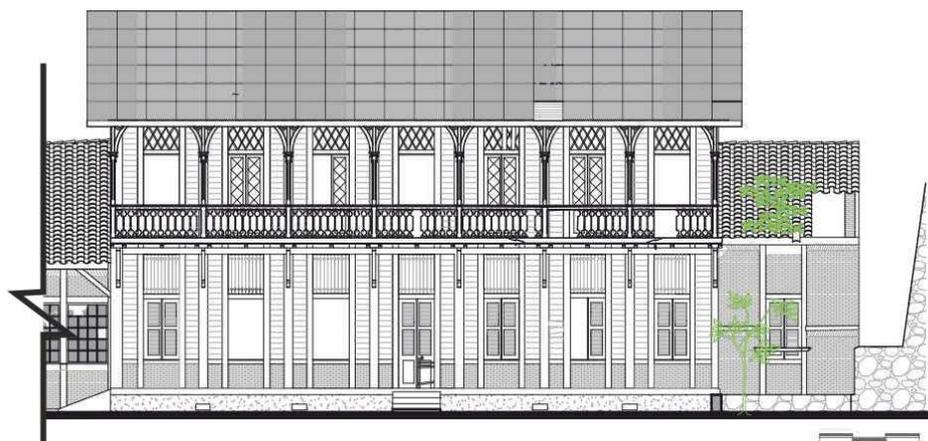
Figura 58 - Fachada NO da casa-de-máquinas.

Por fim, conectada às telhas, encontramos a casa-de-máquinas, arquitetura atualmente protagonista na paisagem da sede. O destaque desta estrutura de beneficiamento é garantido pelo pé-direito duplo, que lhe confere uma altura de 12m, e pelo cuidado com a ornamentação. Nota-se, entretanto, que esta ornamentação não é gratuita: o trabalho estético incide sempre sobre os próprios elementos estruturais e de vedação, tais como esteios, guarda-corpos, mãos francesas, esquadrias, bandeiras, etc. Deste modo, confere-se a essas peças, cujo caráter é predominantemente funcional, um aspecto de leveza e refinamento.

O ritmo estabelecido pelos esteios e aberturas é rigorosamente seguido em ambos os pavimentos da fachada NO, resultando em sete tramos praticamente idênticos ($L=2.60\text{m}$ de eixo a eixo) e simétricos. No primeiro pavimento, uma escada de pedra leva à porta de acesso principal da edificação, ladeada por três janelas de cada lado. No segundo piso, existem sete portas, que conectam o mezanino interior ao balcão da varanda. Todas as esquadrias são encimadas por bandeiras fixas, que possuem desenhos diferentes em cada pavimento.

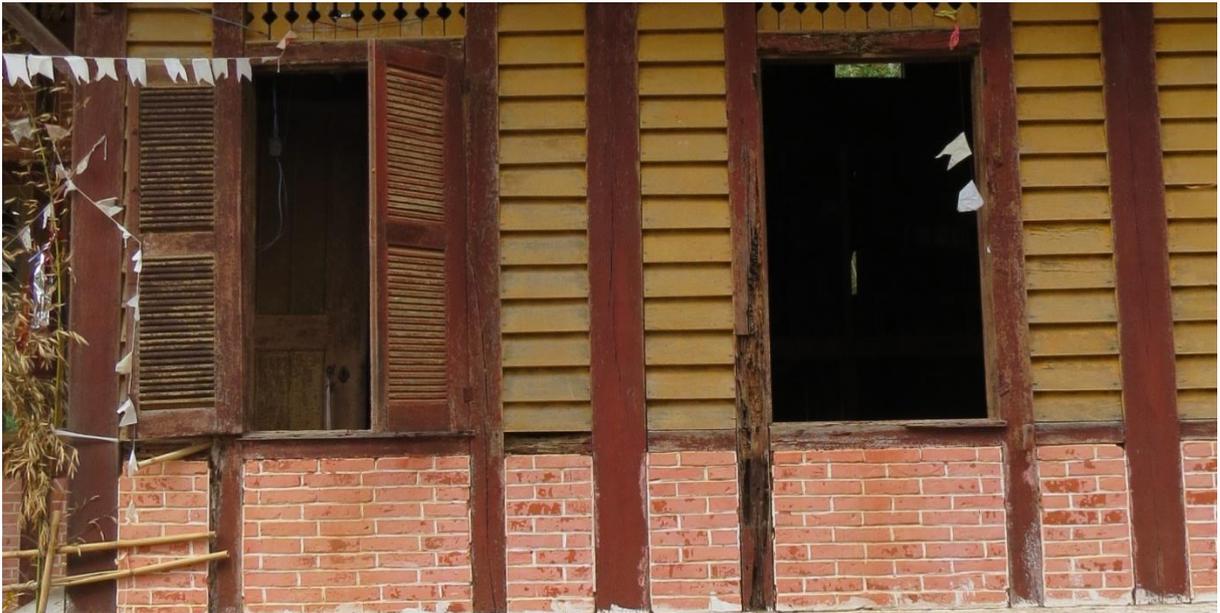
Figura 59- Diferenciação de texturas e materiais na fachada da casa-de-máquinas.

A edificação possui outros diferenciais em relação às demais, como a vedação em tábuas horizontais levemente inclinadas umas sobre as outras, que se inicia a partir da linha de peitoril do primeiro pavimento (abaixo dele, as paredes são de alvenaria de tijolos). Este acabamento faz com que a própria textura do edifício seja percebida de maneira distinta das demais componentes do conjunto. Por sua fundação se elevar a 0.60m do solo, ela aparenta ser ainda mais alta, aumentando seu caráter de imponência.

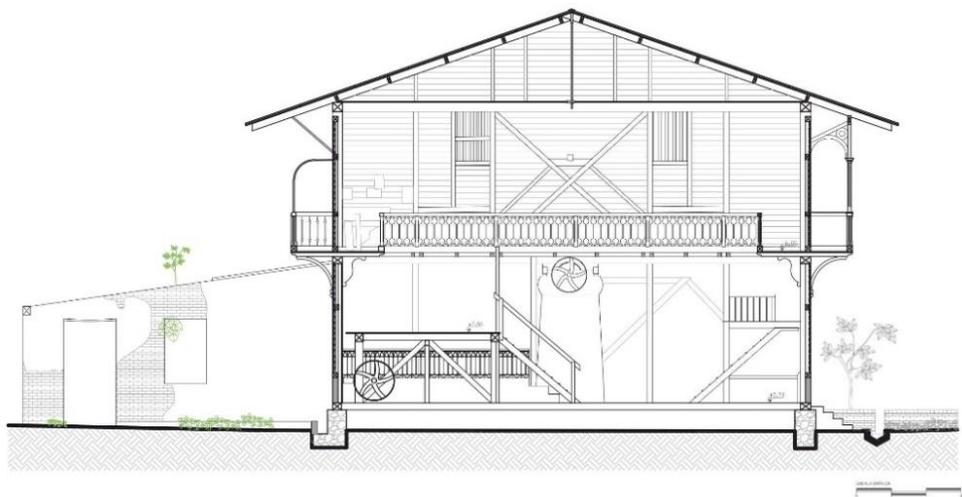
Figura 60 - Corte B-B' da casa-de-máquinas e vista do anexo B, à esquerda.

O corte abaixo nos permite compreender a espacialidade interna da edificação, bastante ampla com seu pé-direito duplo e o segundo piso constituído de delgados corredores com guarda-corpo ornamentado, conformando um mezanino. Dele, se supervisionava o trabalho realizado no primeiro pavimento, onde ainda se instalam, sobre um tablado de madeira, as máquinas de beneficiamento do café.

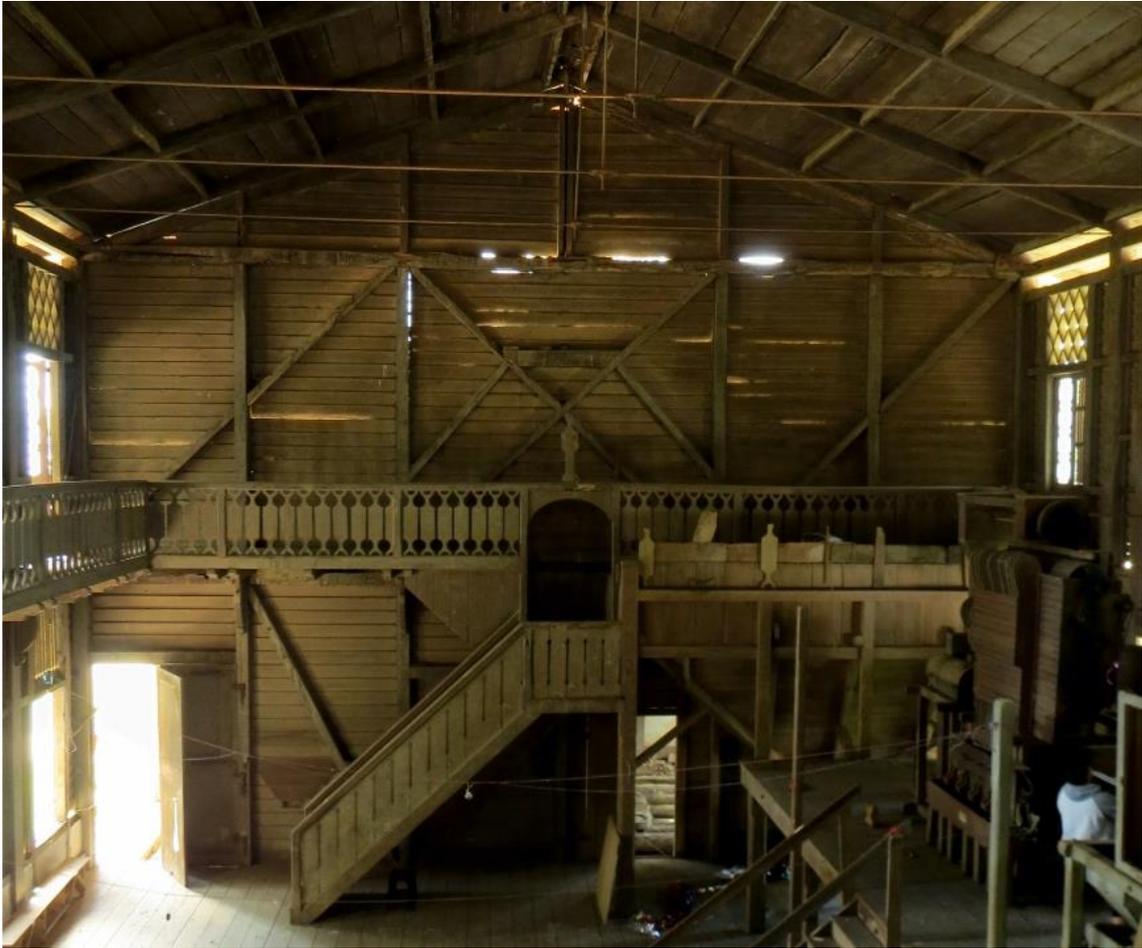
Figura 61 - Escada que dá acesso ao mezanino e à moega, na casa-de-máquinas.

O acesso ao segundo piso ocorre por uma escada de madeira, ao centro da fachada NE, que à meia altura também se conecta à moega, grande funil onde se despejava o café para ensacar, como vemos à direita da fotografia abaixo. À

esquerda, no primeiro pavimento, vemos o acesso NE, que leva ao corredor avarandado exterior, e ao centro, a porta que se conecta ao bloco Sul das telhas.

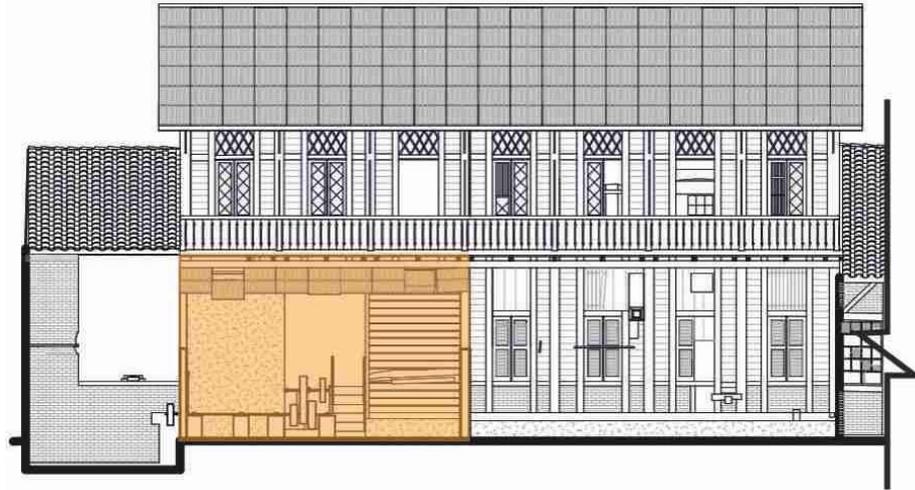
Figura 62 – Fachada SE da casa-de-máquinas.

A fachada SE, apesar de seguir a mesma lógica compositiva da fachada NO, possui diversas quebras de leitura decorrentes de adaptações realizadas em função das demandas produtivas. Destas, a que chama maior atenção é a instalação do anexo B para abrigar geradores elétricos, o que desconfigura a edificação tanto em fachada (sinalizado em laranja, abaixo) como em planta-baixa (ver Figura 55 - Planta-baixa com setorização das telhas e casa-de-máquinas.. Nota-se também, nesta fachada, menor nível de elaboração no trabalho estético dos detalhes, como guarda-corpos, mãos francesas, etc. o que nos leva a concluir que esta devia ser encarada como uma fachada de “fundos”, à qual se destinavam menor atenção e cuidado:

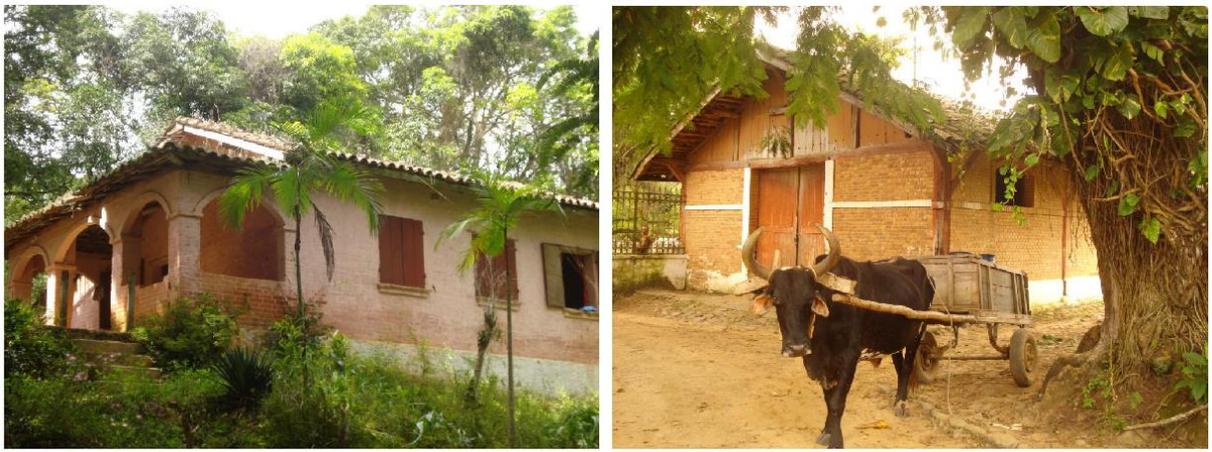
As edificações que atualmente compõem o conjunto da sede possuem, como vimos, uma linguagem arquitetônica mais ou menos homogênea, ditada pela implantação, pelos materiais utilizados e pela influência de dois sistemas construtivos diferentes: o enxaimel e a alvenaria estrutural de tijolos maciços. Ambos os sistemas foram inseridos na FFSA modernizando o antigo conjunto edificado em pau-a-pique, através, principalmente, do anseio de modernização dos proprietários e da influência dos imigrantes alemães e italianos, que as projetaram, reformaram e construíram, mesclando suas bagagens técnicas às tradições e materiais locais.

Figuras 63 e 64– Exemplares de construções em alvenaria estrutural e em enxaimel existentes na sede.

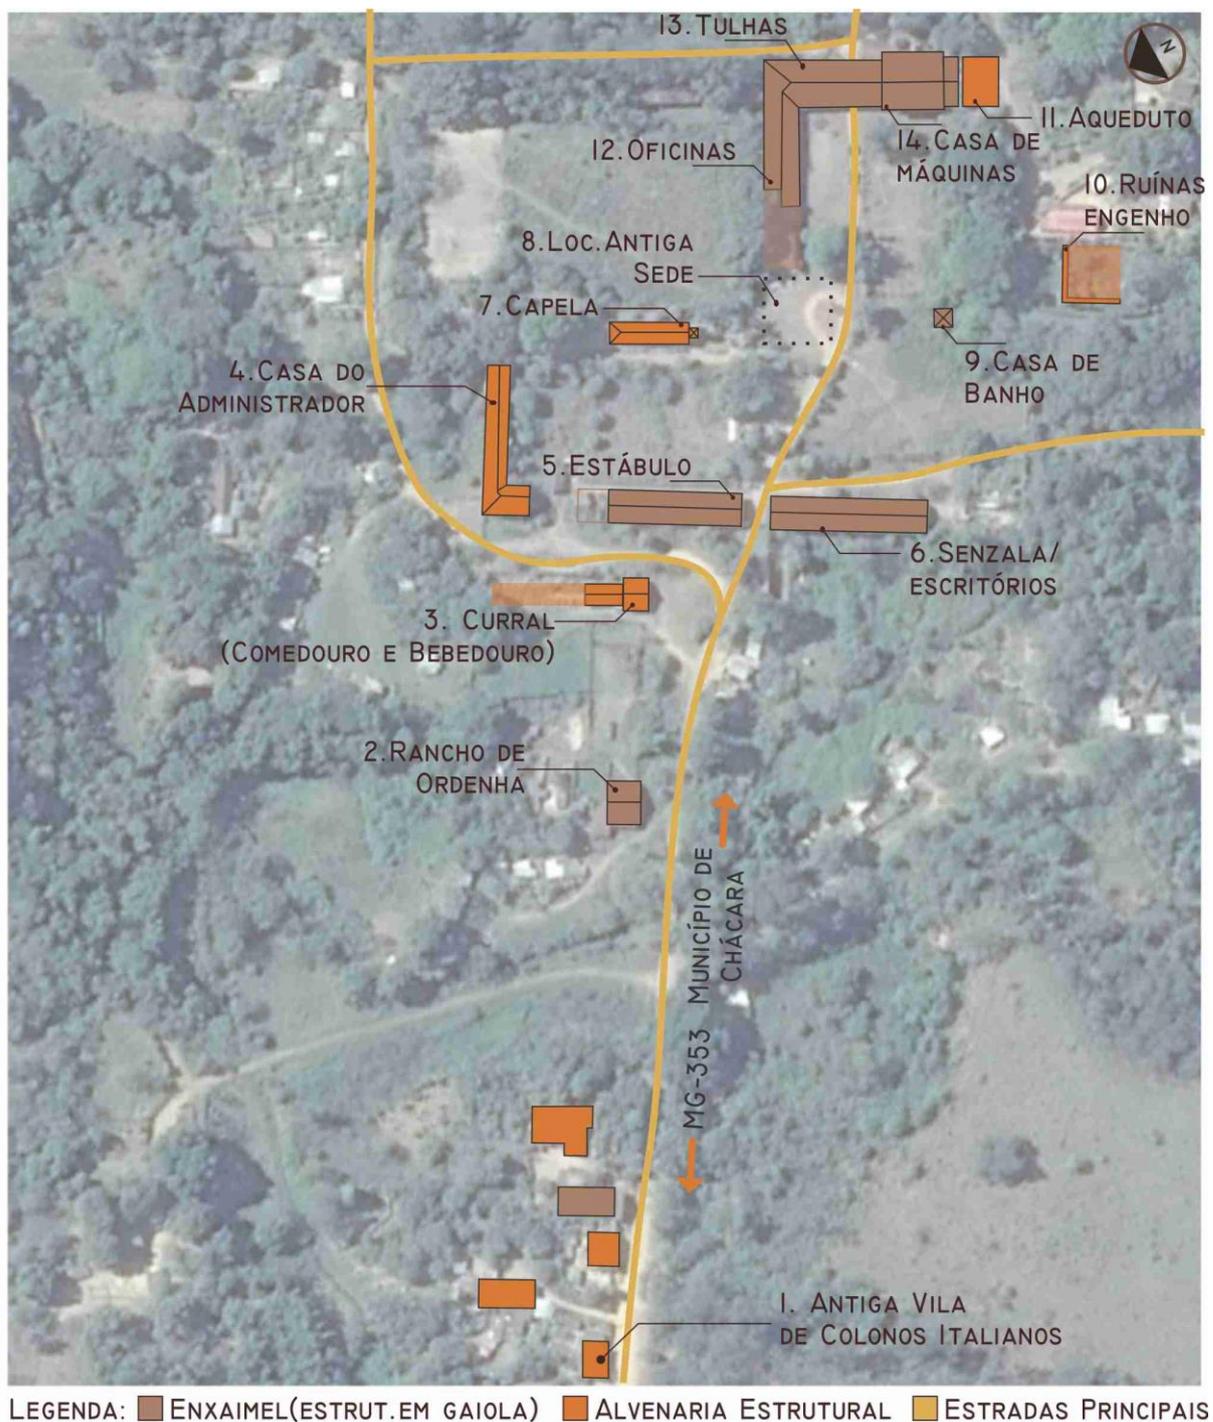
Figura 65 – Edificações da sede classificadas pelo sistema construtivo.

O croqui a seguir mapeia, em planta-baixa, os sistemas construtivos utilizados nas edificações remanescentes da sede. Apresentamos, abaixo, um breve estudo acerca de ambas as técnicas, e em seguida analisamos pormenorizadamente o sistema construtivo do conjunto arquitetônico que é nosso recorte de intervenção (oficinas, tulhas e casa-de-máquinas).

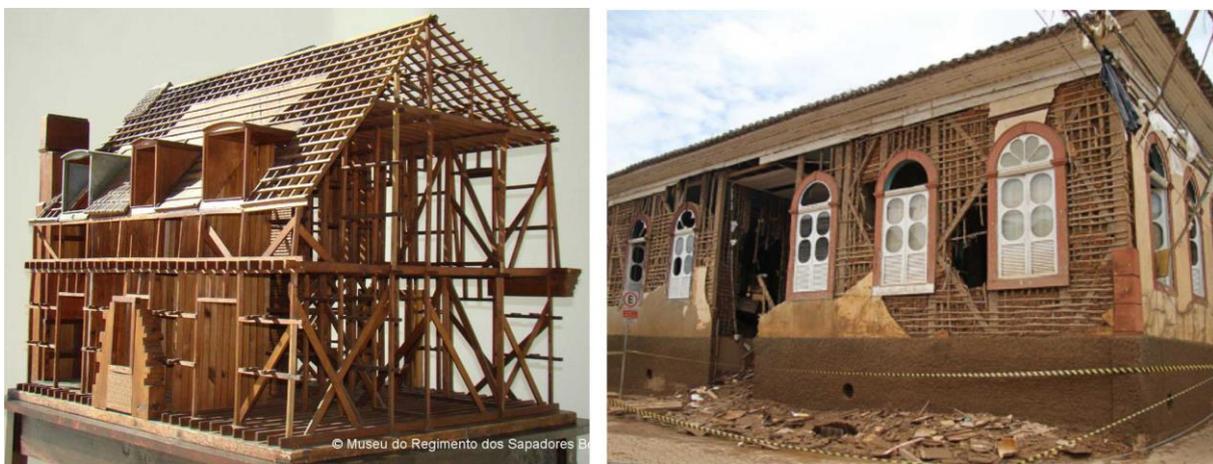
De origem provavelmente europeia, como aponta o autor, a construção em gaiola se disseminou pelo mundo, especialmente nos séculos dos descobrimentos (XV e XVI), e das emigrações (XIX e XX). Além do enxaimel, chamado na Alemanha de *Fachwerk* ou *Fachwerkbau*¹⁶² (cuja tradução literal seria “construção em prateleiras¹⁶³”, ou “em tramos¹⁶⁴”), outros exemplos de utilização desse sistema são a gaiola pombalina, de Portugal, e o nosso pau-a-pique brasileiro, também conhecido como taipa-de-mão ou de sopapo.

Figuras 66 e 67- Maquete de uma edificação estruturada em gaiola pombalina e estrutura em pau-a-pique de uma casa em São Luis do Paraitinga, SP.

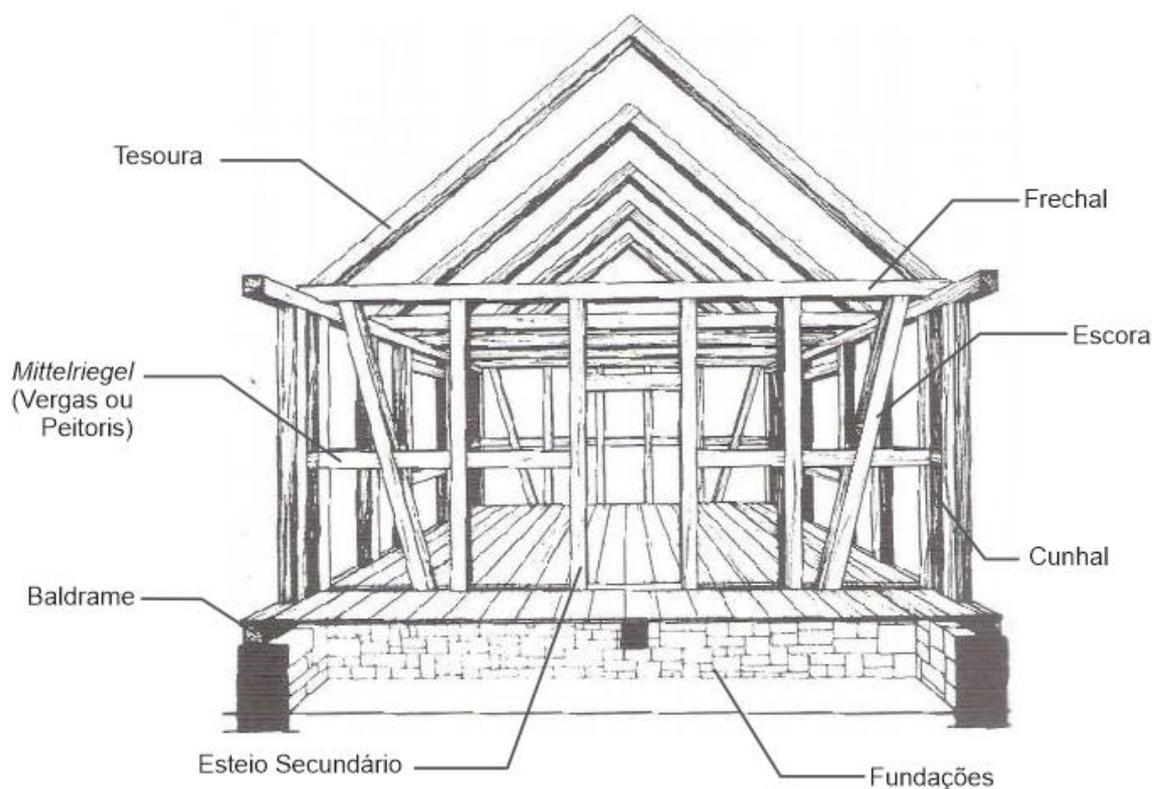
Figura 68 – Croqui de estrutura em gaiola de madeira sobre fundação corrida de pedra.

Em sua forma mais comum, a parede de enxaimel é contida por um baldrame, um frechal e dois cunhais [...]. Nesse requadro estão encaixados os esteios secundários que definem os vãos, limitados horizontalmente por verga e peitoril. Nos tramos fechados aparece o *Mittelriegel* que chamamos de peitoril ou verga conforme se situe abaixo ou acima da linha média das janelas. [...] Nos tramos extremos de cada pano de parede aparecem escoras encaixadas entre o baldrame e o frechal. Quando os panos são muito grandes, pode aparecer uma escora intermediária¹⁶⁵.

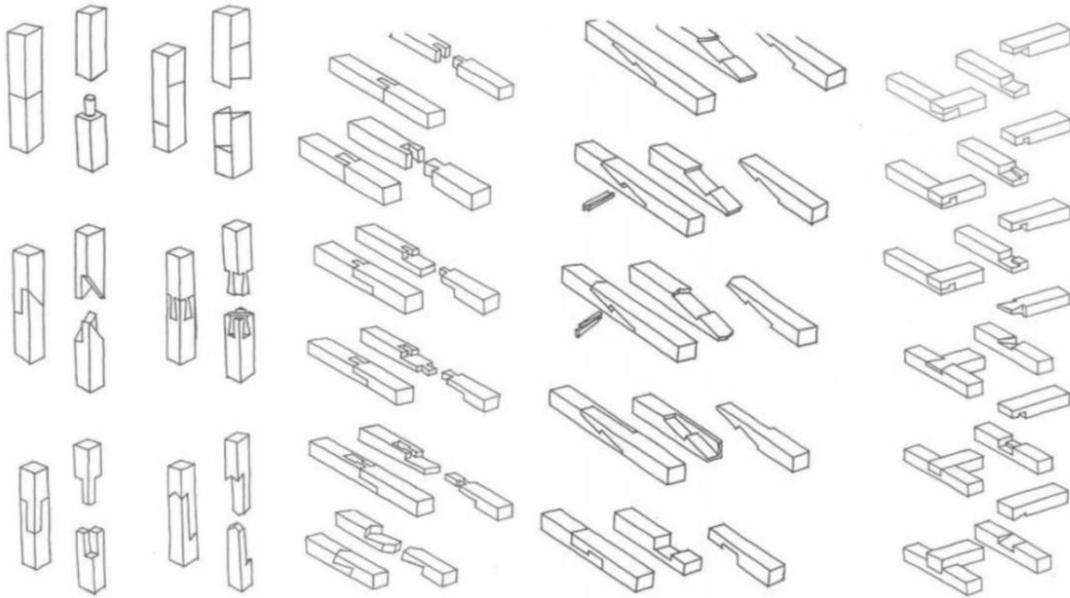
Figura 69 - Encaixes horizontais e verticais utilizados nas construções em enxaimel.

No enxaimel, não era comum se utilizarem pregos na conexão das peças estruturais, nem “tampouco na fixação de outros elementos como: forro, piso, esquadrias e escadas”¹⁶⁶: tudo era feito a base de encaixes, ou sambladuras, que adotavam as mais diversas formas de acordo com a solicitação estrutural.

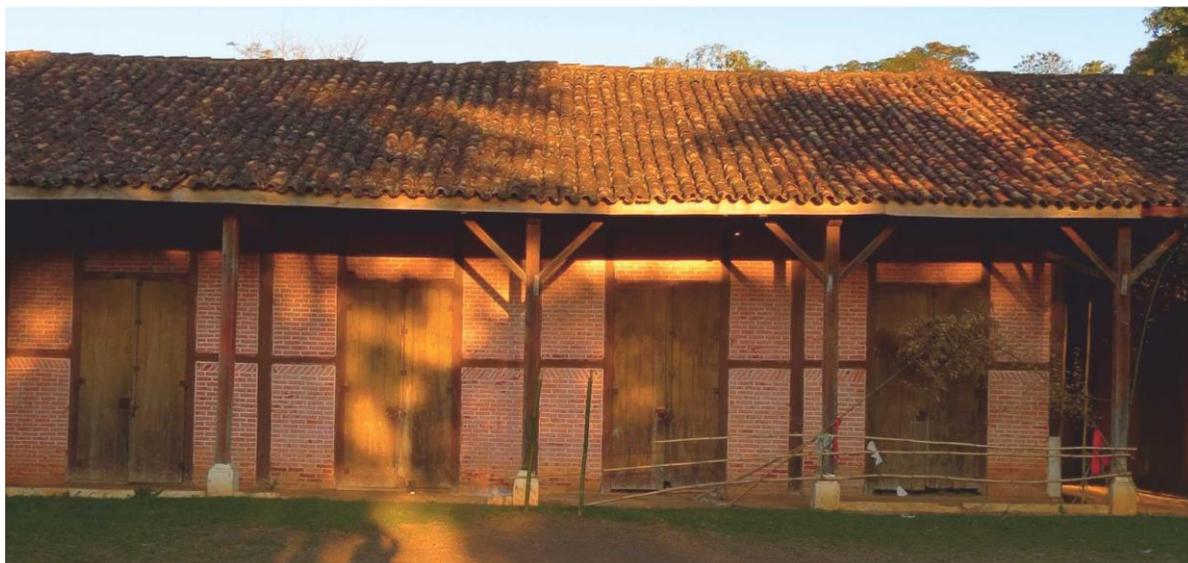
Figura 70 – Exemplo de adaptação do enxaimel à cultura construtiva local, nas telhas da FFSA, cuja cobertura é realizada em telhas cerâmicas capa-canal.

Encimando as construções, na Europa existiam telhados de grande inclinação, cobertos por telhas chatas ou planas, cuja principal função era impedir o acúmulo de neve sobre a edificação durante o inverno, o que “permite e favorece a construção de mais andares e de sótãos¹⁶⁷”. Já no caso da FFSA, onde as temperaturas são muito mais amenas do que as do norte europeu, observamos a diminuição considerável da inclinação do telhado, que passa a se estruturar sobre tesouras romanas, e a substituição das telhas planas de madeira ou pedra pelas telhas cerâmicas capa-canal ou metálicas (observadas apenas na casa-de-máquinas), num exemplo de adaptação da técnica às condicionantes ambientais e materiais disponíveis na localidade.
