**MESTRADO PROFISSIONAL EM CONSERVAÇÃO E
RESTAURAÇÃO DE MONUMENTOS E NÚCLEOS HISTÓRICOS
FACULDADE DE ARQUITETURA E URBANISMO DA
UNIVERSIDADE FEDERAL DA BAHIA**

**ENTRE FAZENDA FORTALEZA DE SANT'ANNA E ASSENTAMENTO
DÊNIS GONÇALVES**

Projeto de Intervenção no Conjunto Edificado da Sede

Trabalho Final apresentado ao Mestrado Profissional em Conservação e Restauração de Monumentos e Núcleos Históricos (MP-CECRE), da Universidade Federal da Bahia, como requisito para obtenção do título de Mestre Profissional em Conservação e Restauração.

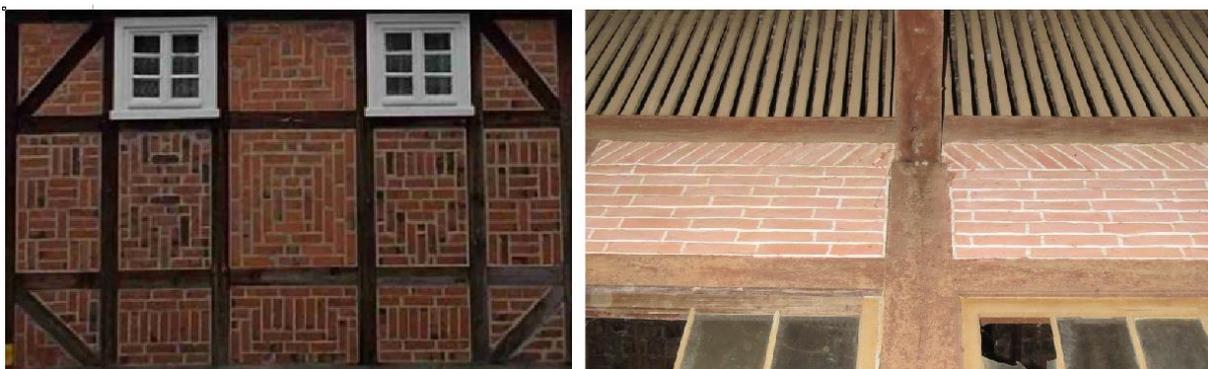
Figuras 71 e 72 - Motivos decorativos em casa de enxaimel na Alemanha e tijolos dispostos na diagonal, fazendo o encunhamento das paredes, na FFSA, solução ao mesmo tempo funcional e estética.

A estrutura, no enxaimel, tem papel preponderante na própria expressão plástica da arquitetura, ditando o ritmo das composições. Na Europa, era mais usual que o miolo das paredes fosse rebocado e caiado, deixando apenas a estrutura aparente. Já no Brasil, apresentam-se uma infinidade de exemplares sem revestimento: os tijolos cerâmicos, com suas texturas, cores e diferentes tipos de assentamento, participam do vocabulário estético da arquitetura. Geralmente as paredes são encimadas por uma fiada inclinada, de aperto, denominada “encunhamento”, que completa a composição. Segundo WEIMER (1977), até hoje este sistema construtivo “impressiona por sua modernidade em termos de clareza estrutural, harmonia das proporções e sua adequada escala humana¹⁷¹”.

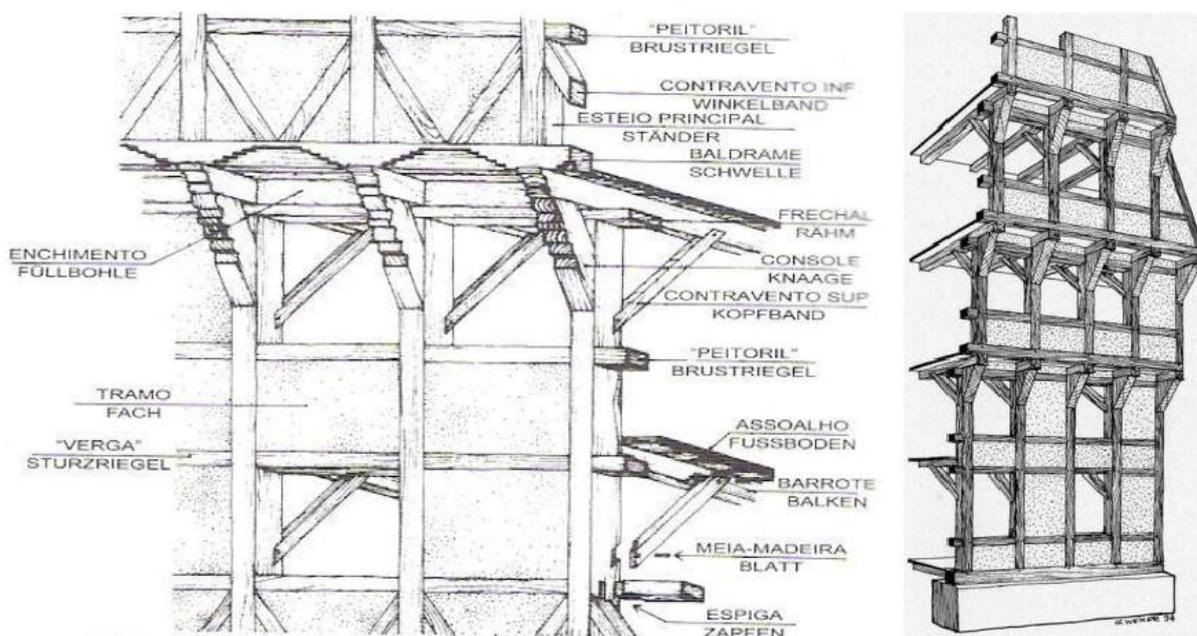
Figura 73 – Detalhe de construção em enxaimel baixo-saxão.

O sistema baixo-saxão, possivelmente a mais antiga das três técnicas construtivas, caracteriza-se por ter os baldrames contínuos com os esteios, também contínuos, encaixados nos baldrames. Nesta técnica, existe grande quantidade de esteios, que são colocados muito próximos uns aos outros, de forma que janelas e portas estão inseridas exatamente no espaço entre dois esteios. Geralmente há poucas escoras, ou até mesmo nenhuma, de forma que o desenho na fachada da casa lembra, às vezes, um tabuleiro de xadrez¹⁷⁵.

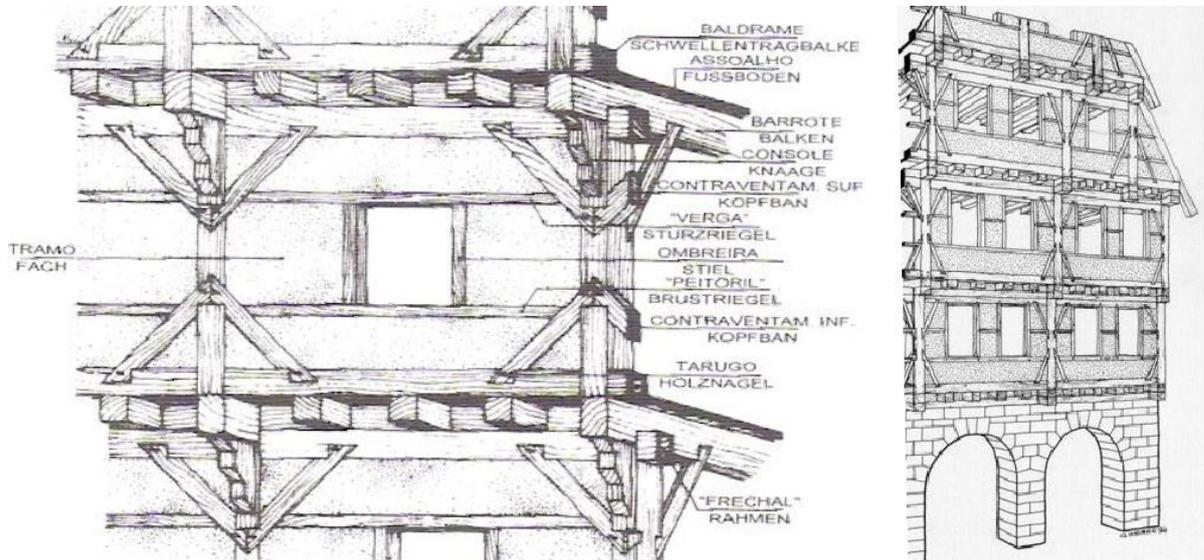
Figura 74 - Detalhe de construção em enxaimel alemânico.

Em relação aos outros dois sistemas, WEIMER (2005) diz que o alemânico se caracterizava "pelo grande afastamento dos esteios principais, o que exigia um vigamento horizontal muito robusto para poder resistir aos esforços de flexão¹⁷⁶". De

modo a compensar o menor número de esteios, havia grande quantidade de peças diagonais, as escoras, que faziam o contraventamento da estrutura e lhe conferiam maior rigidez, formando variados desenhos nas fachadas¹⁷⁷.

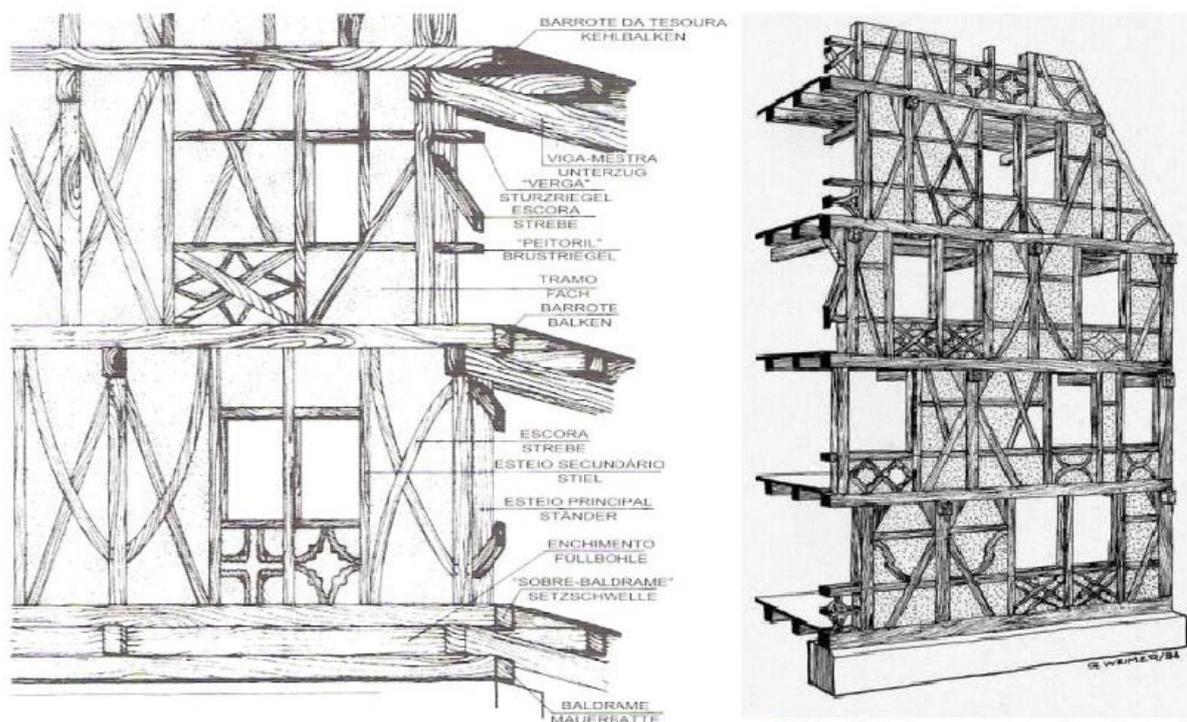
Figura 75 - Detalhe de construção em enxaimel franco.

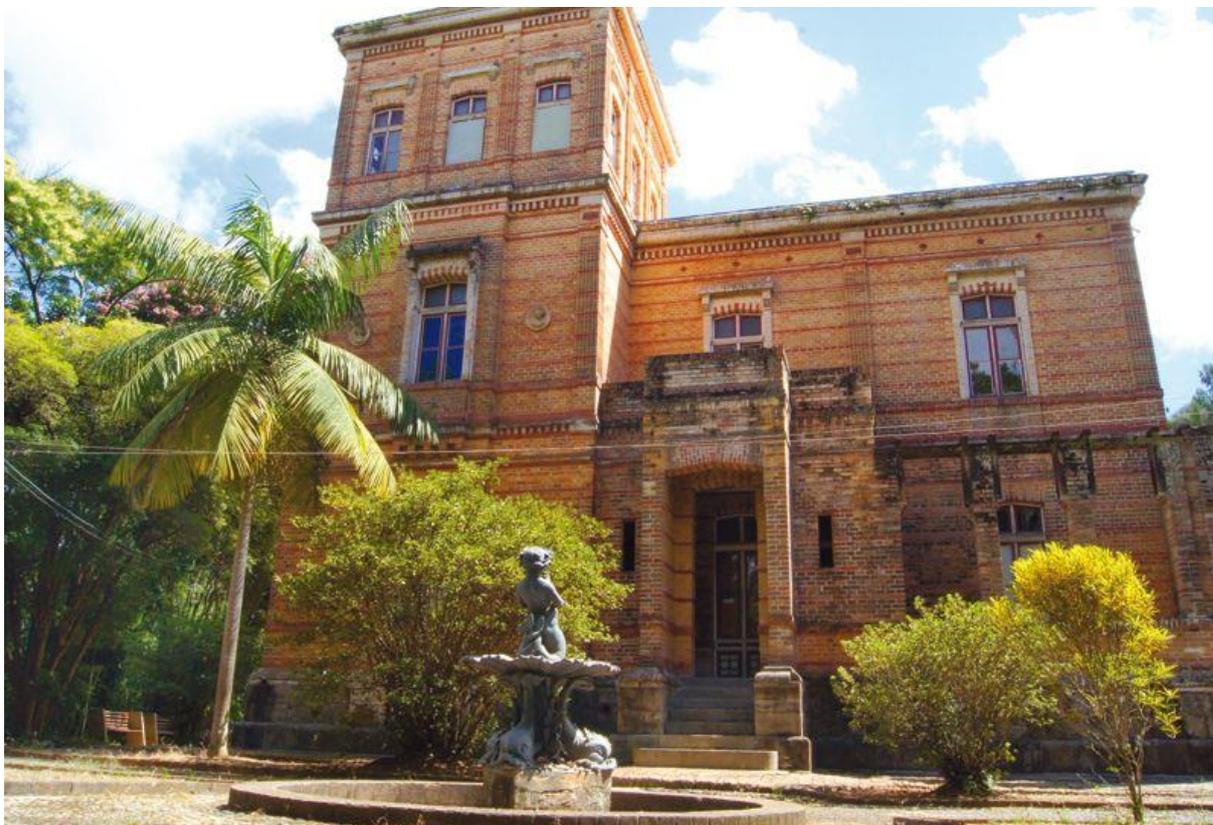
Figura 76 – Vila Ferreira Lage, em Juiz de Fora (MG), edificada inteiramente em alvenaria estrutural de tijolos maciços.

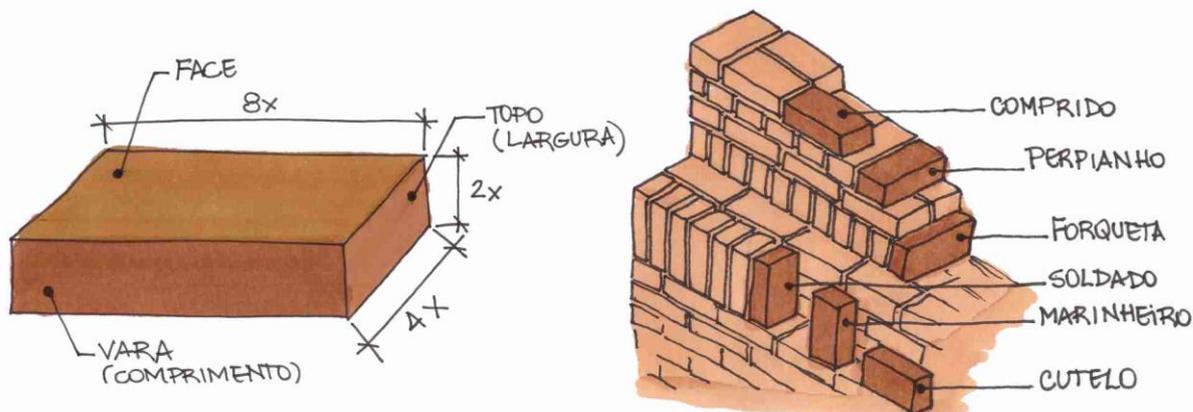
Figura 77 – Croqui de um tijolo regular e suas diversas possibilidades de disposição.

denominação dada a cada face do tijolo e às peças, de acordo com sua disposição dentro do paramento:

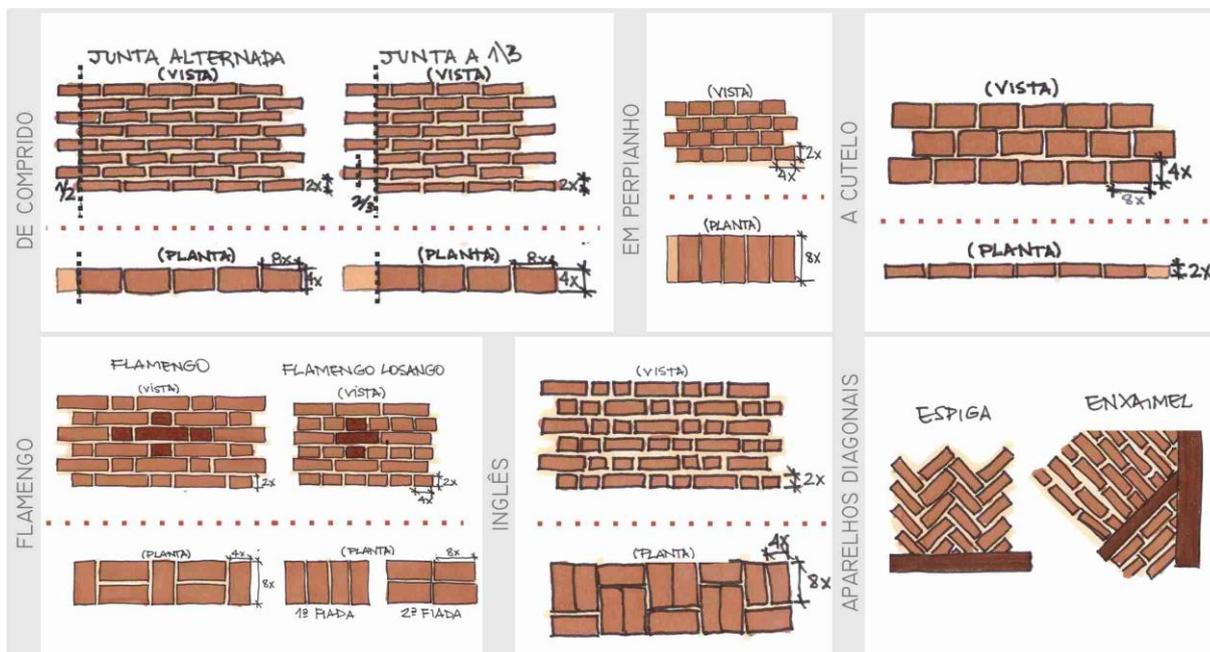
Quadro 1 - Tipos de aparelho mais comuns no Vale do Paraíba, com seu desenho característico em vista e em planta.

Como vemos, as peças regulares poderiam ser distribuídas em diferentes posições, configurando diversos aparelhos. Segundo ROCHA (2012) aparelho “é o nome dado ao arranjo das pedras (naturais ou artificiais), para obter boas amarrações e, conseqüentemente, maior estabilidade da alvenaria. A espessura do aparelho atendia à função da alvenaria na edificação”¹⁹⁰, podendo ser de ‘¼ de vez’, quando os tijolos são dispostos em cutelo, configurando paredes finas, com função de vedação, ‘½ vez’, quando são dispostos deitados, em comprido, ‘1 vez’, quando distribuem-se em perpianho, até as espessuras advindas de aparelhos duplos ou triplos, para paredes muito espessas, com função de suporte de grandes cargas ou de defesa, por exemplo.

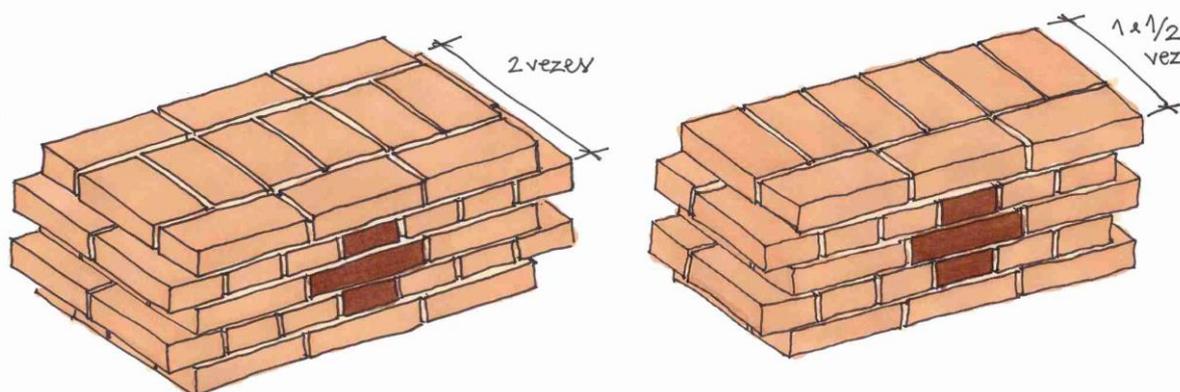
Figura 78 – Aparelhos variantes do flamengo-losango encontrados na FFSA

losango”, com variantes que possibilitam o aumento da espessura da parede de acordo com a função que assume, como no caso dos tanques do aqueduto ou do embasamento da casa do administrador (Para fotos, ver Volume II: Caderno Fotográfico, imagens 72 e 150-157). No croqui abaixo, representamos as duas variações encontradas do flamengo-losango:

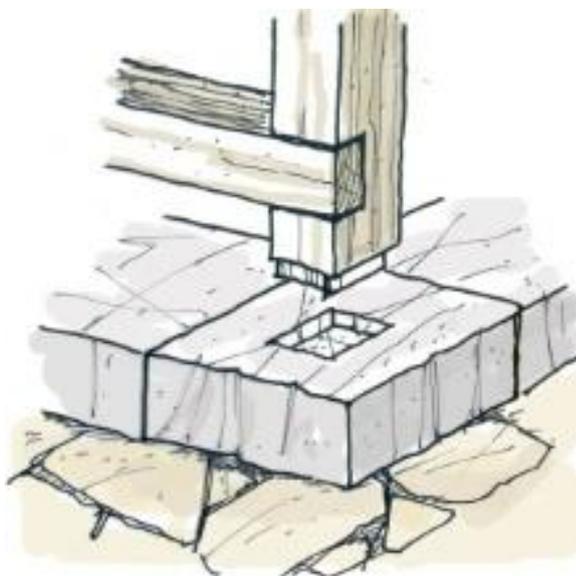
Figura 79 - Encaixe entre esteio-de-canto, baldrame e fundação em pedra corrida.

Sobre as fundações, encaixada a elas, como mostra a ilustração abaixo, ergue-se a estrutura autônoma de madeira, cujas peças se conectam através de sambladuras, predominantemente do tipo “macho-fêmea” (para encaixes entre peças verticais e horizontais), que resistem a movimentos de rotação e compressão, e “mão de amigo” (para conexão entre partes de peças horizontais), que resistem à tração e flexão¹⁹² (outros tipos de sambladura são usados, como os expostos na imagem a seguir). Essa estrutura conforma uma gaiola de madeira que dá sustentação ao preenchimento das paredes e às cargas vindas do telhado.

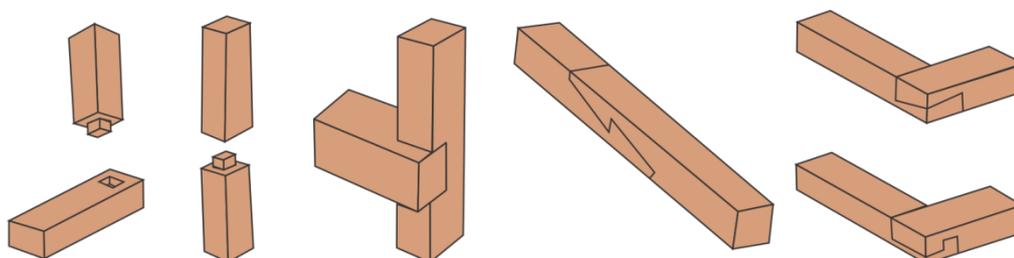
Figura 80 - Tipos de encaixe mais encontrados nas edificações do objeto de intervenção.

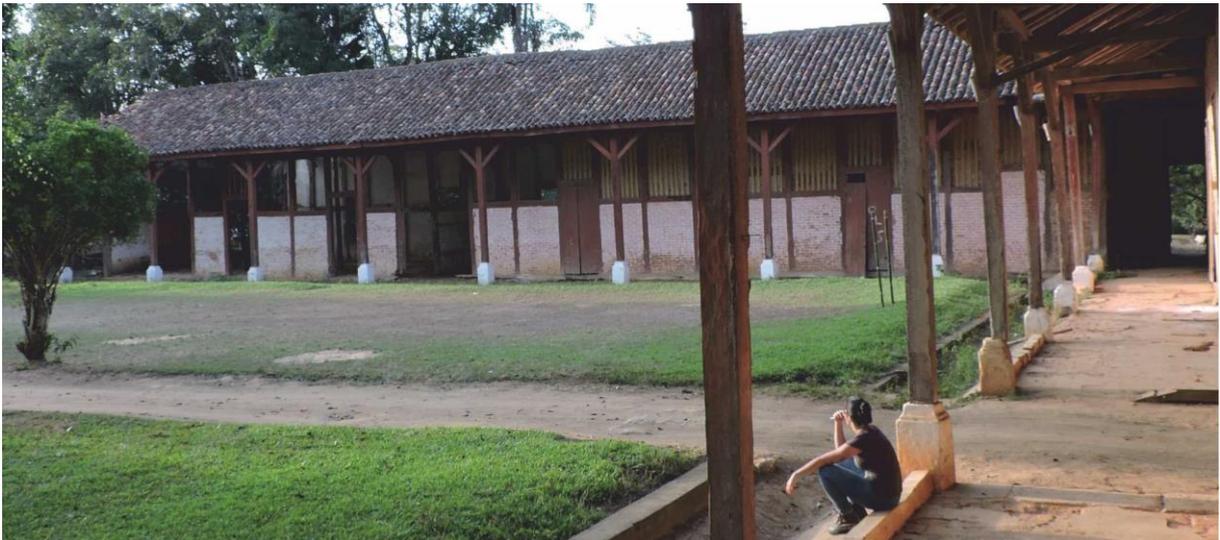
Figura 81 - Corredor formado pelo espaço entre as duas fileiras de esteios, nas fachadas de oficinas e tulhas.

É preciso atentar para a fachada SO, na qual, para possibilitar a existência de um corredor avarandado coberto, existem duas fileiras de esteios: uma intermediária, que suporta as paredes de vedação dos cômodos, e uma exterior, onde deságua o telhado. Esta última fileira não desemboca sobre fundação corrida, mas sobre pilaretes em pedra de cantaria¹⁹³ que descarregam diretamente no solo. Esses esteios possuem, de cada lado, uma mão-francesa que auxilia na sua estabilidade.

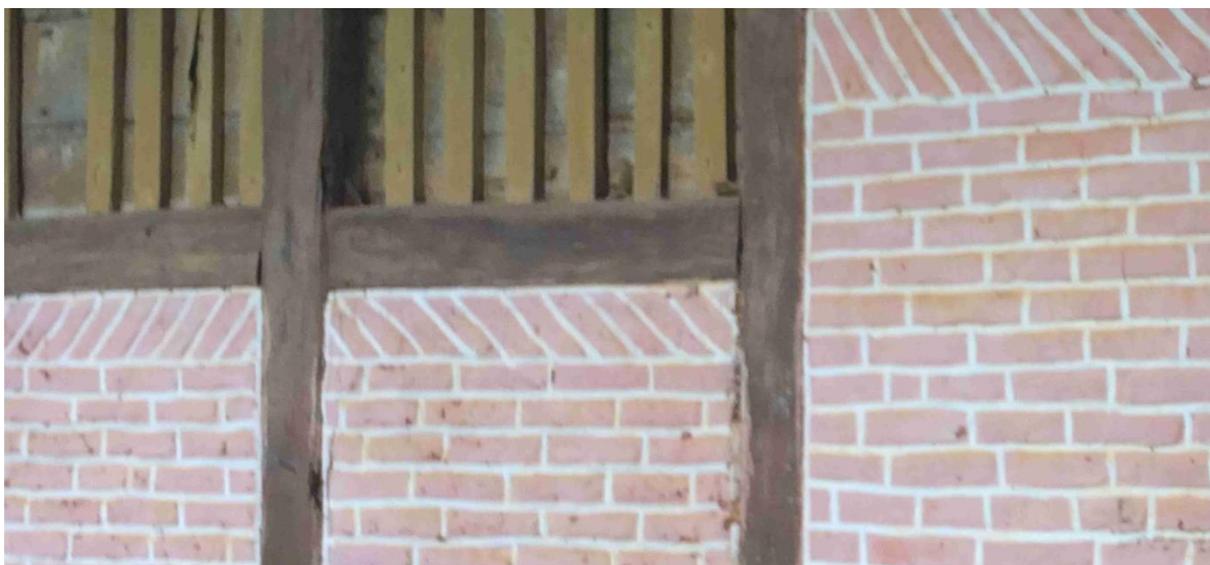
Figura 82 - Detalhe da parede das oficinas, mostrando o aparelhamento dos tijolos, o encunhamento e as ripas de madeira utilizadas para vedar parcialmente os tramos mais altos.

comprido, em “1/2 vez”. Eles são aparentes no exterior das fachadas e rebocados e caiados no interior. A largura da alvenaria é geralmente menor que a dos esteios, que têm entre 17 a 28 cm, de modo que estes se sobressaem do plano da parede, especialmente no interior da edificação. Segundo a classificação de ROCHA (2012), o aparelho dos paramentos é em “junta alternada”, encimada por uma fiada de aperto, disposta na diagonal, denominada “encunhamento”, que faz a finalização da parede.

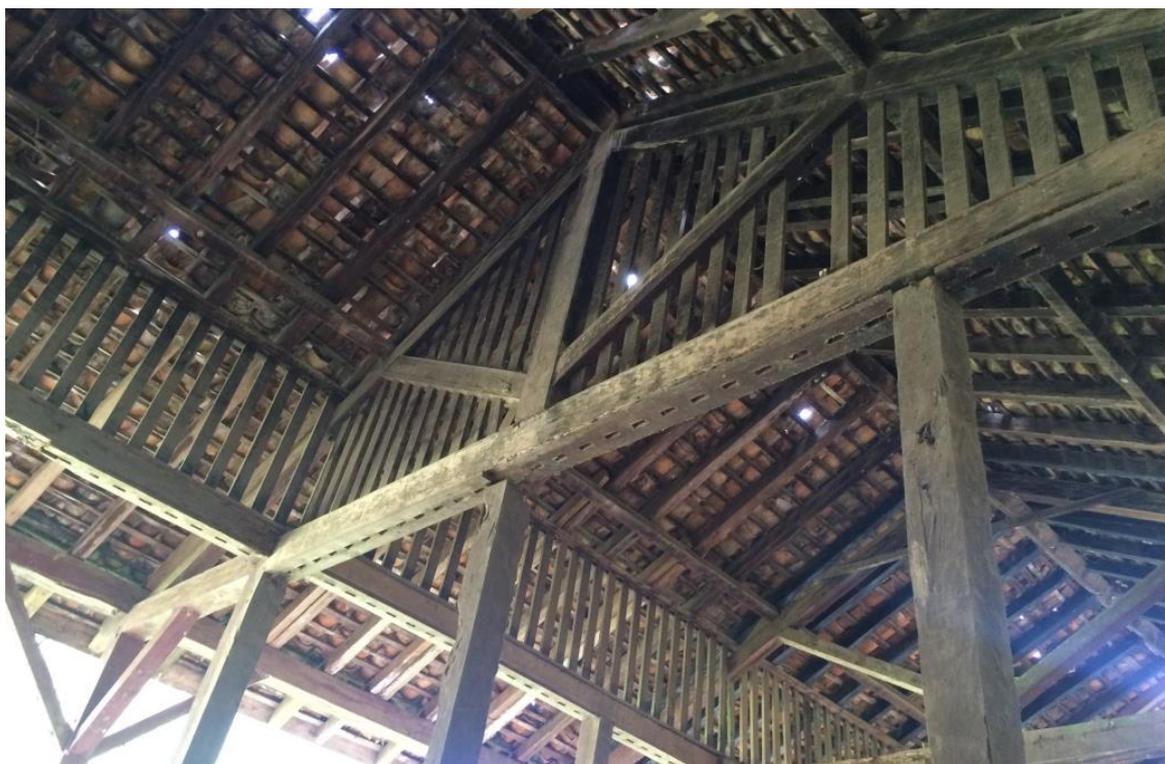
Figura 83 - Exemplar de Tesoura do Telhado das Oficinas.

A edificação possui telhado em duas águas coberto por telhas cerâmicas do tipo capa-canal, que se conecta à cobertura das telhas, no sentido perpendicular, formando um rincão. O telhado é estruturado por tesouras romanas, de asna com pendural e escoras, dispostas no sentido da menor largura (SO-NE). Por sobre as tesouras distribuem-se perpendicularmente as terças (uma em cada água), os frechais (um em cada extremidade) e a cumeeira, no topo da tesoura. Sobre estas peças, por sua vez, distribuem-se os caibros e sobre eles, perpendicularmente, as ripas onde as telhas se assentam, sem amarração ou suporte visível.

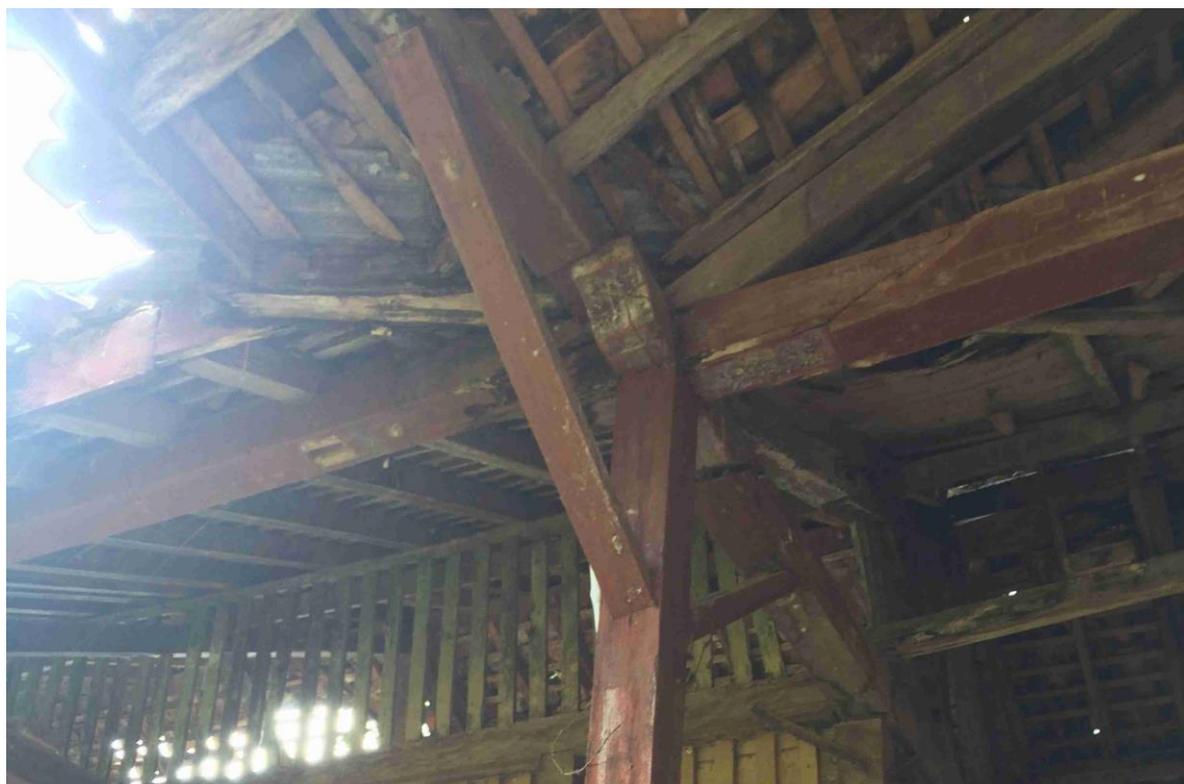
Figura 84 - Ponto de encontro dos frechais das oficinas e das tulhas, sustentado por um esteio. com destaque para a rotação e deslocamento das peças.

A estrutura das tulhas conecta-se à das oficinas pelo compartilhamento do telhado, reforçado nessa parte para garantir maior estabilidade à cobertura, e da amarração dos frechais dos dois blocos. O sistema estrutural é semelhante ao das oficinas, com a gaiola estruturada em módulos regulares, com tesouras distribuídas equidistantemente, sustentadas por esteios mais robustos. **(Para plantas, cortes e fachadas da edificação, ver o Levantamento Planialtimétrico no Volume III, pranchas 01 a 12).**

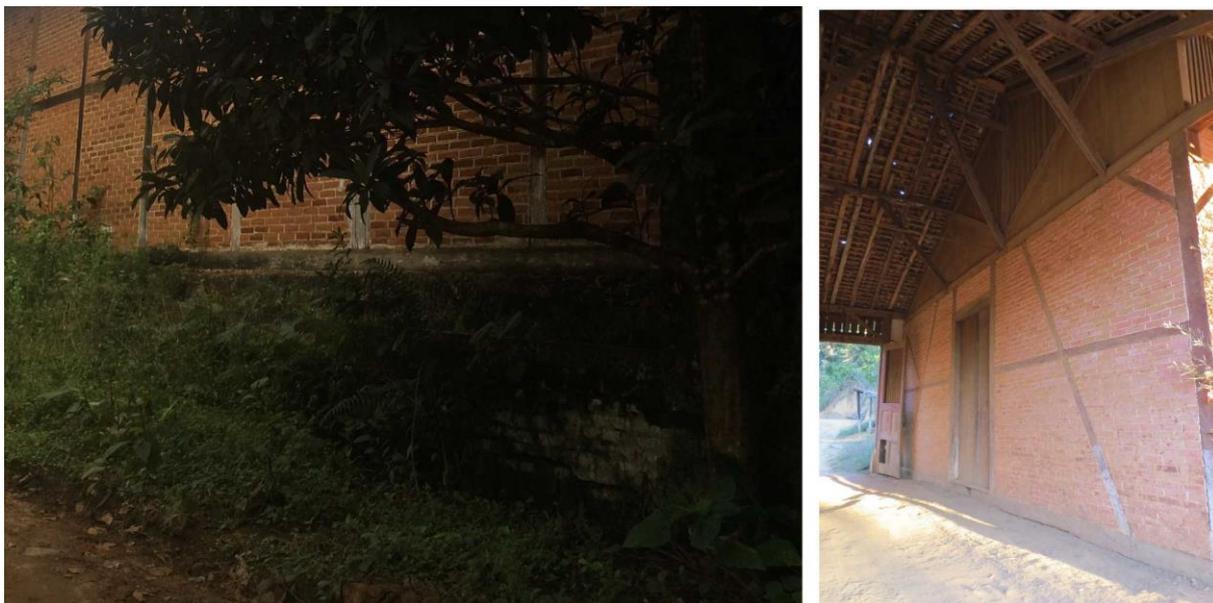
Figuras 85 e 86- Fundações da fachada SE das tulhas, mais altas à direita da foto, devido ao desnível de topografia e Fachada NE do bloco Sul, com as escoras na diagonal.

As fundações corridas em pedra encontram-se sob cada uma das fachadas e também dos esteios internos, sustentando e distribuindo para o solo as cargas da estrutura e das paredes. Sua profundidade é de aproximadamente 0.60m, sendo que na fachada SE ela se torna aparente e a altura varia de modo a vencer o desnível na topografia, que se acentua à medida em que se caminha para a direita da edificação, chegando a 1.20m, como foi mensurado no levantamento in loco (**Para mais fotos, ver Volume II: Caderno Fotográfico, imagens 111 a 122**).

Na fachada NE do bloco Sul, observamos escoras diagonais que amarram e fazem o contraventamento dos panos de parede, auxiliando na estabilização de frechais, esteios e baldrames. Este é um tipo de peça que não aparece com tanta frequência no enxaimel baixo-saxão, variação do sistema utilizado nas edificações da FFSA, como vimos, mas está presente nesta fachada e no interior da casa-de-máquinas, a NE e a SO.

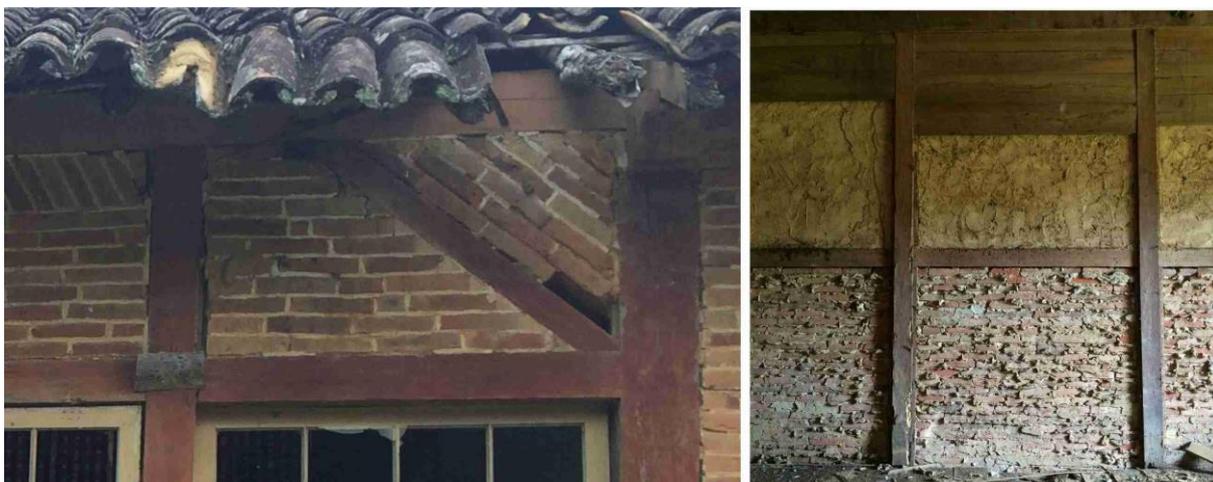
Figuras 87 e 88 – Exemplo de aparelho enxaimel encontrado nas telhas e interior do bloco Norte, onde partes da parede são cobertas por tabuado, outras rebocadas e outras sem revestimento.

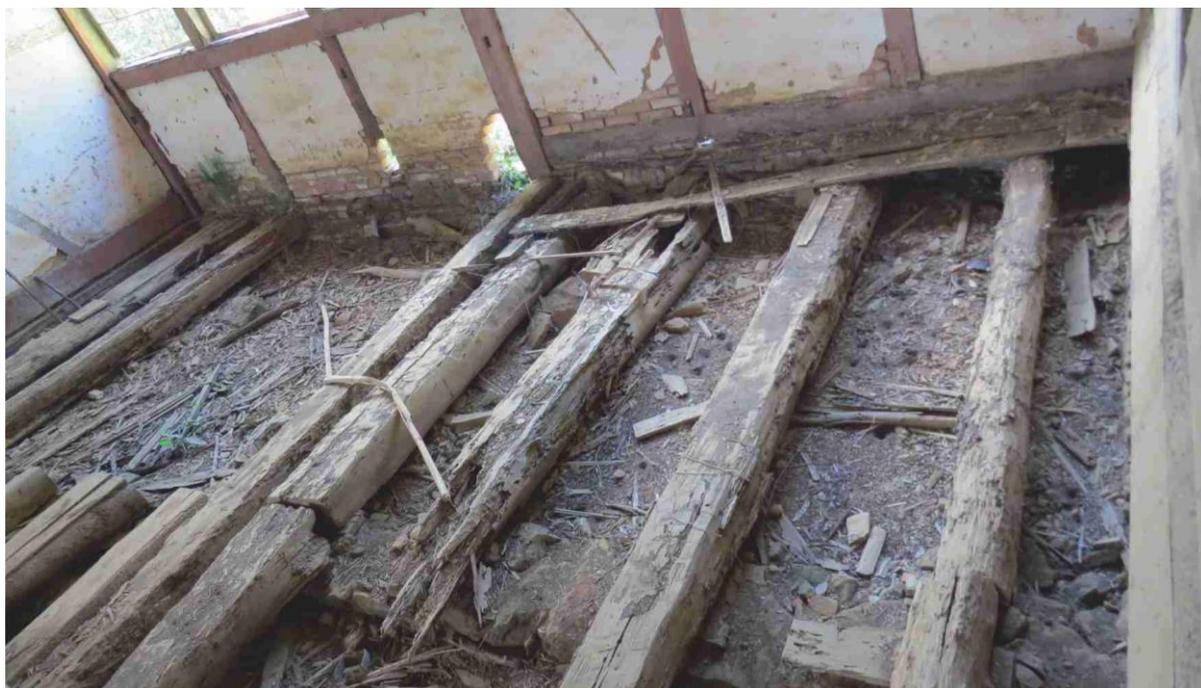
Figura 89 - Situação atual do piso do bloco Sul das telhas.

No bloco Sul, a estrutura de piso se encontra em avançado estágio de deterioração. Restaram partes dos barrotes, que também se apoiavam sobre a

fundação corrida de pedra, mas esta fundação se encontra quase ao mesmo nível do solo, o que facilita a ação da água e de insetos. Uma pequena parcela do piso de tabuado ainda existe e se encontra disposta conforme a planta de piso anexada no Volume III (Ver prancha 02).

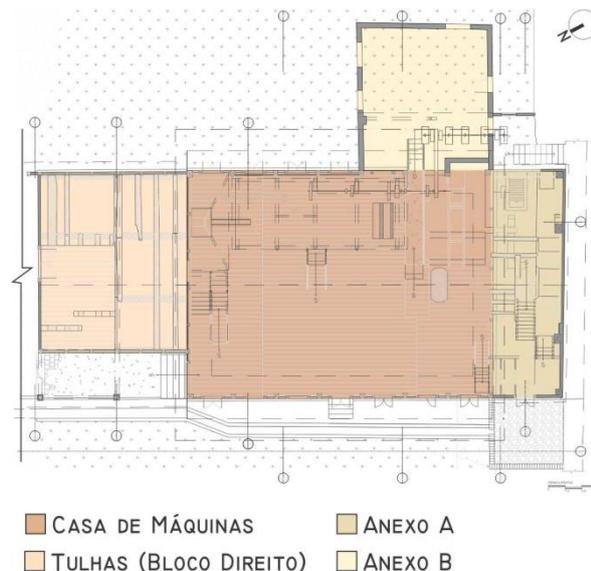
Destas adaptações da força motriz derivam os anexos “A” e “B”, com um pavimento cada, que abrigavam estruturas necessárias à geração de energia hidráulica e depois elétrica. Acreditamos que, pelo modo como foi construído e pela força motriz de que suas estruturas dependiam (a água) o anexo “A” é mais antigo que o “B”. A casa-de-máquinas também tinha contato com o bloco lateral direito das tulhas, onde era guardado o café já ensacado. Estas estruturas setorizam-se como vemos na planta-baixa a seguir:

Figura 90 - Planta-Baixa com setorização dos edifícios anexos à casa-de-máquinas.

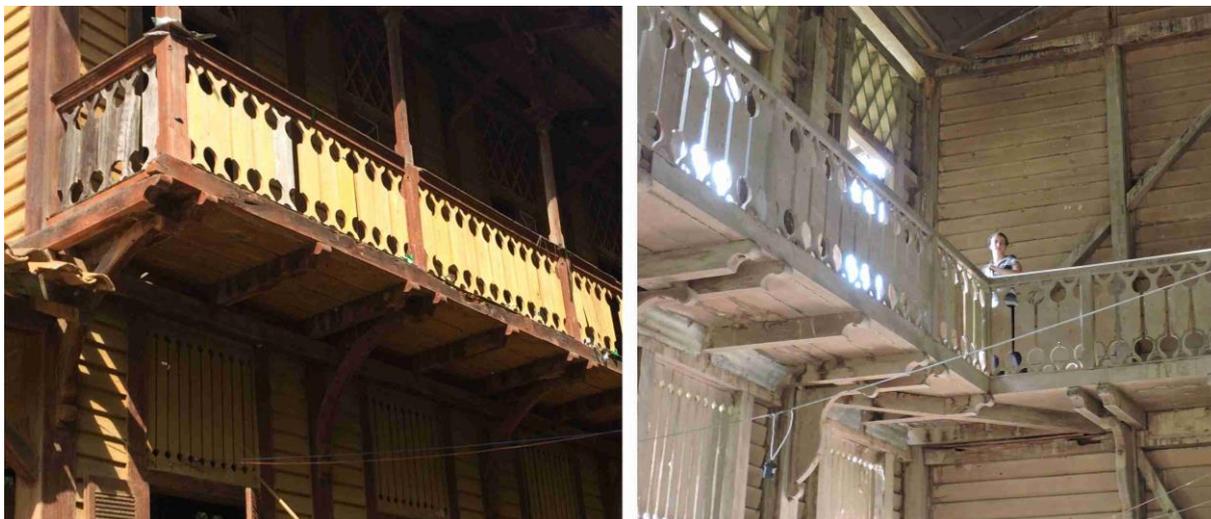
Pilaretes na altura do guarda-corpo da varanda sustentam esteios com mãos-francesas em desenho também curvilíneo, que por sua vez sustentam o frechal que se encontra com o telhado.

Figura 91 - Sustentação da varanda e do mezanino, no segundo pavimento.

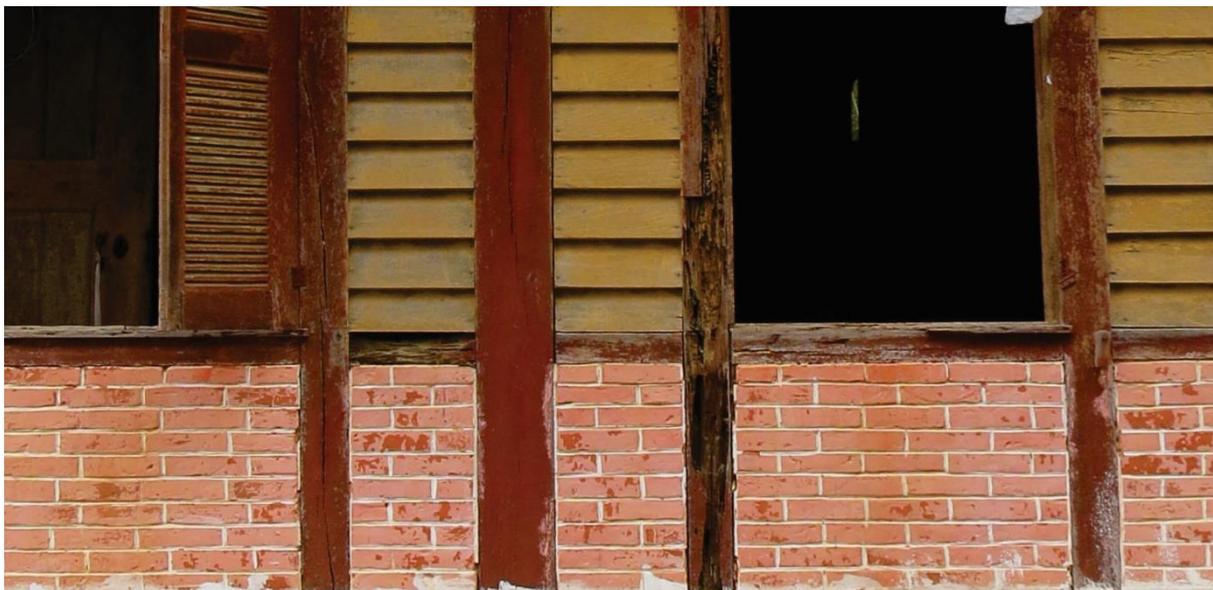
Figura 92 - Detalhe dos dois tipos de vedação das paredes na casa-de-máquinas: tijolos e tabuado de madeira.

No exterior, os tijolos ficam aparentes, e no interior, são rebocados e pintados de branco. No anexo “A”, as vedações são realizadas da mesma maneira que nas tulhas e oficinas, com tijolos dispostos ao comprido, em $\frac{1}{2}$ vez, em fiadas de juntas intercaladas, encimadas por uma fiada de encunhamento, na diagonal, com largura aproximada de 15 cm.

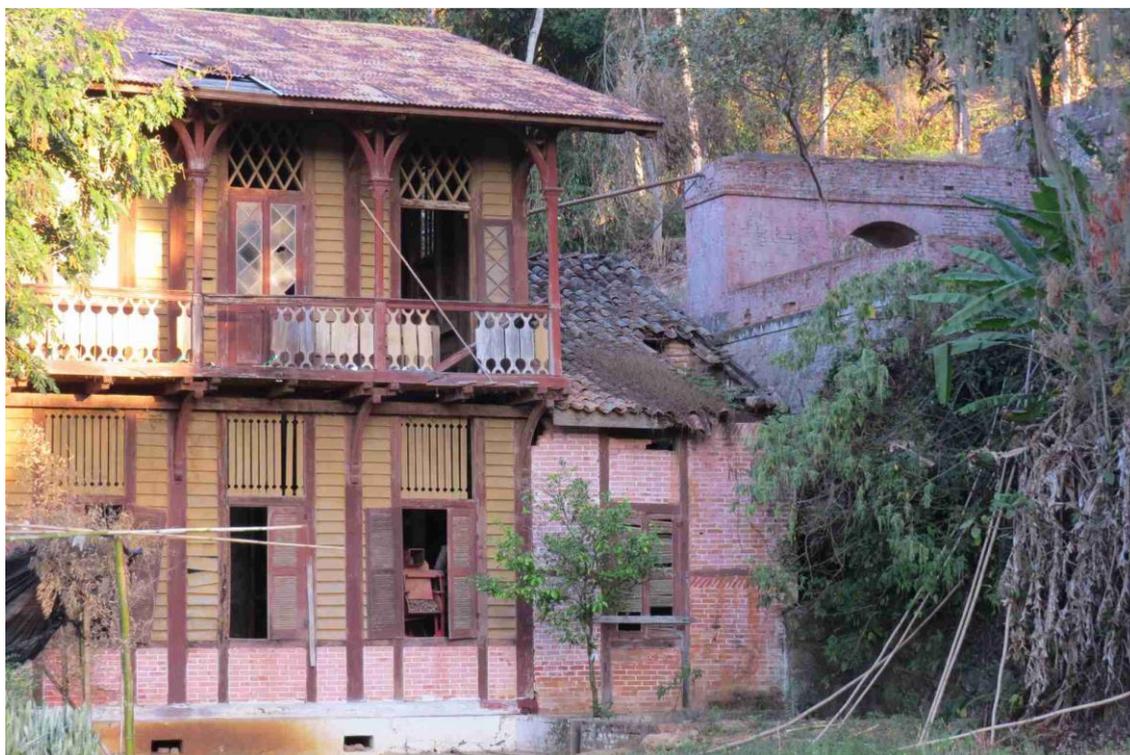
Figura 93 - Fachada NO da casa-de-máquinas, com suas esquadrias e bandeiras, diferentes no primeiro e no segundo pavimento.

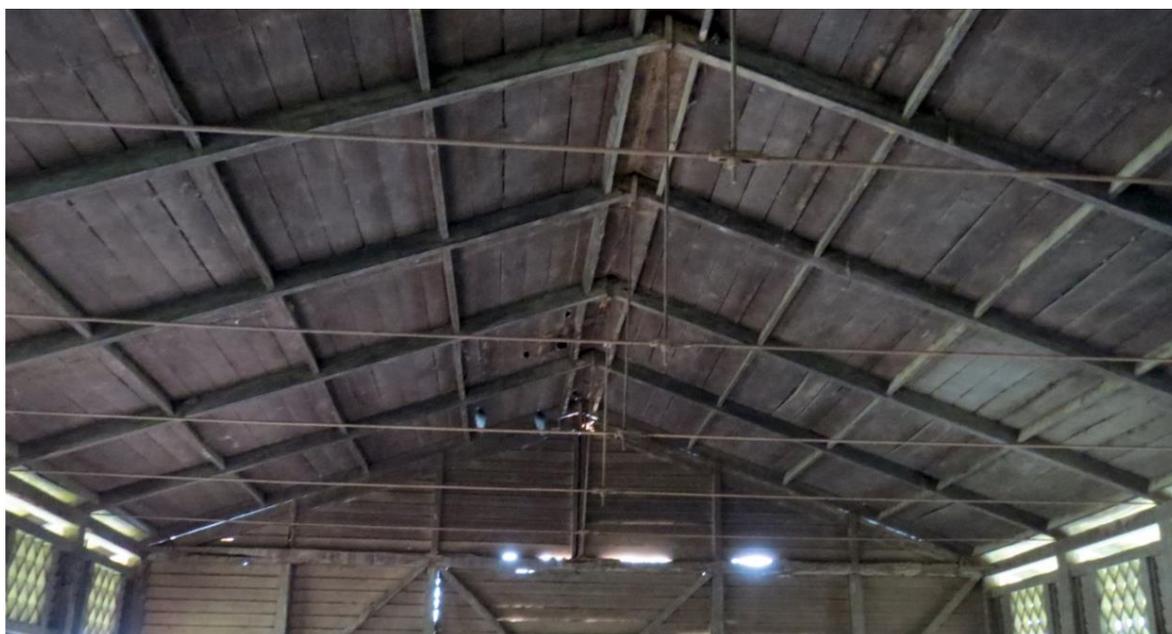
Diferente do restante das edificações da sede, a casa-de-máquinas possui cobertura de telhas metálicas, em duas águas, o que faz com que sua inclinação seja bem menor, se comparada com as coberturas de telha cerâmica. A alteração gera uma estrutura de telhado mais simples, por ter de suportar a cargas bem mais leves. Ela é composta apenas por caibros (sentido da largura) e ripões (sentido longitudinal), que sustentam, auxiliados por tirantes metálicos, um forro de tábuas e, sobre ele, as telhas metálicas:

Figura 94 - Estrutura do telhado da casa-de-máquinas.

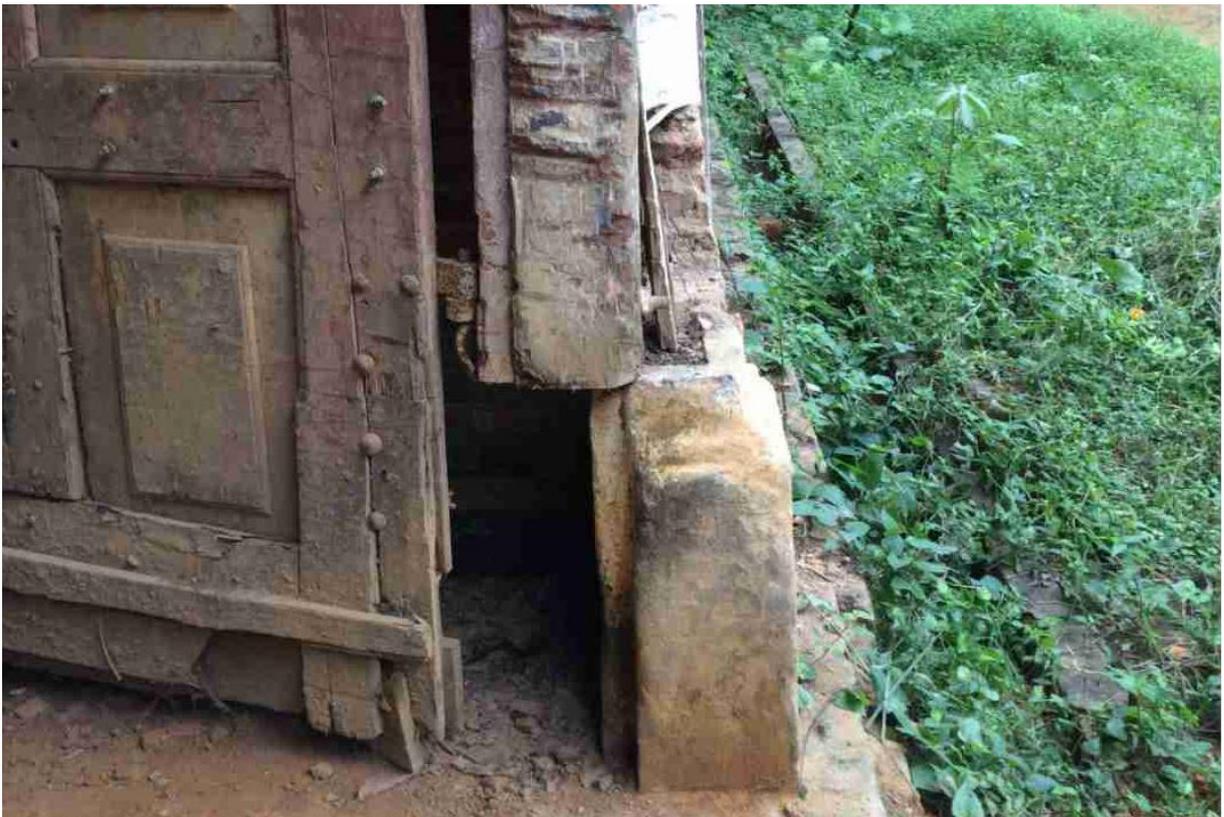
estrada coloca as edificações do complexo de beneficiamento sob os efeitos diretos da vibração gerada por automóveis muito mais pesados do que as antigas carroças que levavam o café. Fato mais alarmante é que alguns acidentes já ocorreram, com a colisão de veículos de grande porte nas edificações, o que provocou o deslocamento de esteios e a conseqüente movimentação da estrutura vicinal, além da destruição de paredes.

Figura 95 – Deslocamento de esteio do Portal SE de acesso à sede, devido ao choque de um caminhão contra a edificação.

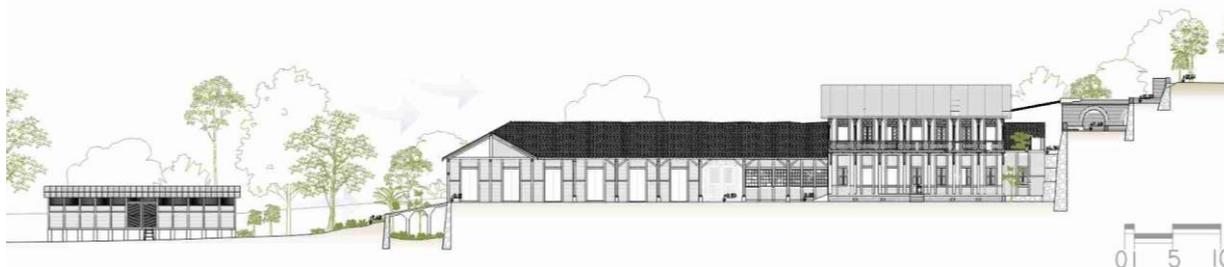
A distribuição das atividades dentro da fazenda seguia uma lógica que também era influenciada pelo relevo: as plantações de café costumavam estender-se pela serra, nas regiões mais altas, e as áreas intermediárias eram geralmente utilizadas como pasto, podendo também receber plantações de milho. Os vales eram aproveitados para o cultivo de arroz e feijão, por exemplo, além de servirem de abrigo às benfeitorias da sede. O conjunto edificado distribui-se, então, em uma área semi-plana, de menor altitude, delimitada a Sul por uma encosta e apresentando leve declive em direção a NE, para onde percolam as águas superficiais e subsuperficiais.

Figura 98 – Corte longitudinal do terreno, no sentido SO-NE, demonstrando o declive do terreno em direção a NE.

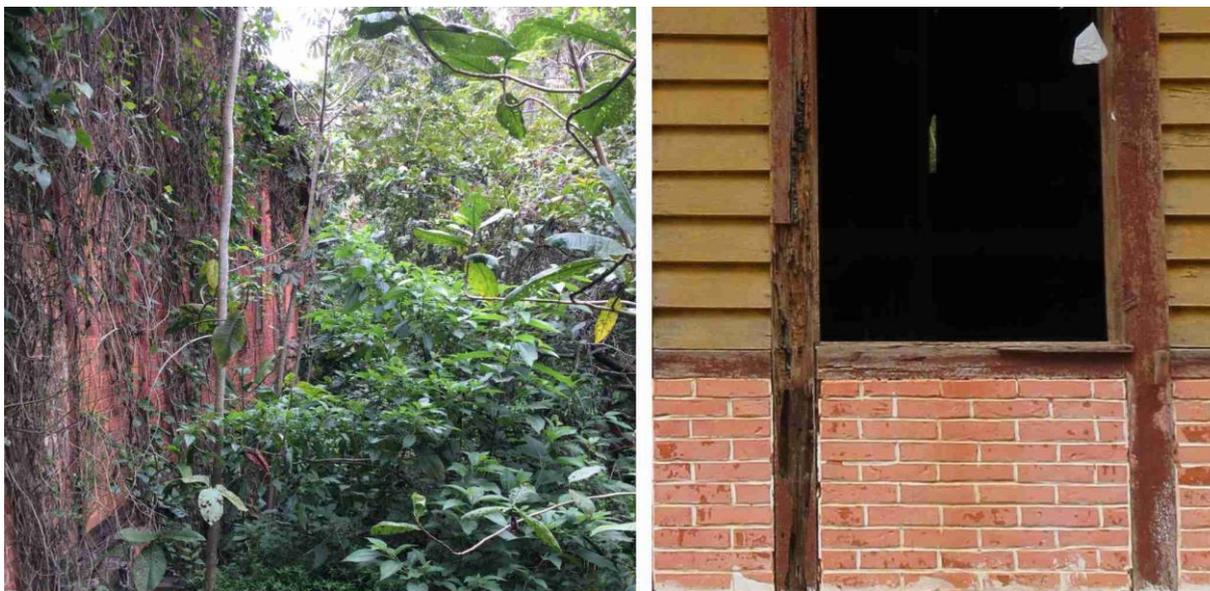
Devido à conjuntura econômica do assentamento e a impossibilidade de se destinarem pessoa para o cumprimento constante destes trabalhos, a vegetação tem se proliferado abundantemente, ao redor e sobre as edificações (**Ver Mapeamento de Danos, no Volume III, pranchas 01 a 11**). Além de degradar os materiais sobre os quais se instalam, as plantas e o biofilme bloqueiam a insolação e a ventilação, criando ambiente propício para o desenvolvimento de problemas diversos, tais como o aumento do peso da cobertura (ocasionado pelo acúmulo de água nas raízes das

trepadeiras) e o apodrecimento de peças estruturais de madeira, o que coloca a estrutura em risco. Atribui-se principalmente a este fator o arruinamento de toda a parte SO das oficinas.

Figuras 100 e 101 - Proliferação de vegetação junto à fachada NE das oficinas e ação dos xilófagos na estrutura da casa-de-máquinas.

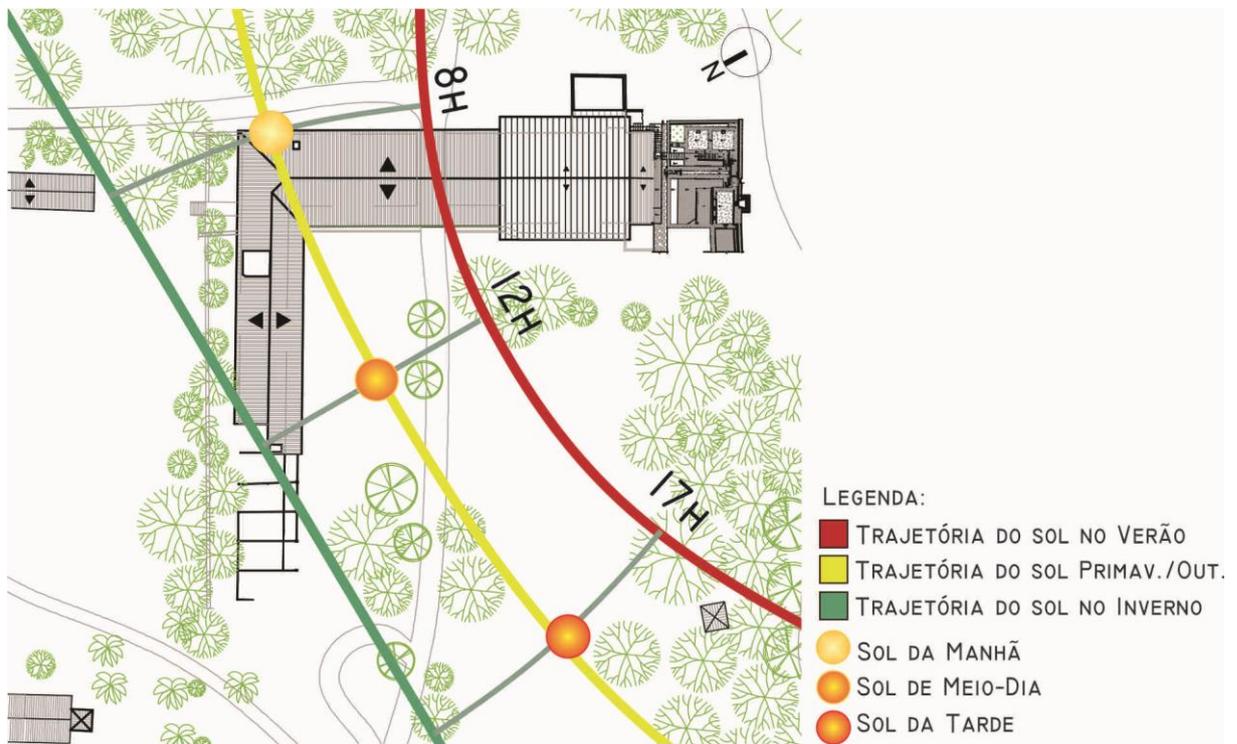
A incidência solar sobre o conjunto da sede varia sazonalmente de acordo com a carta solar apresentada a seguir. A partir de sua análise, confirma-se que boa parte das fachadas do recorte de intervenção, (assinalado em laranja) é banhada pelo sol em ao menos algum período do dia. A fachada SO da casa-de-máquinas é a mais prejudicada, pois, por sua orientação, somada à conformação topográfica (se encontrando contígua à encosta Sul) não recebe insolação direta. Os danos se potencializam por ela estar diretamente em contato com o arrimo realizado na encosta e, conseqüentemente, com a água do solo, permanecendo constantemente úmida.

Figura 102 - Carta solar aplicada sobre implantação do recorte de projeto, com a variação da trajetória do sol ao longo do dia e do ano.

A fachada NE das oficinas também fica em situação delicada, pois a insolação direta é barrada pela barreira vegetal existente junto a ela. Isto proporciona um microclima mais úmido neste local, incentivando o desenvolvimento de microrganismos e patologias relacionadas à presença de água, como a erosão e cristalização de sais, nos tijolos, e fendilhamento ou apodrecimento de peças de madeira (ver Volume III: prancha 11 do levantamento planialtimétrico e 11 do Mapeamento de Danos).

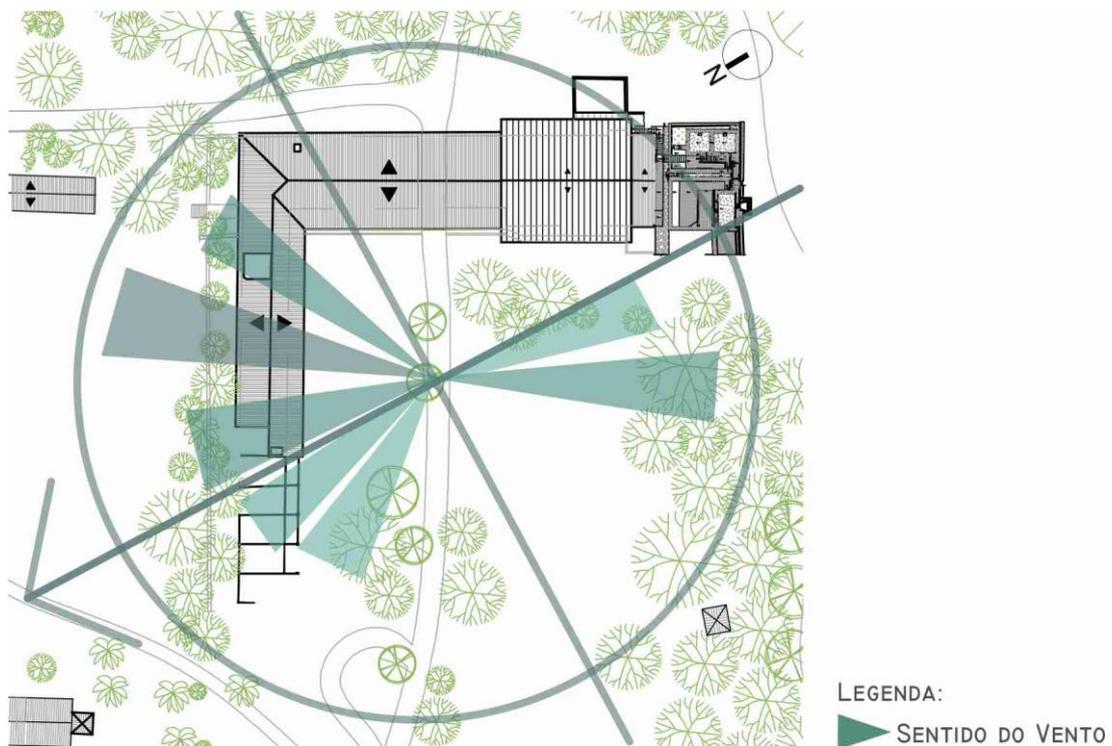
quadrante NE, atingindo especialmente as fachadas SE (tulhas/casa-de-máquinas) e NE (oficinas). Desta maneira, a maior incidência de ventilação somada à presença de água acelera os processos patológicos de lixiviação e erosão observados predominantemente nestas duas fachadas, que se manifestam de maneiras diferentes devido ao fato de a fachada NE, como vimos, apresentar uma barreira vegetal de grande porte, o que pode ser visto no mapeamento de danos (**ver Volume III: prancha 09 do Mapeamento de Danos**).

Figura 103 - Rosa dos ventos da região de Goianá aplicada sobre a implantação das edificações-recorte de projeto, demonstrando quais fachadas recebem maior ventilação.
