**MESTRADO PROFISSIONAL EM CONSERVAÇÃO E
RESTAURAÇÃO DE MONUMENTOS E NÚCLEOS HISTÓRICOS
FACULDADE DE ARQUITETURA E URBANISMO DA
UNIVERSIDADE FEDERAL DA BAHIA**

**ENTRE FAZENDA FORTALEZA DE SANT'ANNA E ASSENTAMENTO
DÊNIS GONÇALVES**

Projeto de Intervenção no Conjunto Edificado da Sede

Trabalho Final apresentado ao Mestrado Profissional em Conservação e Restauração de Monumentos e Núcleos Históricos (MP-CECRE), da Universidade Federal da Bahia, como requisito para obtenção do título de Mestre Profissional em Conservação e Restauração.

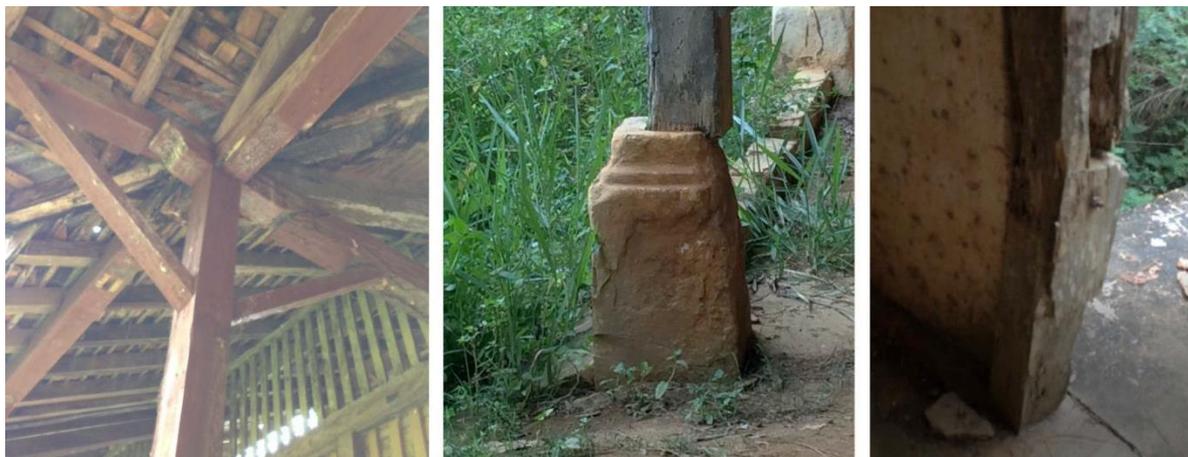
Atuando em suas diversas origens, a água se impregna nas peças da estrutura e, auxiliada por outros agentes ambientais e bióticos, como insolação, ventos, insetos e microrganismos, desencadeia processos de degradação tais como apodrecimento e fendilhamento da madeira, o que resulta em perda de sua capacidade estrutural. Esta perda reverte num desequilíbrio de cargas e na consequente movimentação da estrutura: as peças rotacionam e se deslocam de seus eixos, tanto horizontalmente como verticalmente, ocasionando desaprumos, envergamentos e rupturas.

Figuras 104, 105 e 106 - Sinais da movimentação estrutural em diferentes trechos das telhas e oficinas.

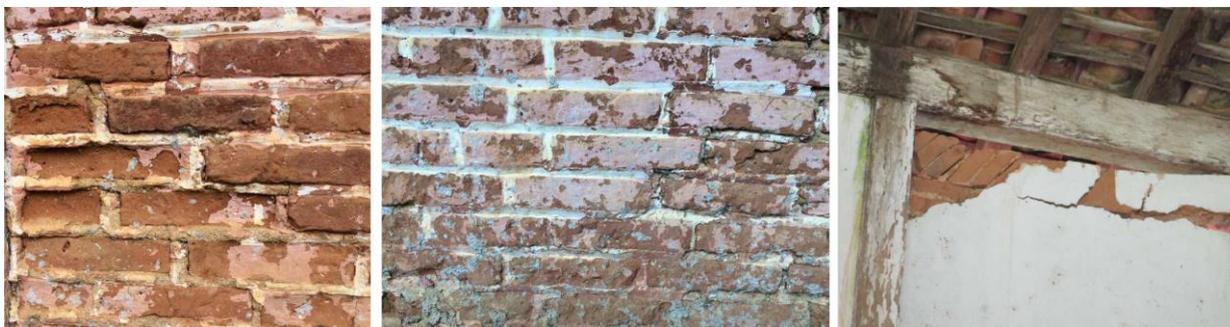
Figuras 107, 108 e 109– Exemplos de patologias encontradas nas alvenarias do conjunto.

Tais fatores condicionam também a degradação dos tijolos cerâmicos que compõem as paredes. São observados principalmente problemas de lixiviação²⁰⁷, erosão eólica²⁰⁸ e cristalização salina²⁰⁹ nas peças, o que provoca perdas de seção com aspectos e intensidades distintas. O deslocamento das estruturas da gaiola resulta também na sobrecarga e fendilhamento de paramentos em partes específicas do conjunto, e na separação entre panos de parede e estrutura. (Ver Mapeamento de Danos, no Volume III, pranchas 07 a 11).

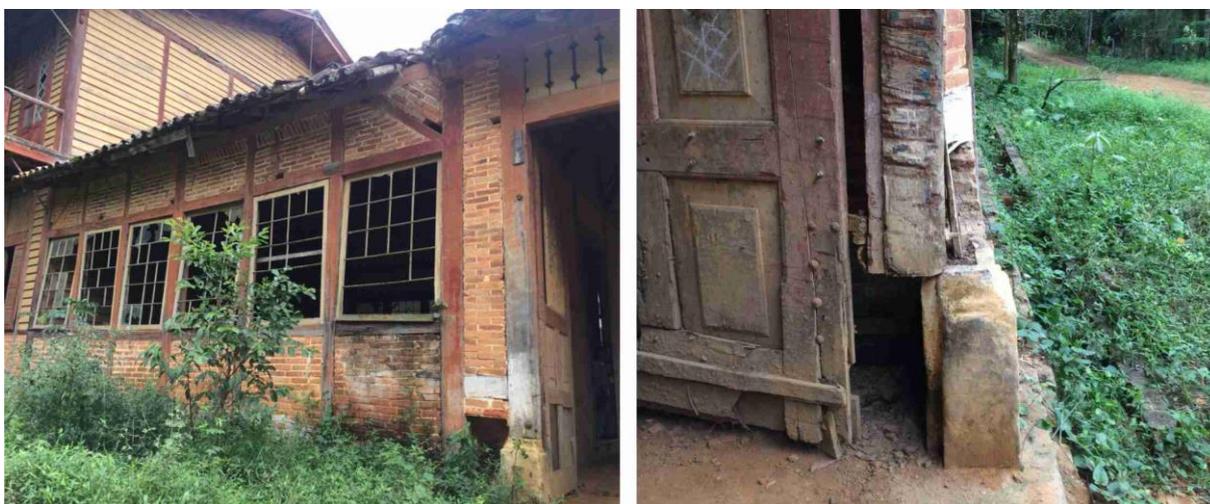
Figuras 110 e 111 - Fachada SE das tulhas, que sofre com a água ascendente desde o aterramento dos canais, e esteio atingido por caminhão no portal da estrada, também na fachada SE.

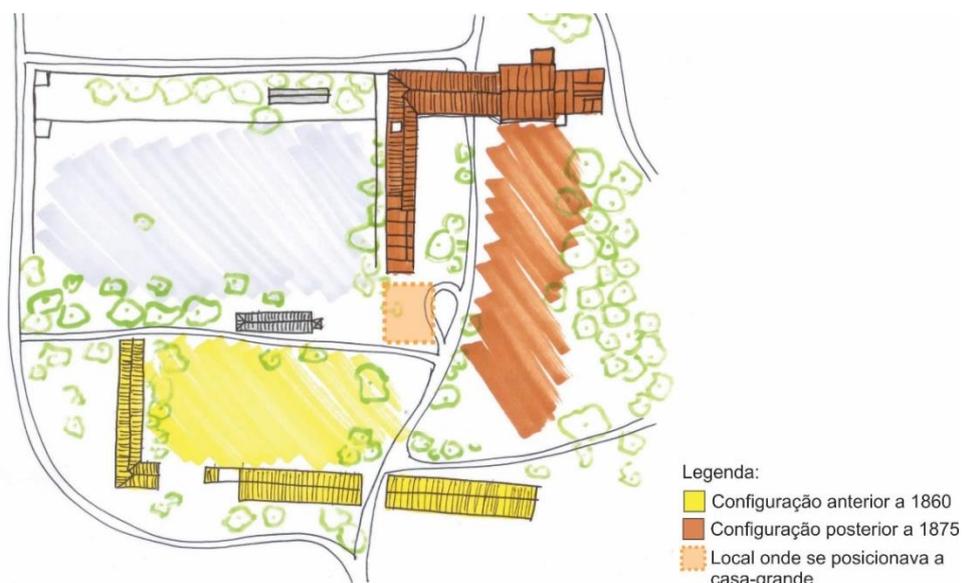
Figura 114 - Croqui demonstrando os períodos distintos de desenvolvimento do conjunto.

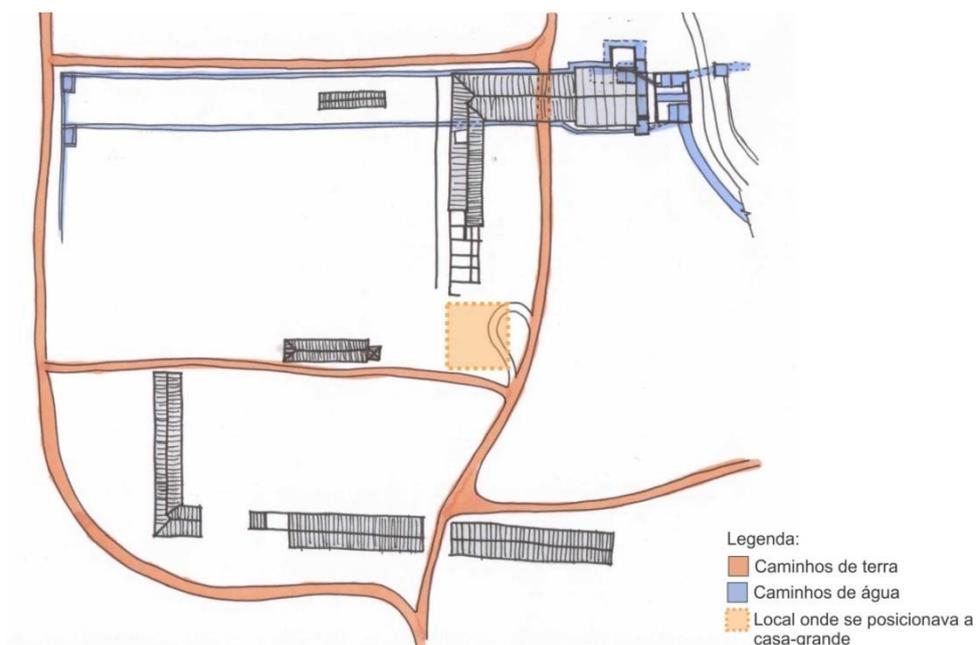
2. A recuperação das canaletas e aquedutos que vinham desde as serras até a área da sede, trazendo água e café por gravidade. Hoje estes elementos, que eram essenciais ao funcionamento do complexo, não estão funcionando devido a uma série de obstruções, aterramentos de canais, etc. O projeto visa retomar a passagem constante de água pela sede, além de reconfigurar alguns de seus percursos, tirando partido de seu potencial simbólico e paisagístico.

Figura 115 - Caminhos de terra e de água que cruzam o terreno da sede.

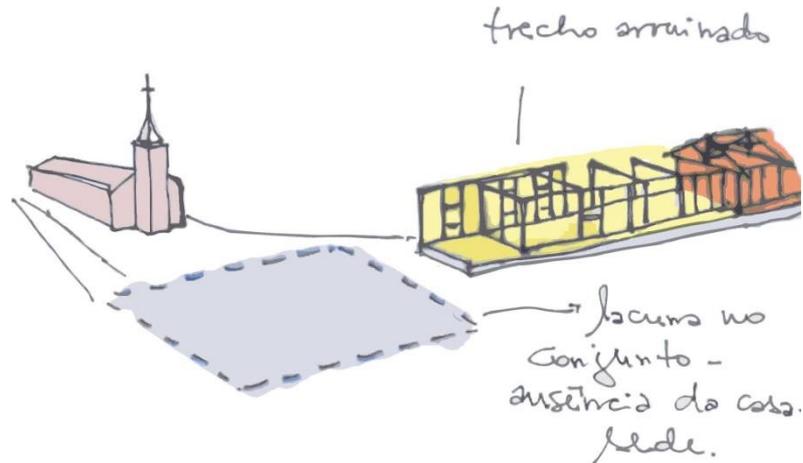
2. Avançado estágio de degradação do trecho Noroeste das oficinas, próximo ao local onde existia a casa-grande, cuja legibilidade e conservação estão comprometidas pelo desabamento de partes do telhado e das paredes.

Figura 116 - Croqui ilustrando problemas (1 e 2) a serem resolvidos durante o processo de projeto.

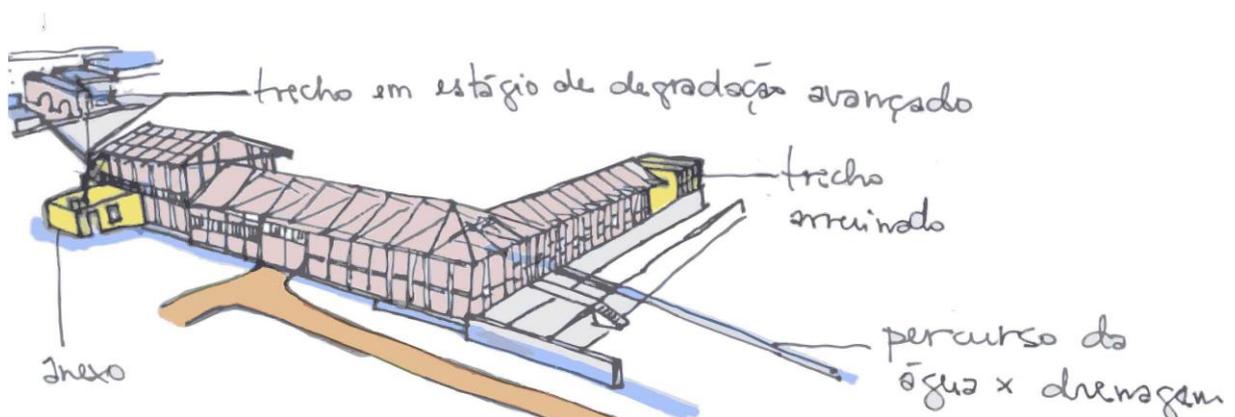
3. Obstrução do canal de água subterrâneo junto à fachada Sudeste das tulhas/casa-de-máquinas, que está provocando o encharcamento do terreno e ocasionando patologias às edificações, além de ser a principal barreira ao fluxo natural da água corrente canalizada dentro do perímetro da sede.

4. Questão do anexo localizado junto à fachada SE da casa-de-máquinas, importante enquanto testemunho dos processos de adaptação da edificação às condicionantes da produção, mas que, além de desconfigurar a fachada, obstrui o acesso aos tanques do aqueduto, elemento arquitetônico singular entre as fazendas de café da região.

Figura 117 -Croqui ilustrando problemas (3 e 4) a serem resolvidos durante o processo de projeto.

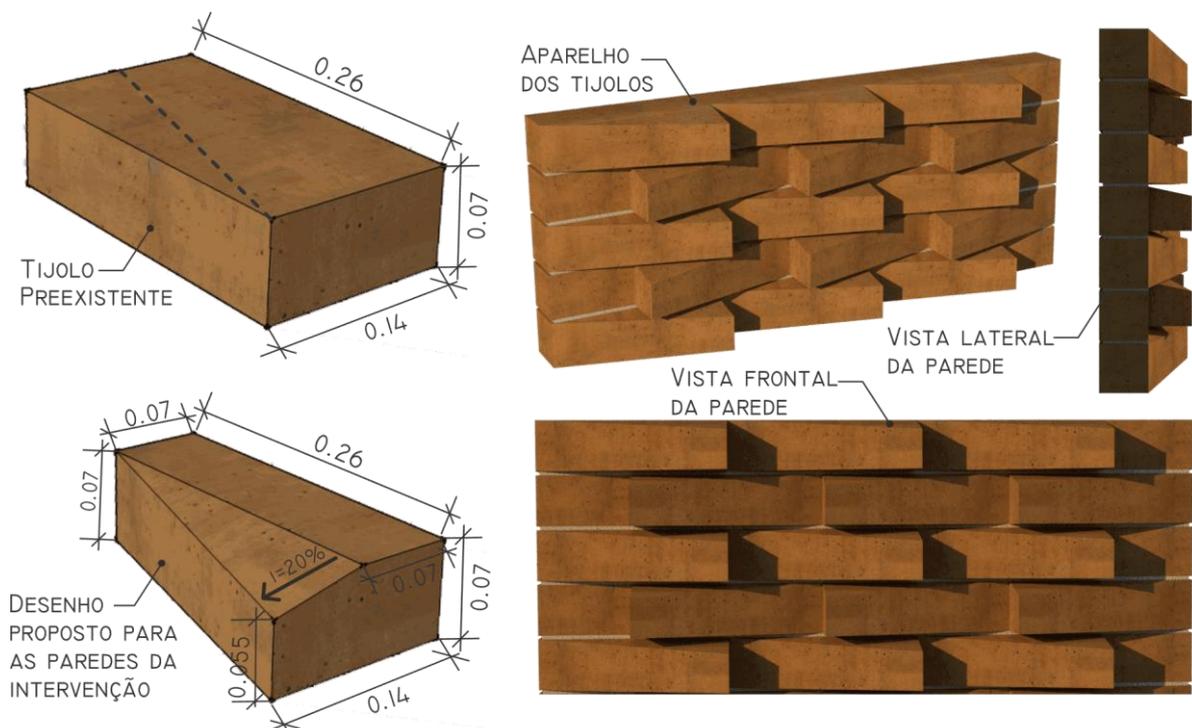
Assim, partimos da ideia de implantar, no local da antiga casa-grande, uma edificação que recupere a configuração morfológica do conjunto buscando referências no sistema construtivo, materiais e texturas da preexistência. Partimos da utilização da estrutura em gaiola, típica do enxaimel, que delimita os panos de parede e aberturas, decompondo o ritmo de forma mais livre e utilizando um novo desenho de tijolo que, junto com proposta volumétrica, demarcarão a contemporaneidade da proposta.

Figura 118 – Novo modelo de tijolo proposto para a intervenção.

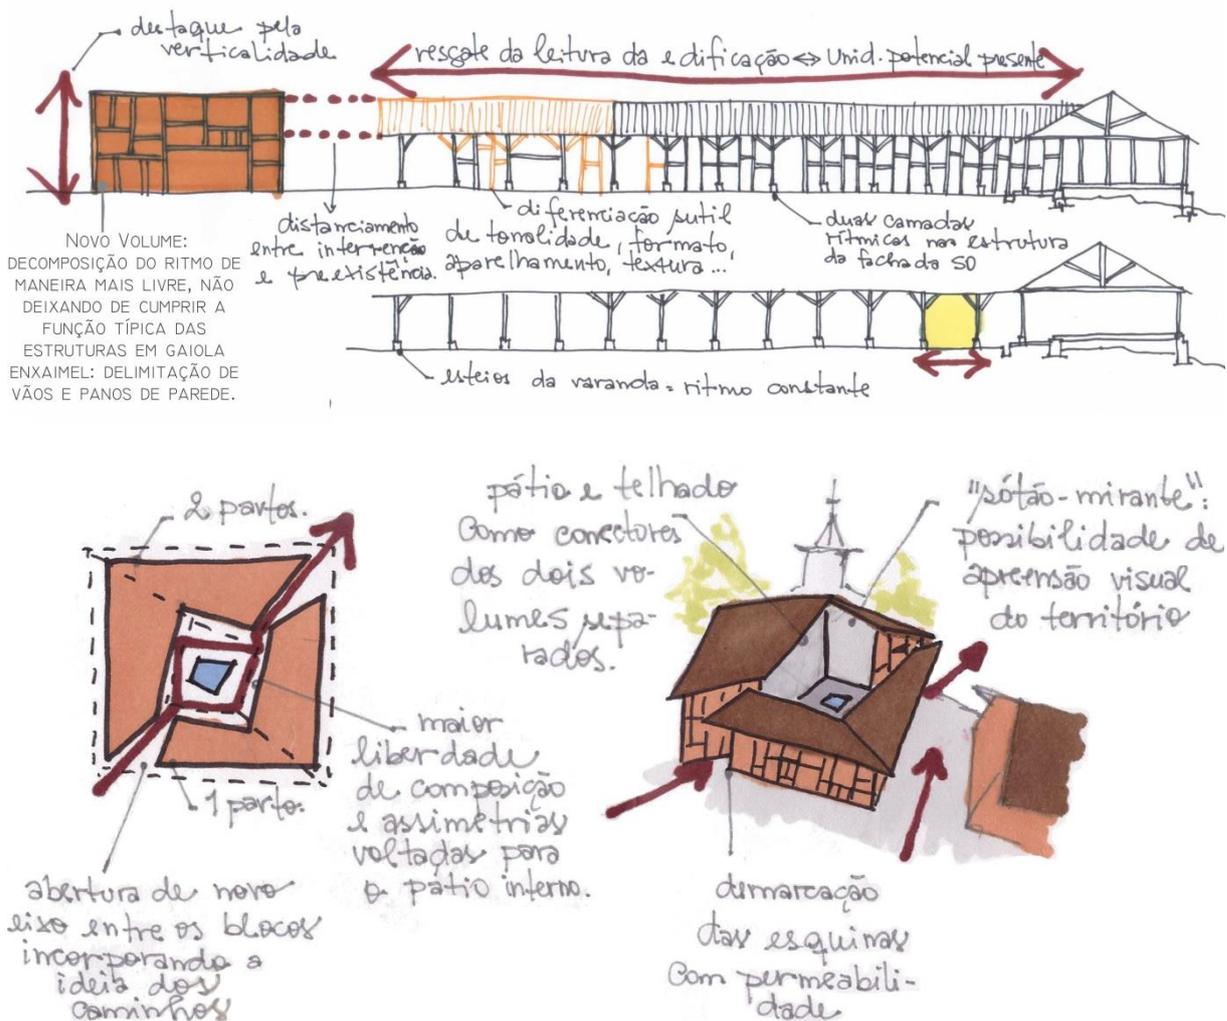
Figura 119 - Croquis com ideias iniciais de concepção da intervenção.

Como mostrado no croqui acima, a edificação se estrutura em dois blocos, que em uma abstração simbolizariam os grupos dos colonos e do MST, conectados pelo pátio e pelos telhados, numa intencionalidade de confluência de forças para criação de um novo capítulo na história do território, reforçada pela escolha do uso, uma escola para as crianças do assentamento, a ser detalhado no capítulo 4.4. A abertura do eixo diagonal entre os blocos simboliza a ideia dos caminhos que penetram e entrecruzam as edificações preexistentes, transportando produtos e pessoas.

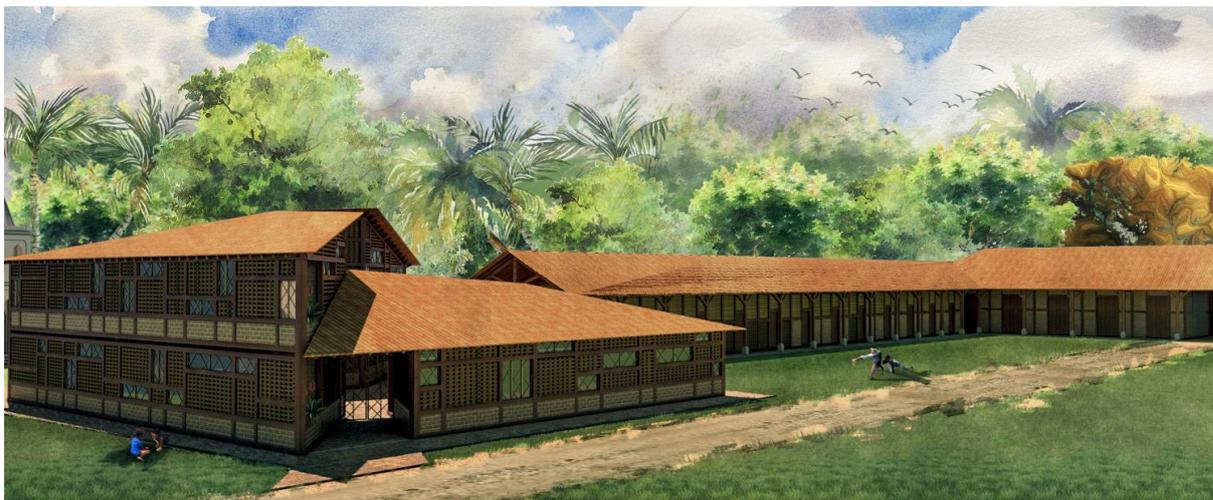
Figura 120 – Relação entre a nova edificação e as preexistências vizinhas.

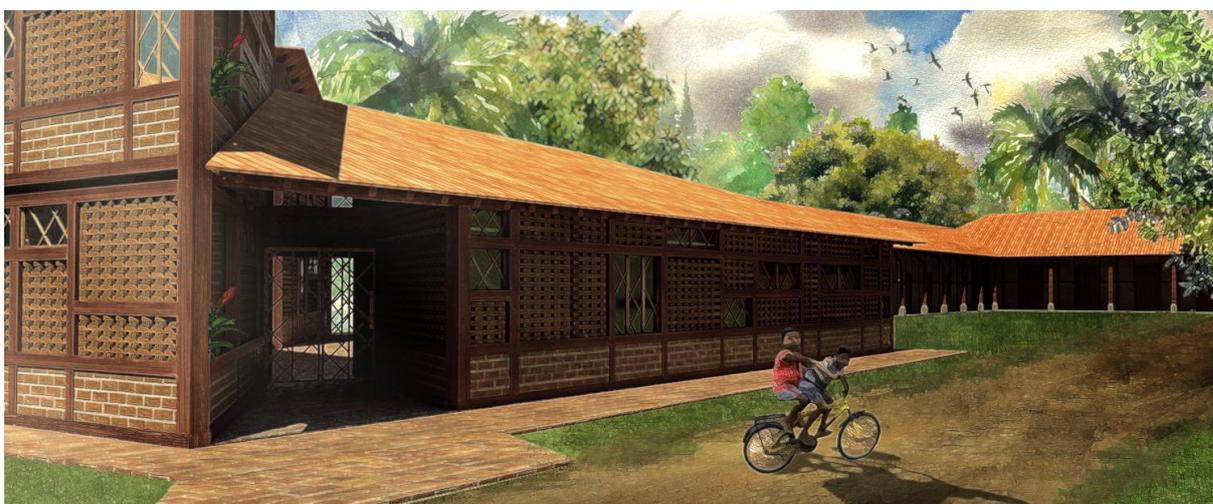
A liberdade da proposta volumétrica se inspira na convicção de SIZA VIEIRA (1998) de que a “[...] ideia de continuidade pode ser rica de dissonâncias sem nunca deixar de existir²⁵¹”, entendendo que a pluralidade de ritmos e texturas deseja equilibrar-se harmonicamente com o contexto preexistente, num diálogo entre materiais, cores e técnicas. As mudanças de altura e direção das linhas da gaiola estrutural querem convidar o usuário a caminhar ao seu redor, explorá-la e adentrá-la. Intencionamos reforçar o convite ao interior da edificação através do efeito perspético criado pelo acesso, que se abre em direção à estrada, como mostra a imagem a seguir:

Figura 121 – Trecho da nova edificação, com destaque para o acesso principal.

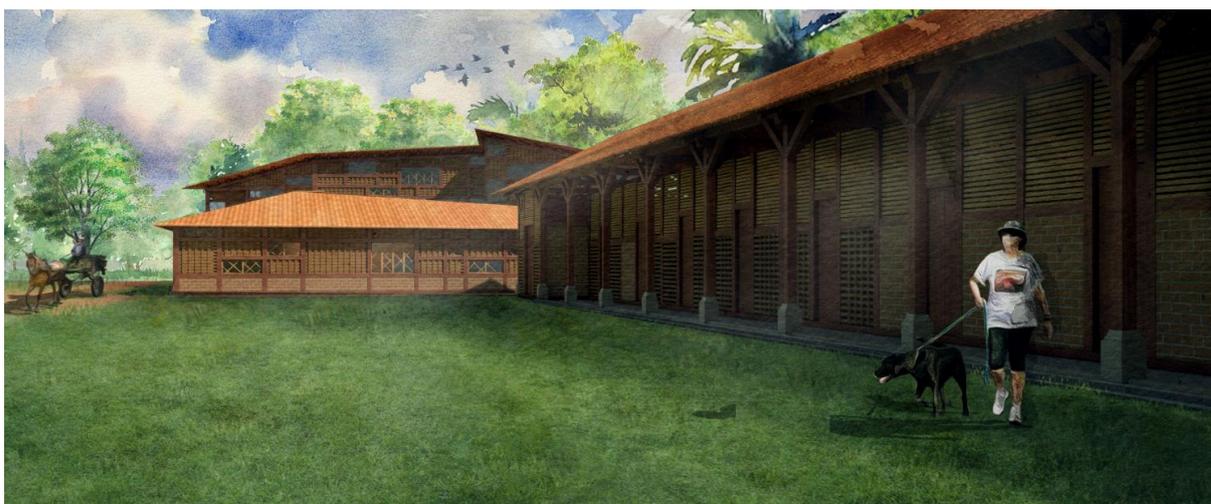
Em relação à recuperação da lacuna das oficinas, entendendo que a edificação não se configura como ruína, tendo sua unidade potencial mantida, propõe-se o resgate de sua leitura através da recomposição da gaiola estrutural, estratégia que é permitida pela regularidade de ritmo marcante da estrutura. Os panos de parede serão preenchidos com o novo modelo de tijolo adotado na escola, ocasionando uma diferença de textura que se pretende perceptível, mas que não ambiciona ocasionar um ruído que atrapalhe a compreensão da unidade da edificação. Também alteraremos a disposição dos ripados de madeira que fecham a parte mais alta da fachada SO, que na preexistência é vertical, e na intervenção será horizontal, reforçando a distinguibilidade das partes novas.

Figura 122 – Recuperação da edificação das oficinas – fachada SO.

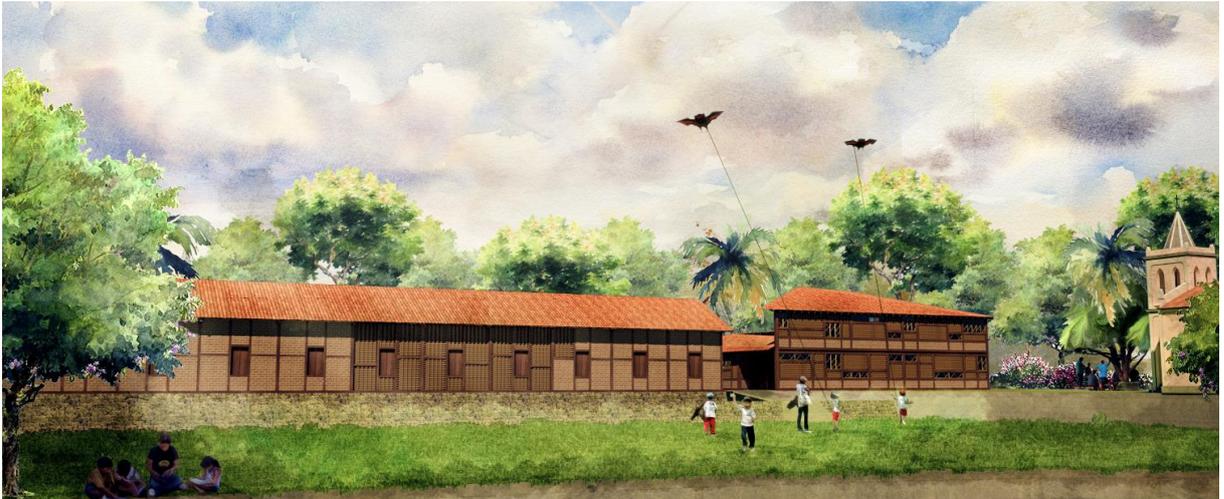
Figura 123 – Recuperação da edificação das oficinas – fachada NE.

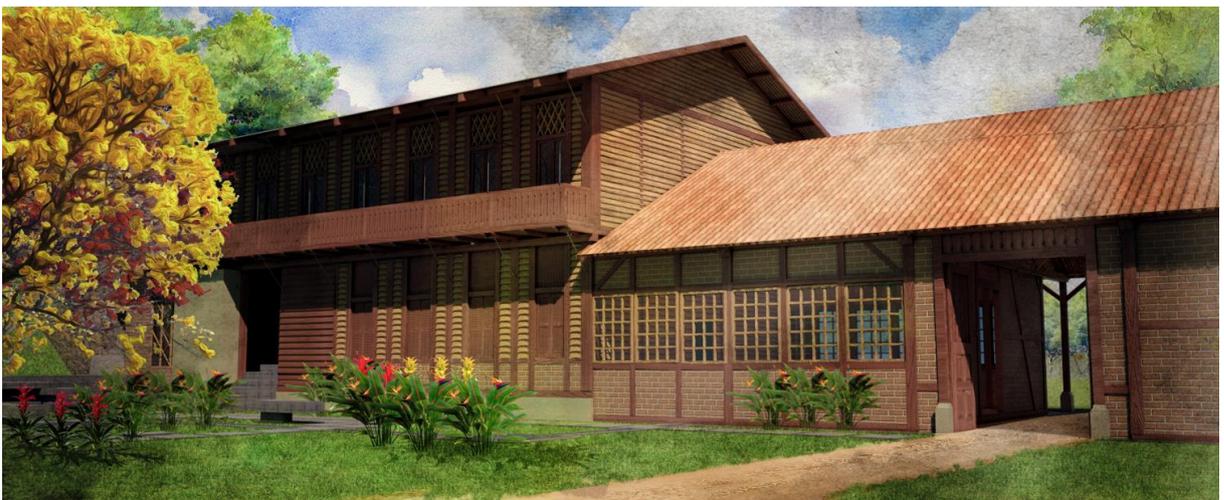
Já no que concerne a questão do anexo na fachada SE da casa-de-máquinas, pesamos os valores que envolvem sua retirada e sua manutenção. Optou-se pela retirada, em vista de potencializar o acesso ao aqueduto, hoje obstruído pela edificação. Em seu lugar, projetou-se um jardim cujo desenho visa, além de criar um espaço de fruição das preexistências, direcionar o olhar do usuário para a escada, valorizando o acesso a essa estrutura arquitetônica tão interessante, com a qual se tem, hoje, pouco contato.

Figura 124 – Fachada SE depois da retirada do anexo.

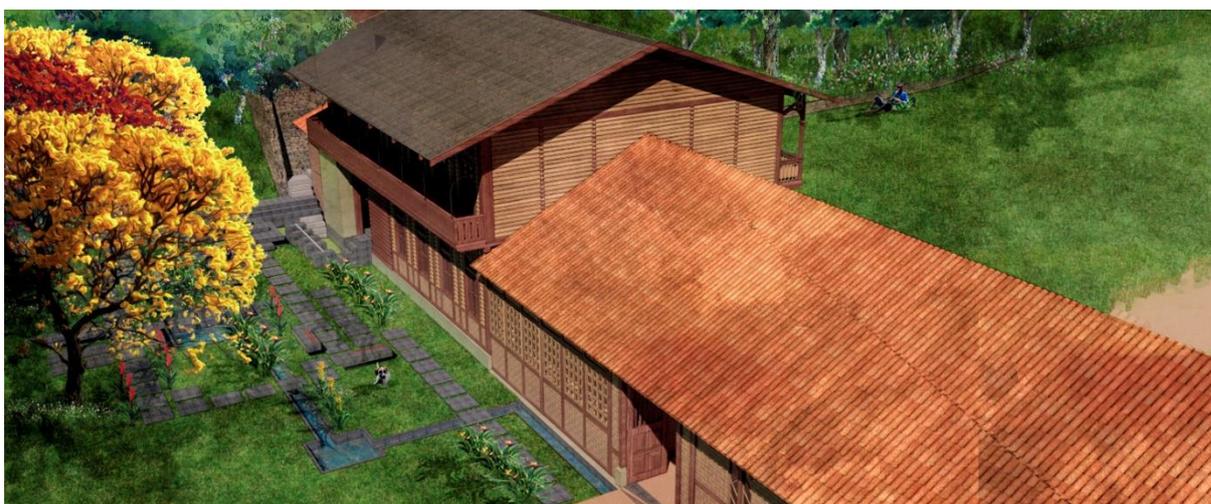
A necessária solução do problema de obstrução do canal subterrâneo, também próximo à fachada SE, se integrará ao desenho do jardim, no qual propomos, de forma a reestabelecer o fluxo constante, um novo desenho, com canaletas e tanques, que faça alusão aos caminhos da água pela fazenda. Procurou se tirar partido do valor simbólico deste elemento tão presente na história do conjunto, associado no imaginário ao movimento e à transformação, nos tempos em que os aquedutos traziam os grãos de café e faziam movimentar as máquinas, movidas a energia hidráulica.

Figura 125 - Proposta para a fachada SE - casa-de-máquinas.

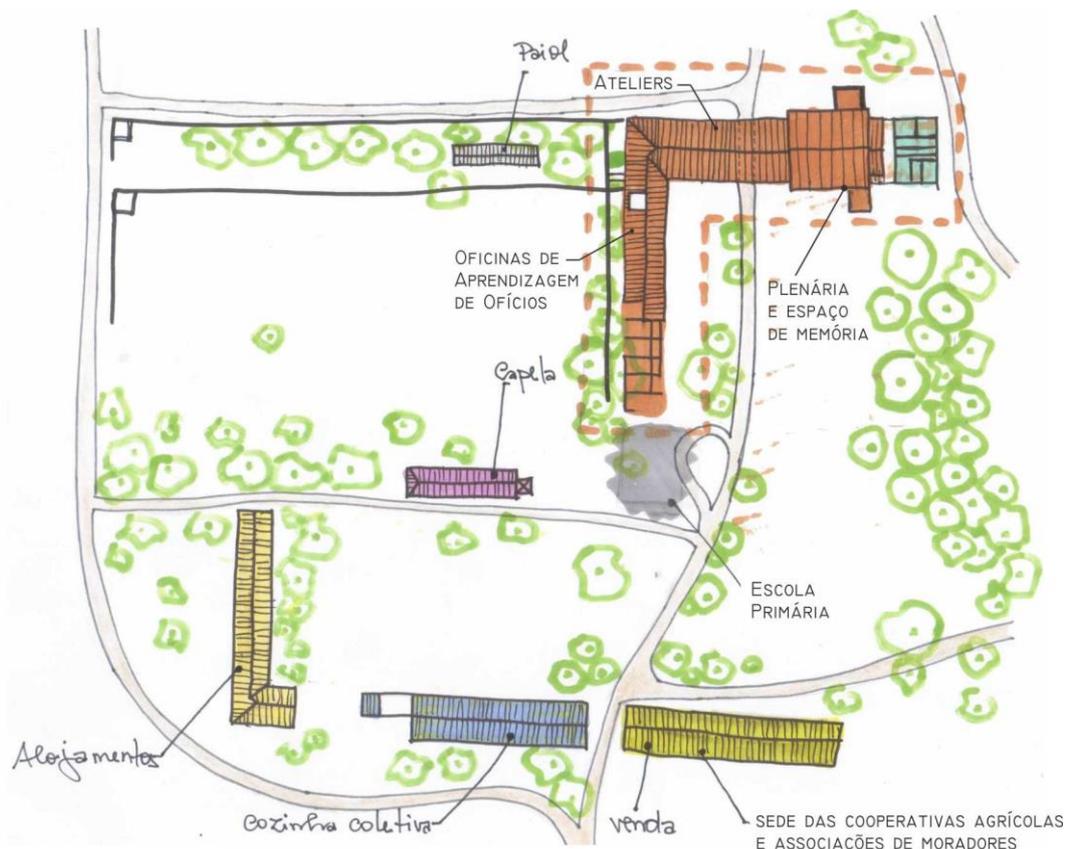
Depois de feitas estas reflexões, ganhou forma a ideia de instalar no conjunto um centro de formação para atividades do campo, que também contemple espaços para lazer e convívio da comunidade. Traçamos, então, um “*masterplan*”, prevendo espaços necessários ao funcionamento do complexo, aliados às demandas dos eixos funcionais identificados (memorial/educativo/econômico/social). Estão previstos espaços para oficinas de aprendizado de ofícios, alojamentos para receber pessoas da região e de outros assentamentos que venham fazer os cursos, além de uma cozinha coletiva industrial com grande refeitório, que será utilizada tanto para preparar as refeições dos estudantes, festas e reuniões do assentamento como para beneficiar produtos alimentícios para venda, pelas cooperativas.

Figura 126 – Croqui com setorização proposta pelo *masterplan*.

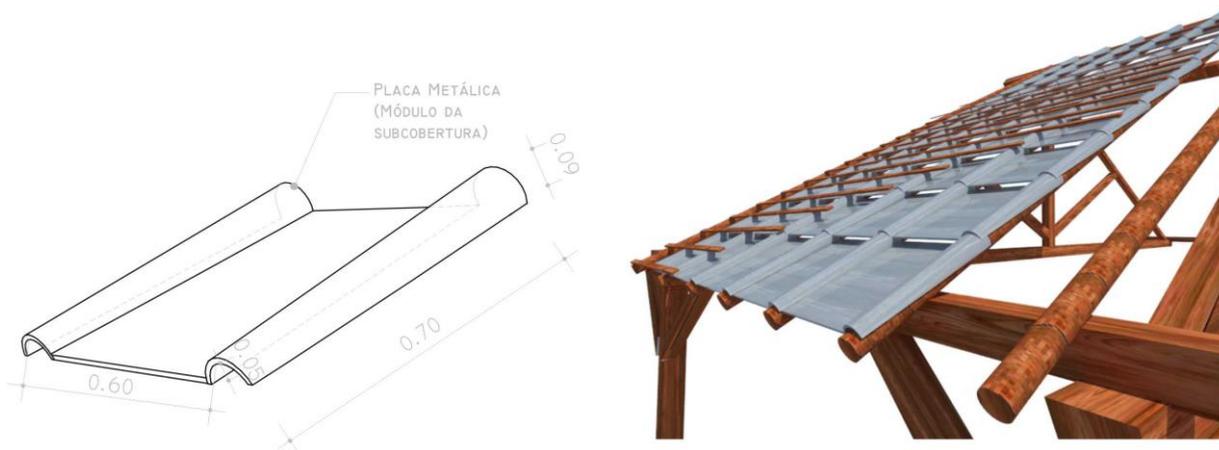
Quando da retirada das telhas, iremos proceder também a regularização das distâncias entre os caibros do telhado (60 cm entre os eixos) para que possam receber a subcobertura de bandejas metálicas (ver detalhes abaixo) que vai impedir a infiltração da água das chuvas em caso de quebra ou deslocamento de telhas. Tal

subcobertura permitirá a saída do vapor de água acumulado no interior, através da diferença de alturas entre a parte superior de uma e a inferior de outra. As bandejas serão pintadas, na face inferior, com tinta à óleo na cor aproximada das telhas, obtida através de testes de colorimetria, de modo que sua inserção não seja excessivamente impactante.

Figura 127 - Esquema demonstrativo do módulo metálico da subcobertura e de sua aplicação.

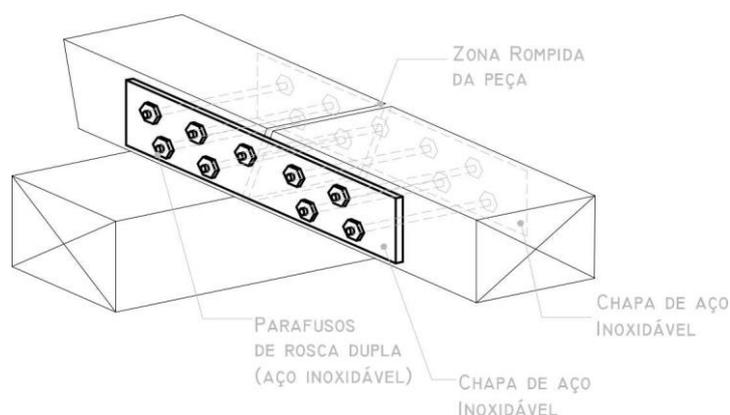
Antes da remontagem das telhas, os caibros e ripões que estiverem podres serão substituídos e os que estiverem fissurados serão religados e reforçados através da inserção de duas chapas de aço inoxidável “nas faces laterais das peças, conectadas mecanicamente através de [duas fileiras, com alturas diferentes, de]

parafusos de porca [...] ao longo de toda a espessura da seção de madeira²⁶⁵. O tabuado do forro também será checado e, quando necessário, as peças que estiverem degradadas ou apodrecidas serão substituídas por outras da mesma madeira, previamente tratadas com protetivos anti-fungos e xilófagos. Os cabos de aço que tracionam os ripões serão limpos e receberão tratamento antioxidação como descrito no parágrafo acima.

Figura 128 - Reforço estrutural de peças horizontais com chapas de aço-inox.

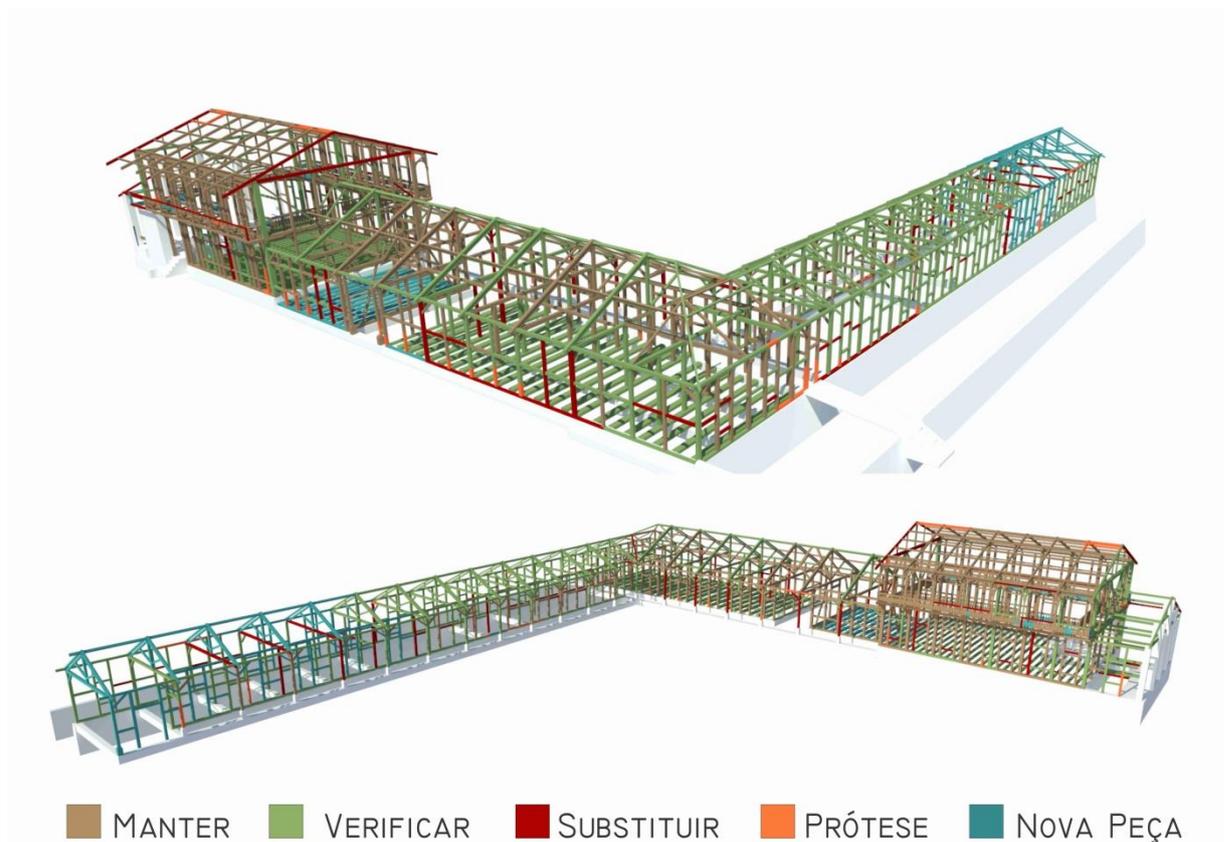
Todas as peças de madeira deverão ser verificadas, tanto por análise visual como por análise de percussão (com martelo de ponta afiada ou câmera de infravermelho) quanto à sua integridade e resistência. Aquelas que se encontram em estágio irreversível de deterioração serão substituídas por outras novas, da mesma madeira e mesmas dimensões, previamente tratadas contra xilófagos e marcadas a ferro quente com o pequeno símbolo da intervenção (☞) em uma das extremidades, para fins de distinguibilidade. Tais peças poderão ser vistas no modelo abaixo e nos desenhos de plantas, cortes e fachadas de projeto (Volume III), sinalizadas com a cor vermelha e a legenda “MA03”.

Figura 129 - Modelo virtual da edificação, com indicativo de peças a manter, verificar, substituir ou inserir.

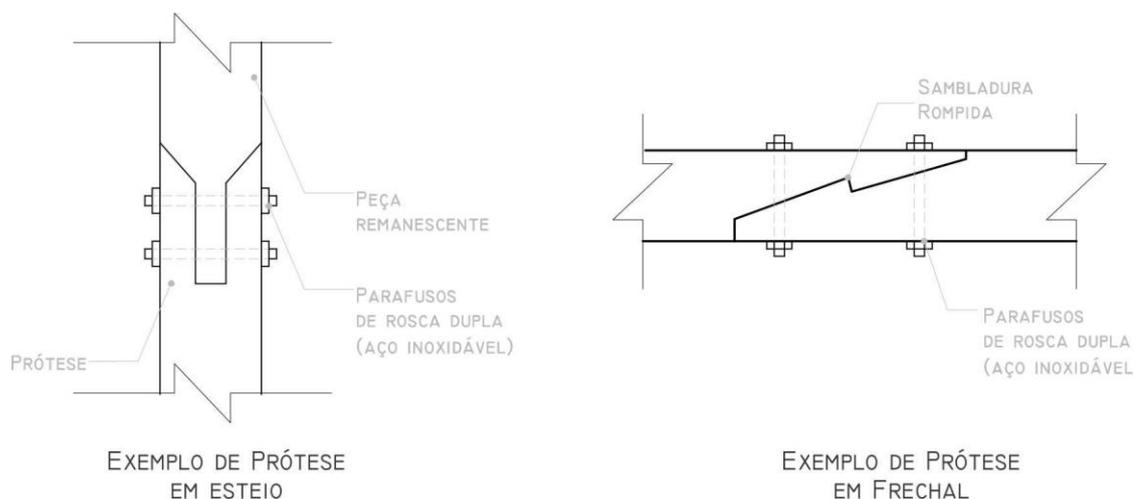
Naquelas peças que estão apenas em parte comprometidas (por exemplo, no embasamento ou no coroamento), serão realizadas próteses, através de sambladuras que respondam bem aos esforços solicitados, sejam eles de tração, compressão, torção, etc., e os cuidados tomados serão os mesmos citados nos parágrafos acima. Estas peças estão sinalizadas em roxo nos desenhos técnicos. Nos casos em que as peças estiverem íntegras, mas as sambladuras estiverem rompidas (devido à movimentação que se observou na estrutura ou pelo apodrecimento de peças), deveremos recuperar o vínculo estrutural, realizando, quando for necessário, reforços deste vínculo com parafusos de rosca dupla, de aço inoxidável.

Figura 130 - Exemplos de execução de próteses nas peças estruturais de madeira.

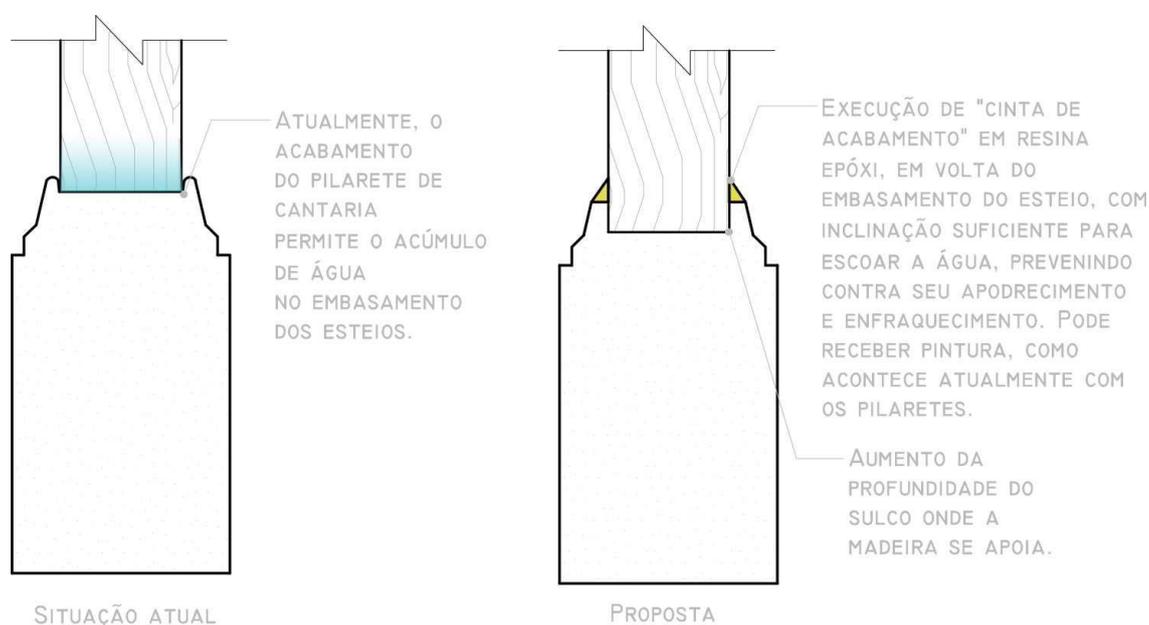
Os topos dos Pilaretes de cantaria que sustentam os esteios externos das fachadas NO e SO também deverão receber intervenção, pois seu formato atual propicia o acúmulo de água no embasamento dos esteios, favorecendo seu apodrecimento, perda de resistência e deixando-os mais expostos ao ataque de xilófagos. O procedimento deverá ser feito conforme ilustra o detalhe abaixo:

Figura 131 - Solução para evitar o acúmulo de água no encontro entre esteios e pilaretes.

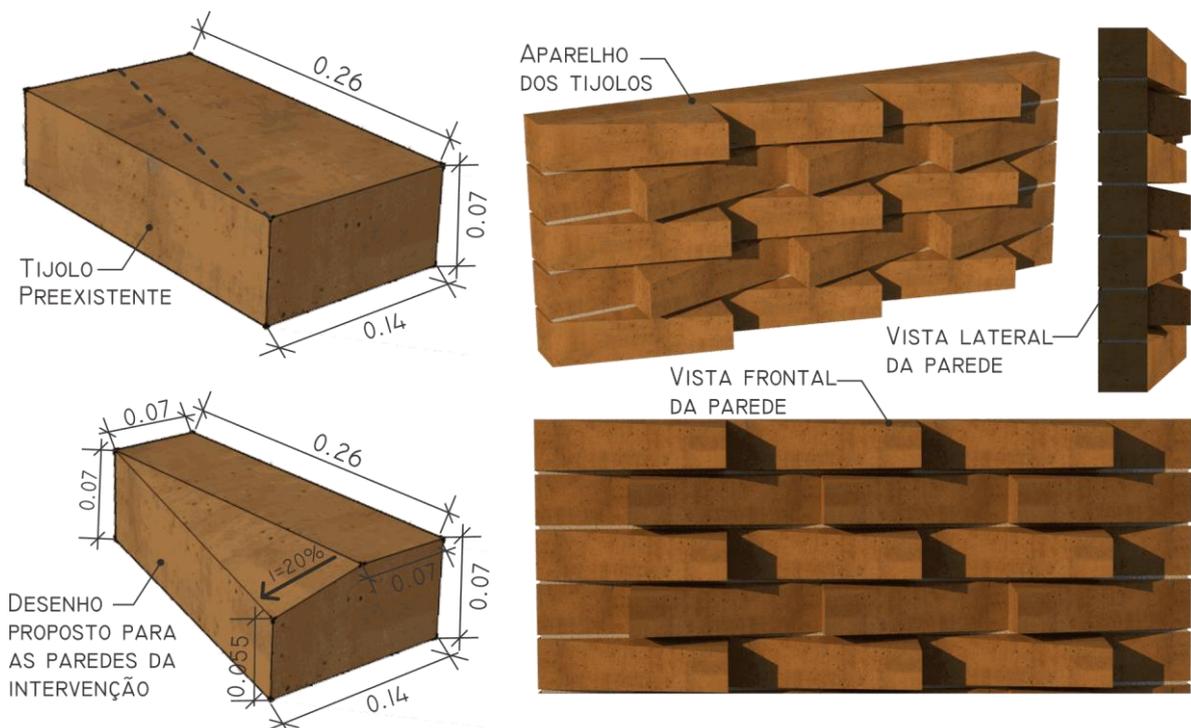
Figura 132 - Esquema ilustrativo da proposta para novo modelo de tijolo.

Os trechos diagonais das peças, que se sobrepõem nas diferentes fiadas, terão inclinação para evitar o acúmulo de água e o surgimento de patologias. Mesmo com essa precaução, deve-se ter o cuidado de que a superfície da fôrma seja o mais lisa possível, evitando rugosidades que favoreçam o alojamento de microrganismos nas peças. Um cuidado adicional será acrescentar à massa um aditivo com biocida capaz de prevenir sua proliferação.

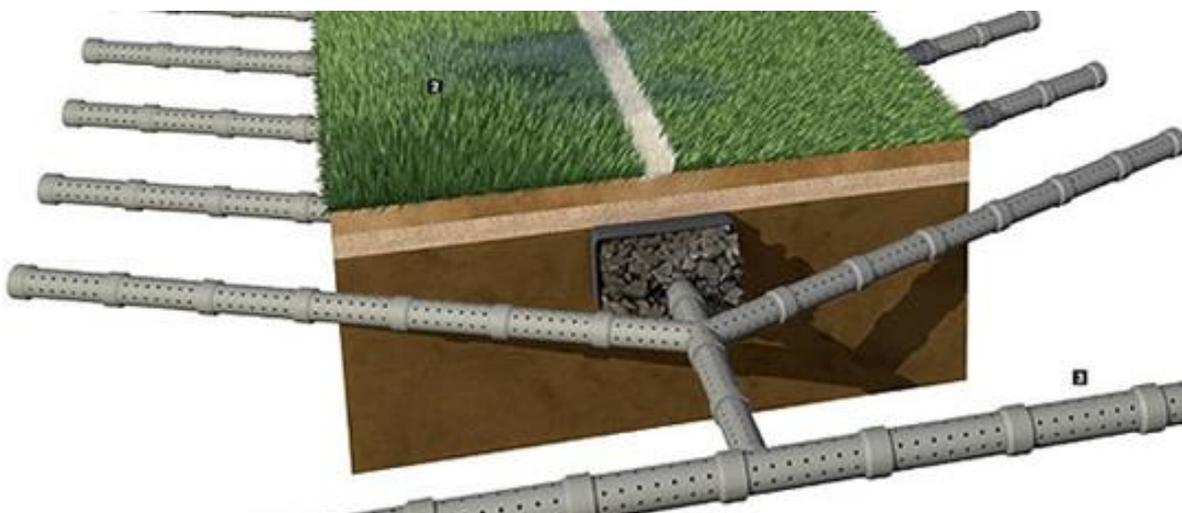
Figura 133 - Esquema ilustrativo do funcionamento da drenagem subsuperficial dos terreiros de café.

Em relação ao sistema de drenagem subsuperficial, primeiramente instalaremos nos terreiros de café um sistema disposto no formato de “espinha de peixe”, que consistirá na disposição de tubos drenantes, envoltos por camada de brita e sobrepostos por uma camada de areia grossa e outra de terra, inclinados a 1% no sentido NO, afastando, assim, a água subsuperficial das edificações ao mesmo tempo em que permite a melhor absorção da água das chuvas pelo terreno, evitando empoçamentos nos terreiros de café.

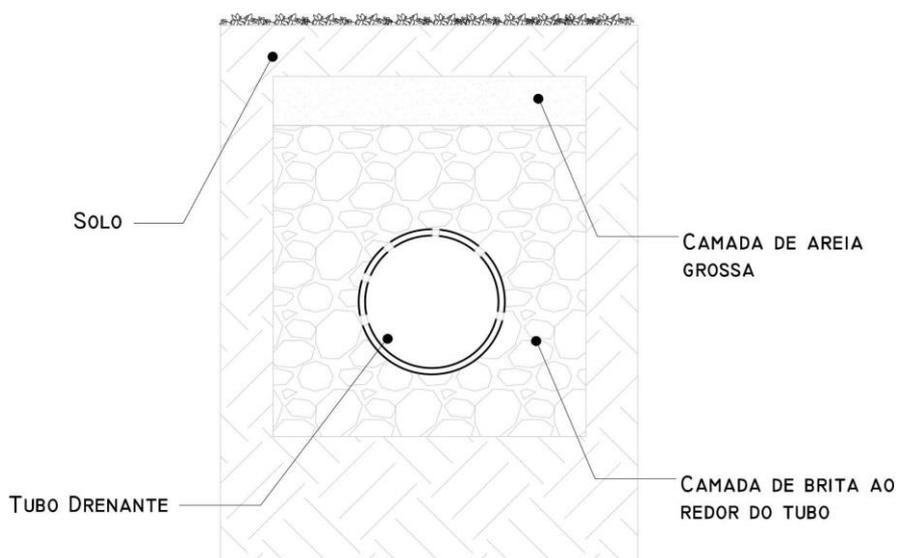
Figura 134 - Esquema em corte do poço drenante proposto.

Tubos semelhantes serão dispostos em faixas perpendiculares à pendente do terreno, de modo a funcionarem como “poços drenantes”, acompanhando a topografia, fazendo barreiras à água que vem da serra e direcionando-a para o subsolo (ver planta de implantação e drenagem no Volume III, prancha 01 de projeto).

O fosso que ladeia a edificação das oficinas também receberá tratamento, através da execução de um piso absorvente. O procedimento consistirá na troca do solo preexistente, até aproximadamente 80cm de profundidade, por 4 camadas de materiais com granulometrias distintas, maiores à medida em que se afastam da superfície (terra, argila, gravilhão fino e gravilhão grosso), aumentando assim a capacidade de absorção do solo nesta zona. Este procedimento deverá ser realizado por partes, estando prevista a abertura de valas de 1.5m de largura, em etapas, conforme ordem enumerada na planta de implantação, para não desestabilizar as fundações das preexistências (**ver planta de implantação e drenagem no Volume III, prancha 01 de projeto**).

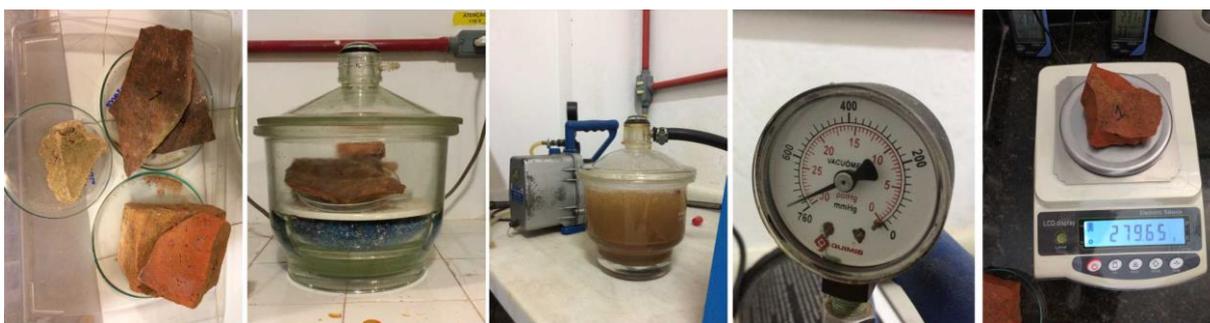
Figura 135 - Acompanhamento do processo de teste de capacidade de absorção de água: divisão das amostras, secagem, impregnação com água à vácuo, pesagem.

$$\% \text{ de Absorção} = \frac{\text{Peso Úmido} - \text{Peso seco}}{\text{Peso Seco}} \times 100$$

As telhas apresentaram absorção média de 18,76%, os tijolos de 23,52% e o piso de 23,57%. O resultado indica que os materiais são bastante porosos, característica comum às peças cerâmicas, que geralmente apresentam capacidade relativamente alta de absorção. Tal fato permite o acúmulo de água nas paredes e pisos, entretanto, sua alta porosidade favorece também a evaporação. Desta maneira, a alta capacidade de absorção de água só será um grande problema se o paramento estiver submetido a um contato ininterrupto com a mesma, como está acontecendo na fachada SE das telhas, por exemplo, ou se sua superfície de evaporação for vedada por material como tinta inapropriada, o que ocorre em parte das fachadas.

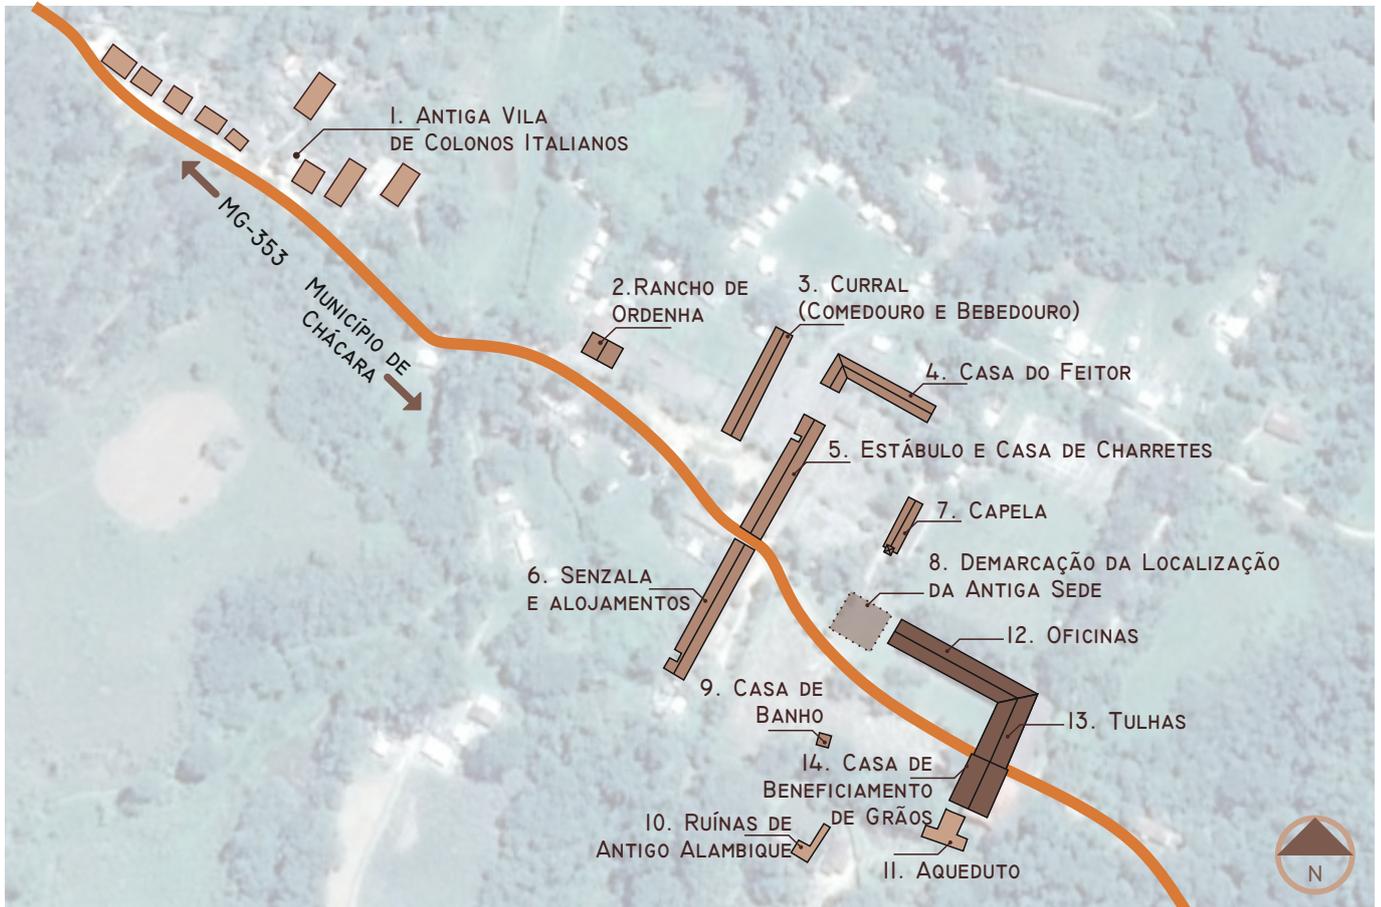
Ampliação do quadrilátero destacado em laranja no mapa 01, mostrando o conjunto edificado da sede da antiga fazenda Fortaleza de Sant'Anna, a configuração dos edifícios que a compõem e as funções que desempenharam durante os séculos XIX e XX. A estrada que corta a propriedade ligando os municípios de Goianá e Chácara está ressaltada em laranja.

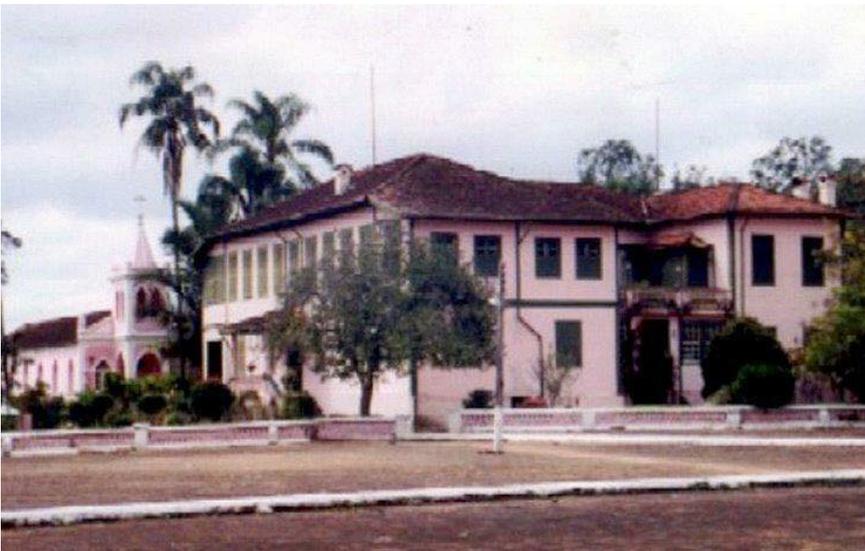
Casa-Grande nas Décadas Finais do Século XX.

A imagem ao lado apresenta um ângulo que revela boa parte da fachada Sul, permitindo a compreensão do volume, que se configurava em formato de 'U', com dois tramos avançados ladeando um outro recuado, no qual parecia se situar o acesso principal, cercado por jardins. O tramo mais à direita é resultante de reformas de ampliação da residência, e sua estrutura é diferente da ala mais antiga, sendo edificada em tijolos maciços e não mais em pau-a-pique.
