**MESTRADO PROFISSIONAL EM CONSERVAÇÃO E
RESTAURAÇÃO DE MONUMENTOS E NÚCLEOS HISTÓRICOS
FACULDADE DE ARQUITETURA E URBANISMO DA
UNIVERSIDADE FEDERAL DA BAHIA**

**ENTRE FAZENDA FORTALEZA DE SANT'ANNA E ASSENTAMENTO
DÊNIS GONÇALVES**

Projeto de Intervenção no Conjunto Edificado da Sede

Trabalho Final apresentado ao Mestrado Profissional em Conservação e Restauração de Monumentos e Núcleos Históricos (MP-CECRE), da Universidade Federal da Bahia, como requisito para obtenção do título de Mestre Profissional em Conservação e Restauração.

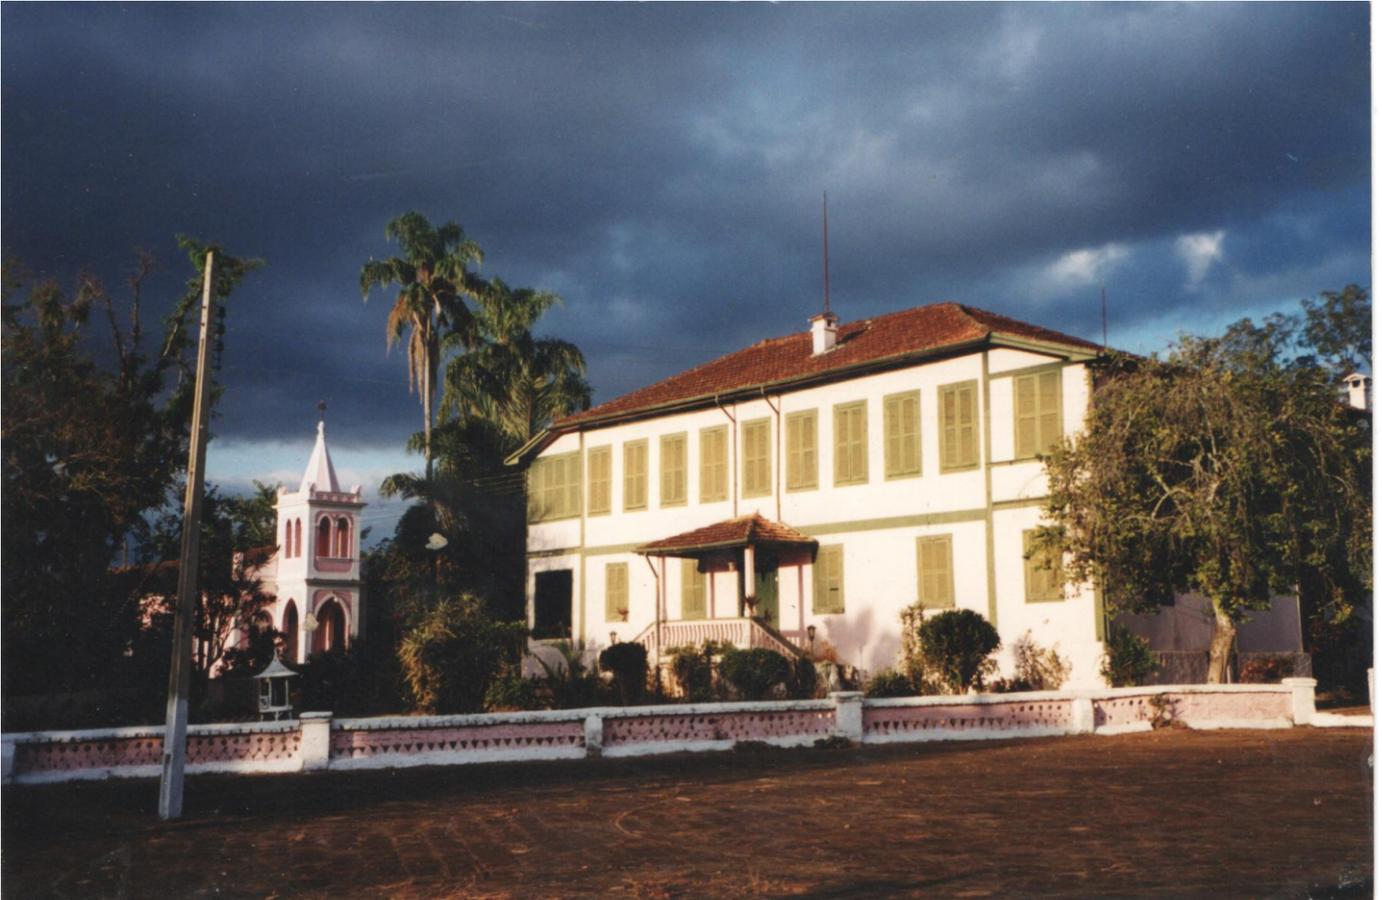
Fotografia da Casa-Grande, com Capela ao Fundo.

À frente da foto, observamos um dos antigos terreiros de secagem de café, com piso de tijoleira cerâmica, ladeado por muretas baixas de alvenaria, ainda hoje existentes. Ao centro, a antiga casa-grande, na qual podemos distinguir um volume principal delimitado pelo que parece um dia terem sido os esteios de canto e, nas extremidades, possíveis ampliações do volume original, cuja parte superior da fachada é cortada acompanhando o caimento do telhado. À esquerda, ao fundo, a capela com traços neogóticos dedicada a Santa Ana, edificada entre 1930 e 1931, em substituição à antiga capela de início do século XIX.

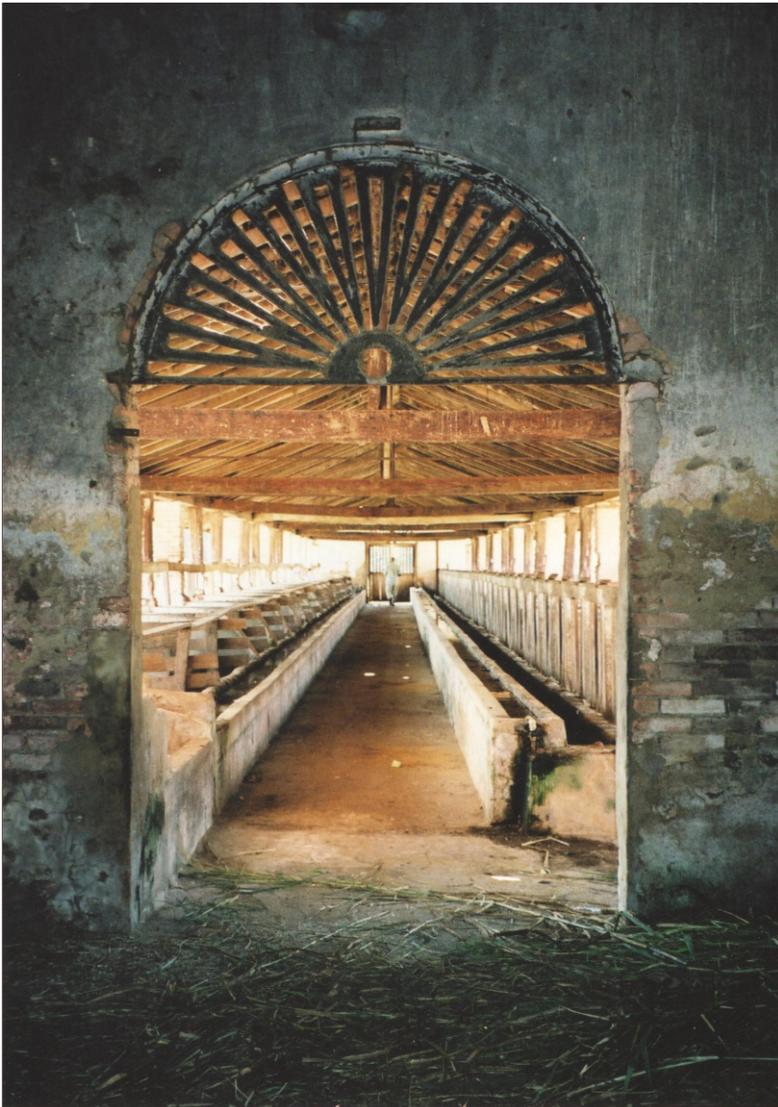
Vista Interna de um dos currais.

A Fotografia da década de 1990 nos permite entrever o interior do curral à época, com as baias de alimentação dos animais, as paredes de tijolos cerâmicos parcialmente caídas e a estrutura de madeira do telhado com tesouras simples e caibros de madeira roliça. Atualmente, esta edificação encontra-se parcialmente destruída devido ao desmoronamento do telhado.

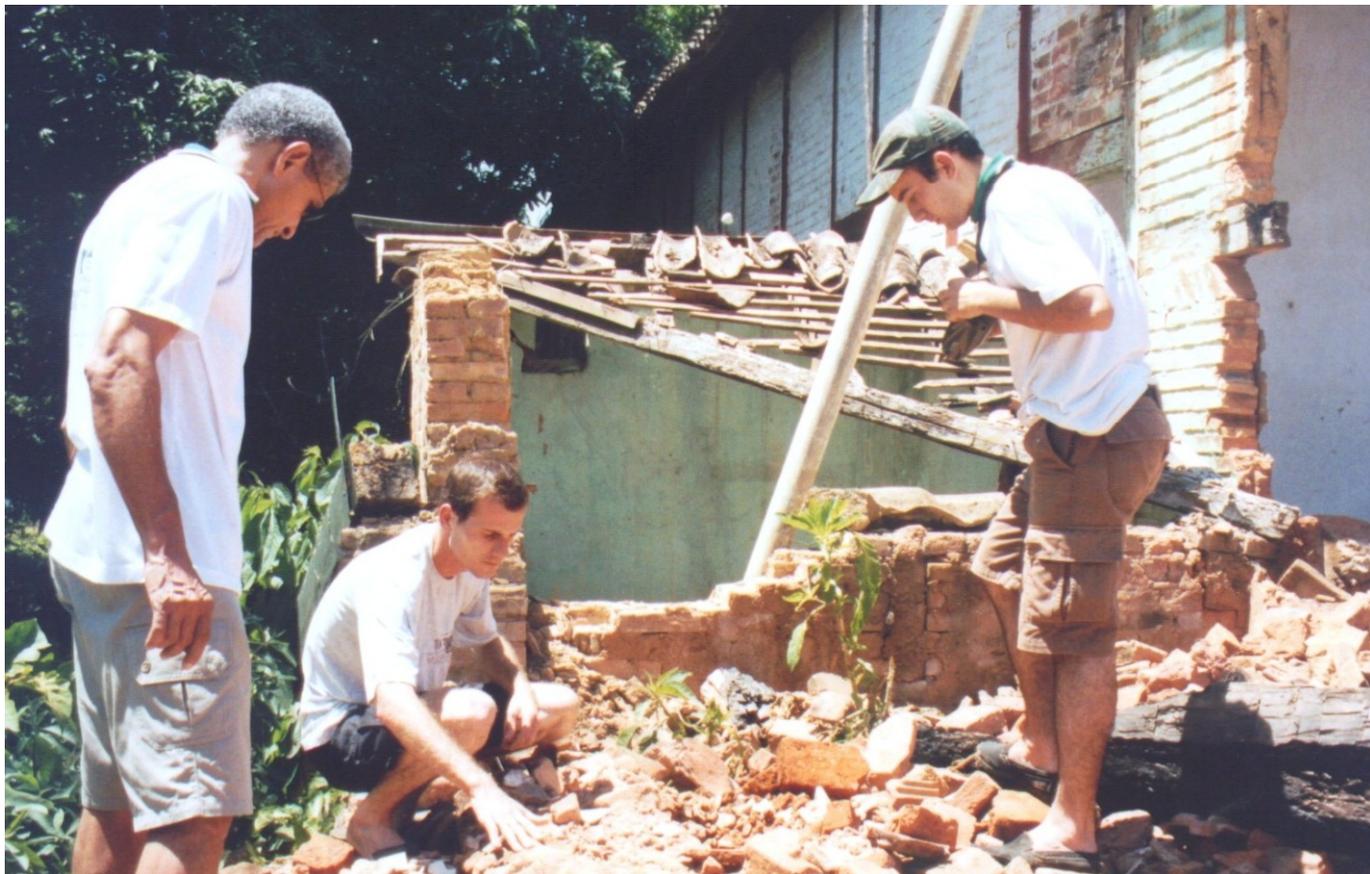
Escavações nas Ruínas da Sede

Na fotografia vemos a equipe de pesquisa da Fundação Chico Boticário realizando uma escavação nas ruínas depois do incêndio. A maioria dos bens que compunham o acervo da casa-grande foram destruídos. Não sabemos o atual paradeiro dos bens que conseguiram ser resgatados. Podemos entrever nas ruínas, o material que foi utilizado em sua construção: tijolos maciços e estrutura de madeira, cobertura de telhas cerâmicas.

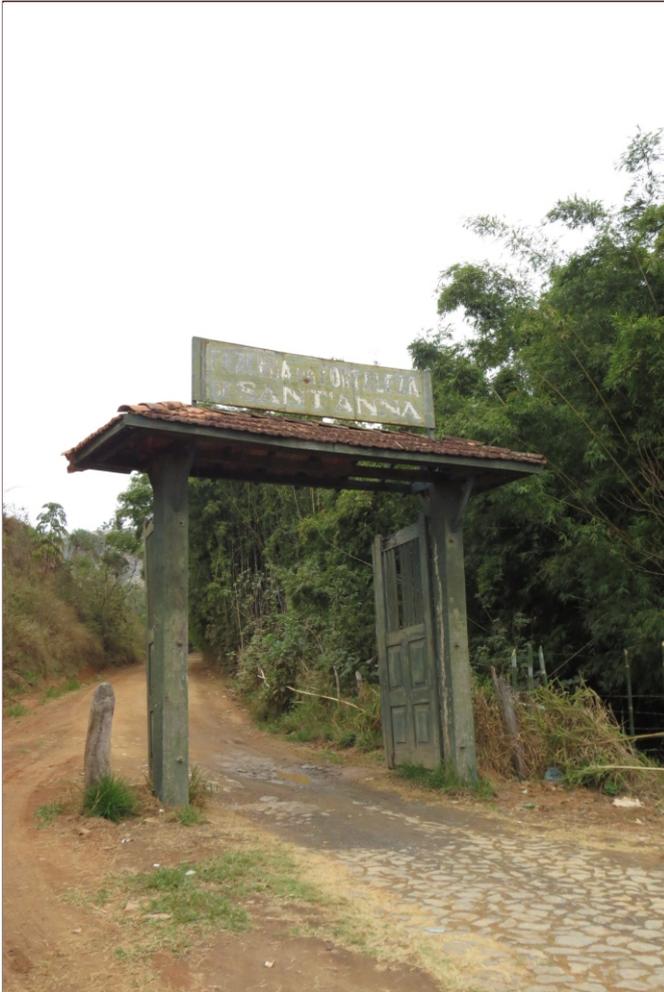
LEGENDA/COMENTÁRIOS:
Pórtico de entrada da Fazenda, situado no km 47 da MG-353. É edificado com estrutura em madeira e encerrado por porta de duas folhas decoradas com almofadas, também em madeira, com cobertura em telhas cerâmicas francesas. Era encimado por placa metálica com o nome da antiga propriedade, até junho de 2015.

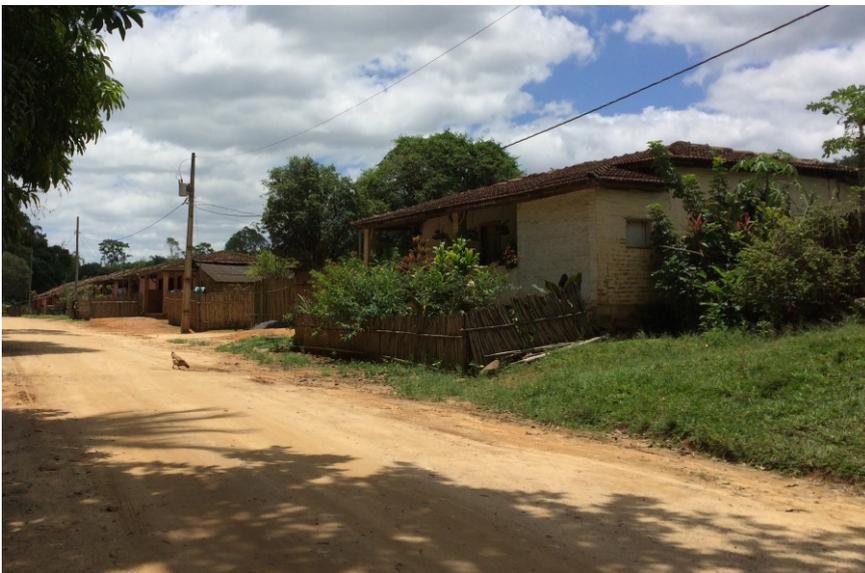
Fotografia da 'Avenida'.

As casas, geminadas, eram edificadas em alvenaria estrutural de tijolos cerâmicos, com varandas à frente e cobertura de telha cerâmica tipo capa e canal ou francesa.

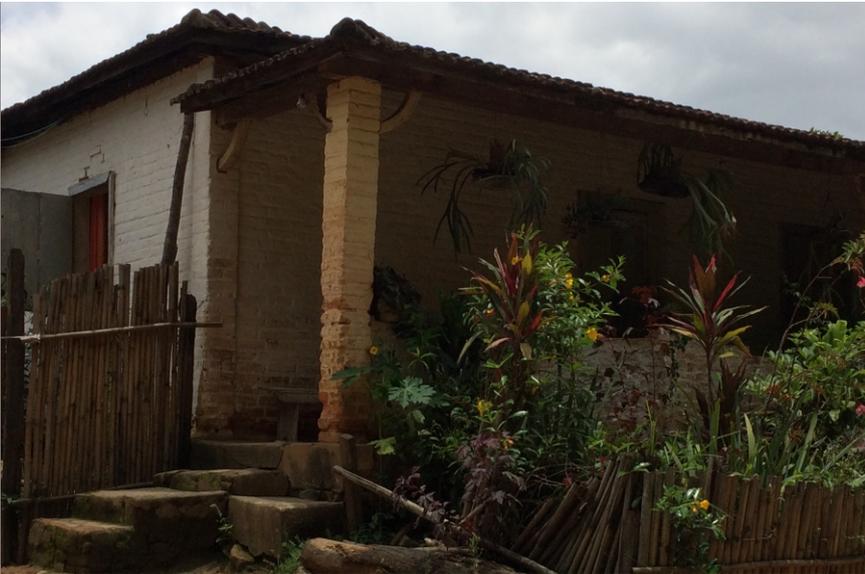
Casa da 'Avenida', edificada em tijolinhos cerâmicos maciços e cobertura de telhas cerâmicas francesas, com alpendre à frente.

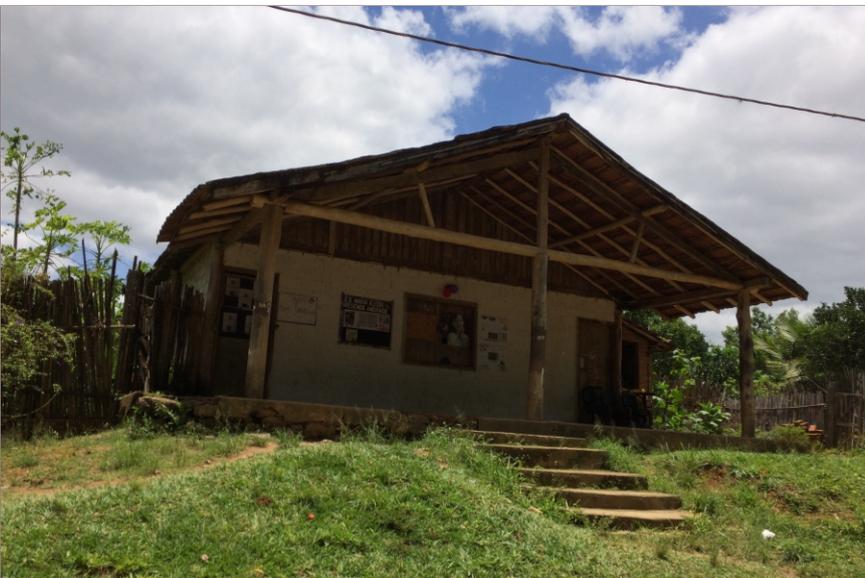
Edificação recentemente reformada, com estrutura de madeira, vedação em blocos de cimento e cobertura em telhas cerâmicas capa-canal, que abriga atualmente a escola do assentamento e é também o local de encontros e reuniões da comunidade.

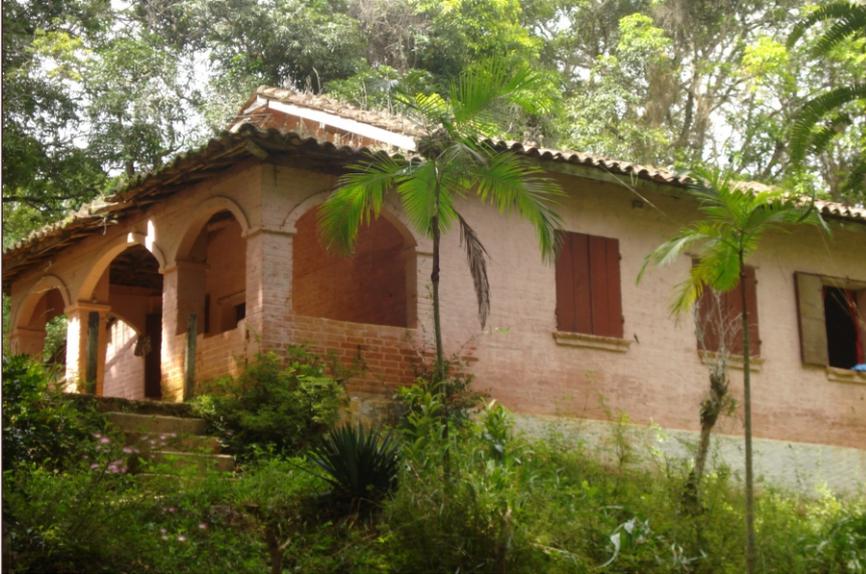
Casa de colonos construída próxima ao aqueduto.

Edificada também em tijolos cerâmicos maciços, apresentando cobertura em telha cerâmica capa-canal e esquadrias em madeira, esta edificação possui ainda belos arcos estruturando um alpendre, influência típica da arquitetura italiana trazida pelos imigrantes. Tais casas de colonos se distribuem pela vizinhança de toda a área da sede.

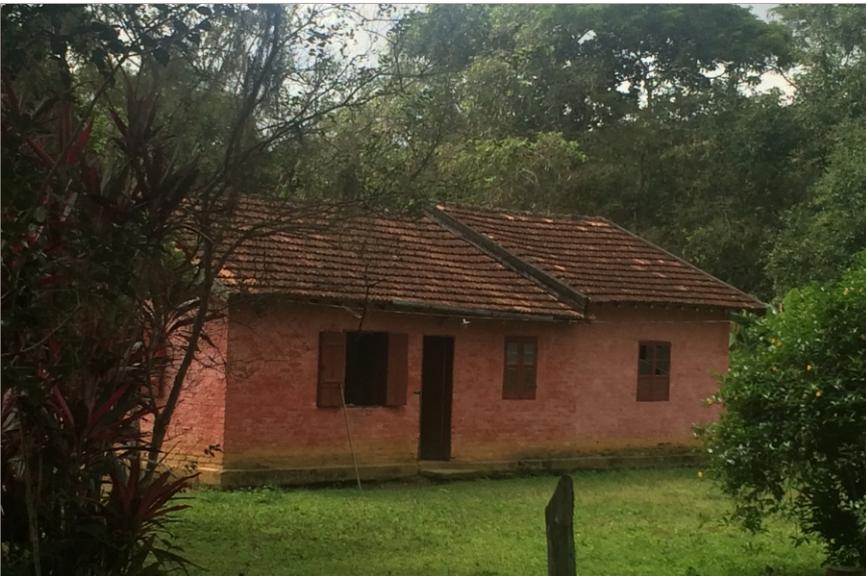
Casa de colonos próxima ao paiol.

Edificada em tijolos cerâmicos maciços, apresentando cobertura em telha cerâmica francesa dividida em dois planos, ambos com duas águas cada, e esquadrias em madeira. Tais casas de colonos, se distribuem pela vizinhança de toda a área da sede.

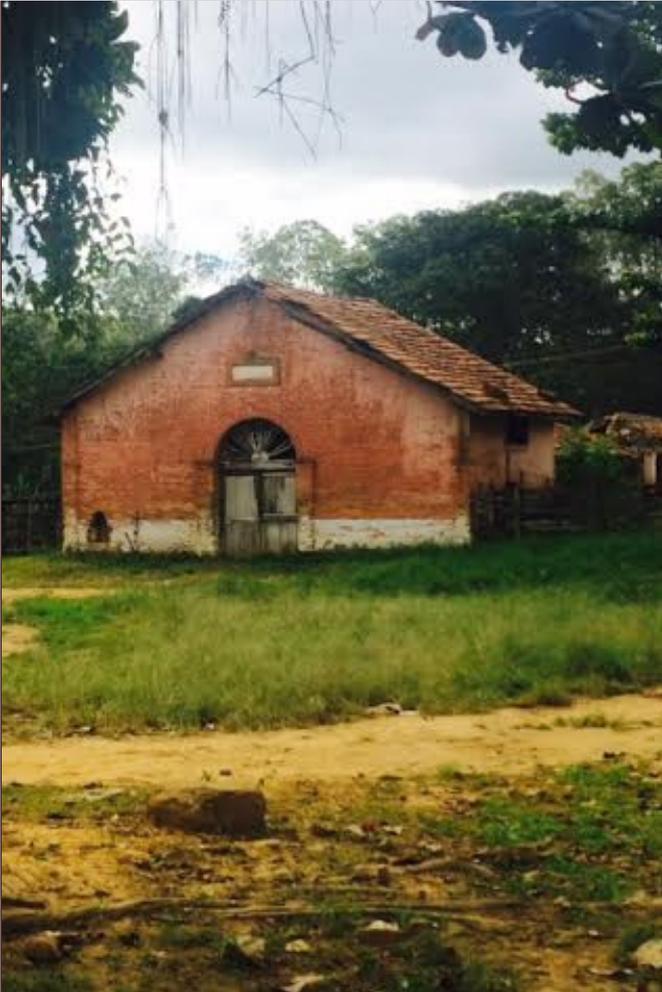
LEGENDA/COMENTÁRIOS:
Fotografia externa da edificação do curral na qual era realizada a ordenha dos animais, construída em alvenaria autoportante de tijolos maciços e cobertura em telha cerâmica.

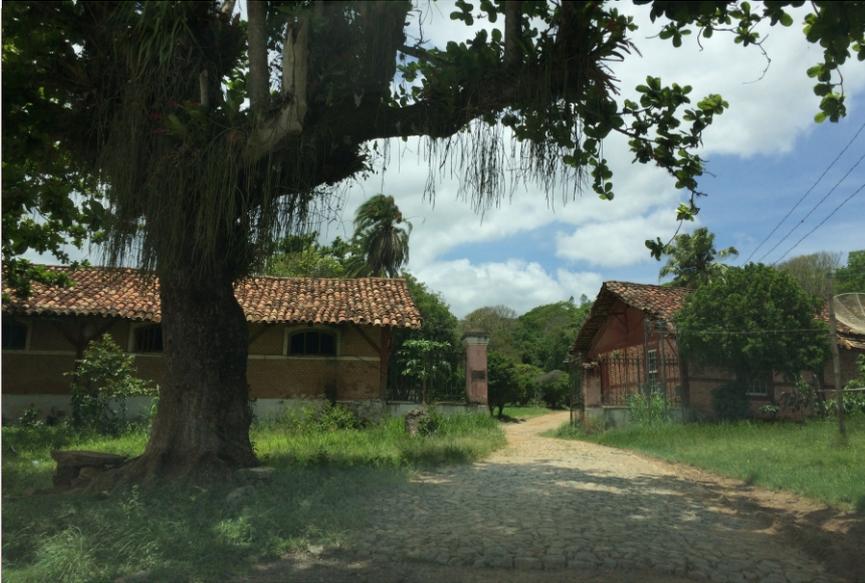
Vista do pórtico principal de acesso à sede, ladeado pela edificação dos estábulos, à esquerda, e dos escritórios (antiga senzala) à direita. Sua estrutura é em alvenaria de tijolos maciços argamassada, com portal e gradis de ferro.

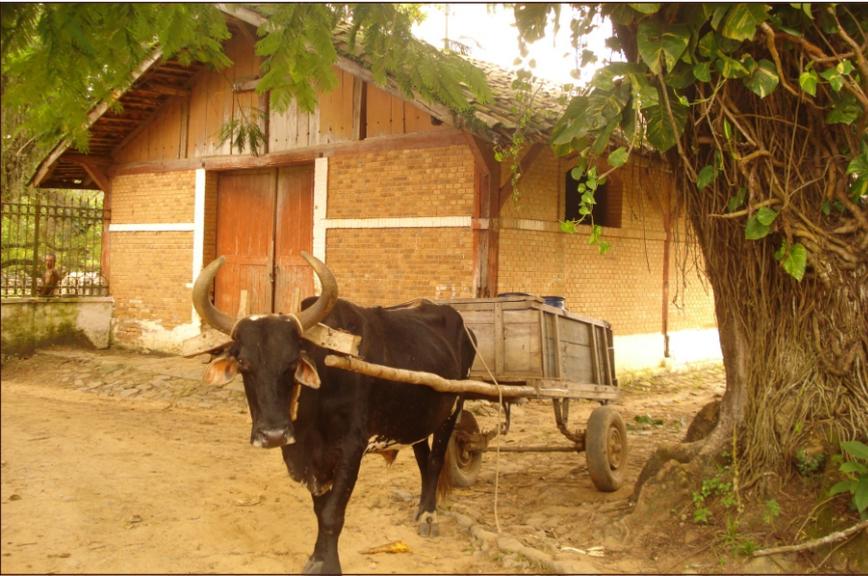
Fachada Sudoeste do estábulo, edificado com estrutura autônoma de madeira e preenchimento em tijolos cerâmico maciços. A cobertura em duas águas é feita por telhado de madeira e telhas cerâmicas coloniais capa e canal.

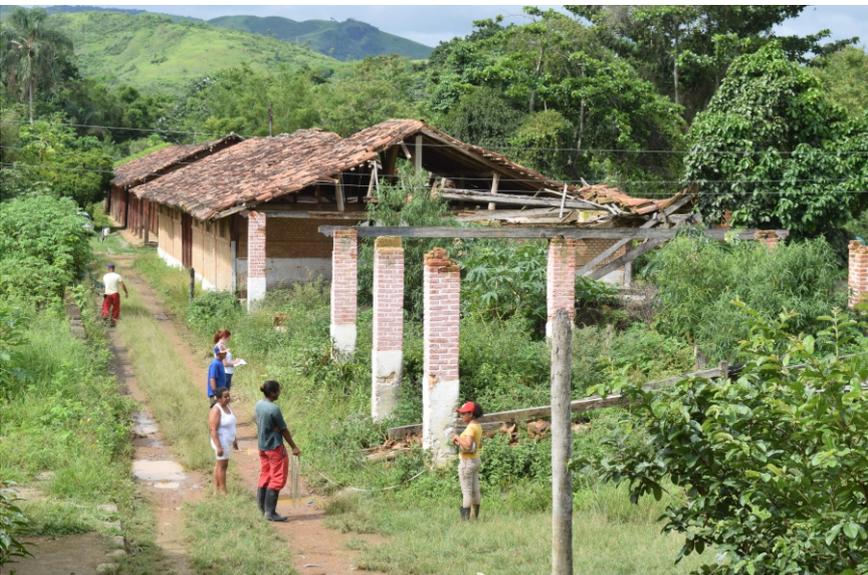
Fachadas Sudeste e Nordeste do Estábulo.

Nesta foto realizada a partir da casa do administrador, temos um panorama geral da edificação, especialmente da parte NE que se encontra arruinada. Ao fundo, a edificação dos escritórios.

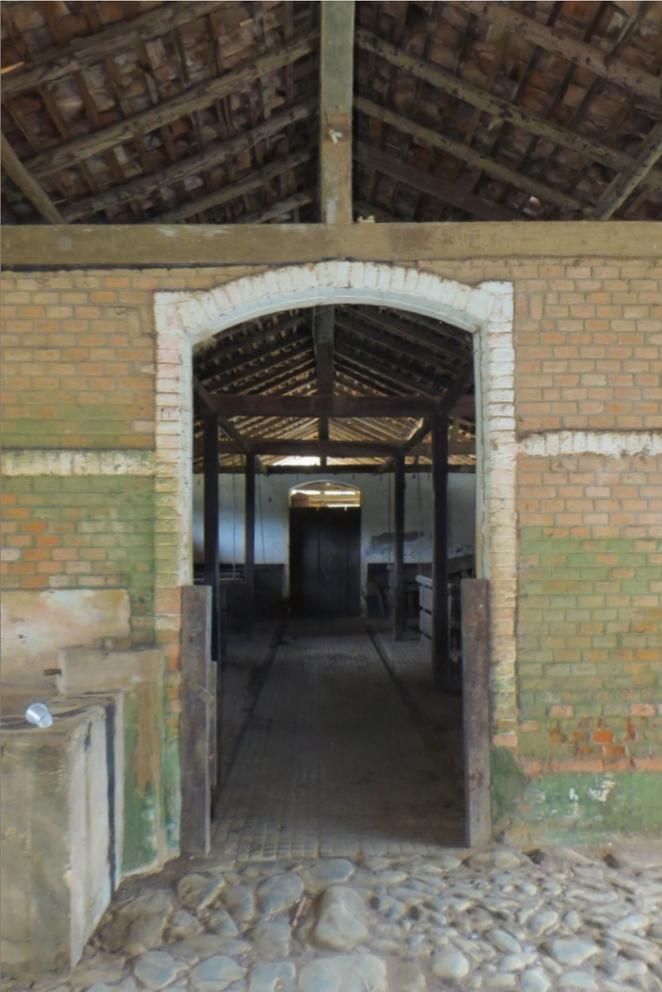
Interior do estábulo

Entrevêm-se, na foto, o piso em pedra marroada, a estrutura do telhado e as paredes em tijolos maciços, com detalhes caiados.

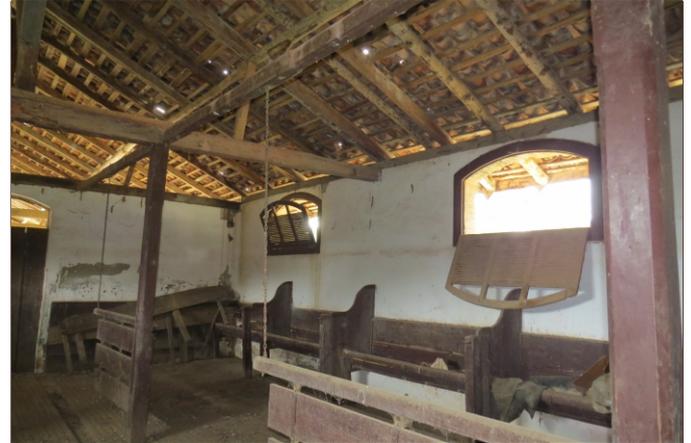
LEGENDA: Área das baias, antes do desabamento do telhado.

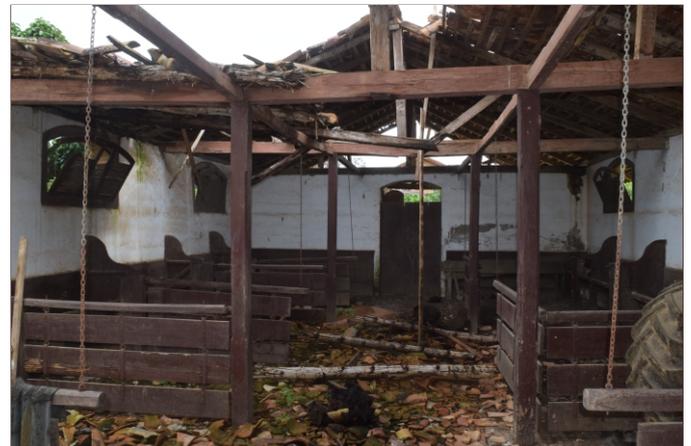
LEGENDA: Área das baias, após o desabamento do telhado.

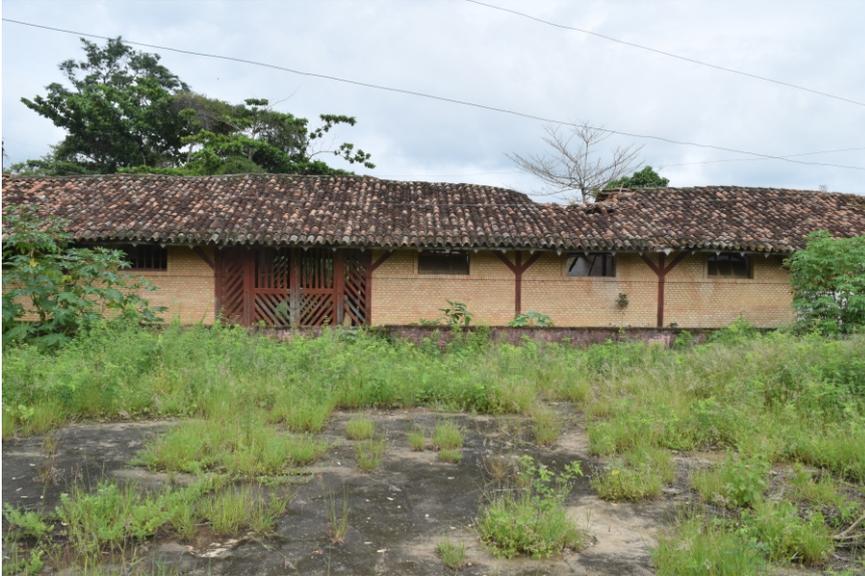
Parte da Fachada Sudeste do Estábulo, Visto a Partir do Terreiro de Café.

Nesta fotografia percebe-se o caráter longitudinal da edificação, além de seu ritmo regular e os tipos de esquadrias que se repetem ao longo da fachada.

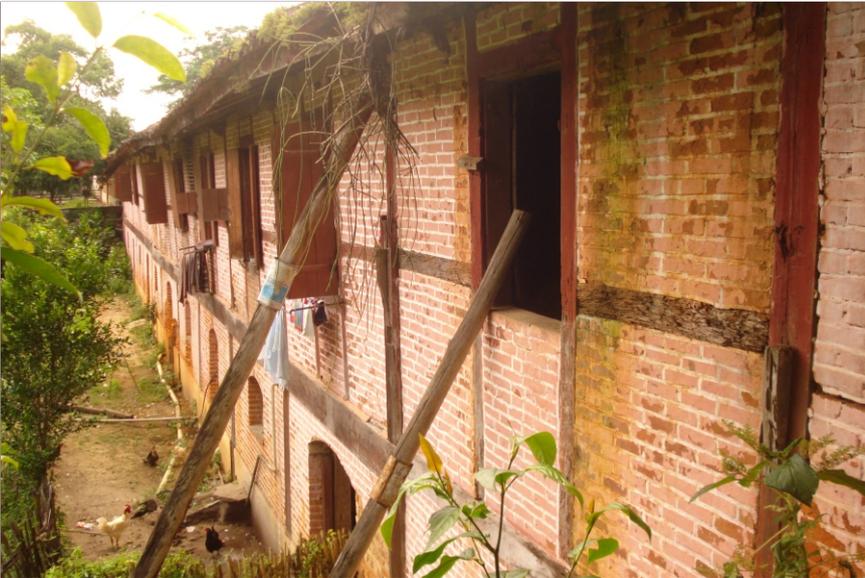
Fachada Noroeste da senzala, edificada com estrutura de madeira e preenchimento de tijolos maciços. As aberturas do segundo pavimento são vedadas por esquadrias de folha dupla de madeira, e as do primeiro pavimento não apresentam vedação. A edificação encontra-se escorada desde época anterior a 2010. As paredes desta fachada estão bastante desaprumadas, rotacionando para fora, e o telhado apresenta deformações bastante sérias no manto da cobertura, indicando problemas nas peças estruturais.

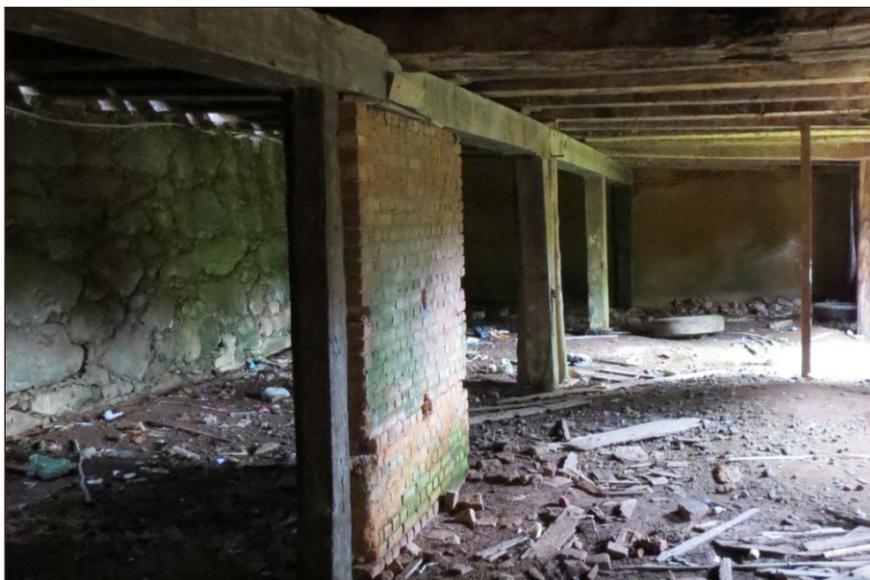
LEGENDA/COMENTÁRIOS:
Interior do porão

O recinto possui piso de terra batida e uma das paredes, na fachada SE, encontra-se sob o solo, sendo edificada em pedra bruta e tendo a dupla função de servir de estrutura ao pavimento superior e de atuar como contenção do terreno. Observa-se também, na imagem, o barroamento do piso superior e a estrutura que o suporta, composta por pilares em madeira e uma parede de alvenaria em tijolos maciços. Dentre estas peças de madeira, algumas são constituídas de troncos praticamente inteiros, toscamente falquejados.

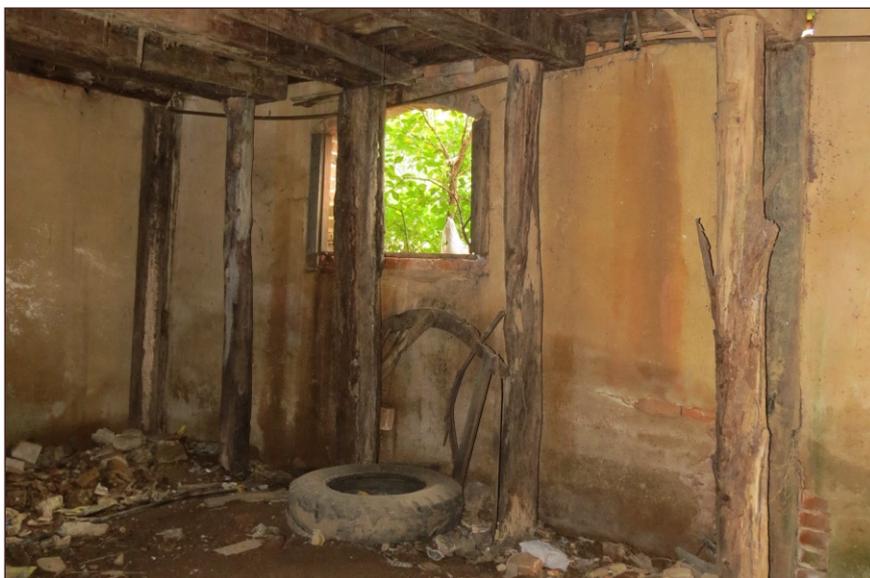
LEGENDA:
Interior da senzala.

Na imagem observamos a estrutura de apoio dos barrotes, em madeira roliça.

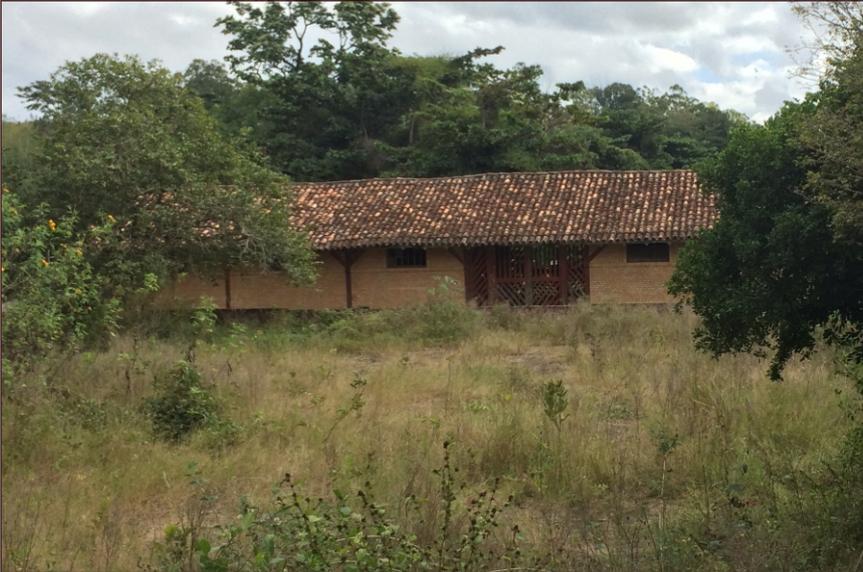
Vista do terreiro 'A', com a edificação dos estábulos ao fundo. O piso de tijoleira, em algumas partes coberta por argamassa, encontra-se hoje encoberto por vegetação rasteira e arbustiva.

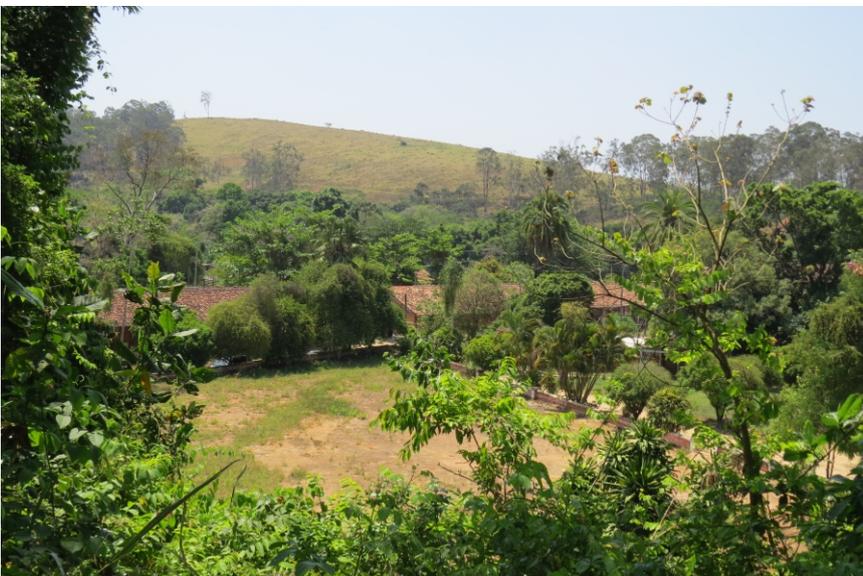
Vista dos terreiros 'A' e 'B', com as edificações dos estábulos e escritórios ao fundo. Ambos são delimitados por muretas baixas de alvenaria e possuem ainda, em alguns pontos, piso de tijoleira cerâmica, estando parcialmente encobertos por vegetação rasteira e arbustiva.

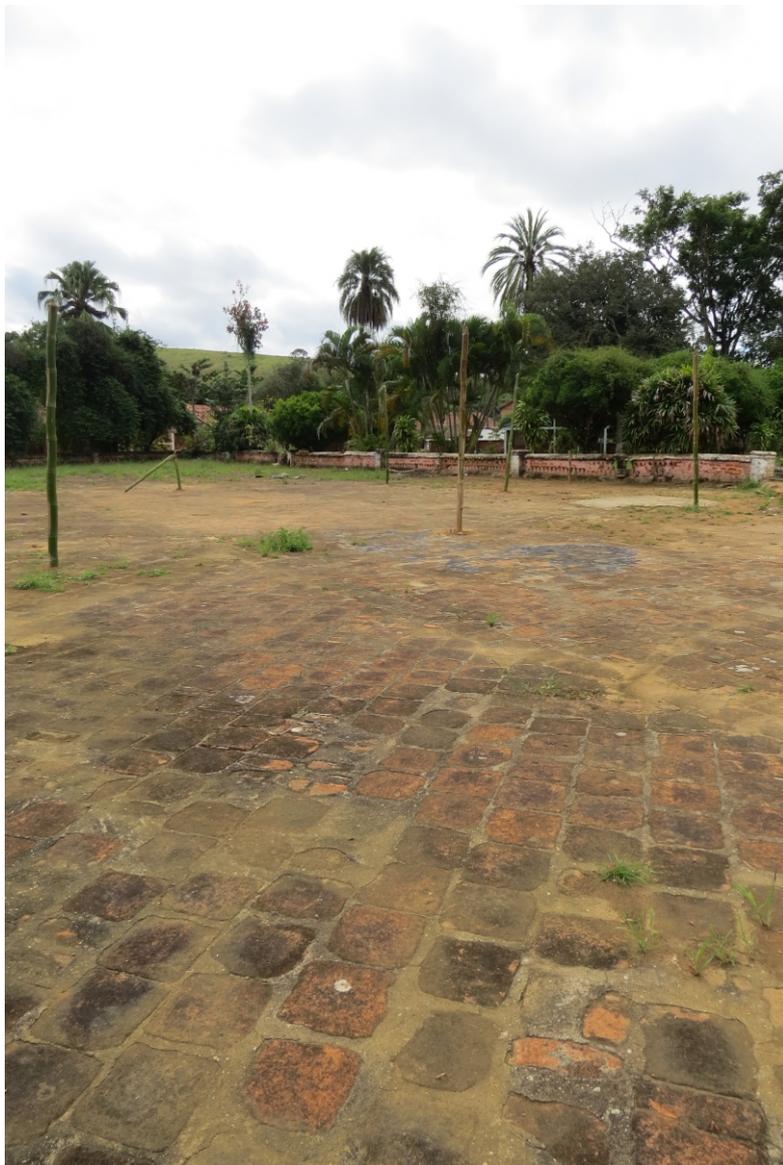
Detalhe do piso de tijoleira cerâmica do terreiro
'B', com mureta de alvenaria ao fundo.

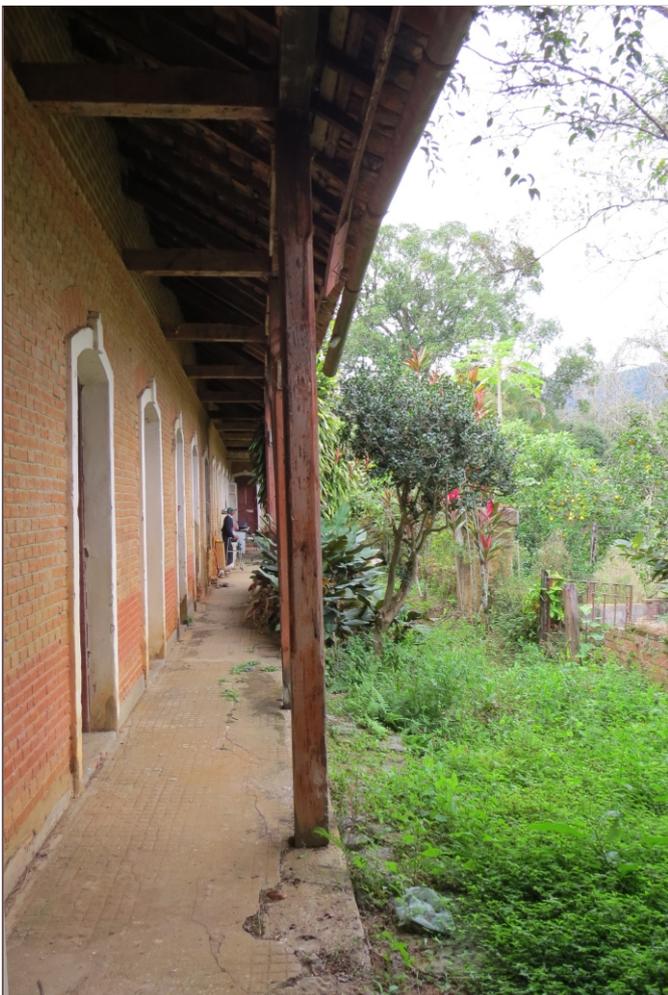
Vista do corredor externo à fachada SO da Casa do Administrador, que liga os vários cômodos pelo exterior e funciona também como uma grande varanda. No interior da edificação, os cômodos são todos contíguos uns aos outros e conectados por portas.

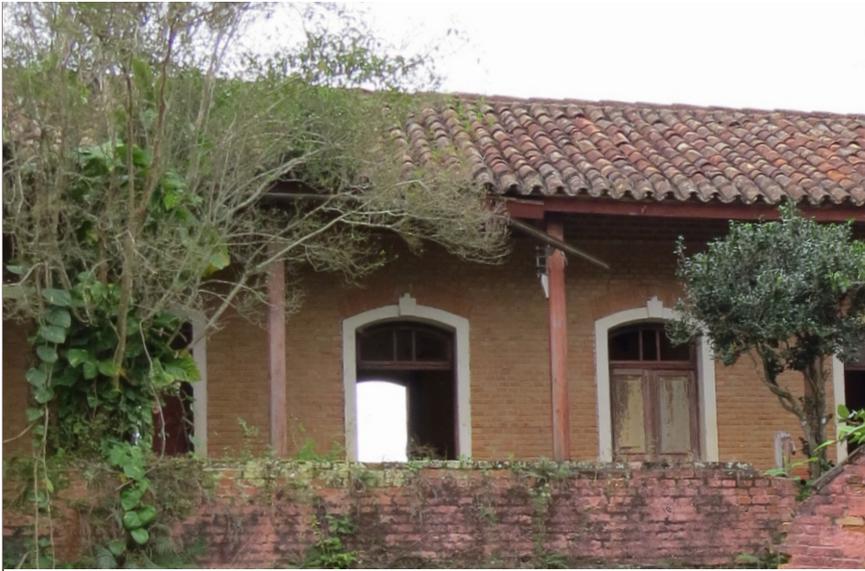
Parte da fachada Sudoeste da Casa do Administrador, vista do estábulo.

Na parte inferior da imagem observamos a mureta que separa a casa do administrador, situada em um nível mais alto, da área do estábulo e do terreiro de secagem de café, situados em nível mais baixo do terreno. Observamos também características do sistema construtivo da edificação, com estrutura mista de tijolos maciços e madeira. Entrevemos parte das portas duplas em madeira, com bandeira tripartida, algumas ainda conservando vedação em vidro. Fica visível também a cobertura em telhas cerâmicas.

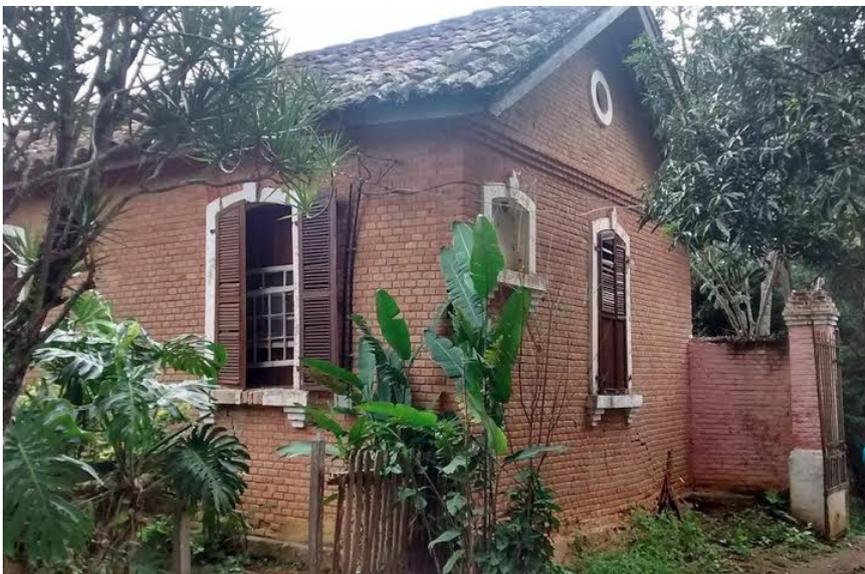
Fachada Sudeste da Casa do Administrador

Observamos a diferença de dimensão desta fachada para a Sudoeste, ressaltando o caráter longitudinal da edificação, que como a maioria das outras que compõem o perímetro da sede, são longilíneas e estreitas, configurando plantas retangulares bastante compridas. Nesta imagem ficam visíveis alguns detalhes da edificação, confeccionados com os mesmos tijolos cerâmicos: os frisos, os arcos das janelas, sobre os batentes caiados. Observamos ainda, na parte superior, um óculo de ventilação do telhado. Uma grande fissura na diagonal demonstra movimentação das fundações da edificação, provavelmente devido a movimentações no terreno.

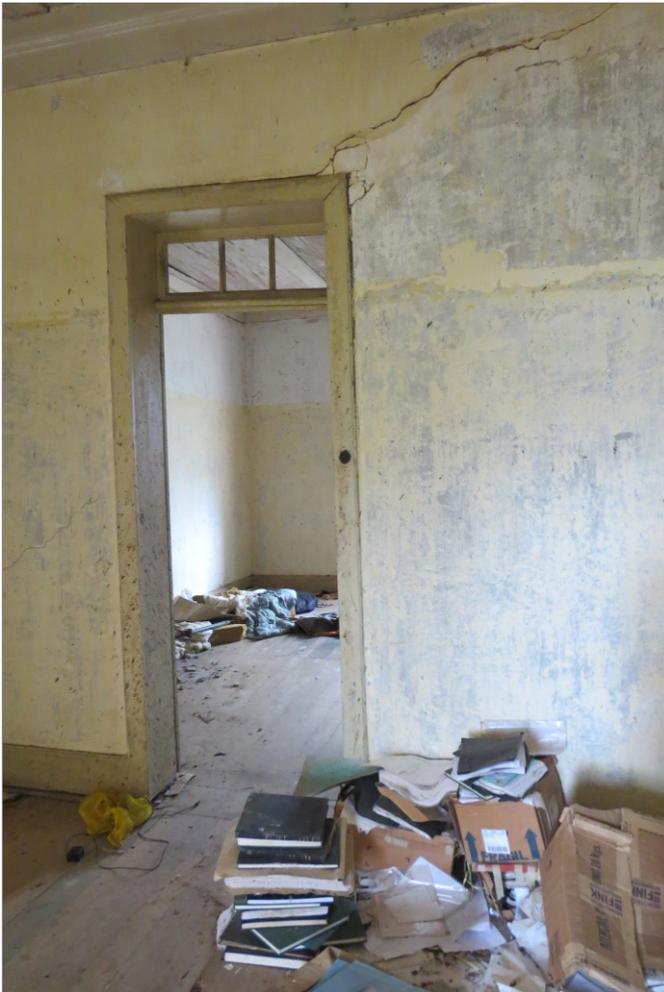
Interior da Casa do Administrador

Um dos cômodos que ainda se conserva bastante íntegro, apesar das grandes fissuras nas paredes, apodrecimento de partes dos pisos e forros em madeira, conseguimos realizar uma leitura geral do espaço.

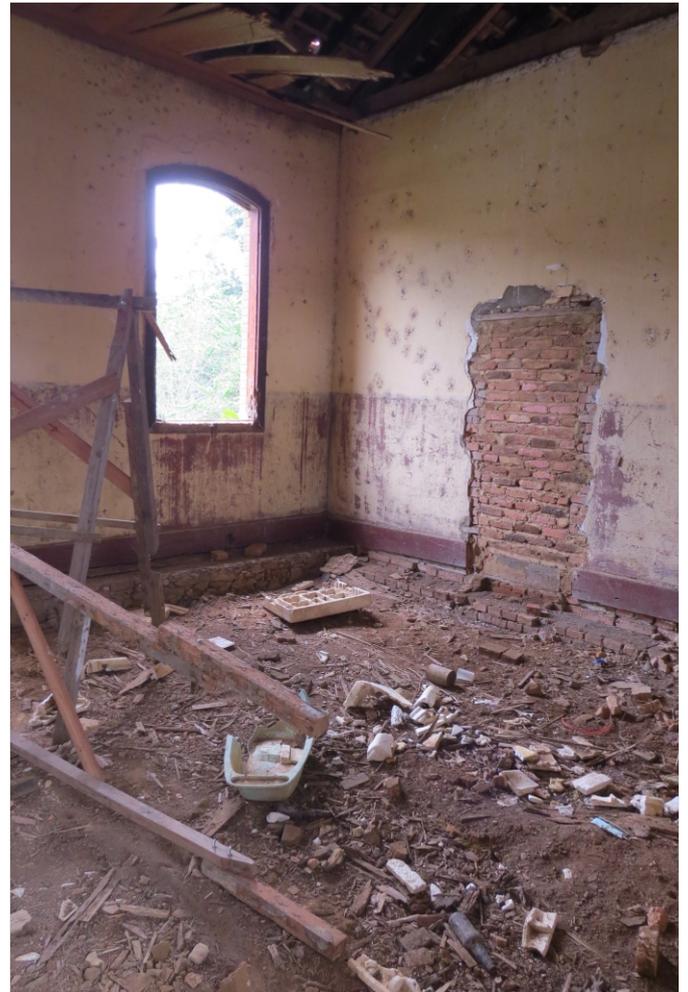
Interior da Casa do Administrador

Nesta imagem observamos um dos cômodos que já estão num estado de conservação muito ruim, tendo perdido os pisos e forros, além de algumas esquadrias.

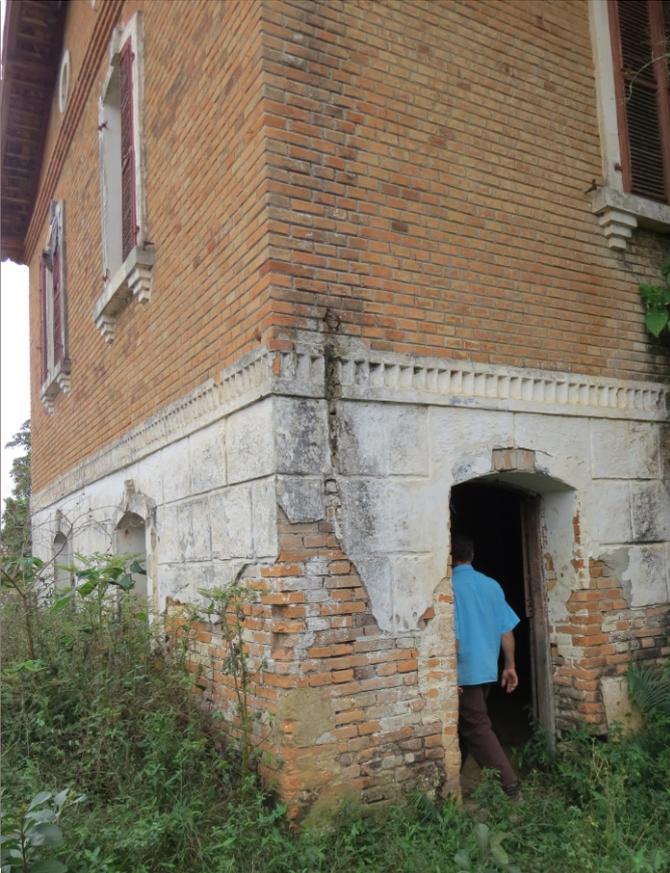
LEGENDA/COMENTÁRIOS:
Fachada NO da Casa do Administrador e entrada para a antiga área do hospital.
Observa-se que este pequeno trecho da casa do administrador possui dois pavimentos, sendo que o primeiro, é possibilitado pelo desnível entre esta parte do terreno e o restante da edificação. Nesta foto o desgaste da bossagem em argamassa deixa entrever que o primeiro pavimento também é edificado em alvenaria estrutural de tijolos maciços em aparelho 'flamengo-losango' duplo.

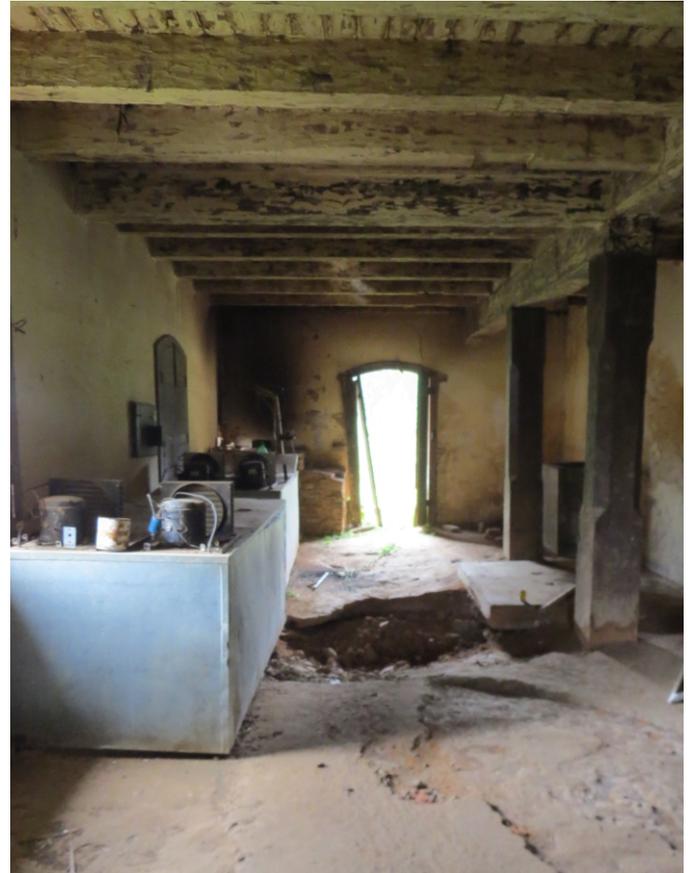
LEGENDA/COMENTÁRIOS:
Interior do primeiro pavimento.
Nesta foto observamos a grande espessura dos barrotes que sustentam o piso do segundo pavimento, e os robustos esteios, também em madeira, que compõem a estrutura. O piso em cimento queimado apresenta grandes lacunas e alguns equipamentos se distribuem pelo espaço.

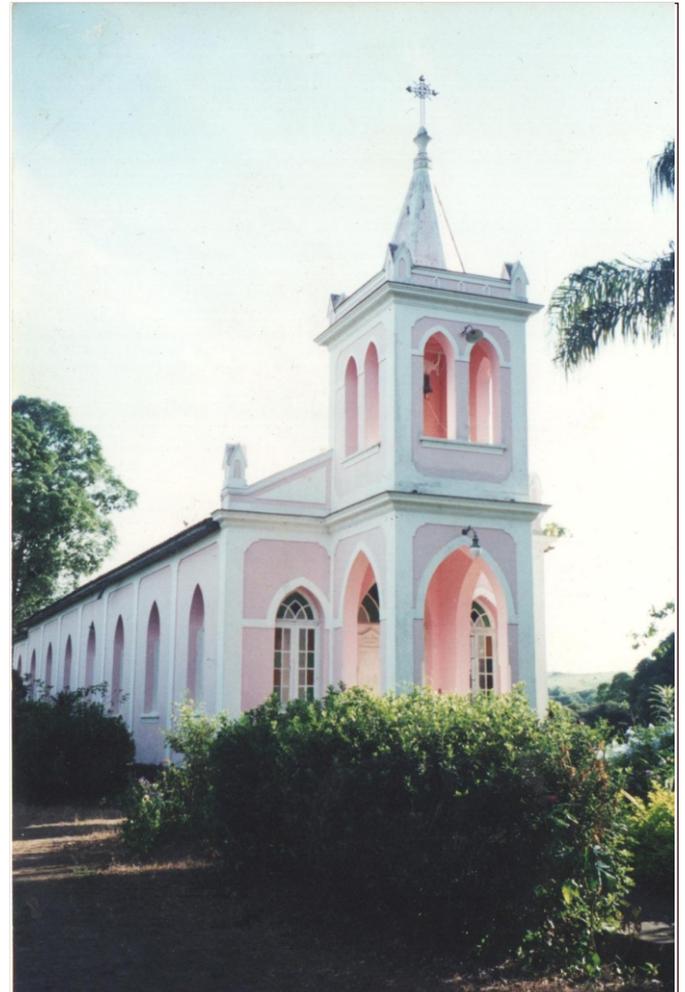
Vista em perspectiva das fachadas NO e SO da capela de traços neogóticos, de 1931-32, edificada em alvenaria estrutural de tijolos maciços e revestida por argamassa e tinta látex.

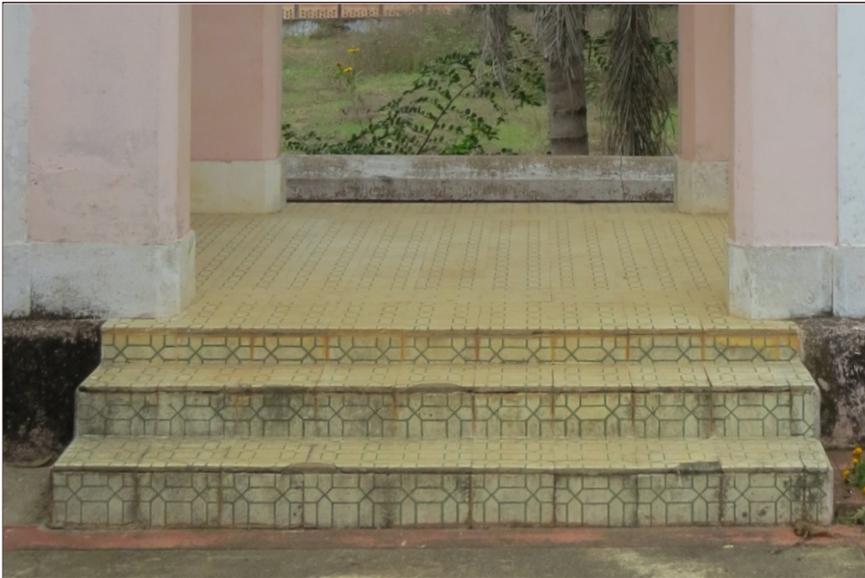
Detalhe do piso em ladrilhos hidráulicos do átrio da capela, sob a torre sineira.

O mesmo piso é utilizado no interior da capela.

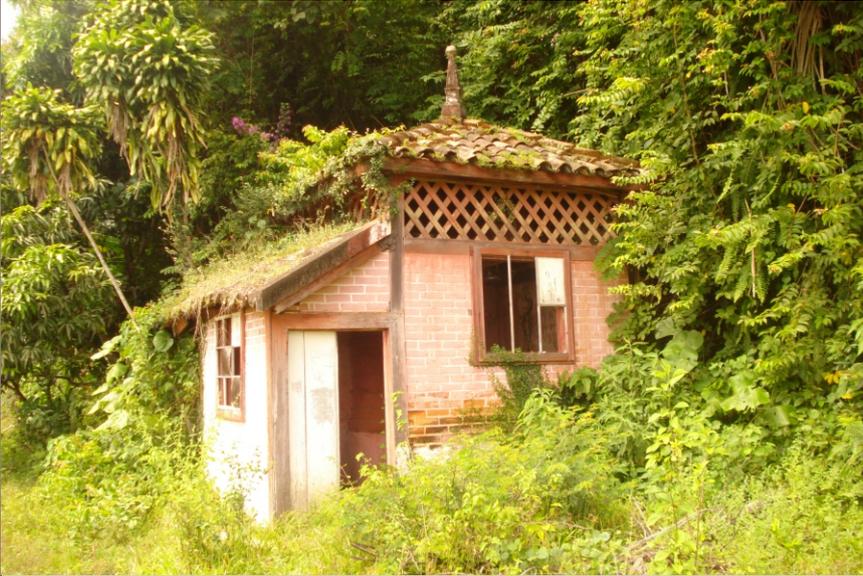
LEGENDA/COMENTÁRIOS:
Casa de Banho

Fotografia das fachadas Norte e Nordeste da casa de banho, edificação que servia à higiene dos proprietários. A fotografia é de 2010. Hoje ela ainda existe, em estado de conservação relativamente bom, porém encontra-se encoberta pela vegetação.

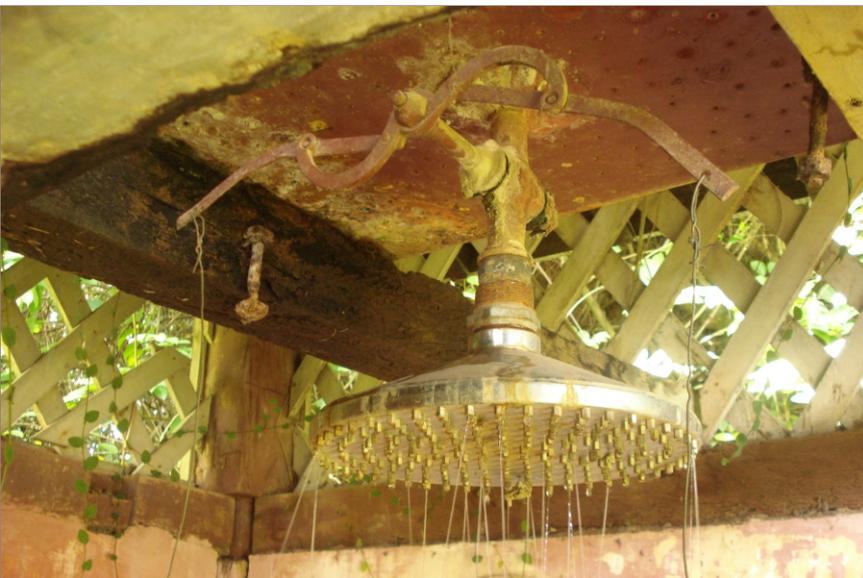
LEGENDA:
Casa de Banho - Interior

Este antigo chuveiro ainda estava presente na edificação em 2010. Hoje já não existe mais.
