**MESTRADO PROFISSIONAL EM CONSERVAÇÃO E
RESTAURAÇÃO DE MONUMENTOS E NÚCLEOS HISTÓRICOS
FACULDADE DE ARQUITETURA E URBANISMO DA
UNIVERSIDADE FEDERAL DA BAHIA**

**ENTRE FAZENDA FORTALEZA DE SANT'ANNA E ASSENTAMENTO
DÊNIS GONÇALVES**

Projeto de Intervenção no Conjunto Edificado da Sede

Trabalho Final apresentado ao Mestrado Profissional em Conservação e Restauração de Monumentos e Núcleos Históricos (MP-CECRE), da Universidade Federal da Bahia, como requisito para obtenção do título de Mestre Profissional em Conservação e Restauração.

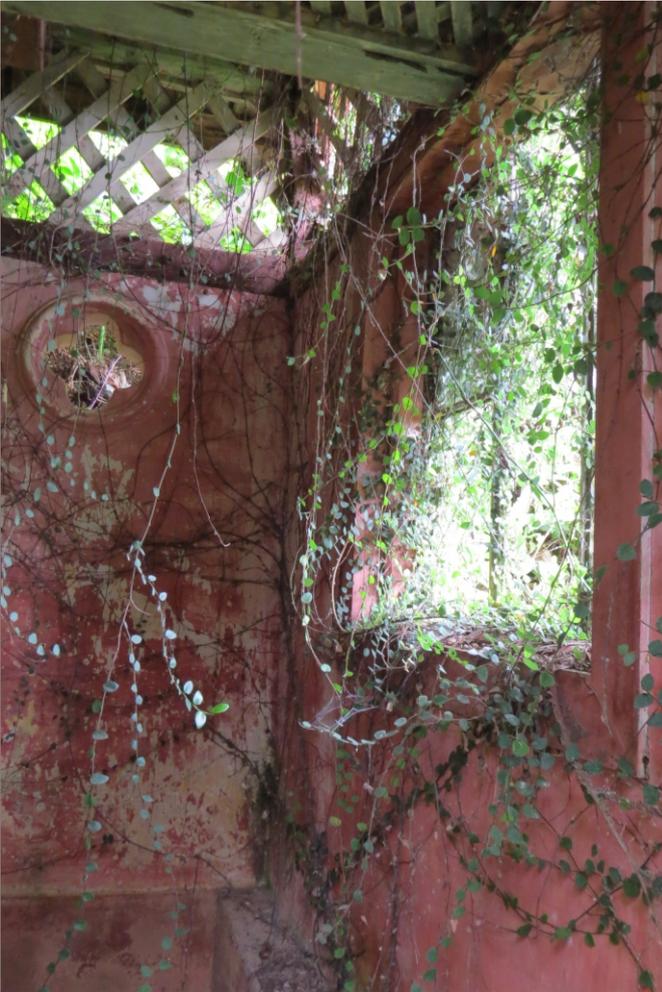
LEGENDA/COMENTÁRIOS:
Casa de Banho - Interior
Nesta imagem recente do interior observamos uma série de aberturas. Na parede da direita, uma janela de pequenas dimensões, e na parede esquerda, um pequeno óculo quadrilobulado encimado por muxarabis. Observa-se que a vegetação já começa a adentrar na edificação.

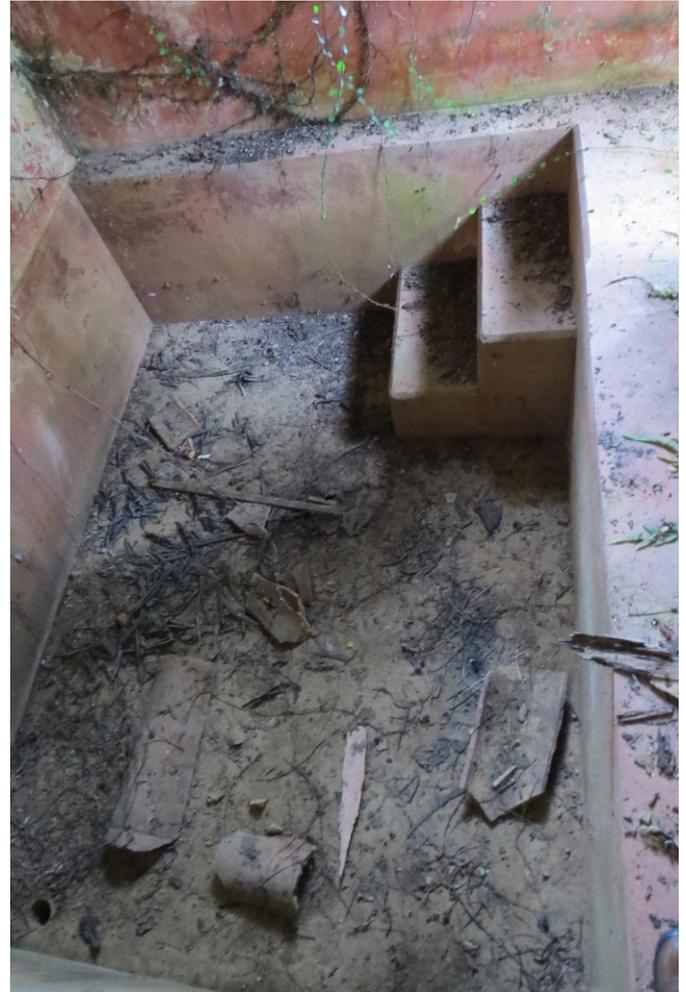
LEGENDA/COMENTÁRIOS:
Casa de Banho - Interior
Na imagem vemos o local do banho, rebaixado do nível do piso e acessado por dois degraus visíveis na extremidade superior direita da imagem.

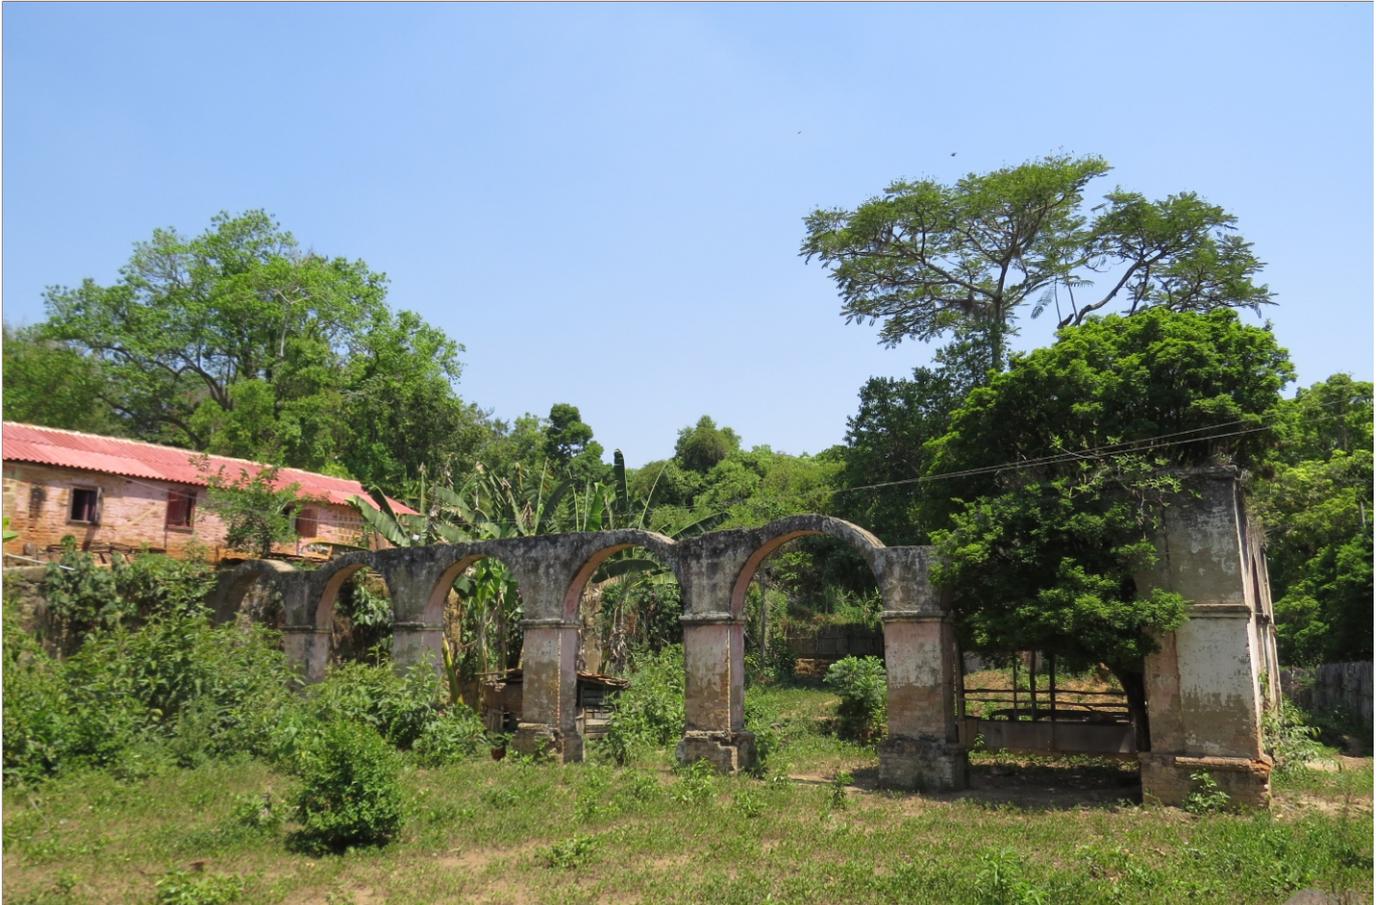
Ruínas de edificação que abrigava, segundo relato de moradores, o engenho-de-cana da Fazenda Fortaleza de Sant'Anna.

A partir dos vestígios remanescentes conseguimos identificar o sistema construtivo da edificação, em alvenaria estrutural de tijolos maciços, revestidos com argamassa caiada. A estrutura remanescente guarda uma série de belos vãos em arco pleno. Na extremidade superior esquerda, entrevê-se uma casa de colonos também edificada em tijolos maciços, com algumas ampliações em tijolo cerâmico furado.

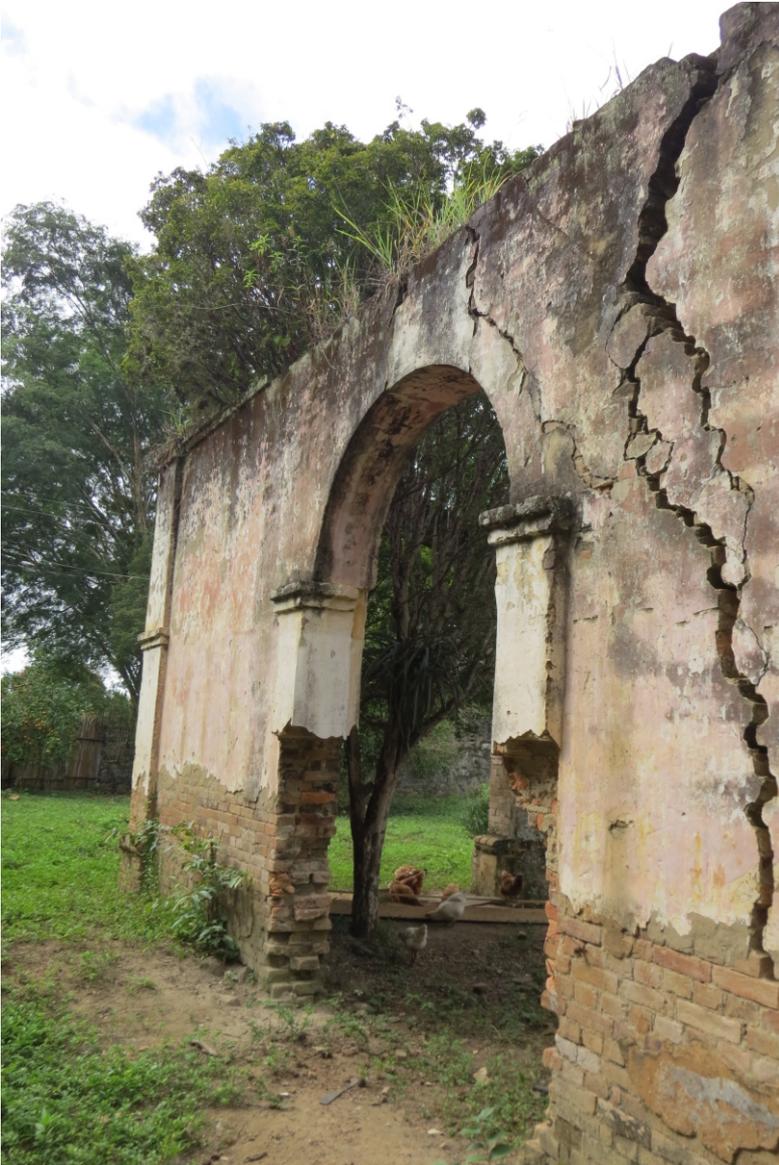
Vista de parte da ruína, que apresenta grandes fissuras. Podemos observar com mais clareza os detalhes do sistema construtivo, cuja alvenaria se estrutura através de aparelho do tipo 'flamengo-losango' e espessura de 1 vez.

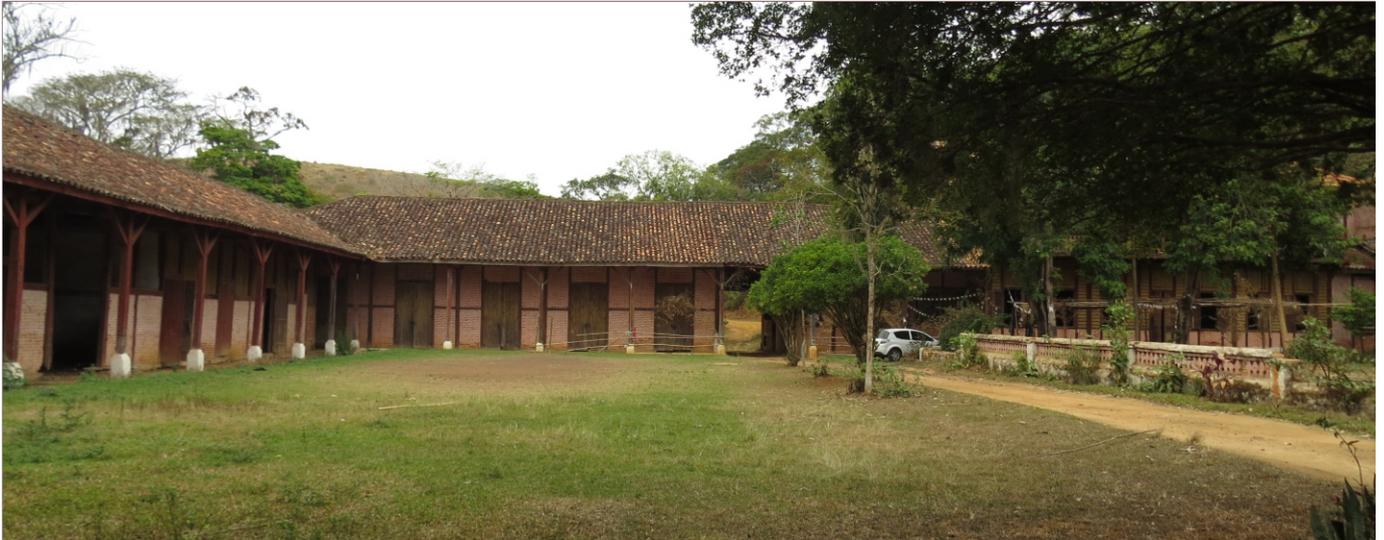
Fotografia do conjunto de oficinas (à esquerda), tulhas (ao centro) e casa de beneficiamento de grãos (à direita, parcialmente encoberta na foto pela copa das árvores). As edificações foram projetadas pelo engenheiro alemão Ulysses Dalphim, em 1875. Com muitas influências do sistema construtivo em enxaimel, possuem estrutura em gaiola de madeira, vedações em tijolos cerâmicos maciços, cobertura em telhas cerâmicas coloniais, capa e canal.

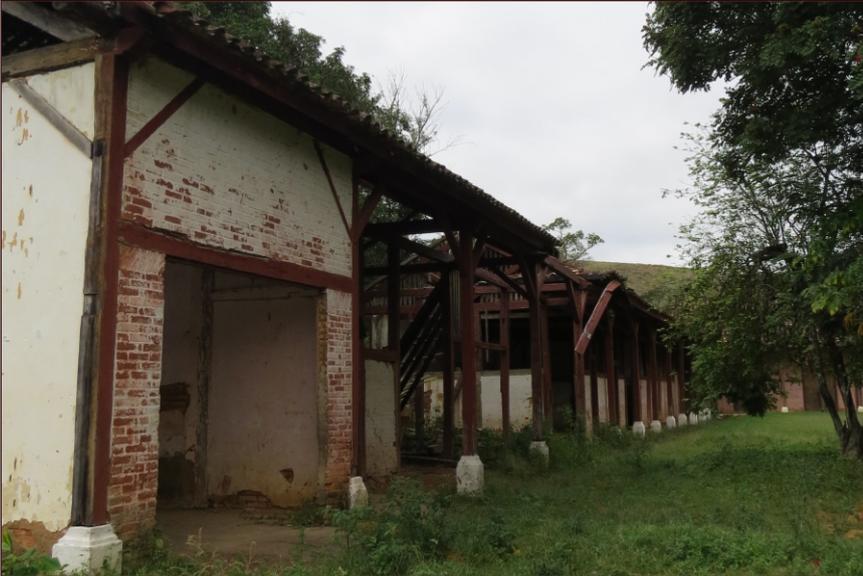
Fachada Sudoeste das Oficinas em perspectiva, em julho de 2015, na qual observamos o sistema estrutural em gaiola de madeira, com preenchimento em tijolo cerâmico maciço. Uma parte da cobertura e suas estruturas de sustentação já havia ruído nesta época, como vemos ao centro da fotografia.

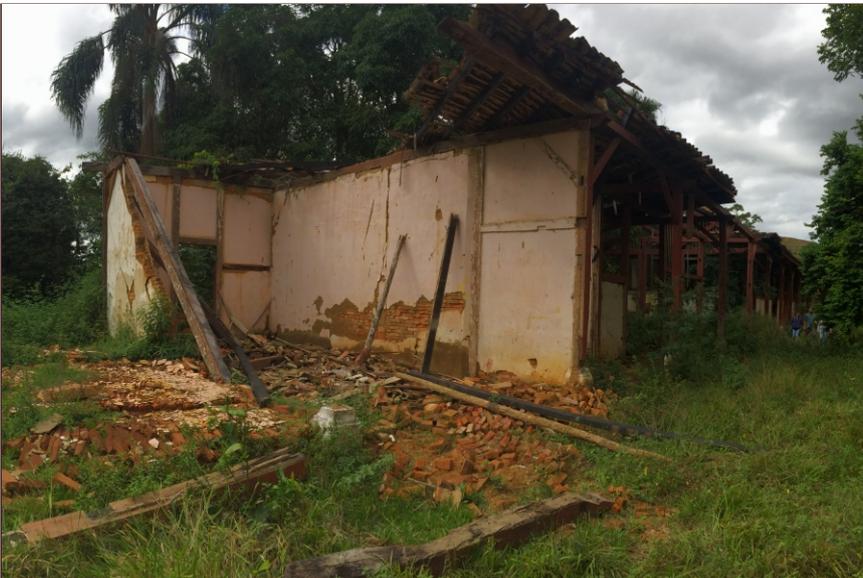
Edificação após o desabamento da fachada Sudoeste em Maio de 2016.

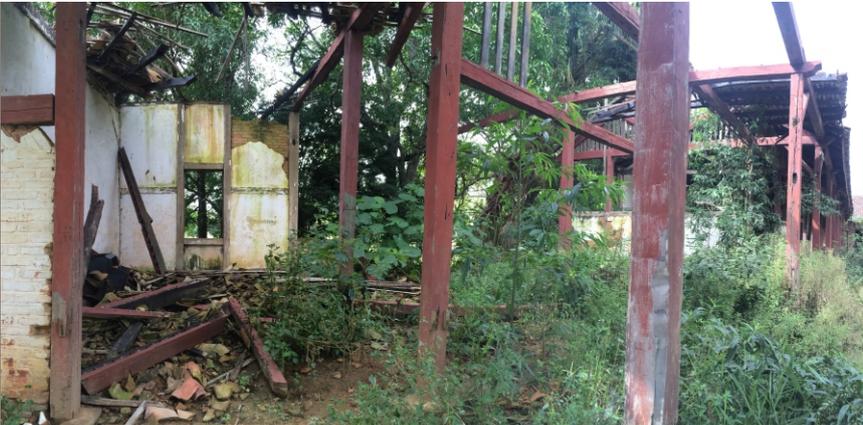
Segmento mais degradado da edificação, que após a queda da cobertura, começou a se deteriorar aceleradamente, perdendo parte das vedações e peças estruturais, com o crescimento de vegetação rasteira e arbustiva em seu interior.

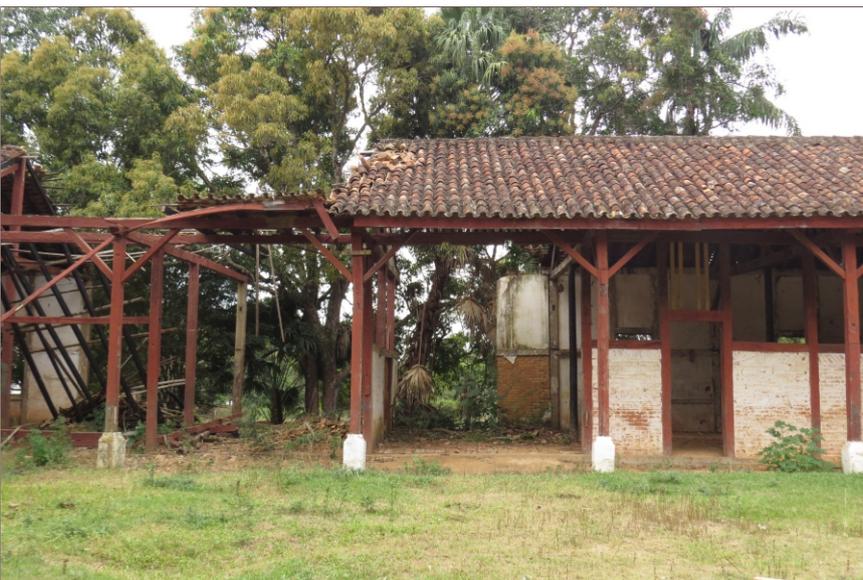
Mesmo segmento em vista frontal, um ano antes, quando ainda não havia demasiada proliferação de vegetação rasteira e arbustiva, mas já com a perda de telhado, algumas vedações e peças estruturais.

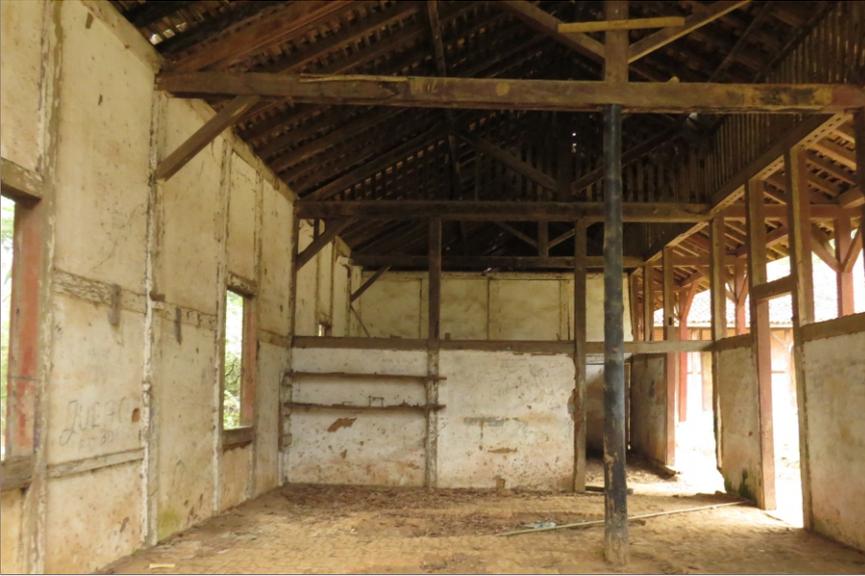
Trecho do interior das oficinas, no qual as paredes são caiadas. Entrevê-se também parte das estruturas da cobertura, com tesouras romanas. O piso de tijoleira já encontra-se bastante desgastado e com perdas significativas.

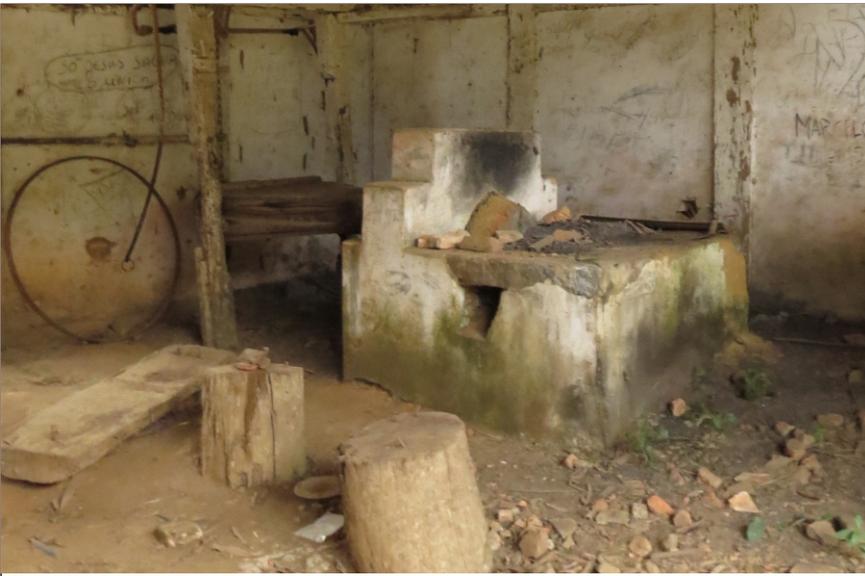
Equipamento para ferreiros, constituído de fole e forno, localizado no interior das oficinas. Neste ambiente o piso de tijoleira está quase totalmente perdido.

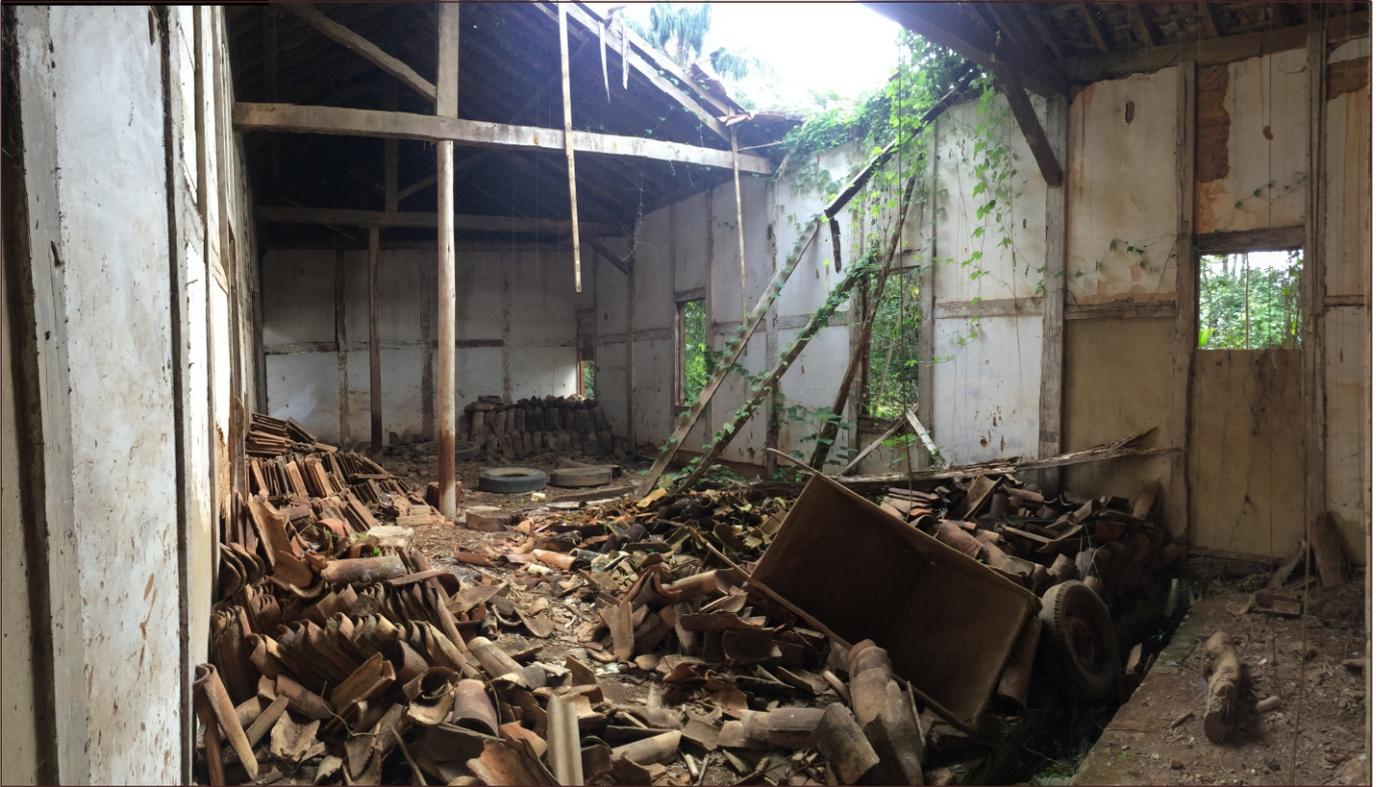
Fotografia de um dos compartimentos das oficinas no qual a cobertura desabou recentemente, deixando a edificação exposta à ação do intemperismo.

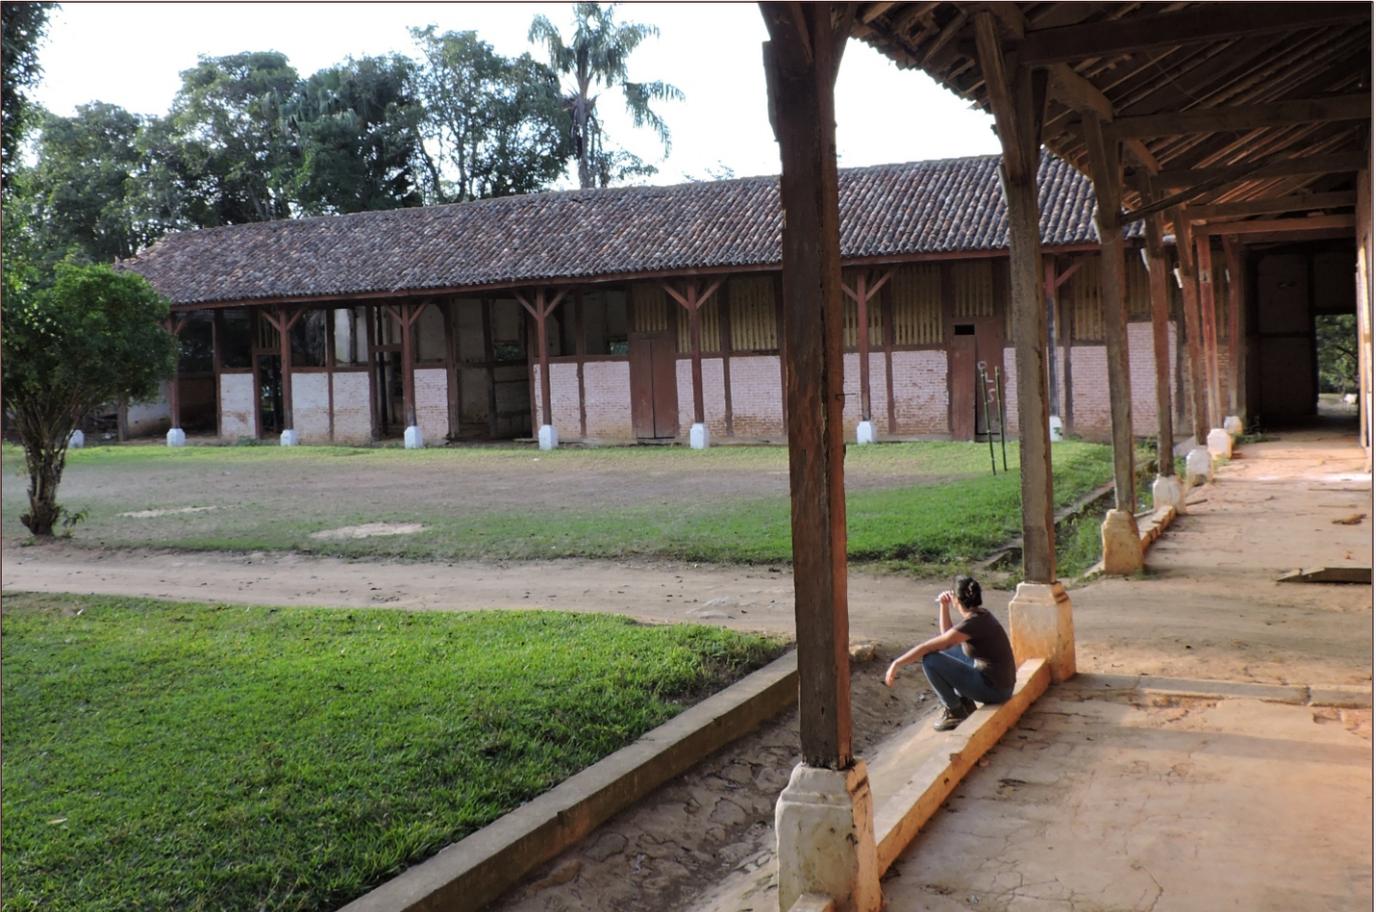
Fotografia das oficinas, tirada a partir da casa de beneficiamento de grãos. Nela, podemos observar que as paredes, até meia altura, são preenchidas por tijolos cerâmicos, acima dos quais encontram-se travessas horizontais de madeira (mães/vergas) que se conectam aos esteios fornecendo maior estabilidade aos tramos estruturais. Acima das travessas, encontramos ou áreas vazadas ou ripas de madeira verticais bastante espaçadas entre si, com função de ventilar os compartimentos internos. À direita da foto existe uma porta que conecta este espaço a um dos terreiros de secagem de café e a um paiol, situados mais à frente, em nível mais baixo do terreno.

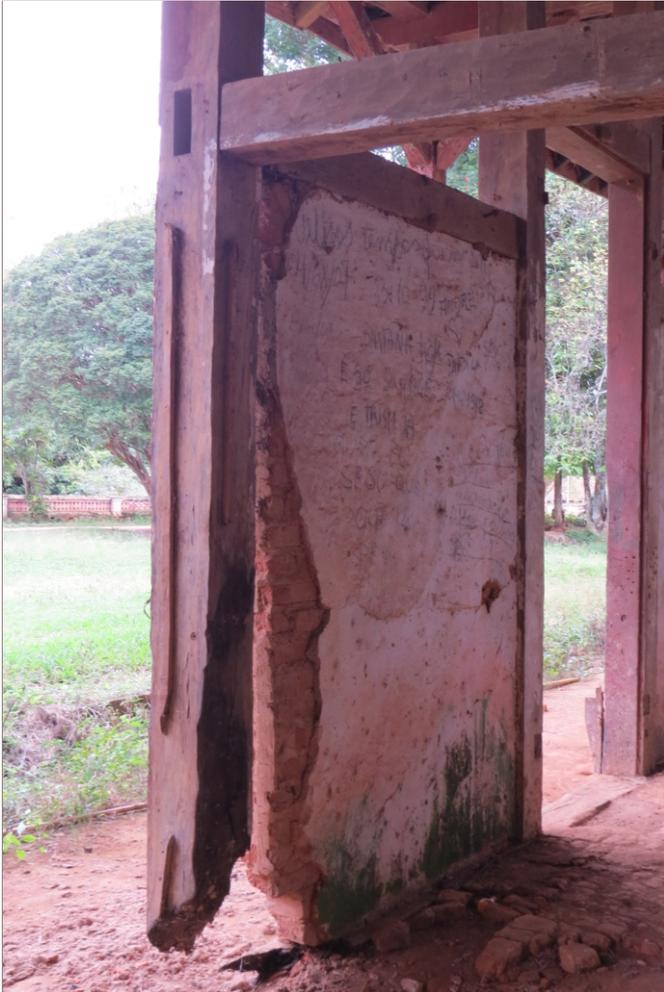
LEGENDA/COMENTÁRIOS:
Um dos esteios da fachada sudoeste que perdeu seu embasamento, encontrando-se apoiado nas madres e frechais, o qual, além de não mais exercer sua função estrutural, ocasiona esforços indevidos sobre outras peças.

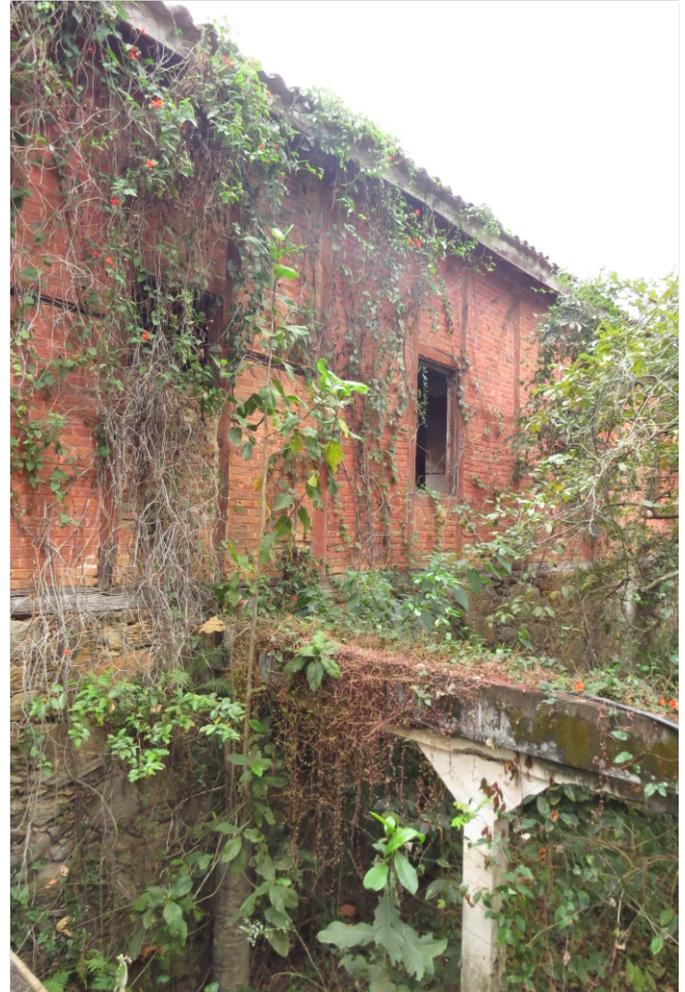
LEGENDA/COMENTÁRIOS:
Fachada Nordeste da Edificação, na qual observamos a grande presença de hera e vegetação crescendo sobre as estruturas. Na parte inferior vemos o arrimo de contenção do terreno, em pedra, que serve de fundação para a edificação nesta fachada.

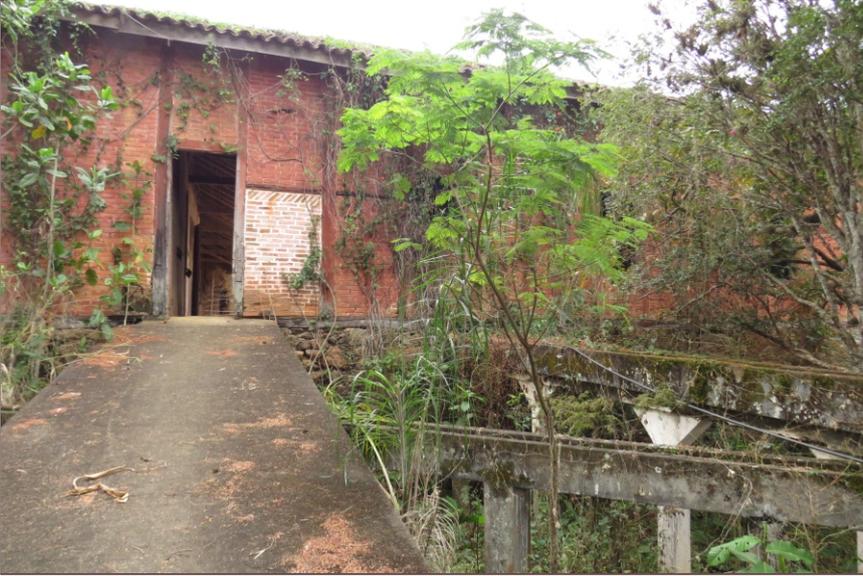
Fotografia da fachada Nordeste das oficinas, na qual se observa a rampa que as conecta aos terreiros de café adjacentes e, na parte inferior direita, alguns dos aquedutos que cortam toda a extensão da propriedade, os quais serviam para escoamento do café apanhado nas plantações.

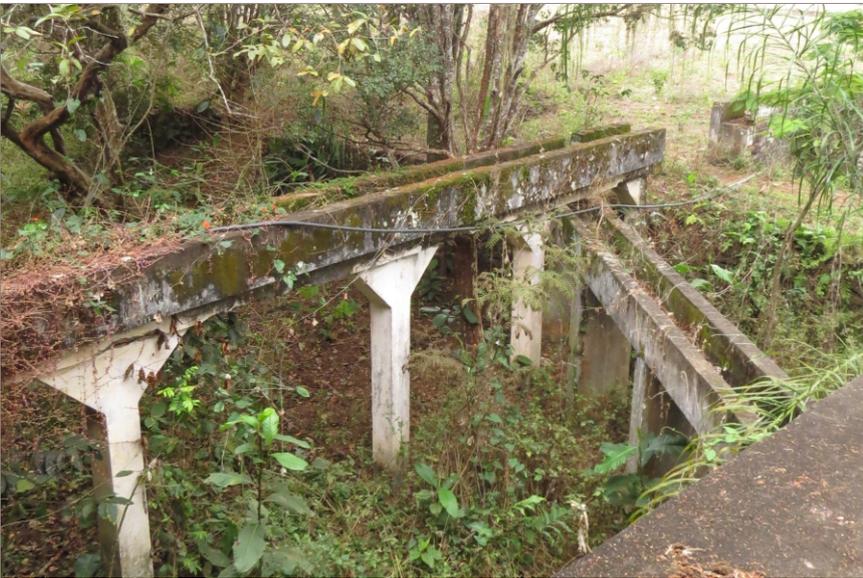
IMAGEM 106

Detalhe dos aquedutos localizados junto à fachada Nordeste da edificação das oficinas.

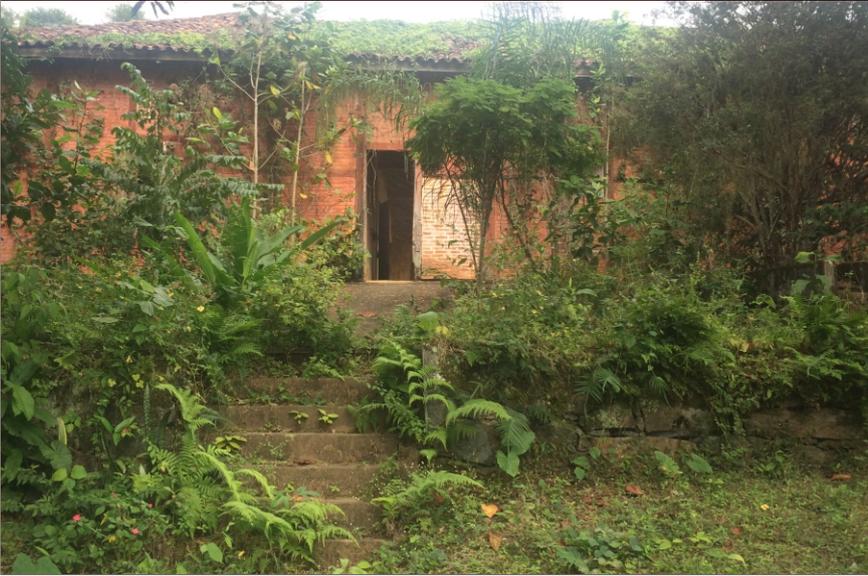
IMAGEM I07	AUTOR/FONTE: Naiara M. A. Carvalho	DATA DA IMAGEM: Maio/2016	LEGENDA/COMENTÁRIOS: Fotografia da fachada Nordeste das oficinas, na qual se observa a rampa que as conecta aos terreiros de café adjacentes e, na parte inferior direita, alguns dos aquedutos que cortam toda a extensão da propriedade, os quais serviam para escoamento do café apanhado nas plantações.
-------------------	----------------------------------------------	-------------------------------------	------------------------------------------------------------------------------------------------------------------------------------------------------------------------------------------------------------------------------------------------------------------------------------------------------------------------

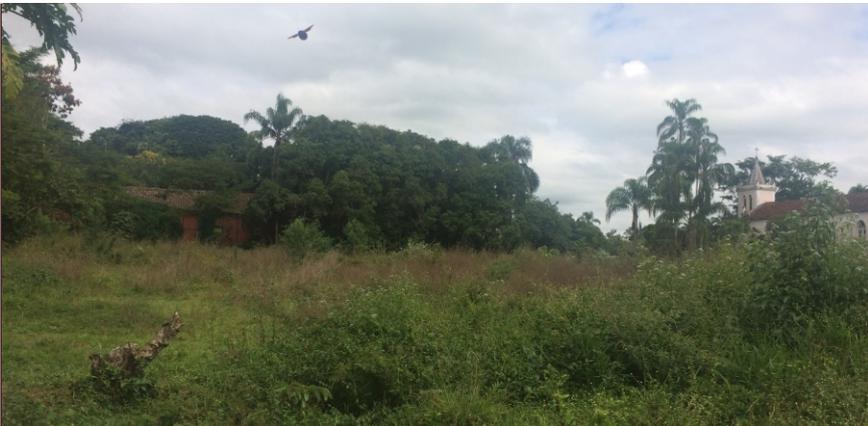
IMAGEM I08	AUTOR/FONTE: Naiara M. A. Carvalho	DATA DA IMAGEM: Maio/2017	LEGENDA: Vista da Fachada Nordeste à distância, encoberta por grande quantidade de árvores, que se dispõem muito próximas às fachadas, sendo responsáveis pela criação de um microclima bastante úmido, vetor de diversas patologias observadas, como o apodrecimento de peças de madeira e a proliferação de microorganismos.
-------------------	----------------------------------------------	-------------------------------------	------------------------------------------------------------------------------------------------------------------------------------------------------------------------------------------------------------------------------------------------------------------------------------------------------------------------------------------

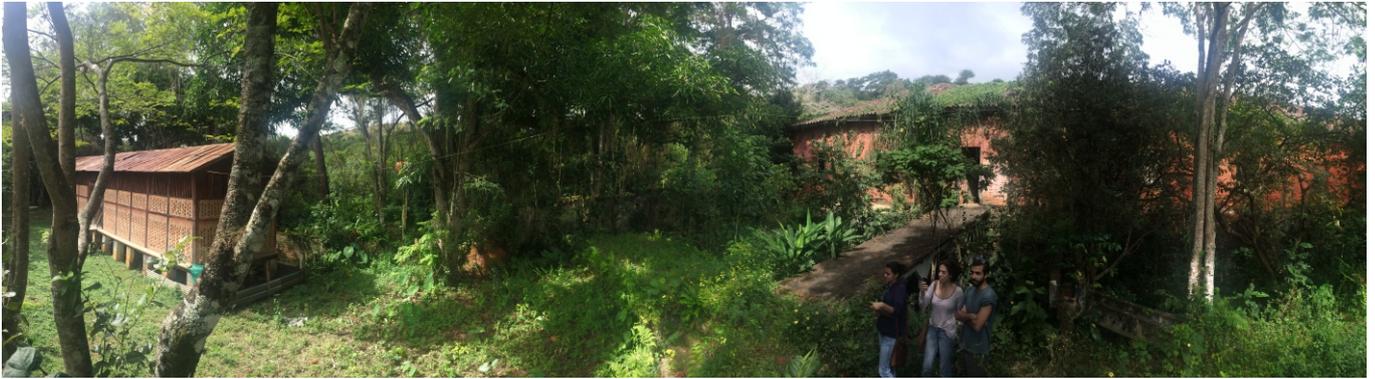
Fotografia panorâmica de parte da fachada Nordeste das oficinas, na qual se observa a rampa que as conecta aos terreiros de café adjacentes e, na parte inferior direita, alguns dos aquedutos que cortam toda a extensão da propriedade, os quais serviam para escoamento do café apanhado nas plantações. À esquerda, o paiol.

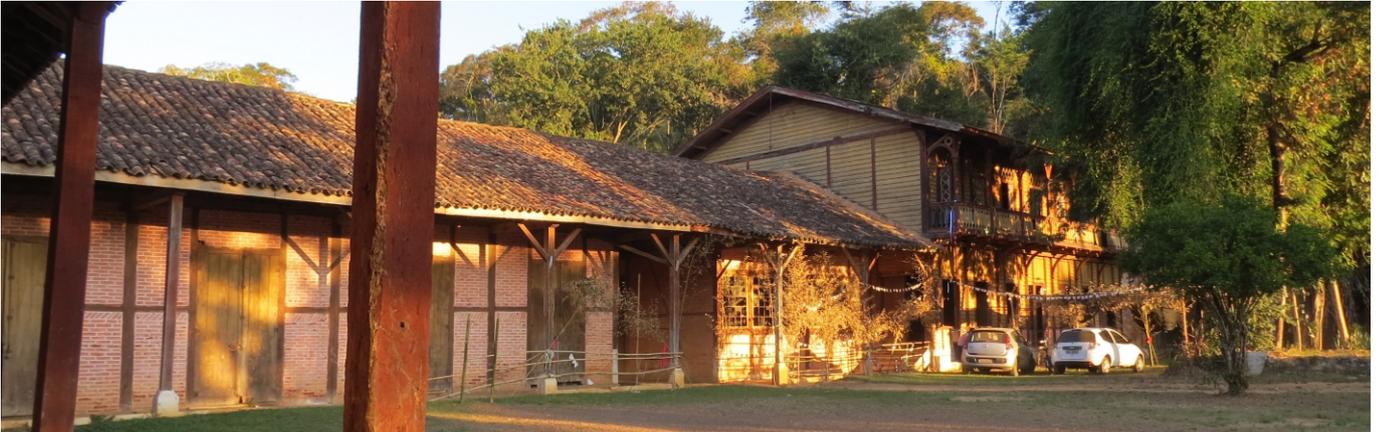
Fotografia da fachada Noroeste das tulhas (à esquerda) e da casa de beneficiamento de grãos (à direita).

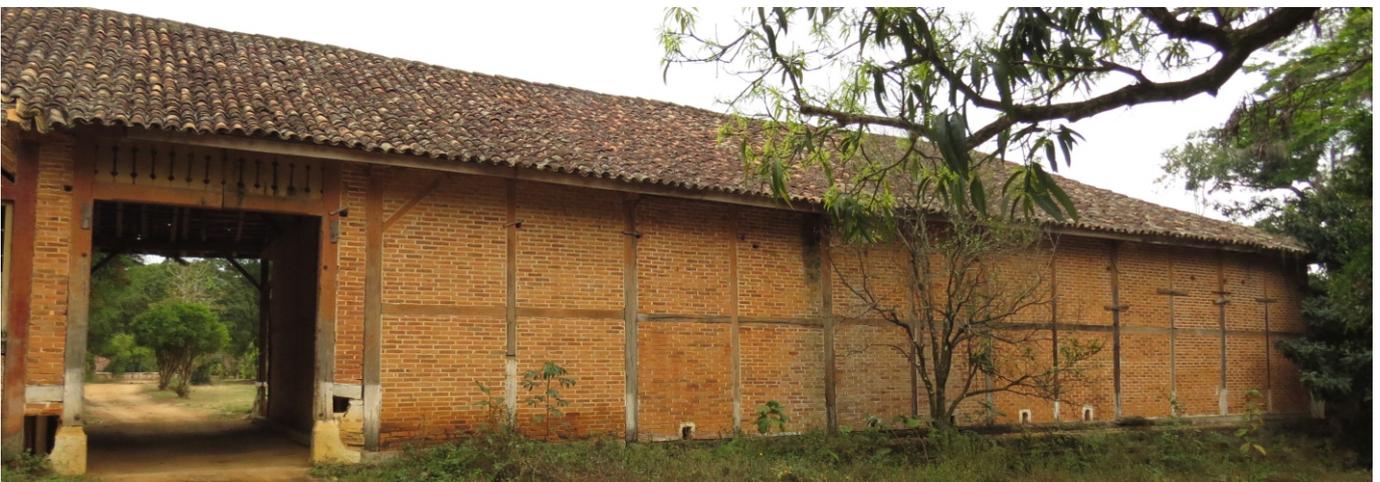
Vista da fachada Sudeste do maior bloco das tulhas. À esquerda da fotografia observa-se a passagem de veículos que o separa do outro bloco. Uma mancha enegrecida no centro da foto indica grande proliferação de microorganismos. Observam-se muitas manchas de umidade e trechos de tijolos sofrendo lixiviação e erosão alveolar.

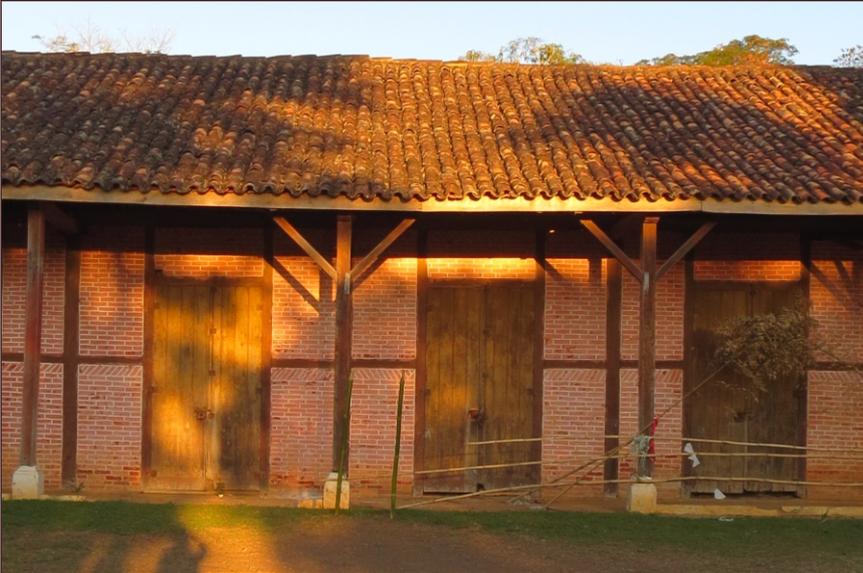
Fachada Noroeste das Tulhas, na qual podemos observar o aparelhamento dos tijolos em meia vez, em fiadas com juntas alternadas, cada paramento encimado por uma fiada de encunhamento, na diagonal. São visíveis deformações no manto da cobertura e proliferação de líquens e microorganismos nas telhas.

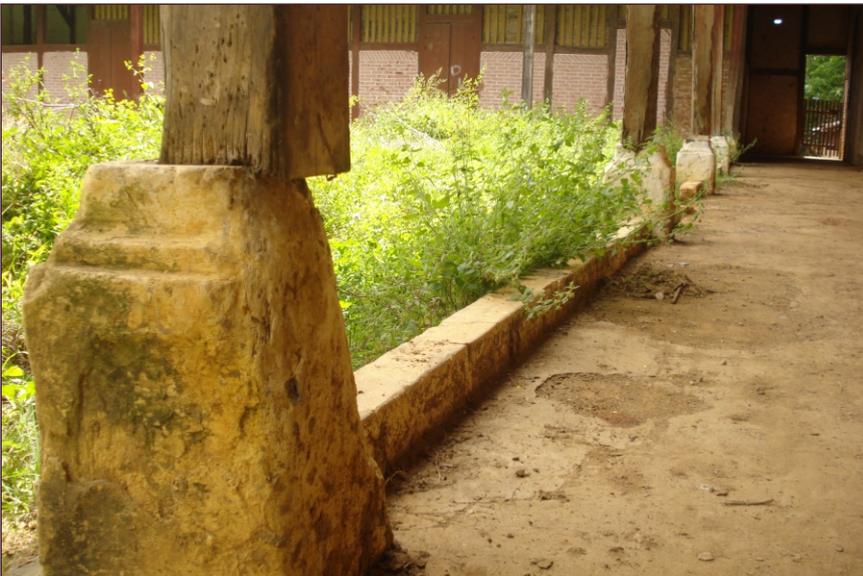
IMAGEM 114

Detalhe do embasamento de um dos pilares que sustentam a estrutura da cobertura, no corredor exterior das tulhas, que se deslocou de seu eixo original, indicando movimentação da estrutura, a partir do telhado. Esta é uma situação que se repete em algumas outras peças.

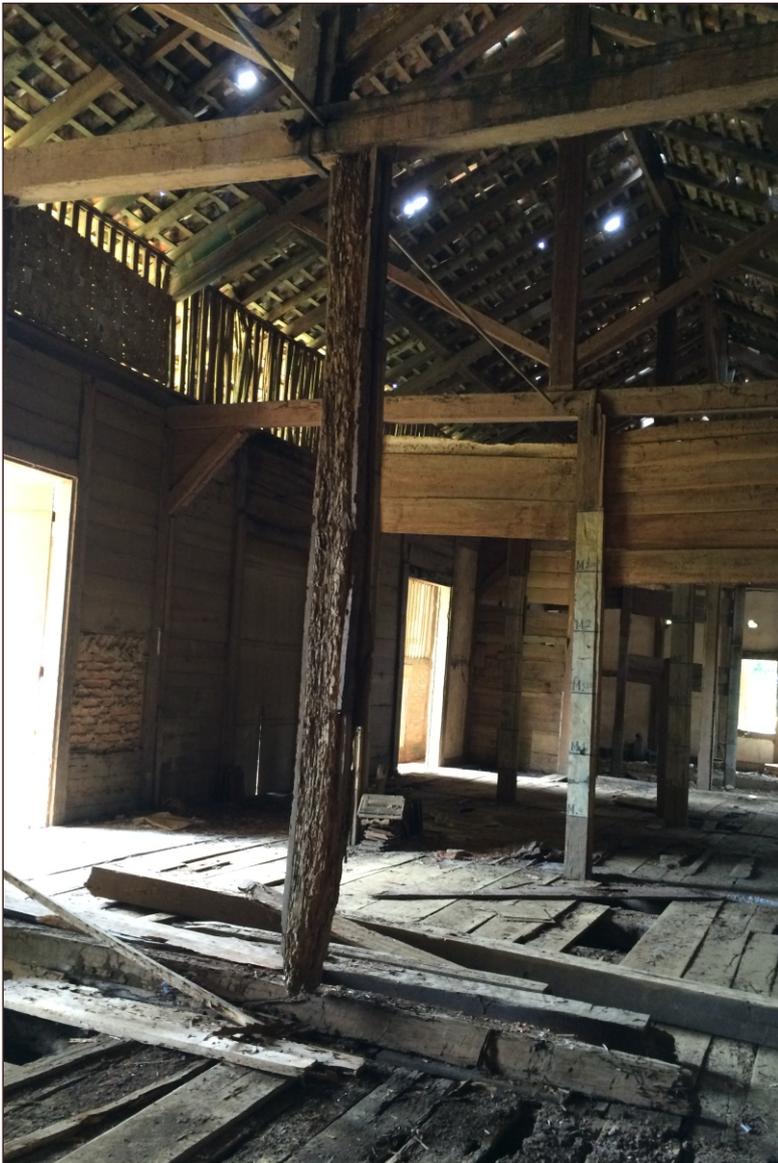
Interior das Tulhas, cujos esteios e pisos encontram-se em estado avançado de deterioração devido ao ataque de xilófagos em conjunto com a ação da água, que entra na edificação através das diversas falhas na cobertura. Algumas destas falhas ficam visíveis na foto como pontos luminosos no telhado. A água é vetor do fendilhamento, apodrecimento e perda de resistência das peças.

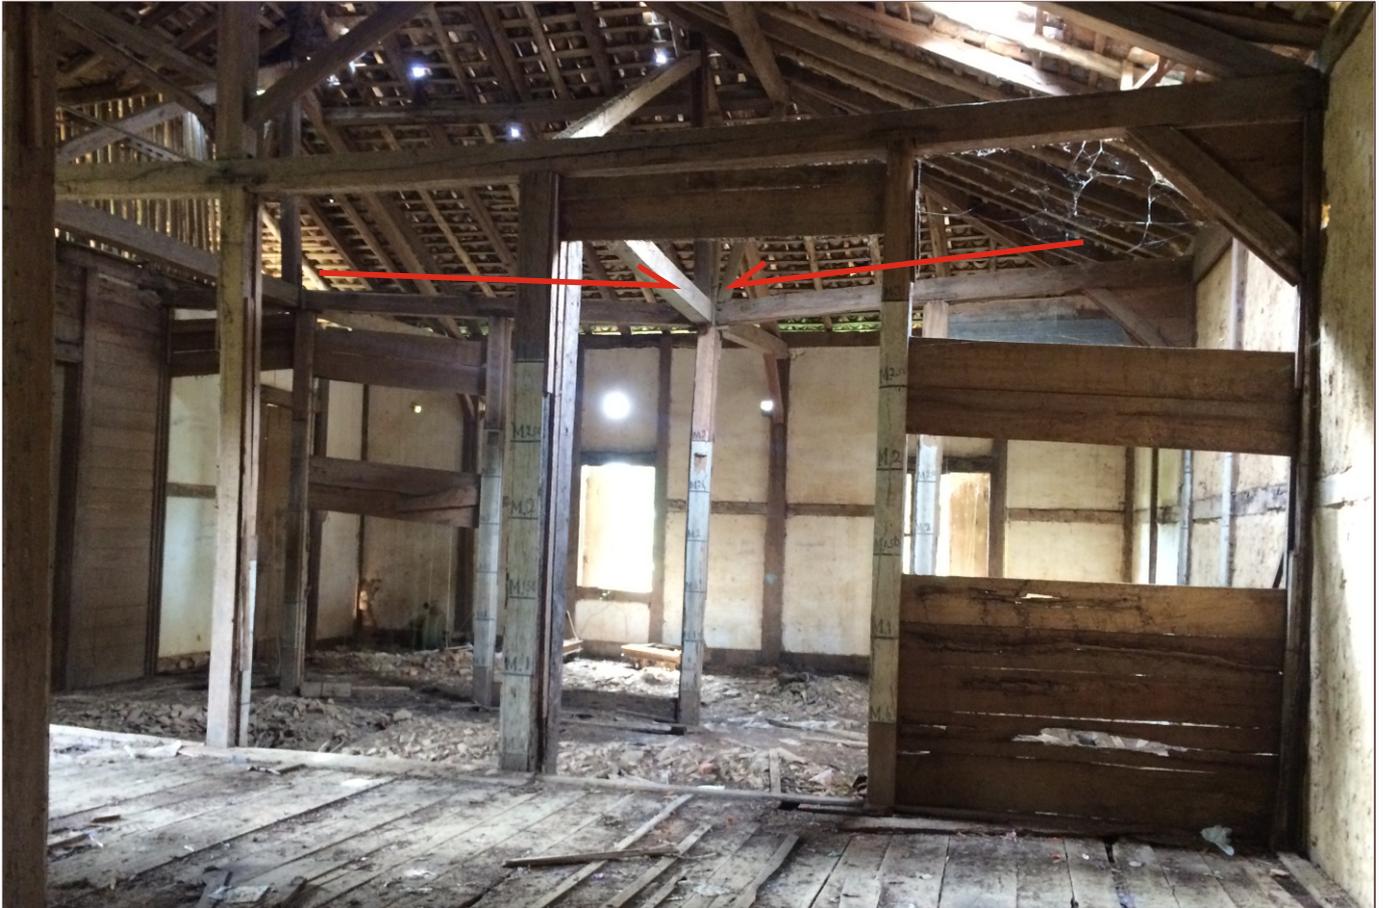
Outra parte do Interior das Tulhas, junto à fachada Nordeste. Observa-se a movimentação das estruturas de suporte do telhado ligadas ao esteio no centro da foto.

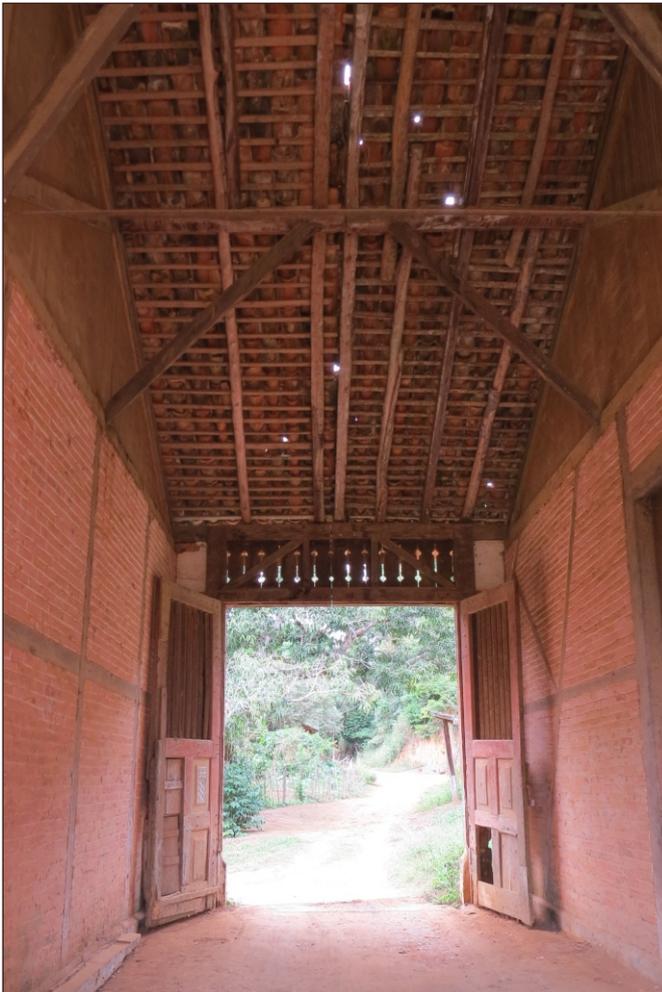
Pórtico de controle da estrada que passa entre os dois blocos de telhas, que dão acesso ao interior da área da sede. Na parede à direita, observamos uma escora na diagonal, estrutura típica de contraventamento das edificações em enxaimel.

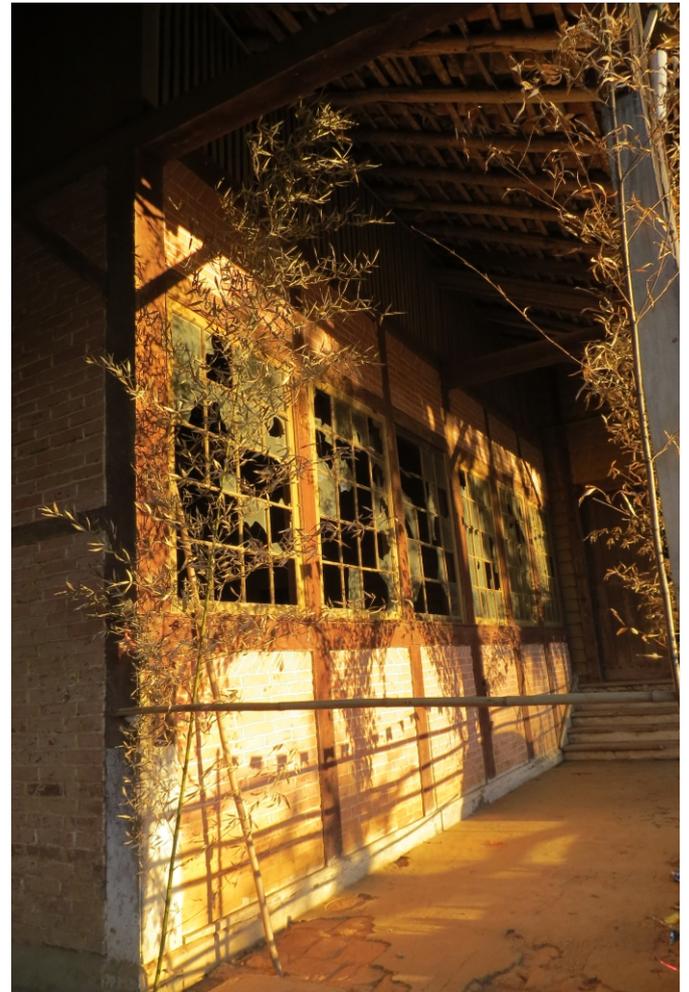
Fachada Noroeste do bloco lateral direito da casa de beneficiamento de grãos, onde observam-se as seis janelas de madeira em caixilhos vedados por vidro, muitos já perdidos, separadas umas das outras por esteios de madeira.

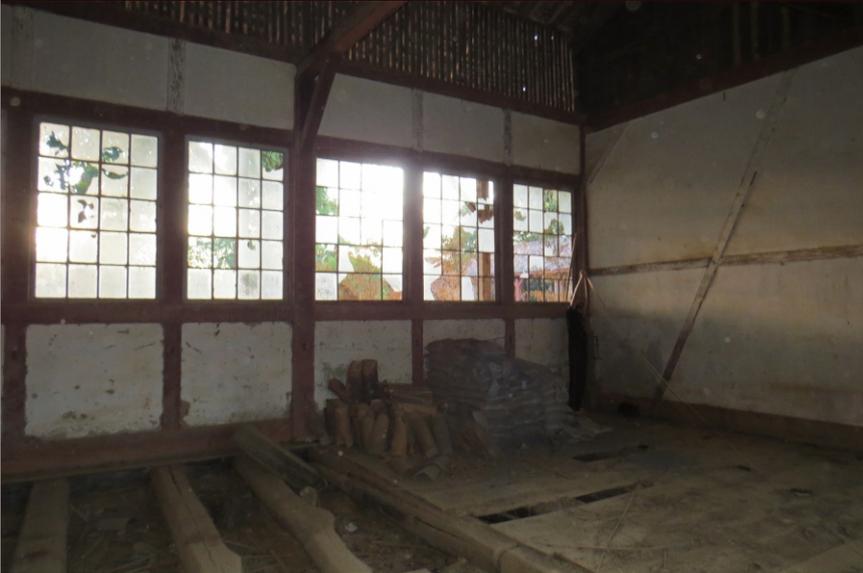
Interior do bloco lateral direito das telhas, contíguo à casa de beneficiamento de grãos, que perdeu grande parte de seu piso.

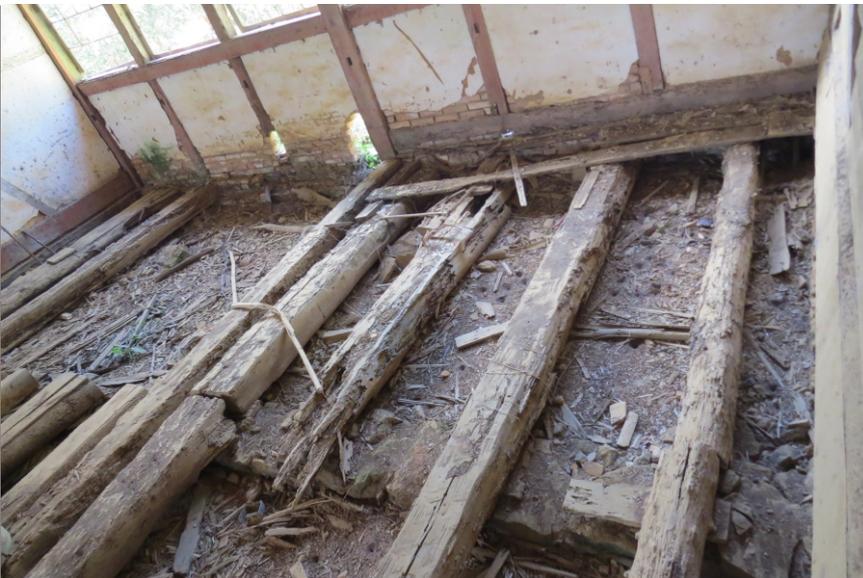
IMAGEM 120

Situação do barroteamento de piso do bloco lateral direito da casa de beneficiamento de grãos. Grande parte das peças, que foram retiradas de troncos toscamente falquejados, que sofrem com o ataque de insetos xilófagos e da água vinda do solo. Outras partes, próximas às janelas sem vedação, encontram-se apodrecidas. A parede da foto perdeu parte do baldrame e do sopé dos esteios secundários, à esquerda.

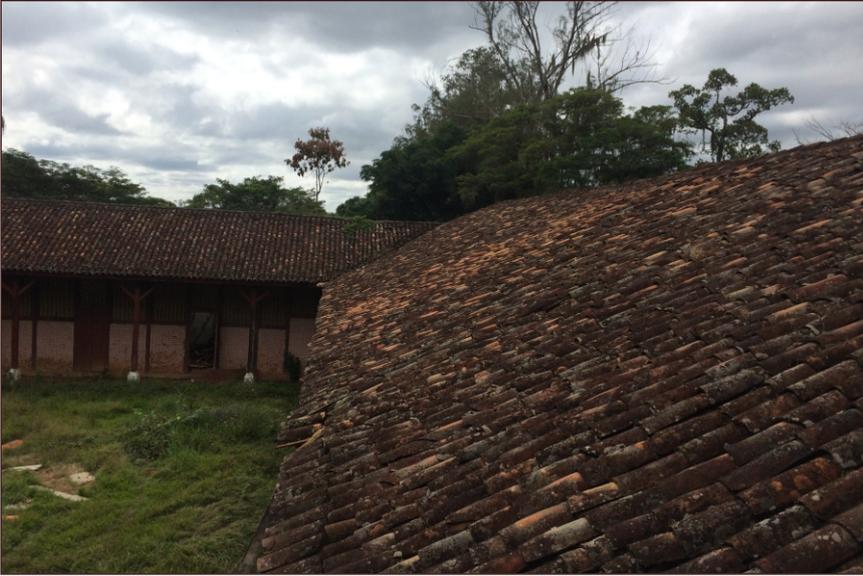
Vista da cobertura das telhas, à direita, e de parte das oficinas, ao fundo, com o ponto de cumeeira mais baixo. No centro, vemos o rincão no ponto de encontro dos dois telhados. As telhas sofrem ataque de líquens e microorganismos.
