**MESTRADO PROFISSIONAL EM CONSERVAÇÃO E
RESTAURAÇÃO DE MONUMENTOS E NÚCLEOS HISTÓRICOS
FACULDADE DE ARQUITETURA E URBANISMO DA
UNIVERSIDADE FEDERAL DA BAHIA**

**ENTRE FAZENDA FORTALEZA DE SANT'ANNA E ASSENTAMENTO
DÊNIS GONÇALVES**

Projeto de Intervenção no Conjunto Edificado da Sede

Trabalho Final apresentado ao Mestrado Profissional em Conservação e Restauração de Monumentos e Núcleos Históricos (MP-CECRE), da Universidade Federal da Bahia, como requisito para obtenção do título de Mestre Profissional em Conservação e Restauração.

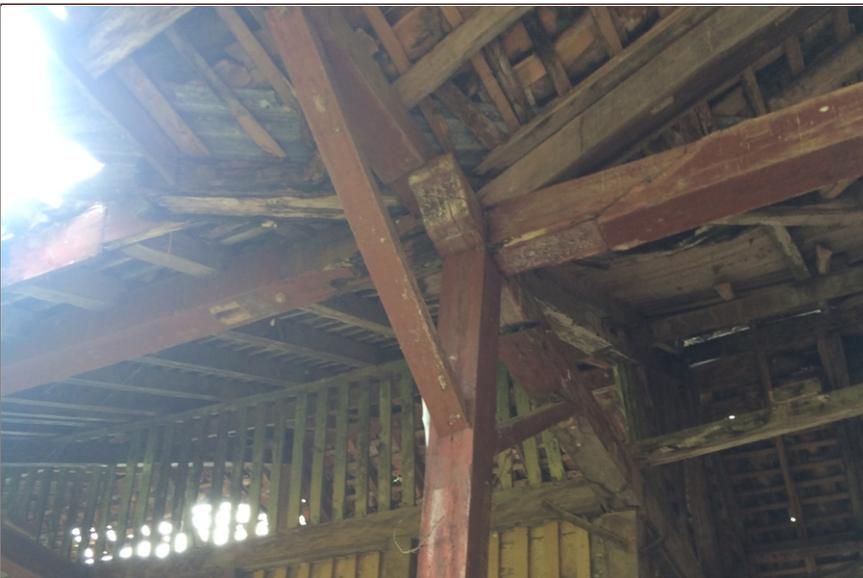
IMAGEM 122

Ponto de encontro dos frechais das telhas e oficinas.

Vemos que no ponto onde se encontra a peça da fachada SE das oficinas com a da fachada NO das telhas, que deveriam estar encaixados e alinhados, um deles está deslocado, demonstrando movimentação da estrutura.

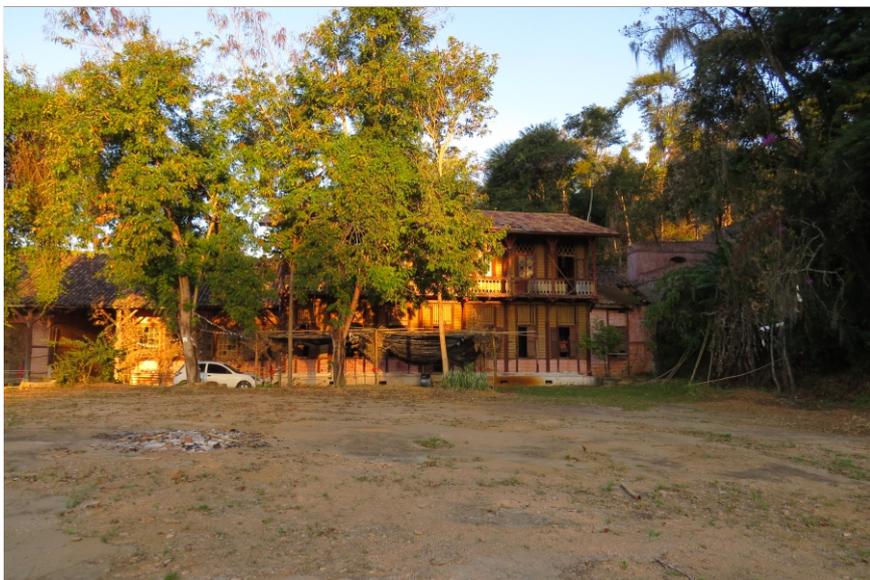
Fachada Noroeste da casa de beneficiamento de grãos vista a partir do terreiro de secagem de café. Observa-se que o bloco principal se ergue, com seus dois pavimentos, ladeado pelo Anexo A, à direita, e pelas tulhas, à esquerda, que possuem ambos um pavimento cada. À direita do conjunto, entrevêm-se as estruturas dos tanques de distribuição do aqueduto, por onde descia a água e as colheitas dos cafezais da serra. Altas árvores ocultam parte dos prédios a partir da perspectiva do observador.

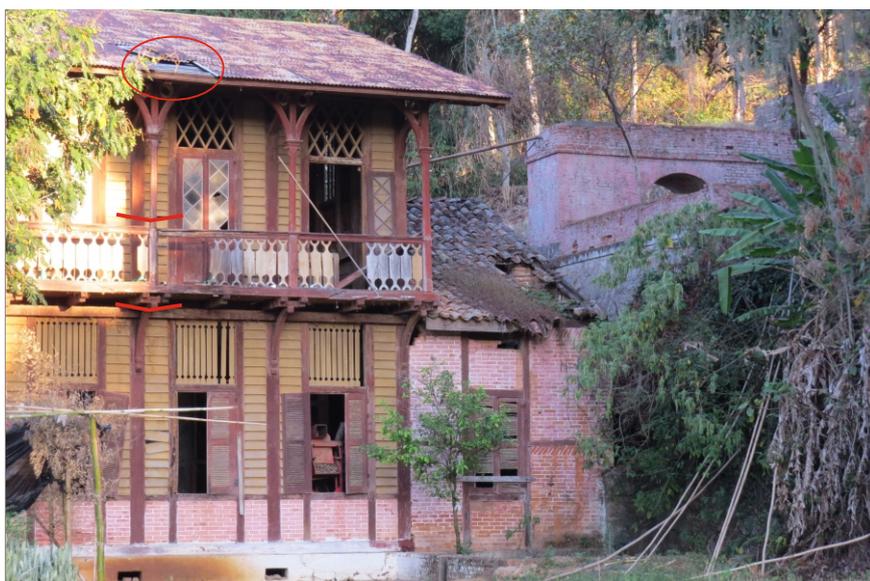
IMAGEM 124

Fotografia da Fachada NO, na qual podemos ver com mais detalhes a divisão entre o bloco principal e o Anexo A. As paredes deste último são vedadas por tijolos cerâmicos maciços, enquanto o primeiro possui vedação mista de tijolos e ripado de madeira. Observa-se uma deformação na estrutura da varanda no segundo pavimento, sob o ponto em que se perdeu uma das telhas metálicas, indicando que as peças estão fragilizadas pelo contato com as intempéries. Nota-se, ainda, a falta de várias peças de madeira, a oxidação das telhas de zinco, e a ausência de telhas também no anexo.

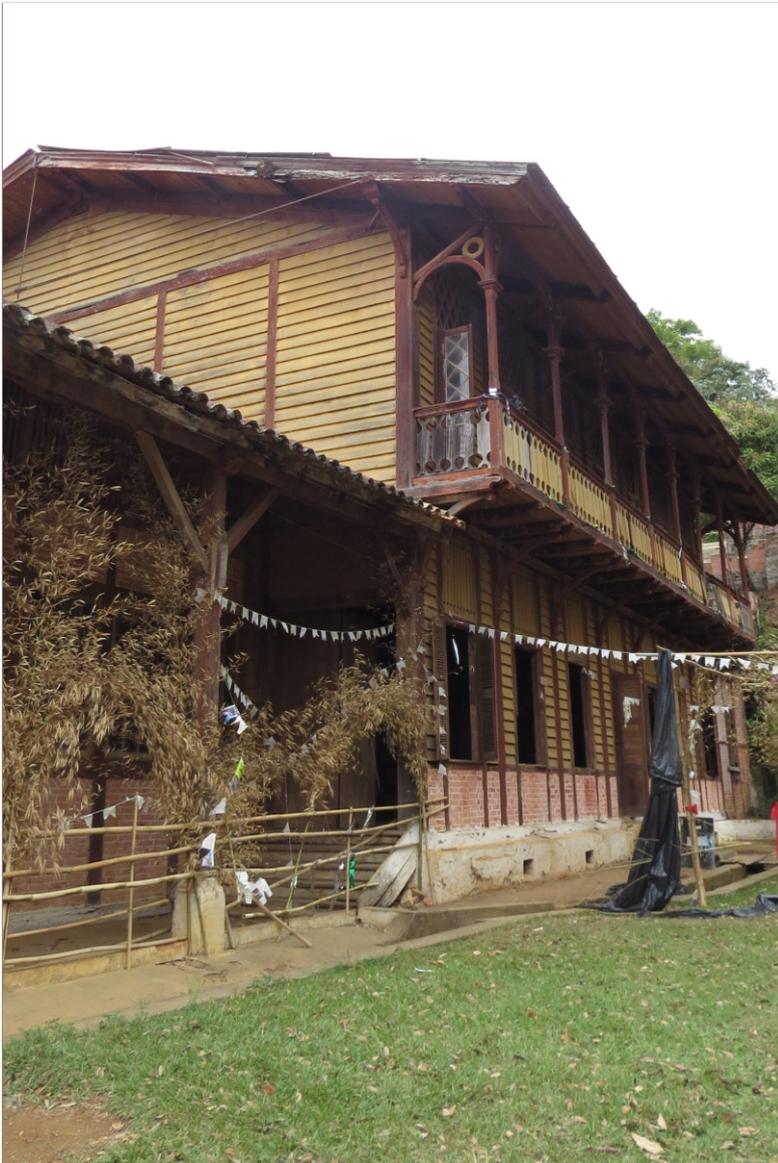
Perspectiva que mostra a fachada NE da casa de beneficiamento de grãos, na qual observamos que algumas peças da cobertura, como o caibro da extremidade Nordeste, encontram-se bastante danificadas. Observa-se também o volume da varanda, que se destaca da fachada NO e é protegido pelo prolongamento da cobertura da edificação. Muitas das peças de madeira apresentam desgaste e perda de tinta.

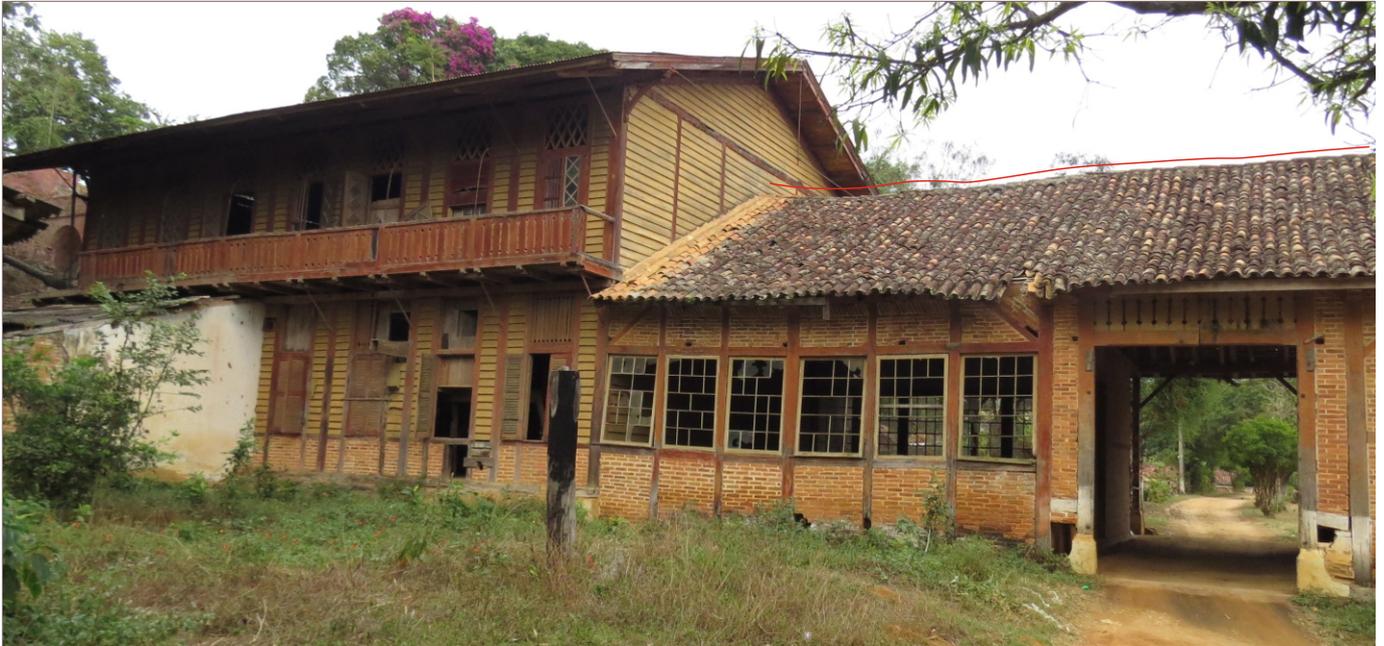
Fotografia da fachada SE, na qual observamos a diferença de pé direito entre a casa de máquinas, à esquerda, e as tulhas, à direita. Esta fachada é menos ornamentada do que a NO, e nela foram feitas adaptações às necessidades do beneficiamento do café, tais como rasgos ou vedações de vão. Podemos observar também ondulações no manto da cobertura de telhas cerâmicas das tulhas, que indicam problemas nas peças estruturais do telhado. As esquadrias do bloco à esquerda da estrada apresentam-se bastante danificadas e praticamente sem vedação, devido à ausência de vidros. A vegetação muito próxima aos edifícios também potencializa o acúmulo de água no solo e a consequente infiltração ascendente. Observamos manchas de umidade nas paredes e deterioração das madeiras e tijolos. Muitos trechos das peças de madeira também encontram-se bastante danificadas, apresentando perdas de seção, fendilhamento, apodrecimento e ataque de xilófagos.

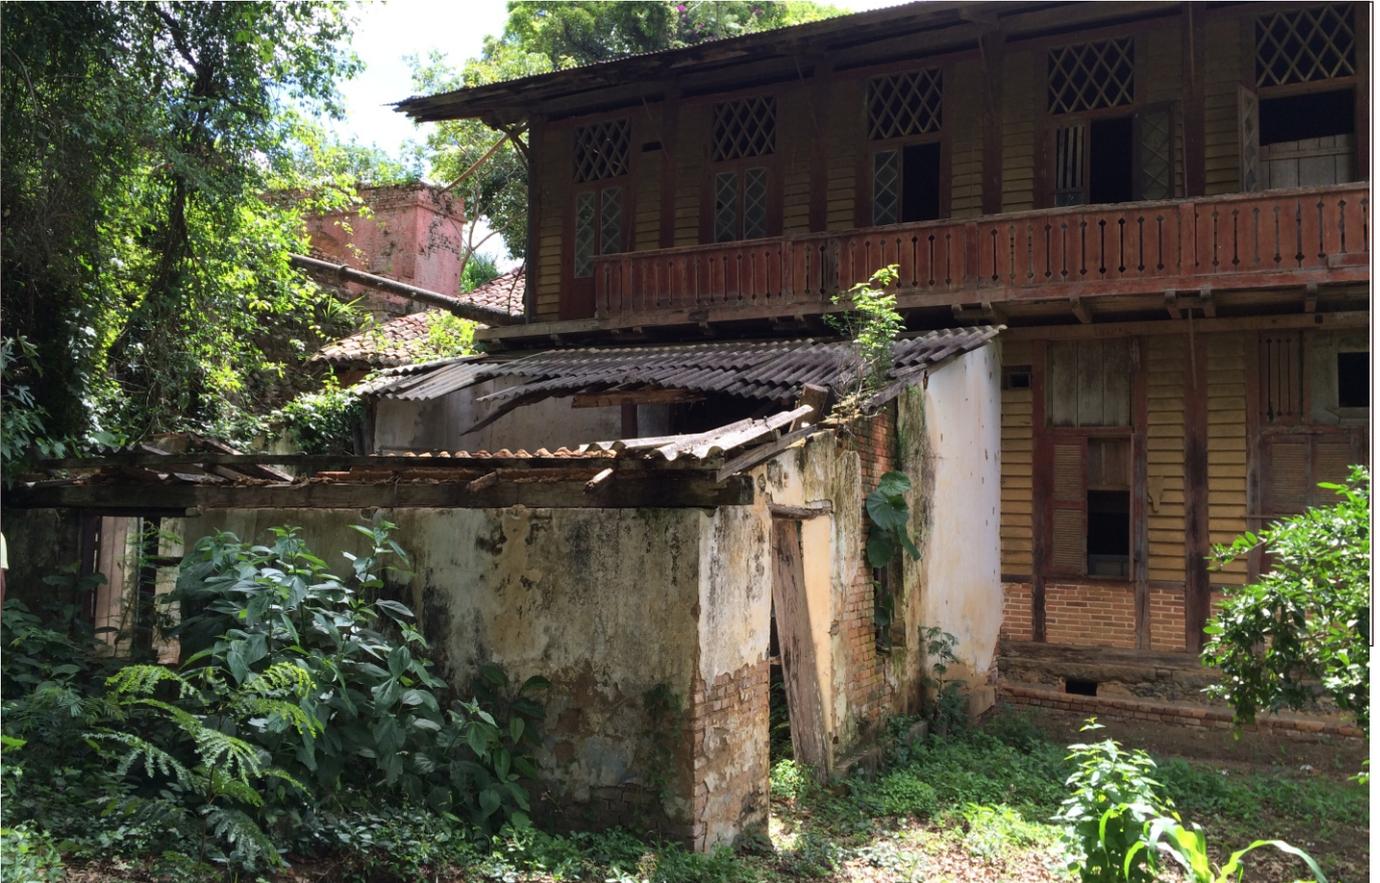
Anexo localizado na fachada SE, que se conecta com o interior da casa de máquinas e abrigava parte do maquinário de geração de energia movido a água. Alguns maquinismos alemães ainda são visíveis no interior desta edificação. Ela perdeu boa parte da cobertura e as paredes apresentam perda de reboco e proliferação de microorganismos e vegetação.

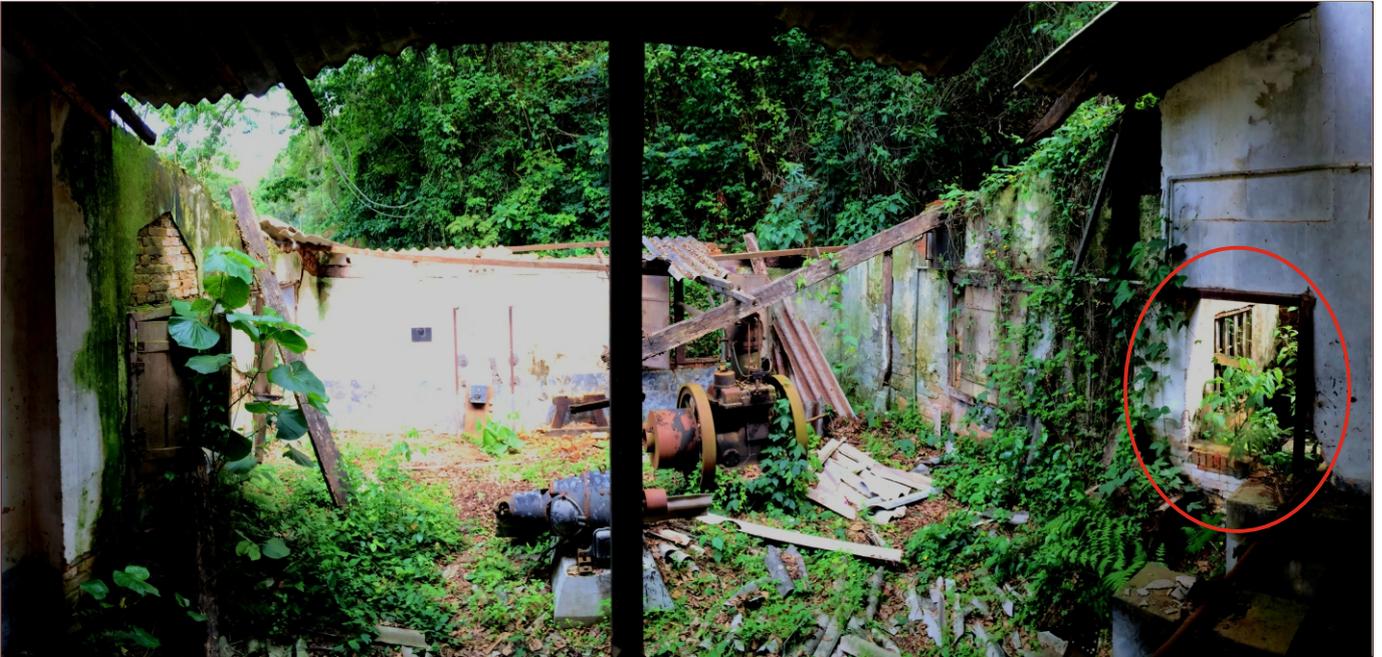
Interior do anexo da fachada SE. Ao centro vemos alguns maquinários que participavam do processo de geração de energia para as máquinas de beneficiamento do café, realizado através da água que descia da serra por uma rede de canaletas chegando num canal entrevisto pela janela à direita da fotografia, circulado em vermelho, do qual se utilizava a força da água como matéria prima para geração de energia. O piso de terra batida está encoberto por vegetação e entulho proveniente da queda do telhado; hera e biofilme cobrem também parte das paredes.

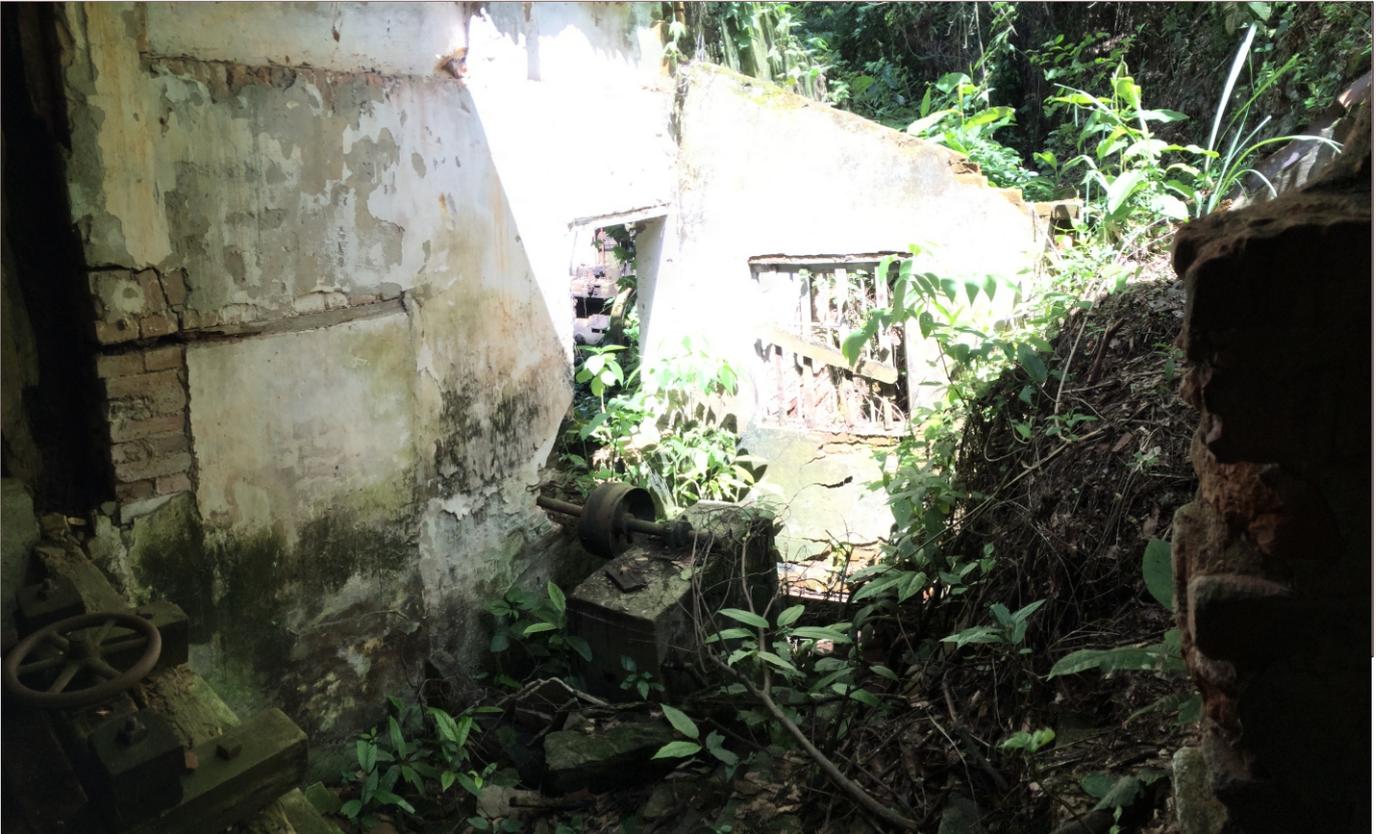
Canal por onde passava a água vinda da serra, no qual vemos algumas roldanas movimentadas pela água, e uma escada, na parte inferior, que ligava o canal aos tanques do aqueduto. Hoje o local está parcialmente encoberto por lama e vegetação, de modo que não conseguimos compreender completamente como funcionava o sistema de geração de energia.

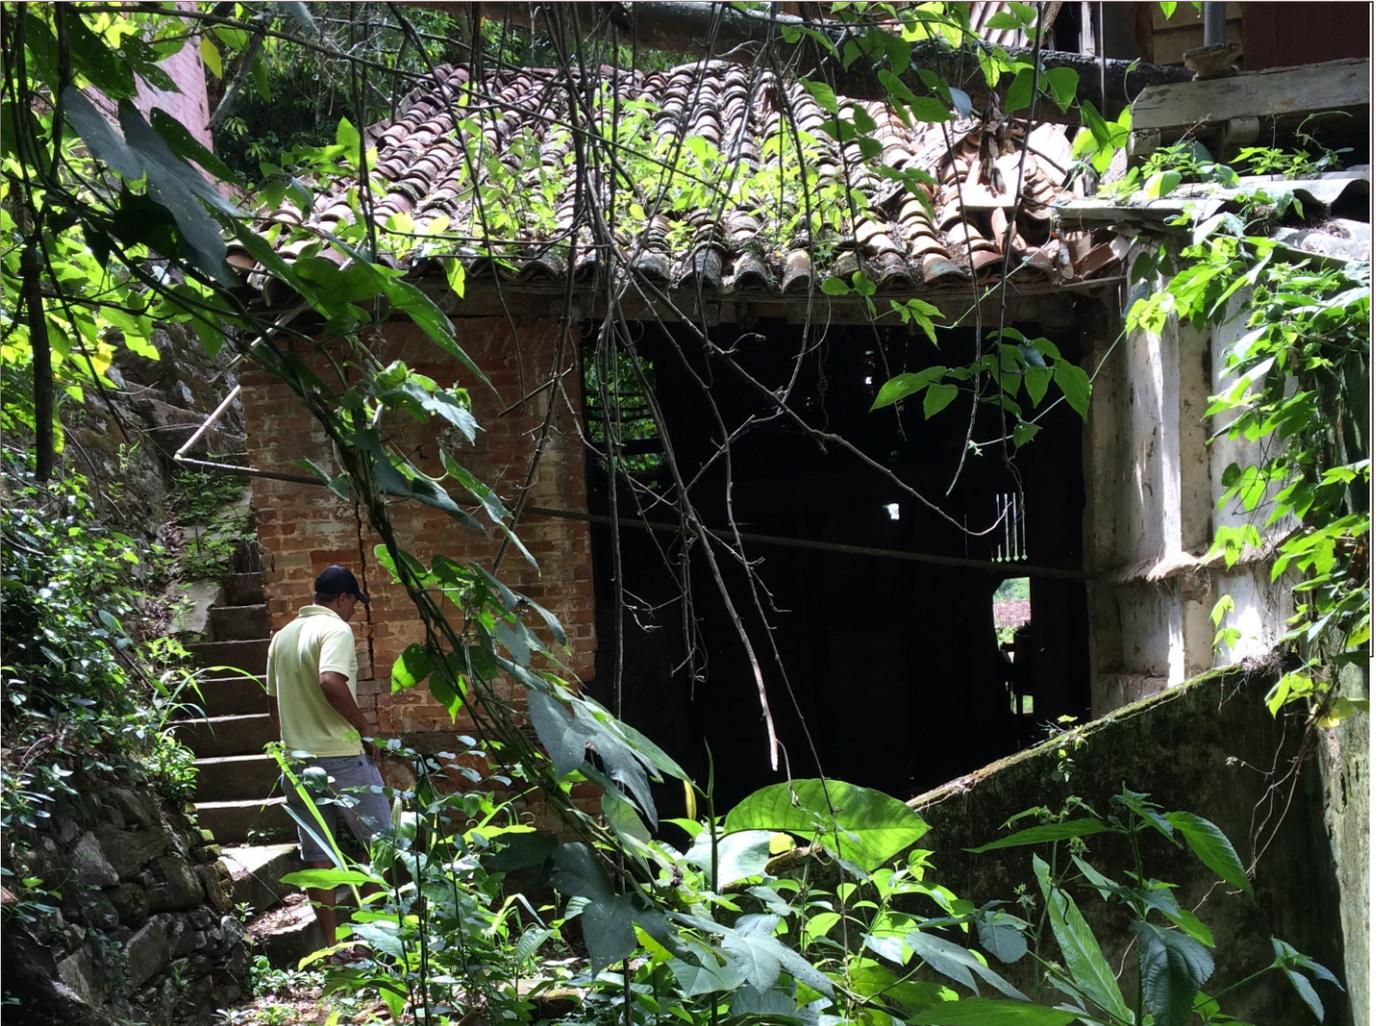
Fachada Sudeste do Anexo A, por onde passa o canal no qual a água gerava força para mover engrenagens. À esquerda, uma escada leva aos tanques do aqueduto, localizados em nível superior da topografia.

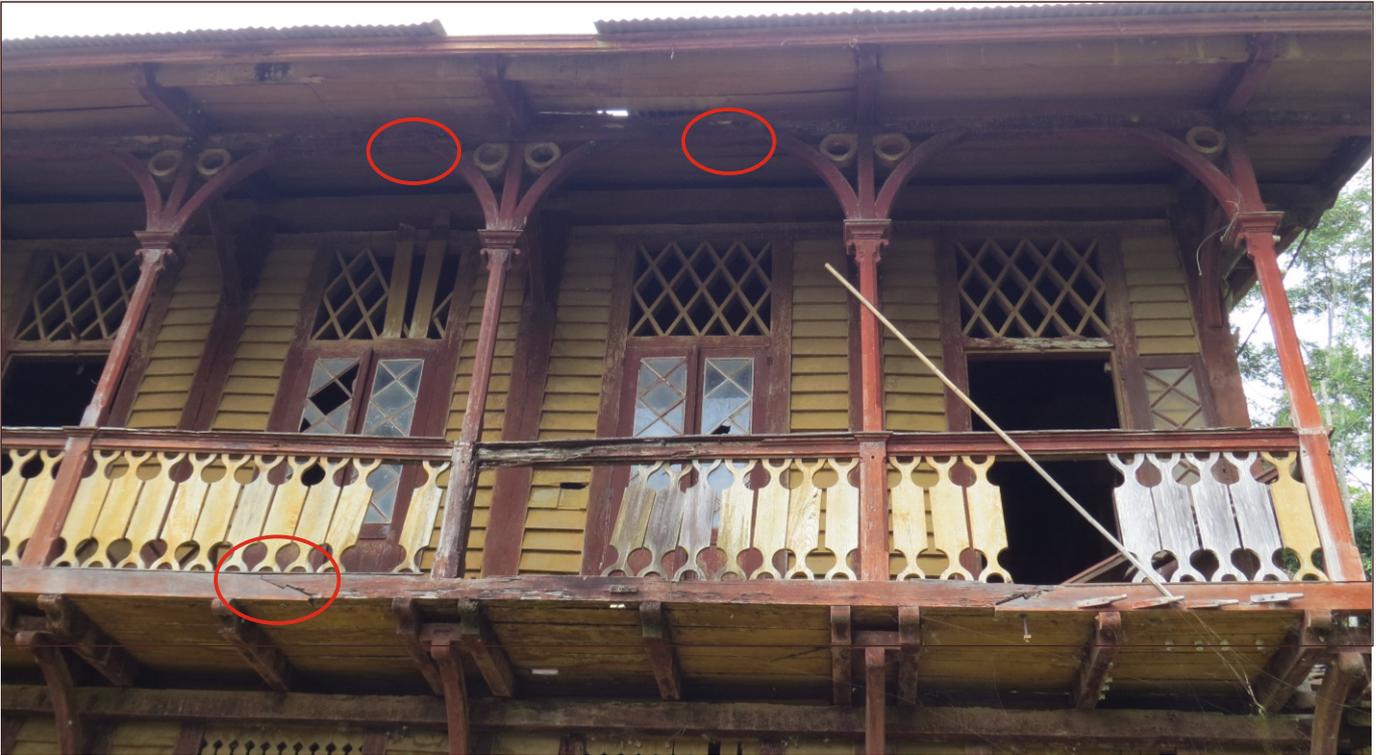
Fotografia de uma área da varanda NO que encontra-se muito fragilizada, devido ao apodrecimento das peças de madeira imediatamente abaixo de um local onde faltam telhas da cobertura. Algumas rupturas de sambaladura do tipo mão-de-amigo estão circunscritas de vermelho, e áreas apodrecidas podem ser observadas.

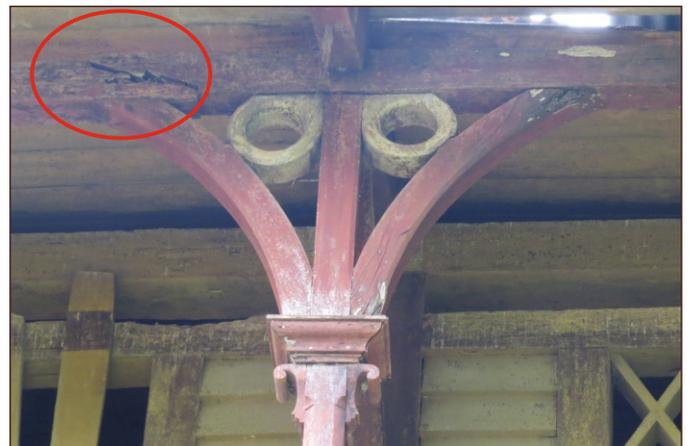
Detalhe da estrutura de madeira sob a área destelhada da cobertura, onde se vê melhor uma das fissuras no frechal.

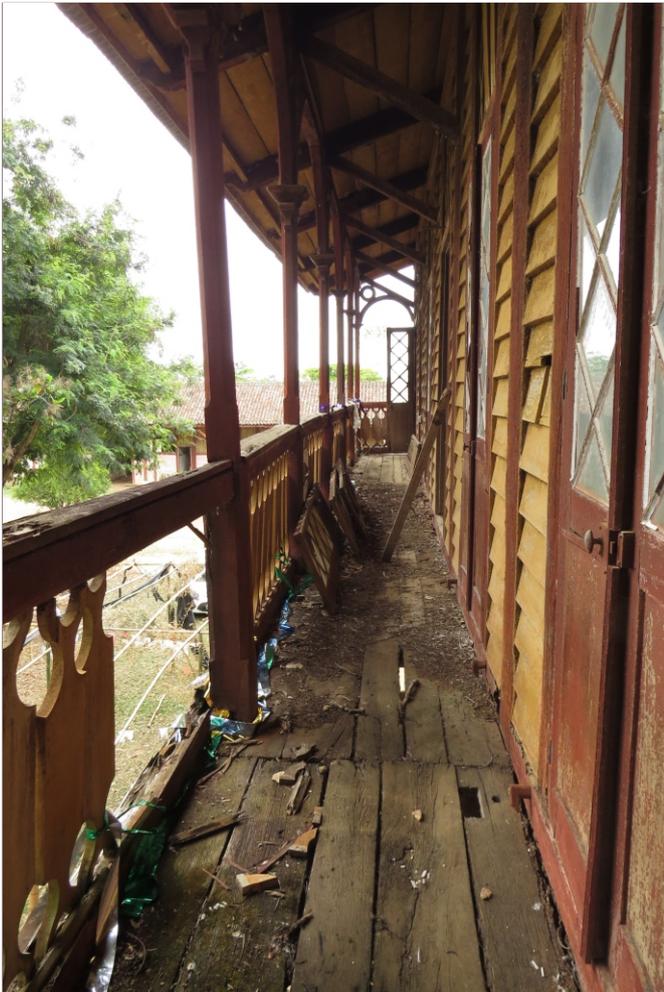
Vista da varanda Noroeste, onde parte do piso está fendilhado e apodrecido e o embasamento de um dos esteios bastante comprometido.

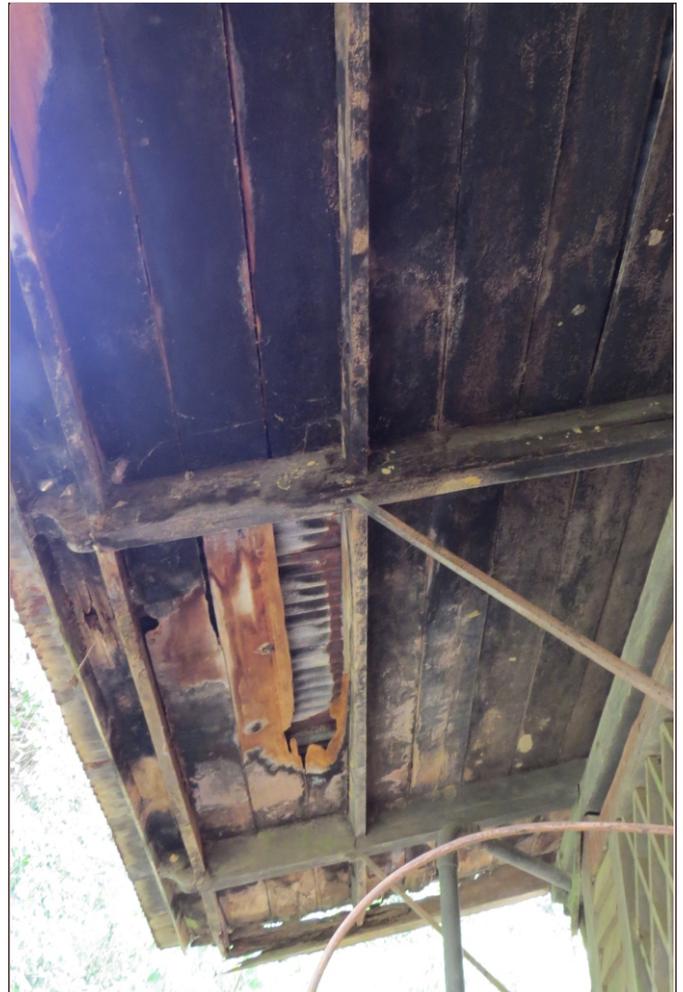
Perda de seção e proliferação de microorganismos no Forro da varanda Noroeste.

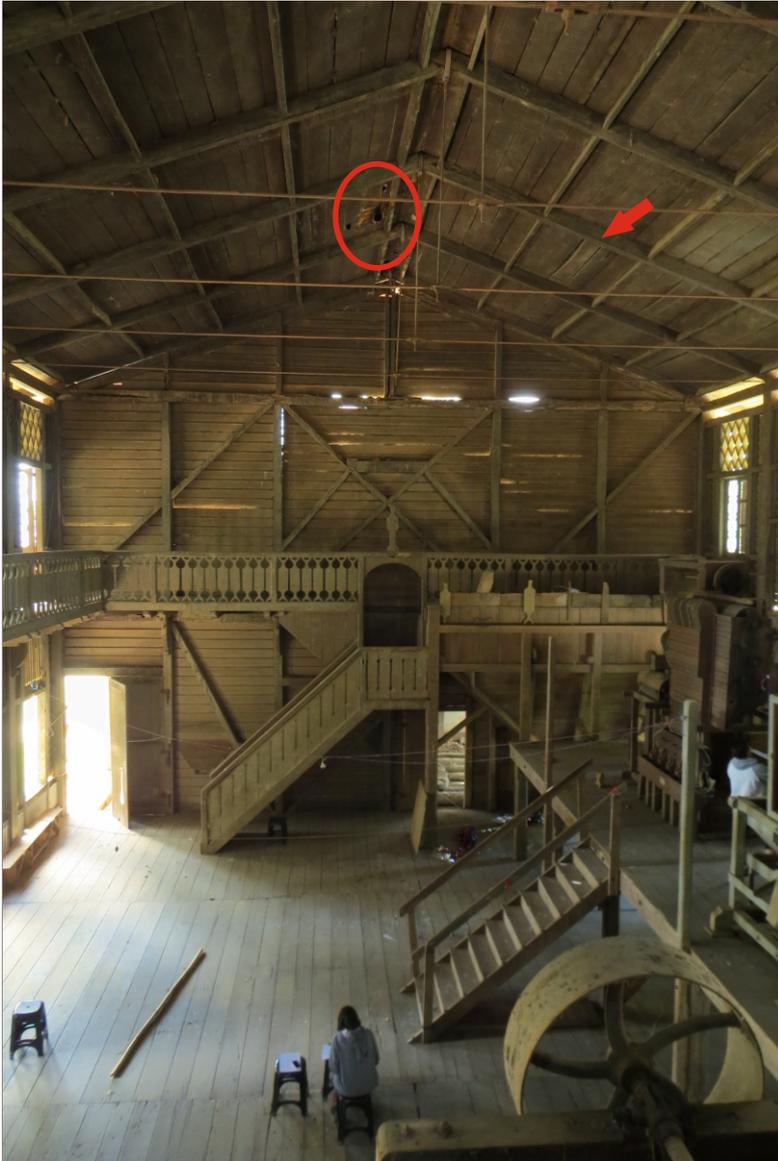
Fotografia do interior do bloco central, fachada Noroeste. Observa-se, ao fundo, bela escada em madeira que dá acesso à moega, um grande funil onde jogava-se o café para processamento, e ao balcão-mezanino, protegido por balaustrada de madeira decorada. Ao centro do primeiro pavimento, uma porta de madeira faz conexão com o bloco lateral esquerdo e na extremidade lateral uma outra porta, maior, conecta-se ao corredor exterior das telhas. Pode ser observado com bastante clareza o sistema estrutural típico do enxaimel, com aspas francesas e escoras dispostas na diagonal. Esse reforço coincide com a terminação da cumeeira das telhas, e certamente auxilia na manutenção da estabilidade estrutural do conjunto. Algumas das peças estruturais encontram-se bastante fendilhadas e possuem partes apodrecidas. Existem lacunas no forro, circulares em vermelho, e táboas soltas ameaçam cair.

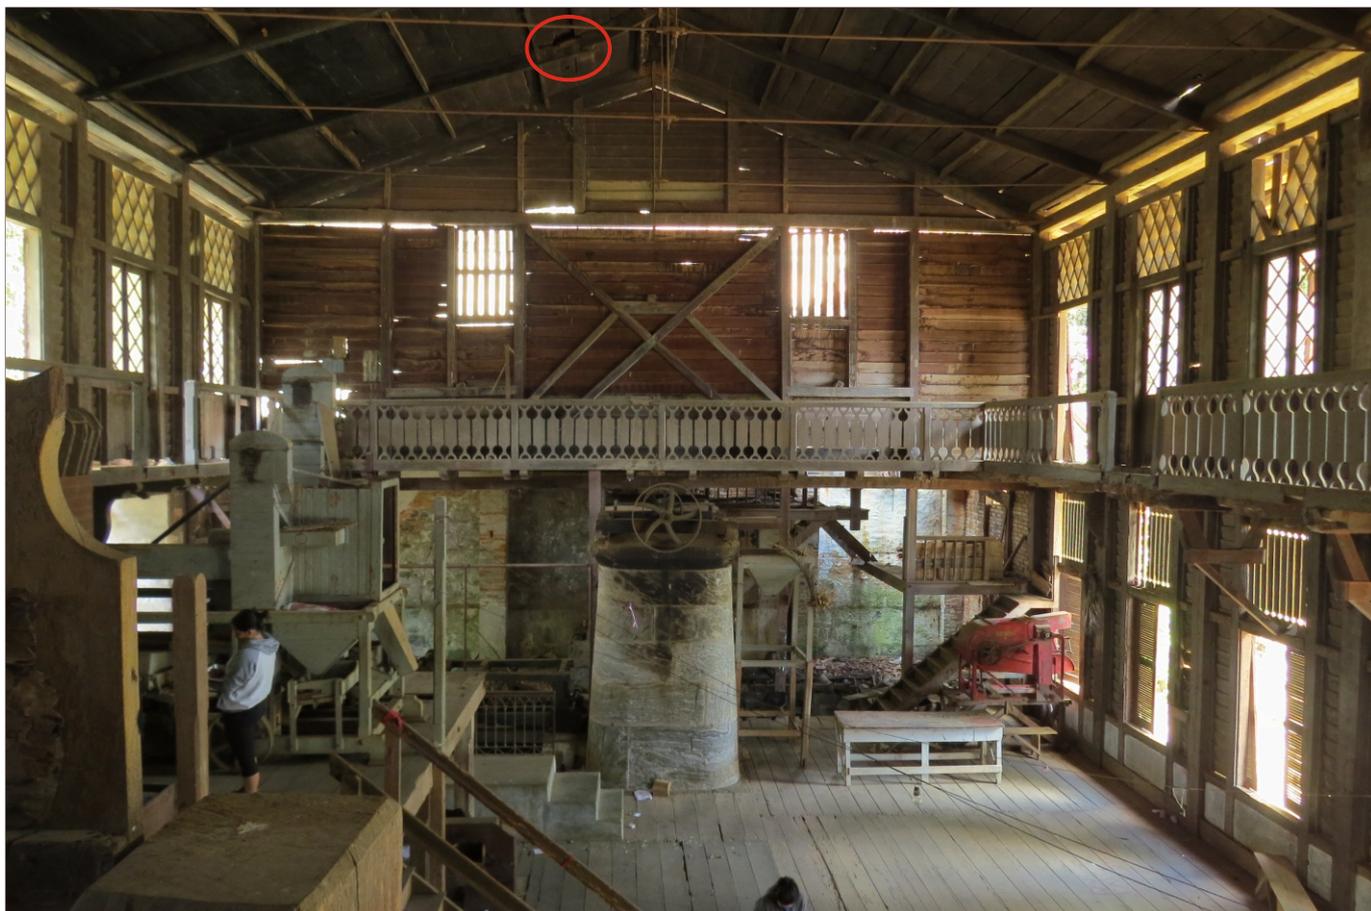
Fotografia do interior do bloco central, fachada Sudoeste. Observa-se, ao centro, uma grande chaminé de pedra que fazia parte de um sistema hidráulico de alimentação das máquinas vistas à esquerda. No segundo pavimento observamos também a presença de escoras e aspas francesas típicas do enxaimel, dispostas na diagonal, cujo centro também coincide com a cumeeira do anexo A. O primeiro pavimento desta fachada não é vedado, conectando-se ao Anexo A. Observa-se nesta foto o belo efeito ocasionado pela distribuição equidistante das esquadrias nas fachadas Nordeste e Sudoeste. Por fim, vemos deste ângulo uma grande fissura em um dos caibros da cobertura, circulado em vermelho.

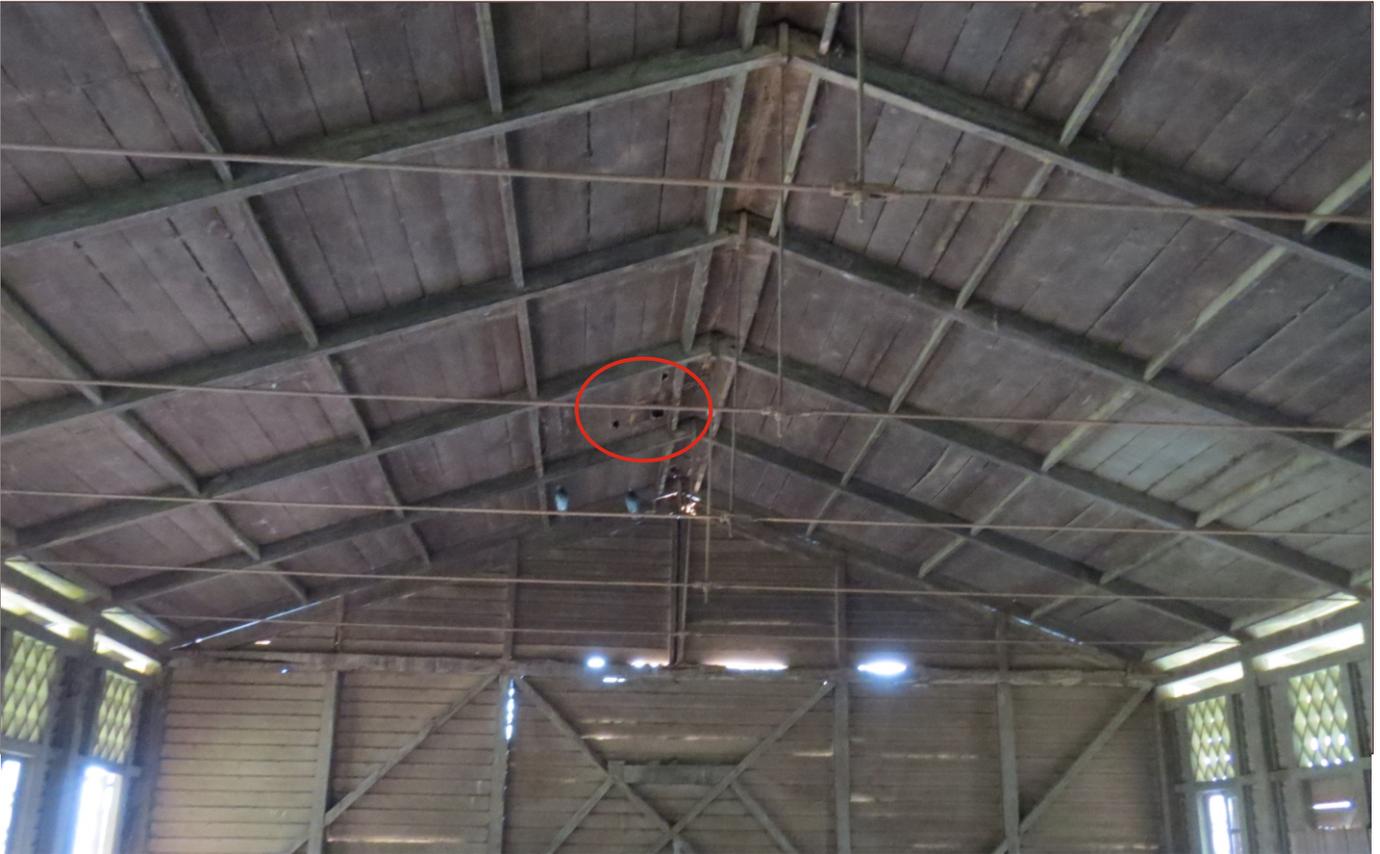
Observamos nesta fotografia o forro de madeira da cobertura, que apresenta algumas lacunas, circulas em vermelho, e os tirantes metálicos instalados para auxiliar a estrutura de madeira e evitar o desaprumo das paredes.

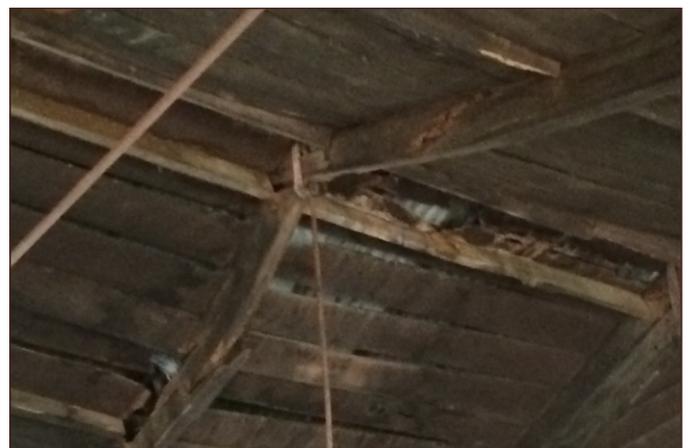
Situação atual da fissura mais preocupante do telhado, em dois dos caibros que começam a ceder.

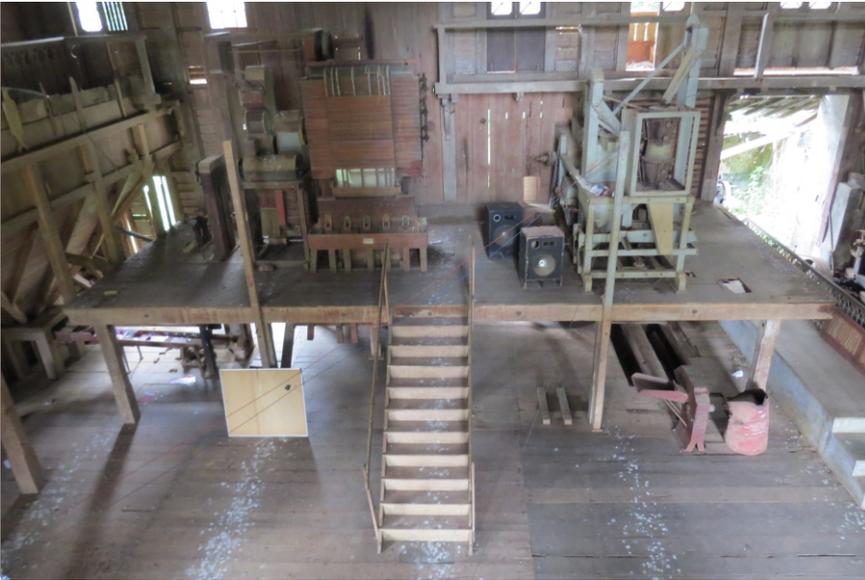
Plataforma de madeira que se eleva a 2 metros do piso da edificação, sobre a qual dispõe-se o maquinário de beneficiamento de grãos, vista do balcão-mezanino no segundo pavimento. Rastros de excremento de aves são visíveis no piso e escada, exatamente abaixo dos tirantes metálicos da cobertura, nos quais elas pousam. Estes excrementos, ácidos, atacam a madeira e diminuem sua resistência.

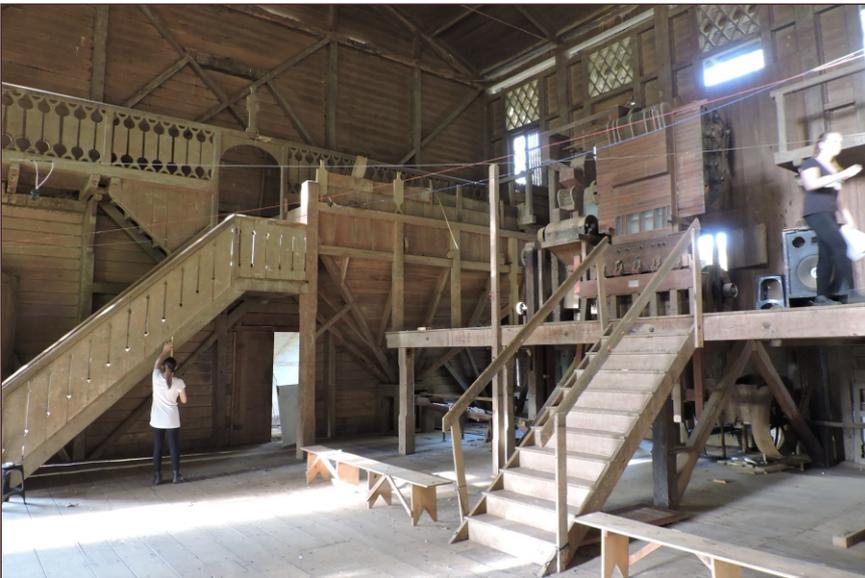
Plataforma de madeira que se eleva a 2 metros do piso da edificação, sobre a qual dispõe-se o maquinário de beneficiamento de grãos, vista do centro do primeiro pavimento, com destaque para a escada que leva ao mezanino, ao fundo.

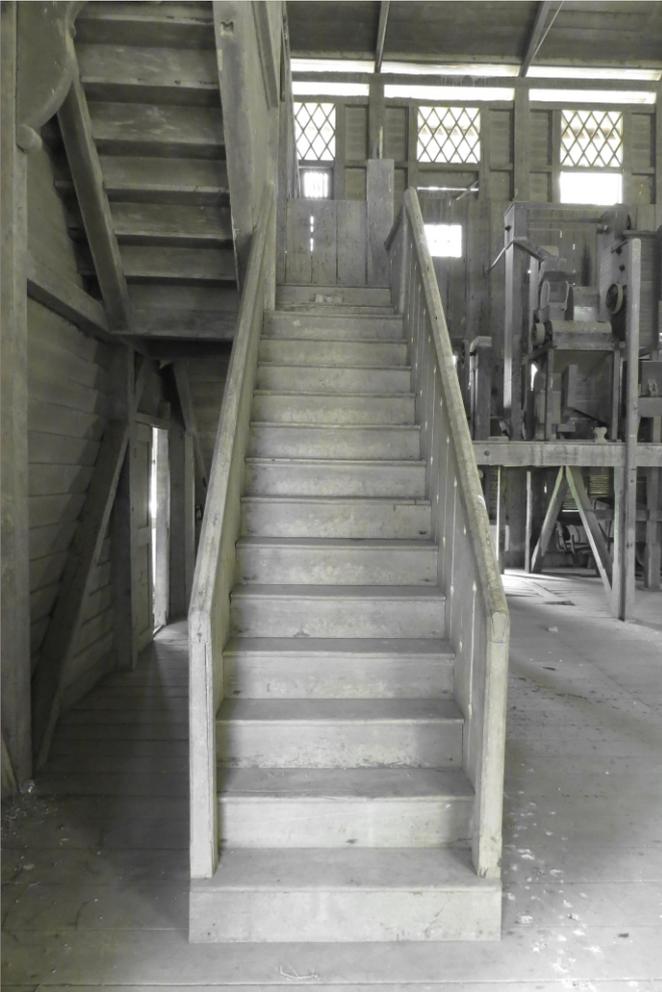
LEGENDA/COMENTÁRIOS:
Escada de madeira que dá acesso à moega, onde se jogava o café para processamento, e ao balcão-mezanino, vista a partir do primeiro pavimento.

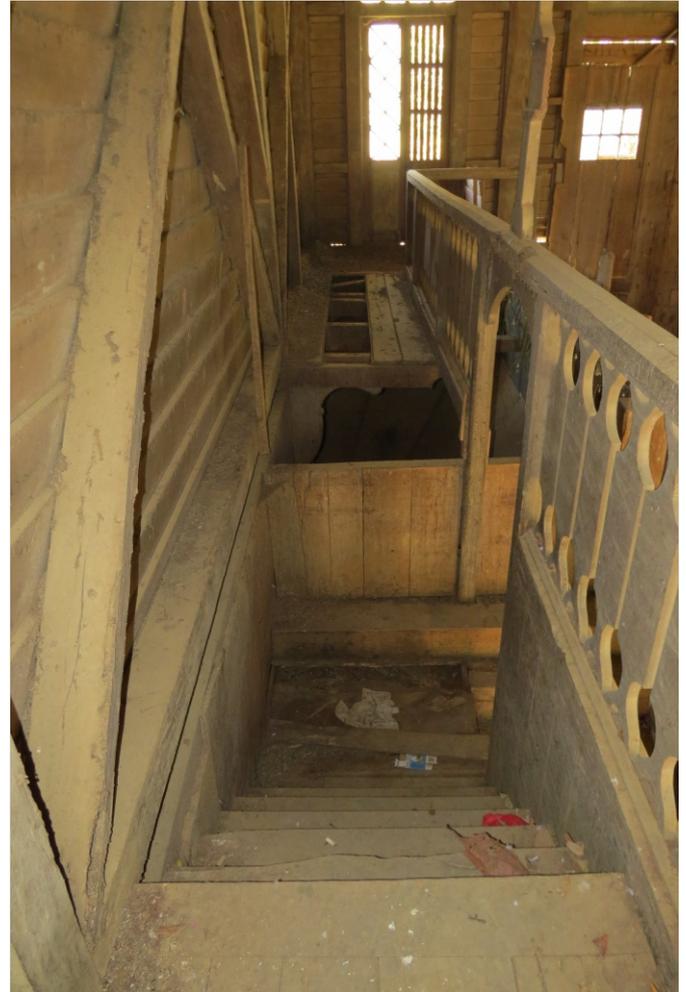
LEGENDA/COMENTÁRIOS:
Escada de madeira que dá acesso à moega e ao balcão-mezanino, vista a partir do segundo pavimento. O piso do balcão, que aparece ao fundo, encontra-se bastante danificado e cheio de excrementos, apresentando também ataque de insetos xilófagos e apodrecimento em grandes extensões.

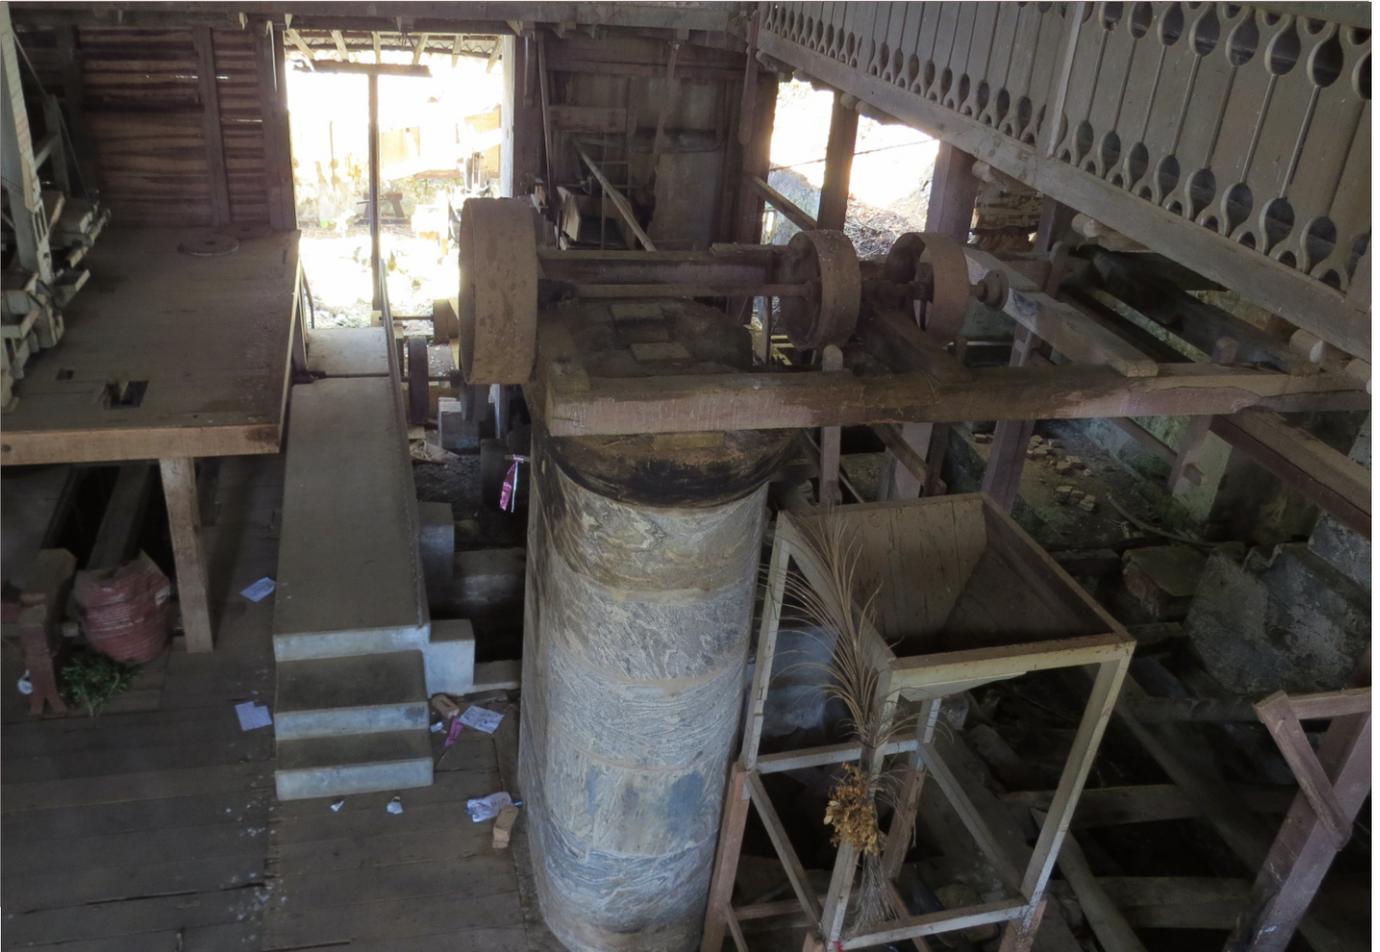
A imagem mostra a parte Sudoeste do bloco central e um trecho do anexo A, no inferior à direita. Vemos uma passarela que dá acesso ao exterior da fachada Sudeste, que servia de acesso ao anexo B e provavelmente também para inspecionar as roldanas do sistema de energia hidráulica que se vê ao centro e à direita da foto, com a chaminé e o fosso para a passagem de água, além de outros equipamentos.

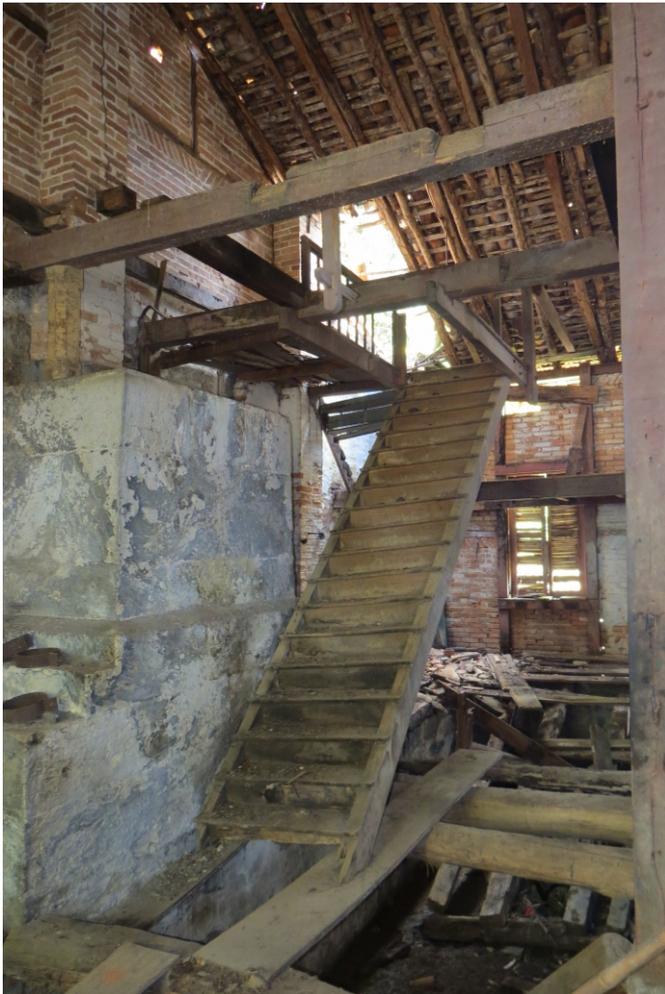
Interior do Anexo A, que possui boa parte de seu piso em nível mais baixo, por onde passava a água que alimentava o sistema hidráulico de energia. Encontra-se bastante degradado, tendo perdido o piso e com boa parte das estruturas de madeira apodrecida e grandes lacunas na cobertura.

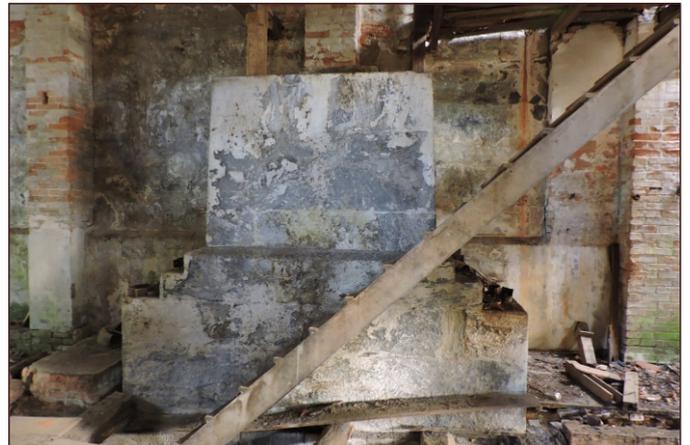
Equipamento de função desconhecida dentro da geração de energia que ocorria no bloco lateral direito.

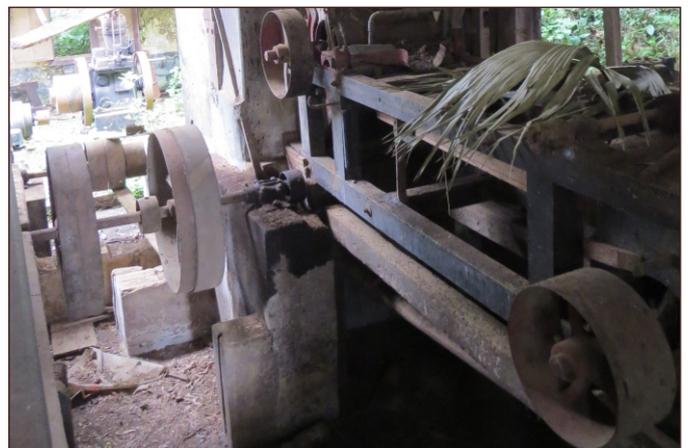
Engrenagens para funcionamento de maquinário.

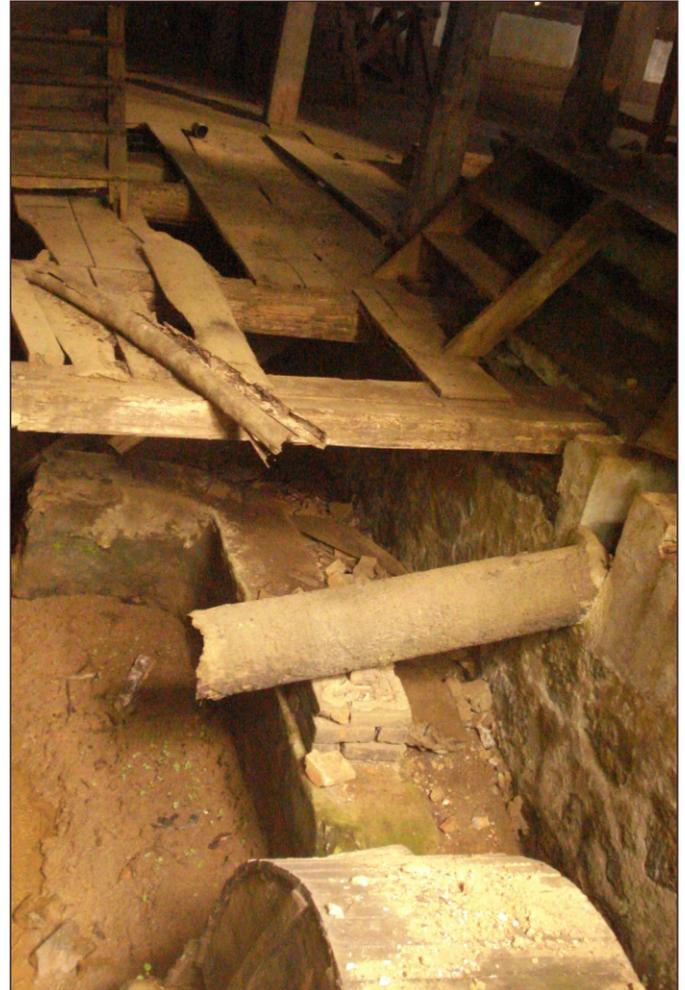
LEGENDA/COMENTÁRIOS:
Vista do 'foço' pelo qual corria a água, movimentando a roldana no canto inferior da foto, afim de gerar energia.
