**MESTRADO PROFISSIONAL EM CONSERVAÇÃO E
RESTAURAÇÃO DE MONUMENTOS E NÚCLEOS HISTÓRICOS
FACULDADE DE ARQUITETURA E URBANISMO DA
UNIVERSIDADE FEDERAL DA BAHIA**

**ENTRE FAZENDA FORTALEZA DE SANT'ANNA E ASSENTAMENTO
DÊNIS GONÇALVES**

Projeto de Intervenção no Conjunto Edificado da Sede

Trabalho Final apresentado ao Mestrado Profissional em Conservação e Restauração de Monumentos e Núcleos Históricos (MP-CECRE), da Universidade Federal da Bahia, como requisito para obtenção do título de Mestre Profissional em Conservação e Restauração.

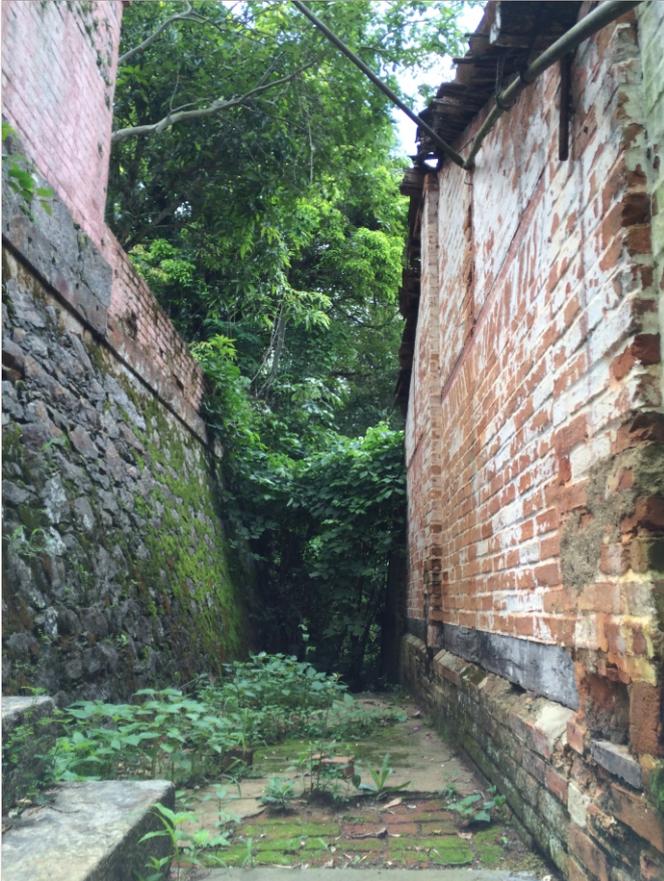
Passarela junto à fachada SO do anexo A. Subindo uma escada à esquerda, chega-se aos tanques do aqueduto. Vemos também à esquerda um arrimo de pedra marroada com canjicado que objetiva conferir estabilidade ao platô erguido para os tanques. À direita, vemos a fachada da edificação, bastante deteriorada por não receber insolação direta e estar diretamente em contato com a encosta.

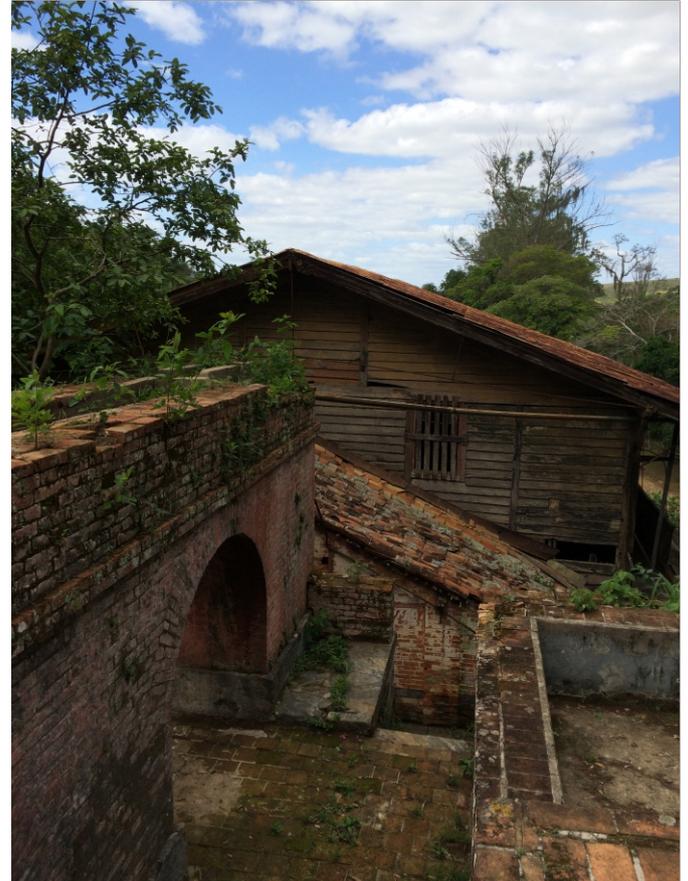
Vista dos Tanques e aqueduto, edificados em alvenaria estrutural de tijolo cerâmico maciço. O aparelho dos tijolos é do tipo 'flamengo-losango', que sofre variações para atender a maiores espessuras, sendo encontradas paredes de 1 vez, 1 e 1/2 e 2 vezes. Vegetação de pequeno porte se desenvolve sobre a estrutura em vários pontos. Os pisos são ora de lajota cerâmica, ora de argamassa com cacos cerâmicos e algumas vezes em pedra.

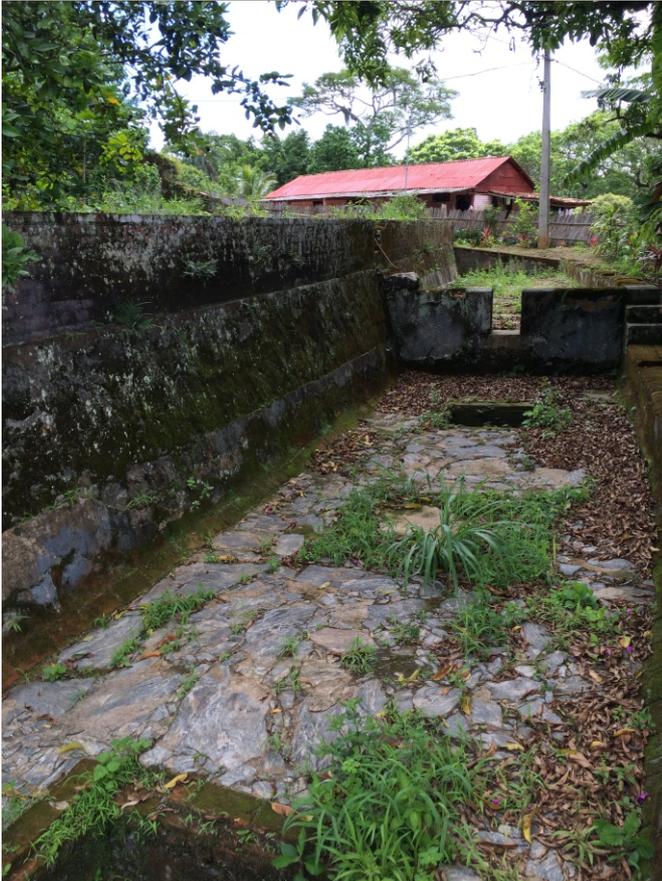
tanque com piso em pedra marroada com aberturas para a descida da água. Vegetação de pequeno porte e microorganismos se proliferam em solo e arrimos.

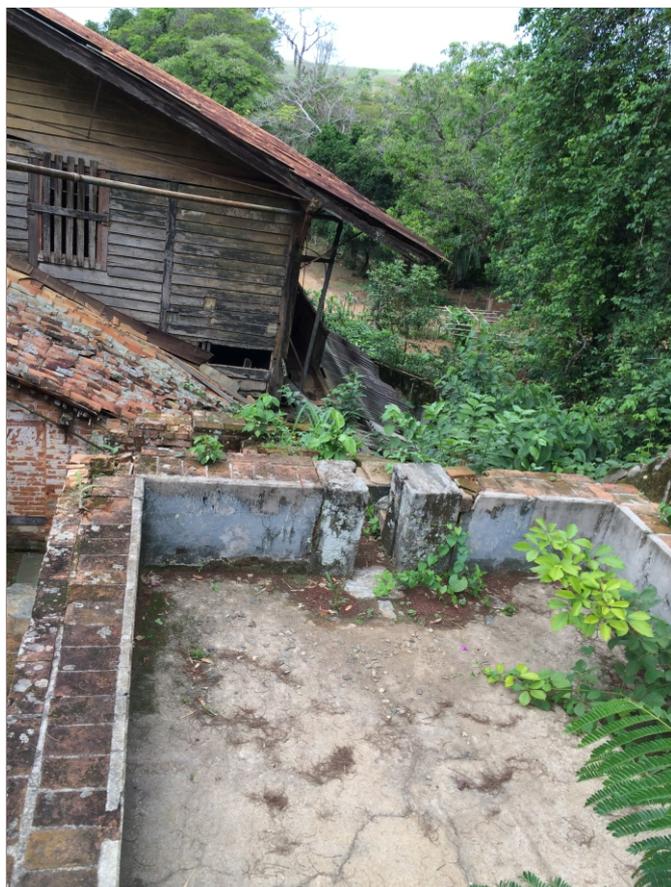
LEGENDA/COMENTÁRIOS:
Tanque de distribuição.

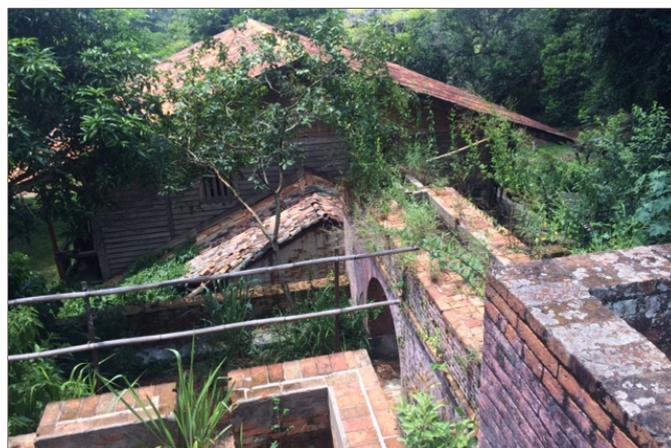
LEGENDA:
Aqueduto.

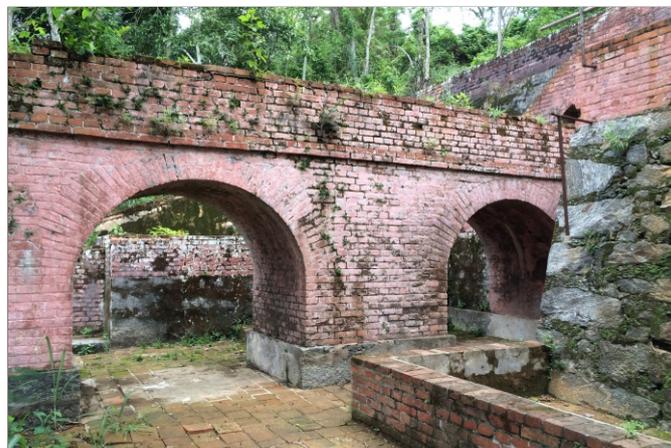
LEGENDA:
Detalhe dos arcos de sustentação do aqueduto.

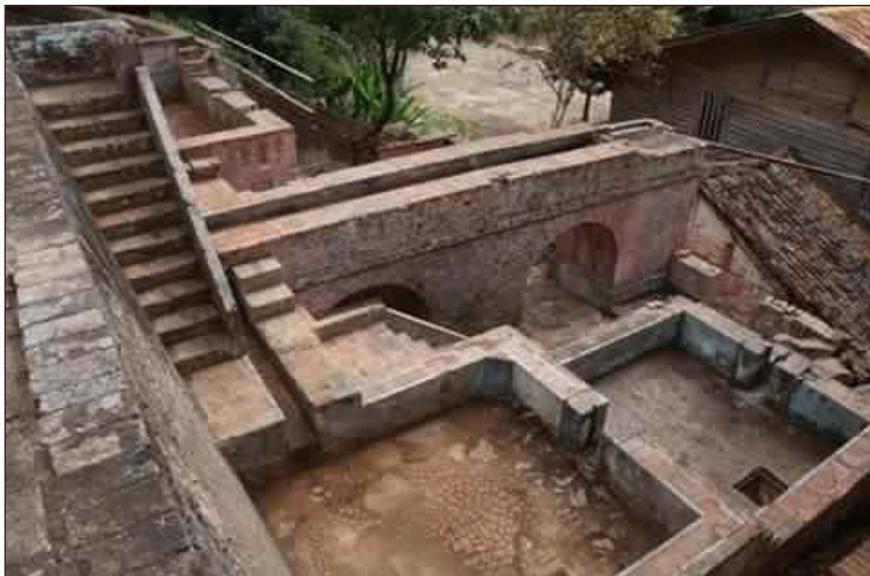
IMAGEM I57

Vista superior do complexo dos tanques, com casa de máquinas ao fundo, à direita.

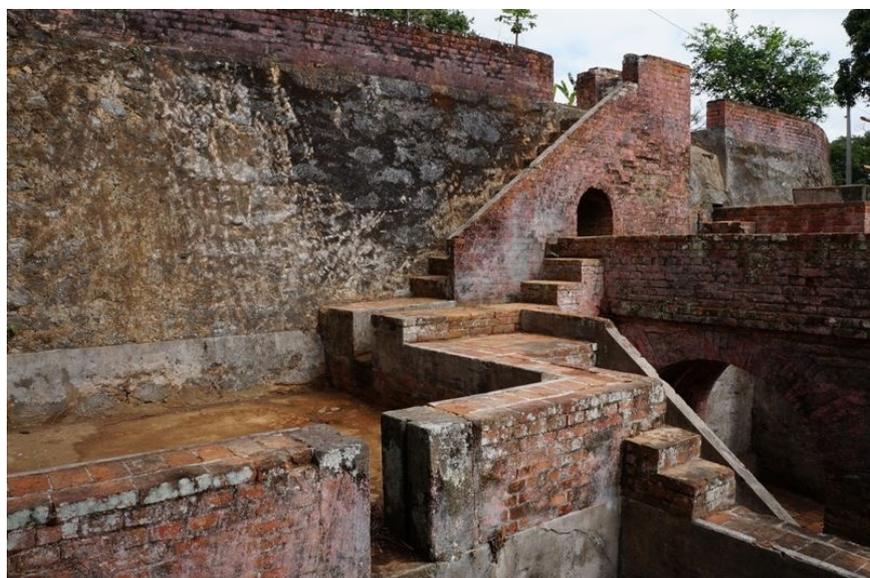
Mais uma vista das escadas e tanques, com destaque para o arrimo em pedra que sofre ataque de líquens e microorganismos em geral.

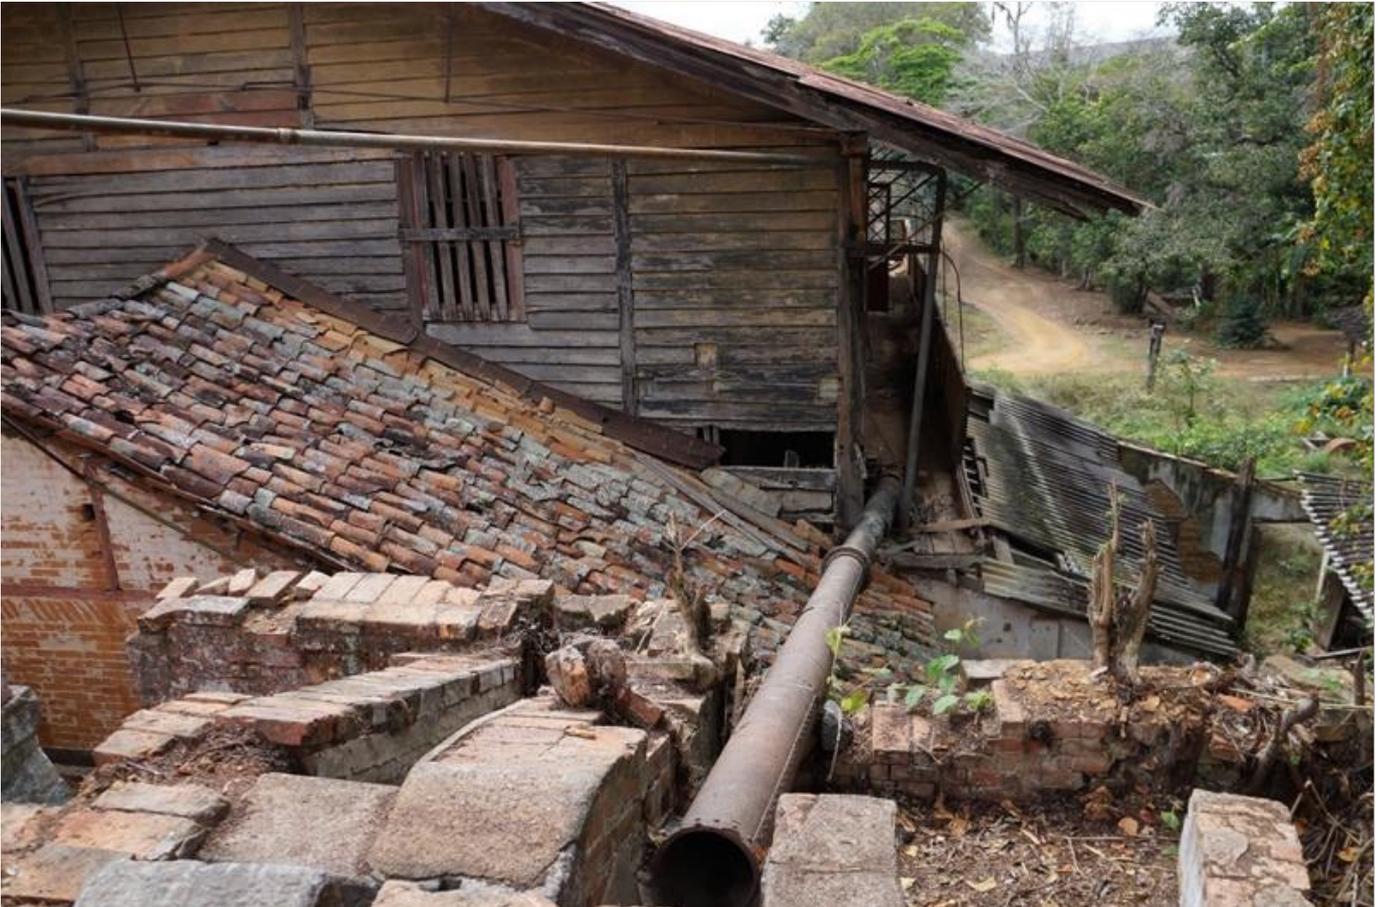
Tubo de onde saía a água que era responsável por movimentar algumas das máquinas.

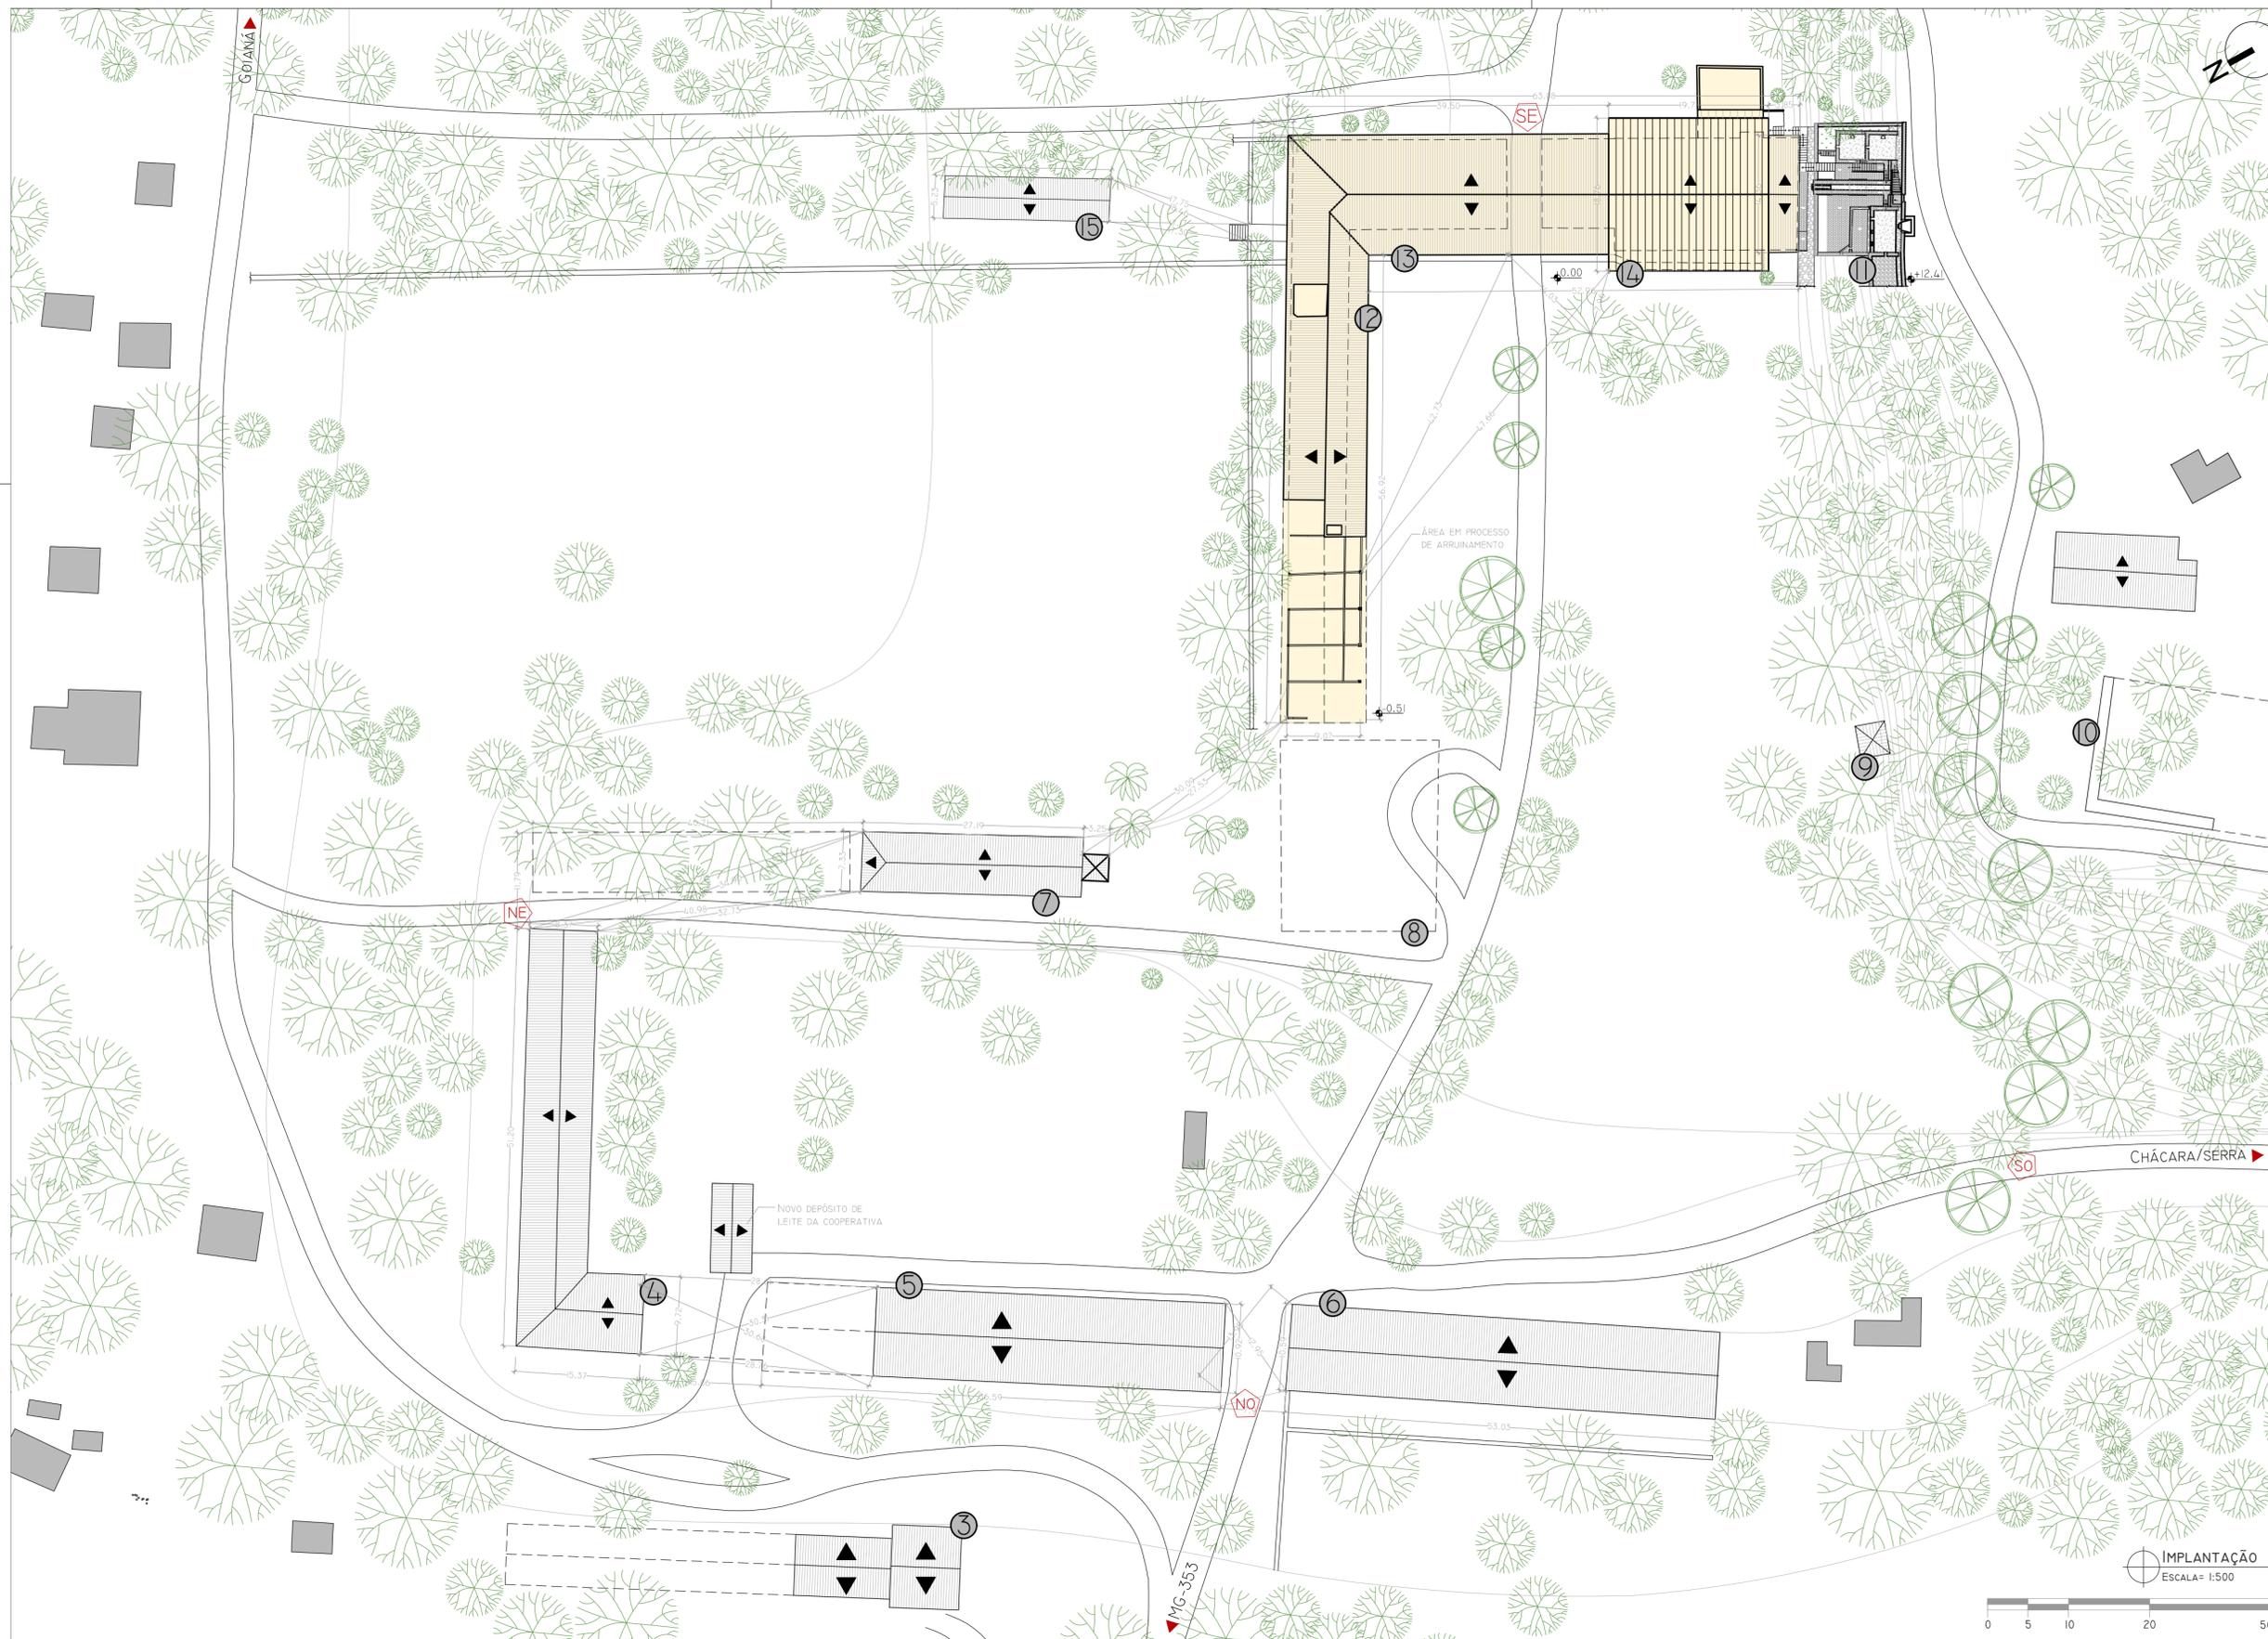
CONTEÚDO MAPA DO TERRITÓRIO DA FAZENDA E IMPLANTAÇÃO DA SEDE					
ESCALA 1:500		DATA 11/2016			
DESENHO NAIARA AMORIM CARVALHO					
LEVANTAMENTO NAIARA AMORIM FERNANDA PORTELA LUCIANE SEIXAS ANA CAROLINA LEWER LUCAS DEOTTI MARINA CARRARA MÔNICA OLENDER AMANDA LANA JULIANA AQUINO					
ENDEREÇO RODOVIA MG-353, KM 47 GOIANÁ - MINAS GERAIS					PRANCHA 01 12

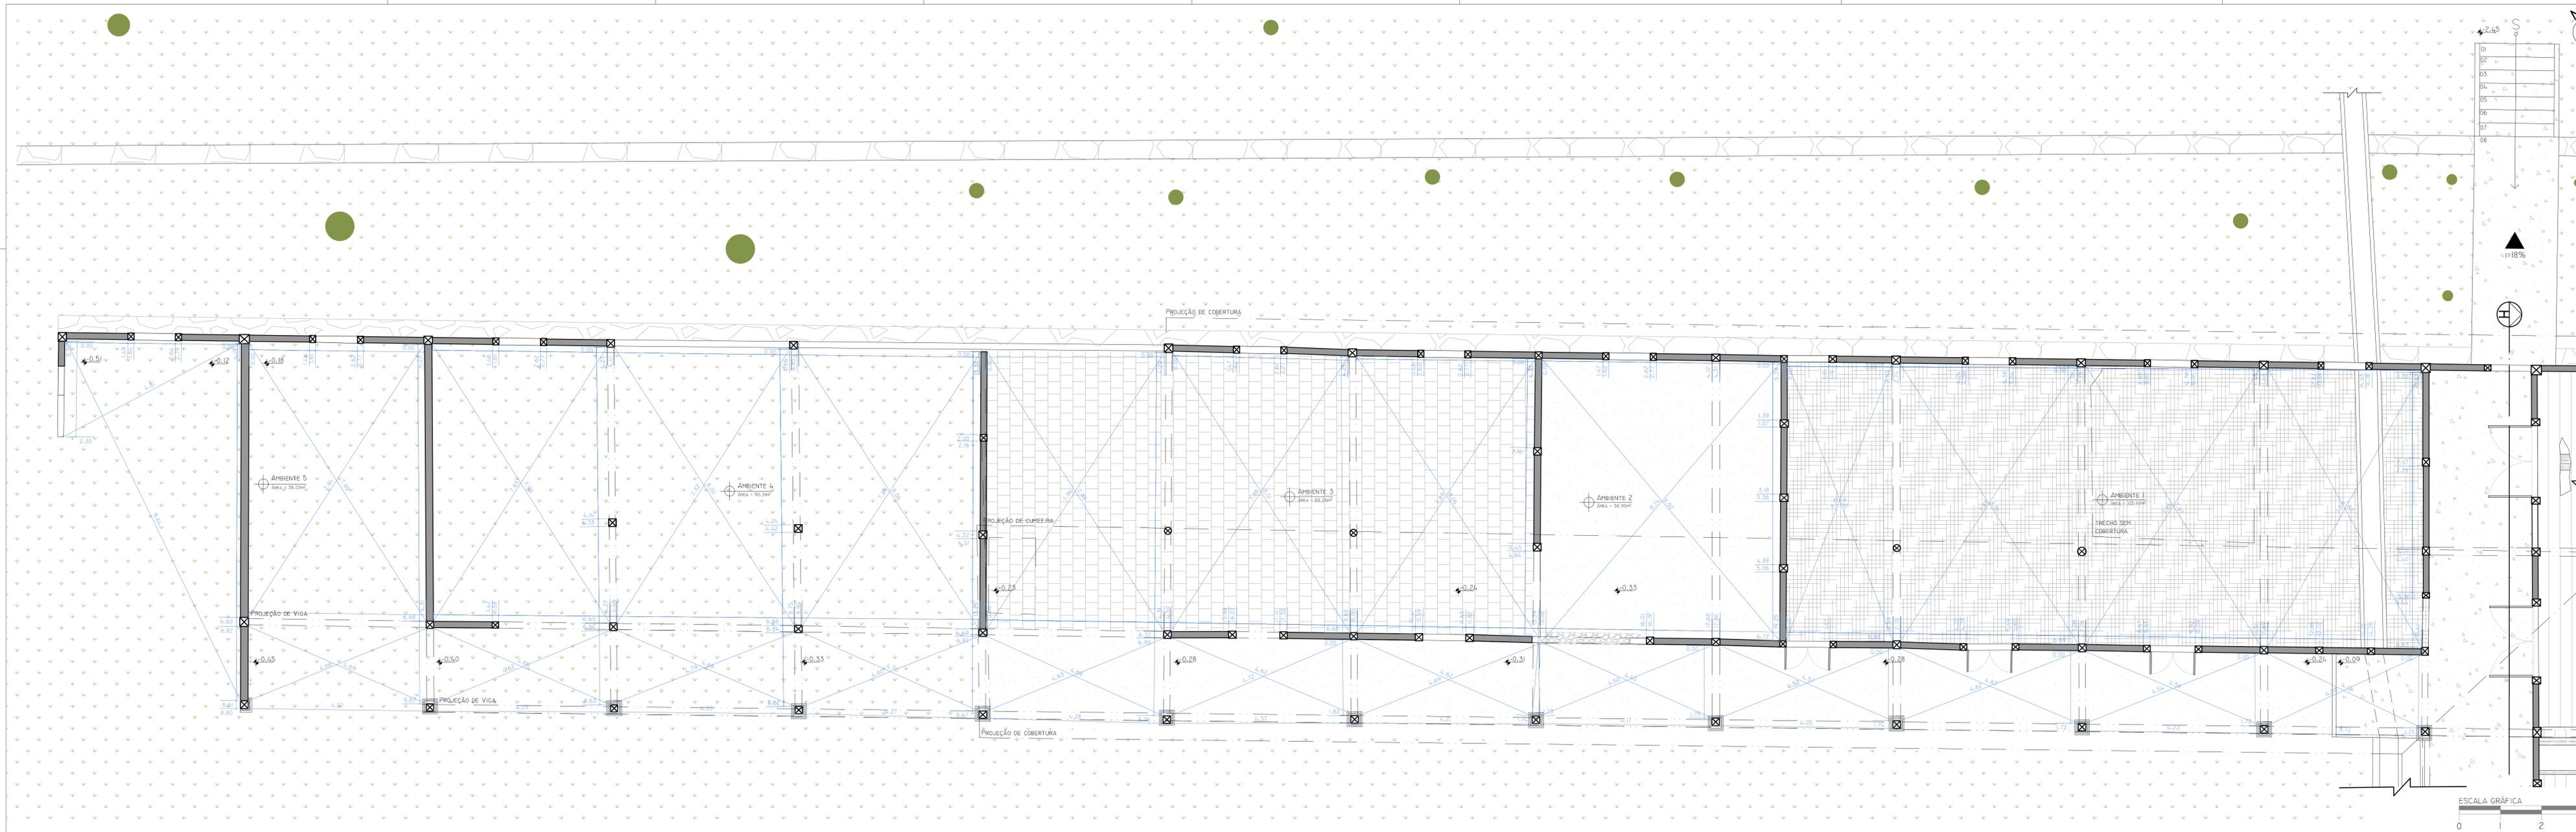
CONTEÚDO PLANTA-BAIXA - OFICINAS		ENDEREÇO RODovia MG-353, Km 47 GOIÂNIA - MINAS GERAIS
ESCALA 1:50	DATA 11/2016	FRANCHA 05 12
DESENHO NAIARA AMORIM CARVALHO		
LEVANTAMENTO NAIARA AMORIM FERNANDA PORTELA LUCIANE SEIXAS ANA CAROLINA LEWER LUCAS DEOTTI MARINA CARRARA MÔNICA ÖLENDER AMANDA LANA JULIANA AQUINO

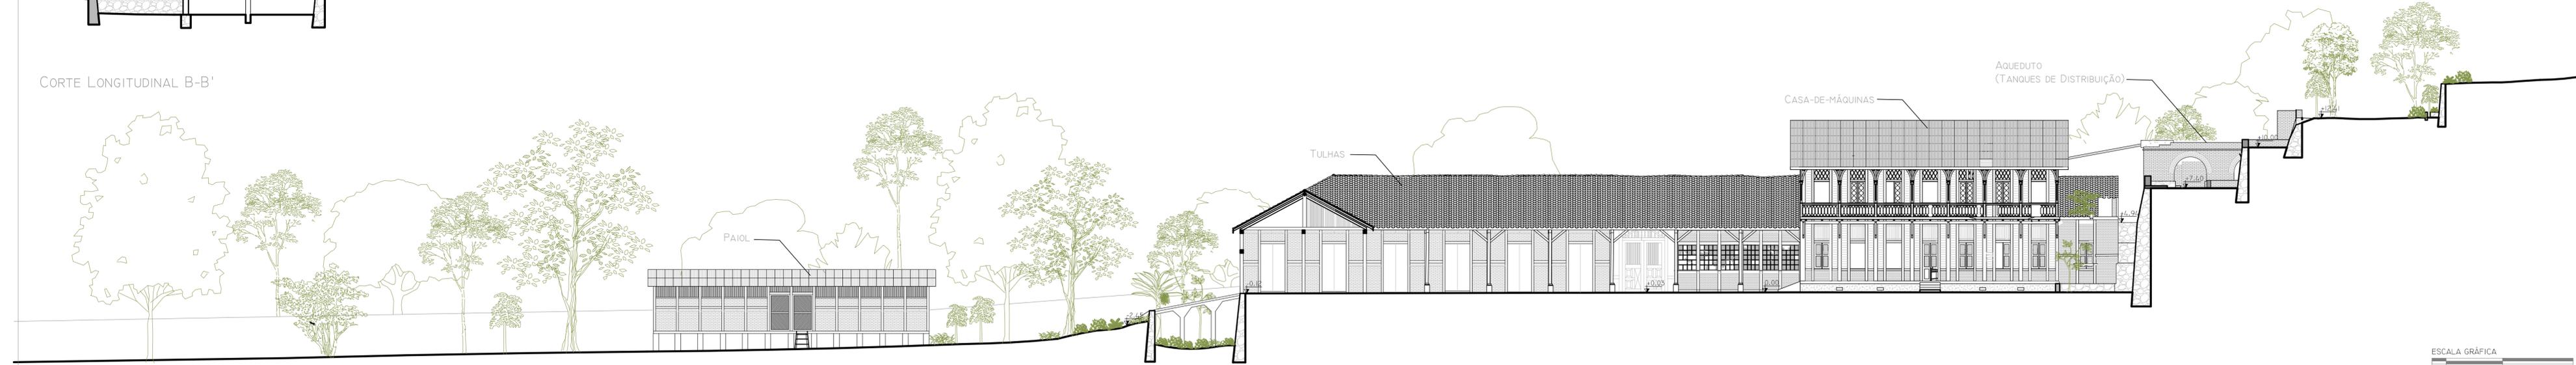
CORTE LONGITUDINAL B-B'

CONTEÚDO		ENDEREÇO	
CORTES LONGITUDINAIS - TERRENO		RODOVIA MG-353, KM 4,7 GOIÂNIA - MINAS GERAIS	
ESCALA	DATA	PRANCHA	
1:200	04/2017	07 12	
DESENHO		LEVANTAMENTO DE DANOS	
NAIARA AMORIM CARVALHO		NAIARA AMORIM CARVALHO

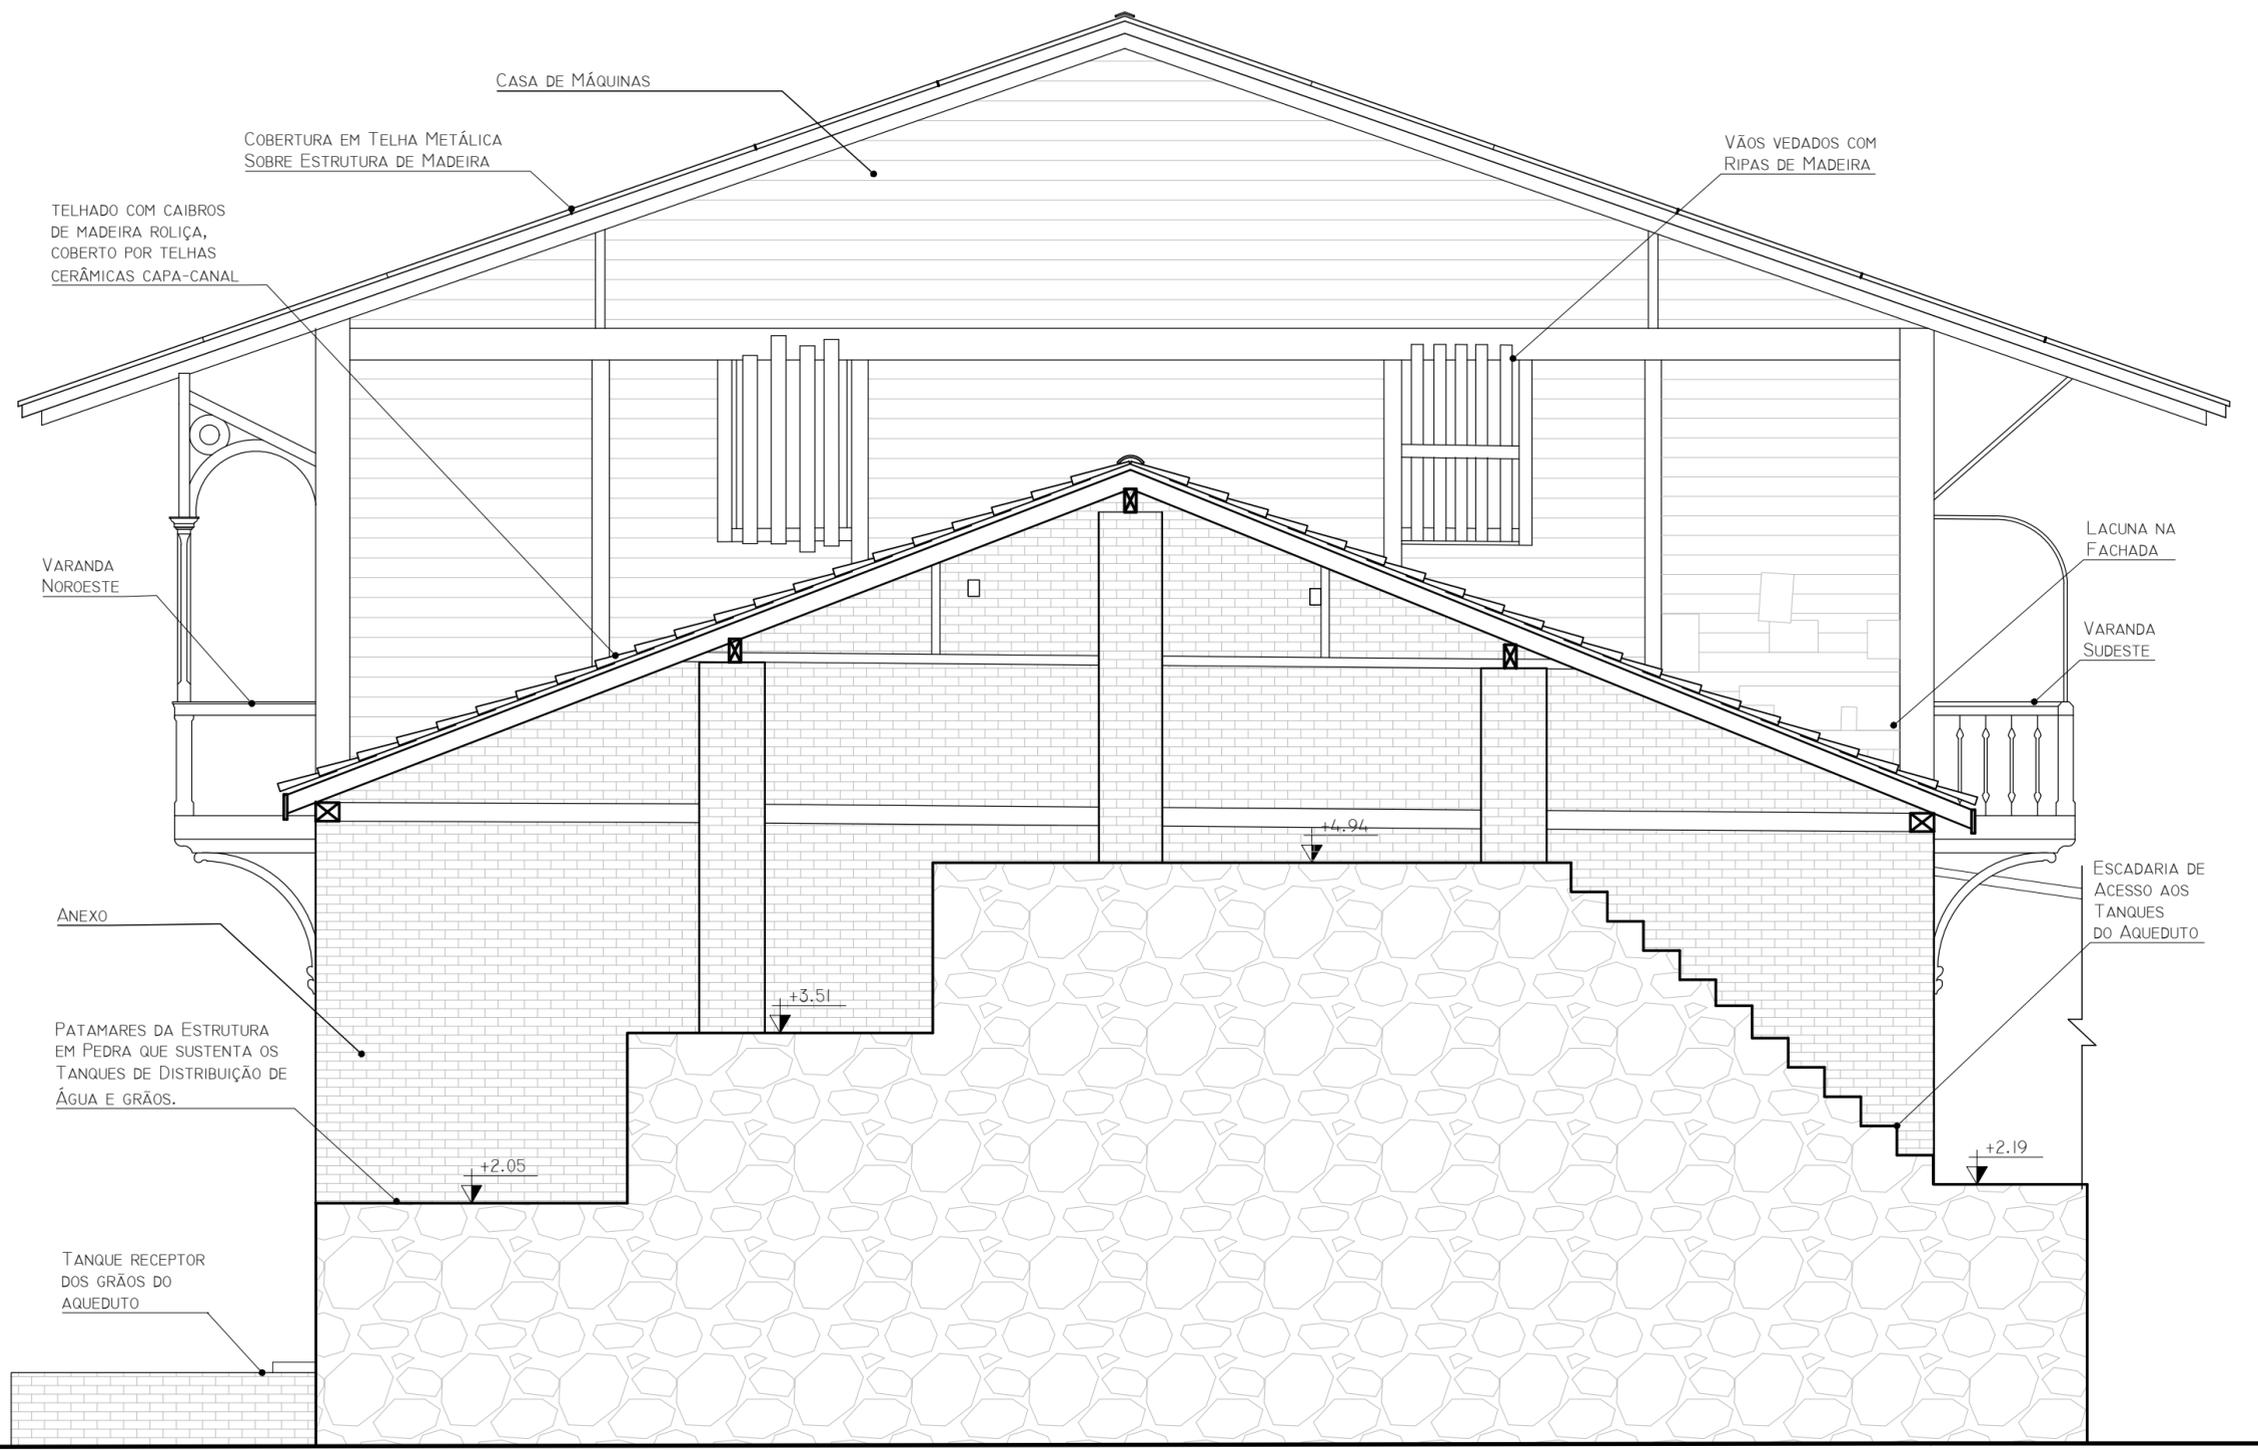
CONTEÚDO FACHADA SUDOESTE (CASA-DE-MÁQUINAS)	ENDEREÇO RODOVIA MG-353, KM 47 GOIANÁ - MINAS GERAIS
ESCALA 1:50	DATA 11/2016

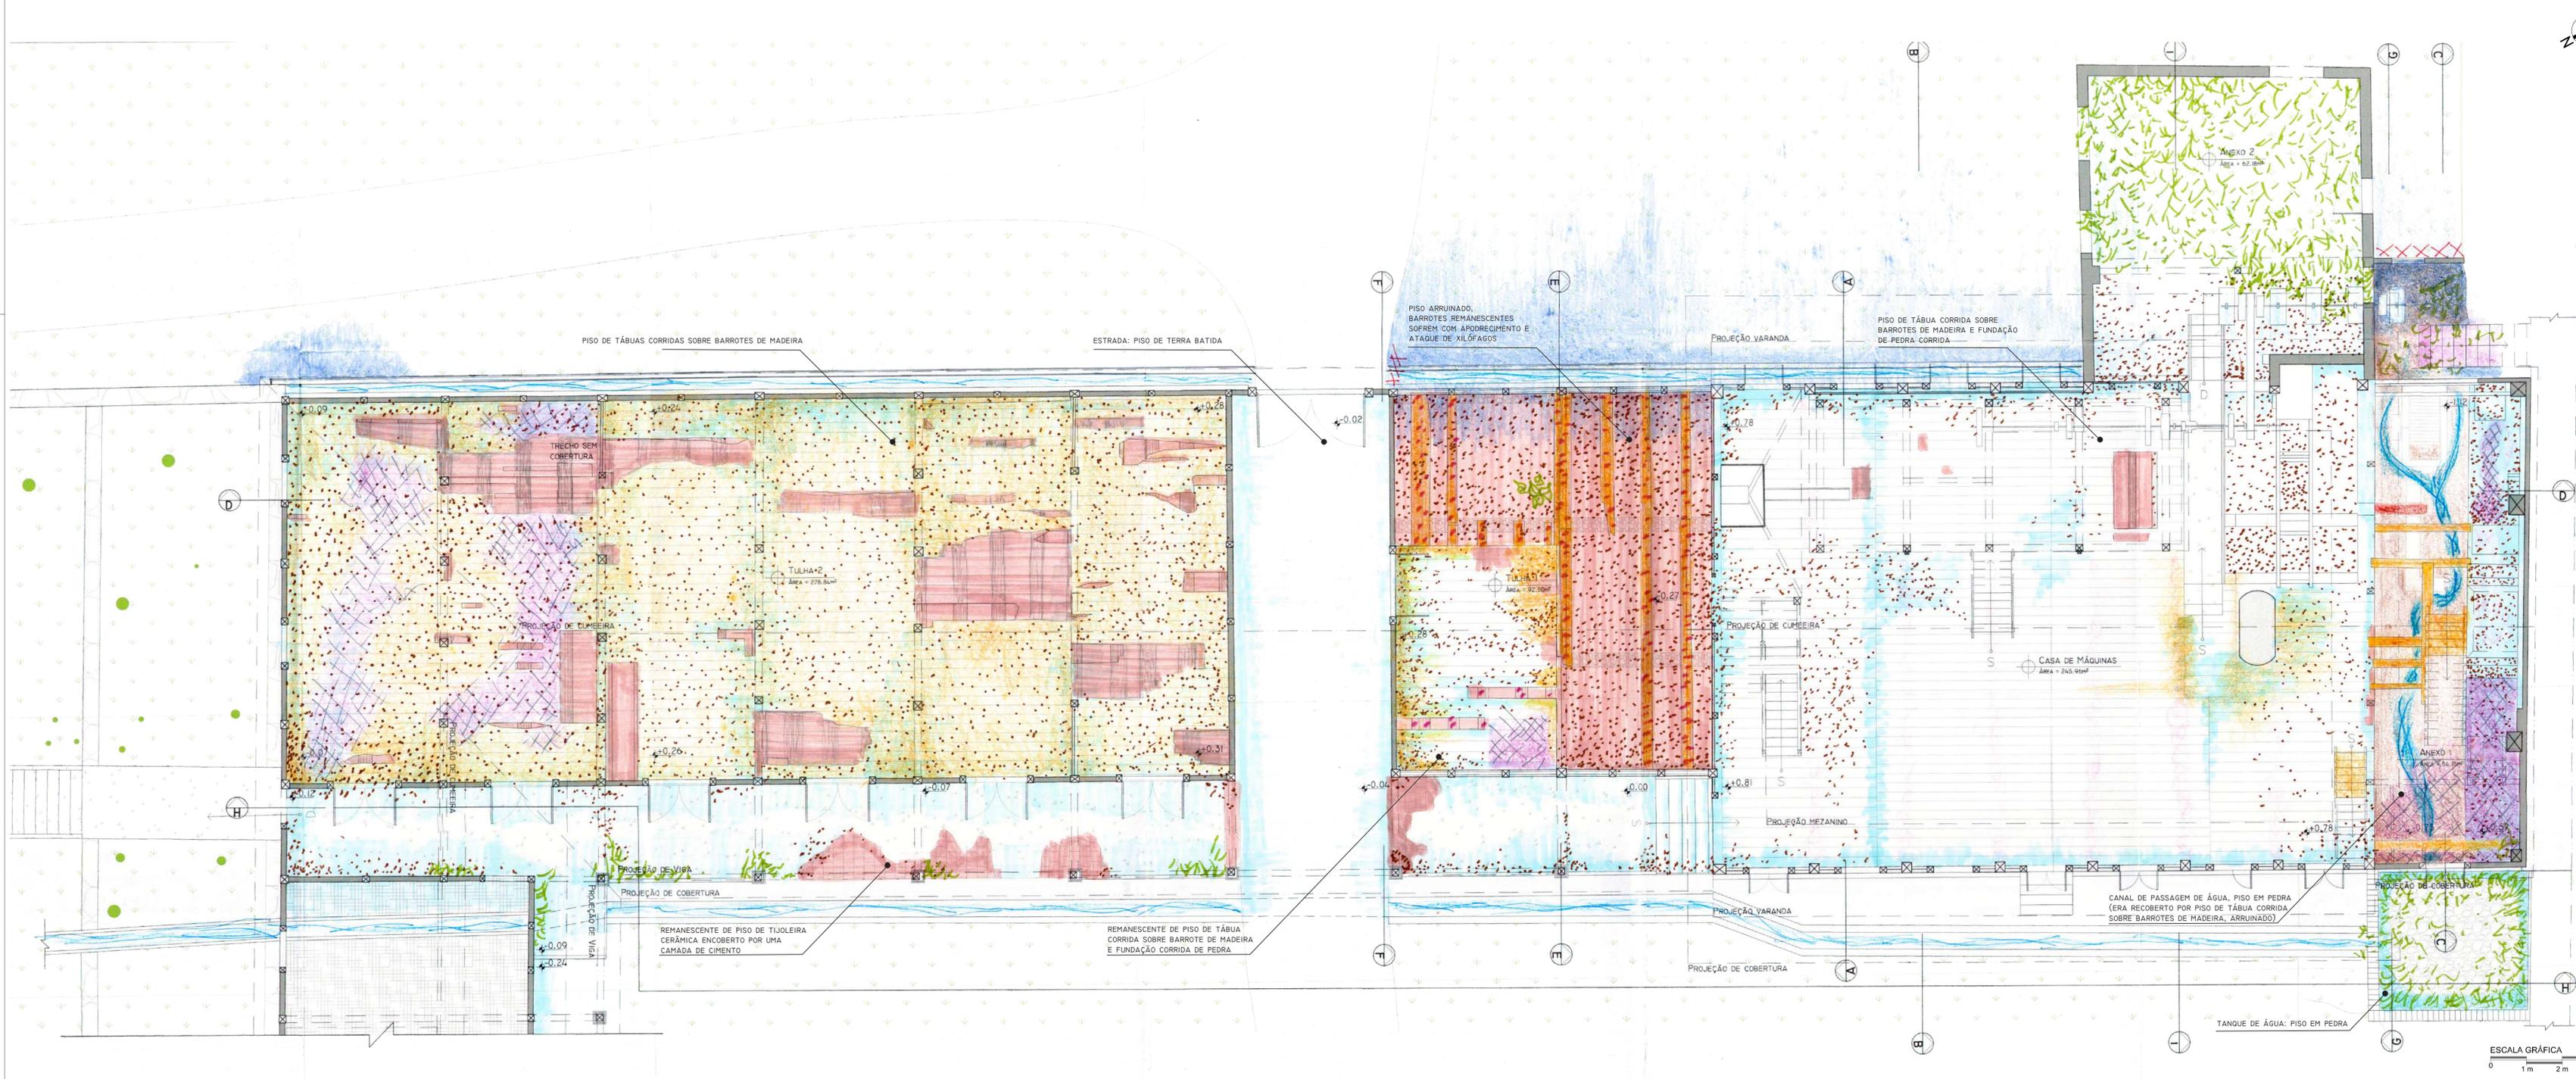
PRANCHA
 01
 11

LEGENDA	DANO	AGENTE	CAUSA
	MANCHA DE ÁGUA	- AÇÃO DA ÁGUA (PLUVIAL POR INFILTRAÇÃO E DA ÁGUA DO SOLO POR CAPILARIDADE)	1. AUSÊNCIA DE TELHAS/COBERTURA 2. AUSÊNCIA DE ESQUADRIAS/VEDAÇÕES 3. INEFICIÊNCIA DO SISTEMA DE ESCOAMENTO E DRENAGEM
	ACÚMULO DE ÁGUA NO TERRENO PRÓXIMO ÀS EDIFICAÇÕES	- AÇÃO ANTRÓPICA - CONFORMAÇÃO TOPOGRÁFICA	1. FECHAMENTO DE CALHAS DE ESCOAMENTO DA ÁGUA VINDA DAS SERRAS PELO AGUEDUTO
	ÁGUA CORRENTE (SO SE CONSIDERA COMO DANO QUANDO ASSOCIADA A FALTA DE MANUTENÇÃO)	-AÇÃO DA GRAVIDADE (QUE LEVA A ÁGUA VINDA DAS SERRAS PELOS CANAIS DO AGUEDUTO)/AÇÃO ANTRÓPICA(CANALIZAÇÃO DA ÁGUA)	1. FALTA DE MANUTENÇÃO 2. IMPERMEABILIZAÇÃO INADEQUADA DOS CANAIS E CALHAS
	PERDA DE RESISTÊNCIA DE MATERIAL	- AÇÃO DA ÁGUA PLUVIAL E DA ÁGUA DO SOLO - AÇÃO DE MICROORGANISMOS	1.FALTA DE TELHAS/COBERTURA/VEDAÇÕES 2. PRESENÇA DE AMBIENTE ÚMIDO E SOMBREADO
	PERDA DE PISO	- AÇÃO DA ÁGUA PLUVIAL E DO SOLO/ - AÇÃO DE XILÓFAGOS, MICROORGANISMOS E DETRITOS DE ANIMAIS	1. FALTA DE TELHAS/COBERTURA/VEDAÇÕES 2. FALTA DE PROTETIVOS ANTI-XILÓFAGOS 3. INEFICIÊNCIA DO SIST. DE ESCOAMENTO E DRENAGEM

ENTULHO	- AÇÃO DA ÁGUA PLUVIAL - AÇÃO ANTRÓPICA	1. ARRUINAMENTO DE PARTES DA EDIFICAÇÃO, COM QUEDA DA COBERTURA E PAREDES 2. FALTA DE MANUTENÇÃO
	DETRITOS ORGÂNICOS (EXCREMENTOS DE AVES, MORCEGOS, XILÓFAGOS E POEIRA)	- AÇÃO ANIMAL - AÇÃO DE MICROORGANISMOS - AÇÃO ANTRÓPICA	1. AUSÊNCIA DE APLICAÇÃO DE PROTETIVOS 2. EXISTÊNCIA DE VÃOS SEM VEDAÇÃO 3. FALTA DE MANUTENÇÃO
	EXCREMENTO DE AVES	- PRESENÇA DE AVES NO INTERIOR DO EDIFÍCIO	1. EXISTÊNCIA DE VÃOS SEM VEDAÇÃO OU TELA NAS FACHADAS.
	CRESCIMENTO DE VEGETAÇÃO NO INTERIOR DOS EDIFÍCIOS	- PRESENÇA DE AMBIENTE PROPÍCIO (ÁGUA, LUZ, SUPORTE, ETC.)	1. FALTA DE MANUTENÇÃO
	OXIDAÇÃO DE MATERIAIS METÁLICOS	- AÇÃO DA ÁGUA (VINDA DO SOLO E DA QUE PASSA NO INTERIOR DAS TUBULAÇÕES METÁLICAS)	1. AUSÊNCIA DE MANUTENÇÃO 2. APLICAÇÃO DE PROTETIVOS
	BLOQUEIO DE CANAIS	- AÇÃO ANTRÓPICA	1. DESINFORMAÇÃO

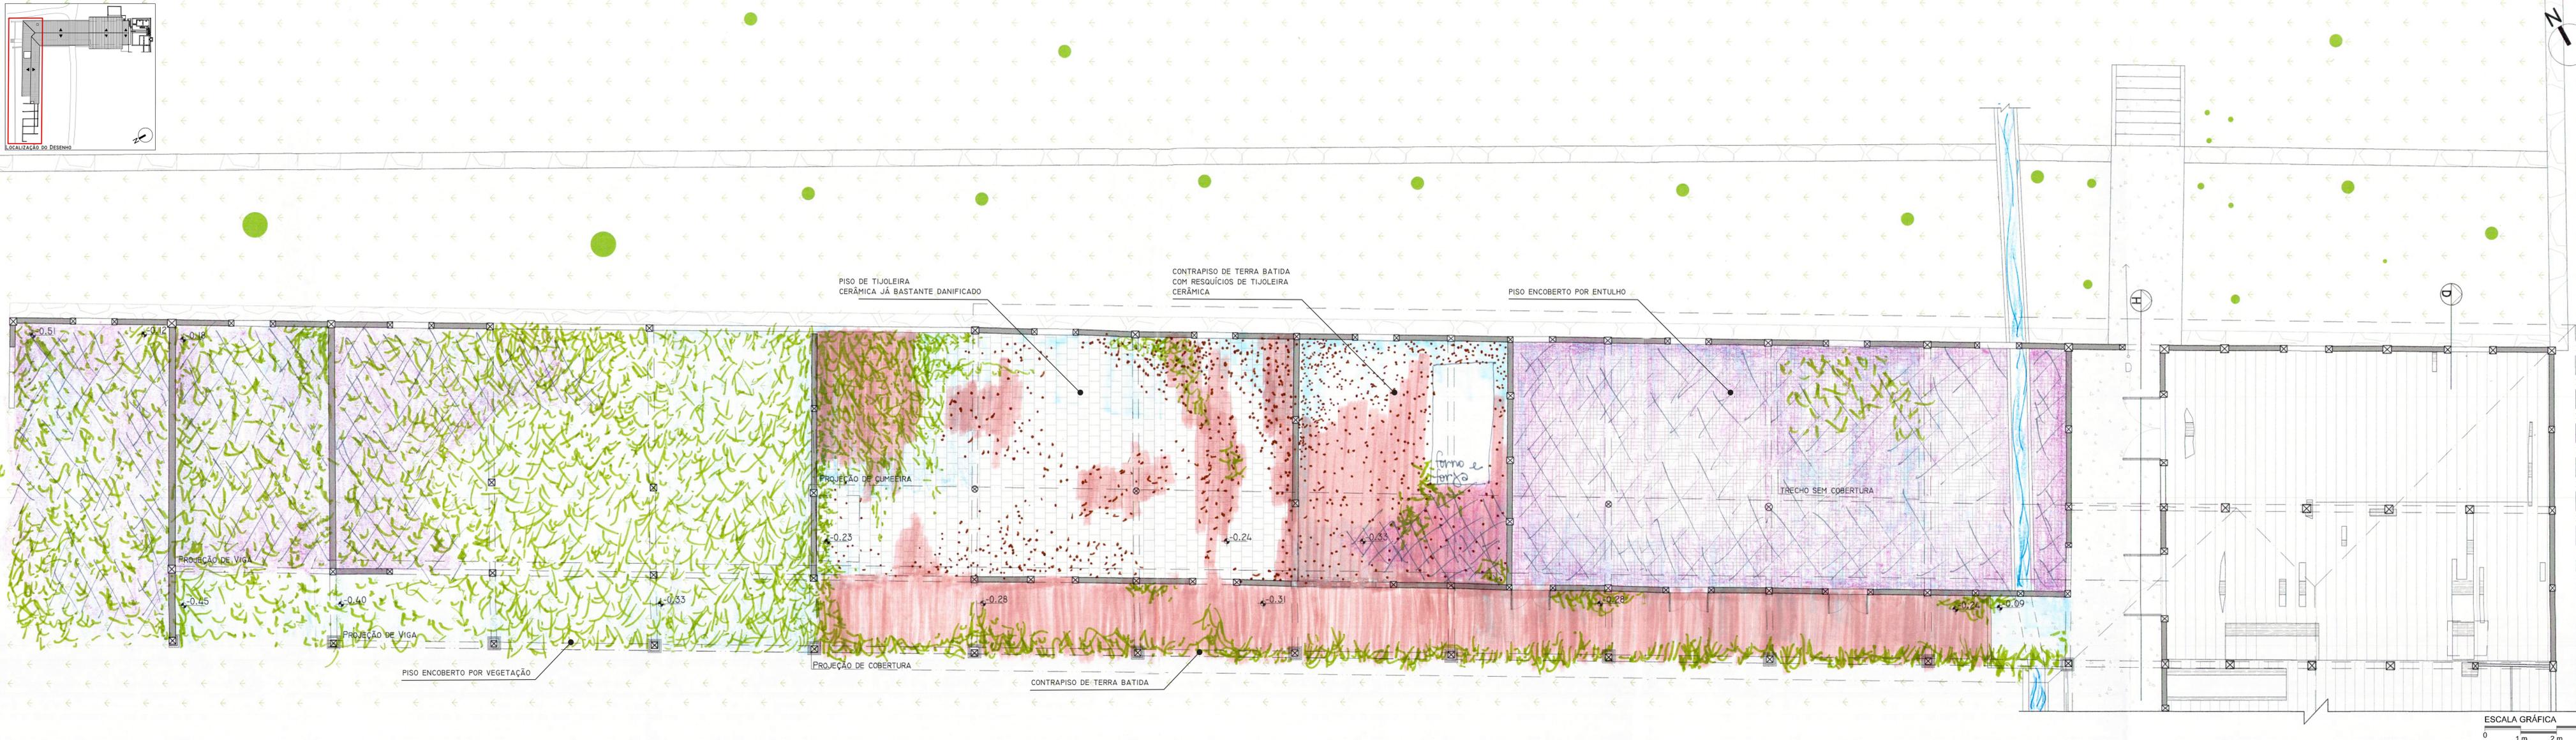
FRANCHA
02
11

LEGENDA	DANO	AGENTE	CAUSA
	MANCHA DE ÁGUA	- AÇÃO DA ÁGUA (PLUVIAL POR INFILTRAÇÃO E DA ÁGUA DO SOLO POR CAPILARIDADE)	1. AUSÊNCIA DE TELHAS/COBERTURA 2. AUSÊNCIA DE ESQUADRIAS/VEDAÇÕES 3. INEFICIÊNCIA DO SISTEMA DE ESCOAMENTO E DRENAGEM
	ACÚMULO DE ÁGUA NO TERRENO PRÓXIMO ÀS EDIFICAÇÕES	- AÇÃO ANTRÓPICA - CONFORMAÇÃO TOPOGRÁFICA	1. FECHAMENTO DE CALHAS DE ESCOAMENTO DA ÁGUA VINDA DAS SERRAS PELO AQUEDUTO
	ÁGUA CORRENTE (SÓ SE CONSIDERA COMO DANO QUANDO ASSOCIADA À FALTA DE MANUTENÇÃO)	-AÇÃO DA GRAVIDADE (QUE LEVA A ÁGUA VINDA DAS SERRAS PELOS CANAIS DO AQUEDUTO)/AÇÃO ANTRÓPICA(CANALIZAÇÃO DA ÁGUA)	1. FALTA DE MANUTENÇÃO 2. IMPERMEABILIZAÇÃO INADEQUADA DOS CANAIS E CALHAS
	PERDA DE RESISTÊNCIA DE MATERIAL	- AÇÃO DA ÁGUA PLUVIAL E DA ÁGUA DO SOLO - AÇÃO DE MICROORGANISMOS	1.FALTA DE TELHAS/COBERTURA/VEDAÇÕES 2. PRESENÇA DE AMBIENTE ÚMIDO E SOMBREADO
	PERDA DE PISO	- AÇÃO DA ÁGUA PLUVIAL E DO SOLO/ AÇÃO DE XILÓFAGOS, MICROORGANISMOS E DETRITOS DE ANIMAIS	1. FALTA DE TELHAS/COBERTURA/VEDAÇÕES 2. FALTA DE PROTETIVOS ANTI-XILÓFAGOS 3. INEFICIÊNCIA DO SIST. DE ESCOAMENTO E DRENAGEM

ENTULHO	- AÇÃO DA ÁGUA PLUVIAL - AÇÃO ANTRÓPICA	1. ARRUINAMENTO DE PARTES DA EDIFICAÇÃO, COM QUEDA DA COBERTURA E PAREDES 2. FALTA DE MANUTENÇÃO
	DETRITOS ORGÂNICOS (EXCREMENTOS DE AVES, MORCEGOS, XILÓFAGOS E POEIRA)	- AÇÃO ANIMAL - AÇÃO DE MICROORGANISMOS - AÇÃO ANTRÓPICA	1. AUSÊNCIA DE APLICAÇÃO DE PROTETIVOS 2. EXISTÊNCIA DE VÃOS SEM VEDAÇÃO 3. FALTA DE MANUTENÇÃO
	EXCRETO DE AVES	- PRESENÇA DE AVES NO INTERIOR DO EDIFÍCIO	1. EXISTÊNCIA DE VÃOS SEM VEDAÇÃO OU TELA NAS FACHADAS.
	CRESCIMENTO DE VEGETAÇÃO NO INTERIOR DOS EDIFÍCIOS	- PRESENÇA DE AMBIENTE PROPÍCIO (ÁGUA, LUZ, SUPORTE, ETC.)	1. FALTA DE MANUTENÇÃO
	OXIDAÇÃO DE MATERIAIS METÁLICOS	- AÇÃO DA ÁGUA (VINDA DO SOLO E DA QUE PASSA NO INTERIOR DAS TUBULAÇÕES METÁLICAS)	1. AUSÊNCIA DE MANUTENÇÃO 2. APLICAÇÃO DE PROTETIVOS
