**MESTRADO PROFISSIONAL EM CONSERVAÇÃO E
RESTAURAÇÃO DE MONUMENTOS E NÚCLEOS HISTÓRICOS
FACULDADE DE ARQUITETURA E URBANISMO DA
UNIVERSIDADE FEDERAL DA BAHIA**

**ENTRE FAZENDA FORTALEZA DE SANT'ANNA E ASSENTAMENTO
DÊNIS GONÇALVES**

Projeto de Intervenção no Conjunto Edificado da Sede

Trabalho Final apresentado ao Mestrado Profissional em Conservação e Restauração de Monumentos e Núcleos Históricos (MP-CECRE), da Universidade Federal da Bahia, como requisito para obtenção do título de Mestre Profissional em Conservação e Restauração.

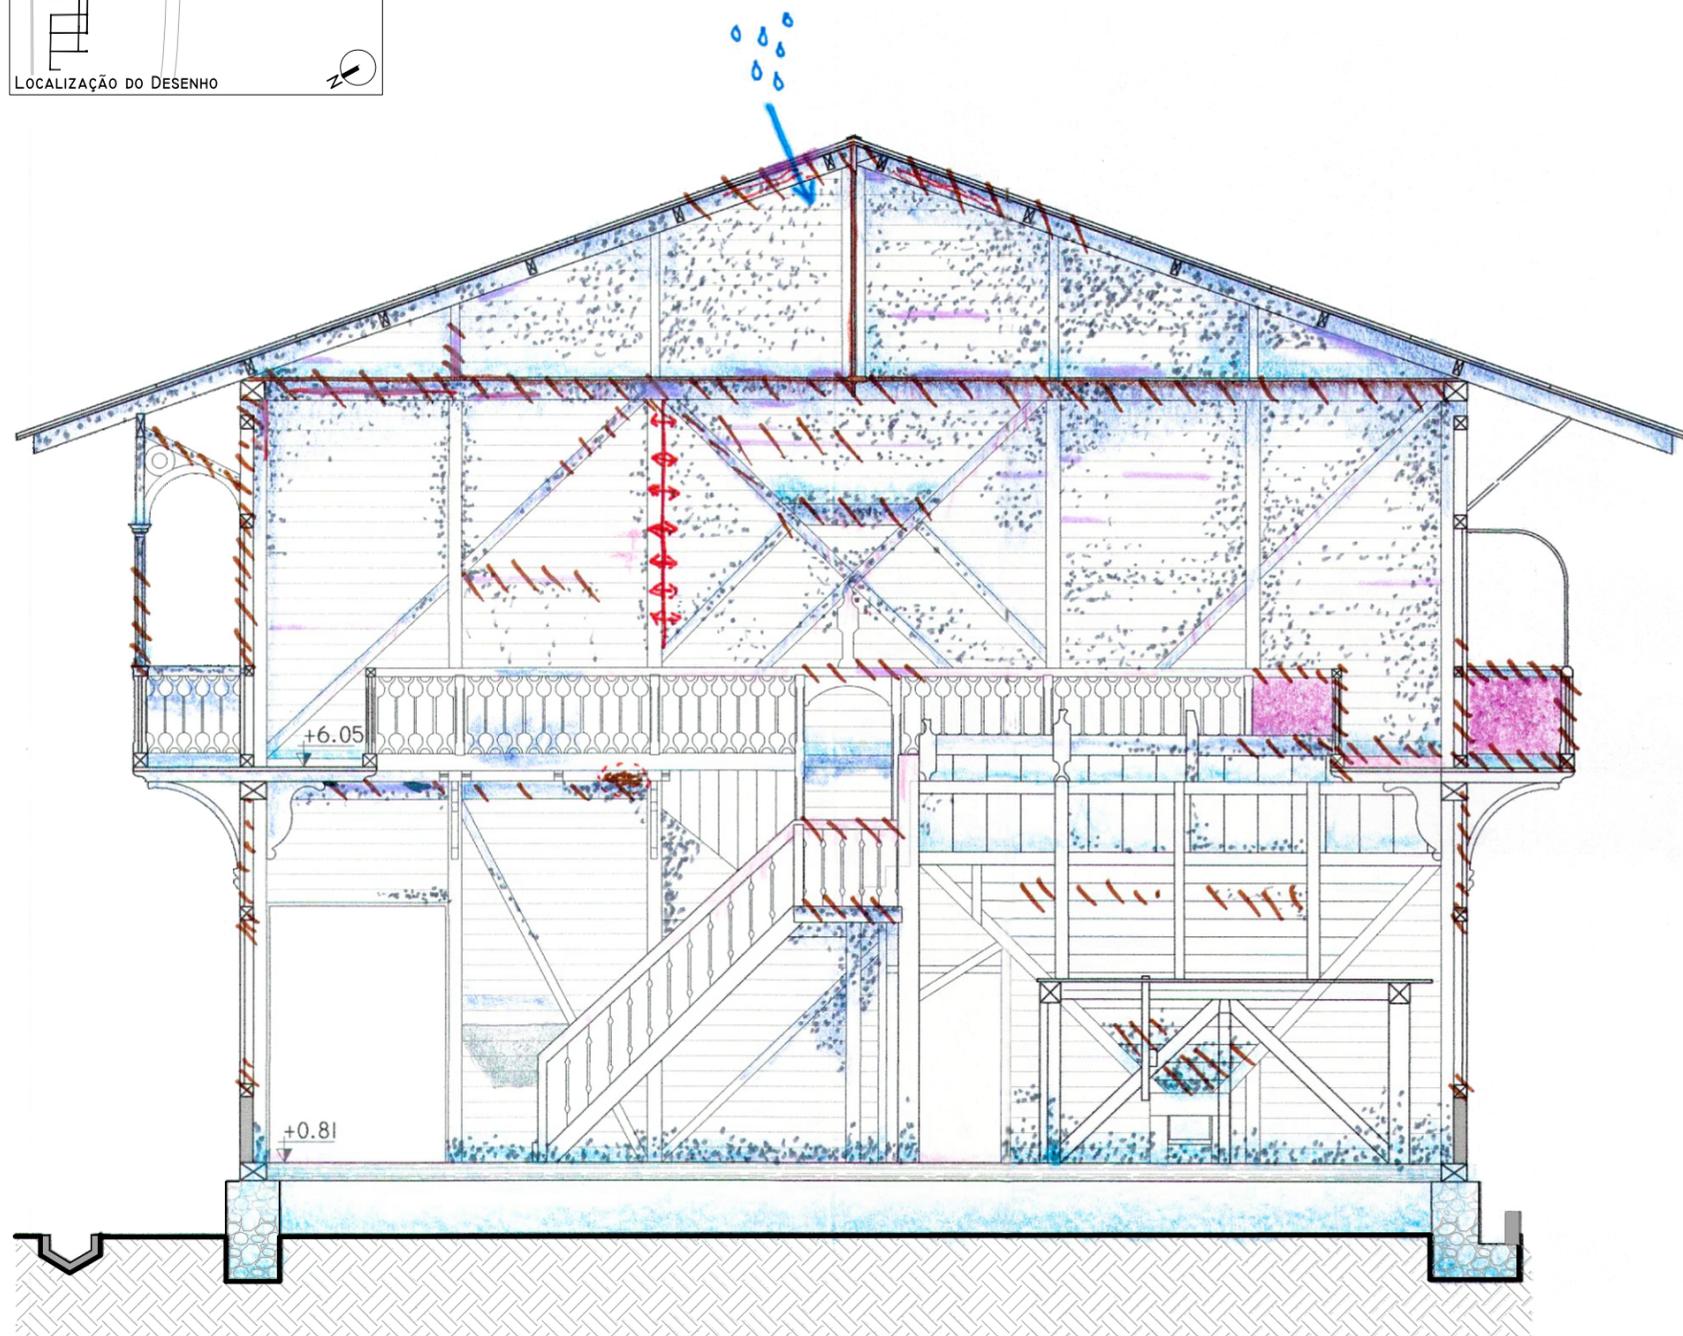
PRANCHA
03
 11

LEGENDA	DANO	AGENTE	CAUSA
	MANCHA DE ÁGUA ASCENDENTE	- AÇÃO DA ÁGUA POR CAPILARIDADE	1. INSUFICIÊNCIA DE SISTEMA DE ESCOAMENTO E DRENAGEM DO SOLO 2. INSUFICIÊNCIA DE CAIMENTO NOS RESSALTOS DE ELEMENTOS CONSTRUTIVOS E DECORATIVOS
	MANCHA DE ÁGUA DESCENDENTE	- AÇÃO DA ÁGUA PLUVIAL POR INFILTRAÇÃO	1. INFILTRAÇÃO DEVIDO A FISSURAS, TELHAS QUEBRADAS, TELHAS CORRIDAS, ETC. 2. INFILTRAÇÃO DA ÁGUA ACUMULADA NOS ELEMENTOS HORIZONTAIS DO SIST. CONSTRUTIVO 3. AUSÊNCIA DE PINGADEIRAS
	MANCHA ENEGRECIDA (MICROORGANISMOS + SUJIDADES)	- AÇÃO DA ÁGUA NAS PEÇAS DE MADEIRA - AÇÃO DE MICROORGANISMOS	1. INSUFICIÊNCIA DE SISTEMA DE ESCOAMENTO DE ÁGUA 2. AMBIENTE INTERNO ÚMIDO E SOMBREADO
	RESSECAMENTO DA MADEIRA	- INTEMPERISMO (AÇÃO DA ÁGUA + SOL)	1. FALTA DE MANUTENÇÃO (ESPECIALMENTE APLICAÇÃO DE PROTETIVO) 2. INEFICIÊNCIA DE SISTEMA DE ESCOAMENTO E DRENAGEM
	PERDA DE SEÇÃO EM MATERIAL	- INTEMPERISMO (AÇÃO DA ÁGUA + SOL) - ATAQUE DE INSETOS XILÓFAGOS - AÇÃO DE FUNGOS APODRECEDORES	1. FALTA DE MANUTENÇÃO 2. FALTA DE APLICAÇÃO DE PROTETIVOS CONTRA INSETOS XILÓFAGOS 3. AMBIENTE INTERNO ÚMIDO E SOMBREADO

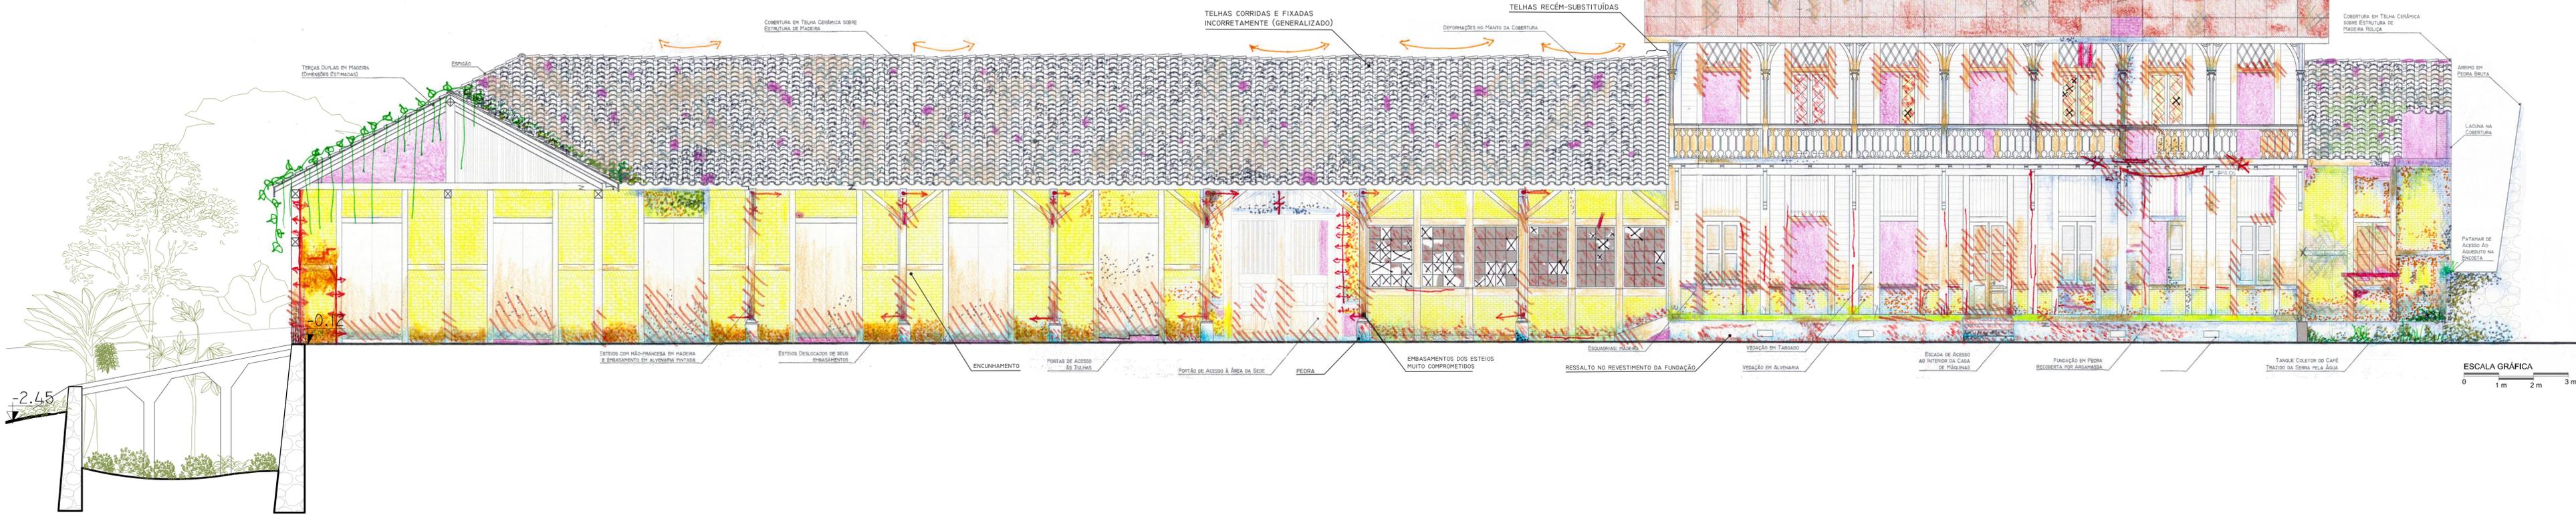
PRANCHA
04
11

LEGENDA	DANO	AGENTE	CAUSA
	MANCHA DE ÁGUA ASCENDENTE	- AÇÃO DA ÁGUA VINDA DO SOLO POR CAPILARIDADE	1. INSUFICIÊNCIA DO SISTEMA DE ESCOAMENTO E DRENAGEM DO SOLO 2. PRESENÇA DE VEGETAÇÃO MUITO PRÓXIMA À EDIFICAÇÃO 3. INSUFICIÊNCIA DE CAIMENTO NOS RESSALTOS DE SISTEMA DE ESCOAMENTO 4. MATERIAIS INDEVIDOS AFIXADOS NAS FACHADAS
	MANCHA DE ÁGUA DESCENDENTE	- AÇÃO DA ÁGUA PLUVIAL POR INFILTRAÇÃO	1. TELHAS QUEBRADAS OU FISSURADAS 2. INFILTRAÇÃO DA ÁGUA ACUMULADA NOS ELEMENTOS HORIZONTAIS DA ESTRUTURA 3. FALTA DE MANUTENÇÃO 4. INSUFICIÊNCIA NA DECLIVIDADE DE PEITORES 5. AUSÊNCIA DE PINGADEIRA
	MANCHA ESBRANQUIÇADA	- PRESENÇA DE AMBIENTE PROPÍCIO (ÁGUA, SOL, AUSÊNCIA DE POLUIÇÃO) - AÇÃO ANTRÓPICA	1. INSUFICIÊNCIA DO SISTEMA DE ESCOAMENTO E DRENAGEM DA ÁGUA 2. FALTA DE MANUTENÇÃO
	MANCHA ESVERDEADA (BIOFILME)	- PRESENÇA DE AMBIENTE PROPÍCIO (ÁGUA, SOMBREAMENTO, SUPORTE, ETC.)	1. INSUFICIÊNCIA DO SISTEMA DE ESCOAMENTO E DRENAGEM DA ÁGUA 2. FALTA DE MANUTENÇÃO

TREPADIÇÃS	- PRESENÇA DE AMBIENTE PROPÍCIO (ÁGUA, SOMBREAMENTO, SUPORTE, ETC.)	1. INSUFICIÊNCIA DO SISTEMA DE ESCOAMENTO E DRENAGEM DA ÁGUA 2. FALTA DE MANUTENÇÃO
	VEGETAÇÃO DE PEQUENO PORTE	- PRESENÇA DE AMBIENTE PROPÍCIO (ÁGUA, SUPORTE, ETC.)	1. INSUFICIÊNCIA DO SISTEMA DE ESCOAMENTO E DRENAGEM DA ÁGUA 2. FALTA DE MANUTENÇÃO
	MANCHA ENEGRECIDADA	- AÇÃO DE MICRORGANISMOS E SUJIDADES - AÇÃO DA ÁGUA/SOMBREAMENTO - POSSÍVEL AÇÃO DE INSETOS - REAÇÃO QUÍMICA ENTRE MATERIAIS	1. TELHAS QUEBRADAS OU CORRIDAS 2. INSUFICIÊNCIA DO SISTEMA DE ESCOAMENTO E DRENAGEM
	CROSTA NEGRA	- AÇÃO DA ÁGUA POR CAPILARIDADE	1. PRESENÇA DE COLMEIA OU CASA DE MARIMBONDOS (JÁ RETIRADA)
	PERDA DE REBOCO	- AÇÃO DA ÁGUA POR CAPILARIDADE	1. INSUFICIÊNCIA DO SISTEMA DE ESCOAMENTO E DRENAGEM
	TIJOLOS EM PROCESSO DE DEGRADAÇÃO POR LIXIVIAÇÃO + EROSIÃO EÓLICA	- PERCOLAÇÃO DA ÁGUA PLUVIAL PELA SUPERFÍCIE DA FACHADA - AÇÃO DA ÁGUA POR CAPILARIDADE E/OU INFILTRAÇÃO - AÇÃO DO VENTO	1. ACÚMULO DE ÁGUA NA PAREDE 2. TELHAS QUEBRADAS/CORRIDAS 3. MAIOR POROSIDADE DOS TIJOLOS NESTAS ÁREAS, RELACIONADA AO TIPO DE ARGILA E QUEIMA

TIJOLOS EM PROCESSO DE DEGRADAÇÃO DEVIDO À CRISTALIZAÇÃO SALINA	- AÇÃO DA ÁGUA POR CAPILARIDADE/HIGROSCOPICIDADE	1. PRESENÇA DE SAL NOS MATERIAIS CERÂMICOS 2. APLICAÇÃO INDEVIDA DE ARGAMASSAS DE CIMENTO EM PISOS/ASSENTAMENTOS
	PERDA DE TINTA EM PEÇAS DE MADEIRA	- INTEMPERISMO (AÇÃO COMBINADA DE ÁGUA, SOL, VARIÁÇÕES TÉRMICAS, ETC.)	1. FALTA DE MANUTENÇÃO (ESPECIALMENTE DE APLICAÇÃO DE PROTETIVOS NA MADEIRA) 2. INSUFICIÊNCIA DO SISTEMA DE ESCOAMENTO E DRENAGEM
	RESSECAMENTO DA MADEIRA	- AÇÃO DO INTEMPERISMO (ÁGUA, SOL, VARIÁÇÕES TÉRMICAS)	1. FALTA DE MANUTENÇÃO (ESPECIALMENTE DE APLICAÇÃO DE PROTETIVOS NA MADEIRA) 2. INSUFICIÊNCIA DO SISTEMA DE ESCOAMENTO E DRENAGEM
	PERDA DE SEÇÃO EM MATERIAL	- AÇÃO DO INTEMPERISMO (ÁGUA, SOL, VARIÁÇÕES TÉRMICAS) - ATAQUE DE XILÓFAGOS	1. INSUFICIÊNCIA DO SISTEMA DE ESCOAMENTO E DRENAGEM DA ÁGUA 2. FALTA DE MANUTENÇÃO (ESPECIALMENTE DE APLICAÇÃO DE PROTETIVOS NA MADEIRA)

LEGENDA	DANO	AGENTE	CAUSA
	FENDILHAMENTO/FISSURAS	- AÇÃO DA ÁGUA - AÇÃO DE ESFORÇOS MECÂNICOS INDEVIDOS	1. INSUFICIÊNCIA DO SISTEMA DE ESCOAMENTO E DRENAGEM DA ÁGUA 2. FALTA DE RESISTÊNCIA DA PEÇA 3. PERDA DE RESISTÊNCIA
	EMPENAMENTO DE PEÇAS ESTRUTURAIS	- AÇÃO DA ÁGUA ASSOCIADA À PERDA DE RESISTÊNCIA DA PEÇA A ESFORÇOS DE FLEXÃO	1. INEFICIÊNCIA DE SISTEMA DE ESCOAMENTO E DRENAGEM DAS ÁGUAS 2. APLICAÇÃO DE ESFORÇOS INDEVIDOS SOBRE A PEÇA
	DESCOLAMENTO ENTRE ALVENARIA E ESTRUTURA	- MOVIMENTAÇÃO DA ESTRUTURA (DESCOLAMENTO E ROTAÇÕES)	1. AUSÊNCIA DE TELHAS 2. POSSÍVEIS CHOQUES 3. Desequilíbrio de cargas proveniente do arruinamento de parte das oficinas
	DESAPRUMO DE ESTEIOS OU PAREDES NO SENTIDO DO EXTERIOR DA EDIFICAÇÃO	- MOVIMENTAÇÃO DA ESTRUTURA (DESCOLAMENTO E ROTAÇÕES)	1. PERDA DE VÍNCULO ENTRE PEÇAS 2. APODRECIMENTO DE PEÇAS ESTRUTURAIS 3. POSSÍVEIS CHOQUES 4. Desequilíbrio de cargas proveniente do arruinamento de parte das oficinas

DESAPRUMO DE ESTEIOS NO SENTIDO PARALELO À FACHADA	- MOVIMENTAÇÃO DAS TESOURAS SOBRE ELAS	1. PERDA DE VÍNCULO ENTRE PEÇAS 2. APODRECIMENTO DE PEÇAS ESTRUTURAIS 3. POSSÍVEIS CHOQUES 4. Desequilíbrio de cargas proveniente do arruinamento de parte das oficinas
	PERDA DE VÍNCULO DE AMARRAÇÃO ENTRE PEÇAS	- AÇÃO DA ÁGUA POR INFILTRAÇÃO OU CAPILARIDADE	1. FALHAS NA COBERTURA 2. APODRECIMENTO DE PEÇAS 3. PERDA DE PARAFUSOS
	DEFORMAÇÃO NO MANTO DA COBERTURA	AÇÃO DA ÁGUA PLUVIAL POR INFILTRAÇÃO	1. AUSÊNCIA DE TELHAS 2. APODRECIMENTO DE PEÇAS DO TELHADO 3. SOBRESBORÇÃO DE ÁGUA PELAS TELHAS
	PERDA DE VIDRO	- AÇÃO ANTRÓPICA - AÇÃO MECÂNICA (VIBRAÇÕES OU DESLOCAMENTOS)	1. VANDALISMO 2. CHOQUES 3. FALTA DE MANUTENÇÃO
	PRESENÇA INDEVIDA DE TINTA	- AÇÃO ANTRÓPICA	1. FALTA DE ENTENDIMENTO ACERCA DAS ESPECIFICIDADES MATERIAIS DA EDIFICAÇÃO
	INSERÇÃO DE PEÇAS/ELEMENTOS	- AÇÃO ANTRÓPICA	1. MANUTENÇÃO INCORRETA
	OXIDAÇÃO DE PEÇAS METÁLICAS	- EXPOSIÇÃO AS INTEMPÉRIES (SOL, VENTOS, CHUVAS, VARIÁÇÃO TÉRMICA, ETC.)	1. AUSÊNCIA DE MANUTENÇÃO E APLICAÇÃO DE PROTETIVOS

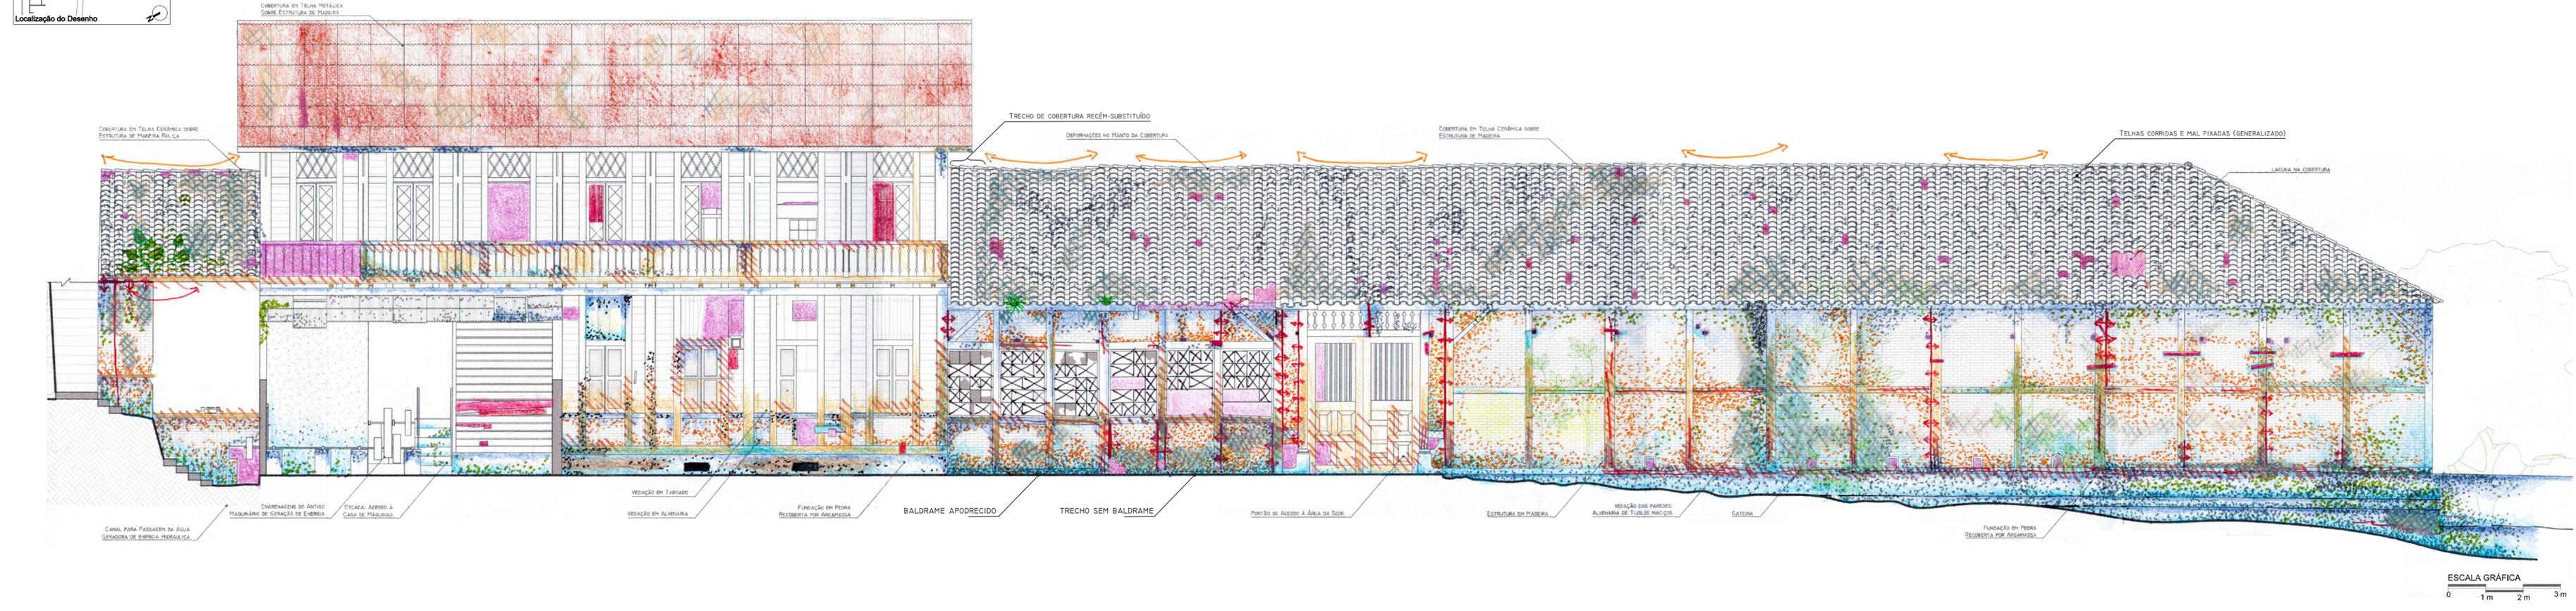
LEGENDA	DANO	AGENTE	CAUSA
	MANCHA DE ÁGUA ASCENDENTE	- AÇÃO DA ÁGUA VINDA DO SOLO POR CAPILARIDADE	1. INSUFICIÊNCIA DO SISTEMA DE ESCOAMENTO E DRENAGEM DO SOLO 2. PRESENÇA DE VEGETAÇÃO MUITO PRÓXIMA À EDIFICAÇÃO 3. INSUFICIÊNCIA DE CAIMENTO NOS RESSALTOS DE ELEMENTOS CONSTRUTIVOS 4. MATERIAIS INDEVIDOS AFIXADOS NAS FACHADAS
	MANCHA DE ÁGUA DESCENDENTE	- AÇÃO DA ÁGUA PLUVIAL POR INFILTRAÇÃO	1. TELHAS QUEBRADAS OU FISSURADAS 2. INFILTRAÇÃO DA ÁGUA ACUMULADA NOS ELEMENTOS HORIZONTAIS DA ESTRUTURA 3. FALTA DE MANUTENÇÃO 4. INSUFICIÊNCIA NA DECLIVIDADE DE PEITORIS 5. AUSÊNCIA DE PINGADEIRA
	MANCHA ESBANQUIÇADA	- PRESENÇA DE AMBIENTE PROPÍCIO (ÁGUA, SOL, AUSÊNCIA DE POLUIÇÃO) - AÇÃO ANTRÓPICA	1. PROLIFERAÇÃO DE LIQUEIS NA SUPERFÍCIE 2. POSSÍVEL EFLORESCÊNCIA SALINA 3. RESOQUÍOS DE TINTA BRANCA
	MANCHA ESVERDEADA (BIOFILME)	- PRESENÇA DE AMBIENTE PROPÍCIO (ÁGUA, SOMBREAMENTO, SUPORTE, ETC.)	1. INSUFICIÊNCIA DO SISTEMA DE ESCOAMENTO E DRENAGEM DA ÁGUA 2. FALTA DE MANUTENÇÃO

TREPADEIRAS	- PRESENÇA DE AMBIENTE PROPÍCIO (ÁGUA, SOMBREAMENTO, SUPORTE, ETC.)	1. INSUFICIÊNCIA DO SISTEMA DE ESCOAMENTO E DRENAGEM DA ÁGUA 2. FALTA DE MANUTENÇÃO
	VEGETAÇÃO DE PEQUENO PORTE	- PRESENÇA DE AMBIENTE PROPÍCIO (ÁGUA, SUPORTE, ETC.)	1. INSUFICIÊNCIA DO SISTEMA DE ESCOAMENTO E DRENAGEM DA ÁGUA 2. FALTA DE MANUTENÇÃO
	MANCHA ENEGRECIDA	- AÇÃO DE MICROORGANISMOS E SUJIDADES - AÇÃO DA ÁGUA/SOMBREAMENTO - POSSÍVEL AÇÃO DE INSETOS - REAÇÃO QUÍMICA ENTRE MATERIAIS	1. TELHAS QUEBRADAS OU CORRIDAS 2. INSUFICIÊNCIA DO SISTEMA DE ESCOAMENTO E DRENAGEM
	CROSTA NEGRA	- PRESENÇA DE COLMEIA OU CASA DE MARIMBONDOS (JÁ RETIRADA)	1. PRESENÇA DE COLMEIA OU CASA DE MARIMBONDOS (JÁ RETIRADA)
	PERDA DE REBOCO	- AÇÃO DA ÁGUA POR CAPILARIDADE	1. INSUFICIÊNCIA DO SISTEMA DE ESCOAMENTO E DRENAGEM
	TIJOLAS EM PROCESSO DE DEGRADAÇÃO POR LIXIVIAÇÃO + EROÇÃO EÓLICA	- PERCOLAÇÃO DA ÁGUA PLUVIAL PELA SUPERFÍCIE DA FACHADA - AÇÃO DA ÁGUA POR CAPILARIDADE E/OU INFILTRAÇÃO - AÇÃO DO VENTO	1. ACÚMULO DE ÁGUA NA PAREDE 2. TELHAS QUEBRADAS/CORRIDAS 3. MAIOR POROSIDADE DOS TIJOLAS NESTAS ÁREAS, RELACIONADA AO TIPO DE ARGILA E QUEIMA

TIJOLAS EM PROCESSO DE DEGRADAÇÃO DEVIDO À CRISTALIZAÇÃO SALINA	- AÇÃO DA ÁGUA POR CAPILARIDADE/HIGROSCOPICIDADE	1. PRESENÇA DE SAL NOS MATERIAIS CERÂMICOS 2. APLICAÇÃO INDEVIDA DE ARGAMASSAS DE CIMENTO EM PISOS/ASSENTAMENTOS
	PERDA DE TINTA EM PEÇAS DE MADEIRA	- INTEMPERISMO (AÇÃO COMBINADA DE ÁGUA, SOL, VARIAÇÕES TÉRMICAS, ETC.)	1. FALTA DE MANUTENÇÃO 2. INSUFICIÊNCIA DO SISTEMA DE ESCOAMENTO E DRENAGEM
	RESSECAMENTO DA MADEIRA	- AÇÃO DO INTEMPERISMO (ÁGUA, SOL, VARIAÇÃO TÉRMICA)	1. FALTA DE MANUTENÇÃO (ESPECIALMENTE DE APLICAÇÃO DE PROTETIVOS NA MADEIRA) 2. INSUFICIÊNCIA DE SISTEMA DE ESCOAMENTO E DRENAGEM
	PERDA DE SEÇÃO EM MATERIAL	- AÇÃO DO INTEMPERISMO (ÁGUA, SOL, VARIAÇÃO TÉRMICA) - AÇÃO DE MICROORGANISMOS/XILÓFAGOS/VEGETAÇÃO - AÇÃO ANTRÓPICA	1. FALTA DE MANUTENÇÃO (ESPECIALMENTE DE APLICAÇÃO DE PROTETIVOS NA MADEIRA) 2. INSUFICIÊNCIA DO SISTEMA DE ESCOAMENTO E DRENAGEM DA ÁGUA 3. FALTA DE MANUTENÇÃO (ESPECIALMENTE DE APLICAÇÃO DE PROTETIVOS NA MADEIRA)

LEGENDA	DANO	AGENTE	CAUSA
	FENDILHAMENTO/FISSURAS	- AÇÃO DA ÁGUA - AÇÃO DE ESFORÇOS MECÂNICOS INDEVIDOS	1. INSUFICIÊNCIA DO SISTEMA DE ESCOAMENTO E DRENAGEM DA ÁGUA 2. FALTA DE MANUTENÇÃO 3. PERDA DE RESISTÊNCIA DA PEÇA
	EMPENAMENTO DE PEÇAS ESTRUTURAIS	- AÇÃO DA ÁGUA ASSOCIADA À PERDA DE RESISTÊNCIA DA PEÇA A ESFORÇOS DE FLEXÃO	1. INEFICIÊNCIA DE SISTEMA DE ESCOAMENTO E DRENAGEM DAS ÁGUAS 2. APLICAÇÃO DE ESFORÇOS INDEVIDOS SOBRE A PEÇA
	DESCOLAMENTO ENTRE ALVENARIA E ESTRUTURA	- MOVIMENTAÇÃO DA ESTRUTURA (DESLOCAMENTO E ROTAÇÕES)	1. AUSÊNCIA DE TELHAS 2. POSSÍVEIS CHOQUES 3. DESEQUILÍBRIO DE CARGAS PROVENIENTE DO ARRUINAMENTO DE PARTE DAS OFICINAS
	DESAPRUMO DE ESTEIOS NO SENTIDO PARALELO À FACHADA	- MOVIMENTAÇÃO DA ESTRUTURA (DESLOCAMENTO E ROTAÇÕES)	1. PERDA DE VÍNCULO ENTRE PEÇAS 2. APODECIMENTO DE PEÇAS ESTRUTURAIS 3. POSSÍVEIS CHOQUES 4. DESEQUILÍBRIO DE CARGAS PROVENIENTE DO ARRUINAMENTO DE PARTE DAS OFICINAS

DESAPRUMO DE ESTEIOS NO SENTIDO PERPENDICULAR À FACHADA	- MOVIMENTAÇÃO DAS TESOURAS DE TELHADO QUE DESCARREGAM SOBRE ELAS	1. PERDA DE VÍNCULO ENTRE PEÇAS 2. APODECIMENTO DE PEÇAS ESTRUTURAIS 3. POSSÍVEIS CHOQUES 4. DESEQUILÍBRIO DE CARGAS PROVENIENTE DO ARRUINAMENTO DE PARTE DAS OFICINAS
	PERDA DE VÍNCULO DE AMARRAÇÃO ENTRE PEÇAS	- AÇÃO DA ÁGUA POR INFILTRAÇÃO OU CAPILARIDADE	1. FALHAS NA COBERTURA 2. APODECIMENTO DE PEÇAS 3. PERDA DE PARAFUSO
	DEFORMAÇÃO NO MANTO DA COBERTURA	AÇÃO DA ÁGUA PLUVIAL POR INFILTRAÇÃO	1. AUSÊNCIA DE TELHAS 2. APODECIMENTO DE PEÇAS DO TELHADO 3. SOBREABSORÇÃO DE ÁGUA PELAS TELHAS
	PERDA DE VIDRO	- AÇÃO ANTRÓPICA - AÇÃO MECÂNICA (VIBRAÇÕES OU DESLOCAMENTOS)	1. VANDALISMO 2. CHOQUES 3. FALTA DE MANUTENÇÃO
	PRESENÇA INDEVIDA DE TINTA	- AÇÃO ANTRÓPICA	1. FALTA DE ENTENDIMENTO ACERCA DAS ESPECIFICIDADES MATERIAIS DA EDIFICAÇÃO
	INSERÇÃO DE PEÇAS/ELEMENTOS	- AÇÃO ANTRÓPICA	1. MANUTENÇÃO INCORRETA

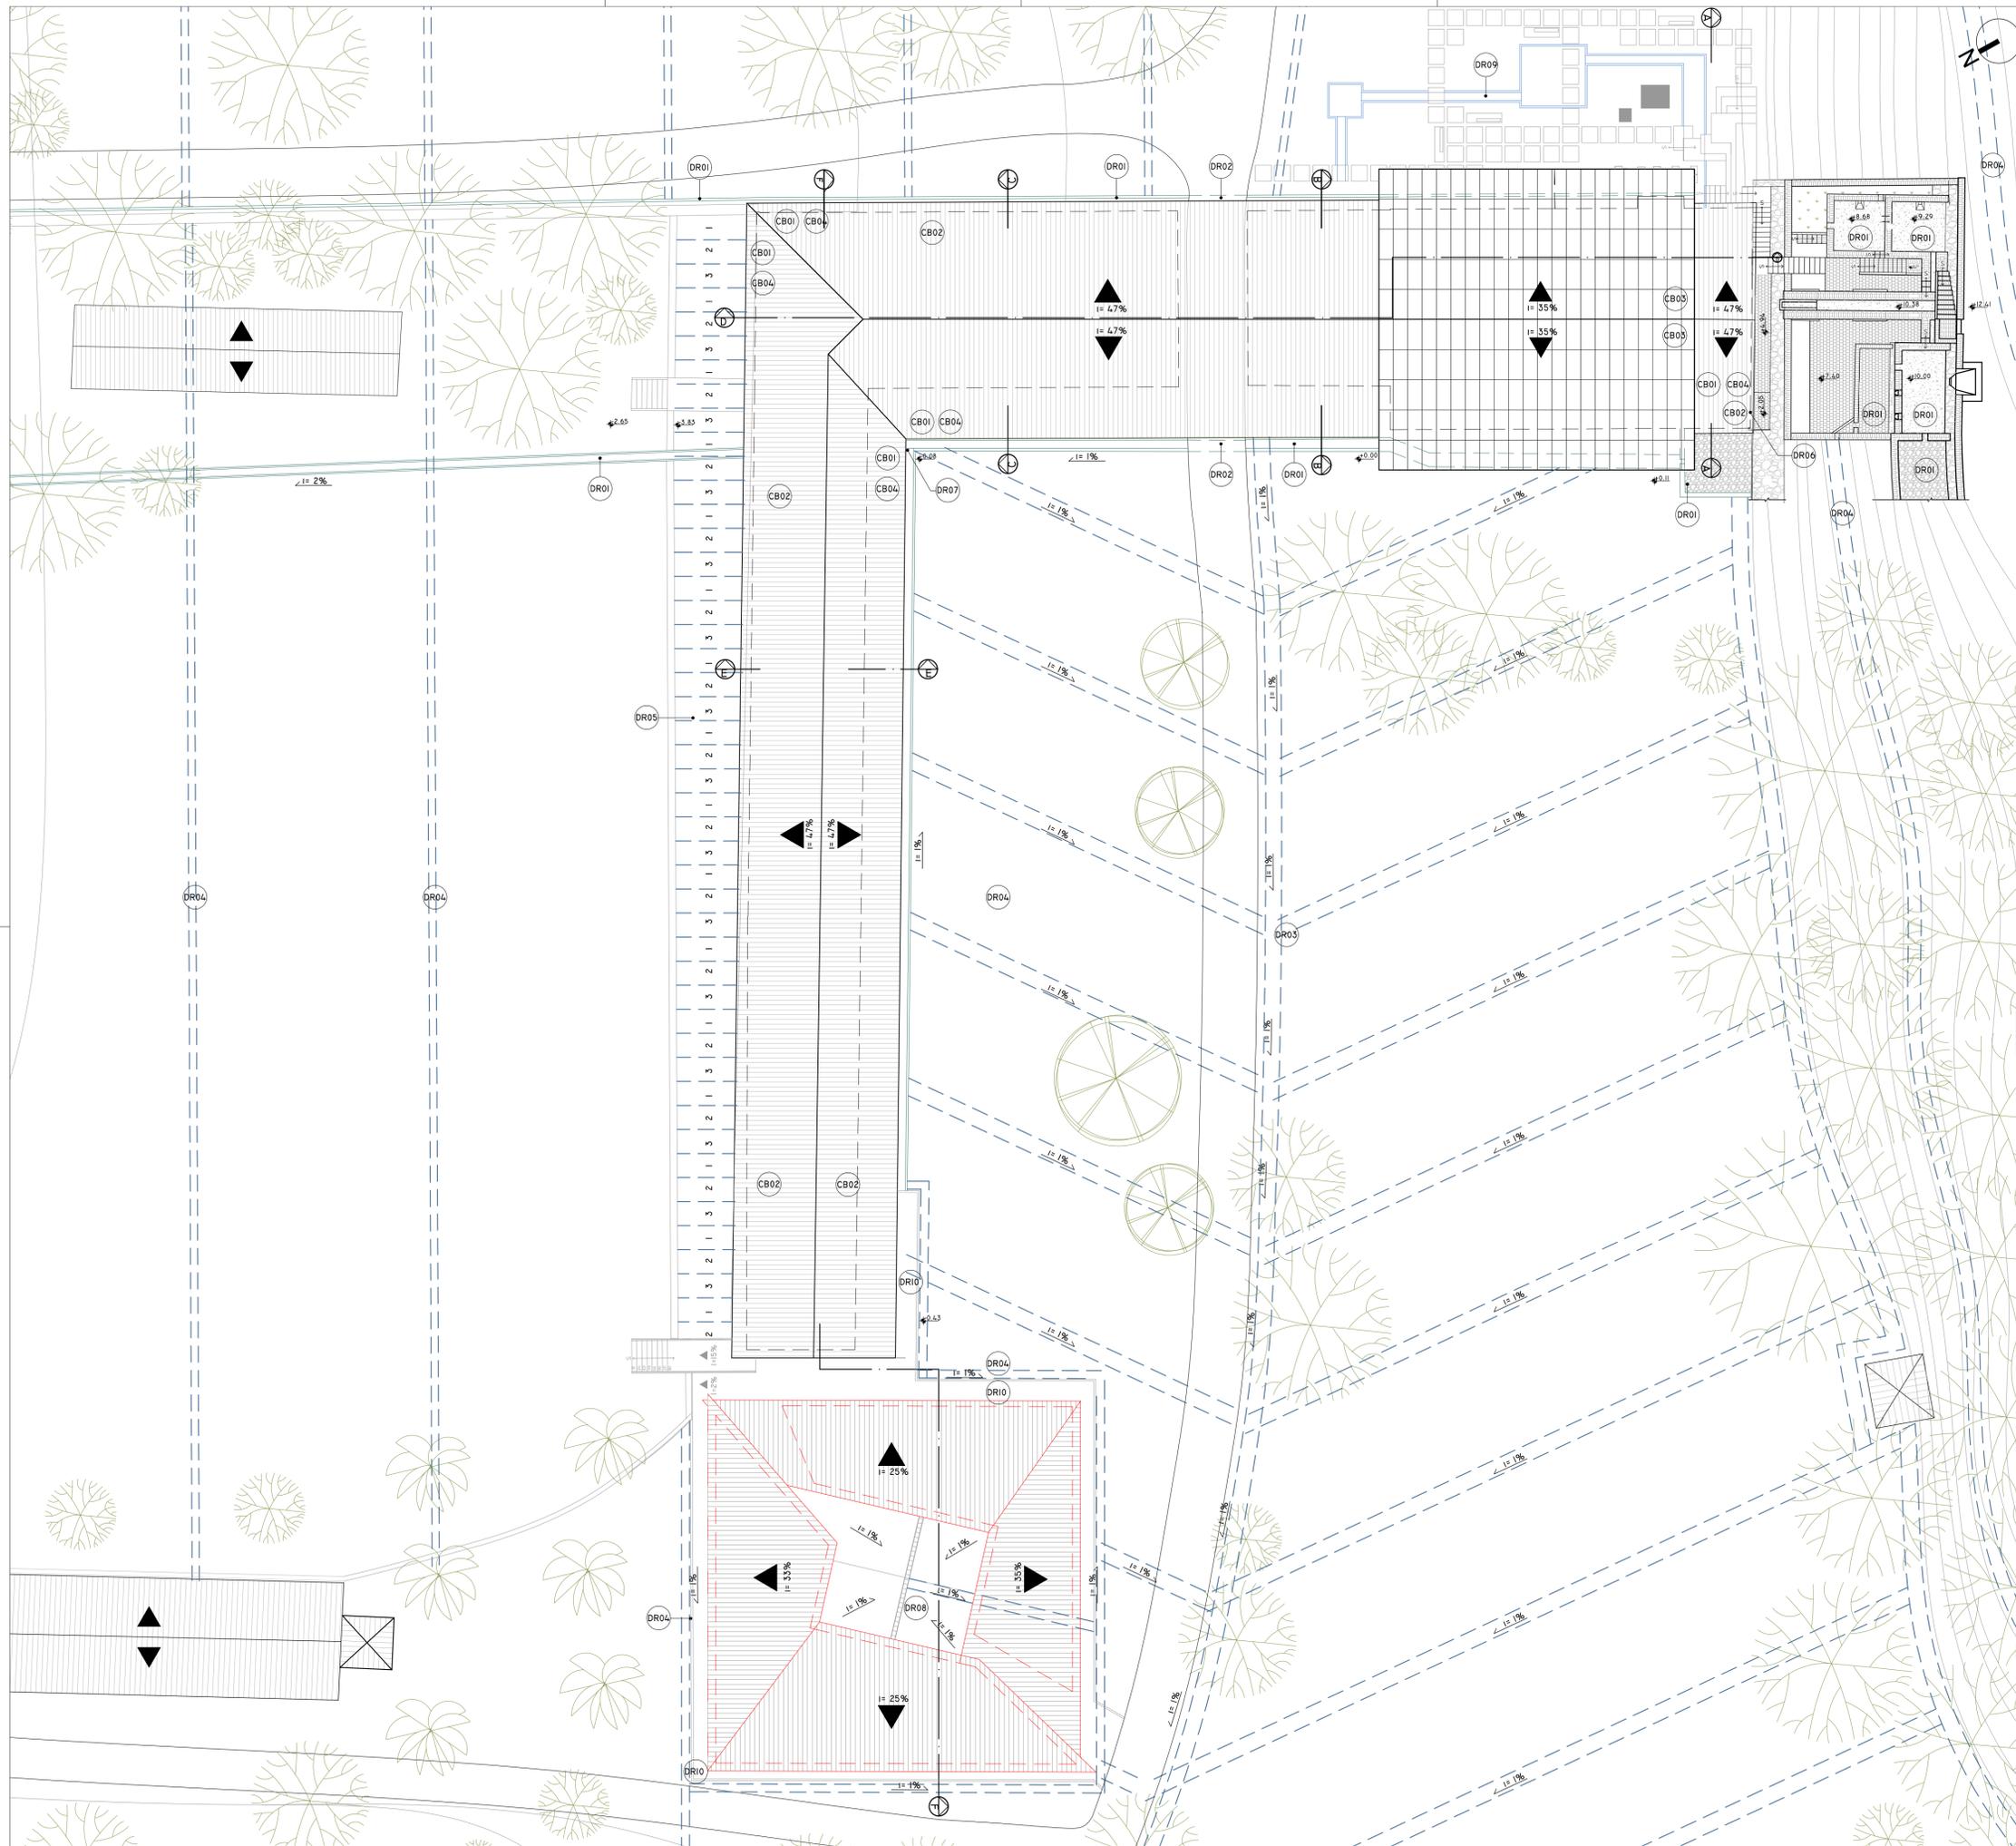
CONTEÚDO		ENDEREÇO Rodovia MG-353, Km 47 GOIÂNÁ - MINAS GERAIS
IMPLANTAÇÃO E DRENAGEM		
ESCALA 1:200	DATA 06/2018	PRANCHA 01 11
PROJETO NAIARA AMORIM CARVALHO		
DESENHO NAIARA AMORIM CARVALHO

DRENAGEM	
DR01	RECAPEAMENTO DOS TANQUES DE ÁGUA E CANALETAS DE ESCOAMENTO PREEXISTENTES COM ARGAMASSA DE MESMO TRAÇO E COMPOSIÇÃO DAQUELA ENCONTRADA NOS MESMOS.
DR02	REFORÇO ESTRUTURAL DOS ARCOS DAS CANALETAS DE ESCOAMENTO, NOS TRECHOS EM QUE ESTAS PASSAM SOB AS ESTRADAS E PISOS (VER DETALHE DR03).
DR03	INSTALAÇÃO DE SISTEMA DRENANTE SUBSUPERFICIAL NOS ANTIGOS TERREIROS DE CAFÉ, DISPOSTO NO FORMATO DE "ESPINHA DE PEIXE" COM INCLINAÇÃO DE 1%, VISANDO AO MESMO TEMPO AFASTAR A ÁGUA DAS EDIFICAÇÕES E EVITAR SEU EMPACOTAMENTO NOS TERREIROS DIRECIONADOS PARA O SUBSÓLO. CADA EIXO DA "ESPINHA" CONSISTIRÁ NA INSTALAÇÃO DE UM TUBO DRENANTE, ENVOLTO POR CAMADA DE BRITA E SOBREPÓSITO POR UMA CAMADA DE AREIA GROSSA E OUTRA DE TERRA. (VER DETALHE DR04).
DR04	INSTALAÇÃO DE POÇO DRENANTE, QUE CONSISTE NA INSTALAÇÃO DE UM TUBO DRENANTE, ENVOLTO POR UMA CAMADA DE BRITA, SOBREPÓSITO POR UMA CAMADA DE AREIA GROSSA E OUTRA DE TERRA. (VER DETALHE DR04).

CB04	REGULARIZAÇÃO DA DISTÂNCIA ENTRE OS CAIBROS, NA OCASIÃO DE RETIRADA DA COBERTURA. DEVEREM SER ESPAÇADOS EM 60 CM ENTRE OS EIXOS, PARA RECEBEREM A SUBCOBERTURA DE BANDEJAS METÁLICAS (VER DETALHE CB04) QUE VAI IMPEDIR A INFILTRAÇÃO DA ÁGUA DAS CHUVAS EM CASO DE QUEBRA DE TELHA.

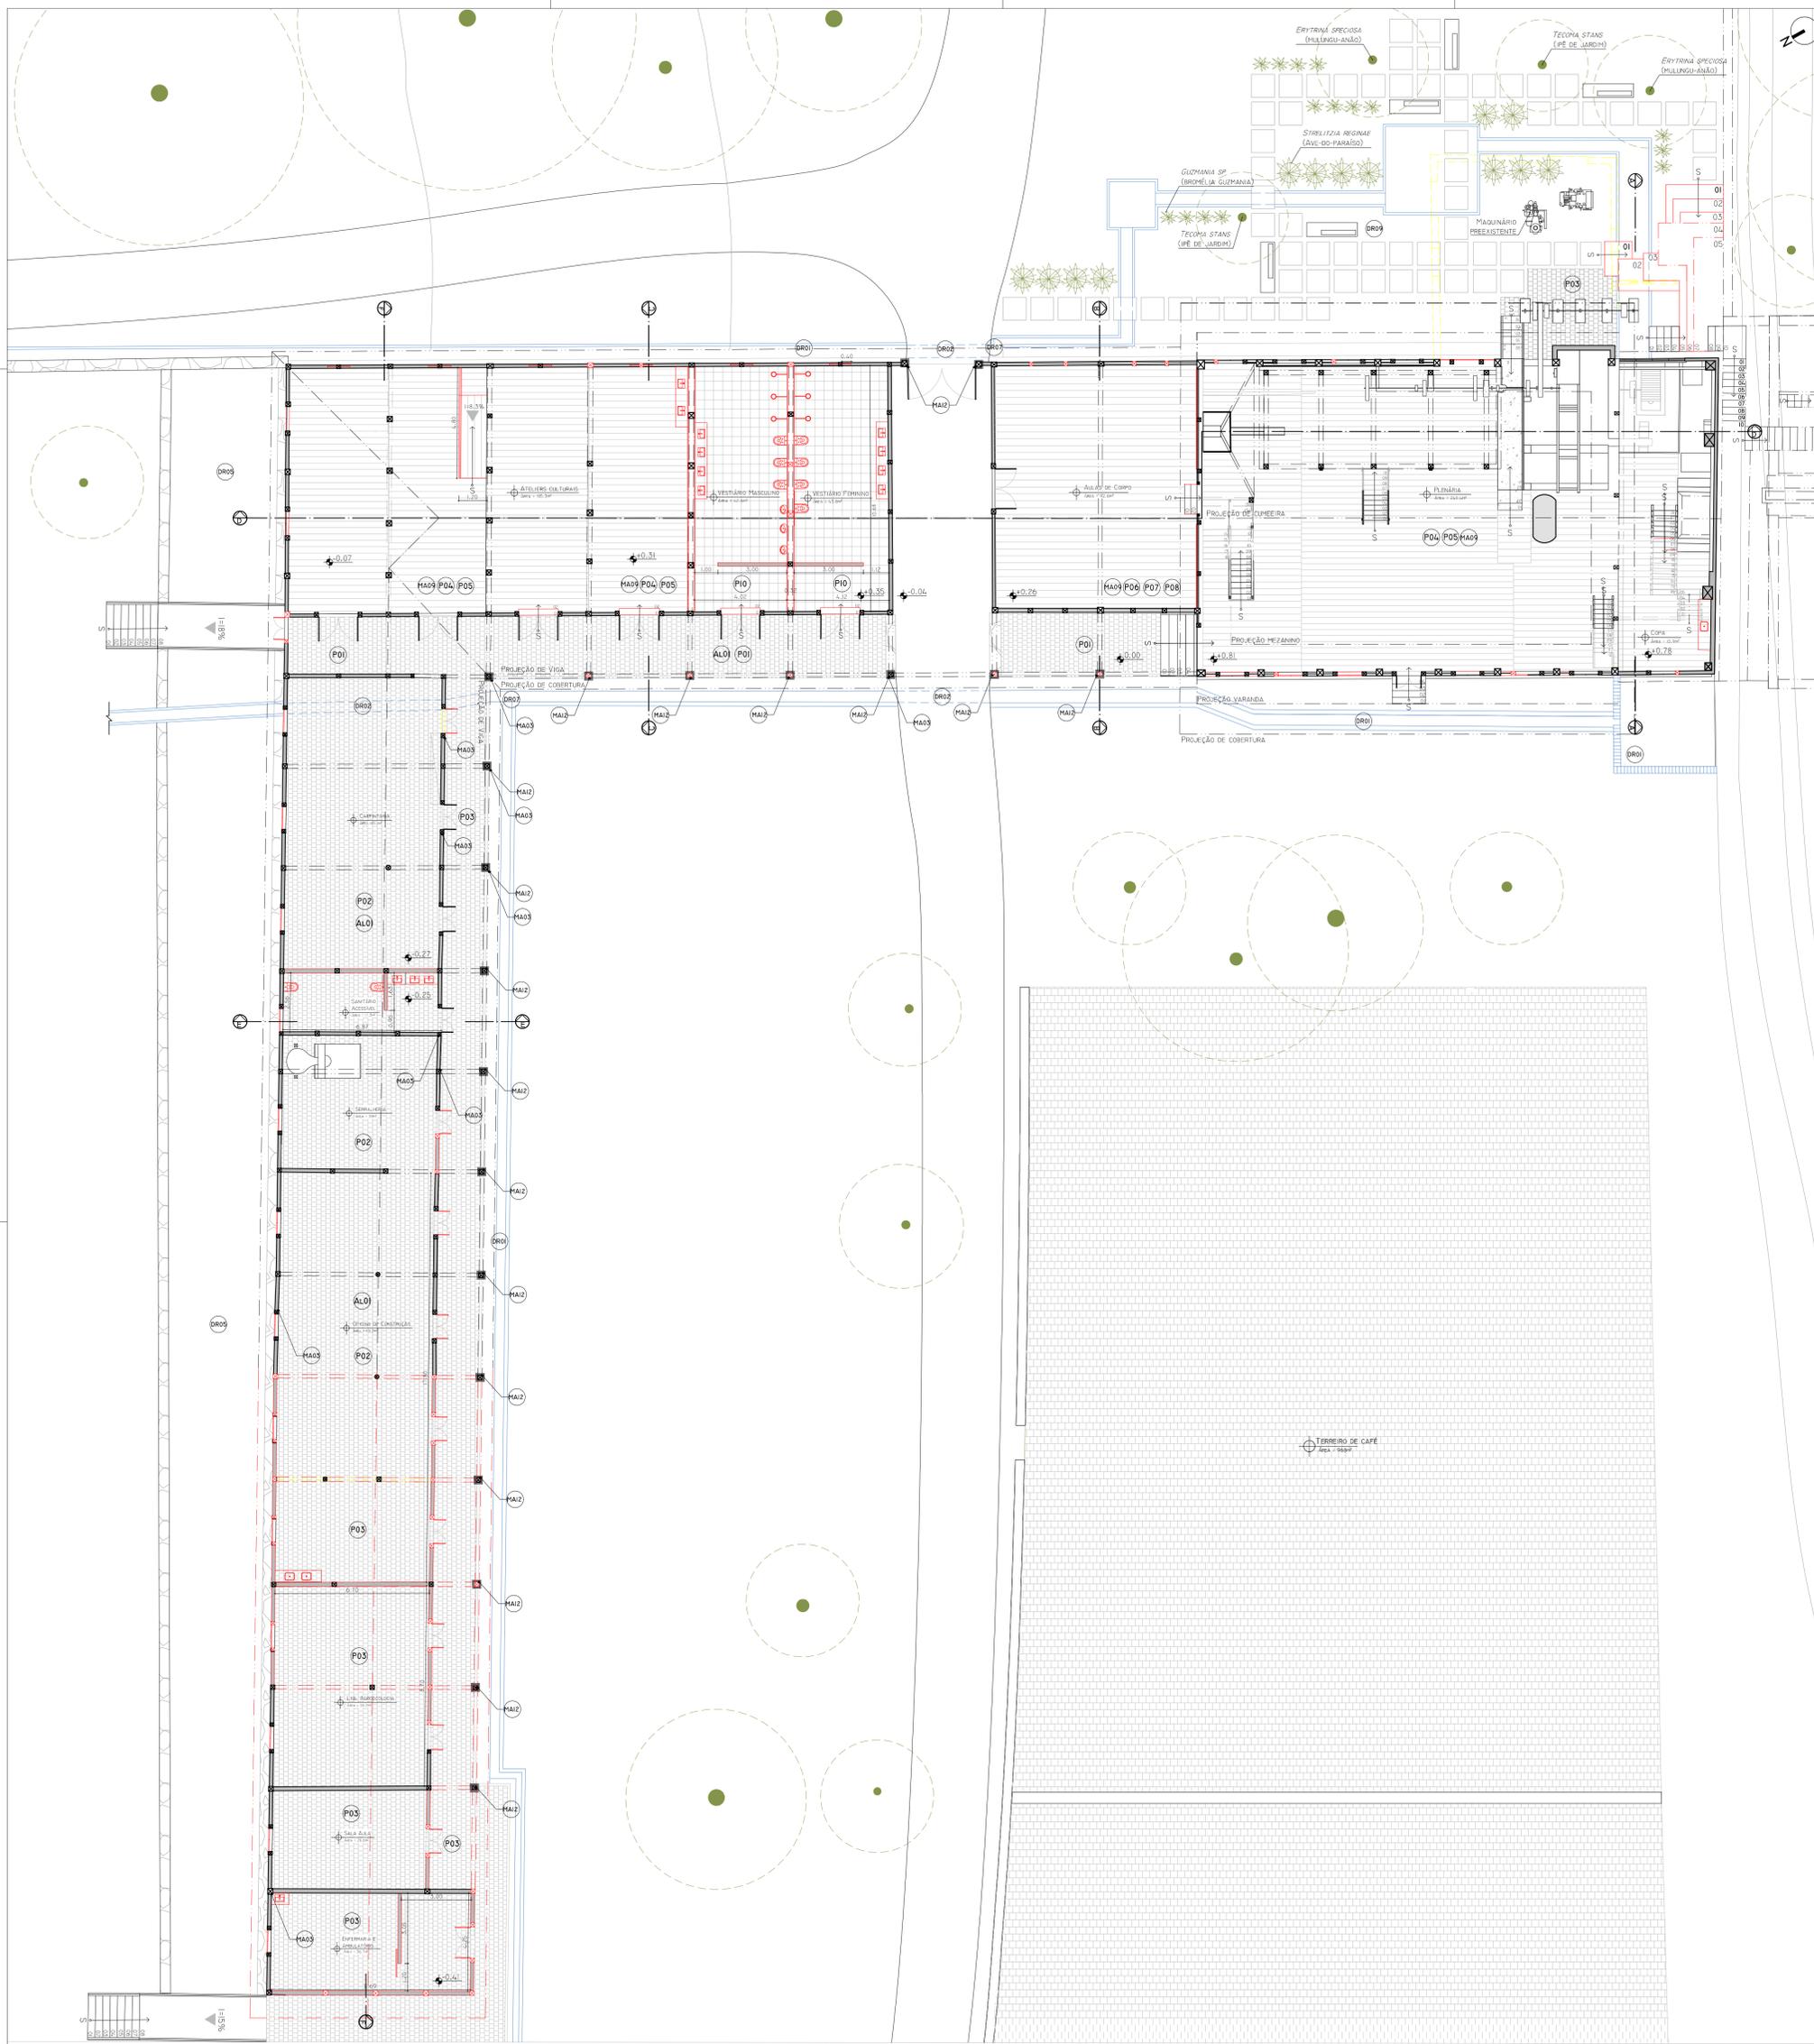
CONTEÚDO PLANTA DE PISOS (CONJUNTO-RECORTE)		
ESCALA 1:125	DATA 06/2018	ENDEREÇO RIBOVIA MG-353, Km 4,7 GOIANÁ - MINAS GERAIS
PROJETO NAIARA AMORIM CARVALHO	PRANCHA 04	
LEVANTAMENTO NAIARA AMORIM CARVALHO		11

ESCORAMENTO	
E01	EXECUTAR CRITERIOSO ESCORAMENTO DE TODA A ESTRUTURA (GAIOLA DE MADEIRA E PANOS DE ALVENARIA), QUE RESPONDA TANTO A ESFORÇOS VERTICAIS COMO LATERAIS. ELE DEVE SER FEITO ANTES DE INICIAREM-SE QUALQUER TRABALHOS DE CONSERVAÇÃO E RESTAURO, MEDIANTE PROJETO ESTRUTURAL A SER DETALHADO POR FIRMA ESPECIALIZADA CONTRATADA PARA TAL FIM.
PISOS	
PO1	RETRAI-SE A CAMADA DE ARGAMASSA DE CIMENTO QUE REVESTE PARCIALMENTE O PISO DE TJOLEIRA DAS VARANDAS, DE FORMA CUIDADOSA PARA NÃO DANIFICAR ANDA MAIS O SUBSTRATO. LIMPAR VESTÍGIOS COM LIXA, ESPONJA E VASSOURA, EVITANDO UTILIZAR ÁGUA PARA EVITAR QUE OS SAIS TRANSMITIDOS DO CIMENTO À CERÂMICA SE EXPANDAM.
PO2	RESTAURAR OS PISOS DE TJOLEIRA REMANESCENTES ATRAVÉS DA INSERÇÃO DE PEÇAS CERÂMICAS DE MESMA DIMENSÃO (20x20x8CM) E TONALIDADE APROXIMADA DAS PREEXISTENTES, OBTIDA ATRAVÉS DE TESTES DE QUEIMA. AS PEÇAS QUE ESTIVEREM PARCIALMENTE DANIFICADAS RECEBERÃO ESTUCAMENTO DE ARGAMASSA COM UMA MISTURA DE PRIMAL AC33 E PÓ DE TJOLEIRO. AS QUE ESTIVEREM MUITO DANIFICADAS DEVERÃO SER SUBSTITUÍDAS. O ASSENTAMENTO SERÁ EXECUTADO COM ARGAMASSA DE CAL, DE MESMO TRAÇO DAS PREEXISTENTES.

PIO	ASSENTAMENTO DE PAINEL WALL IMPERMEÁVEL (ETERNIT) SOBRE O BARROTEAMENTO PREEXISTENTE, SOLUÇÃO POTENCIALMENTE REVERSÍVEL, QUE SUSTENTARÁ O PISO CERÂMICO (40x40xCM) DOS NOVOS VESTÍGIOS, FUNCIONANDO COMO CONTRAPISO. EXECUTAR SEGUINDO RECOMENDAÇÕES DO FABRICANTE, DE ACORDO COM OS DETALHES CONTEÍDOS NA PRANCHA 4.A DE INTERVENÇÃO.
MADEIRA	
MA01	SUBSTITUIÇÃO DAS PEÇAS DA GAIOLA QUE SE ENCONTRAM EM ESTÁGIO IRREVERSÍVEL DE DETERIORAÇÃO, POR OUTRAS NOVAS DA MESMA MADEIRA E MESMAS DIMENSÕES, MARCADAS COM O SÍMBOLO DA INTERVENÇÃO PARA FINS DE DISTINGUIBILIDADE. AS NOVAS PEÇAS DEVERÃO TER RECEBIDO TRATAMENTO PRÉVIO CONTRA XILÓFAGOS.
MA02	INSERÇÃO DE NOVAS PEÇAS NAQUELOS LOCAIS ONDE AS ORIGINAIS SE PERDERAM, DA MESMA MADEIRA E MESMAS DIMENSÕES, MARCADAS COM O SÍMBOLO DA INTERVENÇÃO PARA FINS DE DISTINGUIBILIDADE. ELAS DEVERÃO TER RECEBIDO TRATAMENTO PRÉVIO CONTRA XILÓFAGOS.
MA03	REAPRUMO DOS ESTEIÇOS E PARAMENTOS DESAPRUMADOS, ATRAVÉS DA UTILIZAÇÃO DE TORQUÍMETRO COM TORQUE CONTROLADO, PRESO À ESTRUTURA POR ANEL METÁLICO E CABO DE AÇO (VER DETALHE MA03), QUE IRÁ TRABALHAR PUXANDO "CIRURGICAMENTE", AOS POUCOS, CADA ESTEIO DE VOLTA AO SEU LUGAR.

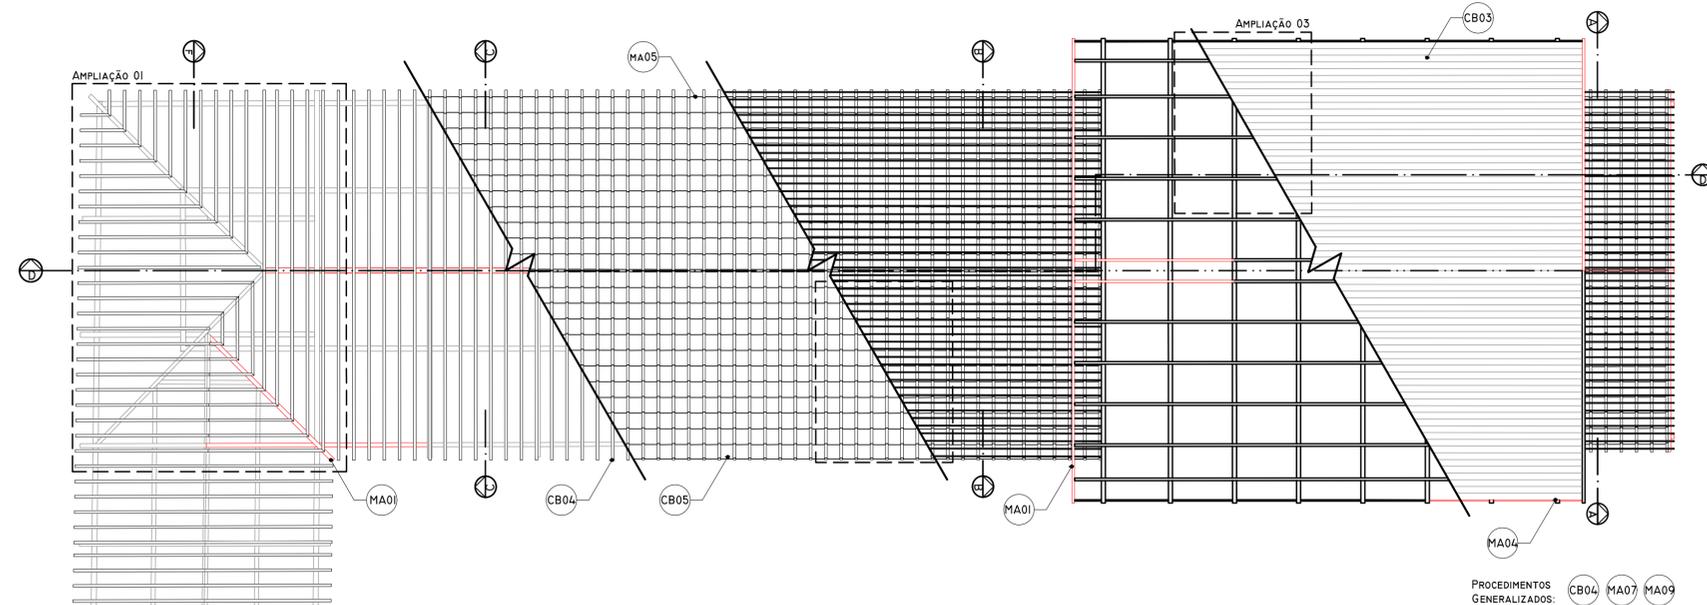
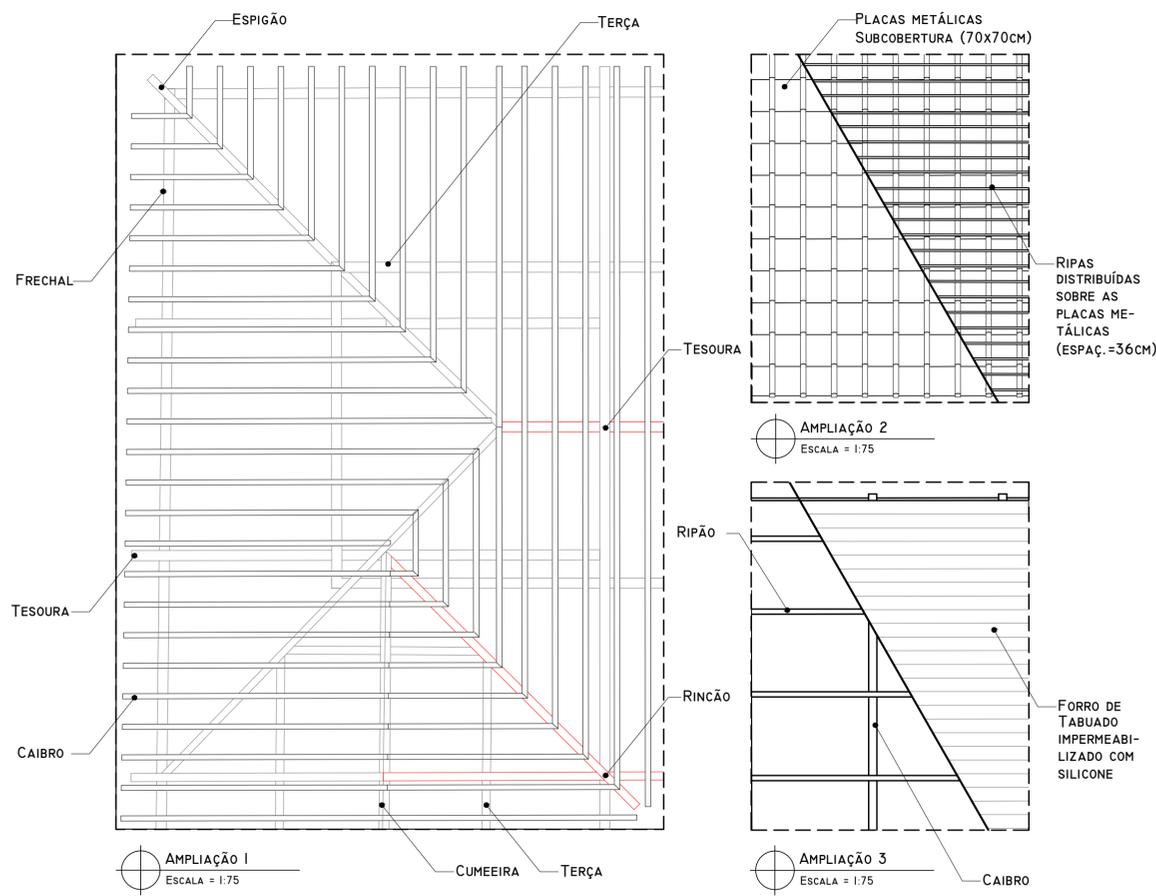
MADEIRAMENTO E SUBCOBERTURA
ESCALA = 1:150

RIPAS DISTRIBUÍDAS SOBRE AS PLACAS METÁLICAS (ESPAÇ. = 36CM)

FORRO DE TABUADO IMPERMEABILIZADO COM SILICONE

CB02	RESTAURO DAS LACUNAS NA COBERTURA DECORRENTES DE DESABAMENTO DA ESTRUTURA DE TELHADO. SERÃO INSERIDAS NOVAS PEÇAS ESTRUTURAIS (TESOURAS, CAIBROS E RIPAS), DA MESMA MADEIRA PREEXISTENTE, MARCADAS COM O SÍMBOLO DA INTERVENÇÃO PARA DISTINGUIREM-SE DAS PEÇAS PREEXISTENTES. O MANTO DE COBERTURA VAI SER COMPLETADO SEGUINDO A LÓGICA DESCRITA EM CB01.
CB03	EXECUÇÃO DE IMPERMEABILIZAÇÃO COM SILICONE (FIBERSALS) SOBRE O FORRO DE TABUADO DE MADEIRA DA CASA-DE-MÁQUINAS, ANTES DE RECEBER A COBERTURA DE TELHAS METÁLICAS QUE SE ASSENTA DIRETAMENTE SOBRE O FORRO.
CB04	REGULARIZAÇÃO DA DISTÂNCIA ENTRE OS CAIBROS, NA OCASIÃO DE RETIRADA DA COBERTURA. DEVEM SER ESPAÇADOS EM 60 CM ENTRE OS EIXOS, PARA RECEBEREM A SUBCOBERTURA DE BANDEJAS METÁLICAS (VER DETALHE CB04) QUE VAI IMPEDIR A INFILTRAÇÃO DA ÁGUA DAS CHUVAS EM CASO DE QUEBRA DE TELHA.
CB05	INSTALAÇÃO DAS PLACAS METÁLICAS QUE COMPORÃO A SUBCOBERTURA DAS TULHAS E OFICINAS (PARA DESENHO DAS PEÇAS, VER DETALHE CB 04), ASSENTADAS SOBRE OS CAIBROS E SOB AS RIPAS.

MA01	SUBSTITUIÇÃO DAS PEÇAS DA GAIOLA QUE SE ENCONTRAM EM ESTÁGIO IRREVERSÍVEL DE DETERIORAÇÃO, POR OUTRAS NOVAS DA MESMA MADEIRA E MESMAS DIMENSÕES, MARCADAS COM O SÍMBOLO DA INTERVENÇÃO PARA FINS DE DISTINGUIBILIDADE. AS NOVAS PEÇAS DEVERÃO TER RECEBIDO TRATAMENTO PRÉVIO CONTRA XILÓFAGOS.
MA04	EXECUÇÃO DE PRÓTESES NOS LOCAIS ONDE APENAS PARTE DA PEÇA ESTÁ COMPROMETIDA, ATRAVÉS DE SAMBLADURAS QUE RESPONDAM BEM AOS ESFORÇOS SOLICITADOS, SEJAM ELES DE TRAÇÃO, COMPRESSÃO OU TORÇÃO. ELAS DEVERÃO SER DA MESMA MADEIRA PREEXISTENTE, MARCADAS COM O SÍMBOLO DA INTERVENÇÃO PARA FINS DE DISTINGUIBILIDADE E DEVERÃO TER RECEBIDO TRATAMENTO PRÉVIO CONTRA XILÓFAGOS.
MA05	RECUPERAÇÃO DAS SAMBLADURAS ROMPIDAS, UTILIZANDO, QUANDO FOR NECESSÁRIO, PARAFUSOS "DUPLVO V" ROSQUEÁVEIS DE AÇO INOXIDÁVEL PARA REFORÇO DO VÍNCULO ESTRUTURAL.
MA07	ASPERSÃO OU PINCELAMENTO DE TODAS AS PEÇAS DE MADEIRA PREEXISTENTES COM SOLUÇÃO DE ÁCA (ARSENATO DE COBRE AMONÍACAL) PARA PROTEÇÃO CONTRA MICROORGANISMOS E INSETOS XILÓFAGOS. RECOMENDA-SE TAMBÉM A ABERTURA DE VALAS PARA EXECUÇÃO DE BARREIRA QUÍMICA DE CUPINS DE SOLO AO REDOR DAS EDIFICAÇÕES, NAS QUAIS SERÁ DEPOSITADO ÁCA, VISANDO IMPEDIR A CHEGADA DESTES INSETOS ÀS ESTRUTURAS. (FONTE: MADEIRA: USO E CONSERVAÇÃO. IPHAN, 2006)

CONTEÚDO		ENDEREÇO	
PLANTA DE MADEIRAMENTO - TELHADO		Rodovia MG-353, Km 47 GOIANÁ - MINAS GERAIS	
ESCALA	DATA	PRANCHA	
1:150	06/2018	06	
DESENHO		11	
NAIARA AMORIM CARVALHO			
LEVANTAMENTO			
NAIARA AMORIM CARVALHO

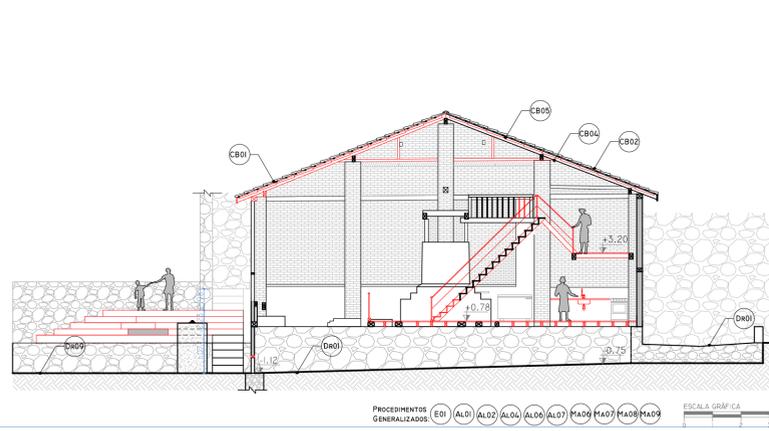
CORTE A-A
ESCALA = 1:125

CB03	RESTAURO DAS TELHAS METÁLICAS: AS PEÇAS SERÃO ENUMERADAS E LOCALIZADAS EM PLANTA, PARA SUA RETIRADA E VERIFICAÇÃO QUANTO À RESISTÊNCIA E ESTANQUEIDADE. AS QUE ESTIVEREM EM BOM ESTADO DE CONSERVAÇÃO DEVERÃO SER ESCOVADAS, LIMPAS COM ÁGUA DESTILADA E DETERGENTE NEUTRO, PARA DEPOIS RECEBER TRATAMENTO ANTI-OXIDAÇÃO COM CERA DE POLIETILENO EM DISPERSÃO (PROTETIVO) + BENZOTRIAZOL (INIBIDOR DA CORROSÃO). TROCAR AS QUE ESTIVEREM EM MAU ESTADO (FONTE: TECNOLOGIA DA CONSERVAÇÃO E DA RESTAURAÇÃO, MÁRIO MENDONÇA DE OLIVEIRA, EDUFBA, 2011).
CB04	REGULARIZAÇÃO DA DISTÂNCIA ENTRE OS CAIBROS, NA OCASIÃO DE RETIRADA DA COBERTURA. DEVEM SER ESPAÇADOS EM 60 CM ENTRE OS EIXOS, PARA RECEBEREM A SUBCOBERTURA DE BANDEJAS METÁLICAS (VER DETALHE CB04).
CB05	INSTALAÇÃO DE SUBCOBERTURA EM BANDEJAS METÁLICAS SOBRE OS CAIBROS. VER DETALHE CB 04.
MADEIRA	
MA01	SUBSTITUIÇÃO DAS PEÇAS DA GAIOLA QUE SE ENCONTRAM EM ESTÁGIO IRREVERSÍVEL DE DETERIORAÇÃO, POR OUTRAS NOVAS DA MESMA MADEIRA E MESMAS DIMENSÕES, MARCADAS COM O SÍMBOLO DA INTERVENÇÃO PARA FINS DE DISTINGUIBILIDADE. AS NOVAS PEÇAS DEVERÃO TER RECEBIDO TRATAMENTO PRÉVIO CONTRA XILÓFAGOS.
