**MESTRADO PROFISSIONAL EM CONSERVAÇÃO E
RESTAURAÇÃO DE MONUMENTOS E NÚCLEOS HISTÓRICOS
FACULDADE DE ARQUITETURA E URBANISMO DA
UNIVERSIDADE FEDERAL DA BAHIA**

**ENTRE FAZENDA FORTALEZA DE SANT'ANNA E ASSENTAMENTO
DÊNIS GONÇALVES**

Projeto de Intervenção no Conjunto Edificado da Sede

Trabalho Final apresentado ao Mestrado Profissional em Conservação e Restauração de Monumentos e Núcleos Históricos (MP-CECRE), da Universidade Federal da Bahia, como requisito para obtenção do título de Mestre Profissional em Conservação e Restauração.

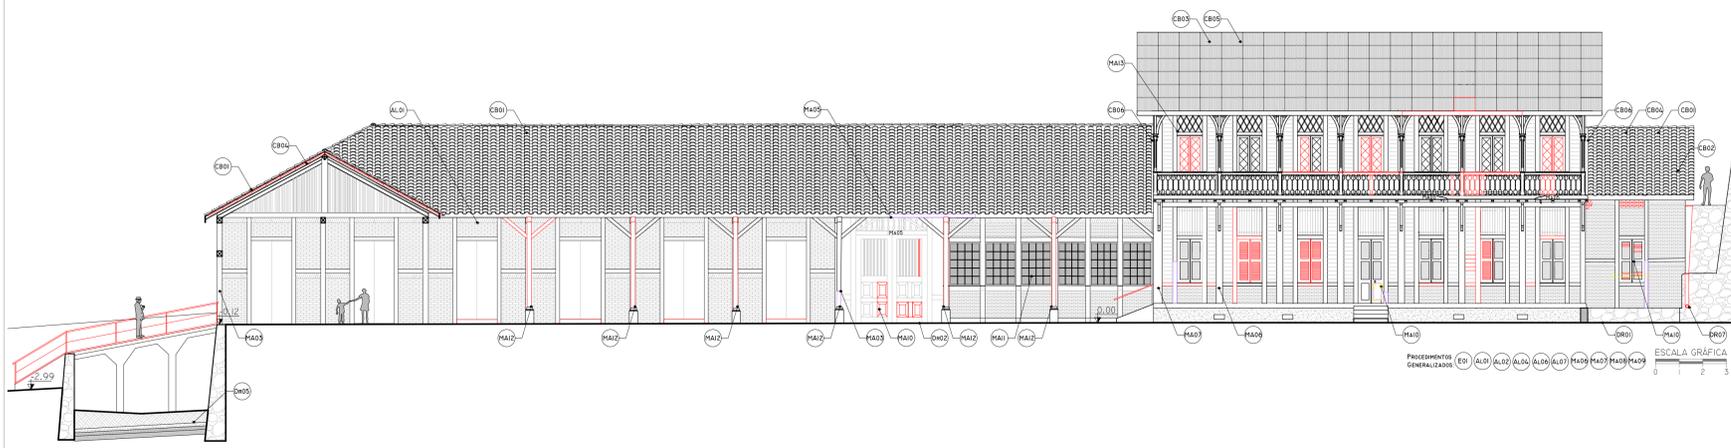
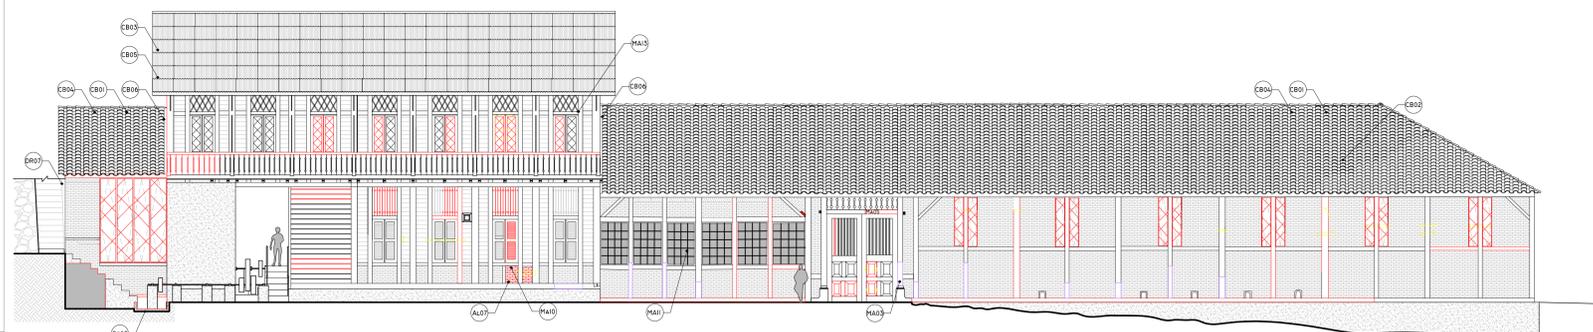
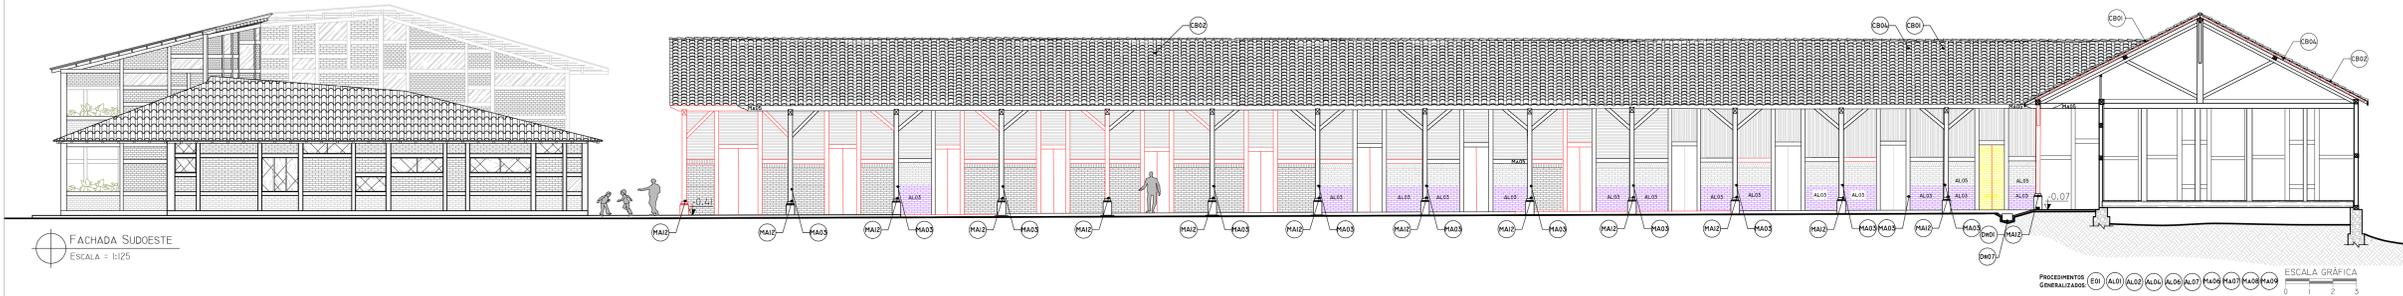
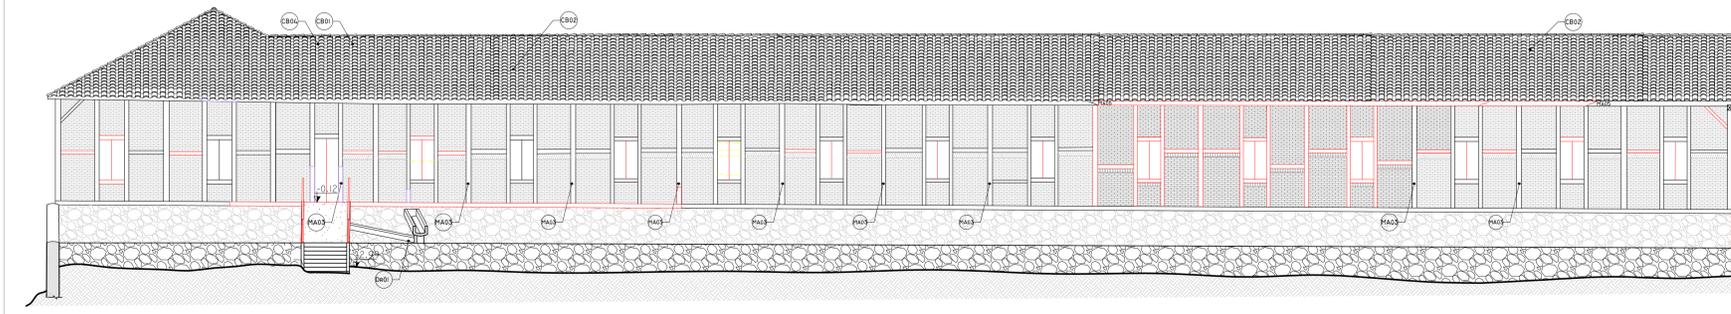
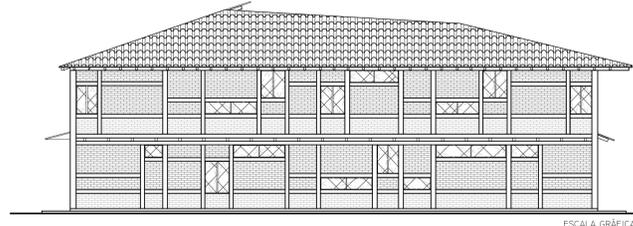
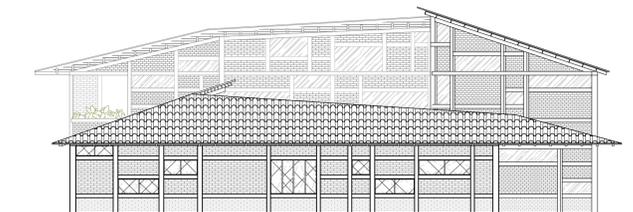
CB03	RESTAURAR DAS TELHAS METÁLICAS: RETIRADA E VERIFICAÇÃO DE CADA UMA QUANTO À RESISTÊNCIA E ESTANQUEIDADE. AS QUE ESTIVEREM EM BOM ESTADO DE CONSERVAÇÃO DEVERÃO SER ESCOVADAS, LIMPAS COM ÁGUA DESTILADA E DETERGENTE NEUTRO, PARA DEPOIS RECEBER TRATAMENTO ANTI-OXIDAÇÃO COM CERA DE POLIETILENO EM DISPENSER (PROTEVO) + BENZOLIZOL (INIBIDOR DA CORROSÃO), ONDE FOR NECESSÁRIO A SUBSTITUIÇÃO. EXECUTAR NOVA TELHA COM MESMAS DIMENSÕES E MESMA COMPOSIÇÃO. (FONTE: TECNOLOGIA DA CONSERVAÇÃO E DA RESTAURAÇÃO, MÁRIO MENDONÇA DE OLIVEIRA, EDUFBA, 2011).
CB04	REGULARIZAÇÃO DA DISTÂNCIA ENTRE OS CABRIS, NA OCASIÃO DE RETIRADA DA COBERTURA, DEVE SER ESPAÇADO EM 60 CM ENTRE OS EIXOS, PARA RECEBEREM A SUBCOBERTURA DE BANDEIAS METÁLICAS (VER DETALHE CB04) QUE VAI IMPEDIR A INFILTRAÇÃO DA ÁGUA DAS CHAVAS EM CASO DE QUEBRA DE TELHA.
CB05	IMPERMEABILIZAÇÃO COM SILICONE SOBRE O FORRO DA CASA-DE-MÁQUINAS (FIBERGLASS).

CB06	APLICAÇÃO DE RIFPO METÁLICO PINTADO COM TINTA À ÓLEO DE COR APROXIMADA À DAS TELHAS CERÂMICAS, NO ENCONTRO ENTRE TELHADOS E PAREDES DA CASA-DE-MÁQUINAS.
MADEIRA	
MA01	SUBSTITUIÇÃO DAS PEÇAS DA GAIOLA QUE SE ENCONTRAM EM ESTADO IRREVERSÍVEL DE DEGRADAÇÃO, POR OUTRAS NOVAS DA MESMA MADEIRA E MESMAS DIMENSÕES, MARCADAS COM O SÍMBOLO DA INTERVENÇÃO PARA FINS DE DISTINGUIBILIDADE. AS NOVAS PEÇAS DEVERÃO TER RECEBIDO TRATAMENTO PRÉVIO CONTRA XILOFAGOS.
MA02	INSERÇÃO DE NOVAS PEÇAS NAQUELES LOCAIS ONDE AS ORIGINAIS SE PERDERAM, DA MESMA MADEIRA E MESMAS DIMENSÕES, MARCADAS COM O SÍMBOLO DA INTERVENÇÃO PARA FINS DE DISTINGUIBILIDADE. ELAS DEVERÃO TER RECEBIDO TRATAMENTO PRÉVIO CONTRA XILOFAGOS.
MA03	REAJUSTE DOS ESTILOS E PARAFUSOS DESAJUSTADOS, ATRAVÉS DA UTILIZAÇÃO DE TORQUÍMETRO COM TORQUE CONTROLADO, PRESSO À ESTRUTURA POR ANEL METÁLICO E CABO DE AÇO (VER DETALHE MA03), QUE VAI TRABALHAR PLANANDO "CURBICAMENTE", AOS PONTOS, CADA ESTEIO DE VOLTA AO SEU LUGAR.

DR05	EXECUÇÃO DE PISO ABSORVENTE NO FOGO QUE LACIA A EDIFICAÇÃO DAS OFICINAS, PARA POTENCIALIZAR A ABSORÇÃO DA ÁGUA PELO SOLO. CONSISTIRÁ NA TRACA DO SOLO PREEXISTENTE POR 4 CAMADAS DE MATERIAIS COM GRANULOMETRIAS MAIORES À MÉDIA EM QUE SE AFASTAM DA SUPERFÍCIE (TERRA, AREIA FINA MISTURADA COM AREIA GROSSA, AREIA GROSSA E BRITA), AUMENTANDO ASSIM A POROSIDADE DO SOLO. ESTE PROCEDIMENTO DEVERÁ SER REALIZADO POR PARTES, ESTANDO PREVISTA A ABERTURA DE VALAS DE 15CM DE LARGURA, EM ETAPAS, CONFORME ORDEM ENLAPADA NESTA PLANTA, PARA NÃO DESESTABILIZAR AS FUNDAÇÕES DAS PREEXISTÊNCIAS.
DR06	EXECUÇÃO DE CONTRAPISO NA FACHADA SUDESTE DA CASA DE MÁQUINAS, MINIMIZANDO A TRANSMISSÃO DE ÁGUA DO PISO DE CONTENÇÃO DA ENCOSTA PARA A ALVENARIA DE TIJOLOS. SERÃO RETIRADOS 15CM DE TERRA/PIEDRA CONTIGUOS À FACHADA, SENDO EXECUTADO UM PARAMENTO DE 10 CM, AFASTADO 5 CM DA PAREDE PREEXISTENTE. O RASGO AUMENTARÁ À MÉDIA EM QUE FOR SUBLINDO, PARA POSSIBILITAR MAIOR ABERTURA DE RESPIRO. NO FLUDO DESTE RASGO SERÁ IMPLANTADA UMA CALHA COM IMPERMEABILIZAÇÃO ASFÁLTICA, CUJO CALCANTE SE DIRECIONARÁ PARA O TANQUE LOCALIZADO JUNTO À FACHADA NOROESTE (VER DETALHE DR 07). (FONTE: MANUAL DE CONSERVAÇÃO PREVENTIVA PARA EDIFICAÇÕES, IPHAN, 2005).

DR07	INSTALAÇÃO DE CAIXA DE INSPEÇÃO E FILTRO NO ENCONTRO DAS CANALETAS EXTERNAS, PARA IMPEDIR O ACOPLHO DE FOLHAS E DEJAS OBJETOS NAS MESMAS, OCASIONANDO SUA OBSTRUÇÃO.
DR08	INSTALAÇÃO DE CANALETA DE RECOLHA DE ÁGUAS SUPERFICIAIS AO CENTRO DO PÁTIO DA ESCOLA, IMPERMEABILIZADA COM MANTA ASFÁLTICA E RECUBERTA COM GRELHA DE CONCRETO PARA EVITAR QUEDAS DOS USUÁRIOS. DESTE MODO SE DESEJA AFASTAR A ÁGUA DAS FACHADAS INTERNAS E DIRECIONÁ-LAS PARA O SISTEMA DE DRENAGEM SUBSUPERFICIAL PRETADO.
DR09	PROPOSIÇÃO DE NOVO DESENHO DAS CANALETAS DE ESCORAMENTO DA FACHADA SUDESTE, INCORPORANDO-AS NO PROJETO PISAGÍSTICO E COMPLETANDO O TRAJETO, NESTE PONTO FRAGMENTADO, QUE RECEBE A ÁGUA VINDA DAS SERRAS, DIRECIONANDO-A PARA OS NÍVEIS MAIS BAIXOS DO TERRENO. É ESSENCIAL QUE TODAS AS NOVAS CANALETAS SEJAM IMPERMEABILIZADAS COM CAMADA DE MANTA ASFÁLTICA PARA IMPEDIR O VAZAMENTO DE ÁGUA PARA O TERRENO, PODENDO ATINGIR AS EDIFICAÇÕES.

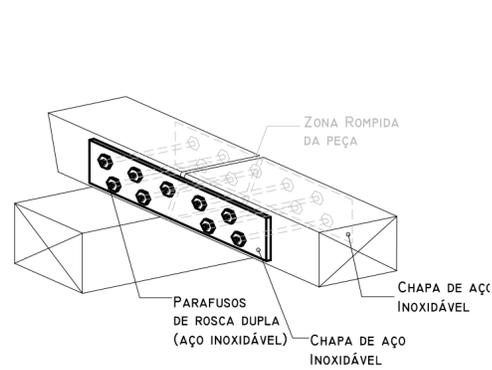
DETALHE CB02: RESTAURO DE LINHA DE TESOURA ROMPIDA (APLICA-SE A CAIBROS, FRECHAS, ETC.)

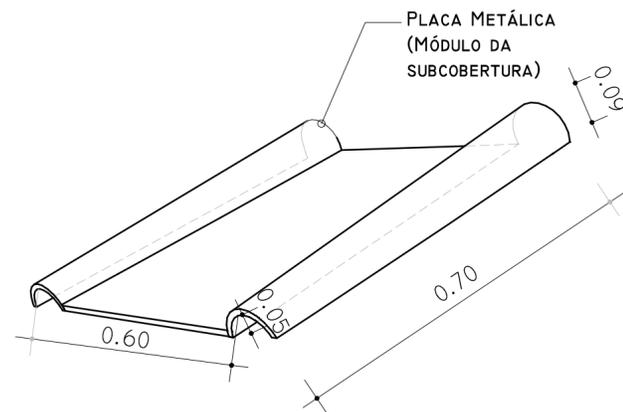
DETALHE CB04: BANDEJA METÁLICA DA SUBCOBERTURA

CB04	REGULARIZAÇÃO DA DISTÂNCIA ENTRE OS CAIBROS, NA OCASIÃO DE RETIRADA DA COBERTURA. DEVEREM SER ESPAÇADOS EM 60 CM ENTRE OS EIXOS, PARA RECEBEREM A SUBCOBERTURA DE BANDEJAS METÁLICAS (VER DETALHE CB04) QUE VAI IMPEDIR A INFILTRAÇÃO DA ÁGUA DAS CHUVAS EM CASO DE QUEBRA DE TELHA.

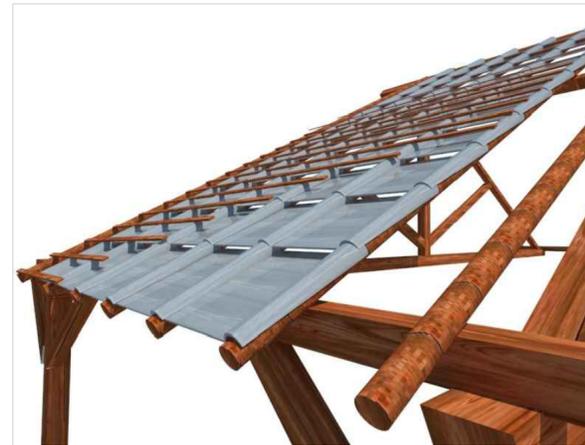
EXECUÇÃO DA SUBCOBERTURA

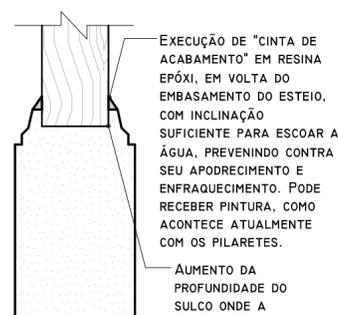
PROPOSTA

DETALHE MAI2: ACABAMENTO DOS PILARETES DE CANTARIA QUE SUSTENTAM ESTEIOS (EM CORTE)

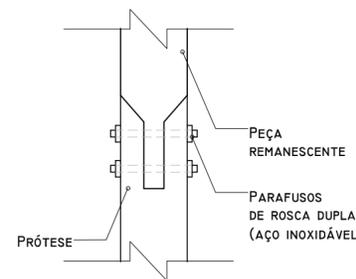
DETALHE MA05: REFORÇO DE SAMBLADURAS ROMPIDAS EM PEÇAS HORIZONTAIS

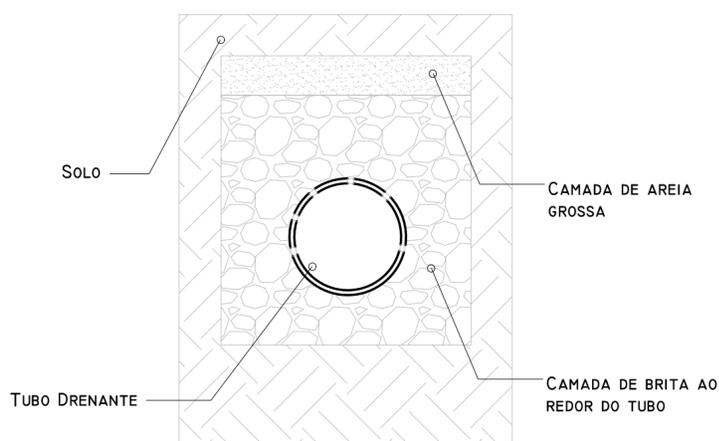
DETALHE DR04: INSTALAÇÃO DE POÇO DRENANTE

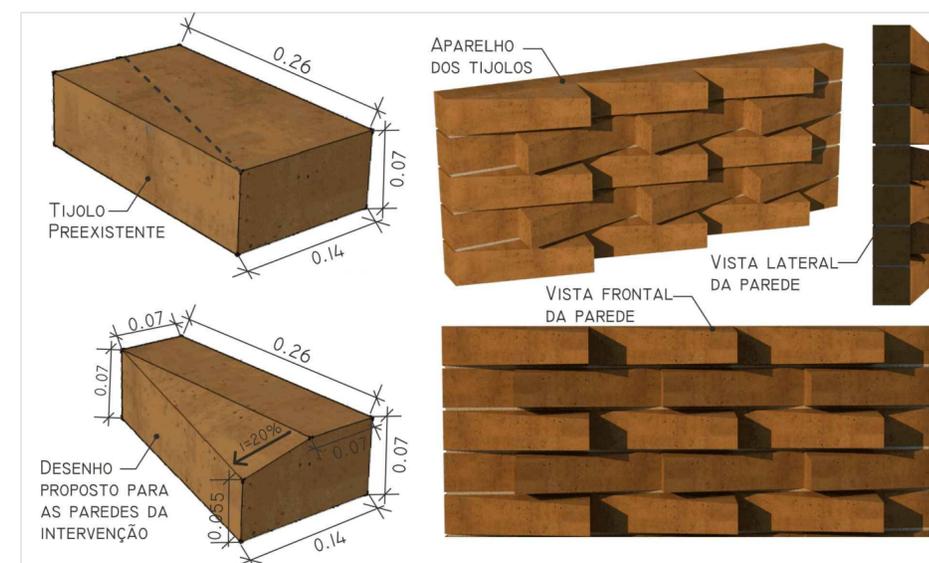
DETALHAMENTO DE NOVO MODELO DE TIJOLO
