UNIVERSIDADE FEDERAL DA BAHIA
ESCOLA POLITÉCNICA
PROGRAMA DE PÓS-GRADUAÇÃO EM ENGENHARIA CIVIL

**ESTUDO DA OCORRÊNCIA DA BIODETERIORAÇÃO EM
FACHADAS POR BIOFILMES VERMELHOS NA CIDADE DE
SALVADOR-BA**

Dissertação apresentada ao Programa de Pós-Graduação em Engenharia Civil, Escola Politécnica, Universidade Federal da Bahia, como requisito parcial para obtenção do título de Mestre em Engenharia Civil.

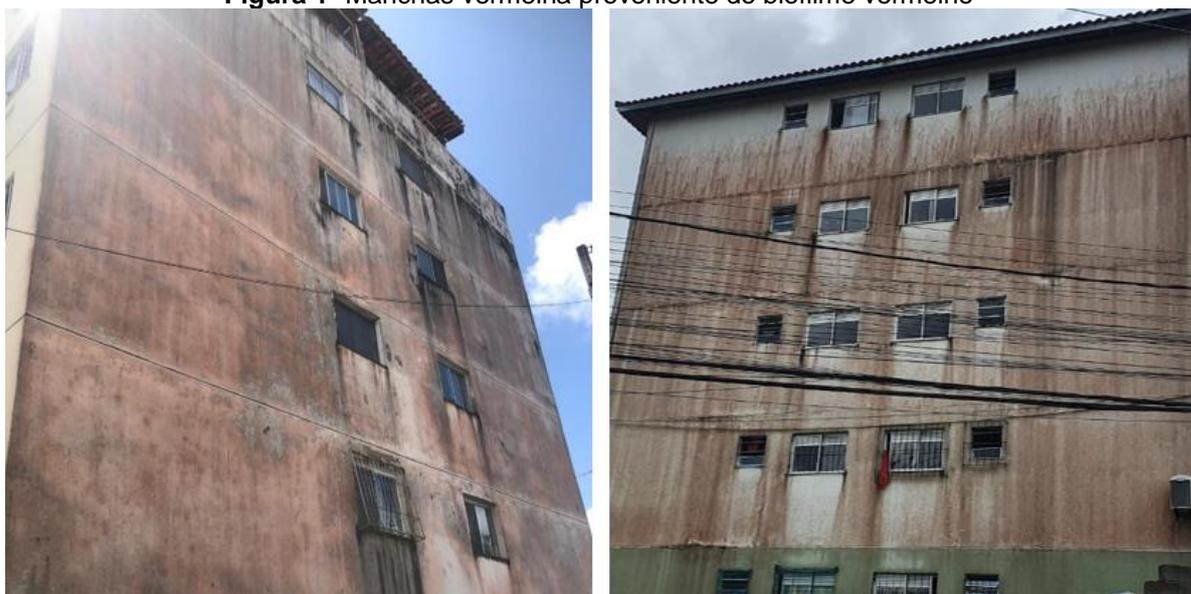
Figura 1- Manchas vermelha proveniente do biofilme vermelho

A presença do biofilme em fachadas é visível por intermédio das manchas, que podem ocorrer em distintas colorações, sendo as mais frequentes nas cores preta, marrom, verde e vermelha, esta última é proveniente do biofilme vermelho (Figura 1), uma abordagem pouco mencionada pela literatura. Devido isso, existe a importância de entender mais a respeito dessa temática, sobre o tipo de microrganismo responsável pelo surgimento dessas manchas vermelhas, bem como, compreender a influência que alguns fatores extrínsecos e intrínsecos à superfície das fachadas exercem no seu aparecimento.

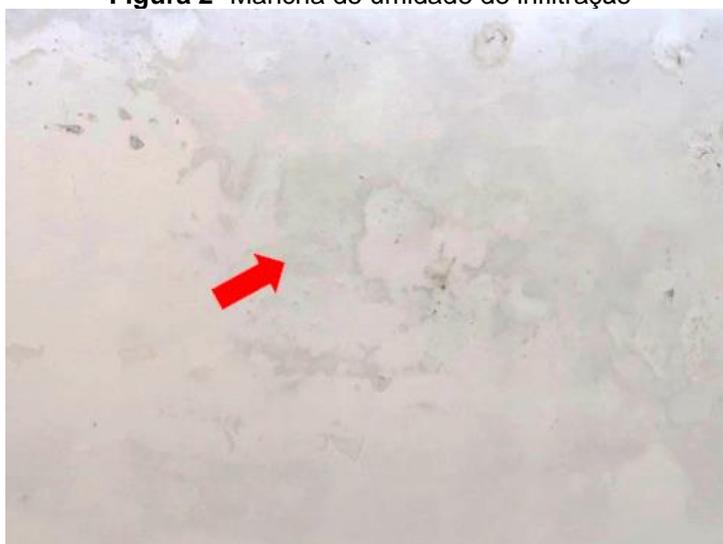
Conforme Peres (2001), a umidade pode se manifestar de formas variadas, são elas: umidade de obra originada na fase de execução das edificações, que permanecem ali mesmo após o término da construção, diminuindo depois gradualmente até desaparecer; umidade de absorção e capilaridade, derivada da absorção da água existente no solo pelas fundações, migrando para as fachadas e pisos; umidade por infiltração (Figura 2), decorrente da água da chuva; umidade de condensação, procedente do vapor d'água que se condensa nas superfícies ou no interior dos elementos da edificação; e a umidade acidental, ocasionada pelo vazamento do sistema de distribuição ou coleta de água.

Figura 2- Mancha de umidade de infiltração

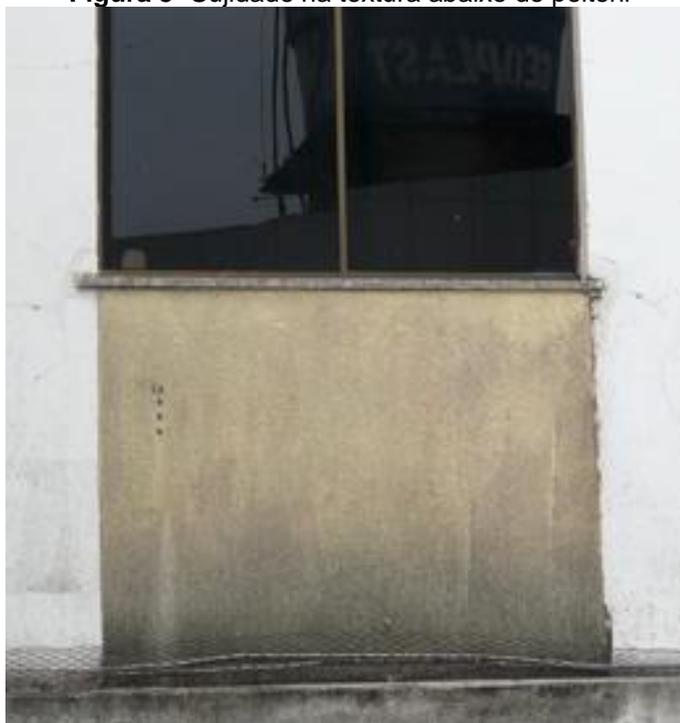
Os manchamento de sujeidade (Figura 3) está associado à deposição de partículas presentes na atmosfera como a poeira e fuligem e dependerá dos mecanismos de transporte das partículas (vento, chuva) e as características do revestimento (tipo de textura e sua porosidade) que influenciam a adesão das partículas (POYASTRO, 2011).

Figura 3- Sujidade na textura abaixo do peitoril

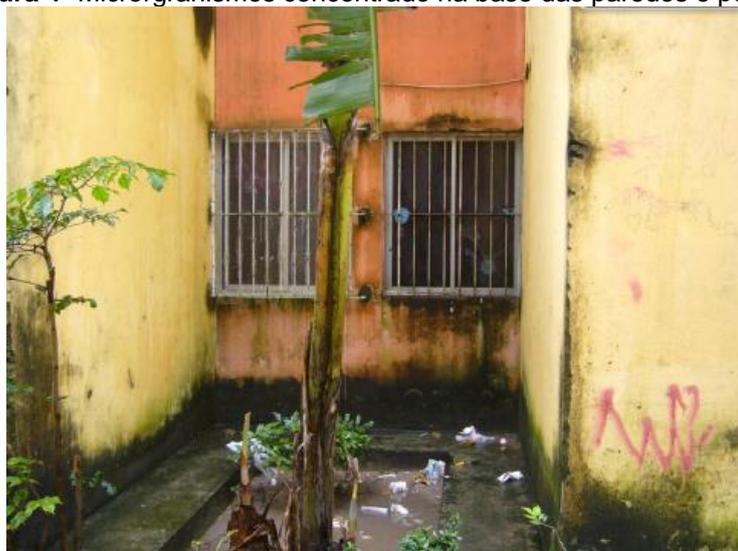
As manchas provenientes da ação dos microrganismos (Figura 4), são causadas pelo desenvolvimento de sujeidade biológica e surgem quando existem condições ambientais propícias (MOTA, 2021) e, provocam desfiguração estética do material e podem causar também a deterioração do material, como ocorre com o filme seco das tintas aplicadas em fachadas. Estes tipos manchas estão geralmente associados ao desenvolvimento de microrganismos como fungos, algas e musgos, os quais formam manchas escuras de diferentes tonalidades. O seu surgimento depende de fatores biológicos e climáticos, como temperatura, luz, umidade e condições nutritivas. Ocorre, principalmente, em ambientes úmidos, mal ventilados e mal iluminados, causando a proliferação de fungos, algas, cianobactérias e líquens (SOUSA, 2008).

Figura 4- Microorganismos concentrado na base das paredes e peitoril

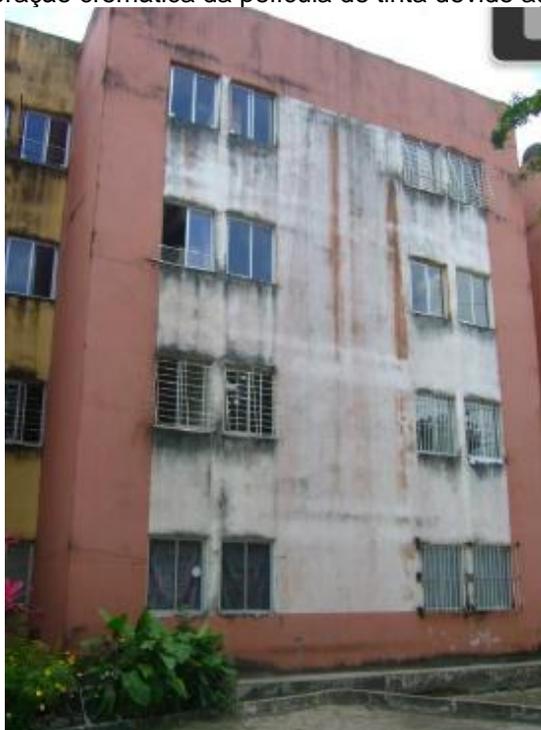
As manchas também podem ser consequentes das alterações cromáticas (Figura 5) decorrentes da degradação da película da tinta devido a ação da radiação ultravioleta (UV), que está diretamente subordinada à natureza dos pigmentos e ao teor, ao tipo e à qualidade da resina utilizada. A ação da radiação UV pode gerar a quebra das ligações poliméricas da resina promovendo uma fácil lixiviação da película externa pela água das chuvas, degradando o revestimento (BREITBACH, 2009).

Figura 5 - Alteração cromática da película de tinta devido ação da radiação

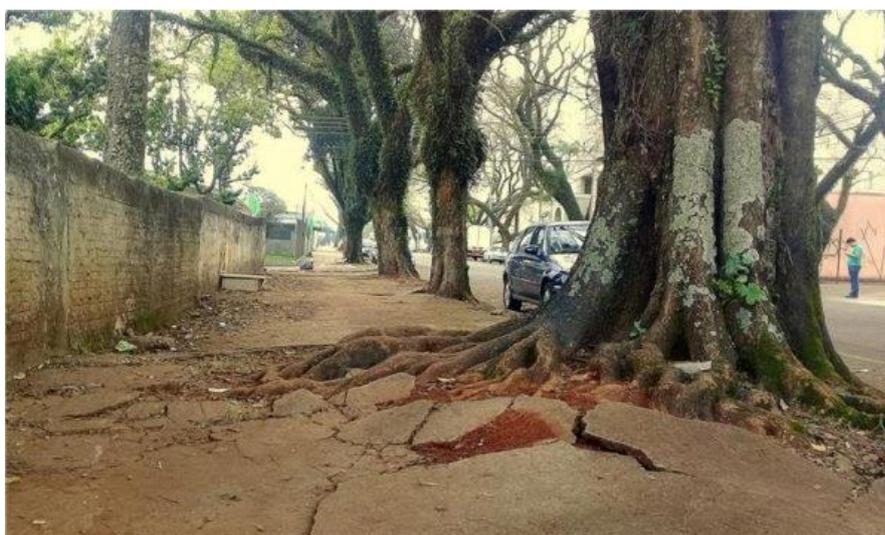
Um exemplo de biodeterioração física ou mecânica por microrganismos é a expansão da massa microbiana entre as camadas de rocha, levando à fragmentação da superfície da rocha. Por macrorganismos incluem rachaduras de tubos subterrâneos pelas raízes de árvores, destruição de cabos elétricos por roedores, destruição de calçadas pelas raízes de árvores (Figura 6).

Figura 6 – Destruição de calçadas pelas raízes de árvore

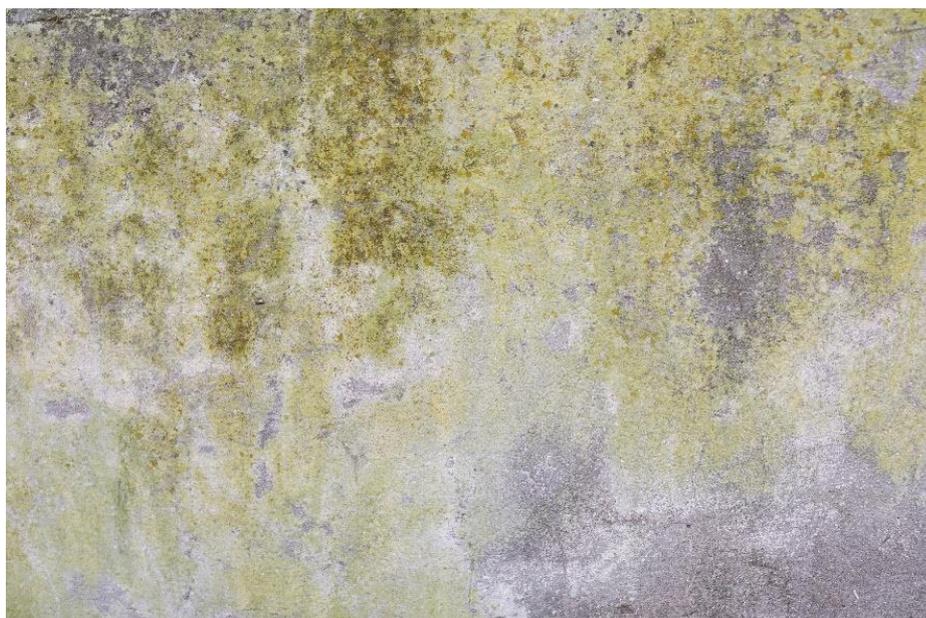
A biodeterioração estética é apresentada somente na superfície do substrato. De acordo Sanmartin *et al.* (2021) limita-se aos efeitos visuais da presença de microrganismos e seus produtos que alteram a aparência cromática do material. A Figura 7 apresenta um exemplo da biodeterioração estética, na qual a presença de musgo em um muro de concreto altera sua coloração.

Figura 7 – Muro de concreto com a presença de musgo

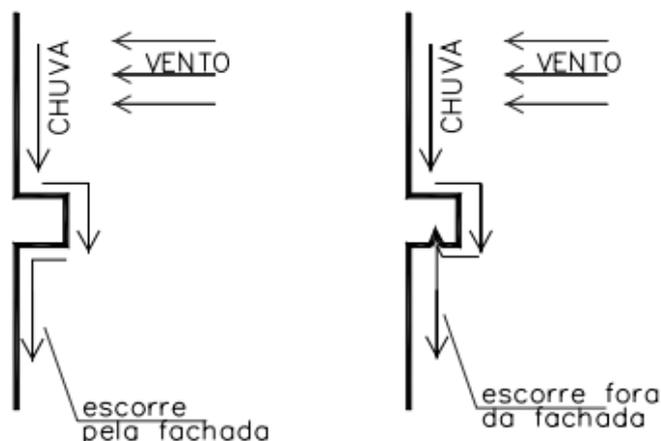
No que tange os fatores geométricos, Santos (2011) afirma que a construção de estruturas de proteção é necessária para evitar o acúmulo de água, impedindo o seu escoamento na superfície, o que pode diminuir o crescimento biológico. A utilização de pingadeiras, peitoris segundo Colen e Brito (2003) são detalhes construtivos que podem influenciar decisivamente na maior ou menor severidade da exposição à ação da água da chuva e vento. As pingadeiras possuem como função “quebrar” a linhas d’água, evitando que esta escorra pelas fachadas, e podem fazer parte do peitoril (OLIVEIRA, 2002), conforme a Figura 8.

Figura 8 - Esquema função da pingadeira

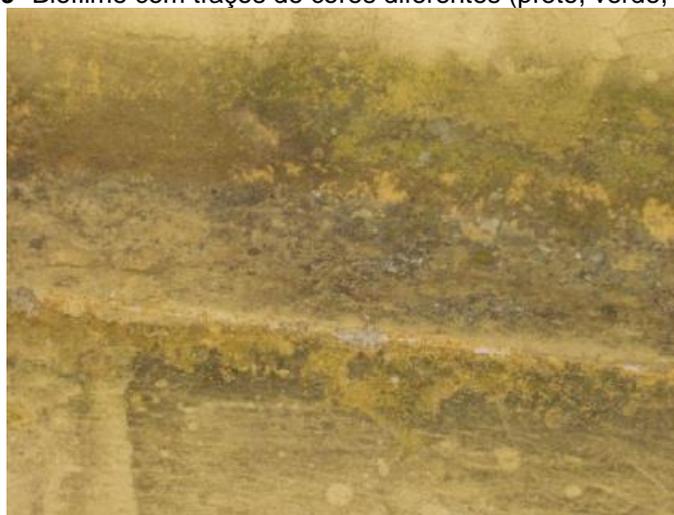
A biodeterioração é o resultado da formação do biofilme (Figura 9), que conforme Eyssautier-Chuine *et al.* (2020) é o resultado de várias comunidades microbiana assentadas e ancoradas em um substrato.

Figura 9- Biofilme com traços de cores diferentes (preto, verde, amarelo)

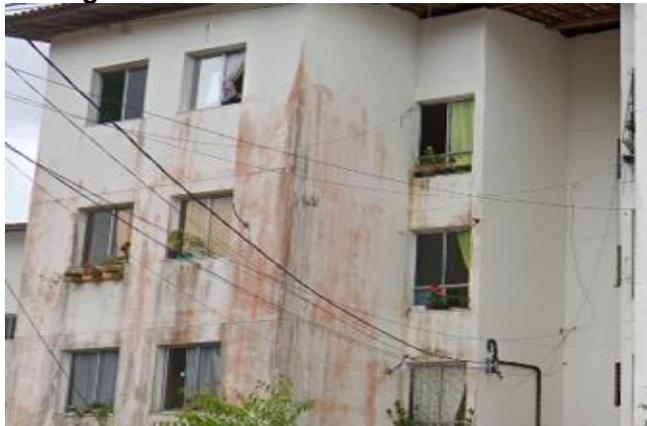
O biofilme vermelho em fachadas se apresenta por meio das manchas vermelhas (Figuras 10 e 11), dano este que vem sendo encontrado com constância em fachadas com acabamento em pintura. Todavia é importante salientar que essas manchas retratam uma manifestação patológica com pouquíssimos estudos acerca dos fatores que propiciam o seu surgimento, bem como que tragam o tipo de microrganismo que está diretamente envolvido na formação desse biofilme. Deste modo, esta seção visa reunir os poucos achados nas literaturas e na internet a respeito desse tipo de dano, que acomete a parte estética das fachadas e trazem altos custos financeiros na renovação dessas vedações externas.

Figura 10 - Biofilme vermelho em fachada - Brasil

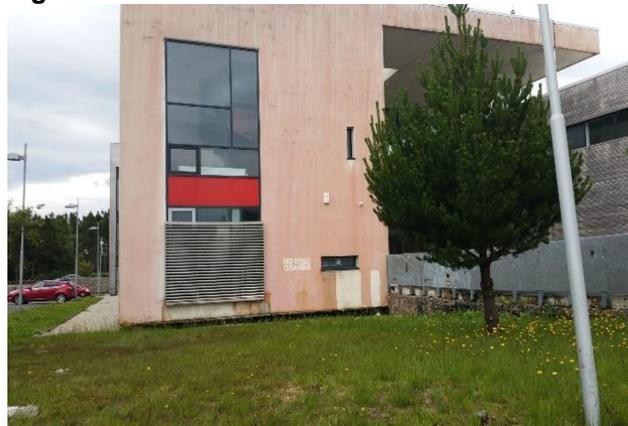
Figura 11 - Biofilme vermelho em fachada - Irlanda

Conforme informações da *Red Gable Cleaning* (2021), empresa Irlandesa que presta serviços para remoção de manchamentos provenientes de biodeterioração em fachadas e telhados, as manchas vermelhas são provenientes das algas verde que obtêm a cor vermelha devido a grandes quantidades de carotenoides que constituem um dos mais importantes grupos de pigmentos naturais devido à ampla distribuição, diversidade estrutural e inúmeras funções. Os carotenóides são responsáveis pelas cores laranja, amarela e vermelha das frutas, hortaliças, flores, algas, bactérias, fungos, leveduras e animais, que apesar de não sintetizarem tais moléculas, podem obtê-las a partir do consumo de alimentos de origem vegetal (MORAIS, 2006).

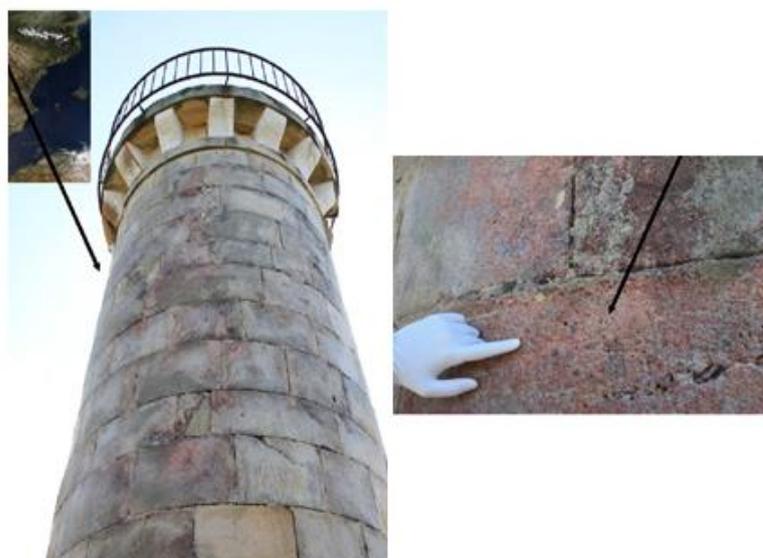
localizada na Espanha (Figura 12). Para isto, os autores utilizaram um microscópio de contraste de fase e um microscópio eletrônico de varredura para observação do principal colonizador do biofilme. Essas observações permitiram identificar a Alga do gênero *Trentepohlia* como a principal responsável pela formação do biofilme vermelho. Com o intuito de determinar os compostos orgânicos presentes nesse tipo de alga e aqueles excretados por elas, foi aplicado a espectroscopia micro-Raman ponto a ponto no substrato. As análises desse procedimento permitiram identificar não apenas β -caroteno como o principal pigmento biogênico, mas também carotenóides adicionais, como a *bacterioruberina*. Além disso, a identificação de *scytonemin* (metabólito secundário sintetizado por cianobactérias) sugere a presença de cianobactérias no biofilme.

Figura 12 - Biofilme vermelho colonizando o arenito da torre

Os autores complementam que a presença de diferentes tipos de pigmentos biogênicos sugere que a alga *Trentepohlia* sofre intenso estresse, responsável pela excreção desses pigmentos biológicos. Considerando que a colonização se situa na fachada norte da torre, a luz solar não pode ser considerada o principal estressor. No entanto, estressores adicionais, como salinidade (edifícios próximos ao mar) e atmosfera ácida circundante podem ser considerados fatores em potencial no desencadeamento da excreção dos pigmentos biogênicos.

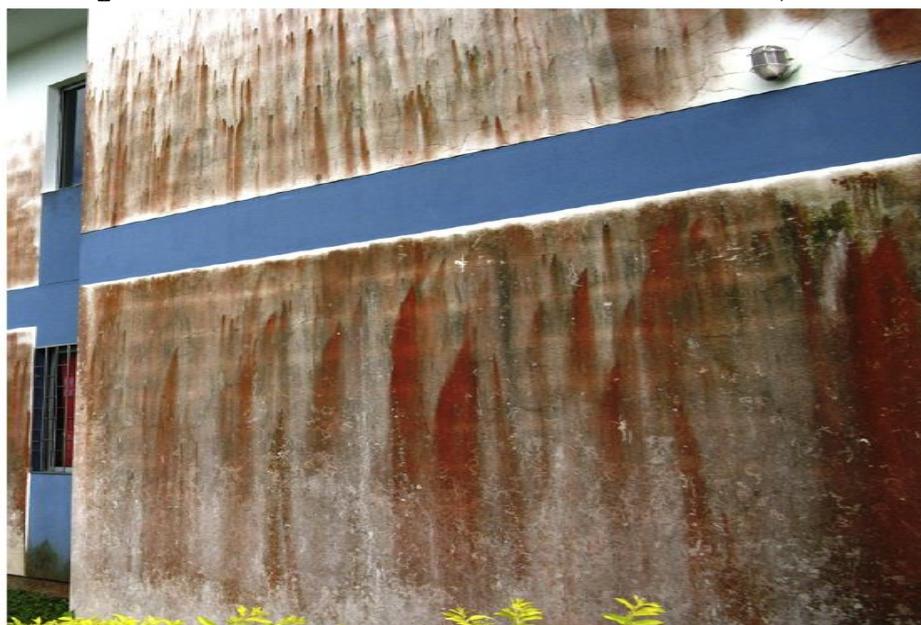
Gaylarde *et al.* (2011) relatam o aumento da abundância do biofilme vermelho à base de *Trentepohliales*, em revestimentos pintados de edifícios localizados na zona costeira do Brasil, México e Açores. A Figura 13 retirada do trabalho desses autores apresenta uma parede pintada na zona costeira no estado de Santa Catarina no Brasil.

Figura 13 - Biofilme vermelho em fachada - Santa Catarina, Brasil.

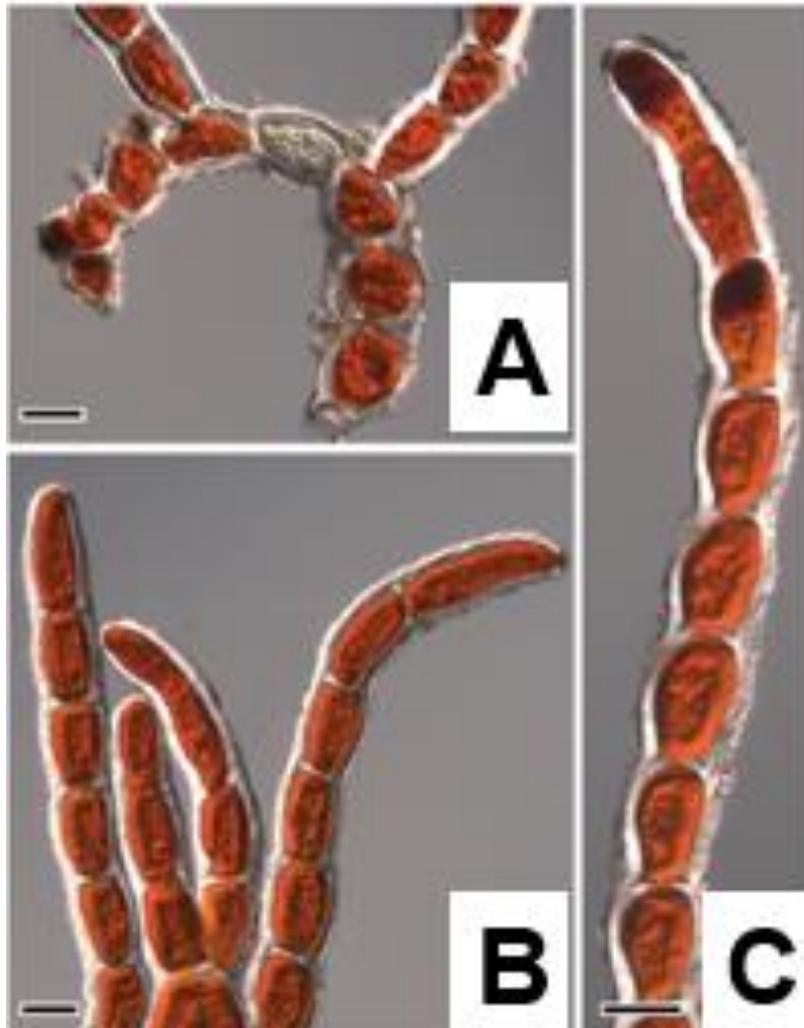
Conforme Satpati e Pal (2016) a sua morfologia é composta por um taloide (corpo principal da alga), composto de filamentos unisseriados ramificados, eretos e prostrados (Figura 14).

NEVES, 2011), de acordo com a Figura 14. A cor do talo varia de amarelo, verde-amarelado, laranja ou vermelho devido à presença de pigmentos hematocromos e carotenóides (SATPATI; PAL, 2016).

Figura 14 – Filamento unisseriados, prostrado (A) e ereto (B e C)

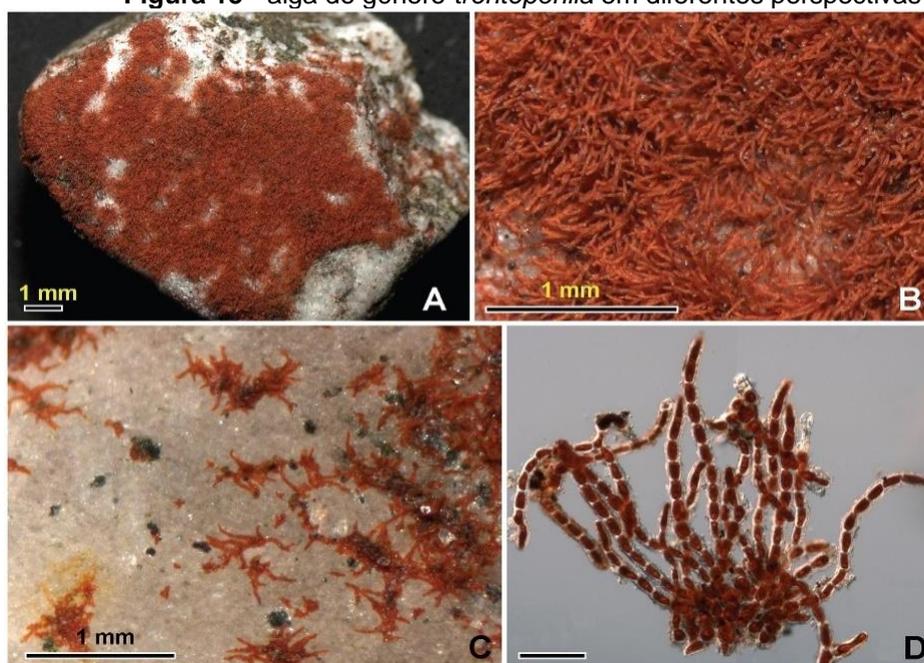
Existem espécie que pode formar manchas vermelhas profundas e, em alguns anos, pode crescer até cobrir muitos metros quadrados de superfície, são espécies visualmente fáceis de reconhecer devido à sua aparência aveludada vermelho-escura com listras verticais irregulares (RINDI; GUIRY, 2002). A Figura 15 apresenta imagens de uma alga do gênero *trentepohlia* em diferentes perspectivas, na imagem **A e B** retrata a alga na superfície de uma rocha sob visão de um estereoscópio, já a imagem **C** apresenta os filamentos primários da alga e a imagem e **D** mostra os filamentos emaranhados da *Trentepohlia*.

Figura 15 - alga do gênero *trentepohlia* em diferentes perspectivas

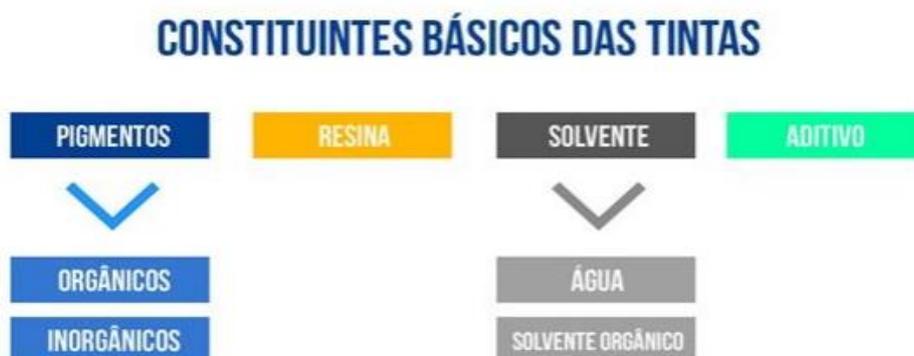
A tinta pode ser definida como “um material fluido que, quando espalhado sobre uma superfície em uma camada fina, constituirá um filme sólido, coeso e aderente” (GAYLARDE *et. al.*, 2011). Os compostos básicos da tinta são: resina, pigmentos, solvente e os aditivos (Figura 16). Com a adição desses componentes, a tinta é obtida e passa pelo processo de cura, mais conhecido como secagem, onde é formado o filme aderente ao substrato com o objetivo de decorar e proteger o ambiente (FAZENDA, 2005).

Figura 16 - Constituintes básicos das tintas

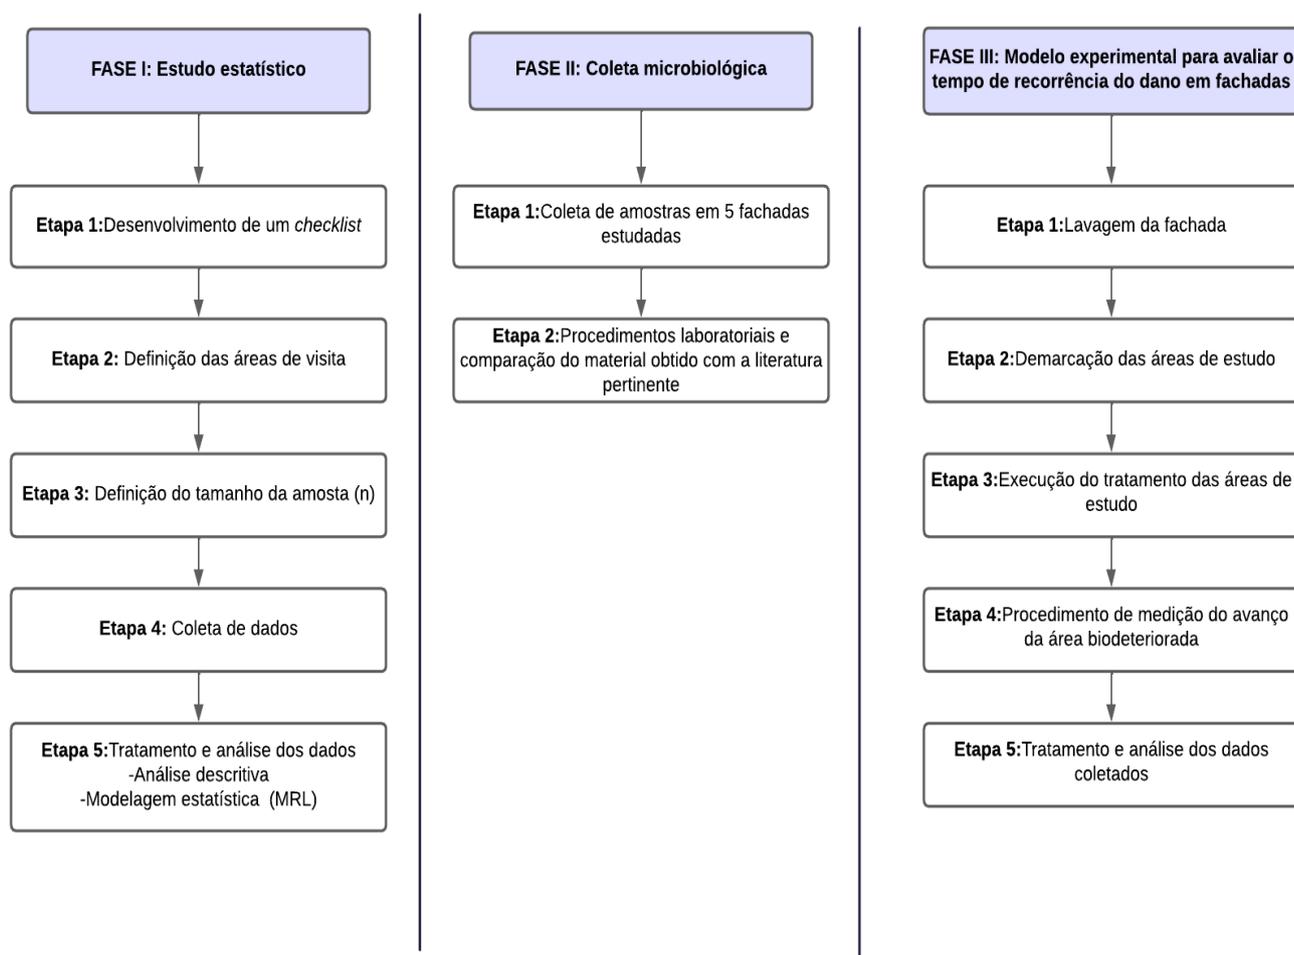
A metodologia desta pesquisa foi dividida em 3 fases: estudo estatístico para análise da influência dos fatores extrínsecos e intrínsecos à superfície das fachadas no surgimento do biofilme vermelho; coleta microbiológica em fachadas com a presença do biofilme vermelho para análise com referência a literatura, que aponta ser uma alga do gênero *Trentepohlia* e; Modelo experimental para avaliar o tempo de ocorrência do dano em uma fachada revitalizada. A Figura 18 apresenta um esquema do procedimento metodológico do trabalho. Ressalta-se que as 3 fases não possuem interdependências.

Figura 18 - Esquema do procedimento metodológico da pesquisa

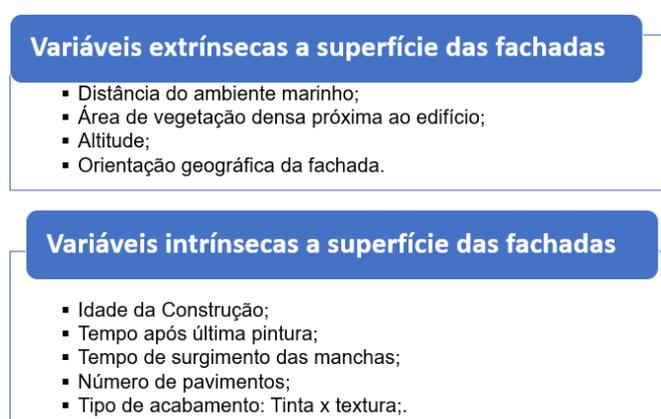
Etapa 1 - Desenvolvimento do *checklist*: As variáveis estudadas nesta pesquisa foram classificadas em duas naturezas: extrínsecas e intrínsecas à superfície das fachadas (Figura 19). Estas variáveis retratam os fatores que serão estudados.

Figura 19 – Variáveis da pesquisa

Para o estudo das variáveis designadas na Figura 19, foi necessário a coleta de determinadas informações que foram estabelecidas por meio de um *checklist*, apresentado na Figura 20.

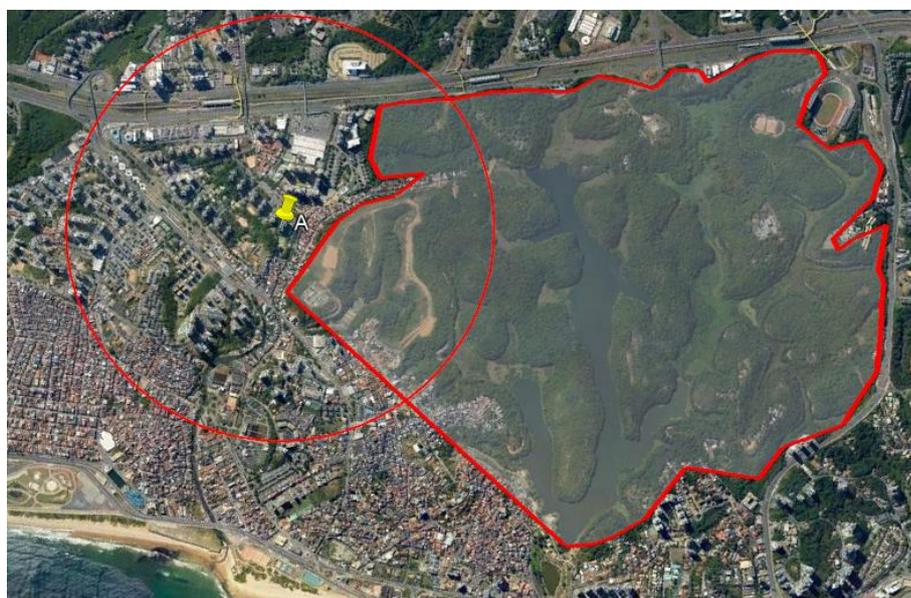
A obtenção da área de vegetação densa foi realizada a partir do desenho de uma circunferência com raio de 1km sobre cada objeto de estudo e contabilizado nesta região a área de vegetação existente, no entanto na maioria dos casos a cobertura vegetal se estendia além da fronteira delimitada (Figura 21) e esta precisou ser contabilizada, pois uma maior área de vegetação densa resulta em uma maior emissão de água para atmosfera devido a evapotranspiração o que consequentemente implica em uma maior umidade local.

Figura 21 - Raio gerado para contabilizar a área de vegetação densa

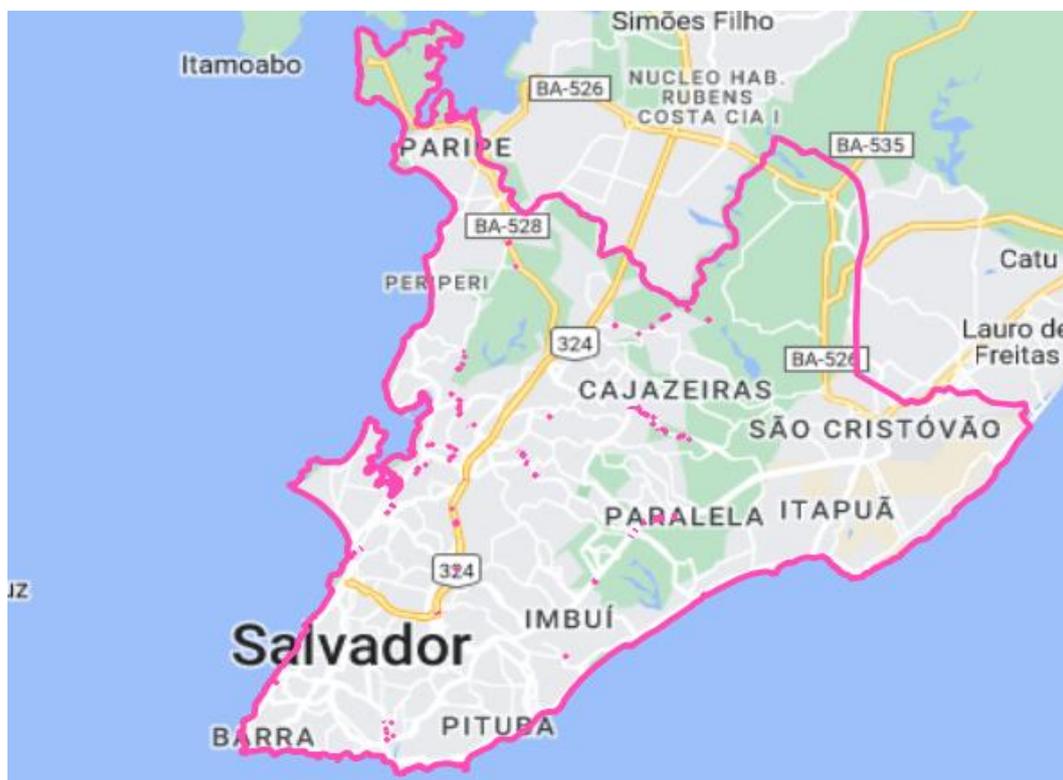
Etapa 2 - Definição das áreas de visita: Por meio do site do IBGE, foi possível a obtenção dos *shapefiles*² dos bairros de Salvador. Para a visualização, edição e análise destes dados georreferenciados contidos nos arquivos baixados, foi pertinente a aplicação do QGIS³, que possibilitou a delimitação da região da cidade de Salvador, na qual foi desenvolvida a pesquisa (Figura 22).

Figura 22 - Delimitação da região estudada.

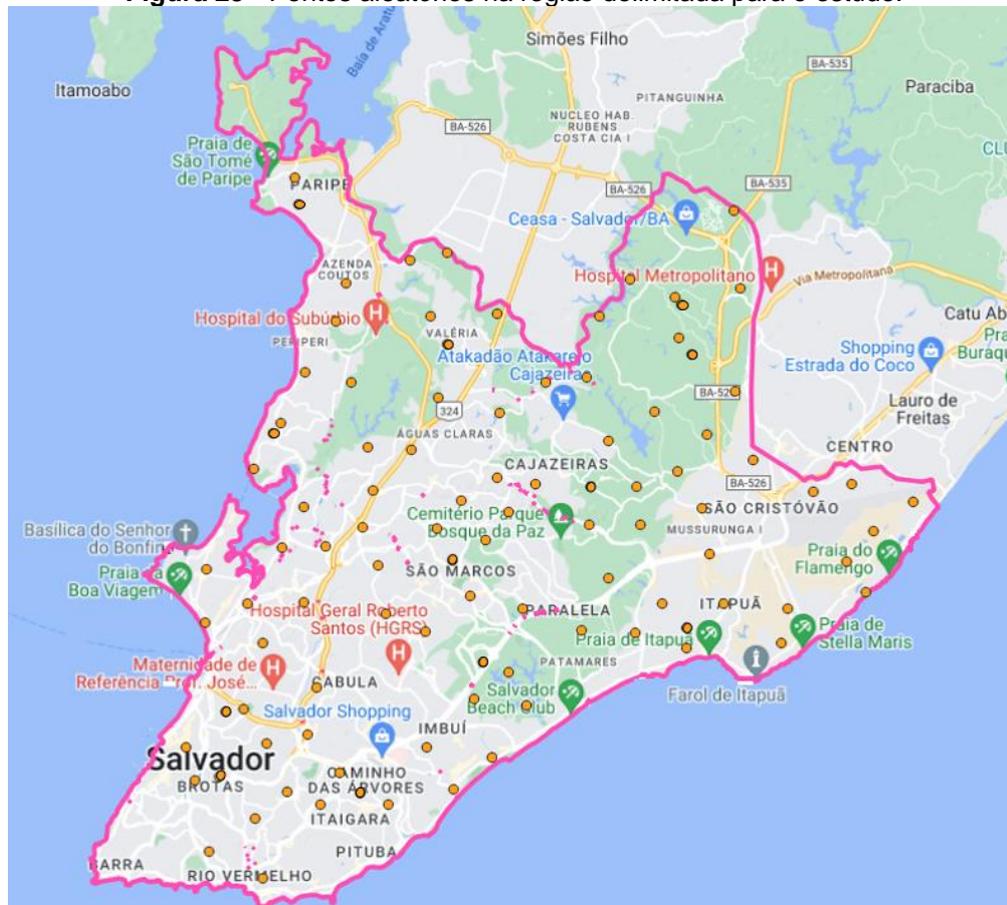
A partir da delimitação do território, ainda com auxílio do QGIS foi realizado um sorteio aleatório de 100 pontos no interior do polígono (Figura 23). No entanto, 3 pontos estavam localizados muito próximo a delimitação do território, devido à baixa urbanização nessas regiões, estes foram excluídos da pesquisa, restando 97 coordenadas. Dos pontos restantes, foram levantadas as suas respectivas

Figura 23 - Pontos aleatórios na região delimitada para o estudo.

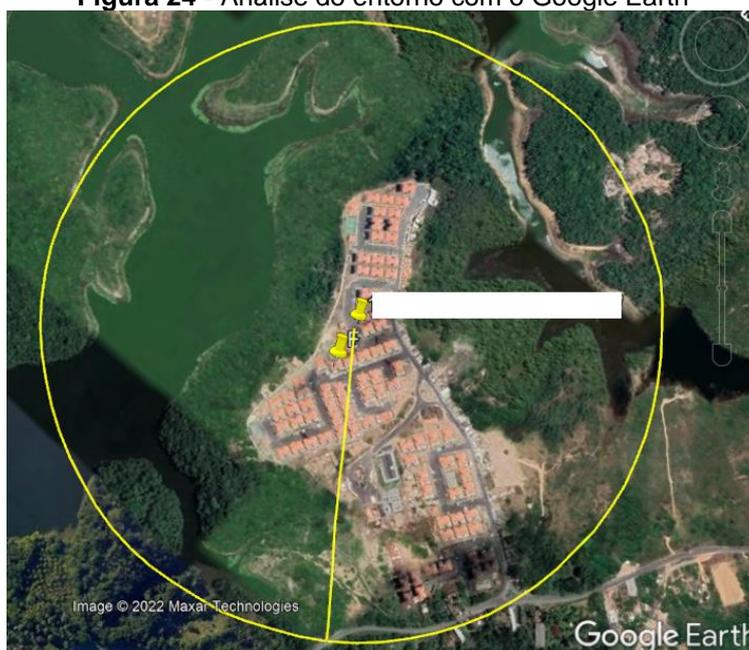
Figura 24 - Análise do entorno com o Google Earth

Com o levantamento das 97 coordenadas geográficas e com a utilização do *Google Earth*, programa que apresenta um modelo tridimensional do globo terrestre construído por meio de imagens de satélites, foi realizada uma análise inicial do entorno de cada ponto, distando um raio de 0,5 km, conforme a Figura 24, com intuito de verificar se a região era perigosa para o desenvolvimento da pesquisa, como também, averiguar se existia edifícios residenciais na área de estudo. Deste modo, todas as coordenadas presentes em locais perigosos foram descartadas da pesquisa, bem como, todas as regiões que não possuíam edifícios residenciais. A Tabela 1 mostra o quantitativo dos pontos descartados e dos pontos obtidos para o prosseguimento do trabalho.

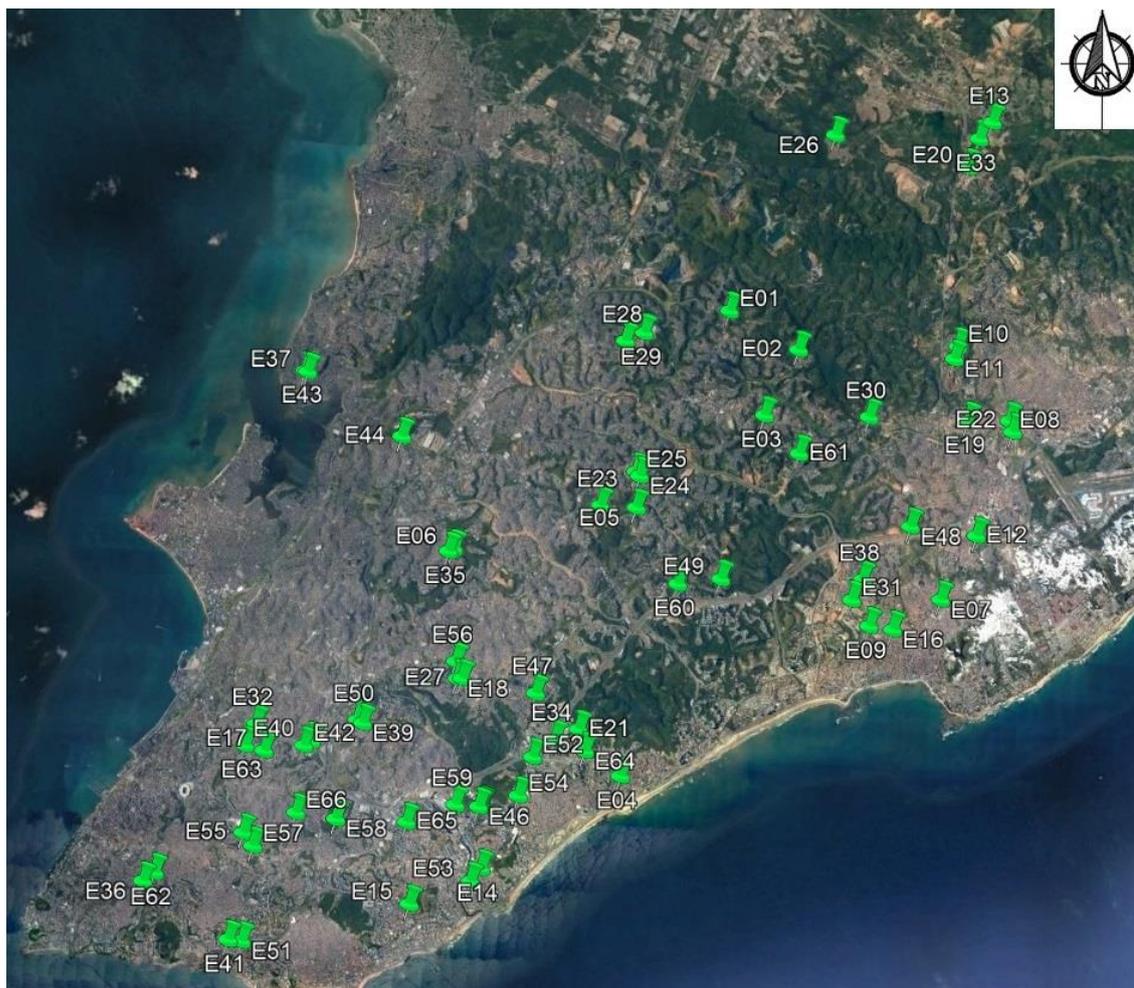
Figura 25 – Localização dos edifícios do estudo

Etapa 4 – Coleta de dados: Posteriormente ao cálculo do tamanho da amostra, as visitas as coordenadas sorteadas se tornaram efetivas. Nas visitas foi realizado o levantamento dos dados dos edifícios. A Figura 25 apresenta a localização dos edifícios estudados no território de Salvador, identificados por meio da letra E, seguida de uma numeração de 01 até 66, e a Tabela 4 exibe a quantidade de amostras com ausência e presença do biofilme vermelho.

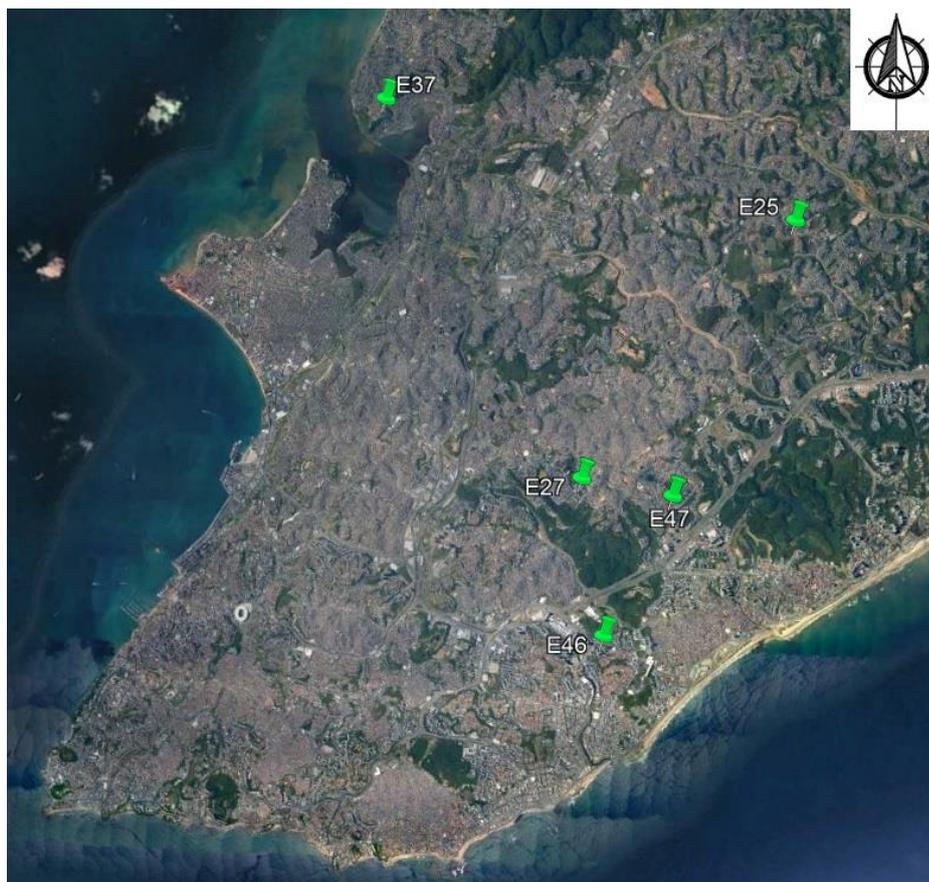
Figura 26 – Locais de coleta das amostras

Figura 26 apresenta a localização dos edifícios, nos quais foram feitas as coletas.

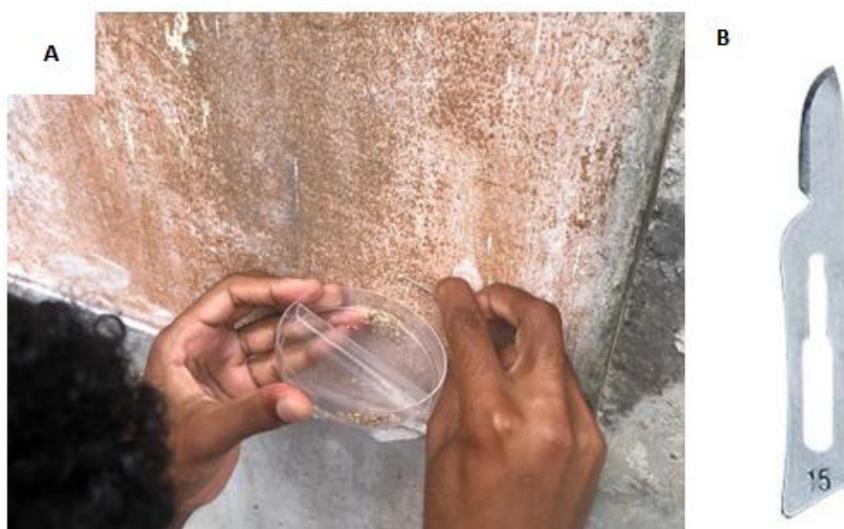
Figura 27 – A) Coleta de amostra/ B) Tipo de lâmina de bisturi utilizada

O procedimento da coleta foi realizado por intermédio de uma raspagem do substrato afetado com o auxílio de uma lâmina de bisturi em aço estéril e, armazenada em placas de Petri estéreis, o processo é representado na Figura 27. Esta etapa foi realizada em dois dias, então o material coletado no primeiro dia foi armazenado em uma geladeira com temperatura de 3°C. No segundo dia as amostras foram transportadas para o laboratório. Vale frisar que todas as amostras foram identificadas.

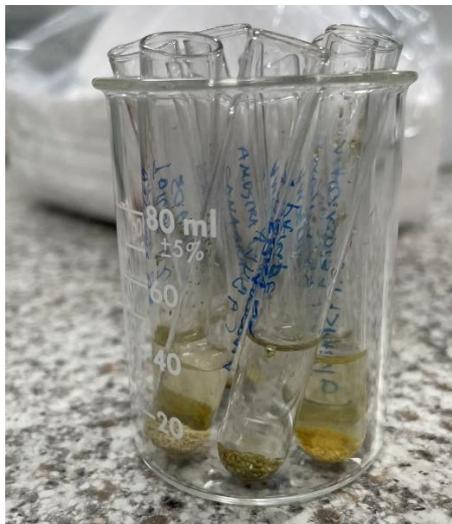
Figura 28 – Material em água

em microscópio (Figura 28). Posteriormente foram montadas cinco lâminas de vidro com o material hidratado (Figura 29) e levado ao microscópio óptico (Olympus CX31) para análise.

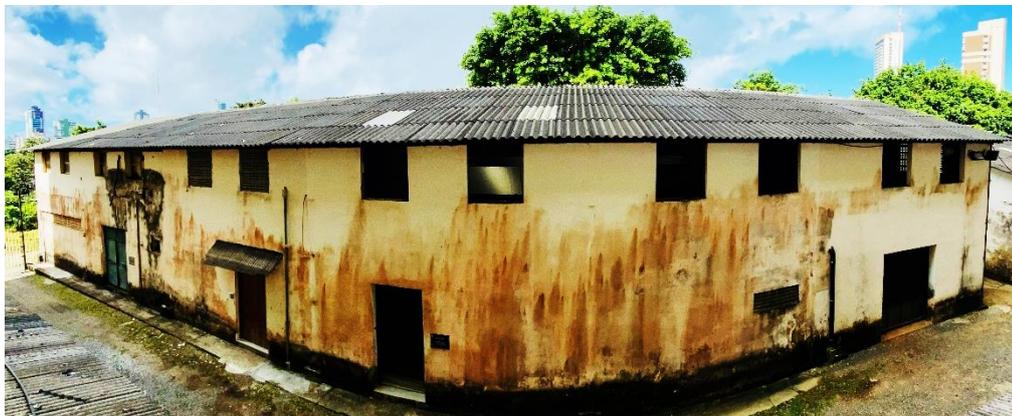
Figura 30 – Fachada escolhida (imagem adquirida no formato ultra angular)

A fachada escolhida (Figura 30) pertence a um galpão construído no ano de 2006, onde atualmente encontram-se instalados os laboratórios Timoshenko e Labefea, localizados na Universidade Federal da Bahia (UFBA), no campus da escola Politécnica. A fachada possui comprimento e altura de 35m e 6m, respectivamente, contabilizando uma área total de 210 m², a sua última revitalização ocorreu no ano 2006, porém se percebe que houve a pintura de algumas partes das fachadas após a

pintura de 2006. Freqüentadores dos laborat3rios alegam que as manchas vermelhas começaram a surgir cerca de 2 anos depois da última pintura.

A escolha dessa fachada aconteceu pela facilidade da autorização para o desenvolvimento da pesquisa, que foi concedida pela Superintendência do Meio Ambiente e Infraestrutura (SUMAI) da UFBA e devido ser a menor fachada encontrada no campus da Universidade com a presença do biofilme vermelho. No que tange a orientação geográfica escolhida foi a vedação mais atingida pelo biofilme vermelho e está direcionada para o noroeste.

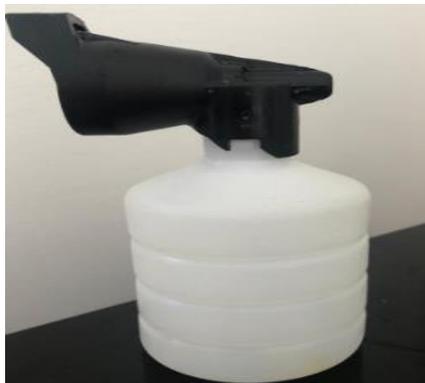
Figura 31 – Difusor de sabão de 250ml

O produto foi inserido no difusor de sabão que encaixa na lança da lavadora de alta pressão e foi aplicado na fachada (Figura 31), após 5 minutos de sua na superfície, esta foi lavada com água em abundância. Vale mencionar que este procedimento foi feito por partes, devido à grande extensão da fachada, a lavagem da fachada durou cerca de 3 dias, a Figura 32 apresenta o antes e o depois da lavagem

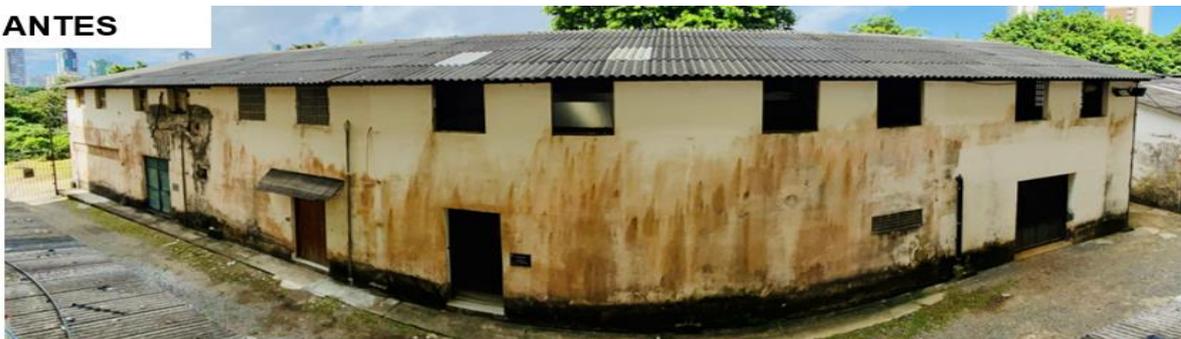
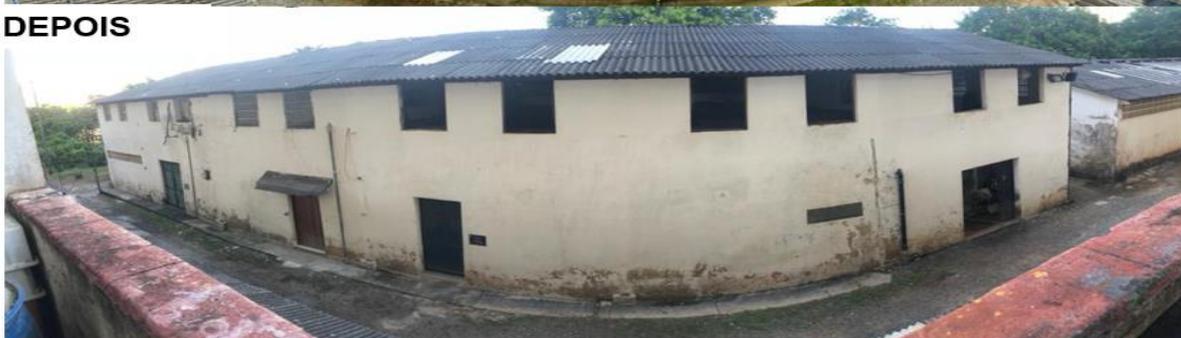
Figura 32 - Antes e depois da lavagem da fachada com o sabão *Yellow Pine*

da fachada. Após a conclusão da lavagem a partir de 5 dias de sol para secagem da fachada poderiam ser prosseguidas as demais etapas, mas devido às chuvas as demais etapas foram iniciadas 10 dias após a lavagem.

primordial, pois esta consegue eliminar boa parte das manchas conforme foi apresentado na Figura 32.

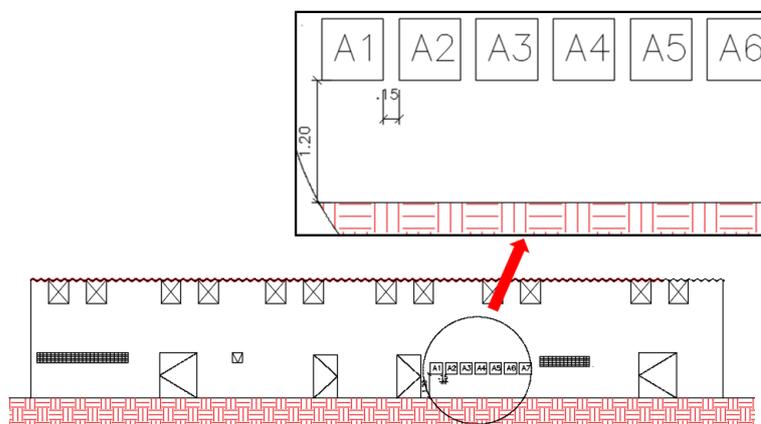
Figura 33 – Divisão das regiões de trabalho e áreas demarcadas

Etapa 2 – Demarcação das áreas de estudo: Nesta etapa foram delimitadas 6 áreas de trabalho com dimensões de 60 x 60cm, adotadas de acordo com o trabalho de Labres (2019). Adaptando o procedimento realizado por Labres (2019), respeitou-se um afastamento de 15cm entre os quadrados e uma altura de 120 cm do solo, com o intuito de minimizar possíveis contaminações laterais e do solo. A Figura 33

apresenta um desenho da fachada estudada e as áreas para o desenvolvimento do estudo, correspondente a A1, A2, A3, A4, A5, A6 e A7.

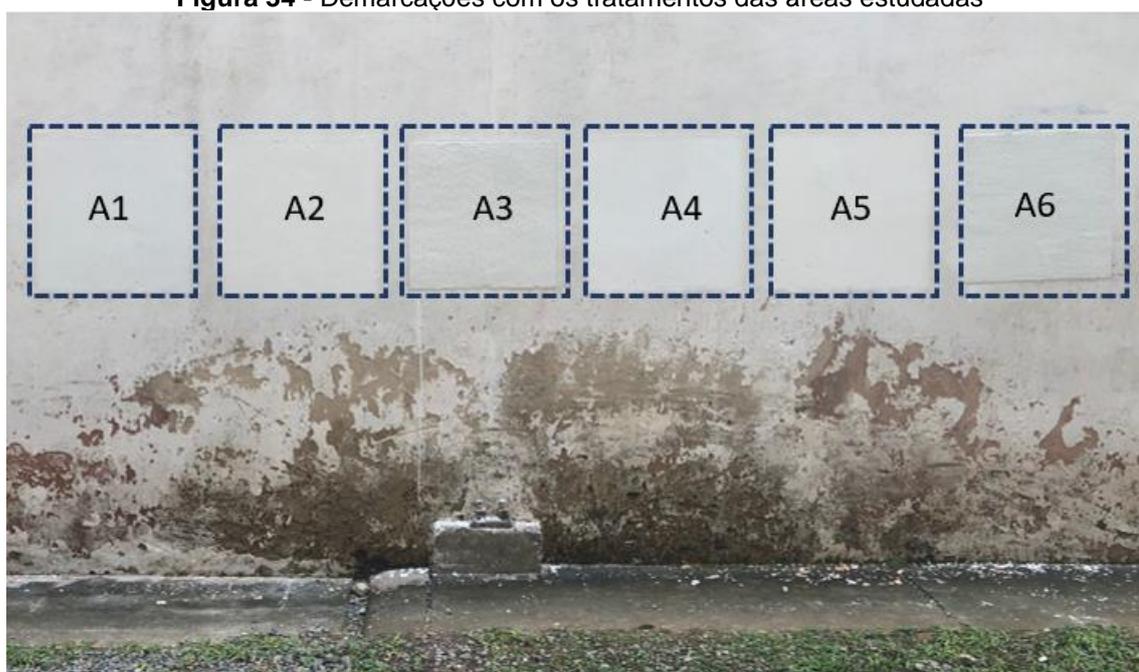
Figura 34 - Demarcações com os tratamentos das áreas estudadas

O tratamento das áreas estudadas iniciou 10 dias após a lavagem da fachada, esta estava completamente seca. Respeitando as exigências de secagem dos produtos utilizados o processo de pintura foi iniciado no dia 27 de junho e finalizado no dia 30 do mesmo mês, contabilizando 3 dias do processo de pintura. Figura 34 apresenta as demarcações com os tratamentos realizados, a fotografia foi retirada no dia 30 de junho do ano de 2022.

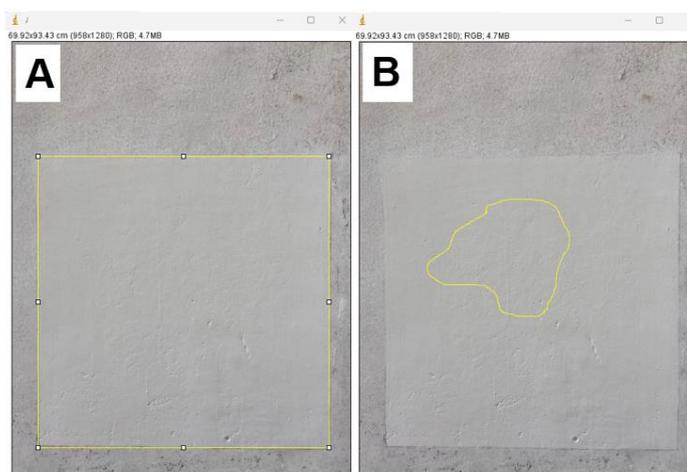
Figura 35 – ImageJ. A: Contorno da área tratada; B: Contorno do dano

A Figura 35 mostra o processo que será realizado no programa caso haja a detecção do aparecimento do biofilme em estudo. Na Figura 35-A retrata o contorno da área tratada e a Figura 35-B está relacionada a uma simulação do contorno da área afetada pelo biofilme, utilizando a ferramenta *freehand*. A partir da criação dos polígonos é possível a obtenção de suas respectivas áreas. As áreas das manchas serão trabalhadas em porcentagem.
