UNIVERSIDADE FEDERAL DA BAHIA
ESCOLA POLITÉCNICA
PROGRAMA DE PÓS-GRADUAÇÃO EM ENGENHARIA CIVIL

**ESTUDO DA OCORRÊNCIA DA BIODETERIORAÇÃO EM
FACHADAS POR BIOFILMES VERMELHOS NA CIDADE DE
SALVADOR-BA**

Dissertação apresentada ao Programa de Pós-Graduação em Engenharia Civil, Escola Politécnica, Universidade Federal da Bahia, como requisito parcial para obtenção do título de Mestre em Engenharia Civil.

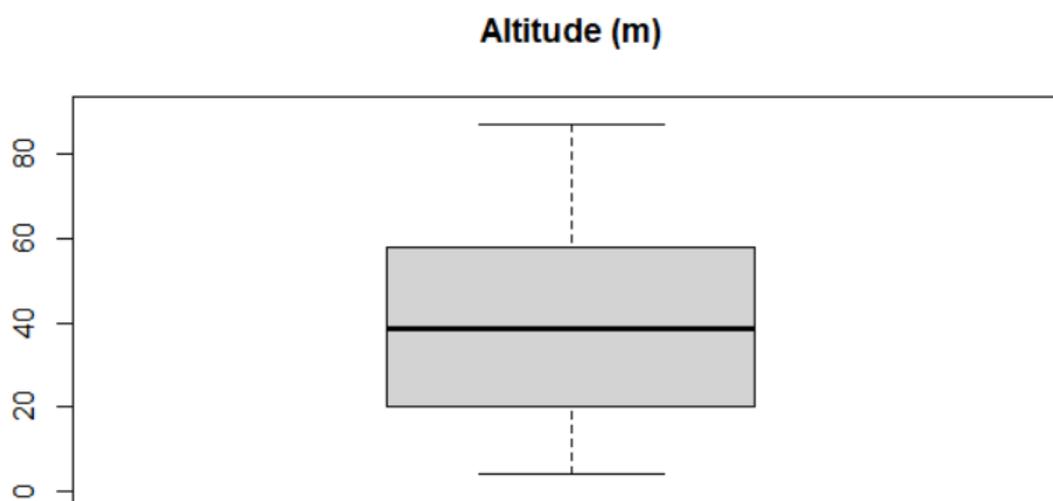
Figura 36 - Boxplot da altitude

Em relação a variável altitude (m), a partir dos dados da amostra foram gerados a Figura 36 e a Tabela 5 que retratam o comportamento da variável. Por meio da análise do boxplot e da Tabela 5 observa-se que a maior parte das altitudes coletadas possuem em média 41.24 m, a menor altitude corresponde a 4 m e a maior 87m. A variabilidade (desvio) desta variável é 24.61 e seu intervalo interquartil (IQ) e coeficiente de variação (CV) são 83 e 54.67, respectivamente.

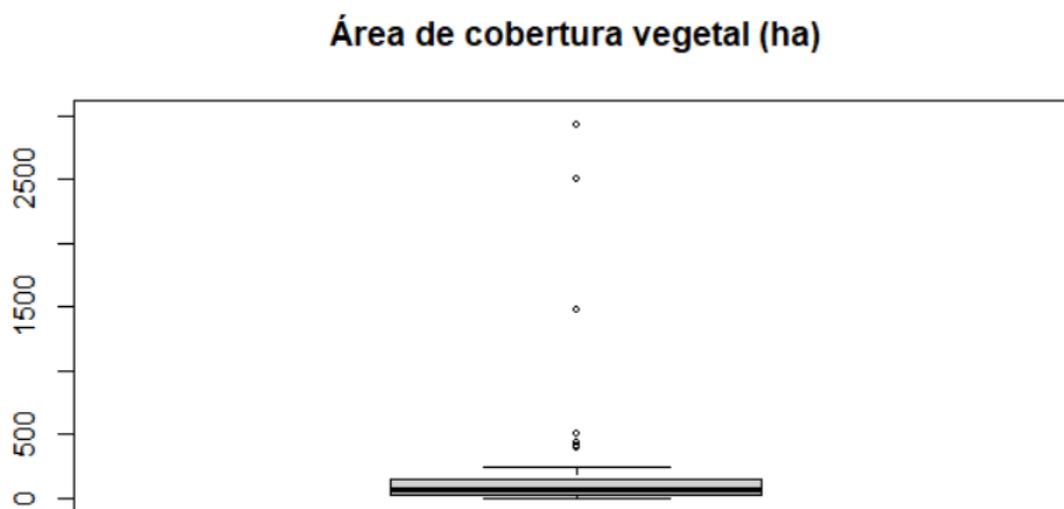
Figura 37 - Boxplot da área de cobertura vegetal

Referente a variável área de cobertura vegetal (ha) próxima aos prédios que constituem a amostra, foram gerados a Figura 37 e a Tabela 6, que retratam o comportamento da variável. A partir da análise do boxplot da Figura 37 e dos dados da Tabela 6, observa-se que a maior parte da área de cobertura vegetal possui em média uma área de 217.80 ha, a menor área coletada foi de 0.10 ha e a maior 2935.00 ha. A variabilidade (desvio) desta variável é 519,74 e seu intervalo interquartil (IQ) e coeficiente de variação (CV) são 2934.9 e 238.64, respectivamente. Na Figura 37, nota-se a presença de dados com valores discrepantes, que são bastantes diferentes do restante do conjunto de dados, estes são denominados como outliers, isto aponta a necessidade de uma análise cuidadosa destes dados, pois algumas estatísticas descritivas como a média e o desvio-padrão, são influenciados por valores extremos.

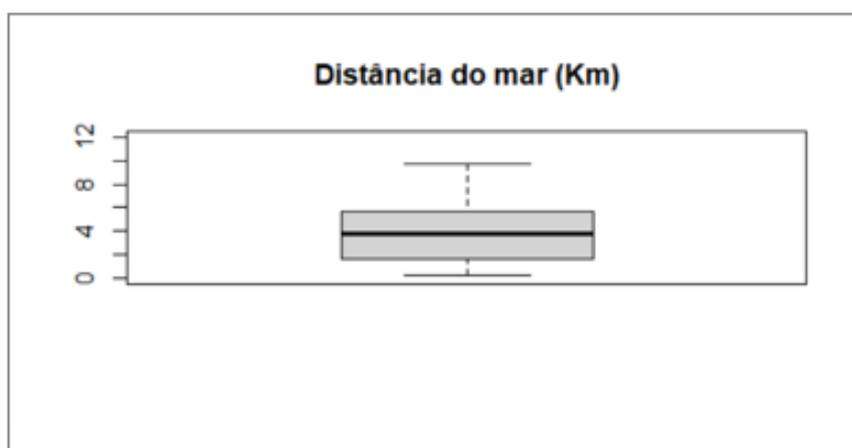
Figura 38 - Boxplot da distância do mar

Em relação a variável distância do mar dos prédios que constituem a amostra, foram gerados a Figura 38 e a

Tabela 7, que retratam o comportamento da variável. A partir da análise do gráfico boxplot da Figura 38 e dos dados

Tabela 7, observa-se que a maior parte dos edifícios distam em média 3.67 km do mar, a menor distância obtida foi de 0.25 km e a maior 20.21 km. A variabilidade (desvio) desta variável é 3.21 e seu intervalo interquartil (IQ) e coeficiente de variação (CV) são 19.96 e 87.61, respectivamente.

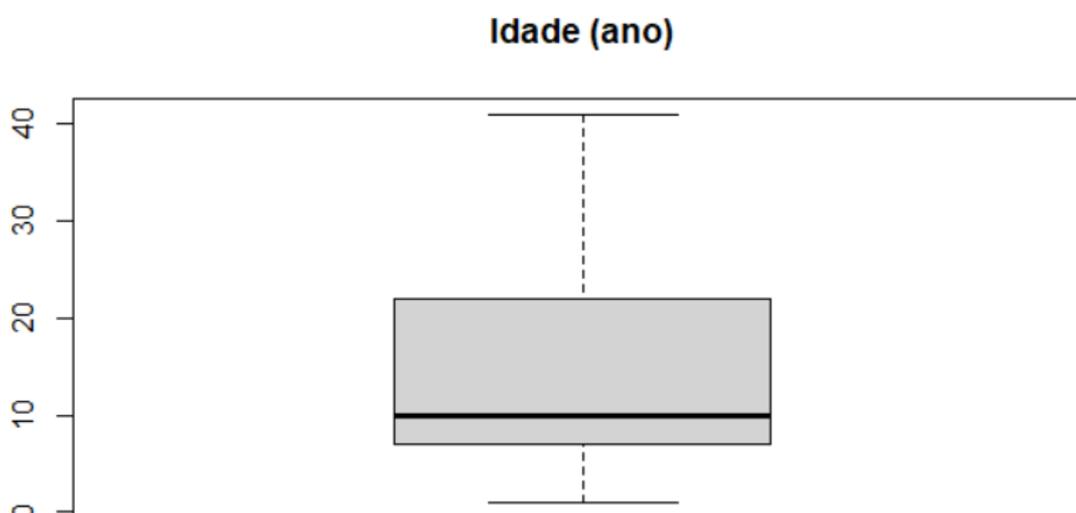
Figura 39 - Boxplot da idade dos edifícios

A Figura 39 e a Tabela 9 apresentam o boxplot e as medidas resumo da variável idade dos edifícios. A partir da análise da Figura 39 e Tabela 9, observa-se que a maior parte das construções possuem idade média de 13.92. O edifício mais novo possui 1 ano e o mais velho 41 anos. A variabilidade (desvio) desta variável é 10.06 e seu intervalo interquartil (IQ) e coeficiente de variação (CV) são 41 e 72.24, respectivamente.

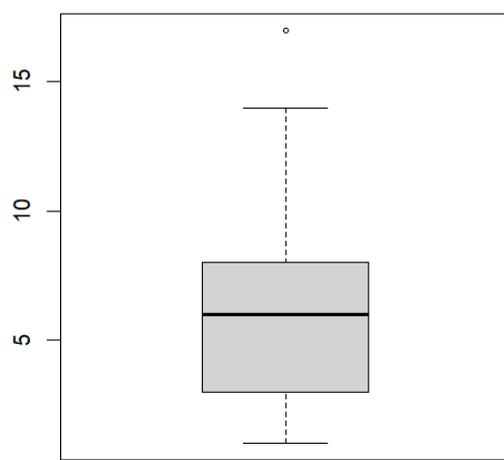
Figura 40 - Boxplot da quantidade anos pós-pintura
Anos pós pintura

1 ano e máxima são 17 anos. A variabilidade (desvio) desta variável é 3.27 e seu intervalo interquartil (IQ) e coeficiente de variação (CV) são 16 e 54.26, respectivamente.

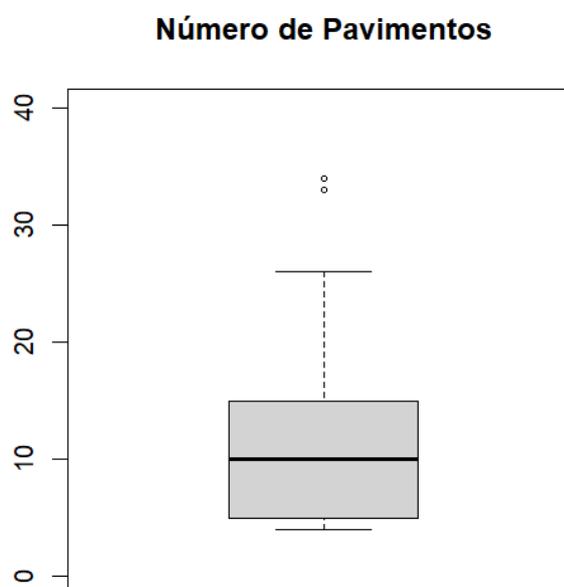
Figura 41 - Boxplot do número de pavimentos dos edifícios

A Figura 41 e a

Tabela 12 apresentam o boxplot e as medidas resumo da variável número de pavimentos das edificações. A partir da análise da Figura 41 e da

Tabela 12, observa-se que a maior parte dos edifícios possuem em média cerca de 10 pavimentos, sendo 4 a quantidade mínima de pavimentos e 34 a máxima. A variabilidade (desvio) desta variável é 8.07 e seu intervalo interquartil (IQ) e coeficiente de variação (CV) são 30 e 70.70, respectivamente.

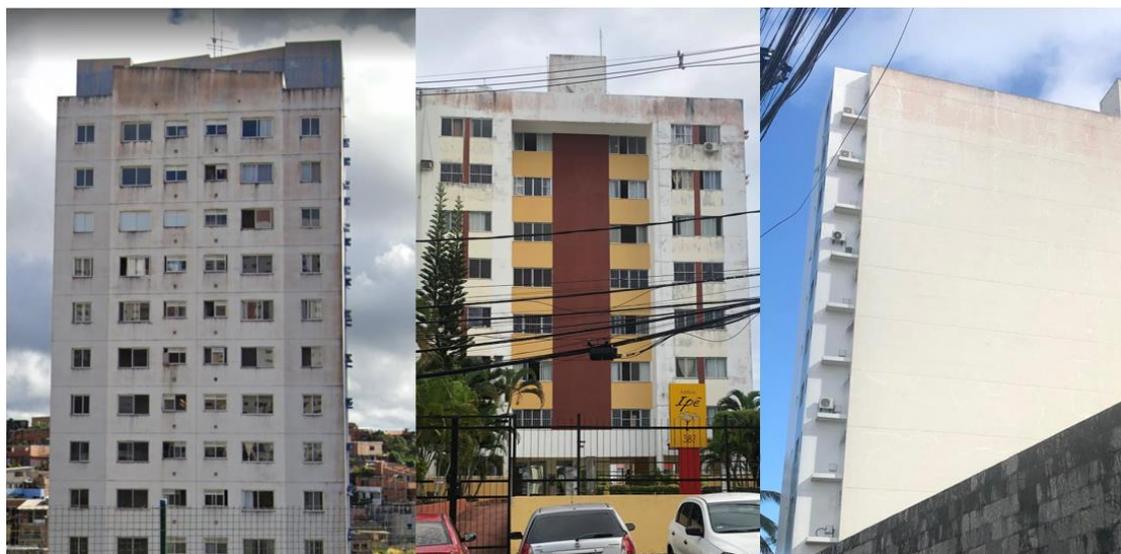
Figura 42 – Concentração das manchas vermelhas nos pavimentos superiores

com a Figura 42. Esta tendência pode ser explicada devido às águas das chuvas geralmente atingirem primeiro a parte superior das fachadas e estas se caracterizarem como regiões de maiores umidades.

Além do vento, observa-se a falta de pingadeiras (Figura 42), a ausência desse elemento construtivo possibilita o escoamento da chuva nessas regiões, além do possível ingresso da água pela mureta, que pode favorecer no acúmulo de umidade nessa região de topo. Deste modo, os fatores apresentados sustentam a resposta do modelo de regressão logístico de que a variável número de pavimentos influencia no surgimento ou não do biofilme vermelho.

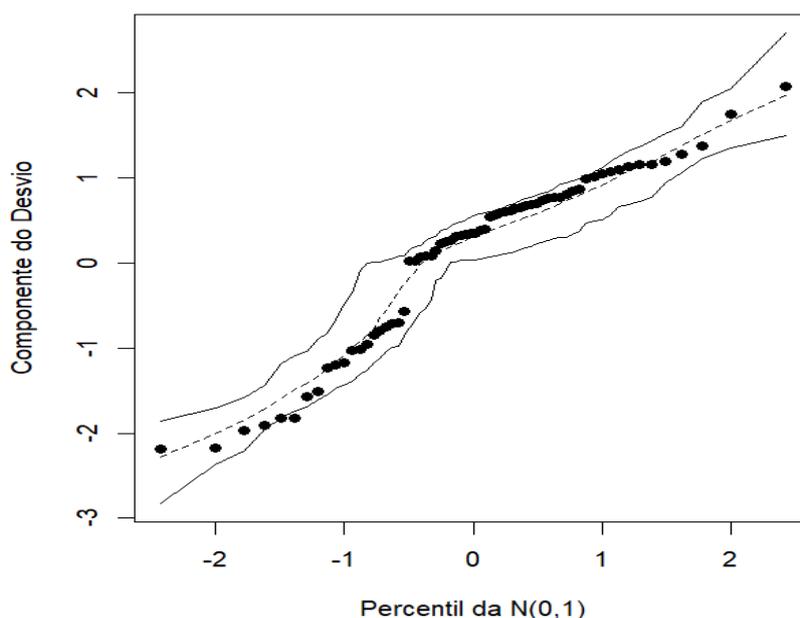
Figura 43 - Gráfico do envelope simulado no software R

Para verificar a adequabilidade do modelo ajustado aos dados, bem como identificar a presença de observações atípicas, o resíduo componente do desvio foi utilizado e com isto gerado o gráfico envelope simulado (Figura 43), que retrata um gráfico de probabilidade, de bandas geradas através da simulação de resíduos obtidos

da distribuição do modelo proposto, fornecendo um referencial para analisar o comportamento dos resíduos resultantes do modelo ajustado.

A partir do gráfico envelope (Figura 43), confirma-se que o modelo proposto se ajustou adequadamente aos dados, pois há apenas um ponto (resíduo) fora das bandas de confiança, desta maneira nenhuma suposição associada ao modelo foi violada.

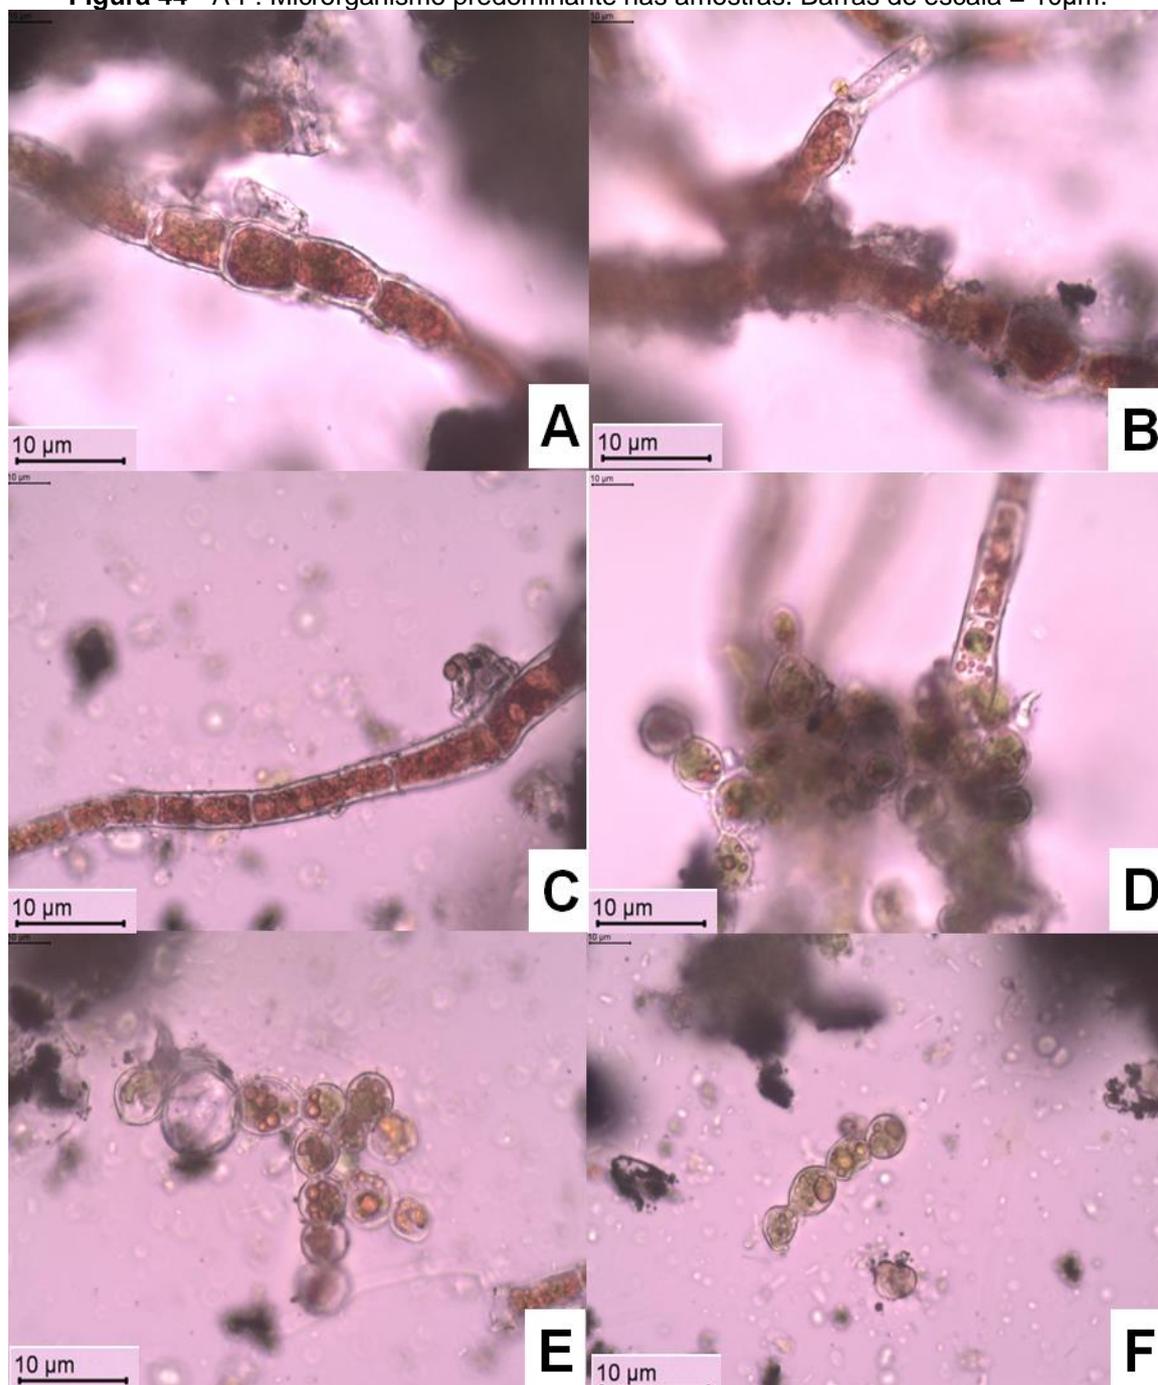
Figura 44 - A-F: Microrganismo predominante nas amostras. Barras de escala = 10µm.

A partir das análises das amostras A01, A02, A03, A04 e A05, foi possível visualizar que em todas elas havia a presença de um mesmo tipo de microrganismo, apresentado na Figura 44.

De acordo a análise morfológica dos microrganismos presentes nas amostras (Figura 44), foi identificado em todos os materiais coletados a presença da alga do gênero *Trentepohlia* sp., da família *Trentepohliaceae*, o mesmo descrito na literatura como o causador do biofilme vermelho. Como foi realizado apenas uma análise visual por meio do microscópio óptico, não foi possível definir os tipos de espécies encontradas, para isto seria necessário a aplicação da biologia molecular e tempo hábil para as análises, recursos estes não disponíveis durante o desenvolvimento da pesquisa.

Por meio das imagens das algas obtidas em laboratório (Figura 44) foi traçado um comparativo com imagens encontradas nos trabalhos de Satpati e Pal (2015) e Liu *et al.*, (2012). Embora estes autores abordem diferentes tipos de espécies de algas, *trentepohlia rigidula* e *trentepohlia jolithus*, respectivamente, ambas pertencem ao mesmo gênero de algas, logo possuem características semelhantes.

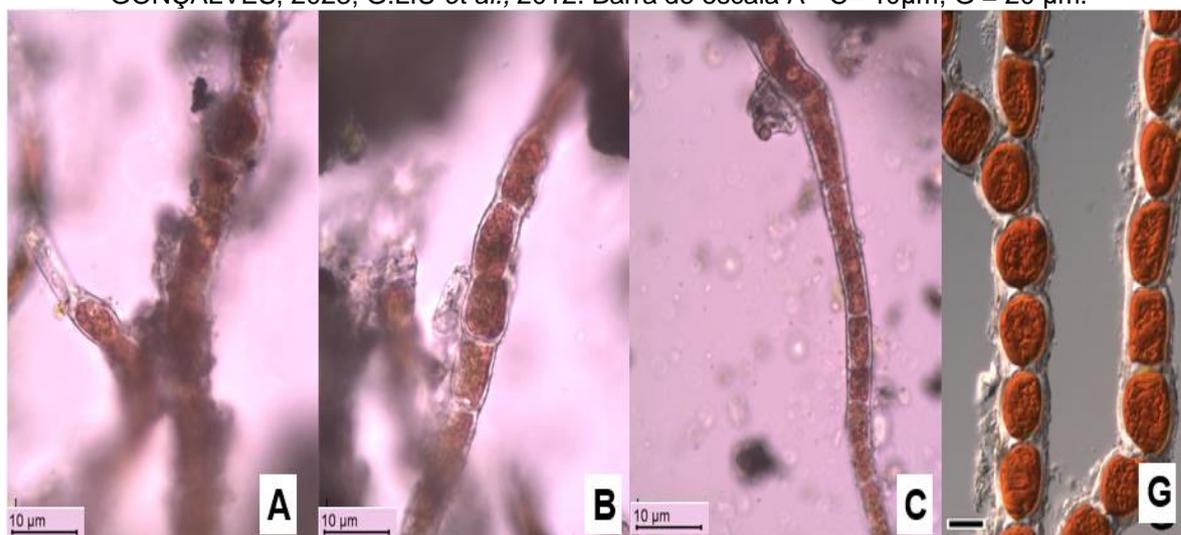
Figura 45 - Células em filamentos unisseriados e ramificado com coloração vermelha; A-C: GONÇALVES, 2023; G:LIU *et al.*, 2012. Barra de escala A - C= 10µm, G = 20 µm.

As Figuras 44.A, 44.B e 44.C retratam as algas detectadas nas amostras estudadas, já a Figura 45.G apresenta a alga *trentepohlia jolithus* estudada pelos pesquisadores Liu *et al.*, (2012). Nessas imagens, percebe-se a semelhança no corpo principal das algas, o taloide, composto de filamentos eretos, unisseriados e ramificados, na coloração vermelha, isto devido à presença de carotenóides (SATPATI; PAL, 2016).

Diante das imagens apresentadas nas Figuras 45, 46, 47 e 48 é possível visualizar diversas fases do desenvolvimento da alga do gênero *Trentepohlia* sp, certificando que esta alga é a responsável pelo biofilme vermelho nos edifícios da cidade de Salvador - BA.

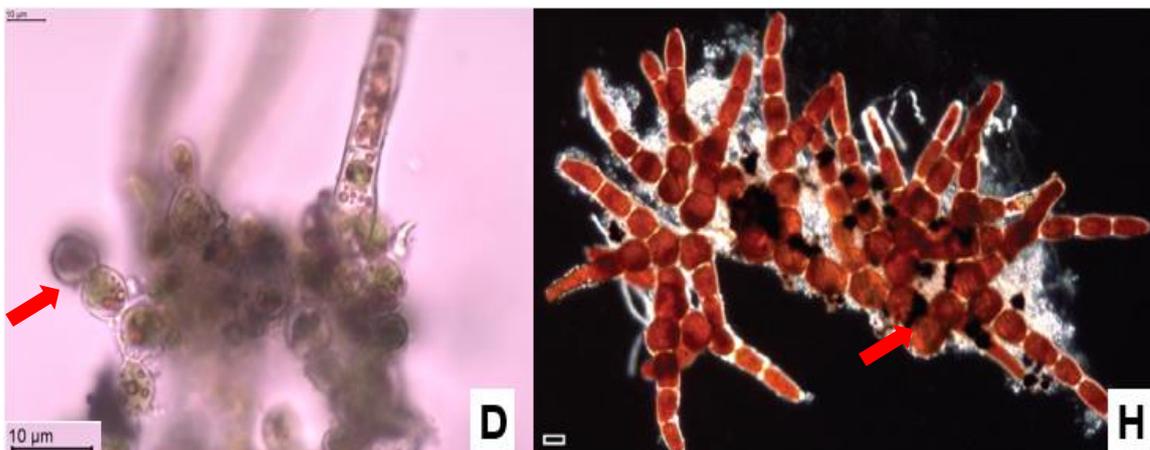
Figura 46 - D, H: Cultura de filamentos; D: GONÇALVES 2023; H:LIU *et al.*, 2012. Barra de escala D = 10µm, H = 20 µm.

Nas imagens da Figura 46.D (própria autora) e Figura 46.H (LIU *et al.*, 2012), percebe-se células arredondadas que resultam na formação dos filamentos e ramificações das algas, conforme Samiksha (2018) são células vegetativas de reprodução e em condições favoráveis, dão origem a novos talos. Vale salientar que, a diferença nas colorações das células arredondadas de ambas as figuras, sendo a Figura 46.D com células mais esverdeadas e as da Figura 46.H com células mais avermelhadas, ocorre devido a quantidade de carotenóides presentes na alga.

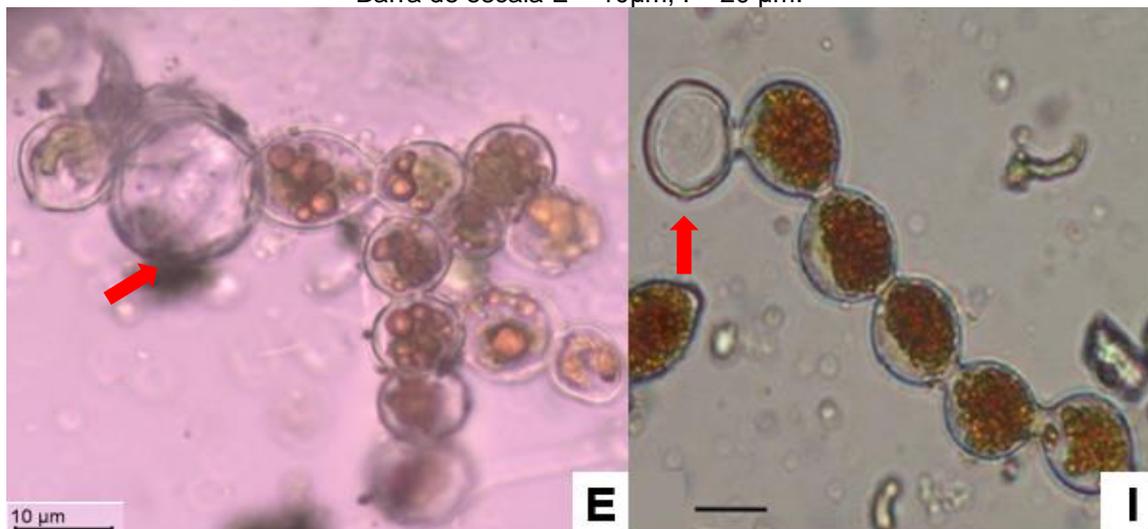
Figura 47 - E, I: Filamento com esporângio vazio; E: GONÇALVES, 2023; I: SATPATI; PAL., 2016. Barra de escala E = 10µm, I = 20 µm.

A Figura 47.E apresenta uma imagem capturada de uma das amostras da pesquisa, já a Figura 47.I retrata uma imagem obtida pelos autores Satpati e Pal (2016) da alga *Trentepohlia rigidula*. Em ambas as imagens, nota-se a presença de um filamento com esporângio vazio, isto significa que houve a liberação dos zoósporos que também dão origem a novos talos, logo repercutem na disseminação do surgimento de mais algas trentepohlia.

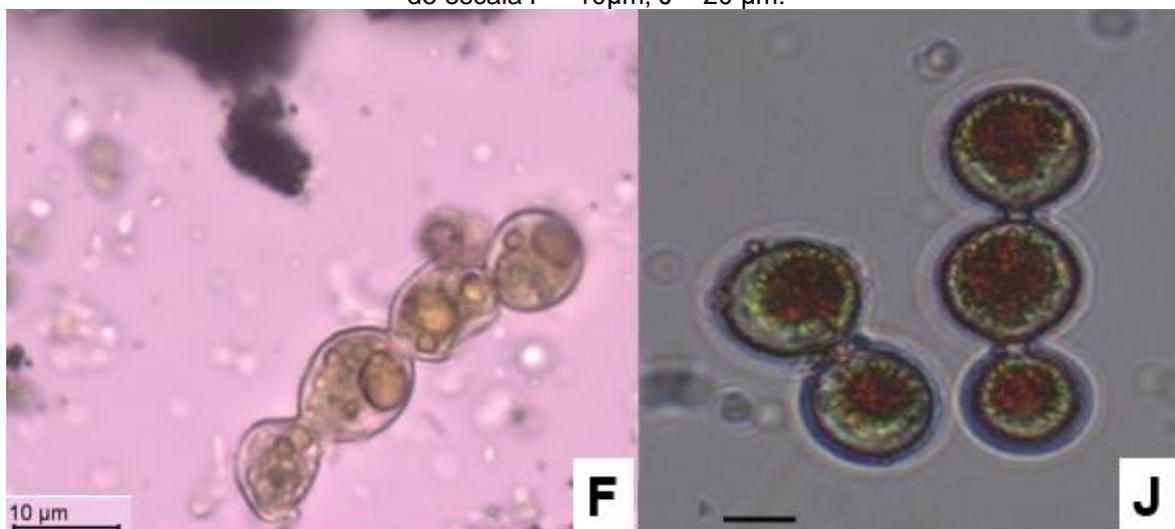
Figura 48 - F, J: Células formando esporos; F: GONÇALVES, 2023; J: SATPATI; PAL., 2016. Barra de escala F = 10µm, J = 20 µm.

A Figura 48.F apresenta a imagem capturada de uma das amostras da pesquisa e a Figura 48.J uma imagem obtida pelos pesquisadores Satpati e Pal (2016),

em ambas as imagens é visível células formando esporos que posteriormente podem resultar na formação de novos taloides.

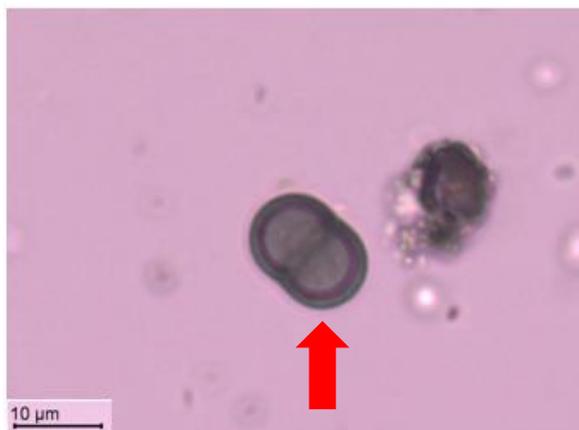
Figura 49 - Cianobactéria *Chroococcus* sp. Barra de escala = 10µm

Além da alga do gênero *Trentepohlia* foi detectado na amostra 4 (A04) as cianobactérias do gênero *Chroococcus* sp. e *Coelosphaeriosis* sp. (Figuras 49 e 50).

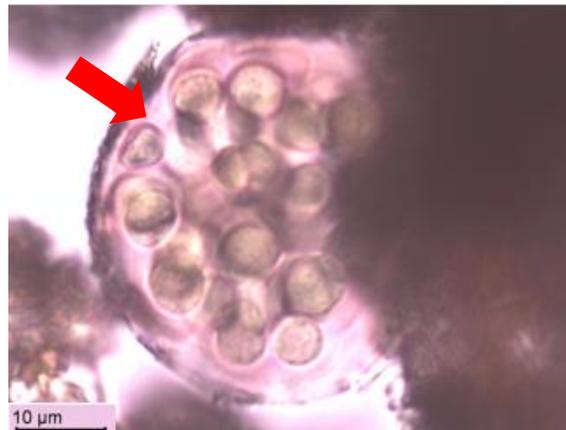
Figura 50 - Cianobactéria *Coelosphaeriosis* sp. Barra de escala = 10µm

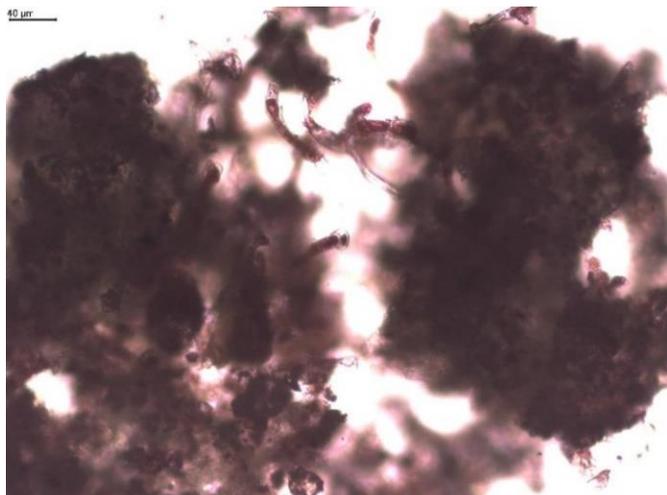
Figura 51 – Microrganismo entrelaçado no revestimento

Durante a primeira análise visual de todas as amostras a partir da utilização do microscópio óptico, foi observado o entrelaçamento dos microrganismos com os materiais de revestimento, devido isto as imagens dos microrganismos não eram muito nítidas, conforme a Figura 51, então houve a necessidade de realizar um simples processo de dissociação do material e dos organismos vivos (Figura 52). Posteriormente ao procedimento de dissociação, foi possível visualizar os microrganismos presentes nas amostras.

Na Figura 51 os microrganismos que estão entrelaçados com o material de revestimento são as algas trentepohlia, que de acordo Neto et. al (2020) é um gênero frequentemente detectado em pedras e superfícies pintadas. Essas algas possuem a capacidade de se entranhar nas fissuras das pedras e dos revestimentos, adquirindo a característica de algas endolíticas.

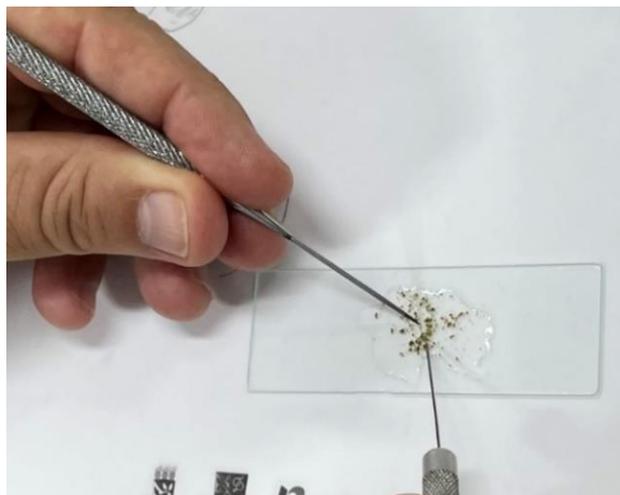
Figura 52 – Processo de dissociação

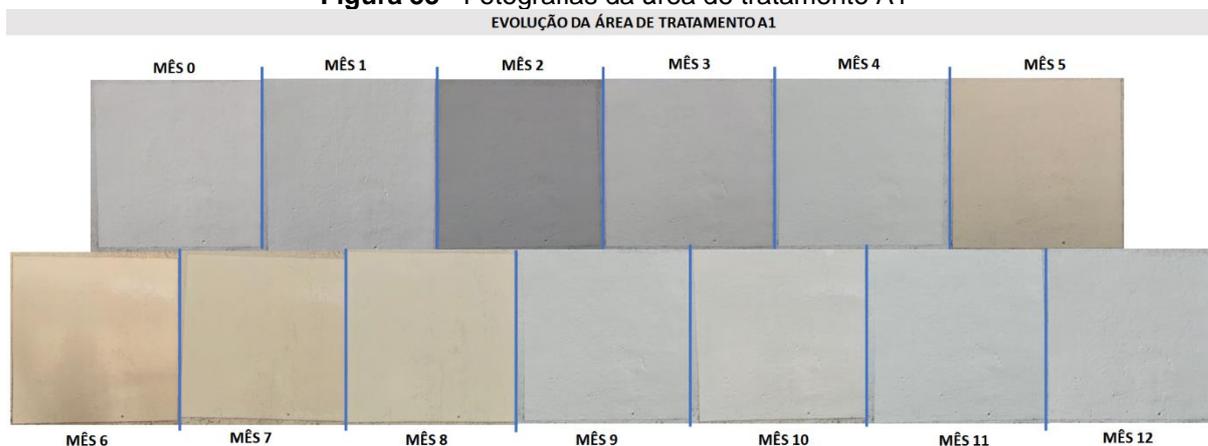
Figura 53 - Fotografias da área de tratamento A1

As imagens das Figuras 53, 54, 55, 56, 57, e 58 apresentam a evolução dos painéis durante um período de 12 meses, cada painel possui um tipo de tratamento sendo: **A1** - lavagem, sanitizante, selador e tinta A, que não contém biocida; **A2** - lavagem, sanitizante, selador e tinta B, que contém biocida; **A3** - lavagem, sanitizante, selador e textura, que não contém biocida; **A4** - lavagem, selador e tinta A; **A5** - lavagem, selador e tinta B; A6 - lavagem, selador e textura.

A partir da análise e registro de imagens dos painéis, observa-se que todos permaneceram intactos, sem a presença das manchas vermelhas, desde modo não houve a necessidade da aplicação do software ImageJ.

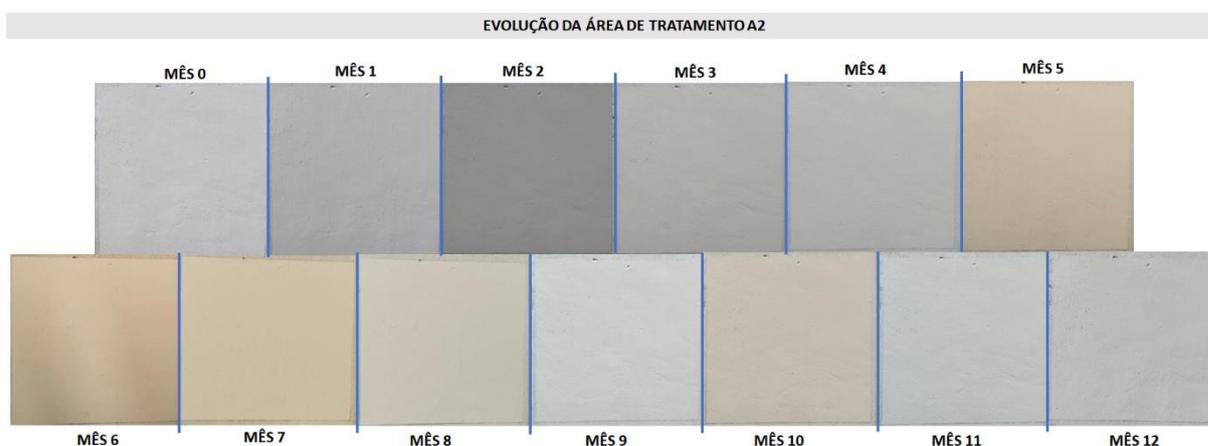
Figura 54 - Fotografias da área de tratamento A2

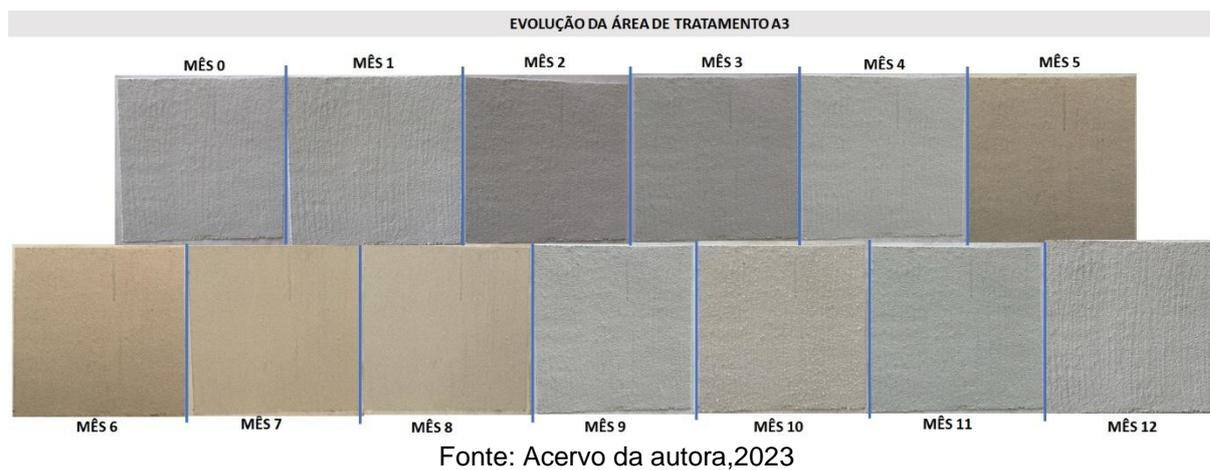
Figura 55 - Fotografias da área de tratamento A3

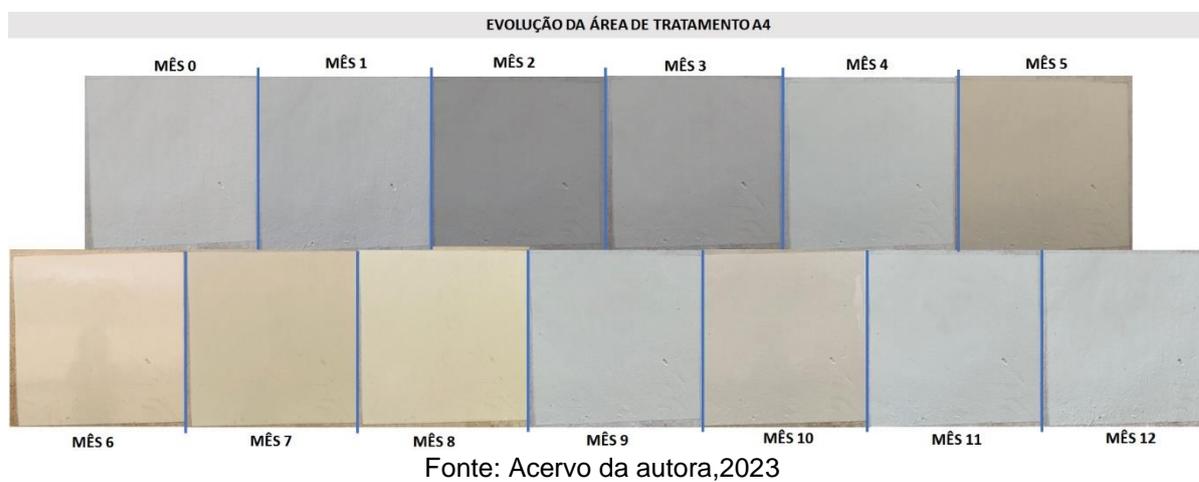
Figura 56 - Fotografias da área de tratamento A4

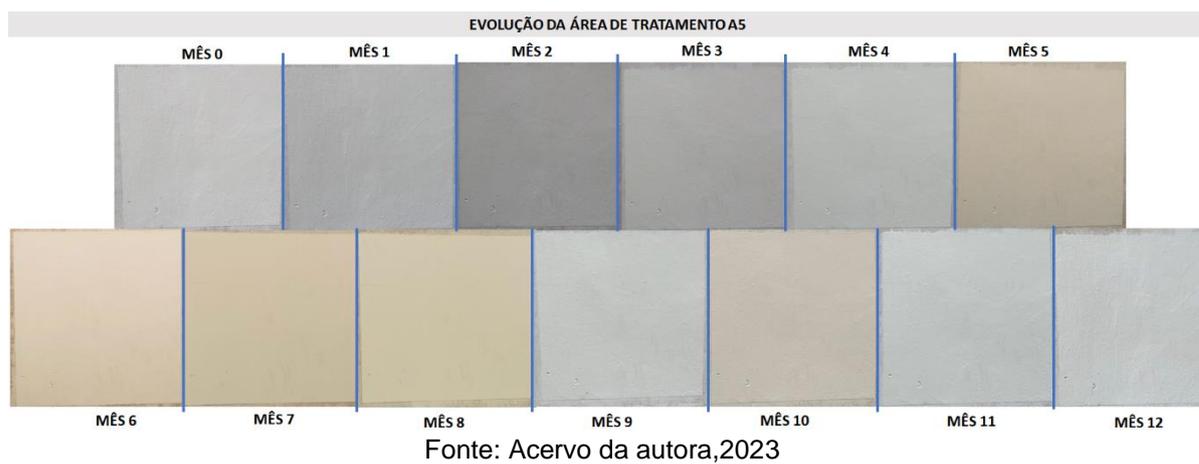
Figura 57 - Fotografias da área de tratamento A5

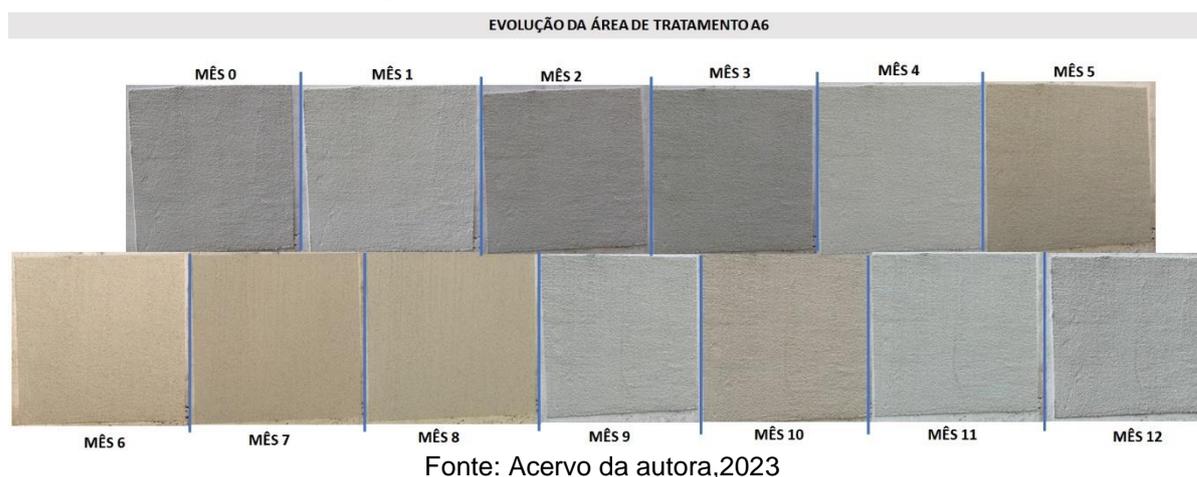
Figura 58 - Fotografias da área de tratamento A6

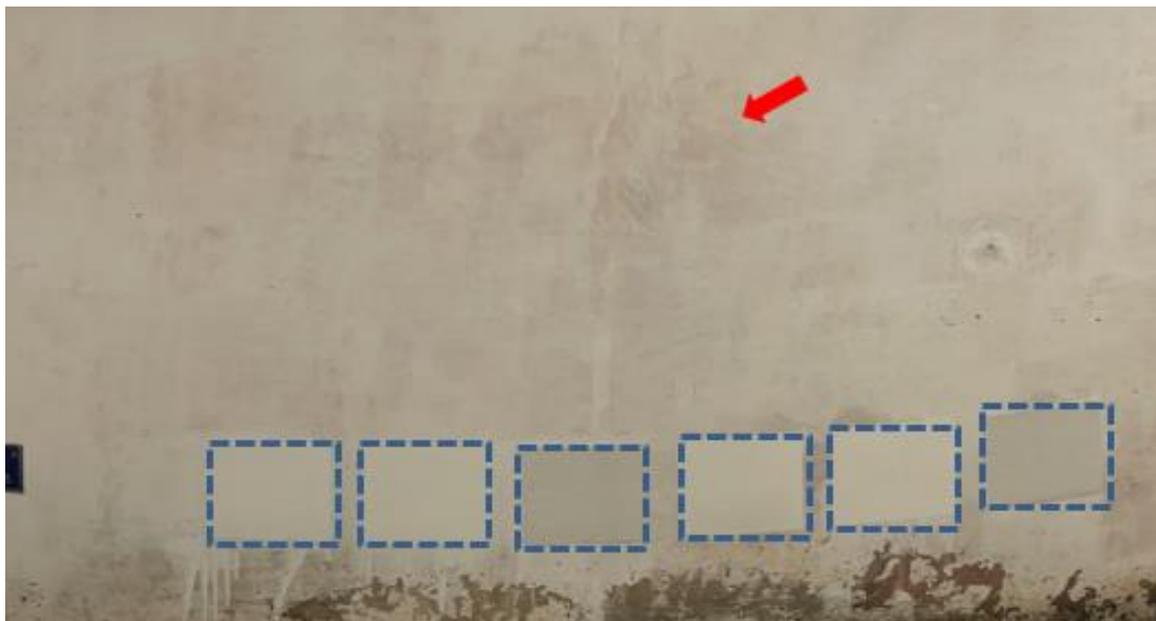
Figura 59 – Evolução dos resquícios das manchas com uma tonalidade rosa

É importante ressaltar que com as chuvas os resquícios de manchas vermelhas que restaram na fachada se sobressaíram ainda mais, não com a mesma coloração que estava antes da lavagem, mas com uma tonalidade mais rosada como apresentada na Figura 59. Além do mais, observa-se que as manchas da Figura 59 estão acima dos painéis com tratamento, e mesmo com a abundância de chuvas não houve a proliferação das manchas nos substratos tratados durante o período analisado. Outro ponto pertinente a ser levantado é que se restaram resquícios de microrganismos responsável pelo biofilme vermelho nas áreas que foram tratadas, estes ainda não tiveram força para romper a barreira de tratamento durante o período de 12 meses.

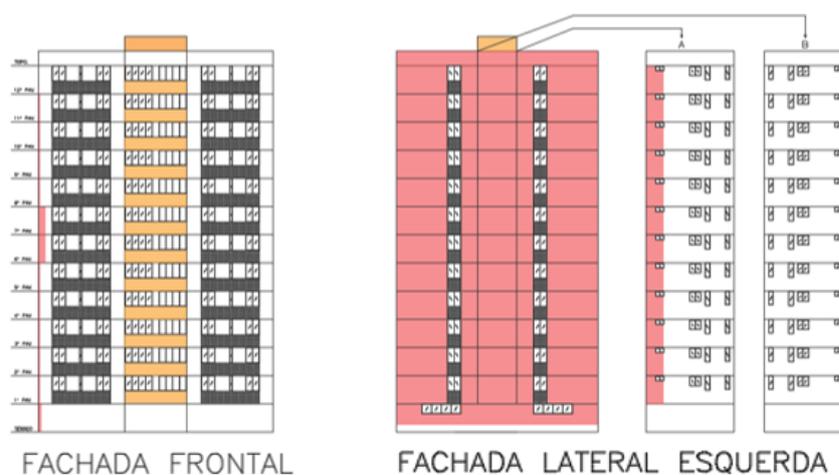
Figura A1: Fachada nordeste e sudeste do Edifício E21

As manchas vermelhas foram identificadas através das hachuras sólida na cor rosa, as fachadas que não possuem manchas são apresentadas sem hachuras.

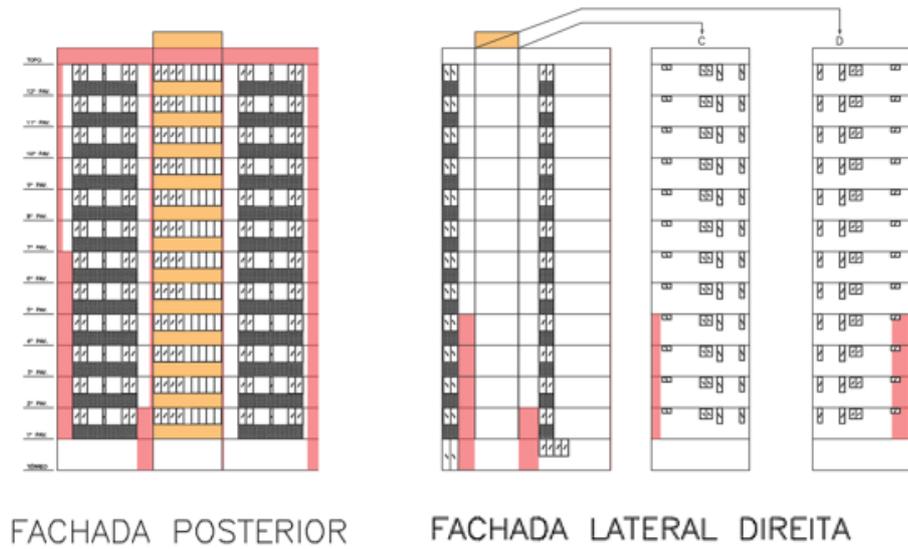
Figura A2: Fachada sudoeste e noroeste do Edifício E21

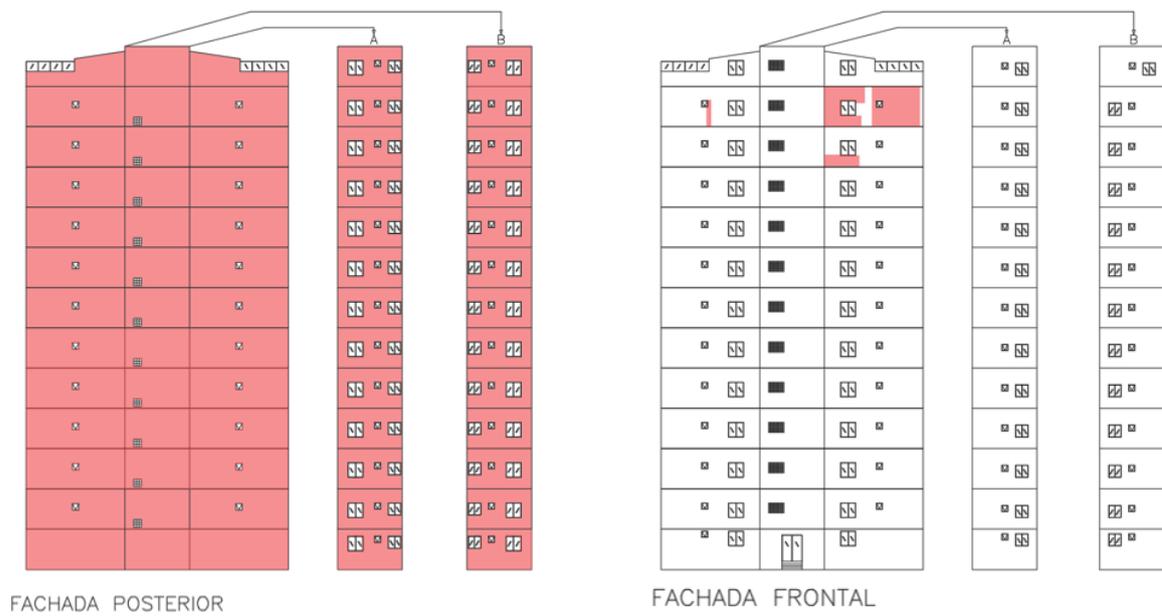
Figura A3: Fachada sudeste e noroeste do Edifício E22

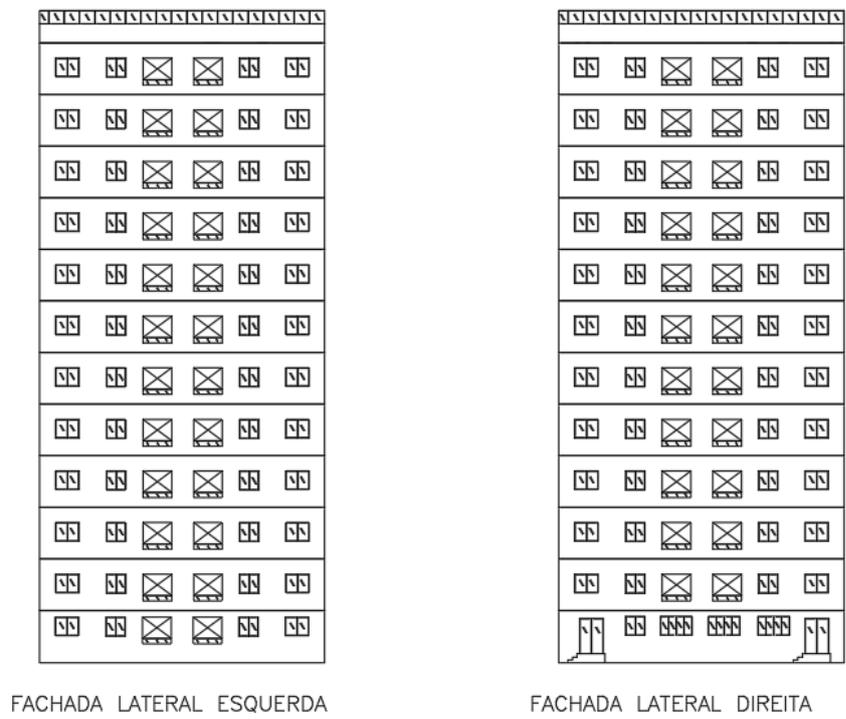
Figura A4: Fachada nordeste e sudoeste do Edifício E22

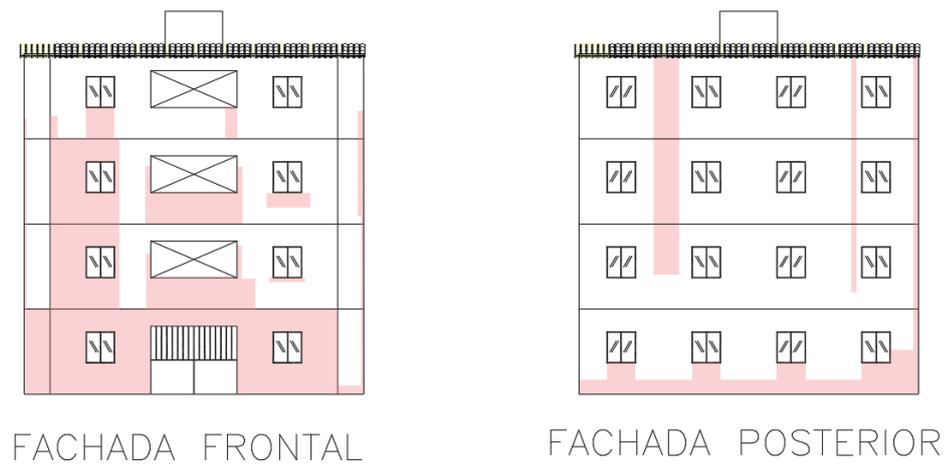
Figura A5: Fachada sudeste e noroeste do Edifício E23

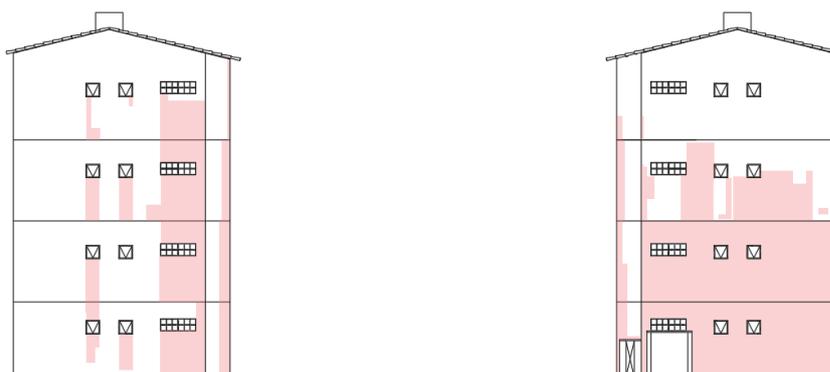
Figura A6: Fachada sudoeste e nordeste do Edifício E23

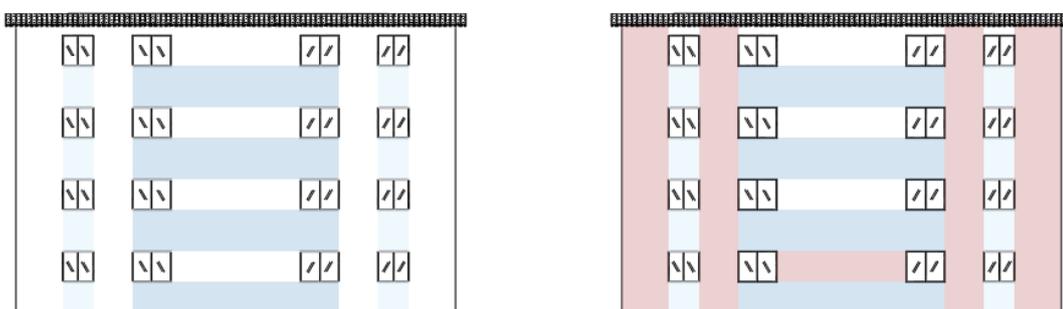
Figura A7: Fachada noroeste e sudeste do Edifício E24

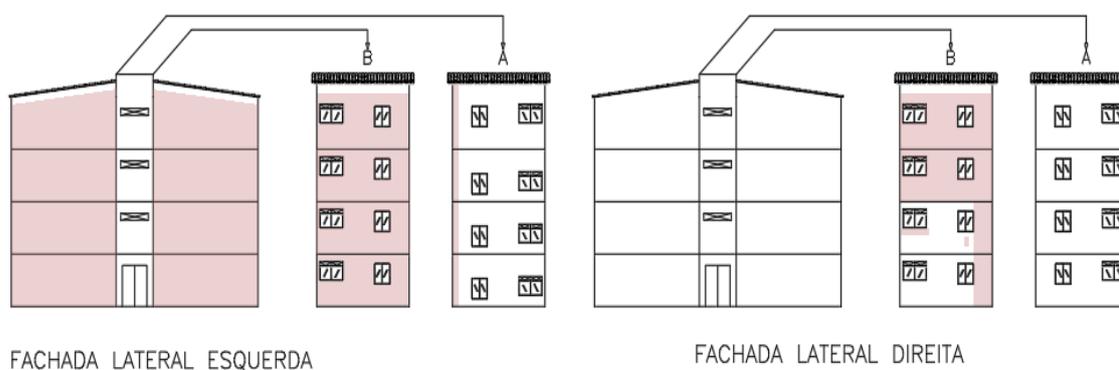
Figura A8: Fachada nordeste e sudoeste do Edifício E24

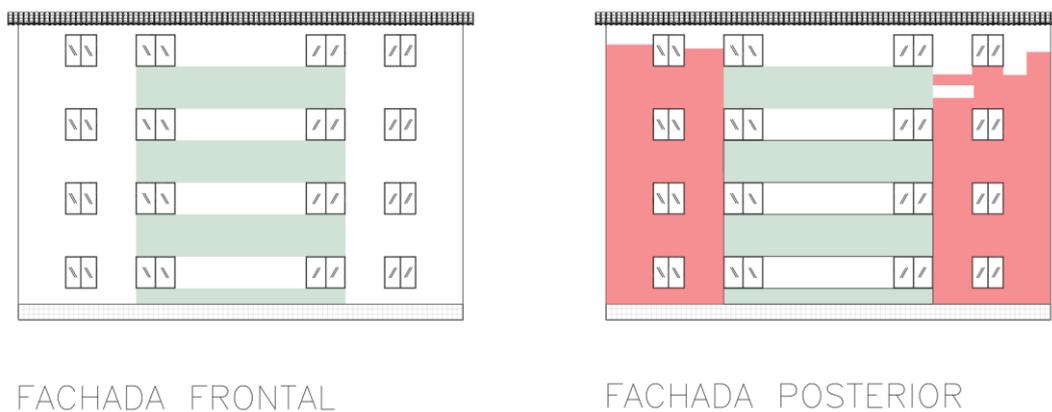
Figura A9: Fachada noroeste e sudeste do Edifício E25

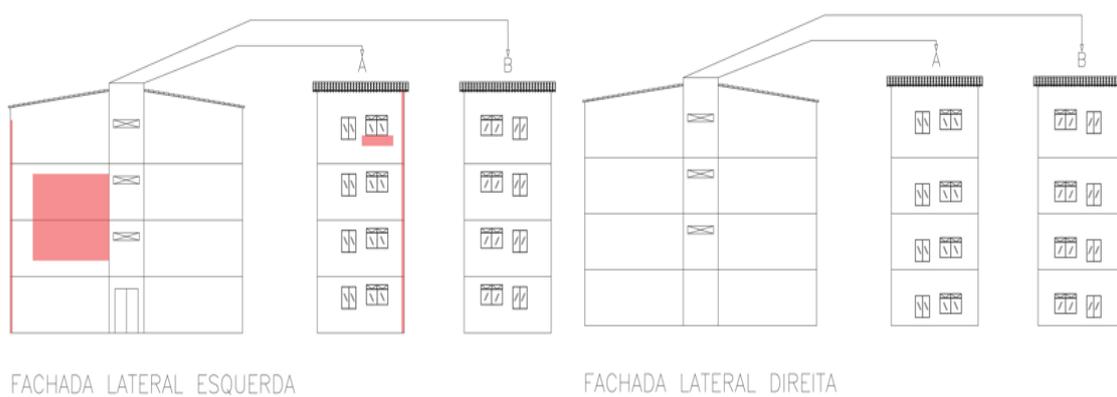
Figura A10: Fachada nordeste e sudoeste do Edifício E25

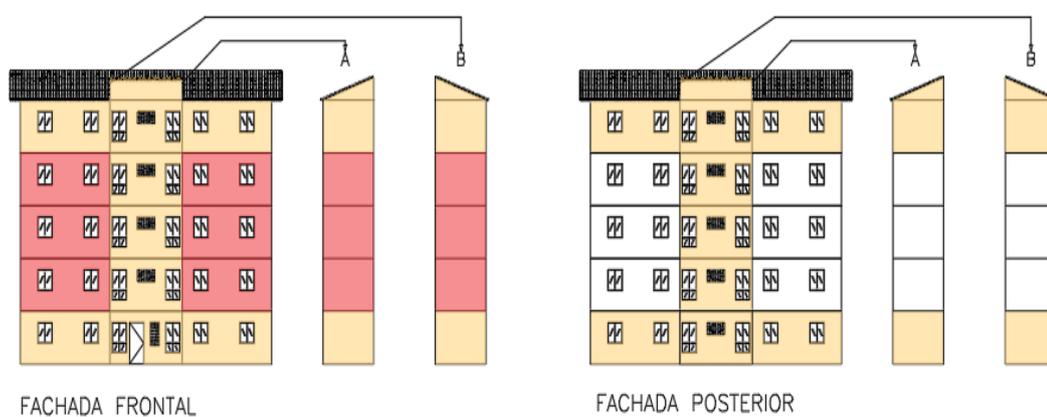
Figura A11: Fachada sudeste e noroeste do Edifício E26

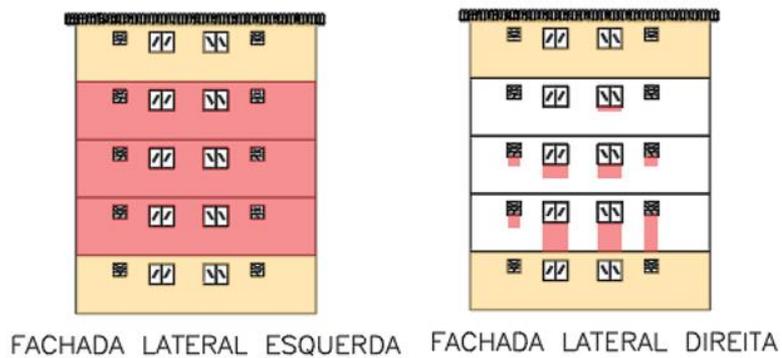
Figura A12: Fachada sudoeste e nordeste do Edifício E26

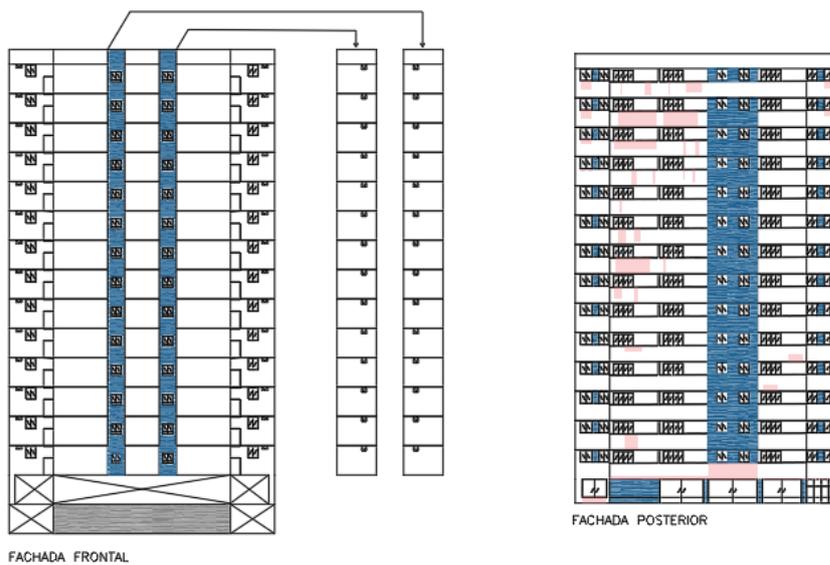
Figura A13: Fachada noroeste e sudeste do Edifício E27

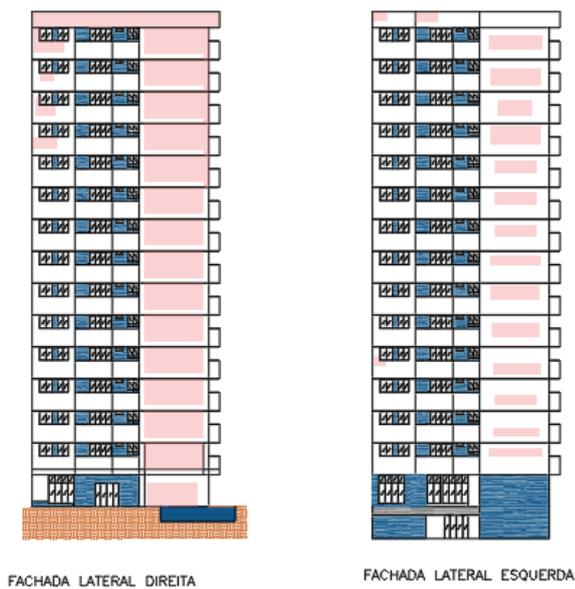
Figura A14: Fachada sudoeste e nordeste do Edifício E27

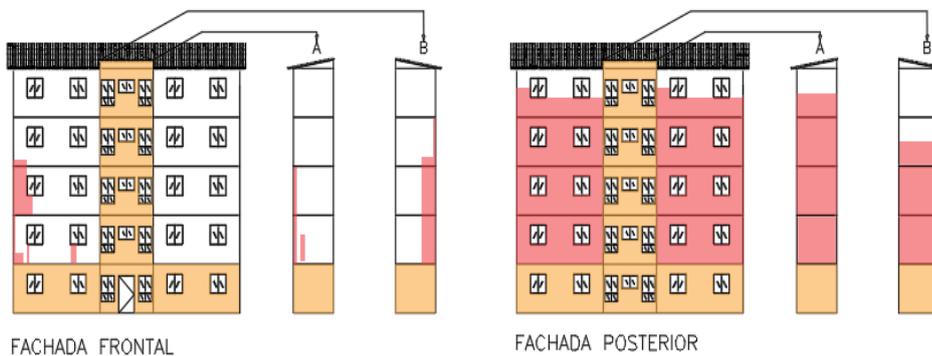
Figura A15: Fachada nordeste e sudeste do Edifício E28
