UNIVERSIDADE FEDERAL DA BAHIA
ESCOLA POLITÉCNICA
PROGRAMA DE PÓS-GRADUAÇÃO EM ENGENHARIA CIVIL

**ESTUDO DA OCORRÊNCIA DA BIODETERIORAÇÃO EM
FACHADAS POR BIOFILMES VERMELHOS NA CIDADE DE
SALVADOR-BA**

Dissertação apresentada ao Programa de Pós-Graduação em Engenharia Civil, Escola Politécnica, Universidade Federal da Bahia, como requisito parcial para obtenção do título de Mestre em Engenharia Civil.

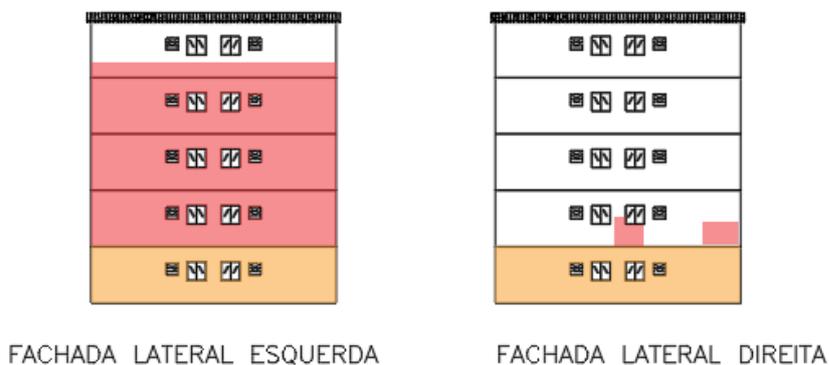
Figura A16: Fachada sudeste e noroeste do Edifício E28

As manchas vermelhas foram identificadas através das hachuras sólida na cor rosa, as fachadas que não possuem manchas são apresentadas sem hachuras.

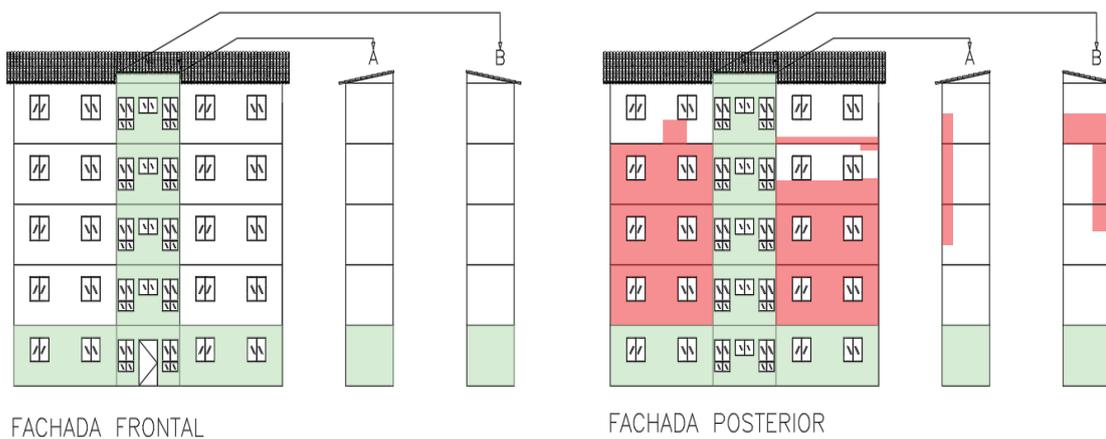
Figura A17: Fachada nordeste e sudoeste do Edifício E29

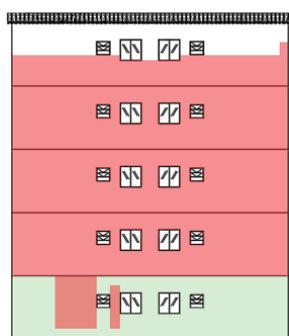
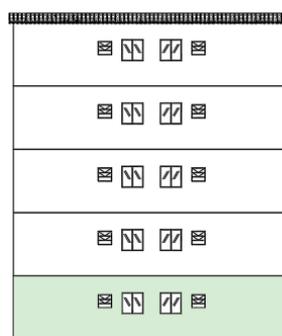
Figura A18: Fachada sudeste e noroeste do Edifício E29

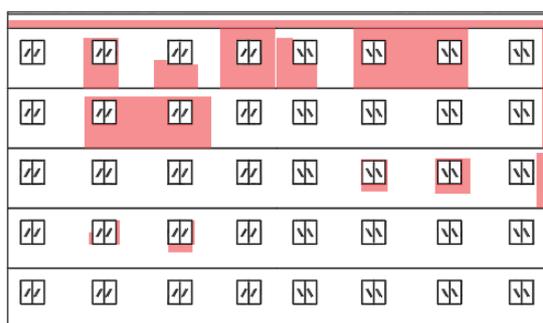
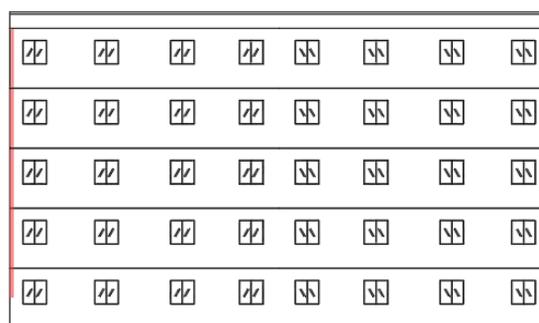
Figura A19: Fachada sudeste e noroeste do Edifício E30

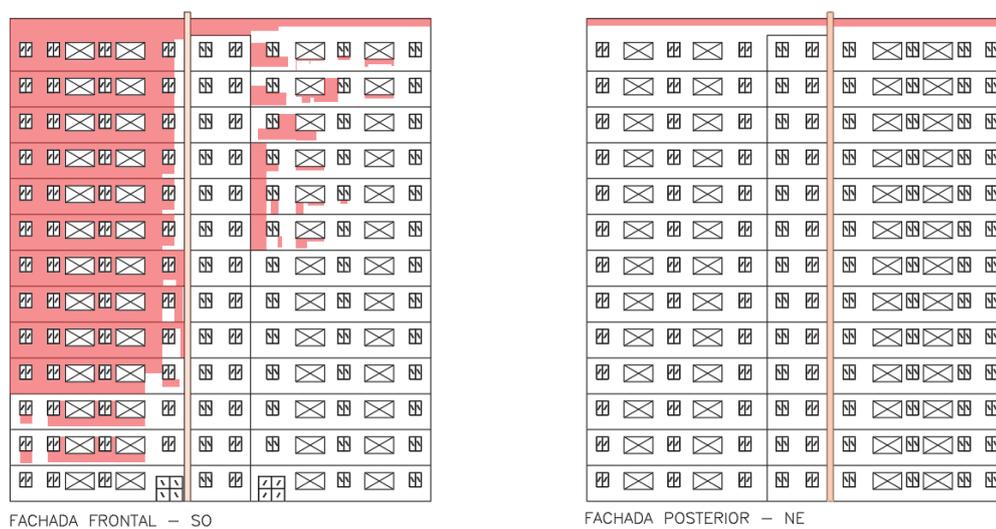
Figura A21: Fachada sudoeste e nordeste do Edifício E31

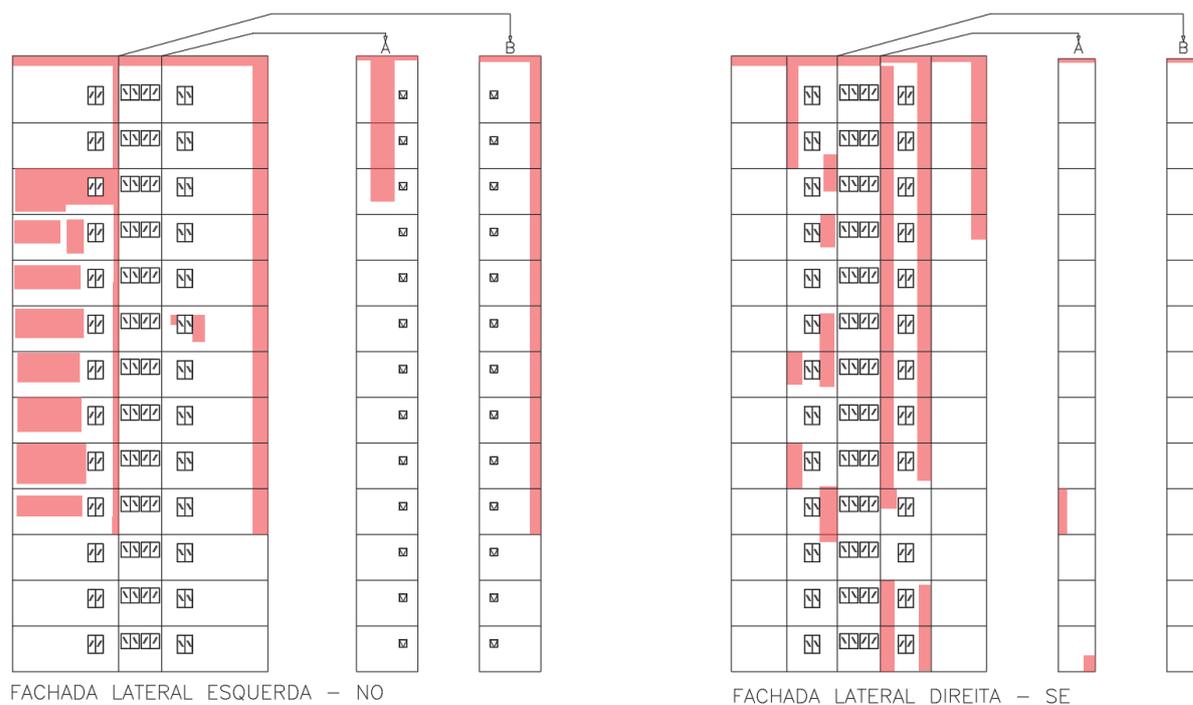
Figura A22: Fachada noroeste e sudeste do Edifício E31

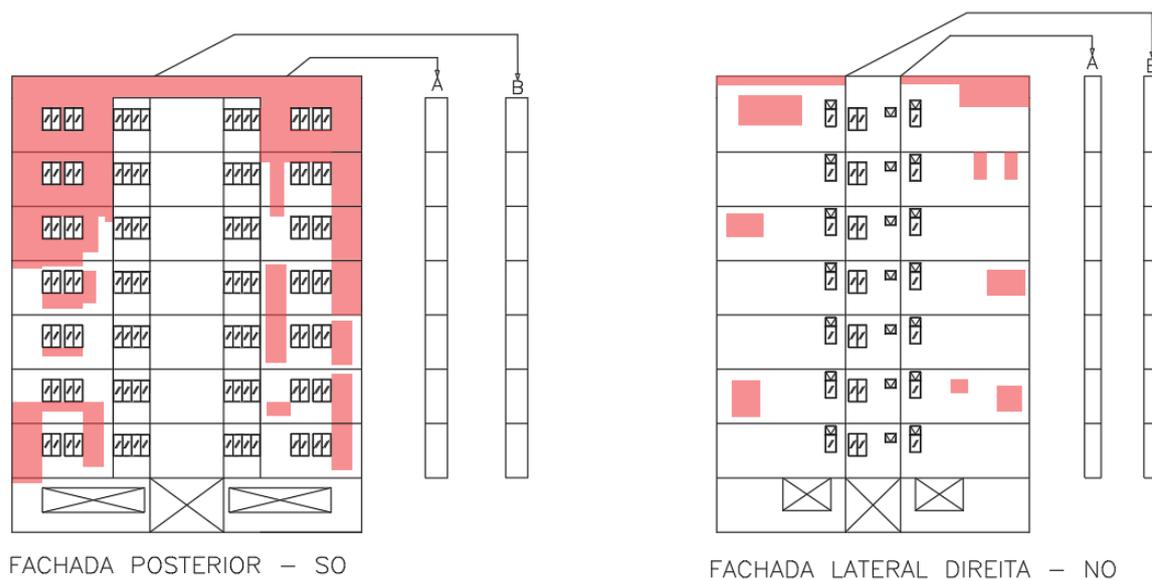
Figura A23: Fachada sudoeste e noroeste do Edifício E32

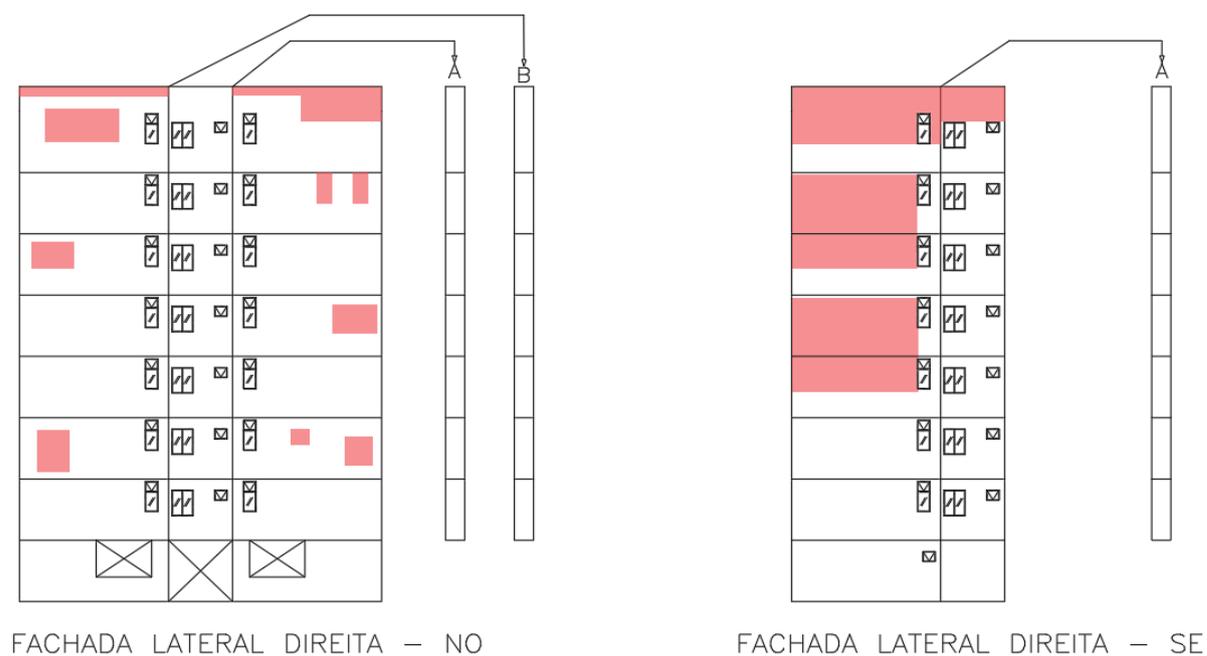
Figura A24: Fachada sudoeste e noroeste do Edifício E32

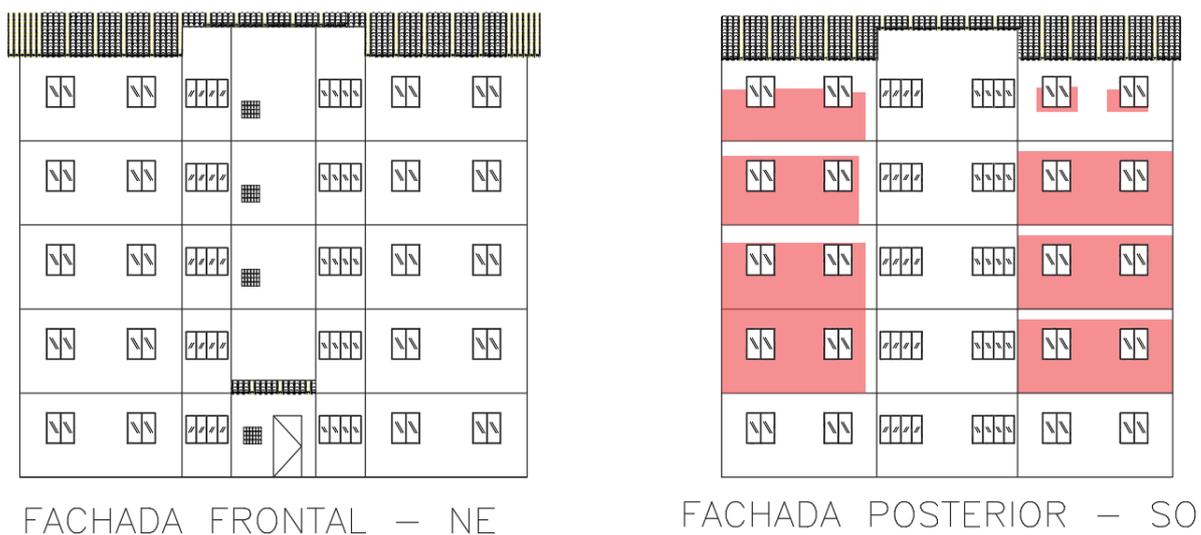
Figura A25: Fachada nordeste e sudoeste do Edifício E33

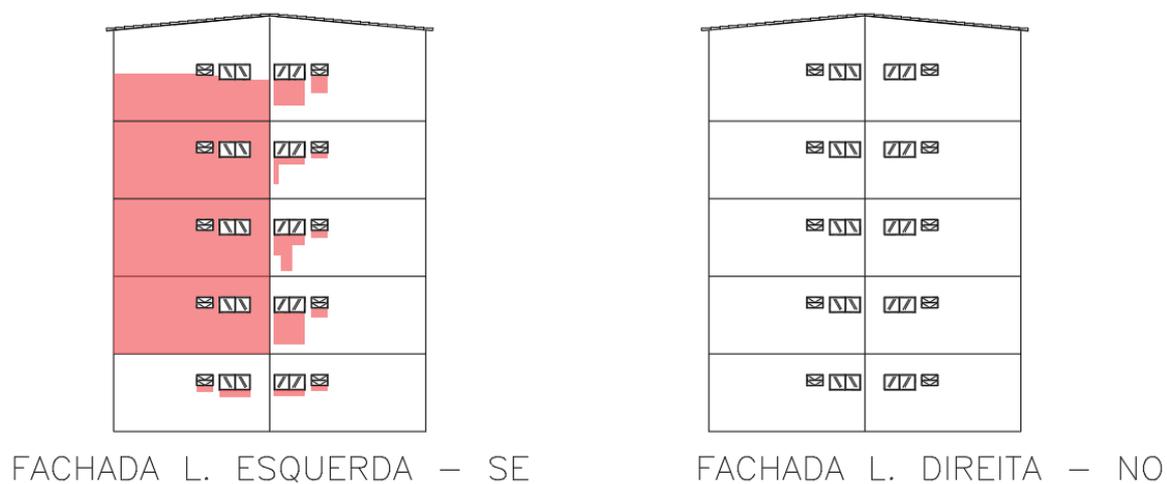
Figura A26: Fachada sudeste e noroeste do Edifício E33

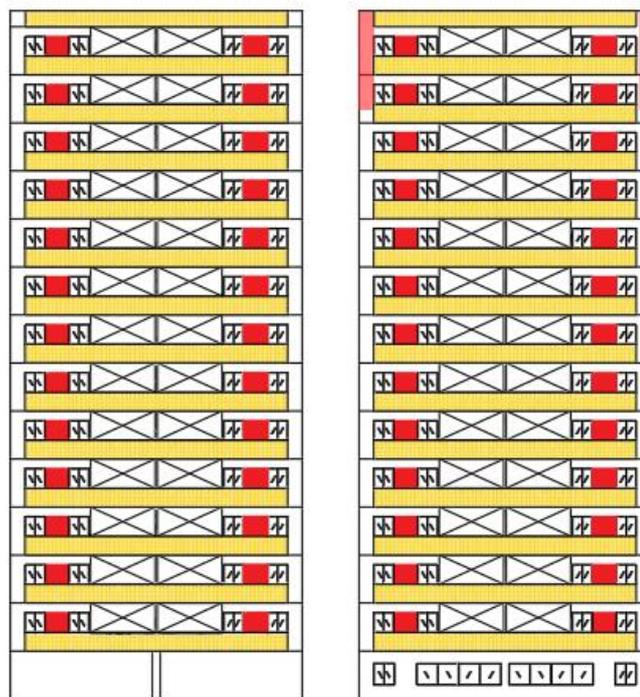
Figura A67: Fachada noroeste e sudeste do Edifício E54

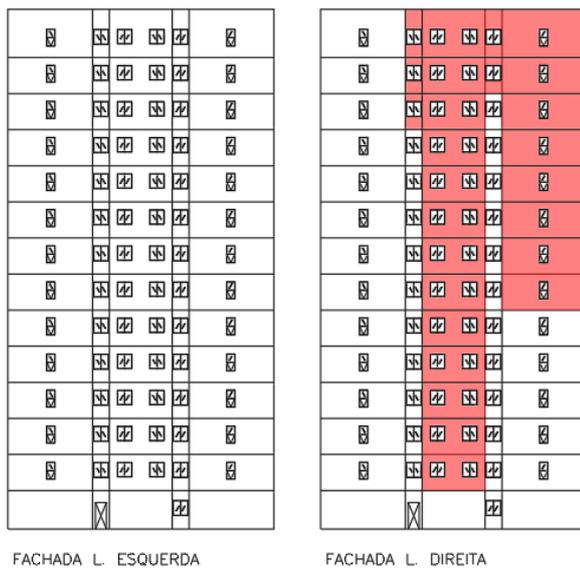
Figura A68: Fachada nordeste e sudoeste do Edifício E54

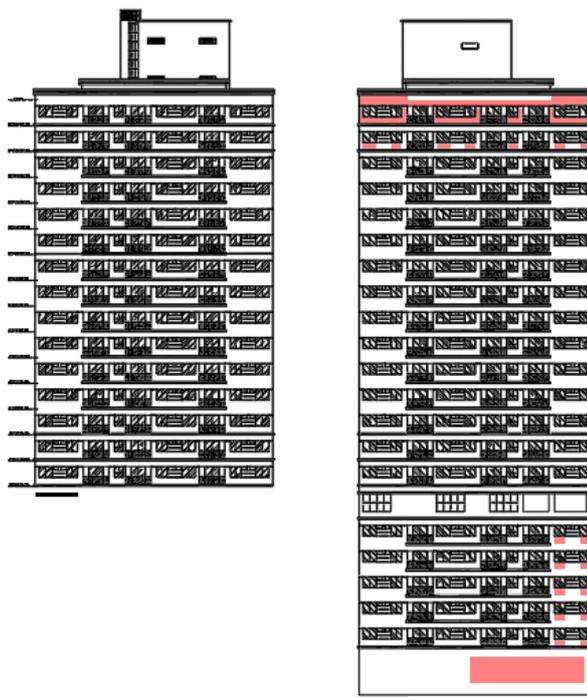
Figura A69: Fachada noroeste e sudeste do Edifício E57

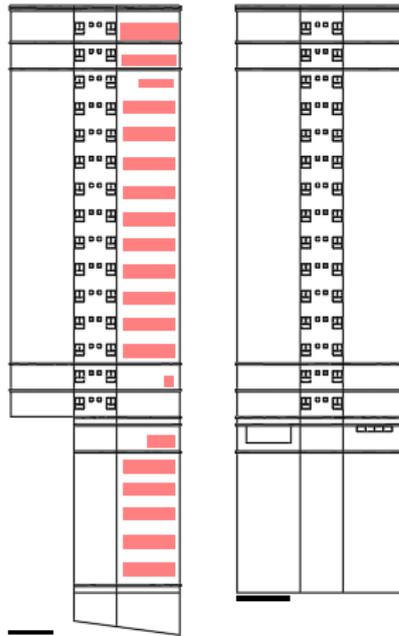
Figura A70: Fachada sudoeste e nordeste do Edifício E57

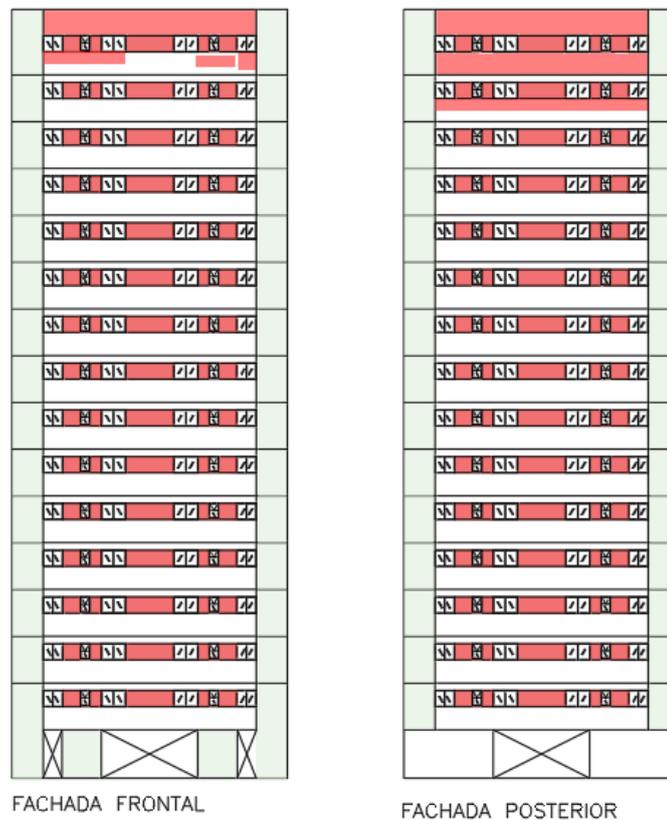
Figura A71: Fachada nordeste e sudoeste do Edifício E59

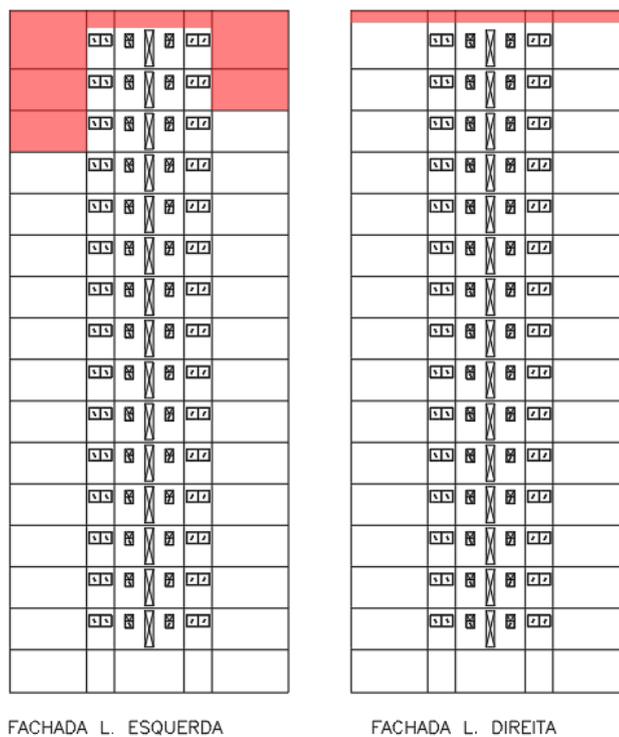
Figura A72: Fachada sudeste e noroeste do Edifício E59

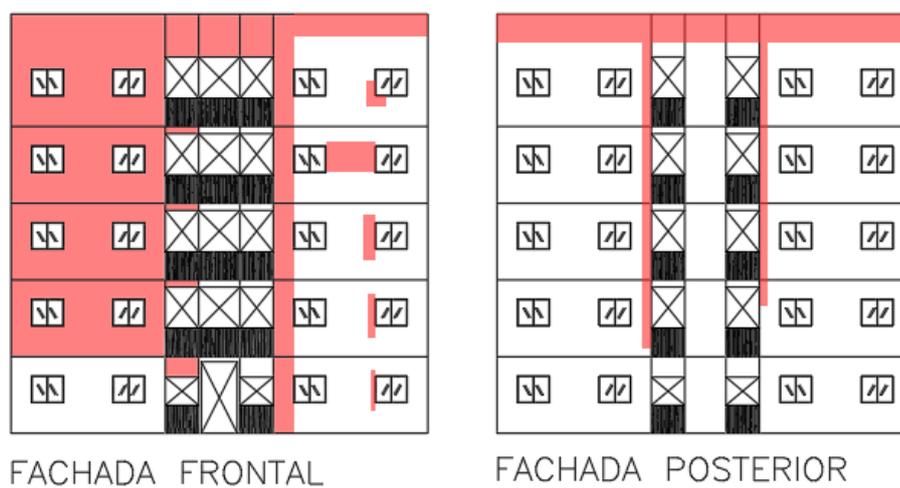
Figura A73: Fachada sudoeste e nordeste do Edifício E61

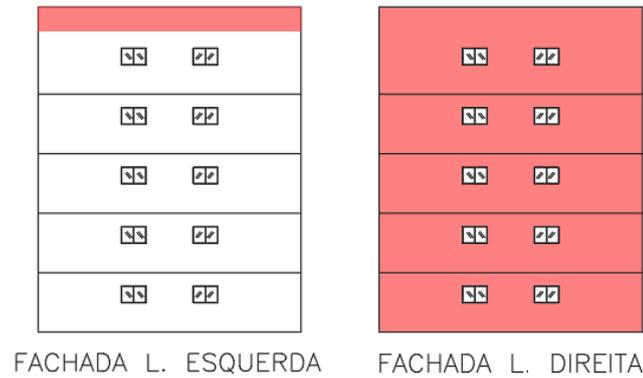
Figura A74: Fachada noroeste e sudeste do Edifício E61

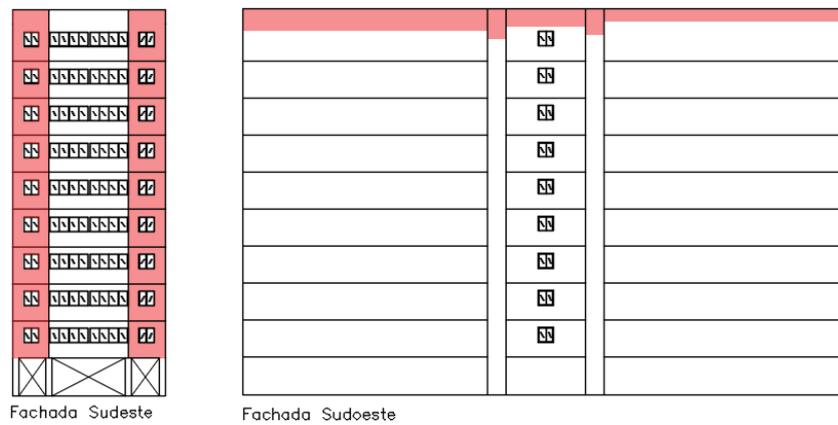
Figura A75: Fachada sudeste sudoeste do Edifício E62

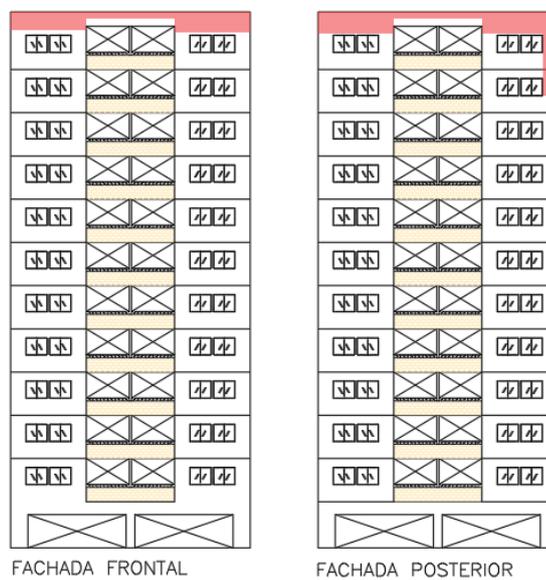
Figura A76: Fachada nordeste e sudoeste do Edifício E63

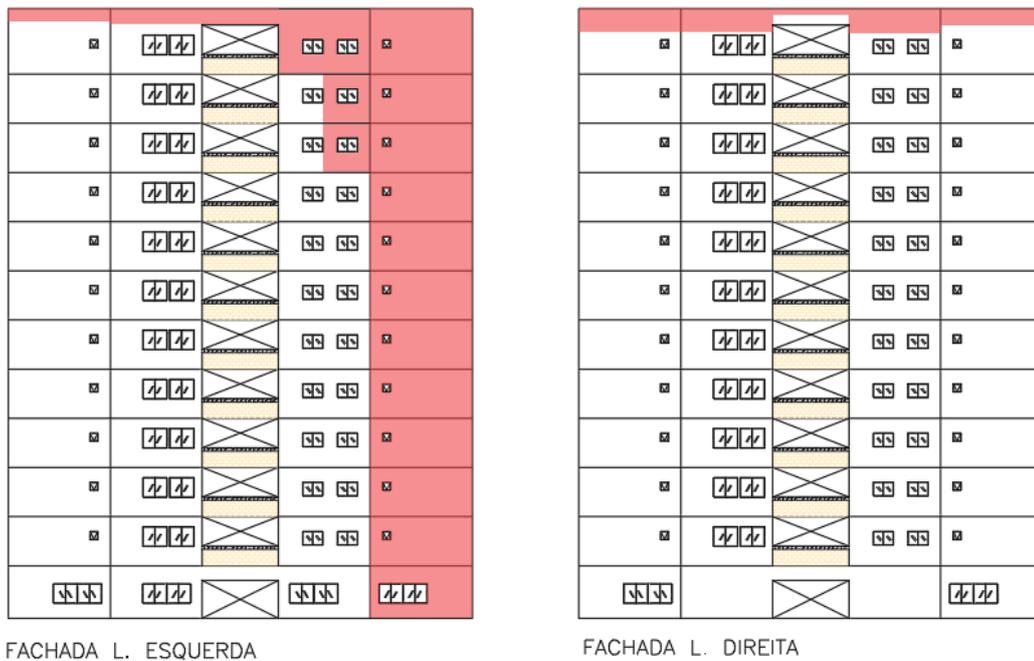
Figura A77: Fachada sudeste e noroeste do Edifício E63

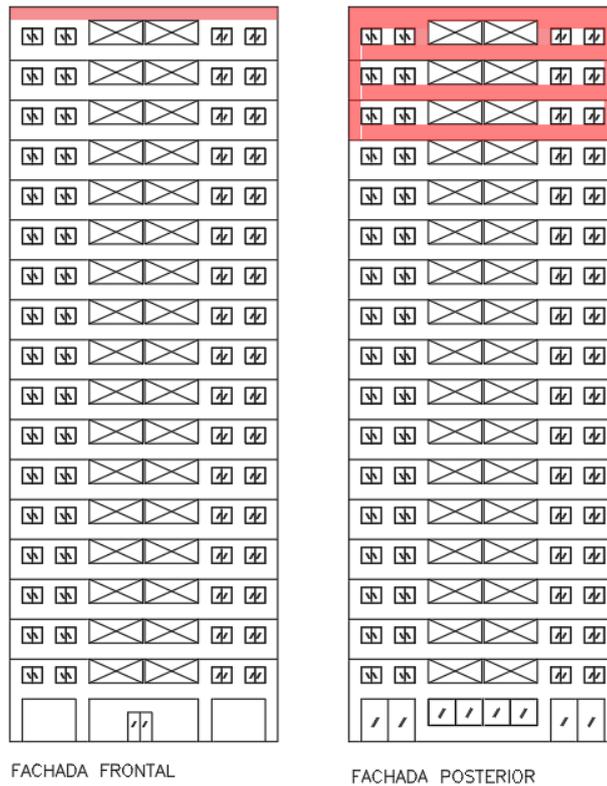
Figura A78: Fachada noroeste e sudeste do Edifício E64

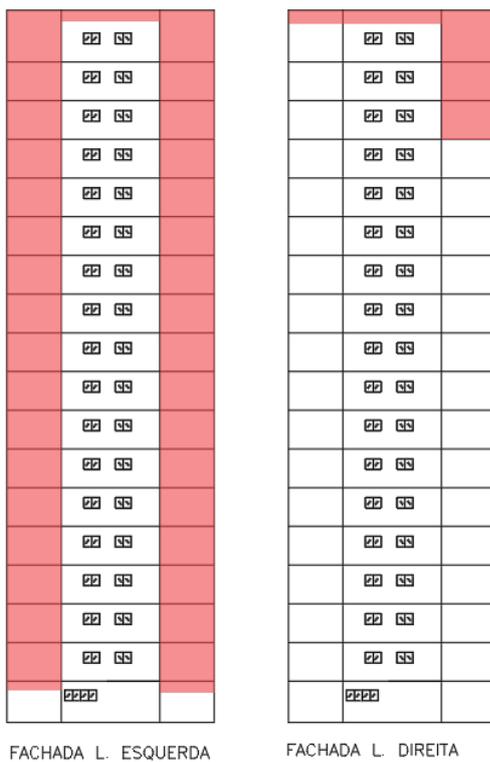
Figura A79: Fachada nordeste e sudoeste do Edifício E64

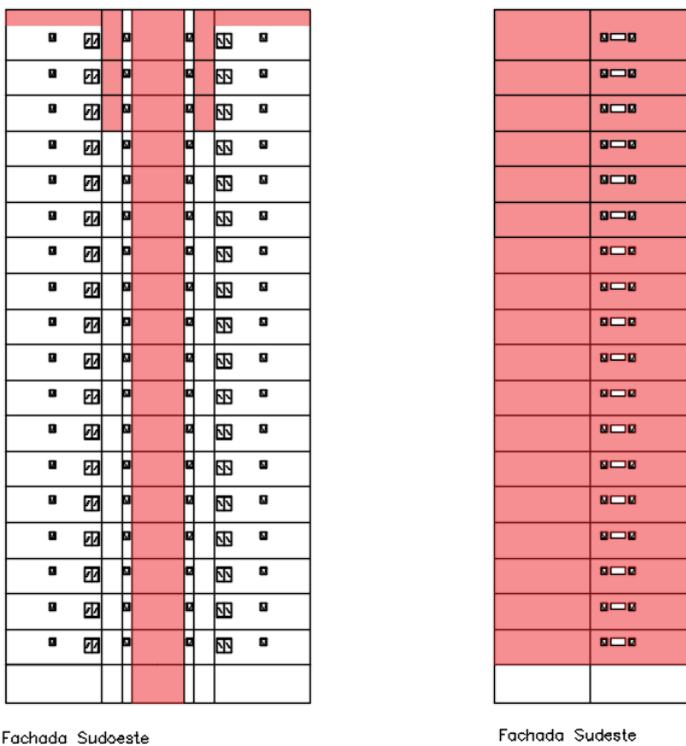
Figura A80: Fachada sudoeste e sudeste do Edifício E65

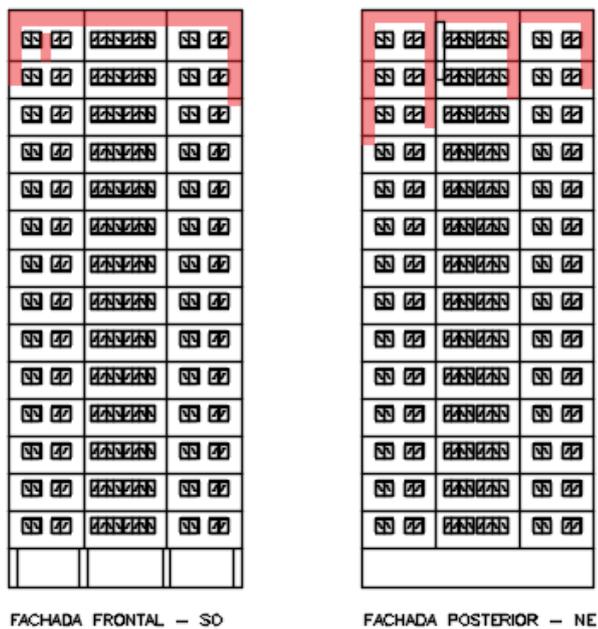
Figura A81: Fachada sudoeste e nordeste do Edifício E66

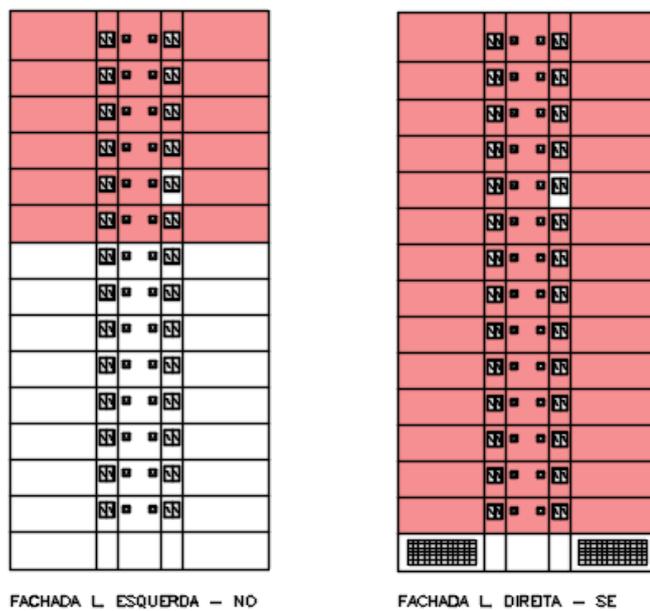
Figura A82: Fachada do Edifício E66
