UNIVERSIDADE FEDERAL DA BAHIA
ESCOLA POLITÉCNICA
PROGRAMA DE PÓS-GRADUAÇÃO EM ENGENHARIA CIVIL

**COMPORTAMENTO RESIDUAL DO COMPÓSITO DE GESSO COM
FIBRA DE SISAL TRATADOS COM PRODUTO ANTICHAMA EM
SITUAÇÃO DE INCÊNDIO**

Tese apresentada ao Programa de Pós-Graduação em Engenharia Civil, Escola Politécnica, Universidade Federal da Bahia como requisito para obtenção do título de Doutor em Engenharia Civil.

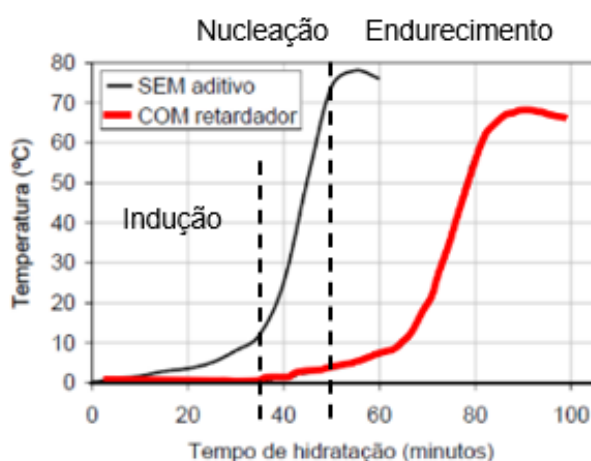
Figura 3. Variação de temperatura em função do tempo de pega do gesso

De acordo com John e Cincotto (2007), o processo de hidratação também pode ser explicado por meio da variação de temperatura em função do tempo. Conforme a Figura 3, há três períodos de aumento da temperatura: período de indução com início da hidratação do gesso em pó, período de nucleação com rápida elevação de temperatura e início da pega, e o período de endurecimento atingindo a temperatura máxima e finalizando a pega.

Na Figura 3 observa-se a influência dos aditivos retardadores de pega que interferem no processo de hidratação e na microestrutura do gesso através do aumento no tempo de manipulação e fluidez da pasta de gesso (JOHN; CINCOTTO, 2007; LIU *et al.*, 2019).

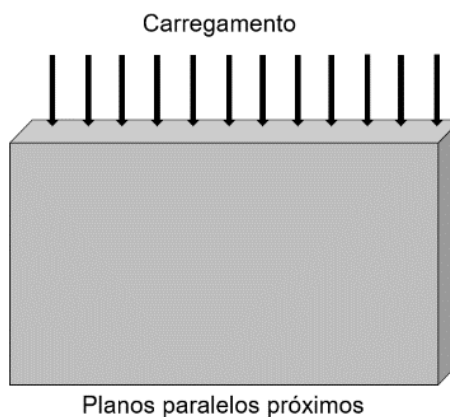
Figura 4. Esquema do carregamento recebido pela chapa.

Fusco (1976) define as chapas utilizando um critério de classificação mecânico. A partir deste critério, as chapas são elementos de superfícies estruturais ou de vedação formados por dois planos paralelos muito próximos que tem o carregamento contido no plano paralelo ao plano composto pelas maiores dimensões (Figura 4).

Estes elementos de superfícies apresentam uma das dimensões muito menor que as outras duas e com a mesma ordem de grandeza.

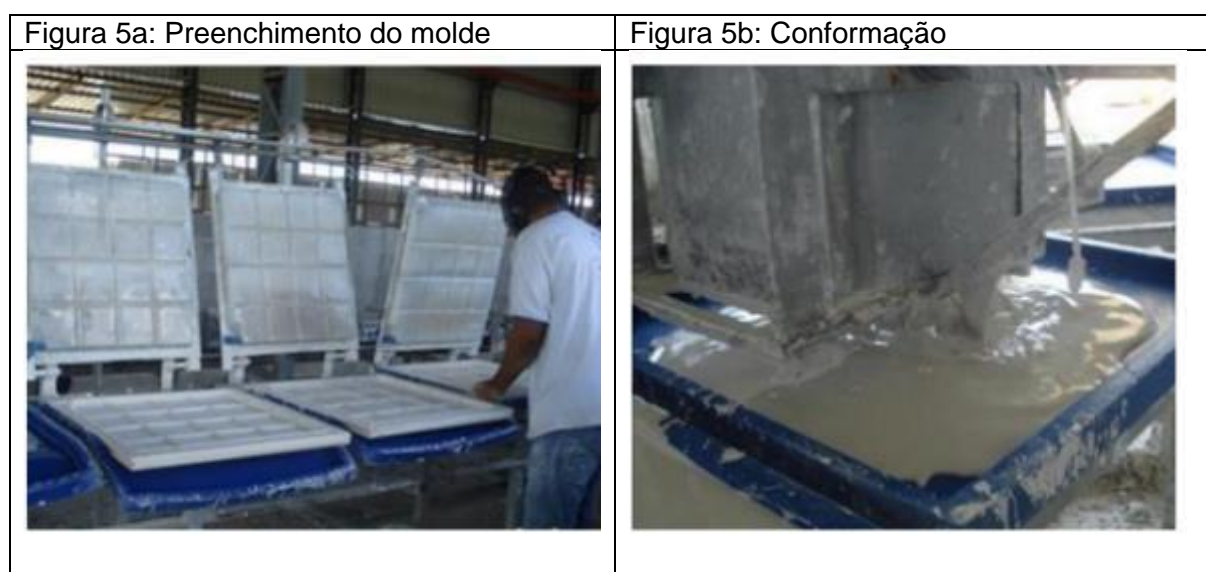
Figura 5. Produção chapa de gesso industrial em pequena indústria.

A produção das chapas de gesso liso em pequenas fabricas (Figura 5a e 5b) difere da artesanal pelo uso de uma esteira na qual as formas de placas circulam simulando um carrossel, evitando a movimentação do trabalhador, que deverá realizar o monitoramento. Também, a pasta de gesso é espalhada nas formas através de uma mangueira de projeção que reduz o desperdício do material (PINHEIRO *et al.*, 2017).

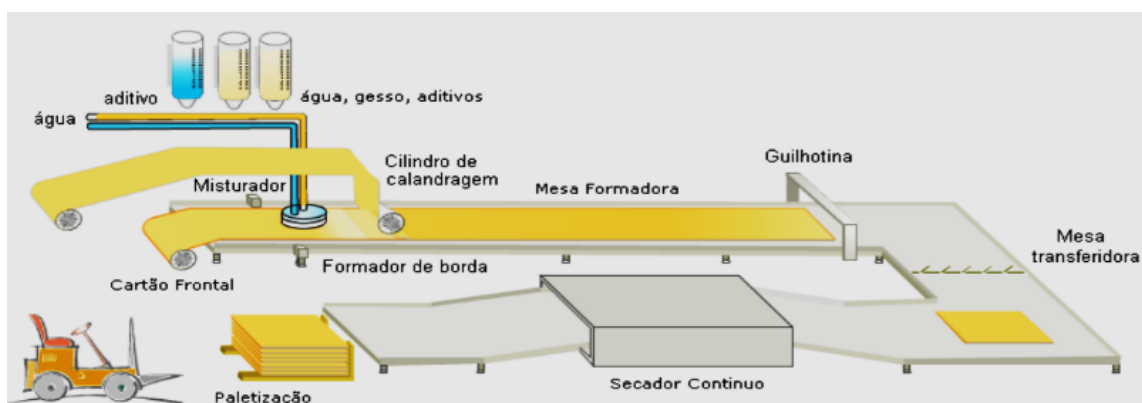
Figura 6. Processo de fabricação das chapas de gesso.

O processo de produção das chapas de gesso acartonado, indicado na Figura 6, se inicia quando o gesso em pó utilizado no núcleo das chapas é misturado com água e aditivos, com proporções diferentes de acordo com a tipologia de chapa que será produzida. Posteriormente, a pasta no estado fresco é depositada e espalhada sob uma lâmina de cartão em uma esteira contínua que permitirá retirar o ar contido na pasta. A seguir, é colocada uma lâmina de cartão na face oposta da chapa para posteriormente passar por um sistema de calandras que determinaram as dimensões da chapa após a cura inicial. Em seguida, as chapas em produção serão cortadas e secadas em diversos estágios de temperatura para retirar a água excedente, e assim realizar o controle visual de possíveis defeitos. As chapas com defeitos são encaminhadas para o setor de rejeição e as outras são agrupadas, paletizadas e armazenadas em áreas para despacho (BOUTERF *et al.*, 2015; FREITAS, 2019; JIMÉNEZ RIVERO; SATHRE; GARCÍA NAVARRO, 2016)

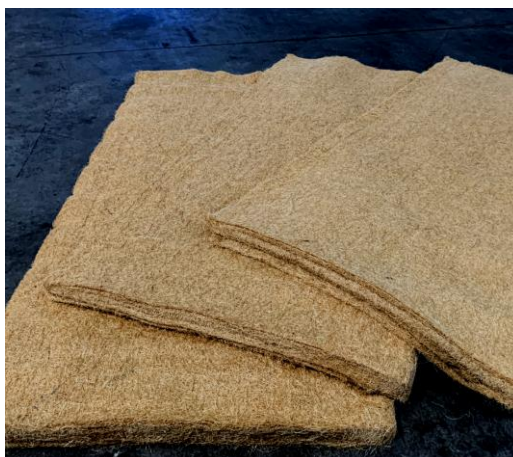
Figura 12. Mantas de sisal. Grupo Hamilton Rios

De acordo com Misnon *et al.* (2014), as mantas têxteis são tecidos tridimensionais produzidos com fibras descontínuas picadas colocadas aleatoriamente, ligadas pela colagem ou entrelaçamento por meio de processos mecânicos, químicos, térmicos ou pela combinação destes. O grupo Hamilton Rios, fornecedor das mantas de sisal utilizadas na pesquisa, produz as mantas pelo entrelaçamento de fibras picadas ligadas aleatoriamente por meio mecânico, através de máquinas agulhadas que permitem controlar a regularidade do peso e uniformidade com uma estocagem realizada por pacotes, rolos e fardos de mantas. As mantas comercializadas tem gramatura de 800-1500 g/m² com larguras de 0,30m até 2,10m (Figura 12), produto utilizado para a produção de colchões e estofados (RIOS, 2019).

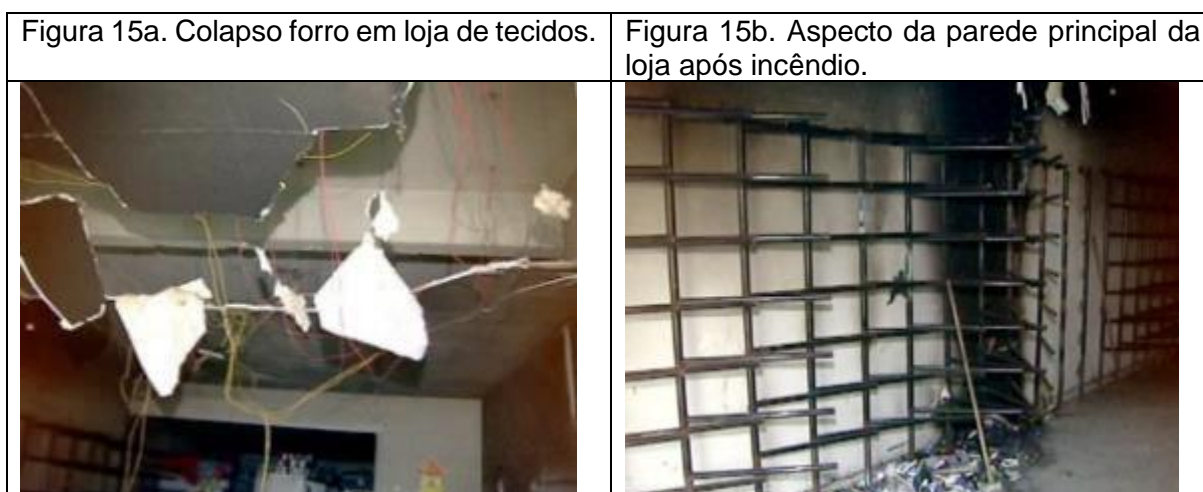
Figura 15. Colapso forro em loja de tecidos.

Norte do Espírito Santo (Figura 15a). Durante o incêndio as chapas de gesso cumpriram a função de isolamento e estanqueidade, mantendo a resistência mecânica do elemento estrutural da loja permitindo que a temperatura do local aumentasse, evitando a propagação das chamas e do calor a outras lojas vizinhas.

Durante o incêndio as chapas de gesso perderam a resistência térmica e mecânica, levando-as ao colapso com parte do material suspenso e parte no piso em pequenos pedaços. Neste caso, na Figura 15b é possível observar que o tempo de incêndio foi pequeno, uma vez que algumas áreas da parede da loja apresentam fuligem e não sua totalidade.

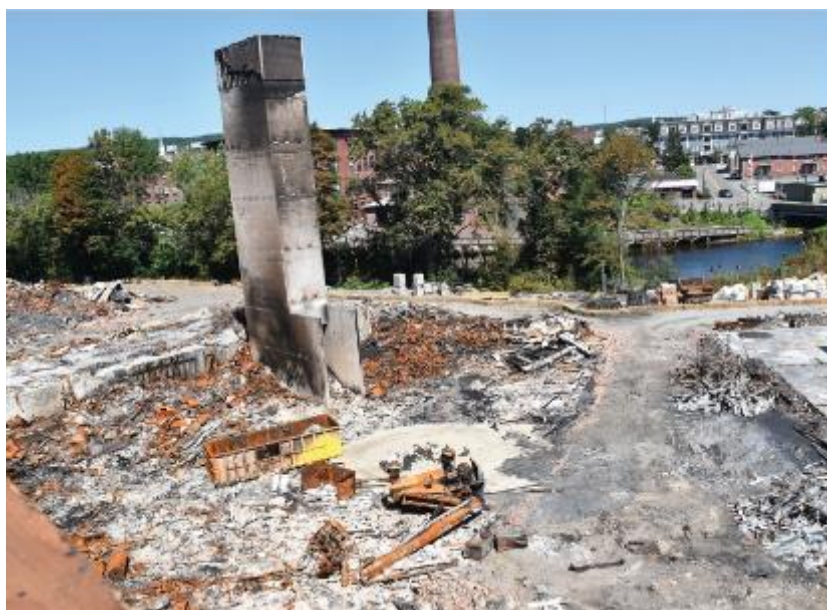
Figura 17. Incêndio em conjunto habitacional, Massachusetts.

Na Figura 17, é possível observar os escombros de um incêndio massivo que devastou um conjunto residencial conformado por 5 prédios de apartamentos com 260 residências unifamiliares em Massachusetts, ficando intacta a estrutura em concreto do elevador e dos estacionamentos. O incêndio se iniciou durante a construção de 5 edificações com estrutura em madeira e prévio a construção dos revestimentos em chapas de gesso acartonado, contribuindo com a propagação rápida do incêndio devido à natureza combustível da madeira. De acordo com o corpo de bombeiros, devido a carga térmica do incêndio, grandes brasas foram geradas e expelidas para fora da primeira edificação ignizada, contribuindo com a propagação do fogo para as edificações vizinhas.

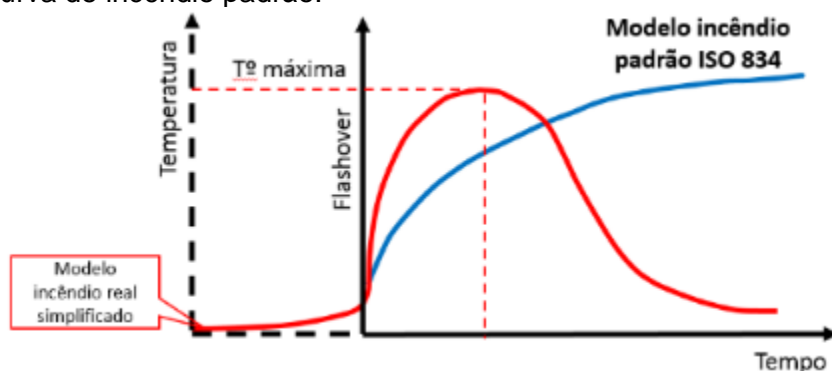
Figura 20. Curva de incêndio padrão.

Estes parâmetros determinam uma curva tempo-temperatura específica para cada incêndio, dificultando a construção de uma curva tempo-temperatura típica; Portanto se faz necessário adotar curvas padronizadas como modelo para a análise experimental dos materiais e soluções construtivas. Estas curvas padronizadas ou curvas de incêndio-padrão ilustram um processo de aquecimento monotônico independentemente do tempo de duração do incêndio e sem a diminuição da temperatura na extinção do incêndio (Figura 20).

Existem diversas curvas padrão tempo-temperatura em diferentes países (Alemanha, Itália, Suíça, Japão, USA, entre outros) no entanto, o modelo mais utilizado internacionalmente é a curva indicada na Figura 19 e determinada pela ISO 834 - *Fire-resistance tests. Elements of building construction* (ISO, 2021), que permite determinar a temperatura máxima atingida pelo material e conseqüentemente, a resistência ao fogo e aumento de temperatura em função do tempo. Esse tempo é conhecido como tempo requerido de resistência ao fogo (TRRF).

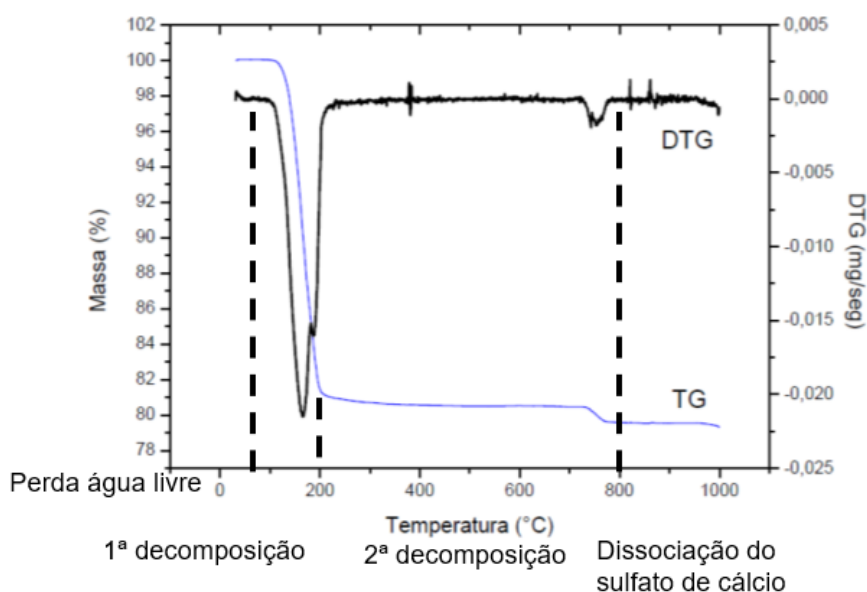
Figura 21. DTG e TG para o gesso endurecido.

Na Figura 21, observa-se uma perda de água livre do gesso endurecido em forma de vapor de água a partir da temperatura de 73°C, seguida por duas reações de decomposição endotérmica induzida por duas mudanças de fase.

De acordo com a Figura 21, a primeira reação de decomposição ocorre a temperaturas entre os 120°C-200°C, quando o sulfato de cálcio di-hidratado é convertido em hemi-hidrato ($\text{CaSO}_4 \cdot 2\text{H}_2\text{O}$ se converte em $\text{CaSO}_4 \cdot \frac{1}{2}\text{H}_2\text{O} + \frac{3}{2}\text{H}_2\text{O}$) e aproximadamente 75% da água combinada é liberada com uma perda de massa de

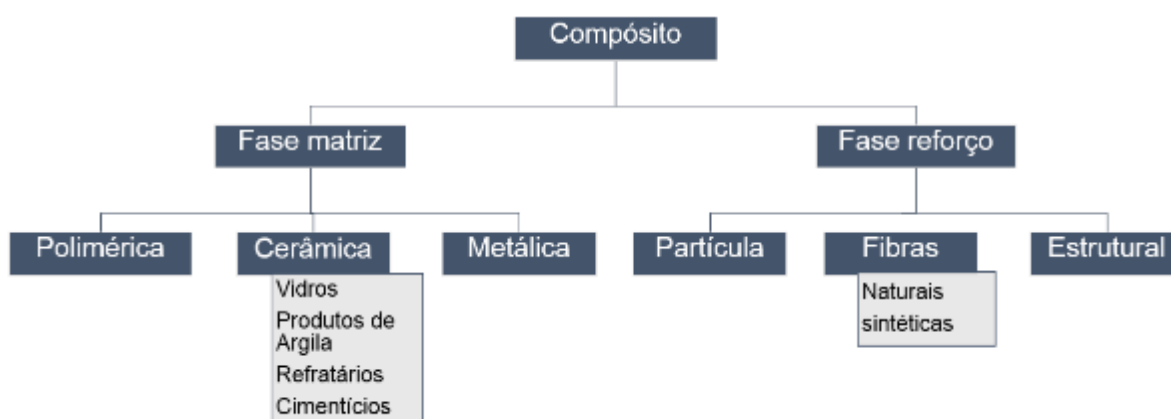
Figura 29. Classificação fase matriz e fase reforço nos compósitos.

Como se apresenta na Figura 29, os compósitos se classificam quanto à fase matriz constituinte: em matriz polimérica, matriz cerâmica (vidros, produtos de argilas, refratários e cimentícios) ou matriz metálica. Quanto à fase reforço os compósitos se classificam em: partículas, fibras (naturais ou sintéticas) e estrutural (CALLISTER JR; RETHWISCH, 2012). A seleção das fases está condicionada às necessidades construtivas do compósito.

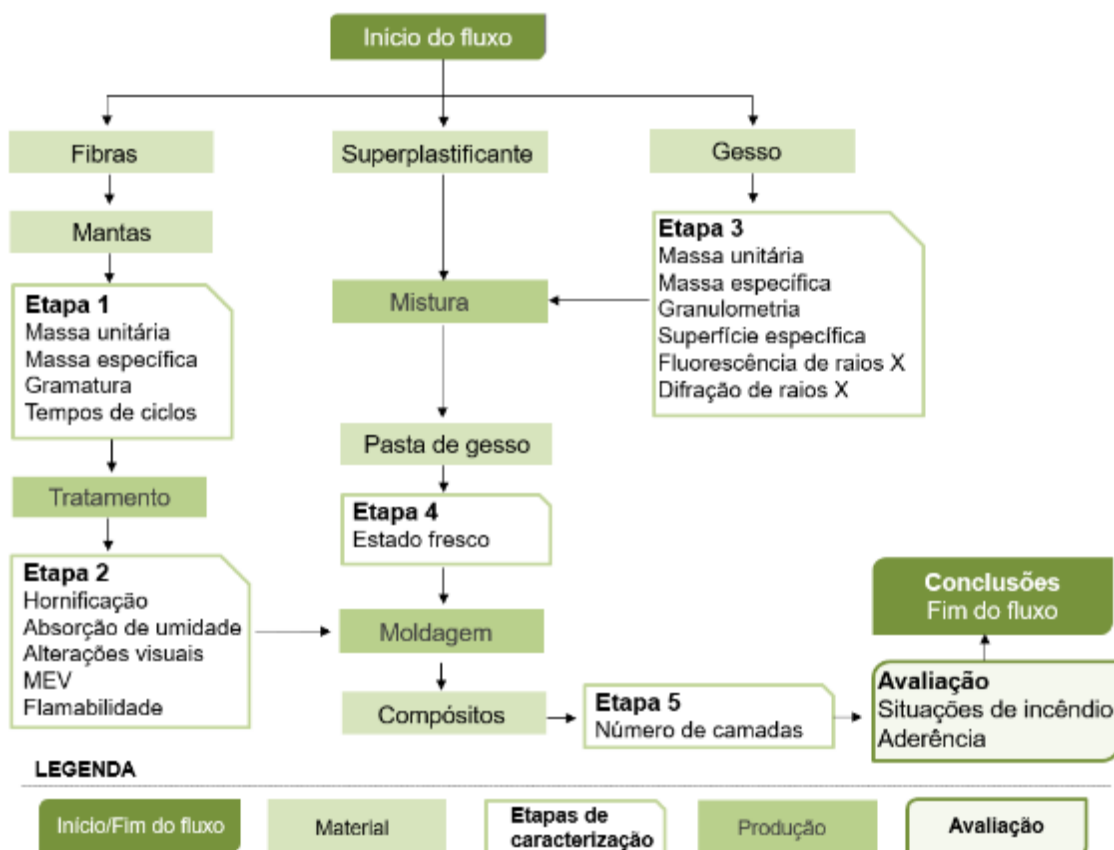
Figura 30. Delineamento da pesquisa.

O programa experimental desta pesquisa foi delineado através de 5 etapas distintas e complementares para o alcance dos objetivos da pesquisa, conforme apresentado no fluxograma da Figura 30.

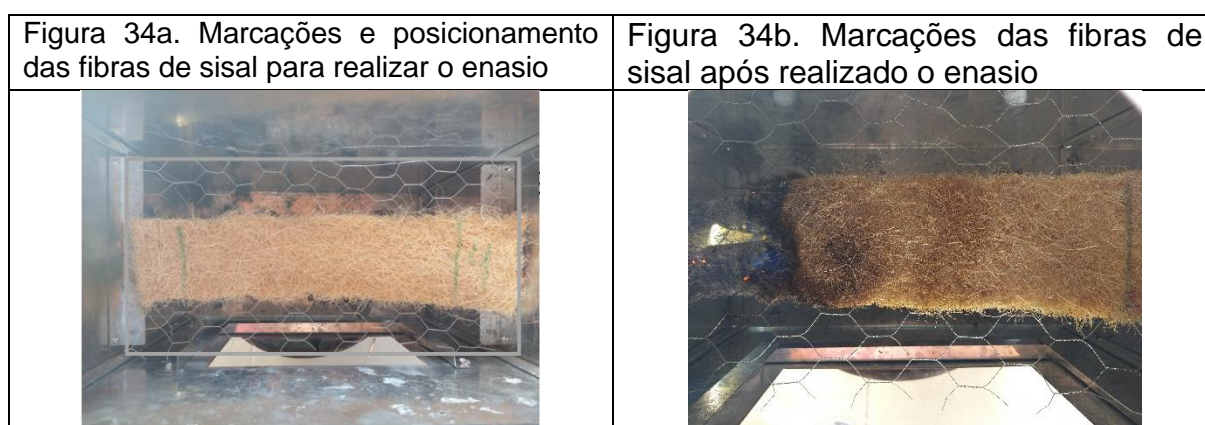
Figura 34. Marcações nas fibras de sisal previo ao ensaio

O teste de flamabilidade foi o primeiro ensaio realizado nas amostras de manta de sisal após a hornificação para determinar o produto antichama com melhor comportamento frente ao fogo. Este ensaio foi realizado pelos procedimentos indicados na norma NBR 14892 – Não tecido: Avaliação à flamabilidade horizontal, a partir de uma câmara de combustão. Cinco amostras, para cada tipologia de manta, de 100x360 mm com marcações a 38 mm e 64 mm de cada borda foram produzidas para cada tipologia de manta de sisal com e sem tratamento para determinar o grau de flamabilidade (Figura 36).

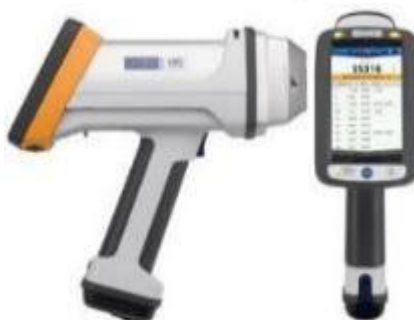
Figura 36. Analisador portátil Oxford Série X-MET7500.

Os ensaios de FRX foram efetuados por meio do equipamento portátil Oxford Série X-MET7500 por dispersão de energia (Figura 36), com capacidade para detectar elementos químicos com peso molecular entre Cloro e Urânio, de acordo com o fabricante.

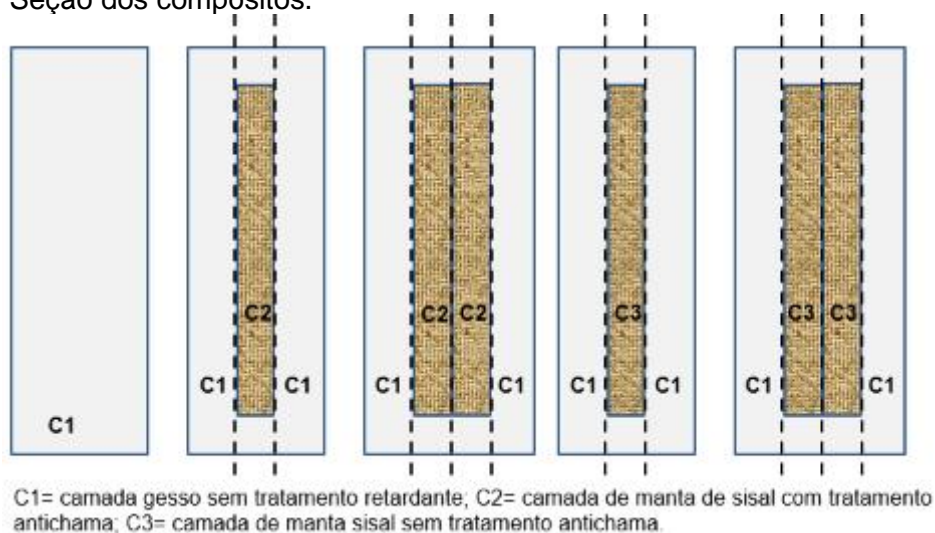
Figura 38. Seção dos compósitos.

Nesta pesquisa foram confeccionadas duas tipologias de chapas de compósitos (Figura 38). A primeira chapa de compósito apresentará uma camada de reforço interna de manta de sisal tratada com produto antichama e com matriz de gesso, a segunda chapa de compósito também estará confeccionada com uma camada de reforço sem tratamento retardante e com a matriz de gesso. A terceira chapa de compósito estará conformada com duas camadas de reforço com mantas de sisal com tratamento antichama no interior e com matriz de gesso, porém a quarta tipologia de chapa também terá duas camadas de manta de sisal sem tratamento retardante e com matriz de gesso.

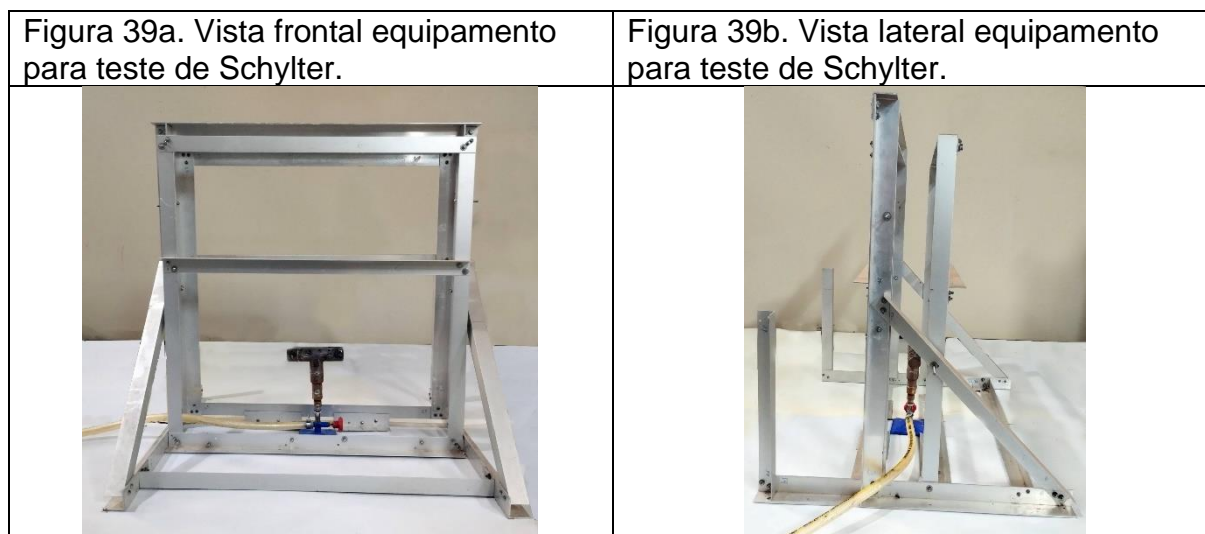
Figura 39. Montagem dos equipamentos para a execução do teste de Schlyter.

O comportamento dos compósitos frente ao fogo foi analisado por meio do teste de Schlyter modificado com amostras de 61cmx30cm, maximizando o uso dos rolos de manta de sisal doada pela empresa Hamilton Rios Ltda. Para a realização do ensaio foi necessário construir uma armação de alumínio que sustenta duas amostras das chapas de material compósito, com um bico de gás tipo Meker nº4 e um T de cobre (com extremidades fechadas) que funciona como queimador. Os orifícios do queimador foram regulados para produzir chamas azuis para um fluxo de gás de 0,5 m³/hora. Também foi necessária uma escala para medir a altura das chamas durante a situação de incêndio (Figura 39a e 39b).

Para a realização do ensaio, os corpos de prova foram ajustados a estrutura de alumínio, ficando um corpo de prova paralelo ao outro, com um afastamento entre eles de 5 cm e um afastamento da base de 10 cm.

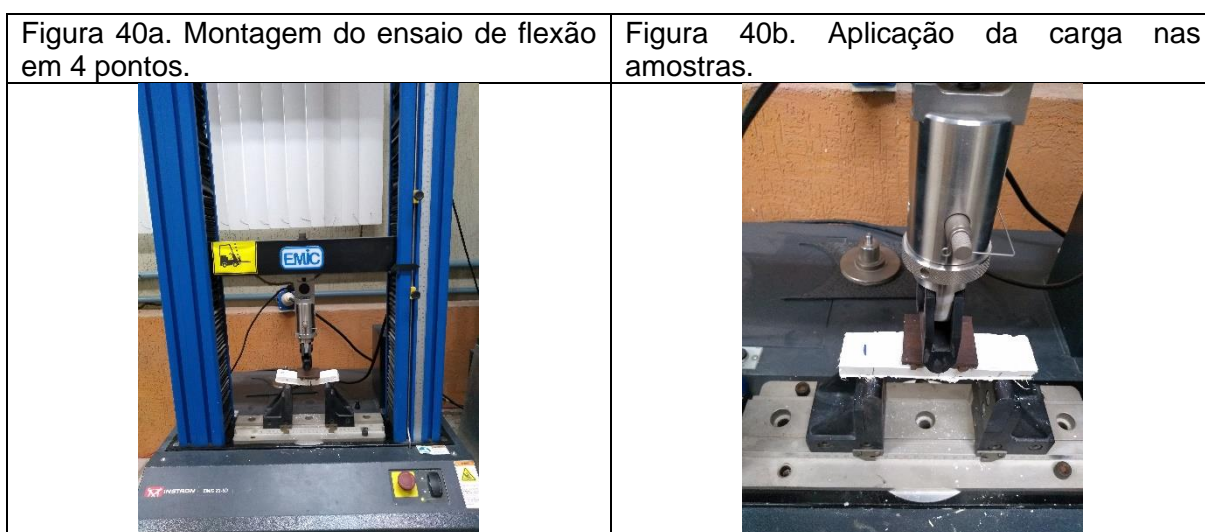
Figura 40. Ensaio de flexão em 4 pontos.

O ensaio foi realizado em uma máquina universal EMIC 23-5D (Figura 40), localizada no Laboratório do Centro Tecnológico de Argamassa (CETA) da Universidade Federal da Bahia (UFBA). Este equipamento tem uma capacidade máxima de carga de 20 kN, velocidade de deslocamento da ponte da máquina de 1,0 mm/min, espaçamento entre os pontos de carga de 100 mm e dos pontos de apoio de apoio de 300 mm. O ensaio à flexão foi realizado com seis repetições para cada amostra com o intuito de determinar a força máxima e de flecha de ruptura.

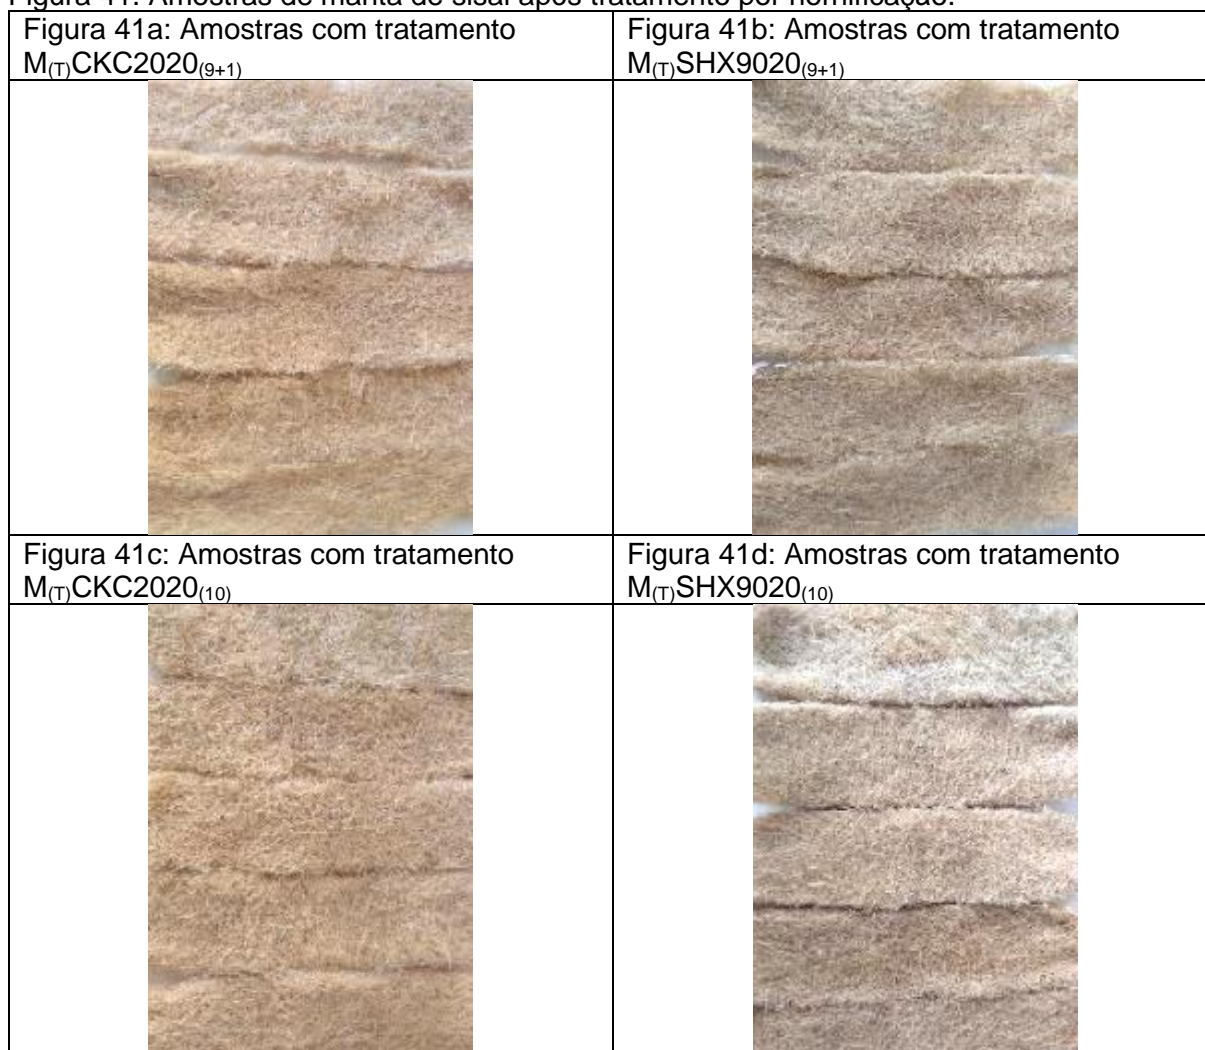
Figura 41. Amostras de manta de sisal após tratamento por hornificação.

Na última etapa, após colocar as amostras em estufa foi possível observar mudanças na cor e texturas das mantas de sisal após cada tratamento de hornificação, como indicado nas Figuras 41a, 41b, 41c e 41d. Nas amostras hornificadas com produto antichama SHX9020, constatou-se uma perda de cor das fibras e um aumento da rigidez, o que diminui a maleabilidade do material, dificultando o manuseio durante o desenvolvimento dos compósitos. Entretanto, as amostras tratadas com produto CKC2020 apresentaram uma cor mais escura e com uma distribuição homogênea do produto antichama.

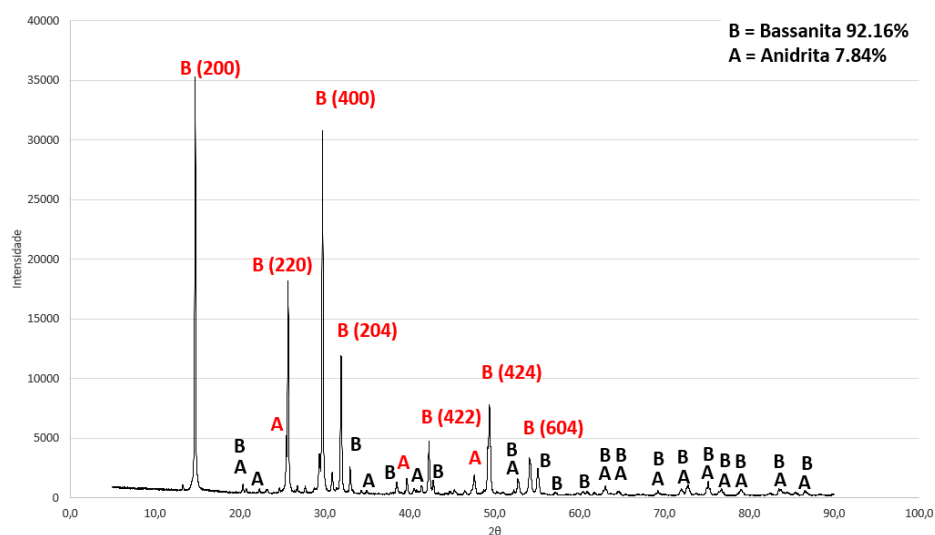
Figura 53. Difratograma de raios X do gesso em pó.

De acordo com o difratograma do gesso em pó utilizado na pesquisa (Figura 53), é possível observar fases cristalinas predominantes com picos bem definidos em $2\theta = 14,65^\circ; 25,20^\circ; 29,80^\circ; 31,75^\circ; 42,22^\circ; 48,9^\circ$ e $55,10^\circ$ característicos da bassanita (hemi-hidrato) e relacionado aos planos (200), (220), (400), (204), (422), (424) e (604), respectivamente. Estes valores são similares aos encontrados na literatura, especificamente em Batista (2021), Brandão (2015), Ferreira *et al.* (2017) e Barbosa; Ferraz e Santos (2014).

Também é possível observar a ausência de gipsita e a presença de picos de diferentes intensidades correspondentes a anidrita, destacándose os picos $2\theta = 25,35^\circ, 39,66^\circ$ e $47,58^\circ$. A anidrita é um subproduto da calcinação da gipsita e depende da faixa de temperatura empregada na calcinação. Estes dados também são similares aos apresentados por Barbosa; Ferraz e Santos (2014) e Pinheiro (2011).

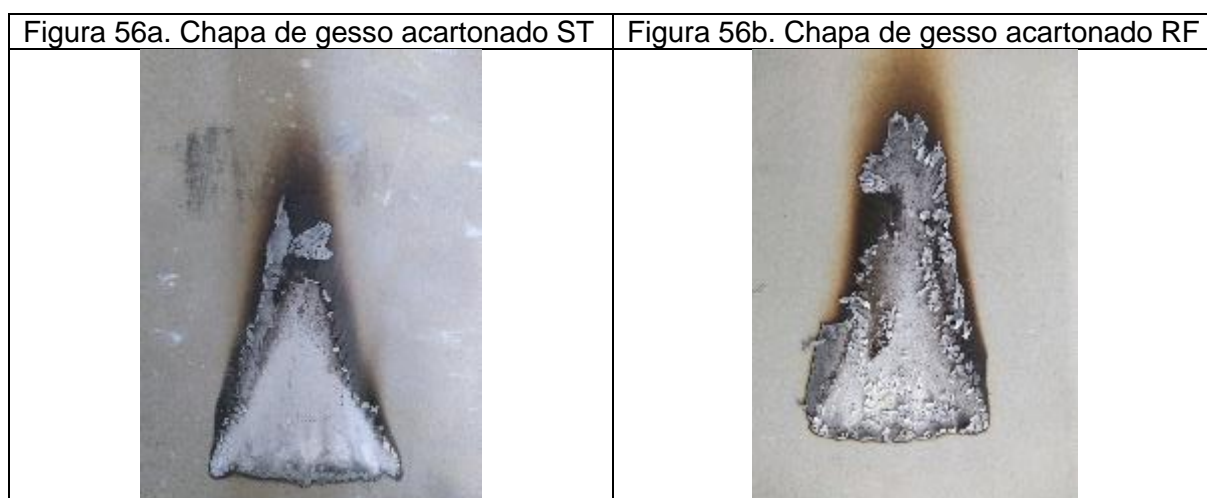
Figura 56. Chapas de gesso acartonado depois de serem expostas a chamas no teste de Schylter modificado.

As Figuras 56a e 56b para as chapas de gesso acartonado ST e RF, exibem uma área de carbonização em volta de uma região branca que surge pela queima do cartão que conforma a chapa de gesso. A queima deste cartão nas chapas contribui com o desprendimento de brasas que nas chapas ST se desprende da chapa e contribui com a propagação do fogo. Nas chapas RF, parte das brasas ficam aderidas a chapa não contribuindo com a propagação do fogo.

Destaca-se que as chapas de gesso acartonado ST e RF apontaram uma multifissuração rápida, um cheiro forte de papel queimado e uma fumaça branca durante o ensaio. Ambas chapas retratam carbonização marrom na face da chapa não exposta ao fogo e preta na face exposta ao fogo.

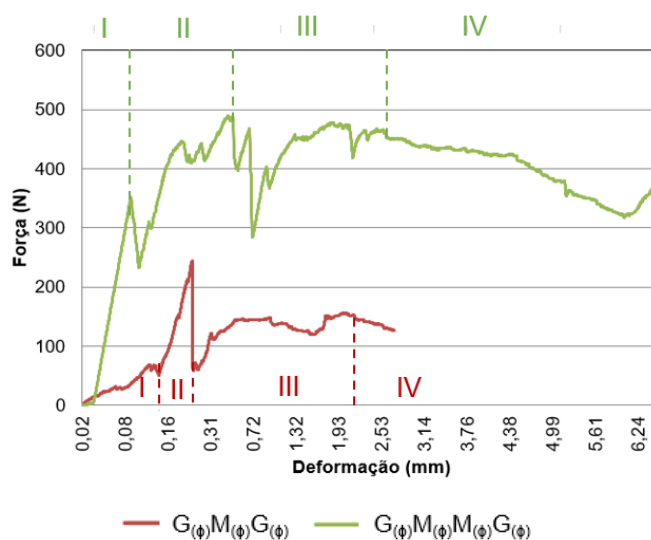
Figura 58. Curva força versus deslocamento para o compósito de gesso reforçado com uma e duas camadas de manta de sisal *in natura*.

A Figura 58 apresenta o comportamento da curva força versus deslocamento para o compósito de gesso reforçado com uma e duas camadas de manta de sisal *in natura* (média das 6 amostras analisadas no ensaio de flexão), na qual é possível observar quatro fases que determinam o comportamento da chapa de compósito durante o ensaio, como analisado por Alves Fidelis *et al.* (2013), Arruda Filho (2015), Brandão (2015), Filho; Silva e Toledo Filho (2013) e Pinto (2018).

Na curva força versus deslocamento para o compósito $G_{(\phi)}M_{(\phi)}G_{(\phi)}$ (Figura 60), a primeira fase está determinada pelo trabalho no regime elástico do material até o aparecimento das primeiras fissuras na amostra; na segunda fase a matriz atinge a força máxima, surgindo a fissura que representa o comportamento frágil da matriz e contribuindo com a queda na carga tolerada. Na terceira fase surgem pequenas

quantidades de novas fissuras e o aumento da espessura das fissuras existentes que não impedem a aplicação de carga no compósito devido a aderência entre a matriz e o reforço. Na quarta fase foi atingida a ruptura da amostra e a perda de resistência.

Para o compósito $G_{(\phi)}M_{(\phi)}M_{(\phi)}G_{(\phi)}$ (Figura 60), a matriz atinge a força máxima na primeira fase de análise, aparecendo uma primeira fissura que representa o comportamento frágil da camada de gesso para posteriormente, na segunda fase, surgir o comportamento elástico do compósito com aparecimento de diversas fissuras até atingir a força máxima. Na terceira fase surge uma segunda fissura indicando novamente o comportamento frágil da segunda camada de gesso do compósito e o aumento de pequenas novas fissuras; enquanto, na quarta fase observou-se a queda na carga tolerada pela amostra.

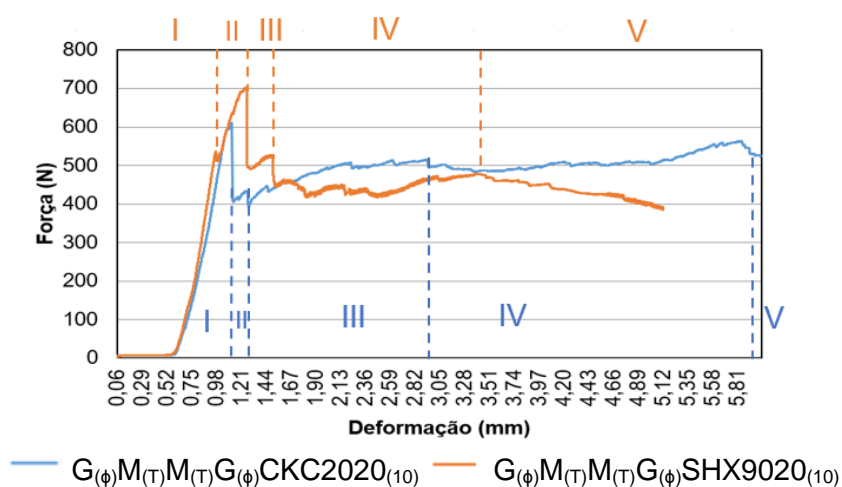
Figura 60. Curva força versus deslocamento para os compósitos $G_{(\phi)}M_{(T)}M_{(T)}G_{(\phi)}CKC2020_{(10)}$ e $G_{(\phi)}M_{(T)}M_{(T)}G_{(\phi)}SHX9020_{(10)}$.

Para o compósito $G_{(\phi)}M_{(T)}M_{(T)}G_{(\phi)}SHX9020_{(10)}$, a primeira fase também representa o comportamento elástico do material com o surgimento de uma primeira fissura e uma queda na força máxima tolerada de 57% comparado com o compósito $G_{(\phi)}M_{(T)}G_{(\phi)}SHX9020_{(10)}$. Na segunda e terceira fase, o compósito $G_{(\phi)}M_{(T)}M_{(T)}G_{(\phi)}SHX9020_{(10)}$ apresenta uma segunda e terceira fissura rapidamente

A Figura 60 indica que o compósito $G_{(\phi)}M_{(T)}M_{(T)}G_{(\phi)}SHX9020_{(10)}$ atinge valores de força máxima 14,4% maiores do que o compósito $G_{(\phi)}M_{(T)}M_{(T)}G_{(\phi)}CKC2020_{(10)}$, no entanto o comportamento pós fissuramento permite a absorção de forças inferiores a do $G_{(\phi)}M_{(T)}M_{(T)}G_{(\phi)}CKC2020_{(10)}$, e com deformações que são 13,9% menores.

Na Figura 60 observa-se na primeira fase para o compósito $G_{(\phi)}M_{(T)}M_{(T)}G_{(\phi)}CKC2020_{(10)}$, da mesma forma que o compósito $G_{(\phi)}M_{(T)}G_{(\phi)}CKC2020_{(10)}$, um comportamento no regime elástico sem surgimento de novas fissuras entre a matriz e o reforço, entretanto, quando foi atingida a força máxima e surge a primeira fissura da matriz, as amostras exibem em média uma queda na carga tolerada 37,5% menor que a do compósito $G_{(\phi)}M_{(T)}G_{(\phi)}CKC2020_{(10)}$. Na segunda fase, o compósito $G_{(\phi)}M_{(T)}M_{(T)}G_{(\phi)}CKC2020_{(10)}$ exibe uma segunda fissura com um pequeno aumento da deformação,

Na terceira fase surgem pequenas quantidades de novas fissuras e o aumento da espessura das mesmas, contribuindo com a ruptura parcial do compósito com deformações 50% menores do que as do compósito $G_{(\phi)}M_{(T)}G_{(\phi)}CKC2020_{(10)}$. Posteriormente se inicia a quarta fase do compósito e que corresponde novamente a capacidade de absorver a força incidente atingindo deformações 16,6% maiores, comparado com o compósito $G_{(\phi)}M_{(T)}G_{(\phi)}CKC2020_{(10)}$. Na quinta fase notou-se a ruptura do compósito.

Na quarta fase surgem pequenas quantidade de novas fissuras e o aumento da espessura das mesmas, deteriorando as amostras de forma progressiva até o início da quinta fase do compósito, na qual as amostras apresentam a ruptura total.

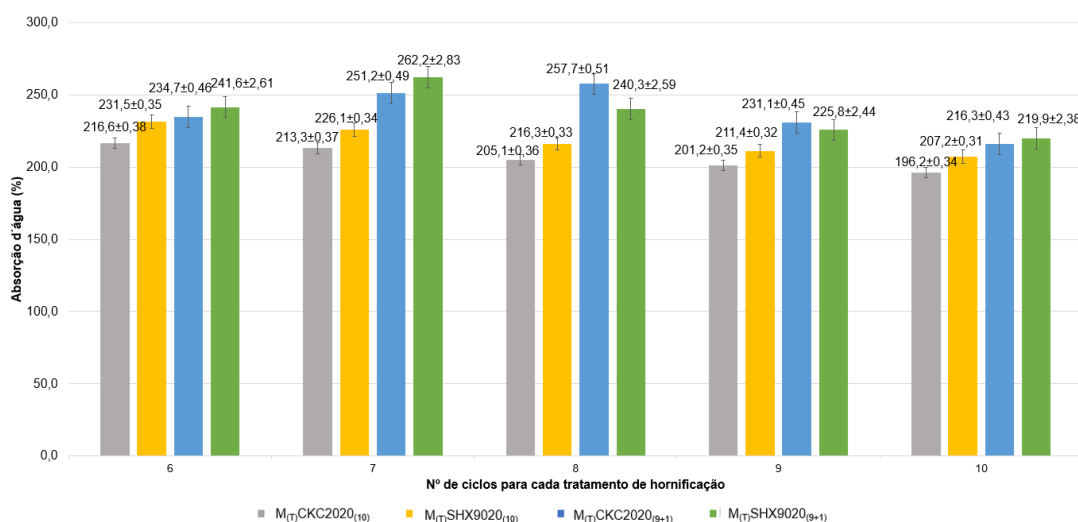
A Figura 67 apresenta os resultados para os cinco últimos ciclos de molhagem e secagem das amostras.

Figura 67. Resultados de absorção de água para os 5 últimos ciclos
