FACULDADE DE ARQUITETURA  
PROGRAMA DE PÓS-GRADUAÇÃO EM ARQUITETURA E URBANISMO  
ESPECIALIZAÇÃO EM ASSISTÊNCIA TÉCNICA PARA HABITAÇÃO E DIREITO À CIDADE  
RESIDÊNCIA PROFISSIONAL EM ARQUITETURA, URBANISMO E ENGENHARIA

## Trabalho de Conclusão

# Projeto Piloto de Drenagem no Calabar

Uma solução viável para implantação na área

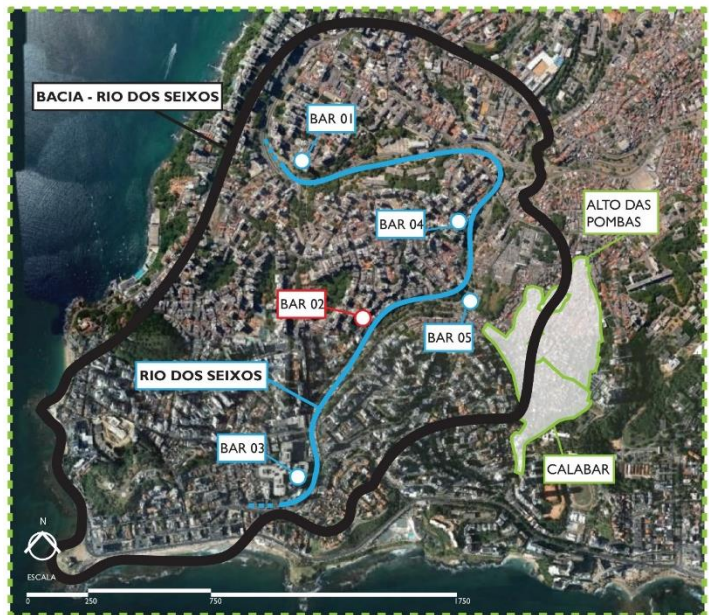
Figura 7 - Localização Bacia do Rio dos Seixos

Foi de grande importância considerar o sistema hídrico e a bacia hidrográfica do território. O Calabar pertence, juntamente com os bairros do Canela, Barra e Graça, a bacia do Rio dos Seixos que significa “pedras roladas”. O rio, cuja nascente está localizada no Vale do Canela, é de pequeno porte, ampliando-se em períodos chuvosos. Ao longo do seu percurso passa por várias áreas urbanizadas, de classe alta e baixa e, por essa razão as marcas da antropização estão bem evidentes, embora o rio encontre-se totalmente encapsulado (conforme figuras 7, ao lado).

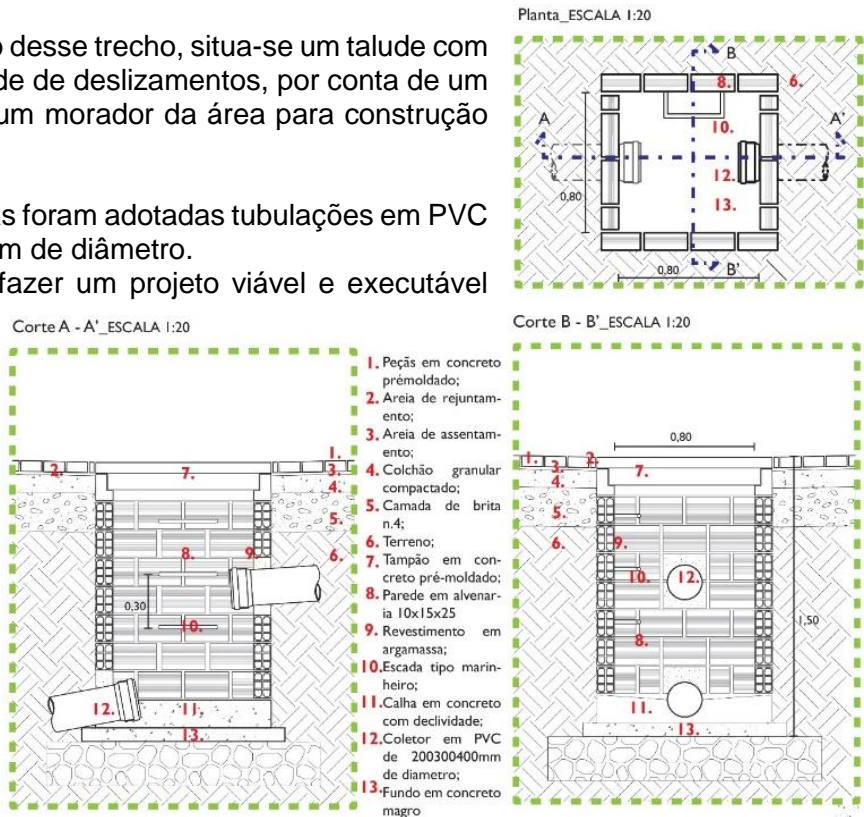
Figura 16 - Esquema dos poços de visita

Os poços de visita, conforme, figuras 16, ao lado, são em alvenaria, para ser modelados conforme as vielas, deixando o espaço para a passagem de uma pessoa para fazer limpeza.

Os poços de visita estão projetados para ter uma largura máxima de 0,80m, espaço mínimo para permitir a descida de um funcionário com um pequeno balde para remover os elementos que causaram entupimentos. As bocas de lobo, com grelhas metálicas a elevado índice de vazão, serão equipadas com um balde perfurado para permitir a retenção dos materiais sólidos e a descida dos fluidos.

Com o objetivo de fazer um projeto viável e executável foram estudados poços de visitas e bocas de lobo adaptadas ao local.

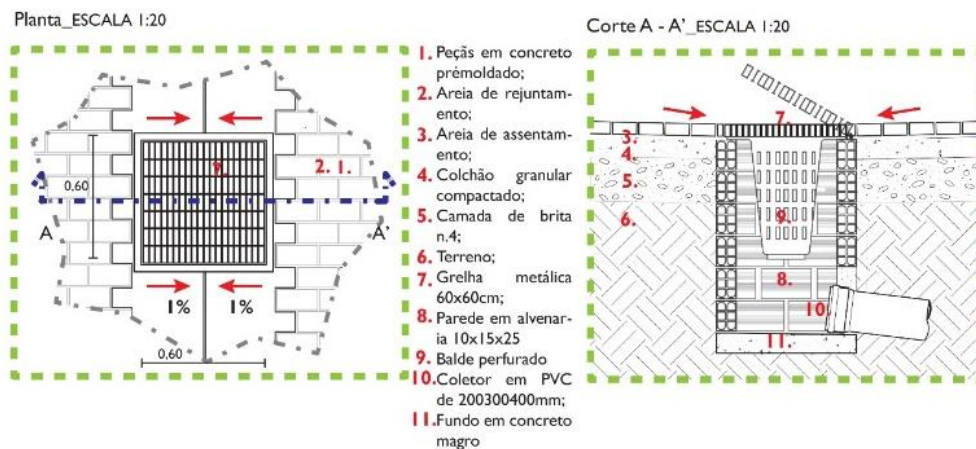
Figura 17 - Esquema das bocas de lobo

As bocas de lobo, conforme figura 17 acima, estão concebidas da mesma maneira dos poços de visitas em alvenaria. A pavimentação, com declividade central, permite o

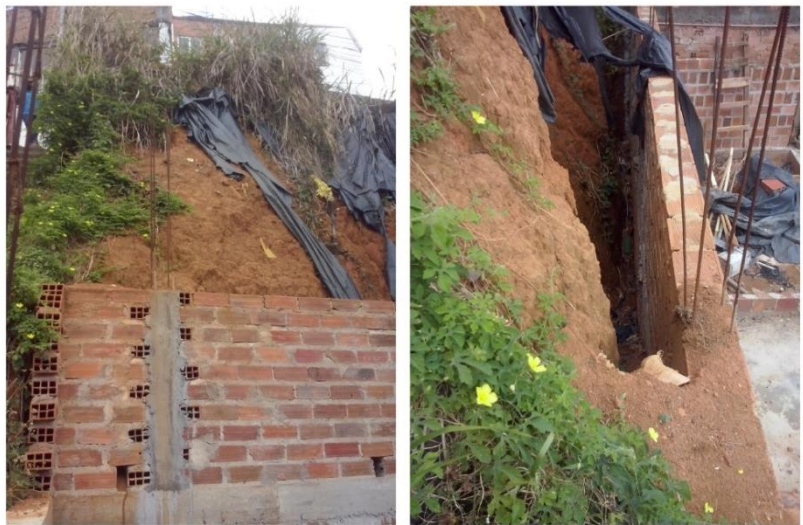
*Figura 197 - Imagens atual do talude*

A lateral direita é composta por construções que avançaram desordenadamente. Na lateral esquerda encontra-se uma escada através da qual é permitido o acesso a base do talude e da mesma construção.

A base do talude está sobre outras construções as quais se desconhecem o tipo de contenção, porém, pela análise visual, pode-se assumir que sejam de alvenaria.

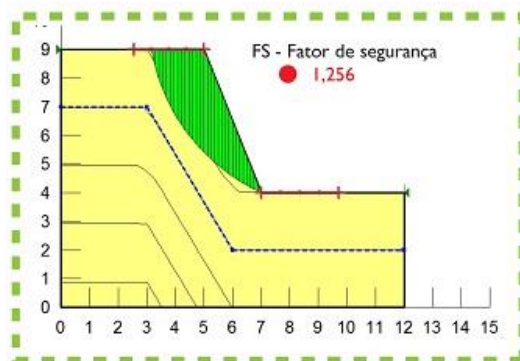
Figura 21 - Curva de ruptura do talude - GEO-Slope

Para a obtenção fator de segurança para estabilização do talude foi utilizado o programa GEO-Slope, supondo a hipótese de ruptura do tipo circular.

No processo de verificação de estabilidade do talude o fator de segurança tem que ser maior ou igual a 1,5 (NBR 11682: 2006); porém, na seção analisada, A - A', foi encontrado um valor de 1,256, muito inferior ao valor limite (conforme figura 21 ao lado).

Dessa forma foi identificada a necessidade do reforço do solo na área e, considerando as condições em que se encontra o local, foi estudada a necessidade de levar equipamentos leves, com a proposta de reforço através a implantação do solo grampeado.

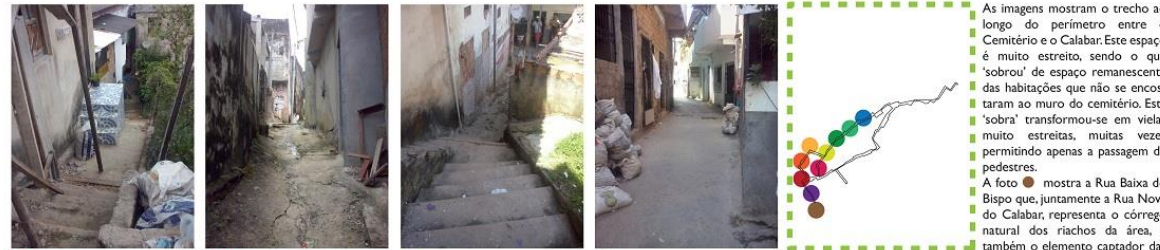
FOTOS DAS VIELAS

As imagens mostram o trecho ao longo do perímetro entre o Cemitério e o Calabar. Este espaço é muito estreito, sendo o que 'sobrou' de espaço remanescente das habitações que não se encostaram ao muro do cemitério. Esta 'sobrou' transformou-se em vielas muito estreitas, muitas vezes permitindo apenas a passagem de pedestres. A foto mostra a Rua Baixa do Bispo que, juntamente a Rua Nova do Calabar, representa o córrego natural dos riachos da área, e também o elemento captador das águas pluviais.

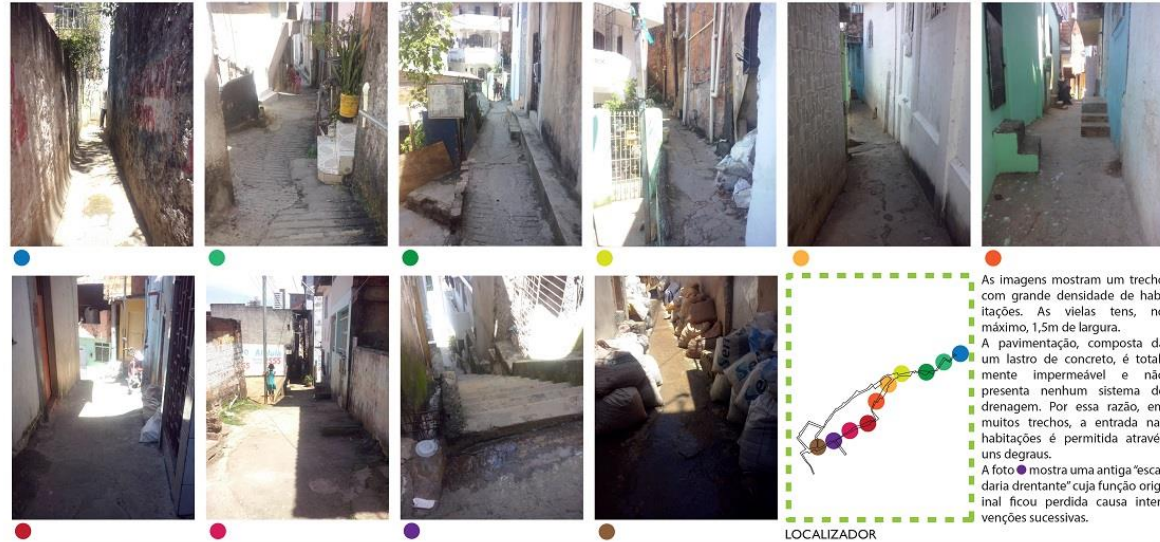
FOTOS DAS VIELAS

As imagens mostram um trecho com grande densidade de habitações. As vielas tens, no máximo, 1,5m de largura. A pavimentação, composta de um lastro de concreto, é totalmente impermeável e não apresenta nenhum sistema de drenagem. Por essa razão, em muitos trechos, a entrada nas habitações é permitida através uns degraus. A foto mostra uma antiga "escadaria drentante" cuja função original ficou perdida causa intervenções sucessivas.

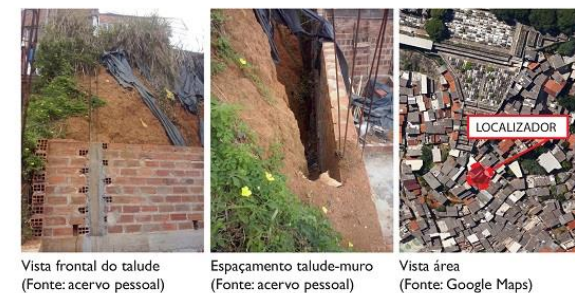
ANÁLISE QUALITATIVA - SITUAÇÃO ATUAL DO TALUDE  
(Fonte: acervo pessoal)

O talude estudado encontra-se ao longo da galeria de drenagem descrita na prancha 05/06. O proprietário do terreno decidiu de construir a própria casa efetuando um corte vertical em uma área com grande declividade e já densamente construída. Além disso, para não m2 do lote, foi construído um muro em alvenaria, com a função de contenção, sem nenhuma obra de canalização das águas pluviais. No momento a obra encontra-se parada.
