AVALIAÇÃO DE ARGAMASSA DE REPARO EM VIGAS DE CONCRETO
ARMADO

UNIVERSIDADE FEDERAL DA BAHIA
ESCOLA POLITÉCNICA
PROGRAMA DE PÓS-GRADUAÇÃO EM ENGENHARIA CIVIL

Dissertação apresentada ao **PROGRAMA DE PÓS-GRADUAÇÃO EM ENGENHARIA CIVIL** como requisito parcial à obtenção do título de **MESTRE EM ENGENHARIA CIVIL**

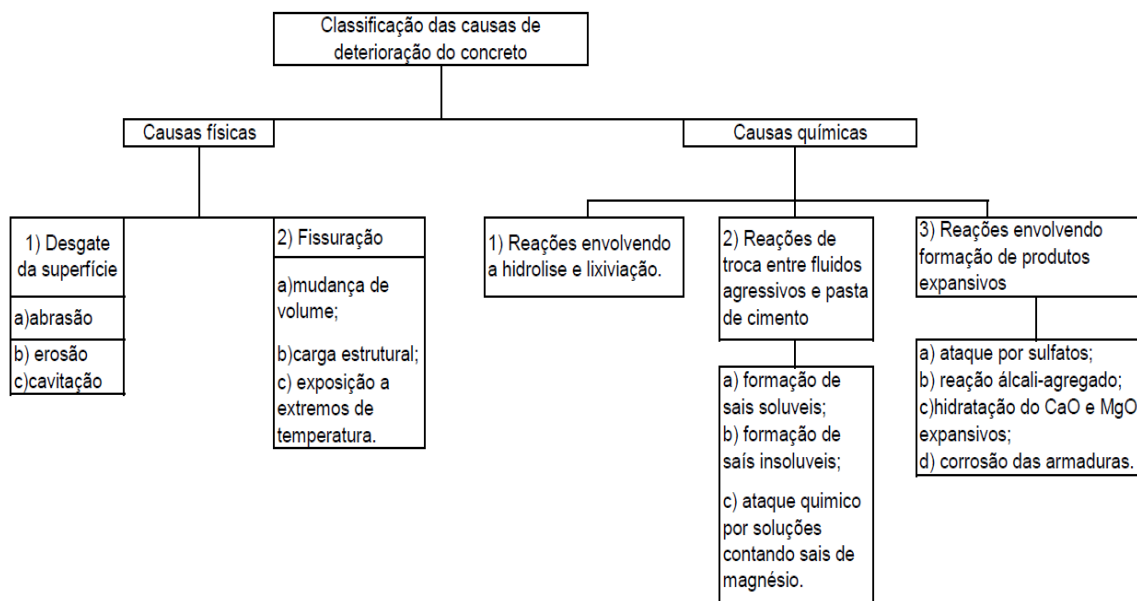
Figura 2.1. Representação esquemática da classificação da deterioração do concreto.

Para Mehta e Monteiro (2008), Neville (2001) e Souza e Ripper (1998) as principais causa da deterioração podem ser divididas em dois grandes grupos, causas químicas e causas física. Na Figura 2.1 é mostrada, esquematicamente, essa classificação demonstrando as causas físicas e as causas químicas.

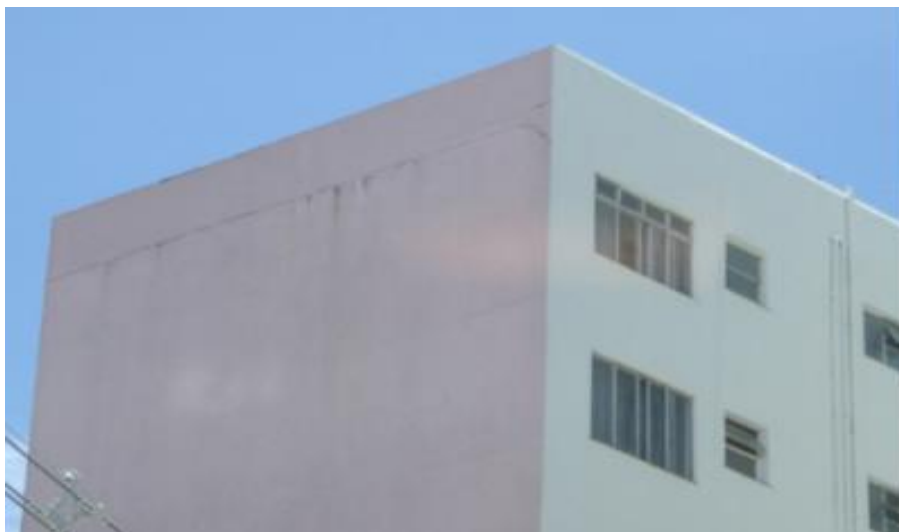
Figura 2.4. Fissuras causadas por variação térmica

Para Souza e Ripper (1998), a criação de um estado de tensão gerado por contração ou dilatação térmica, é uma situação que normalmente gera fissura, posto que, em qualquer um dos casos, gera tensões superiores à capacidade de resistência ou de deformação das peças (Figura 2.4)

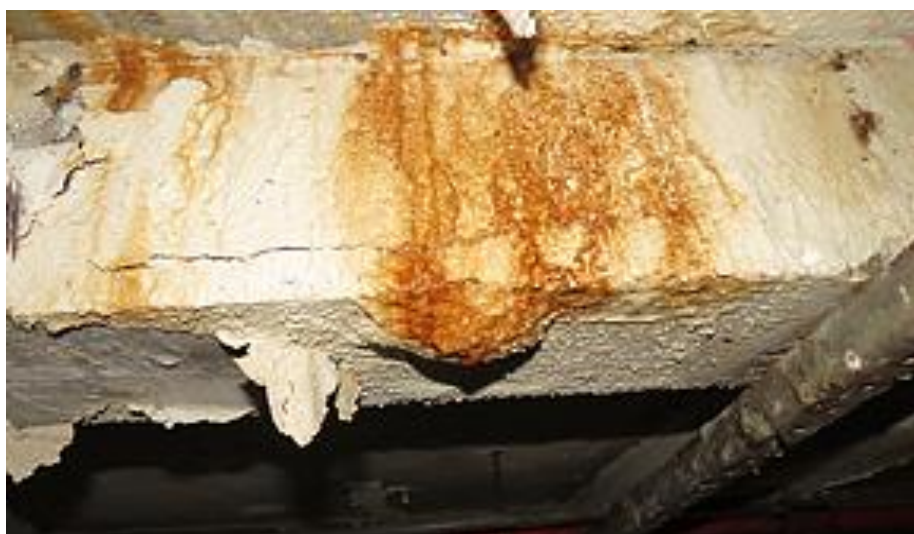
Figura 2.5. Fissuras causadas por degradação do concreto

A Figura 2.5 mostra a degradação biológica do concreto. Essa degradação é notada quando é perceptível o surgimento de placas e fatias com perda de aderência, e consequência perda de resistência.

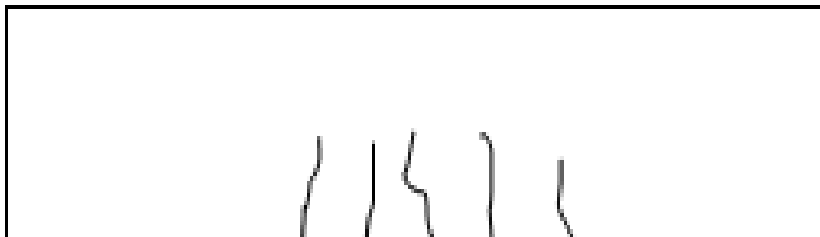
Figura 2.6. Fissura por flexão

Fissuras por flexão: este tipo de fissura é a mais comum dentre os elementos de concreto (Figura 2.6).

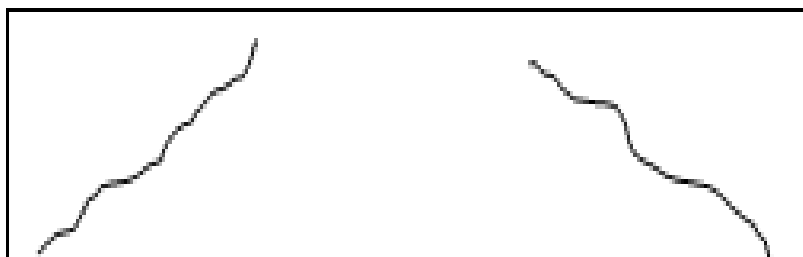
Figura 2.7. Fissuras por Cisalhamento

Fissuras por cisalhamento: neste caso é comum observar fissuras próximas aos apoios, quando o elemento for mal dimensionado, ou quando os estribos forem insuficientes ou mal posicionados, ou ainda quando os concretos apresentarem resistência inadequada (Figura 2.7).

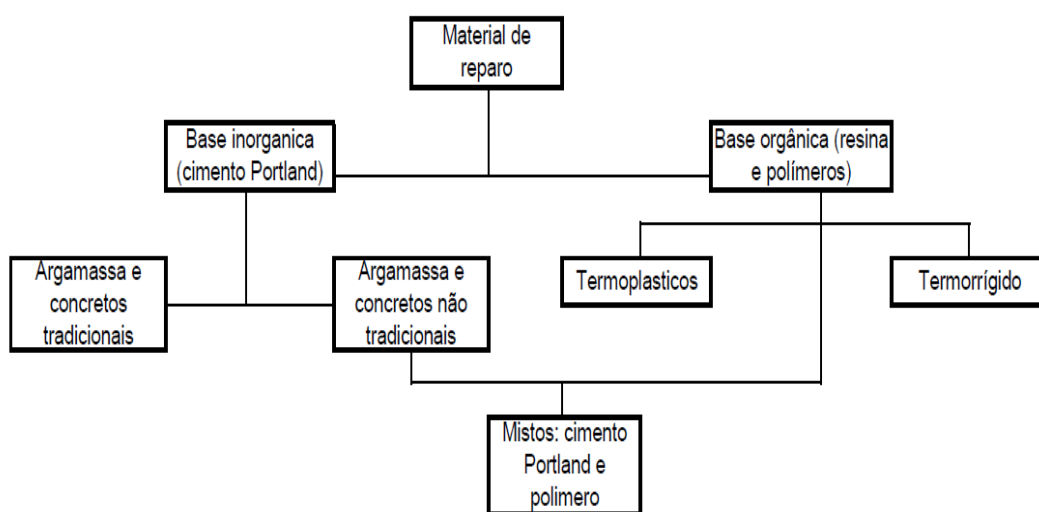
Figura 3.1. Representação esquemática dos tipos de materiais.

Segundo Cusson (2014), a classificação mais conhecida é a que leva em consideração a família química dos produtos, que podem se agrupar em família com base inorgânica (cimento) ou orgânica (polímero) e mista, conforme ilustra na Figura 3.1.

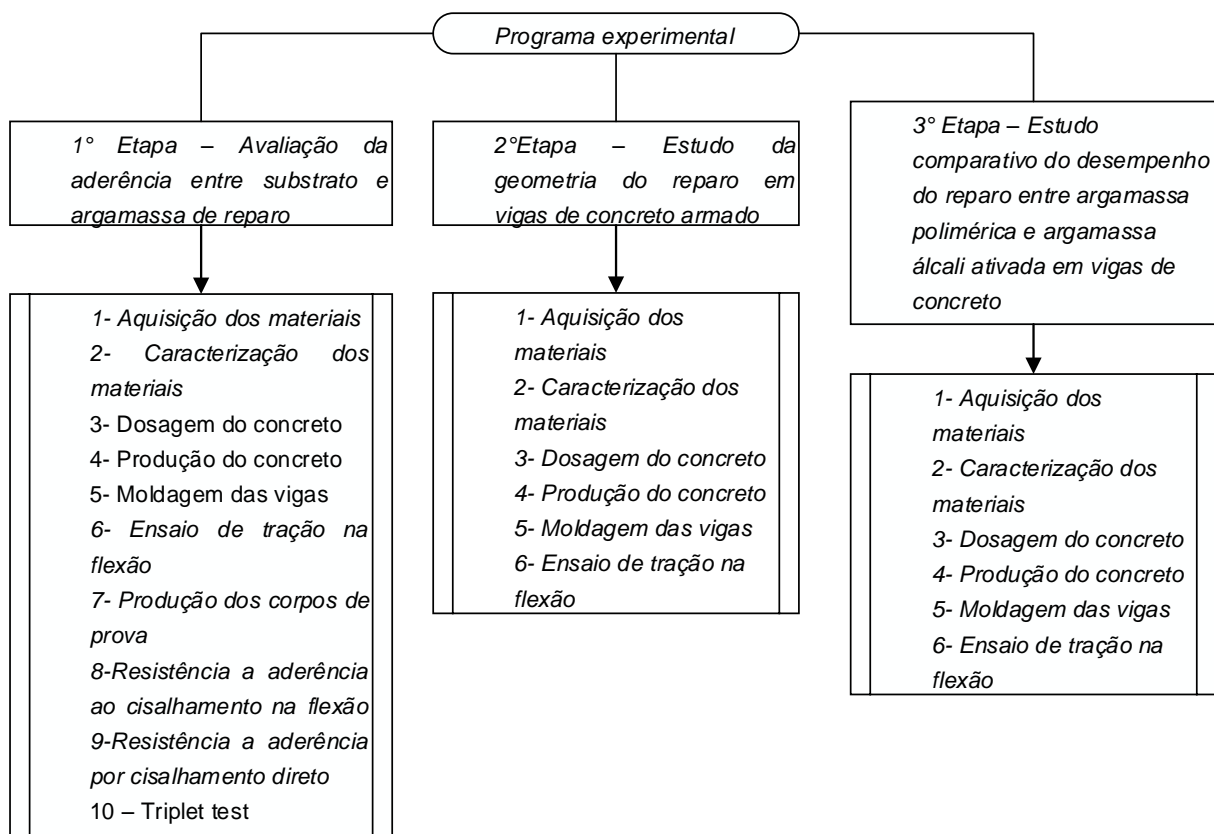
Figura 5.1 Fluxograma geral.

O programa experimental foi dividido em três etapas conforme Figura 5.1. A primeira etapa consiste na análise da aderência entre argamassa e substrato. A segunda etapa no estudo da geometria, espessura e extensão do reparo em vigas com extensão de 70 cm de concreto armado; e a terceira etapa no estudo comparativo entre o desempenho do reparo feito com argamassa polimérica e álcali ativada em vigas de extensão de 210 cm.

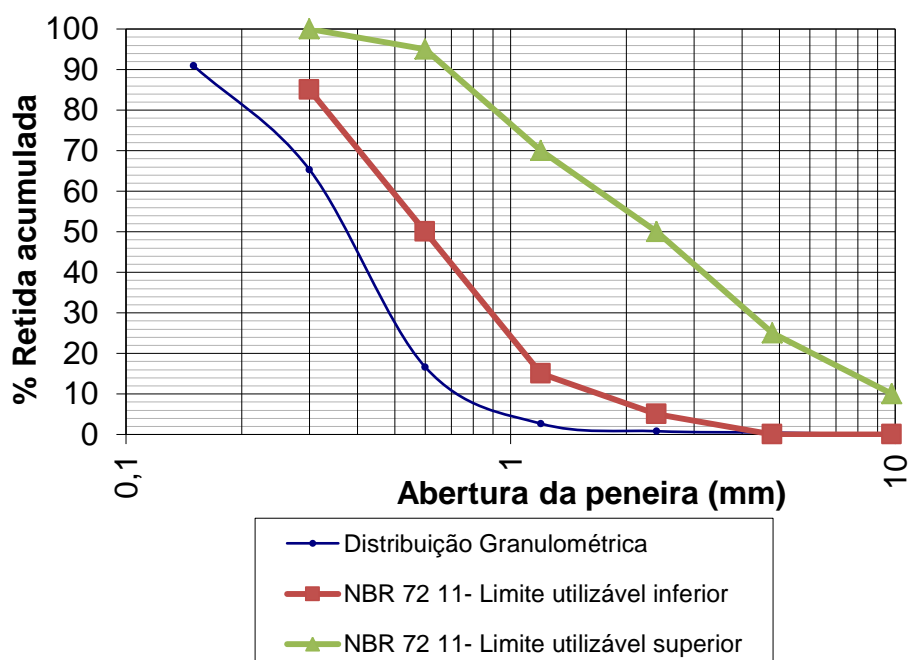
Figura 5.2. Curva granulométrica da areia utilizada no concreto.

A curva granulométrica do agregado miúdo esta apresentada na Figura 5.2.

O agregado miúdo não atende aos limites utilizáveis estabelecidos pela NBR 7211 (ABNT, 2009).

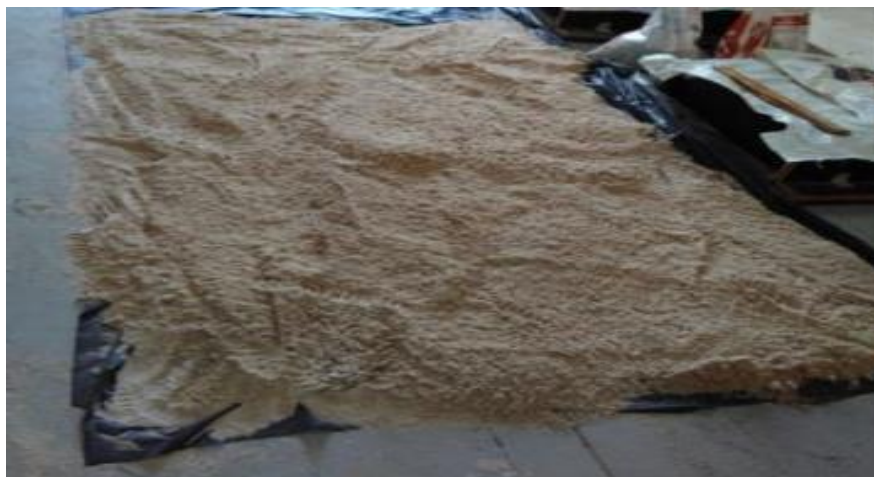
Figura 5.3. Agregado miúdo em secagem.

O agregado foi posto a secagem em ambiente com temperatura média de 25°C e umidade do ar em torno de 80%, conforme ilustra a Figura 5.3.

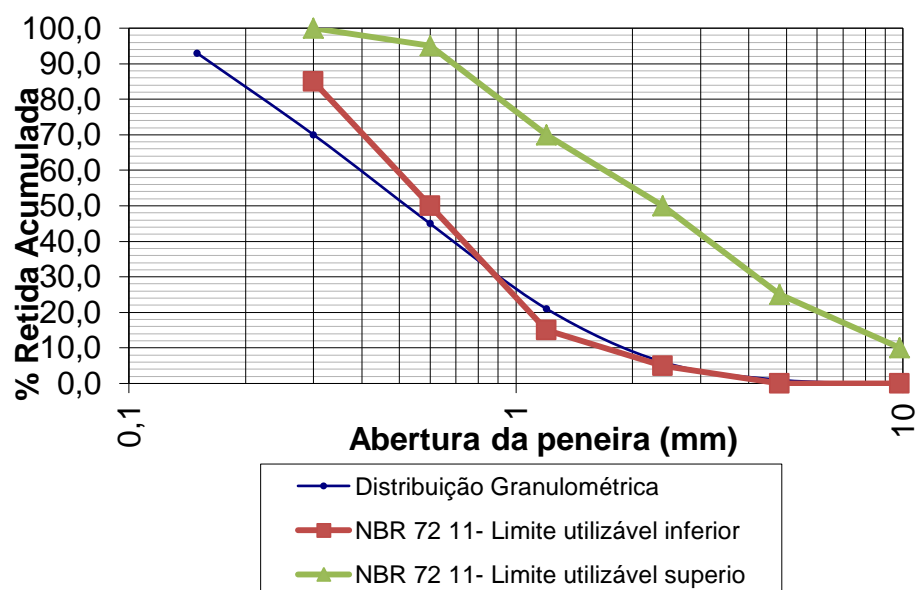
Figura 5.4. Curva granulométrica da areia utilizada no concreto.

A curva granulométrica do agregado miúdo esta apresentada na Figura 5.4.

O agregado miúdo não se enquadra na zona utilizável estabelecida pela NBR 7211 (ABNT, 2009)

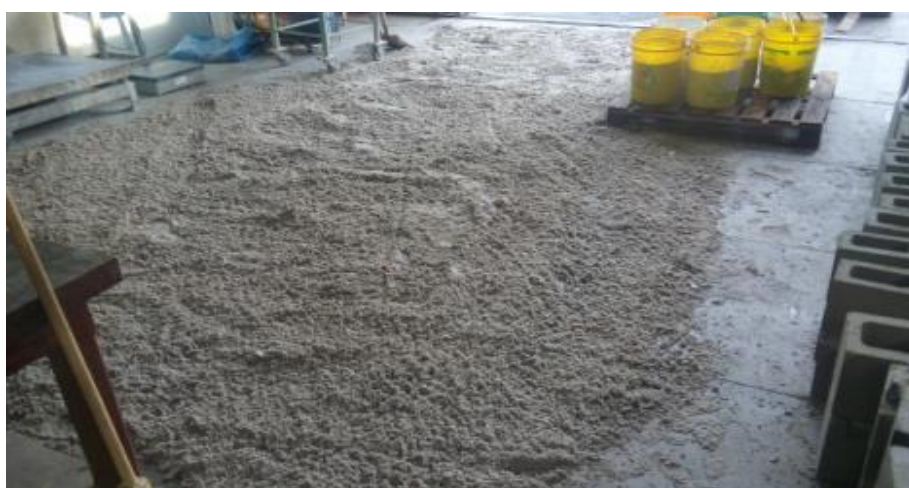
Figura 5.5. Agregado miúdo em secagem

O agregado miúdo foi posto a secagem em ambiente conforme ilustra a Figura 5.5.

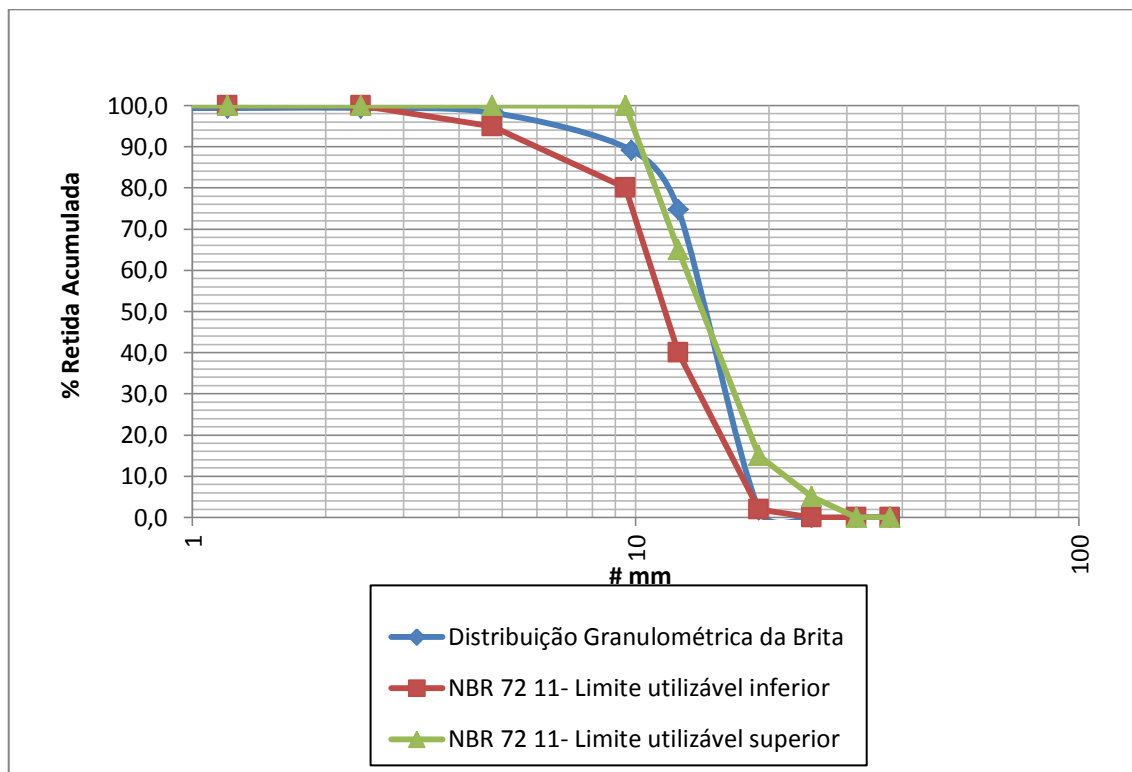
Figura 5.8. Curva granulométrica da brita utilizada no concreto.

A Figura 5.8 apresenta a curva granulométrica do agregado graúdo.

O agregado graúdo não se enquadra totalmente na zona utilizável estabelecida pela NBR 7211 (ABNT, 2009).

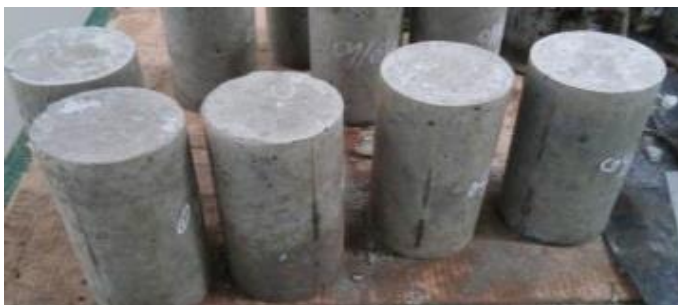
Figura 5.9. Corpo de prova de argamassa moldados.

A Figura 5.9 apresenta os corpos de prova de argamassa moldados e em secagem.

As argamassas poliméricas escolhidas foram as que ofereceram mais disponibilidade comercialmente. Para primeira e segunda etapa foram moldados corpos de prova cilíndricos (50 mm x 100 mm) e após 24 horas, esses corpos de prova foram desmoldados e colocados em cura em uma sala juntamente com outros cps corpos de prova de concreto.

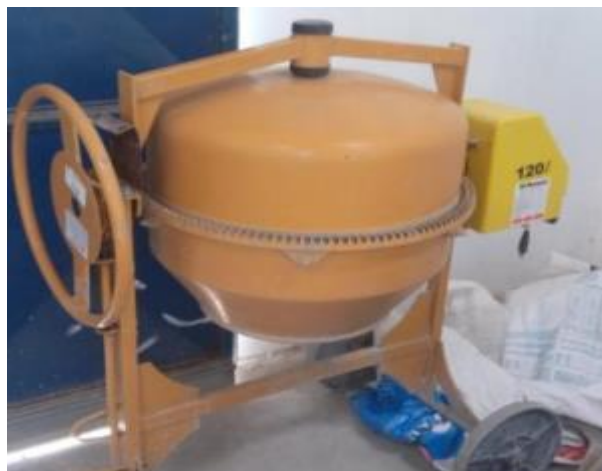
Figura 5.10. Betoneira de eixo inclinado.

A Figura 5.8 mostra a betoneira de eixo inclinado utilizada para realizar as misturas na primeira e segunda etapa. Inicialmente os materiais secos foram pesados e armazenados em local confinado até o momento da moldagem. A mistura ocorreu em uma sala climatizada, com temperatura média de 25°C. Os materiais foram colocados na betoneira na seguinte ordem: 100% agregado graúdo, 100% agregado miúdo, 50% água, 100% cimento e por fim, o restante da água, misturando por um tempo de 8 minutos.

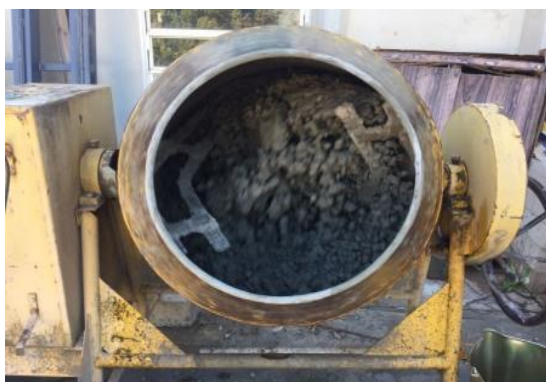
Figura 5.11. Betoneira eixo inclinado 220 litros.

Na terceira etapa, a mistura foi feita em uma betoneira de eixo inclinado com capacidade de 220 litros (Figura 5.11). Os materiais foram colocados na betoneira na seguinte ordem: 100% agregado graúdo, 100% agregado miúdo, 50% água, 100% cimento e por fim, o restante da água, misturando por um tempo de 8 minutos.

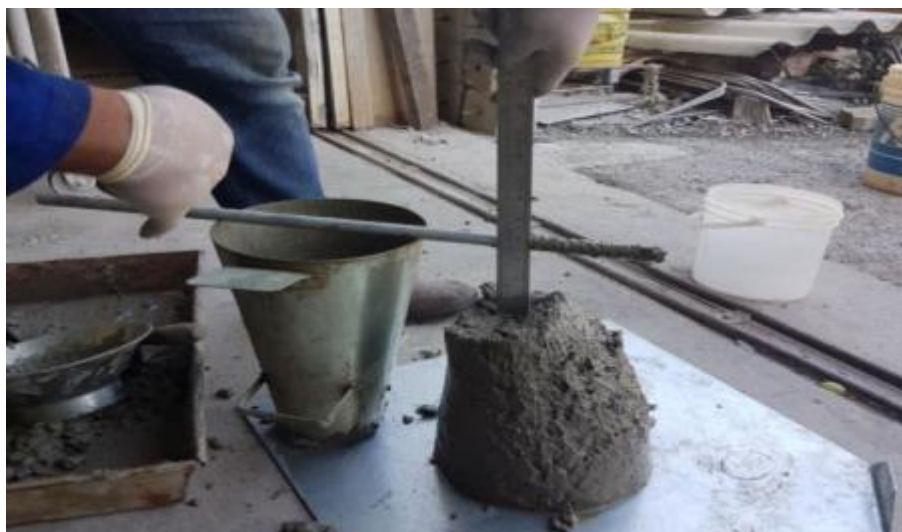
Figura 5.12. Ensaio slump Test.

Após a mistura, com o objetivo de avaliar a consistência e a trabalhabilidade do concreto, foi realizado o teste de abatimento do tronco de cone (slump test) Figura 5.12, de acordo com a NBR NM 67 (ABNT, 1998). As misturas foram moldadas visando à obtenção do abatimento do concreto de $80 \text{ mm} \pm 10 \text{ mm}$.

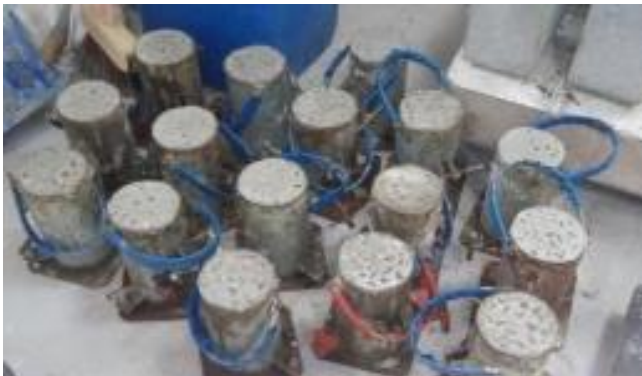
Figura 5.13. Corpos de prova cilíndricos de concreto moldados.

A Figura 5.13 mostra as os corpos de prova que foram moldados, um total de 24 corpos de prova cilíndricos (100 mm x 200 mm) para ensaio de compressão e tração por compressão diametral e 6 corpos de prova prismáticos (75 mm x 75 mm x 100 mm) para ensaio de cisalhamento. Os corpos de prova foram moldados de acordo a NBR 5738 (ABNT, 2003).

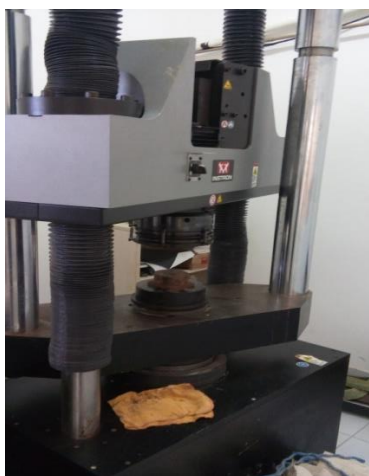
Figura 5.14. Prensa Instron HDX 1000

A Figura 5.14 mostra a prensa Instron HDX 1000, utilizada para realizar todos os ensaios mecânicos da primeira e segunda etapa do trabalho.

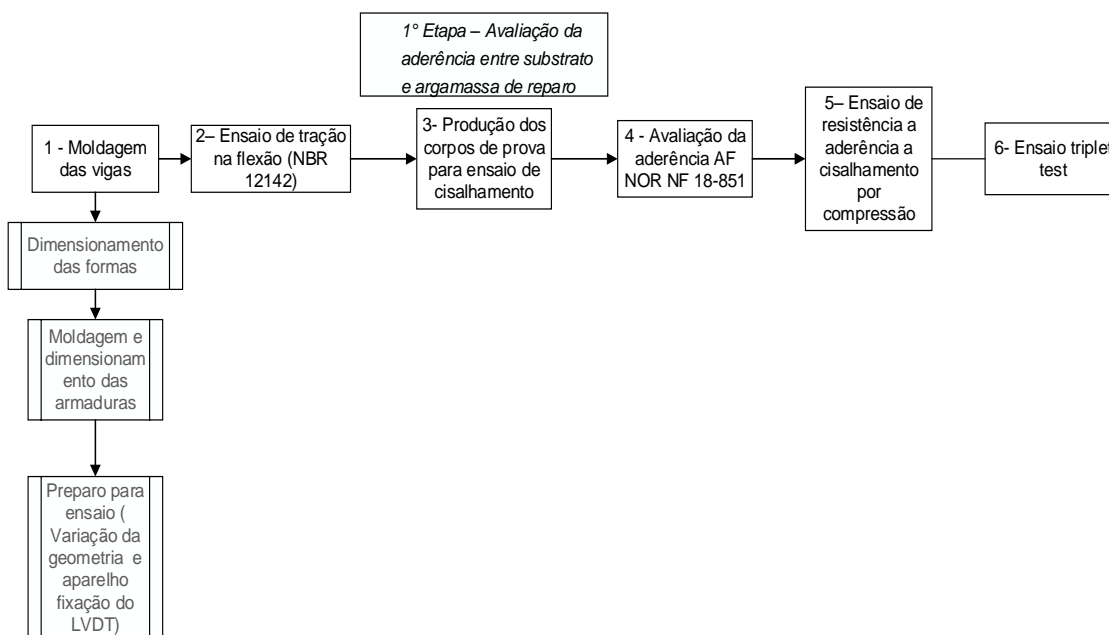
Figura 5.15. Fluxograma primeira etapa.

Na Figura 5.15 estão discriminadas as principais atividades para o desenvolvimento da segunda etapa.

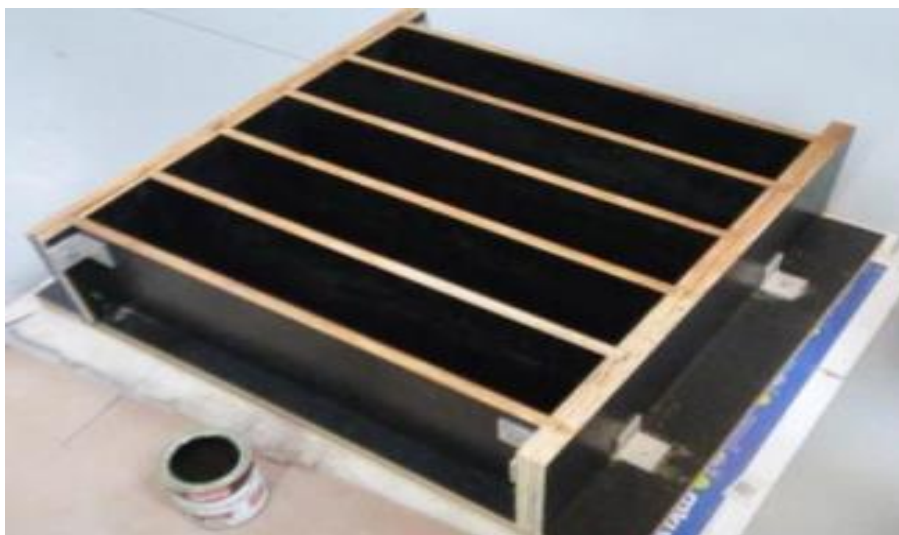
Figura 5.17. Representação esquemática da fôrma de madeira.

Para produzir as vigas pequenas foi confeccionado uma fôrma para concretar 5 vigas por vez. A forma tem $1,85\text{m}^2$ de madeira e 4 chapas de aço para agrupar as peça. A Figura 5.17 (a) mostra o projeto e a Figura 5.13 (b) mostra como foi montada a forma de madeira.

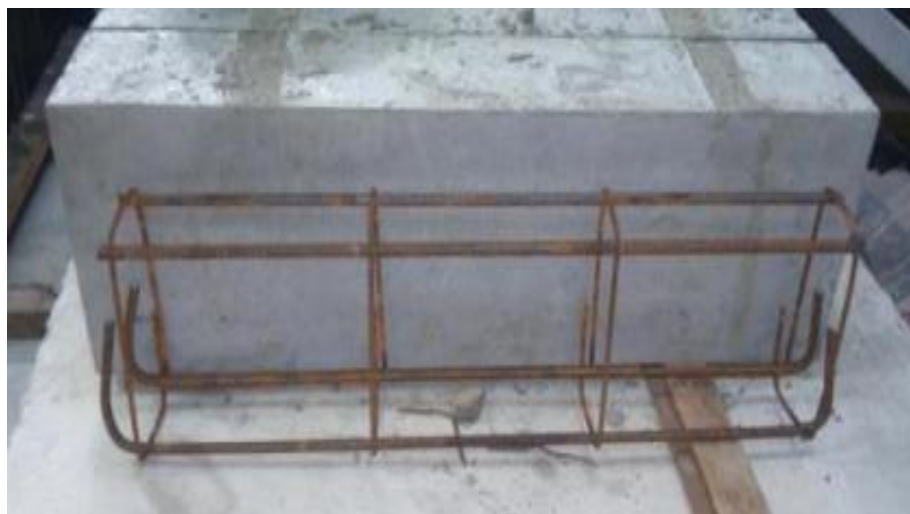
Figura 5.19. Detalhamento da armadura viga 70

A Figura 5.19 ilustra as armaduras confeccionadas.

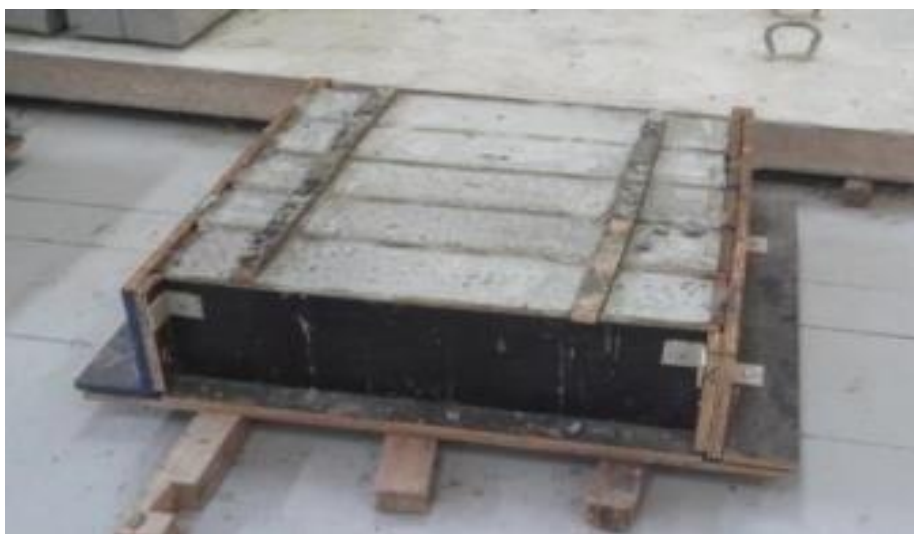
Figura 5.20. Esquema para sustentação da armadura.

A Figura 5.20 mostra o detalhe de como foi realizada a concretagem. Não se utilizou espaçadores de polímero para ter certeza de não interferência na matriz do concreto, então, optou-se por colocar suportes de madeira para apoiar as armaduras e assim garantir o espaçamento.

(a) Layout para garantir o espaçamento da armadura sem utilizar espaçadores

(b) Tiras apoiadas no suporte de madeira

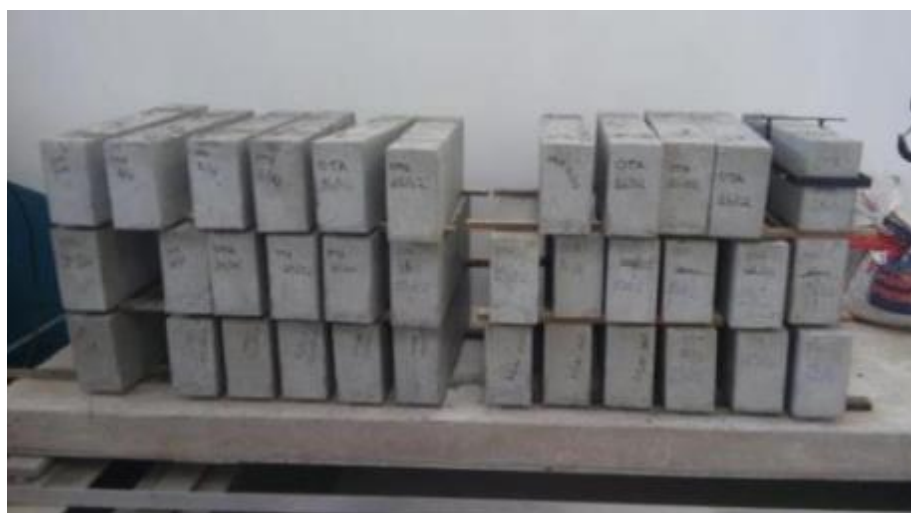
Figura 5.21. Armazenamento das vigas.

As vigas foram desformadas após 24 horas, e armazenadas em ambiente com temperatura média de 25°C e umidade de 80%. A Figura 5.21 mostra as vigas armazenadas.

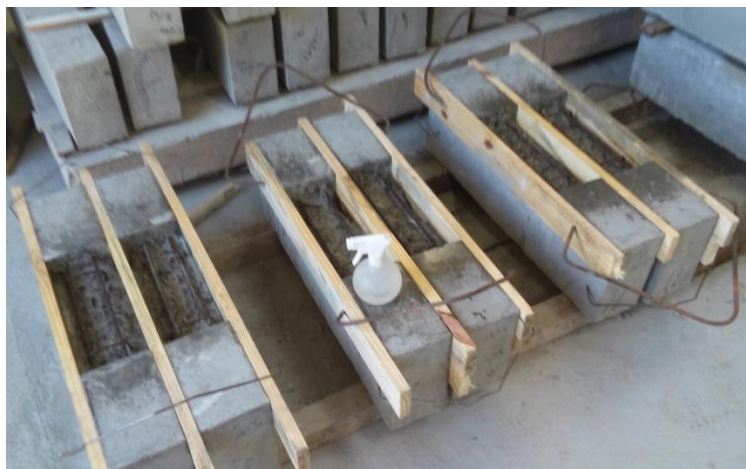
Figura 5.24. Umedecimento do substrato para reparo.

O reparo foi feito nas mesmas condições ambientais que durante a concretagem (Figura 5.24).

Seguindo as recomendações do fabricante, o substrato foi bem umedecido antes de receber a argamassa, e em camadas menores que 5,0 cm, caso fosse maior deveria esperar 6 horas para aplicar as camadas subsequentes (Figura 5.24). No entanto, neste trabalho, não houve essa necessidade, por que as camadas são inferiores a essa espessura.

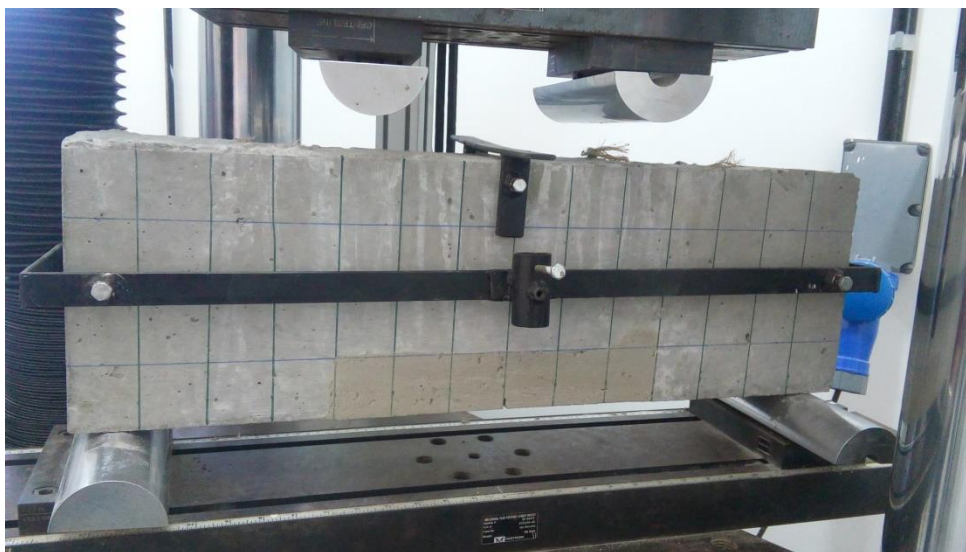
Figura 5.26. Esquema de ensaio de tração na flexão.

A Figura 5.26 apresenta como foi esquematizado o ensaio com o aparato de fixação.

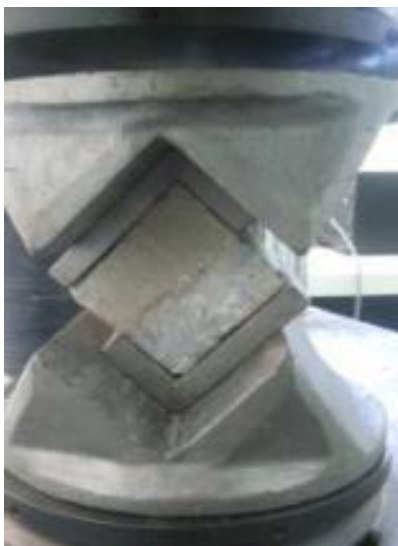
Figura 5.29. Aparato para ensaio de resistência ao cisalhamento.

A Figura 5.29 mostra o aparato já em uso em um ensaio de cisalhamento de um CP em argamassa para reparo e concreto.

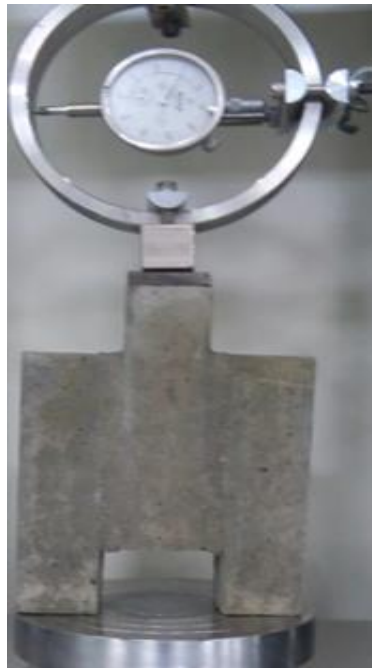
Figura 5.30. Método Triplet Test.

A Figura 5.30 mostra como foi esquematizado o método Triplet Test para avaliação da aderência.

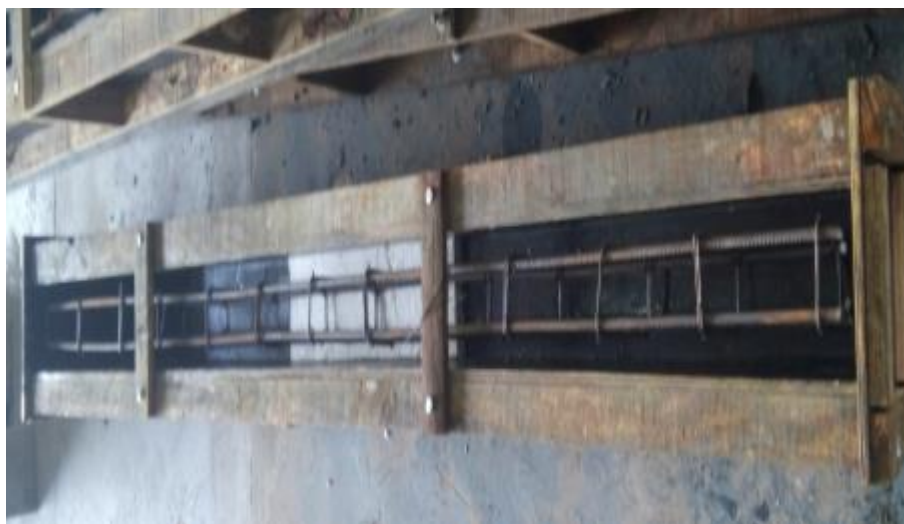
Figura 5.36. Exemplo de placa de EPS na fôrma de madeira.

Uma placa de Poliestireno Expandido (EPS) foi colocada na parte central da forma de modo a simular uma área danificada na região de reforço do concreto, conforme Figura 5.36. Após a desmoldagem, o painel foi removido e a superfície do concreto foi escarificada antes do trabalho de reparo.

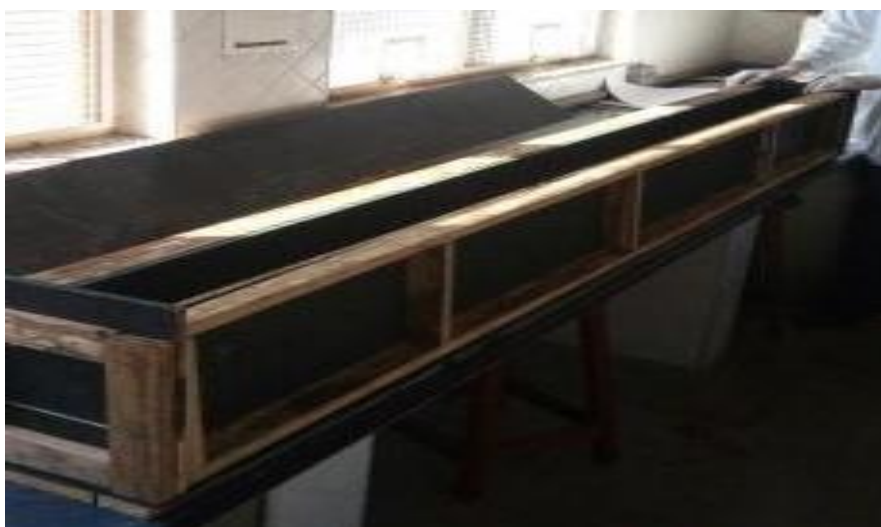
Figura 5.37. Esquema das fôrmas de madeiras para a produção de vigas 210.

A Figura 5.37 apresenta a produção das fôrmas de madeira para produção das vigas grandes.

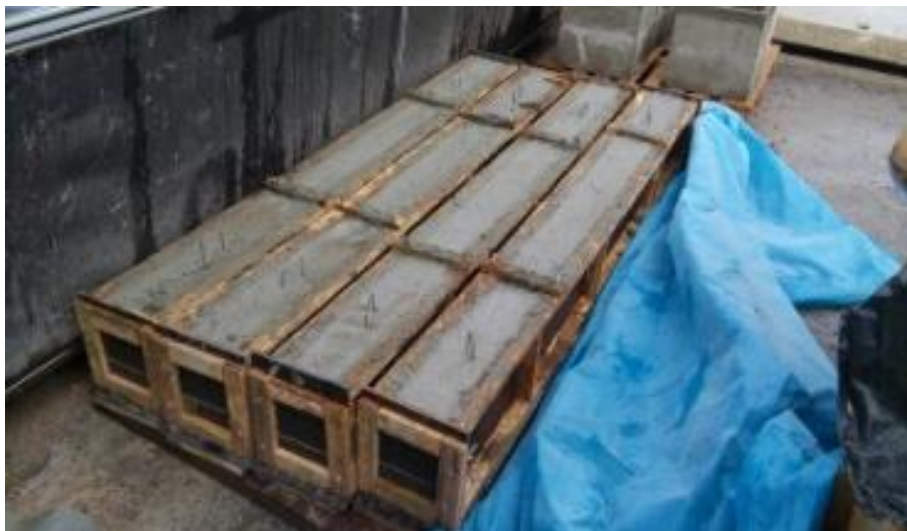
Figura 5.39. Suporte para sustentação da armadura.

Não se utilizou espaçadores de polímero para ter certeza da não interferência na matriz do concreto, então optou-se de colocar suportes de madeira para ancorar as armaduras e assim garantir o espaçamento mínimo da barra de aço (Figura 5.39), mesmo esquema utilizado na segunda etapa.

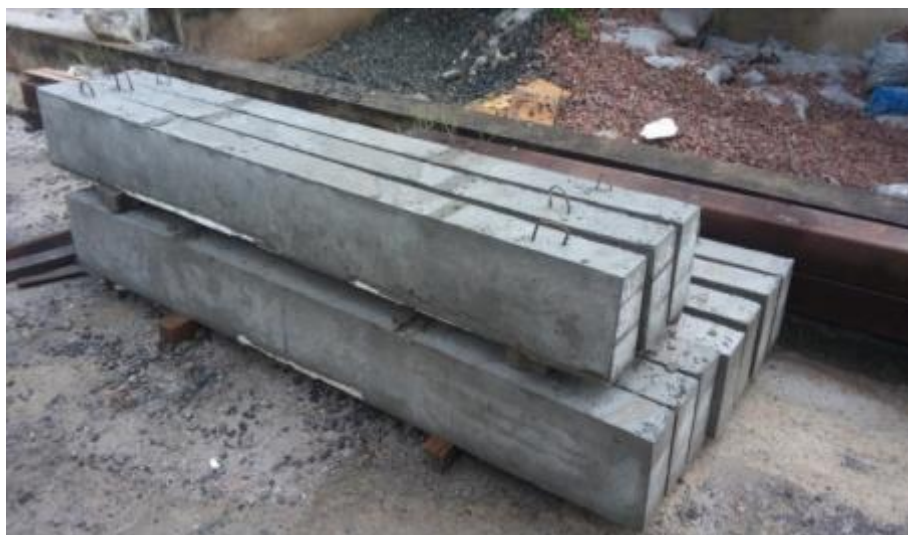
Figura 5.40. Armazenamento e cura das vigas.

As vigas eram desformadas após 24 horas e armazenadas em temperatura ambiente, conforme demonstrado a Figura 5.40:

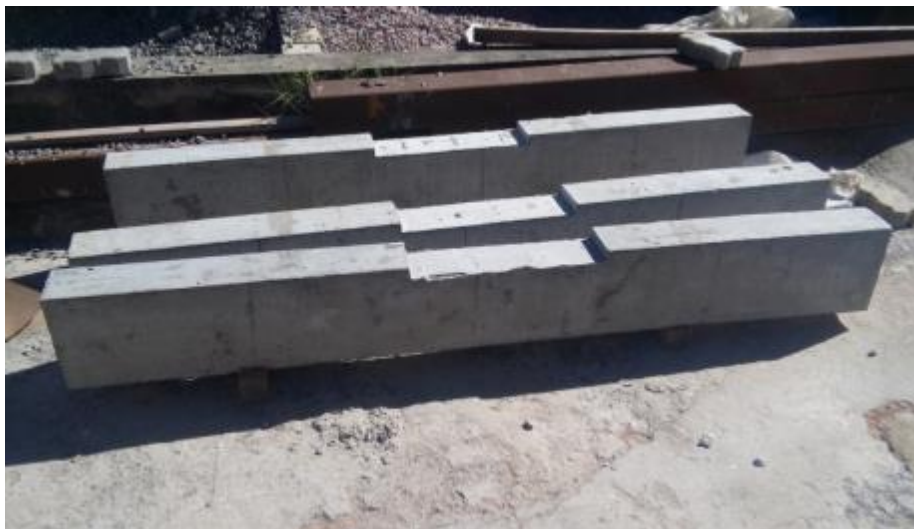
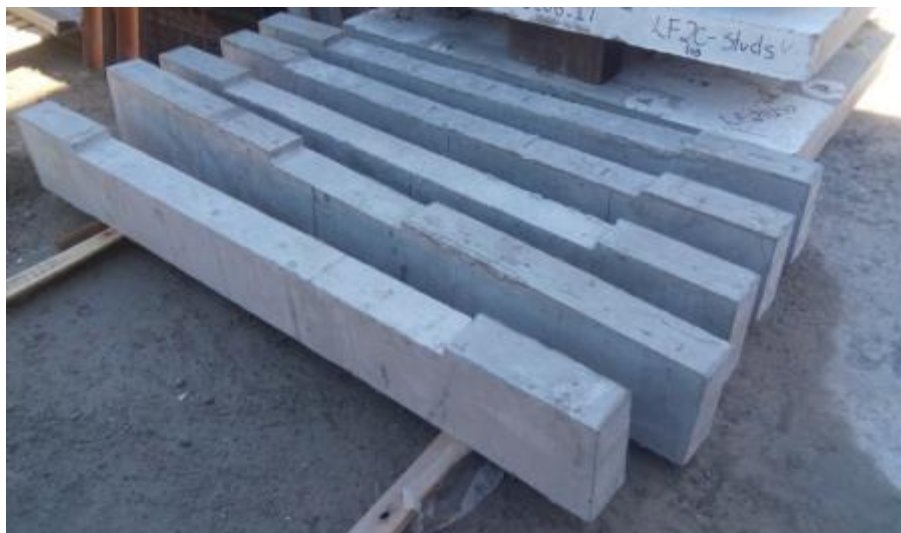
Figura 5.41. Esquemas dos layouts do reparo em vigas 210.

O layout adotado para reparar as vigas maiores foi o retangular. A Figura 5.41 ilustra como ficou o esquema de uma geometria retangular nas vigas de tamanho real.

(a) Extensão do reparo de 50 cm.

(b) Extensão do reparo de 140 cm.

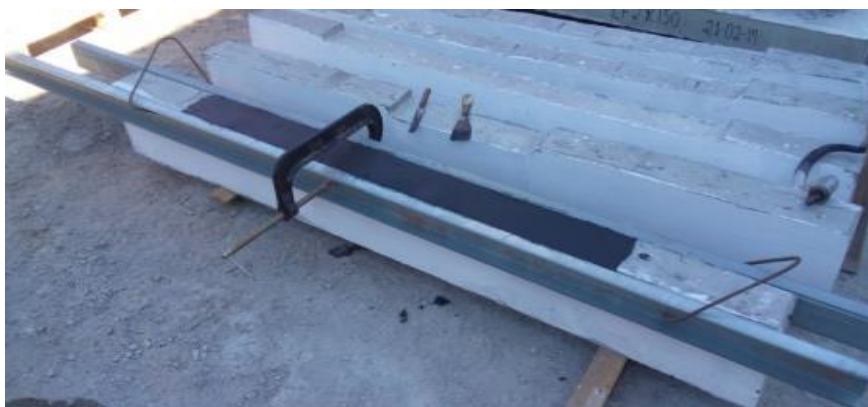
Figura 5.42. Esquema do reparo com argamassa álcali ativada em vigas 210.

Seguindo as recomendações do fabricante, o substrato foi bem umedecido antes de receber a argamassa e em camadas menores que 5,0 cm; caso seja maior deve-se esperar 6 horas para aplicar as camadas subsequentes no caso da argamassa polimérica comercial. Com argamassa álcali ativada foi realizado também o umedecimento do substrato com a posterior aplicação (Figura 5.42).

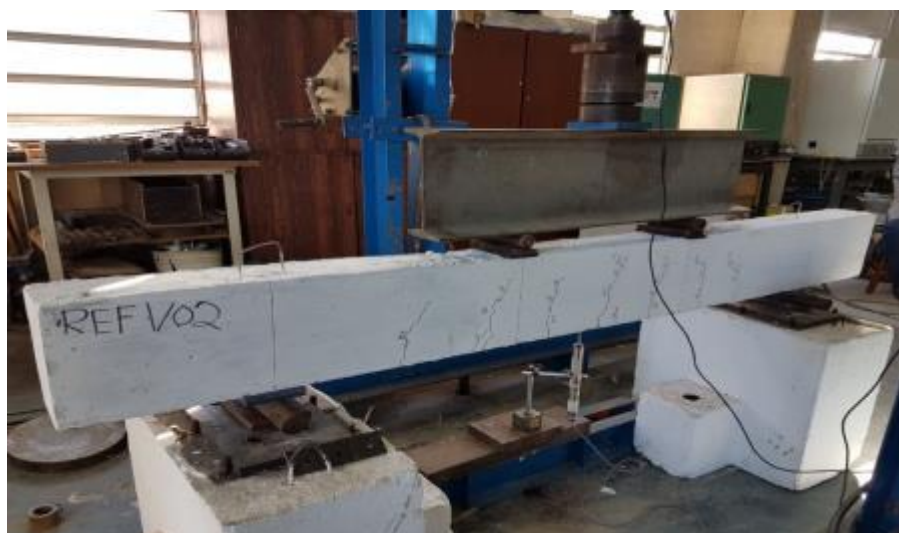
Figura 5.44. Ensaio de tração na flexão de vigas 210.

A prensa foi esquematizada como um pórtico, representado na Figura 5.44.

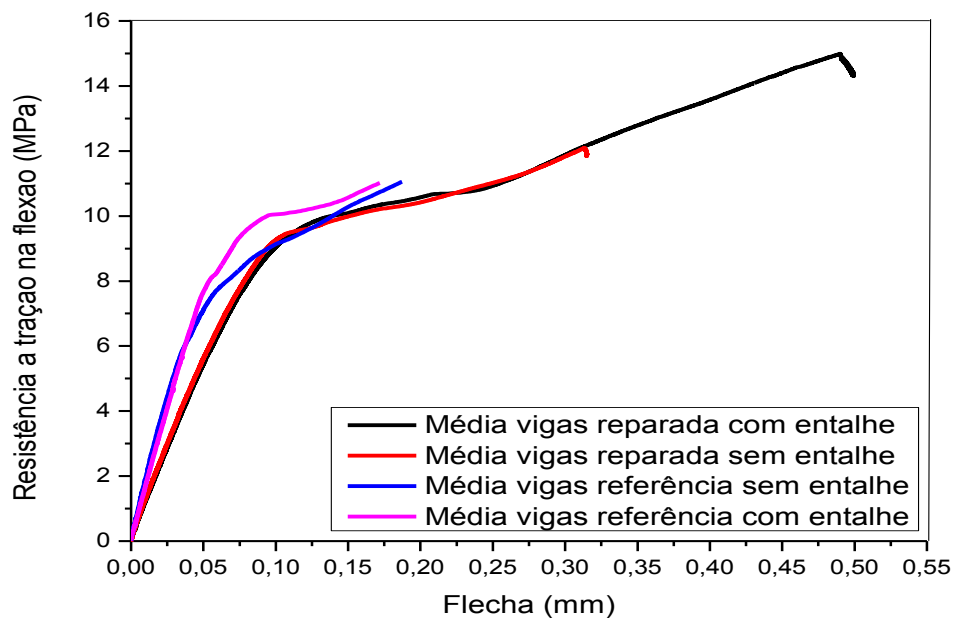
Figura 6.2. Relação resistência a tração na flexão x Flecha

As curvas da Figura 6.2 demonstraram um comportamento semelhante, indicando uma boa aderência entre argamassa e o substrato.

A partir dos dados das Figuras 6.1 e 6.2 foi possível calcular a resistência à tração na flexão e módulo de elasticidade apresentados no Tabela 6.1.

Em todas as configurações de geometria e nas vigas de referência a primeira fissura a aparecer foi do tipo de flexão, com carga média de 20 a 30 KN e tensão média de 9 MPa, podendo ser observado na Figura 6.2, onde a primeira fissura surge quando existe a mudança do coeficiente angular da curva tensão x flecha. Esse tipo de fissuração ficou evidente também no trabalho de Ignjatovic et al.(2017) e Rahal et al. (2017), surgindo com uma carga entre 10 a 12,5% da carga de ruptura.

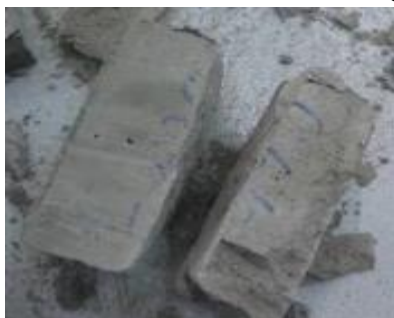
Figura 6.4. Forma de ruptura cps submetidos ao ensaio de aderência ao cisalhamento direto

Na Figura 6.4 mostra a forma de ruptura dos cps de concreto (Figura 6.4a) e o concreto com reparo (6.4b).

(a) Corpo de prova de referencia

Os resultados demonstram que houve um aumento de resistência com a idade, esse aumento de tensão para o concreto se justifica pelo aumento da duração das reações de hidratação, comportamento semelhante ao trabalho de Momayez et al. (2005). Nos corpos de prova reparado o aumento da resistência indica que houve um aumento da aderência do material com a idade, uma vez que a ruptura ocorreu exatamente na zona de união desses materiais, conforme indica a Figura 6.4.

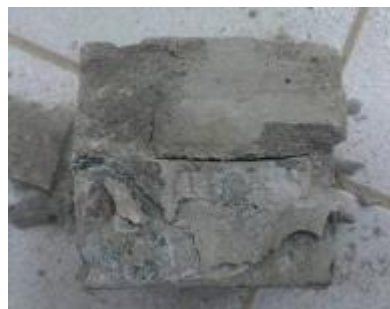
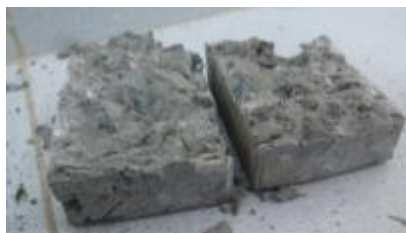
(b) Forma de ruptura do corpo de prova

(c) Corpo de Prova fraturado

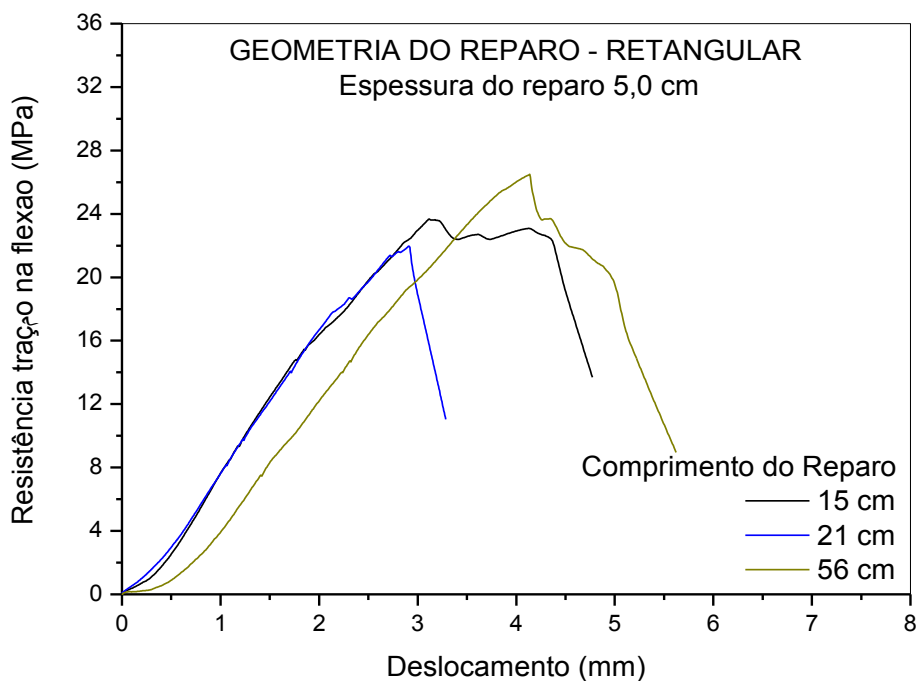
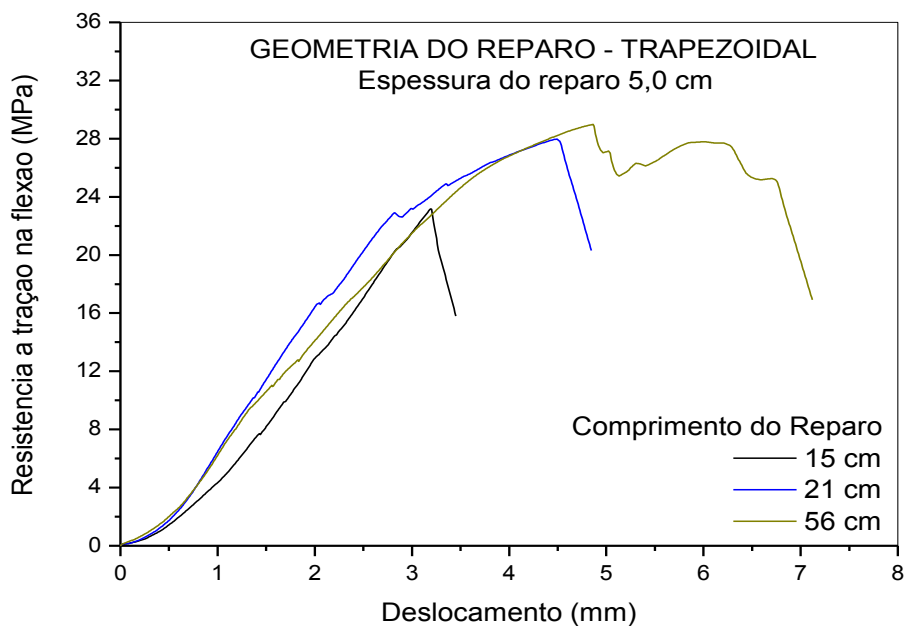
Figura 6.6. Tensão x Deslocamento das vigas 70.

A Figura 6.6 apresenta a relação de tensão x deslocamento das vigas de concreto armado

(a) Vigas de referência

(b) Geometria do reparo retangular e espessura de 2,5 cm

(c) Geometria do reparo trapezoidal e espessura de 2,5 cm

(d) Geometria do reparo retangular e espessura de 5,0 cm

(e) Geometria do reparo trapezoidal e espessura de 5,0 cm

A partir das Figuras 6.6 e 6.7 foram calculados a resistência à tração na flexão e módulo de elasticidade na flexão. As Tabelas 6.5 e 6.6 apresentam os resultados de carga de ruptura, resistência à tração na flexão (ftf), módulo de elasticidade na flexão, deslocamento e flecha.

Na maioria dos elementos a ruptura ocorreu nos apoios onde o esforço cortante é máximo o que induz ao cisalhamento direto. Pode-se observar que a relação entre a tensão aplicada e a deflexão é aproximadamente linear até a carga de fratura (Figura 6.6). Após a fissuração há o aumento da deflexão causando a ruptura frágil, comportamento similar ao descrito por Ahmad et al.(2012).

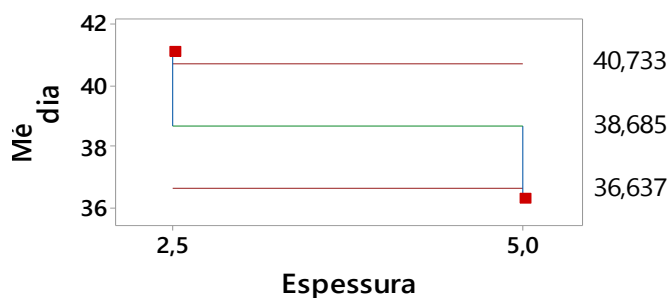
Figura 6.14. Efeitos principais da espessura no módulo de elasticidade

Na análise comparativa de média (ANOM), foram avaliadas a média das variáveis dependentes, no caso o módulo de elasticidade, em GPa (eixo y) e no eixo x as variáveis independentes (espessura, geometria e extensão). A Figura 6.14 indica os efeitos da espessura, a Figura 6.15 indica efeitos da geometria e a Figura 6.16 indica os efeitos da extensão, no módulo de elasticidade.

Na análise ANOM só foram verificados níveis de significância da espessura sobre o módulo de elasticidade (Figura 6.14). Apresentando comportamento semelhante ao descrito pela ANOVA. As outras variáveis independentes (geometria e extensão) não apresentaram níveis de significância sobre o módulo de elasticidade.

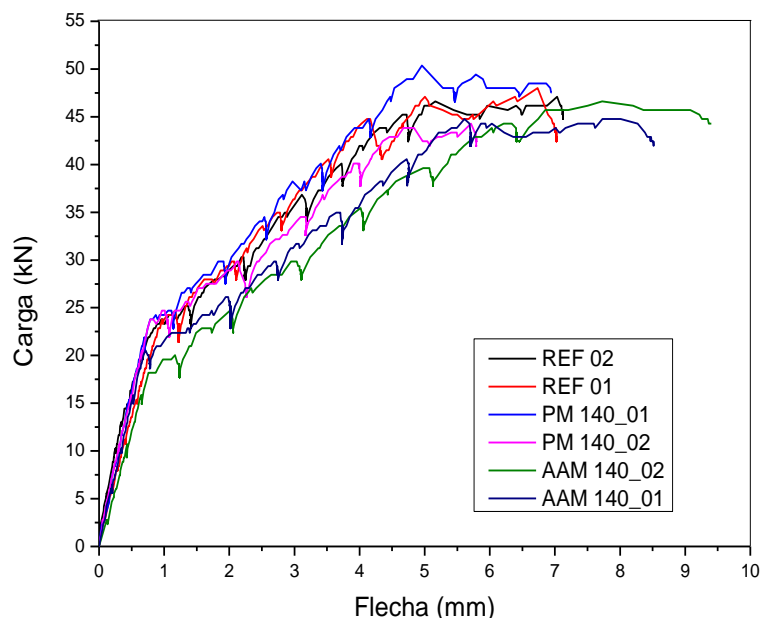
Figura 6.22. Relação entre carga e flecha - vigas de referência e reparadas com extensão de 140 cm.

A Figura 6.22 e 6.23 apresenta os diagramas gerados após o ensaio de tração na flexão de quatro pontos e relacionam a carga x flecha.

A partir das Figuras 6.22 e 6.23 foi possível calcular a resistência à tração na flexão e módulo de elasticidade. Na Tabela 6.13 esta representado os dados analisados das vigas ensaiadas, a carga da primeira fissura, carga máxima, carga de ruptura, flecha, tensão e módulo de elasticidade na flexão.

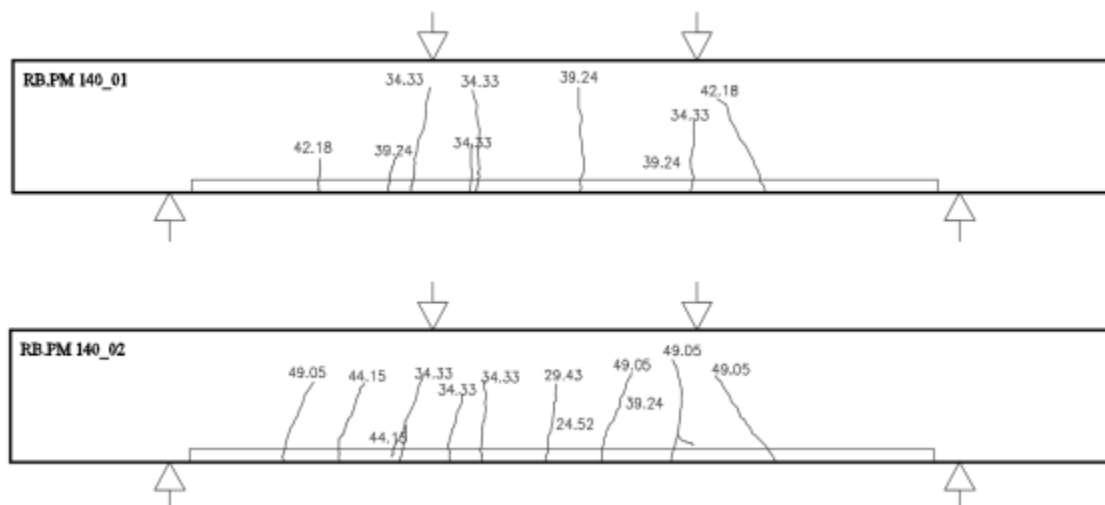
Figura 6.33. Mapeamento das fissuras vigas RB.PM 140

Na Figura 6.33 esta representado o mapeamento das fissuras típicas que ocorreram nos grupos de vigas reparadas com argamassa comercial e extensão do reparo de 140 cm.
