AVALIAÇÃO DE ARGAMASSA DE REPARO EM VIGAS DE CONCRETO
ARMADO

UNIVERSIDADE FEDERAL DA BAHIA
ESCOLA POLITÉCNICA
PROGRAMA DE PÓS-GRADUAÇÃO EM ENGENHARIA CIVIL

Dissertação apresentada ao **PROGRAMA DE PÓS-GRADUAÇÃO EM ENGENHARIA CIVIL** como requisito parcial à obtenção do título de **MESTRE EM ENGENHARIA CIVIL**

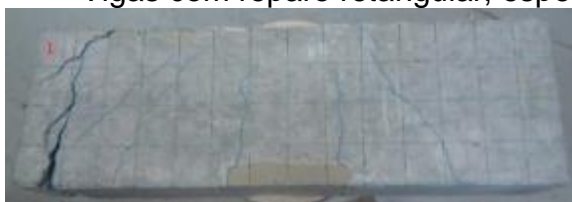
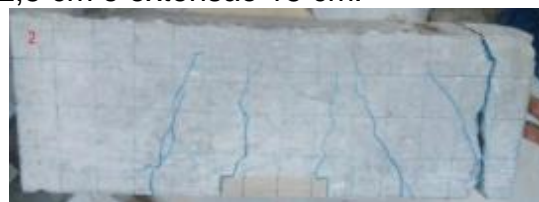
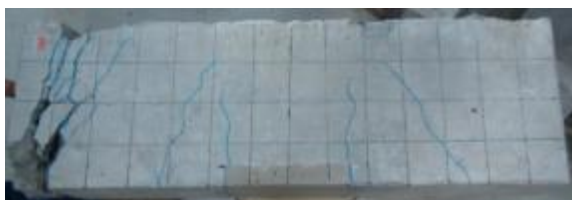
Vigas com reparo retangular, espessura 2,5 cm e extensão 15 cm.

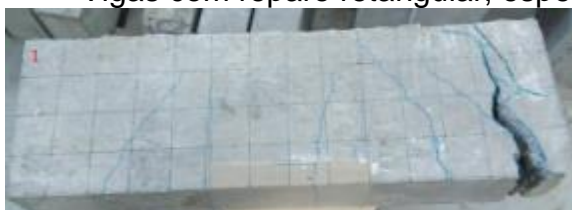
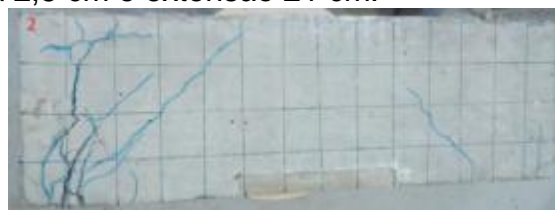
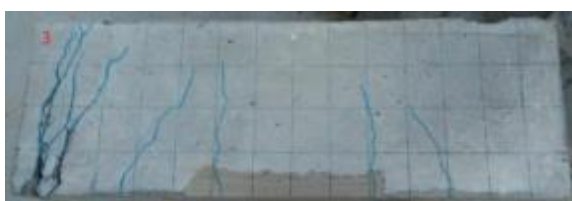
Vigas com reparo retangular, espessura 2,5 cm e extensão 21 cm.

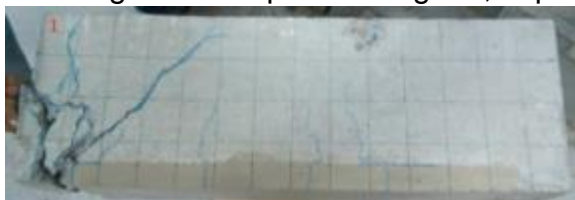
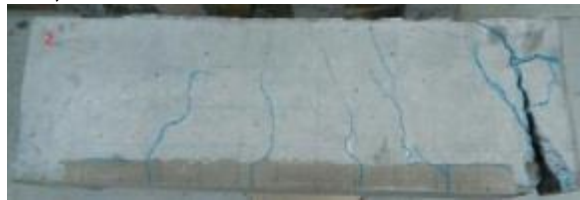
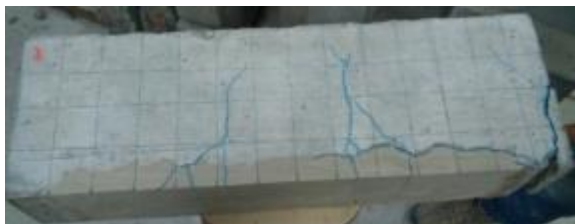
Vigas com reparo retangular, espessura 2,5 cm e extensão 56 cm.

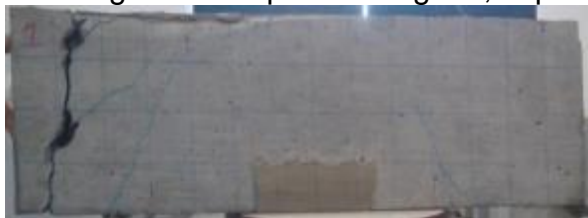
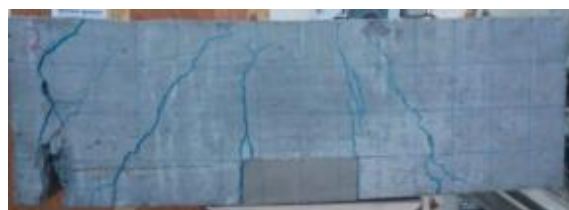
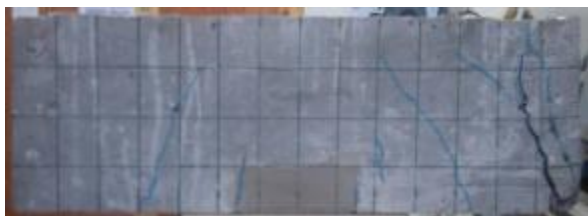
Vigas com reparo retangular, espessura 5,0 cm e extensão 15 cm.

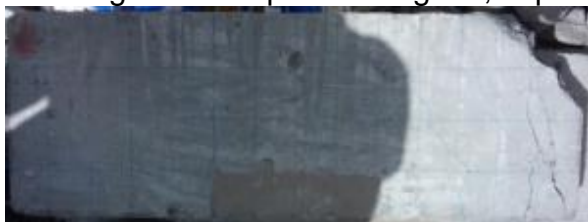
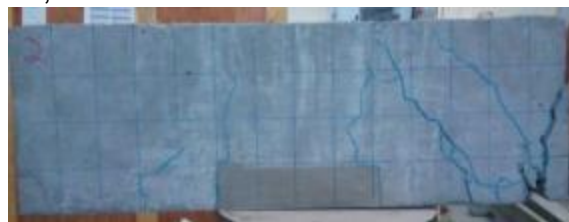
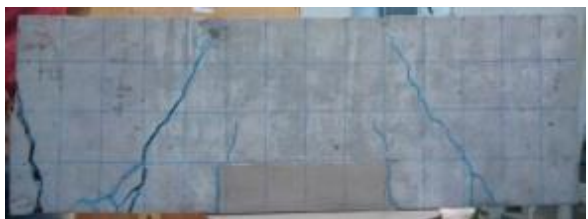
Vigas com reparo retangular, espessura 5,0 cm e extensão 21 cm.

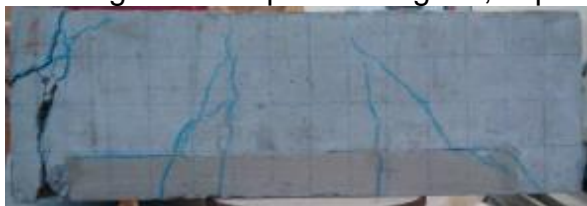
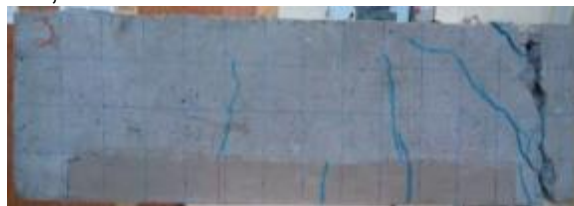
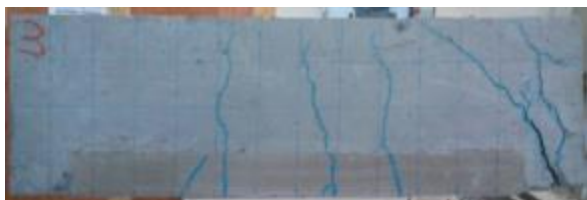
Vigas com reparo retangular, espessura 5,0 cm e extensão 56 cm.

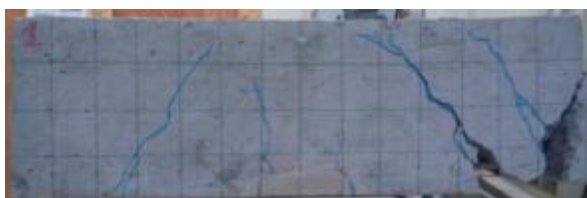
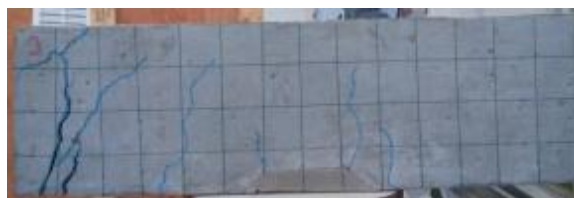
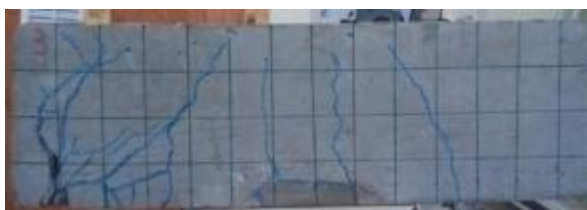
Vigas com reparo trapezoidal, espessura 2,5 cm e extensão 15 cm.

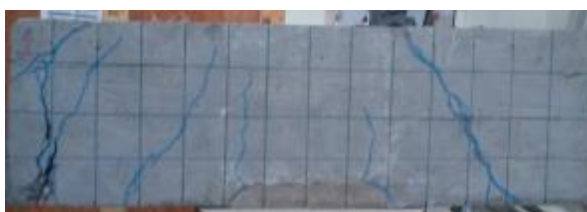
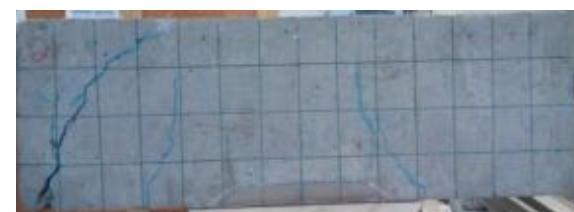
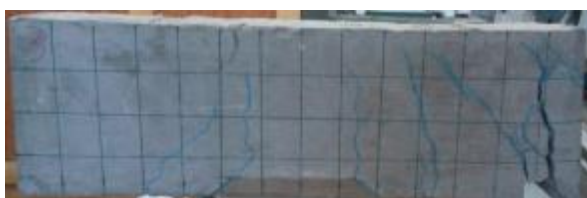
Vigas com reparo trapezoidal, espessura 2,5 cm e extensão 21 cm.

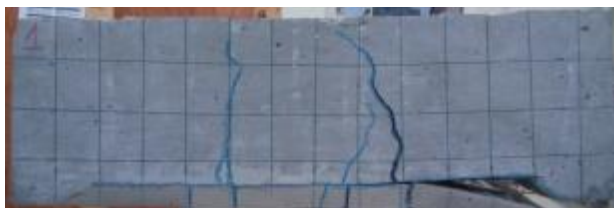
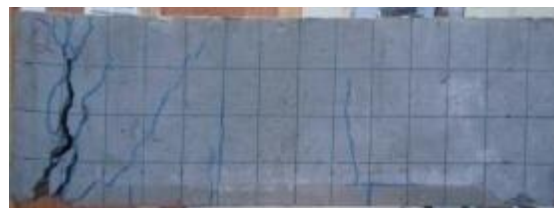
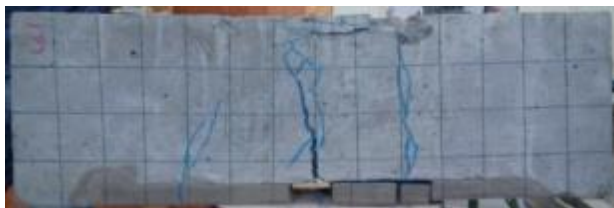
Vigas com reparo trapezoidal, espessura 2,5 cm e extensão 56 cm.

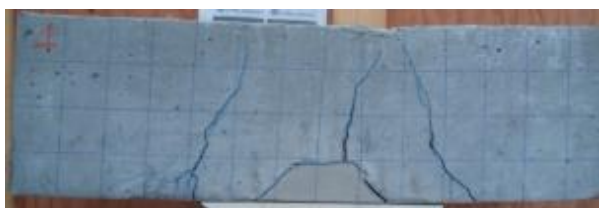
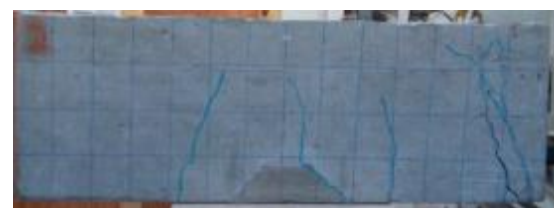
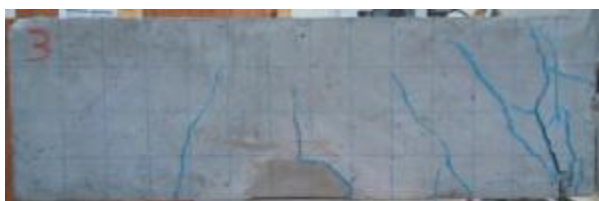
Vigas com reparo trapezoidal, espessura 5,0 cm e extensão 15 cm.

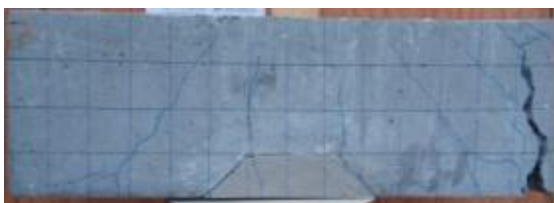
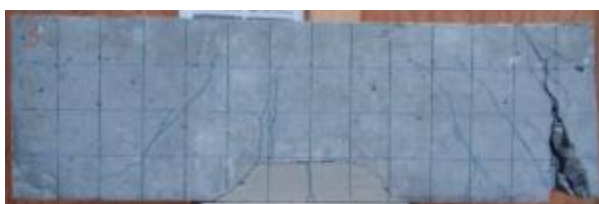
Vigas com reparo trapezoidal, espessura 5,0 cm e extensão 21 cm.

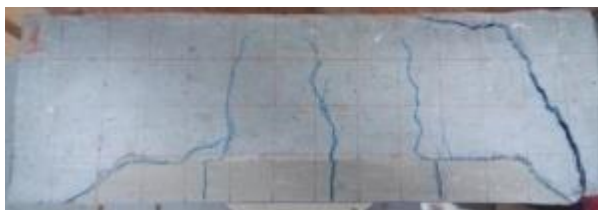
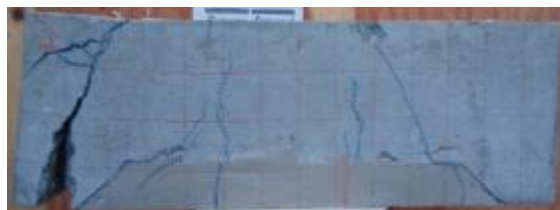
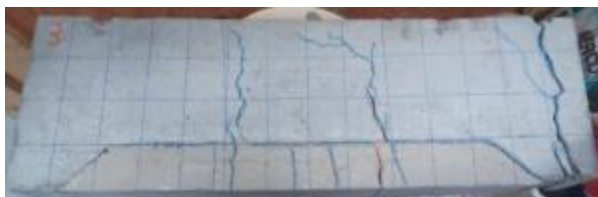
Vigas com reparo trapezoidal, espessura 5,0 cm e extensão 56 cm.

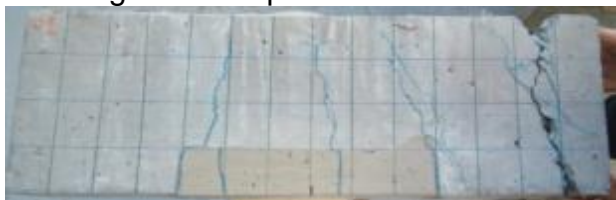
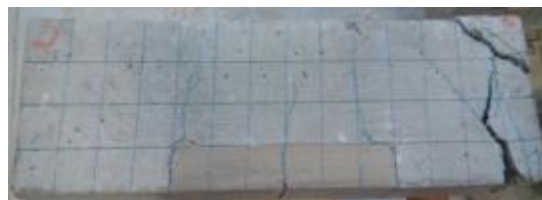
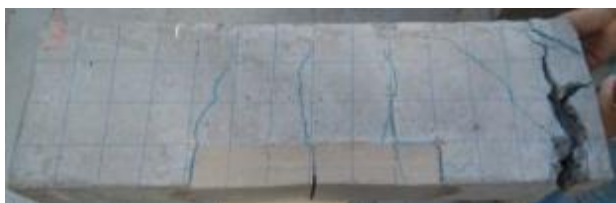
Vigas com reparadas e com entalhe.

No Apêndice B estão às fotos de todas as vigas para análise da aderência.

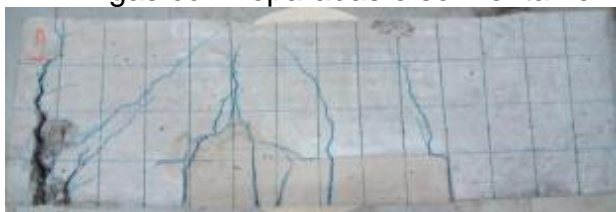
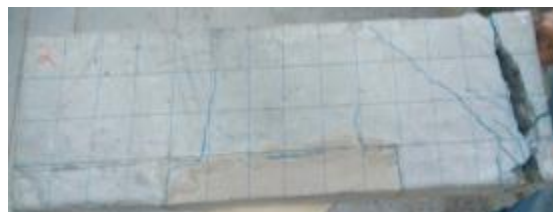
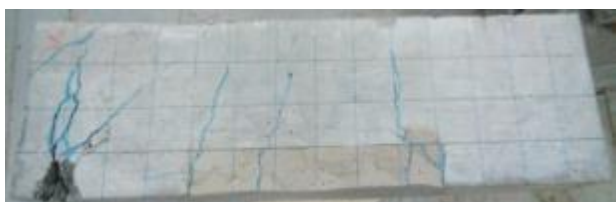
Vigas com reparadas e sem entalhe.

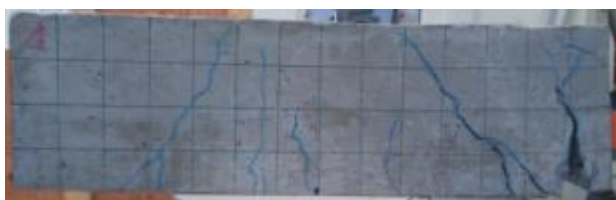
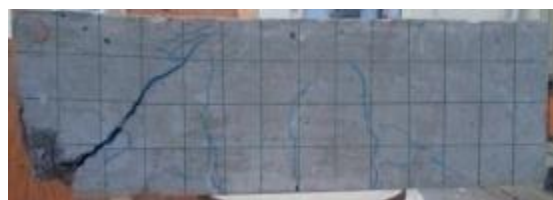
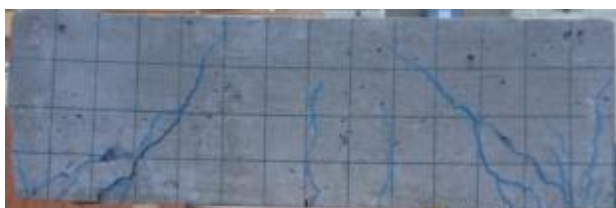
Vigas de referência e com entalhe.

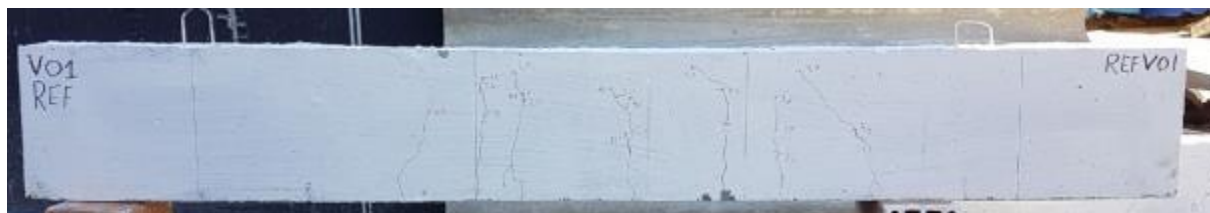
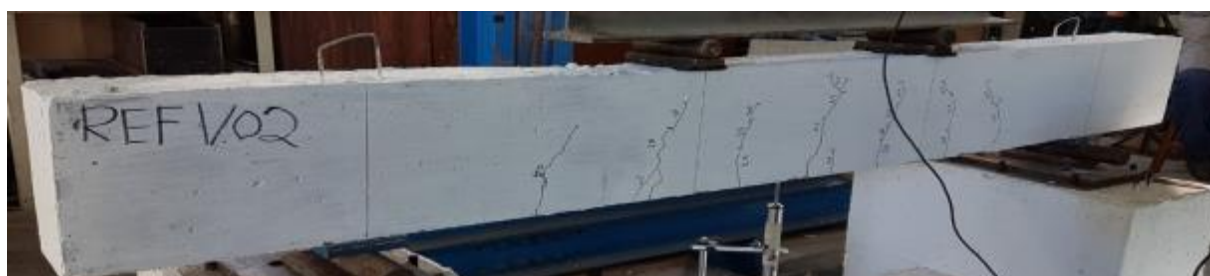
Vigas de referencia (B.REF).

No Apêndice C estão todas as vigas para análise comparativa entre o desempenho do reparo com argamassa polimérica e álcali ativada.

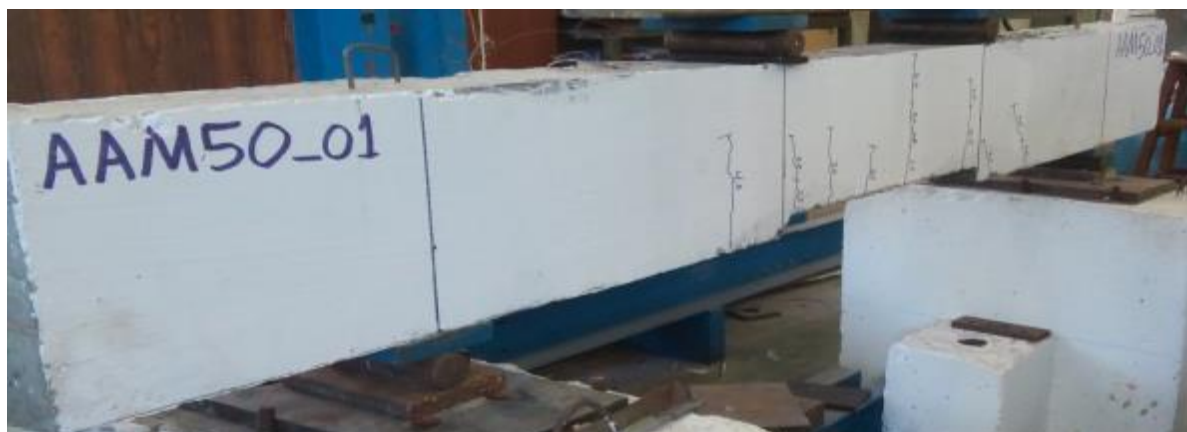
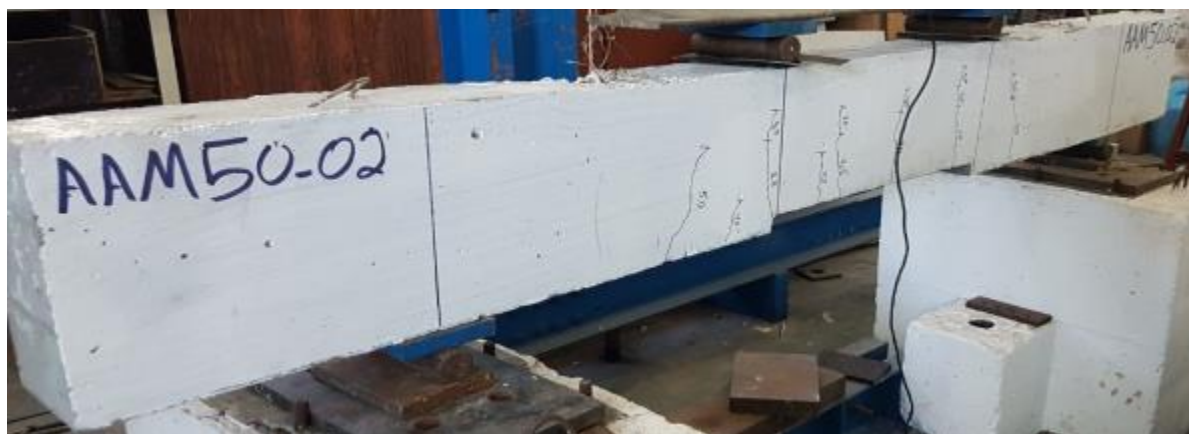
Vigas de reparadas com argamassa álcali ativada e extensão de 50 cm (RB.AAM 50).

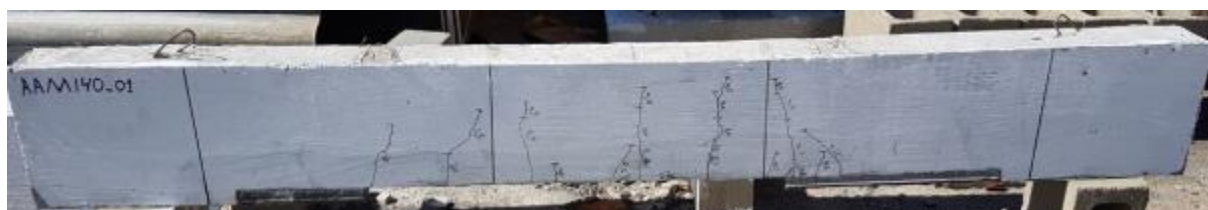
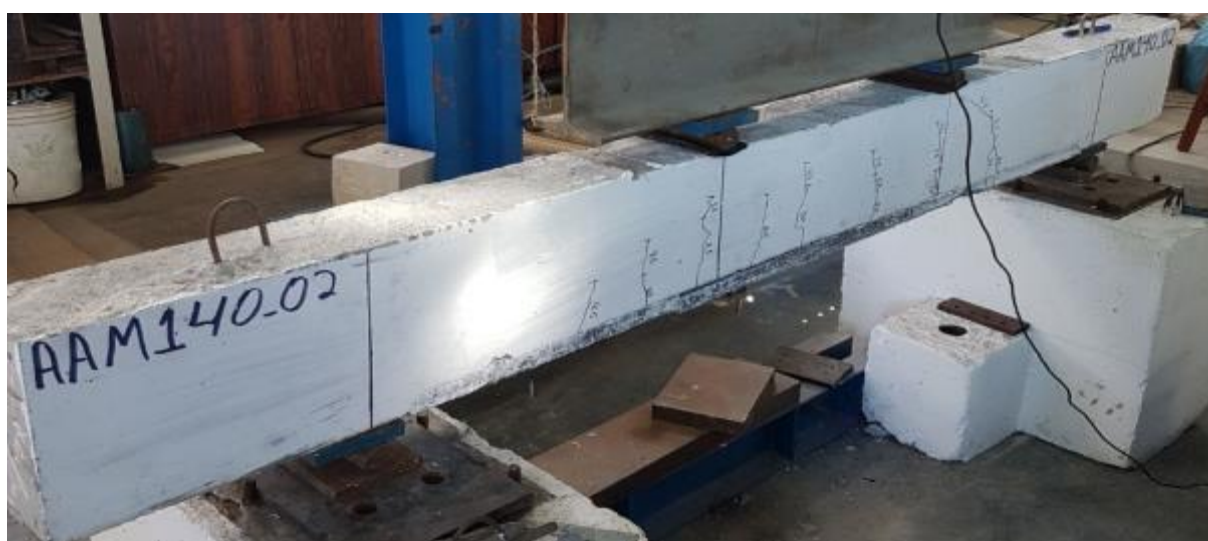
Vigas de reparadas com argamassa álcali ativada e extensão de 140 cm (RB.AAM140).

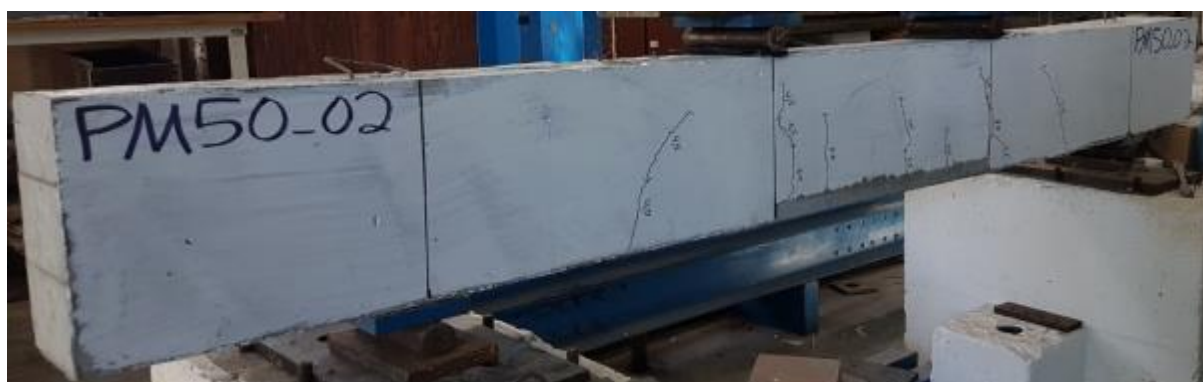
Vigas de reparadas com argamassa comercial e extensão de 50 cm (RB.PM50).

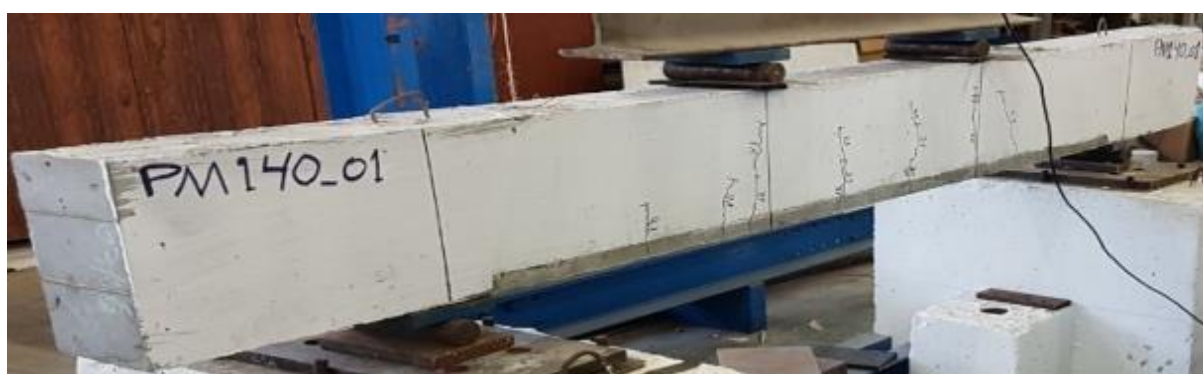
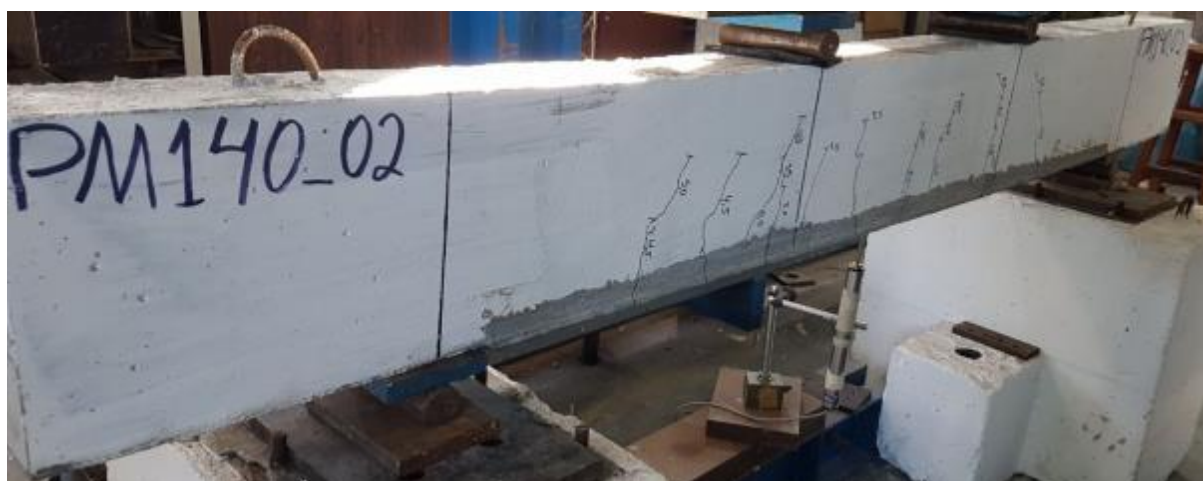
Vigas de reparadas com argamassa comercial e extensão de 140 cm (RB.PM140).
