**UNIVERSIDADE FEDERAL DA BAHIA-UFBA
DEPARTAMENTO DE ENGENHARIA AMBIENTAL
CURSO DE ESPECIALIZAÇÃO EM SEGURANÇA DE BARRAGENS:
ASPECTOS TÉCNICOS E LEGAIS**

**ANÁLISE E HIERARQUIZAÇÃO DE BARRAGENS USANDO
MATRIZ GUT COMO FERRAMENTA DE ANÁLISE DE
RISCO NO CONTEXTO DA POLÍTICA NACIONAL DE
SEGURANÇA DE BARRAGENS.**

Trabalho de Conclusão de Curso apresentado ao Curso de Especialização em Segurança de Barragens: Aspectos Técnicos e Legais, Universidade Federal da Bahia, como requisito parcial para obtenção do grau de Especialista em Segurança de Barragens.

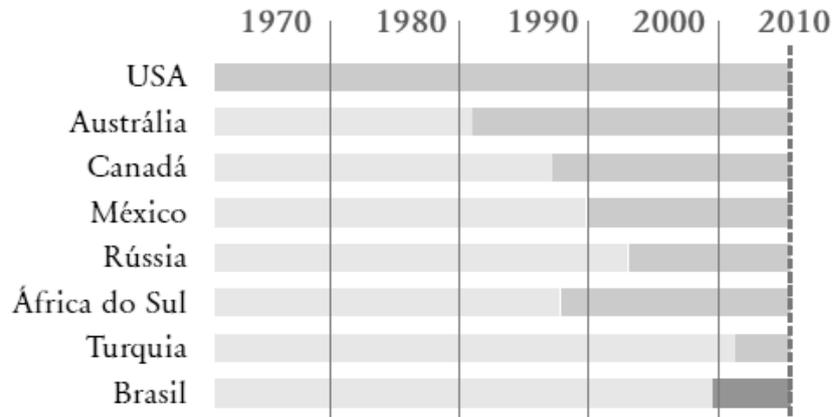
Figura 1. Tempo de implementação de programas de segurança de barragens em países selecionados. (Fonte: BANCO MUNDIAL, 2015)

Em relação ao tempo de implementação dos programas de segurança de barragens, verifica-se que o Brasil e a Turquia são os mais recentes, com cerca de oito anos de programa, enquanto os EUA possuem mais de 40 anos. A Figura 1 mostra um diagrama comparativo com o número de anos de existência dos programas de segurança de barragens em alguns países, desde o ano de sua criação até 2015 (BANCO MUNDIAL, 2015).

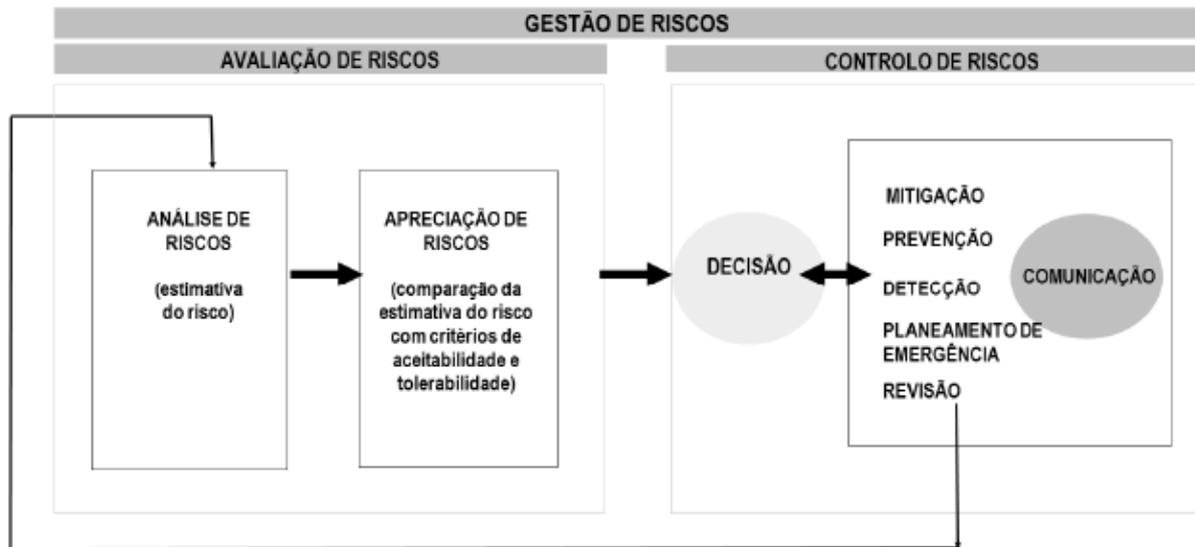
Figura 2. Atividades fundamentais da gestão de riscos. (Fonte: BAPTISTA, 2008)

Para BAPTISTA (2008) a gestão de riscos consiste no desenvolvimento integrado das atividades de análise e avaliação de riscos e de decisão sobre a sua aceitabilidade e/ou tolerabilidade, mitigação, prevenção, detecção, planejamento de emergência, revisão e comunicação de riscos. Para a autora, a gestão de riscos é um conjunto de atividades multidisciplinares envolvendo, não só, os domínios da geologia e da geotecnia, das estruturas, da hidrologia e da hidráulica, dos equipamentos eléctricos e hidromecânicos e do ambiente, mas também as áreas política, social e económico-financeira, como pode-se ver no esquema apresentado na Figura 2. Estas últimas assumem particular destaque na apreciação de riscos e nos processos de decisão e de comunicação.

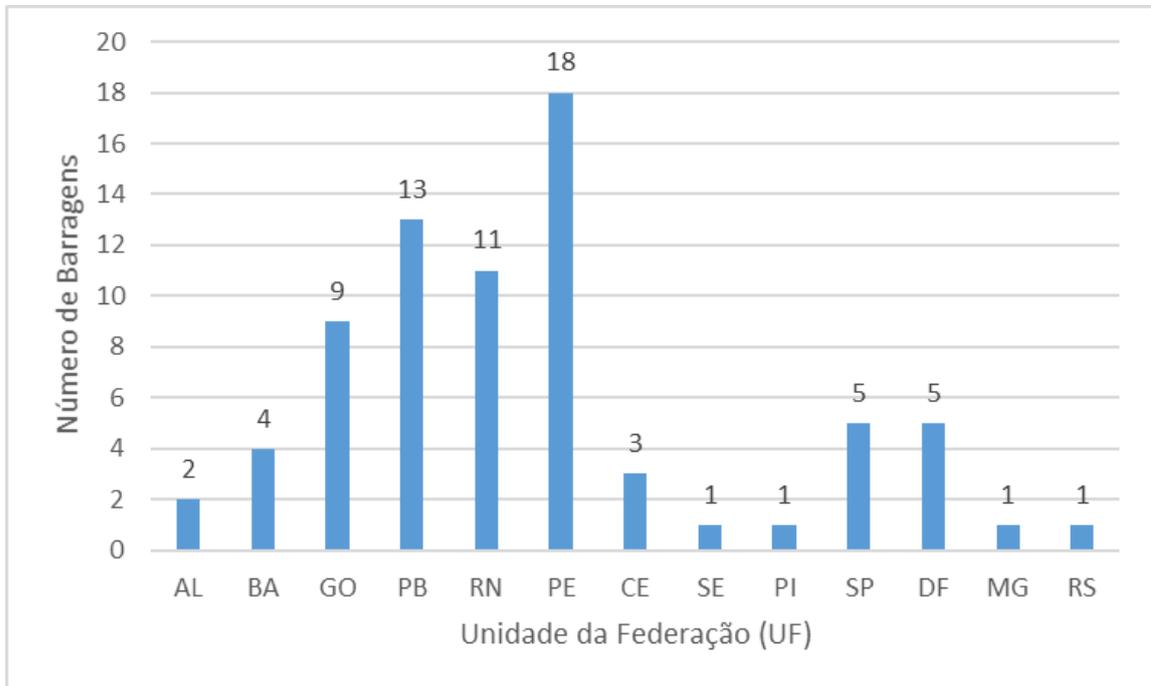
Figura 3. Distribuição das barragens por Unidade da Federação (Fonte: autor)

As barragens estão localizadas em 13 estados como pode-se notar na Figura 3 a seguir. Verifica-se que o estado de Pernambuco, com 18 barragens, concentra a maior parte das barragens representando cerca de 24,3% do total, e, segundo lugar, o estado da Paraíba com 13 barragens representando cerca de 17,6% do total das barragens, seguido pelo estado do Rio Grande do Norte com 11 barragens representando cerca de 14,9% do total de barragens.

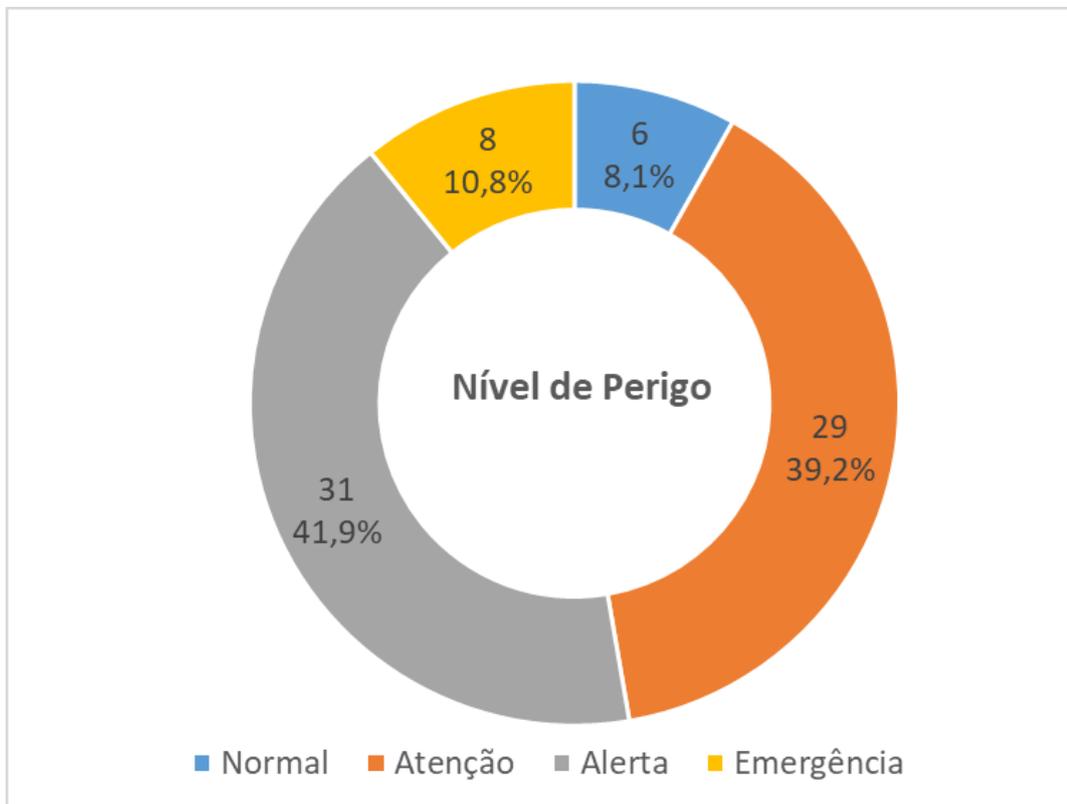
Figura 4. Distribuição das barragens por Nível de Perigo Global (Fonte: autor)

Quanto o nível de perigo global da barragem (NP), conforme definição da Res. ANA nº 236/2017, cerca de 31 barragens estão classificadas com NP de Alerta, e 29 barragens foram classificadas em NP de Atenção (39,2%), 8 em NP de Emergência (10,8%) e 6 com NP Normal (8,1%). A distribuição do NP da amostra está apresentada na Figura 4 a seguir.

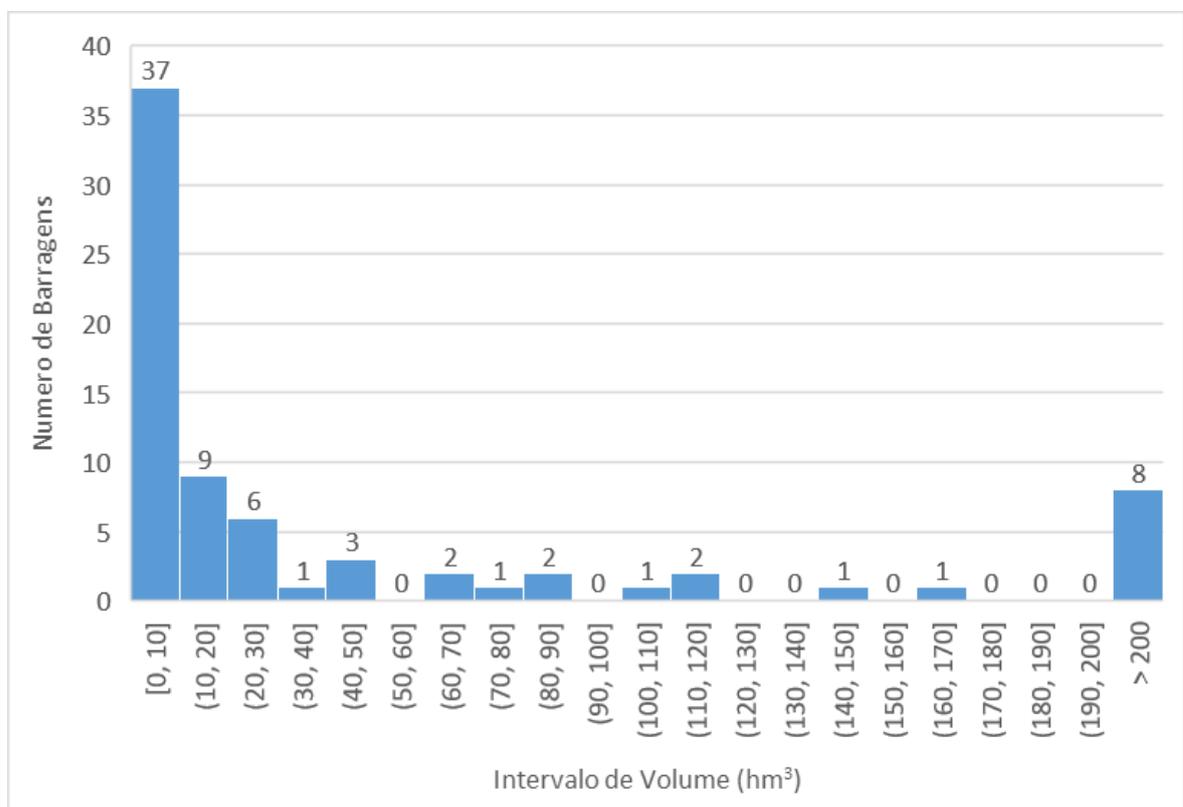
Figura 5. Distribuição das barragens por Volume (Fonte: autor)

Quanto ao volume acumulado, cerca de 37 barragens (50%) têm volume menor que 10 hm³, e 13 (17,5%) barragens com volume maior que 100 hm³. A distribuição está apresentada na Figura 5 a seguir. A barragem de maior capacidade é a barragem Armando Ribeiro Gonçalves que tem 2.400 hm³.

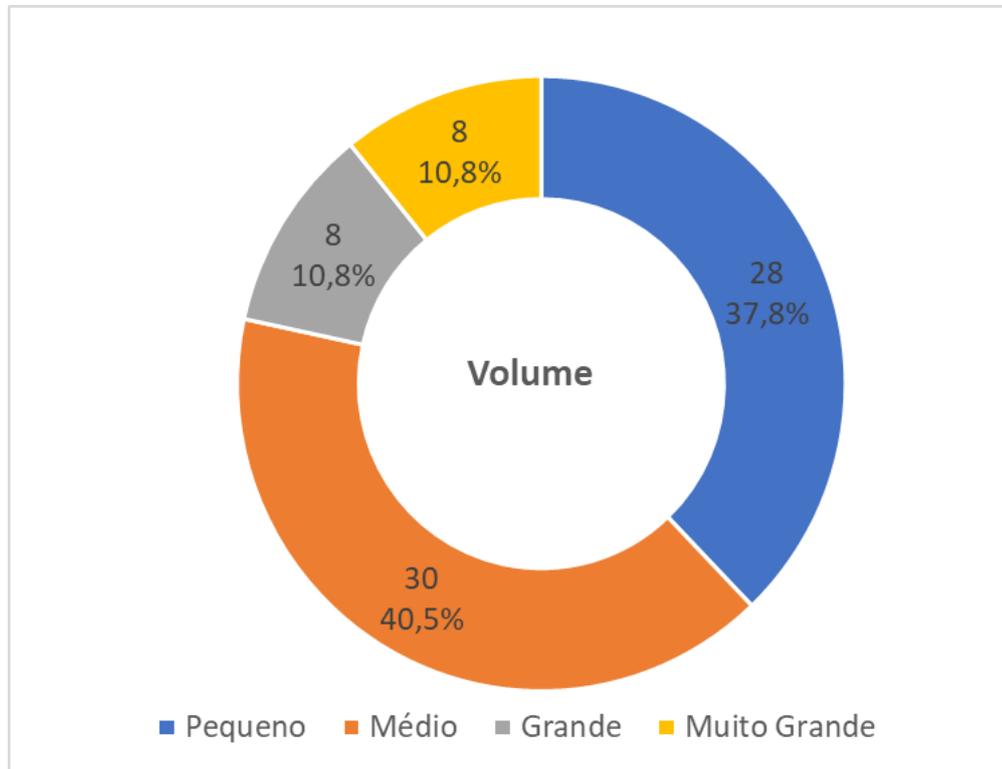
Figura 6. Distribuição das barragens por Classe de Volume do CNRH (Fonte: autor)

Quanto à classificação de volume, conforme definição da Res. CNRH n° 143/2012, cerca de 30 barragens (40,5%) estão classificadas com volume “Médio” (maior que 5 hm³ e menor que 75 hm³), e 28 barragens (37,8%) estão classificadas com volume “Pequeno” (menor ou igual a 5 hm³), e cerca 21,6% com volume “Grande ou Muito Grande” (maior que 75 hm³) conforme distribuição apresentada na Figura 6 seguinte.

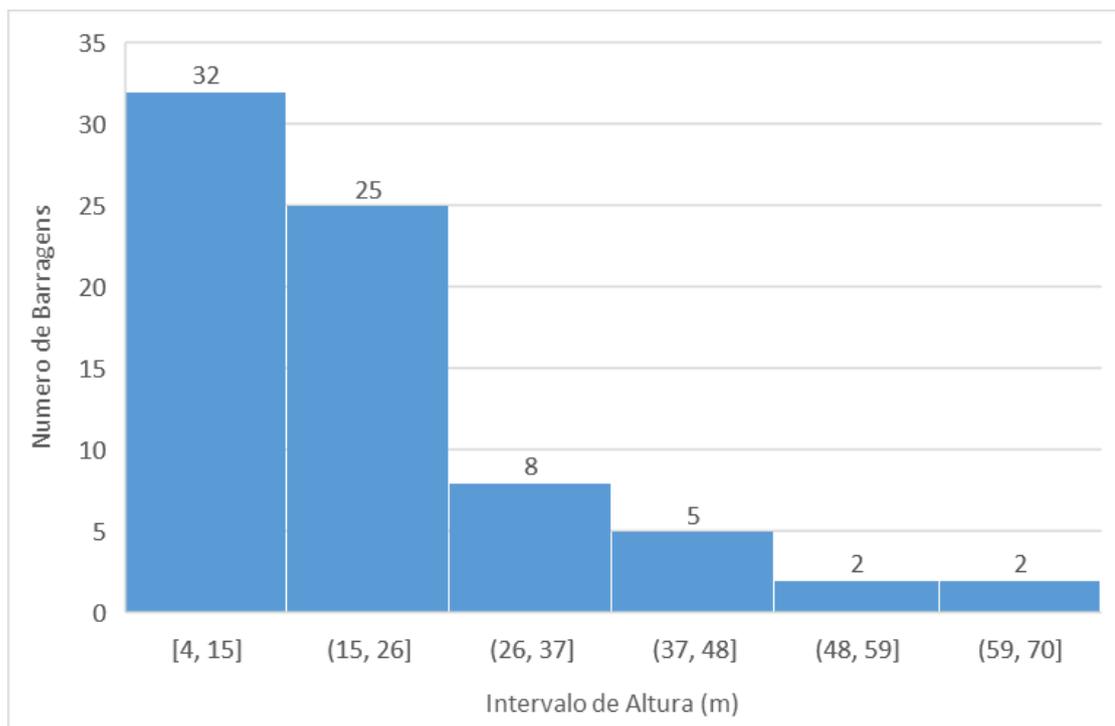
Figura 7. Distribuição das barragens por Altura (Fonte: autor)

Quanto à altura, cerca de 32 barragens (43,2%) têm altura menor que 15 m, e 26 barragens (35,1%) com altura entre 15 e 26 m e apenas 4 barragens (5,4%) tem altura maior que 48 m como vê-se na Figura 7 que é apresentada a seguir.

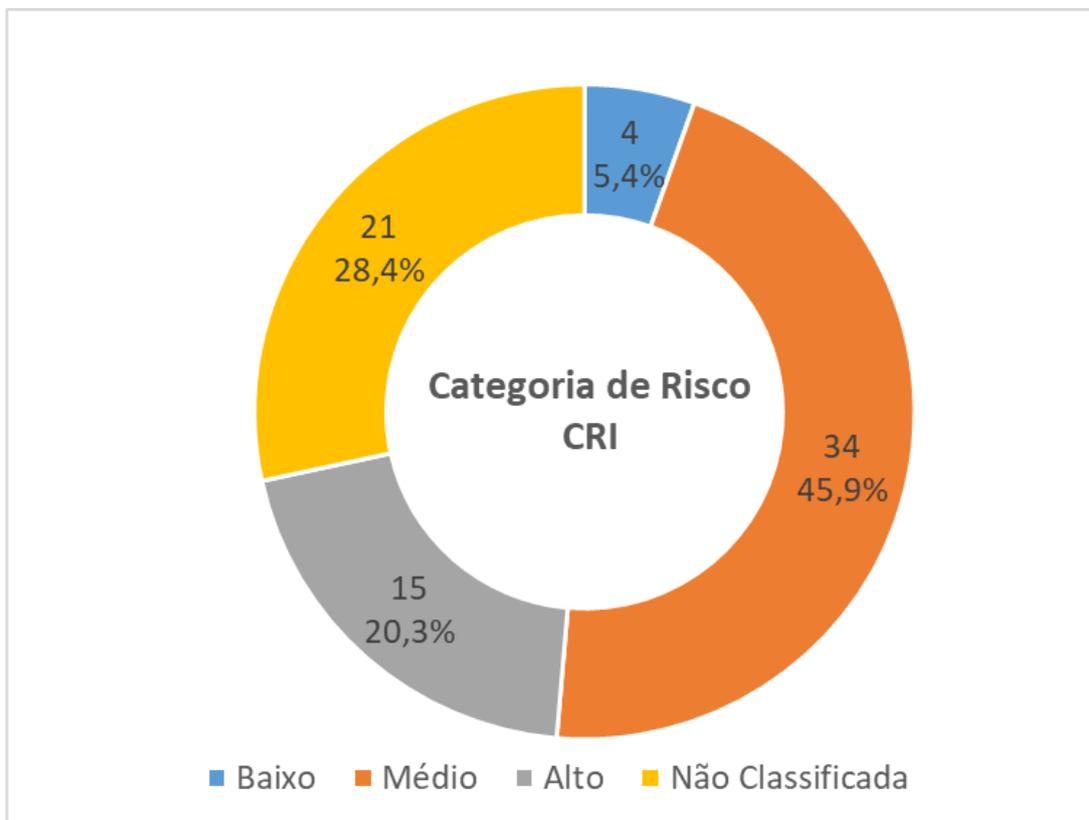
Figura 8. Distribuição das barragens por Categoria de Risco do CNRH (Fonte: autor)

Quanto à classificação de risco, conforme definição da Res. CNRH nº 143/2012, cerca de 34 barragens (45,9%) têm CRI Médio, e 15 barragens (20,3%) têm CRI Alto e apenas 4 barragens apresentam CRI baixo (5,4%). Um total de 21 barragens (28,4%) não foram classificadas pela ANA devido a falta de informações ou estarem ainda em fase de construção. A Figura 8 apresentada a seguir vemos a distribuição das barragens por categoria de risco.

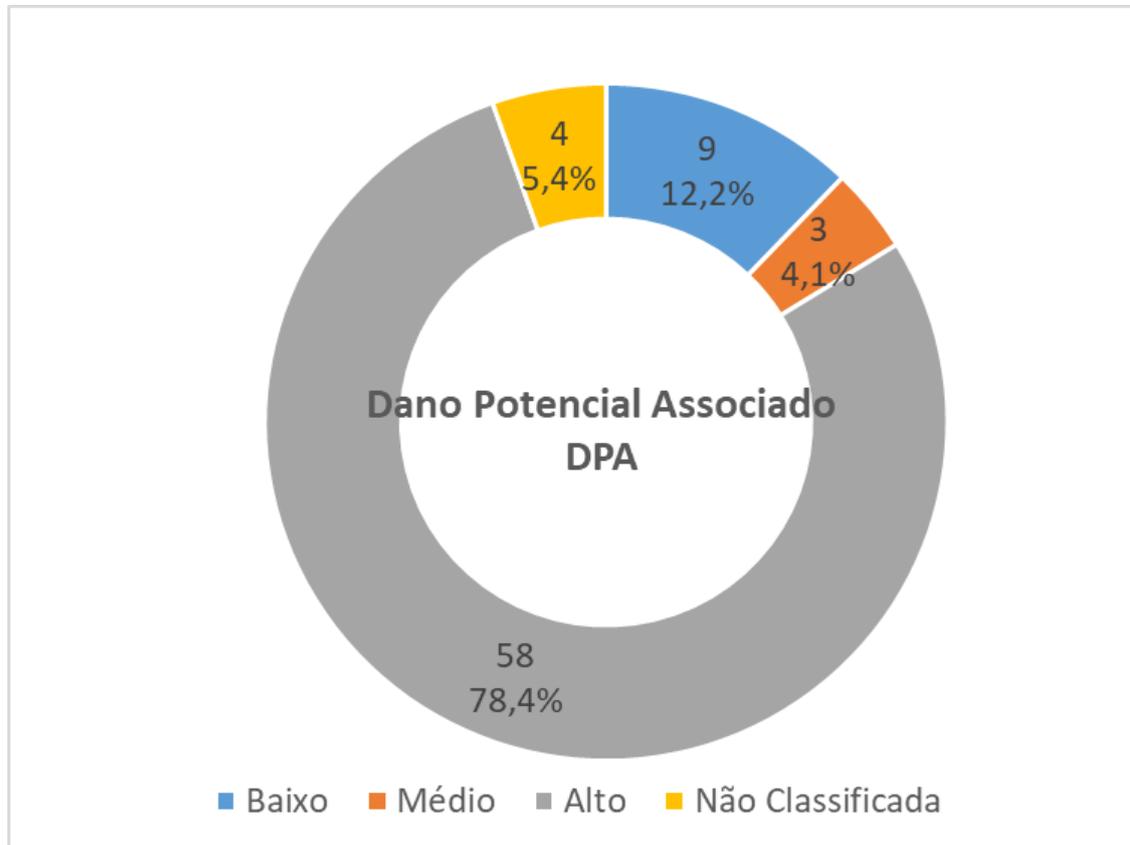
Figura 9. Distribuição das barragens por Dano Potencial Associado do CNRH (Fonte: autor)

Quanto a classificação de dano potencial associado, conforme definição da Res. CNRH nº 143/2012, cerca de 58 barragens (78,4%) têm DPA Alto, 9 barragens (12,2%) têm DPA Baixo e apenas 3 barragens (4,1%) tem DPA Médio. Algumas barragens não foram classificadas pela ANA devido à falta de informações ou estarem em processo de análise quando ao enquadramento. A Figura 9 apresentada a seguir vemos a distribuição das barragens quanto ao dano potencial associado.

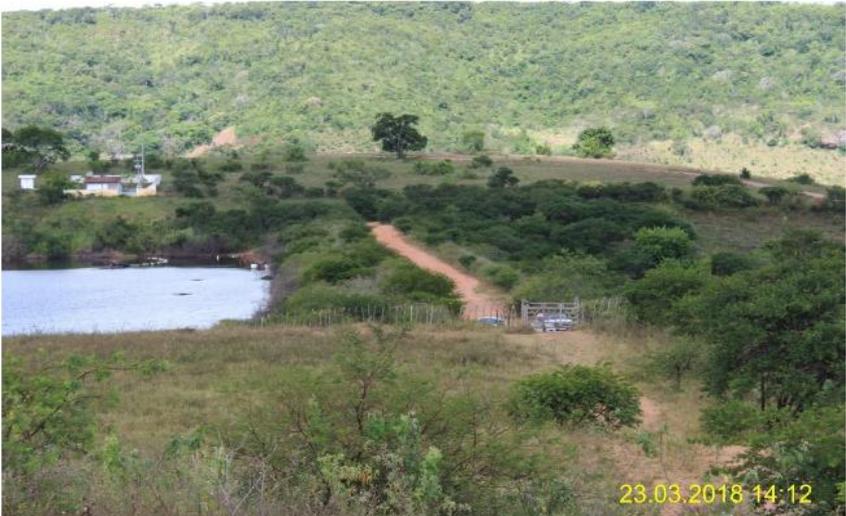
<p style="text-align: right; color: yellow; font-size: small;">23.03.2018 14:12</p> <p>Barragem Caldeirões/AL</p>

Quadro 7: Resultado da aplicação da matriz GUT para a barragem Caldeirões/AL
(fonte: Autor)

Resultado da Análise	Principais anomalias:
<p>CRI: Médio DPA: Alto G-Gravidade: 2 U-Urgência: 4 T-Tendência: 3 GUT: 24 Prazo: Muito Longo</p>	<ul style="list-style-type: none"> - Vegetação excessiva nos taludes e na região de jusante do barramento; - Vegetação de grande porte nos taludes do canal de aproximação; - Vegetação de pequeno e médio porte em grande densidade no canal de restituição; - A Barragem não possui leitura e registro da instrumentação de controle; - Canaletas do sistema de drenagem superficial obstruídas; - Sistema totalmente encoberto por vegetação;

Podemos observar que, com base nas anomalias identificadas na barragem Caldeirões/AL, a mesma foi avaliada com GUT igual a 24 (G-Gravidade = 2, U-Urgência = 4 e T-Tendência = 3) e prazo “muito longo”, devido à baixa influência que as anomalias encontradas têm sobre a segurança da barragem.

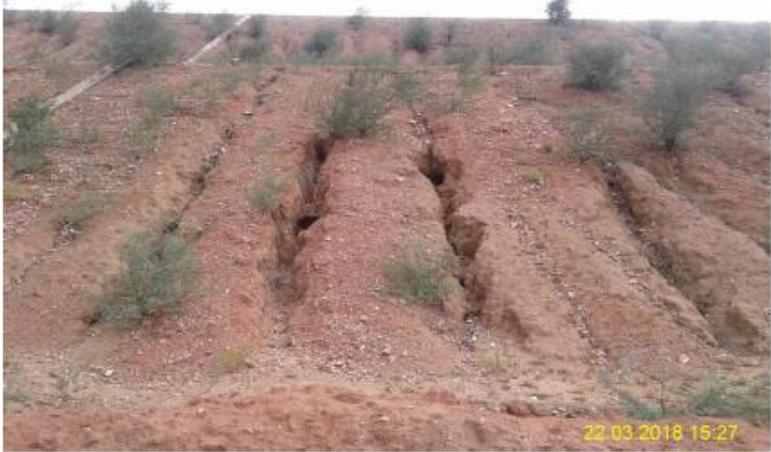
<p>Barragem Cocoróbó/BA</p> </div>

Quadro 8: Resultado da aplicação da matriz GUT para a barragem Cocorobó/BA
(fonte: Autor)

<p>jusante da barragem principal com a ombreira esquerda;</p> <ul style="list-style-type: none"> - Nesse encontro, verificam-se valas de erosão, canaleta de drenagem superficial destruída, vegetação excessiva e áreas úmidas; - Falta de revestimento de proteção e tráfego excessivo de veículos no coroamento, com surgimento de trilhas, abatimentos e ondulações e pontos de acúmulo d'água; - Buraco junto ao meio fio do coroamento da barragem principal, lado jusante, no qual se criou um caminho preferencial com saída no talude de jusante para água de chuva; - Vegetação excessiva observada em várias regiões dos barramentos e junto ao “pé” do talude de jusante dos barramentos; - No talude de jusante da barragem principal, depressões provenientes da remoção de árvores; - Assoreamento das canaletas horizontais de drenagem superficial no talude de jusante e das caixas de captação de águas pluviais no coroamento da barragem principal; - A Barragem não possui instrumentação de controle;

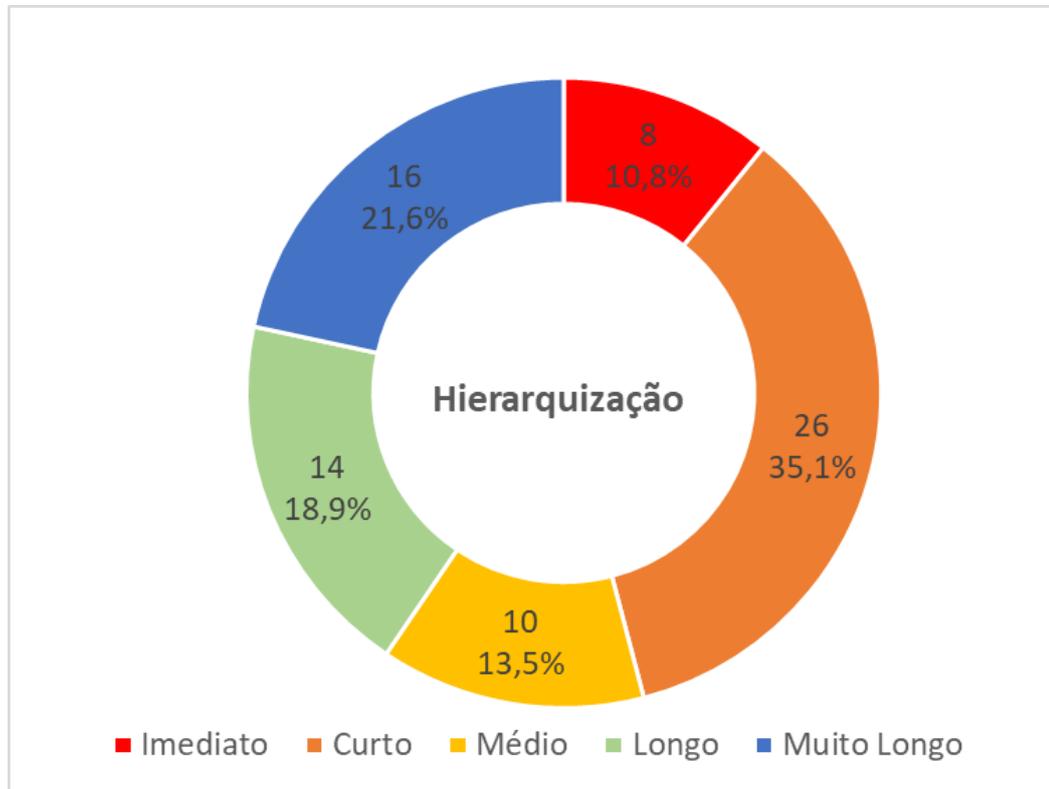
Figura 10. Resultado da hierarquização das barragens (Fonte: autor)

Os resultados da hierarquização das barragens com a aplicação da matriz GUT estão apresentados a seguir. Na Figura 10 a seguir podemos notar que do total de 74 barragens temos 8 barragens (10,8%) agrupadas como prazo “Imediato”, 26 barragens (35,1%) com prazo “Curto”, 10 barragens (13,5%) com prazo “Médio” e cerca de 30 barragens (40,5%) com prazo “Longo” ou “Muito Longo”.

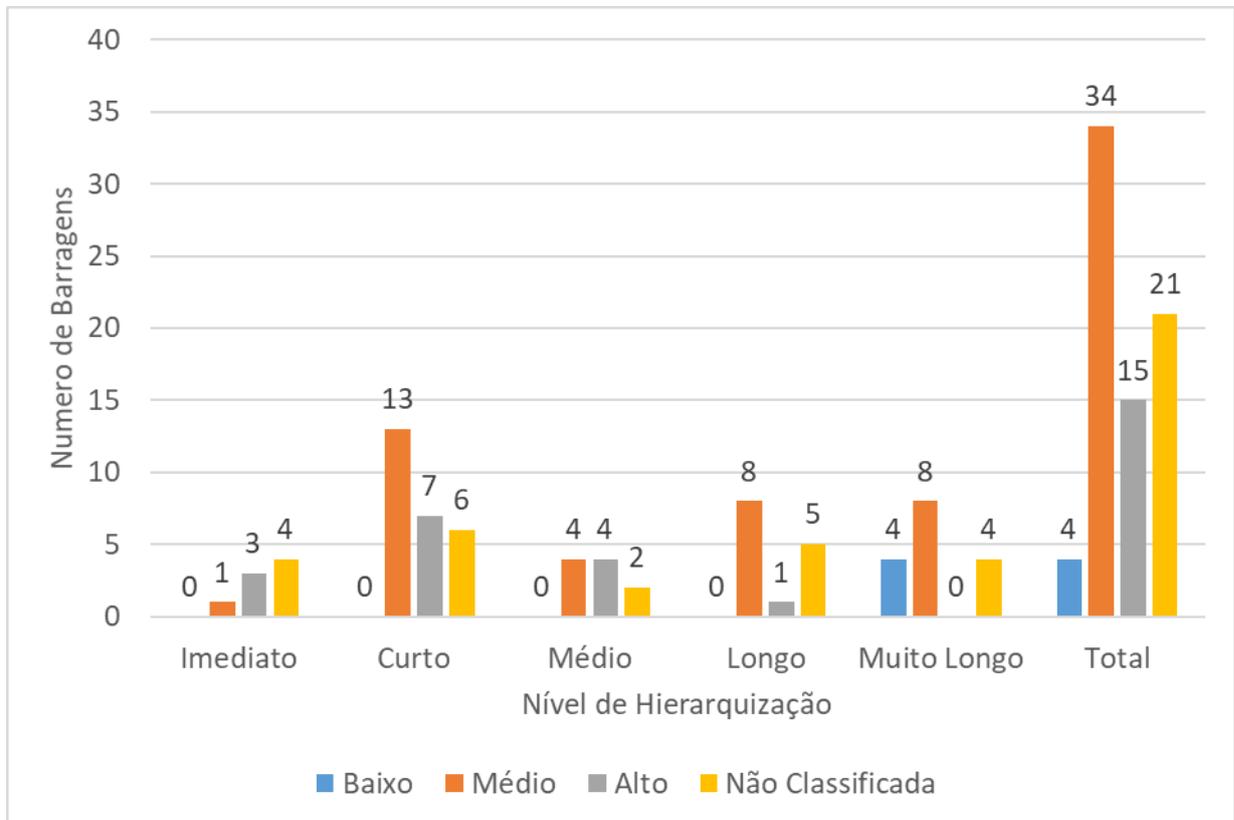
Figura 11. Hierarquização das barragens por Categoria de Risco (Fonte: autor)

Para fins de análise do resultado da aplicação da metodologia, apresentamos no Quadro 9 e Figura 11 a seguir, a análise comparativa dos resultados obtidos.

Verifica-se que há uma boa aderência da metodologia GUT proposta quando verificamos que grande parte das barragens classificadas como categoria de risco (CRI) “Baixo” estão com nível de hierarquização “muito longo”, aquelas com CRI “Médio” estão com nível hierárquico distribuído entre as diversas categorias, e aquelas com CRI “Alto” têm nível hierárquico distribuído principalmente entre as categorias “curto e médio”. Verificou-se, também, através dos resultados obtidos que existe um bom grau de similaridade entre a matriz GUT e o nível de perigo (NP) avaliado, considerando que as barragens avaliadas com maior NP apresentaram valores maiores na matriz GUT.
