# EIXO PAISAGEM

## Paisagem Urbana em contexto ao Espaço Público na Mata Escura

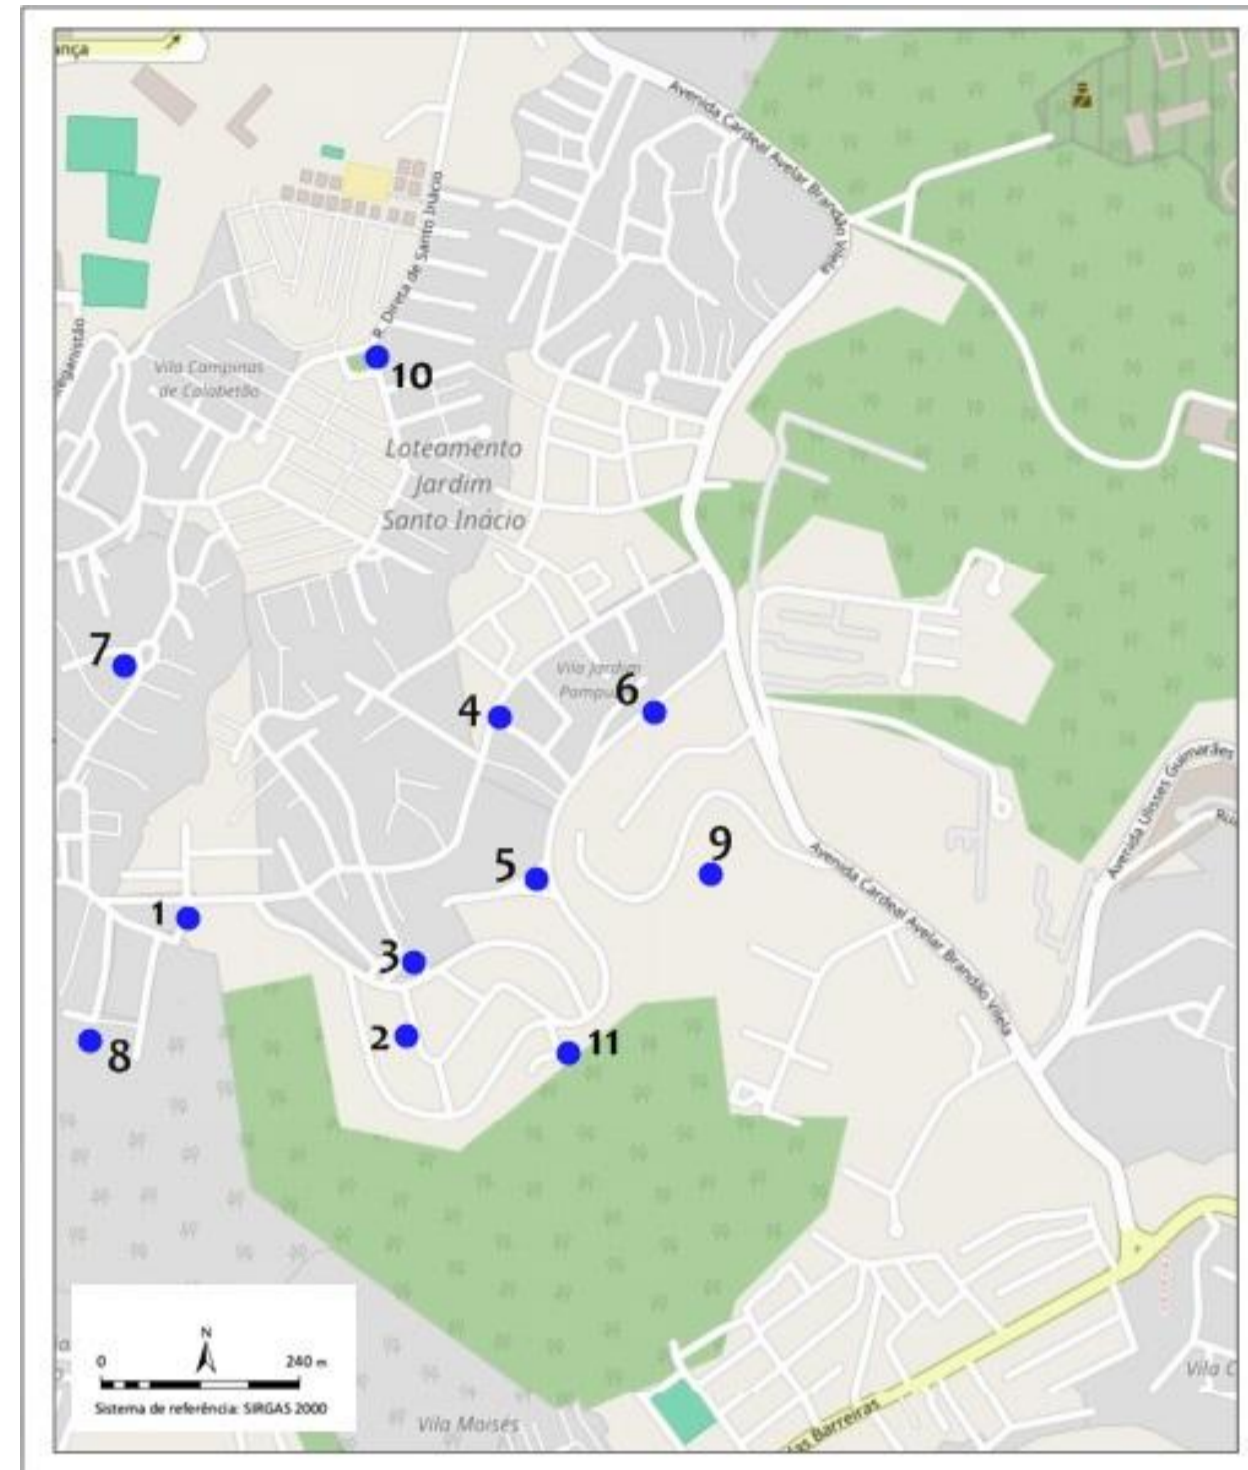
## Imagem 4- Locais identificados pela comunidade nas oficinas

- Legenda**
- Pontos identificados nas oficinas
- 1 Rua Dionísio Brito Santana (Rua do Bate-Folha)
  - 2 Rua Benjamin Abdon (Cesta de Basquete)
  - 3 Fim de Linha
  - 4 Rua Direta da Mata Escura
  - 5 Praça Jardim Pampulha
  - 6 Rua São Júlio
  - 7 Praça Irmã Dulce
  - 8 Campo de Futebol - Bate-Folha
  - 9 Campo de Futebol - Santa Edwrigens
  - 10 Praça Jardim Santo Inácio
  - 11 Horto Florestal

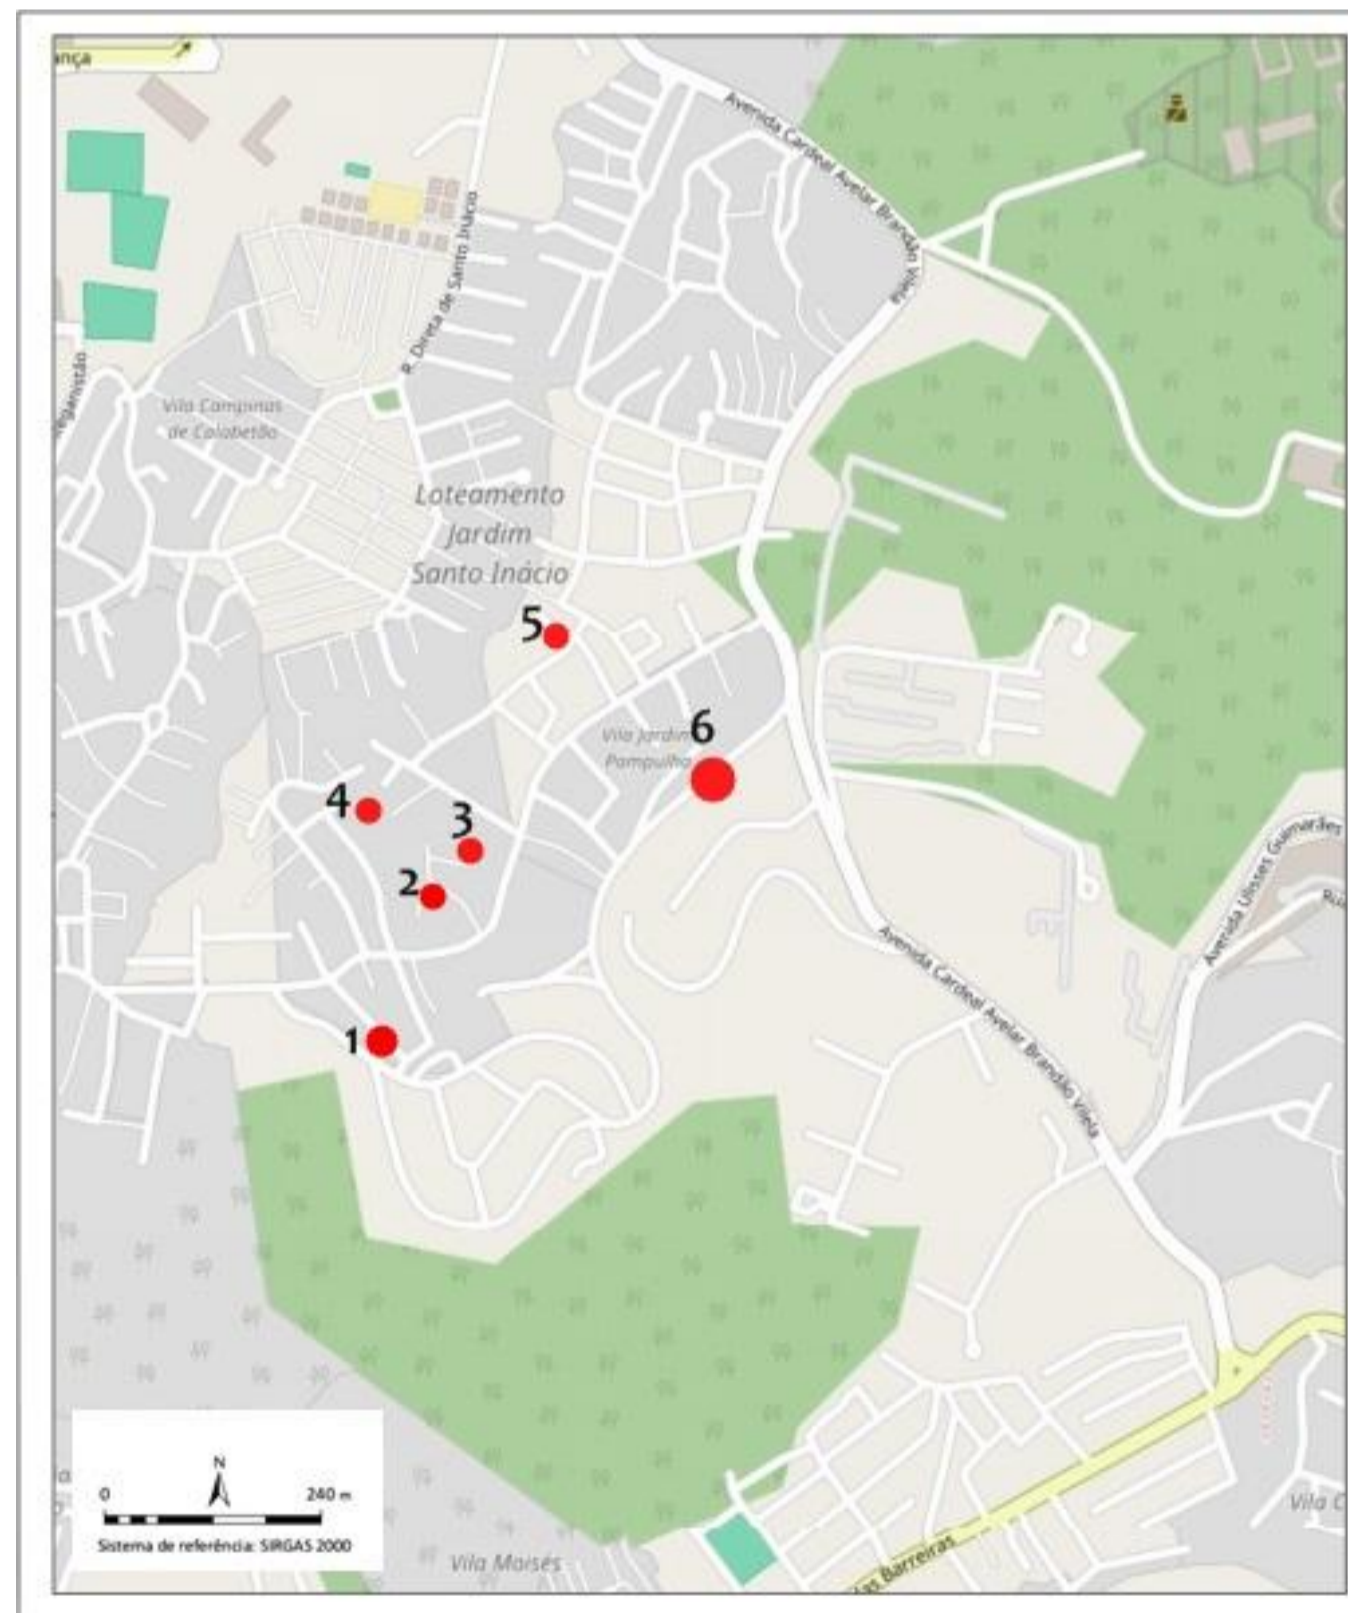
## Imagem 5- Locais com potencial de intervenção identificados em visitas de campo

- Legenda**
- Pontos identificados em visitas de campo
- 1 Travessa Patriarca
  - 2 Travessa Antióquia
  - 3 Rua Antióquia
  - 4 Travessa Fidelcina
  - 5 Rua São Miguel
  - 6 Rua São Júlio

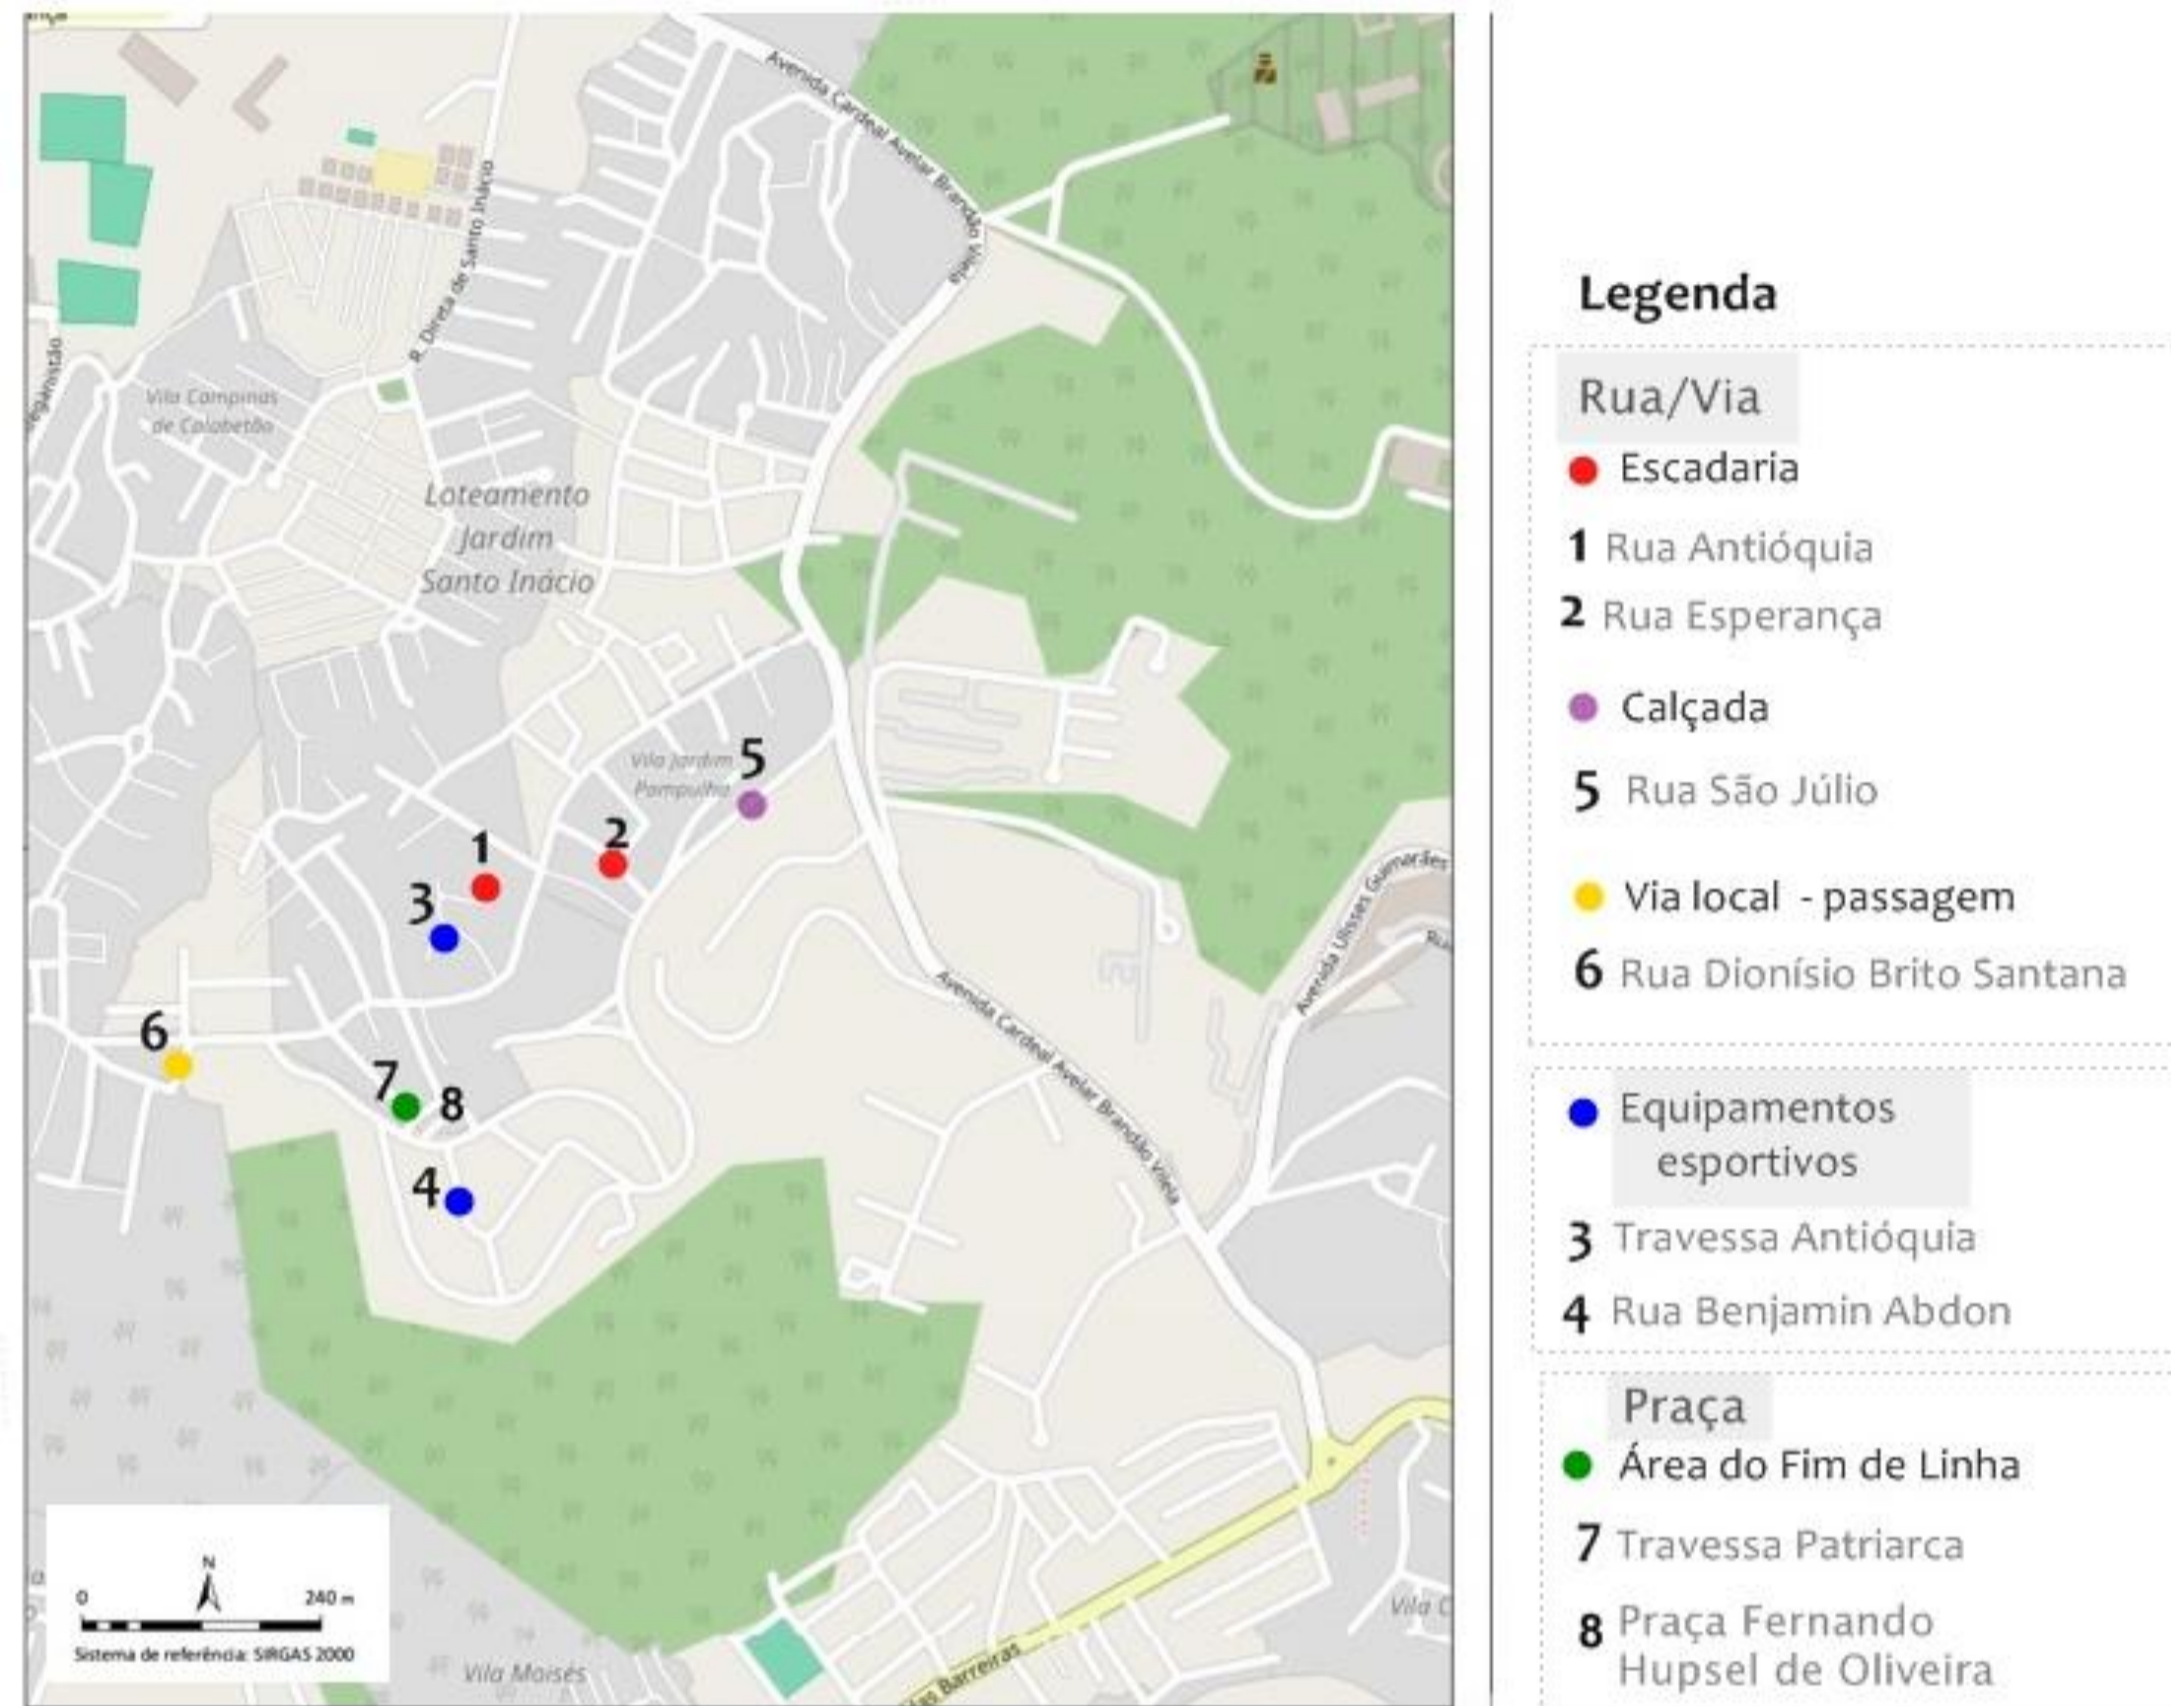
Imagem 7- Localização dos pontos focais e suas tipologias adotadas

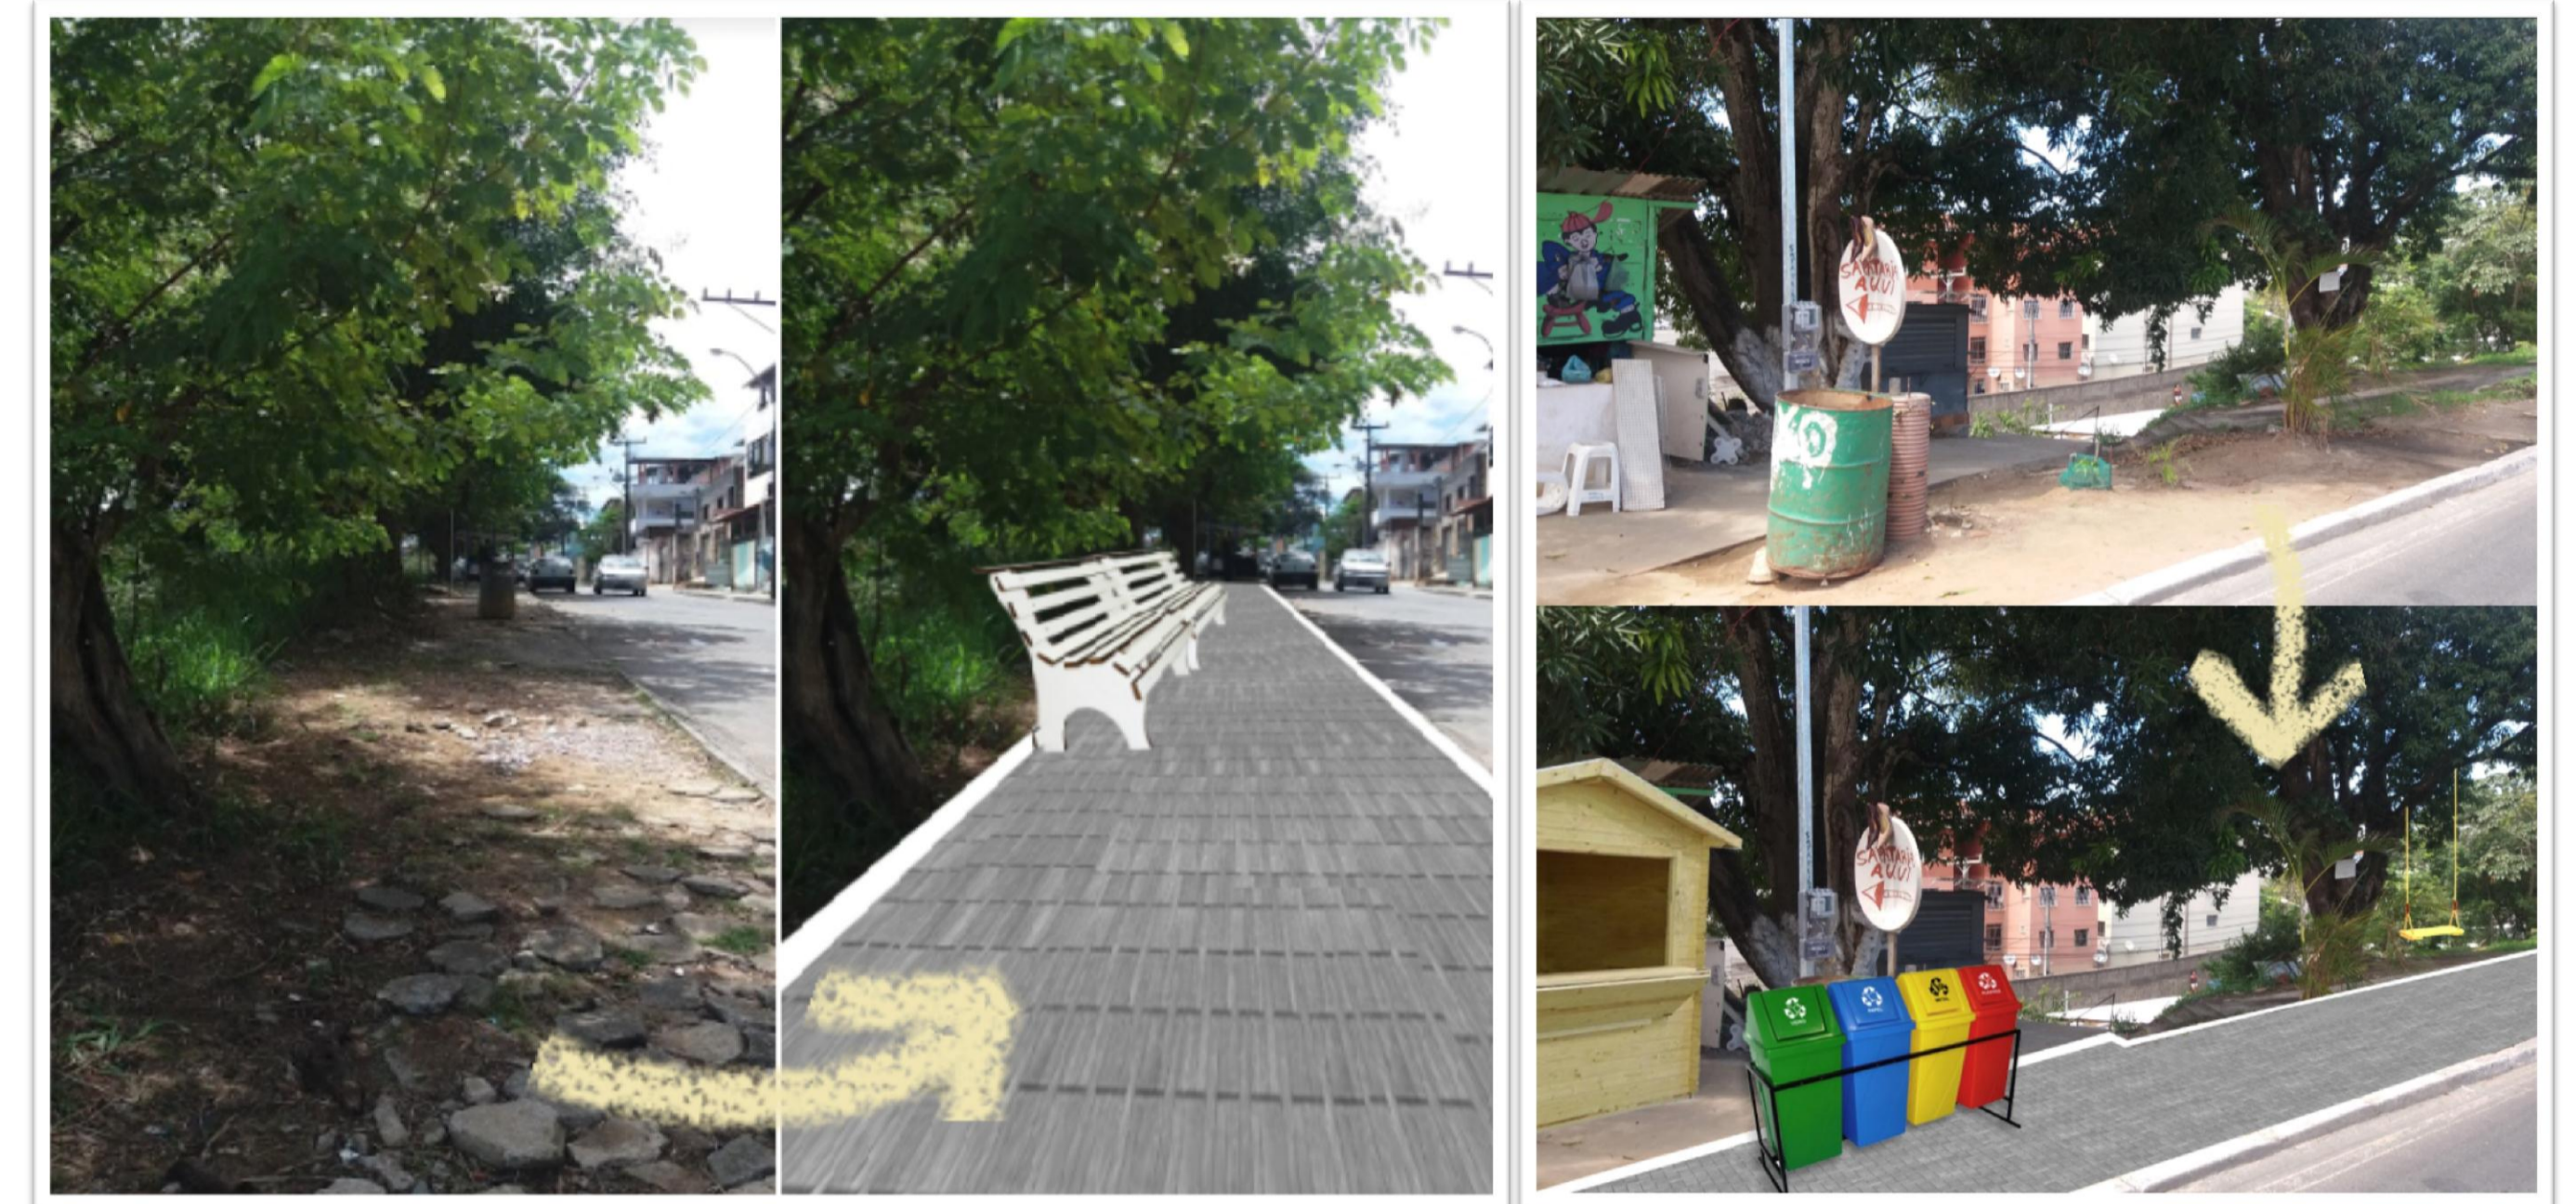
Imagem 9 – Diretrizes de intervenção na calçada da Rua São Júlio

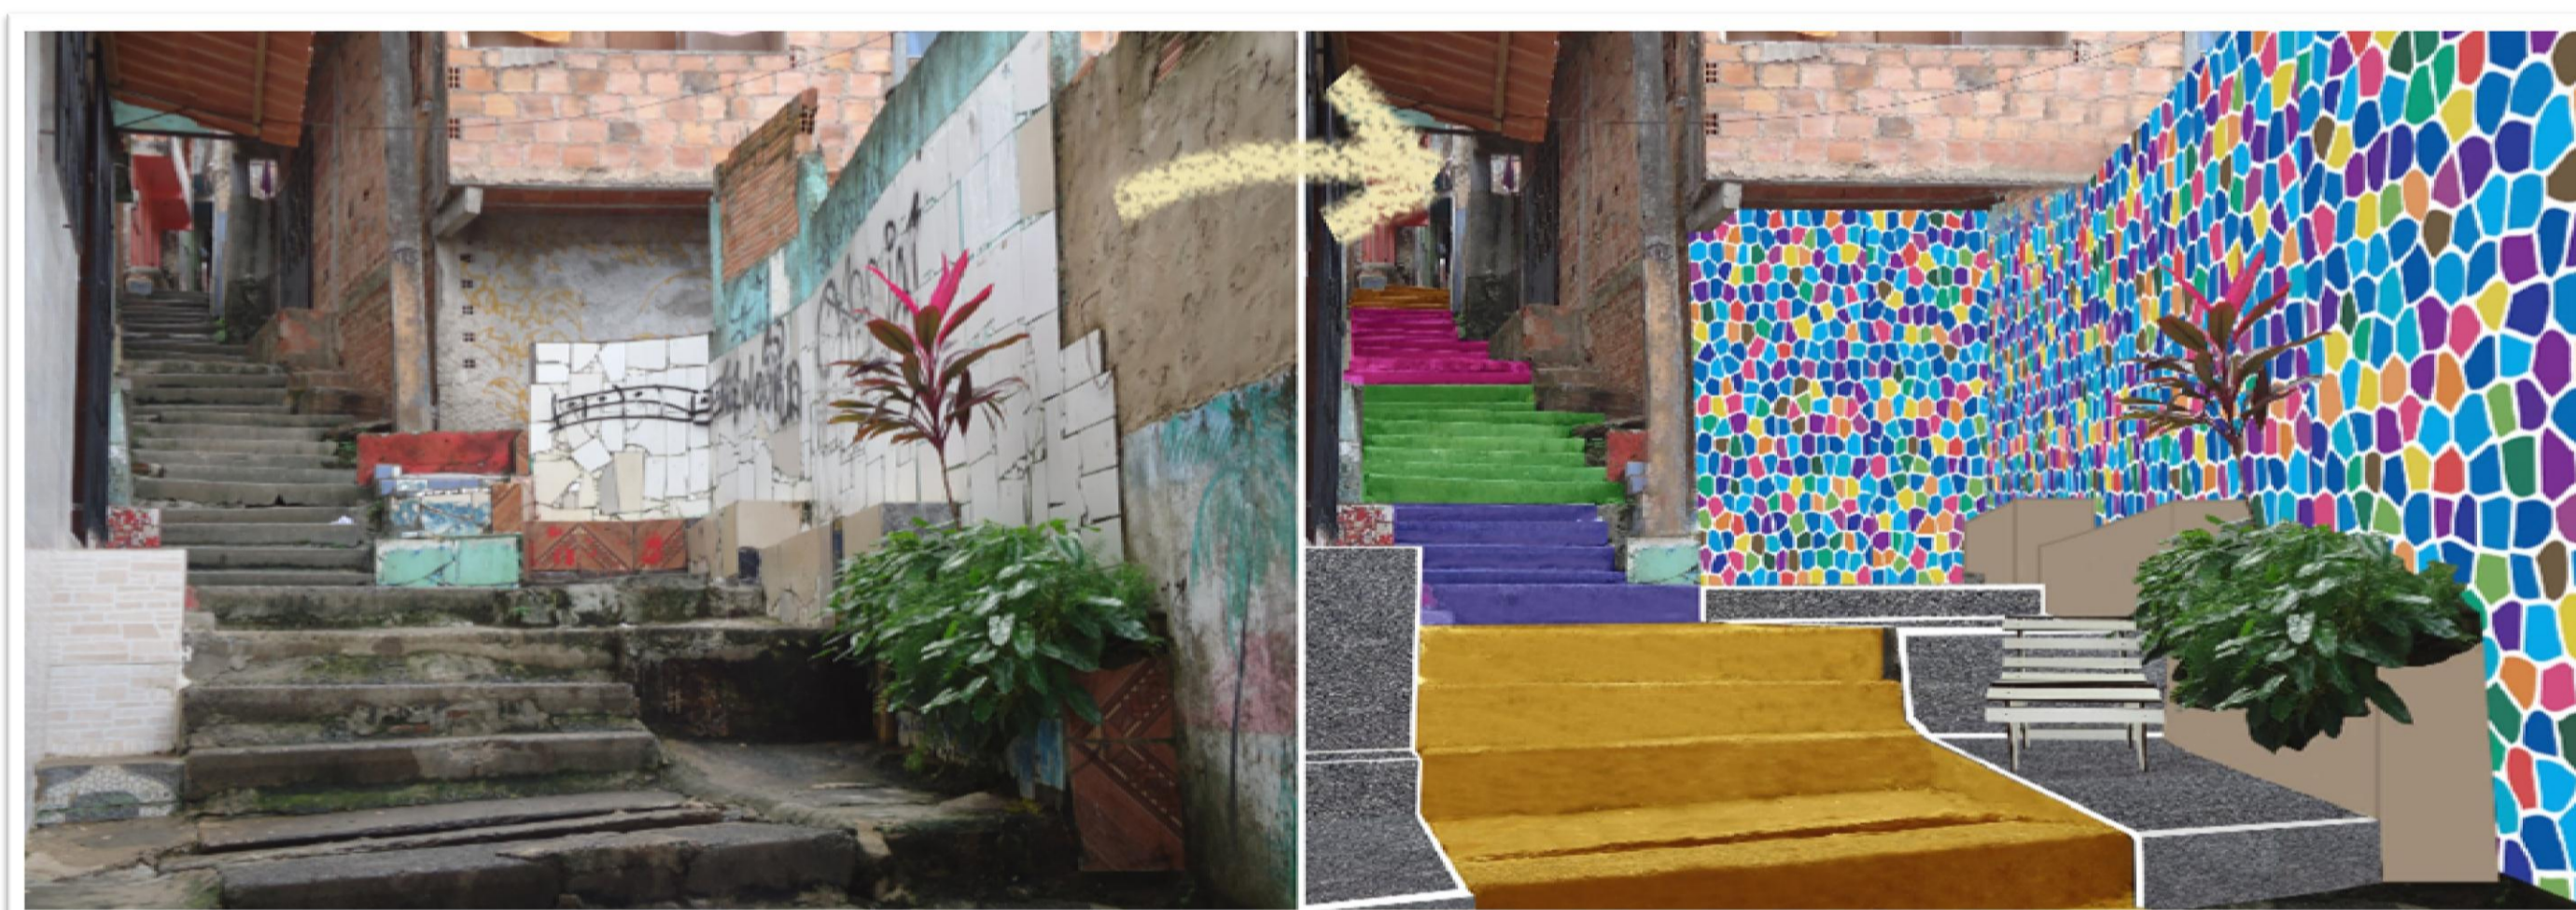
Imagem 8 – Diretrizes para intervenção em Escadaria – Ex.: Rua da Antióquia

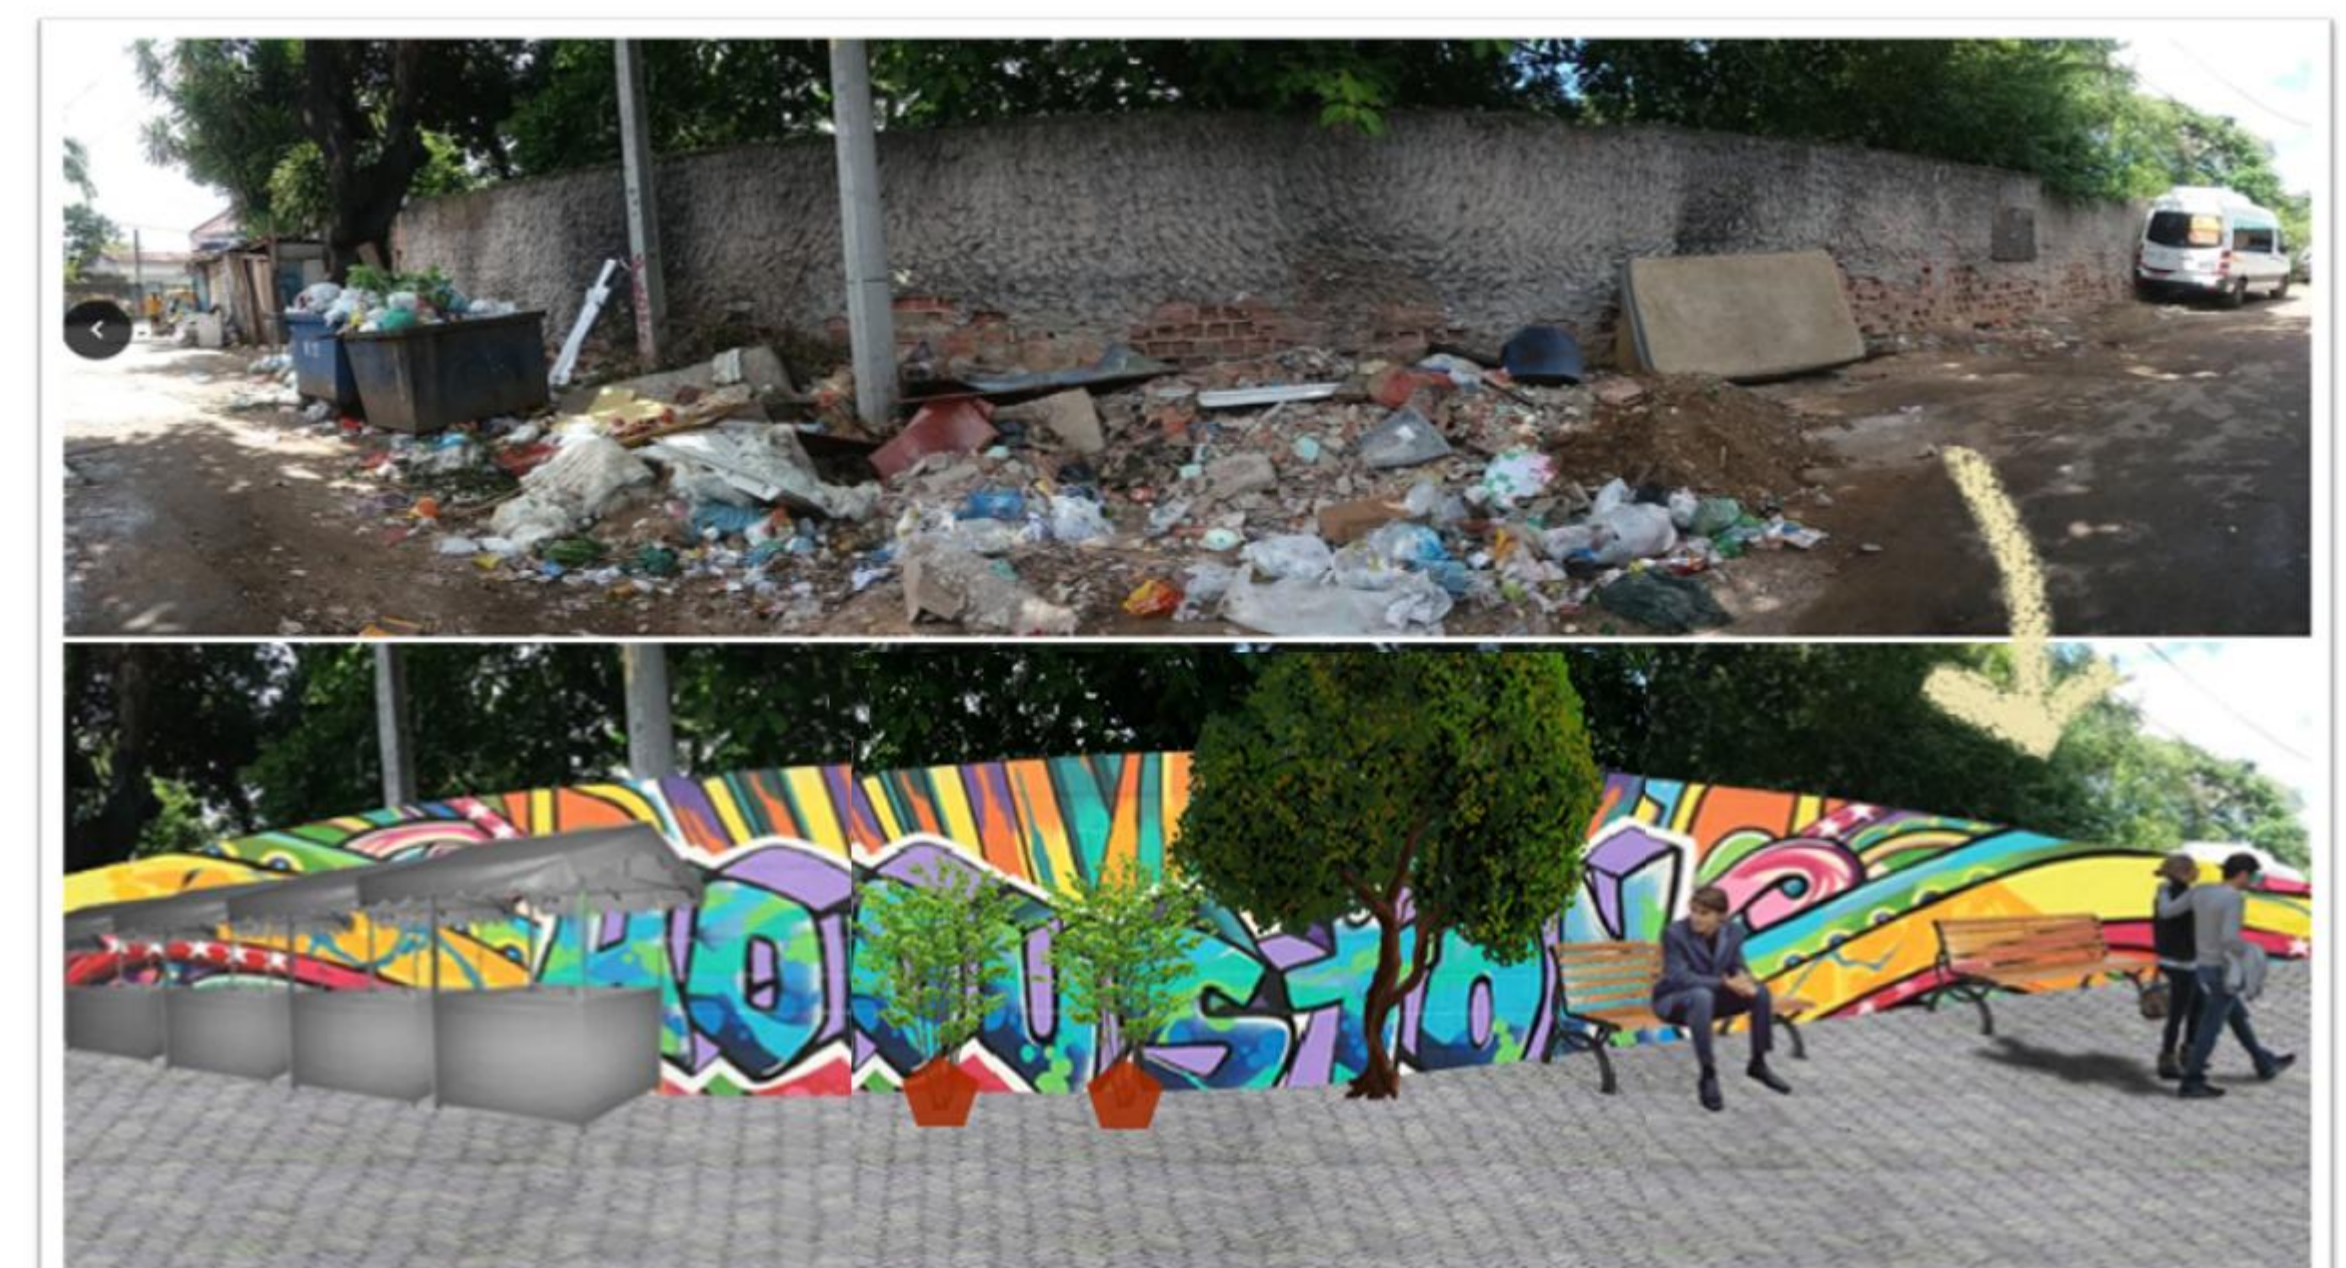
Imagem 10 – Diretrizes de intervenção na Rua Dionísio Brito Santana

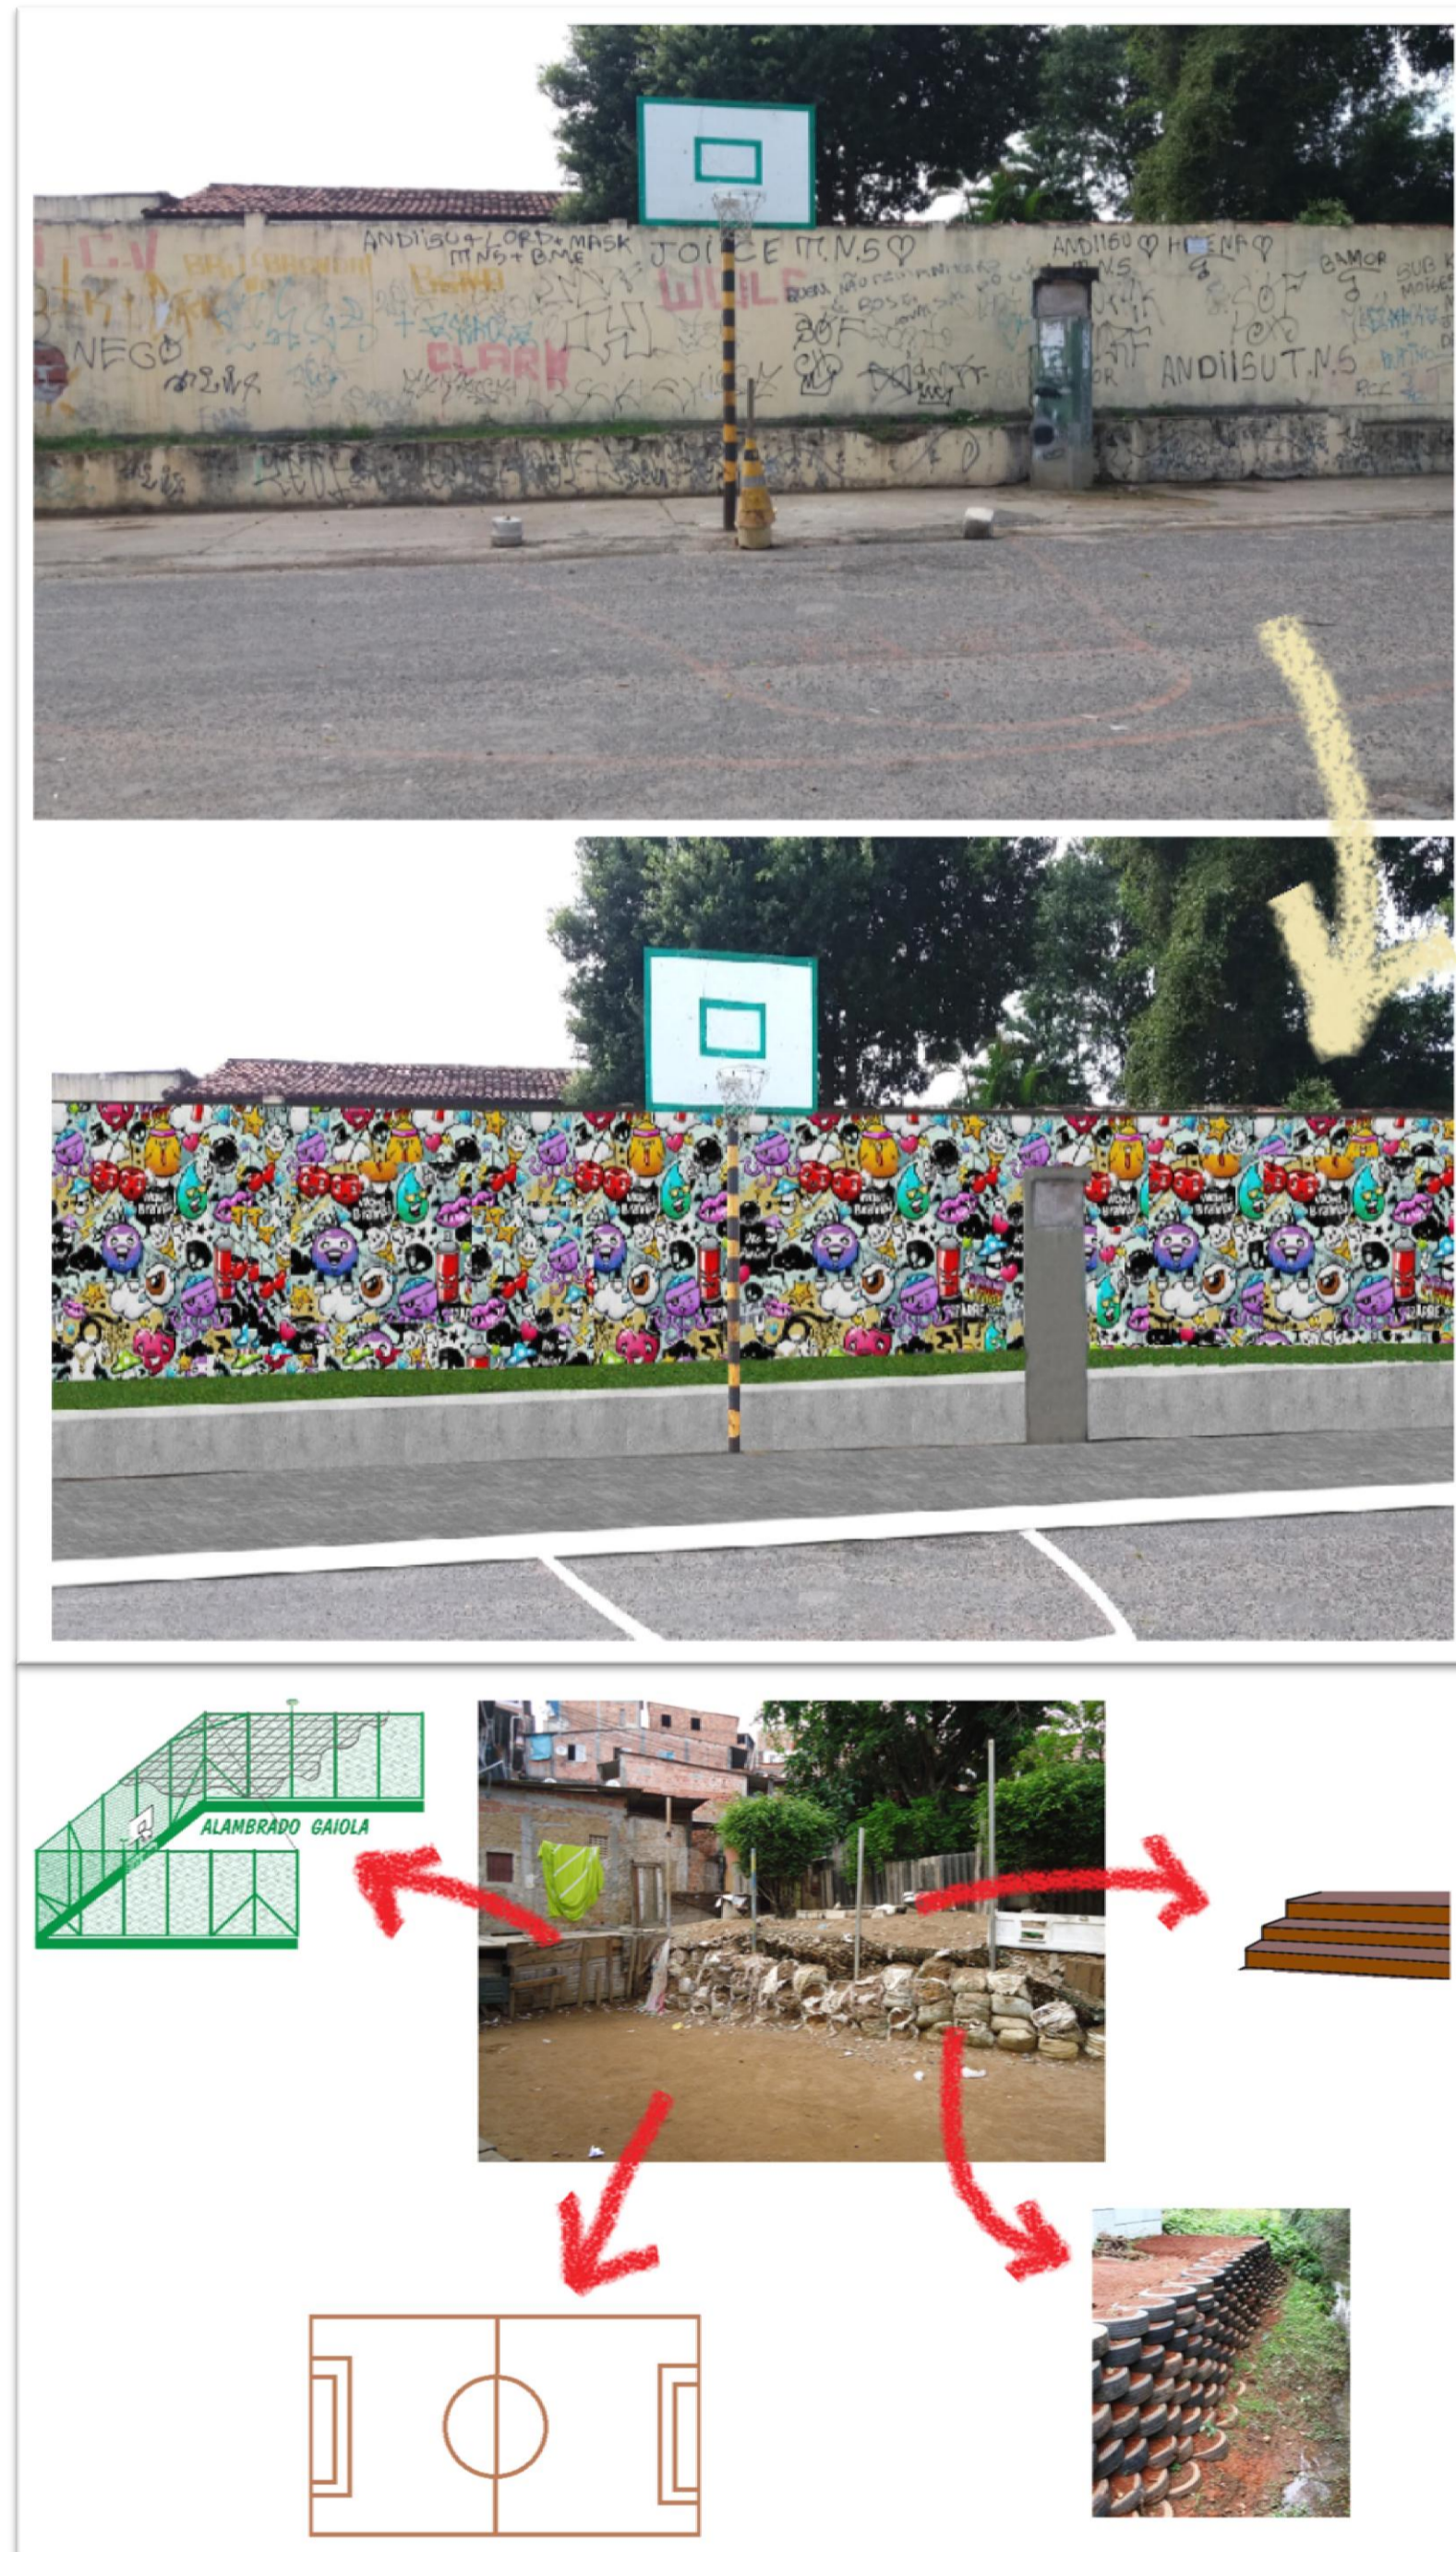
Imagem 11 – Diretrizes de intervenção para equipamentos esportivos – Rua Benjamin Abdon / Travessa Antióquia (respectivamente)
