# EIXO PAISAGEM

## Paisagem Urbana em contexto ao Espaço Público na Mata Escura

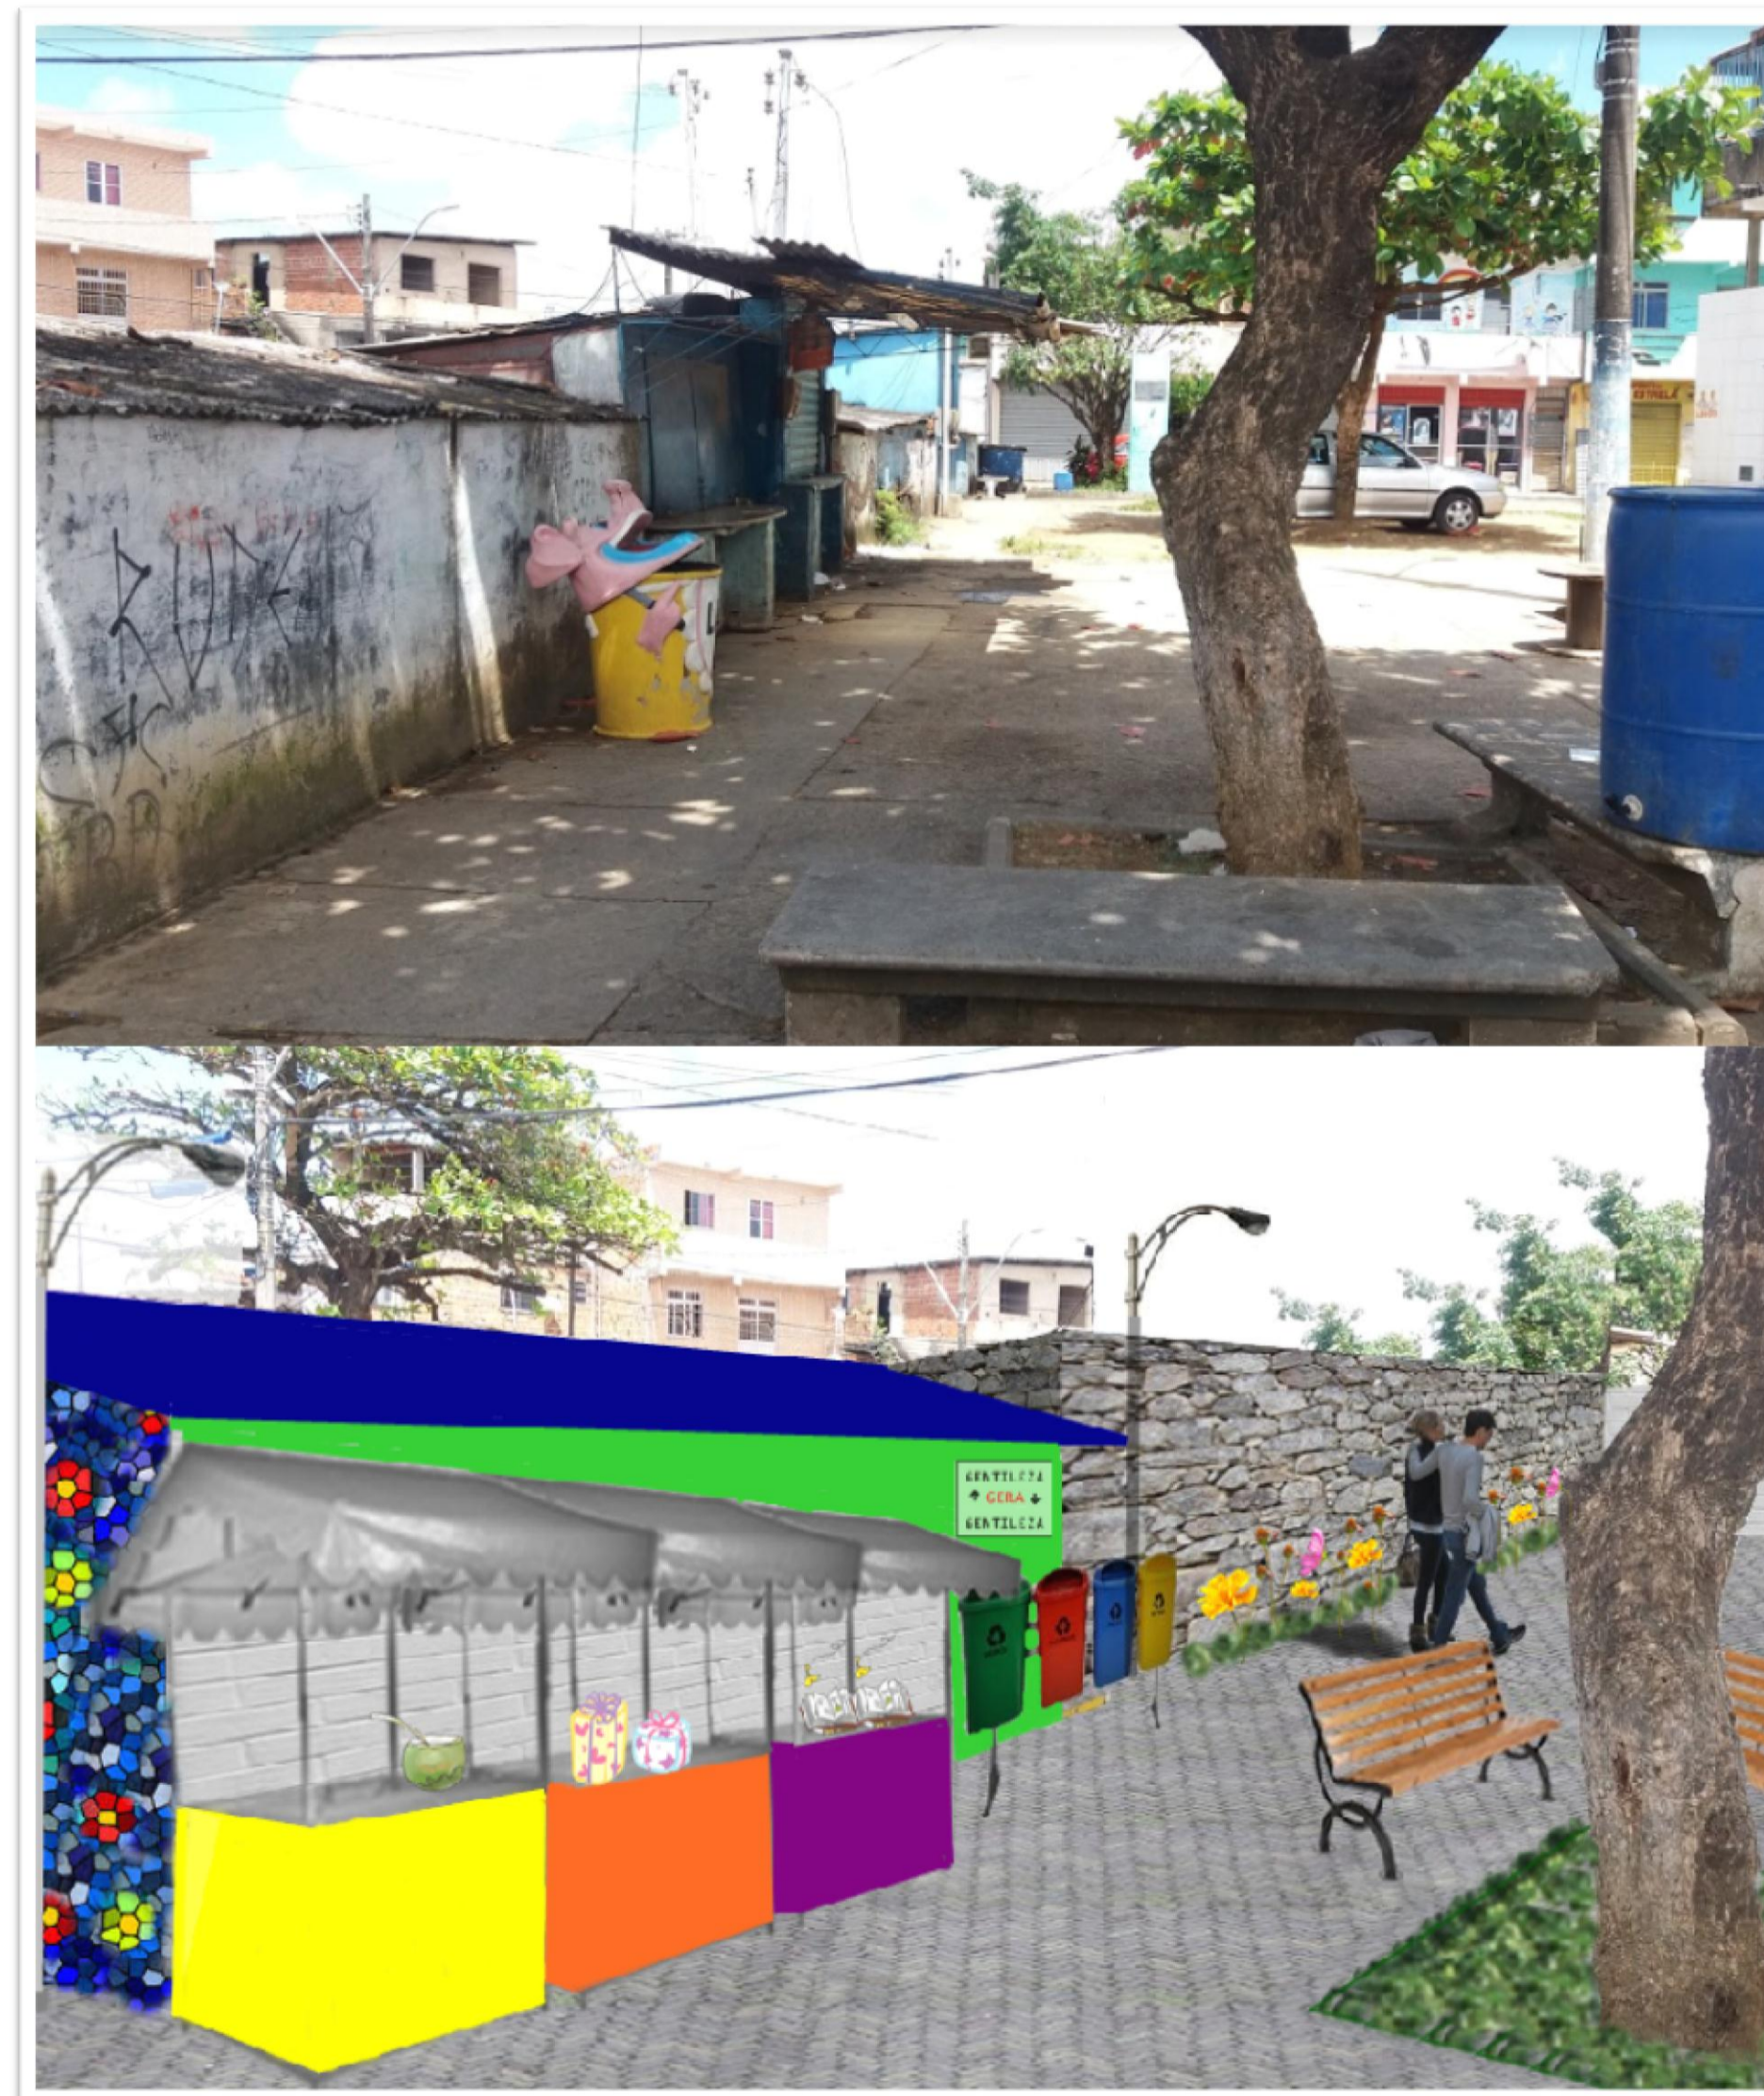
Imagem 12 – Diretrizes de intervenção na Área do Fim de Linha – Ex.: Praça Fernando Hupsel de Oliveira
