**Memória | Série Extensão EixosTemáticos**

# **PROJETO QUILOMBO D'OITI**

## INTRODUÇÃO

## **SEGUNDA ETAPA: VISITA DE CAMPO - QUILOMBO D'OITI**

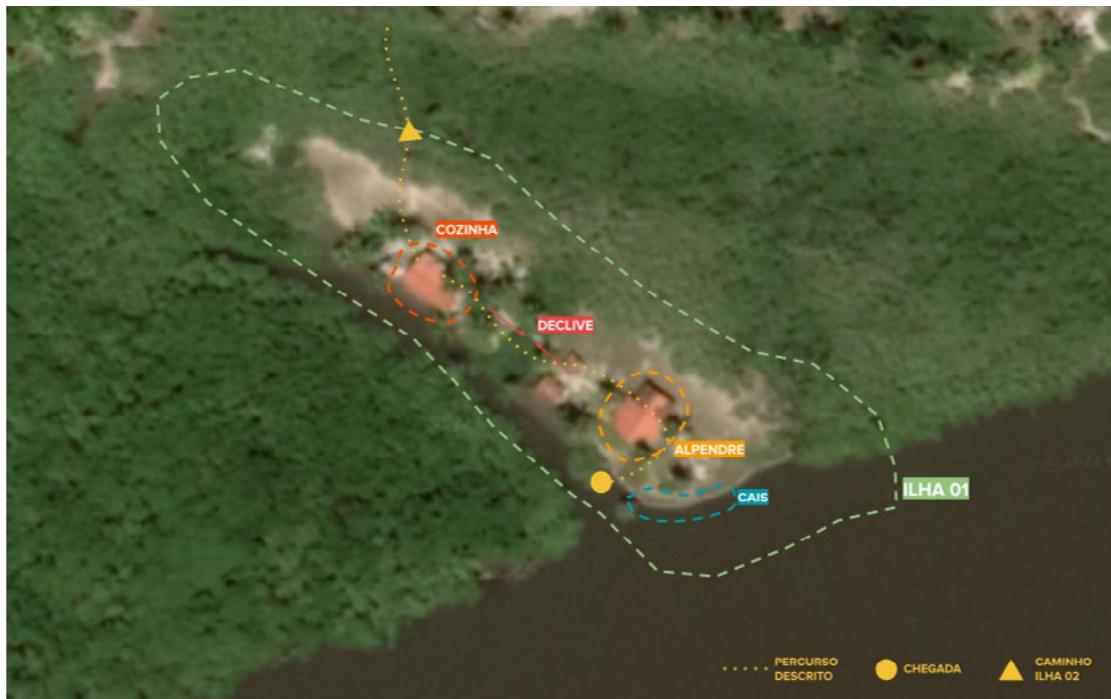
**FIGURA 1**  
Mapa ilustrativo Ilha 1

A Fazenda Modelo Quilombo D’Oiti abrange cerca de oito hectares de Mata Atlântica preservada, aproximadamente um terço do seu território total que possui três ecossistemas distintos: Manguezais, Restingas e Mata Atlântica. O território dos quilombos D’Oiti e de Santo Amaro se caracteriza por platôs, cumes e vales, além de áreas de charcos. Logo após a chegada no cais da Fazenda Modelo do Quilombo D’Oiti, que não apresenta condições de transitabilidade, pois foi demolido durante a inundação de dezembro, o acesso foi realizado numa área de mangue, que oscila entre as cheias e vazantes da maré do Rio de Contas. Seguimos numa subida brusca de cerca de 70 cm até onde fica um alpendre, que muitas vezes tem função de alojamento e/ou espaço de ensino. Percorremos um pequeno trecho até chegar à cozinha, situada entre os mangues, que se unificam em períodos de maior cheia, como no mês de março, subdividindo a Ilha em duas partes (Figura 1).

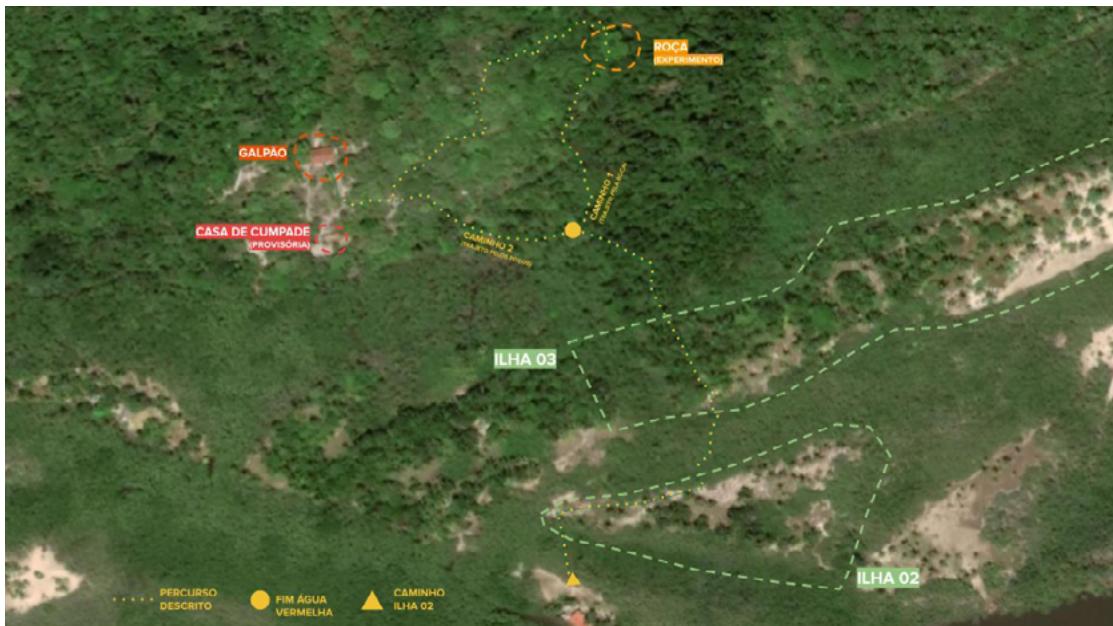
**FIGURA 2**  
Mapa ilustrativo da relação entre Ilhas 1, 2 e 3

Seguimos pelas três ilhas que se encontram no mesmo nível, tendo a Água Vermelha como marcação da base do barranco. Depois de passar das três ilhas que se distam entre 15 e 25 metros em nível baixo, podemos tomar dois caminhos para o cume desse barranco, onde temos acesso ao galpão. Em um primeiro caminho, contornamos à direita, com acesso à área de experimento de plantio (roça), e um aclice levemente acentuado até o cume. No segundo caminho, à esquerda da Água Vermelha, passamos pelos seis poços cavados por Cumpade e subimos uma duna bastante acentuada. Ambos os caminhos findam no platô onde foram construídas duas edificações: o galpão e a casa provisória de Cumpade (Figura 2).

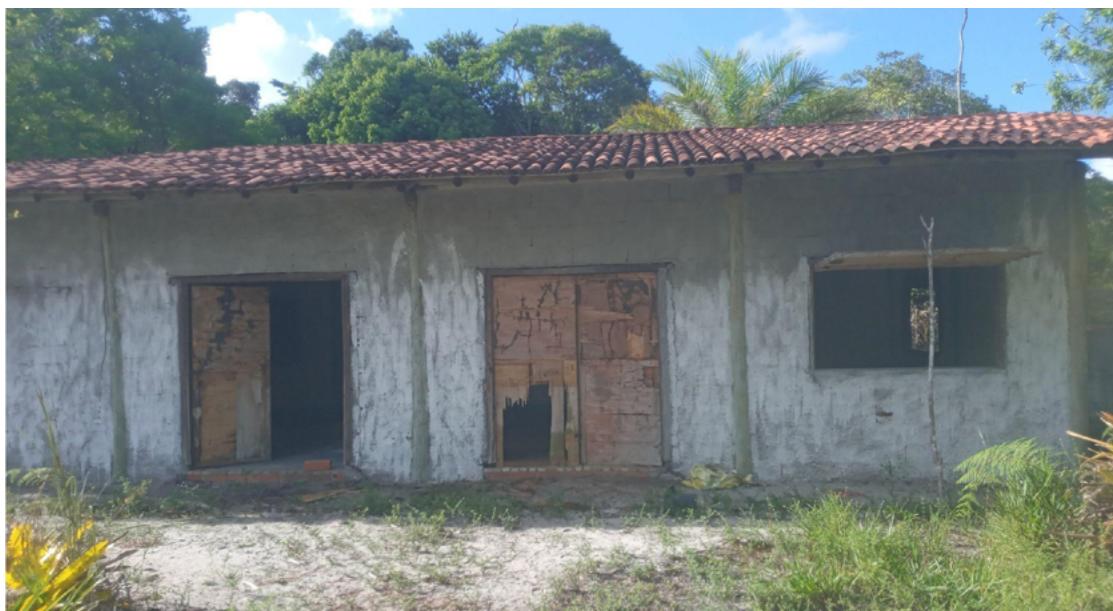
**FIGURA 3**  
Fachada do Galpão

Na parte mais alta continental, conceito utilizado pelos nativos em oposição às Ilhas, encontra-se a parte plana com aclives suaves na cumeada da zona do galpão (Figura 3). Esse platô se estende até os limites da propriedade, com aclives e declives leves, quase imperceptíveis.

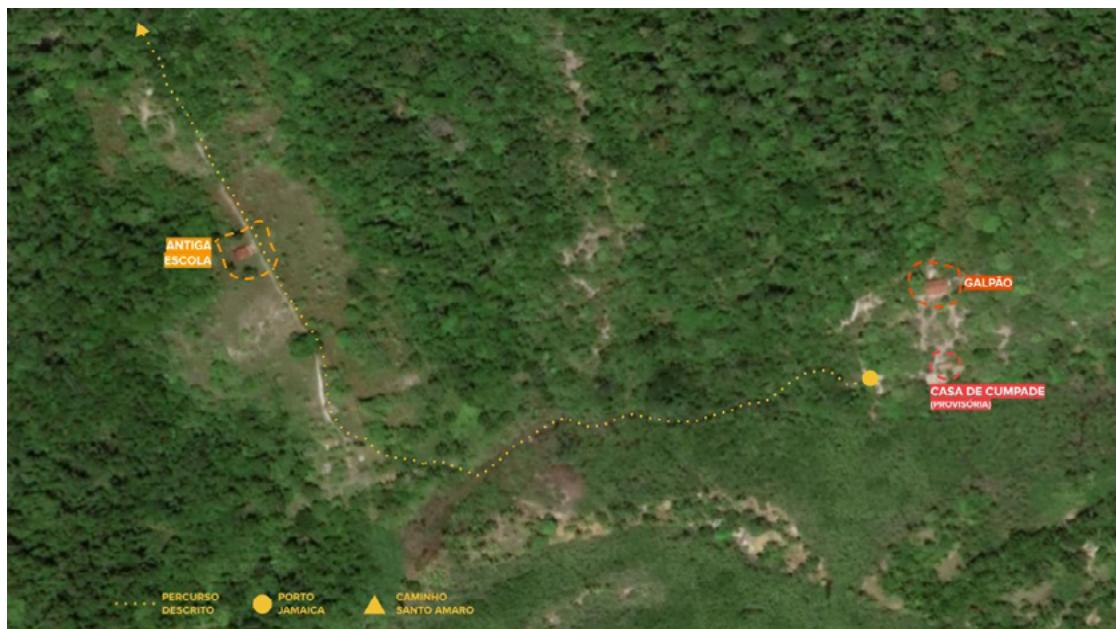
**FIGURA 4**  
Trilha ao Quilombo Santo Amaro

A caminho de Santo Amaro, seguimos em grande parte por um platô, até que percorremos um declive acentuado novamente para Água Vermelha. Avançamos pela baixa do barranco até subir um acrivo acentuado até o antigo agrupamento de moradores, já na comunidade de Santo Amaro, localidade hoje esvaziada por um êxodo dos moradores que saíram em retirada a Itacaré. A local descrito conta com a Escola Municipal da Comunidade de Santo Amaro e é um grande platô (Figura 4).

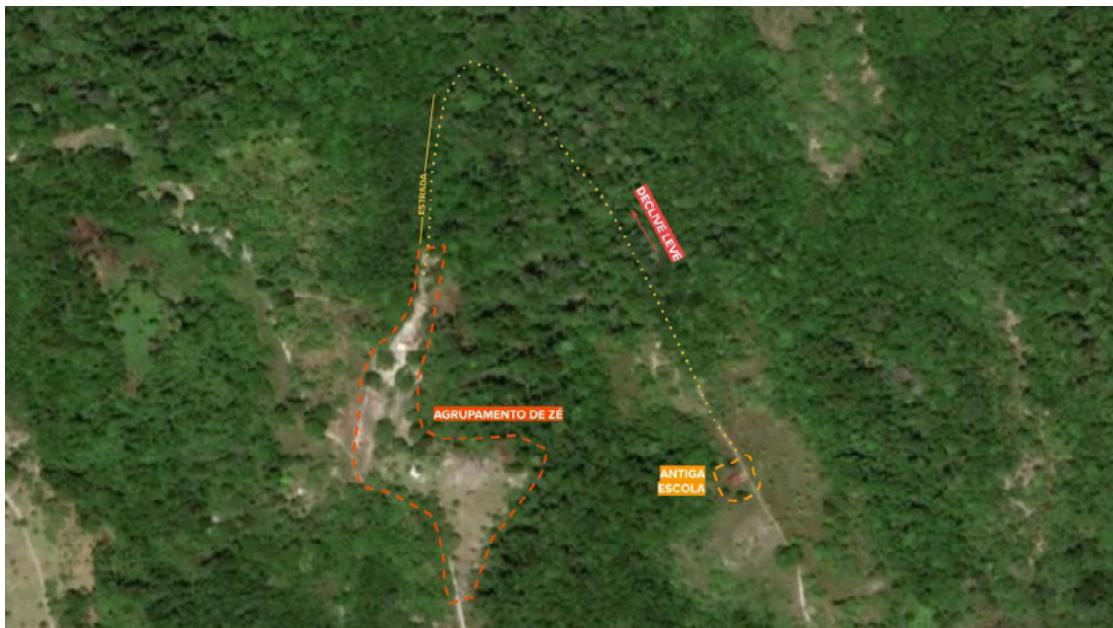
**FIGURA 5**  
Trilha ao Quilombo Santo Amaro

A partir da escola, seguimos por um declive leve até a estrada aberta que liga o primeiro agrupamento ativo com que tivemos contato. Esse agrupamento acontece porque José (Zé), morador antigo, em um momento prévio, cedeu parte de suas terras a outros quilombolas. Esse percurso é feito por terra (Figura 5).

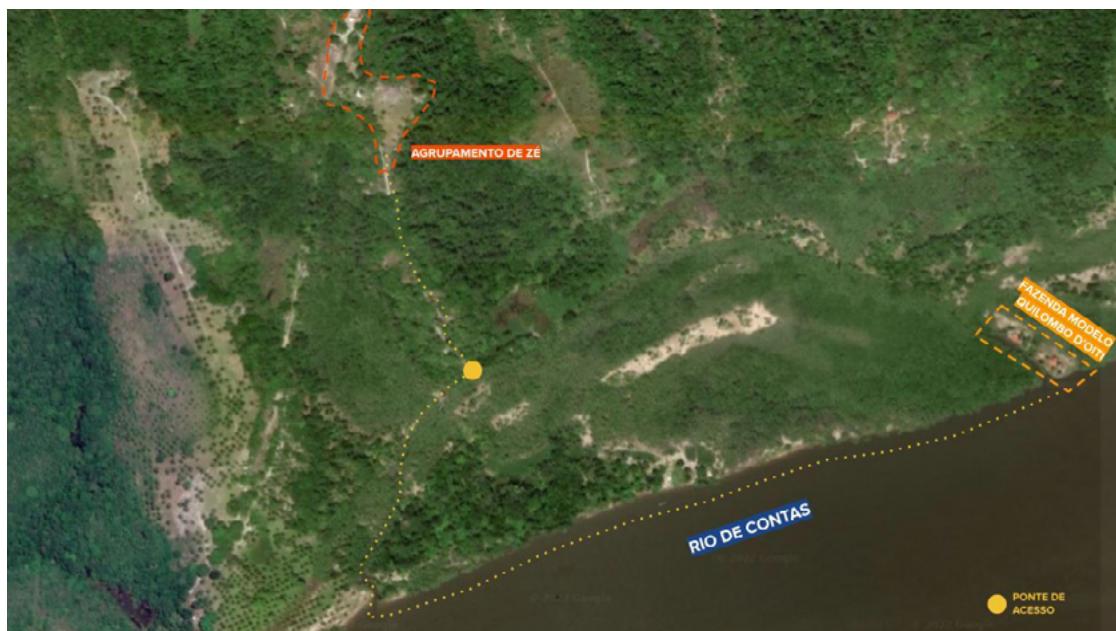
**FIGURA 6**

Para chegar à comunidade de Santo Amaro pela via fluvial, entramos em um braço do Rio de Contas (Figura 6). Ao chegarmos na ponte que marca esse acesso, passamos por um acrivo, que estima-se possuir aproximadamente 15 metros de altura – não possuímos na ocasião instrumentos apropriados para realizar as medições, por experiências próprias, estimamos algumas dessas medidas –, e depois seguimos em direção à casa de Zé, percorrendo majoritariamente um terreno pouco acidentado.

Trajeto fluvial até o Quilombo Santo Amaro

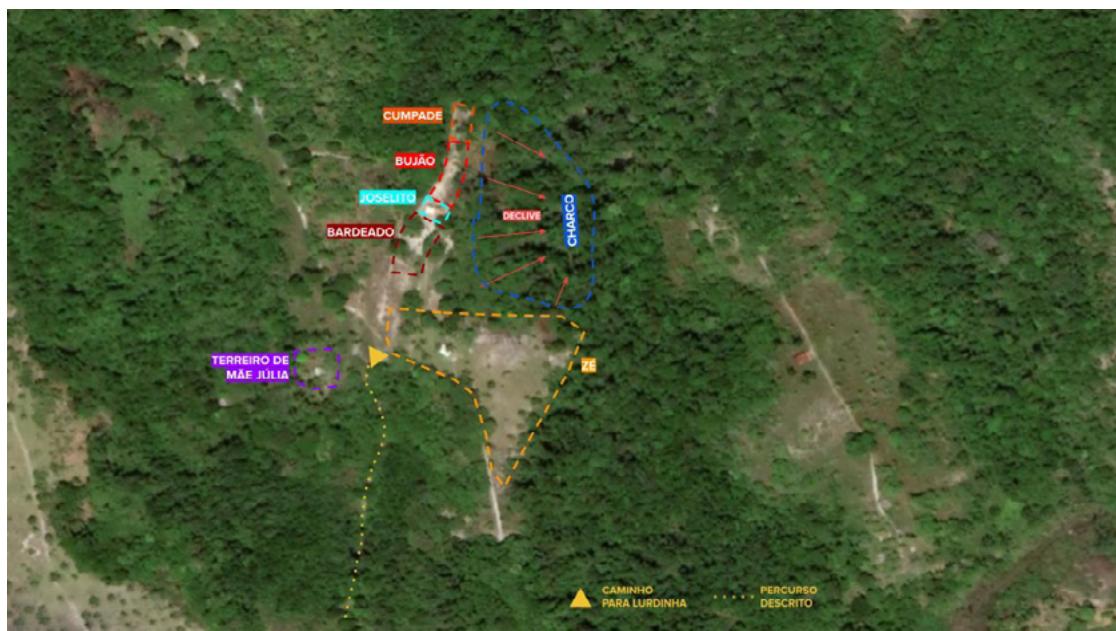
**FIGURA 7**

Por esses dois caminhos, temos o primeiro contato com a propriedade de Zé, dos seus irmãos – Arivaldo (Bardeado) e Arnaldo (Bujão) –, do senhor Joselito e da sua esposa Maria. Por fim, temos o terreno de Cumpade. Nessa localidade, a casa de Zé fica numa colina, com leve declive para os outros terrenos. Ao fundo da sequência de propriedades, temos, ainda, uma área de charco, consequência do acúmulo de água que percorre a declividade dessas propriedades convergentes (Figura 7).

Primeiro terrenos no Quilombo Santo Amaro

chegar na propriedade de Lourdes (Lurdinha), que passa por um riacho de água vermelha em um caminho plano (Figura 7).

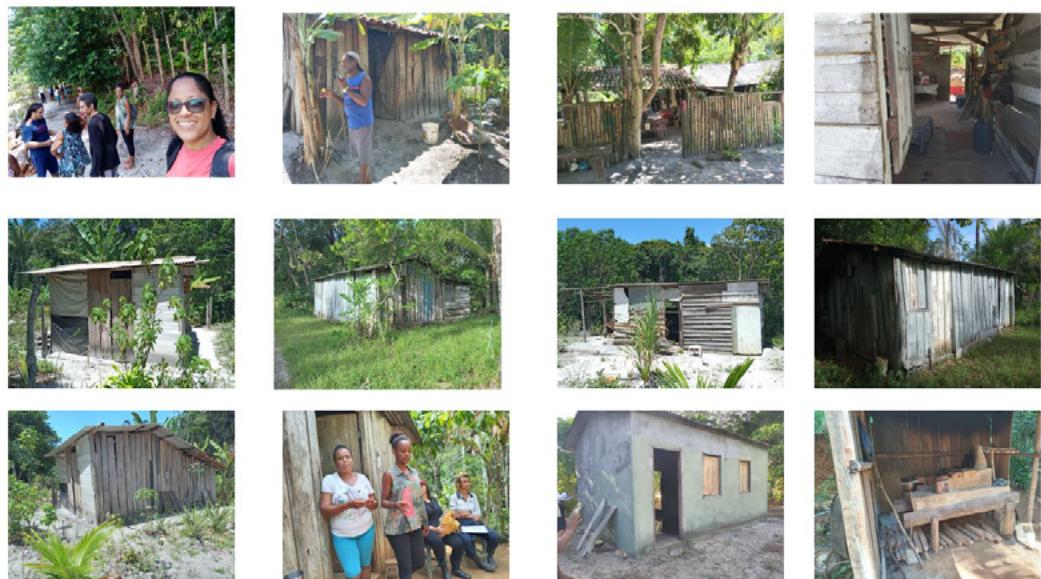
**FIGURA 8**  
Equipe levantamento, tipologias das casas

Subidas suaves são feitas em direção à casa de Maria de Carmo – também conhecida como Carminha. Depois de uma parte plana, observa-se aclives acentuados entre a floresta bem conservada e os riachos até chegar à casa da senhora Eliane, situada num terreno argiloso com a casa construída no alto. A maioria das unidades habitacionais da região são em madeira (Figura 8).

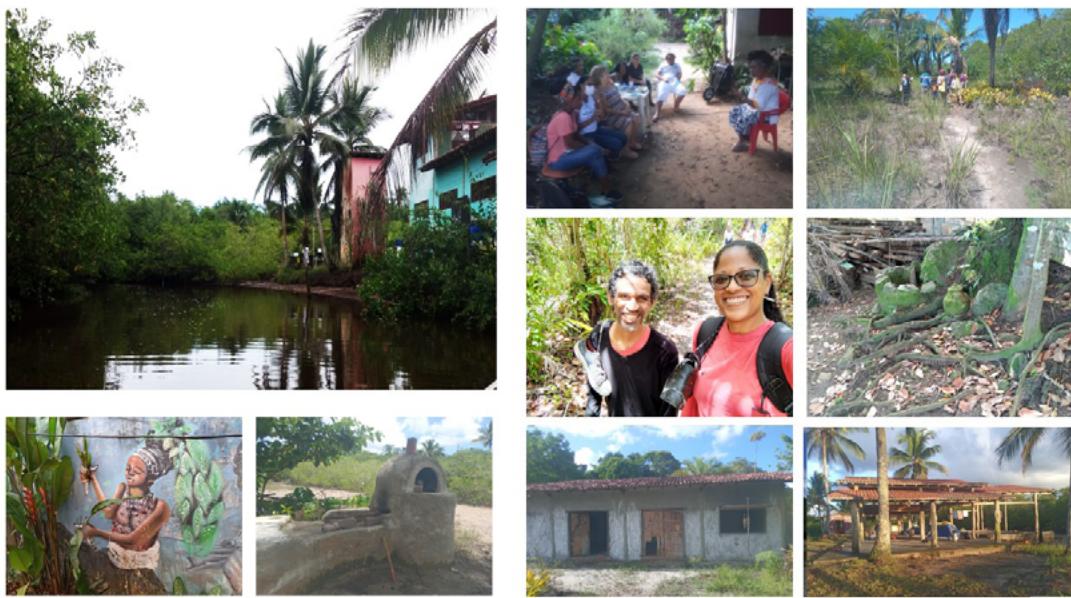
**FIGURA 9**

Nota-se a predominância do Mangue às margens do Rio de Contas e dos seus braços, e da Mata Atlântica na parte continental descrita (Figura 9).

Braço do Rio de Contas, reunião, atividades e morfologia da área

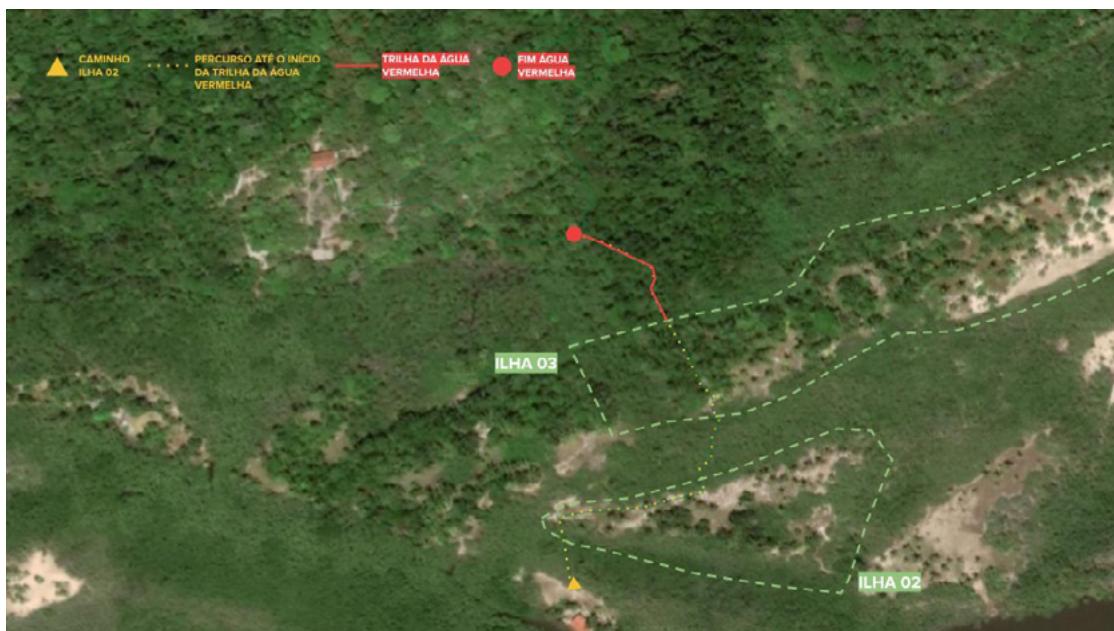
**FIGURA 10**

No Quilombo D’Oiti, as ilhas, arenosas e planas, no geral, são de fácil trânsito. Mas as conexões entre elas é feita pelos mangues. A partir da Ilha 03, até o começo do barranco, atravessamos sobre Água Vermelha (Figura 10), o que dificulta o trajeto, já que a ponte, composta por madeiras retiradas da própria localidade, foi

destruída durante as enchentes de dezembro de 2021, necessitando, portanto, de reabilitação. Assim, chegamos ao barranco.

Identificação da Trilha da Água Vermelha

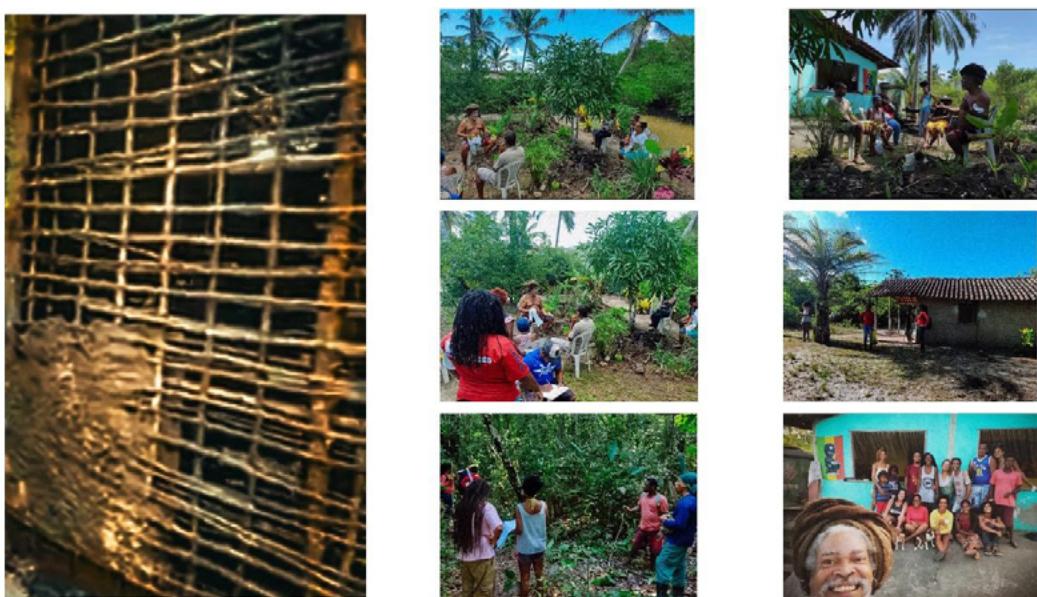
**FIGURA 11**  
Construção Banheiro, Atividades na comunidade

Após a visita de campo, as demandas prioritárias apresentadas foram a entrega de projetos para dois banheiros com quatro baias com vaso e chuveiros, sendo um localizado atrás do galpão e outro na clareira central. Além disso, houve o projeto para uma fossa bananeira que comportasse os dois banheiros e uma ampliação futura. As etapas dos projetos foram acompanhadas de forma virtual. Com a aprovação destes, foi realizada mais uma visita a campo, dessa vez para entrega e locação deles no terreno. A partir dessa etapa, foi dado início à construção a cargo da própria comunidade, os projetos foram construídos e estão atualmente em uso (Figura 11).
