**HOSPEDARIA DOS IMIGRANTES - SANTOS/SP:
RECONVERSÃO PARA RESIDÊNCIA UNIVERSITÁRIA**

Trabalho Final de Mestrado Profissional apresentado ao Programa de Pós-Graduação em Arquitetura e Urbanismo da Faculdade de Arquitetura da Universidade Federal da Bahia como requisito para obtenção do Grau de Mestre Profissional em Conservação e Restauração de Monumentos e Núcleos Históricos.

- 8.1 Levantamento cadastral
- 8.2 Identificação de materiais
- 8.3 Mapeamento de danos / diagnóstico
- 8.4 Projeto de intervenção

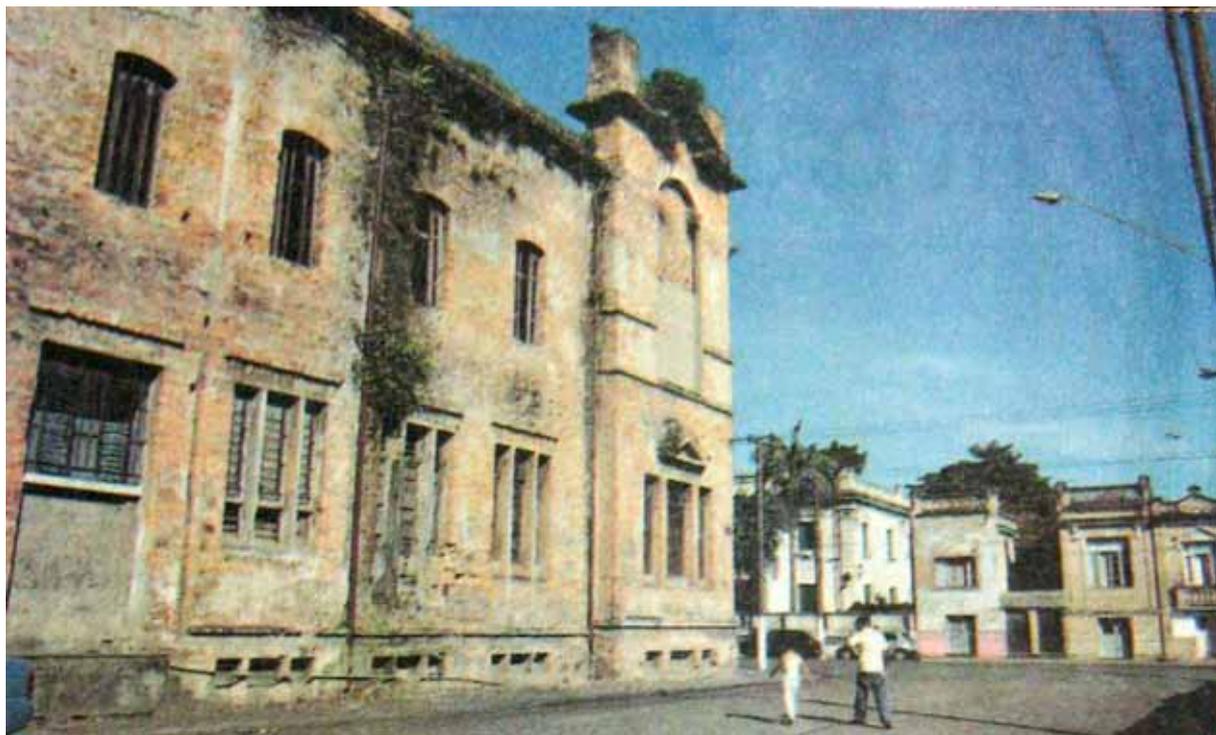
FIGURA 99 - Vista da laje do pátio central - desabamento parcial desta laje ocorreu em dezembro de 2003
Foto: Luigi Bongiovanni
Fonte: jornal "A Tribuna" - 19 de dezembro de 2003

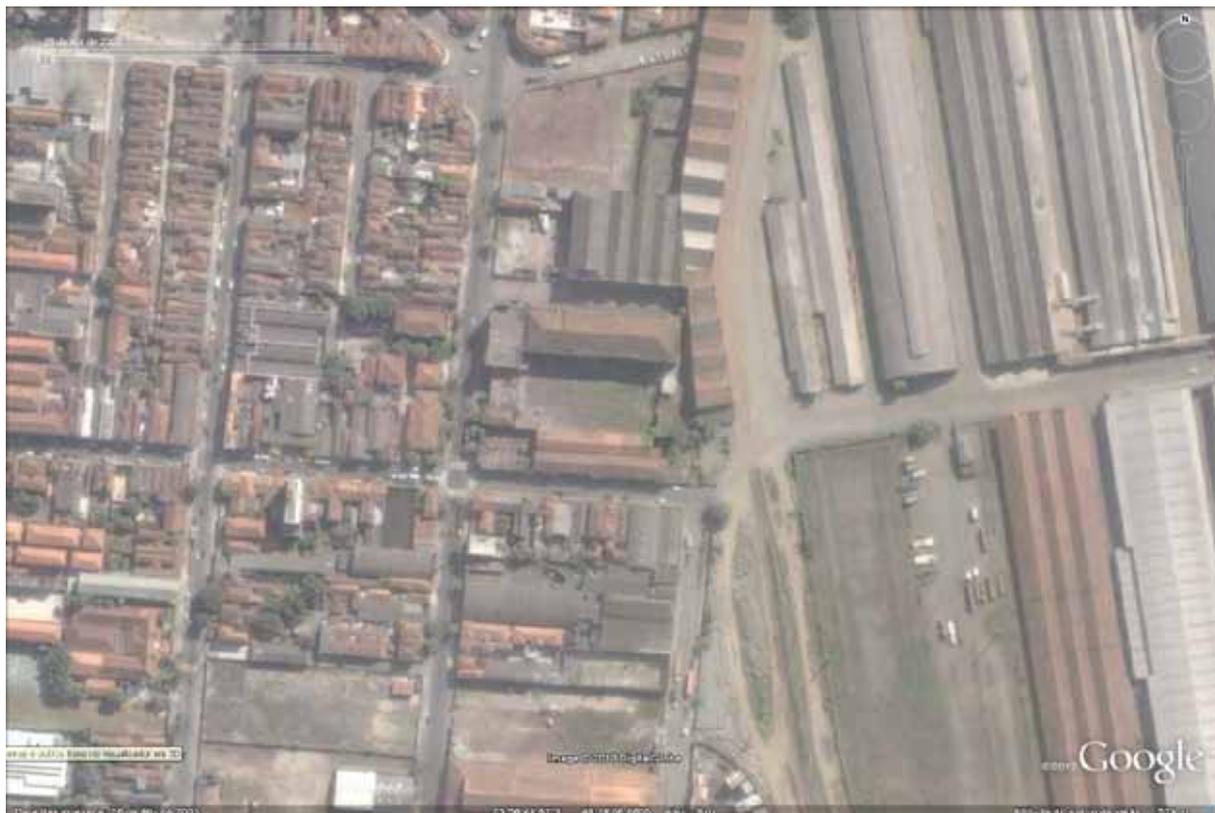
FIGURA 106 - Invasão do edifício em 2010 – catadores que recolhiam lixo no entorno da Hospedaria invadiram o local e as grades de proteção foram destruídas
Foto: Fred Casagrande – Metro Santos
Fonte: jornal Metro – 26 de agosto de 2010

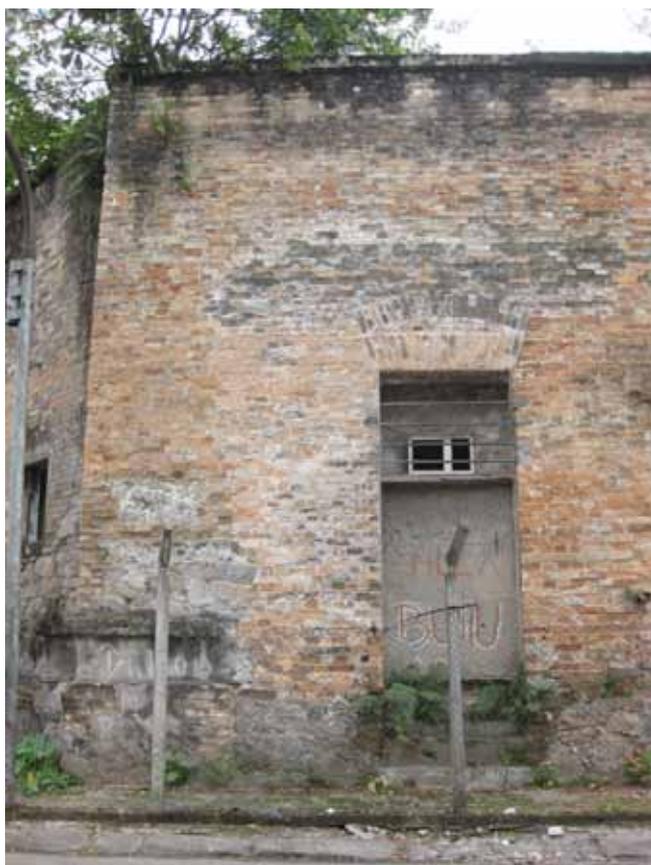
20

Presença de biofilme e crosta negra principalmente na parte superior do edifício.

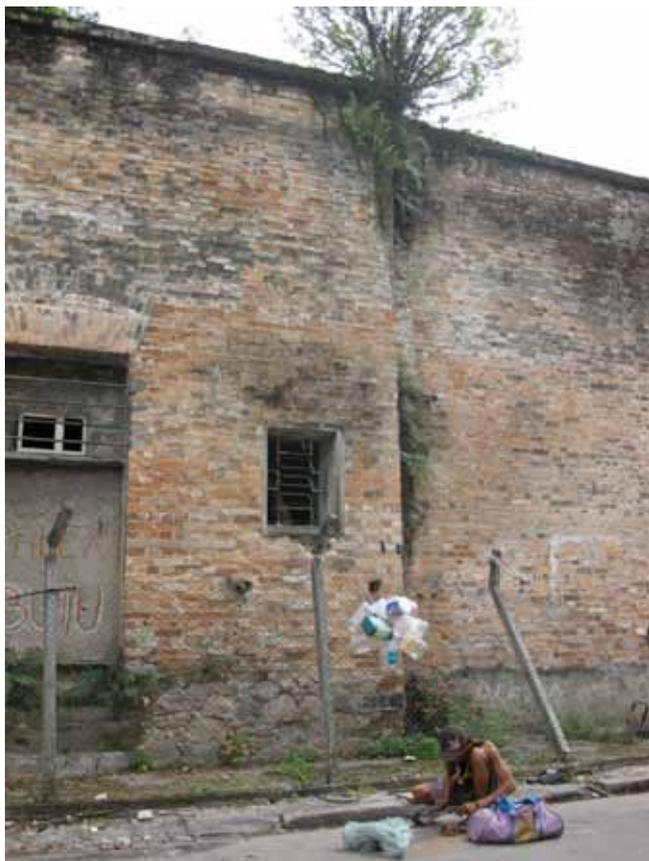
21

Presença de microflora, biofilme e crosta negra principalmente na parte superior do edifício.

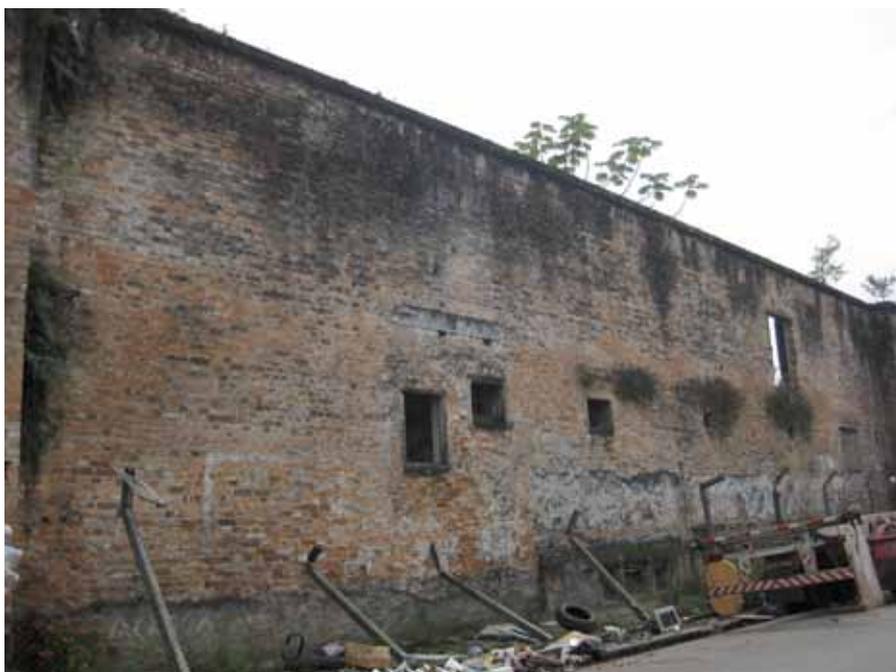
22

Presença de crosta negra principalmente na parte superior do edifício.

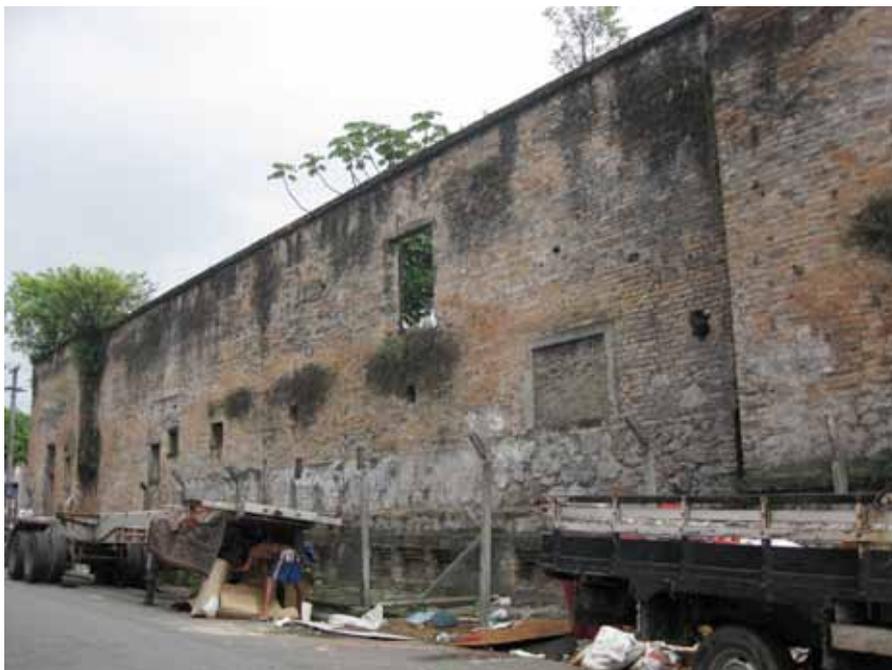
23

Presença de crosta negra principalmente na parte superior do edifício.

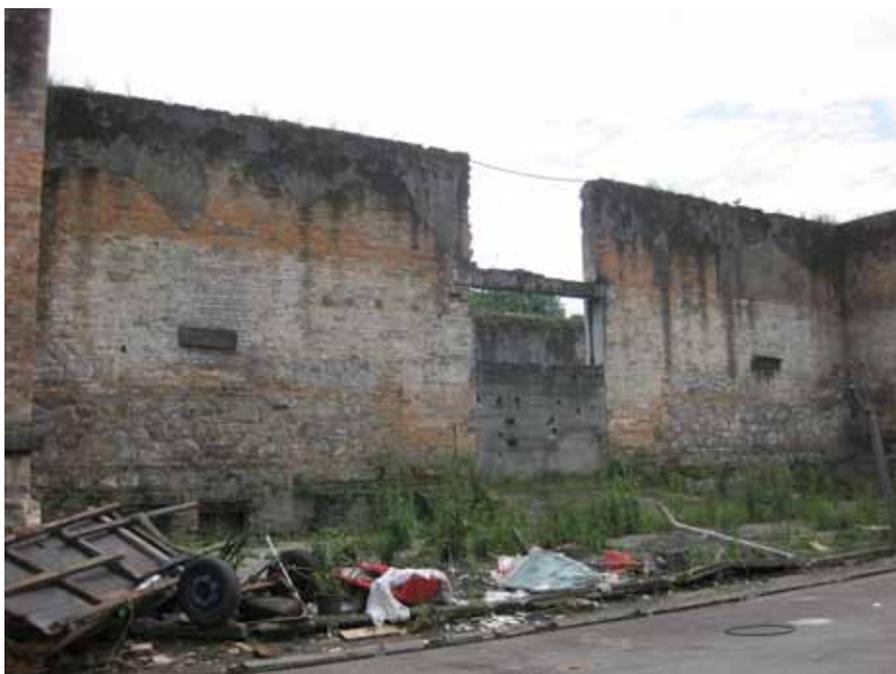
24

Presença de crostanegra principalmente na parte superior do edifício, onde ainda é possível encontrar argamassa

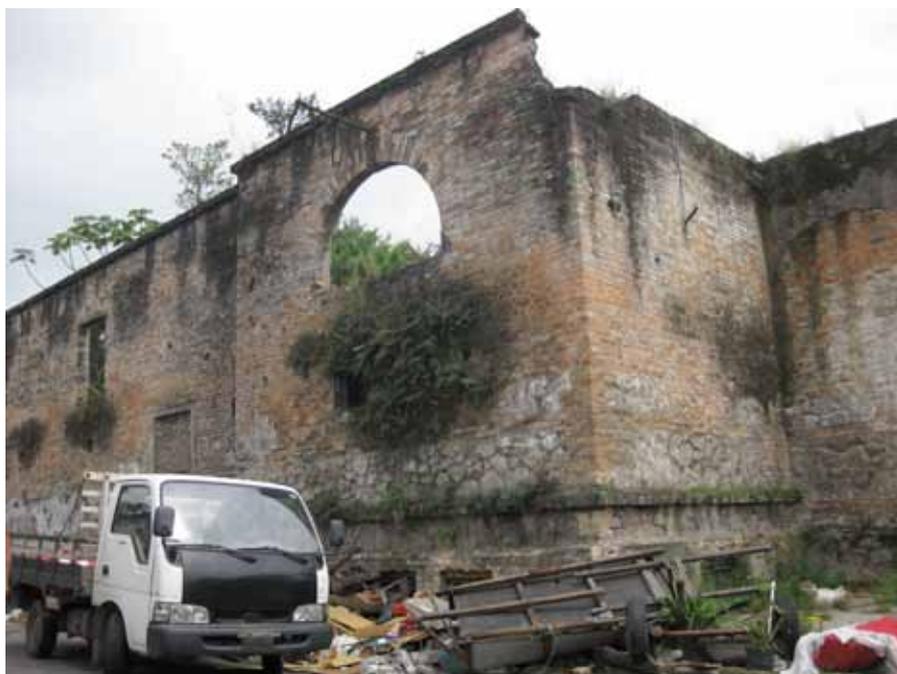
26

Presença de crosta negra principalmente na parte superior do edifício e na base da janela semi-circular.

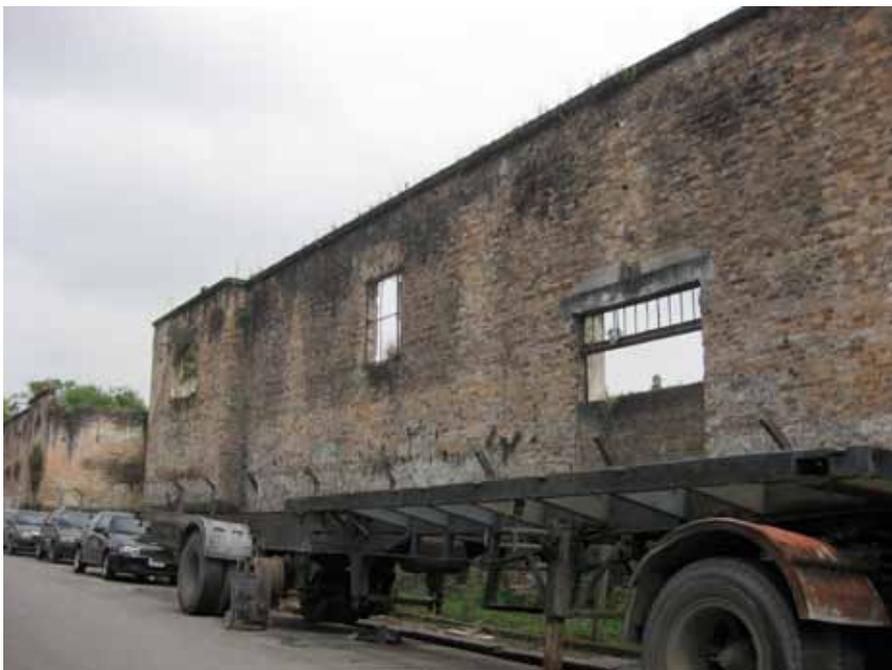
27

Presença de crosta negra e biofilme principalmente na parte superior do edifício e na base das janelas.

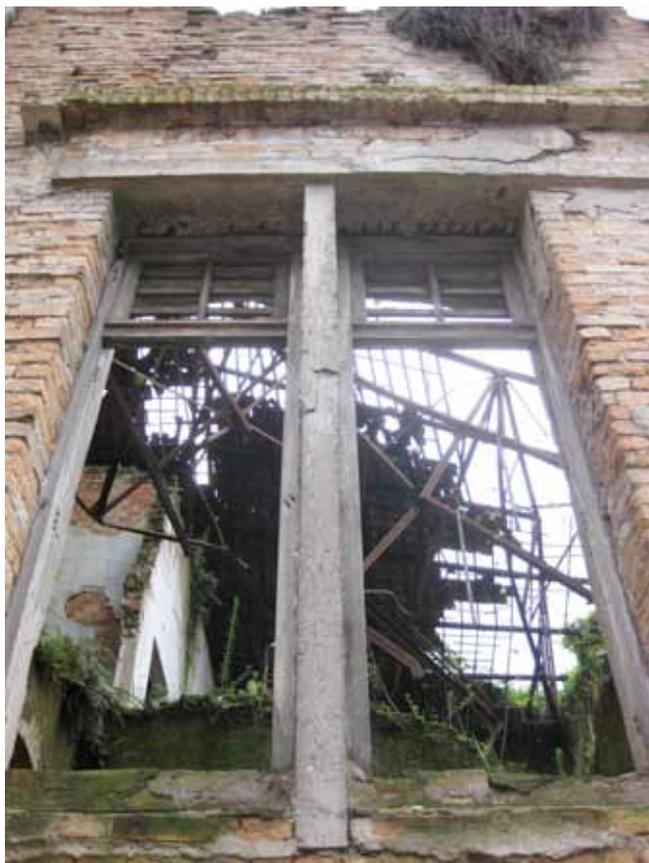
37

Descrição: detalhe fachada 04

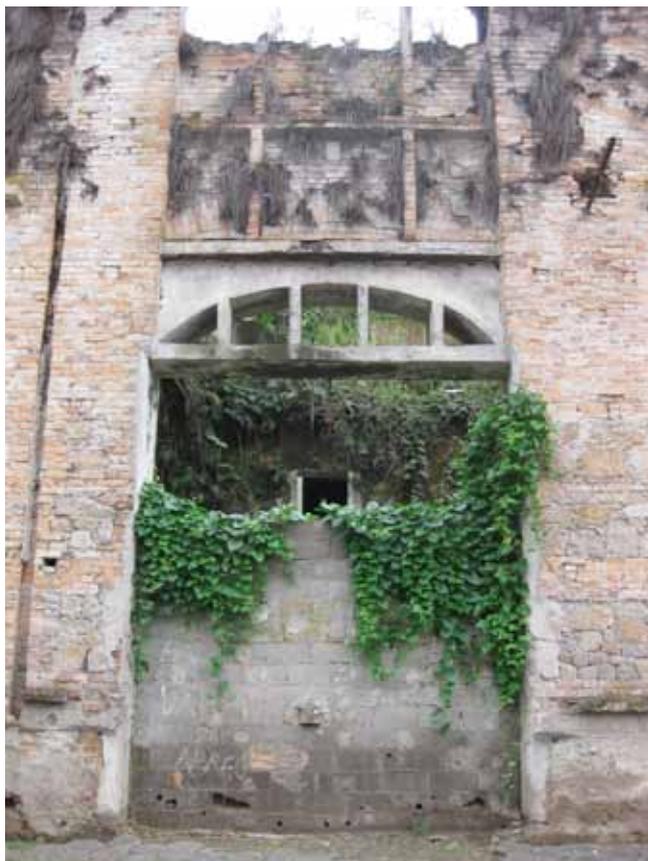
38

Descrição: detalhe fachada 04

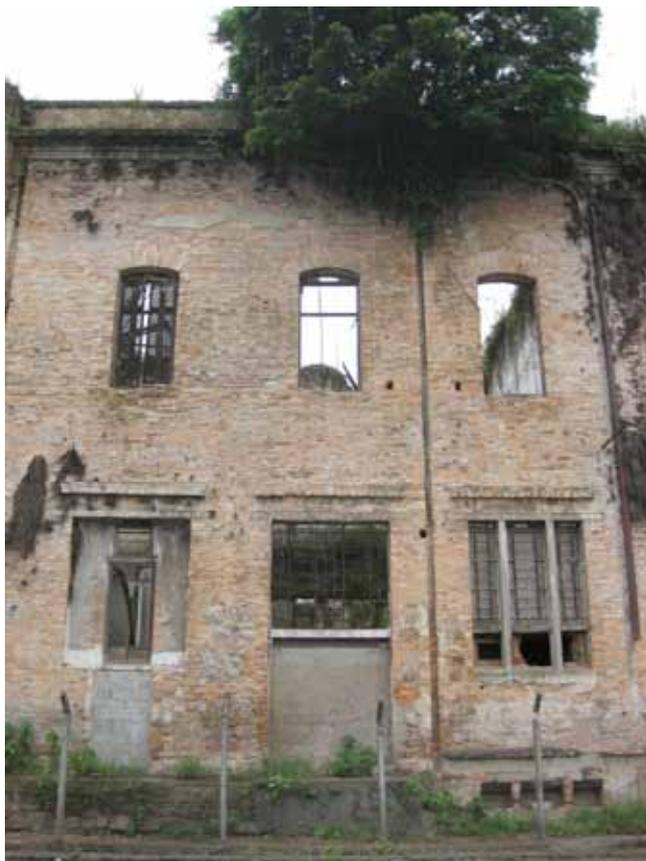
45

No primeiro pavimento encontra-se uma das poucas esquadrias remanescentes, em madeira, com folhas venezianas de abrir. Os três conjuntos de janelas do térreo foram bastante modificados, sendo que dois deles chegaram a ser utilizados como portas em um determinado momento. Estes dois vãos abertos foram fechados com blocos de concreto e as gateiras, que se localizavam sob eles, foram perdidas. Presença de vegetação (árvore) sobre esta parte da fachada. Verifica-se vegetação, microflora e biofilme na parte inferior do edifício (infiltração por capilaridade).

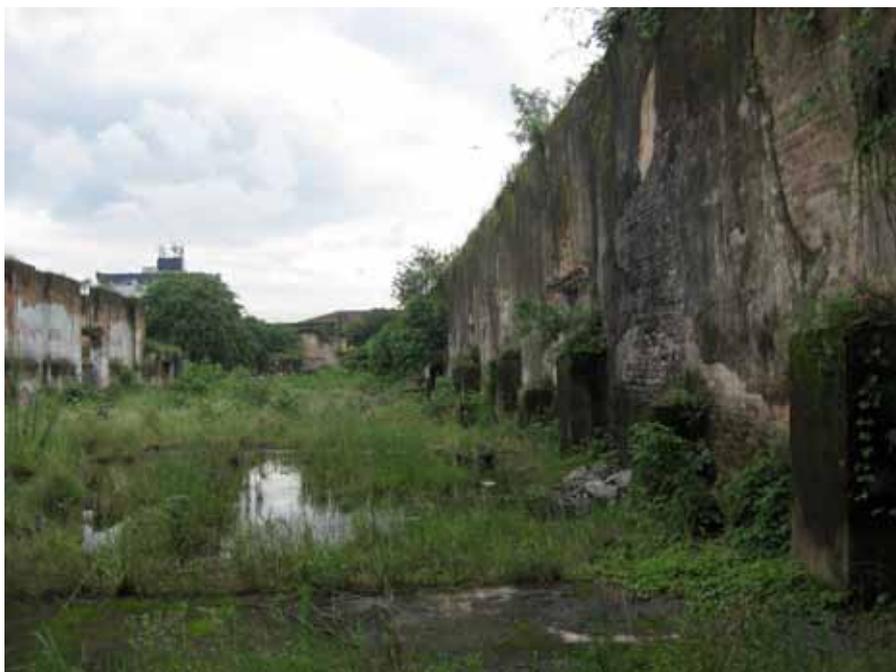
59

Na alvenaria de tijolos percebe-se a perda de argamassa, a presença de crosta negra, microflora, biofilme e lixiviação.

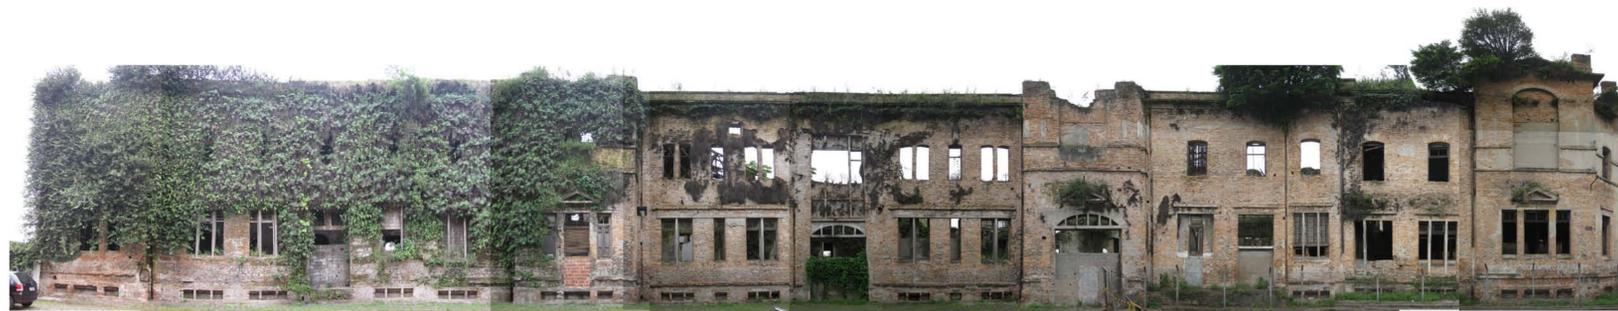
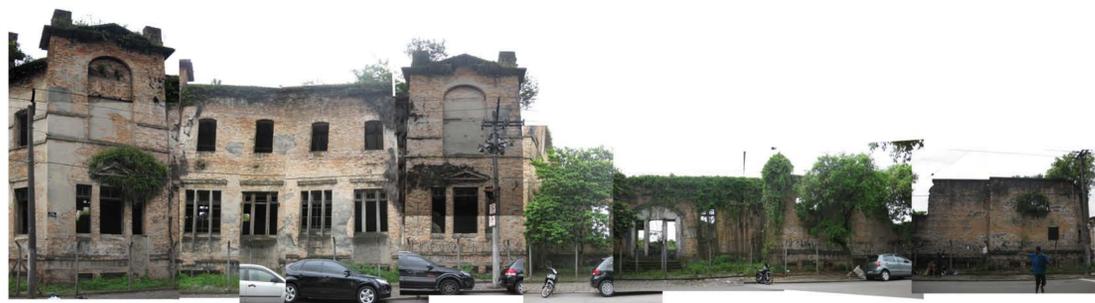
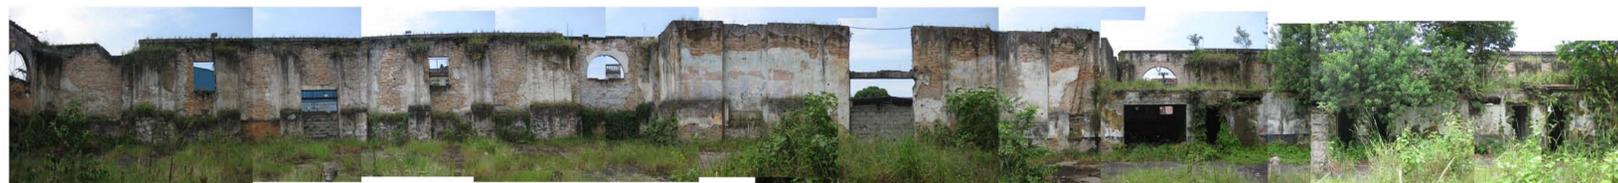
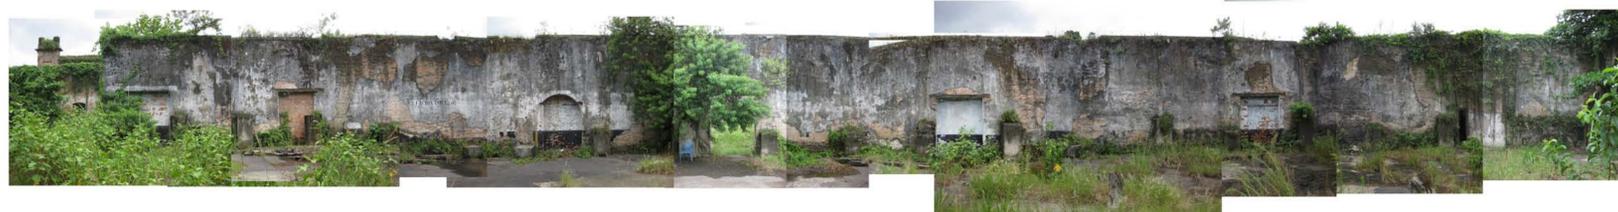
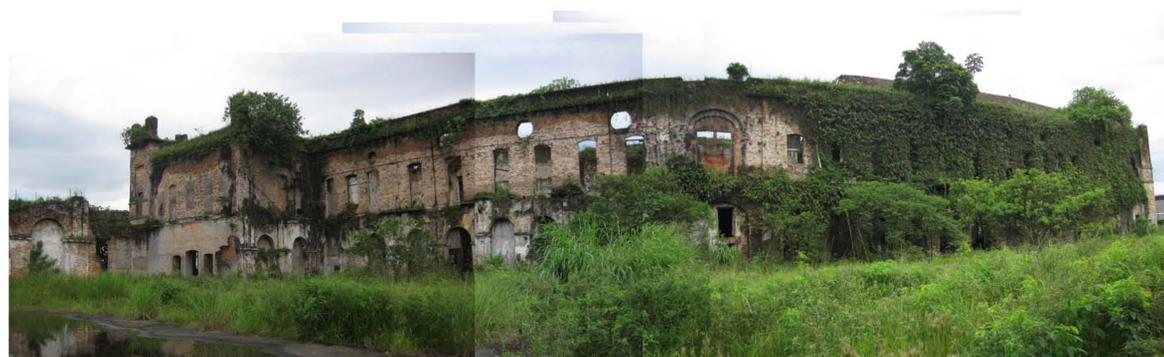
Aqui visualiza-se o vão aberto no centro desta fachada. Vedação deste arco com tijolos cerâmicos com abertura de vãos – intervenções realizadas provavelmente entre 1940 e 1984.

Presença de vegetação, microflore e biofilme na alvenaria, concentrada principalmente onde antes havia a cobertura entre o térreo e o primeiro pavimento.

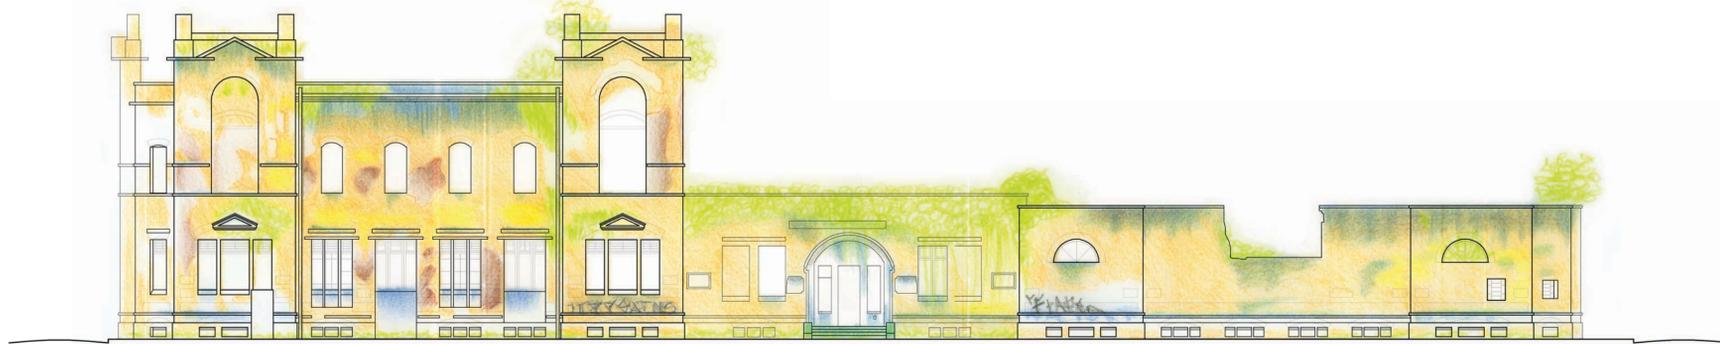
ELEVAÇÃO 01
ESC.: 1:200

DANOS RELACIONADOS À ÁGUA

Danos	Agentes	Causas	Observações
Perda do reboco	Infiltração de água	Presença de sais na alvenaria + água pluvial	
Perda da camada do revestimento da pintura	Infiltração de água	Presença de água através de ação pluvial	
Microfissuras	Infiltração de água	Presença de água pluvial	
Umidade descendente e ascendente (mancha de água)	Infiltração de água pluviométrica	Abandono, ausência da cobertura, presença de água pluviométrica, presença de trincas na alvenaria	
Sujeira (mancha)	Acúmulo de partículas poluentes	Abandono (falta de manutenção), presença de água pluvial, poluição ambiental	
Vegetação	Sementes transportadas por pássaros e ventos	Ausência de cobertura, infiltração de água pluvial	
Crosta negra	Combustão de veículos e gás carbônico	Área com tráfego intenso de veículos, principalmente de caminhões e proximidade com o porto	Exige manutenção mais constante para a conservação
Degradação dos materiais em ferro (oxidação e corrosão)	Oxidação	Abandono, presença de água através de ação pluvial, vandalismo

Poças de água no terreno	Infiltração de água	Presença de água através de ação pluvial, má drenagem do terreno	
Rodizões	Infiltração de água	Presença de água através de ação pluvial	
Capsoleocência	Infiltração de água	Presença de sais e água excessiva nos materiais	
Tijolos degradados e eschucados	Infiltração de água	Falta da cobertura	
Tijolos desaprumados	Infiltração de água	Margem eschucada pela infiltração de água descendente pelos poros dos materiais	Os tijolos desaprumados são consequência dos tijolos degradados e eschucados
Desgaste de tijolos	Infiltração de água	Margem eschucada pela infiltração de água descendente pelos poros dos materiais

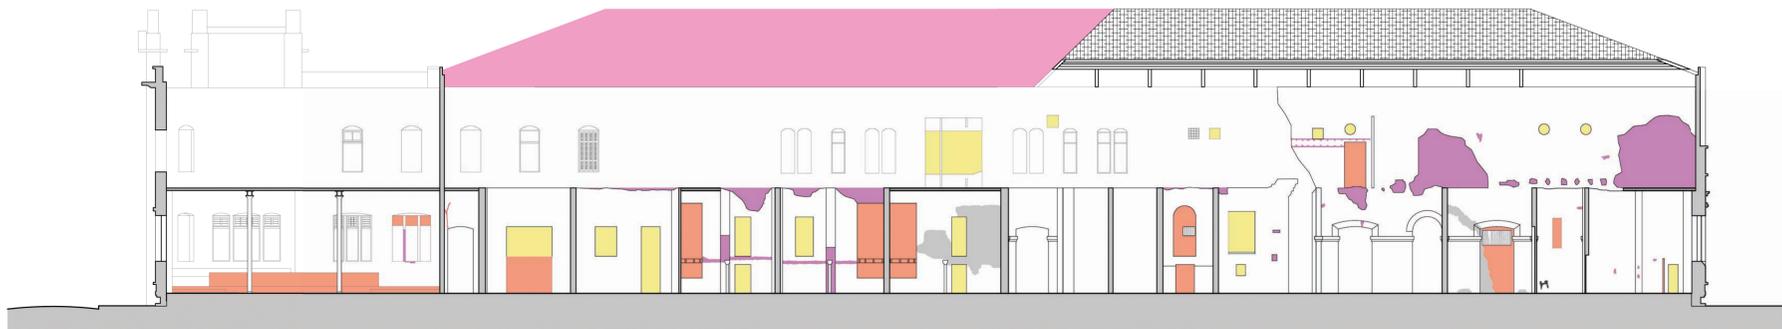
CORTE AA

Danos	Agentes	Causas	Observações
Tela	Tendência horizontal longitudinal	Estrutura estrutural incluída pelo amassamento do telhado	
Pontas de alvenaria e de elementos decorativos	Ação humana	Abandono e vandalismo	
Pontas de cobertura	Falta de ação humana Degradação dos materiais	Abandono (falta de manutenção) e vandalismo Pontas dos vincos estruturais (quando a ponta da cobertura)	Uma das causas aqui considerada é o vandalismo, já que parte da estrutura de ferro é visível para venda
Inserção de novos materiais	Ação humana	Necessidade de adaptação dos ambientes para novos usos (reforma)	Argamassas e rebocos são aplicados em alvenarias antigas, pois podem causar mais danos ao material devido à sua baixa permeabilidade, impedir a ventilação ou, devido à sua densidade e condutividade térmica, favorecer a condensação
Estrafos	Atrassamento do telhado e da laje	Abandono do edifício	
Alvenaria de novos vãos	Ação humana - reforma do edifício	Necessidade de adaptação dos ambientes para novos usos

Pichação	Ação humana	Vandalismo	
Fumaça (marcas de fogo)	Ação humana	Vandalismo	
Casa de madeirado

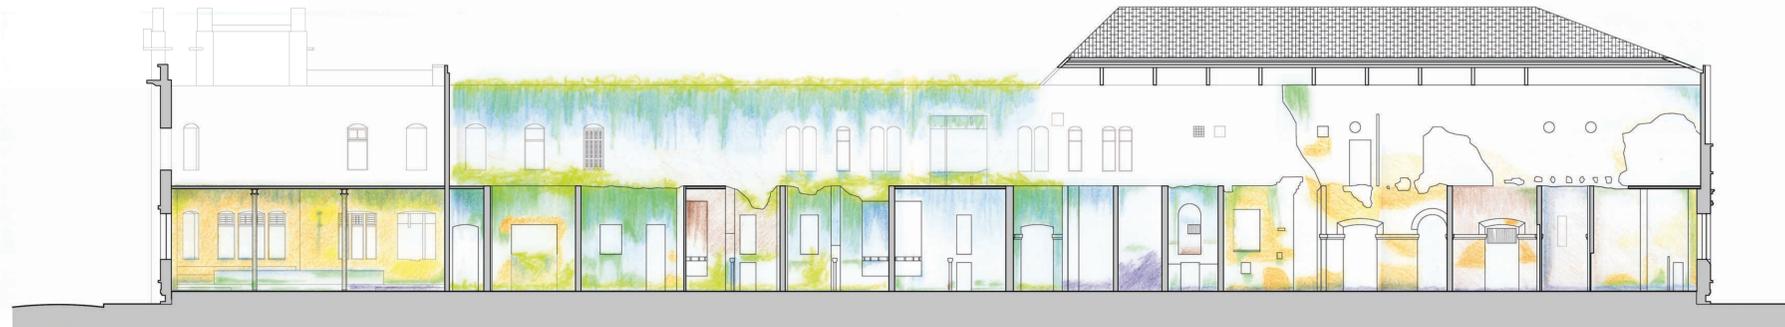
CORTE AA

DANOS RELACIONADOS À ÁGUA

Danos	Agentes	Causas	Observações
Perda do reboco	Infiltração de água	Presença de sais na alvenaria + água pluvial	
Perda de camada de revestimento da parede	Infiltração de água	Presença de água através de ação pluvial	
Microfissuras	Infiltração de água	Presença de água pluvial	
Umidade descendente e ascendente (mancha de água)	Infiltração de água pluvial/terrestre	Abandono, ausência de cobertura, presença de água pluvial/terrestre, presença de trincas na alvenaria	
Sujeira (mancha escura)	Acúmulo de partículas poluentes	Abandono (falta de manutenção), presença de água pluvial, poluição ambiental	
Vegetação	Sistemas temporários por plantas e venozas	Umidade de colheitas, infiltração de água pluvial	
Crosta negra	Combustão de veículos e gás carbônico	Area com tráfego intenso de veículos, proximidade de caminhões e proximidade com o porto	Exige manutenção mais constante para a conservação
Degradação dos materiais em ferro (substituição e corrosão)	Oxidação	Abandono, presença de água através de ação pluvial, infiltração de água

Póças de água no terreno	Infiltração de água	Presença de água através de ação pluvial, infiltração de água	
Biolimpe	Infiltração de água	Presença de água através de ação pluvial	
Cratoflorescência	Infiltração de água	Presença de sais e água excessiva nos materiais	
Tijolos degradados e encharcados	Infiltração de água	Falta de cobertura	
Tijolos desapeados	Infiltração de água	Materiais encharcados pela infiltração de água descendente pelos poros dos materiais	Os tijolos desapeados são consequência dos tijolos degradados e encharcados
Desgase de tijolos	Infiltração de água	Materiais encharcados pela infiltração de água descendente pelos poros dos materiais
