**UNIVERSIDADE FEDERAL DA BAHIA
FACULDADE DE ARQUITETURA
MESTRADO PROFISSIONAL EM CONSERVAÇÃO E
RESTAURAÇÃO DE MONUMENTOS E NÚCLEOS HISTÓRICOS**

**RESTAURAÇÃO E REQUALIFICAÇÃO DA IGREJA E CONVENTO DE NOSSA
SENHORA DA CONCEIÇÃO DA LAPA EM SALVADOR/BA**

Trabalho final apresentado ao Mestrado Profissional em
Conservação e Restauração de Monumentos e
Conjuntos Históricos (MP-CECRE), Universidade
Federal da Bahia, como requisito para obtenção do grau
de Mestre Profissional em Conservação e Restauro.

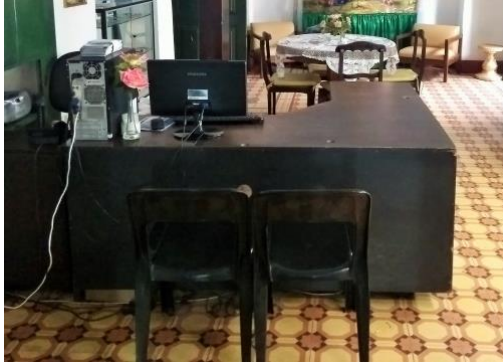
Figura 39- Piso em ladrilho hidráulico

No corredor paralelo à Av. Joana Angélica e suas salas adjacentes, assim como na atual recepção da igreja, o piso é em ladrilho hidráulico. A padronagem dos ladrilhos hidráulicos é vasta, sendo diferente em cada cômodo e apresentam danos como desgaste e sujeira (Figura 39, 41 e 42).

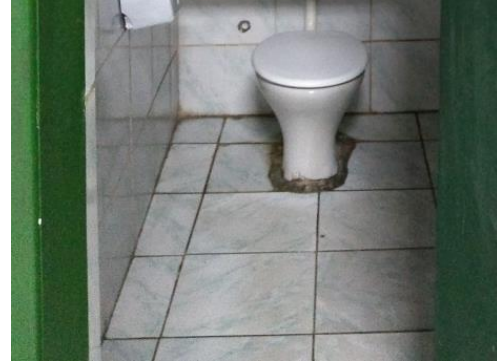
Figura 40- Piso cerâmico

Além disto, em todos os sanitários, o piso é em peças de cerâmica quadradas de padronagem recente em nível mais alto que os demais ambientes, provavelmente assentados durante reformas para esconder a tubulação do esgotamento sanitário (Figura 40).

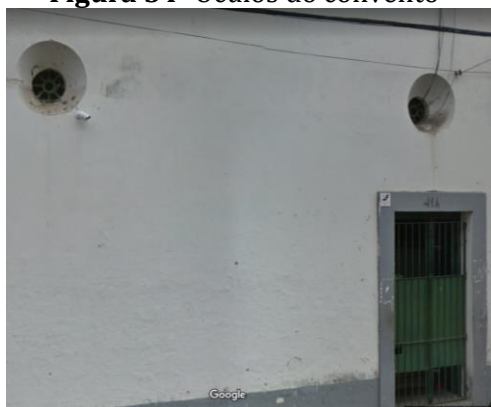
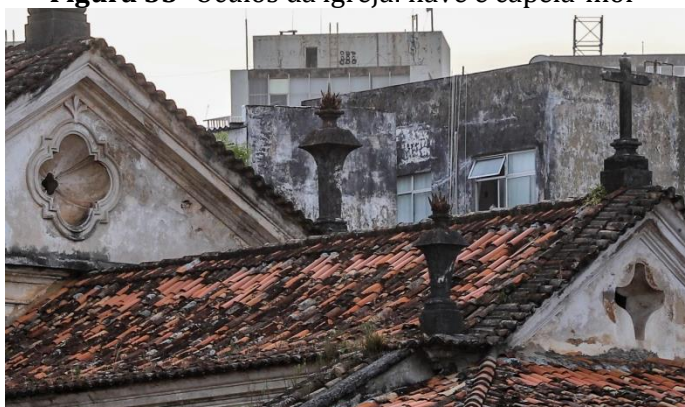
No convento, no nível térreo, 11 óculos redondos com gradis metálicos nos vãos se abrem nas salas voltados para rua, enquanto que na igreja, dois óculos lobulados se abrem ao centro dos dois frontões da nave e do frontão da capela-mor (Figura 54 e 55). Observam-se manchas de sujidade e de águas pluviais nos óculos, devido ao abaulamento do vão desde a face interna até o exterior da alvenaria e falta de manutenção, além da presença de excrementos de animais, devido à falta de vedação do vão.

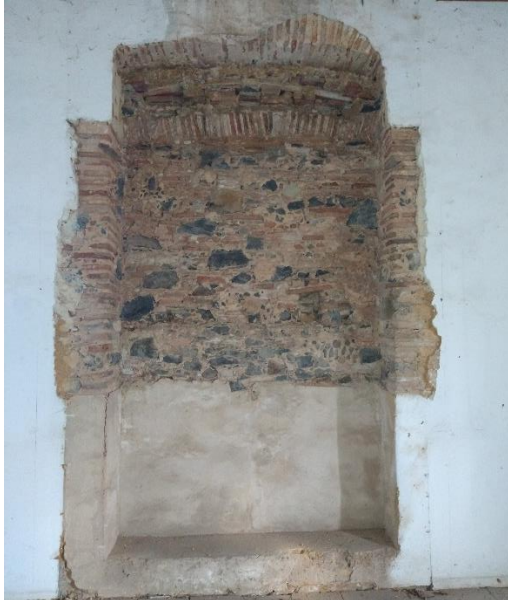
Figura 62- Vãos em tijolinho

Quanto aos enquadramentos dos vãos, estes não são visualizados, com exceção apenas para o enquadramento da arcada da entrada que é em pedra (Figura 59). No entanto, devido à perda de reboco em algumas áreas da Igreja e do Convento, é possível observar que os vãos são em tijolo maciço, conforme Figura 62 e 63.

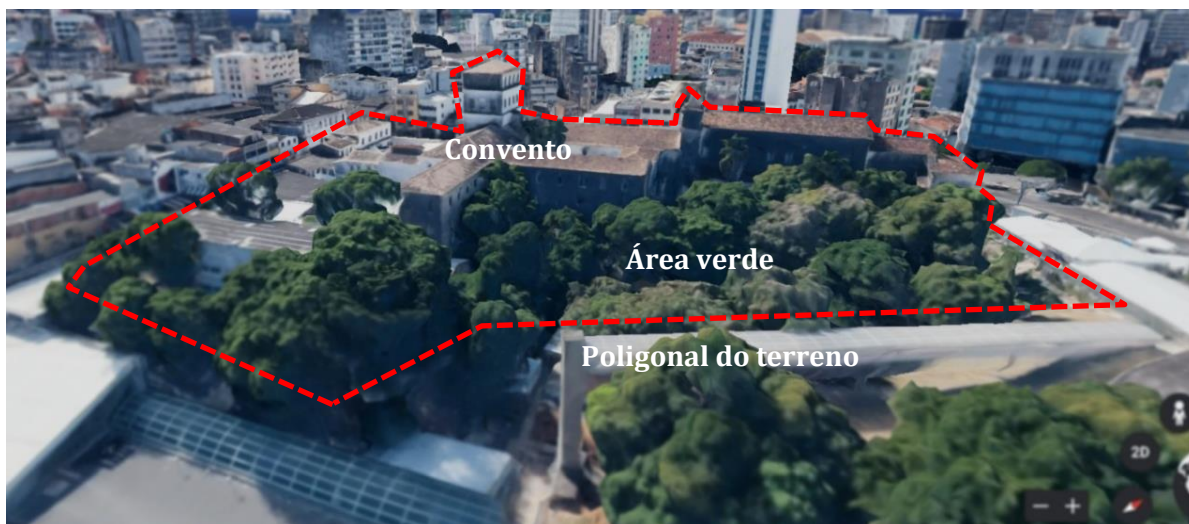
Figura 108- Vista da fachada sudeste e da vegetação da área verde do conjunto

A densa vegetação da área verde do conjunto estudado, com diversas árvores de grande porte (Figura 108) e sem manutenção periódica, gera um microclima e torna-se barreira para a incidência de radiação solar direta. Desta maneira, criam-se áreas muito úmidas, ambientes propícios para o desenvolvimento de diversas patologias. Além disso, favorece à presença de insetos e animais.

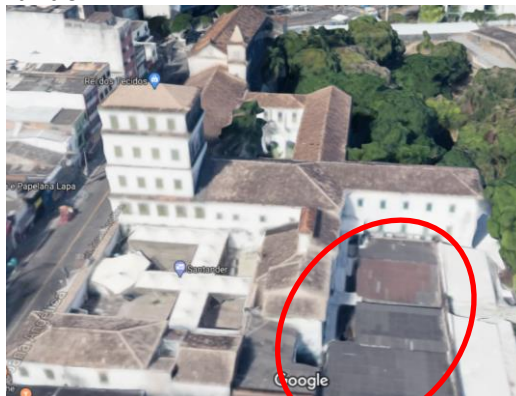
Figura 116- Construções irregulares ao fundo

Por outro lado, identifica-se também construções irregulares ao fundo do pátio externo, executadas posteriormente ao tombamento do conjunto pelo IPHAN. Estas edificações se configuram como galpões, sem qualidades arquitetônicas, e interferem na leitura do conjunto e na sua espacialidade (Figuras 116 e 117).

propor a remoção de adições feitas nas últimas décadas, sem valores estéticos ou históricos identificados. Dessa maneira, propõe-se: 1) a demolição dos galpões ao fundo do convento, no nível do subsolo (Figura 126), por entender que estas construções rompem com a imagem do convento, inclusive com a sua própria espacialidade; 2) reforma da cobertura ao fundo da igreja (Figura 127) que corrompe com sua unidade ao se sobrepor a algumas janelas existentes e desfigurar sua fachada sudeste; 3) remoção da ampliação feita sobre o claustro, no primeiro pavimento, resgatando a imagem do claustro; 4) demolição dos fechamentos das arcadas no nível do subsolo (atrás da igreja, atrás do claustro e na lateral da área externa); 5) reabertura dos arcos internos dos corredores do convento, retomando sua espacialidade interna (Figuras 128 e 129).

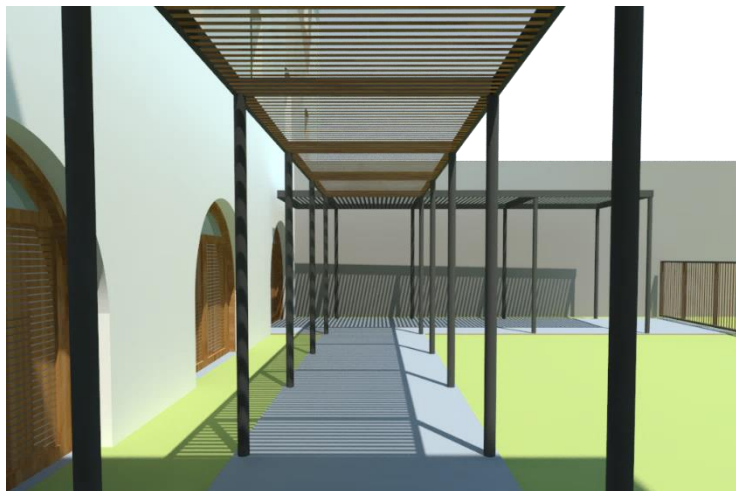
Figura 142- Proposta para arcada do subsolo e área externa (oficinas)

No subsolo, com a demolição dos galpões existentes na antiga área de roça, passa a ser revelada uma arcada, na fachada que se volta à nova área externa livre, com fechamento em alvenaria. Indica-se a remoção das vedações e instalação de novas

esquadrias, enquanto que o ambiente passa a ser utilizado para realização de oficinas práticas de argamassa, alvenaria e carpintaria (Figura 142).

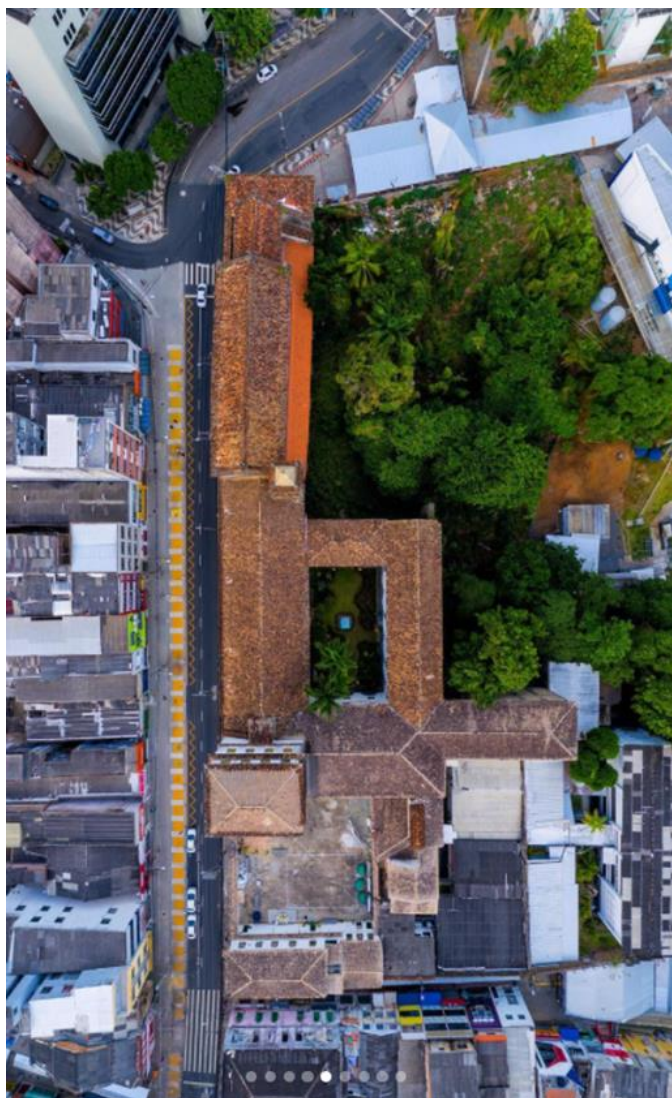
FOTO 10: Vista área do conjunto

Na foto 10, observam-se as diferentes coberturas em telha cerâmica e encontros dos seus planos do objeto estudado, assim como a densa área verde ao fundo do terreno, que se limita com a Estação da Lapa.

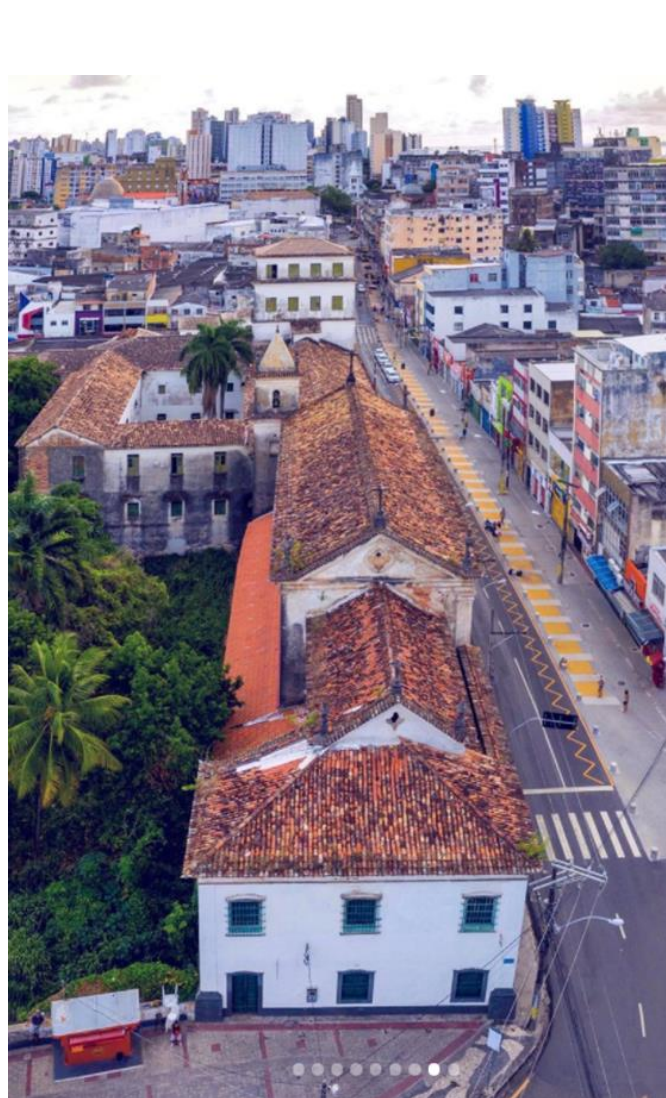
FOTO 11: Vista da fachada nordeste

Na foto 11, observa-se em primeiro plano a rua peatonal e praça Carneiro Ribeiro, assim como o acesso à sacristia da Igreja. Destaca-se a hierarquia das diferentes coberturas e diferentes estados de conservação, com visível presença de vegetação e telhas desgastadas, com presença de biofilme. As fachadas também apresentam diferentes estados de conservação, a que margeia a praça apresenta menos danos, com pintura recente, enquanto que as demais apresentam perda de pintura, de reboco, presença de biofilme e manchas de água.

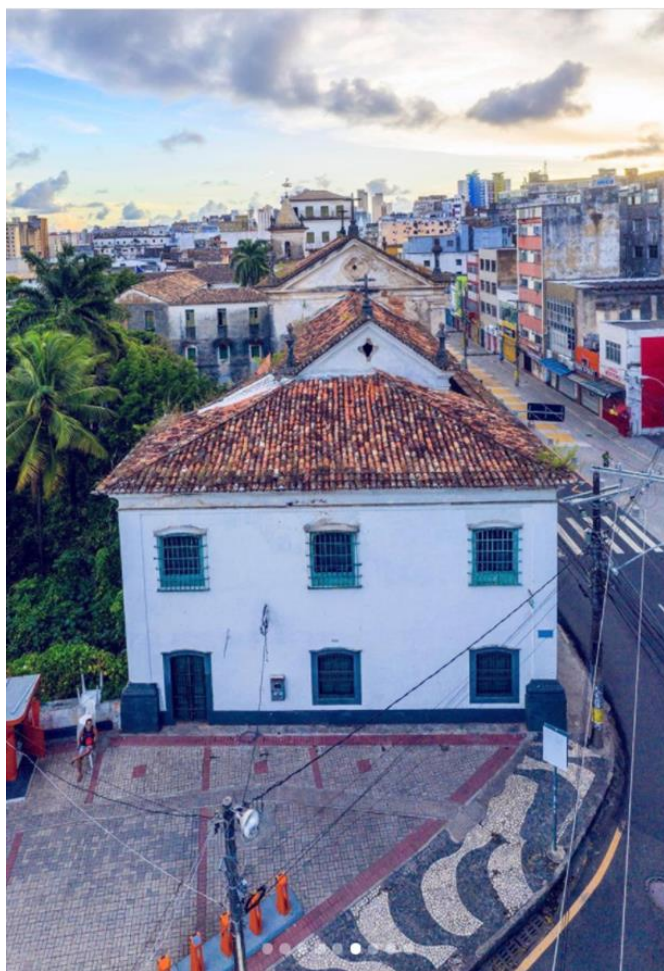
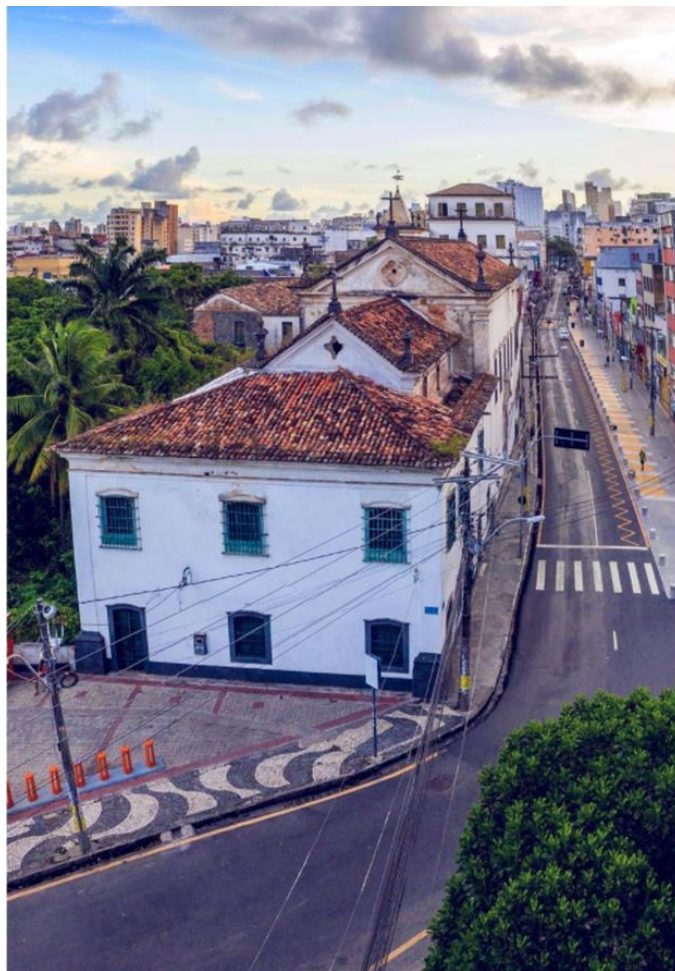
FOTO 14: Vista área do conjunto (fachada nordeste e esquina com fachada noroeste).

Nas fotos, observam-se detalhes das coberturas, como mudança de inclinação sobre as cimalhas e mudança de sentido sobre os frontões, com presença de vegetação de pequeno porte nessas áreas, além do estado das telhas, com presença de biofilme e por vezes desalinhadas. Nota-se também o estado de conservação dos pináculos e cruzeiros, com presença de biofilme.

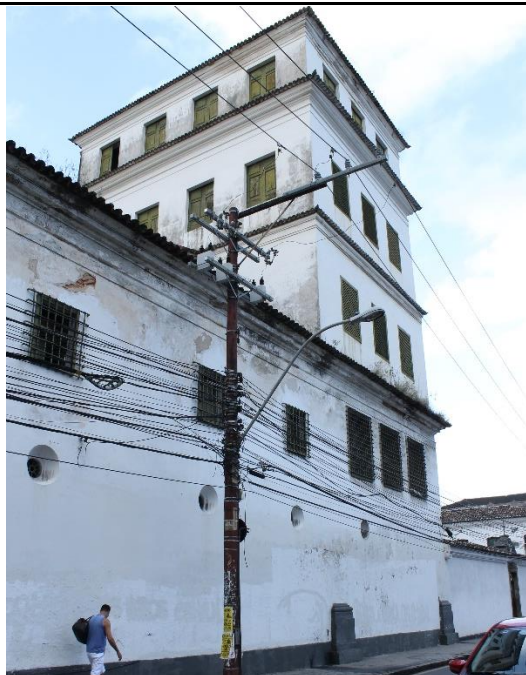
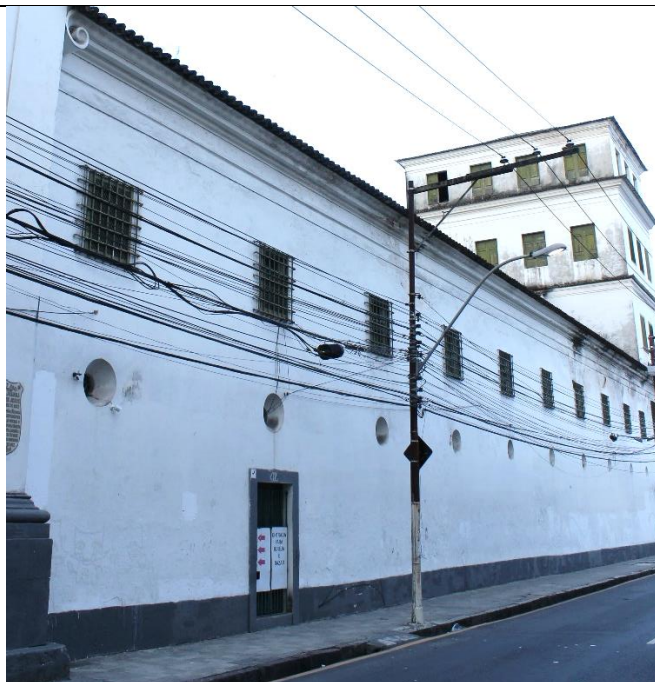
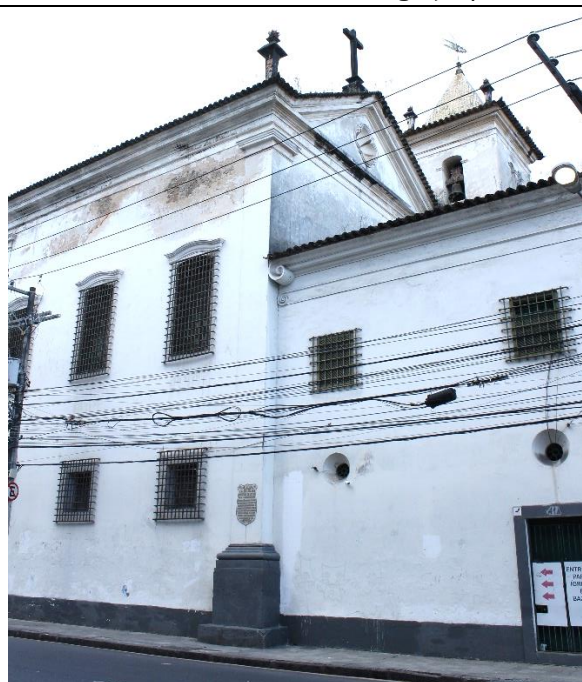
FOTO 19: Convento com mirante

FOTO 20: Convento

FOTO 21: Encontro entre convento e igreja c/torre sineira

Destacam-se: os óculos redondos das salas térreas com manchas de água e sujidade, os gradis das salas do 1º pav. Com ferrugem e perda de pintura, as cimalkhas com manchas de água, biofilme e perda de reboco e pintura.

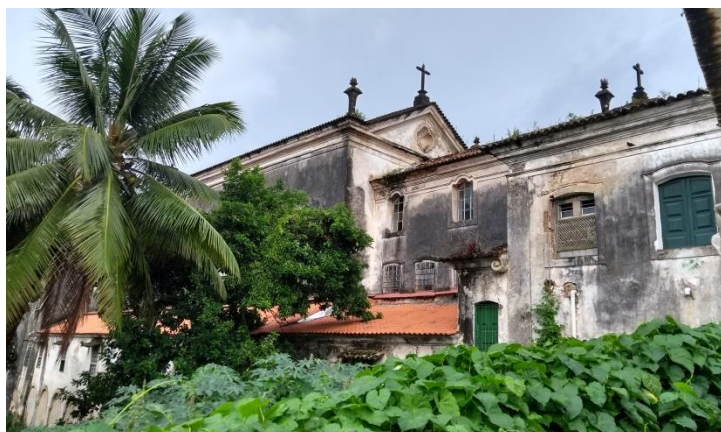
FOTO 40: Fachada Sudeste da igreja

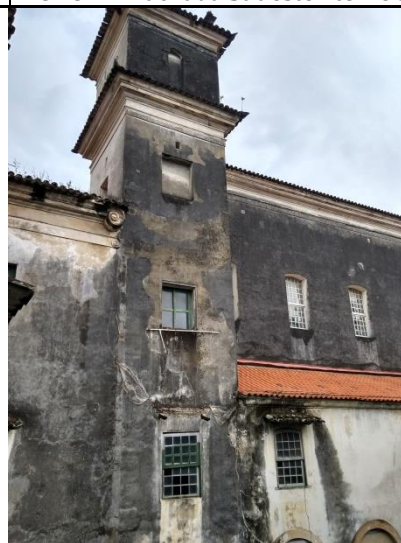
FOTO 42: Fachada Sudeste - torre sineira

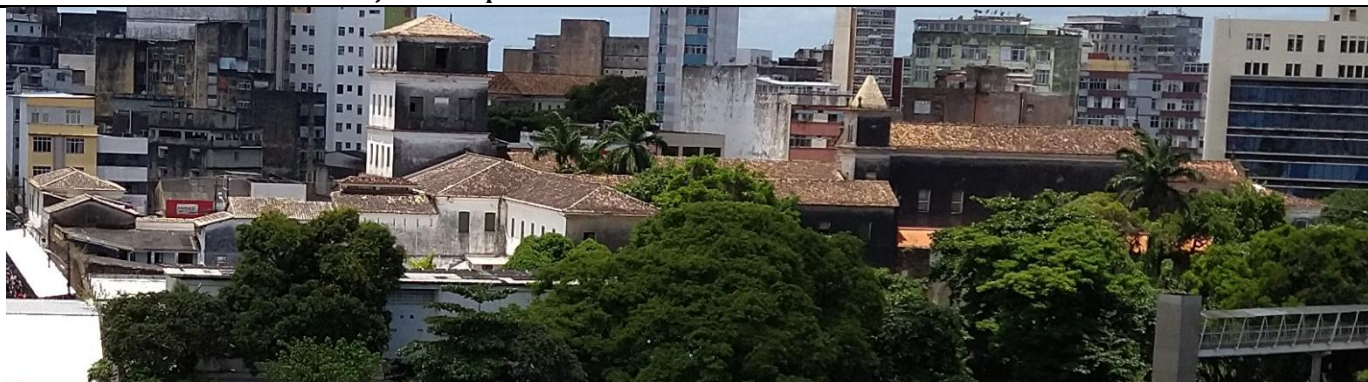
FOTO 43: Fachada Sudeste do conjunto completo

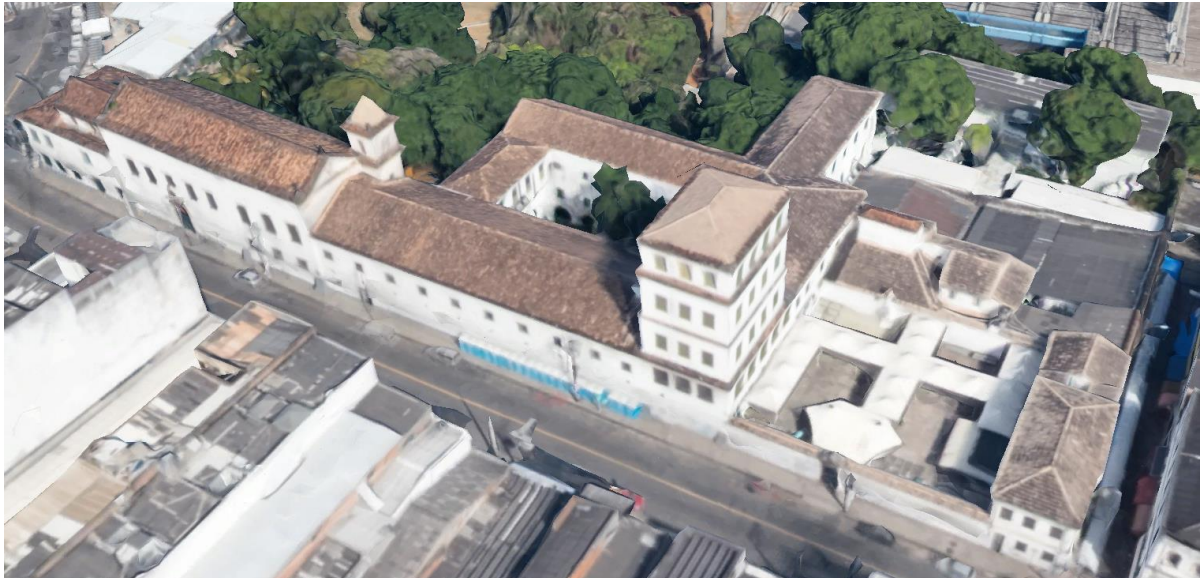
FOTO 51: Vista aérea do conjunto arquitetônico do convento desde a Av. Joana Angélica – Fachada Noroeste
AUTOR: Google Earth, 2020.

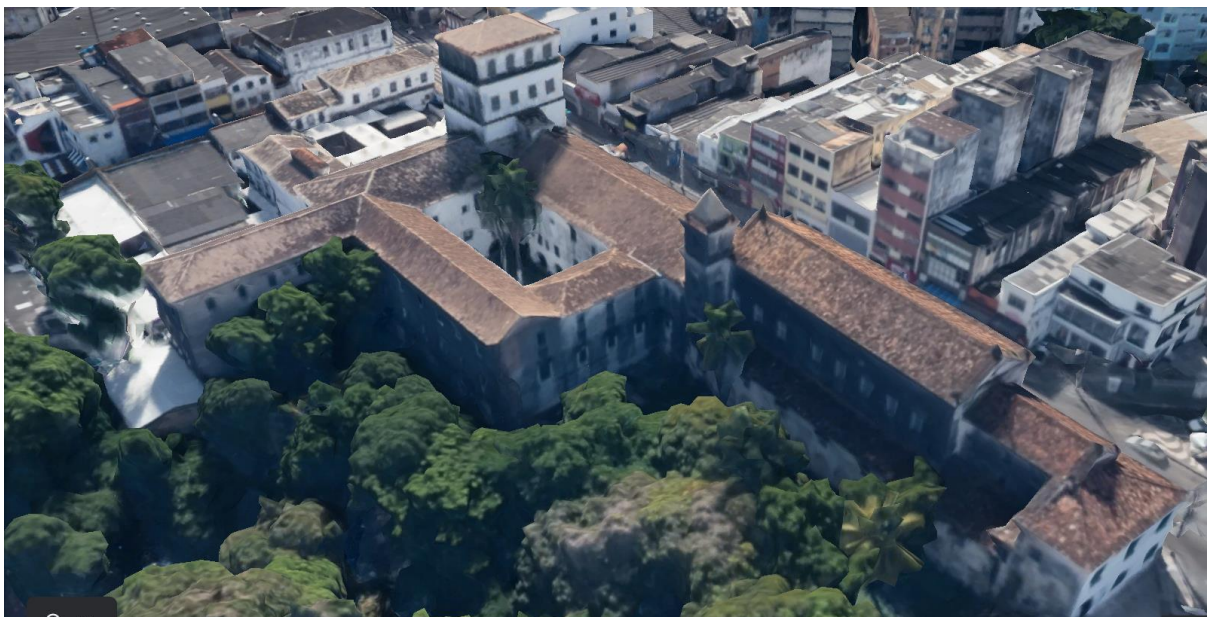
FOTO 52: Vista aérea do fundo do conjunto arquitetônico do convento – Fachada Sudeste
AUTOR: Google Earth, 2020.

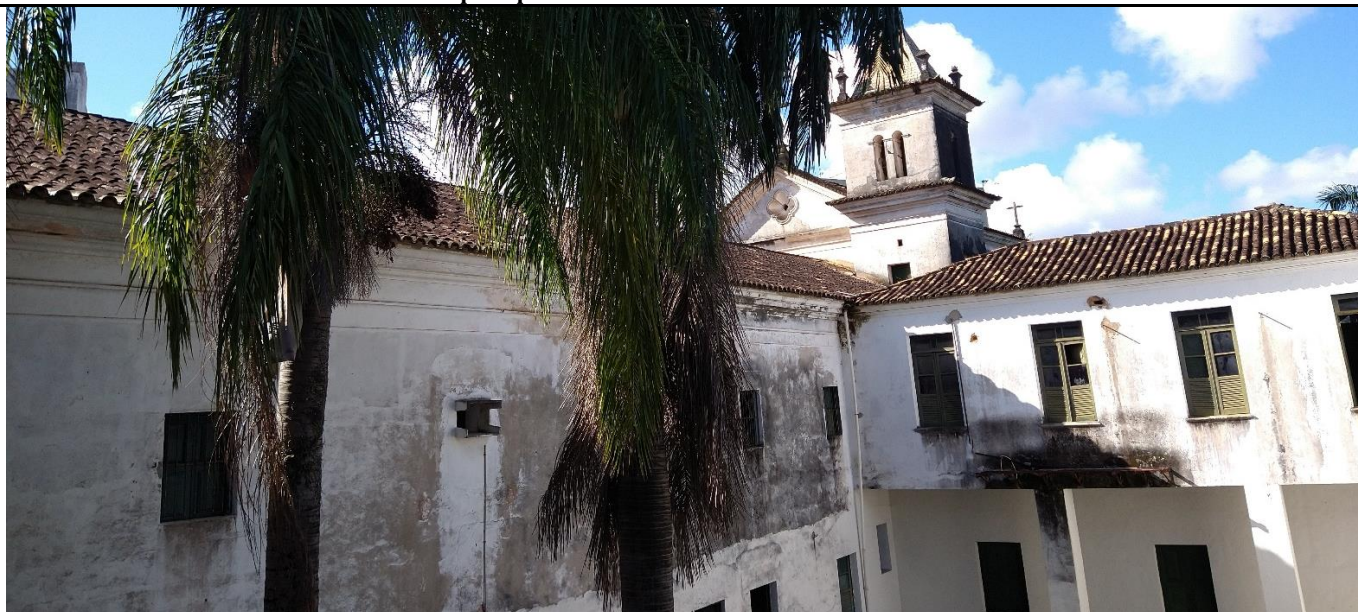
FOTO 58: Cobertura do convento voltada para pátio interno

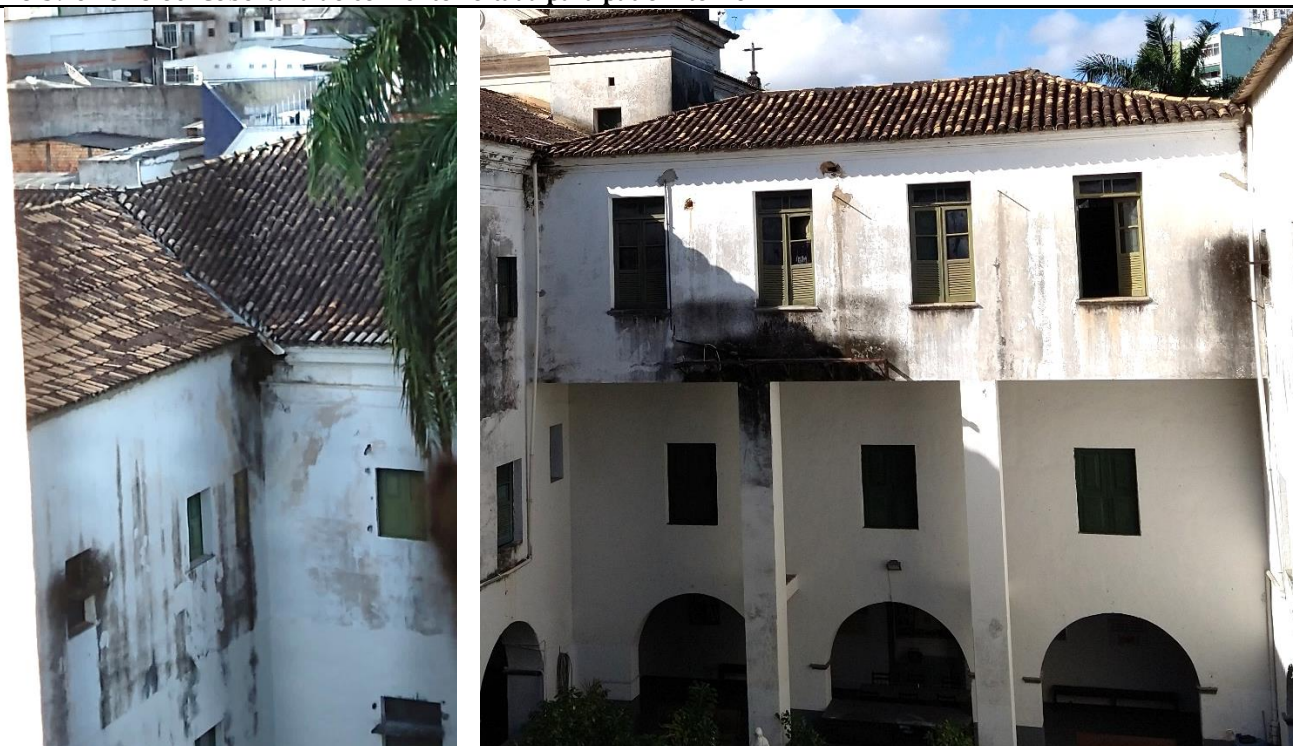
FOTO 59 e FOTO 60: Cobertura do convento voltada para pátio interno

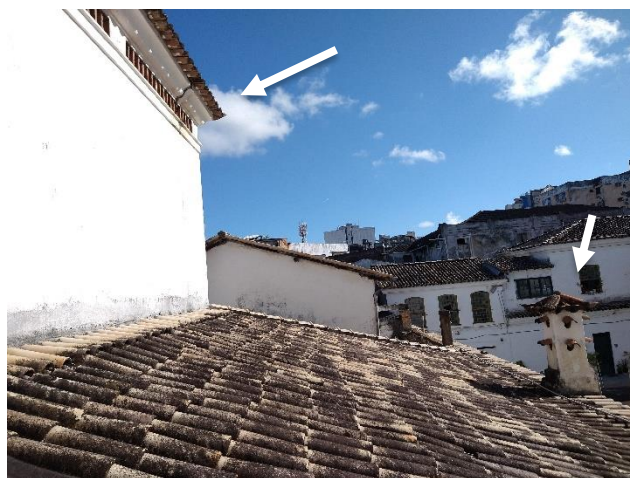
FOTO 61 e FOTO 62: Lateral do convento com muro e anexos. Destaque para as duas chaminés

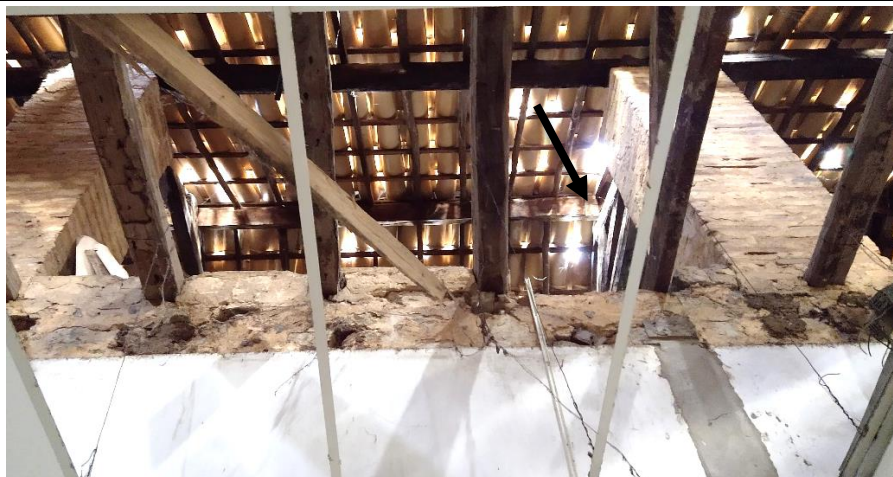
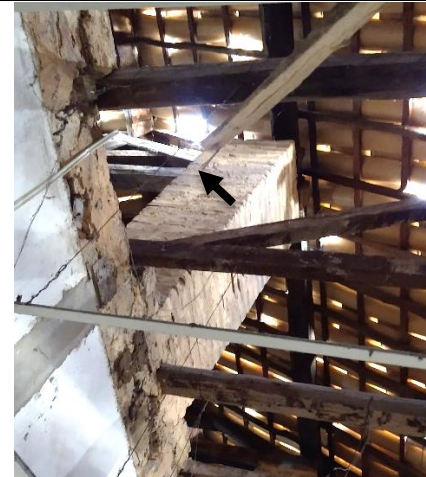
FOTO 64 e 65: Pontaletes em tijolo maciço sobre alvenaria de pedra, apoiando as vigas e tesouras do telhado

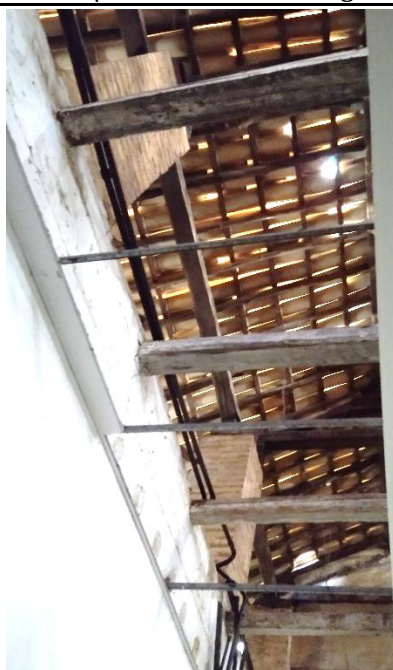
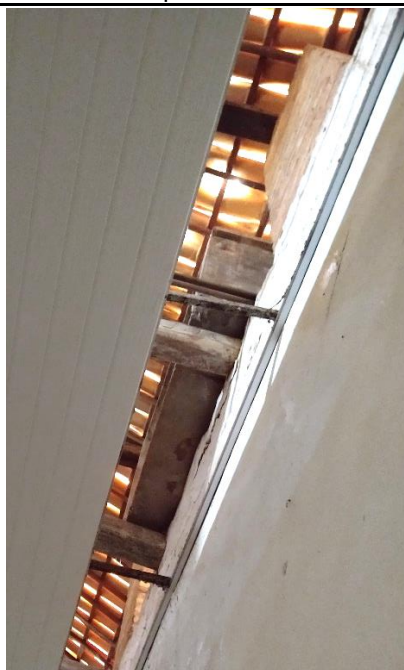
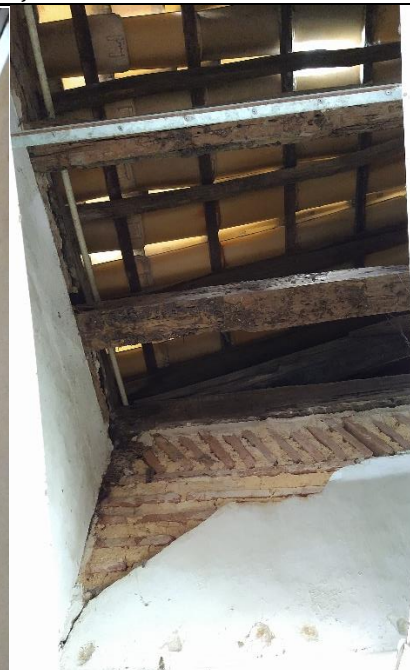
FOTO 66: | 67: Reservatório de água apoiado sobre alvenaria | 68: Detalhe de finalização da alvenaria

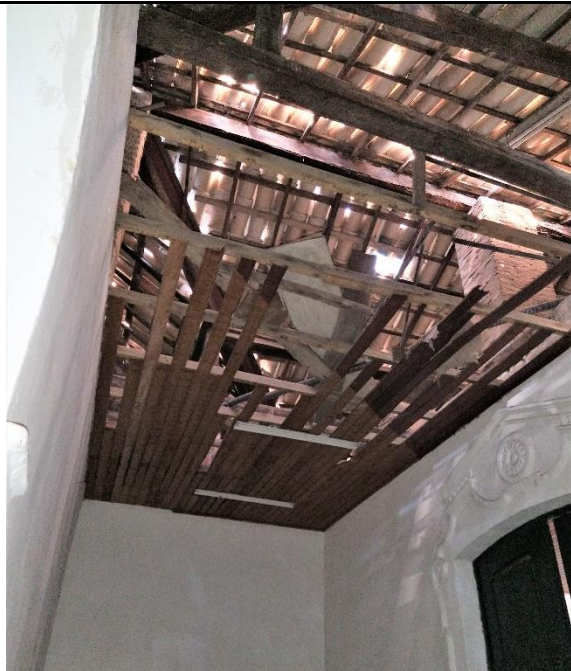
FOTO 69 E FOTO 70: Cobertura do volume do fundo: vê-se a cumeeira, os pontaletes e o rincão

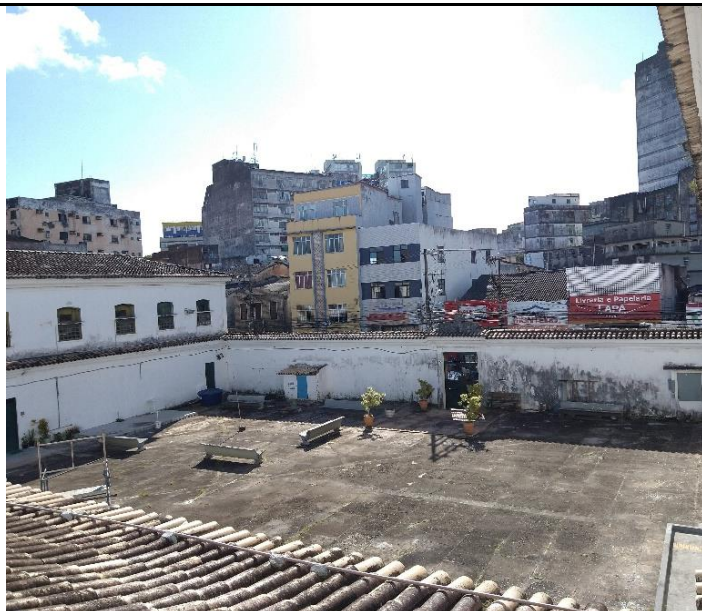
FOTO 73: Pátio de acesso ao convento

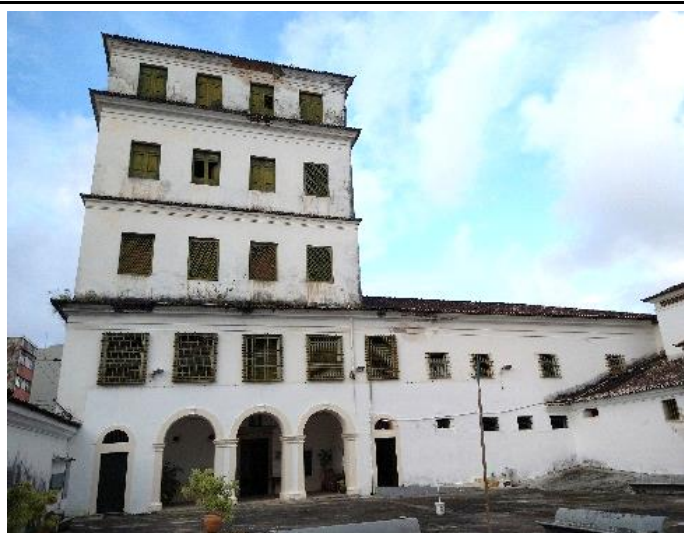
FOTO 74: Mirante visto do pátio

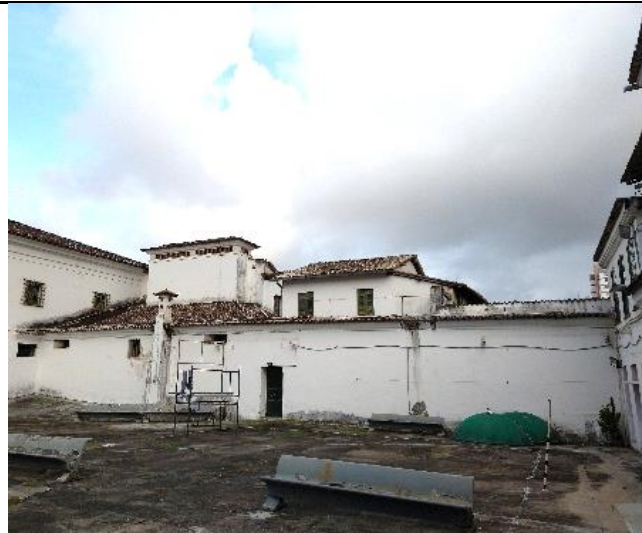
FOTO 75: Lateral do pátio c/ muro e acesso ao subsolo e anexos

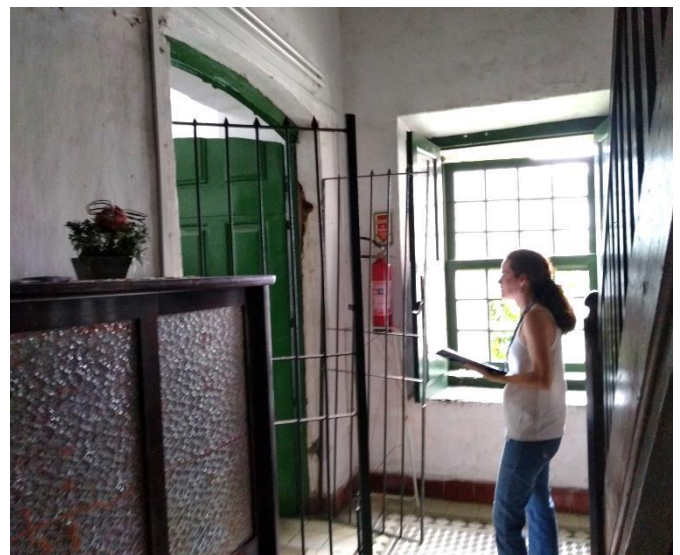
FOTO 78: Sala com escada de acesso a torre

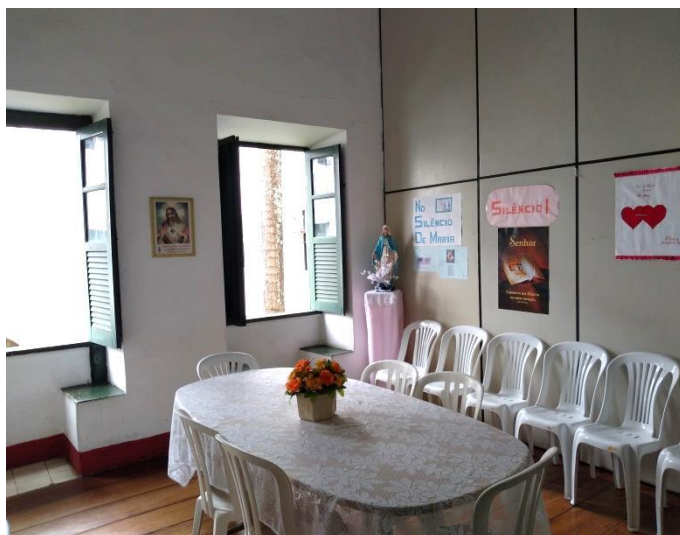
FOTO 80: Sala com vista ao claustro à esquerda

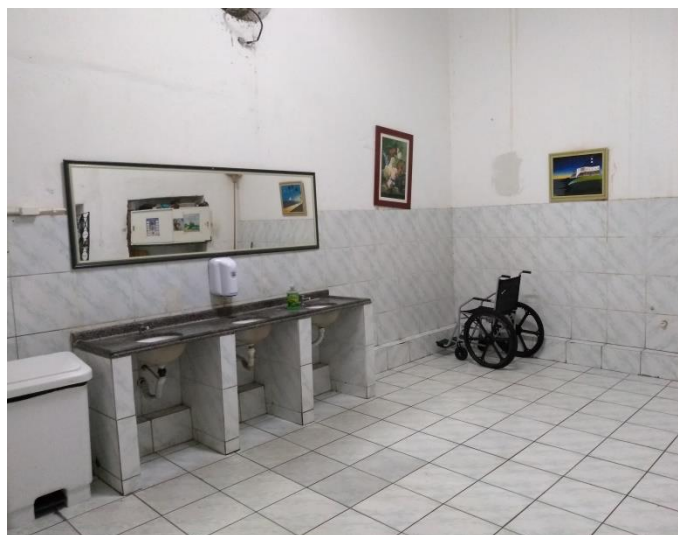
FOTO 81: Sanitários nas celas voltadas a Av. J. Angélica

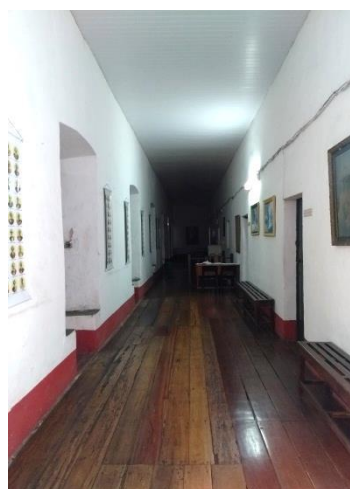
FOTO 83: Corredor interno

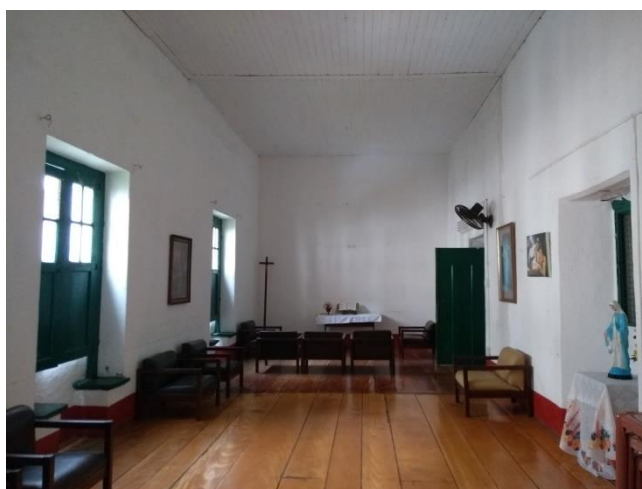
FOTO 84: Sala

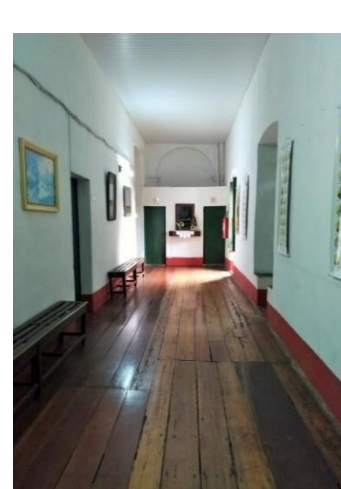
FOTO 85: Corredor

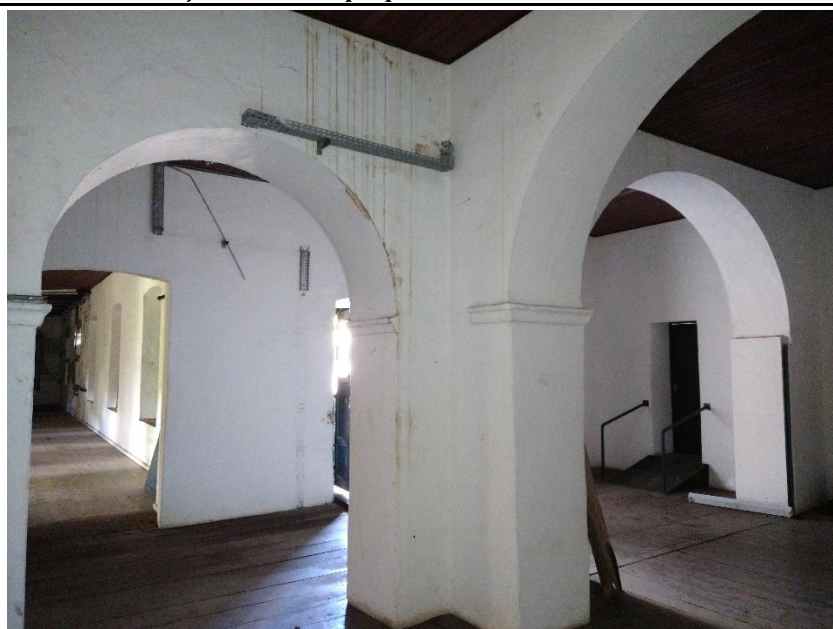
FOTO 87: circulação com destaque para o arcos

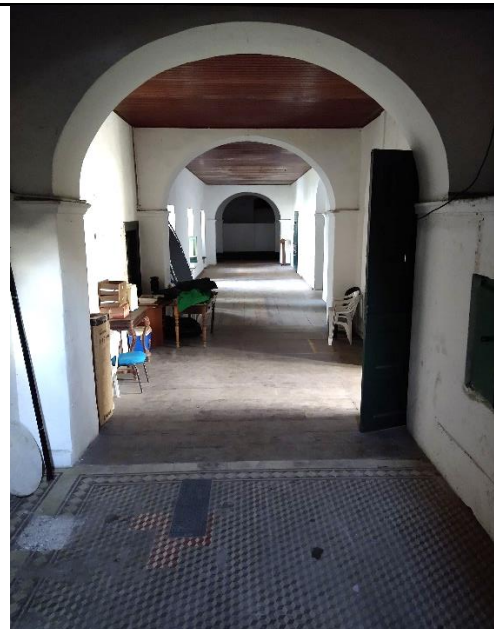
FOTO 88: corredor do convento

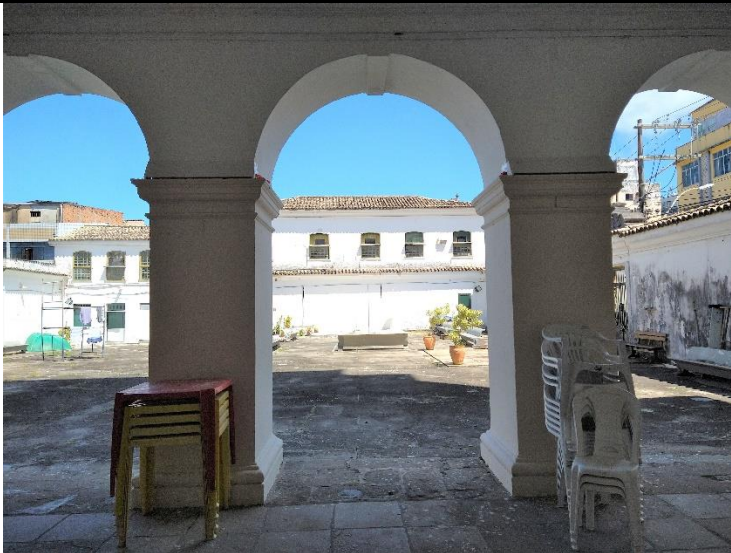
FOTO 89: Acesso ao convento

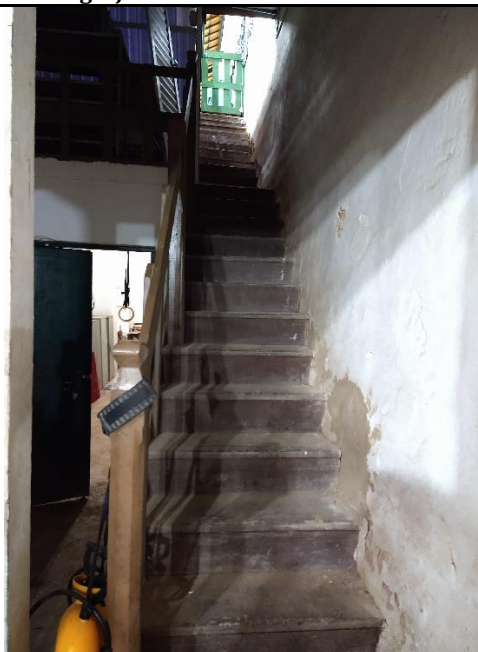
FOTO 94: Escada do corredor lateral da igreja para o subsolo da igreja

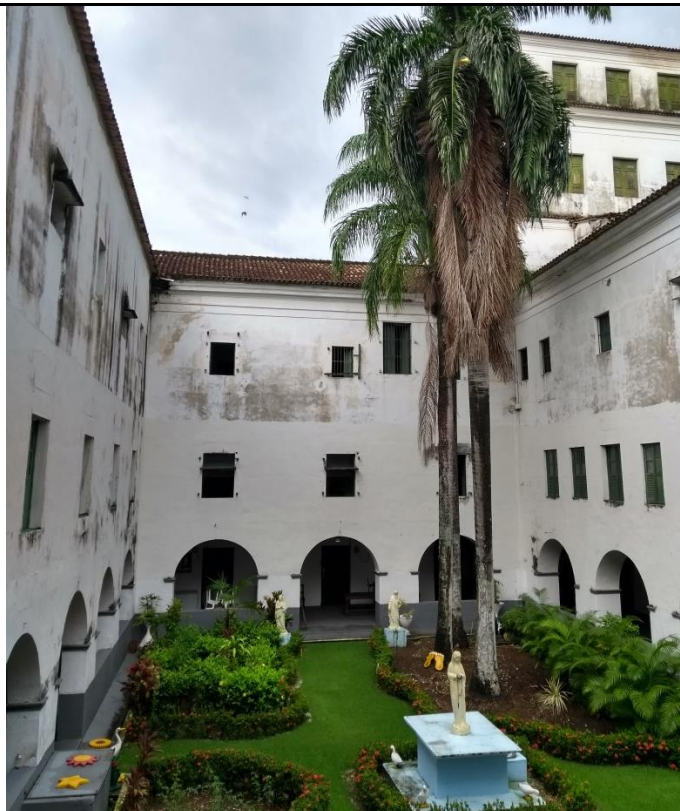
FOTO 101: Pátio interno

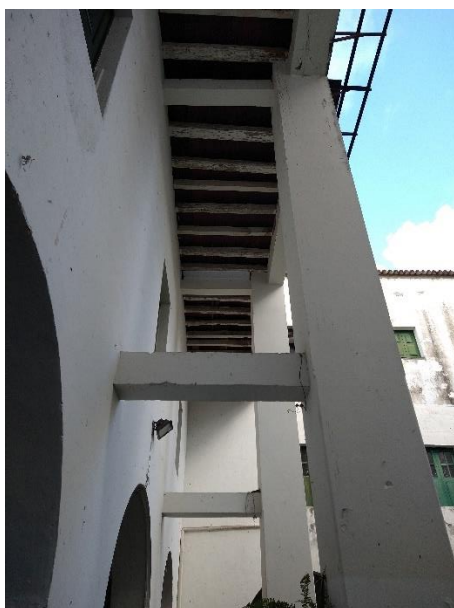
FOTO 105: Pilares e vigas de avanço sobre pátio |

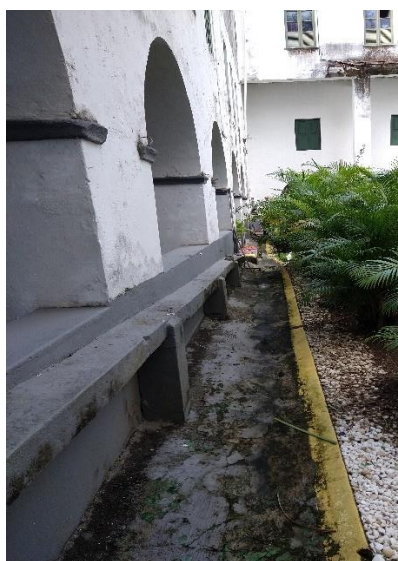
FOTO 106: calha no piso | FOTO 107:

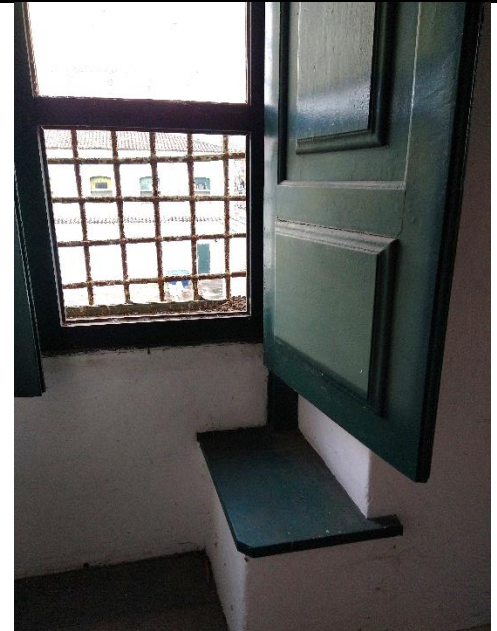
FOTO 119: Esquadria do mirante
