**UNIVERSIDADE FEDERAL DA BAHIA
FACULDADE DE ARQUITETURA
MESTRADO PROFISSIONAL EM CONSERVAÇÃO E
RESTAURAÇÃO DE MONUMENTOS E NÚCLEOS HISTÓRICOS**

**RESTAURAÇÃO E REQUALIFICAÇÃO DA IGREJA E CONVENTO DE NOSSA
SENHORA DA CONCEIÇÃO DA LAPA EM SALVADOR/BA**

Trabalho final apresentado ao Mestrado Profissional em
Conservação e Restauração de Monumentos e
Conjuntos Históricos (MP-CECRE), Universidade
Federal da Bahia, como requisito para obtenção do grau
de Mestre Profissional em Conservação e Restauro.

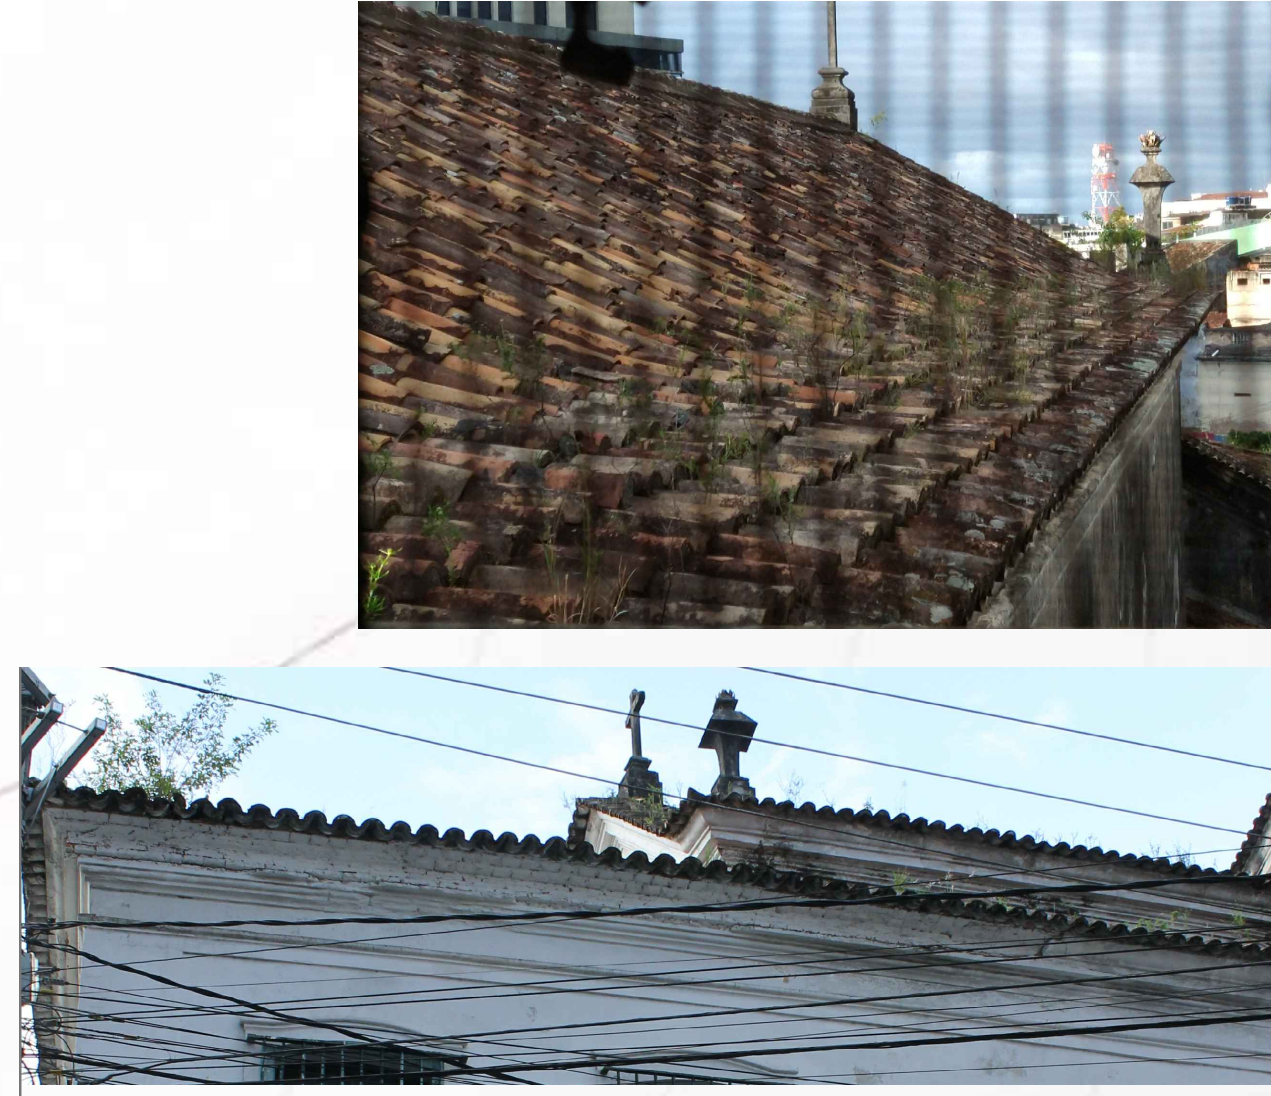
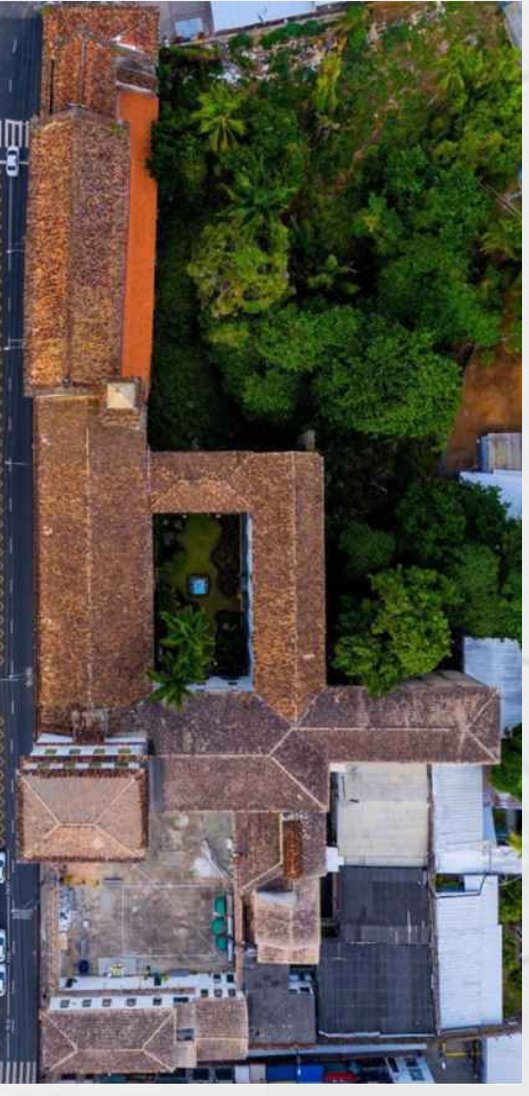
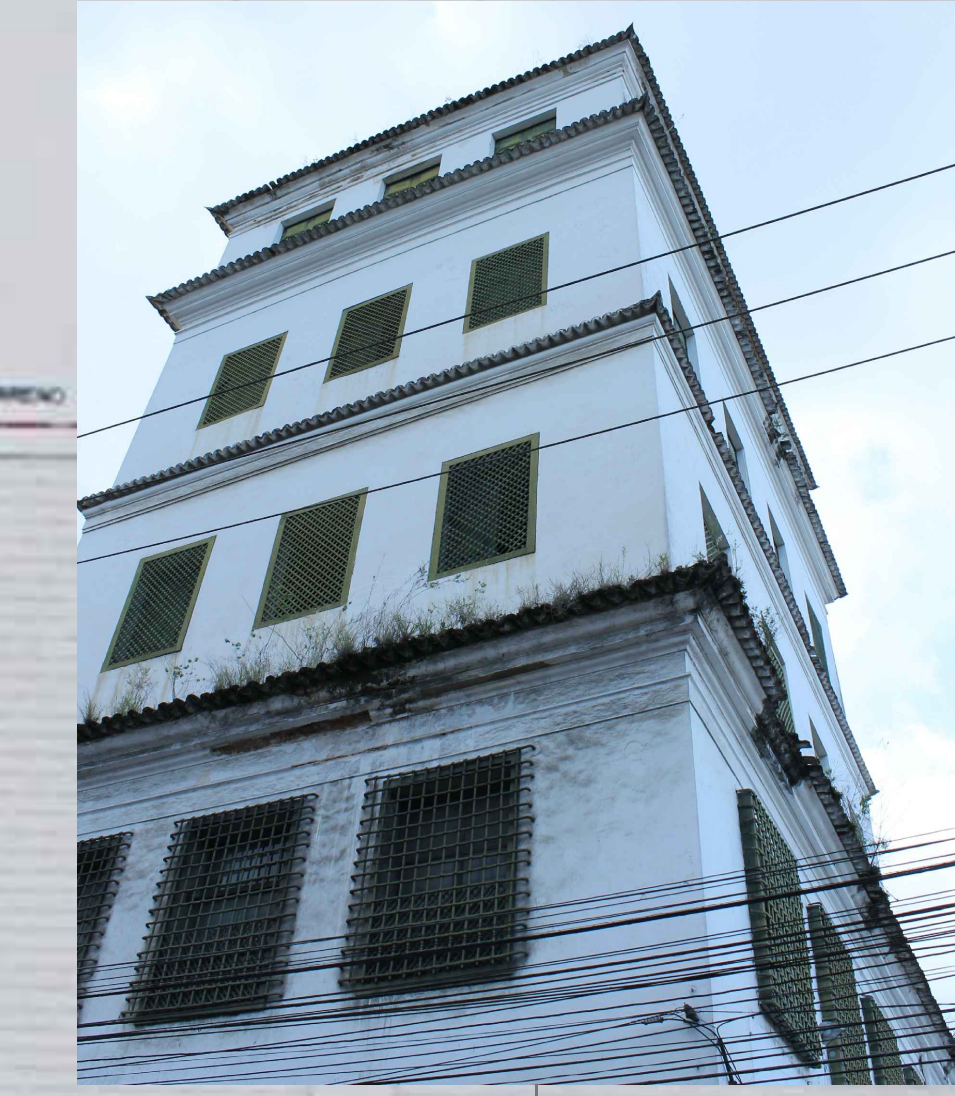
LEGENDA MAPEAMENTO DE DANOS			
COR	DANO	AGENTE	CAUSAS PROVÁVEIS
Verde	VEGETAÇÃO DE PEQUENO PORTE	AÇÃO BIOLÓGICA	DEPOSITO DE SEMENTES LEVADAS POR AVES E VENTOS EM LOCAIS DE MAIOR ACUMULO DE ÁGUA FAVORECENDO O CRESCIMENTO DA VEGETAÇÃO
Verde	BIÓFILME	AÇÃO BIOLÓGICA	FALTA DE ESTANQUEIDADE DA TELHA E ACUMULO DE ÁGUA EM CRUZETOS, PAINÉIS E PORTADA, POROSIDADE DOS MATERIAIS; CONSEQUENTE PRESENÇA DE ÁGUA E MICROORGANISMOS
Amarelo	DESGASTE DAS TELHAS	AÇÃO DE INTEMPÉRIES	EXPOSIÇÃO AO TEMPO, SOL, CHUVA E VENTOS / QUALIDADE DO MATERIAL
Verde com círculo	TELHAS QUEBRADAS	AÇÃO DE INTEMPÉRIES / AÇÃO ANTRÓPICA	ENFRACQUECIMENTO DA TELHA / ALTA POROSIDADE / FALTA DE MANUTENÇÃO / FORÇA DOS VENTOS / ATRITO C/ ÁRVORES PRÓXIMAS
Amarelo	DESLACAMENTO DE TELHAS	AÇÃO DE INTEMPÉRIES DE ANIMAIS E ANTRÓPICA	FORÇA DOS VENTOS / PRESENÇA DE ANIMAIS / INTERVENÇÃO HUMANA PI / OUTROS SERVIÇOS NA COBERTURA / CONTATO C/ COPA DE ÁRVORE / AUSÊNCIA DE CRAVAMENTO OU GRAMPAMENTO

Amarelo	PERDA E DEGRADAÇÃO DE ADULEIOS	AÇÃO DE INTEMPÉRIES	ALTA INCIDÊNCIA SOLAR / INFILTRAÇÃO DE ÁGUA / PRESENÇA DE VENTOS
Amarelo	PERDA OU DEGRADAÇÃO DE CALHAS	AÇÃO DE INTEMPÉRIES / AÇÃO ANTRÓPICA	PRESENÇA DE VEGETAÇÃO / FALTA DE MANUTENÇÃO / OBRA MAL-EXECUTADA / OXIDAÇÃO DO MATERIAL (VER OBS. 1.)
Amarelo	AUSÊNCIA PARCIAL/TOTAL DE TUBOS DE QUEDA	AÇÃO ANTRÓPICA	FALTA DE MANUTENÇÃO / OBRA MAL-EXECUTADA / OXIDAÇÃO DO MATERIAL

- OBSERVAÇÕES:
1. SEQUENDO OBSERVAÇÕES DAS ÁREAS INTERNAS NO 1º PAVIMENTO, QUE APRESENTAM DANOS POR PRESENÇA DE ÁGUA PLUVIAL PROVENIENTE DE TODAS AS ÁREAS DE RUFOS DA COBERTURA, ATRELADAS AS OBSERVAÇÕES EXTERNAS DAS COBERTURAS, INDICA-SE A TOTAL VERIFICAÇÃO DOS RUFOS PARA MELHOR DETECÇÃO DOS DANOS E SUAS CAUSAS.
 2. SEM ACESSO AO MADEIRAMENTO DOS TELHADOS PARA VERIFICAÇÃO E MEDIÇÃO DOS SEUS ELEMENTOS, ASSIM COMO A INCLINAÇÃO DAS COBERTURAS.
 3. NOS TRECHOS VISÍVEIS DO MADEIRAMENTO, DEVIDO A AUSÊNCIA PARCIAL DE FORRO, OBSERVA-SE A DEGRADAÇÃO DA MADEIRA, COM PRESENÇA DE ANIMAIS XILÓFAGOS, UMIDADE E APODRECIMENTO DA MADEIRA.
 4. VERIFICAR INCLINAÇÃO DAS COBERTURAS SOBRE AS CIMALHAS DOS DIFERENTES PAVIMENTOS DO MIRANTE.
 5. APENAS A COBERTURA DA LATERAL DA NAVE DA IGREJA RECEBEU INTERVENÇÃO RECENTEMENTE, COM A INSTALAÇÃO DE NOVAS TELHAS CERÂMICAS.

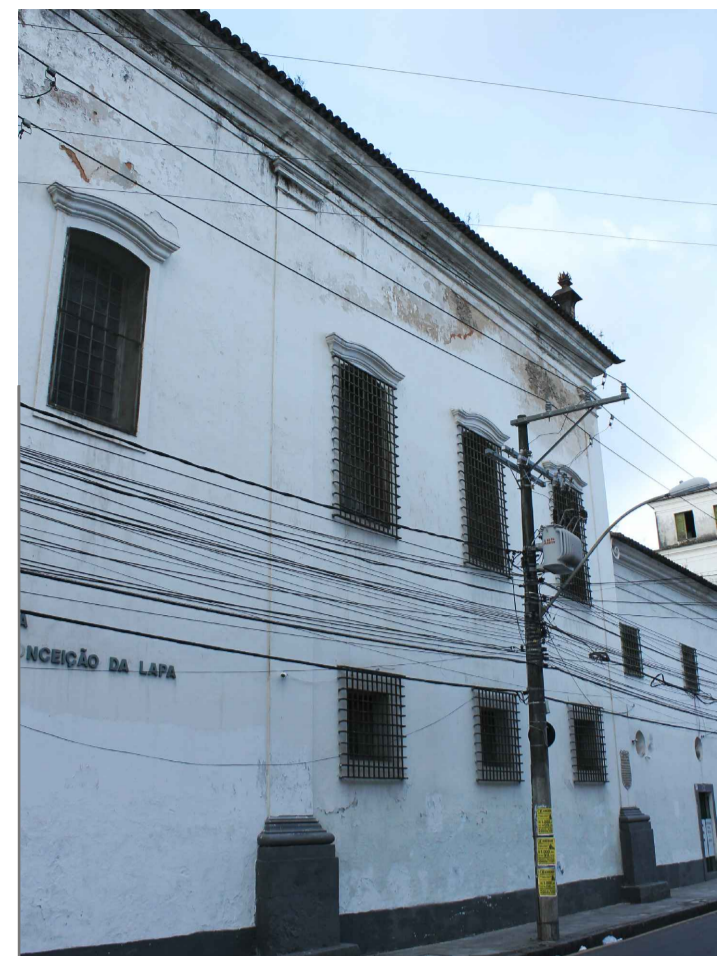
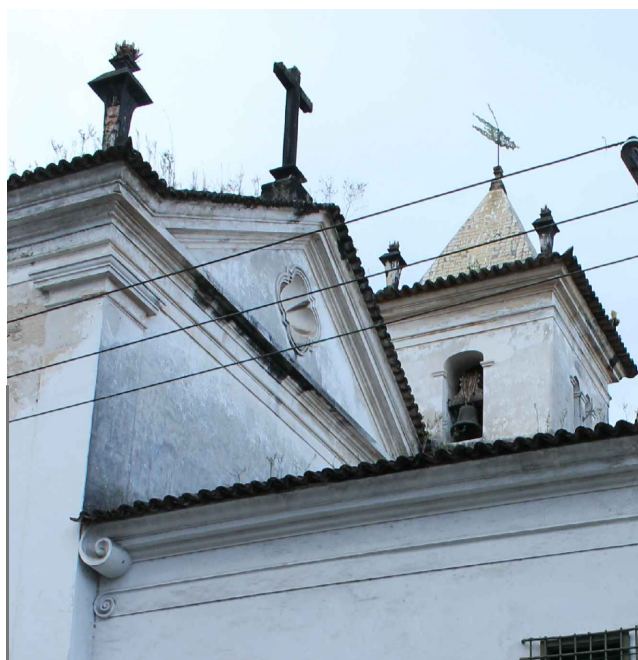
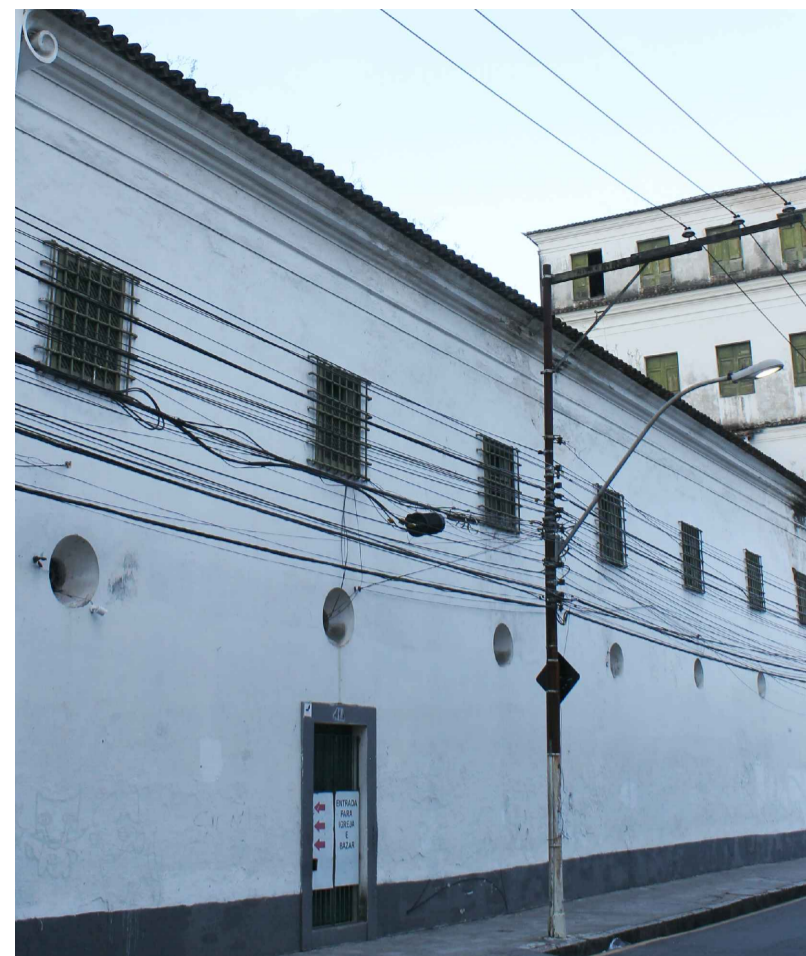
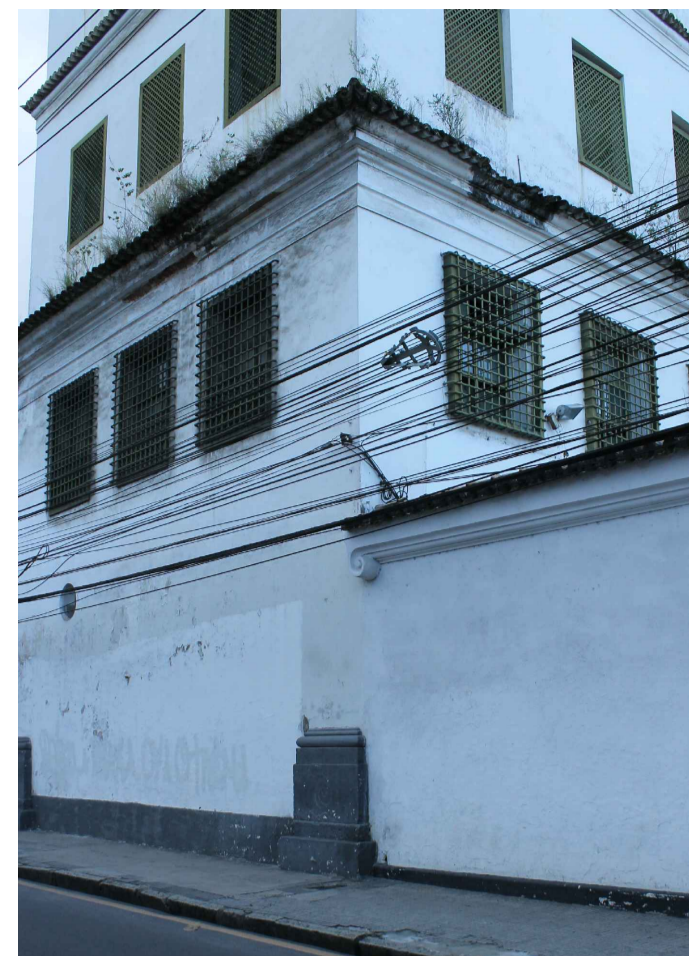
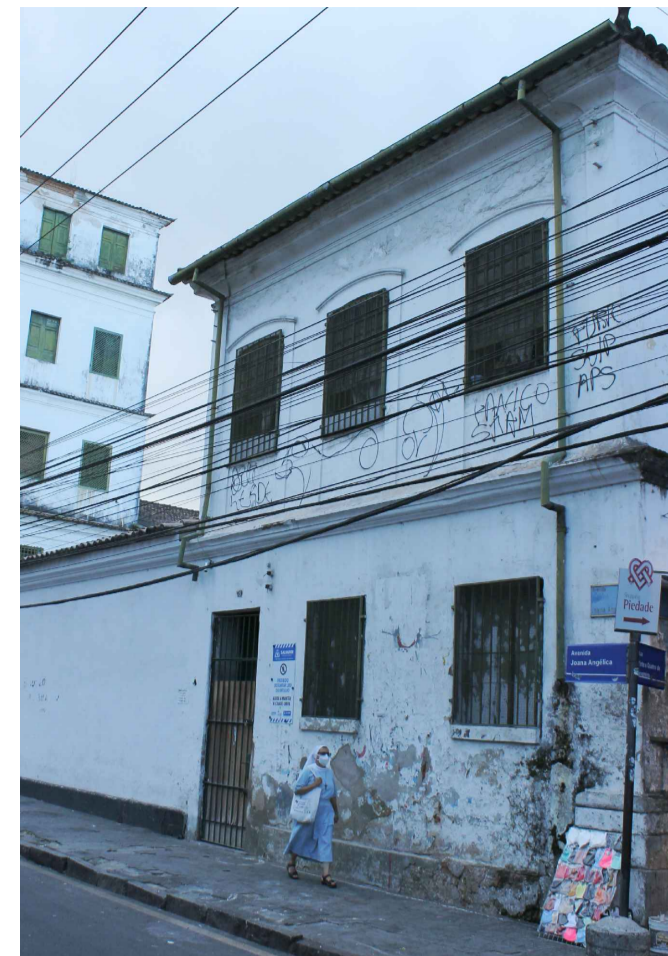
FACHADA NOROESTE
ESCALA: 1/125

LEGENDA DE MAPEAMENTO DE DANOS			
COR	DANO	AGENTE	CAUSAS PROVÁVEIS
[Blue]	MANCHA DE ÁGUA POR INFILTRAÇÃO	AÇÃO DE ÁGUA PLUVIAL	A) PROBLEMAS NA COBERTURA COMO TELHAS QUEBRADAS, AUSENTES OU DESLOCADAS. PRINCIPALMENTE NOS BEIRAIS E SOBRE CIMALHAS E ALVENARIAS B) INCLINAÇÃO DOS VÃOS DOS OCULOS PROPICIANDO ACÚMULO DE ÁGUA PLUVIAL E SUJIDADE
[Light Blue]	MANCHA DE ÁGUA ASCENDENTE	AÇÃO DE ÁGUA PLUVIAL POR CAPILARIDADE	FALHA NA INCLINAÇÃO E EXECUÇÃO DO PASSEIO / PRESENÇA DE ÁGUA NO SOLO DEVIDO A DRENAGEM URBANA INSUFICIENTE DA AV. JOANA ANGÉLICA / CAPTAÇÃO INEXISTENTE DAS ÁGUAS PLUVIAIS DAS COBERTURAS QUE RECAEM SOBRE OS PASSEIOS
[Brown]	PERDA DO REBOCO	AÇÃO DE ÁGUA PLUVIAL/AÇÃO MECÂNICA	C) PRESENÇA DE ÁGUA DEVIDO A PROBLEMAS NA COBERTURA D) STRESS MECÂNICO INTERNO (OXIDAÇÃO DO FERRO) ASSOCIADO A PRESENÇA DE ÁGUA
[Orange]	PERDA DA CAMADA DE TINTA	AÇÃO DE ÁGUA PLUVIAL/AÇÃO ANTRÓPICA	PRESENÇA DE ÁGUA NO SUBSTRATO DEVIDO A PROBLEMAS NA COBERTURA, PROXIMIDADE AO PEITORIL OU AO SOLO ÚMIDO + INCIDÊNCIA DE CHUVAS / PROVÁVEL APLICAÇÃO DE MATERIAL INADEQUADO

[Dark Blue]	BIOFILME	AÇÃO BIOLÓGICA	PRESENÇA DE ÁGUA POR PROBLEMAS NA COBERTURA/ CONSEQUENTE PRESENÇA DE MICROORGANISMOS
[Purple]	SUJIDADE	AÇÃO DE AGENTES AMBIENTAIS	ACÚMULO DE PARTÍCULAS DE AGENTES POLUENTES EM SUSPENSÃO LEVADAS PELO VENTO
[Red Circle]	TELHAS QUEBRADAS	AÇÃO DE INTEMPÉRIES	FORÇA DOS VENTOS/ ENFRAQUECIMENTO DA TELHA/ ALTA POROSIDADE / PRESENÇA DE ANIMAIS/ FALTA DE MANUTENÇÃO
[Red Square]	MICROFISSURAS	AÇÃO DE ÁGUA PLUVIAL/AÇÃO MECÂNICA	EXPULSÃO DE MATERIAL DEVIDO A OXIDAÇÃO DO FERRO DOS GRADIS EM CONTATO COM AR (O ₂) E ÁGUA
[Green]	VEGETAÇÃO DE PEQUENO PORTE	AÇÃO BIOLÓGICA	INCLINAÇÃO INADEQUADA DA COBERTURA PROPORCIONANDO ACÚMULO DE ÁGUA E SEMENTES LEVADAS POR AVES E VENTOS
[Pink]	INTERVENÇÃO POSTERIOR	AÇÃO ANTRÓPICA	1. NOVAS INSTALAÇÕES MAL-EXECUTADAS / 2. ALTERAÇÕES DE ESQUADRIAS PARA ADAPTAÇÃO DE NOVO USO
[Yellow]	DEGRADAÇÃO DE AZULEJOS	AÇÃO DE INTEMPÉRIES	ALTA INCIDÊNCIA SOLAR / INFILTRAÇÃO DE ÁGUA / INCIDÊNCIA DE VENTOS

[Light Green]	DEGRADAÇÃO DE ESQUADRIAS	AÇÃO DE INTEMPÉRIES/ AÇÃO ANTRÓPICA	INFILTRAÇÃO DE ÁGUA PLUVIAL/ ATAQUE DE CUPINS/ OXIDAÇÃO DE FERRAGENS/ INTERVENÇÃO HUMANA INADEQUADA/ FALTA DE MANUTENÇÃO
[Dark Green]	CORROÇÃO DE GRADIL	AÇÃO QUÍMICA	OXIDAÇÃO DO FERRO DEVIDO À REAÇÃO QUÍMICA DO OXIGÊNIO (O ₂) + ÁGUA (H ₂ O) + FERRO (FE ₂)
[Purple]	GRAFISMOS	AÇÃO ANTRÓPICA	EXPRESSIONE SOCIAL
